**GOVERNO DO ESTADO DE MINAS GERAIS**  
**Fundação Estadual do Meio Ambiente**  
**Câmara Técnica de Gestão de Rejeitos e Segurança Ambiental**

Ofício FEAM/CT - GRSA nº. 6/2023

**Assunto: Ofício intercâmaras CT-Flor/CT-GRSA em resposta à solicitação de conclusão da Cláusula 160 do TTAC pela Fundação Renova.**

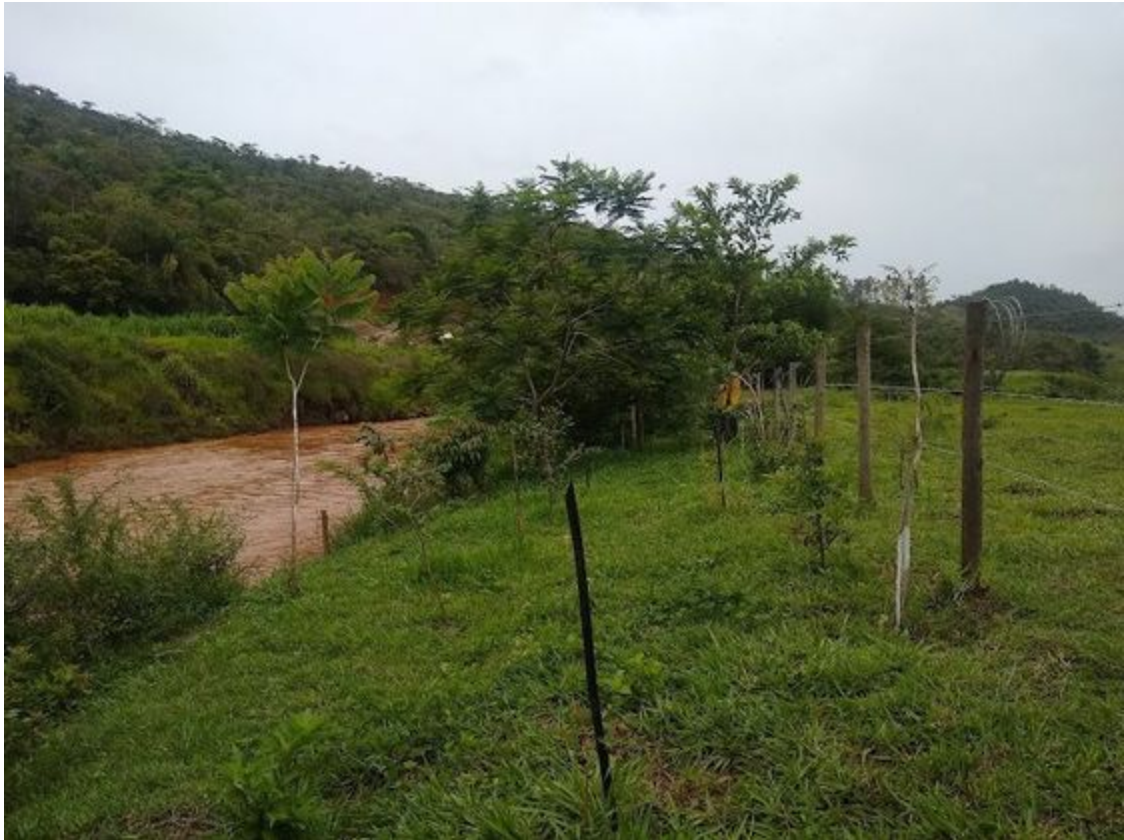
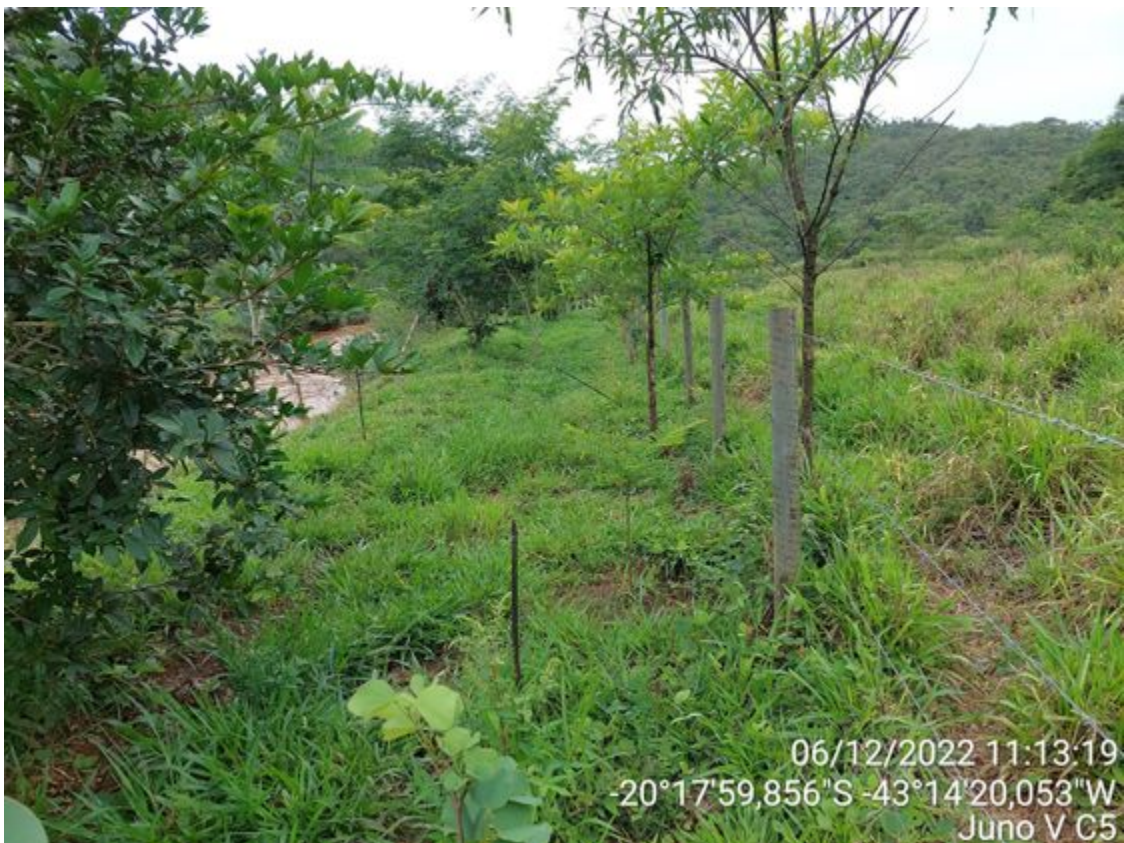
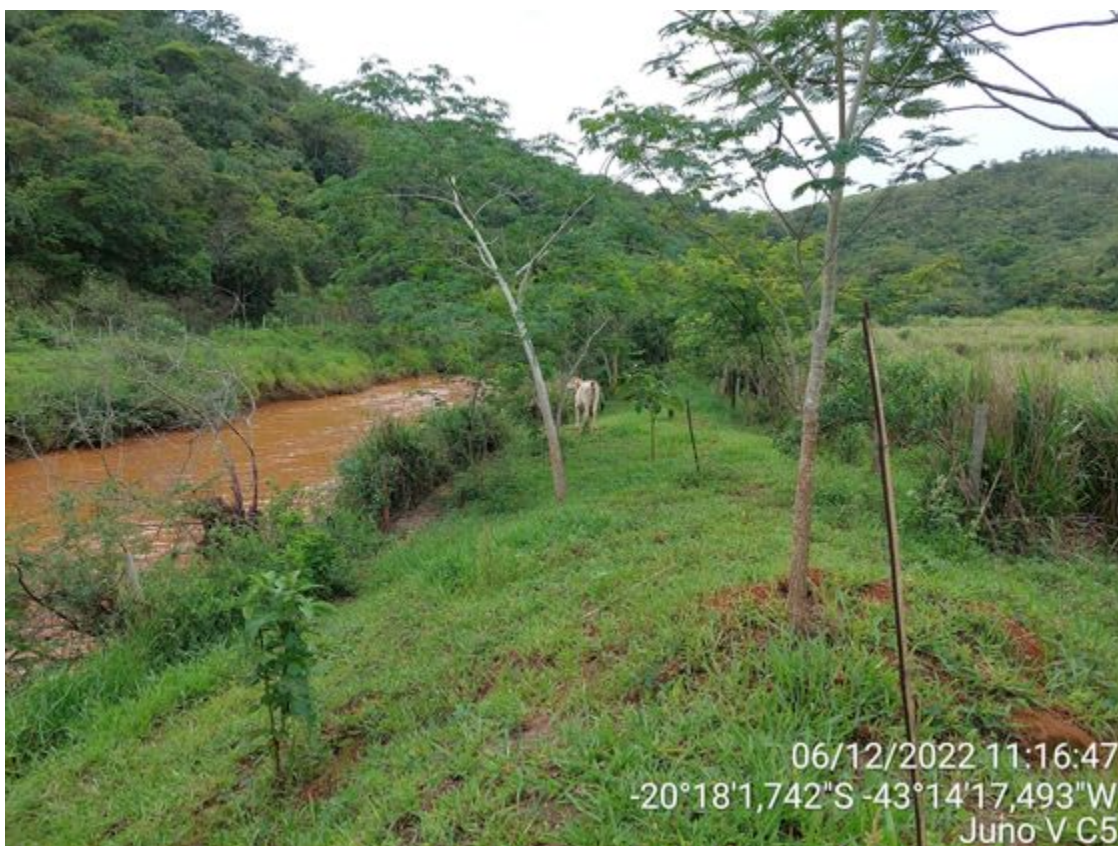
#### Imagens Panorâmicas da Área

Calha principal

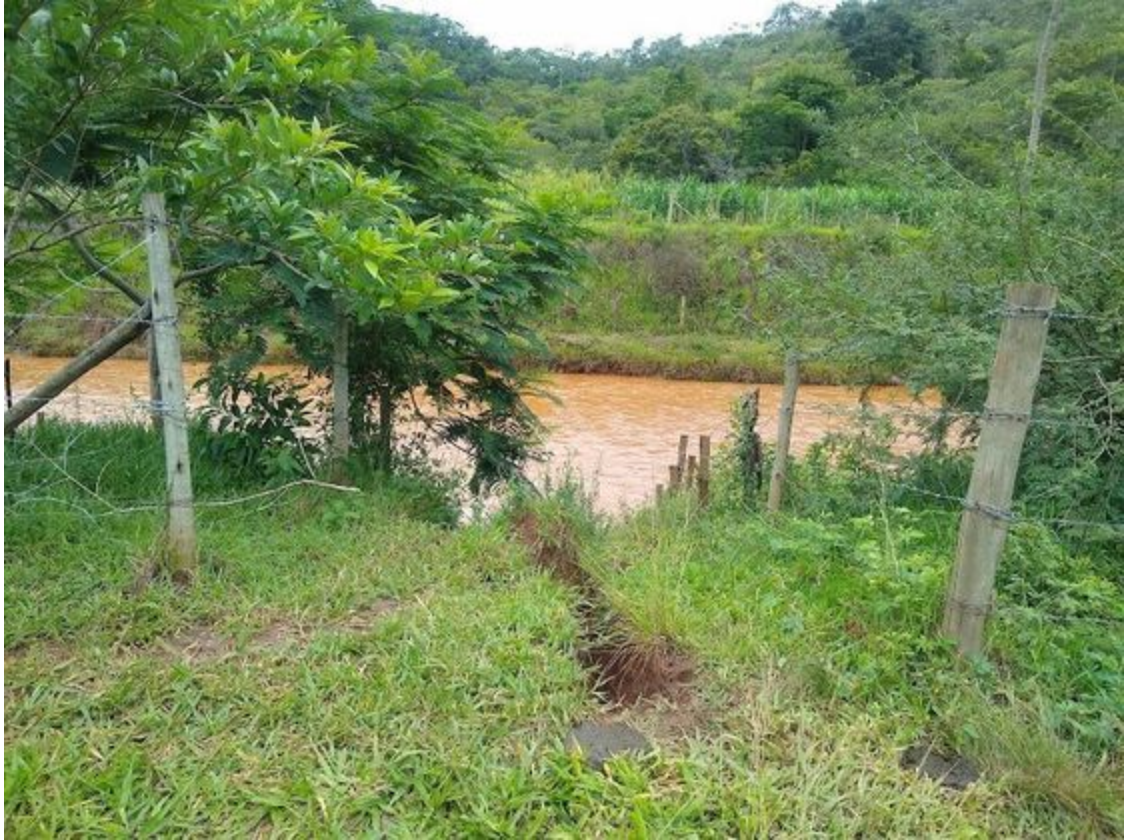
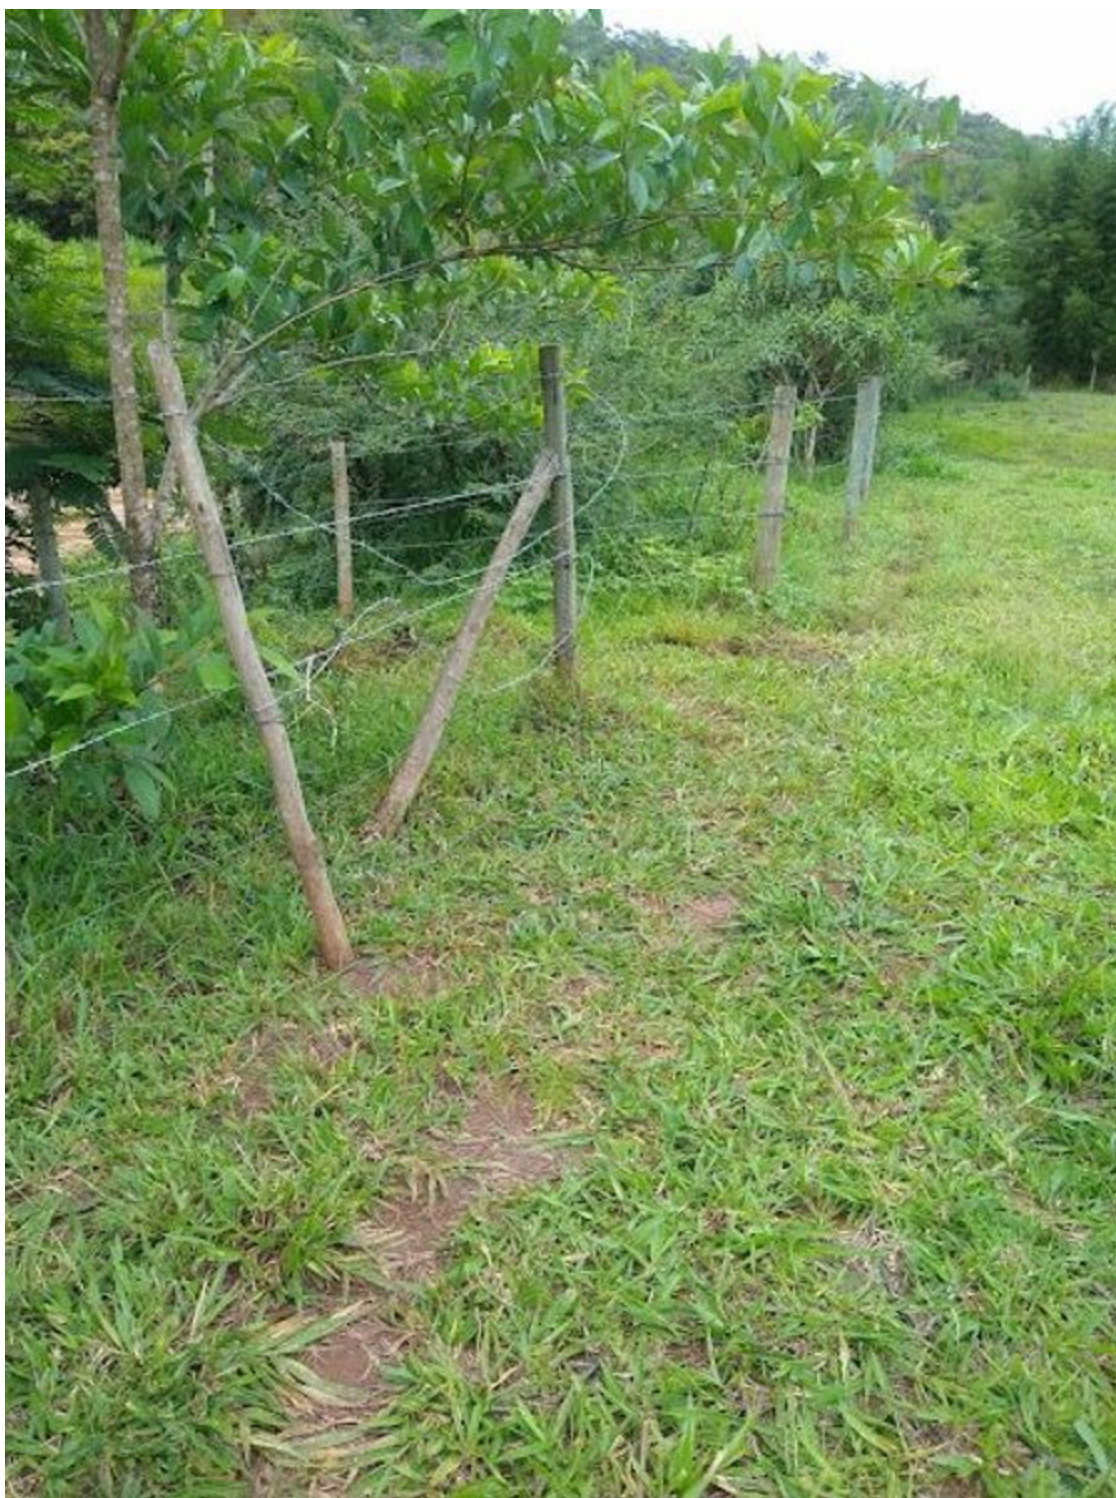
**Imagens da Situações Observadas (Cercamento, Aceiro e Estruturas de Dessedentação)**

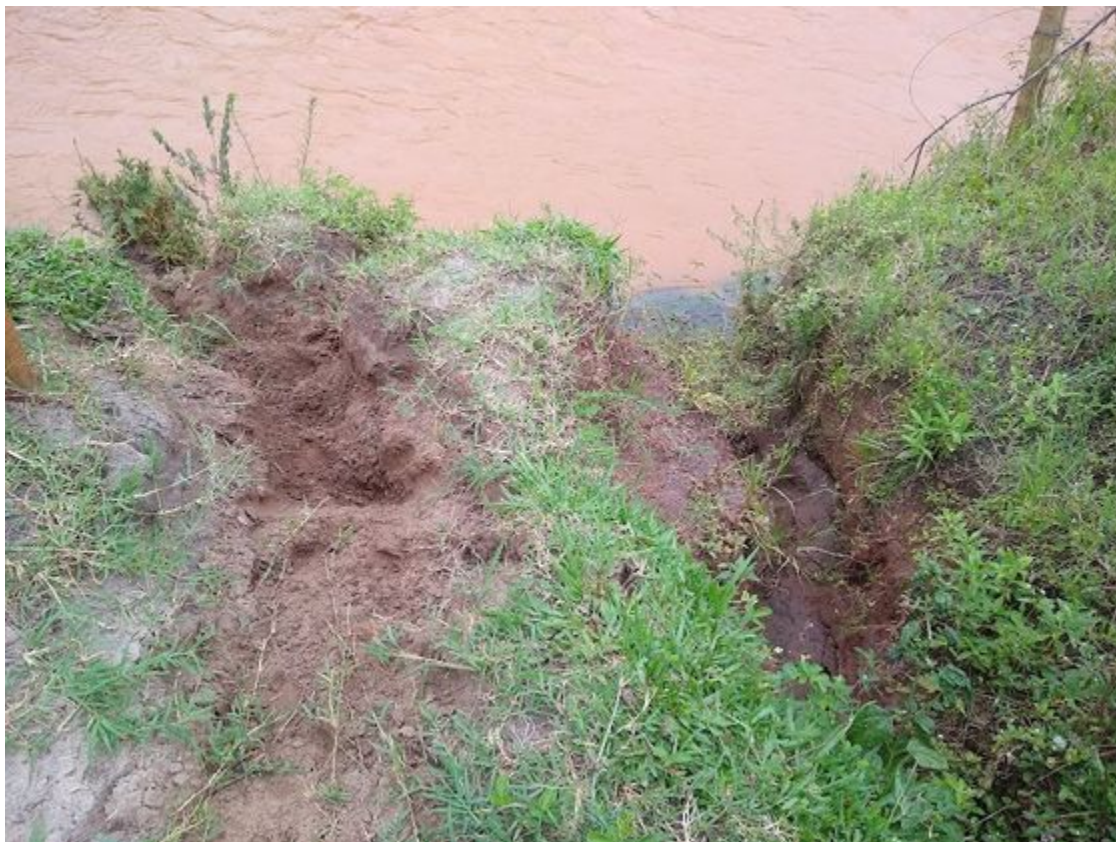
| <b>C9 Presença de Poluição</b> | Imperceptível ou ausente<br>C7: sedimentos carregados e depositados devido as cheias anteriores. |

## Imagens das Situações Observadas (Erosão, Solo Exposto e Poluição)

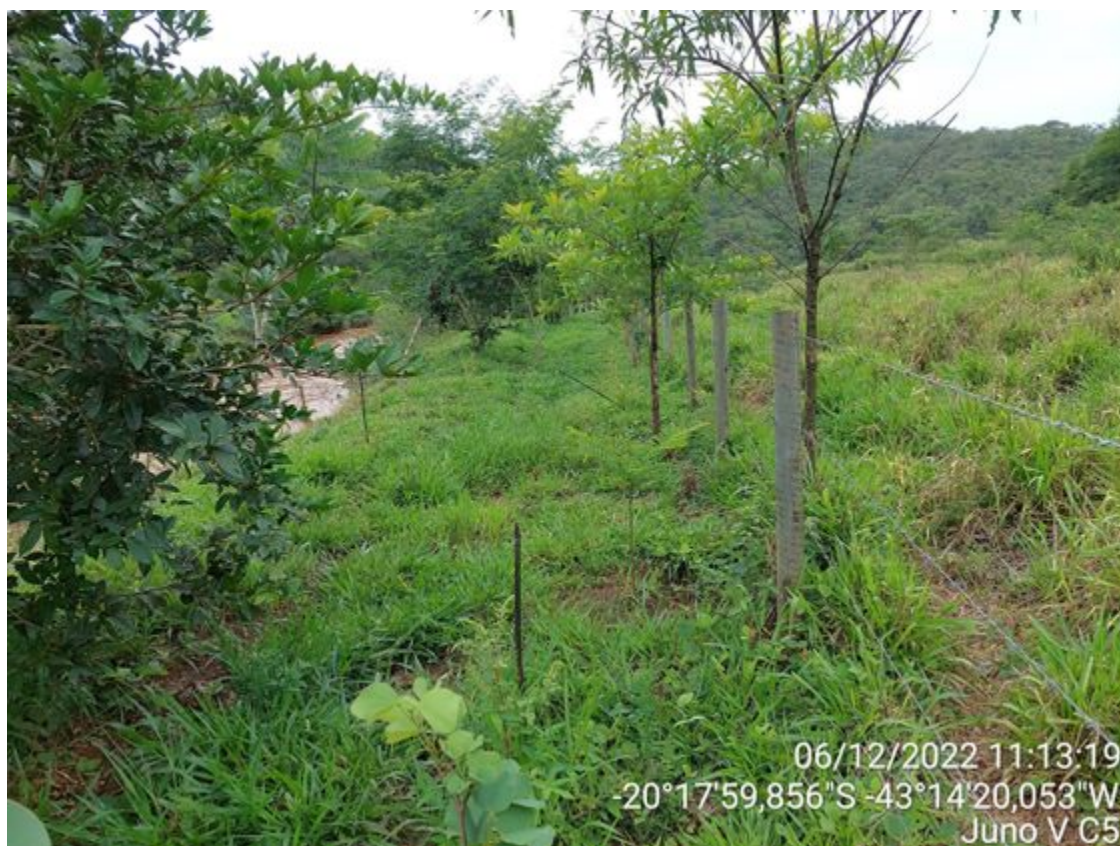
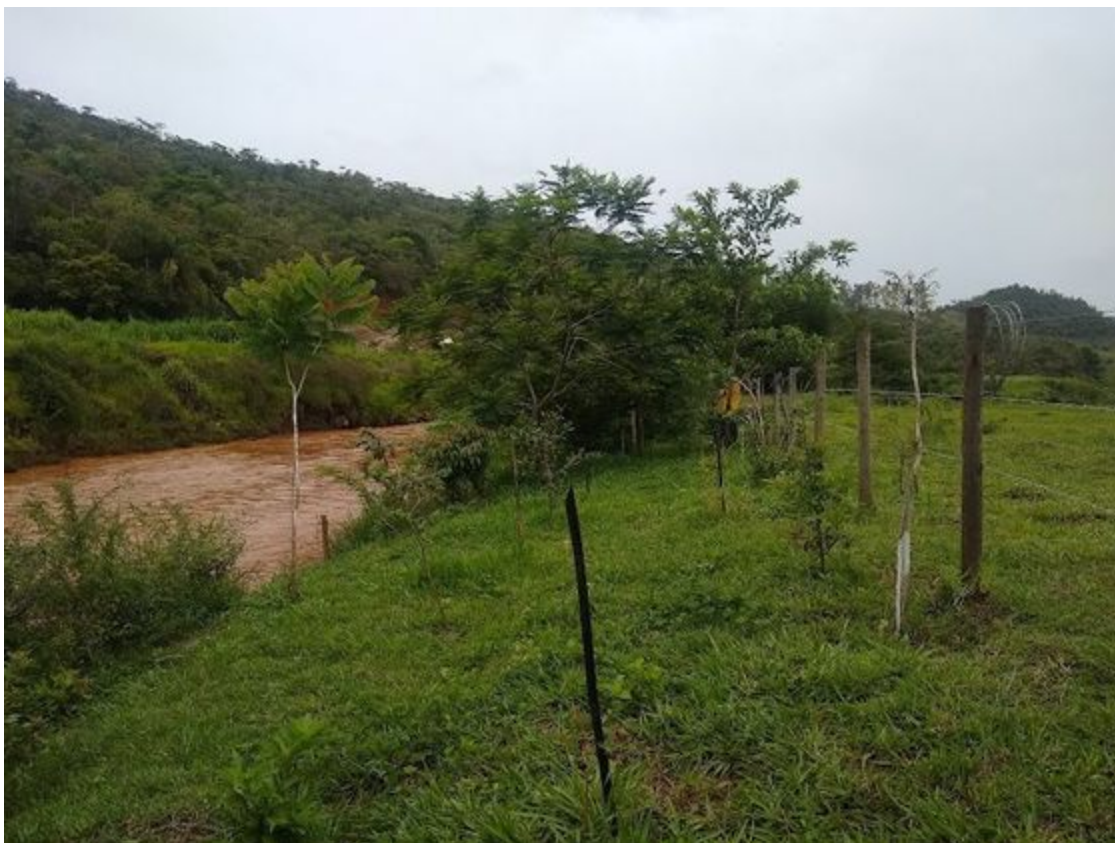
Na maior parte da area o plantio nao foi eficaz, ocorrendo mortandade das especies.

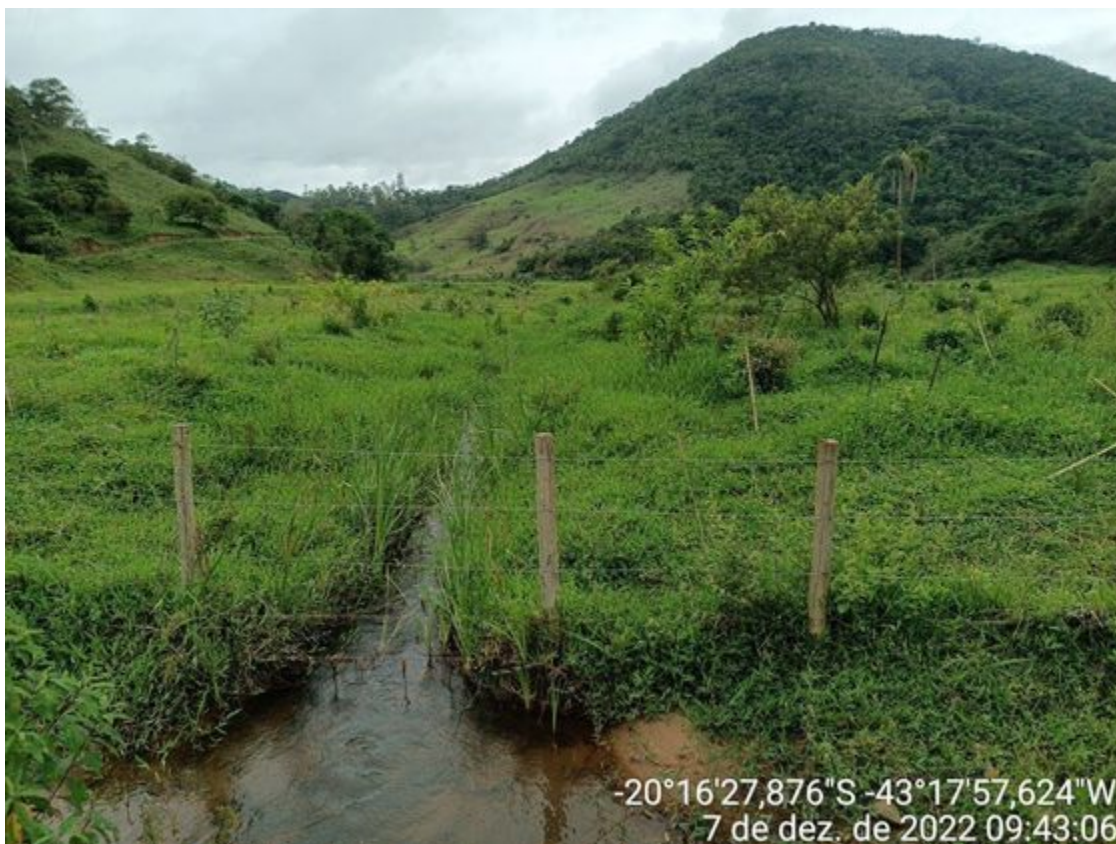
1 Área agrossilvipastoril abandonada, 3 Ausência de dossel, 4 Vegetais-problema abundantes, 5 Remanescentes nativos - baixa densidade ou ausência, 6 Regenerantes nativos - baixa densidade ou ausência, 11 Área brejosa, Antes do desastre havia a presença de lagoas marginais.

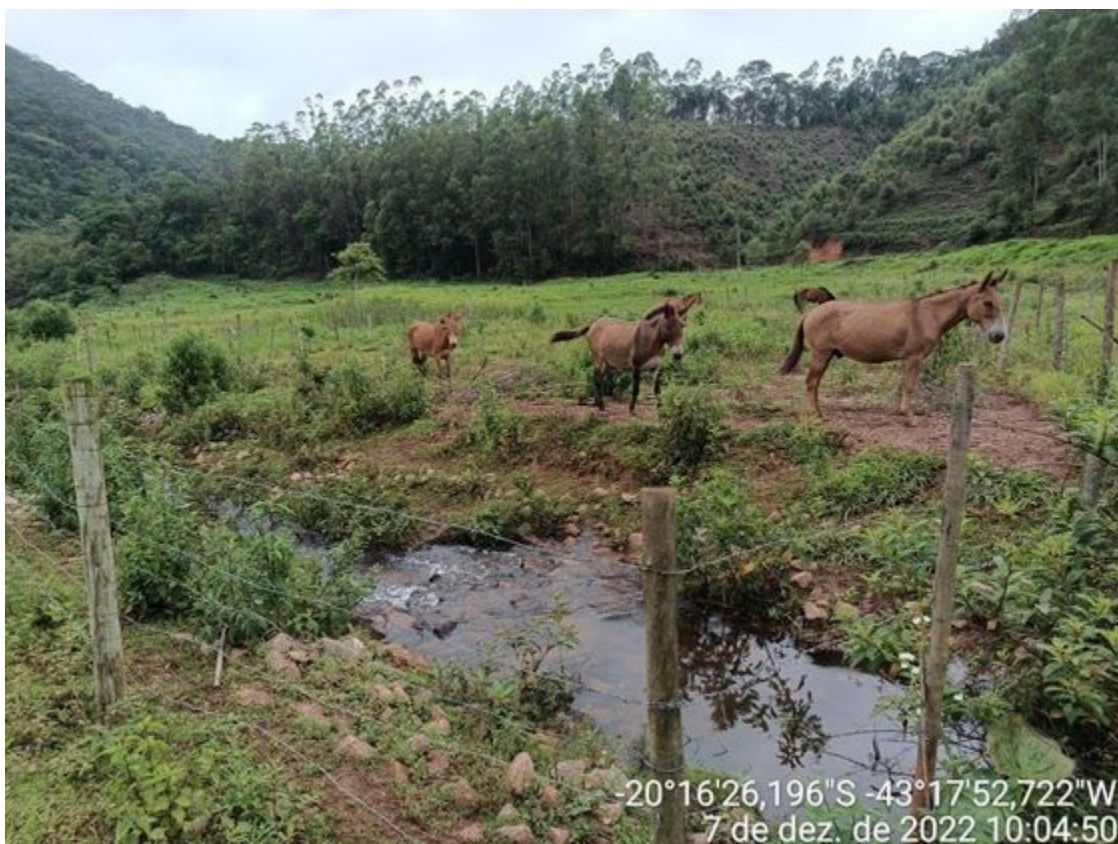
Necessario implantar estruturas para dessedentação, que ocorre com acesso direto ao rio. Ha um trecho da area que as cercas originais foram refeitas para colocar gado

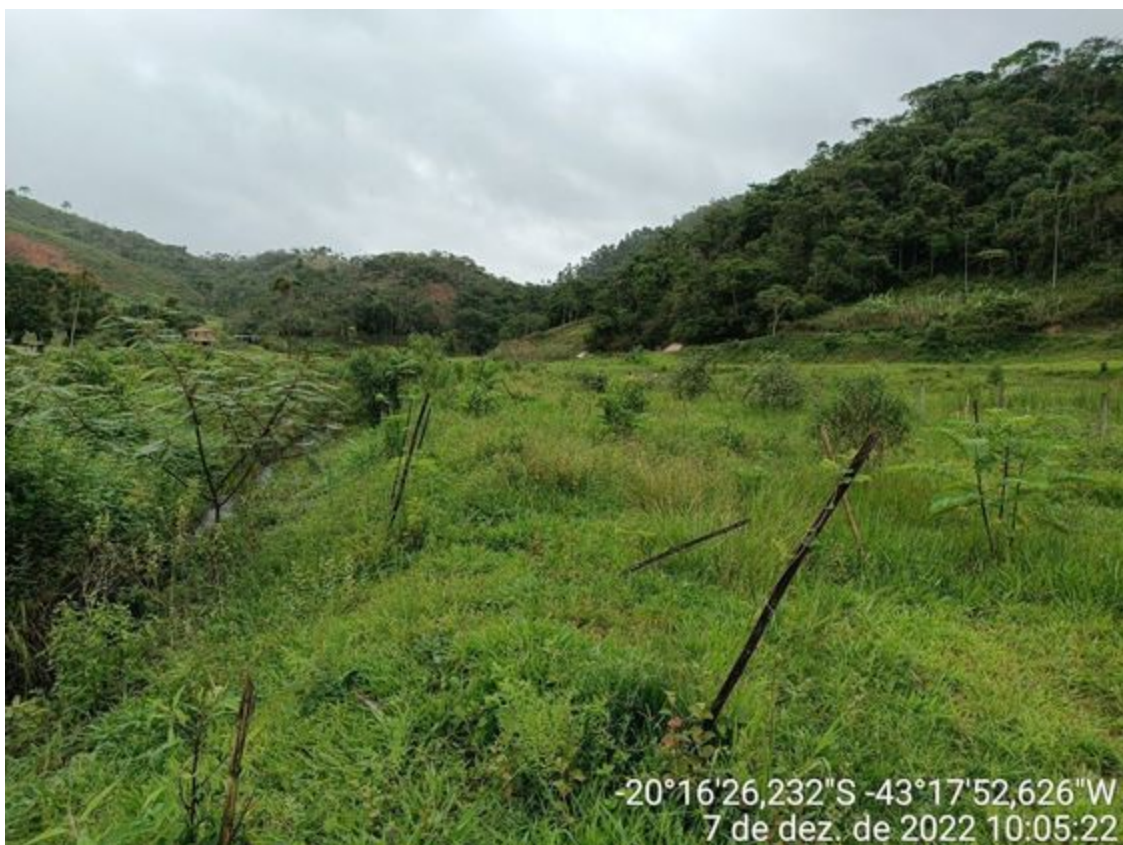
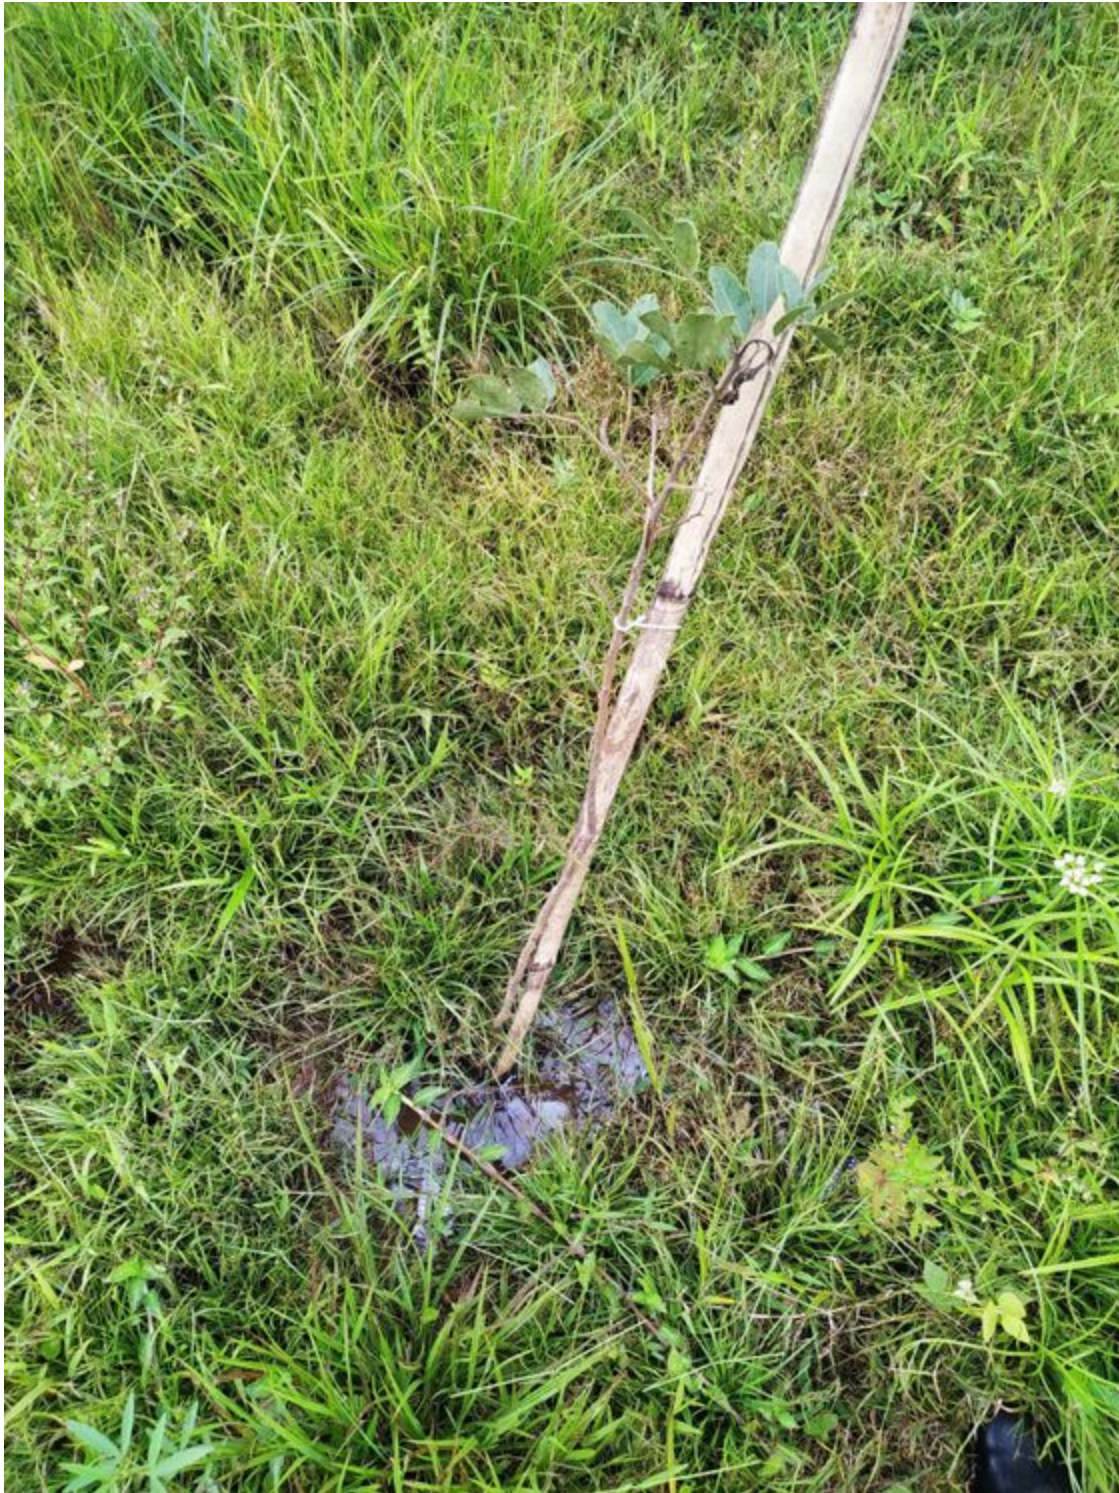
Alta mortalidade de mudas devido as características brejosas do terreno.

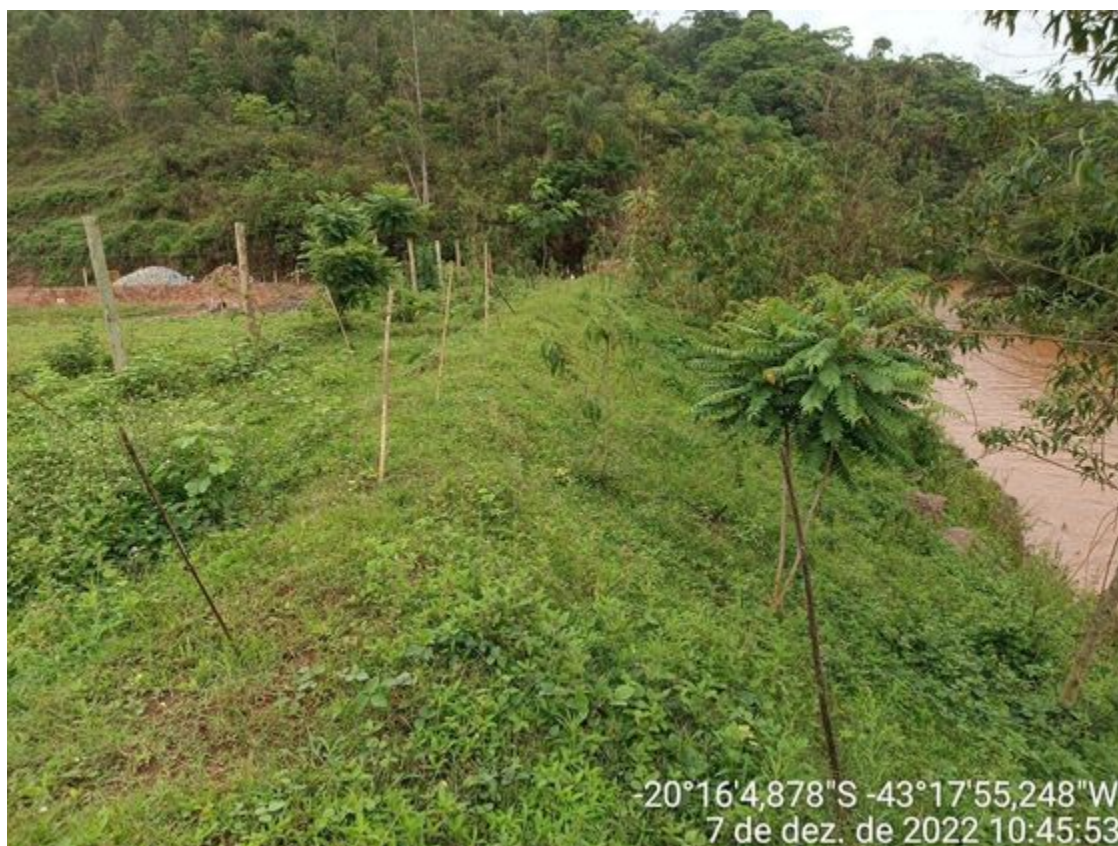
3 Ausência de dossel, 4 Vegetais-problema abundantes , 5 Remanescentes nativos - baixa densidade ou ausência, 6 Regenerantes nativos - baixa densidade ou ausência, Area agrossilvipastoril ativa

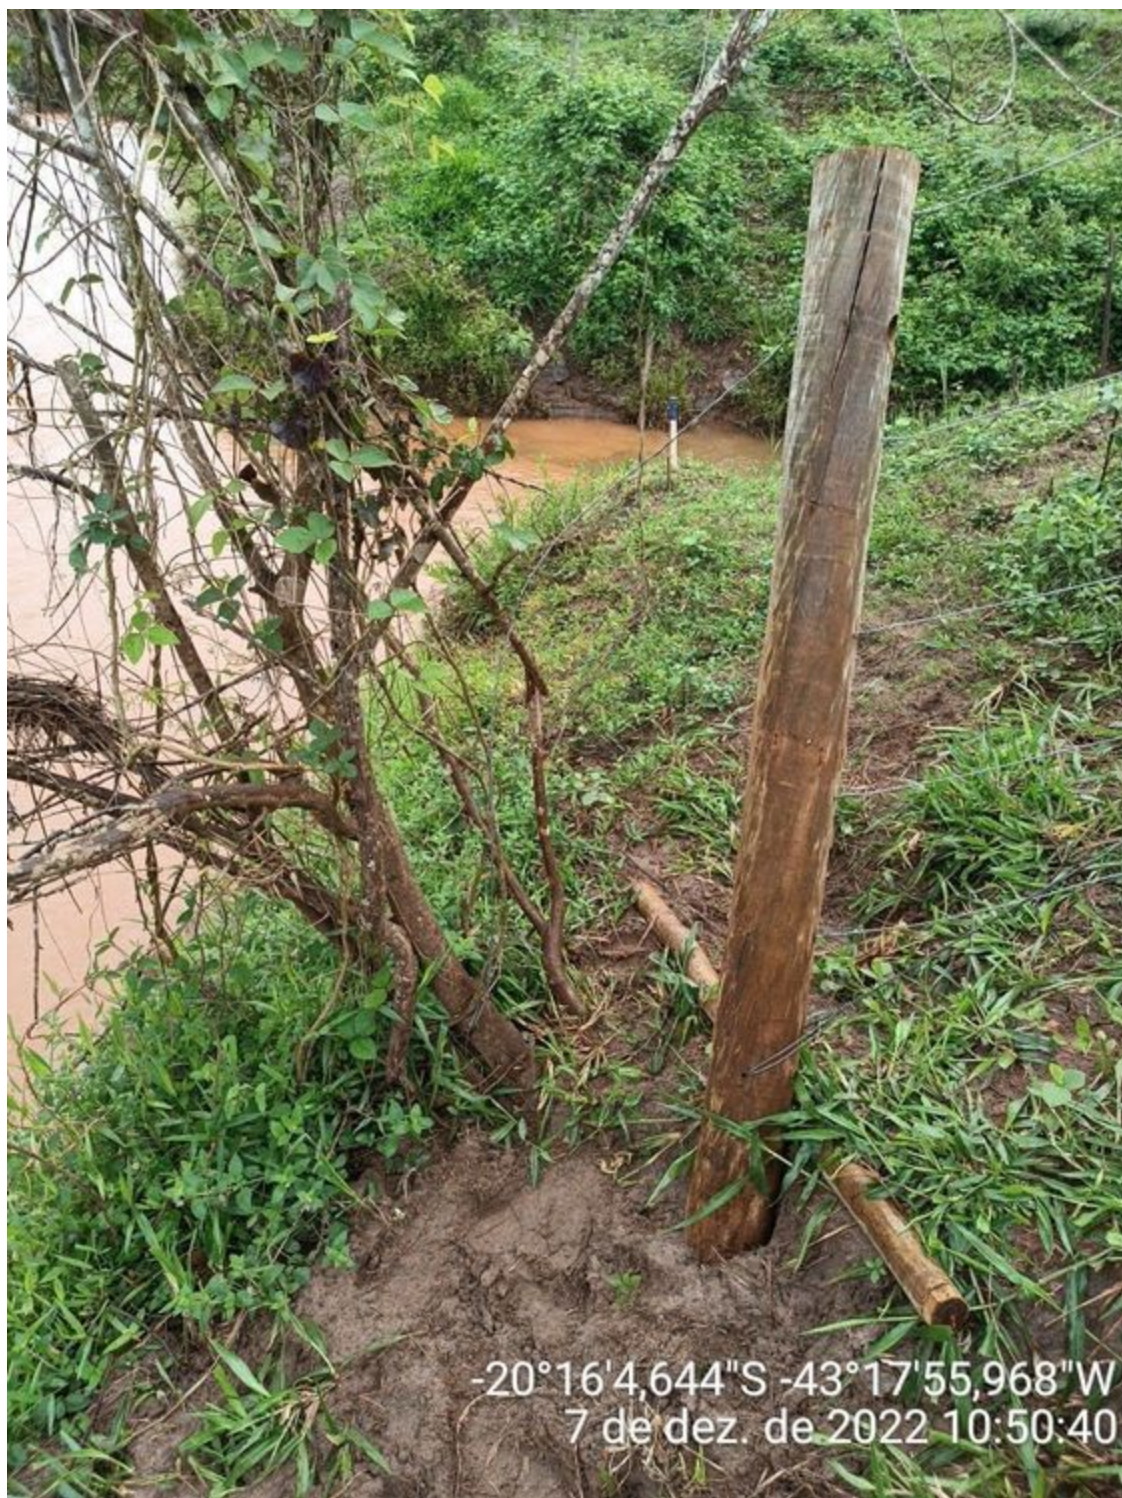
Necessário implantar estruturas de dessedentação

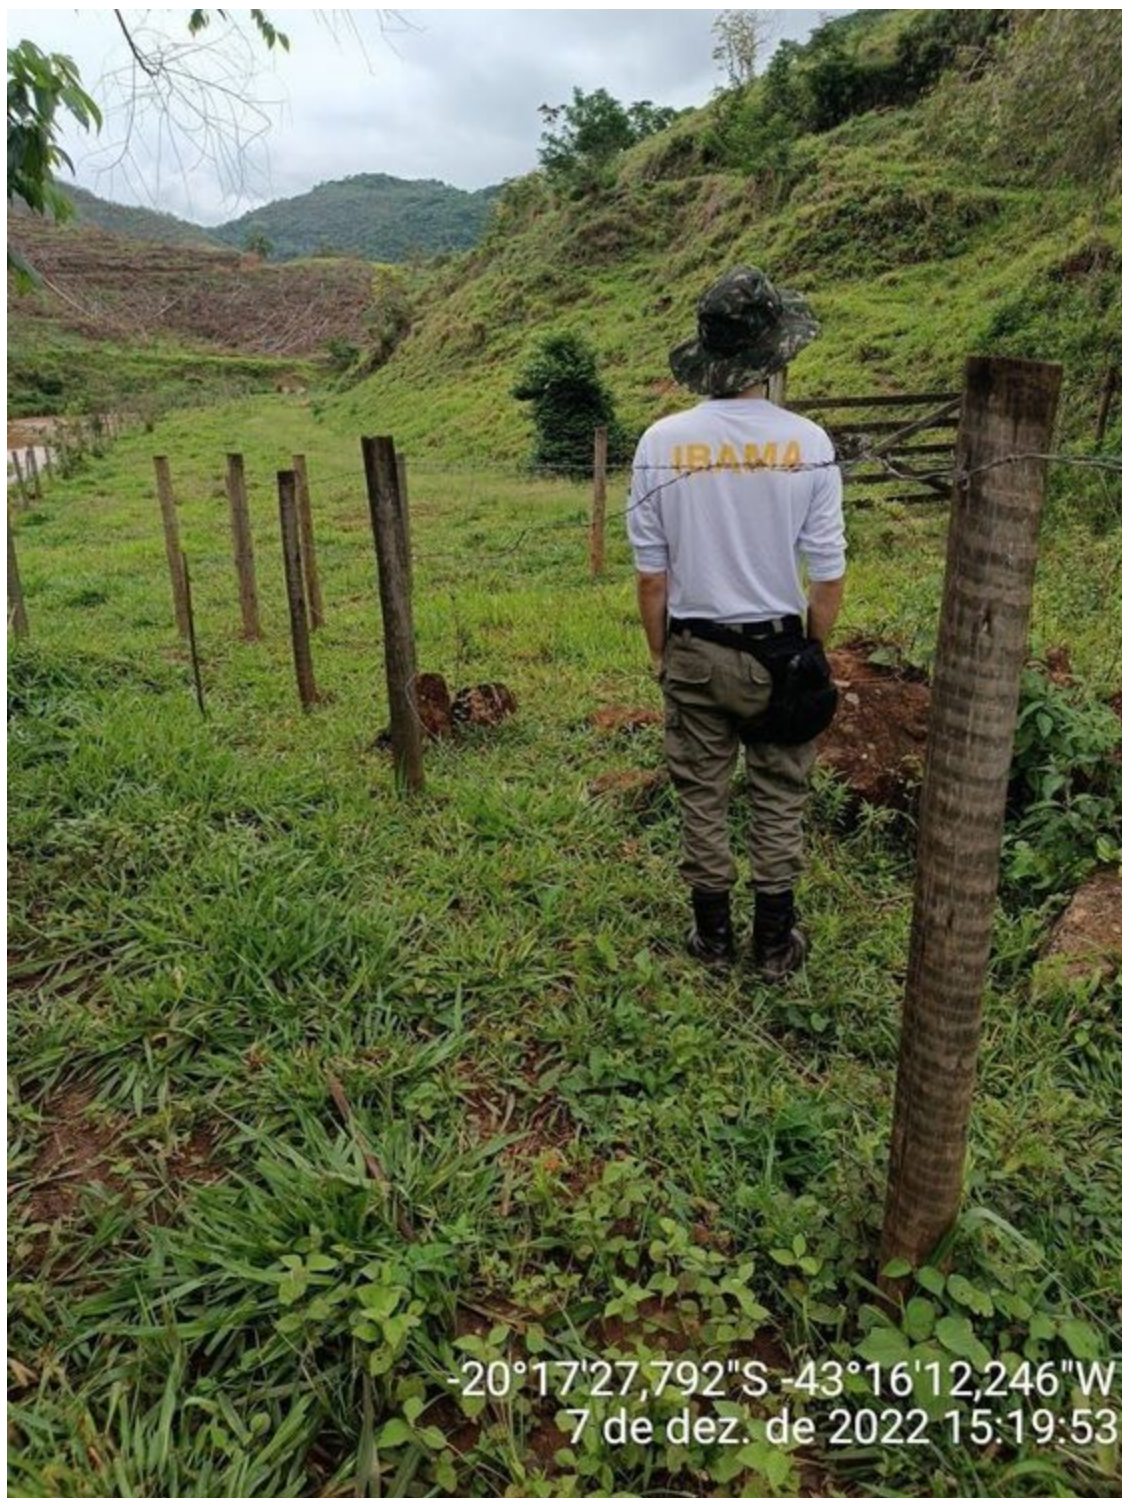
Estruturas para dessedentação ausentes e necessárias

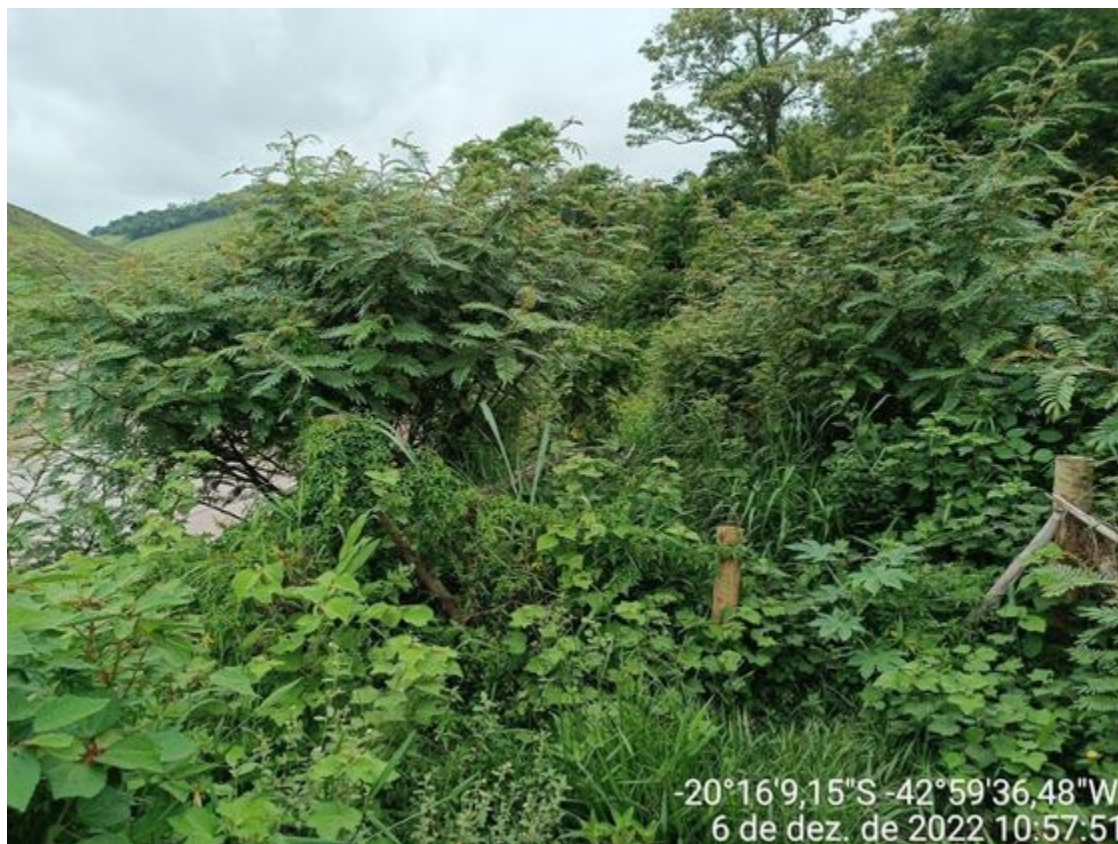
3 Ausência de dossel, 4 Vegetais-problema abundantes , 5 Remanescentes nativos - baixa densidade ou ausência, 6 Regenerantes nativos - baixa densidade ou ausência, Area recém gradeada com aparente destino psra uso agrícola no entorno

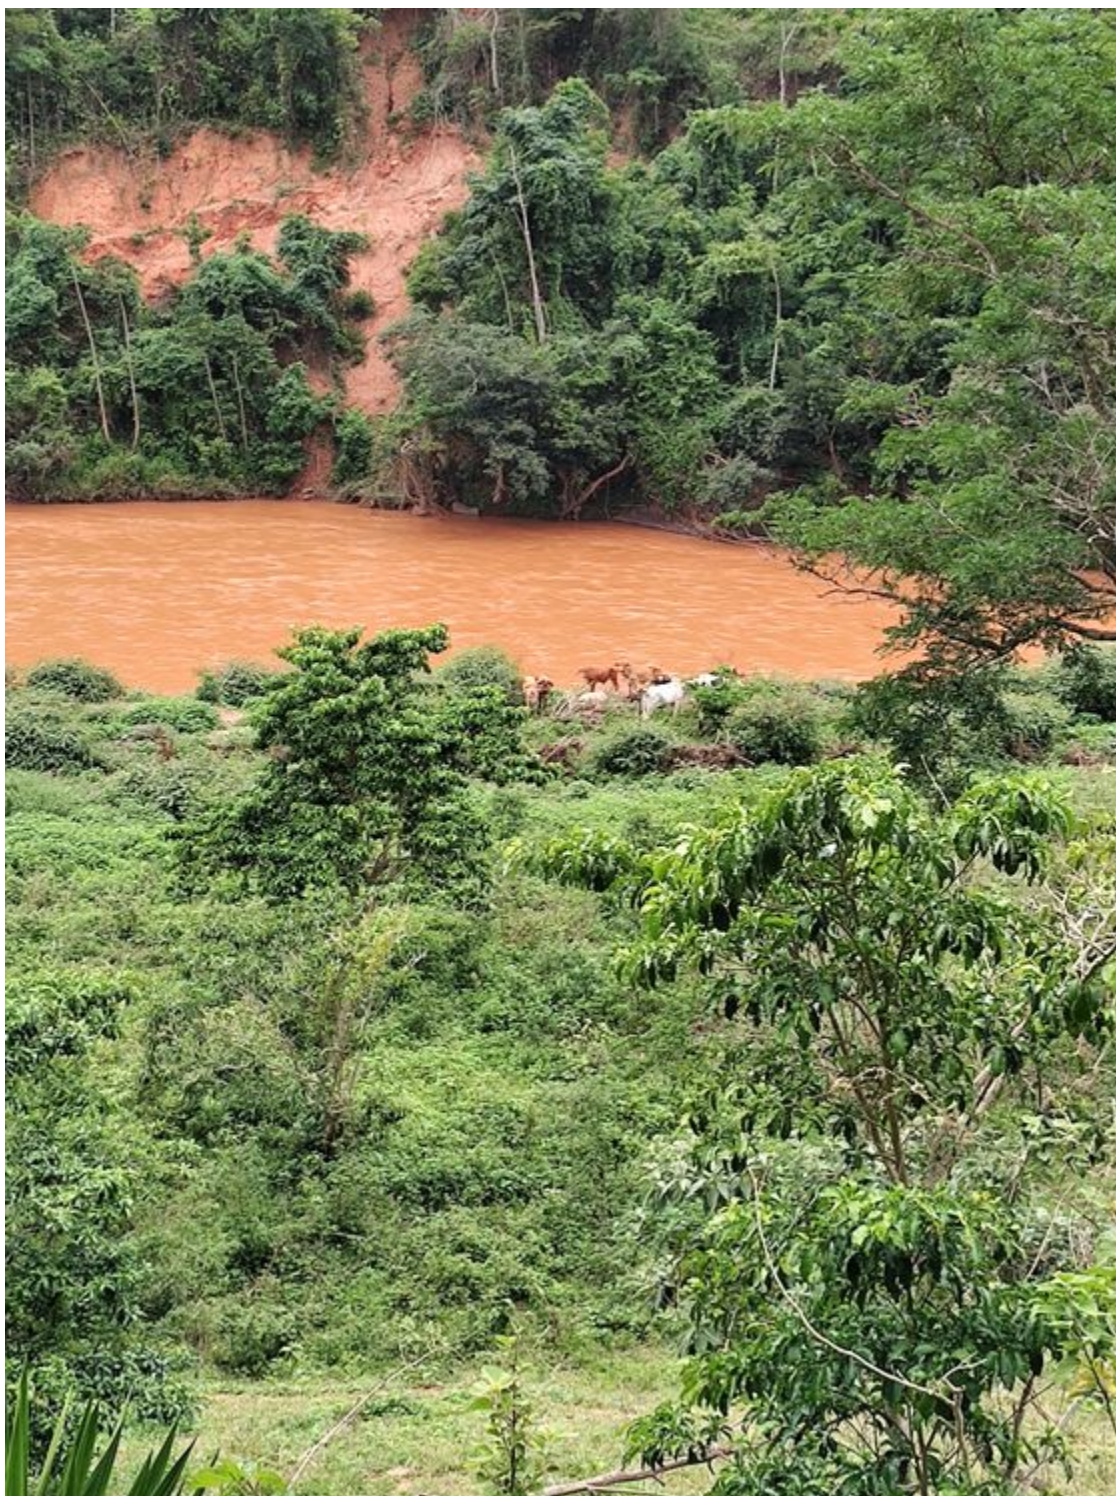
3 Ausência de dossel, 4 Vegetais-problema abundantes , 5 Remanescentes nativos - baixa densidade ou ausência, 6 Regenerantes nativos - baixa densidade ou ausência, Area agrossilvipastoril ativa

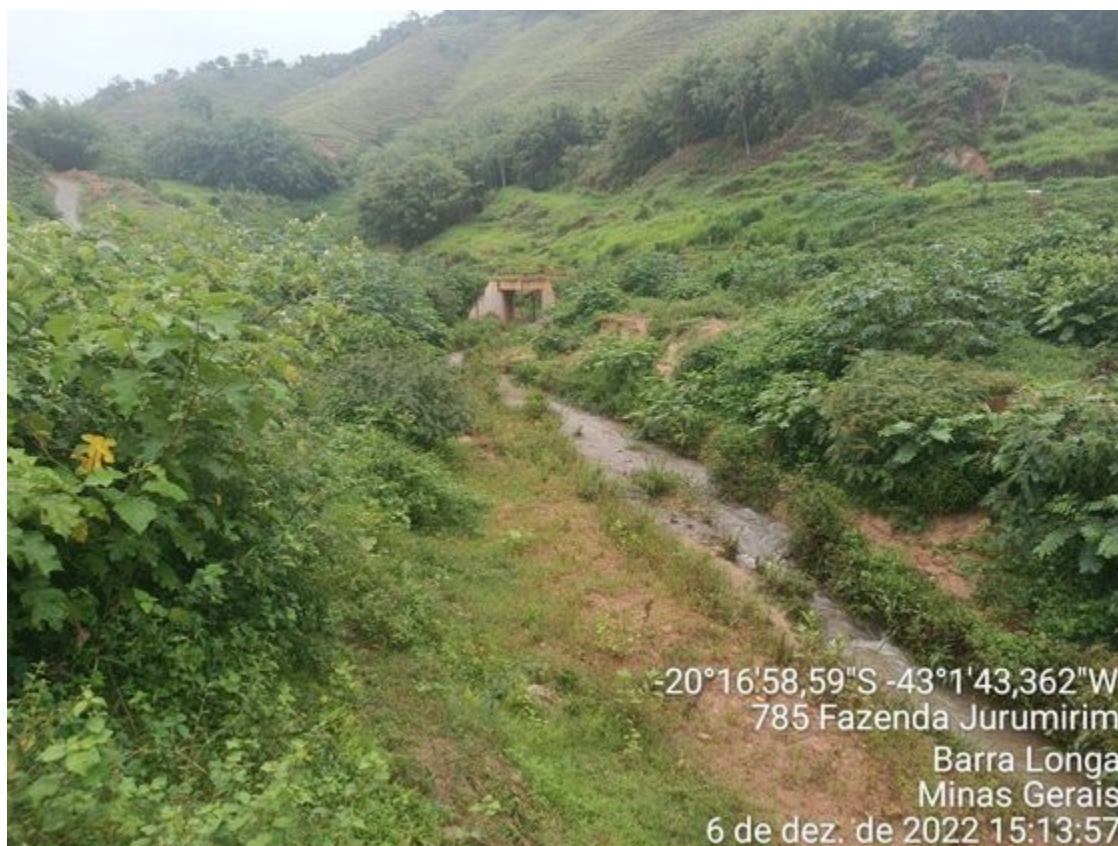
3 Ausência de dossel, 4 Vegetais-problema abundantes , 5 Remanescentes nativos - baixa densidade ou ausência, 6 Regenerantes nativos - baixa densidade ou ausência, Area agrossilvipastoril ativa

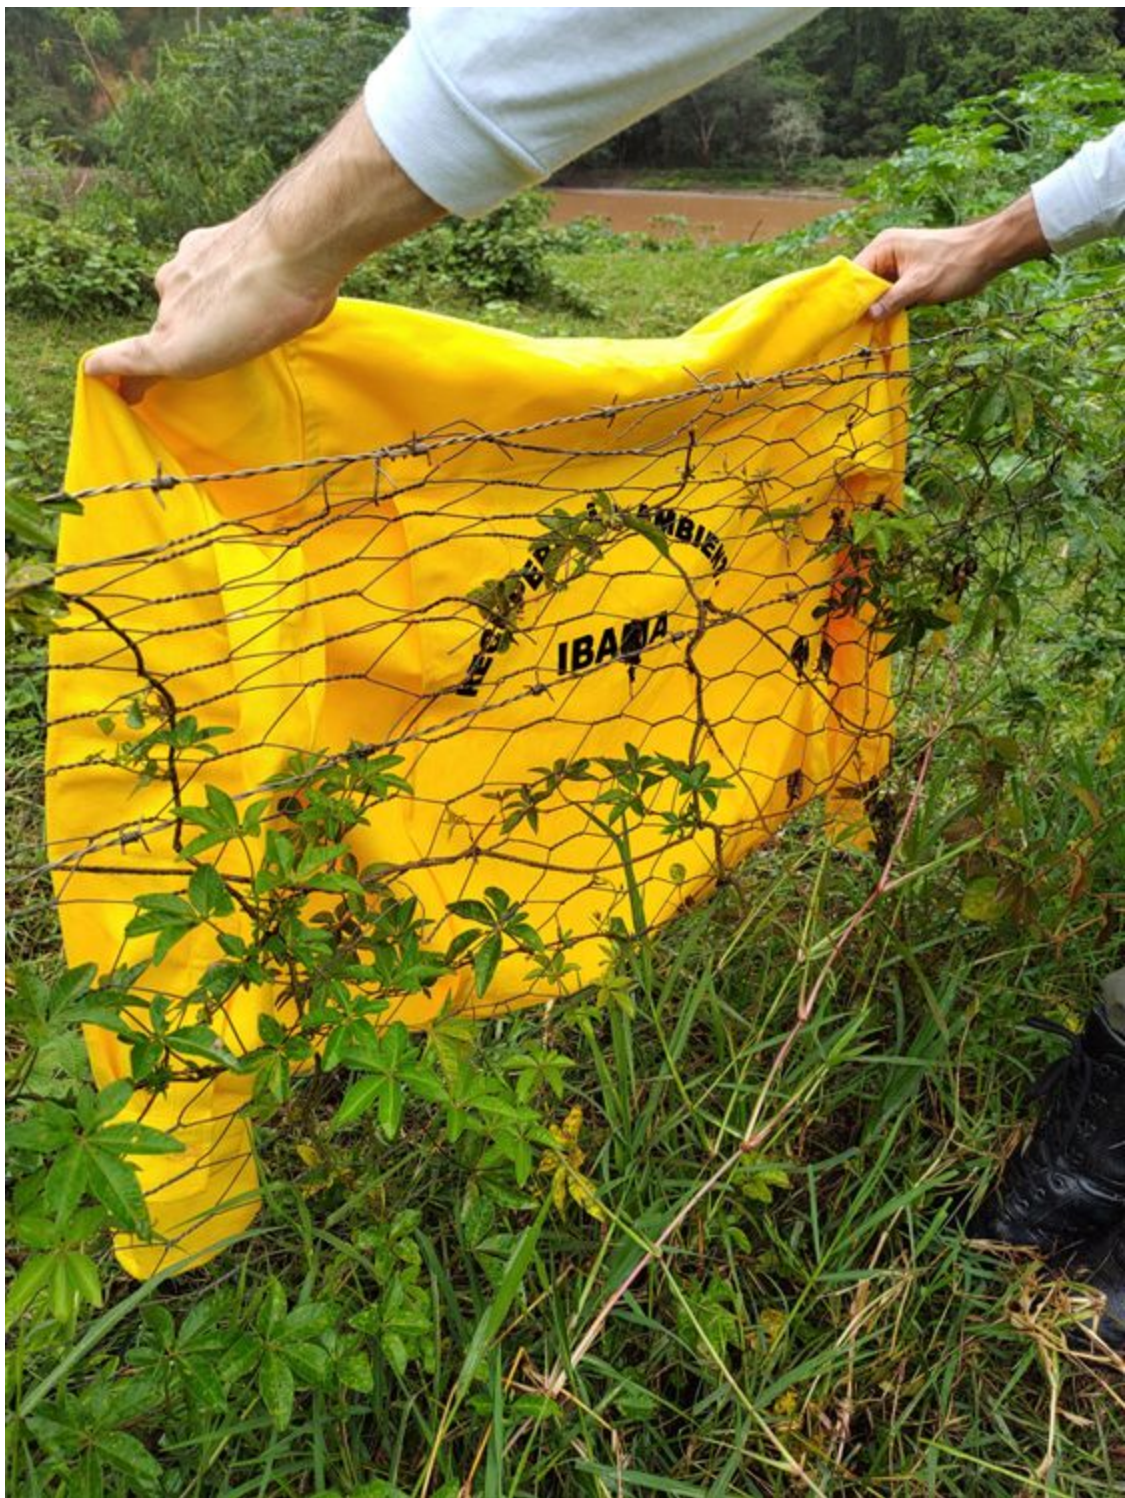
Necessaria instalacao de estrutura para dessedentacao, que atualmente ocorre na APP.
