**GOVERNO DO ESTADO DE MINAS GERAIS**  
**Fundação Estadual do Meio Ambiente**  
**Câmara Técnica de Gestão de Rejeitos e Segurança Ambiental**

Ofício FEAM/CT - GRSA nº. 6/2023

**Assunto: Ofício intercâmaras CT-Flor/CT-GRSA em resposta à solicitação de conclusão da Cláusula 160 do TTAC pela Fundação Renova.**

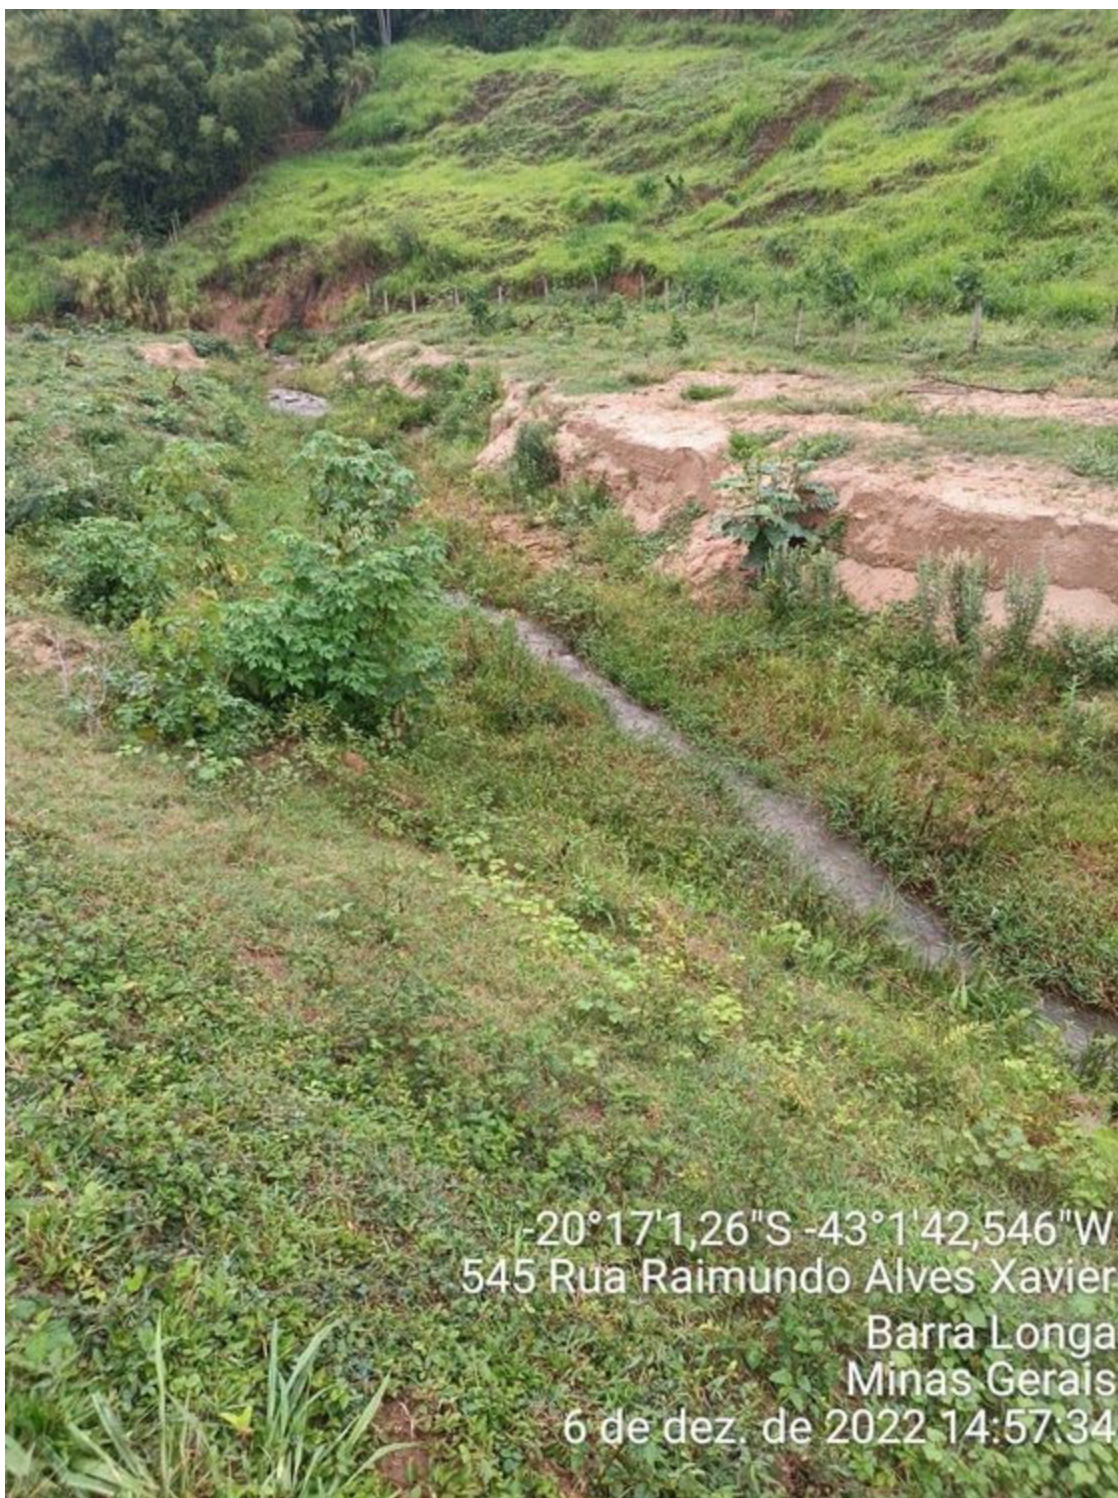
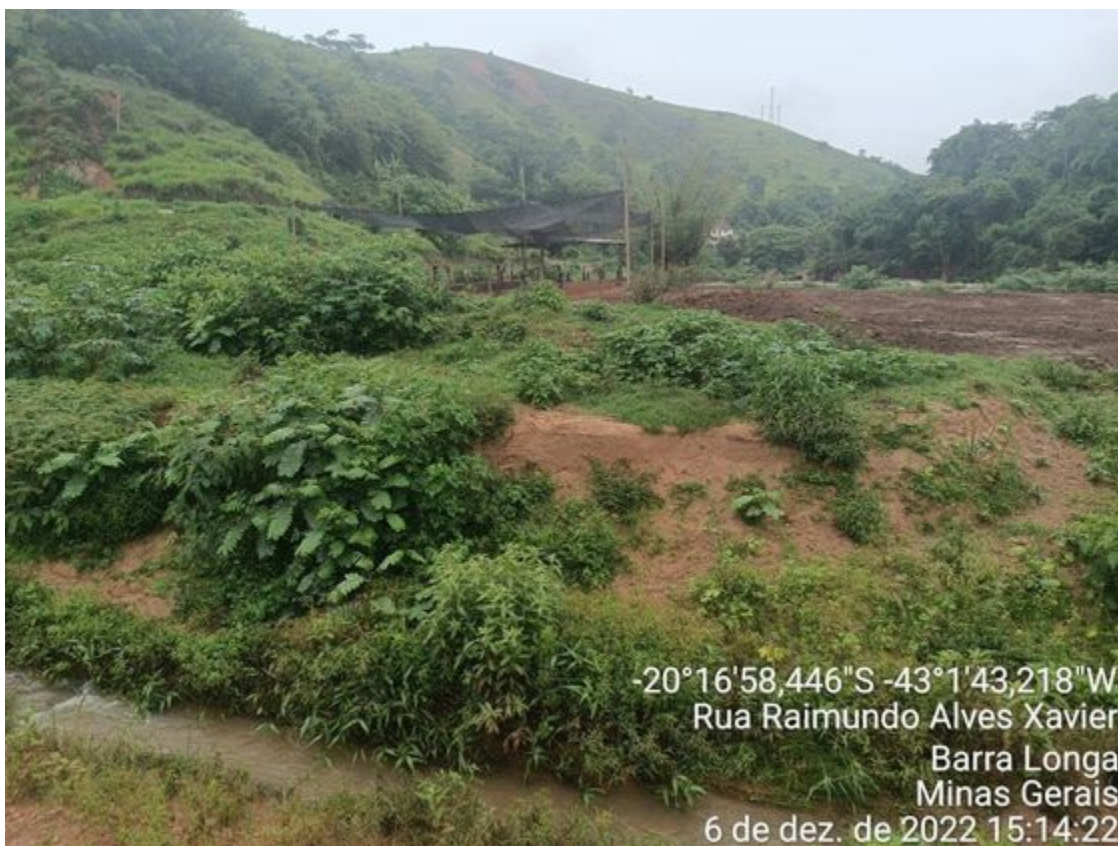
| | Observado especialmente no tributario proximo a cachoeira, e na desembocadura com a calha principal. Poluicao: efluentes do curral sendo depositados na APP e fluindo para o rio. |

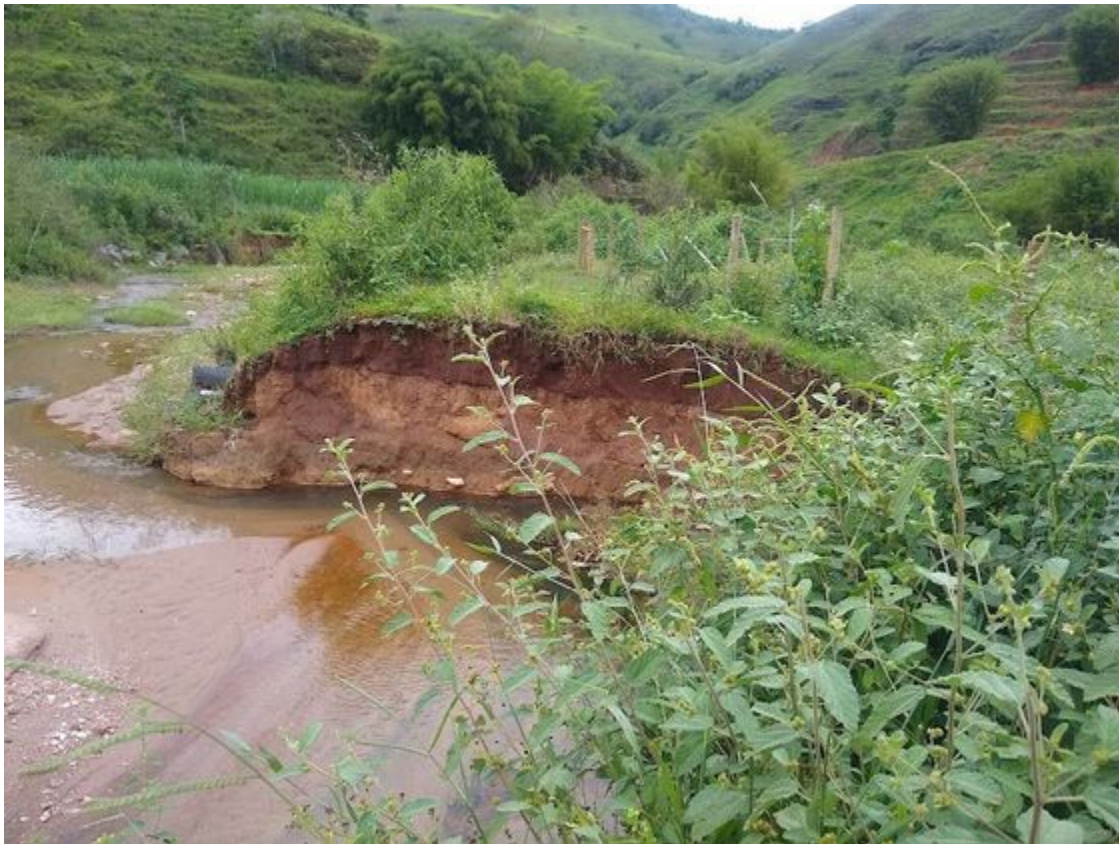
3 Ausência de dossel, 4 Vegetais-problema abundantes , 5 Remanescentes nativos - baixa densidade ou ausência, 6 Regenerantes nativos - baixa densidade ou ausência, 11 Área brejosa

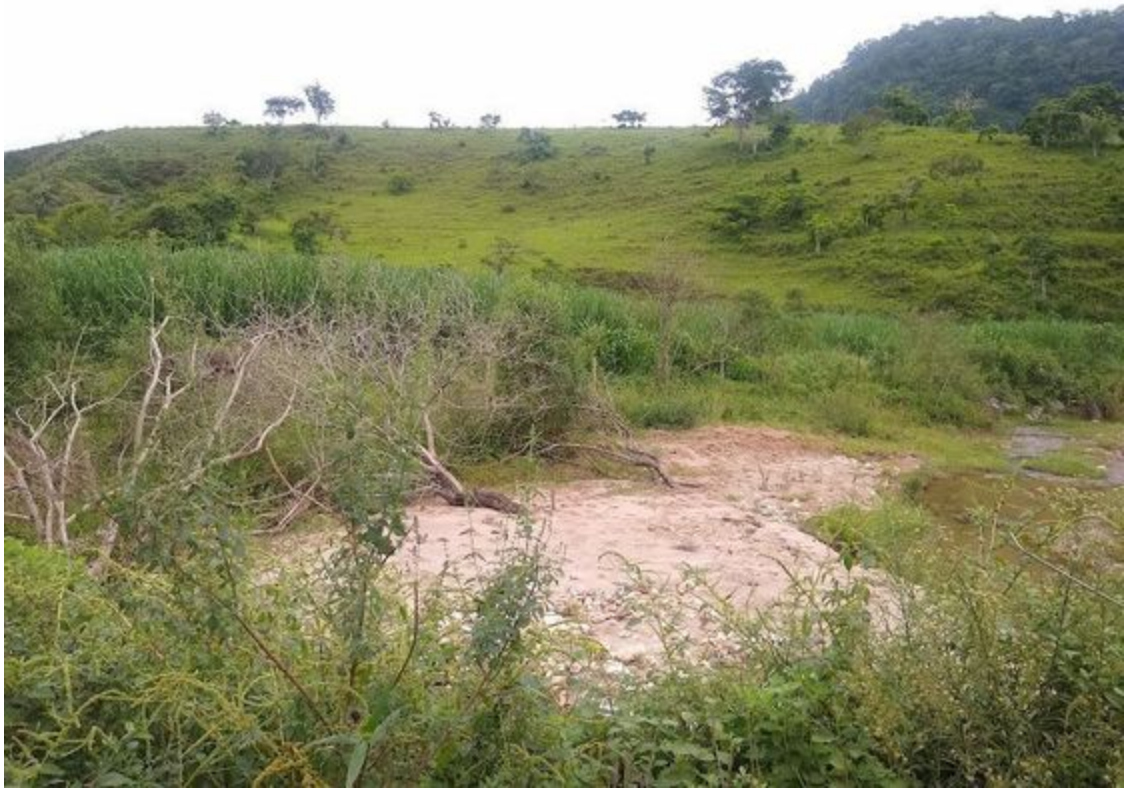
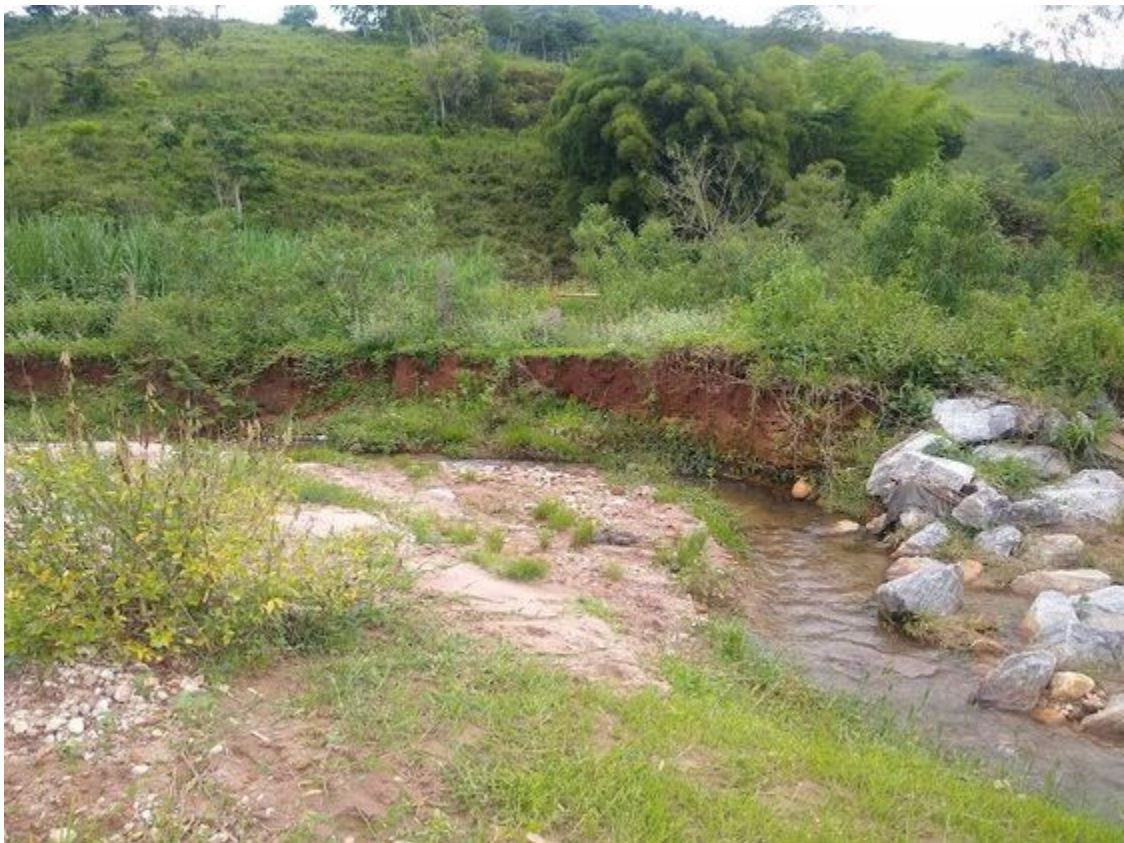
## **Imagens das Situações Observadas (Erosão, Solo Exposto e Poluição)**

| <b>C9 Presença de Poluição</b> | Imperceptível ou ausente<br>Acumulo de sedimentos no tributario e na desembocadura. |

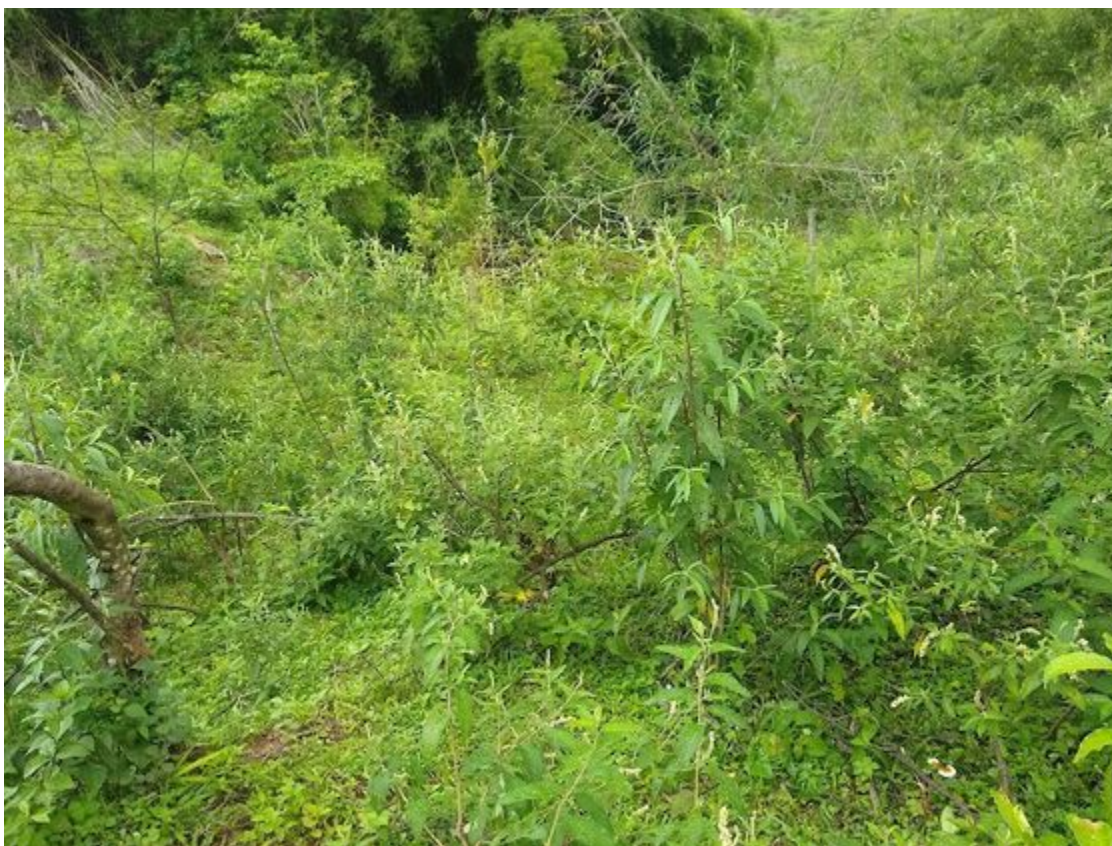
### Imagens das Características Observadas

3 Ausência de dossel, 4 Vegetais-problema abundantes , 5 Remanescentes nativos - baixa densidade ou ausência, 6 Regenerantes nativos - baixa densidade ou ausência, Ausencia de dossel (tributario)

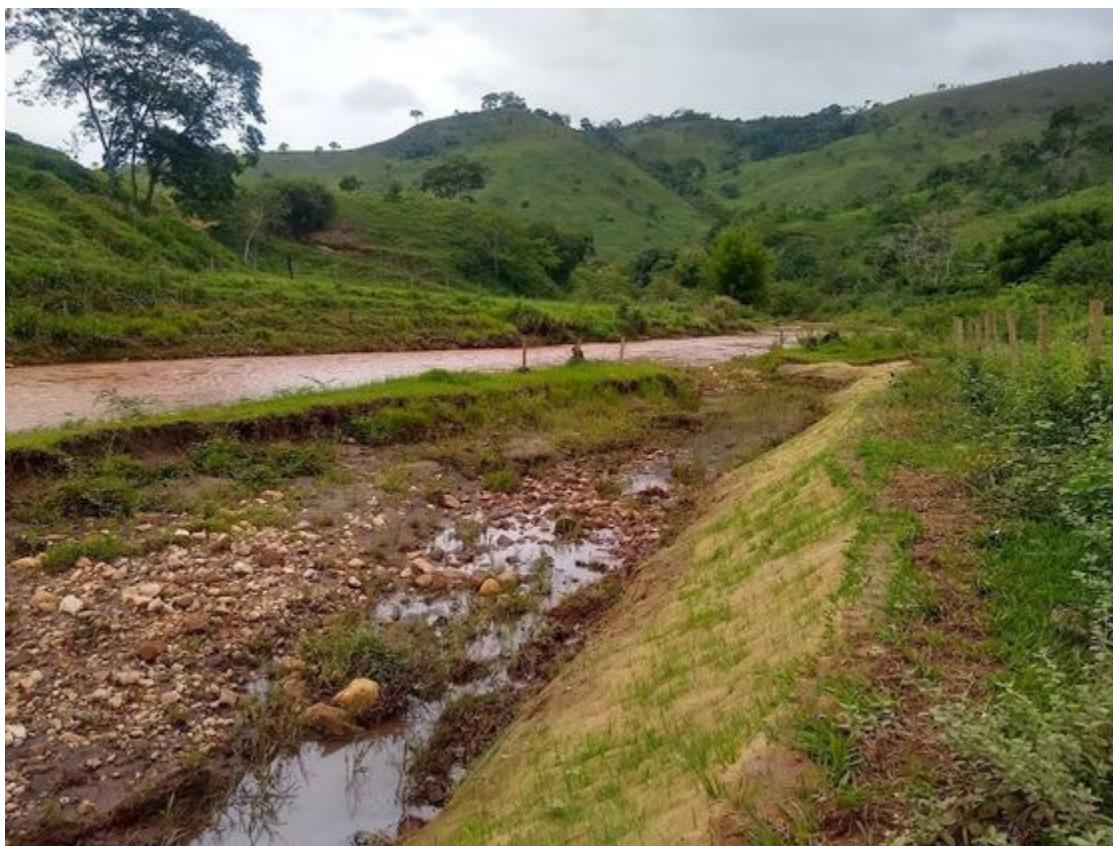
### **Imagens das Técnicas e estruturas de conservação do solo**

| <b>C5 Avaliação das Estruturas de Bioengenharia</b> | Sim, bom |

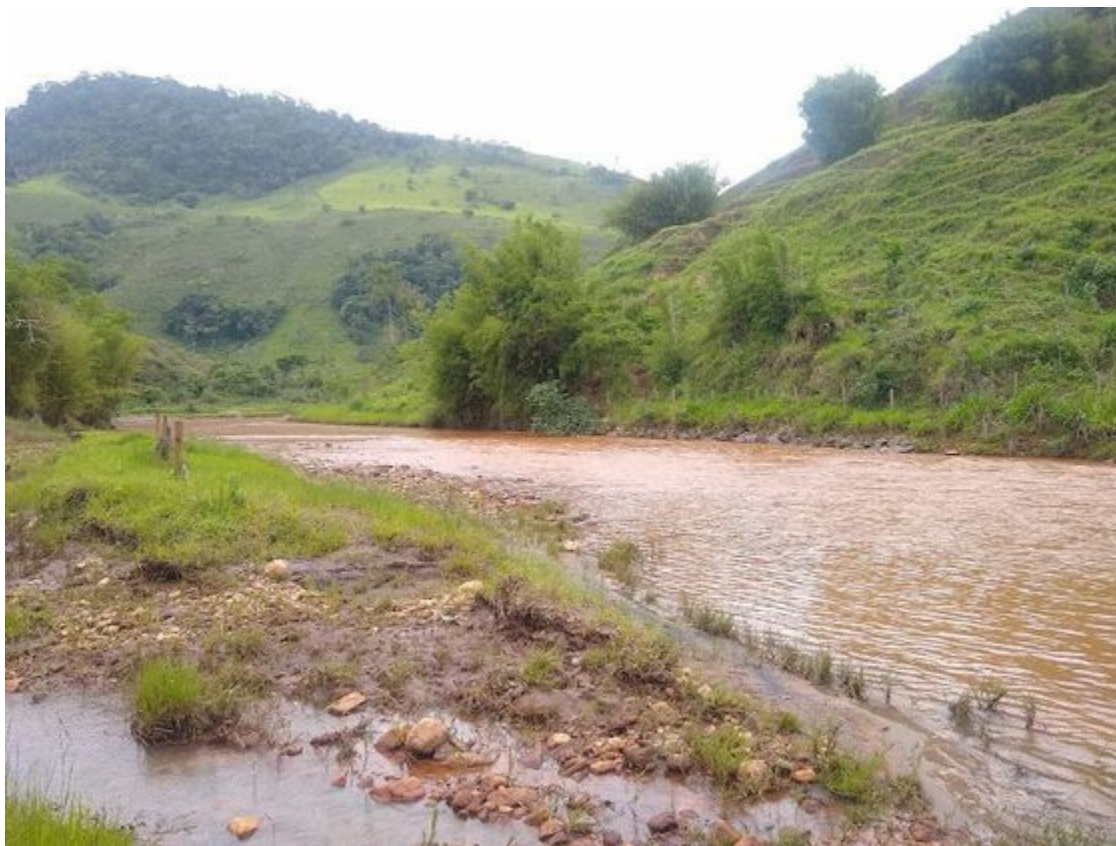
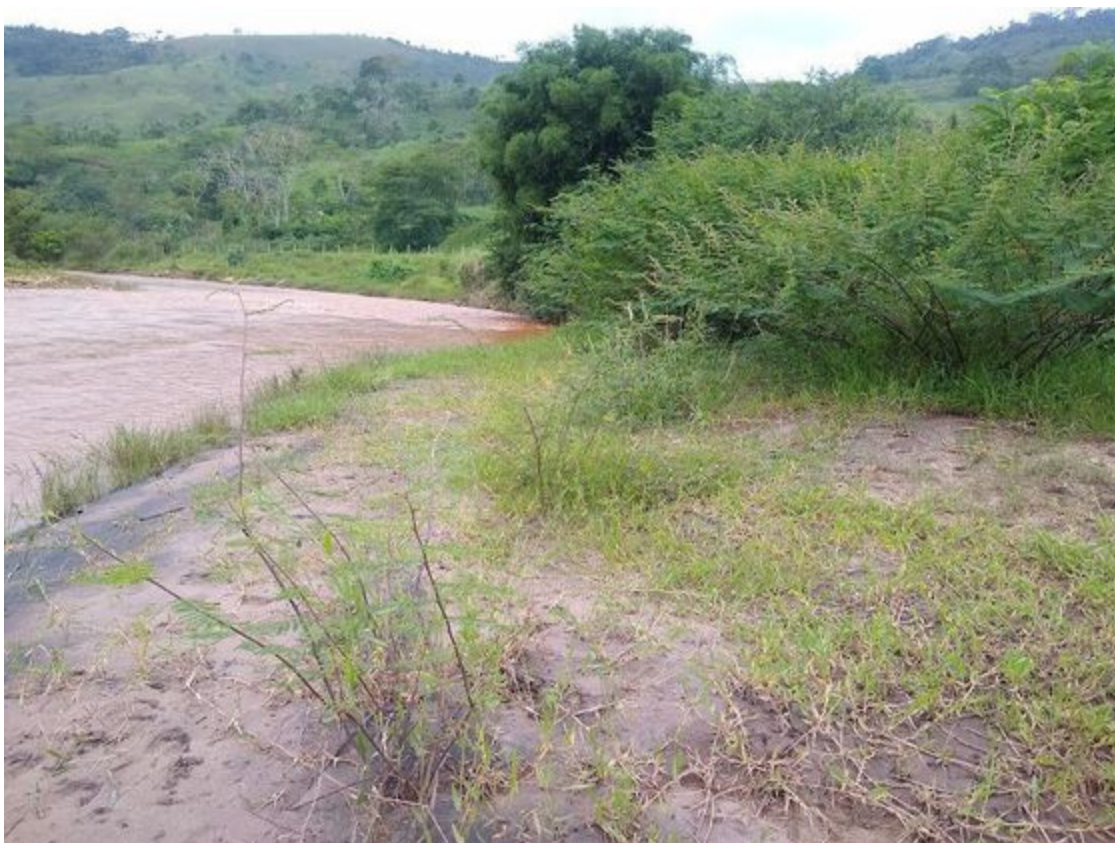
## **Imagens das Situações Observadas (Erosão, Solo Exposto e Poluição)**

| <b>C7 Presença de Erosão e Acúmulo de Sedimentos</b> | Média |

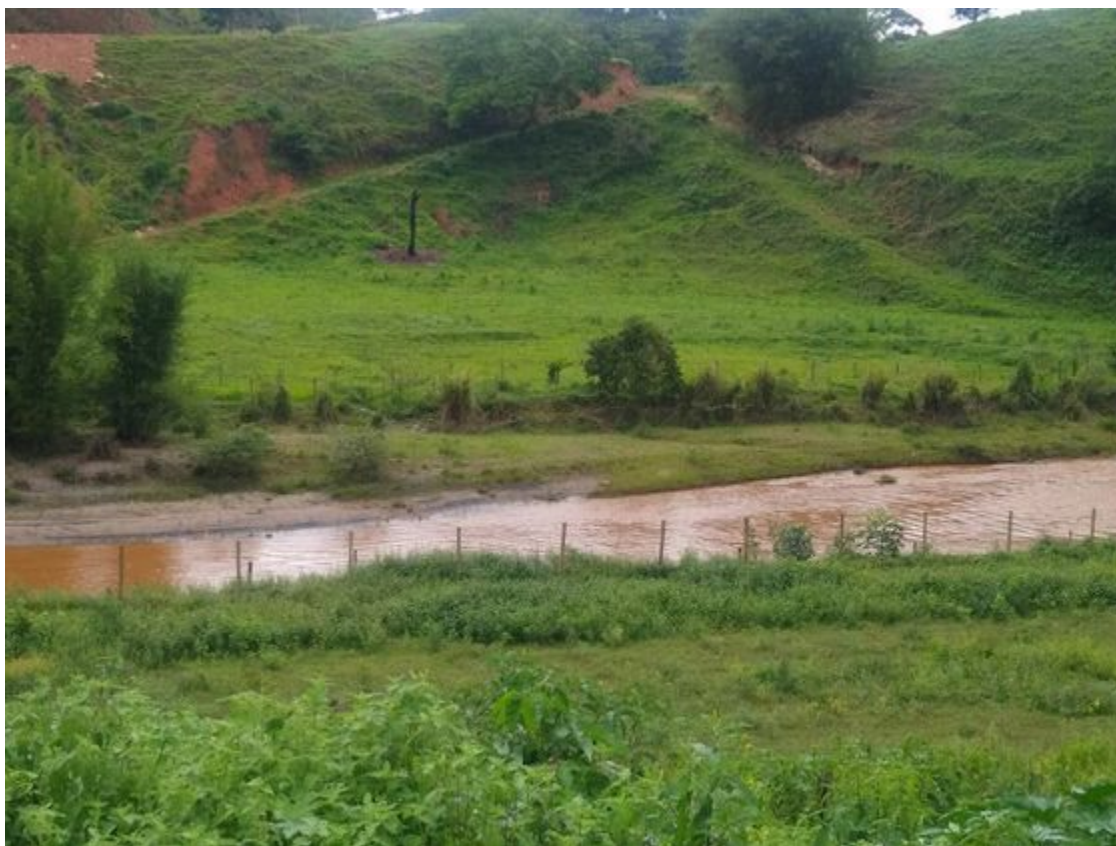
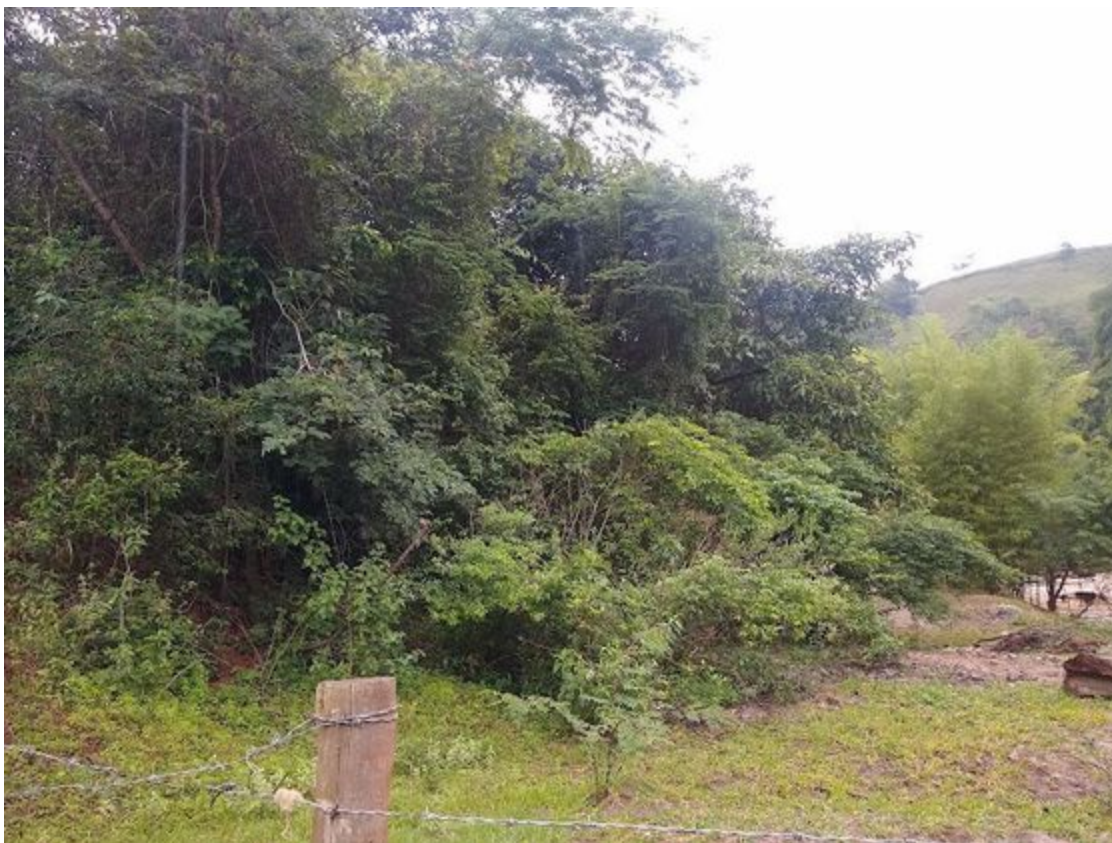
### **Imagens das Características Observadas**

3 Ausência de dossel, 4 Vegetais-problema abundantes , 5 Remanescentes nativos - baixa densidade ou ausência, 6 Regenerantes nativos - baixa densidade ou ausência, 8 Fragmento - estágio médio

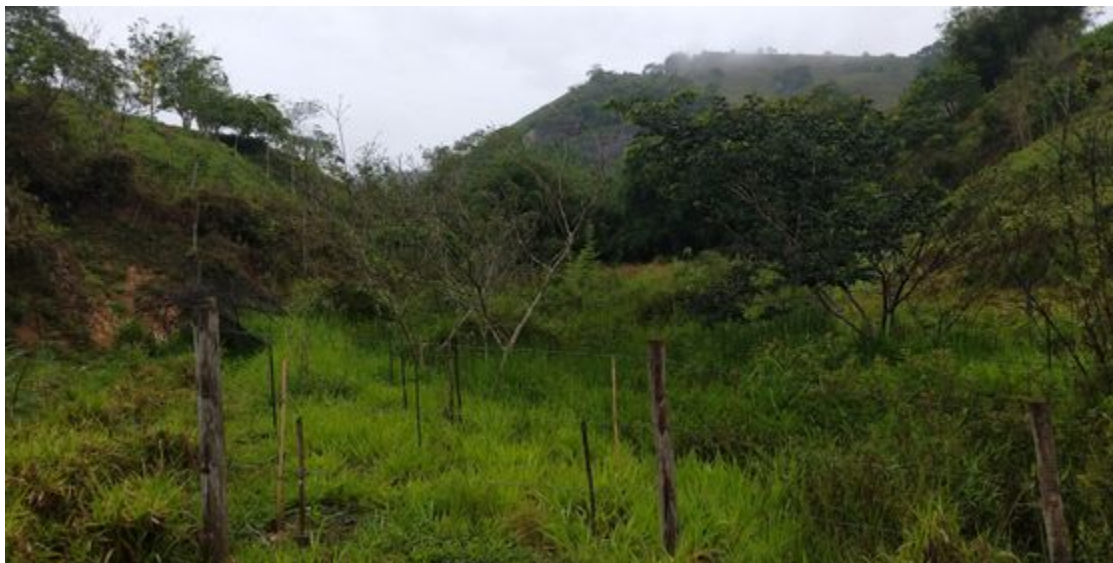
### **Imagens da Situações Observadas (Cercamento, Aceiro e Estruturas de Dessedentação)**

Dessedentacao se da por acesso ao curso dagua, com interrupcao do cercamento

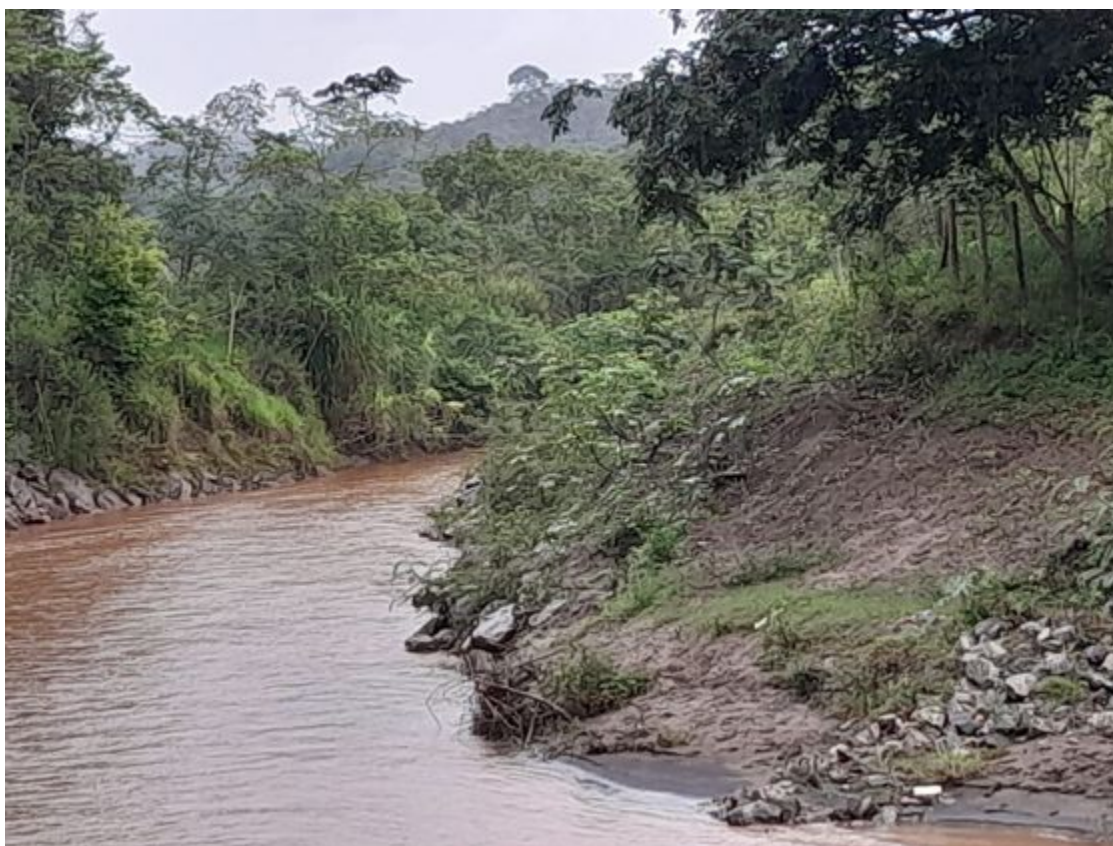
### **Imagens das Situações Observadas (Erosão, Solo Exposto e Poluição)**

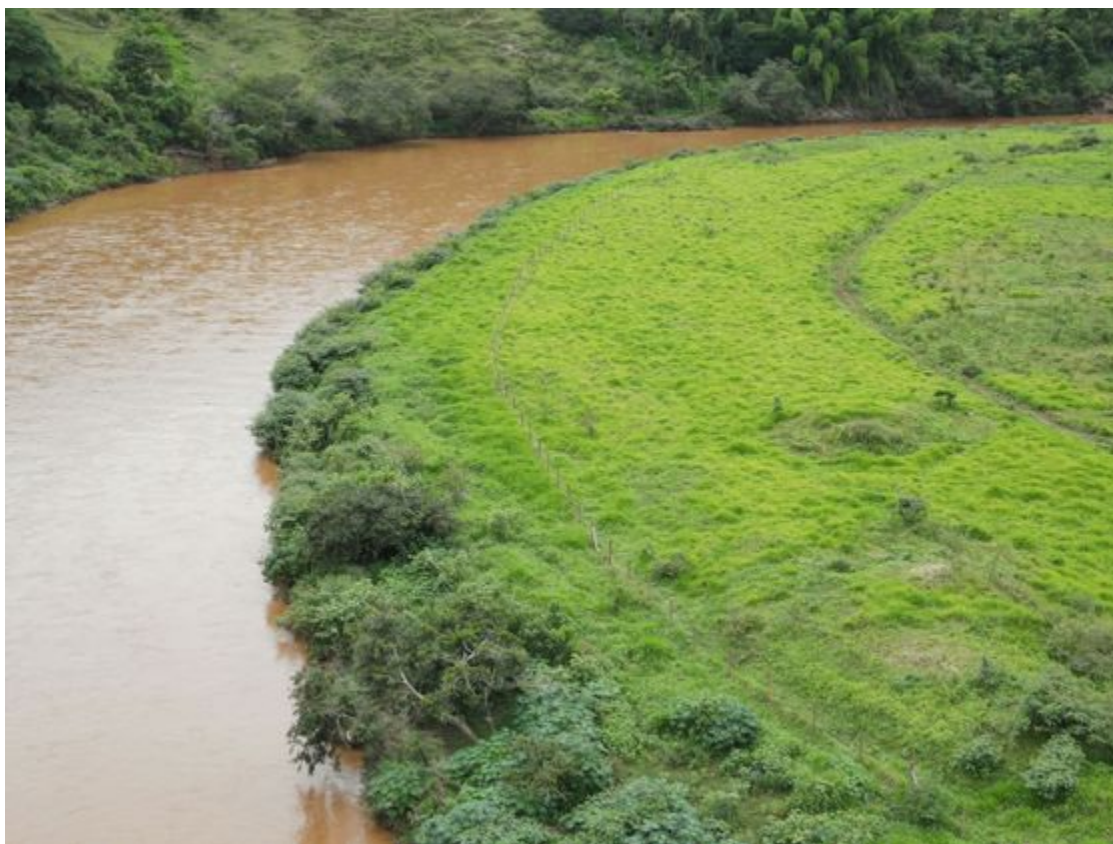
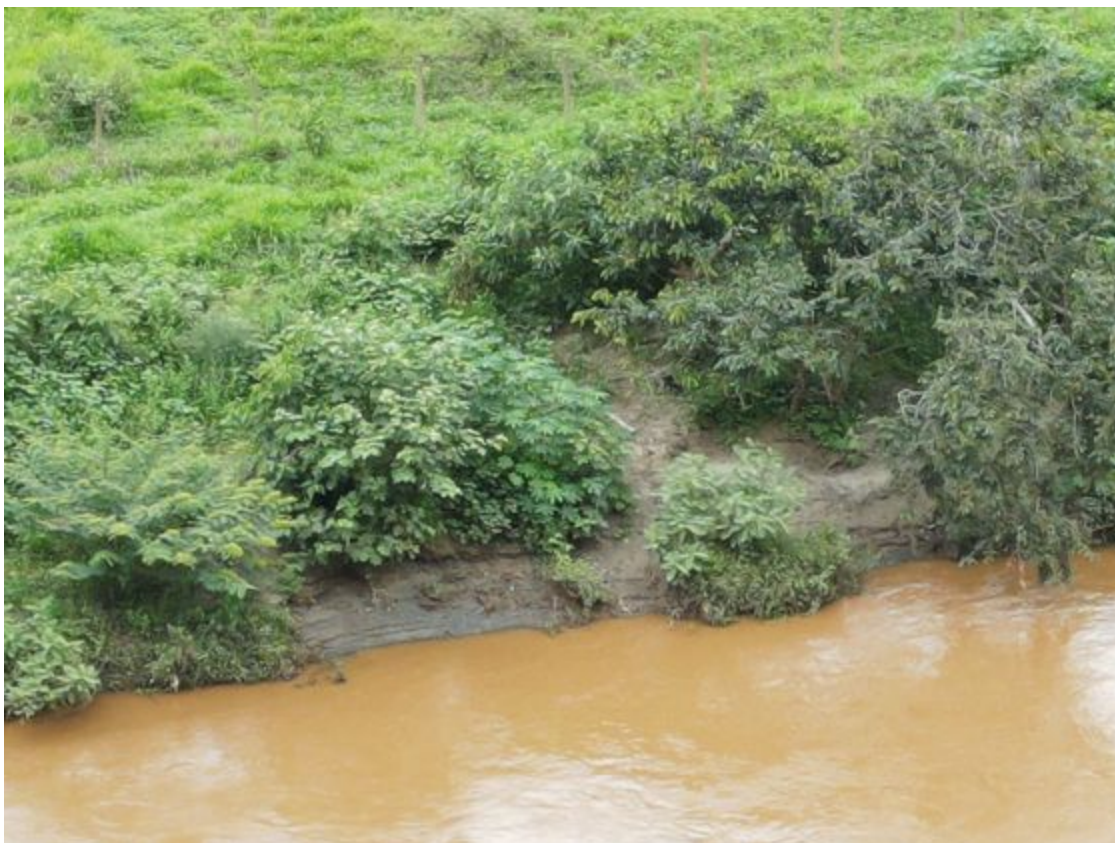
Só foi possível observar regenerantes apenas do estrato herbáceo e/ou arbustivo

### **Imagens da Composição Vegetal da Área**

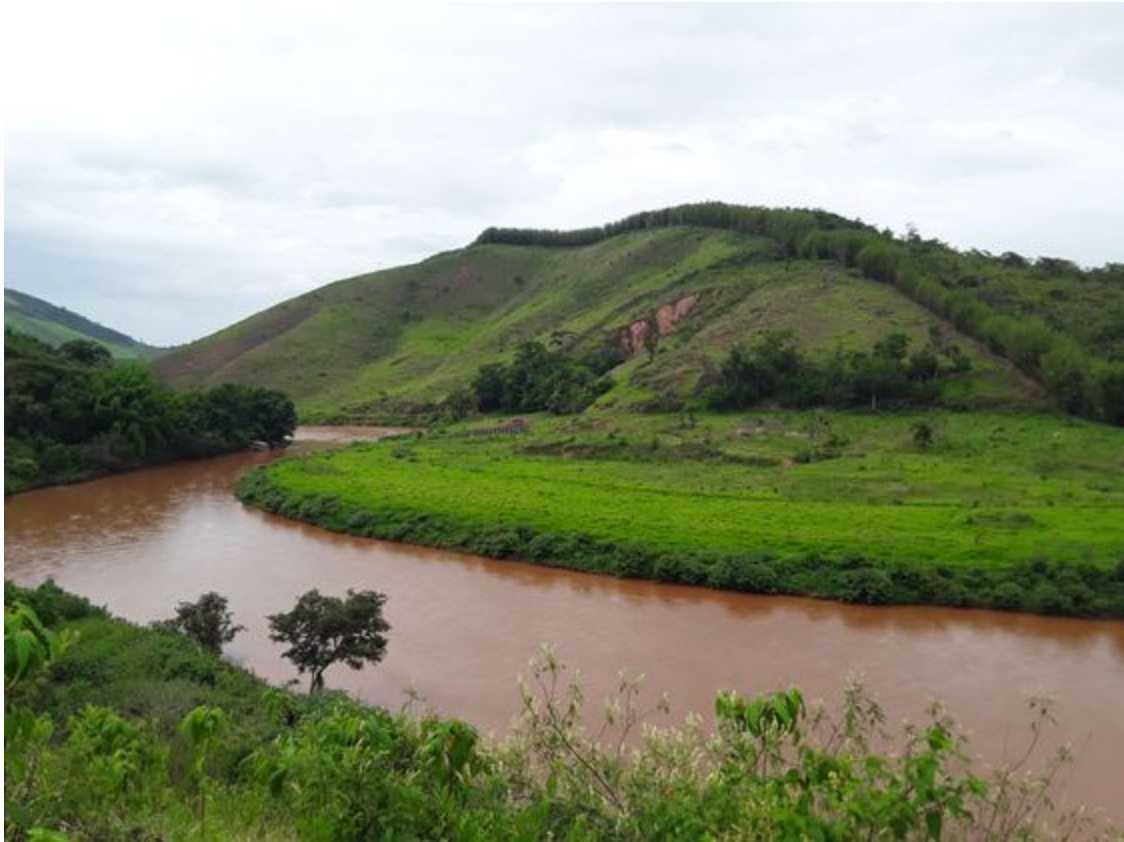
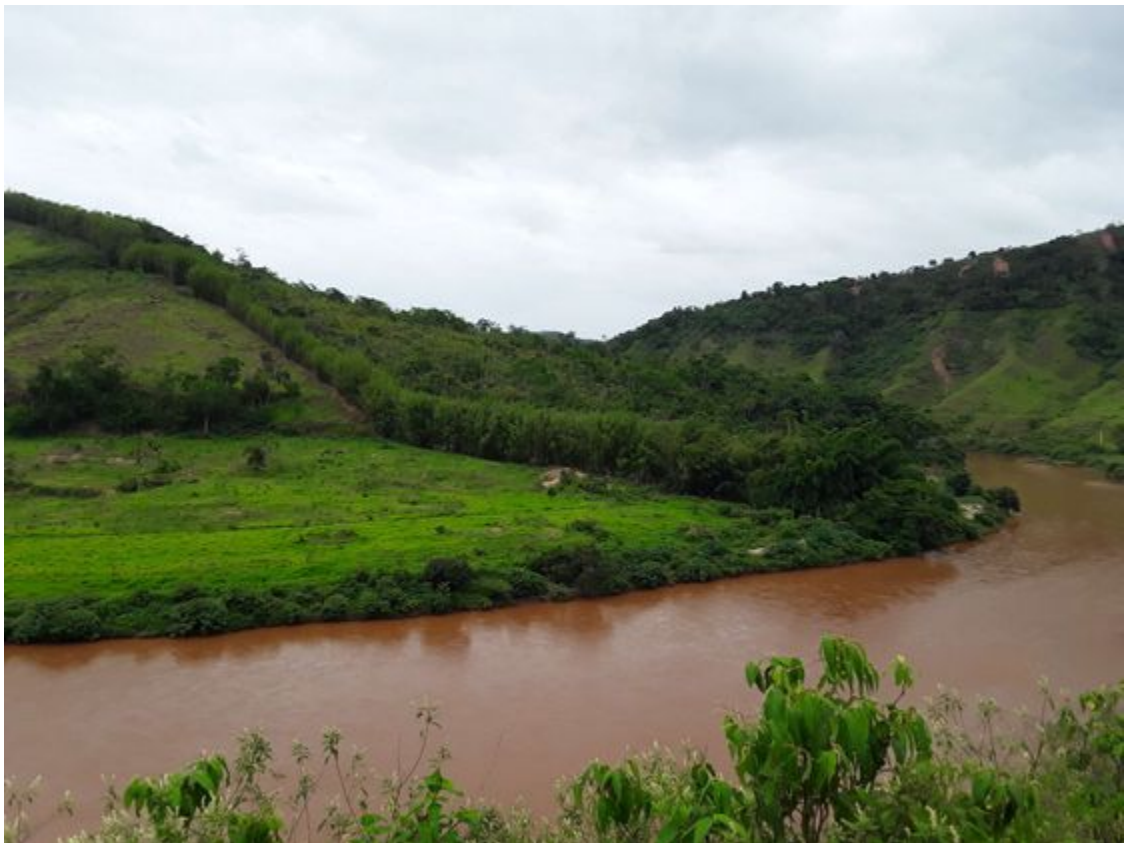
| <b>D8b Usos ou ameaças externas</b> | Alta |

### **Imagens da entorno da área**

Area de impossível acesso de carro pela estrada. Devido a problema de acesso as observações foram realizadas por drone pela margem esquerda da estrada

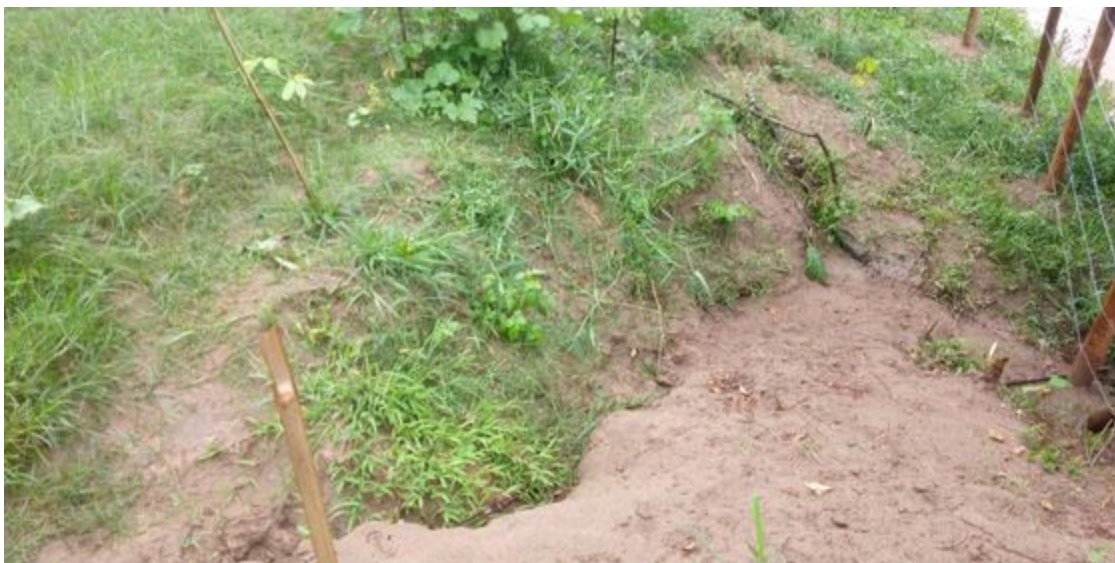
### **Imagens das Situações Observadas (Erosão, Solo Exposto e Poluição)**

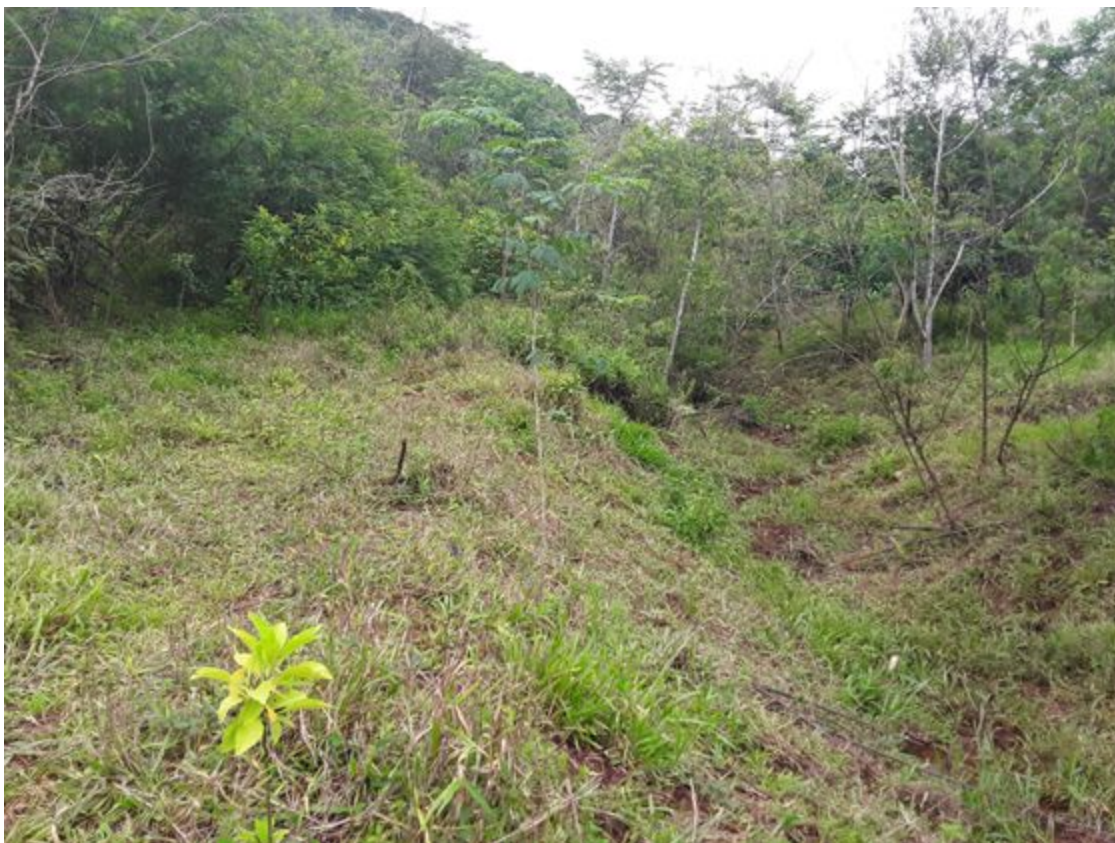
**D2 Avaliação do Plantio**  
Ruim - replantio necessário

**Imagens do Plantio**

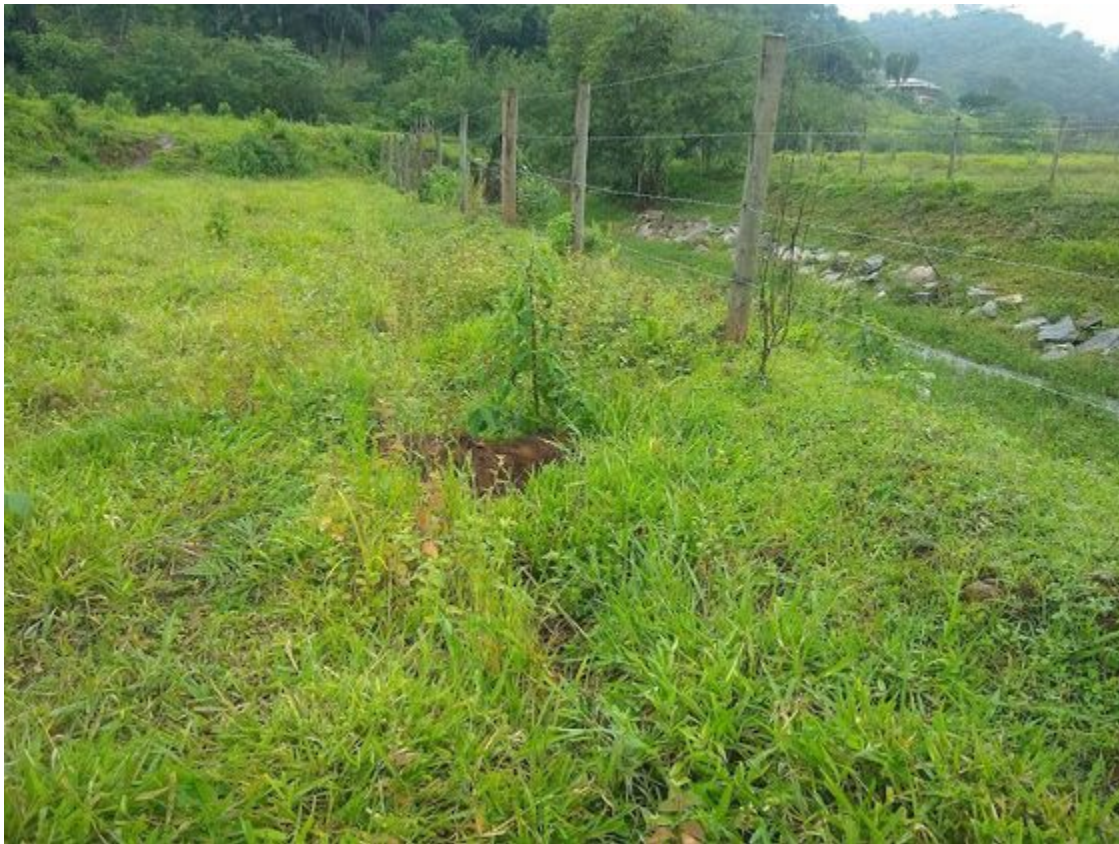
3 Ausência de dossel, 4 Vegetais-problema abundantes , 5 Remanescentes nativos - baixa densidade ou ausência, 6 Regenerantes nativos - baixa densidade ou ausência

### Imagens das Características Observadas

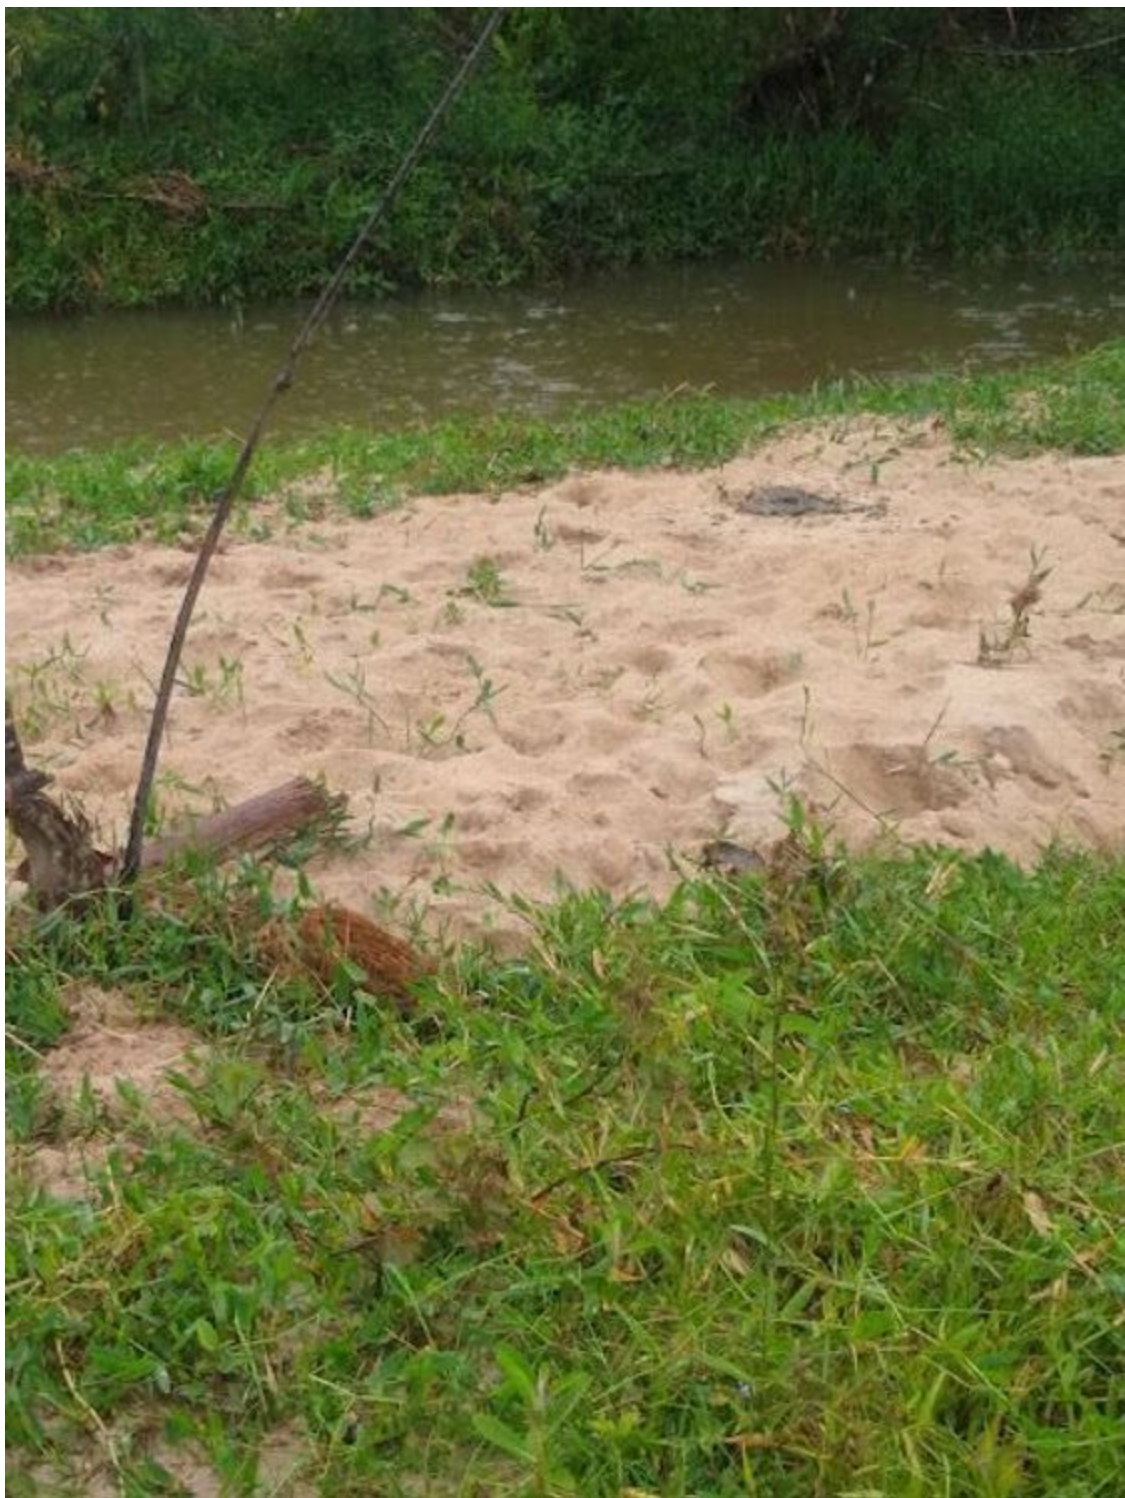
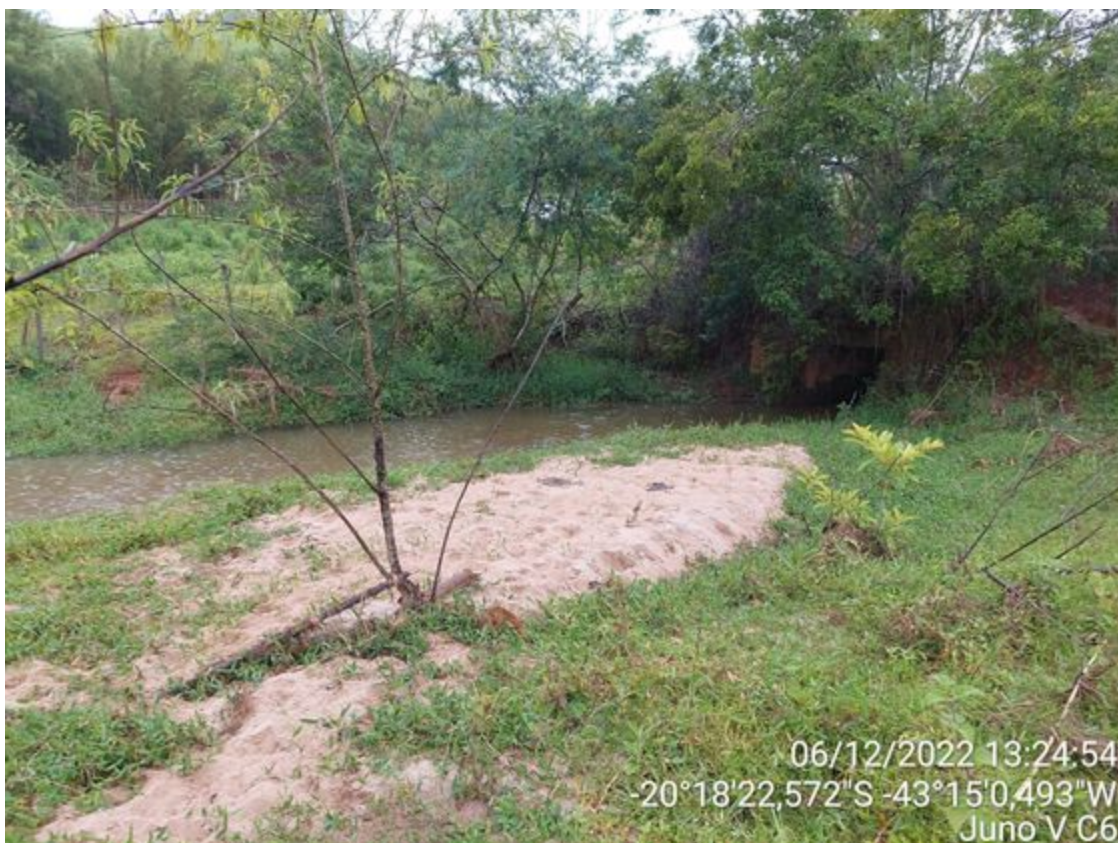
| <b>C7 Presença de Erosão e Acumulo de Sedimentos</b> | Baixa |

**Imagens das Situações Observadas (Erosão, Solo Exposto e Poluição)**
