**GOVERNO DO ESTADO DE MINAS GERAIS**  
**Fundação Estadual do Meio Ambiente**  
**Câmara Técnica de Gestão de Rejeitos e Segurança Ambiental**

Ofício FEAM/CT - GRSA nº. 6/2023

**Assunto: Ofício intercâmaras CT-Flor/CT-GRSA em resposta à solicitação de conclusão da Cláusula 160 do TTAC pela Fundação Renova.**

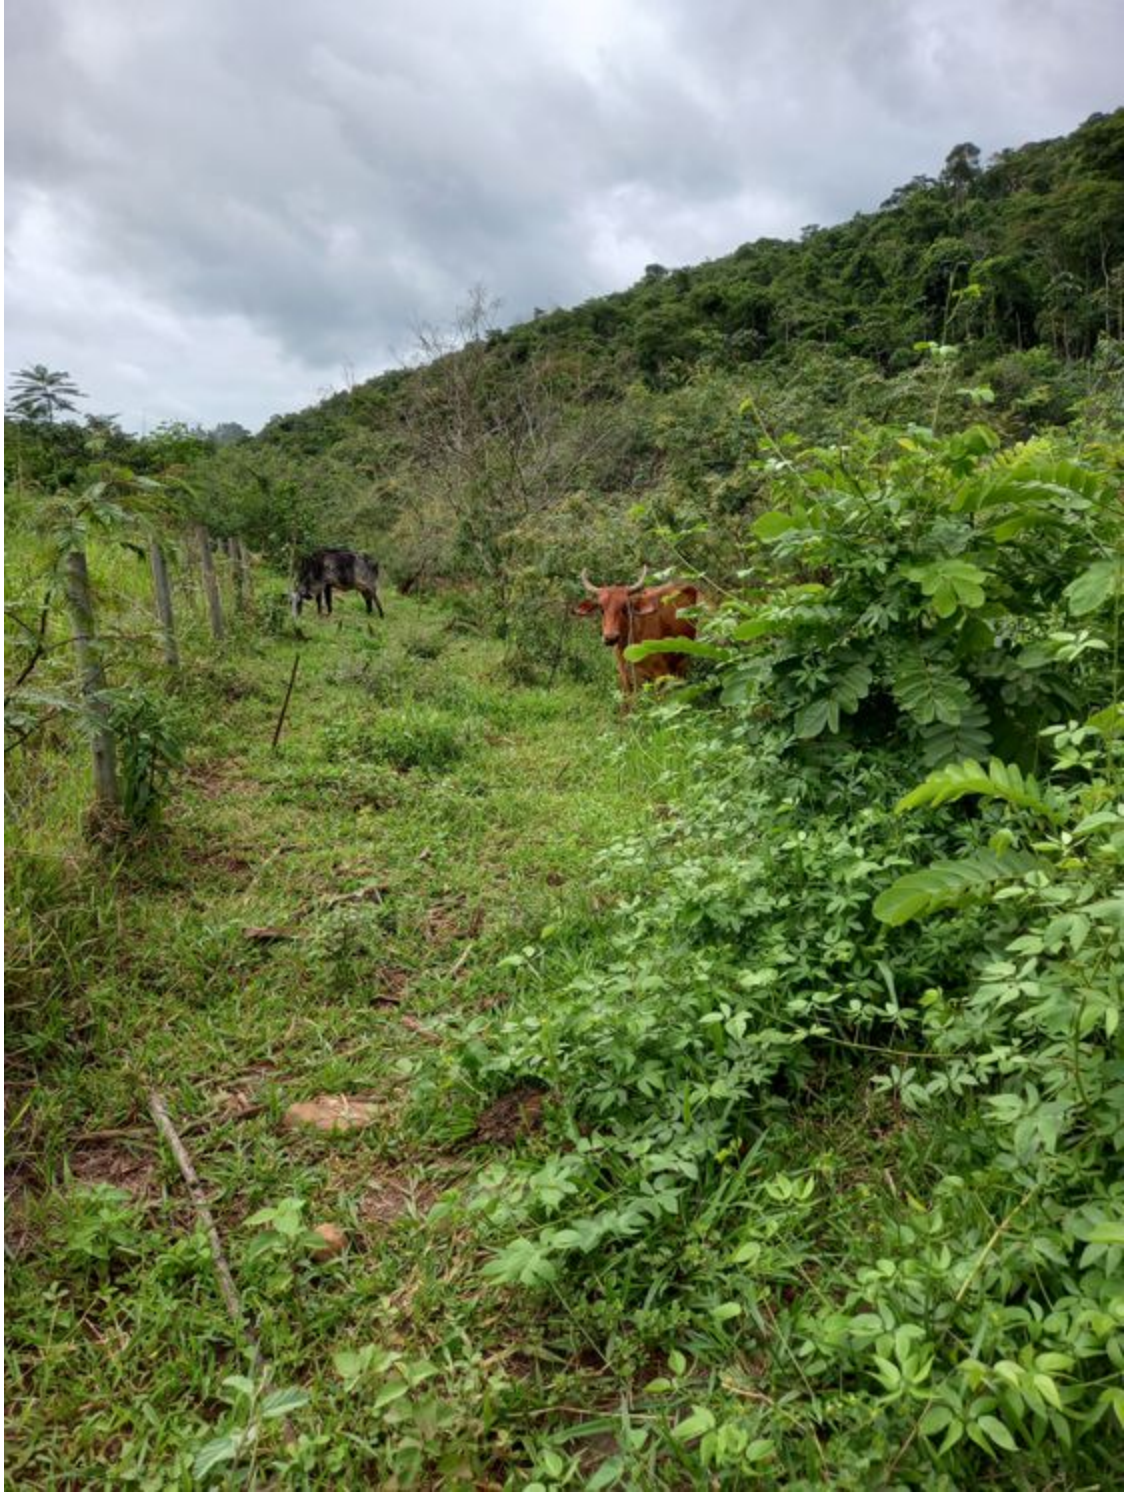
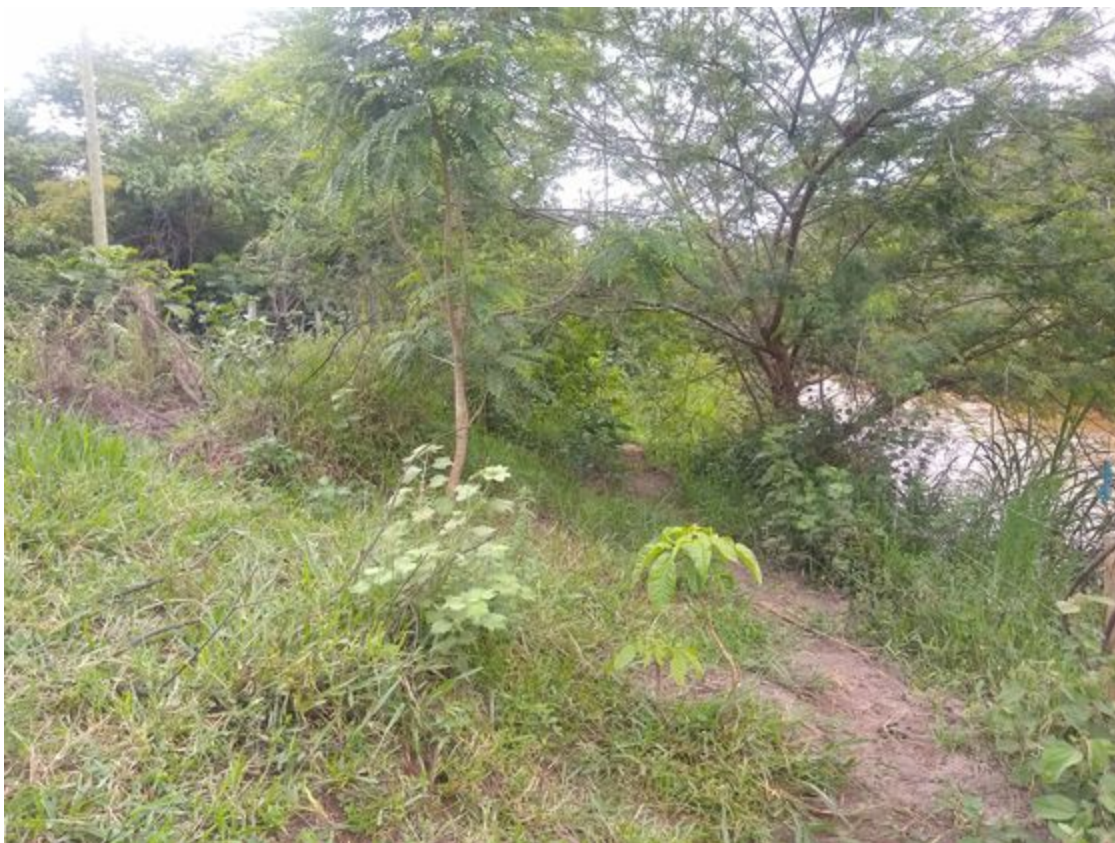
3 Ausência de dossel, 4 Vegetais-problema abundantes , 5 Remanescentes nativos - baixa densidade ou ausência, 6 Regenerantes nativos - baixa densidade ou ausência

### **Imagens das Características Observadas**
