Nº da revisão:	01			
Elaborador:	Rachel Cezar Leão Viana			
Aprovador:	Christiano Barros			
Data da aprovação:	25/09/2020			
Periodicidade da revisão:	Anual			
Classificação:	Público	SOCIOAMBIENTAL 02-PG 32-MELHORIA SISTEMA ABASTECIMENTO DE ÁGUA BAIXO GUANDU SE32808 - PROJETO DETALHADO - DIAGNÓSTICO DA ETA DE BAIXO GUANDU RELATÓRIO TÉCNICO - ENGENHARIA SANITÁRIA DIAGNÓSTICO DA ETA E RECOMENDAÇÕES DE MELHORIAS		
		Nº ORDEM SOLICITAÇÃO ENGENHARIA (OSE) SE32808		
		Nº CONTRATADA 717-AA-CO-01-SAA-RET01-MD-001	PÁGINA 2/96	
		Nº FUNDAÇÃO RENOVA N024200-R-1RT020	REV. 00

O presente documento contempla a consolidação do diagnóstico da ETA, dos elementos de demanda e proposição de escopo para as melhorias do sistema principal de Abastecimento de Água do município de Baixo Guandu, através do manancial Rio Doce. O objetivo de subsidiar as entidades envolvidas, na decisão da concepção a ser adotada, e contemplará:

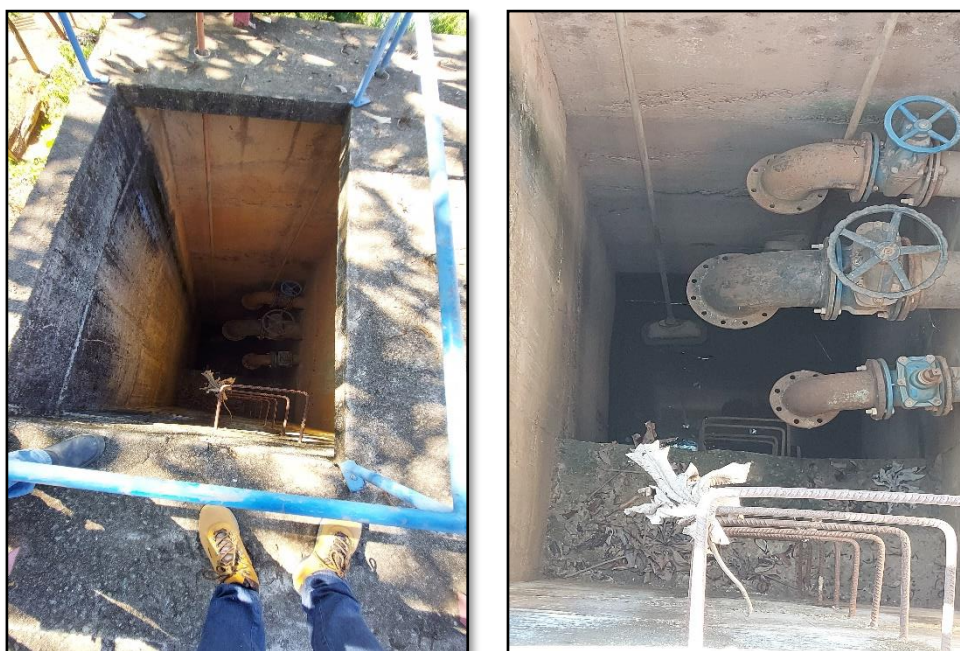
Além das estruturas de captação mencionadas, há uma outra caixa interligada ao poço de sucção, utilizada atualmente para recepção das três adutoras do sistema emergencial do rio Guandu. Na posição das fotos, o tubo central é de 250 mm, o tubo superior de 200 mm e o inferior de 150 mm. Na ocasião da visita, não havia fluxo advindo da captação do rio Guandu.

Figura 15 – Caixa de Recepção da Captação Emergencial do Rio Guandu

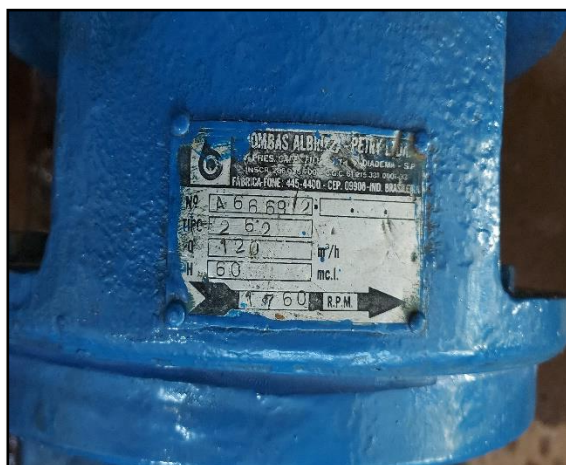
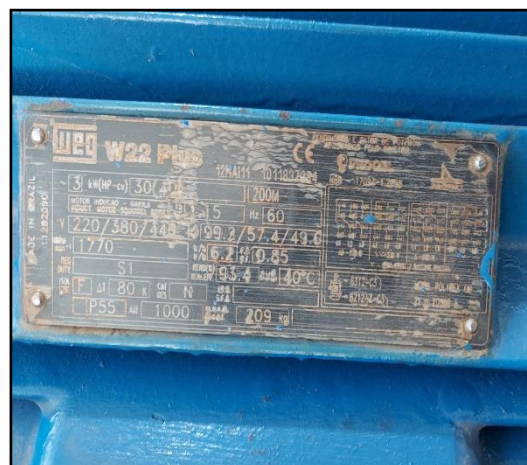
Figura 19 – Placas do Conjunto de 40 cv

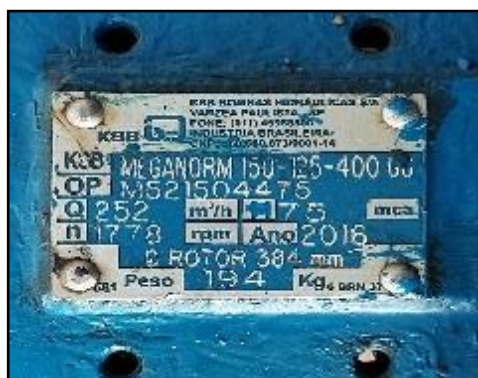
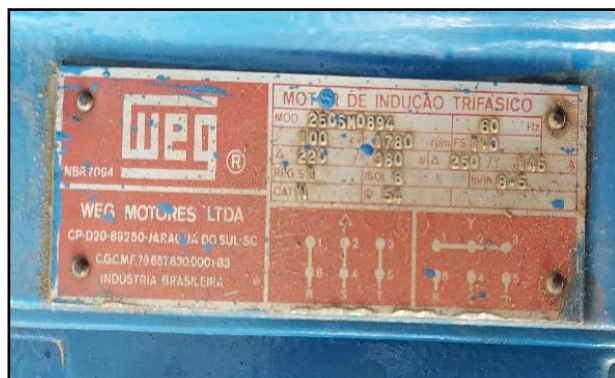
Os conjuntos motobomba são do tipo centrífuga horizontal mancalizados. São duas unidades de maior porte, com vazão de 252 m³/h, altura manométrica de 75 m.c.a. e potência 100 cv e uma unidade de menor porte com vazão de 120 m³/h, altura manométrica de 60 m.c.a. e potência de 40 cv. Ambos os motores são trifásicos 220 V. Os dois conjuntos maiores operam em revezamento com reserva técnica (1+1) e o conjunto menor opera em paralelo para aumentar a vazão aduzida, mas não há conjunto reserva. As instalações elétricas não permitem a operação dos dois conjuntos maiores em paralelo. Na ocasião da visita, uma das

Figura 20 – Placas do Conjunto de 100 cv

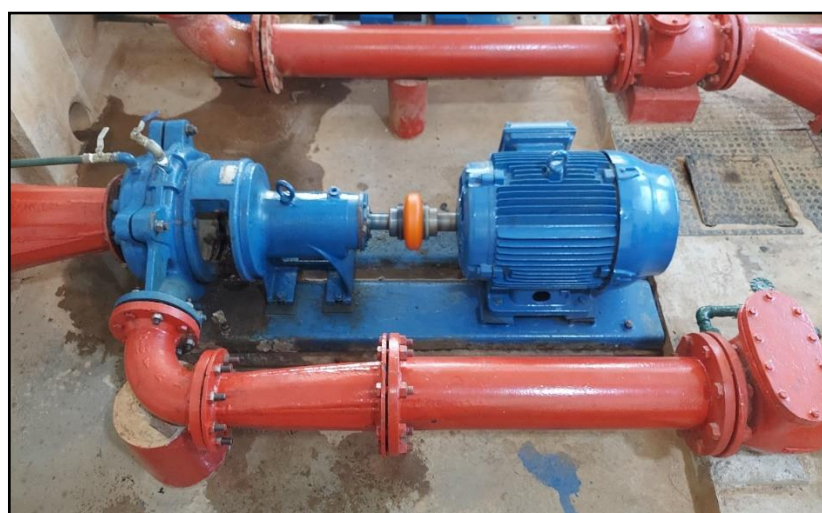
Figura 21 – Detalhe do Conjunto de 40 cv

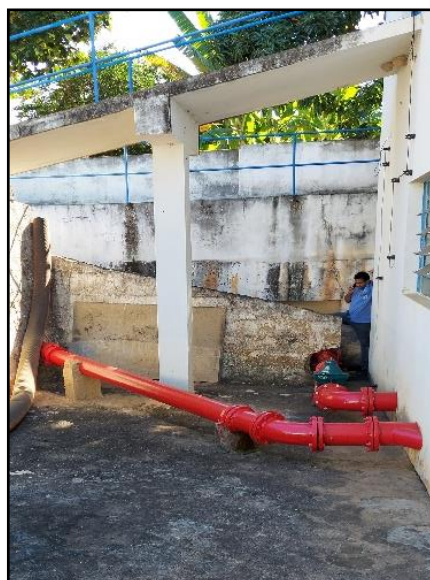
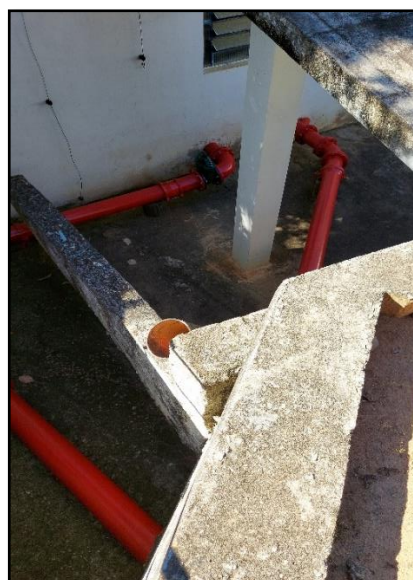
Figura 23 – Detalhe das Duas Adutoras de 200 mm em Paralelo

Conforme apresentado nas figuras, conclui-se que as instalações hidráulicas apresentam estado de conservação satisfatório. Destaca-se que, na ocasião da visita técnica, os elementos metálicos tinham recebido pintura recentemente, o que aumenta a vida útil das instalações e passa uma imagem positiva da operação do sistema.

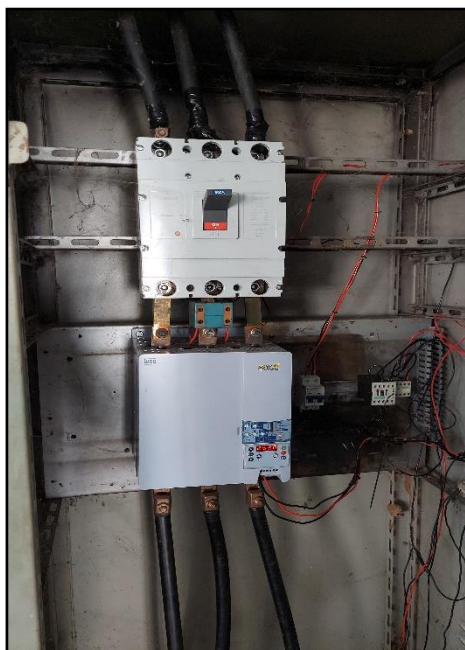
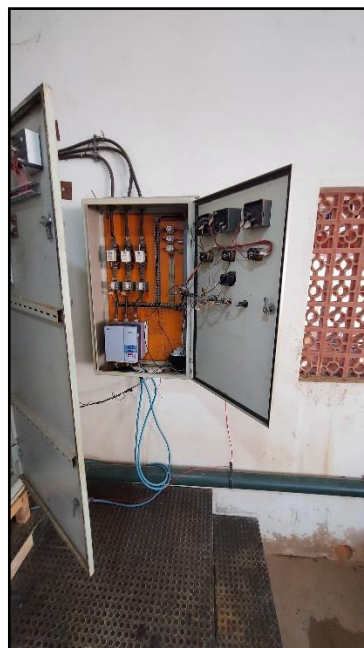
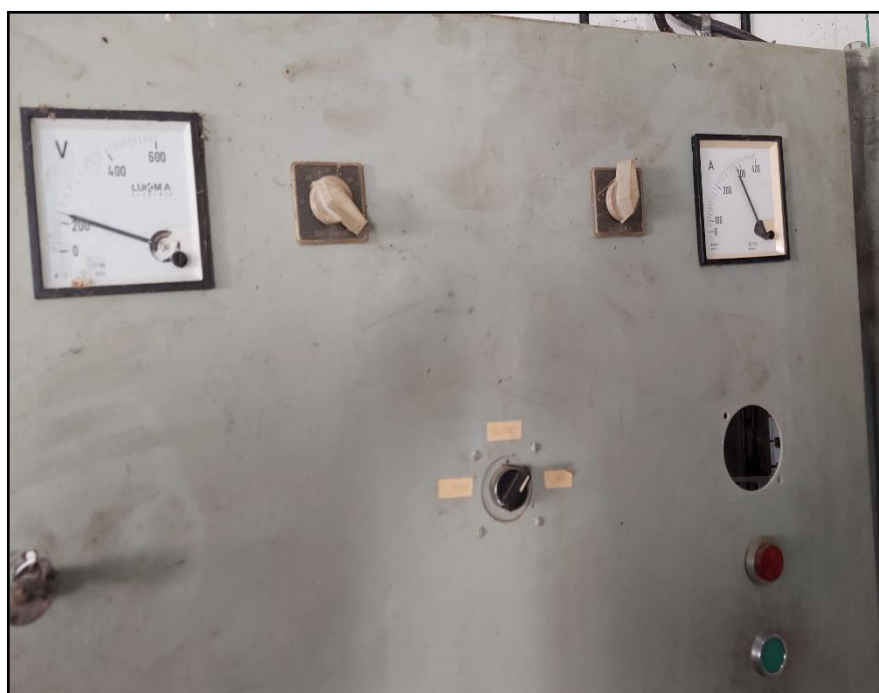
Figura 25 – Complementos das Instalações Elétricas

O mesmo não pode ser dito em relação ao estado de conservação das instalações elétricas, que não está adequado. Há dois quadros instalados nos fundos da sala de bombas, sendo um maior para os motores de 100 cv e o outro menor para o motor de 40 cv. O acionamento dos motores se dá por meio de chaves de partida compensadoras, que imprimem velocidade constante e não permitem qualquer ajuste de vazão. Devido às características de construção antiga e a presença de gambiarras, não atendem às recomendações atuais da norma NR10. Além disso, destaca-se a atenção a presença de alguns cabos elétricos expostos sem eletrodutos e das caixas de ligação das bombas de 100 cv, que estavam ambas abertas.

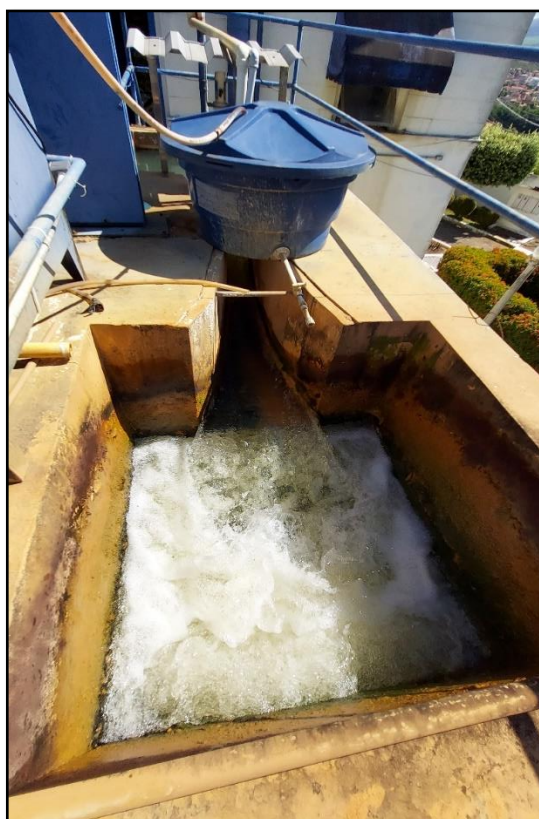
Figura 34 – Medidor Parshall com Destaque para o Medidor Ultrassônico

Conforme demonstram as fotos, as condições de conservação são satisfatórias, porém seria necessária a substituição do medidor Parshall por uma unidade pré-fabricada em PRFV com garganta de 9". Isto se deve à capacidade nominal do medidor Parshall de 6" que é de até 110 L/s, vazão que eventualmente é ultrapassada e ocasiona imprecisão nas medições devido ao remanso.

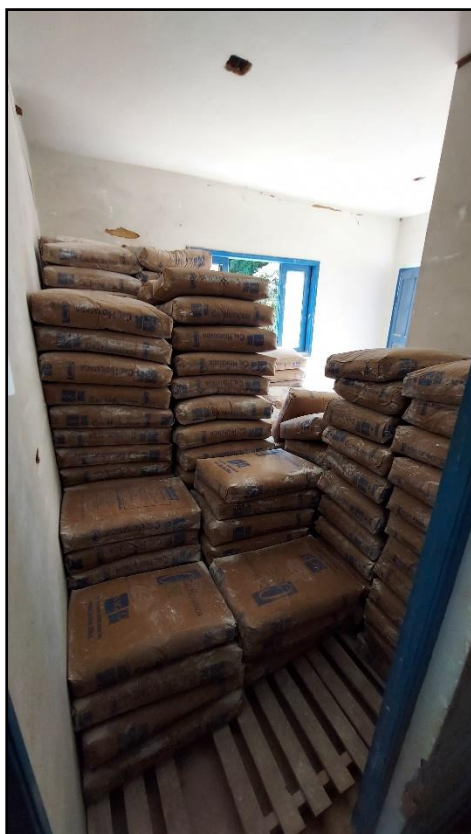
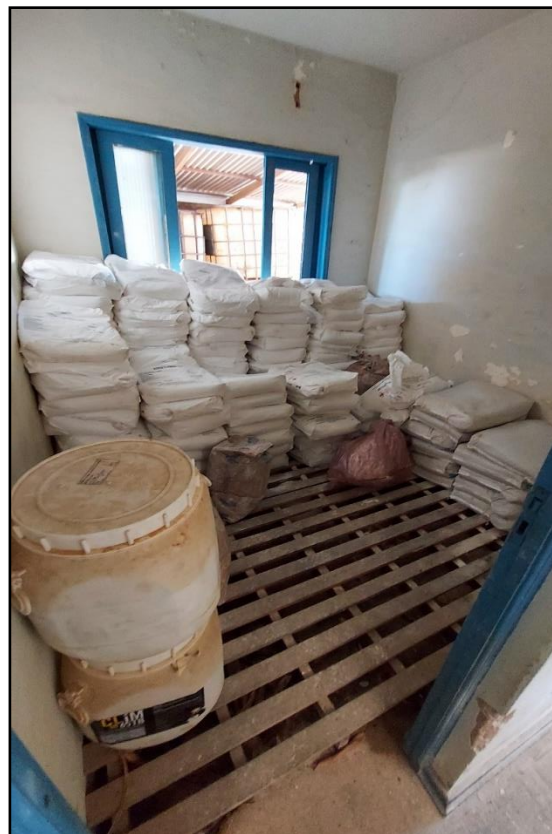
A armazenagem dos produtos químicos e outros produtos e equipamentos de uso do SAAE é realizado em dois edifícios de almoxarifado, localizado ao leste da ETA. O estado de conservação é precário, com grandes trincas ao longo de pontos diversos toda a edificação, infiltrações generalizadas e até mesmo suspeita de problemas estruturais nos pisos.

Figura 68 – Armazenagem de Cal e Flúor

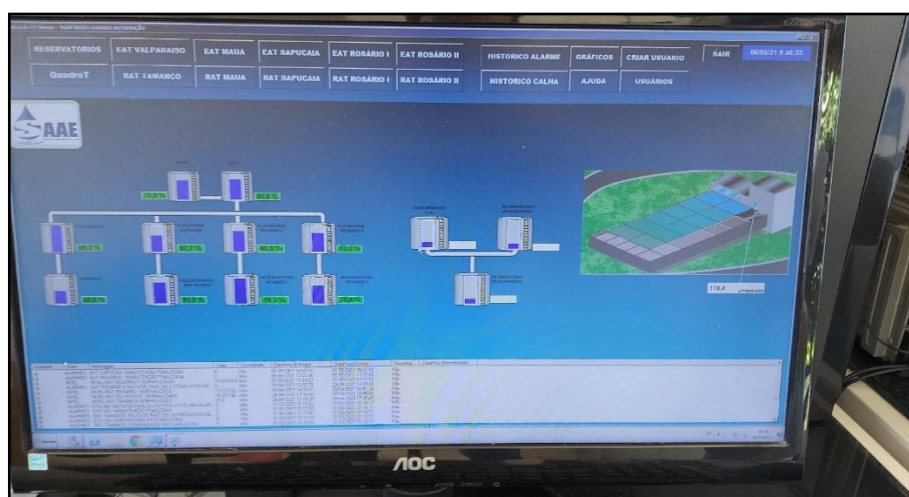
A sala de operações e laboratório se localizam em edificação anexa à ETA. As instalações incluem um sistema de monitoramento por câmeras (CFTV) e também um supervisorio que controla informações da própria ETA, mas também do restante do sistema. Na ocasião da visita, a vazão instantânea do tratamento era de 117 L/s, conforme informação do medidor ultrassônico, indicada na tela do supervisorio.

Figura 72 – Tela do Sistema Supervisorio

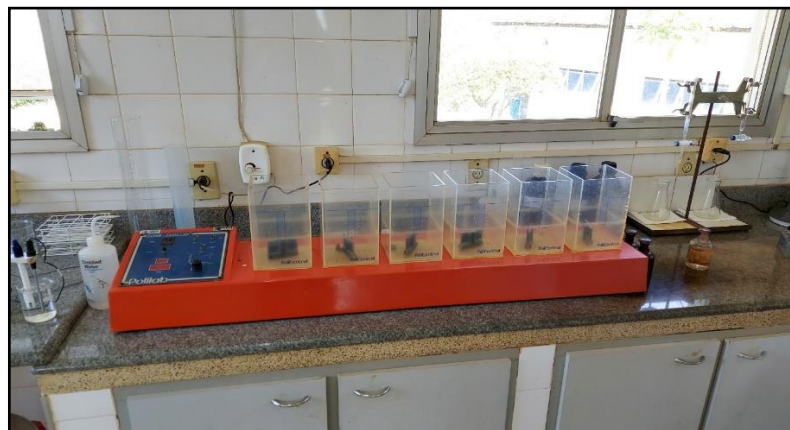
Figura 74 – Teste de Jarros

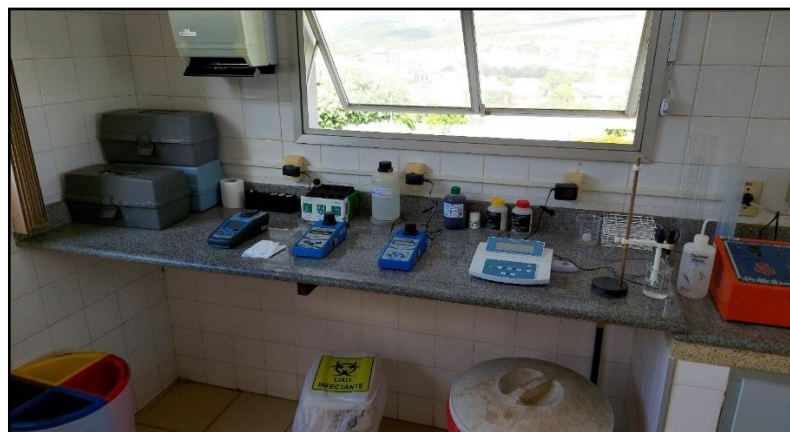
Figura 75 – Bancada com Analisadores

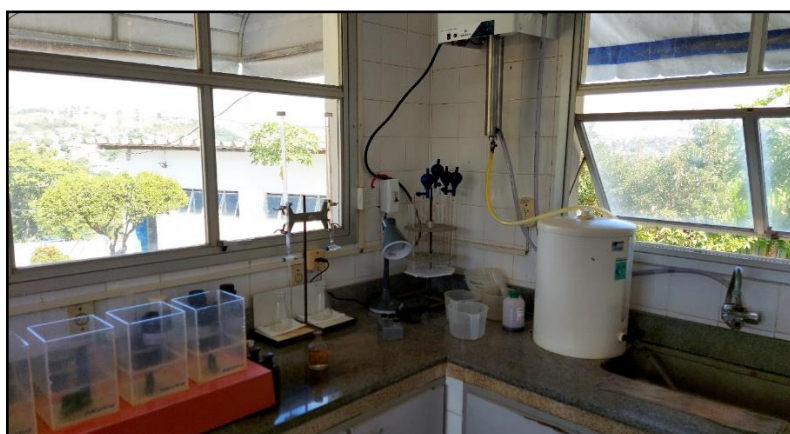
Figura 76 – Detalhe da Pia do Laboratório

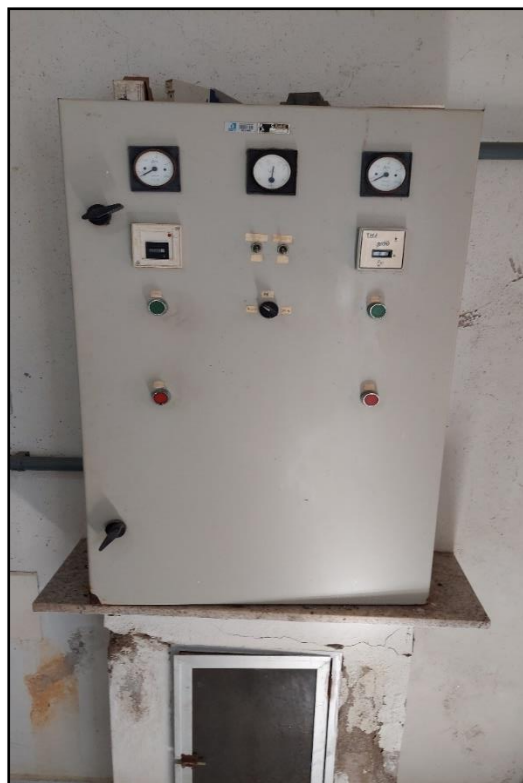
Figura 82 – Elevatória de Água Tratada – Detalhe do Painel de Comando
