**RELATÓRIO DAS MEDIDAS DE CONTROLE DE EROSÃO E MANUTENÇÃO DA
BIOENGENHARIA IMPLEMENTADAS NOS TRECHO 1 A 11 DO PLANO DE MANEJO
DE REJEITOS**

Agosto/2024

PROGRAMA DE MANEJO DE REJEITOS – PG23

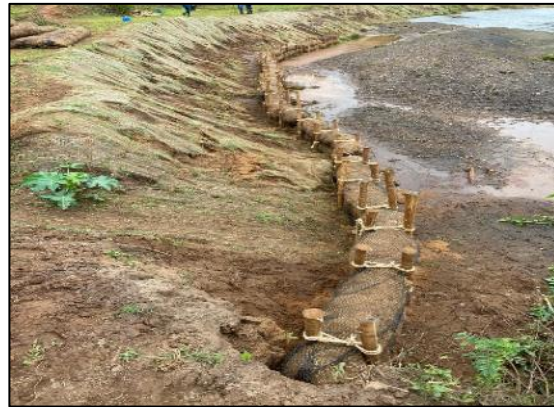
Instalação concluída.

Foi realizado trabalho de instalação de bioretentor de sedimentos de fibra de coco.

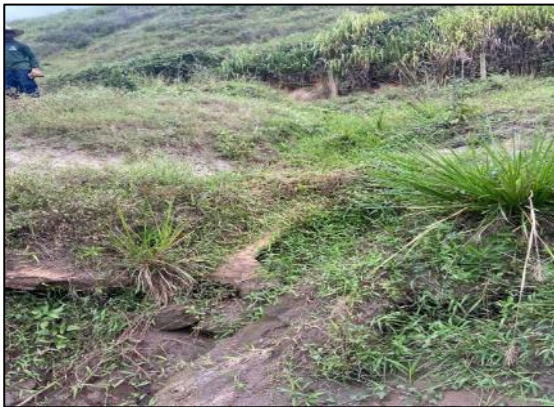
Local a ser trabalhado.

Foram realizados trabalhos de regularização manual da descida d'água, coveamento, adubação, semeio de mix de sementes e instalação de biomanta tridimensional.

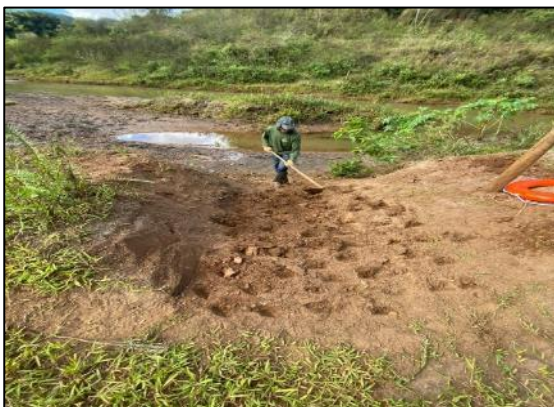
Coveamento.

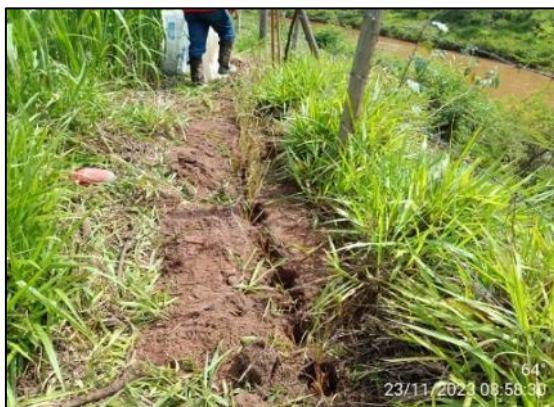
Plantio de barreira com vetiver.

Foram realizados trabalhos de enrocamento e plantio de capim vetiver.

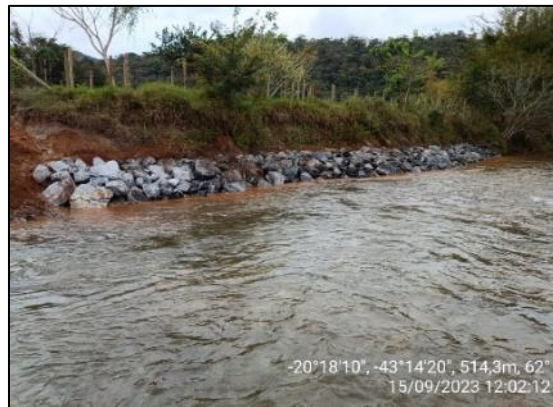
Enrocamento concluído.

Foi realizado enrocamento.

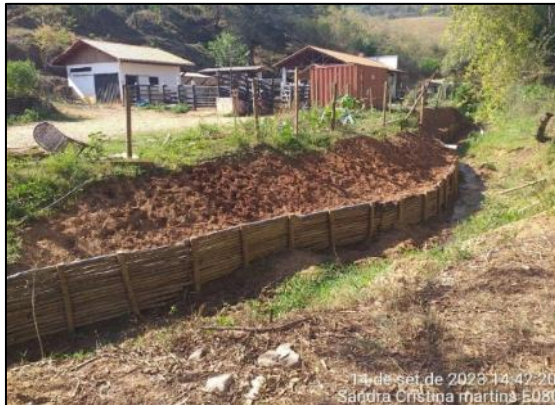
Paliçadas e coveamento.

Propriedade impedida antes da conclusão das ações. Foram realizados trabalhos de paliçadas, alas concretadas, coveamento, adubação e semeio de mix de sementes.

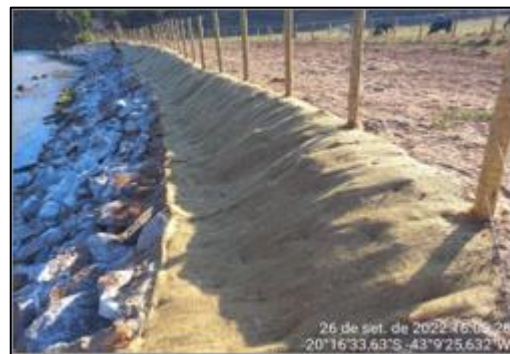
Implantação de descida d'água com pedra de mão e reconformação e manutenção de taludes com enrocamento e biomantas.

Foi realizada a reconformação e manutenção de taludes com enrocamento e biomantas e implantação de descidas d'água com pedra de mão.

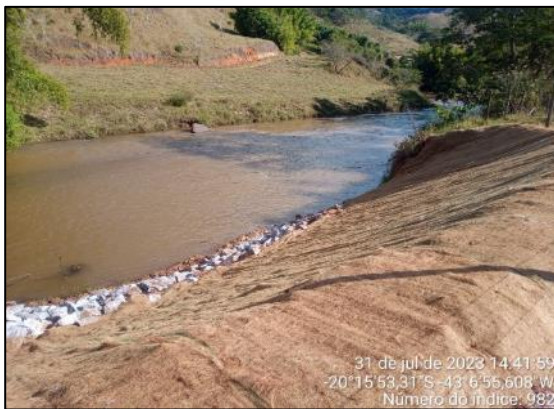
Enrocamento finalizado.

Foi executada a reconformação de talude, enrocamento, instalação de bioretentor de fibra de coco na drenagem, adubação e semeio do mix de sementes.

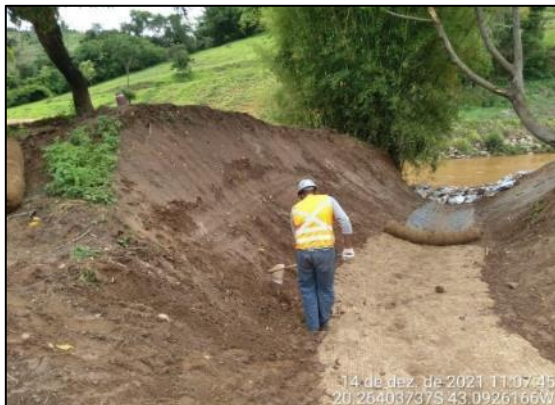
Manutenção das drenagens da planície no tributário.

Foram realizados os serviços de manutenção das drenagens da planície no tributário (TG 49D).

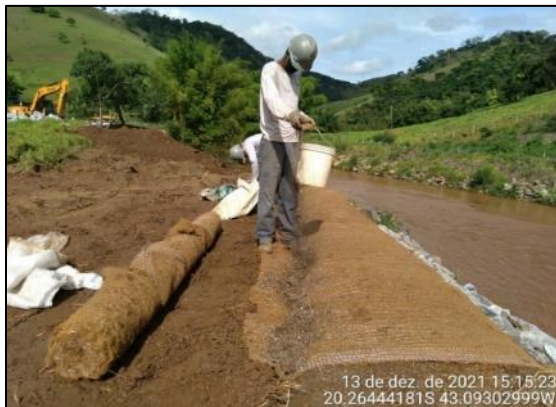
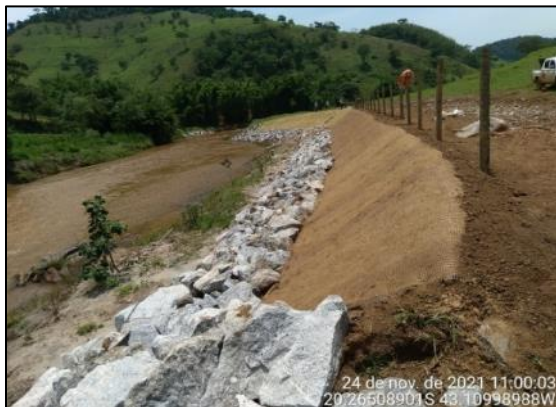
Retaludamento, enrocamento, instalação de cerca, adubação, semeio e cobertura com biomanta.

Foram realizados os serviços de retaludamento, enrocamento, instalação de cerca, adubação, semente e cobertura com biomanta.

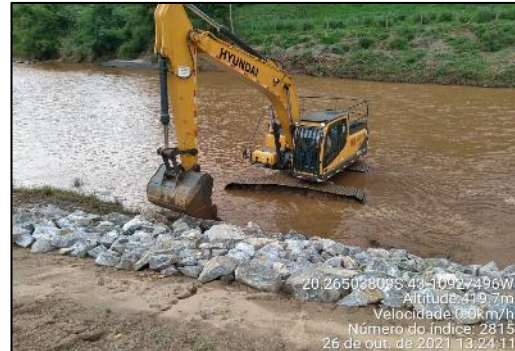
Retaludamento e enrocamento.

Foram realizados os serviços de retaludamento, enrocamento, instalação de cerca, adubação, semeio e cobertura com biomanta.

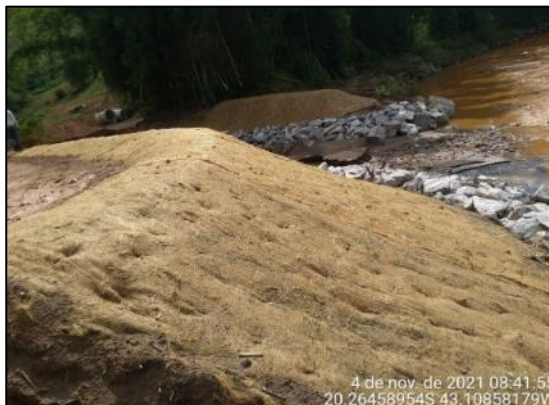
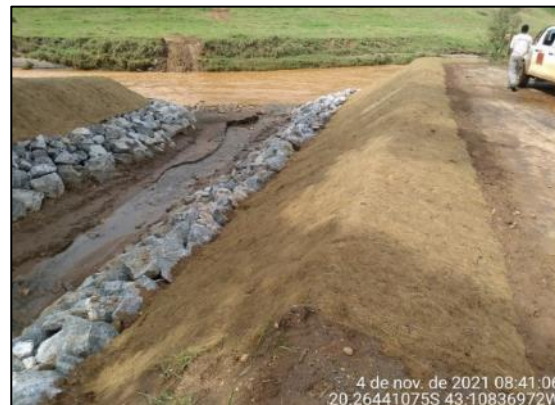
Manutenção da calha na foz do tributário.

Foram realizados os serviços de manutenção da calha e na foz do tributário, envolvendo as atividades de retaludamento, enrocamento, adubação, semeio e cobertura com biomantas.

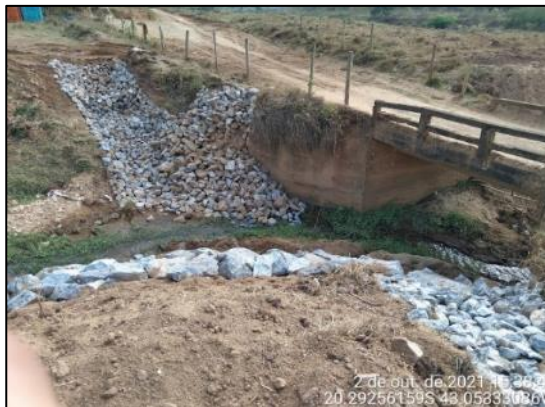
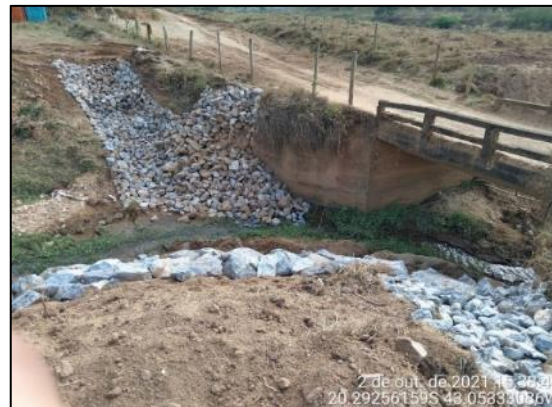
Manutenção de descidas d'água com pedra de mão.

Foram realizados os serviços de manutenção da calha e todos os dispositivos do tributário.

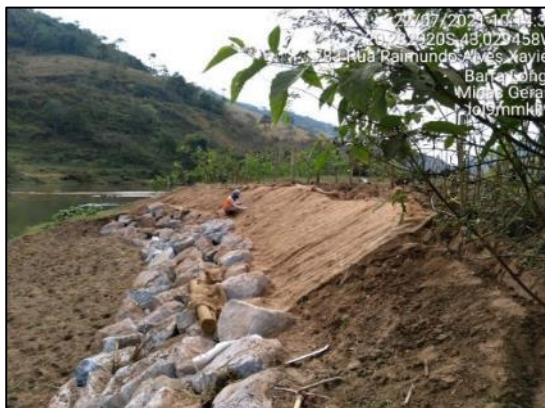
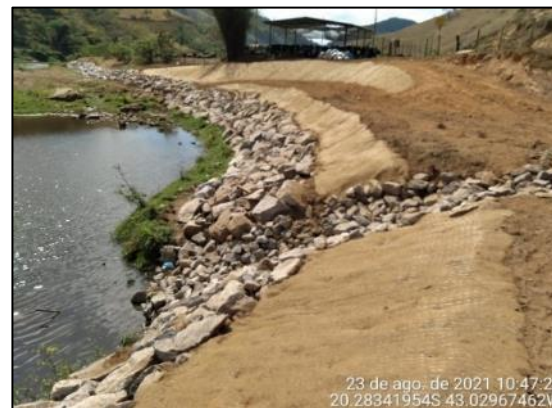
Retaludamento, enrocamento, instalação de cerca, adubação, semeio, cobertura com biomanta e descida d'água.

Foram realizados os serviços de retaludamento, enrocamento, instalação de cerca, adubação, semeio, cobertura com biomanta e descida d'água.

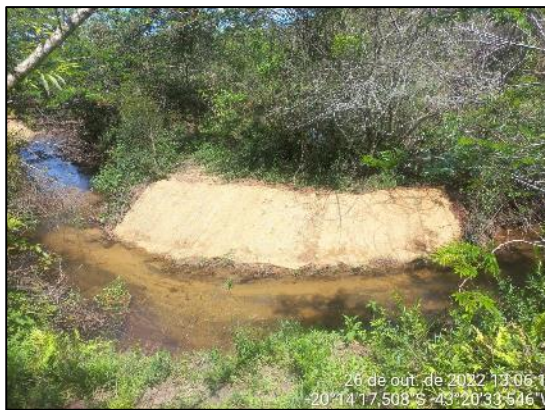
Retaludamento, adubação, semeio e cobertura com biomanta

Foram realizados os serviços de manutenção da calha e todos os dispositivos do tributário.

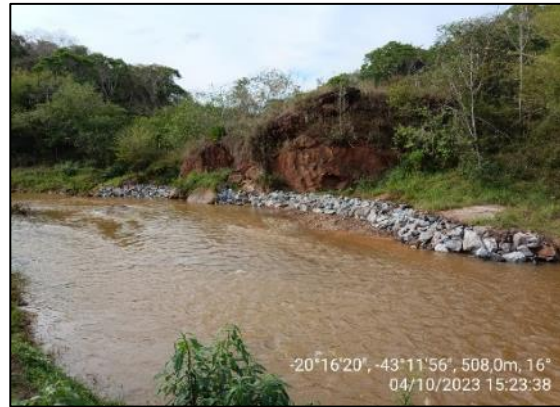
Enrocamento finalizado.

Foi executado enrocamento.

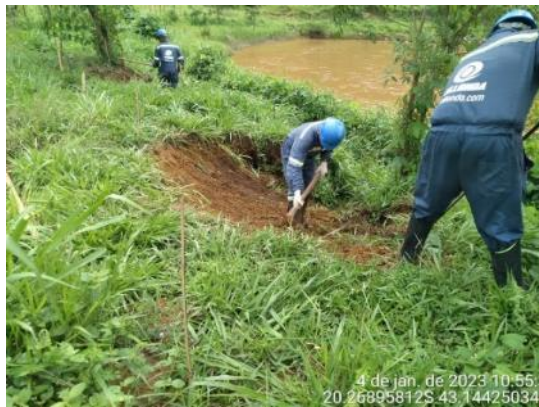
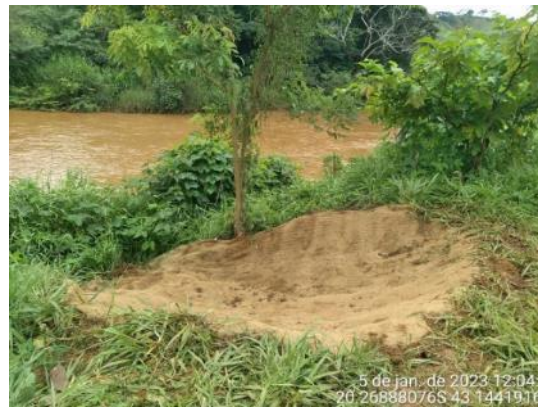
Manutenção de descida d'água em canaleta verde.

Serviço de manutenção de descida d'água em canaleta verde.

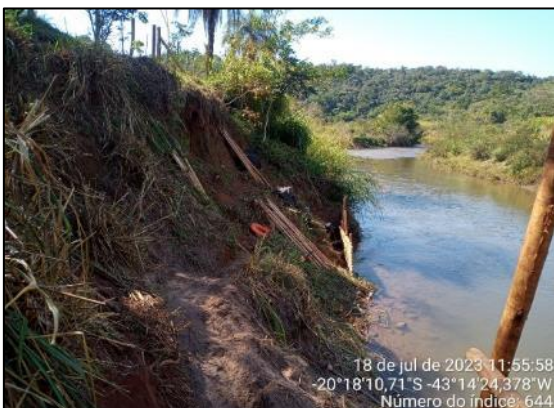
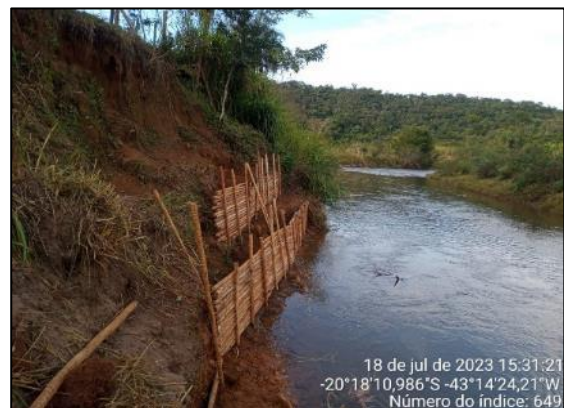
Foi executado a instalação de paliçadas, adubação e semeio do mix de sementes.

Local a ser instalado

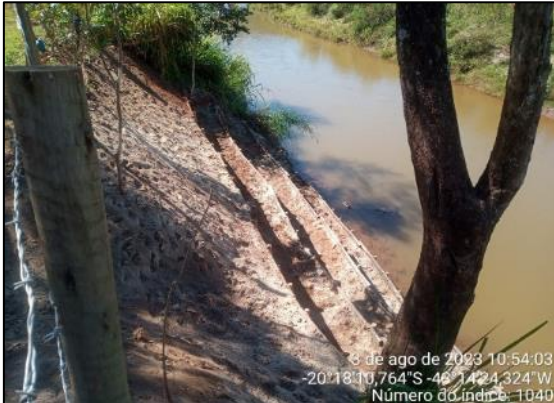
Coveamento e adubação

Paliçadas em execução

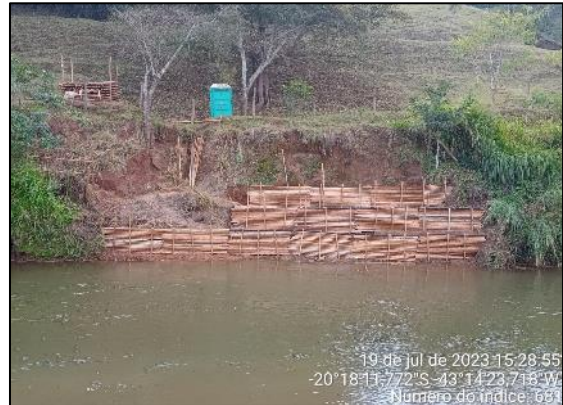
Paliçadas finalizadas.

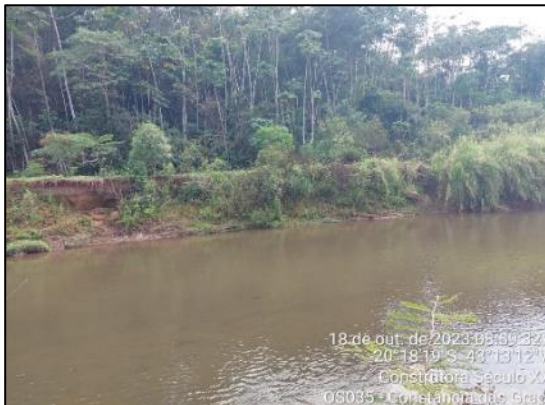
Foi executado enrocamento, adubação e semeio com mix de sementes e reinstalação de cerca.

Local a ser trabalhado.

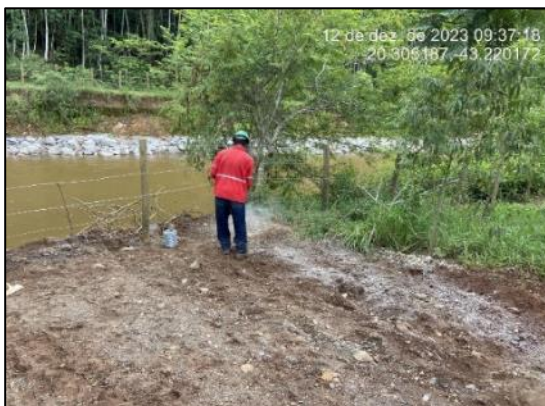
Adubação e semeio.

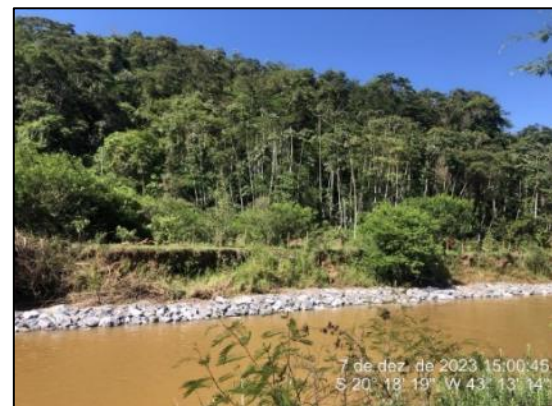
Enrocamento finalizado.

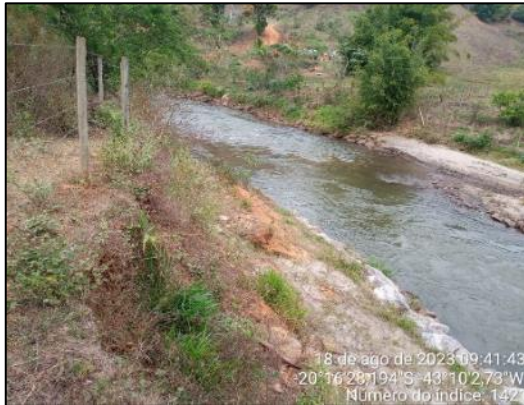
Foram executados a reconformação manual do talude, instalação de manta bidimensional de fibra de coco, adubação e semeio do mix de sementes.

Local a ser trabalhado.

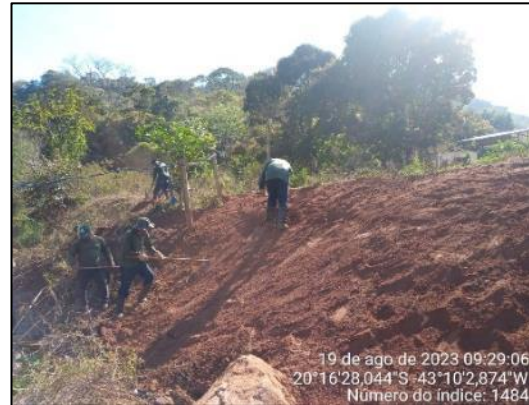
Reconformação manual.

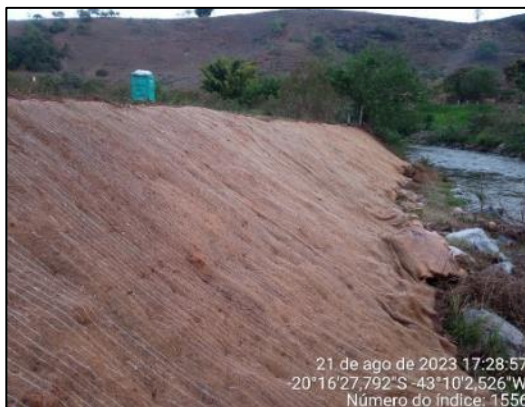
Biomanta instalada.

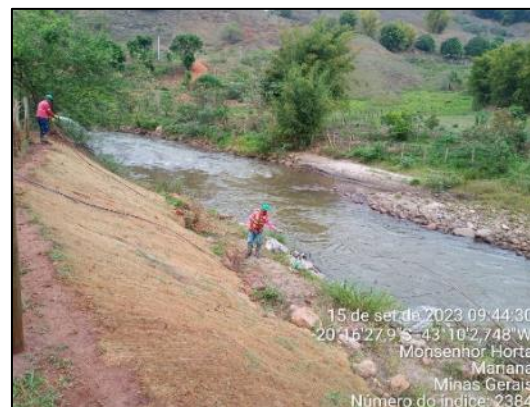
Serviço finalizado.

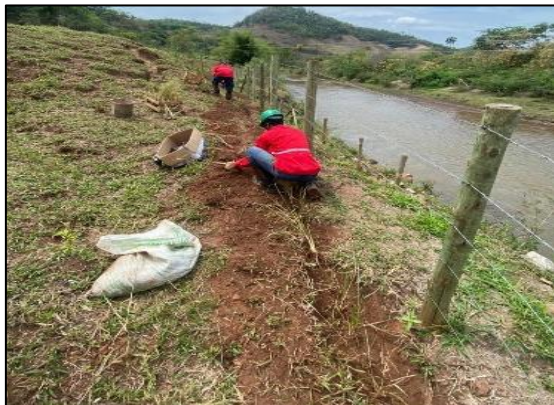
Plantio de capim vetiver.

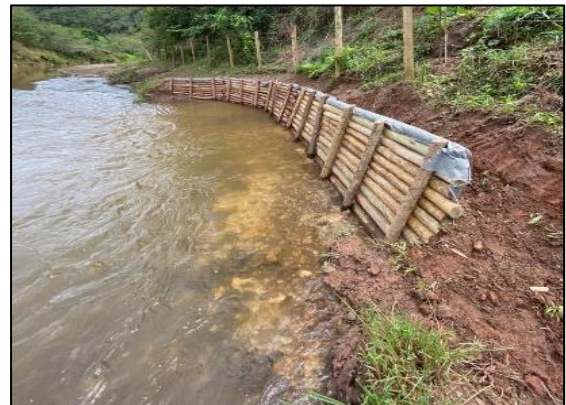
Paliçadas concluídas.

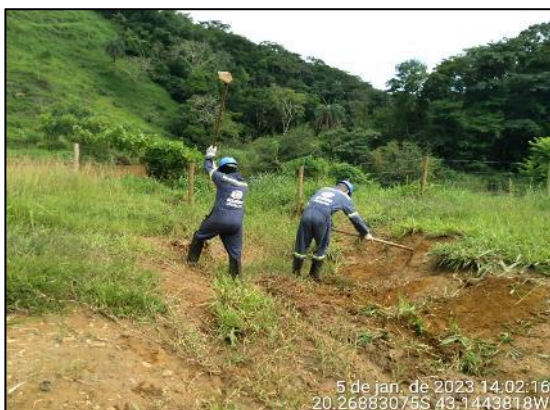
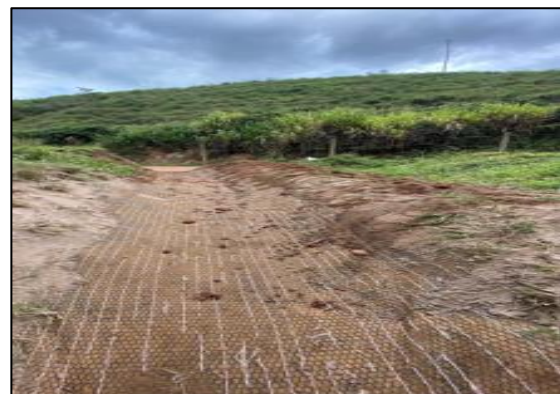
Serviço de implantação de descida d'água em canaleta verde.

Implantação de descida d'água em canaleta verde

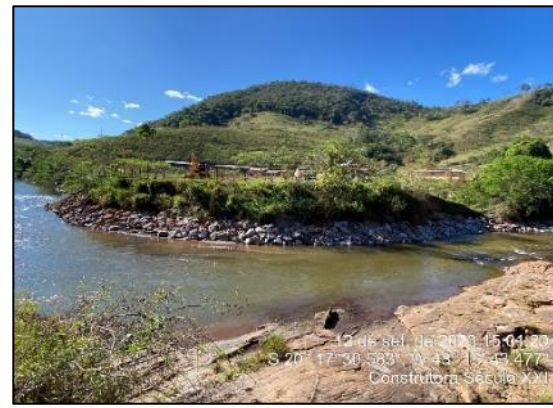
Enrocamento finalizado.

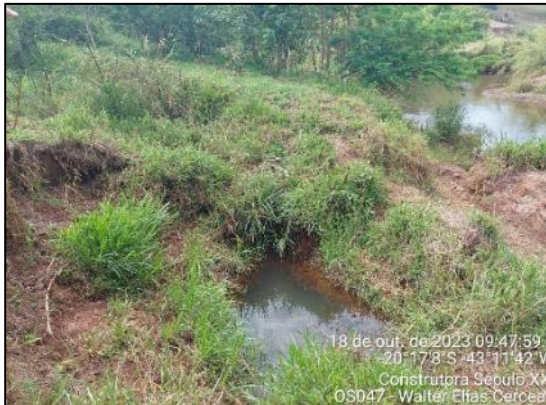
Foram realizados trabalhos de paliçada, cercamento e plantio com mix de sementes de gramíneas e leguminosas.

Região a ser trabalhada

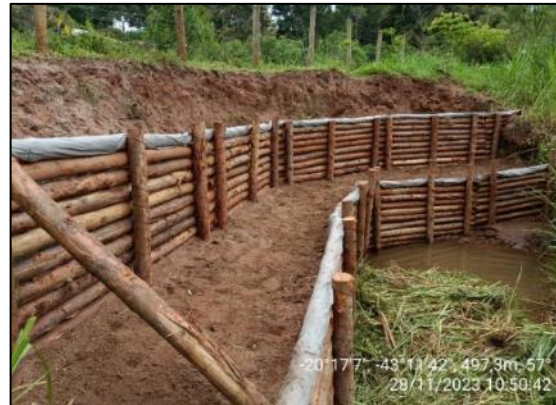
Paliçada finalizada

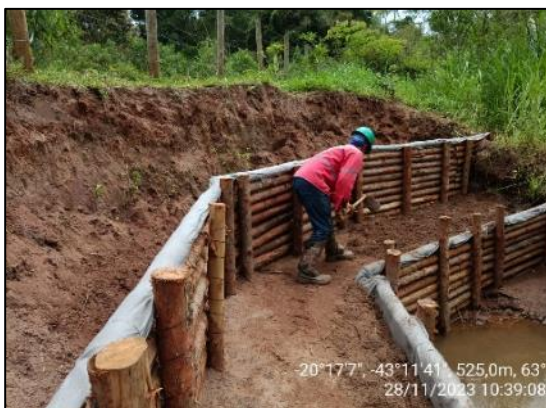
Coveamento para mix de sementes

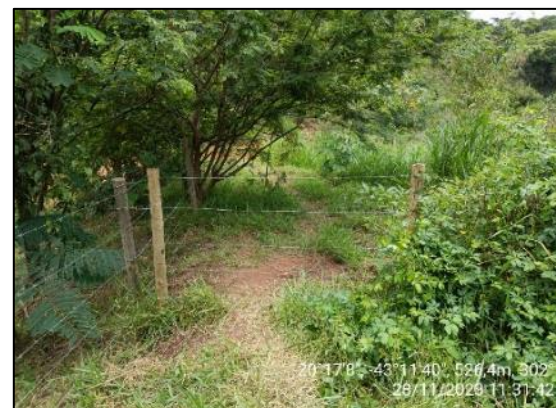
Cerca finalizada

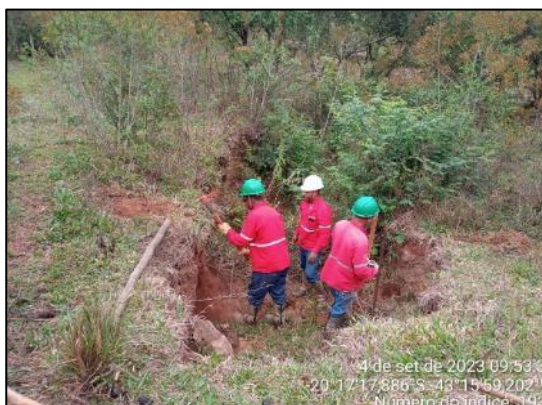
Foram realizados trabalhos regularização de descida d'água com pedras de mão, instalação de paliçadas, manta bidimensional e retentores de fibra de coco.

Local a ser trabalhado.

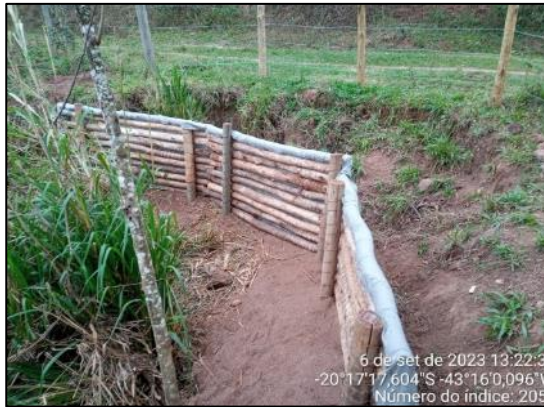
Paliçadas.

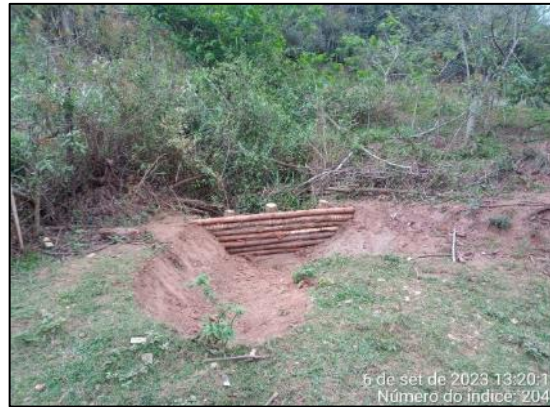
Paliçadas.

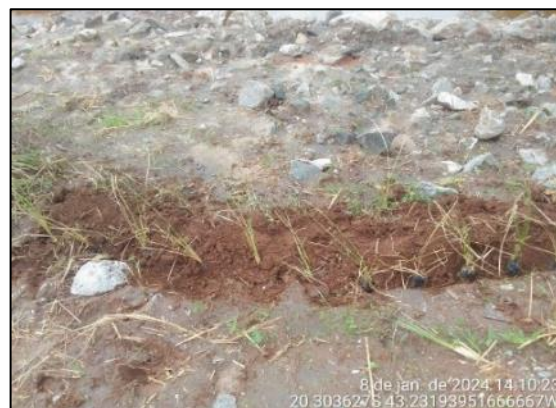
Barreira de Vetiver.

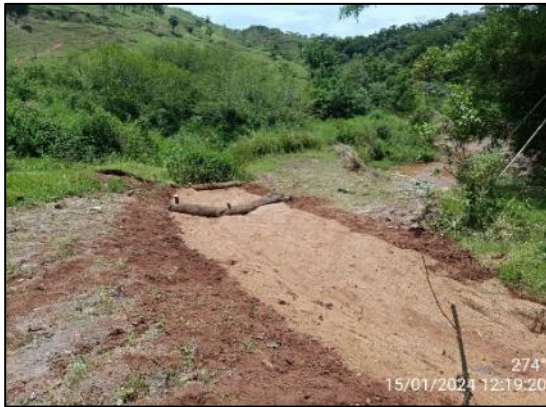
Biomanta e retentor.

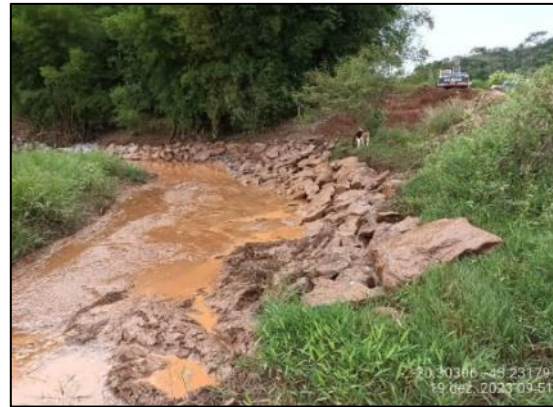
Enrocamento finalizado.

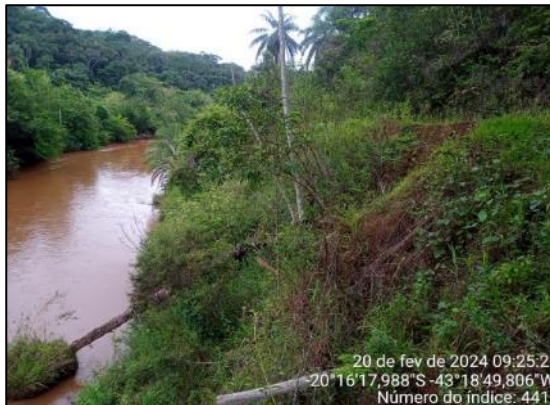
Foram realizados os trabalhos de plantio de Vetiver, coveamento, adubação e semeio de mix de sementes.

Local da intervenção.

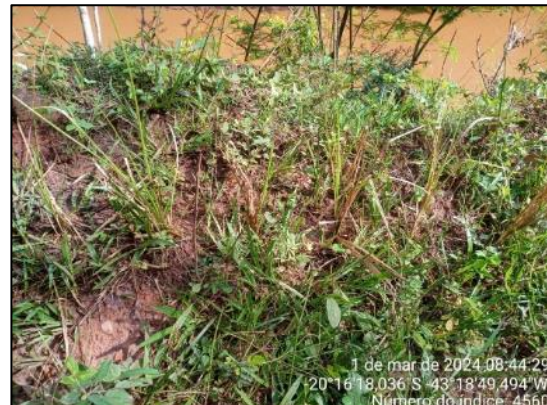
Vetiver finalizado.

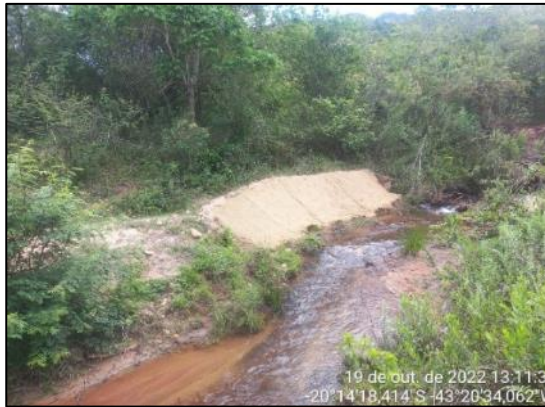
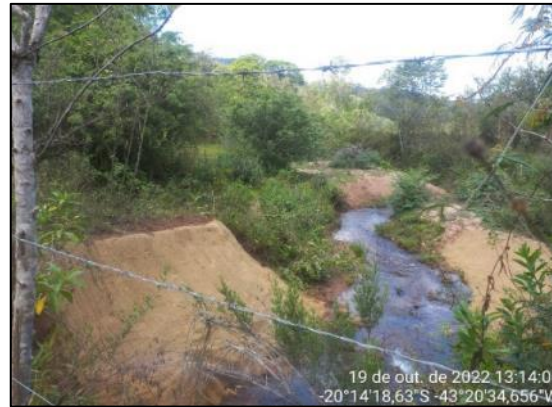
Foram realizados os serviços de manutenção da calha e todos os dispositivos do tributário.

Retaludamento, adubação, semeio e cobertura com biomanta

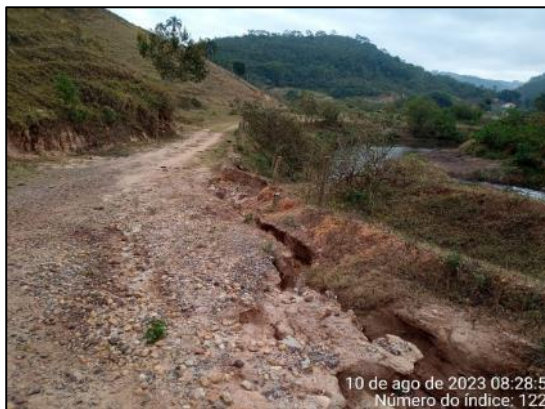
- **OS060 – D004 – Nilson Heleno de Paula ID 191**

Local a ser trabalhado.

Foram realizados os trabalhos de regularização de erosão, aplicação de pedras de mão na descida d'água com aplicação de manta geotêxtil e retentor de fibra de coco.

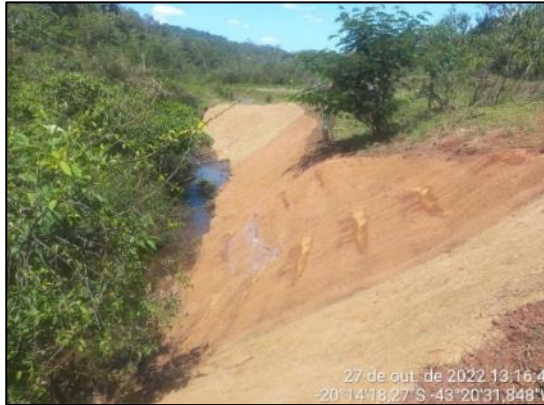
- **OS063 - E007_1 (IDs 80 / 81 / 82 / 84 /85 / 111 / 113)**

Retaludamento, adubação, semeio e cobertura com biomanta

Foram realizados os serviços de manutenção da calha e todos os dispositivos do tributário.

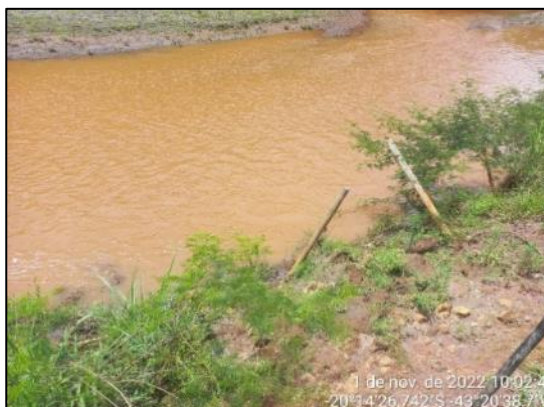
- **OS064 – E007 – Saint Gobain Canalização LTDA ID 80/81/82/84/85/111/113/114/117/120**

Local a ser trabalhado.

Foram realizados os trabalhos de regularização manual, adubação, semeio de mix de sementes e aplicação de biomanta bidimensional.

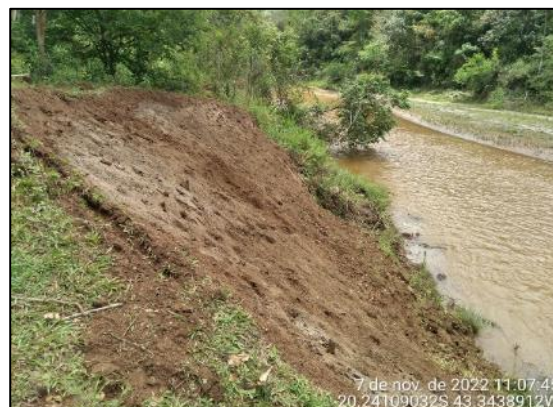
Coveamento e adubação

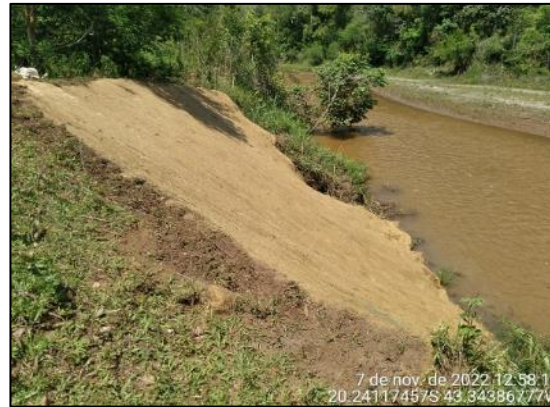
Aplicação biomanta bidimensional.

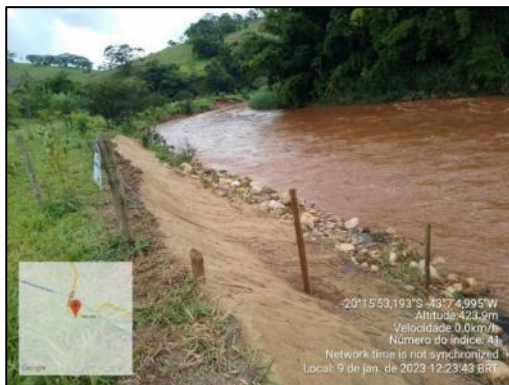
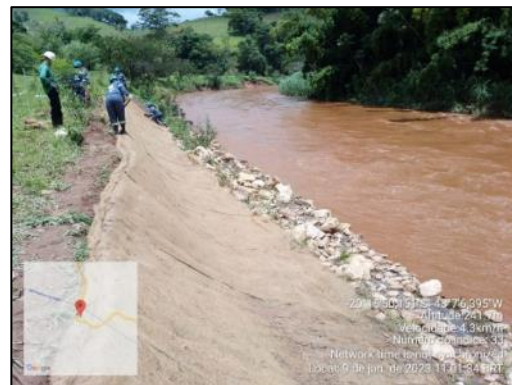
- **OS022 - E076_1 - IDs 466/469**

Reconformação do talude da calha do rio com adubação, semeio e cobertura com biomanta bidimensional de fibra de coco.

Serviços de Reconformação do talude da calha do rio com adubação, semeio e cobertura com biomanta bidimensional de fibra de coco.

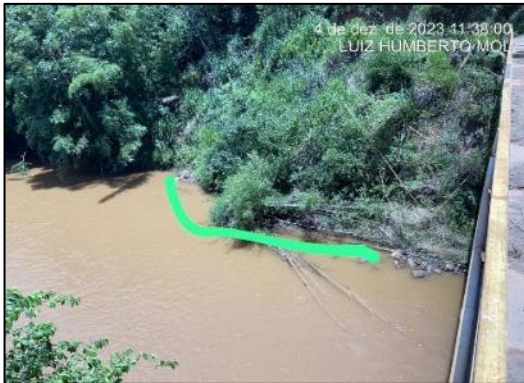
- **OS024 – E081 – Luiz Humberto Mol Carneiro/TG56B ID 539/540**

Local a ser trabalhado.

Foram realizados serviços de instalação de retentores de sedimentos de fibra de COCO.

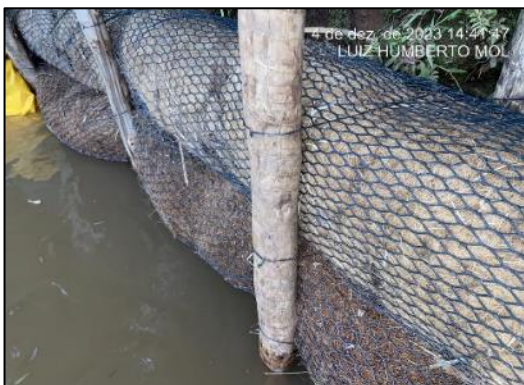
Retentor de sedimentos de fibra de coco finalizado.

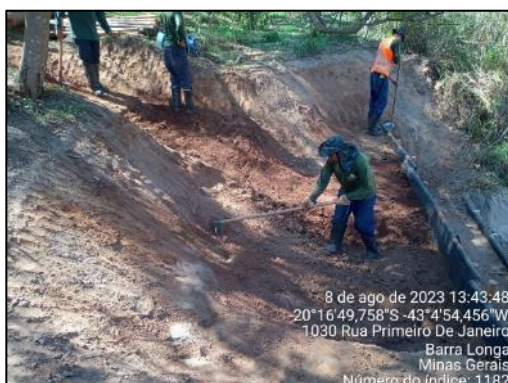
- **OS028 – E079 – Antônio Valle ID 523/524**

Local a ser trabalhado.

Foram realizados serviços de instalação de paliçadas, retentores e biomanta bidimensional de fibra de coco, adubação e semeio de mix de sementes.

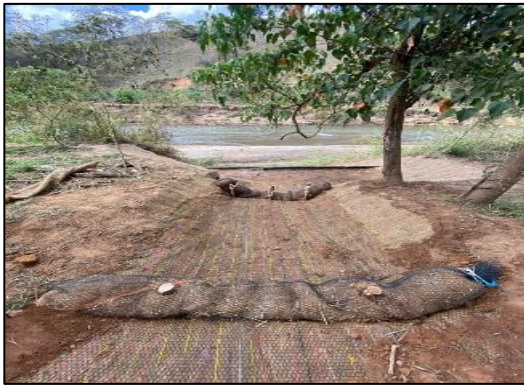
Retentor de sedimentos de fibra de coco finalizado.

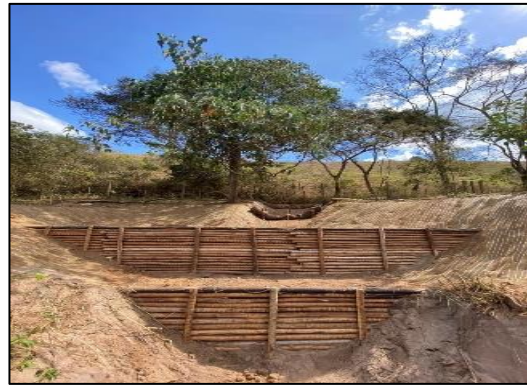
Paliçadas finalizadas.

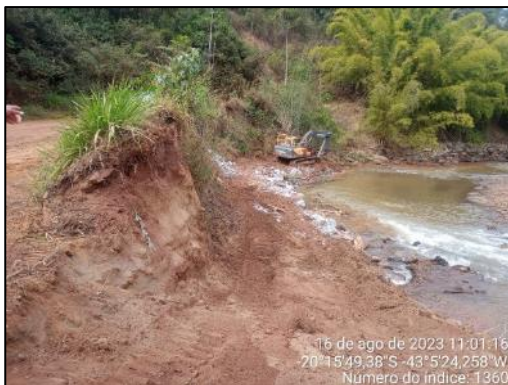
- **OS032 – E077 – Darci Humberto de Castro ID 496**

Local a ser trabalhado.

Foram realizados enrocamento e regularização na descida d'água com pedra de mão.

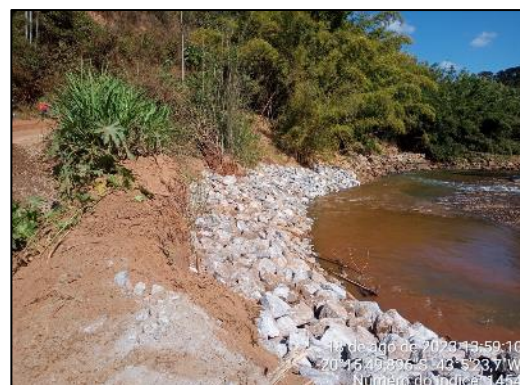
Enrocamento finalizado.

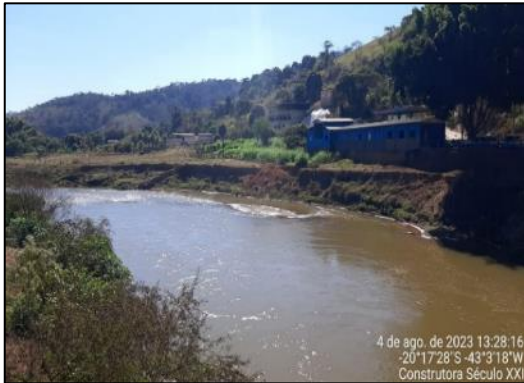
- **OS036 – D090_1 – Cidney Magalhães Gomes/Fazenda Ponte Quindumba - ID 507**

Local da intervenção

Foram realizados trabalhos de enrocamento, manutenção de drenagens de planície e adubação e semeio de gramíneas e leguminosas.

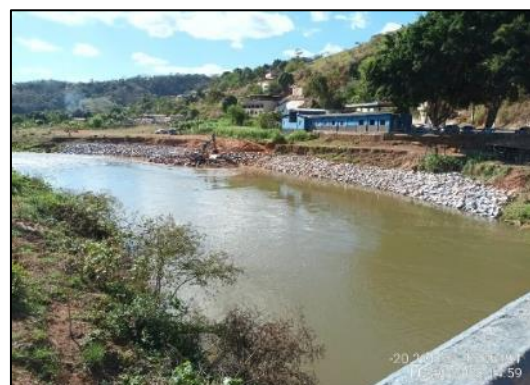
Intervenção concluída.

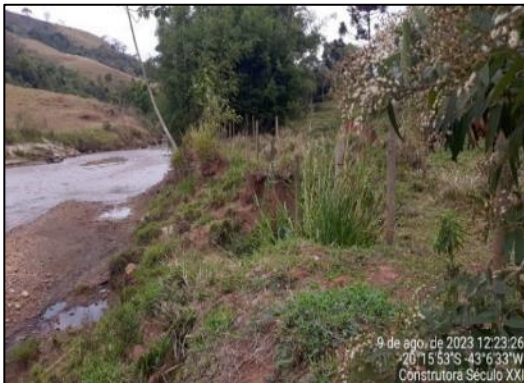
- **OS042 – E074 – Rafael Arcanjo Rola - ID 479**

Local a ser trabalhado.

Foram realizados trabalhos de enrocamento, reconformação do talude, instalação de biomanta, plantio de vetiver, adubação e semente de mix de sementes.

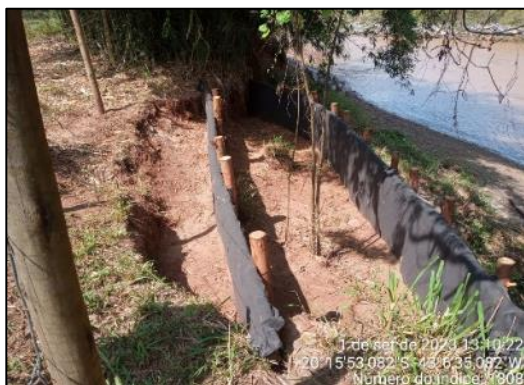
Paliçadas

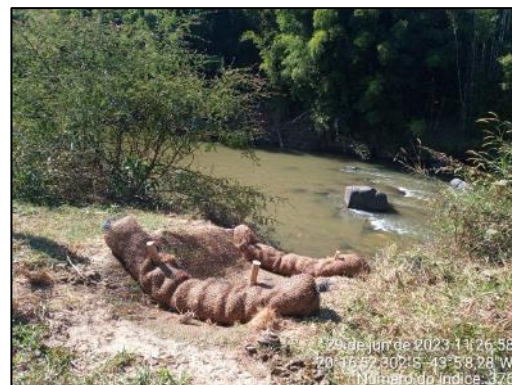
Instalação finalizada.

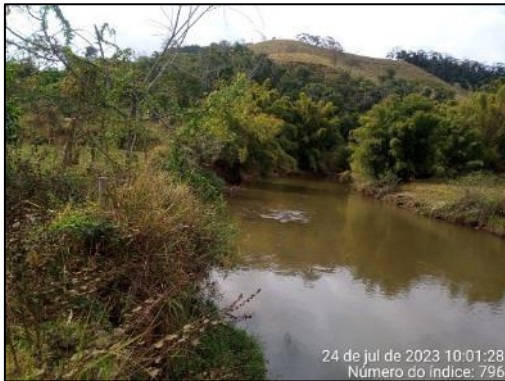
- **OS046 – E070_1 – Clévio João Gomes/TG39C - ID 461**

Local a ser trabalhado

Foram realizados trabalhos de enrocamento, reconformação de talude, instalação de biomanta bidimensional de fibra de coco, adubação e semeio de mix de sementes.

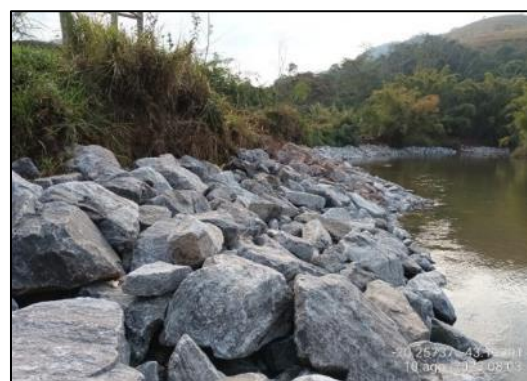
Enrocamento finalizado

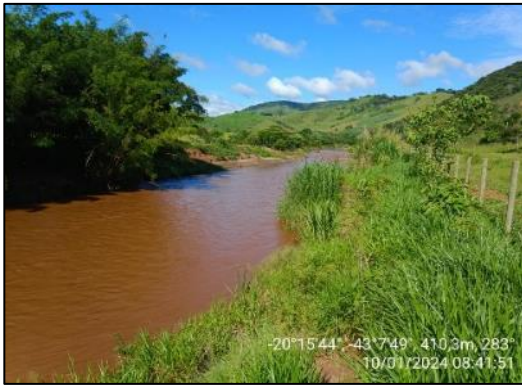
- **OS050 – E068 – Joel José de Castro - ID 702**

Local a ser trabalhado.

Foram realizados os trabalhos de instalação de biorretentores na margem, coveamento, adubação e semeio de mix de sementes.

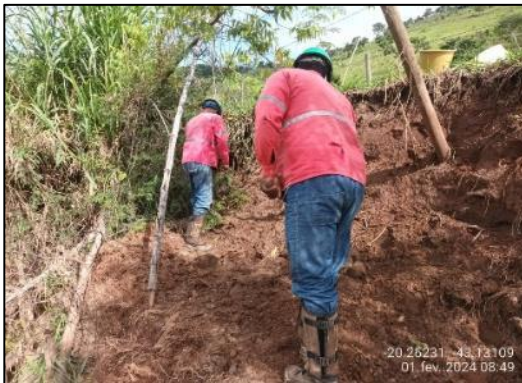
Coveamento, adubação e semeio.

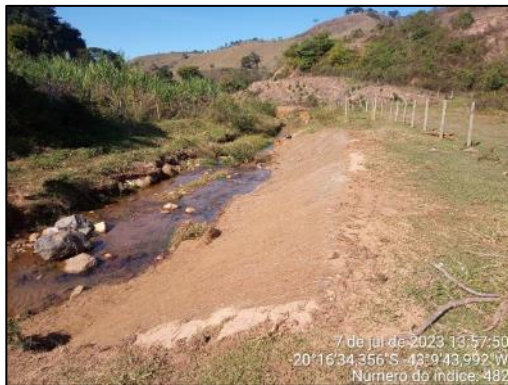
Instalação biomanta e semeio do mix de sementes

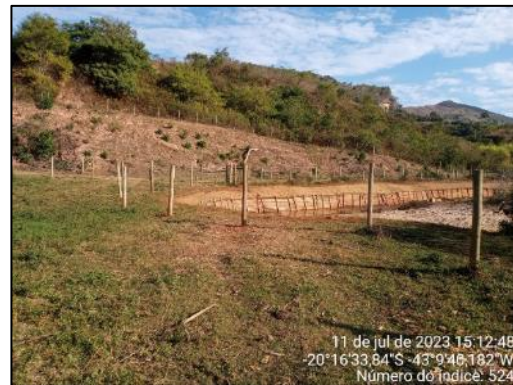
Paliçadas finalizadas.

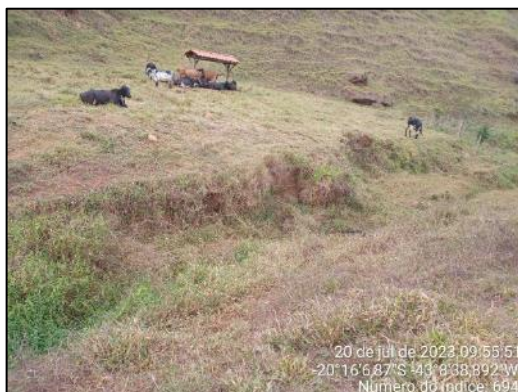
Local a ser trabalhado.

Foram realizados os trabalhos de reconformação do talude, instalação de bioretentores e biomanta de fibra de coco, adubação e semeio do mix de sementes.

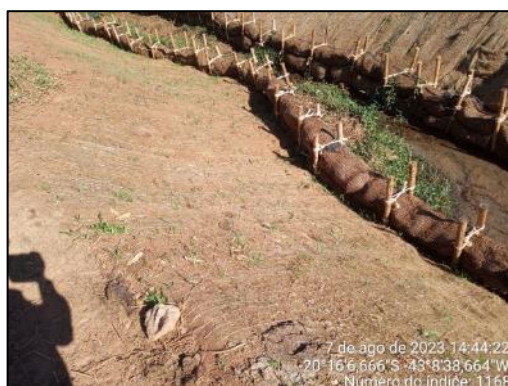
Aplicação de biorretentor de fibra de coco.

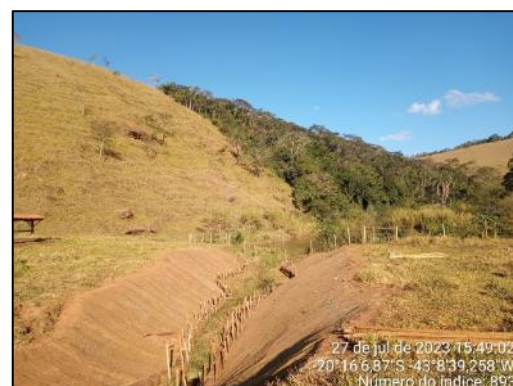
Intervenções finalizadas.

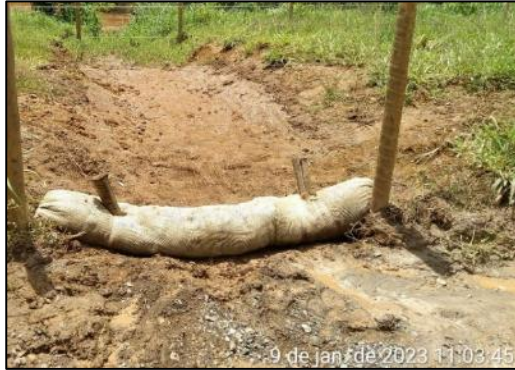
Biorretentor e manta bidimensional em andamento.

Foram realizados trabalhos de nivelamento manual, instalação de bioretentor e biomanta tridimensional, coveamento, adubação e semeio de mix de sementes.

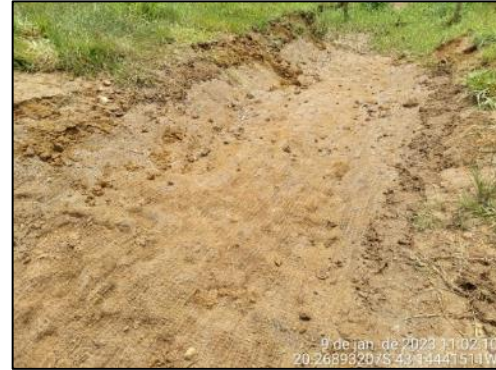
Biomanta bidimensional em andamento.

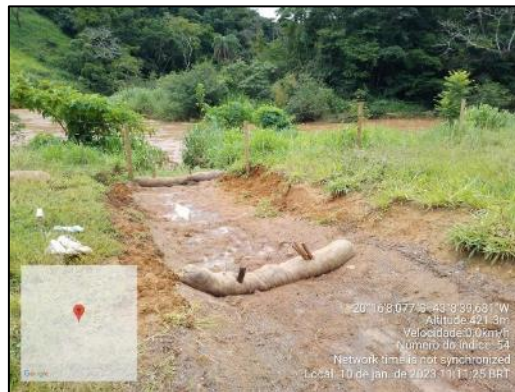
Intervenção finalizada.

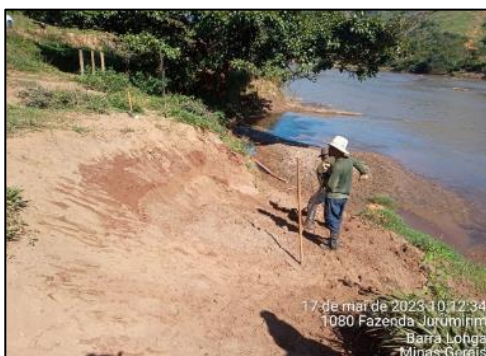
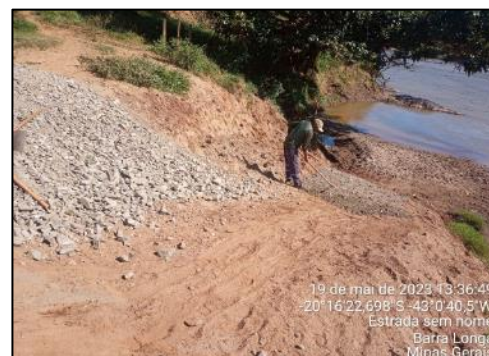
Local a ser trabalhado.

Foram realizados os trabalhos de regularização manual, espalhamento de brita corrida, coveamento, adubação e semeio do mix de sementes para acesso do gado ao rio para dessedentação.

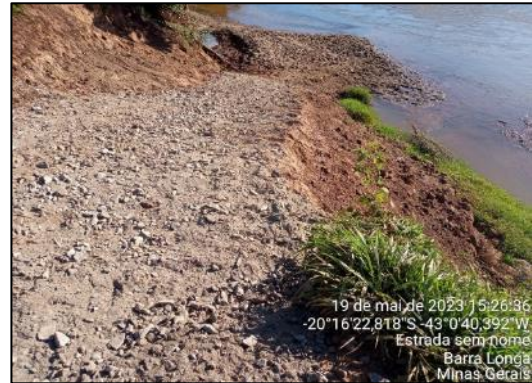
Intervenção finalizada.

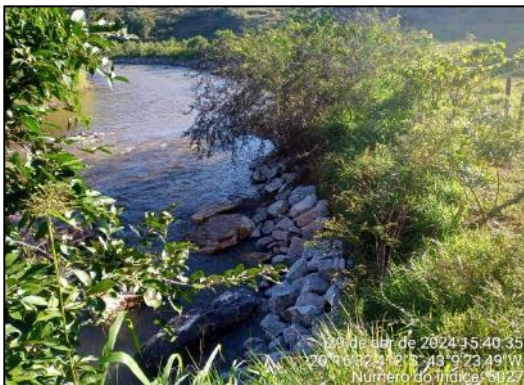
Enrocamento finalizado.

Foi realizado enrocamento.

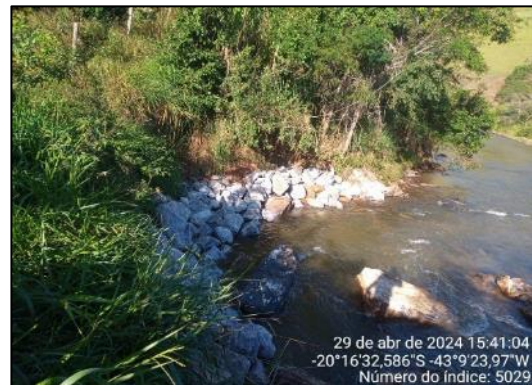
Enrocamento finalizado.

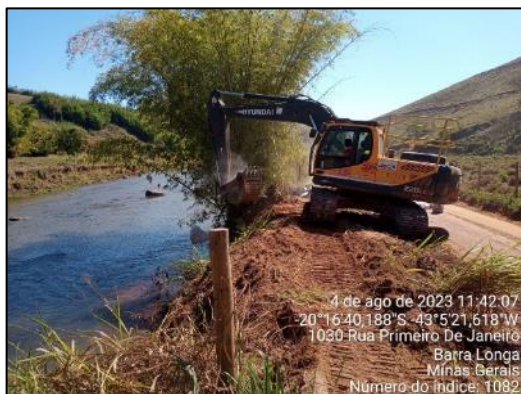
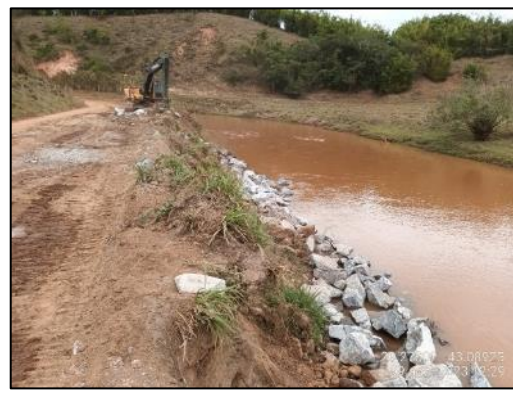
Local a ser trabalhado.

Foi realizado retadulamento e enrocamento.

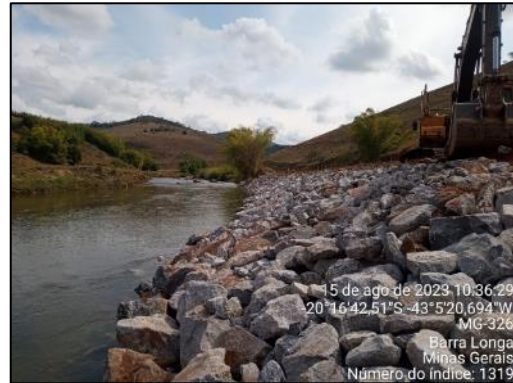
Enrocamento finalizado.

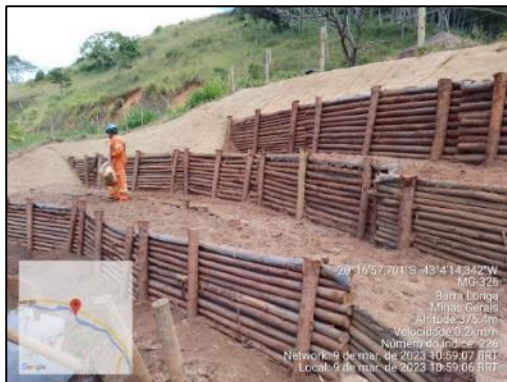
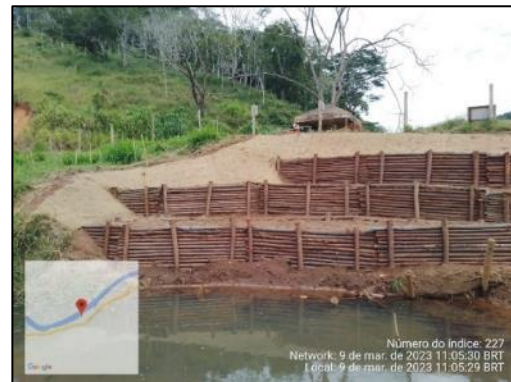
Instalação de paliçadas

Realizada a instalação de paliçadas.

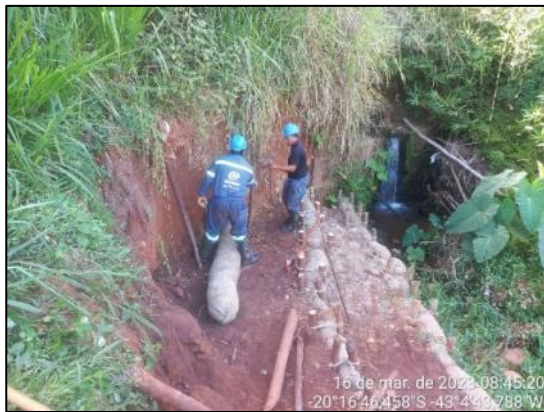
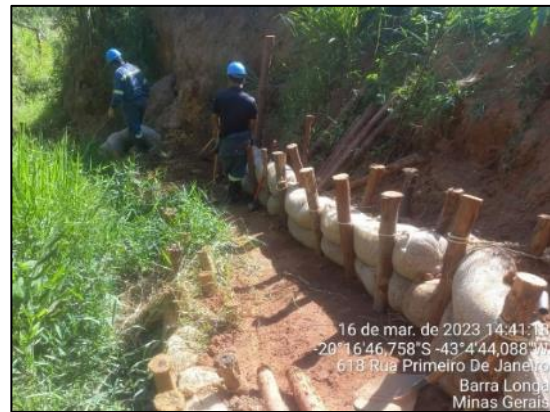
Instalação de paliçadas de retedores

Realizada a instalação de paliçadas de retentores.

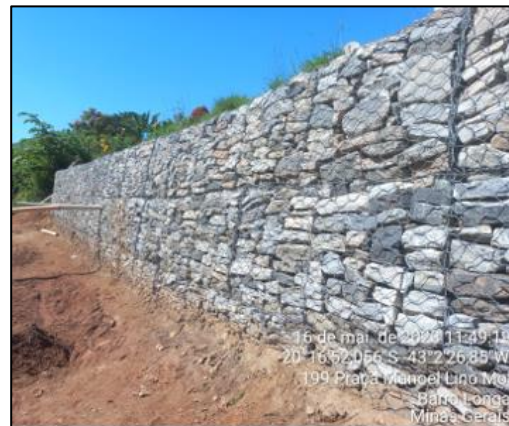
Implantação de muro de gabião

Realizado o serviço de implantação de muro de gabião.

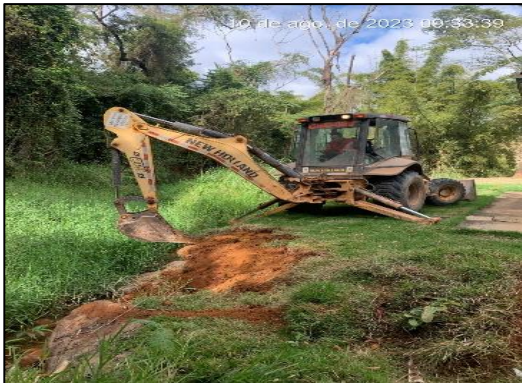
Local a ser trabalhado

Foram realizados os trabalhos de regularização de erosão com enrocamento de pedra argamassada, instalação de biorretedores de fibra de coco, abertura de corredor para dessedentação animal.

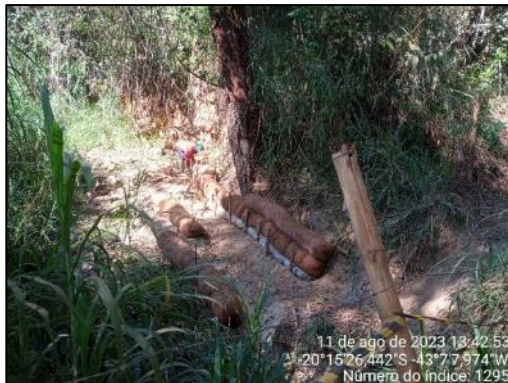
Bioretentores instalados.
