**RELATÓRIO DAS MEDIDAS DE CONTROLE DE EROSÃO E MANUTENÇÃO DA
BIOENGENHARIA IMPLEMENTADAS NOS TRECHO 1 A 11 DO PLANO DE MANEJO
DE REJEITOS**

Agosto/2024

PROGRAMA DE MANEJO DE REJEITOS – PG23

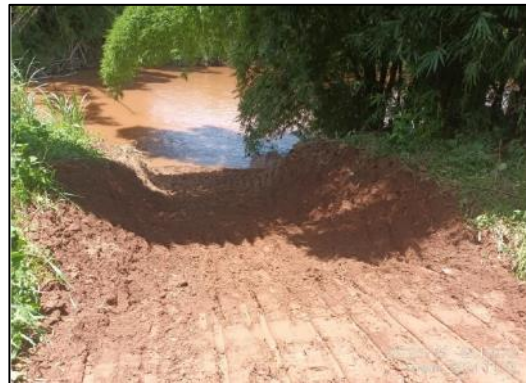
Implantação corredor dessedentação animal

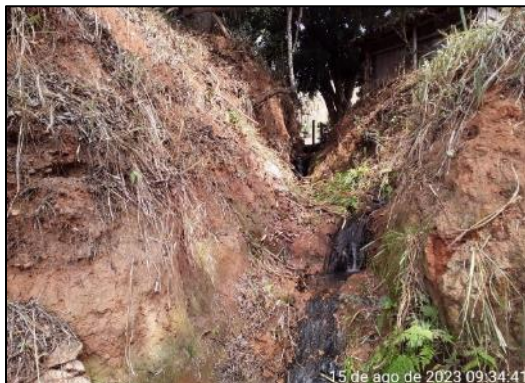
Local de intervenção.

Foram realizados os trabalhos de contenção com muro de gabião, descida d'água enrocada, canaleta verde com check dam, adubação e semeio de mix de sementes.

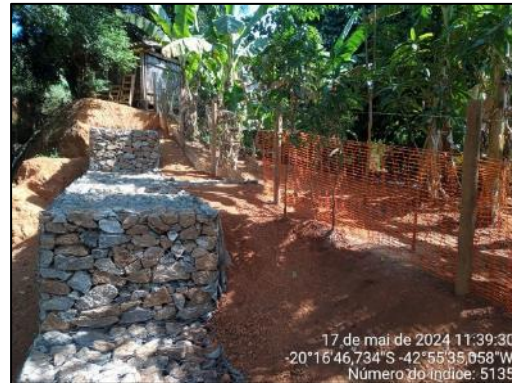
Gabião finalizado.

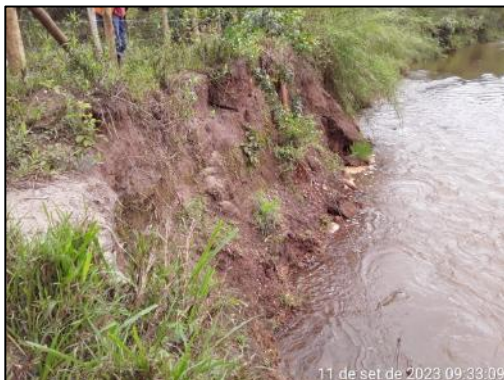
Local a ser trabalhado.

Foram realizados trabalhos de reconformação manual do talude, instalação de biomanta bidimensional, biorretentor na margem, coveamento, adubação e semeio de mix de sementes.

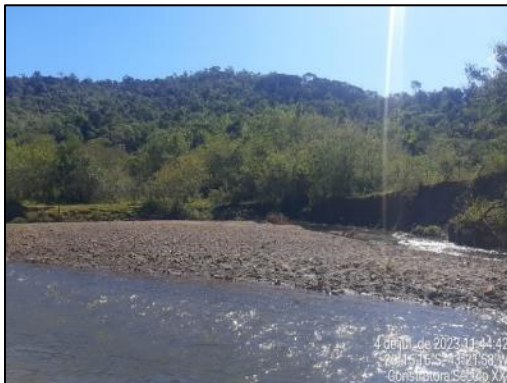
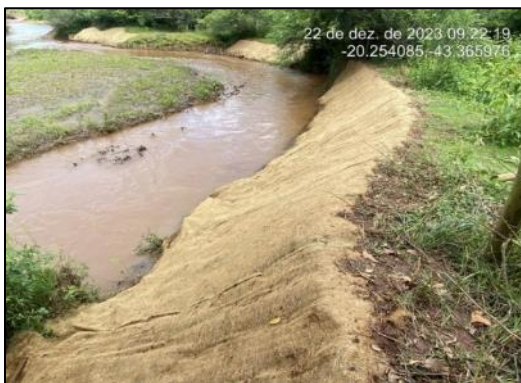
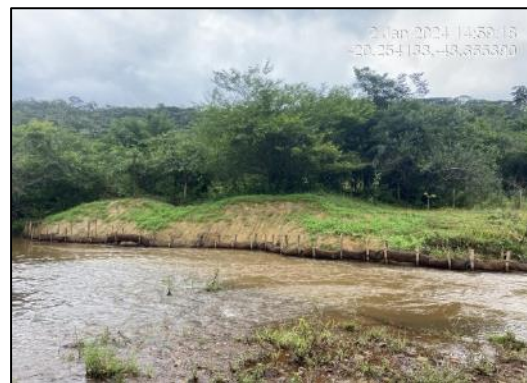
- **OS102 – E003_1 – Walter Geraldo de Paula/TG12 ID 002**

Região de intervenção

Instalação retentor de fibra de coco prensada

Aplicação de biomanta bidimensional

Intervenção finalizada.

Foram realizados trabalhos de reconformação de talude, instalação de biomanta bidimensional e retentores de sedimentos de fibra de coco, adubação e semeio de mix de sementes.

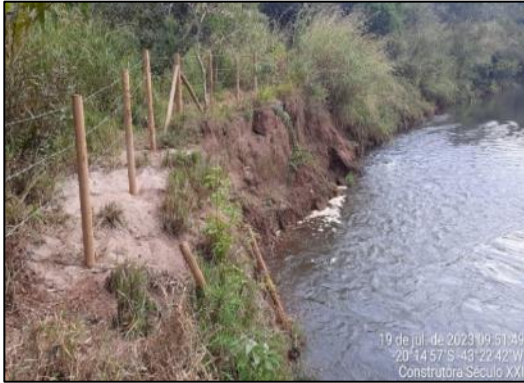
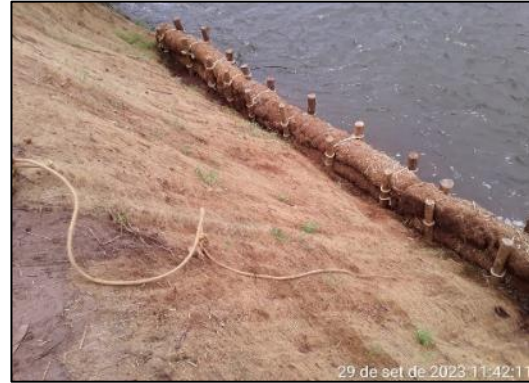
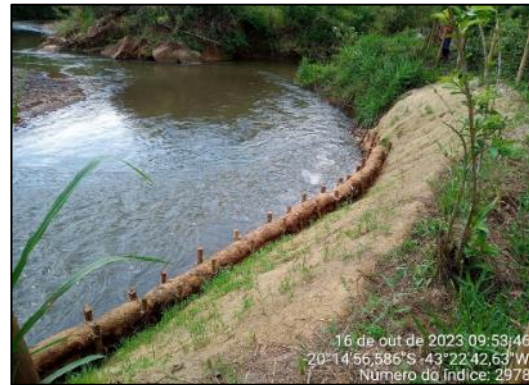
- **OS134 – E003 – Esperança S.A/Fazenda Patrimônio ID 059**

Local da intervenção.

Biomanta e retentores

Aplicação de biomanta na face do talude

Intervenção concluída.

Foram realizadas atividades de reconformação do talude, instalação de biomanta bidimensional e retentores de fibra de coco, coveamento, adubação e semeio de mix de sementes.

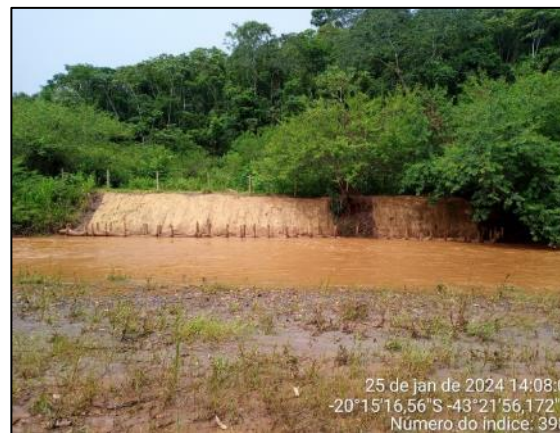
- **OS135 – E003_2 – Ana Lúcia Teixeira Ferreira ID 060/061/062/063**

Proteção de talude com enrocamento

Adubação e semeio de leguminosas em planície

Foram realizados trabalhos de reconformação manual de talude, adubação e semeio de mix de sementes, aplicação de biomanta bidimensional e bioretentor de sedimentos.

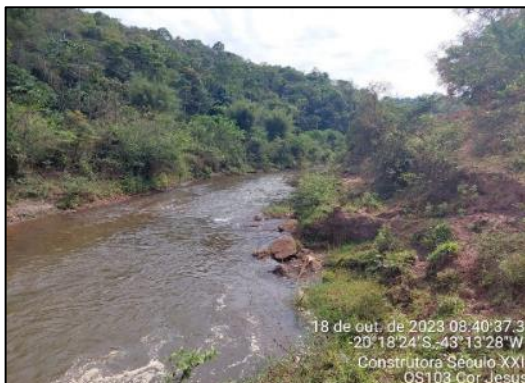
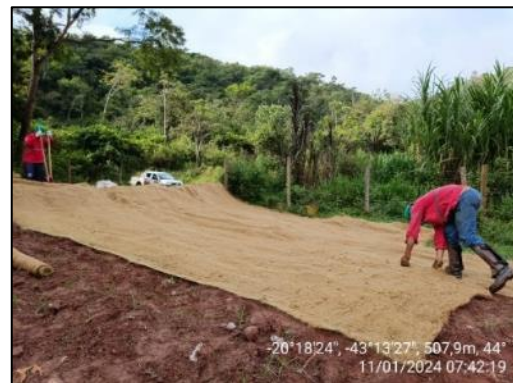
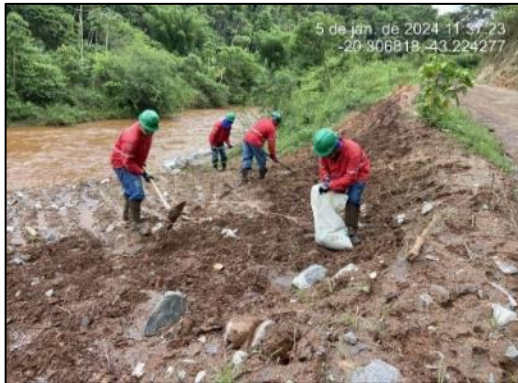
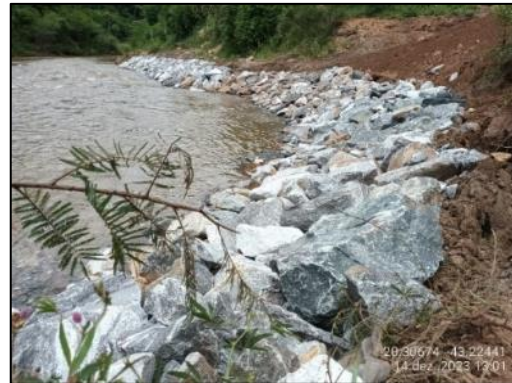
- **OS103 – D029 – Cor Jesus Mol/TG31B ID 003**

Local a ser trabalhado.

Instalação biomanta bidimensional.

Coveamento, adubação e semeio.

Enrocamento.

Foi executado a instalação de biomanta bidimensional de fibra de coco, adubação e semeio do mix de sementes e enrocamento.

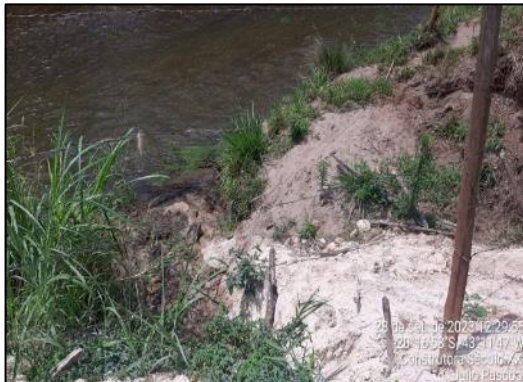
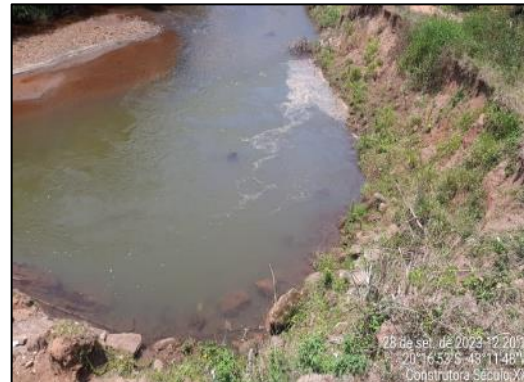
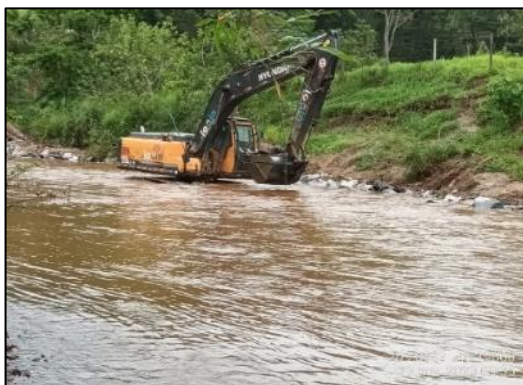
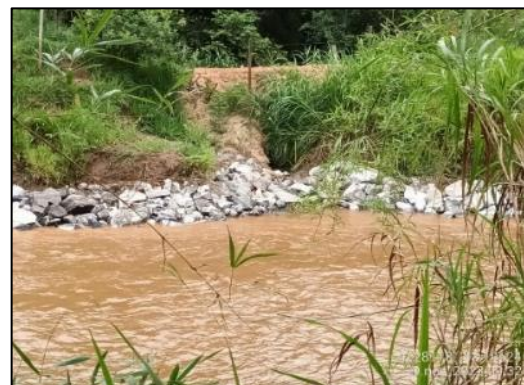
- **OS104 – E036 – Júlio Pascoal/TG41 ID 004**

Local a ser trabalhado.

Execução enrocamento.

Enrocamento finalizado.

Foi realizado enrocamento.

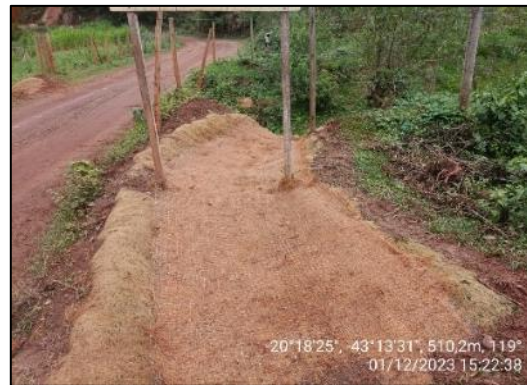
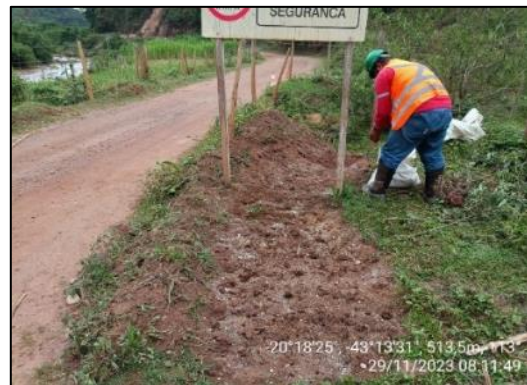
- **OS117 – D031 – Romildo Geraldo Felix ID 017/018**

Local de intervenção.

Biomanta instalada.

Retentor de sedimento instalado.

Coveamento, adubação e semeio.

Foram realizados trabalhos de instalação de biomanta e retentores de fibra de coco, coveamento, adubação e semeio de mix de sementes.

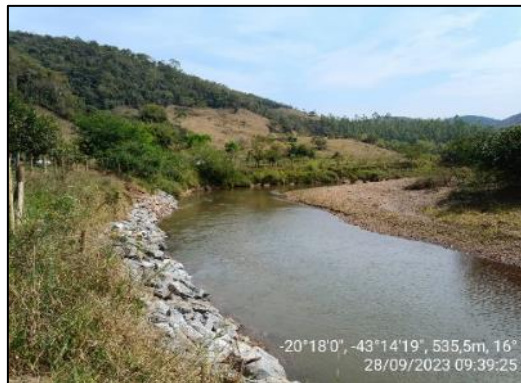
- **OS137 – E025 – Pedro Fonseca de Souza ID 065/066/067**

Local a ser executado.

Enrocamento em andamento.

Enrocamento concluído.

Foi realizado enrocamento na margem.

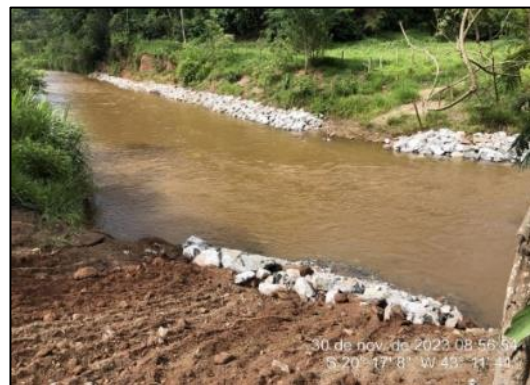
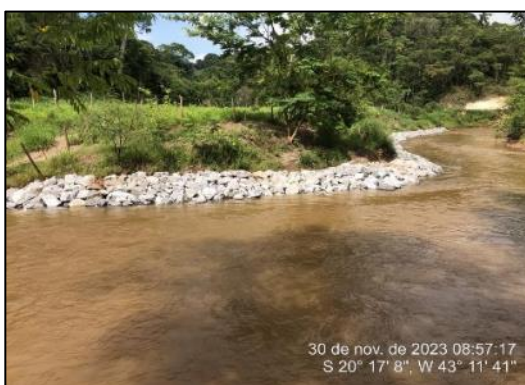
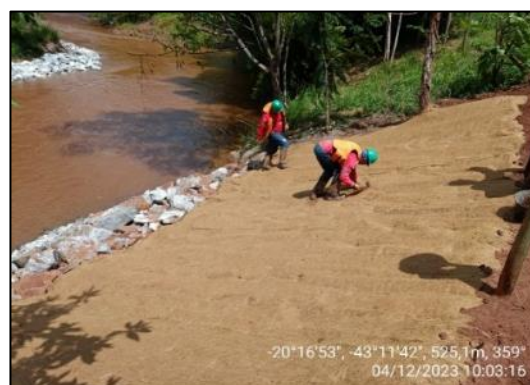
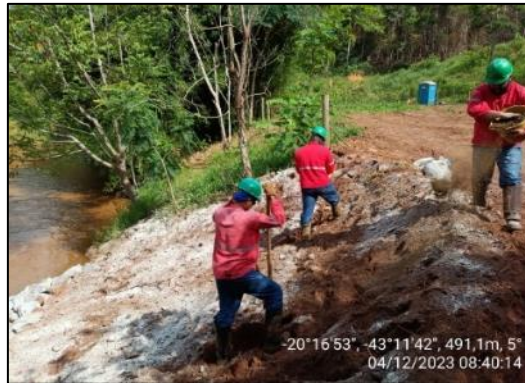
- **OS139 – E036 – Júlio Pascoal ID 074**

Local a ser trabalhado.

Enrocamento.

Instalação biomanta.

Coveamento, adubação e semeio.

Foi realizada a instalação de biomanta antierosiva de fibra de coco bidimensional, adubação e semeio de mix de sementes e enrocamento.

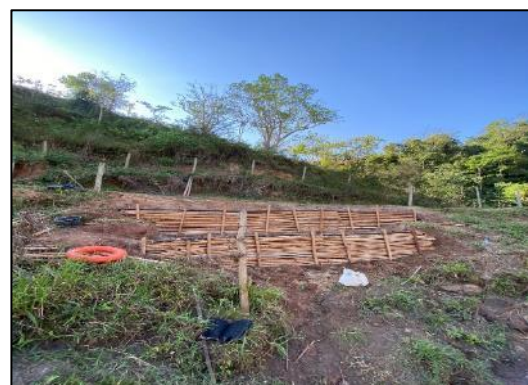
- **OS141 – E044 – Carlos Leal Barbosa/Júlio Antônio Gomes Barbosa ID 077**

Local de intervenção.

Paliçadas e regularização em execução.

Paliçada em execução

Intervenção finalizada.

Foram realizados trabalhos de regularização manual, montagem de paliçadas, coveamento, adubação e semeio do mix de sementes.

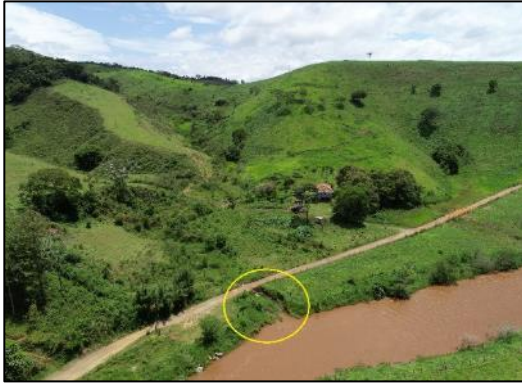
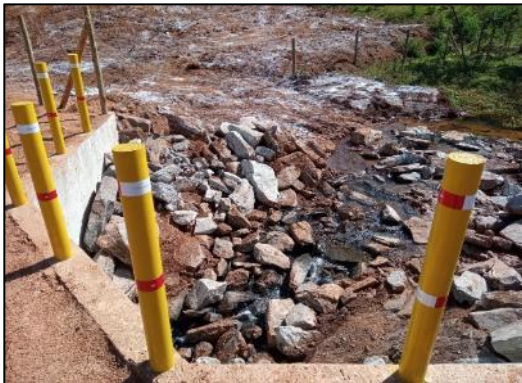
- **OS105 – E060 – Armando Pascoal/TG46 ID 005**

Local da intervenção.

Bueiro com proteção

Adubação e semeio

Foi realizado o bueiro com enrocamento argamassado, dissipador de energia com pedras de mão, adubação e semeio de mix de sementes.

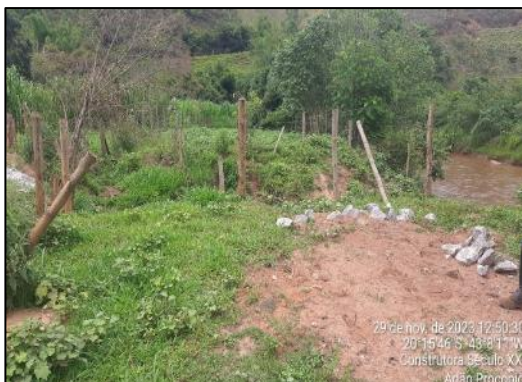
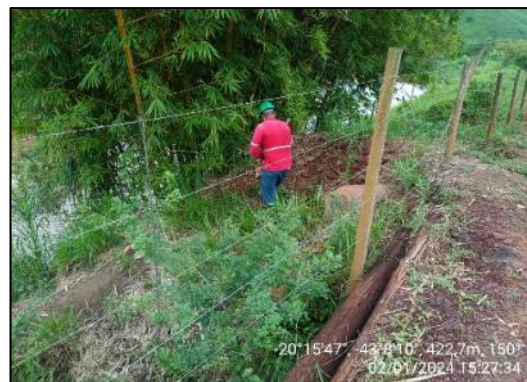
- **OS106 – E064 – Adão Procópio Gonçalves/TG47A ID 006**

Local a ser trabalhado.

Forma realizados serviços de coveamento, adubação e semeio de mix de sementes.

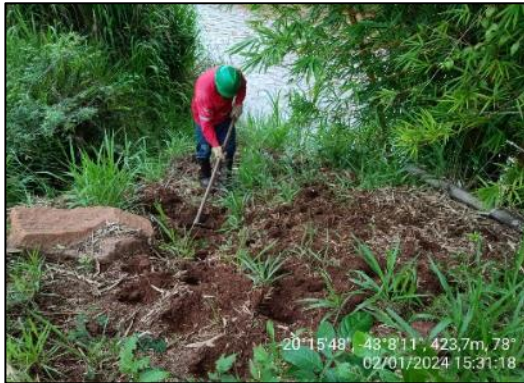
Coveamento.

Adubação e semeio.

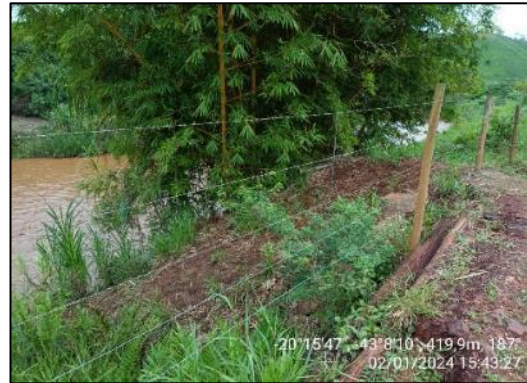
Serviço finalizado.

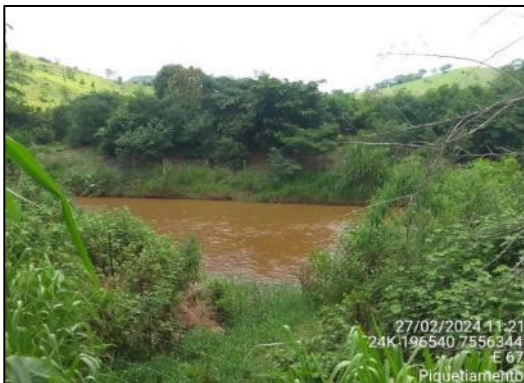
- **OS107 – E064 – Adão Procópio Gonçalves/TG47B ID 007**

Local da intervenção

Foram realizados trabalhos de bueiro com ala de concreto, dissipador de energia com pedra de mão argamassada, adubação, semeio de mix de sementes e aplicação de biomanta bidimensional.

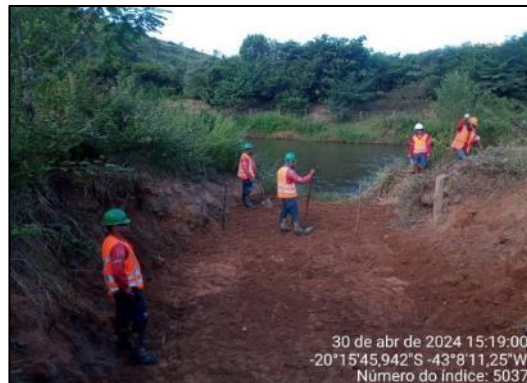
Nivelamento manual

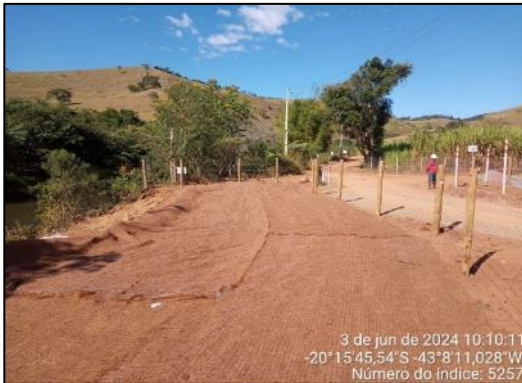
Biomanta instalada.

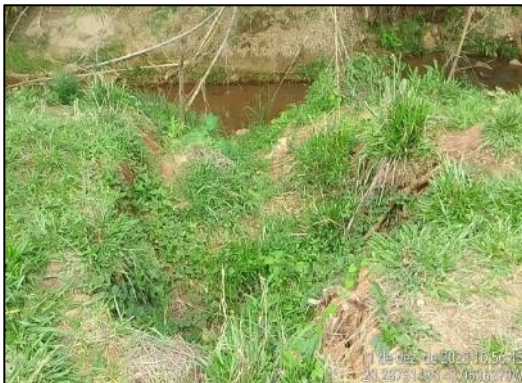
- **OS109 – D076 – José Edmundo Gonçalves Lana/TG51 ID 009**

Local a ser trabalhado.

Foram realizados serviços de paliçadas, instalação de bioretentores, biomanta bidimensional e tridimensional, barreira de capim Vetiver, adubação e semente de mix de sementes.

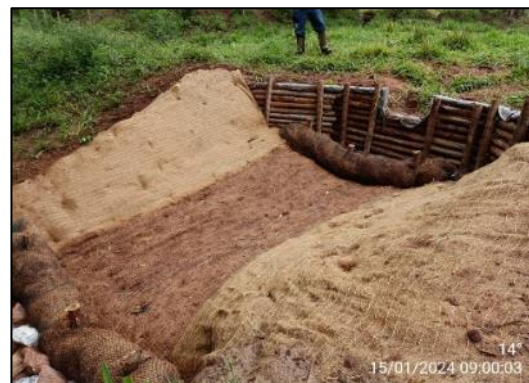
Serviço finalizado.

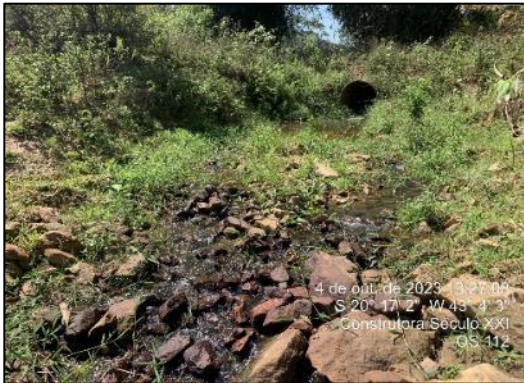
- **OS110 – E081 – Luiz Humberto Mol Carneiro/TG56 ID 010**

Local a ser trabalhado.

Foram realizadas instalação de biomanta tridimensional antierosiva de fibra de coco, retentores de sedimento, adubação e semeio de mix de sementes, enrocamento e reinstalação da cerca.

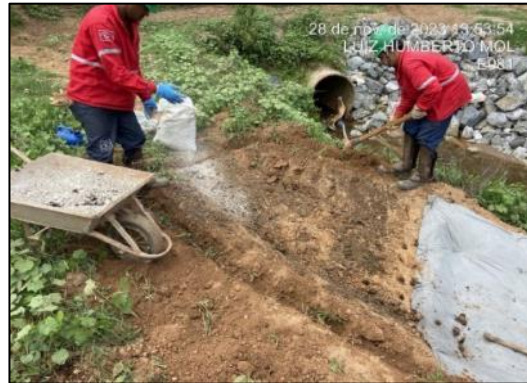
Adubação e semeio.

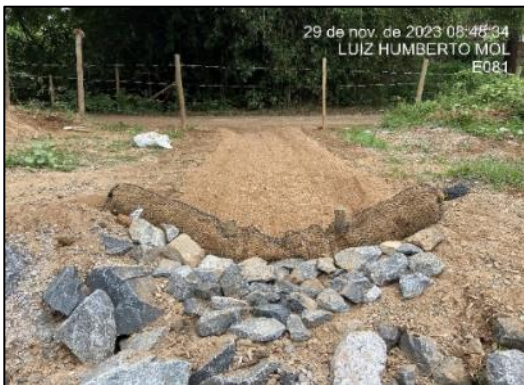
Retentor e biomanta.

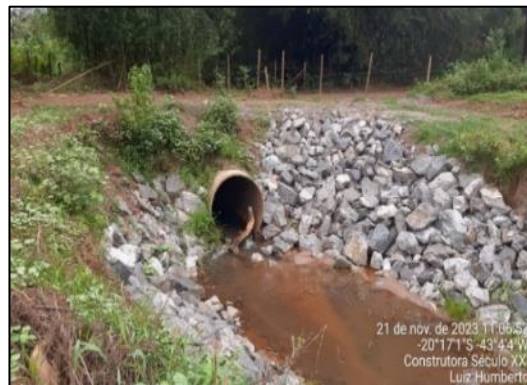
Enrocamento finalizado.

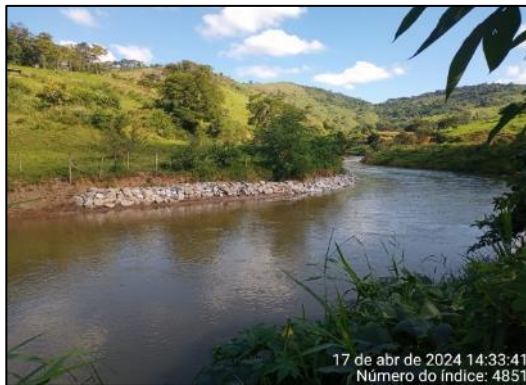
- **OS118 – D070 – Carmem das Dores de Castro ID 019**

Enrocamento finalizado.

Foram realizados trabalhos enrocamento, instalação de biomanta bidimensional de fibra de coco, adubação e semeio de mix de sementes.

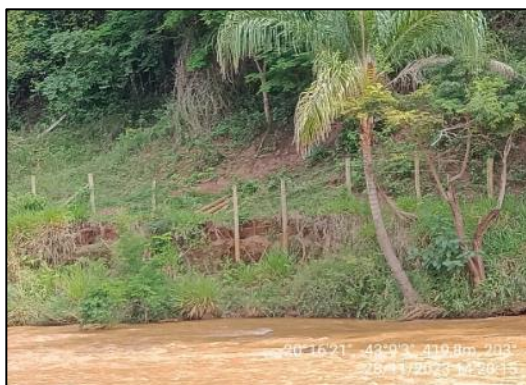
- **OS119 – D071 – Joaquim Ricardo da Costa Neto ID 020**

Local a ser trabalhado.

Foram realizados trabalhos de paliçadas, coveamento, adubação e semeio de mix de sementes.

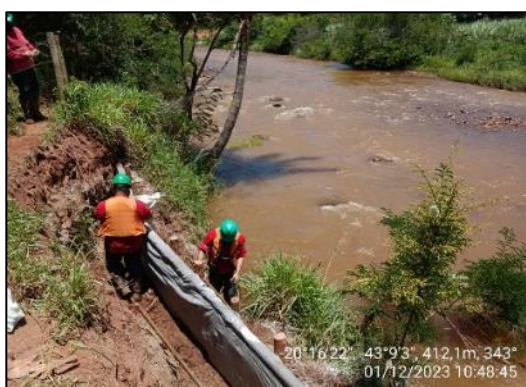
Coveamento, adubação e semeio.

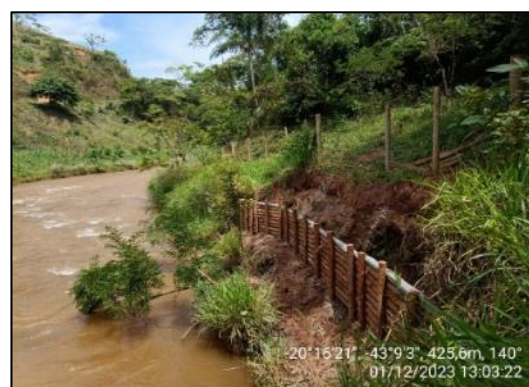
Paliçadas finalizadas.

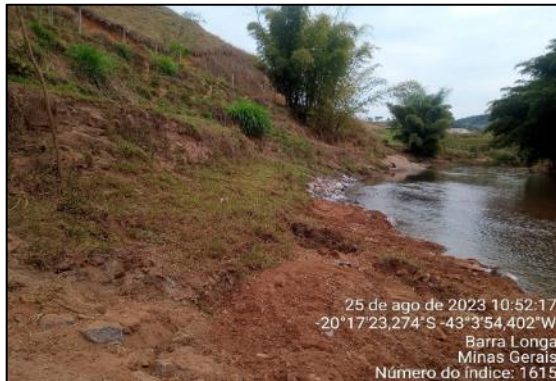
- **OS120 – D078 – João Tavares Carneiro/Fazenda Vista Alegre ID 021/022/023/024/025**

Local a ser trabalhado

Foram realizados trabalhos de enrocamento, adubação e semeio de mix de sementes.

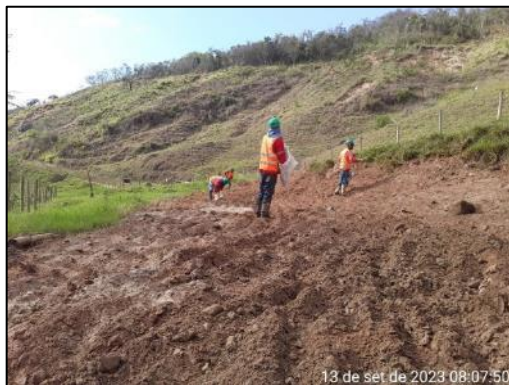
Adubação e semeio

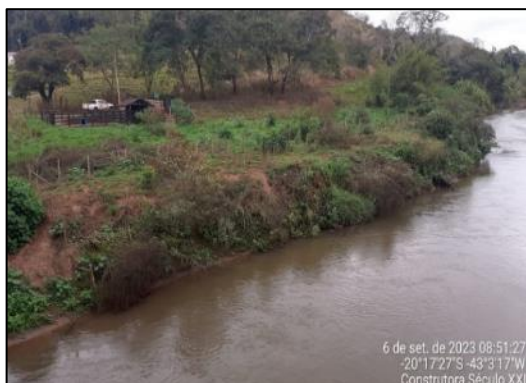
- **OS122 – D079 – Godofredo Lana Ferreira Filho ID 027/028/029/030/031/032**

Local a ser trabalhado.

Foram realizados trabalhos de enrocamento, adubação e semeio de mix de sementes.

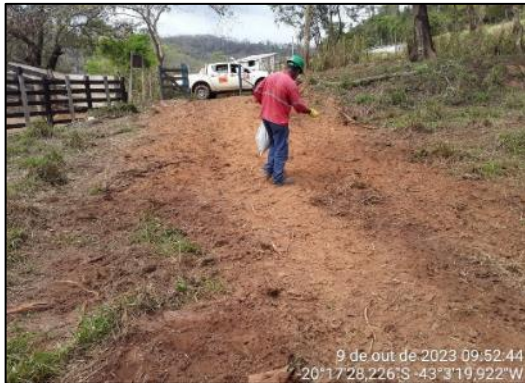
Adubação e semeio de mix de sementes no acesso.

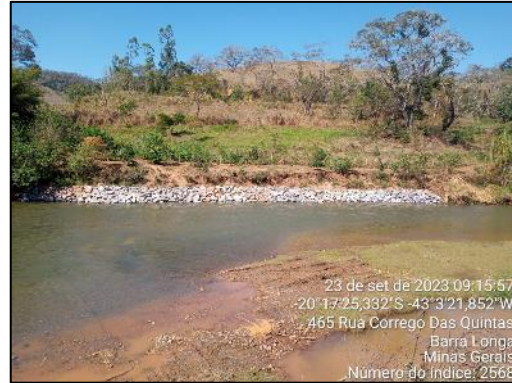
Enrocamento finalizado.

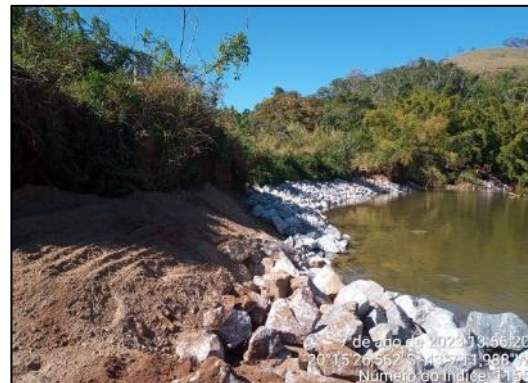
Enrocamento.

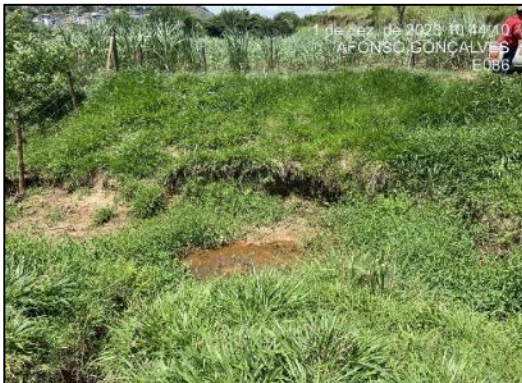
- **OS111 – E086 – Afonso Gonçalves Carneiro/TC01 ID 011**

Local a ser trabalhado.

Foi realizado a instalação de paliçada de madeira.

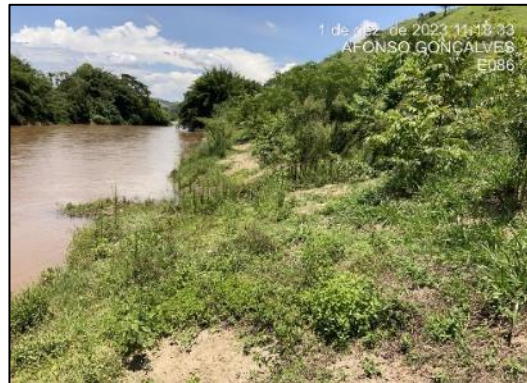
Local a ser trabalhado.

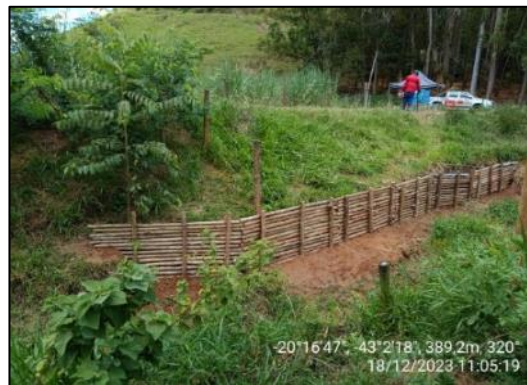
Paliçada finalizada

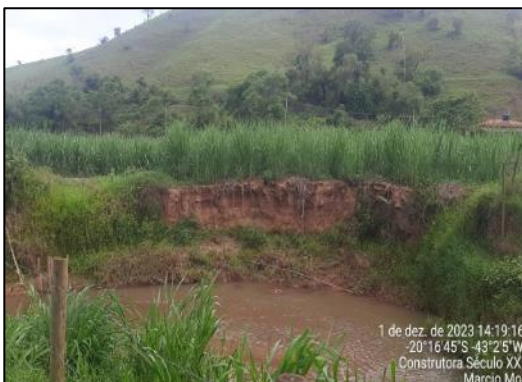
Local a ser trabalhado.

Foram realizados trabalhos de instalação de paliçada, adubação e semeio do mix de sementes.

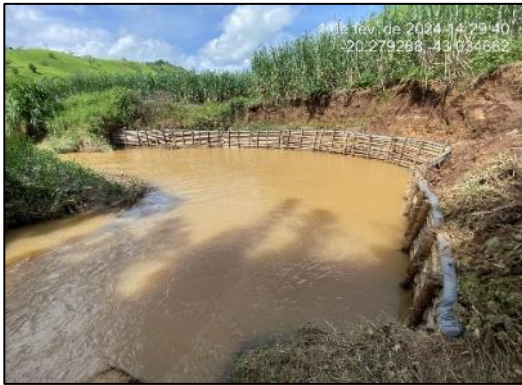
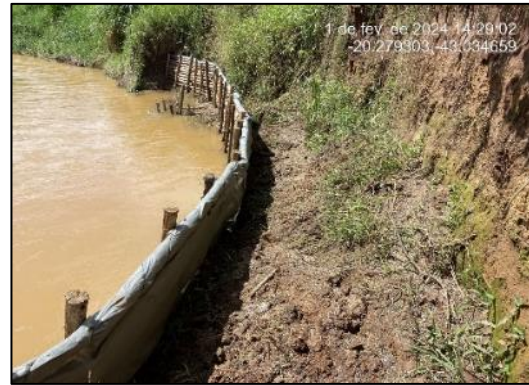
Paliçada finalizada.

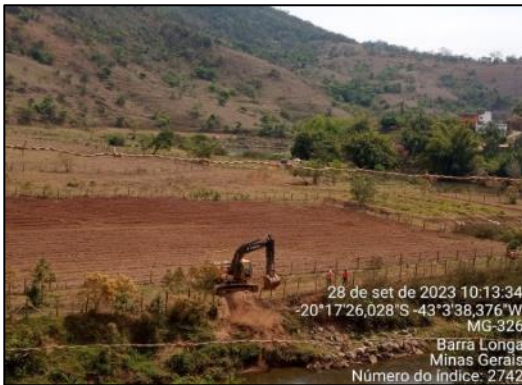
Local a ser trabalhado.

Foi realizado reconformação de talude e enrocamento nas margens direita e esquerda.

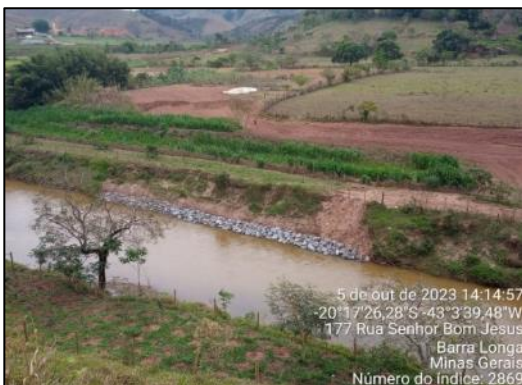
Enrocamento finalizado.

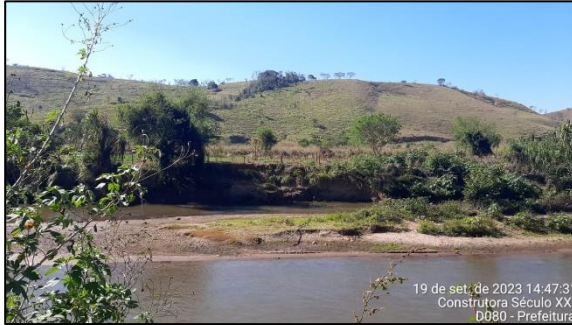
Região antes de ser trabalhada

Foram realizados trabalhos de reconformação de taludes de tributário com enrocamento nas margens e implementação de barreira de Capim vetiver.

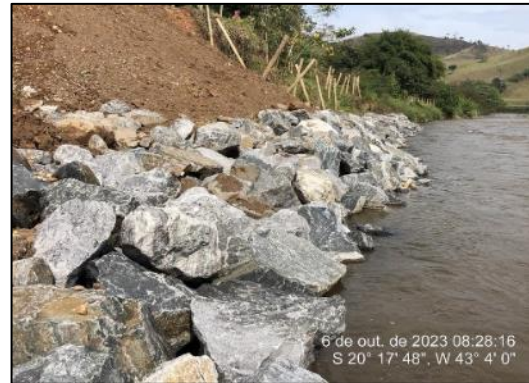
Enrocamento finalizado.

Foi realizado enrocamento na margem.

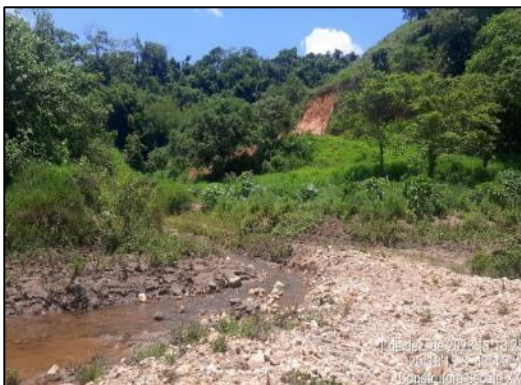
Local a ser trabalhado.

Foram realizados trabalhos de paliçadas, nivelamento do talude, adubação e semeio de mix de sementes.

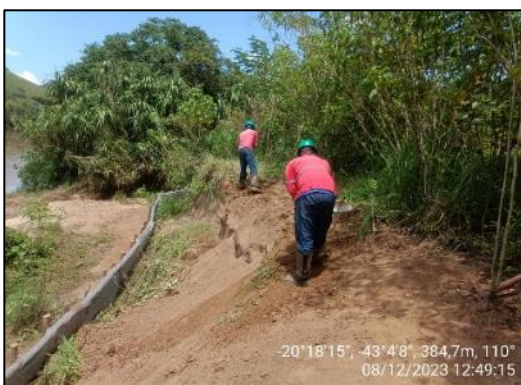
Adubação e semeio de mix de sementes.

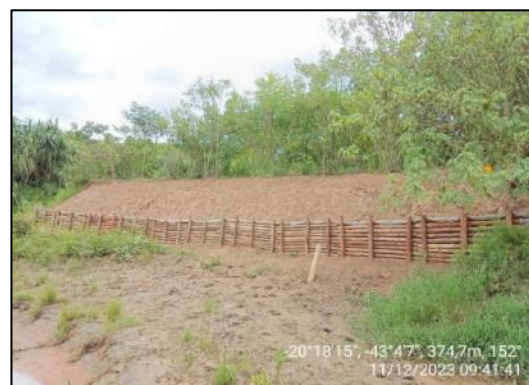
Paliçadas finalizadas.

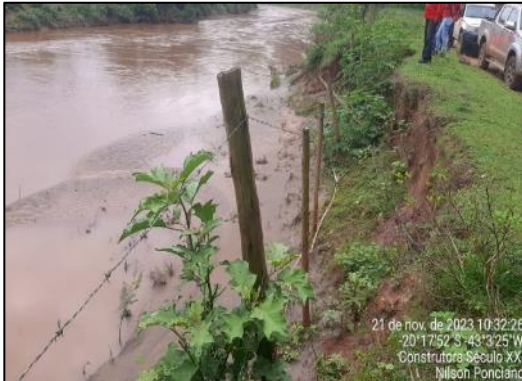
Local a ser trabalhado.

Foram realizados trabalhos de reconformação de talude, paliçadas, instalação de biomanta bidimensional, coveamento, adubação e semeio de mix de sementes.

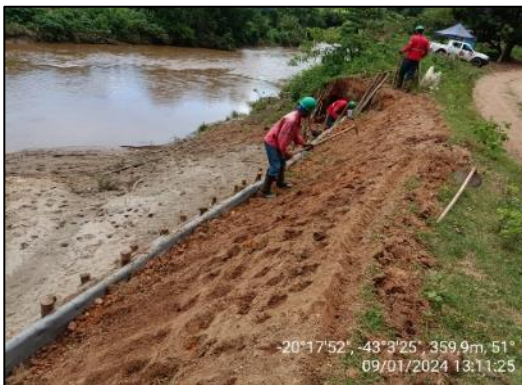
Coveamento

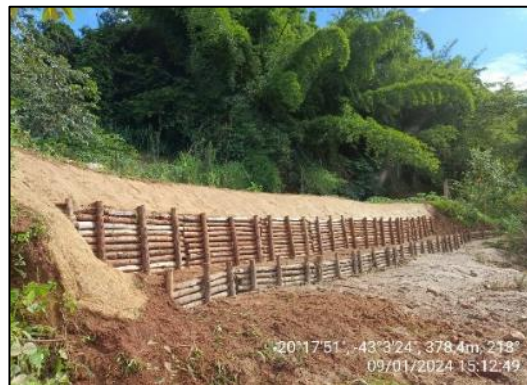
Paliçada finalizada.

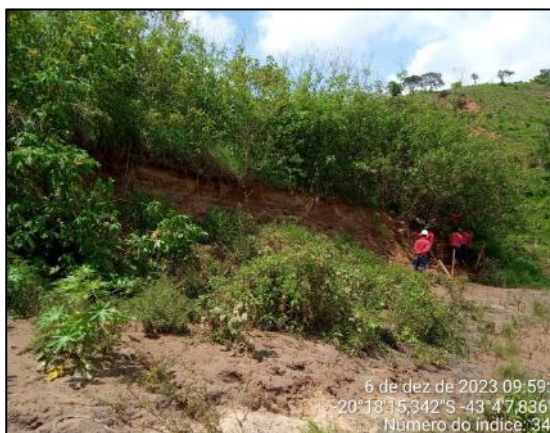
Local da intervenção.

Foram realizados trabalhos de paliçadas, regularização manual do talude, coveamento, adubação e semeio de mix de sementes.

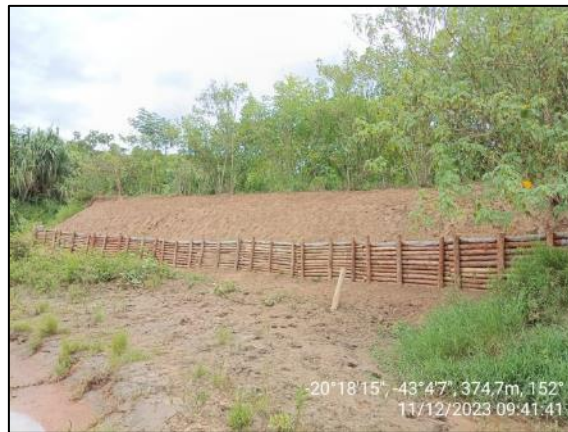
Intervenção finalizada.

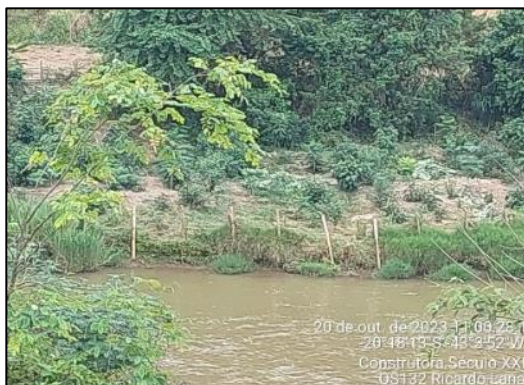
Local a ser trabalhado.

Foram realizados trabalhos de paliçadas, coveamento, adubação e semeio de mix de sementes.

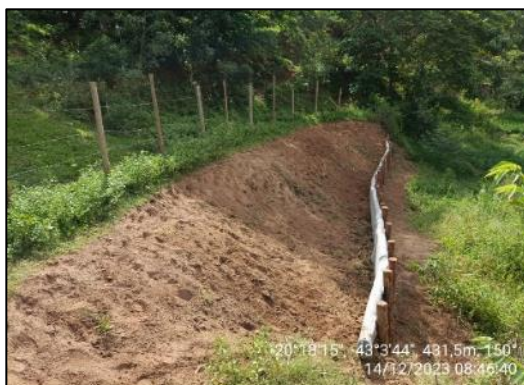
Coveamento, adubação e semeio.

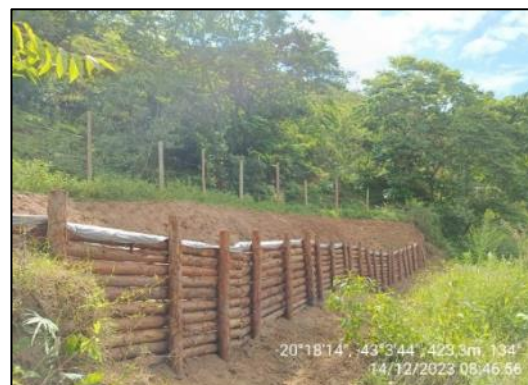
Paliçadas finalizadas.

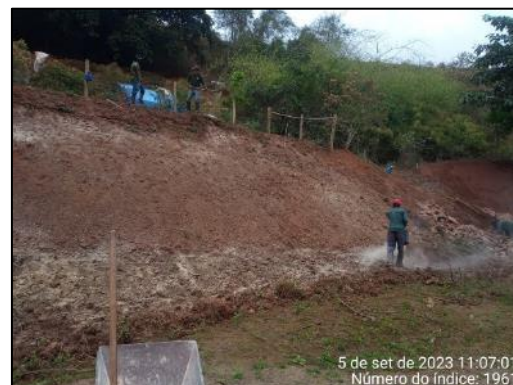
Adubação e semeio.

Foram realizados trabalhos de reconformação manual de talude, instalação de biomanta bidimensional e retentores de fibra de coco, enrocamento com pedra de mão em descida d’água, adubação e semeio de mix de sementes.

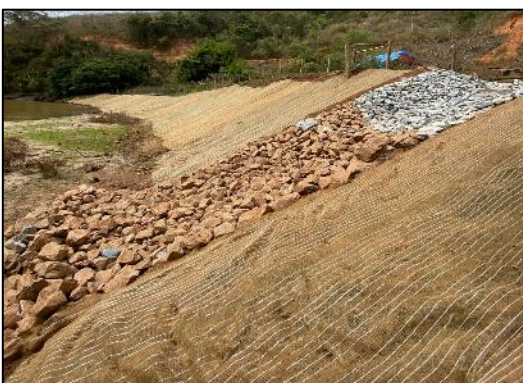
Biomanta e descida d’água.

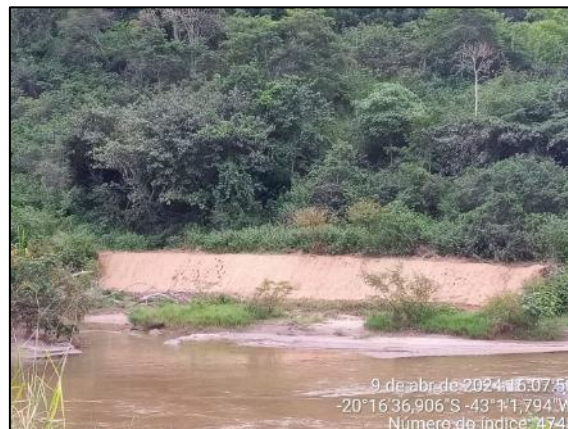
Intervenção finalizada.

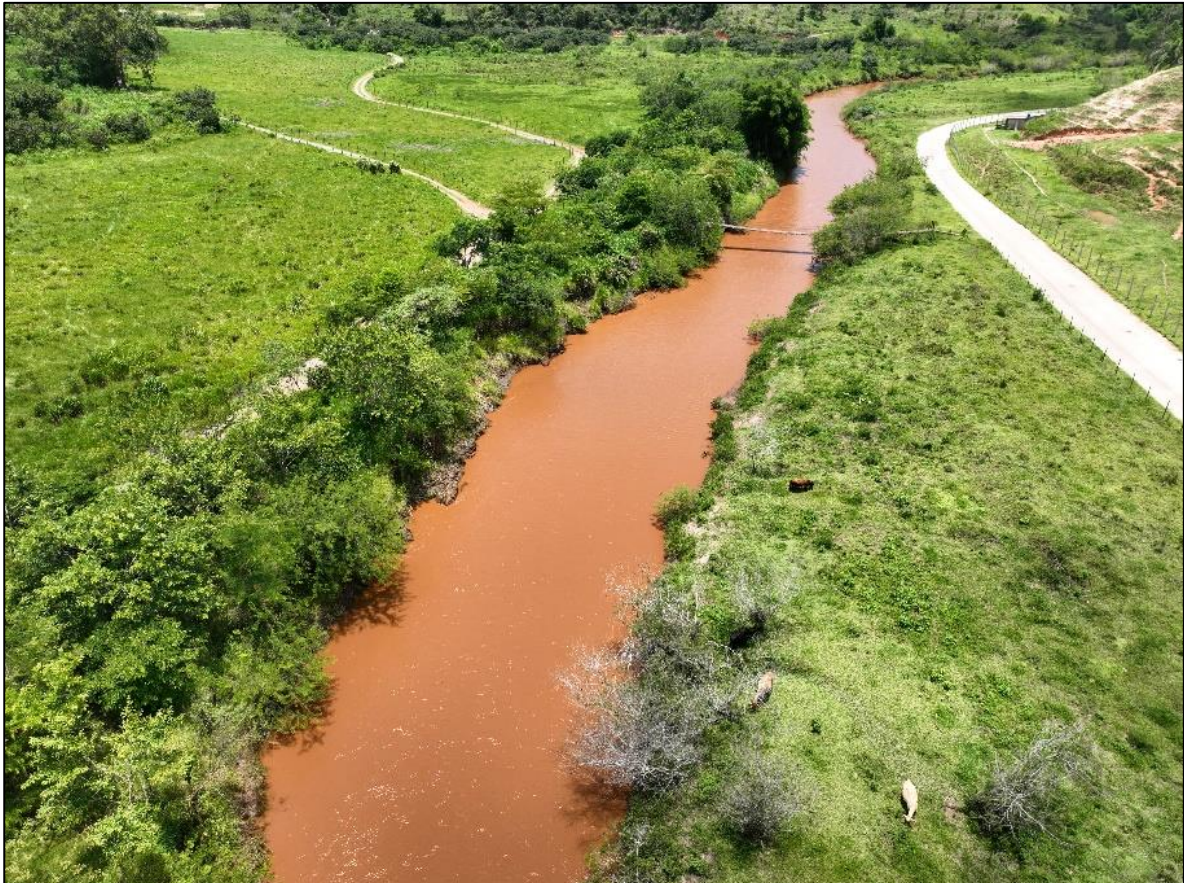
- OS320 – E028 – Ivaldil de Souza ID068

Como exemplo do monitoramento específico temos o processo erosivo mapeado na fase 6 (OS138 – E028), que antes de iniciar a execução das ações de controle de erosão previstas, foi identificada que a erosão estava revegetada e aparentemente estável. Logo, este local entrou no monitoramento específico a ser iniciado na fase 7.
