Anexo I - Relatório de vistoria, CGTEE - 12 a 16 de setembro de 2016

2.1 - Vistoria na bacia de sedimentação e curso hídrico receptor

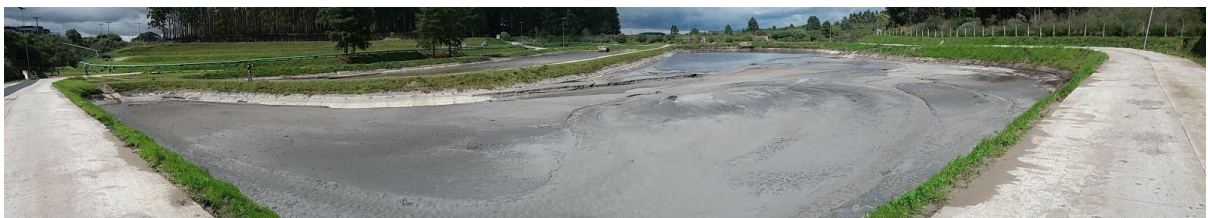
Figura 6. Ponto 2 da figura 1 - Bacia de sedimentação nº 2: material sólido sedimentado aguardando recolhimento

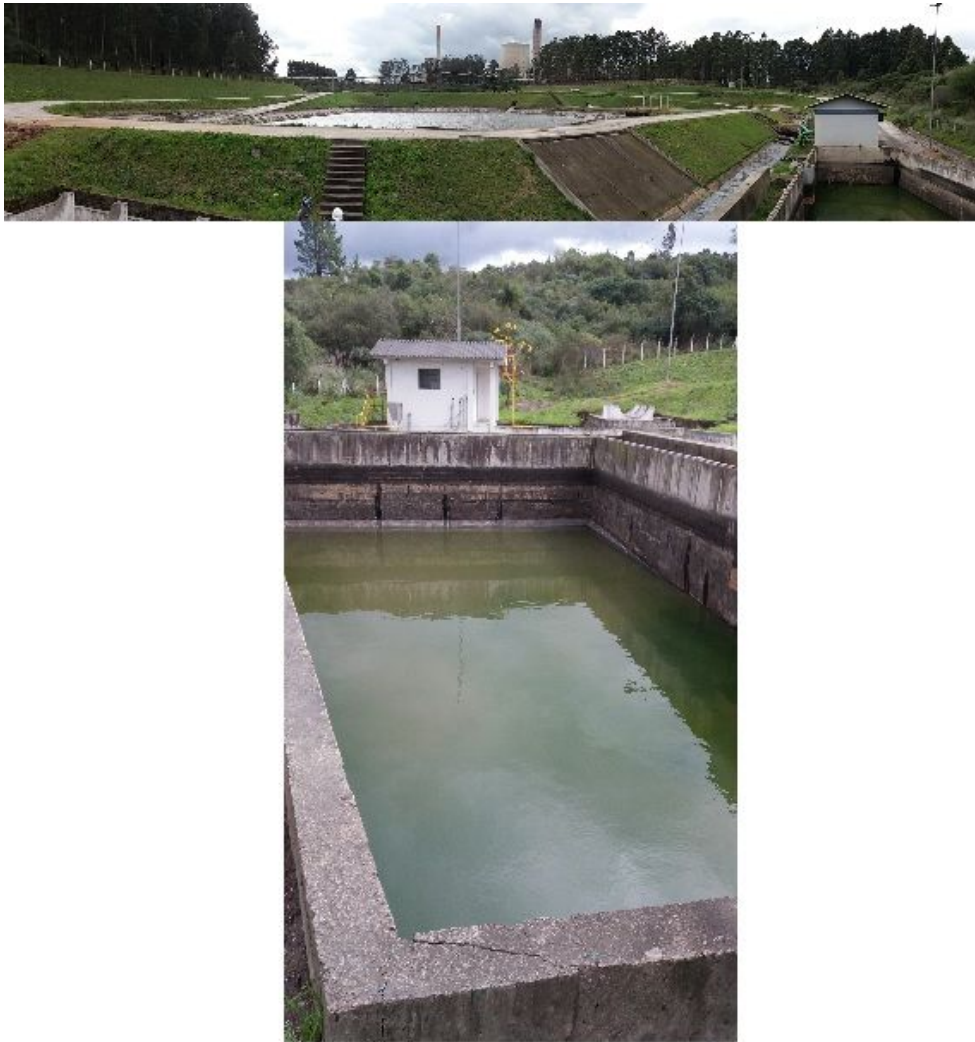
Figura 9. Ponto 4 da figura 1 – Bacia de sedimentação nº 4 e Reservatório de captação do sistema de recirculação de efluentes líquidos (também à direita na foto superior).

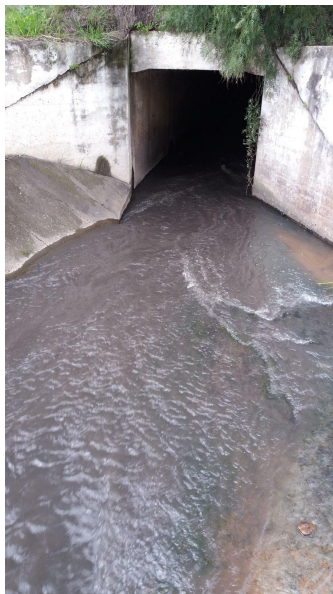
Figura 10. Ponto 5 da figura 1 – Ponto de saída do efluente em direção ao corpo hídrico receptor

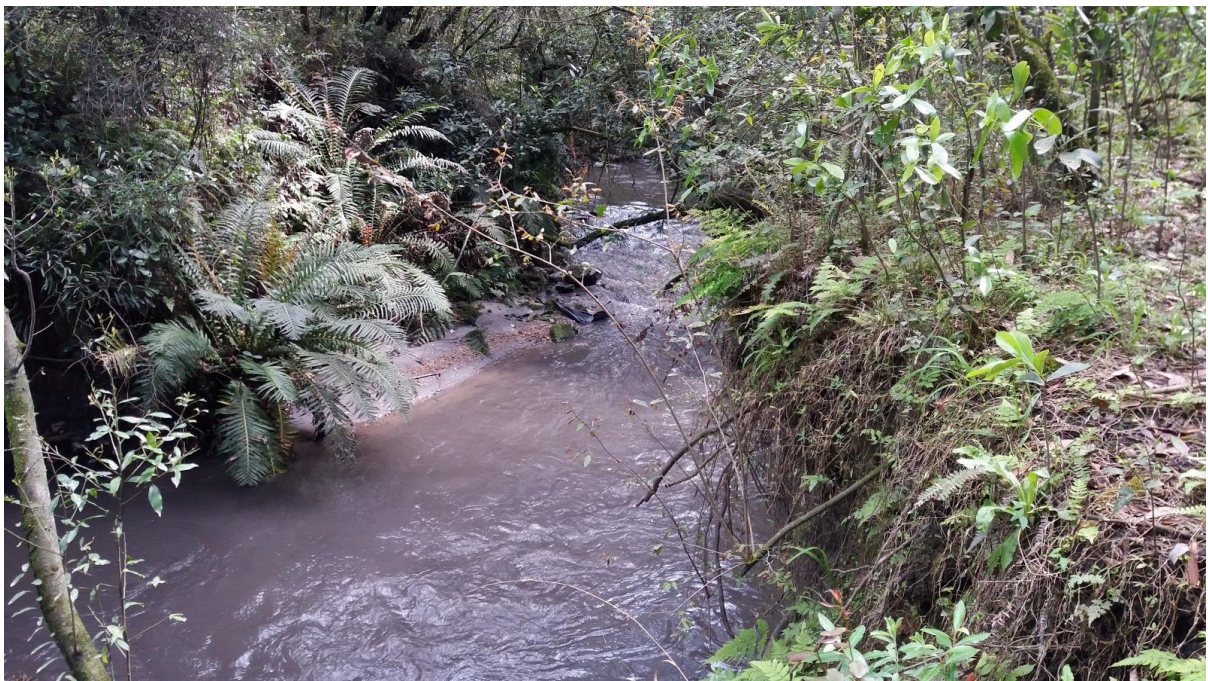
Figura 12 - Ponto no corpo hídrico receptor à jusante do deságüe dos efluentes da Usina

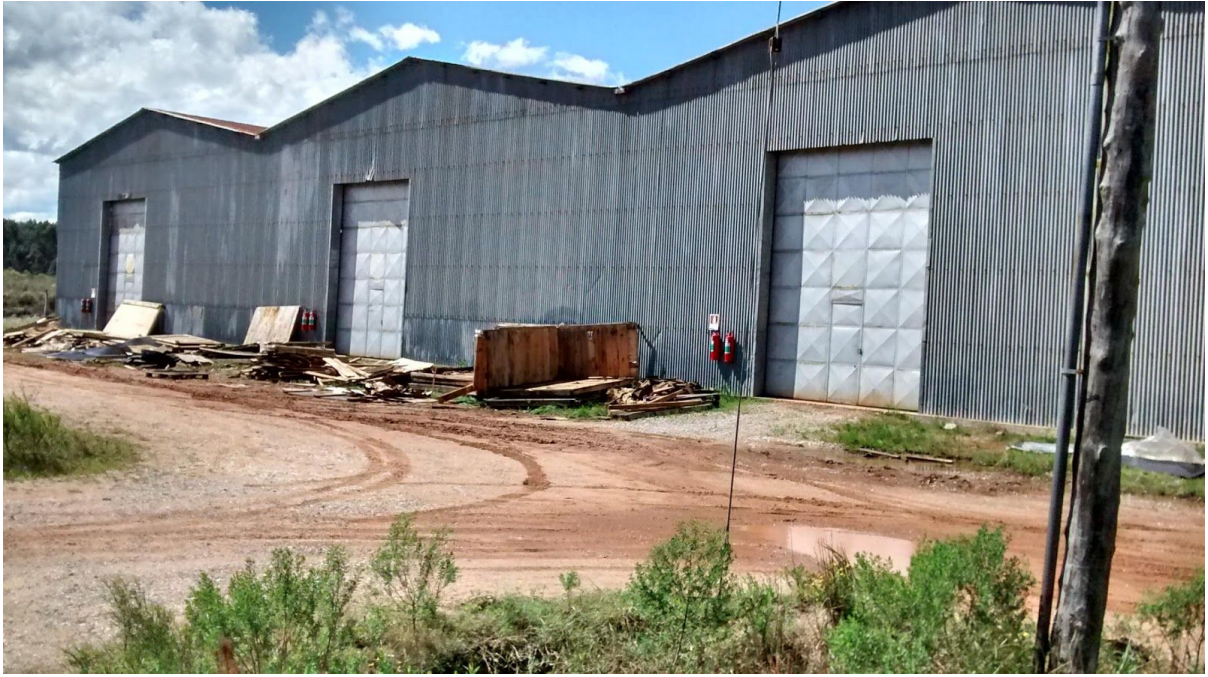
Figura 16 – Vista de externa dos galpões

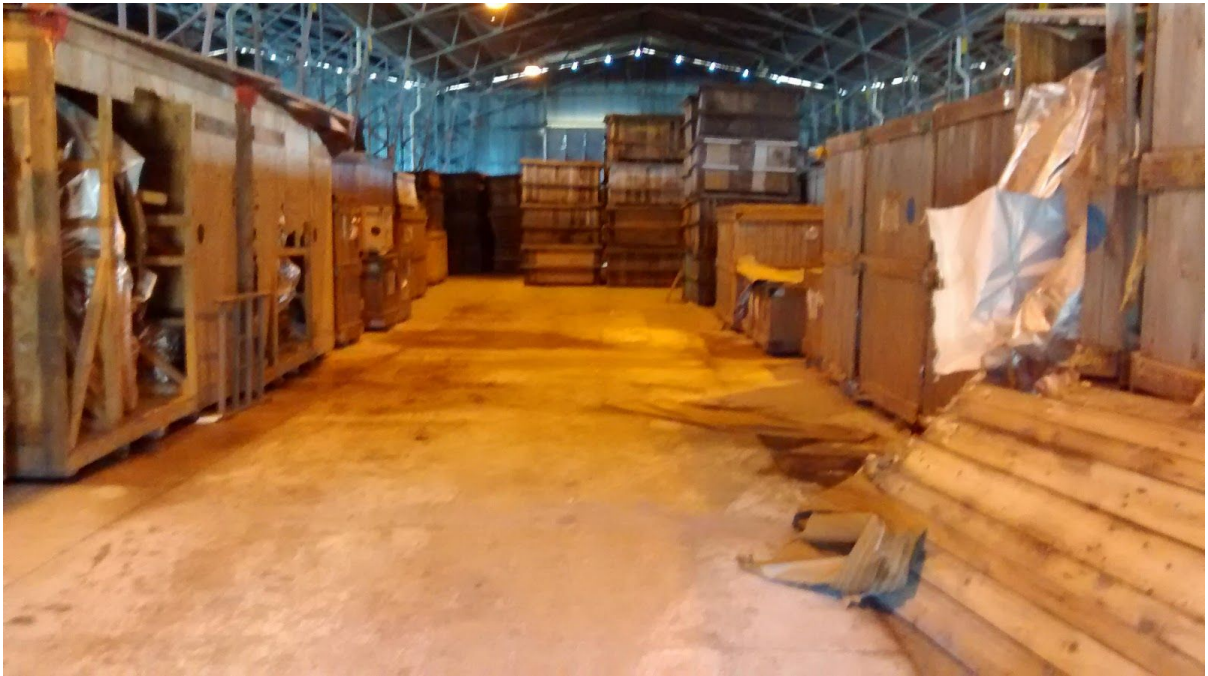
Figura 17 – Vista de interna dos galpões

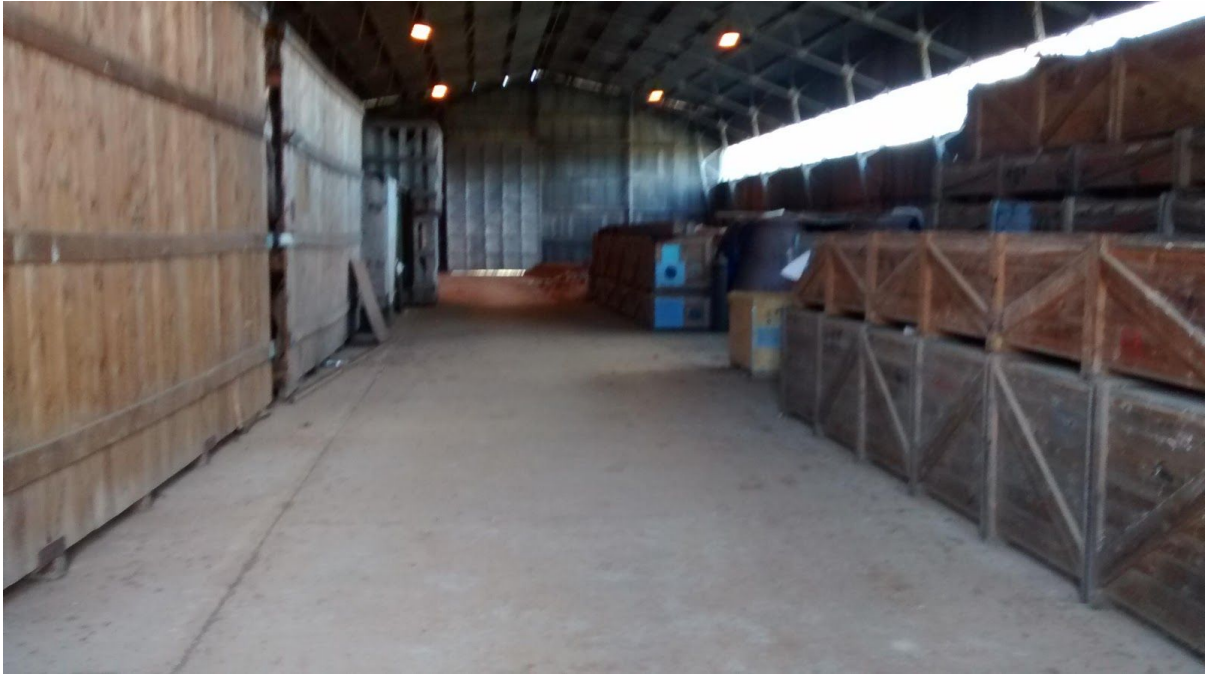
Figura 18 – Vista de interna dos galpões

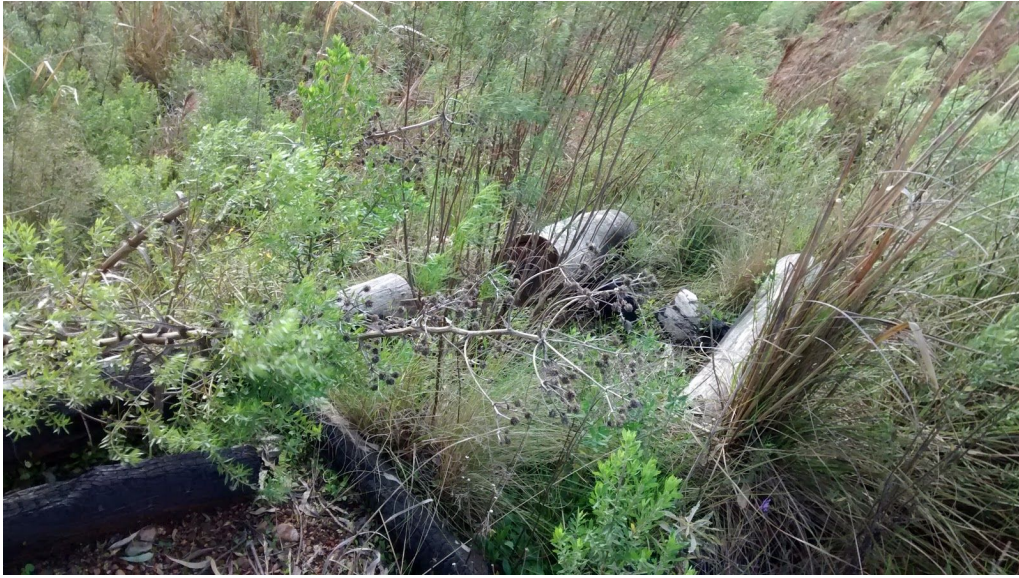
Figura 21. Área 9 - Sobras de eucalipto

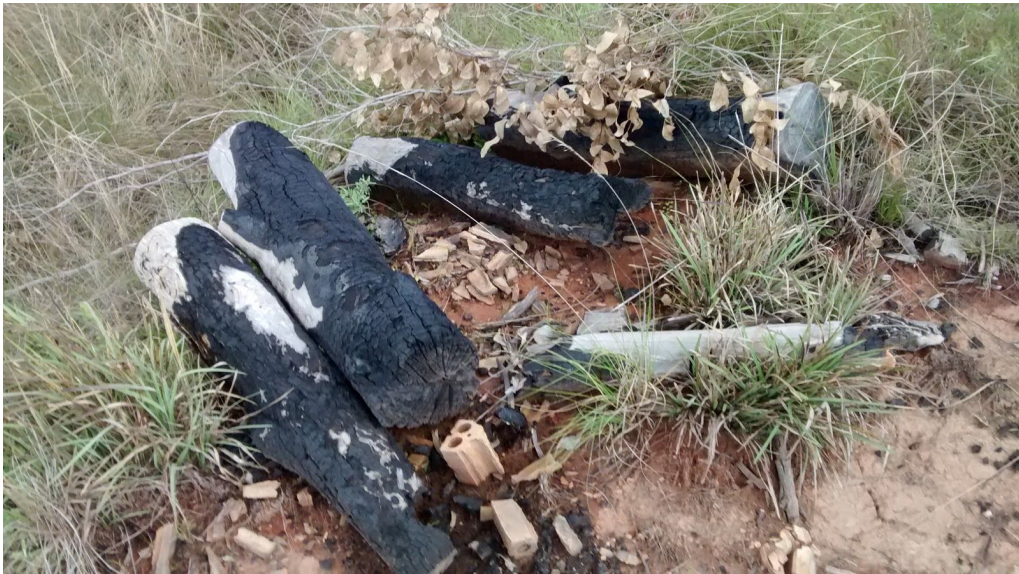
Figura 22. Área 9 - Restos de incêndio

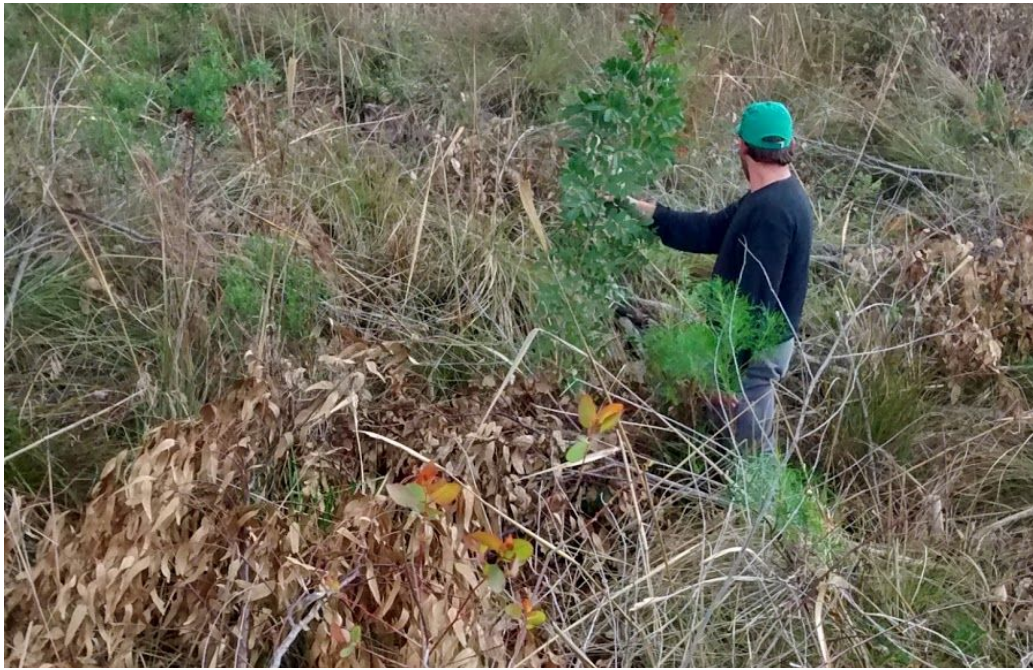
Figura 23. Área 9 - Muda remanescente.

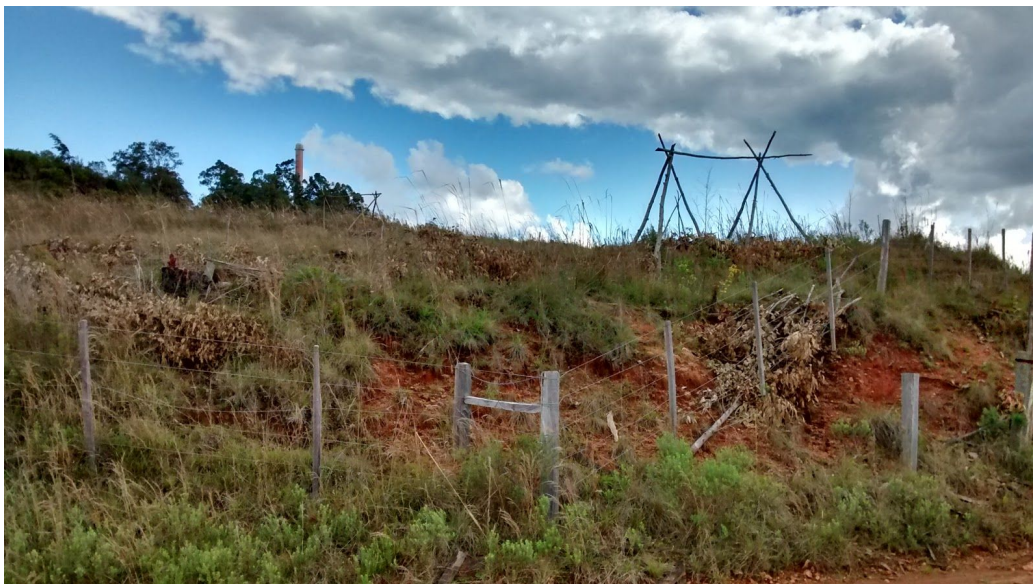
Figura 24. área 9 - Poleiros para avifauna.

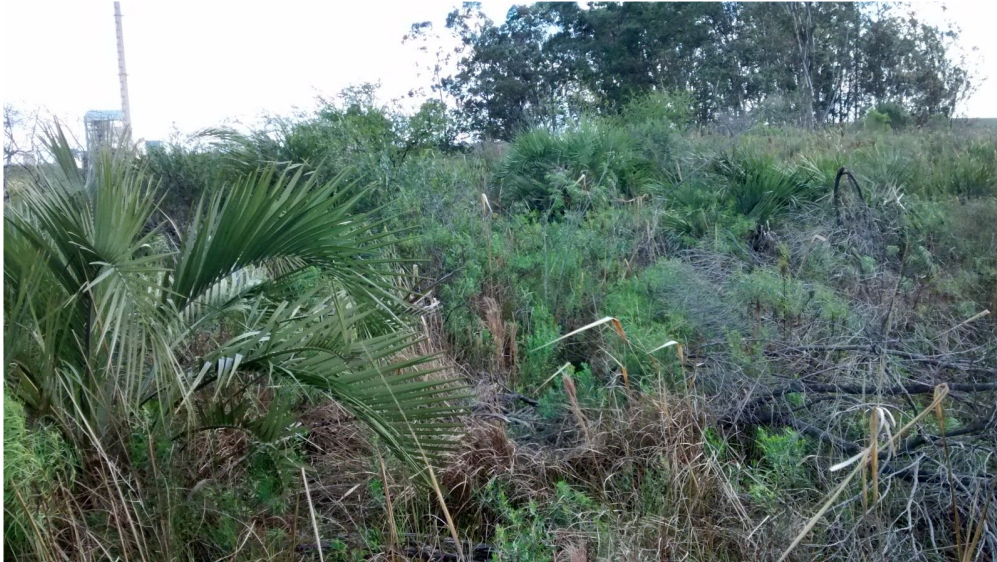
Figura 25. Área 9 - Regeneração natural

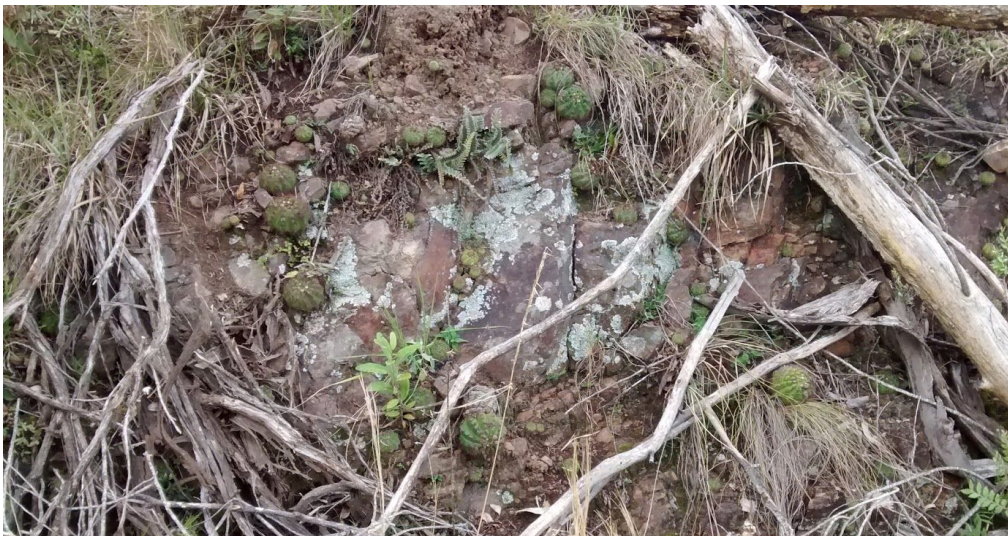
Figura 26. Área 9 - Cactáceas em afloramento rochoso.

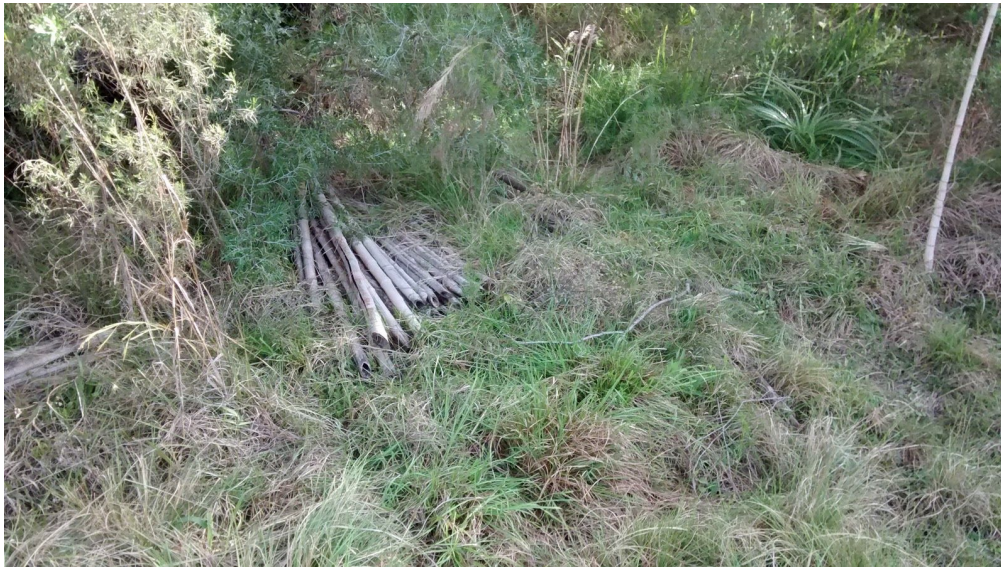
Figura 27. Área 11 - Tutoros abandonados

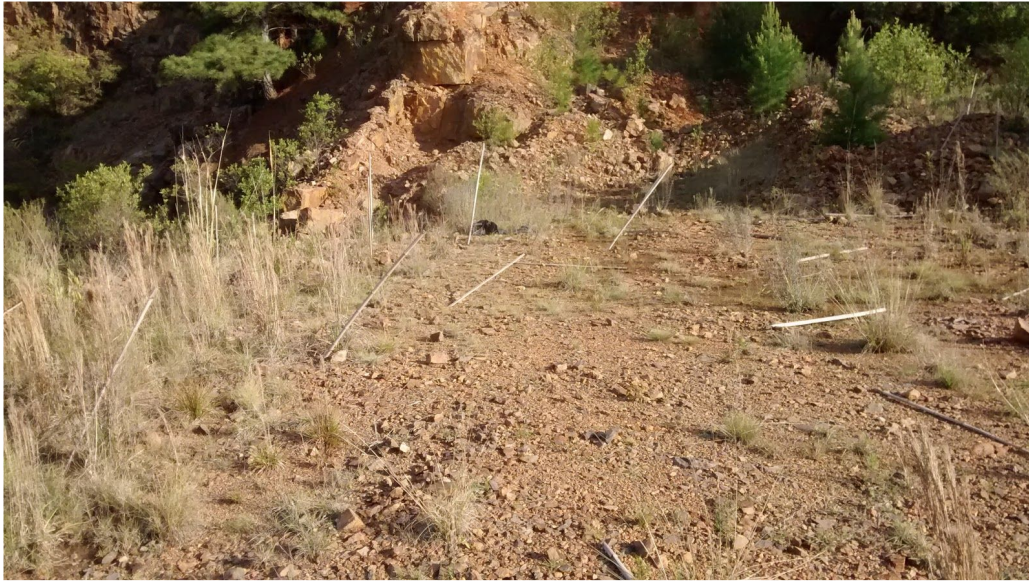
Figura 29. Área 11 - Tutor em área de solo compactado e rochoso.

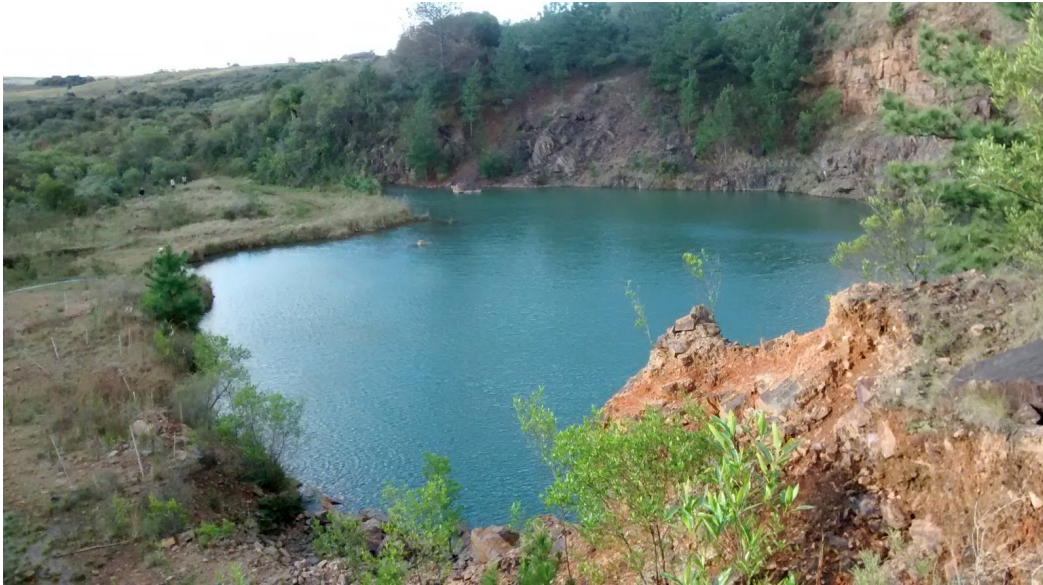
Figura 30. Área 11 .Lago no local da antiga pedreira.

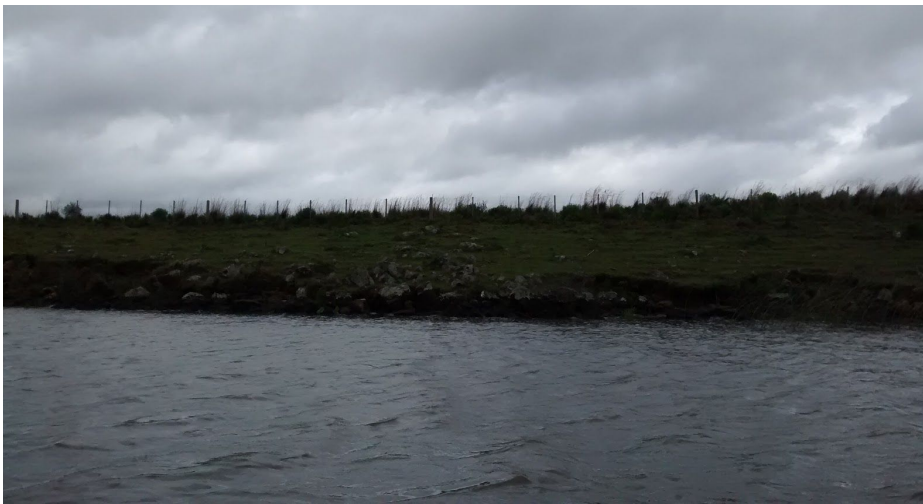
Figura 32. Área 5 - APP da propriedade de Carlos Costa

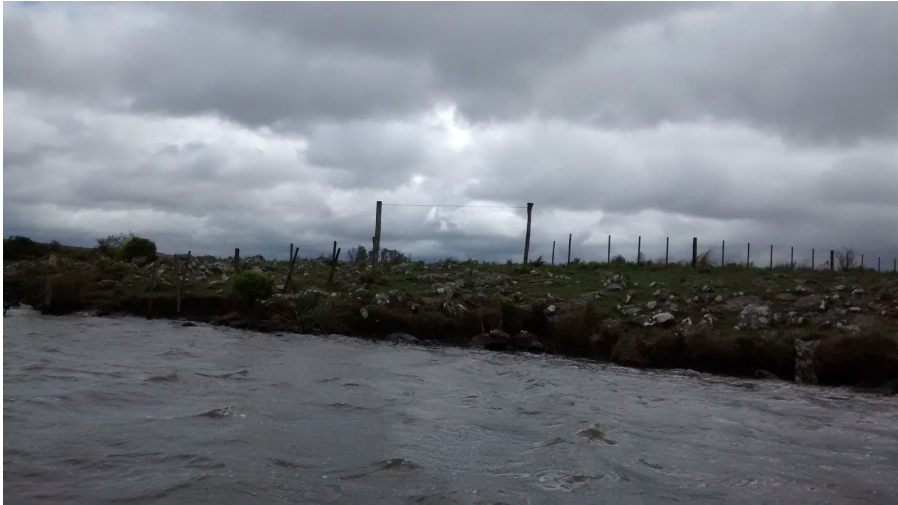
Figura 33. Área 5 - Propriedade de Carlos Costa, porteira aberta liberando acesso ao gado para app.

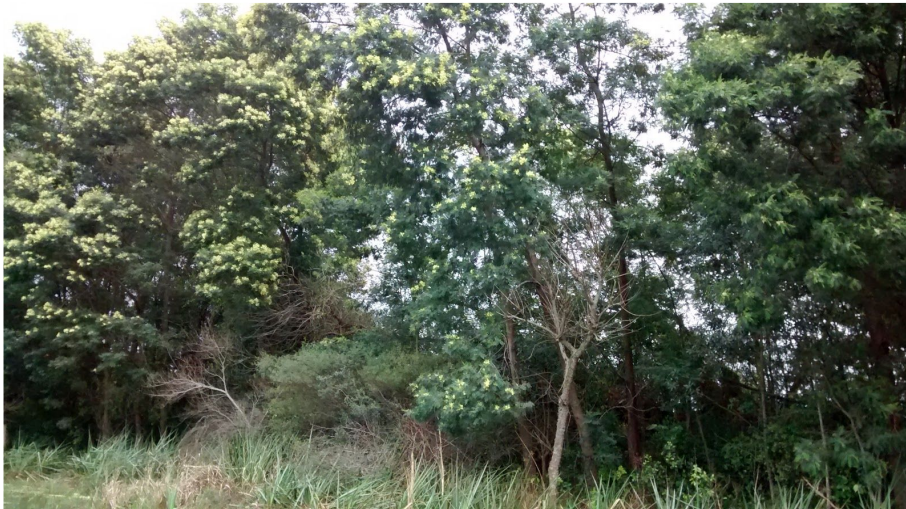
Figura 34. Acácia negra (*Acacia spp*) na APP da propriedade de Sérgio Dias

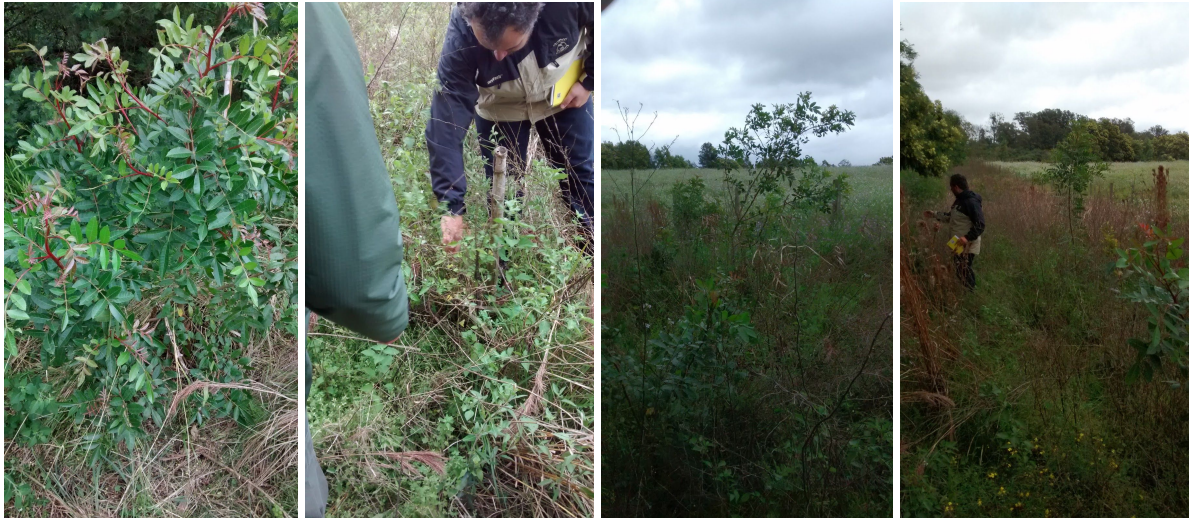
Figura 35. Área 3 - Mudanças do projeto na propriedade de Sérgio Dias.

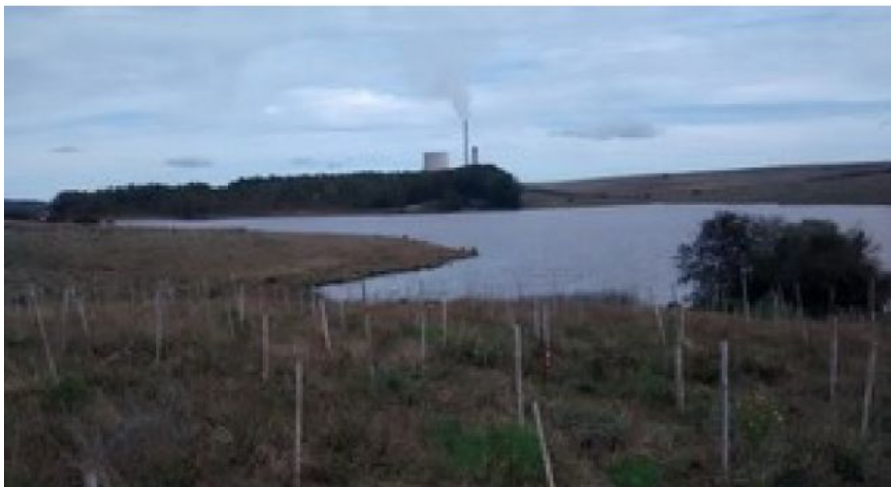
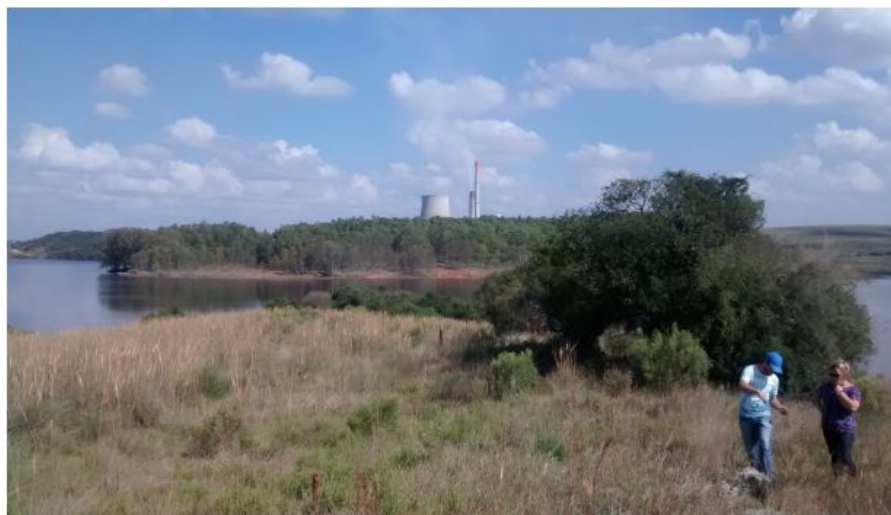
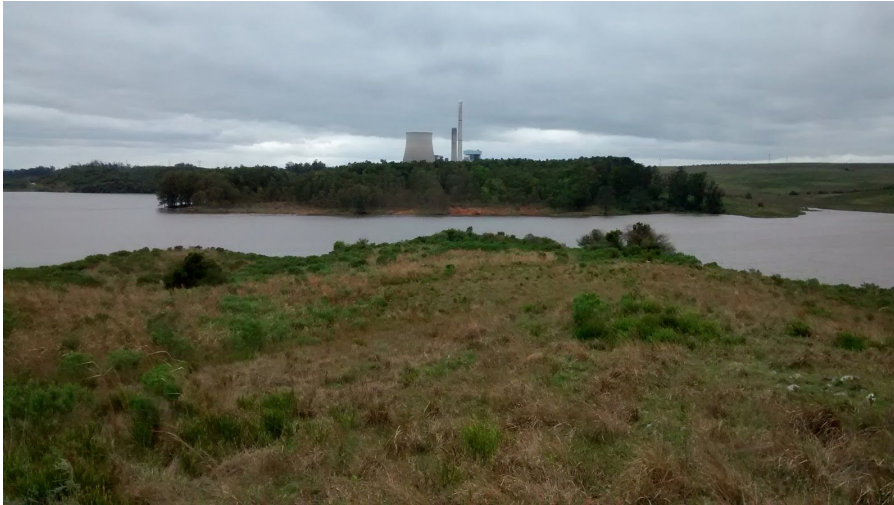
Figura 36. Área 7 - Evolução de uma área do projeto em 3 anos

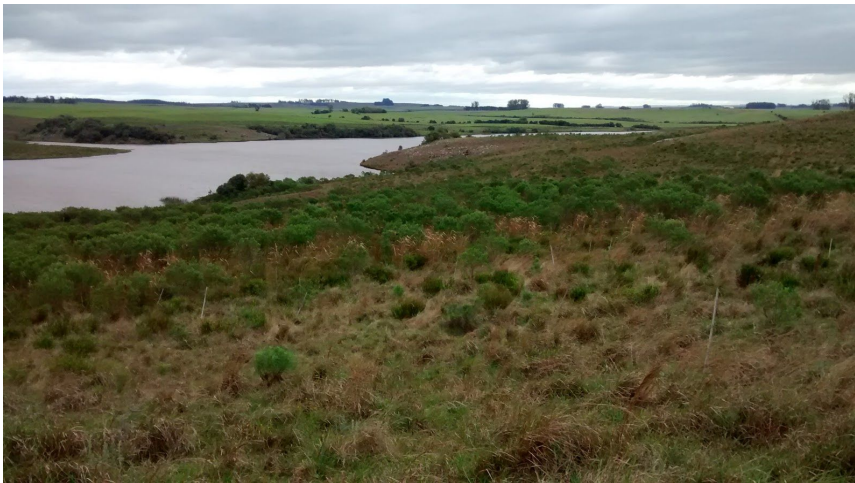
Figura 37. Área 7 - Dominância de chirca (*Eupatorium buniifolium*)

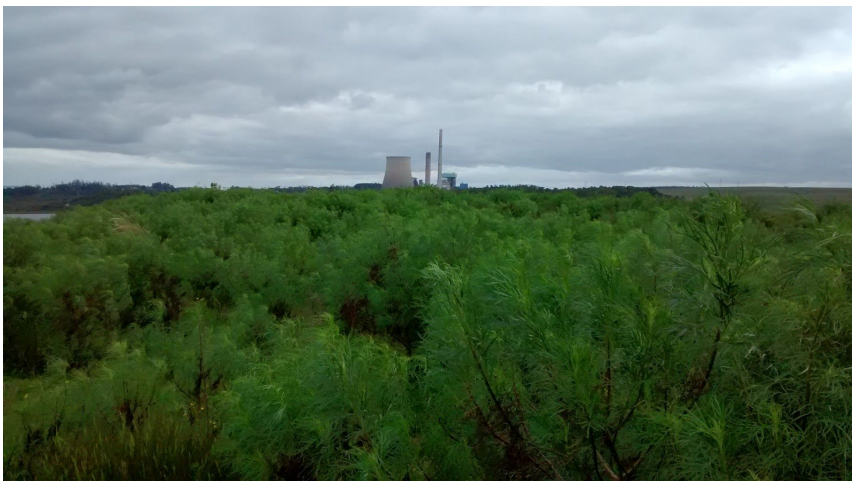
Figura 38. Área 7 - Dominância de maria-mole (*Senecio spp*)

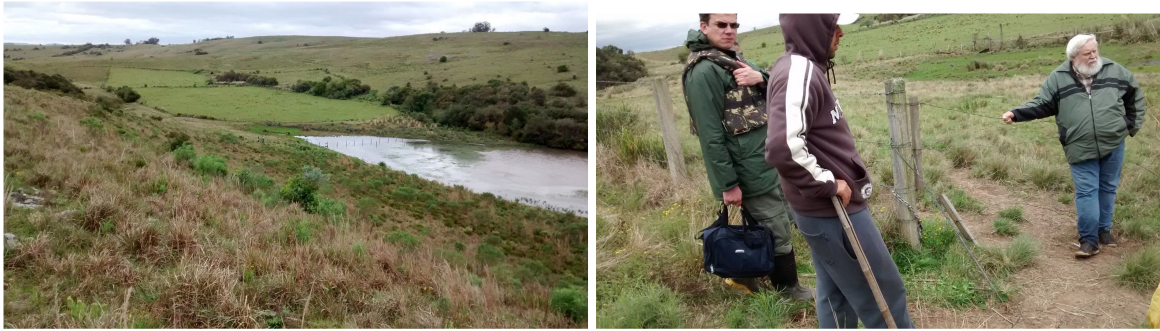
Figura 41. Esquerda: Ao fundo, divisa das propriedades. Direita: Cerca para divisão das propriedades

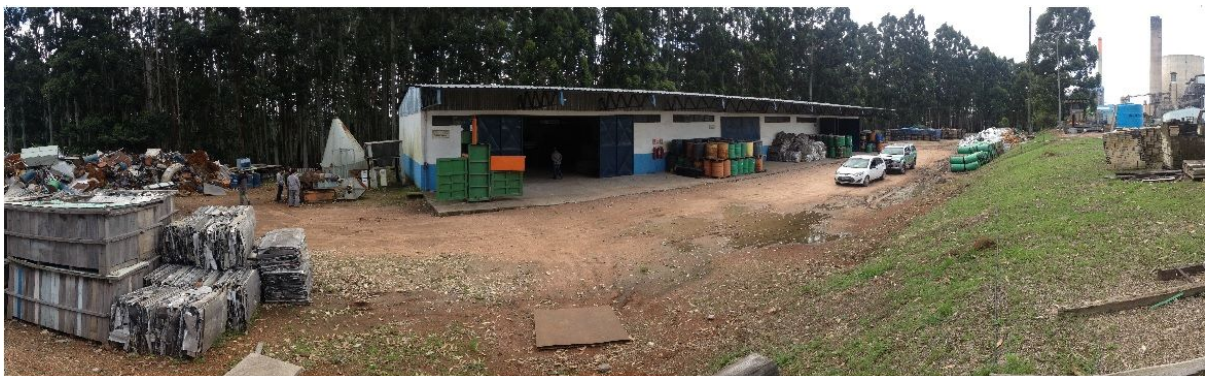
Figura 44 - Vista Geral da Central de armazenamento temporário de resíduos

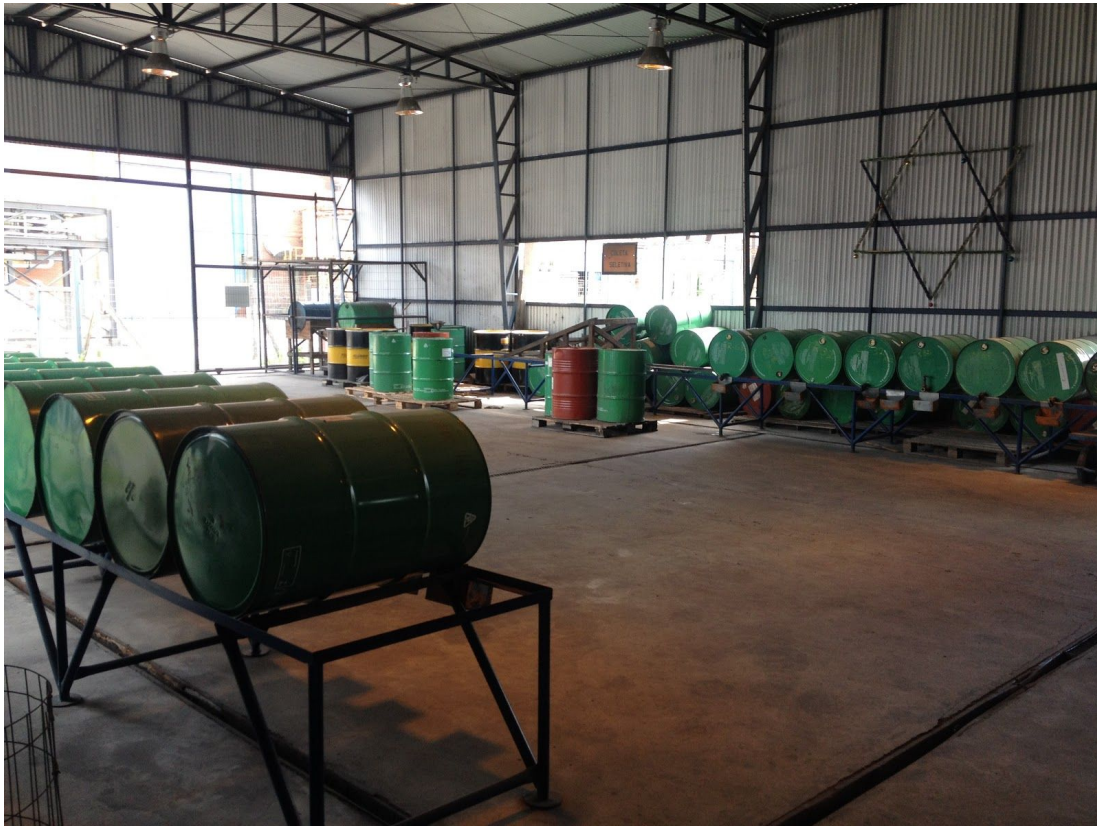
Figura 58: Ponto 1 da figura 56 – Depósito de lubrificantes

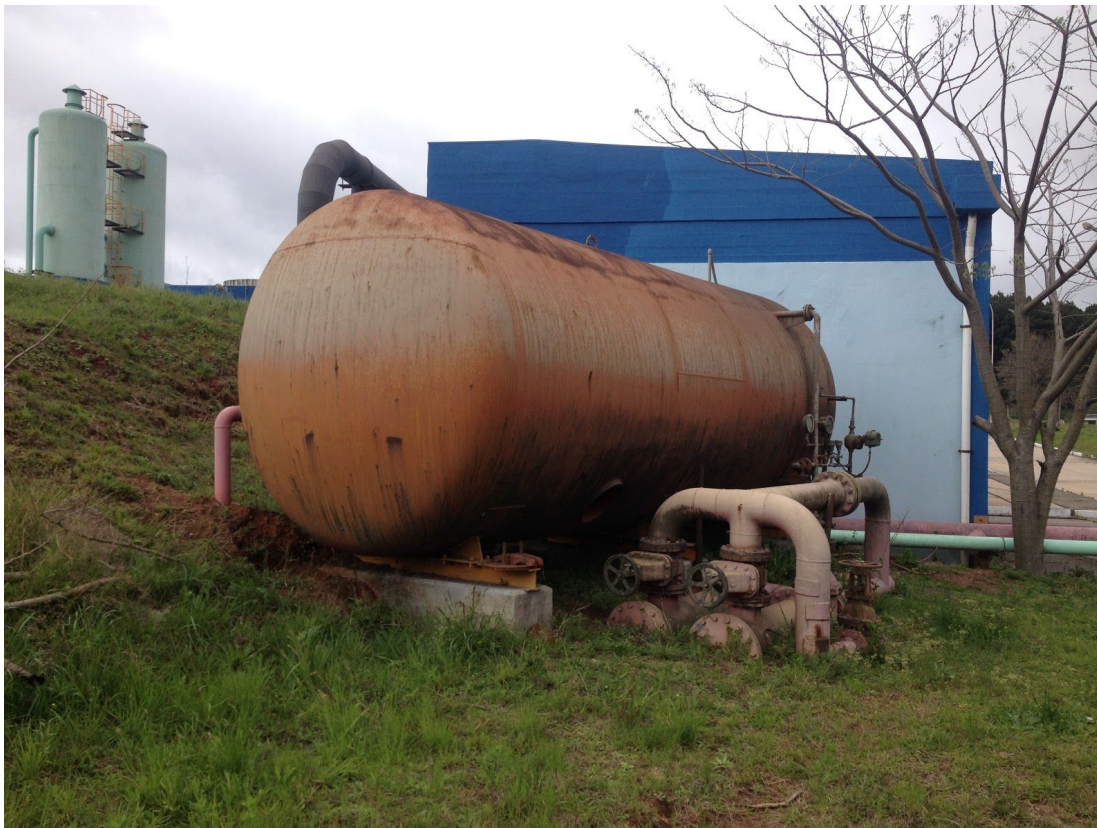
Figura 59: Ponto 1 da figura 56 – Tanque desativado localizado próximo à área de lavagem de equipamentos

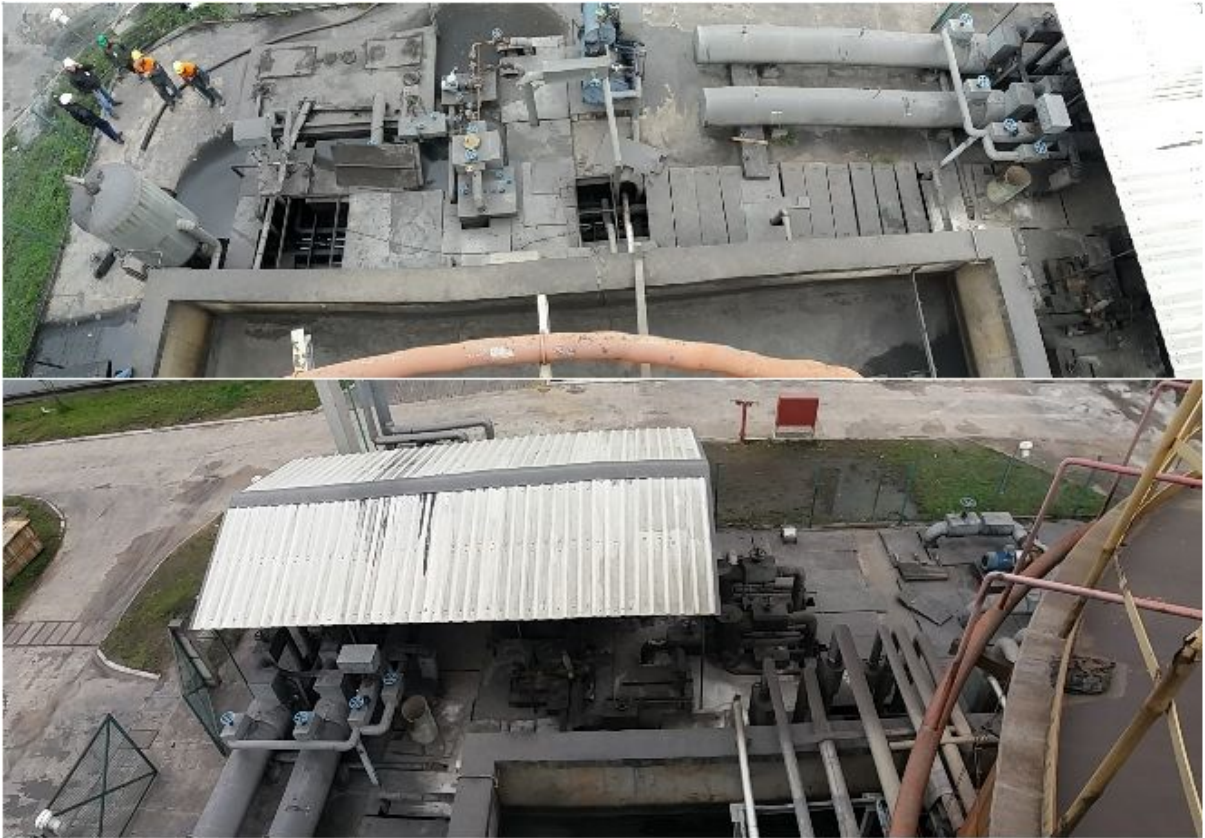
Figura 71: Ponto 4 da figura 56 - Sistema de armazenamento e bombeamento de óleo da fase C (vista de cima)

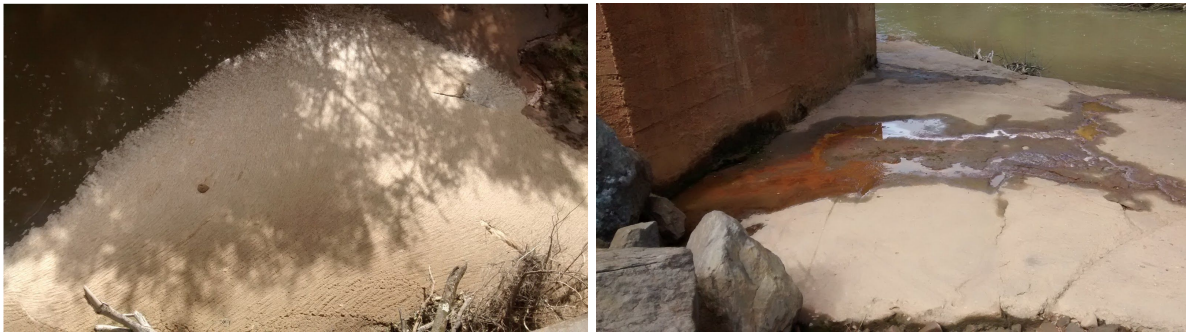
Figura 81. Direita: Visão aproximada da espuma; Esquerda: Acúmulo de resíduos avermelhados debaixo da ponte

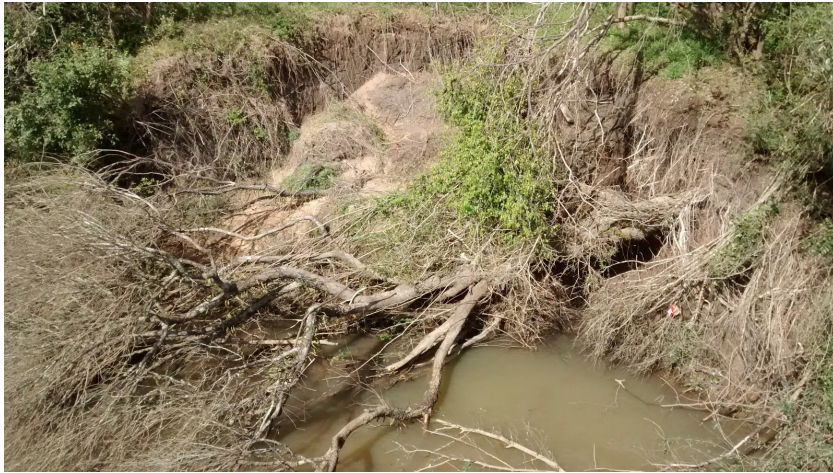
Figura 83. Erosão na margem do rio no PM6
