OPERAÇÃO WATU

- FASE VI -

Relatório da fiscalização dos trechos prioritários e não prioritários de recuperação atingidos pelos rejeitos da barragem de Fundão.

Belo Horizonte – Minas Gerais
Novembro de 2018

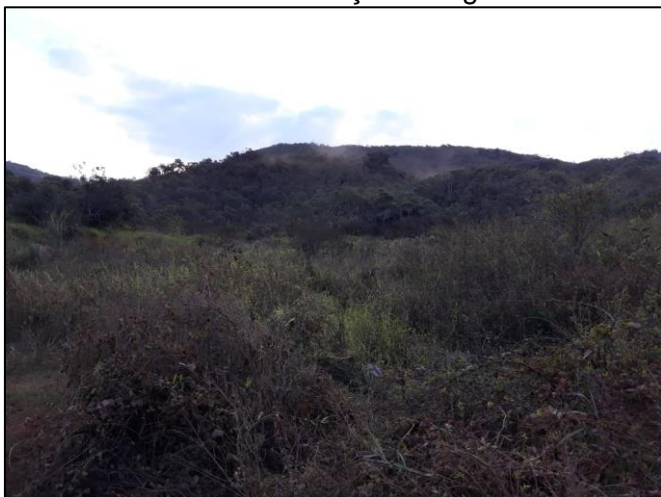
Foto 3: Planície de inundação revegetada

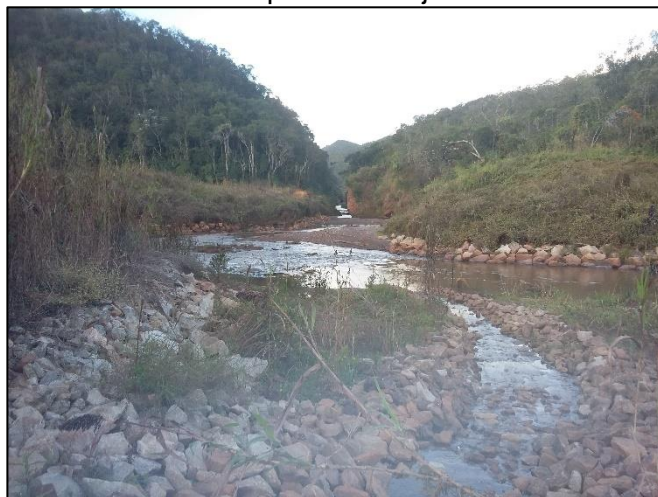
Foto 4: Tributário e praias de rejeito do trecho

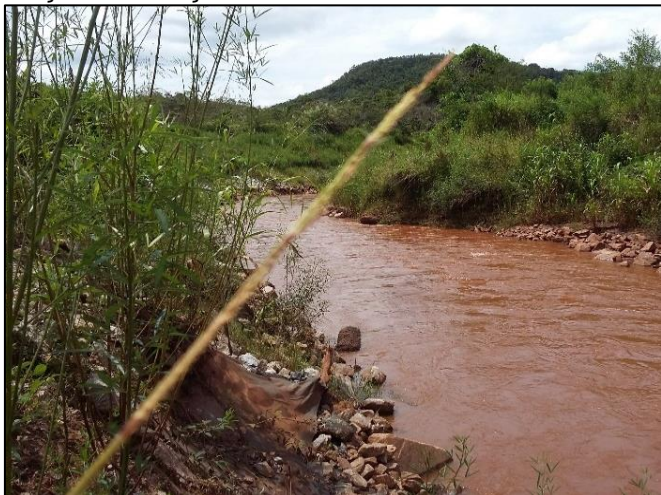
Foto 5: Local para obra de manutenção em função solicitações da WATU – Fase V

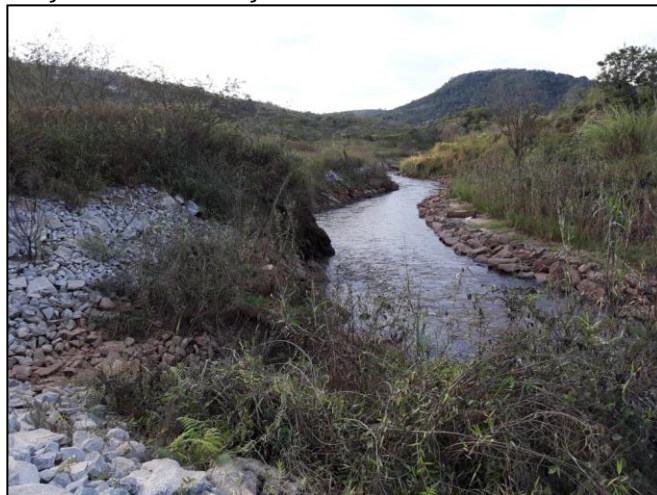
Foto 6: Obra de manutenção realizada em função das solicitações da WATU – Fase V

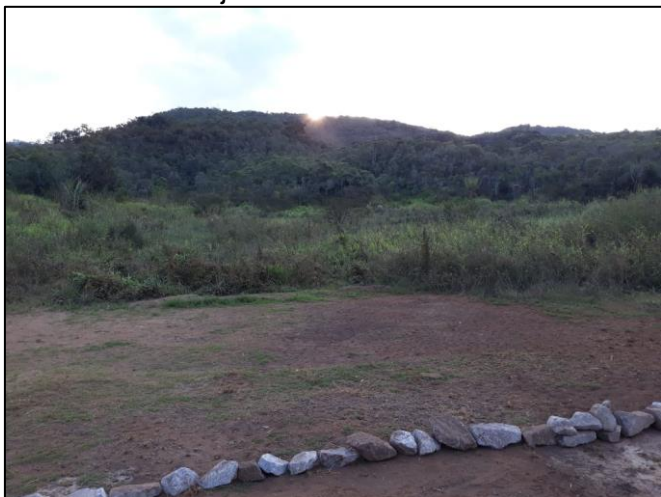
Foto 7: Área brejosa drenada

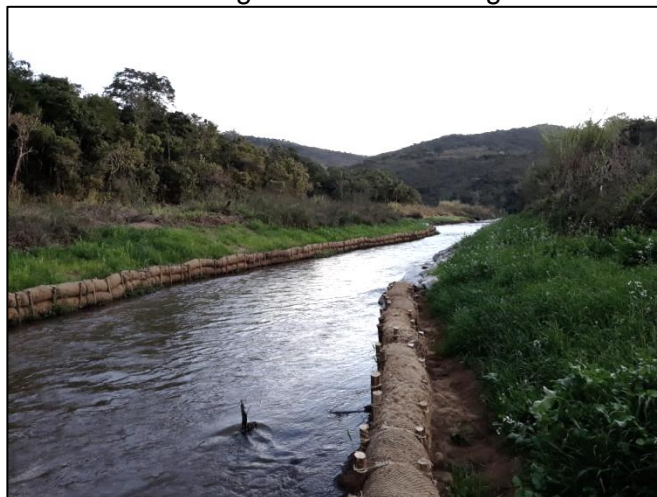
Foto 8: Bermalonga nos taludes marginais

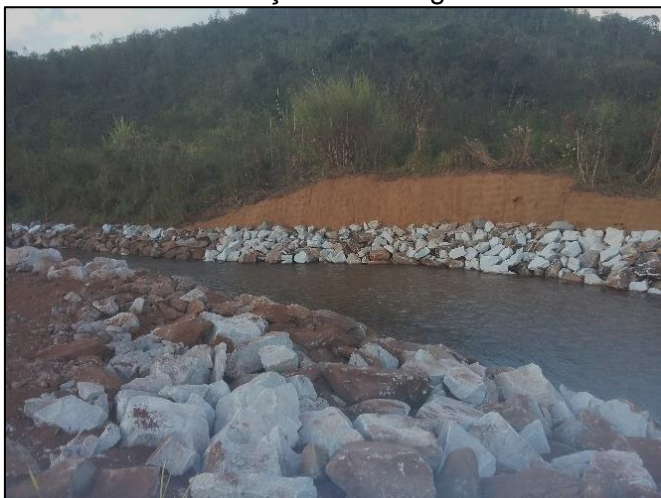
Foto 9: Reconformação das margens

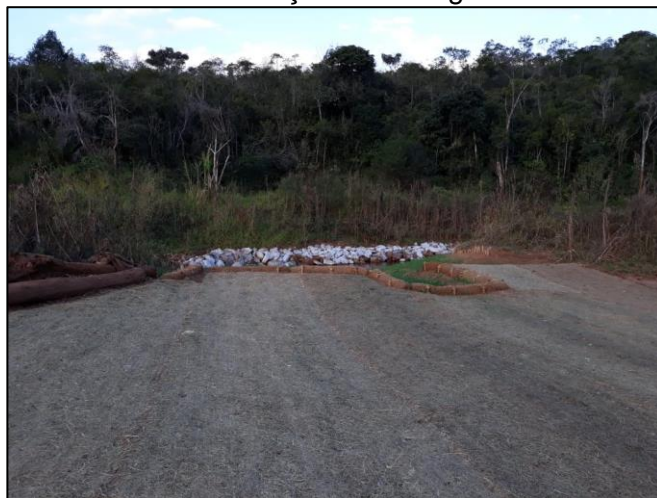
Foto 10: Reconformação das margens

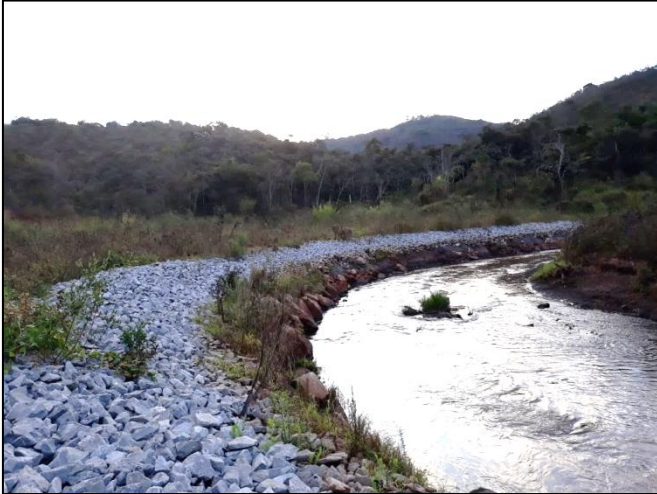
Ponto: TR03-421

Descrição: A margem esquerda do rio neste ponto já havia sido reconformado pela Renova e já apresentava sinais de estabilidade. Todavia, durante a WATU Fase VI, foi constatado que o rio levou parte dos enrocamentos da margem, deixando a geotêxtil exposta. A Renova deverá realizar trabalhos de manutenção neste ponto do trecho.

Foto 11: Visada para jusante do enrocamento na margem esquerda do rio

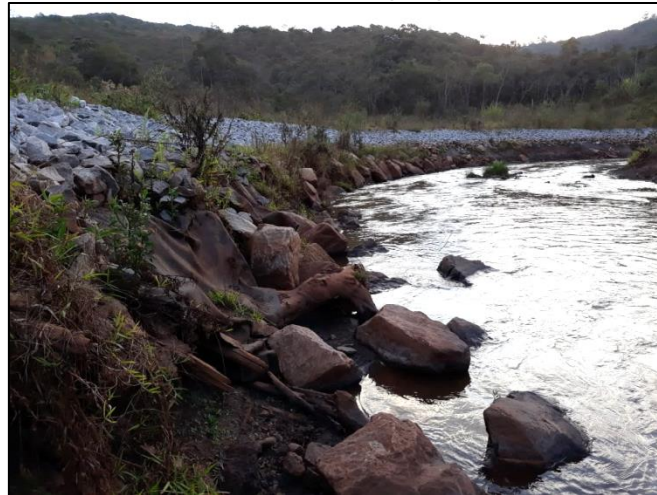
Foto 13: Ponto do enrocamento que precisa de manutenção

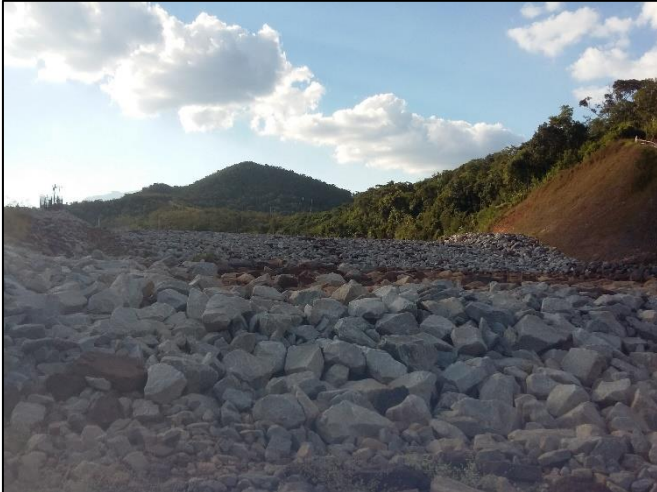
Ponto: TR03-424

Descrição: Neste ponto foi construído o dique S4, que está na margem esquerda do Rio Gualaxo do Norte e tem a função de reter os rejeitos que descem do distrito de Bento Rodrigues, e a montante deste, durante o período chuvoso.

Foto 21: Dique S4

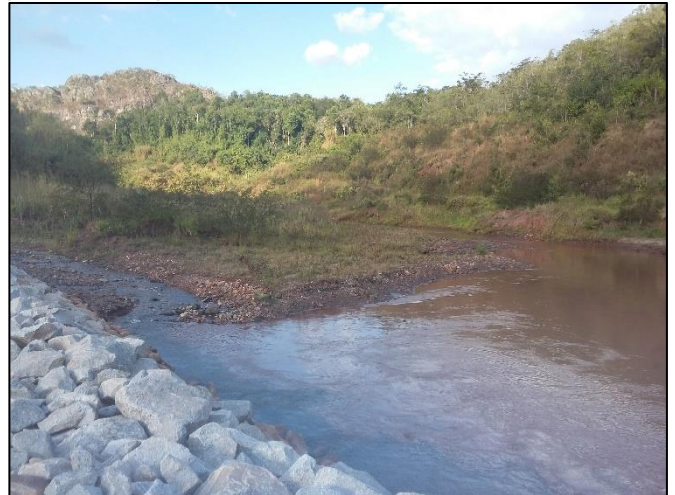
Foto 24: Vista a jusante do rio Gualaxo do Norte a partir do dique S4

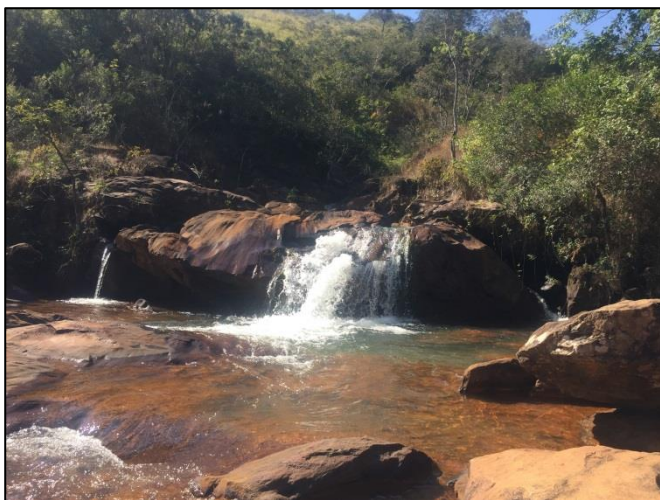
Foto 25: Cachoeira no início do trecho

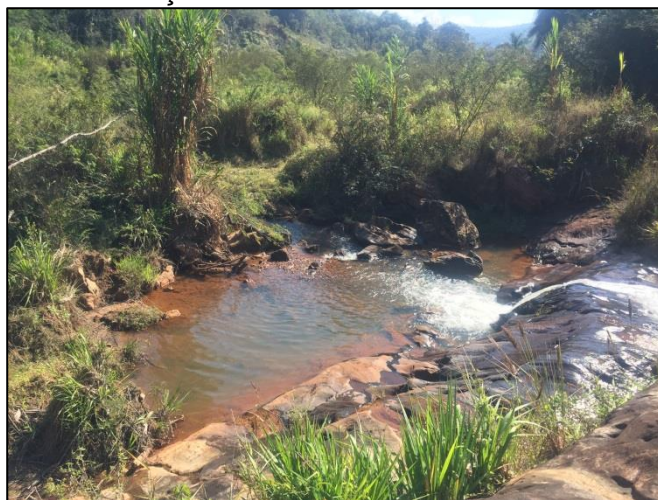
Foto 26: Poço da cachoeira

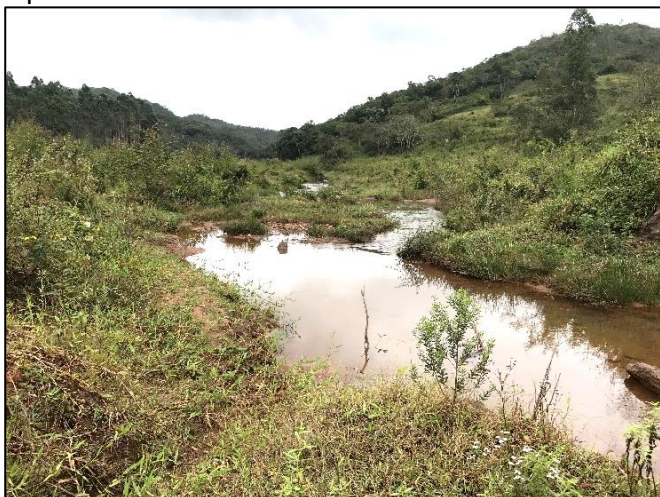
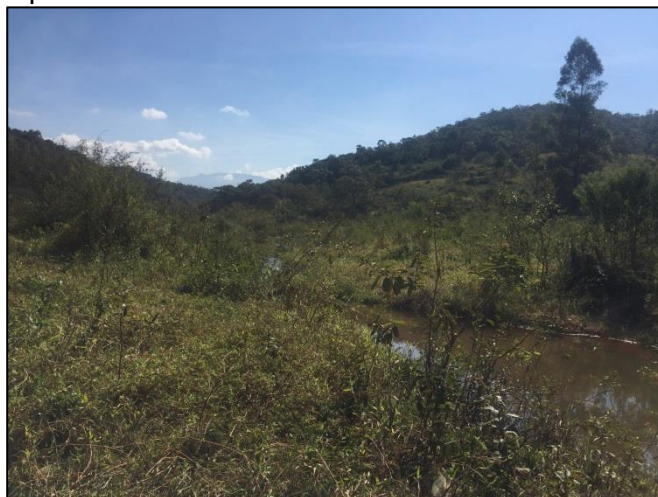
Foto 27: Vegetação em crescimento nas margens e planícies

Foto 28: Vegetação em crescimento nas margens e planícies

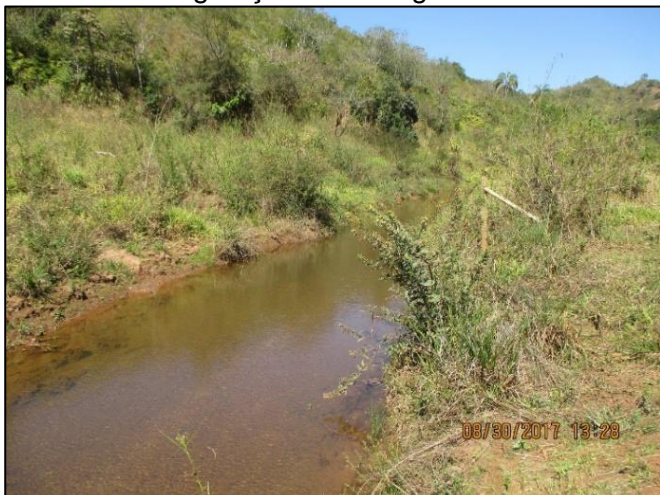
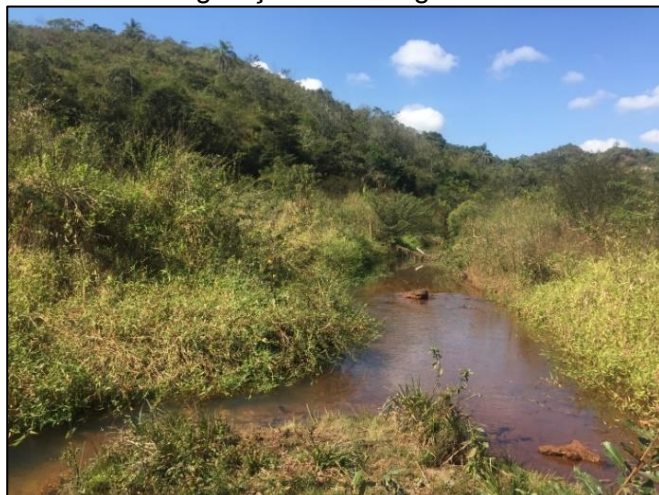
Foto 29: Revegetação das Margens

Foto 30: Revegetação das Margens

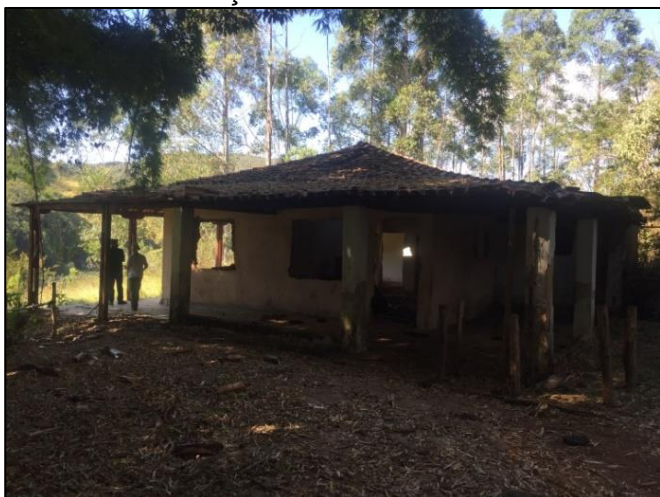
Foto 31: Construção abandonada

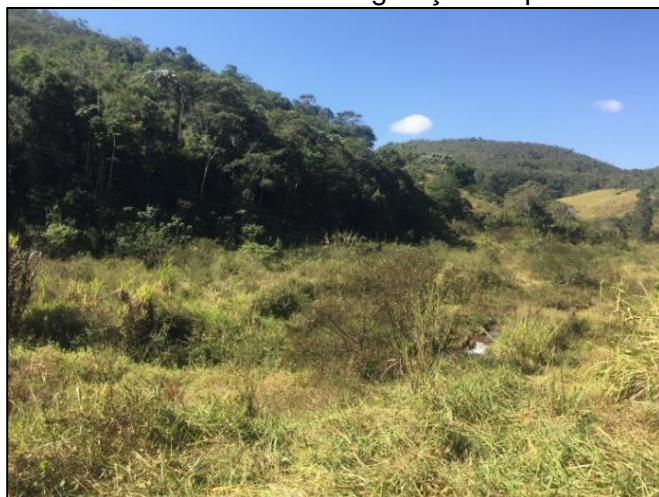
Foto 32: Crescimento da vegetação na planície

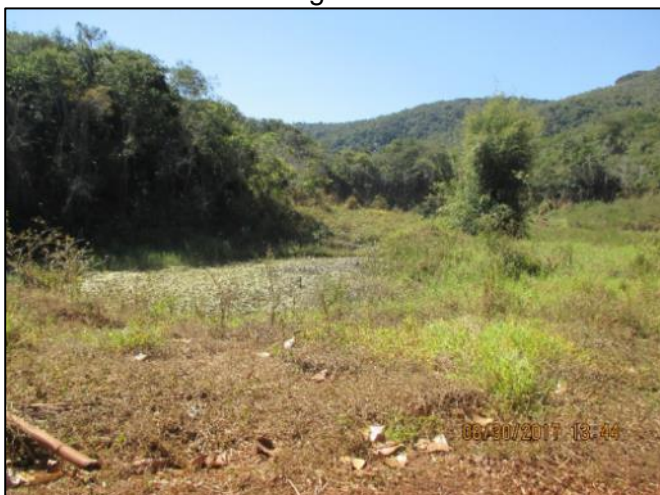
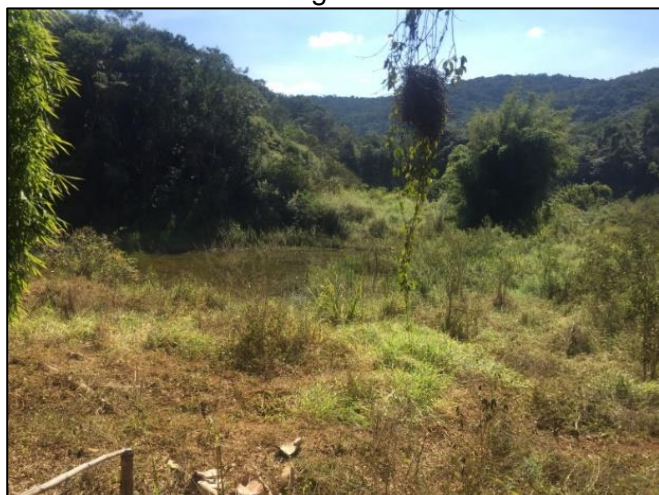
Foto 33: Barramento/lagoa

Foto 34: Barramento/lagoa

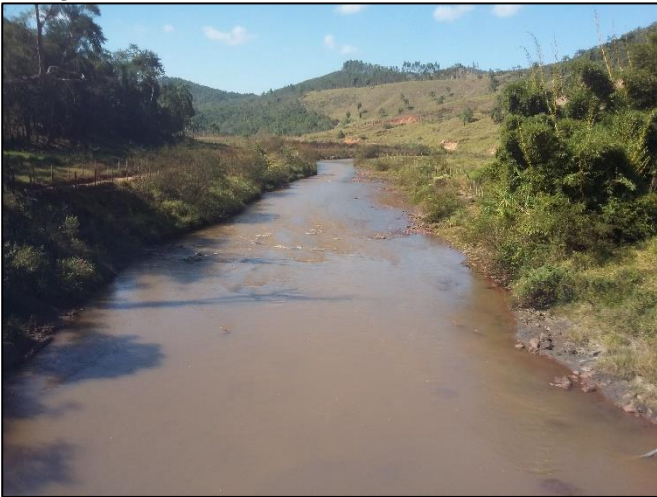
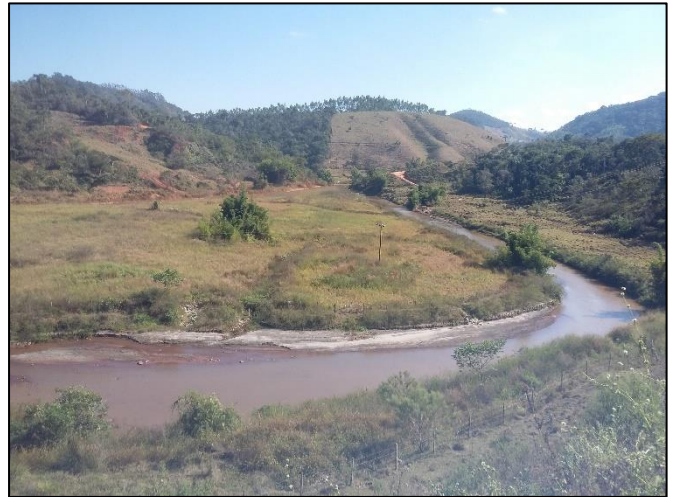
Foto 35: Margens do trecho reconformadas e revegetadas e **Foto 36:** Praia de rejeito na curva do rio

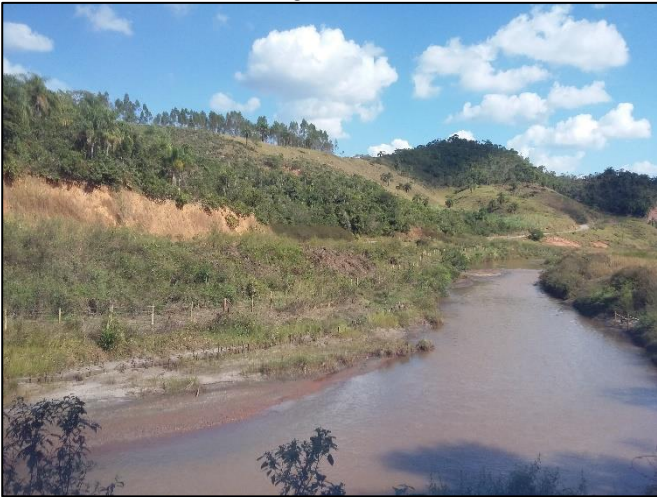
Foto 37: Praia na margem direita do rio

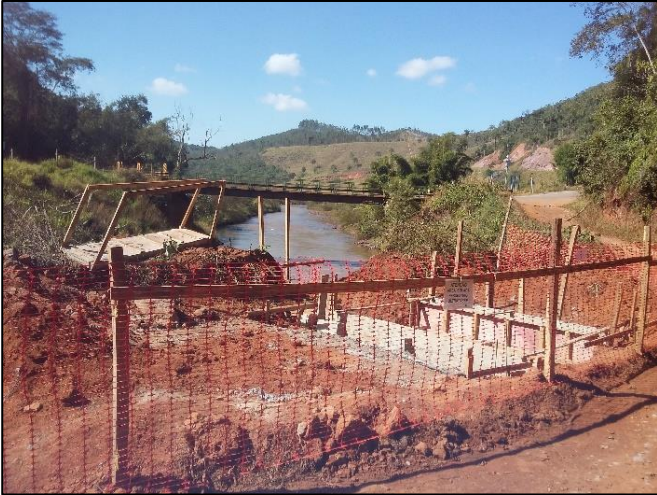
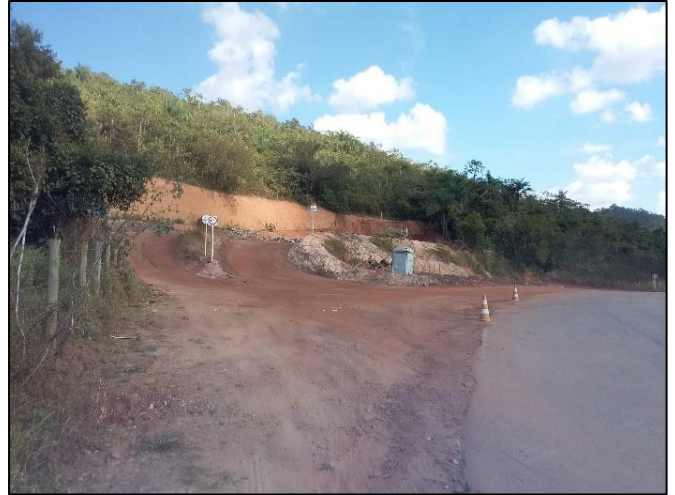
Foto 39: Obras de infraestrutura

Foto 40: Obras de infraestrutura

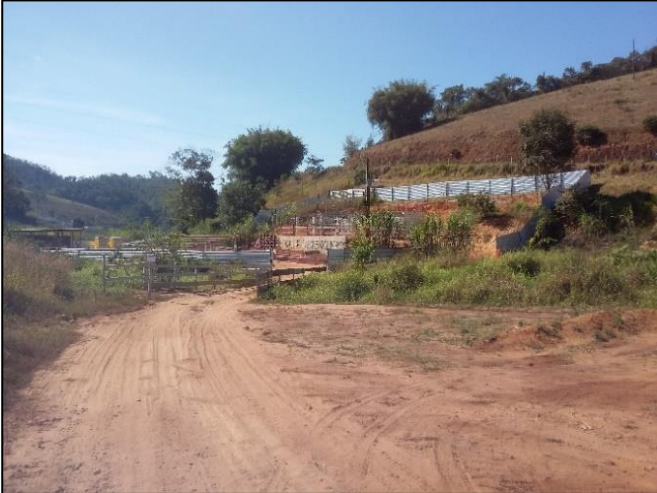
Foto 41: Sede de uma fazenda sendo reconstruída

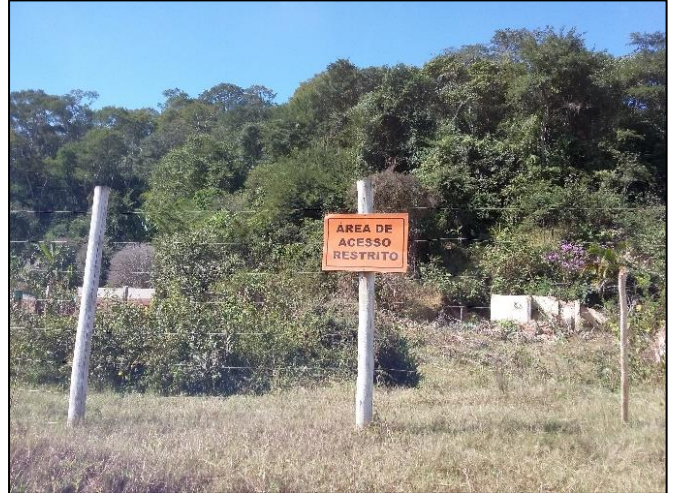
Foto 42: Restrição de acesso em Paracatu

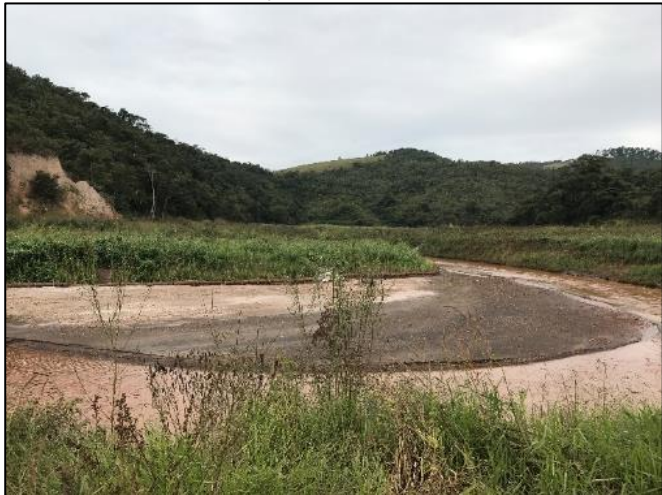
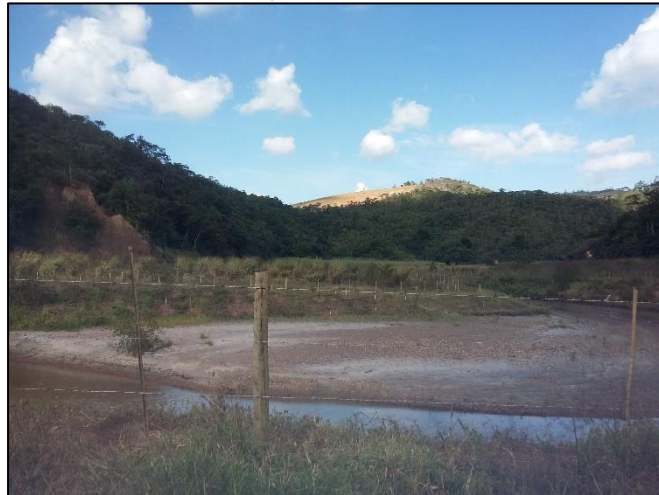
Descrição: Nesta curva do rio, a WATU acompanha desde a Fase I a dinâmica de deposição de rejeito/sedimento na margem direita. A praia de rejeito do local vem aumentando gradativamente a cada período seco. Neste sentido, existe o receio de que esta praia de rejeito altere a dinâmica do rio de tal forma que prejudique a estabilidade da estrada vicinal da margem oposta.

Foto 45: Praia de rejeito/sedimento

Foto 46: Praia de rejeito/sedimento

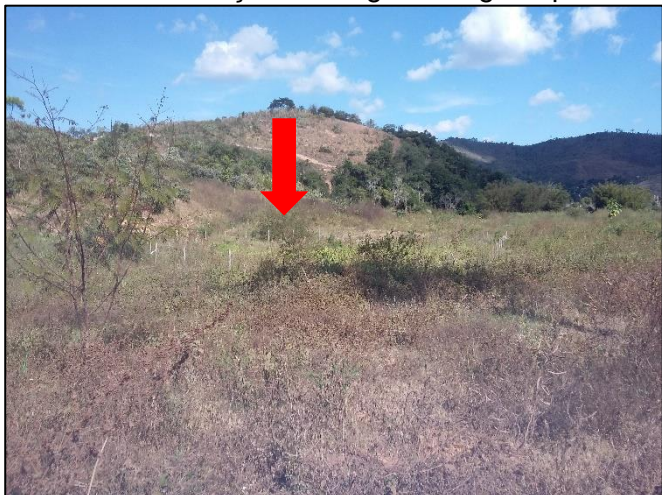
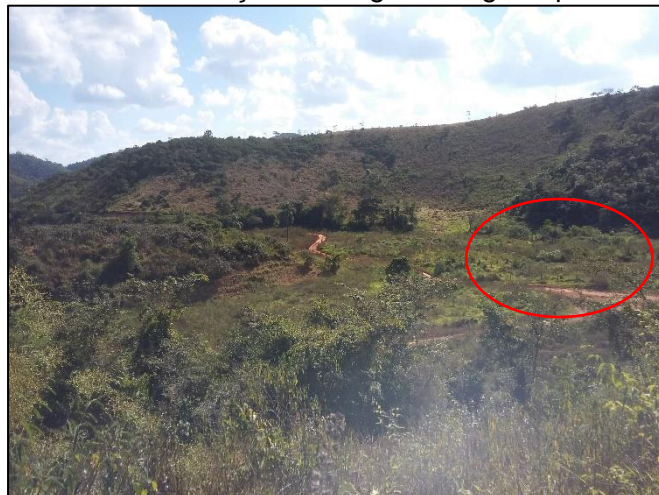
Descrição: A margem esquerda do Gualaxo do Norte neste ponto é caracterizada por uma grande planície de inundação. Nela havia quatro lagoas, remanescentes da atividade garimpeira, que foram preenchidas por rejeito. As lagoas foram cercadas e seu entorno hidrossemeados. Atualmente, as lagoas estão completamente descaracterizadas, o que dificulta inclusive a definição de sua localização. A recuperação dessas lagoas será tratada em projetos específicos dentro dos Planos de Manejo de Rejeito. Na WATU Fase VI foi constatado que a Renova estava realizando o plantio de mudas na área. Todavia, os técnicos do SISEMA que estavam em campo desconheciam a aprovação de tal iniciativa.

Foto 48: Localização das lagoas de garimpo

Foto 49: Localização das lagoas de garimpo

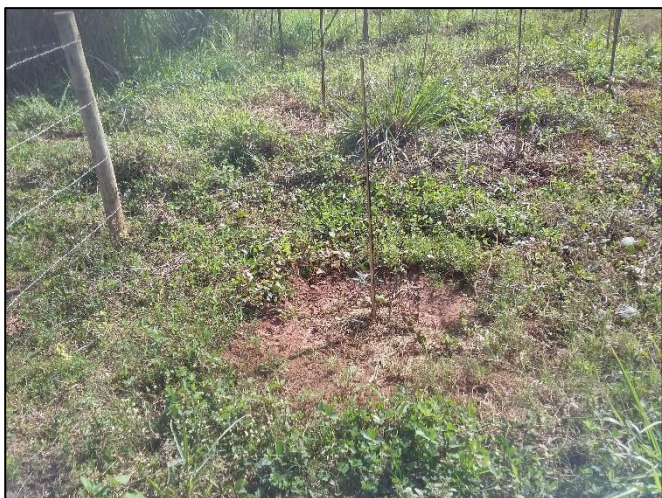
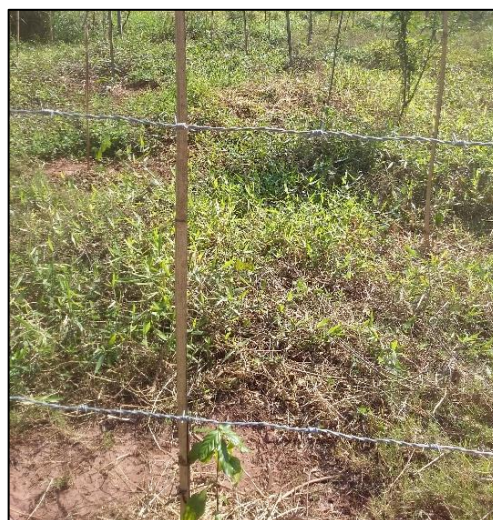
Foto 50: Plantio de mudas na área

Foto 51: Plantio de mudas na área

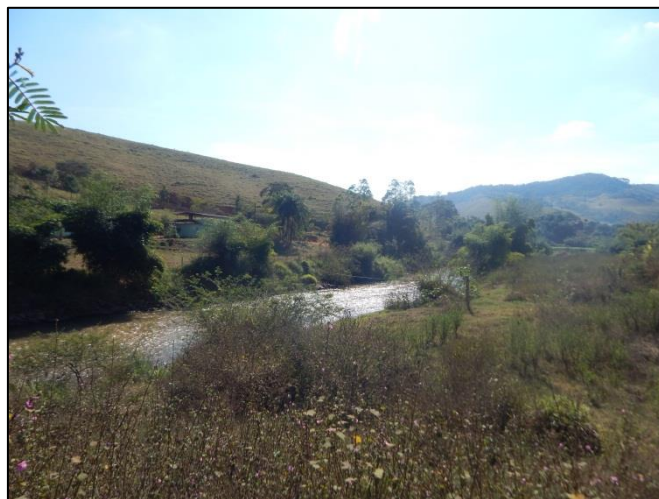
Foto 53: Margem esquerda com bambuzais e vegetação herbácea predominante na margem direita

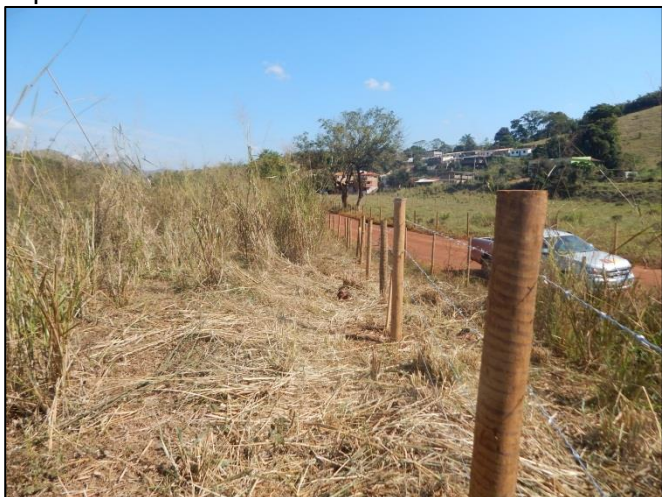
Foto 54: APP cercada com predomínio de capineira

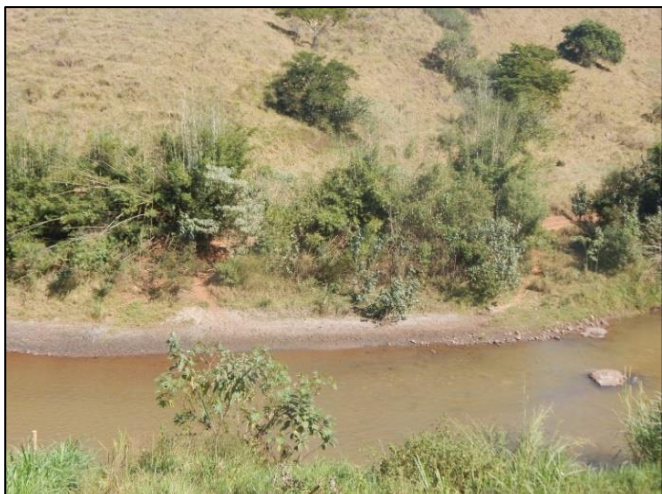
Foto 56: Ausência de cercamento na APP

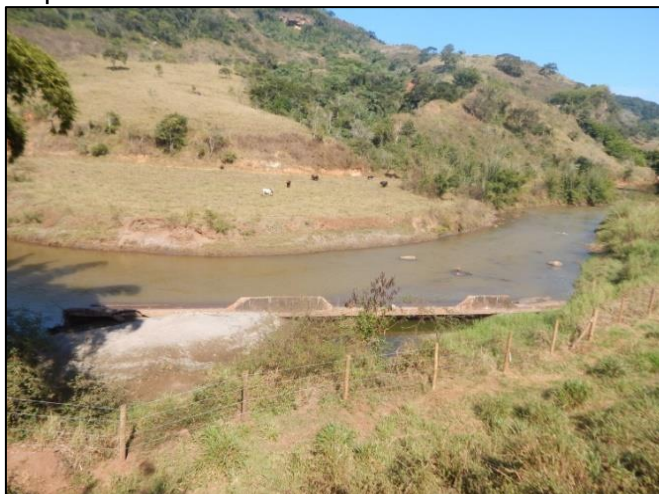
Foto 57: Cercamento da APP somente na margem esquerda

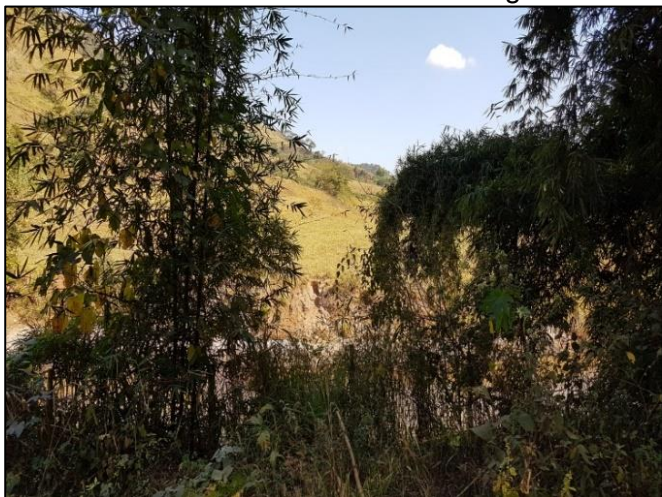
Foto 58: Talude erodido na margem direita

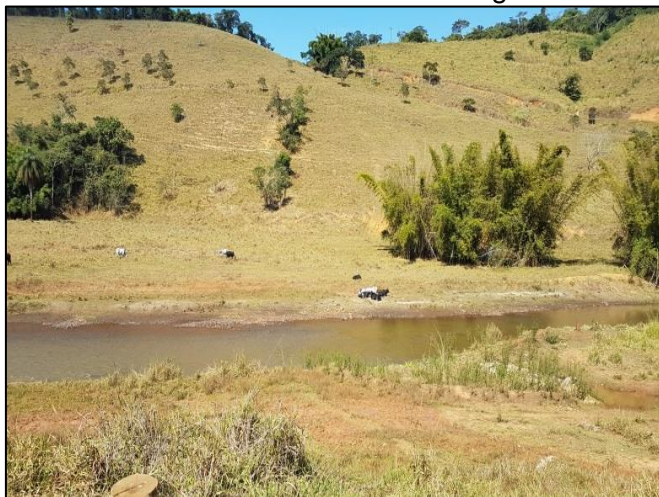
Foto 59: Ausência de cercamento e gado na APP

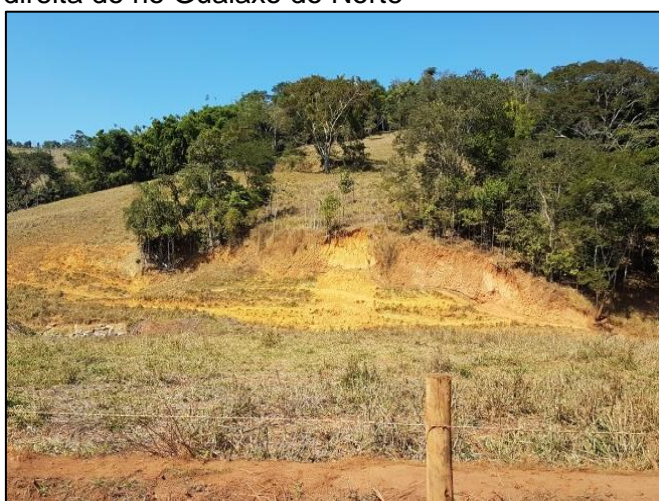
Foto 61: Talude coveado e com erosão na margem direita do rio Gualaxo do Norte

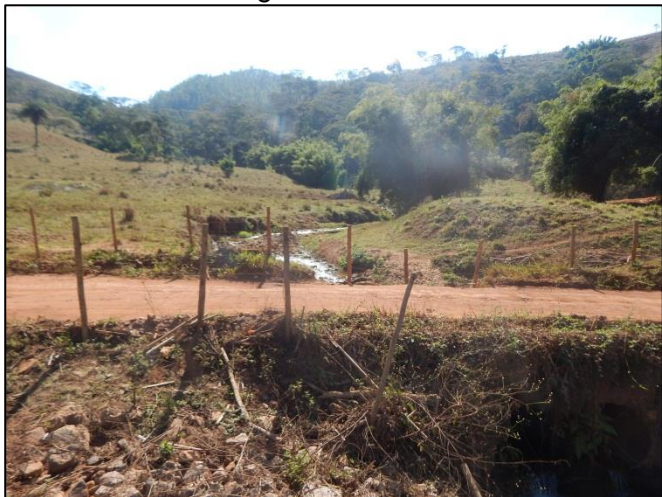
Ponto: TR06-411

Descrição: Nesse ponto há um tributário na planície da margem esquerda do rio Gualaxo do Norte o qual demanda intervenções, conforme relatado detalhadamente nas fotos abaixo. Em alguns pontos do tributário é possível observar sedimentos no curso d'água e o solapamento da margens.

Foto 62: Curso d'água visto de jusante para montante, intercepta a estrada MG-326 a qual dá acesso à Barra Longa

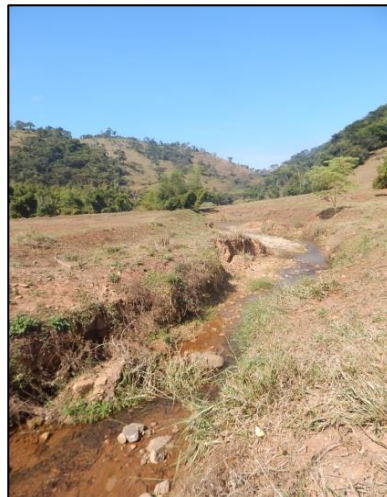
Foto 63: Vista de montante para jusante

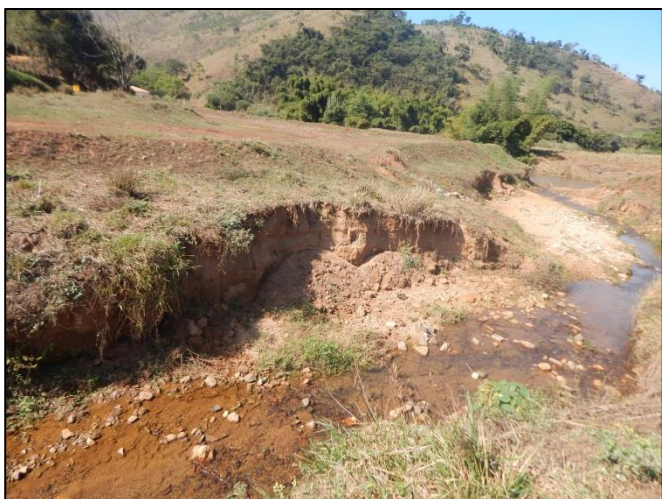
Foto 64: Solapamento de talude na margem esquerda do curso d'água

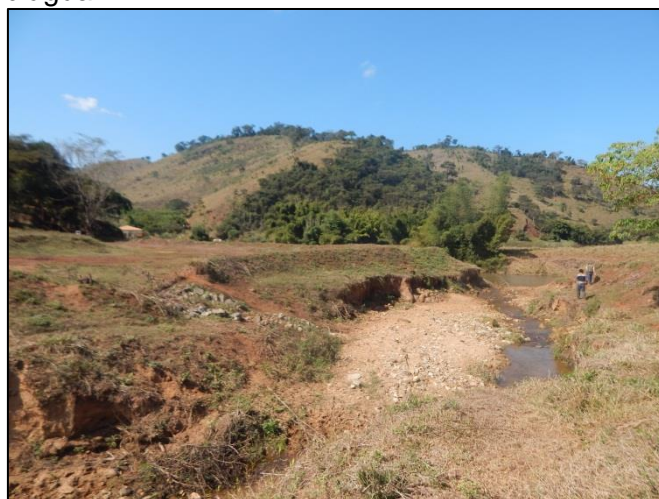
Foto 65: Vista de montante antes do encontro com o rio Gualaxo do Norte. Evidenciando bancos de areia e sedimentos depositados na calha do curso d'água

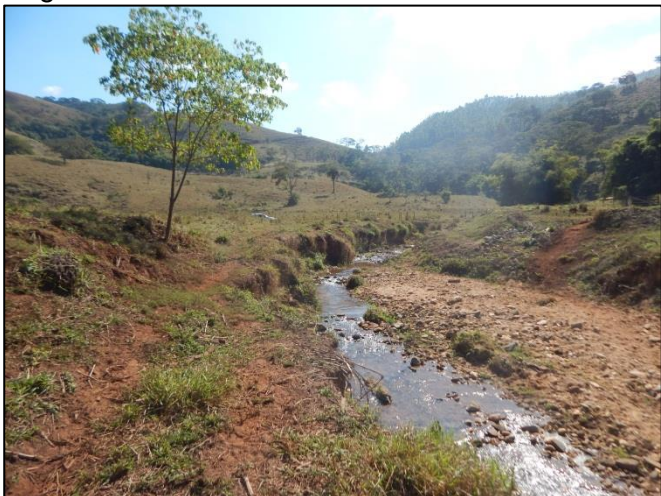
Ponto: TR06-411

Foto 66: Solo exposto na margem direita do curso d'água

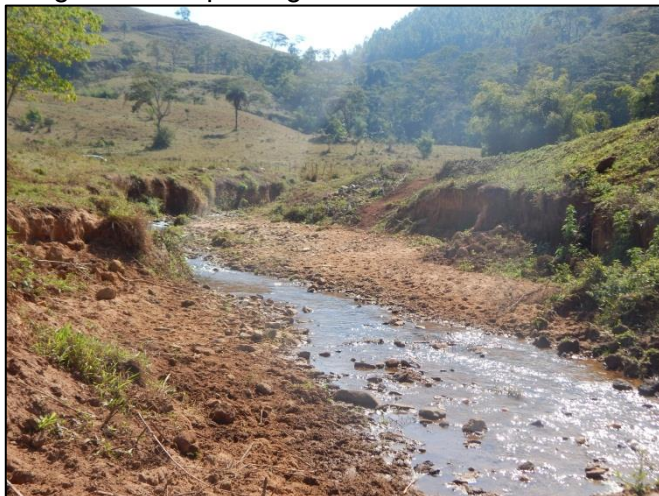
Foto 67: Desmoronamento de talude em ambas as margens do corpo d'água

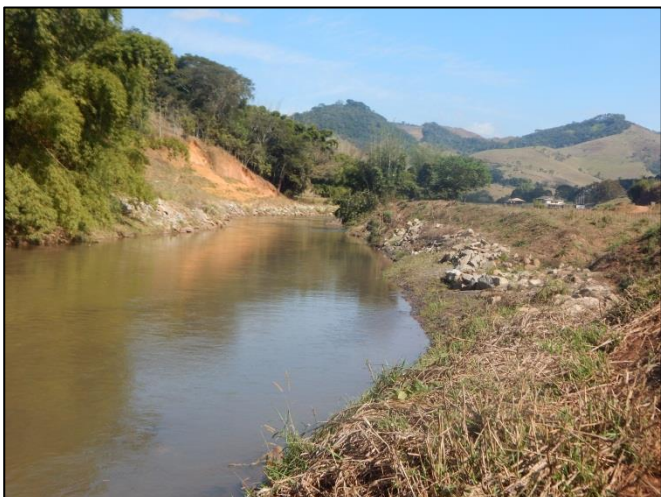
Foto 68: Vista de jusante para montante do rio Gualaxo do Norte. Na margem direita, observa-se enrocamento

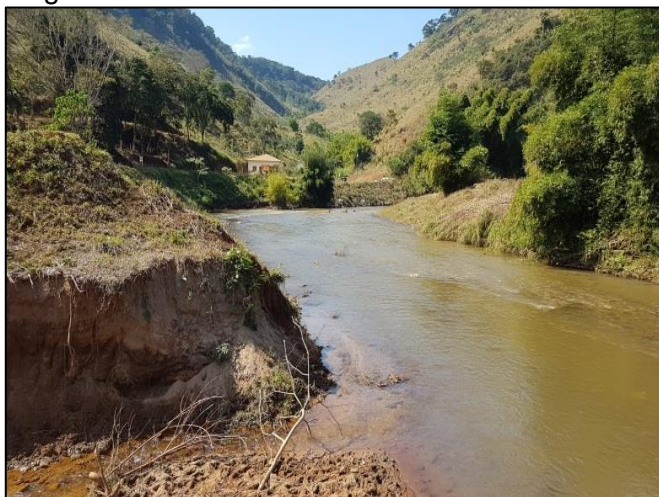
Foto 69: Talude exposto e sedimentos depositados na calha do curso d'água com evidências de pastejo de gado

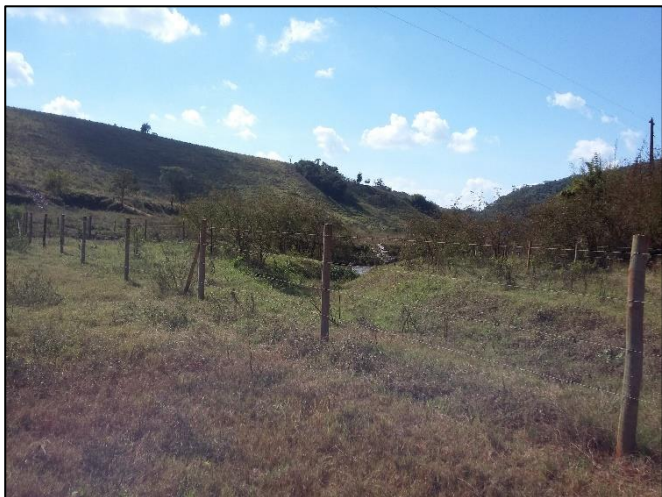
Foto 70: Margem direita do rio, com uma canaleta de drenagem, recoberta de gramíneas

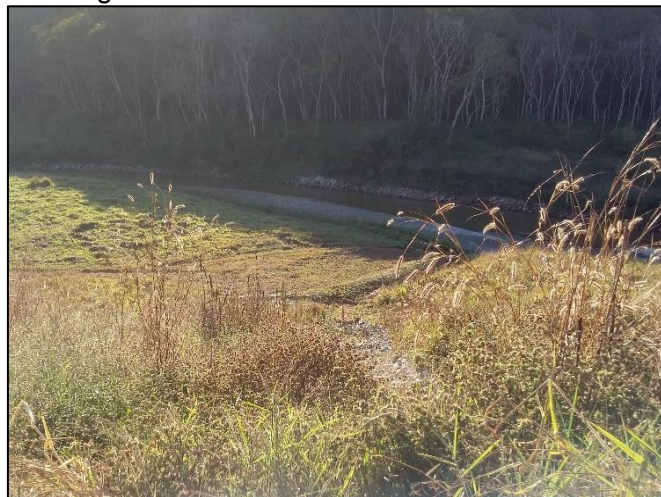
Foto 71: Vista panorâmica de um trecho da calha do Gualaxo do Norte, evidenciado o enrocamento na margem

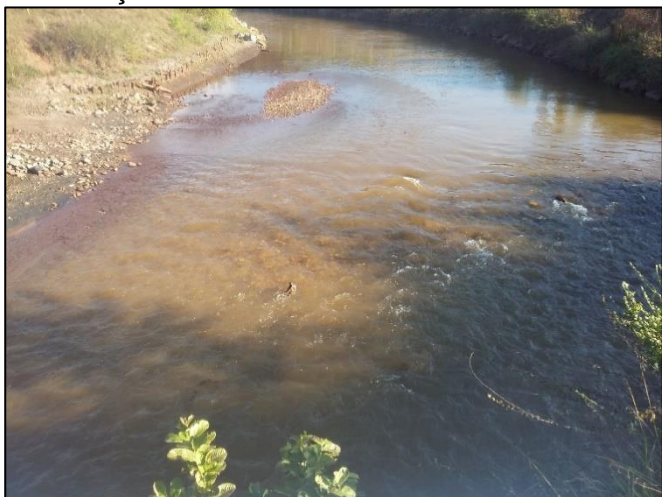
Foto 72: Aspecto da água, evidenciando a visualização de seixos rolados no leito

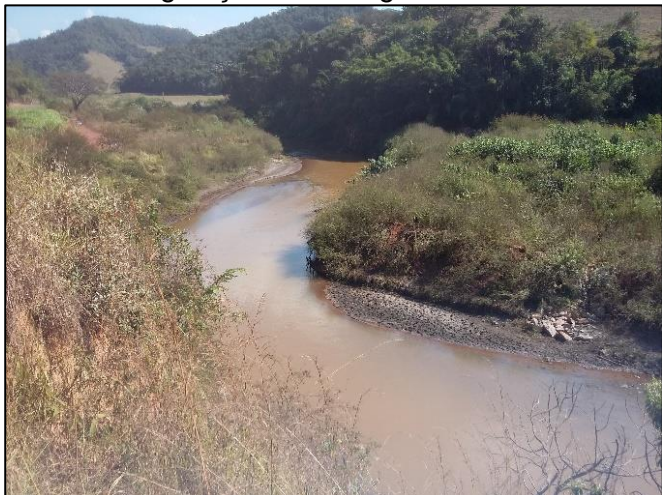
Foto 74: Vegetação das margens

Foto 75: Vegetação das margens

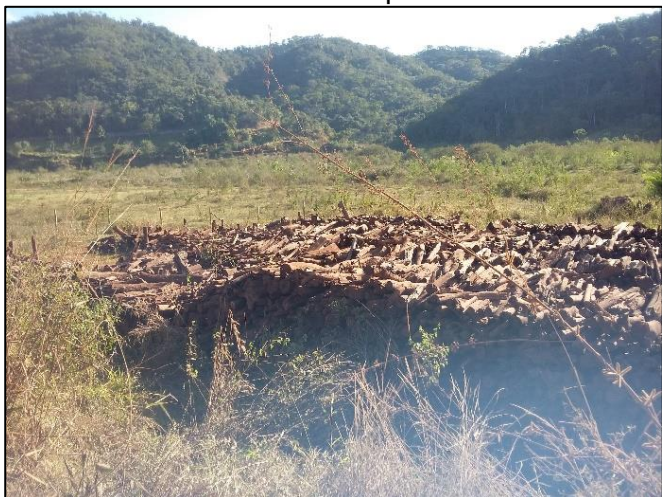
Foto 76: Pilha de madeira depositada no trecho

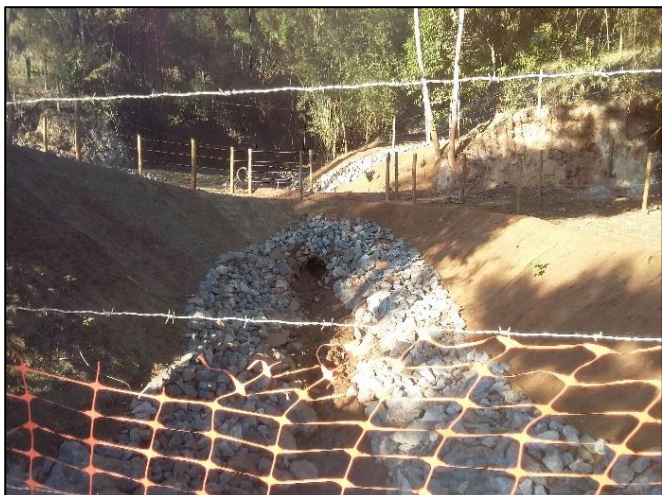
Foto 78: Tributário reconformado no trecho

Foto 79: Tributário reconformado no trecho

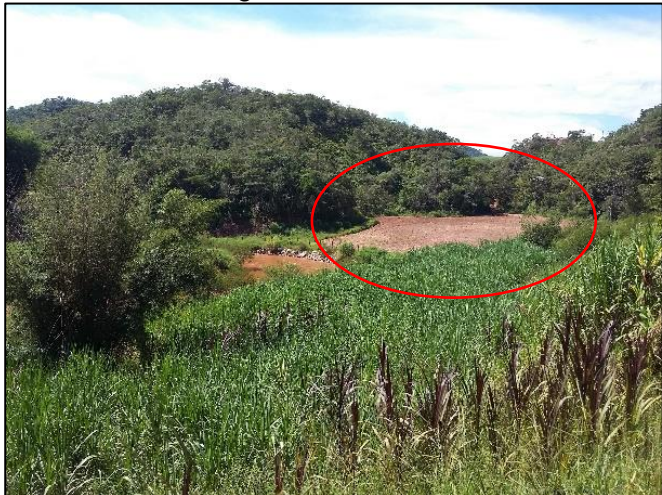
Descrição: Na WATU V foi constatado e relatado a existência de uma área gradeada dentro dos limites da Área de Preservação Permanente – APP na margem direita do rio. Na fase VI da operação foi possível observar que a área foi utilizada para o plantio de milho e que o estande de plantio apresentava diversas falhas.

Foto 80: Plantio agrícola na área de APP do trecho

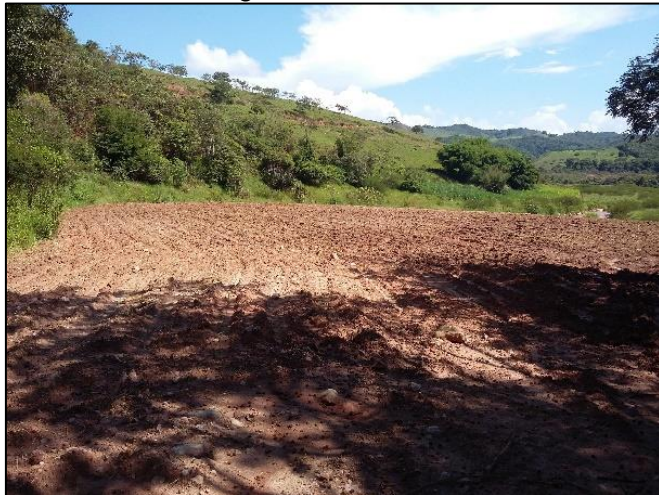
Foto 81: Plantio agrícola na área de APP do trecho

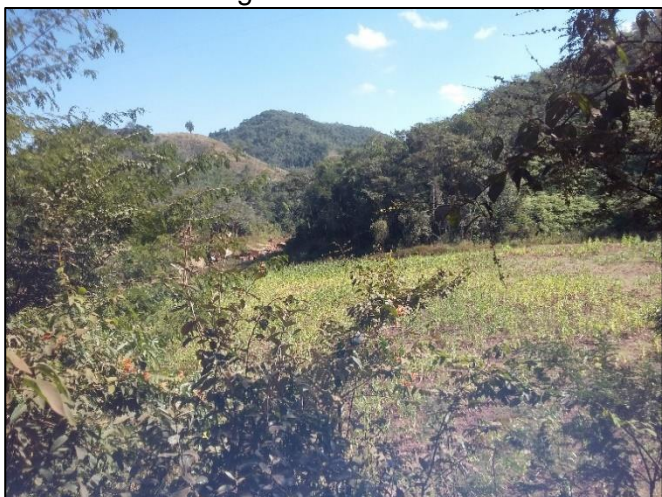
Foto 82: Plantio agrícola na área de APP do trecho

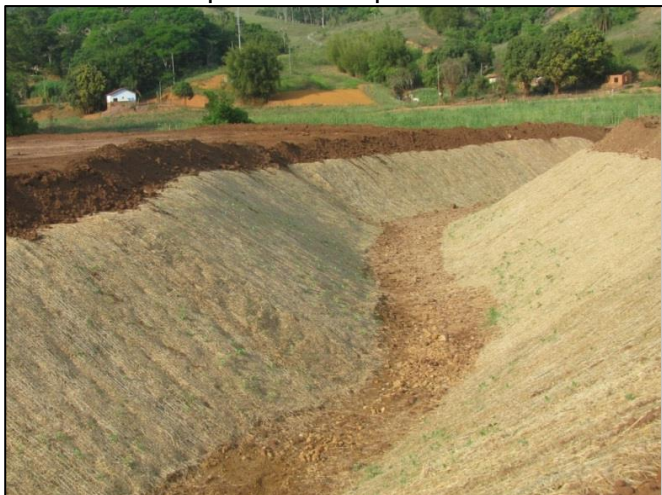
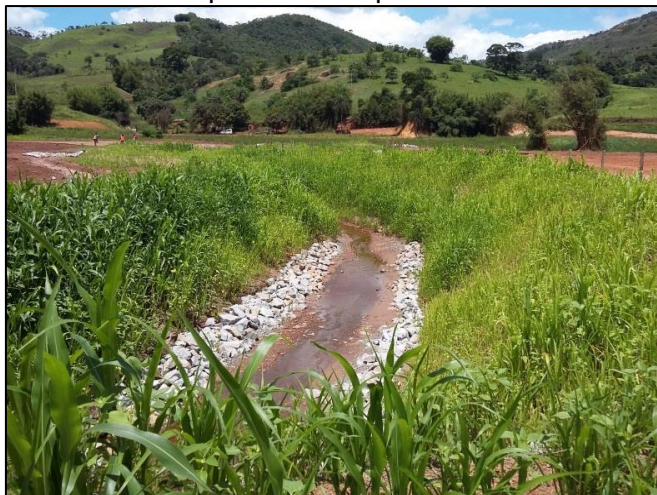
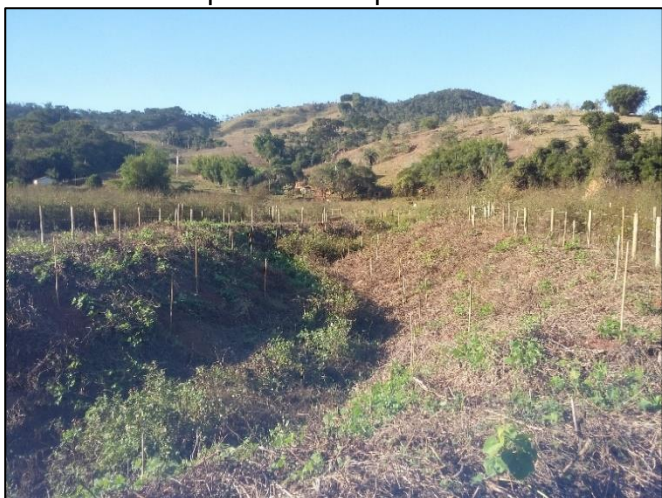
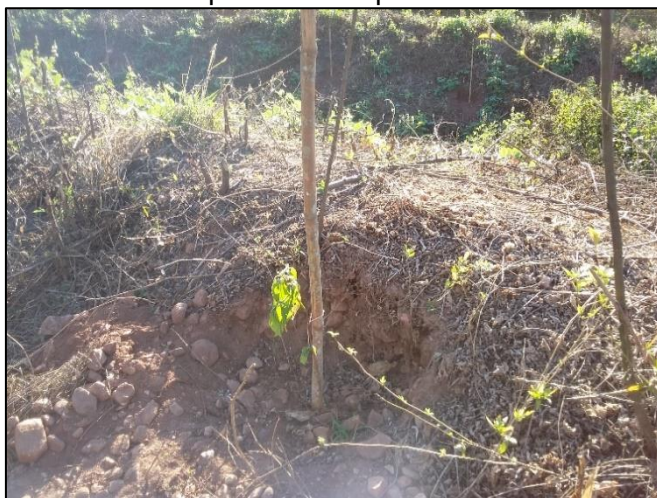
Descrição: A margem esquerda neste ponto é caracterizada por uma grande planície de inundação, na qual corre um diminuto tributário, que foi reconformada e hidrossemeada com um mix de sementes. Durante a WATU fase VI foi constatado que a Renova iniciou o plantio de mudas arbóreas nas margens do tributário. Todavia, os técnicos do SISEMA que estavam em campo desconheciam atos autorizativos correlacionados a esta iniciativa.

Foto 84: Evolução da paisagem no ponto, evidenciando o plantio de espécies arbóreas

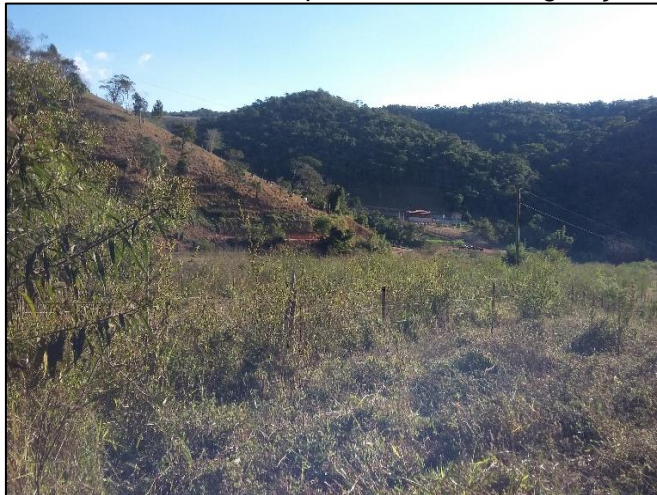
Descrição: Nas imediações deste ponto estavam sendo conduzidos dois experimentos, um relacionado a revegetação e outro a processos erosivos. Na WATU VI foi constatado que as parcelas dos experimentos estão tomadas por gramíneas e que o experimento de erosão foi encerrado ou abandonado. Neste sentido, vale ressaltar que toda a estrutura do empreendimento foi deixada no local.

Foto 88: Parcela do experimento de revegetação
