OPERAÇÃO WATU

- FASE VI -

Relatório da fiscalização dos trechos prioritários e não prioritários de recuperação atingidos pelos rejeitos da barragem de Fundão.

Belo Horizonte – Minas Gerais
Novembro de 2018

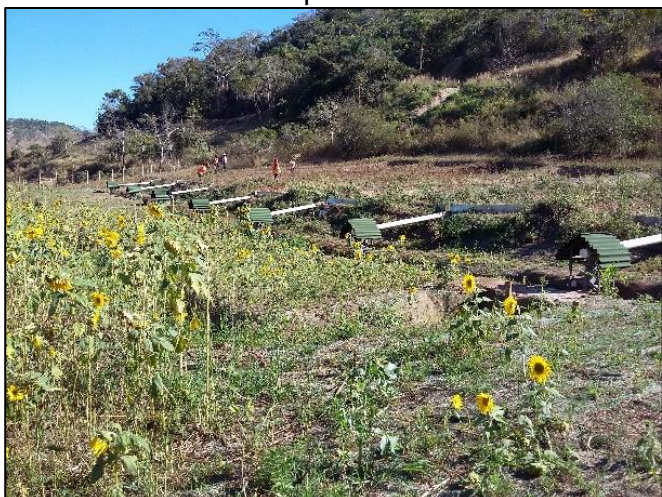
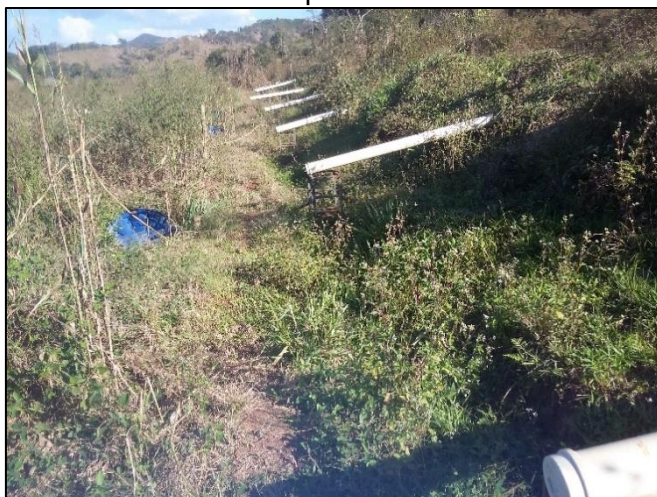
Descrição: Nas imediações deste ponto estavam sendo conduzidos dois experimentos, um relacionado a revegetação e outro a processos erosivos. Na WATU VI foi constatado que as parcelas dos experimentos estão tomadas por gramíneas e que o experimento de erosão foi encerrado ou abandonado. Neste sentido, vale ressaltar que toda a estrutura do empreendimento foi deixada no local.

Foto 90: Parcela do experimento de erosão

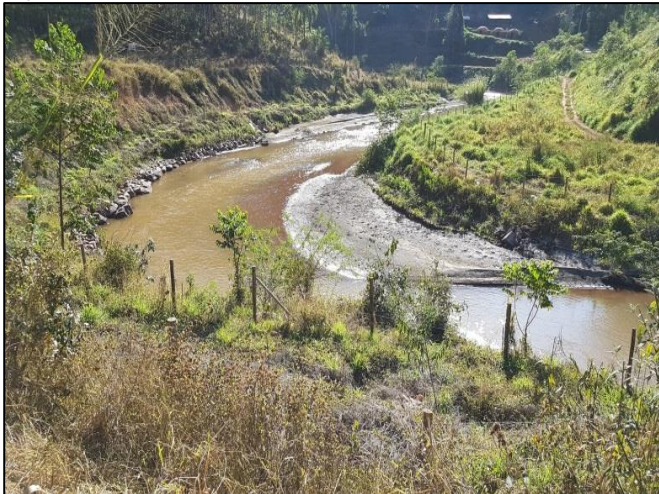
Foto 96: Cercamento das margens e praia de rejeito

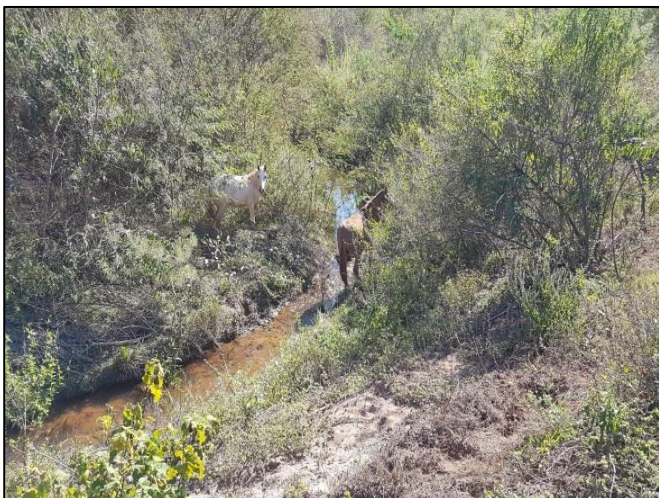
Foto 98: Solo exposto e animais na APP do tributário

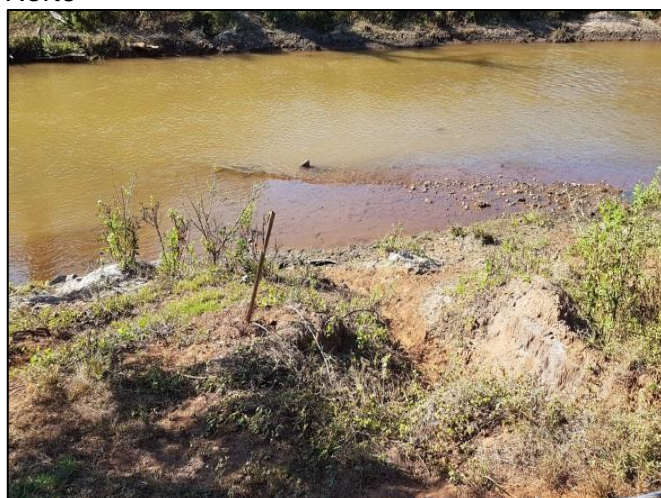
Foto 99: Sedimentos expostos no leito do rio e solo desprotegido à margem direita do rio Gualaxo do Norte

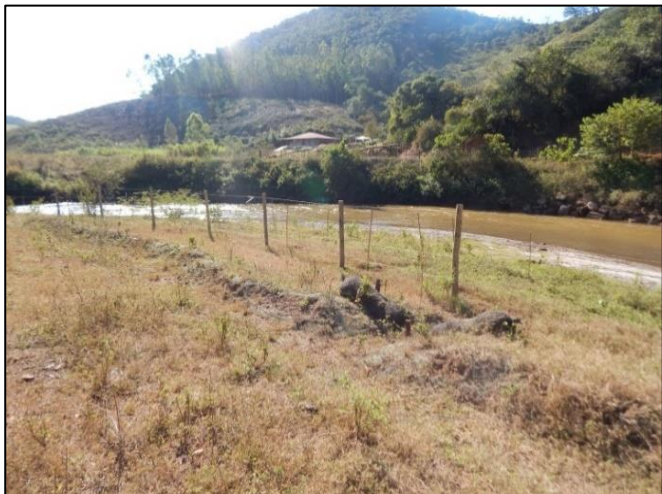
Foto 100: Reflorestamento em área cercada na margem direita do rio. Algumas espécies encontram-se mortas, demandando a substituição das mesmas

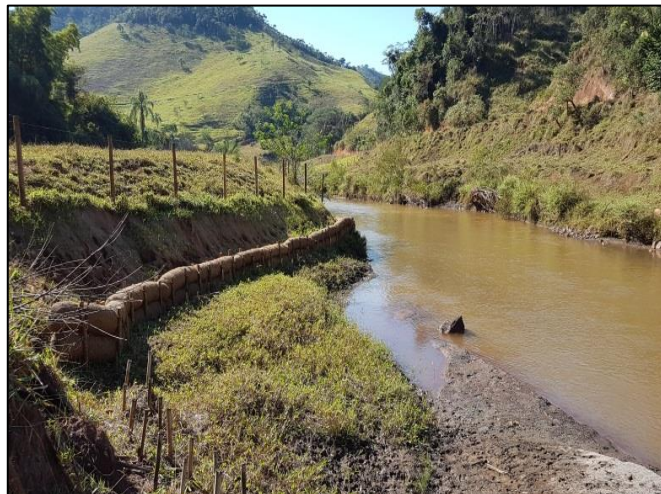
Foto 101: Formação de praia de rejeito em ambas as margens. Detalhe para os retentores de sedimentos instalados na margem

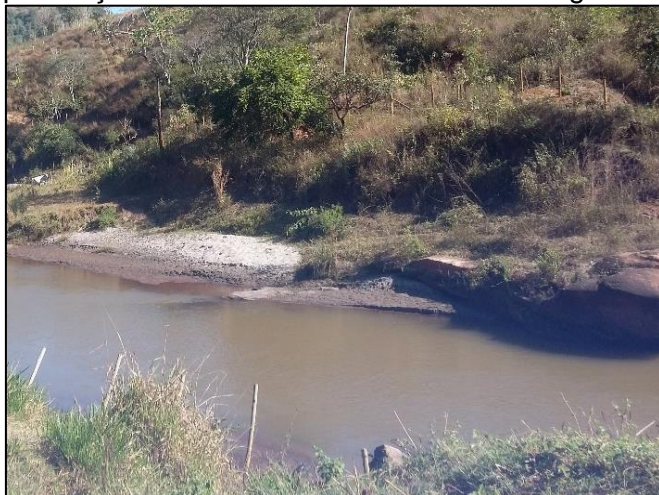
Foto 107: Praia de rejeito no rio, evidenciando a presença de afloramentos rochosos na margem

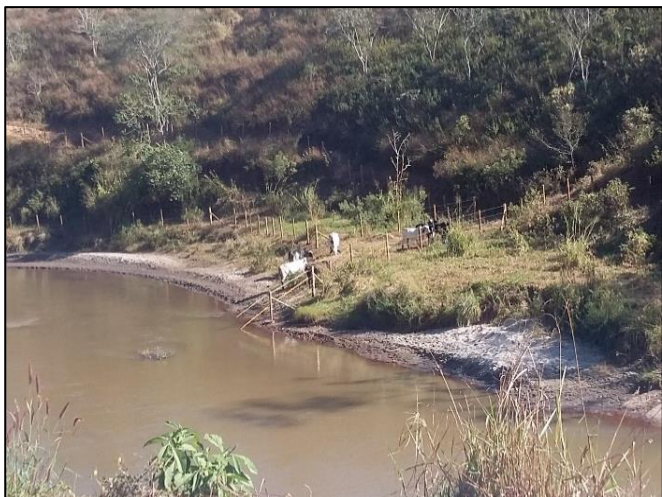
Foto 108: Gado na área de APP

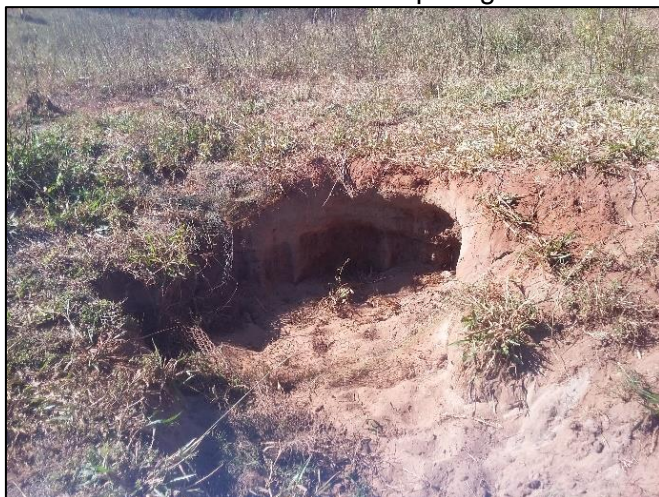
Foto 109: Biomanta danificada pelo gado

- A Fundação Renova deverá intervir nas áreas onde as equipes de campo verificaram problemas/danos nas obras de bioengenharia já implementadas ou a ausência de obras necessárias para o controle de processos erosivos e carreamento de rejeito/sedimentos. Estes pontos estão descritos ao longo deste relatório.

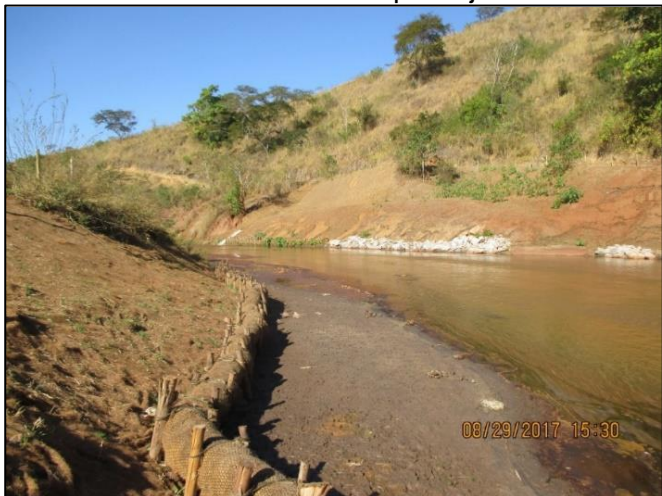
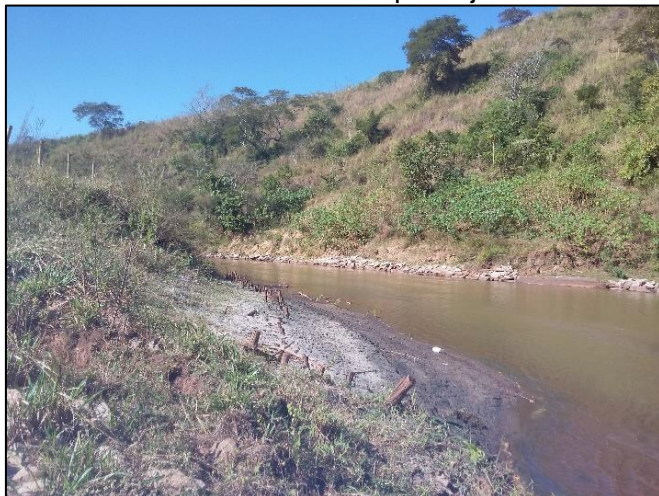
Foto 110: Retentor recoberto por rejeito

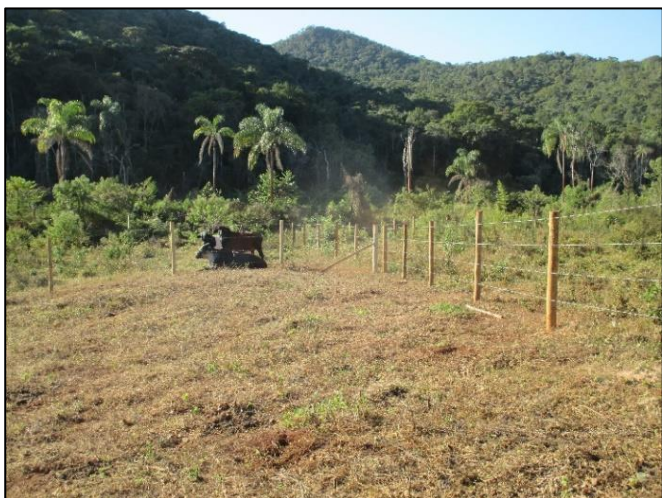
Foto 116: Área com presença de animais ao fundo

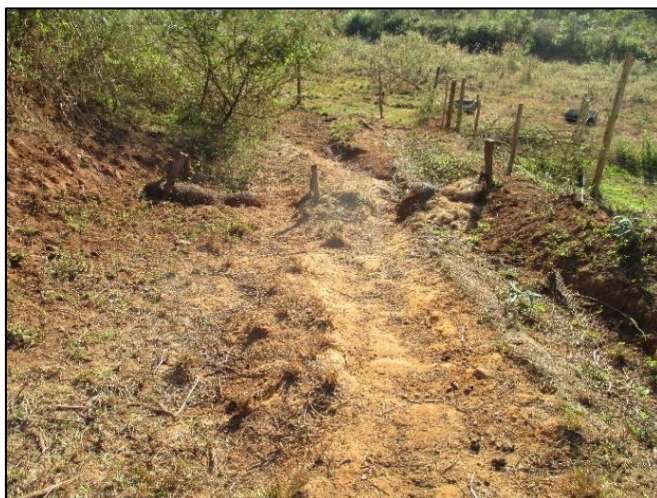
Foto 117: Detalhe da bioengenharia destruída, bem como a exposição do solo devido ao pisoteio de animais

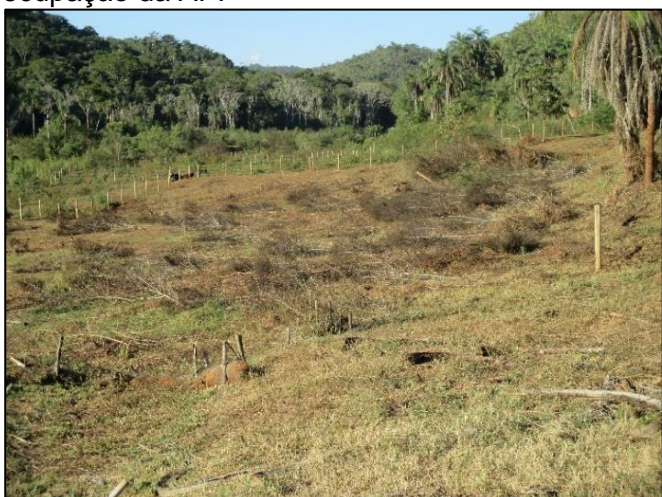
Foto 118: Área com intervenção de roçada e ocupação da APP

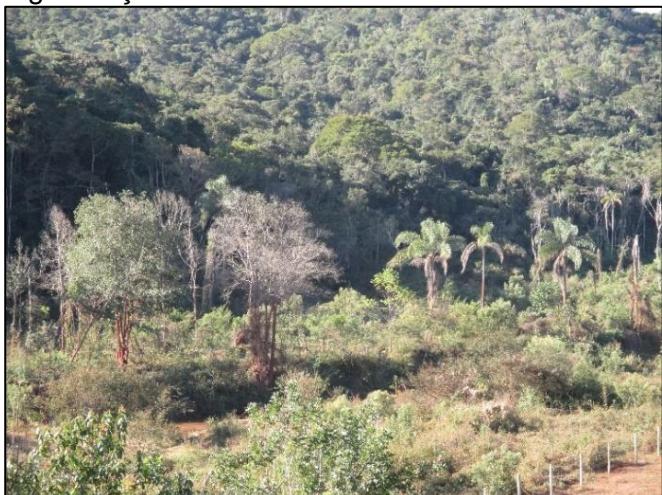
Foto 121: Visão da área de brejo com as ações já realizadas

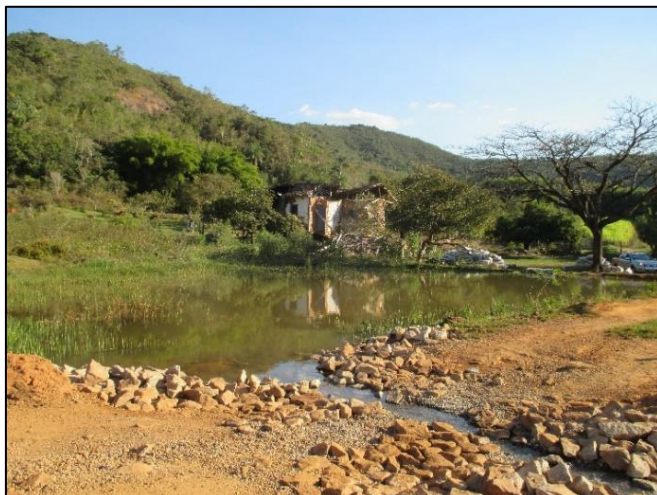
4.9. TRECHO PRIORITÁRIO 11: PLANÍCIE DE INUNDAÇÃO DO RIO GUALAXO DO NORTE

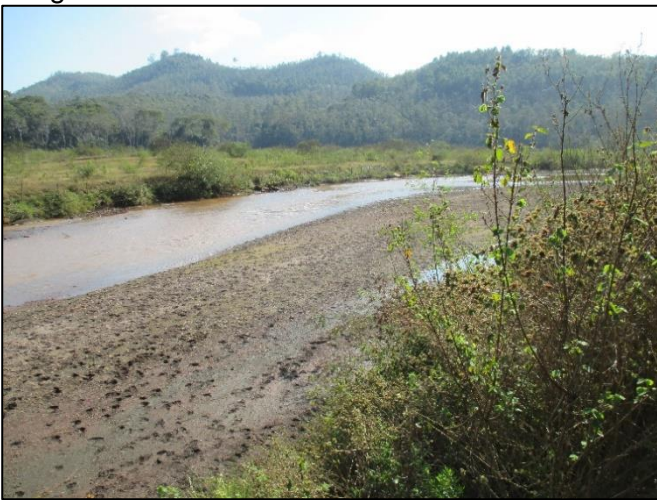
Foto 122: Visão do Ponto 388/389 - Planície de inundação deposição de rejeito em praia na margem

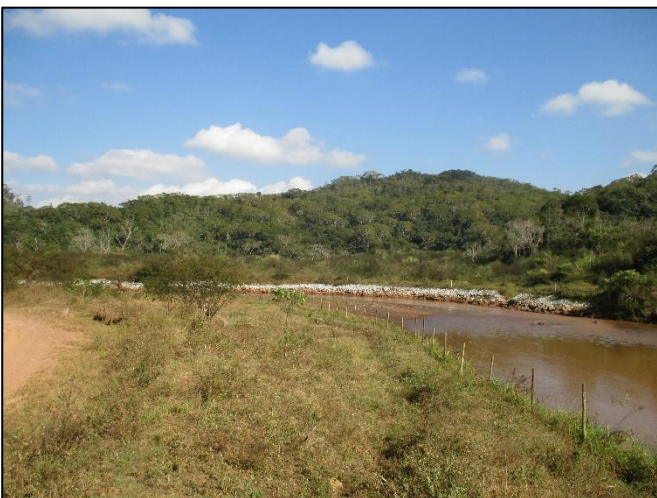
Foto 124: Visão do Ponto 390/391 - detalhado em relatório específico deste ponto

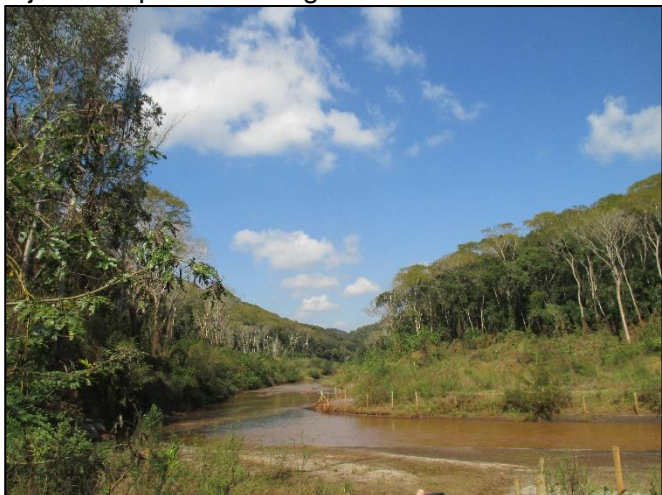
Foto 126: Visão do Ponto 394 - deposição de rejeito em praia na margem

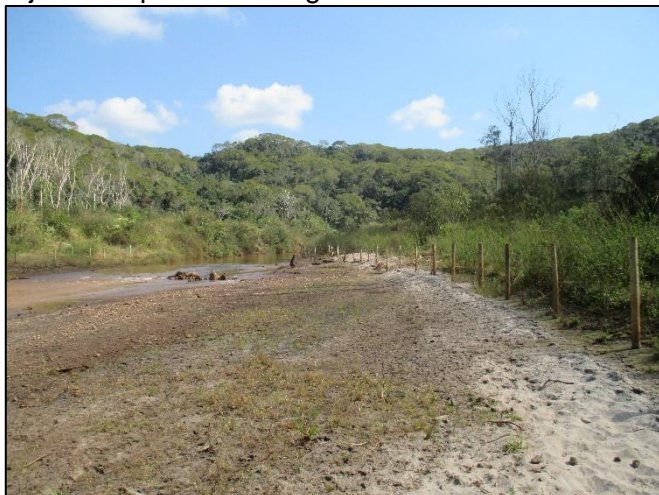
Foto 127: Visão do Ponto 394 - deposição de rejeito em praia na margem

Descrição: Foi constatado que este ponto continua com os mesmos problemas identificados nas fases anteriores, apresentando ineficiência nas obras de bioengenharia, com grande deposição de solo/rejeito nas margens e no leito, bem como uma redução da vegetação que expõe o rejeito em quase toda a área da planície no ponto. O cercamento da APP e margens está muito danificado e novamente foi verificada a presença de animais em toda a área. A Fundação Renova deverá realizar novas intervenções, devido as deficiências identificadas no local.

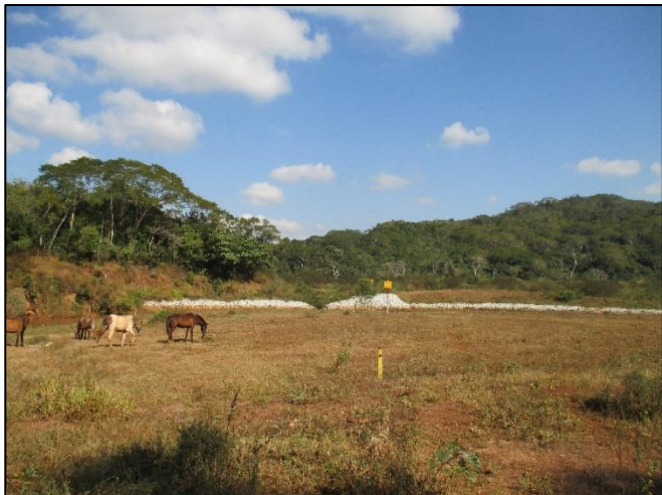
Foto 128: Imagem evidenciando área de passagem da tubulação da GASMIG, conforme fases IV e V da WATU

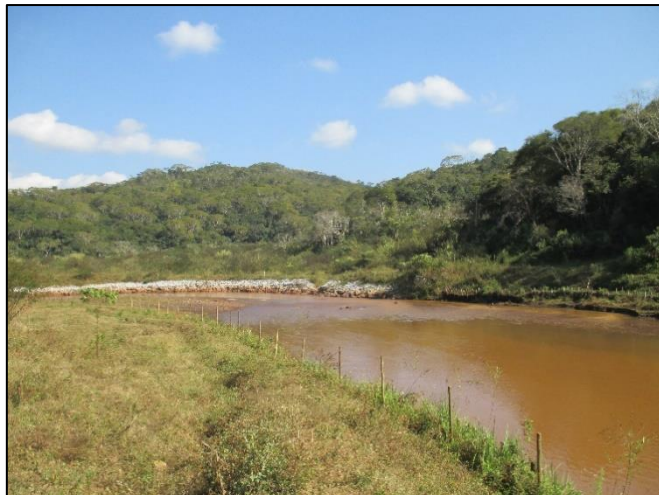
Foto 129: Imagem evidenciando cercamento, enrocamento e deposição no leito, conforme fases IV e V da WATU

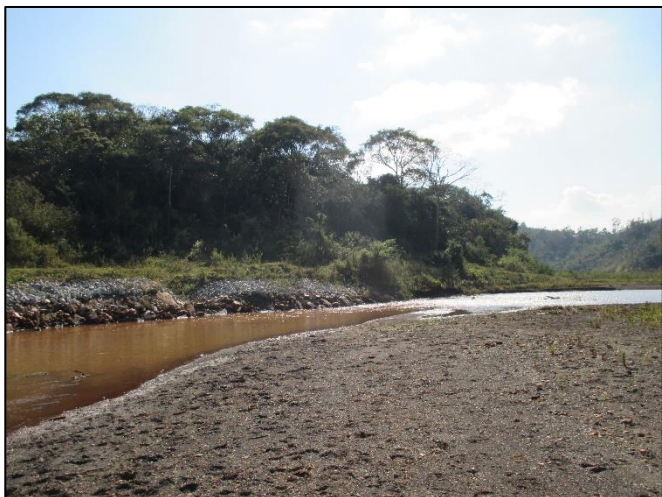
Foto 130: Imagem evidenciando vegetação, enrocamento e deposição no leito, conforme fases IV e V da WATU

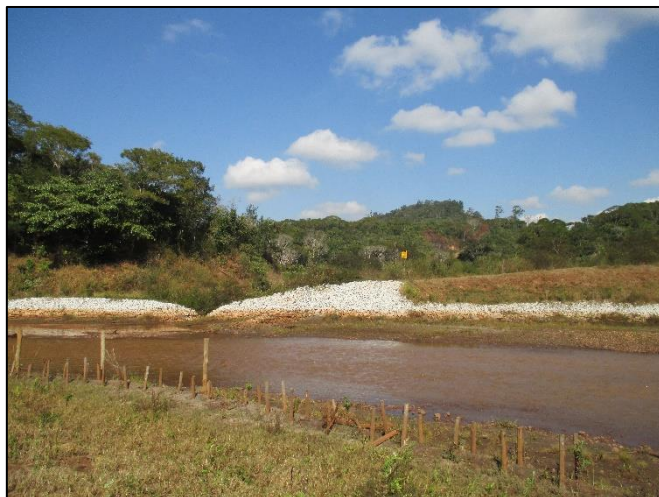
Foto 131: Imagem evidenciando cerca e obras de bioengenharia danificadas

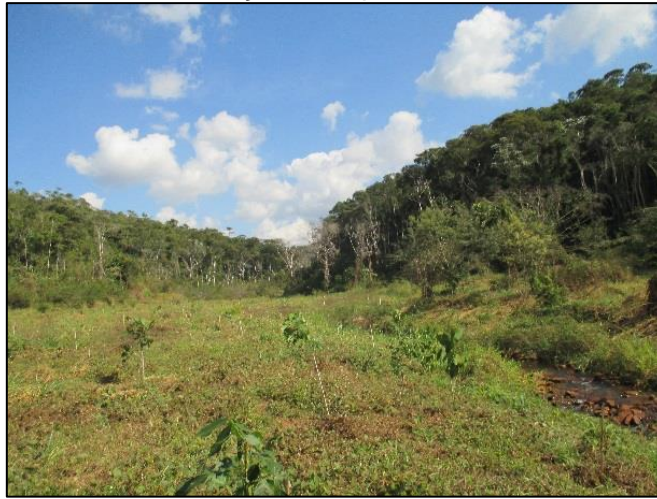
Foto 136: Visão geral da baixada de inundação com plantio. Necessidade de coroamento das plantas.

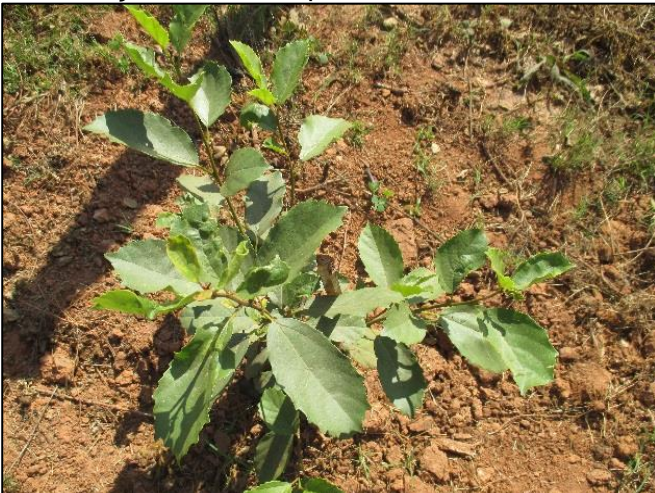
Foto 139: Provável espécie exótica, sem identificação, usada no plantio

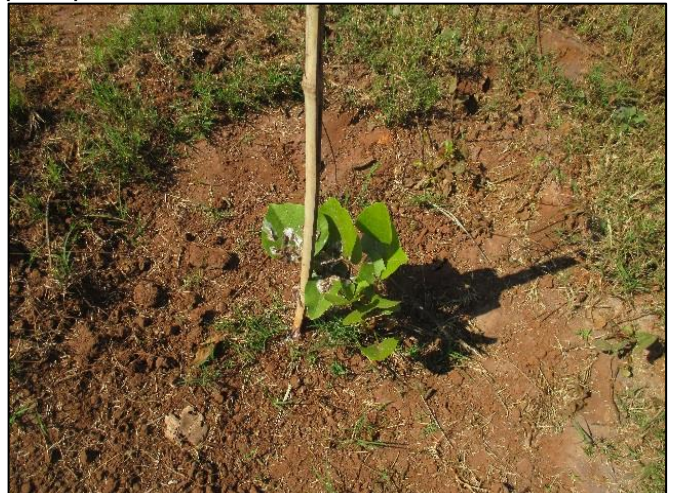
Foto 140: Tutor da planta utilizado como poleiro para pássaros

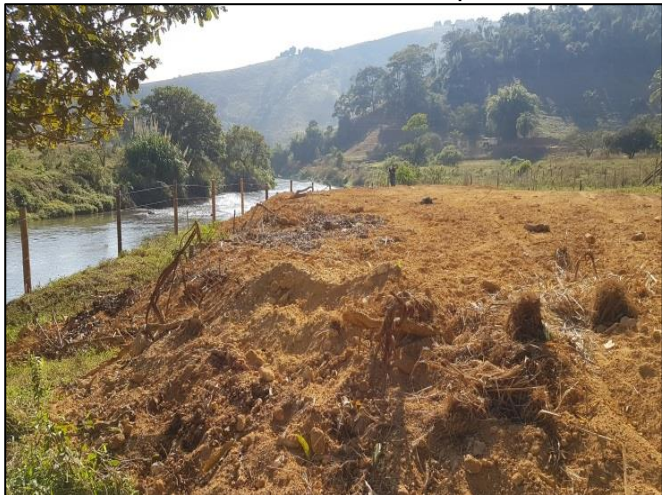
Foto 145: Atterramento recente na planície

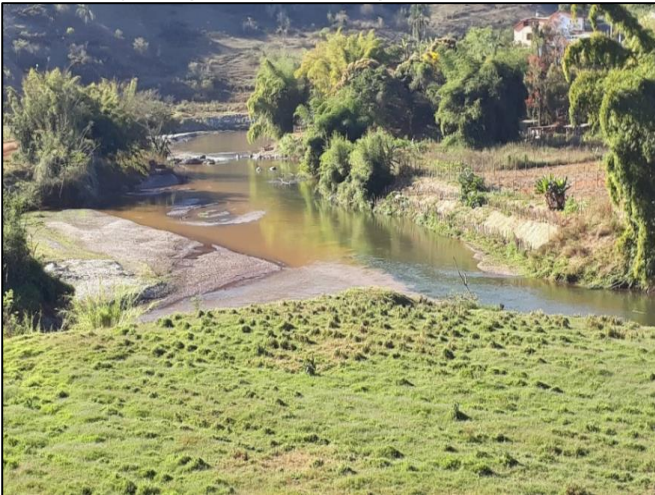
Foto 149: Confluência dos rios. Turbidez do Rio Gualaxo (à esquerda) maior que a do Rio do Carmo

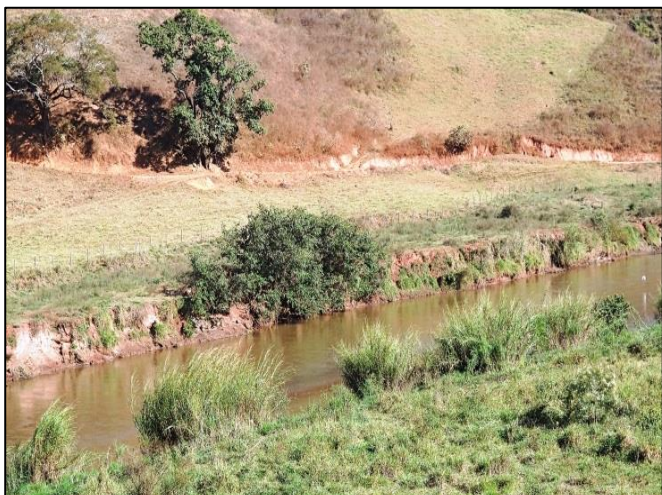
Foto 153: Processos erosivos na margem direita do Rio do Carmo

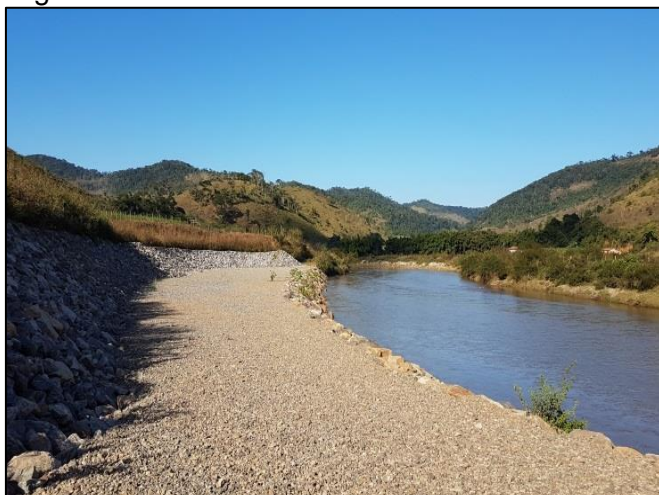
Foto 154: Trecho recuperado recentemente nas margens do Rio do Carmo. Foi constatado a presença de enrocamento e planície sem cobertura vegetal

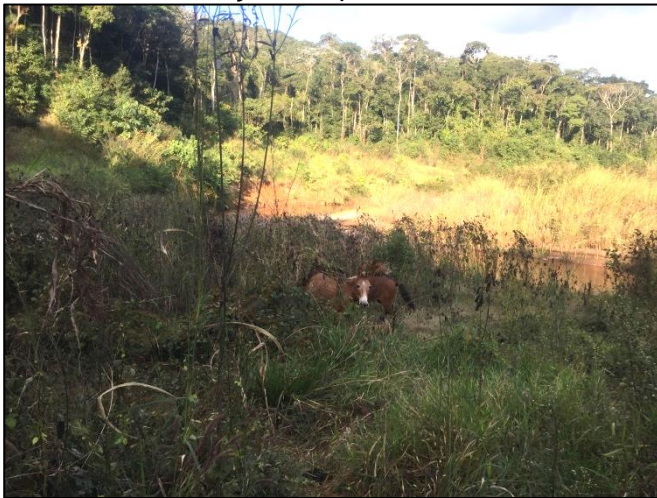
Foto 155: Presença de equinos na área

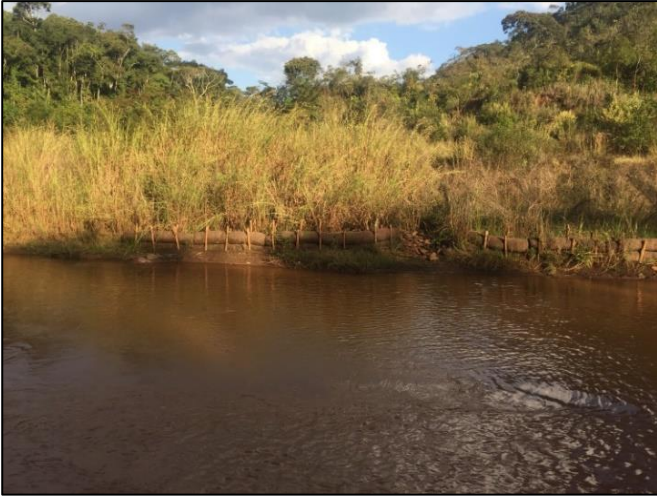
Foto 159: Margem direita do trecho, com retentores

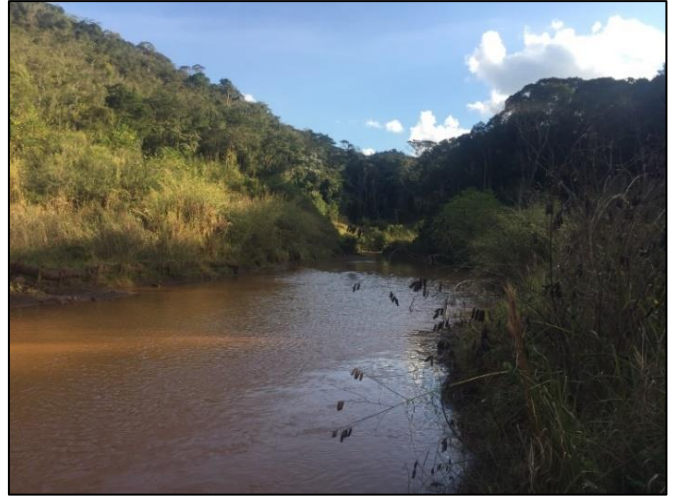
Foto 160: Bom recobrimento das margens pela vegetação

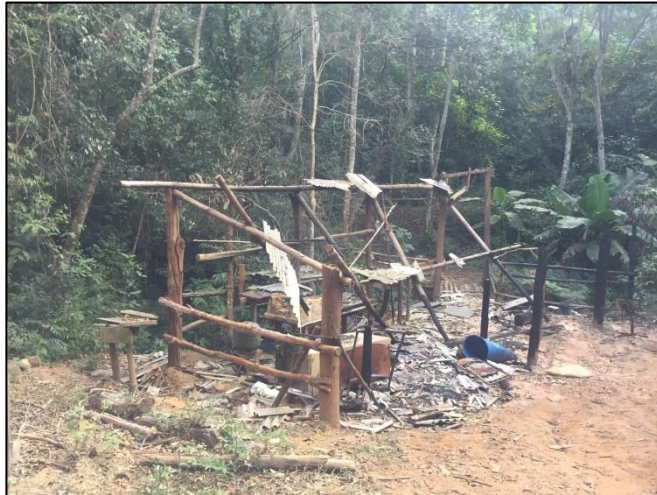
Foto 161: Estruturas de acampamento abandonada

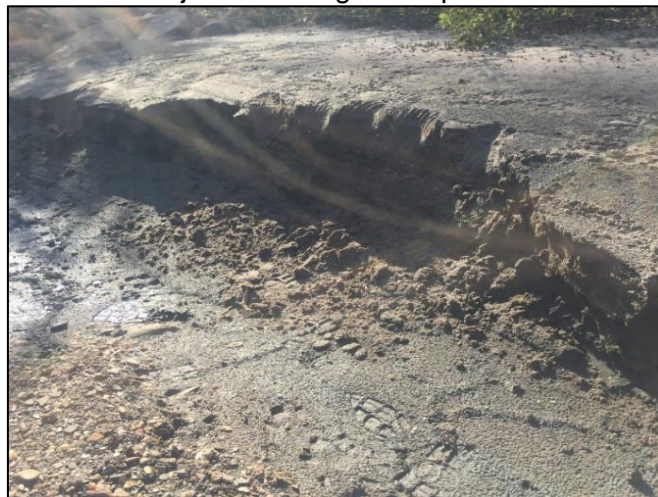
Foto 163: Rejeito na margem esquerda do rio

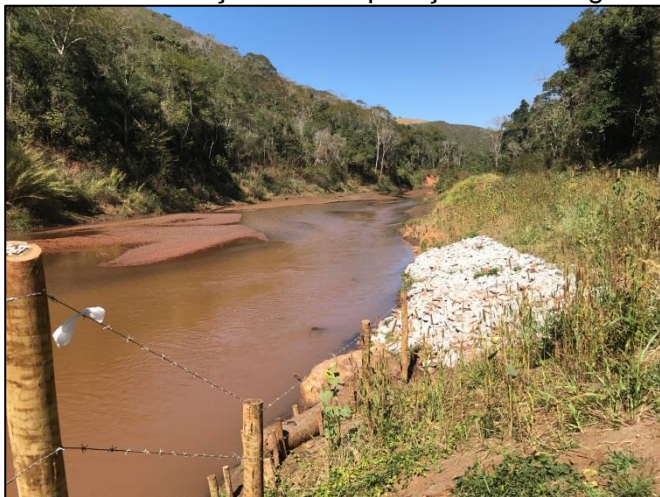
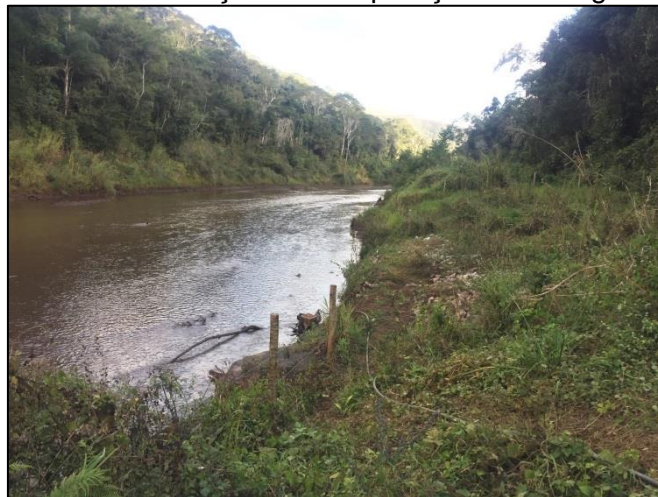
Foto 164: Evolução da recuperação das margens

Foto 165: Evolução da recuperação das margens

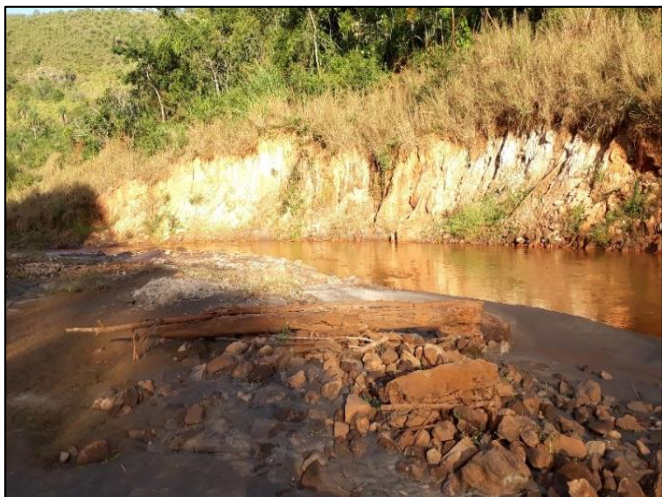
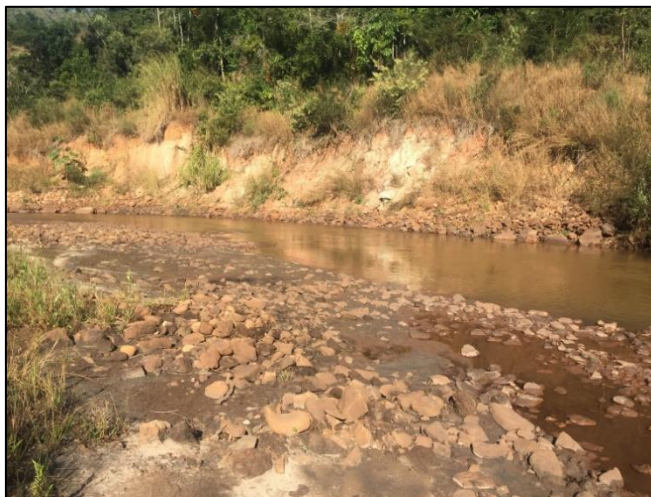
Foto 168: Processo erosivos no talude

Foto 169: Processo erosivos no talude

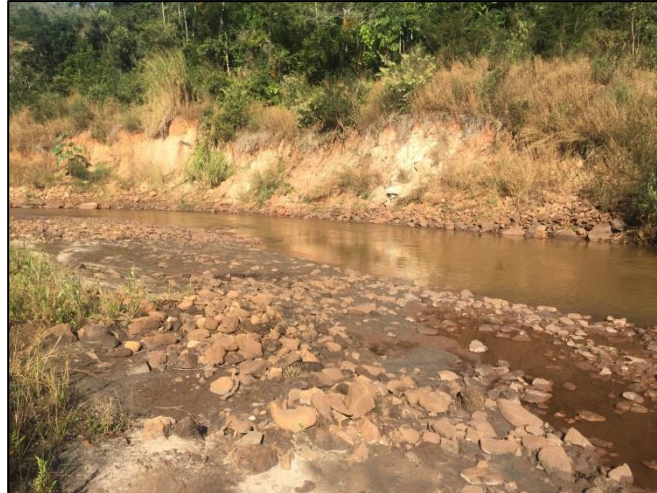
Ponto: TR20-04

Descrição: Foi constatado que este ponto continua com os mesmos problemas identificados nas fases anteriores, onde o talude marginal (margem direita) ainda apresenta processos erosivos, tendo sido implantado apenas um enrocamento na base do talude, sem nenhum tipo de reconformação ou plantio de vegetação. A Fundação Renova deverá realizar novas intervenções, devido as deficiências identificadas no local.

Foto 170: Talude na margem direita, com processos erosivos e sem vegetação

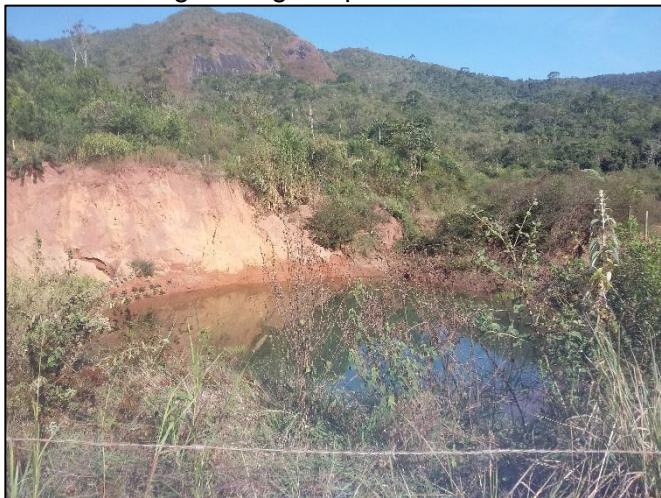
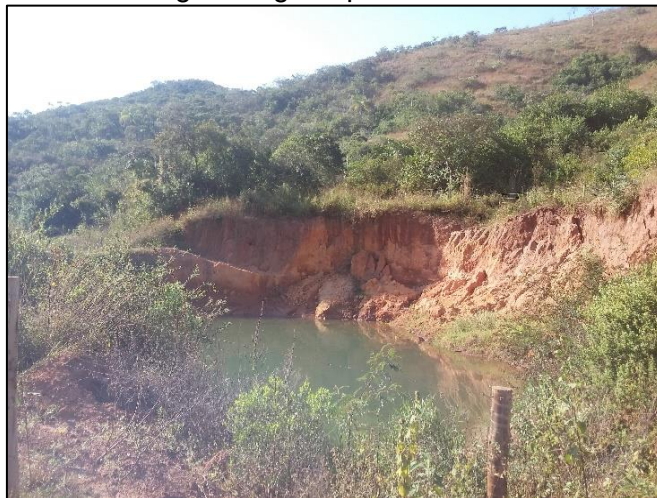
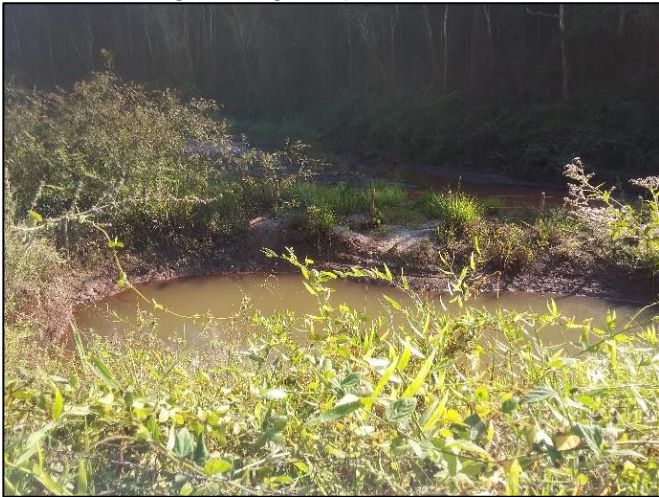
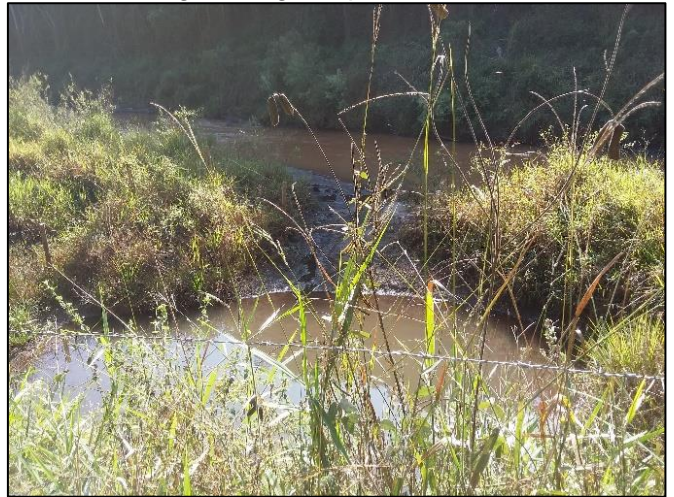
Foto 173: Lagoa de garimpo

Foto 174: Lagoa de garimpo

Foto 175: Lagoa de garimpo

Foto 176: Lagoa de garimpo

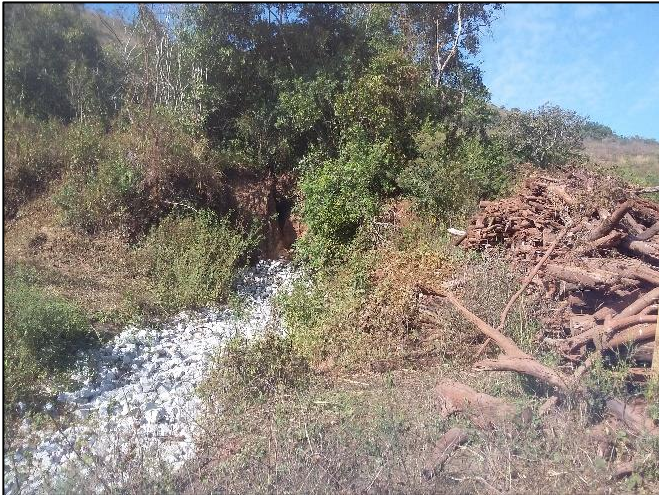
Foto 177: Canaleta de drenagem e deposito de madeira no trecho

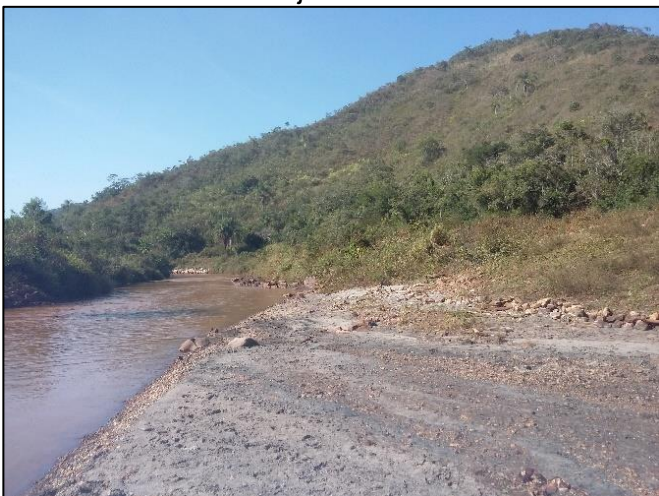
Foto 179: Praias de rejeito

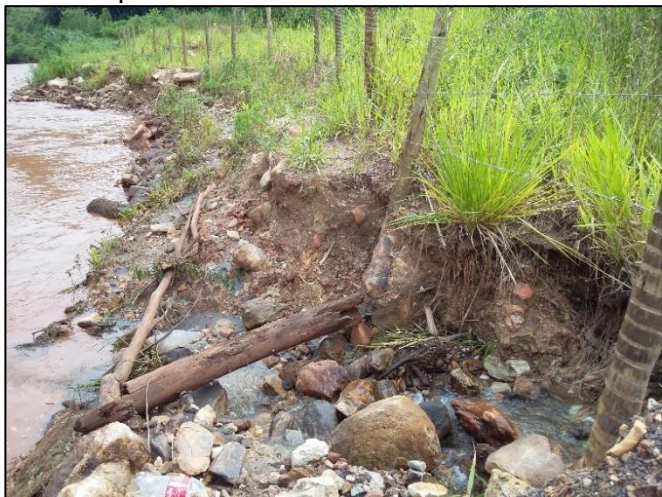
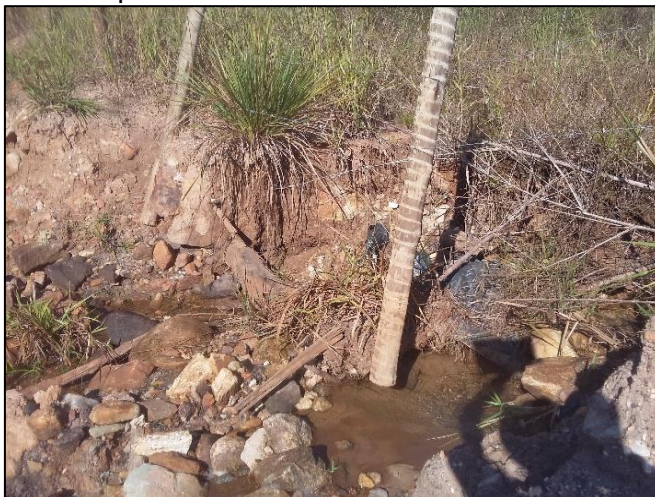
Descrição: Nesta curva do rio foram realizados trabalhos de retaludamento e bioengenharia. Todavia, durante a WATU fase VI foi observado que a bioengenharia aplicada nos taludes marginais foi levada pelo rio. O tributário que existe no local recebeu um leito de pedras de mão, mas a água do mesmo está correndo por debaixo das pedras e no ponto de desagüe está ocorrendo acúmulo de sedimentos. Existe uma drenagem um pouco mais adiante que corre livremente pelo rejeito. Pela quantidade de água que desce é possível que esta drenagem seja uma ramificação do tributário anteriormente identificado. O carreamento de rejeito no ponto de desagüe é tão alto que o substrato de ancoragem dos mourões da cerca foi levado pelo rio.

Foto 185: Erosão na margem do rio em drenagem não disciplinada

Foto 186: Erosão na margem do rio em drenagem não disciplinada

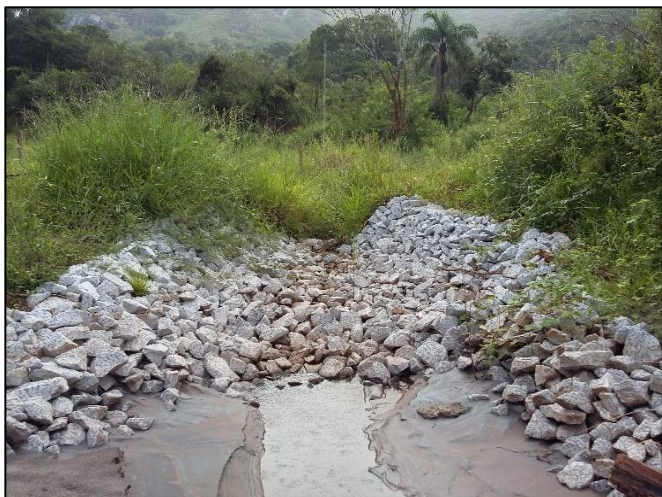
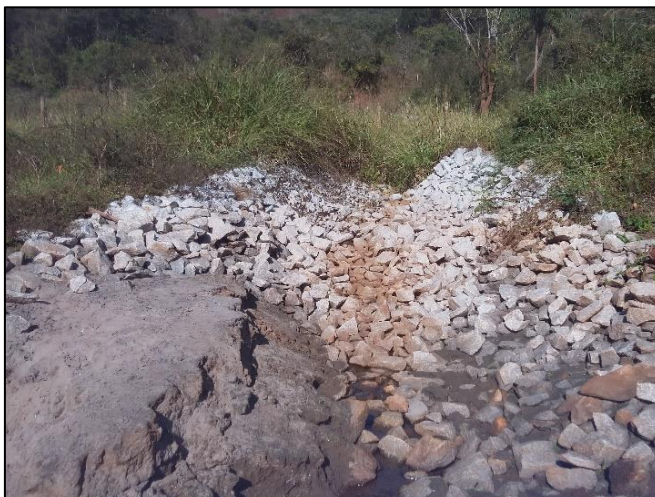
Foto 187: Tributário correndo por baixo do leito rochoso

Foto 188: Tributário correndo por baixo do leito rochoso

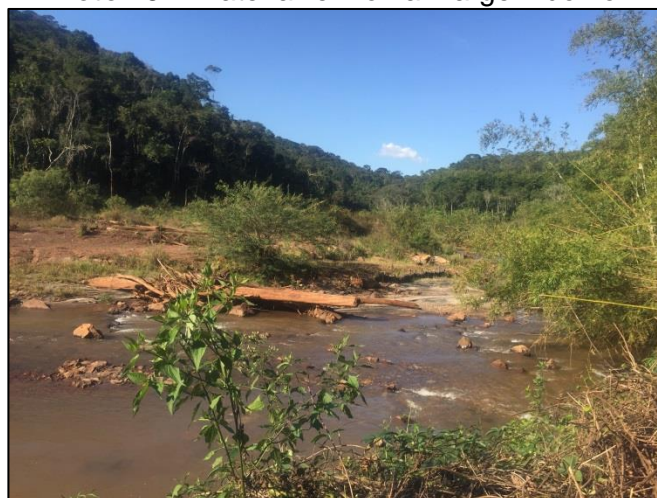
Foto 197: Material lenho na margem do rio

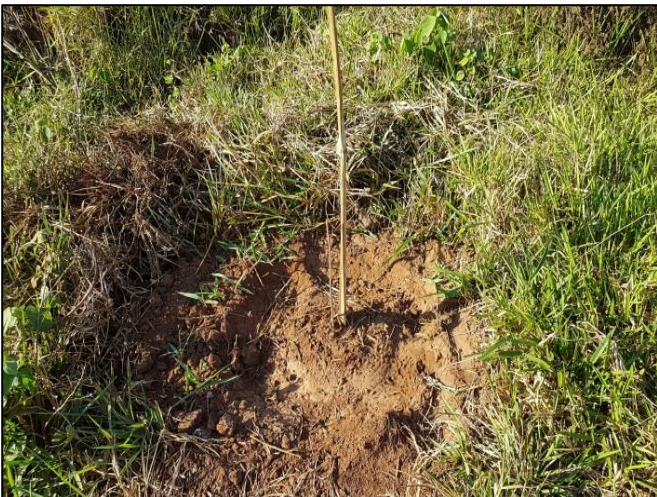
Descrição: Trata-se do último ponto do trecho, antecedendo ao TR-08. Área que apresenta em sua margem esquerda encosta íngreme com predominância de espécies arbóreas de alto porte. Alguns desses indivíduos atingidos pela lama de rejeitos estão aparentemente mortos. Na margem direita, na planície de inundação, há o cercamento, sendo evidenciado o início de reflorestamento com plantio de mudas, com distância aproximada de 3 x 3 metros entre elas. Algumas espécies não prosperaram, com evidência provavelmente do ataque de formigas e pela seca, e demandam substituição. Há evidências de molhamento em algumas mudas. Resíduos de embalagem de formicida foram encontrados na área. Há foco erosivo em talude marginal da calha do rio e também na planície de inundação em meio ao mix de sementes.

Foto 200: Muda plantada na área que não sobreviveu

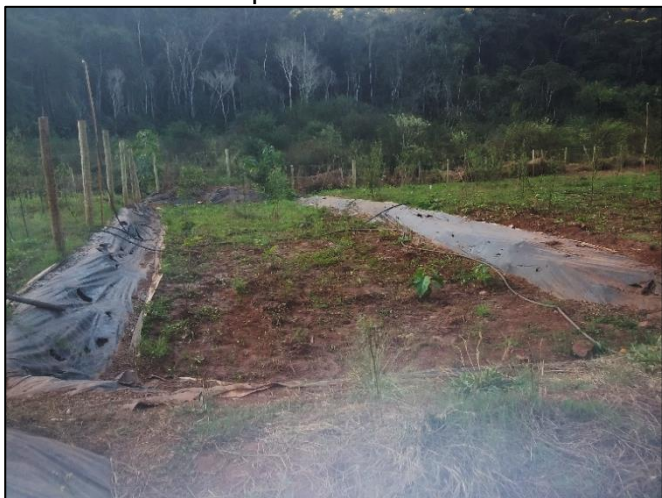
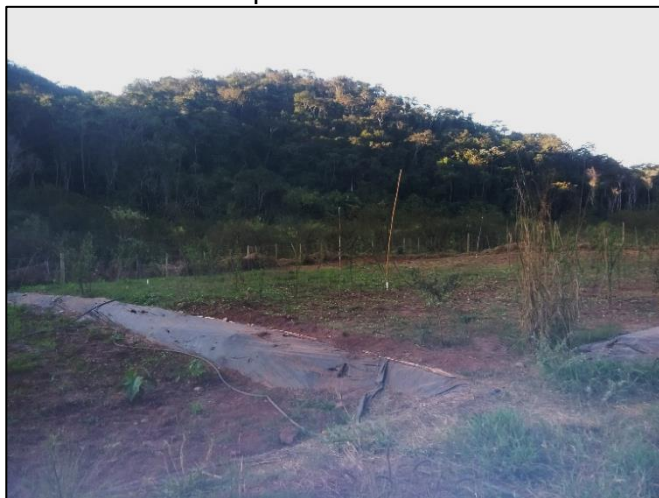
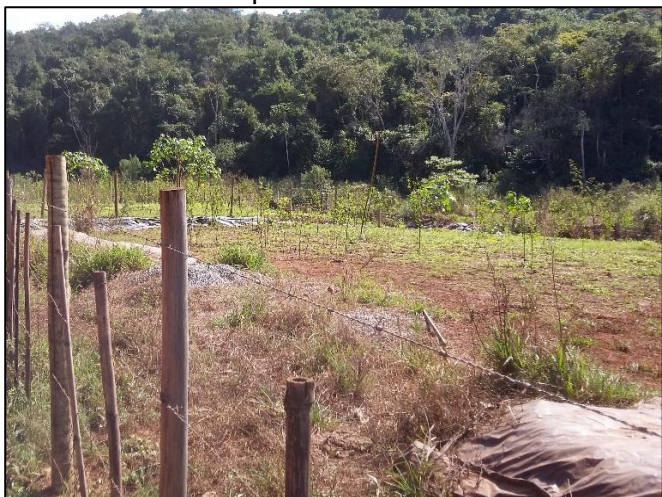
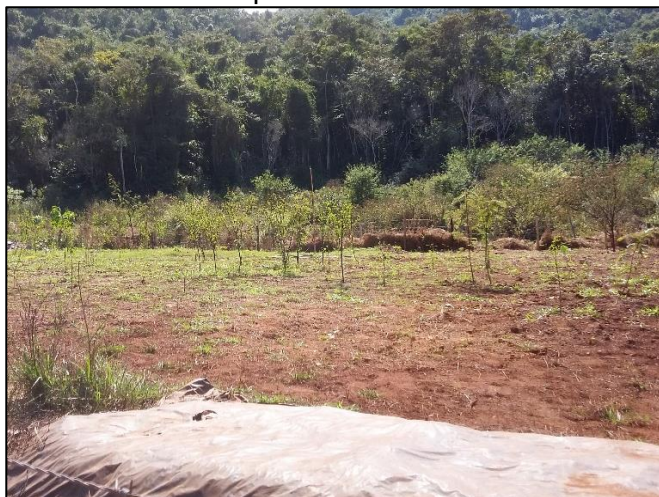
Ponto: TR23-03

Descrição: Nesse ponto, durante a operação WATU fase VI, foi observado a implantação de um tipo de pomar na área de APP. Os técnicos do SISEMA em campo não souberam definir se as intervenções no local foram realizadas pela Fundação Renova ou por terceiros.

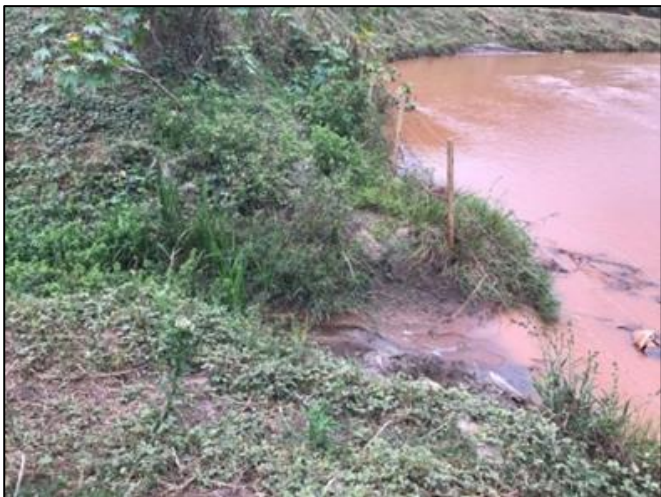
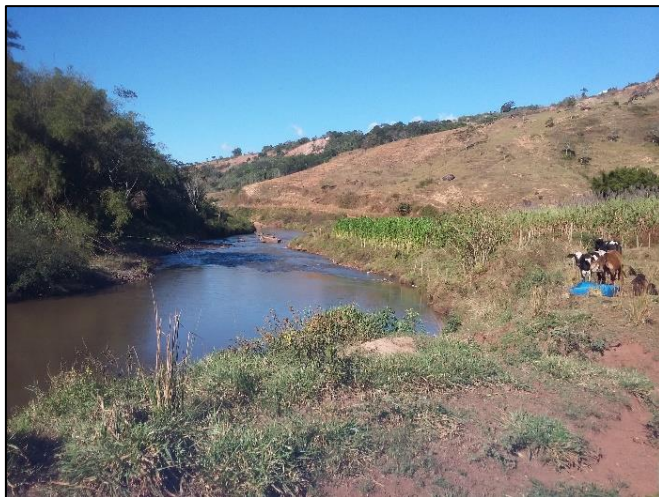
Foto 216: Atividade antrópica no entorno do tributário e em área de APP

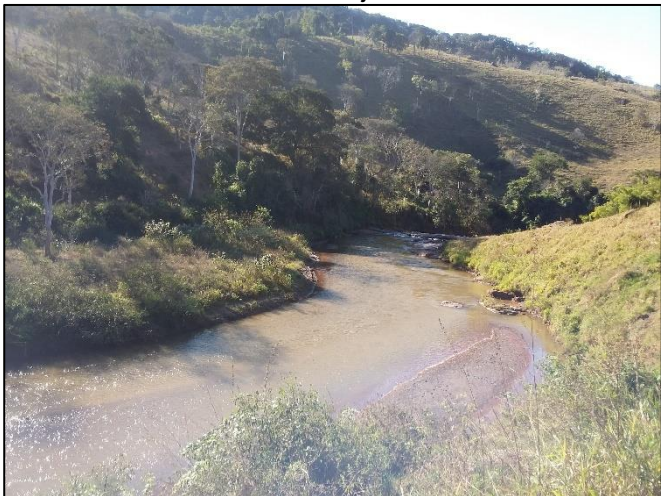
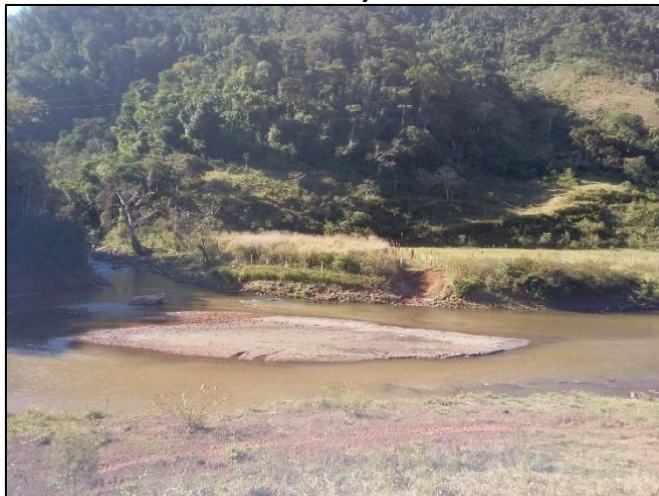
Foto 220: Praia e ilha de rejeito
