OPERAÇÃO WATU

- FASE VI -

Relatório da fiscalização dos trechos prioritários e não prioritários de recuperação atingidos pelos rejeitos da barragem de Fundão.

Belo Horizonte – Minas Gerais
Novembro de 2018

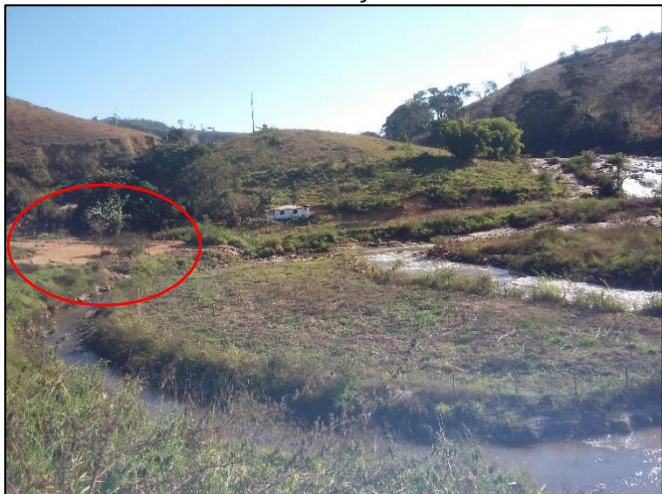
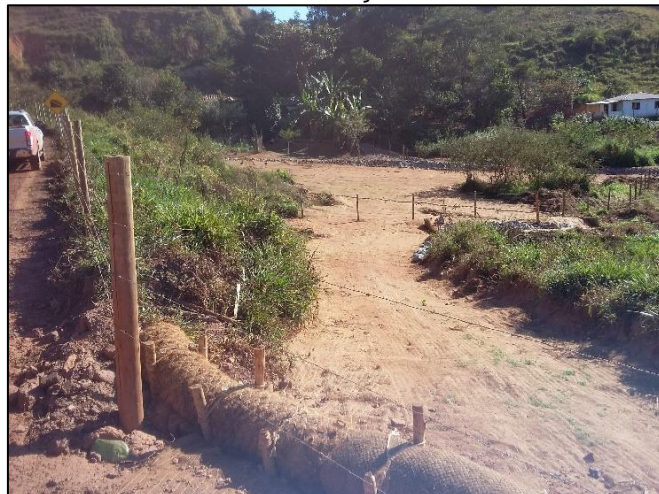
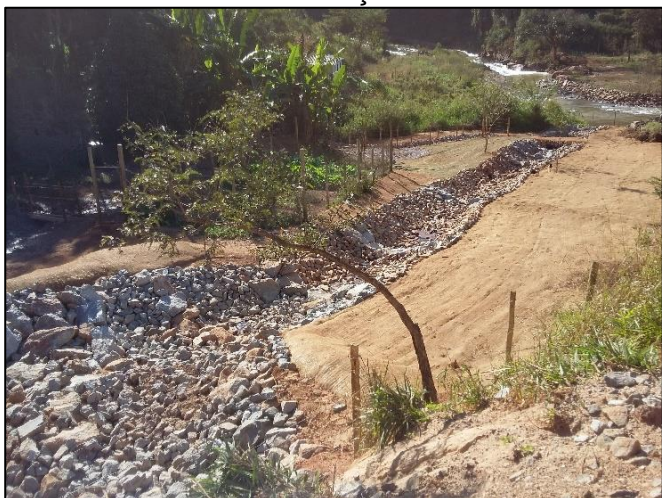
Descrição: A jusante da queda d'água há uma ilha natural que foi recoberta por rejeito na ocasião do acidente. As margens do rio neste trecho são utilizadas para a pecuária e agricultura de subsistência. Na fase VI da operação WATU foi constatada a implementação de um sistema de drenagem, com biomantas e canaletas de drenagem, entre o talude marginal da estrada vicinal e o curso d'água. Vale ressaltar que, aparentemente, a canaleta de drenagem foi superdimensionada.

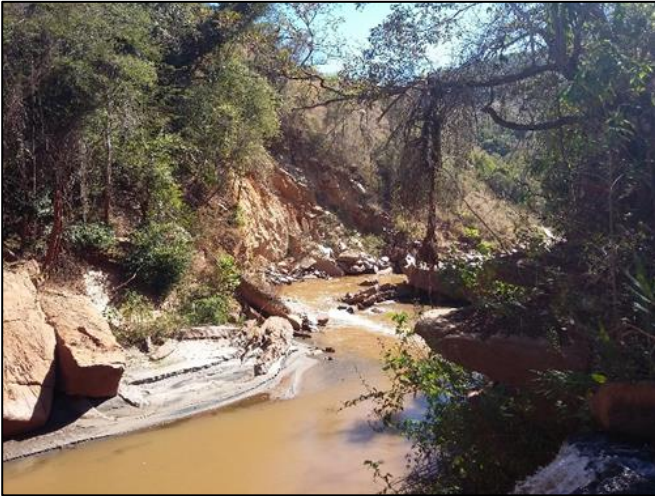
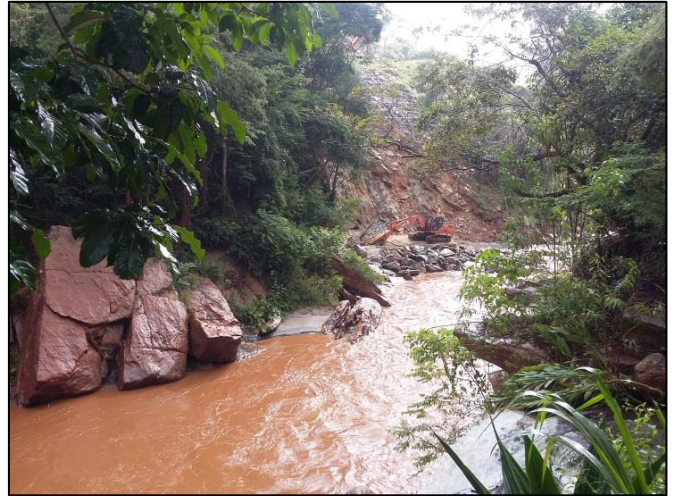
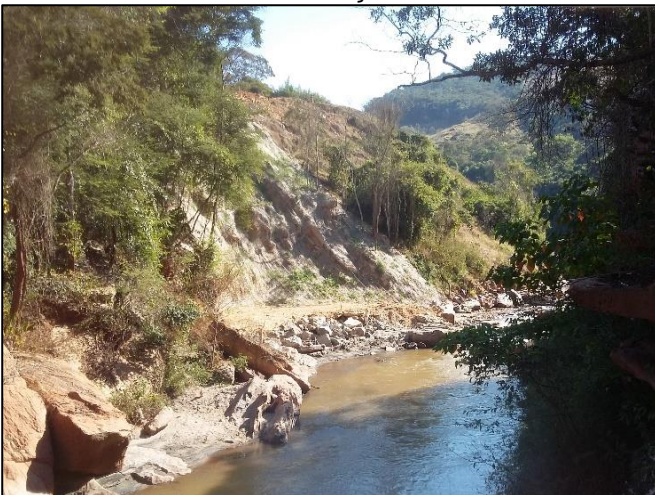
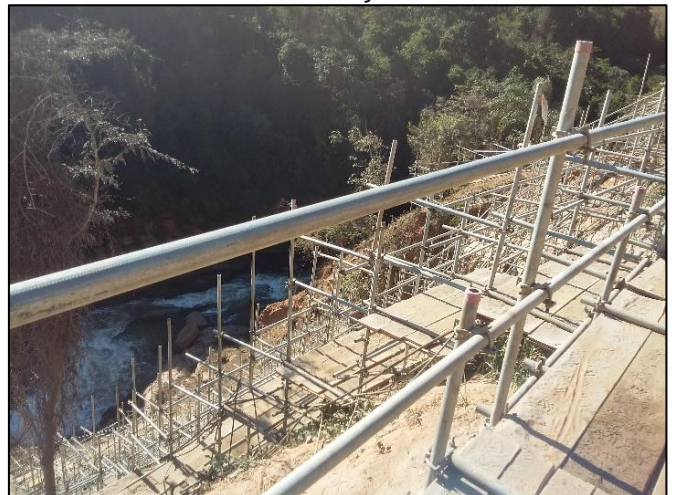
Descrição: Neste ponto, por meio dos relatórios passados da operação WATU, foi solicitado a execução de um projeto específico para estabilizar a encosta direita do rio. Durante a WATU V e VI foi possível observar que as obras de estabilização estão sendo executadas.

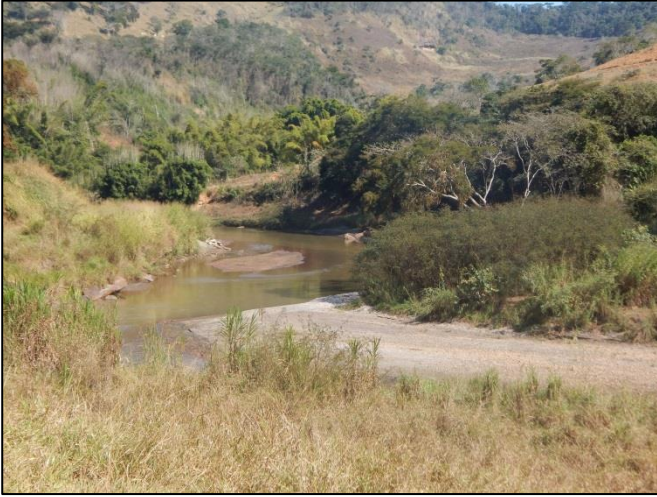
Foto 230: Vista geral da calha do rio, com sedimentos depositado no leito

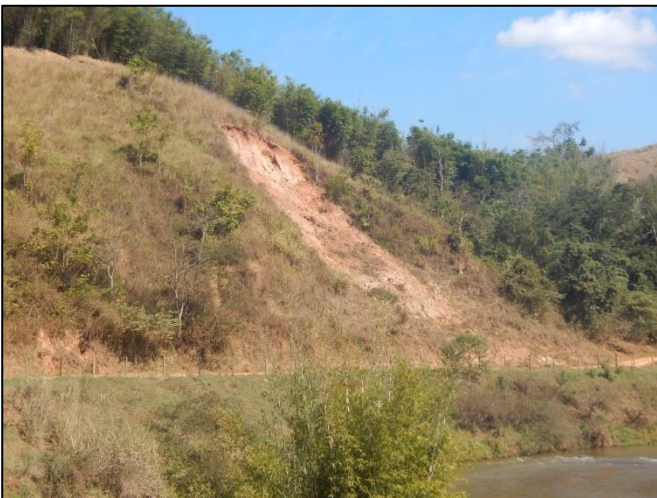
Foto 232: Erosão no talude da margem direita

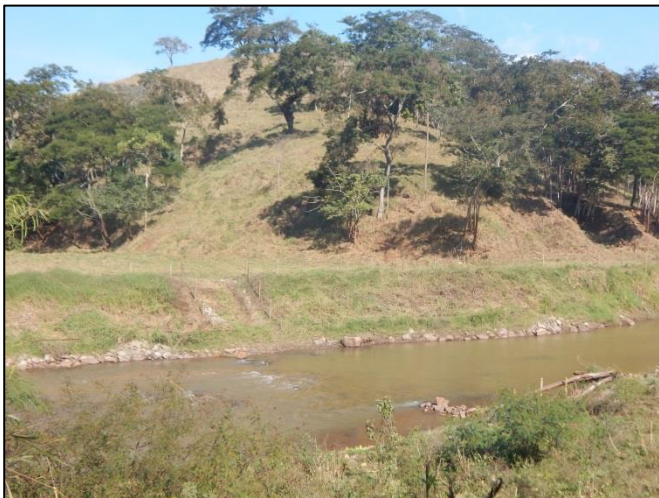
Foto 234: Vista da calha do rio e cercamento na margem esquerda com rompimento para permitir a dessedentação do gado

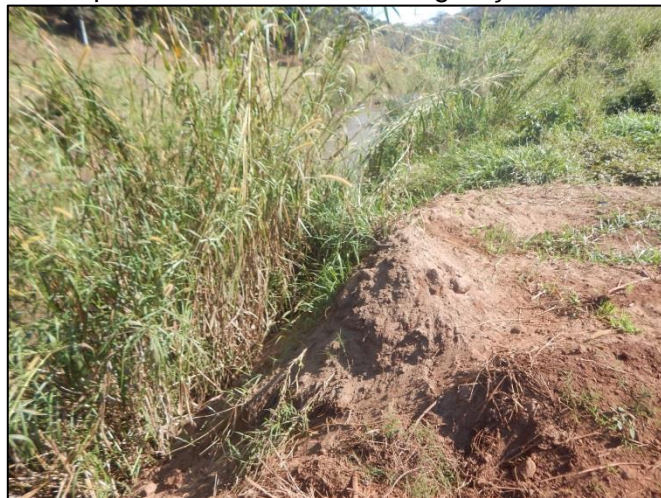
Foto 235: Intervenção executada na margem esquerda do rio, não sendo possível identificar a origem da ação, provoca acúmulo de terra com consequente soterramento de vegetação

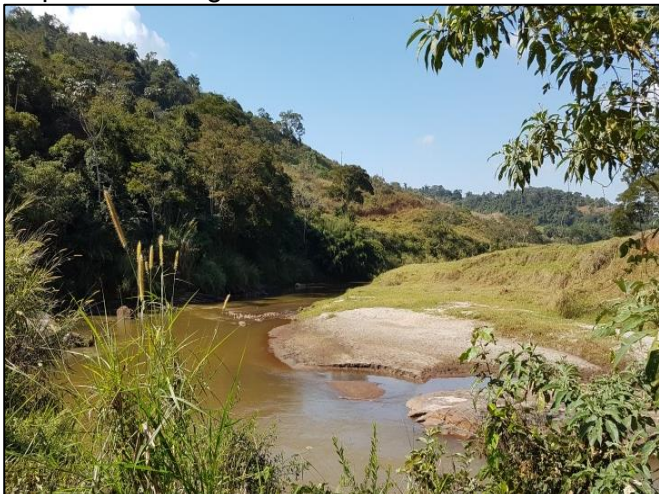
Foto 236: Predominância de pastagem e formação de praia na margem direita

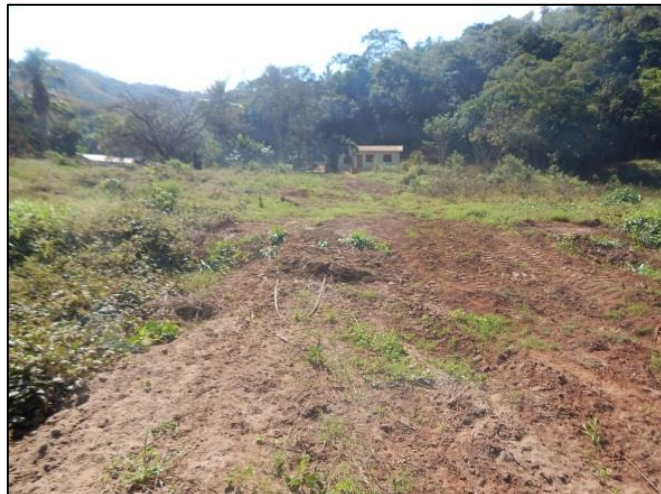
Foto 237: Solo exposto

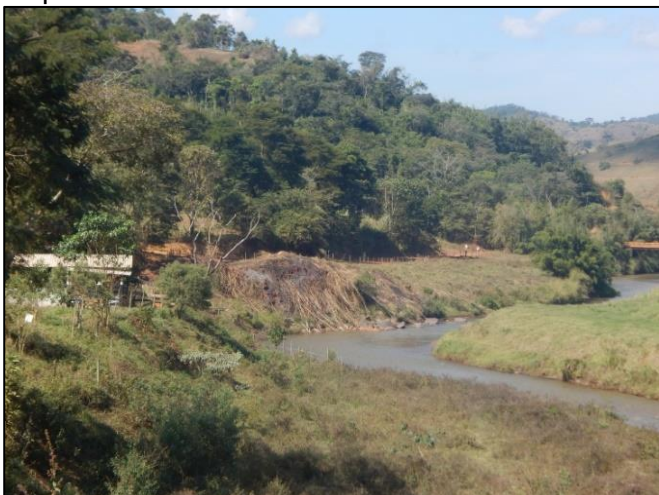
Foto 238: Evidência de queimada na margem esquerda

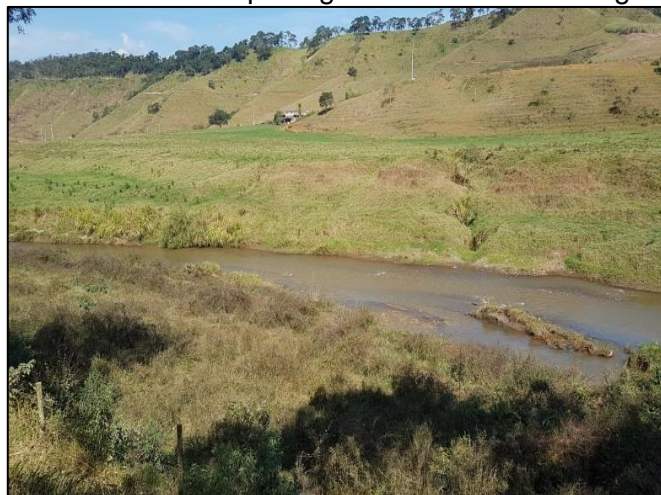
Foto 239: Exposição de sedimentos na calha do rio. Predominância de pastagem em ambas as margens

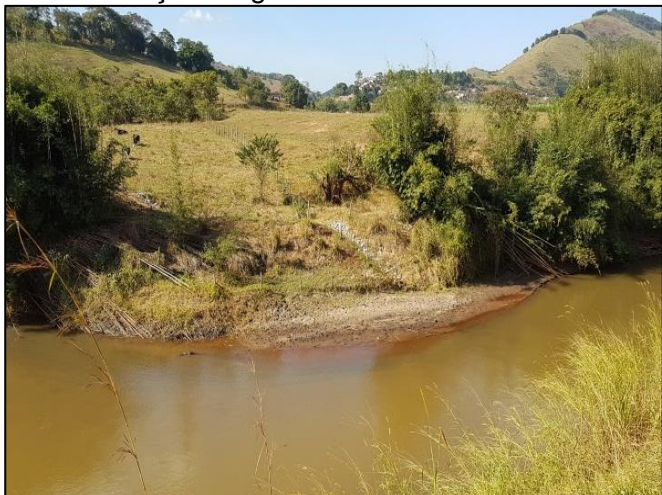
Foto 240: Exposição de sedimentos na calha do rio. Cercamento com rompimento para dessedentação do gado

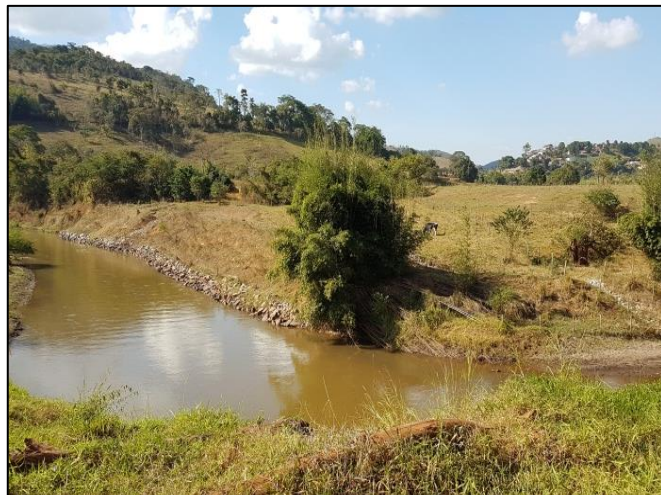
Foto 241: enrocamento na base do talude. Margens desprotegidas

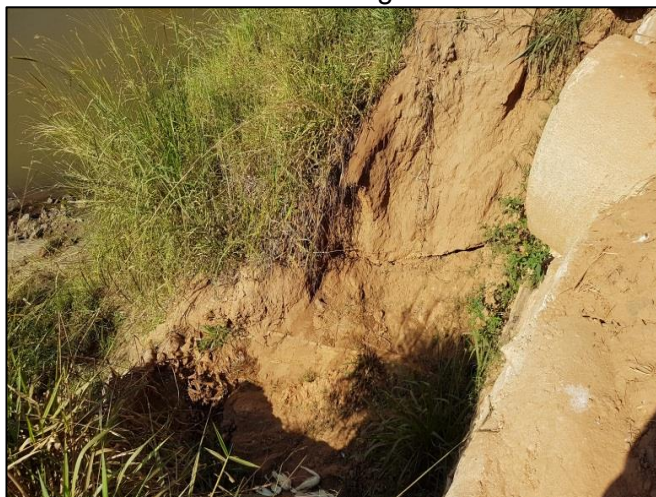
Foto 242: Talude da margem direita erodido

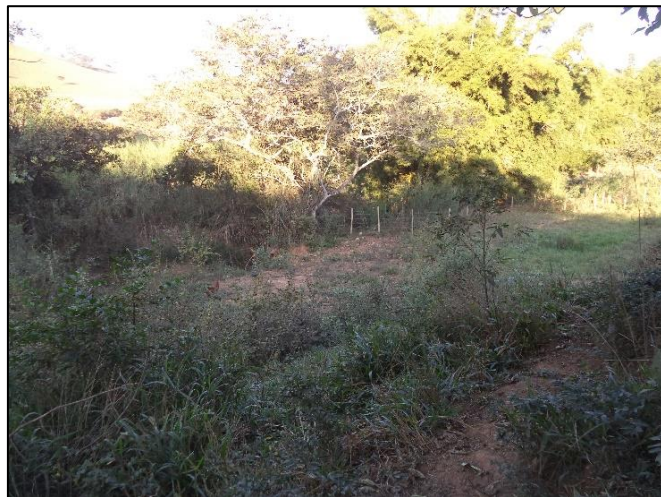
Foto 250: Trecho do Rio Doce que passou por obras de drenagem. Observa-se processos erosivos no canal de escoamento

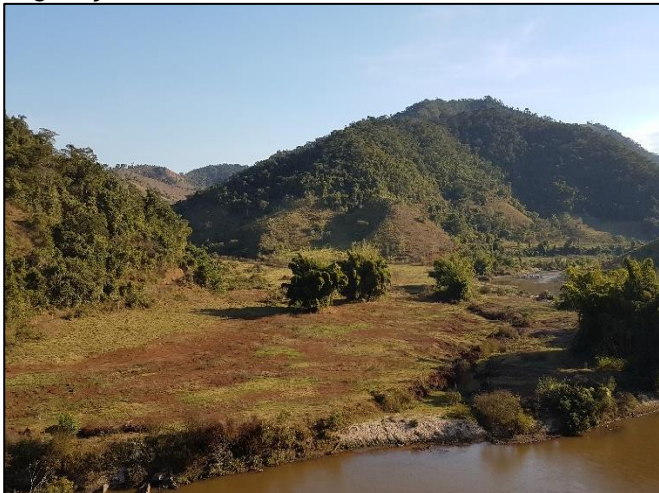
Foto 251: Trecho de planície no Rio do Carmo. Observa-se material de rejeito revolvido e sem vegetação

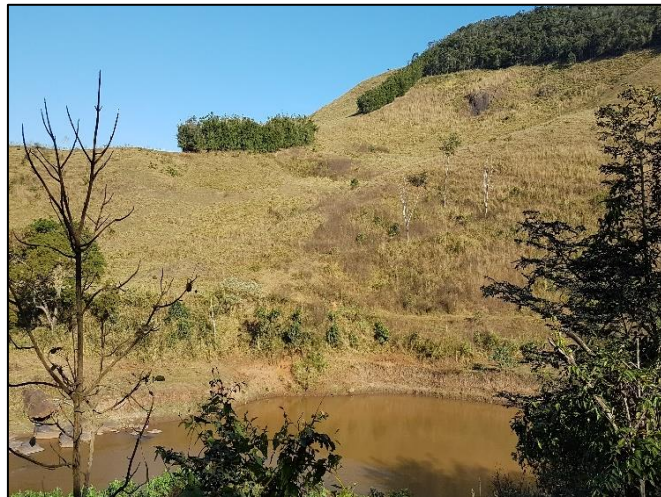
Foto 252: Trecho de planície no Rio do Carmo. Observa-se talude marginal sem vegetação

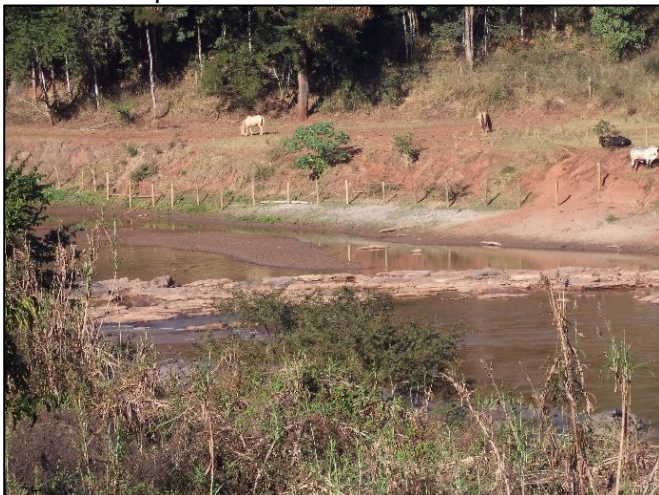
Foto 253: Trecho de planície no Rio do Carmo. Observa-se talude marginal sem vegetação, com processos erosivos e com animais. O cercamento não contempla APP

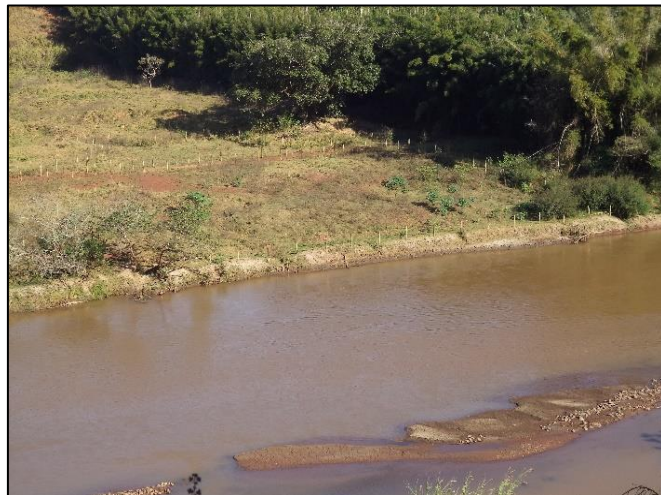
Foto 254: Trecho de planície no Rio do Carmo. Observa-se talude marginal sem vegetação, com processos erosivos e o cercamento não contempla APP
