## NOTA TÉCNICA CT-FLOR nº 02/2022

**Assunto:** Proposta da Fundação Renova de realocação de áreas não passíveis de serem restauradas no escopo do PG25.

**RELATÓRIO DOS IMPACTOS CAUSADOS PELAS PRECIPITAÇÕES NA ÁREA DE  
ATUAÇÃO DA FUNDAÇÃO RENOVA, NO PERÍODO CHUVOSO DE 2021/2022.  
Mai/2022**

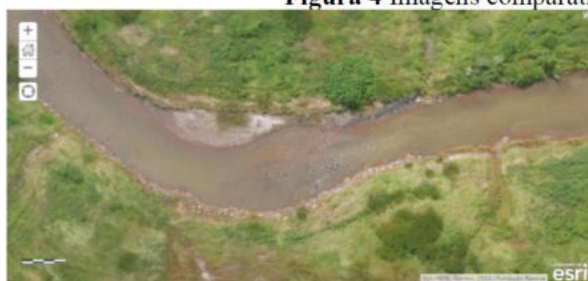
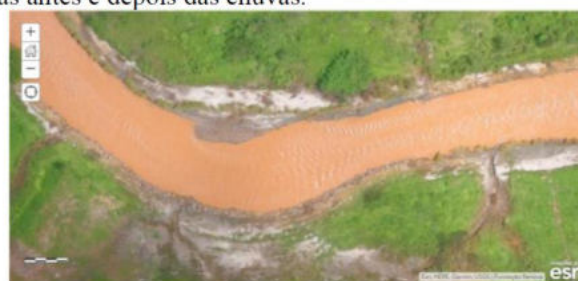
**Figura 4** Imagens comparativas antes e depois das chuvas.

A Figura 4 apresentada no relatório não é referenciada quanto às datas de suas obtensões e nem é georreferenciada, não sendo possível ser localizado o local exato para conferência. Em uma análise preliminar pode-se inferir que as imagens do antes e do depois estão trocadas, haja vista que toda a vegetação fora da APP evidenciada na imagem do antes se encontra em estágio de desenvolvimento superveniente ao mostrado na imagem do depois.

**Antes** Calha e tributário cercados e com restauração implantadas na margem direita.

**Depois** Margem direita impactada com os depósitos de sedimentos nas áreas de plantio.

Entretanto, a figura 4 evidência em ambos os momentos a carência de vegetação na APP para conter os processos erosivos, considerando que o evento do rompimento da barragem de Fundão ocorreu no ano de 2015 e estamos tratando das cheias de 2022.

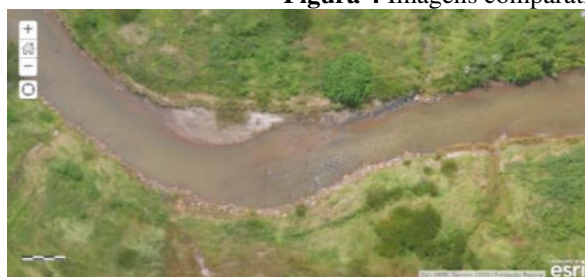
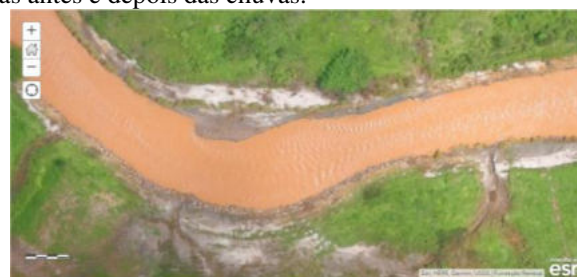
**Figura 4** Imagens comparativas antes e depois das chuvas.

Na **Figura 4**, um comparativo das imagens em mosaico, obtidas através de ortofotos executadas por uma aeronave remotamente pilotada (no inglês, Remotely Piloted Aircraft – RPA), de antes e depois das precipitações, pertencentes as propriedades do Sr. Marcio de Souza de (E009 - margem esquerda) e do Sr. Nilson Heleno de Paula (D004 - margem direita), ambas imagens pertencentes ao sistema GIS da Fundação Renova e localizadas em Mariana, para ilustrar o que foram estes impactos em um alto grau, nas APPs.

**Antes** Calha e tributário cercados e com restauração implantadas na margem direita.

**Depois** Margem direita impactada com os depósitos de sedimentos nas áreas de plantio.

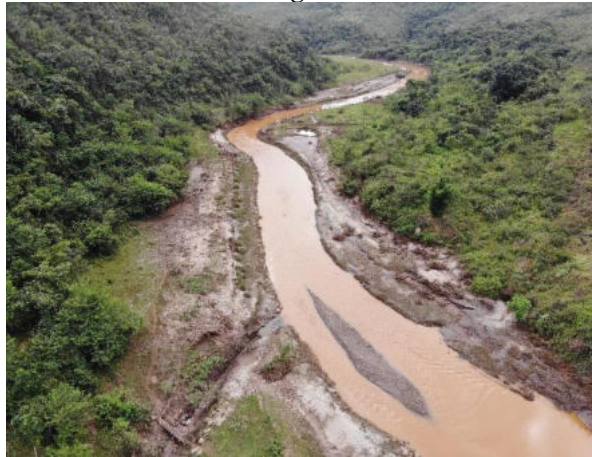
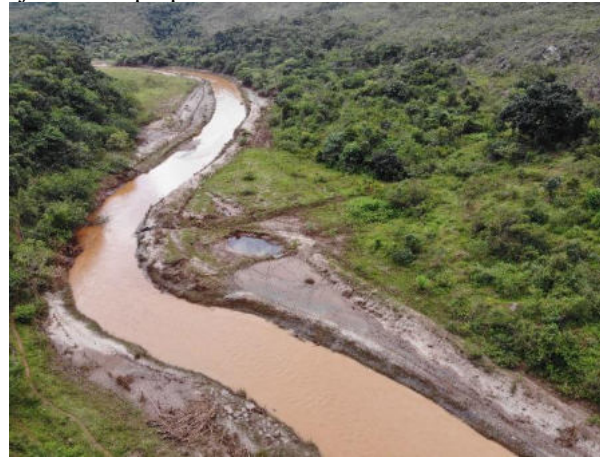
**Figura 5** Trechos de Montante e jusante da propriedade E001

Na **Figura 5**, em uma vista mais aproximada dos trechos de montante e jusante das áreas trabalhadas, um exemplo do impacto severo na APP da propriedade da SAMARCO MINERAÇÃO S.A, Fazenda Gualaxo-Camargos (E001) em Mariana, registrada pelo veículo aéreo remotamente tripulado da Equipe da Recuperação Ambiental, caracterizando a interferência considerável nas áreas trabalhadas pela Fundação Renova.

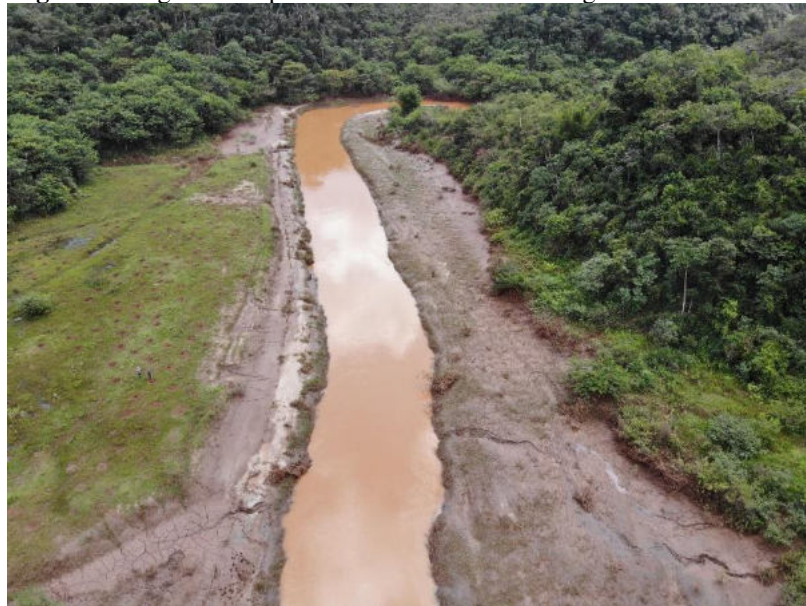
**Figura 6** Imagem do depósito de sedimentos nas margens do Rio.

Na **Figura 6** a seguir, um complemento da mesma propriedade citada no parágrafo anterior, demonstrando o enorme aporte de sedimentos nas margens do rio Gualaxo do Norte, prejudicando tanto a APP, quanto às áreas adjacentes de florestas impactadas, anteriormente atingidas pelos rejeitos da Barragem de Fundão e que também foram trabalhadas pela Fundação Renova.

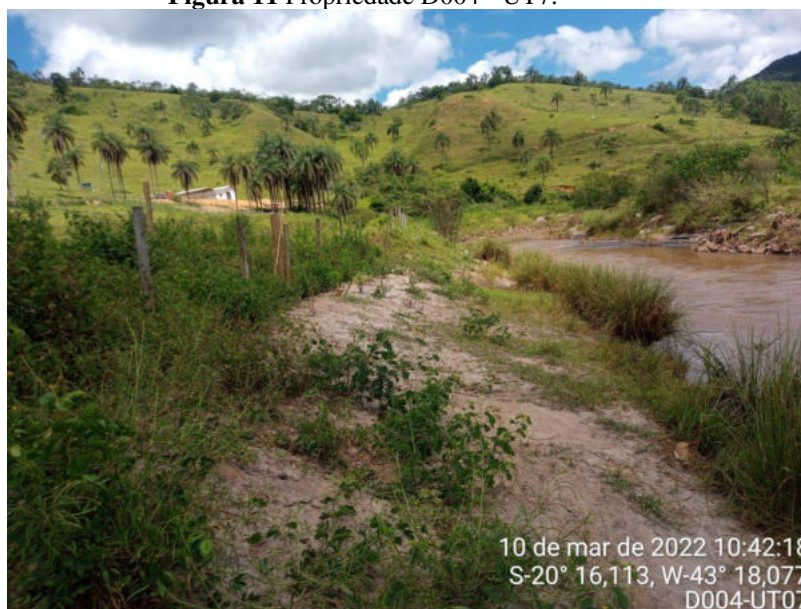
**Figura 11** Propriedade D004 - UT7.

Nas **Figura 11 e 12**, toda a área trabalhada com o restauro florestal nas UTs 07 e 09, respectivamente, na propriedade do Sr.Nilson Heleno (cód. Geo D004), foi afetada com o aporte de sedimentos até a cerca de APP, removendo as mudas implantadas e todo o trabalho de manutenções realizados. Estas APPs foram classificadas como Grau 3.

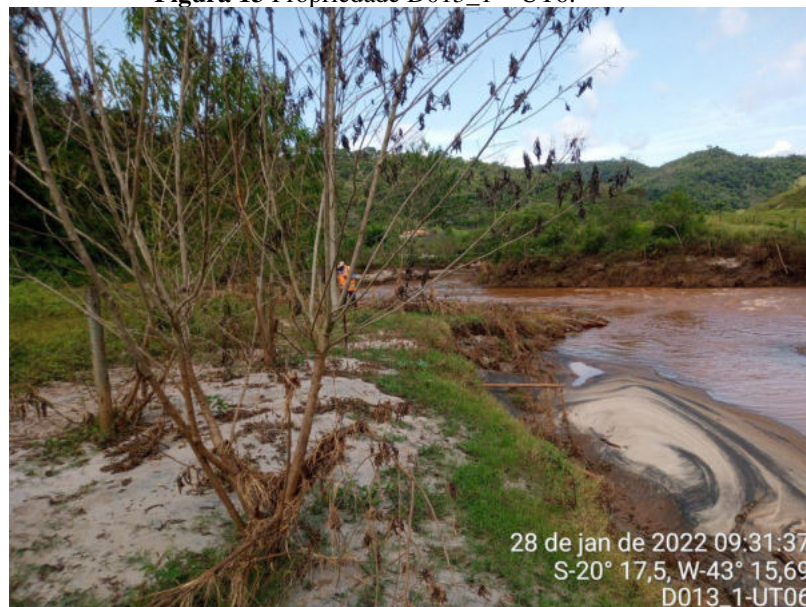
**Figura 13** Propriedade D013\_1 – UT6.

Nas **Figura 13 e 14**, toda a área trabalhada com o restauro florestal nas UTs 06 e 07, respectivamente, na propriedade do Sr. João Isaias (cód. Geo D013\_1), foi afetada com o aporte de sedimentos até a cerca de APP, removendo as mudas implantadas e todo o trabalho de manutenções realizados. Estas APPs foram classificadas como Grau 4 e 3, respectivamente.

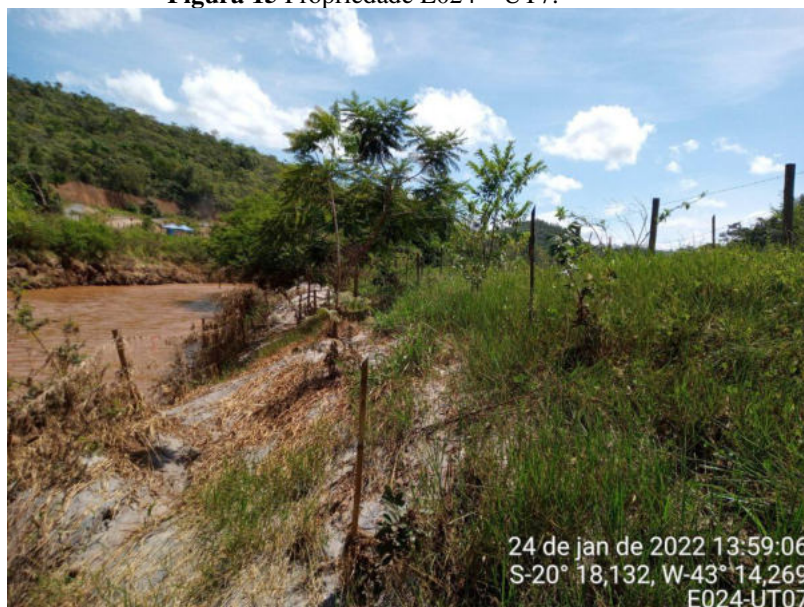
**Figura 15** Propriedade E024 – UT7.

Nas **Figura 15**, a faixa de APP da UT 07 classificada como grau 3 e evidência de remanescentes plantados de essências nativas, e na **Figura 16**, toda a área isolada para o restauro florestal com depósitos de sedimentos se aproximando ao topo do cercamento. Ambas UTs localizadas na propriedade do Sr. José Celestino de Jesus (cód. Geo E024), foram afetadas com a remoção das mudas implantadas e todo o trabalho de manutenções realizados.

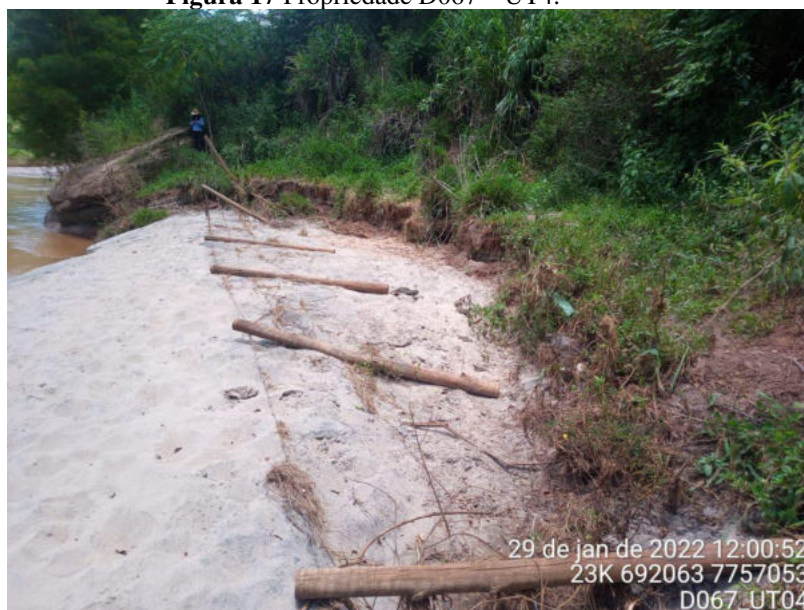
**Figura 17** Propriedade D067 – UT4.

Nas **Figura 17 e 18**, toda a área trabalhada com o restauro florestal nas UTs 04 e 11, respectivamente, na propriedade do Sr. José João Madalena (cód. Geo D067) com uma faixa de APP de 8 metros, foi afetada com o aporte de sedimentos, para além da cerca APP, removendo as mudas implantadas e todo o trabalho de manutenções realizados. Estas APPs foram classificadas como Grau 3 e 4 respectivamente.

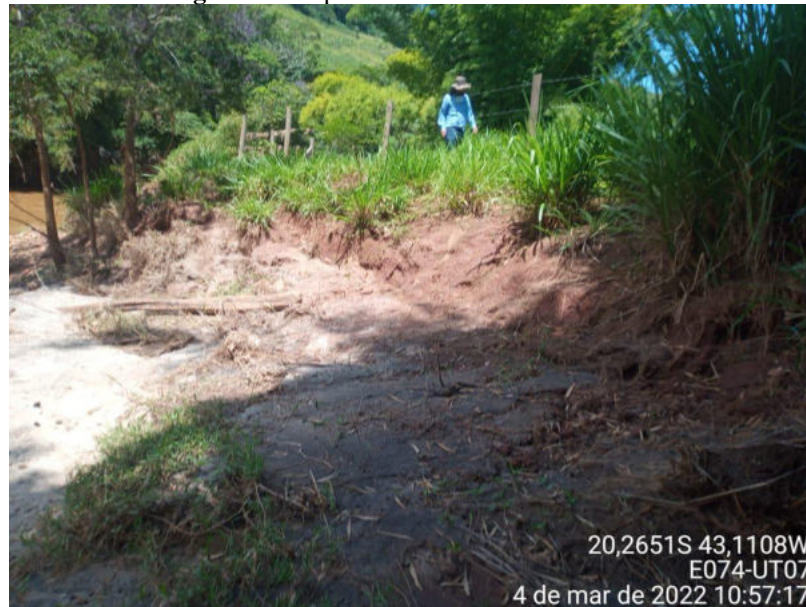
**Figura 19** Propriedade E074 – UT7.

Nas **Figura 19 e 20**, toda a área trabalhada com o restauro florestal nas UTs 07 e 08, respectivamente, na propriedade do Sr. Rafael Arcanjo Rola (cód. Geo E074) com uma faixa de APP de 5 metros, foi afetada com o aporte de sedimentos e processos erosivos até a cerca de APP, removendo as mudas implantadas e todo o trabalho de manutenções realizados. Estas APPs foram classificadas como Grau 3 e 4 respectivamente.

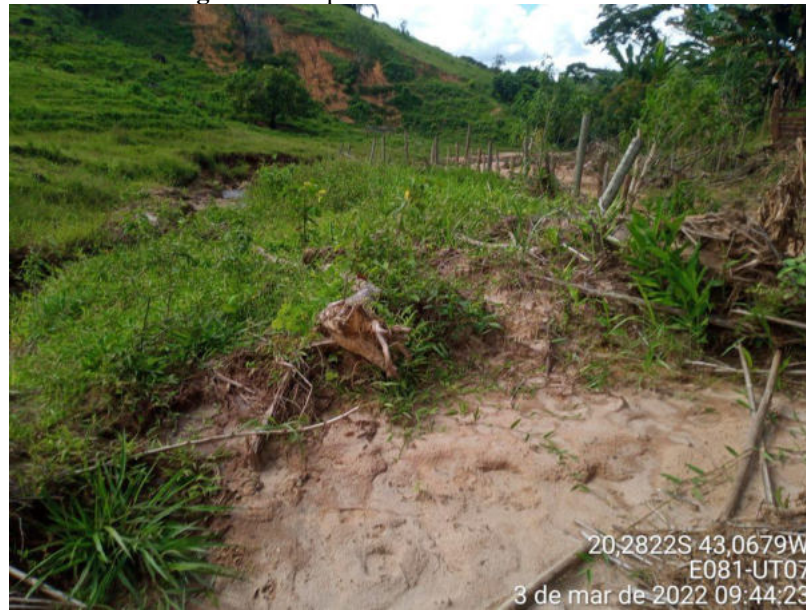
**Figura 21** Propriedade E081 – UT7

Nas **Figura 21 e 22**, toda a área trabalhada com o restauro florestal nas UTs 07 e 08, respectivamente, na propriedade do Sr. Luiz Humberto Mol Carneiro (cód. Geo E081) com uma faixa de APP de 5 metros, foi afetada com o aporte de sedimentos e processos erosivos até a cerca de APP, removendo as mudas implantadas e todo o trabalho de manutenções realizados. Estas APPs foram classificadas como Grau 3 e 4 respectivamente.

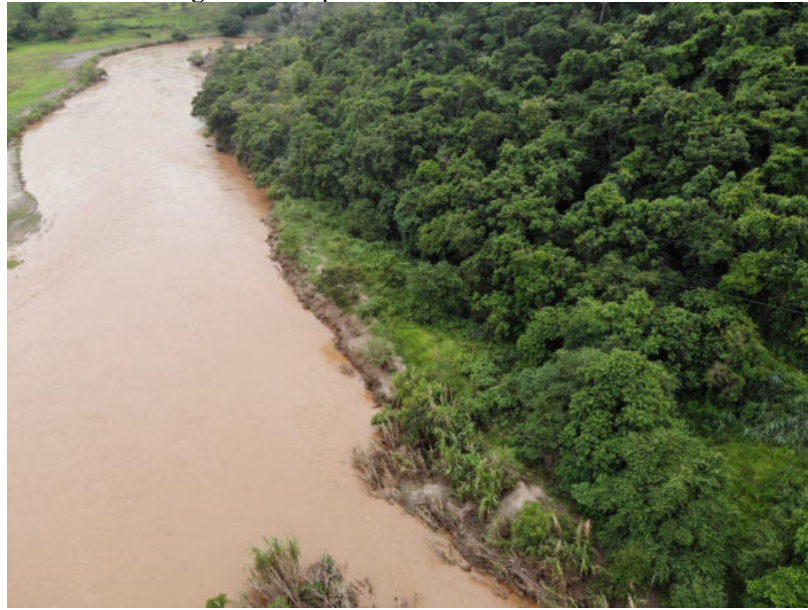
**Figura 23** Propriedade D106 – UT1.

Na **Figura 23** a baixo, uma vista panorâmica da calha do rio, cuja a margem direita, em evidência, pertence a Sr<sup>a</sup> Maria Aparecida Trindade Pazini (cód. Geo D106), cuja a faixa de APP é de 8 m de largura. A UT na imagem trata-se da UT3 e foi severamente impactada, sendo classificada pelo grau 3.

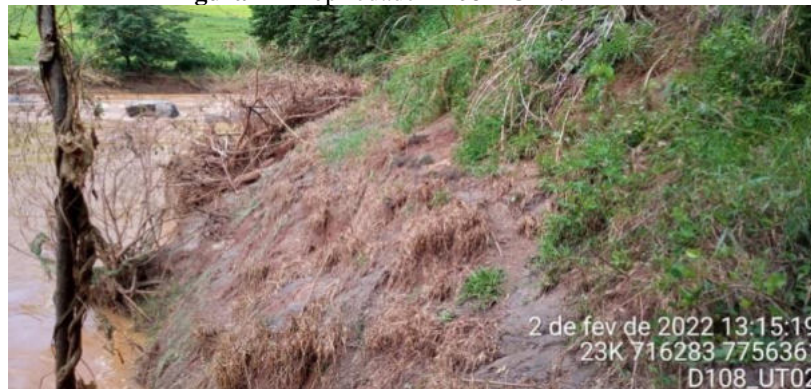
**Figura 24** Propriedade D108 – UT2.

Na **Figura 24**, uma vista panorâmica da calha do rio, cuja margem direita, em evidência, pertence a Sr Ricardo Sávio do Carmo (cód. Geo D108), cuja a faixa de APP é de 8 m de largura. A UT na imagem trata-se da UT2 e foi severamente impactada, sendo classificada pelo grau 4.

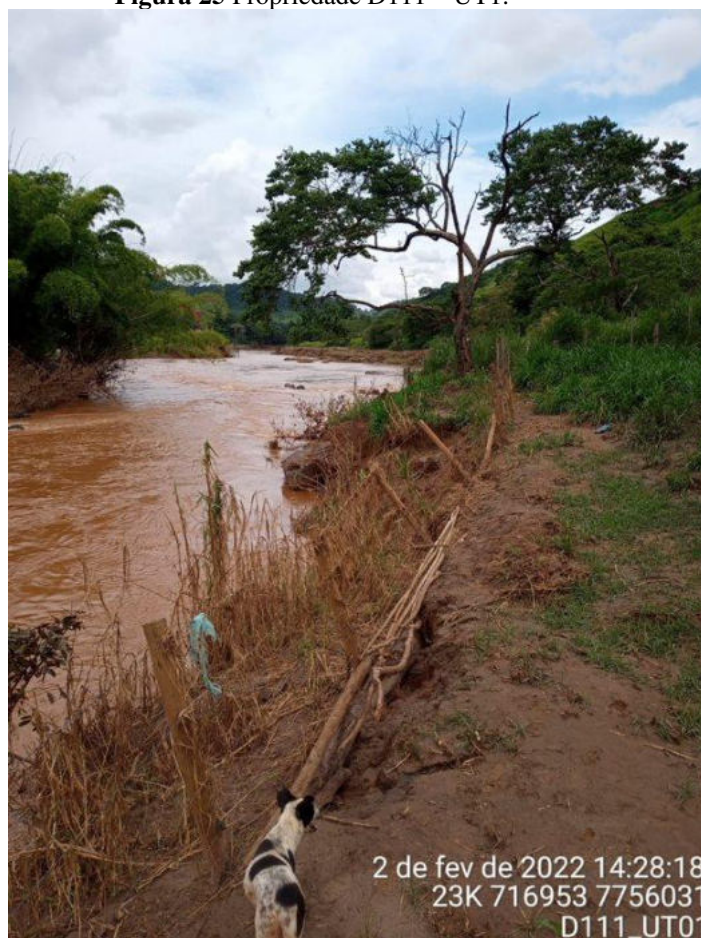
**Figura 25** Propriedade D111 – UT1.

Na **Figura 25**, uma vista da APP totalmente removida pelas erosões desencadeadas na calha e com aporte de sedimentos inclusive para além da cerca de APP. A propriedade pertence a Sr Miguel Antônio Dominiguette (cód. Geo D111), cuja faixa de APP é de 5 m de largura. A UT na imagem trata-se da UT1 e foi severamente impactada, sendo classificada pelo grau 4.

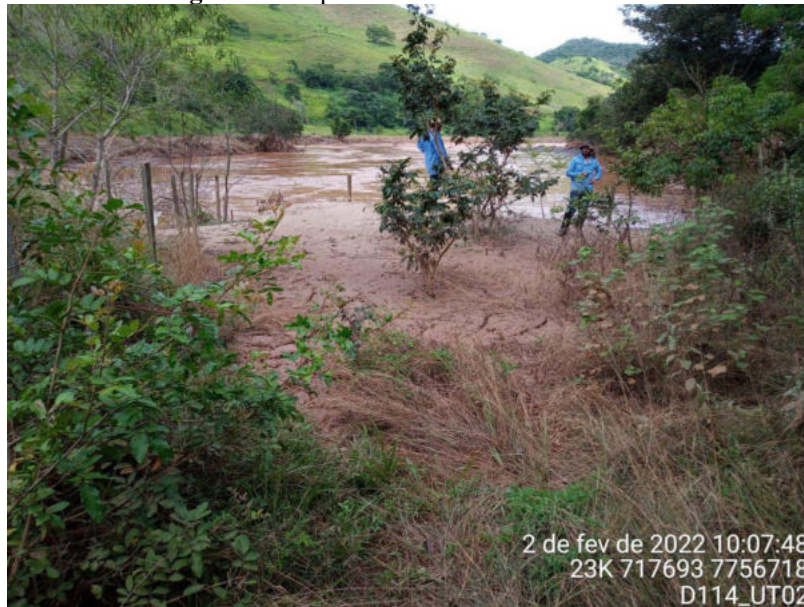
**Figura 26** Propriedade D114 – UT2.

Na **Figura 26**, uma vista da APP totalmente removida pelas erosões desencadeadas na calha e com aporte de sedimentos inclusive para além da cerca de APP. A propriedade pertence a Sr Armando Raimundo Guedes (cód. Geo D114), cuja a faixa de APP é de 5 m de largura. A UT na imagem trata-se da UT2 e foi severamente impactada, sendo classificada pelo grau 2.

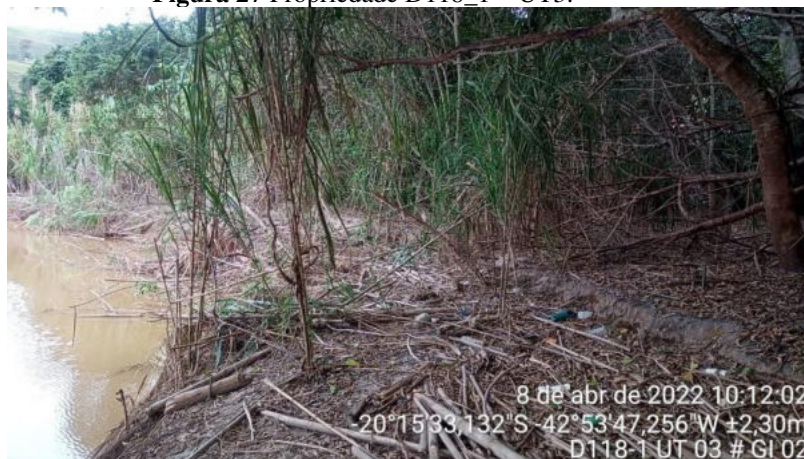
**Figura 27** Propriedade D118\_1 – UT3.

Na **Figura 27**, uma vista da APP totalmente removida pelas erosões desencadeadas na calha e com aporte de sedimentos inclusive para além da cerca de APP. A propriedade pertence a Sr José Geraldo Natal Lana (cód. Geo D118\_1), cuja a faixa de APP é de 5 m de largura. A UT na imagem trata-se da UT3 e foi severamente impactada, sendo classificada pelo grau 3.

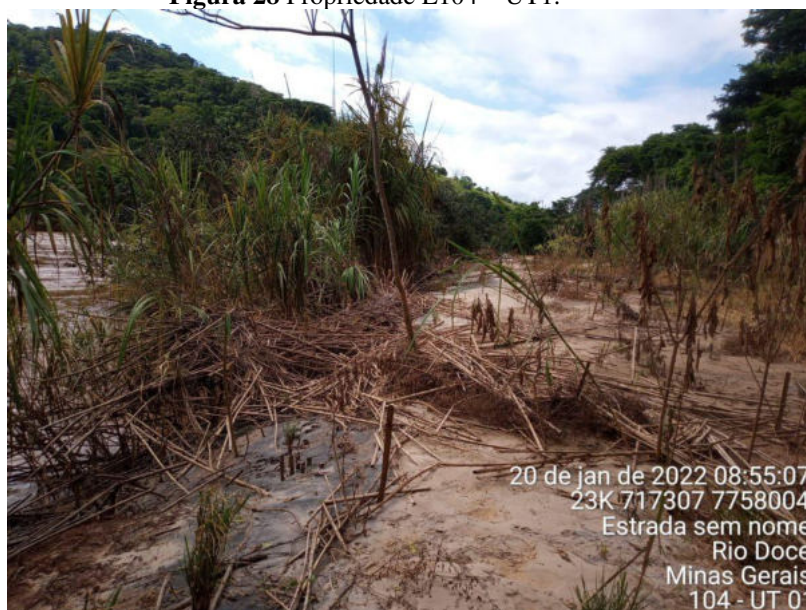
**Figura 28** Propriedade E104 – UT1.

Na **Figura 28**, uma vista da APP totalmente impactada pelos sedimentos, inclusive para além da cerca de APP. A propriedade pertence a Sr Sebastião Salvador Real Pereira (cód. Geo E104), cuja faixa de APP é de 15 m de largura. A UT na imagem trata-se da UT1 e foi severamente impactada, sendo classificada pelo grau 4.

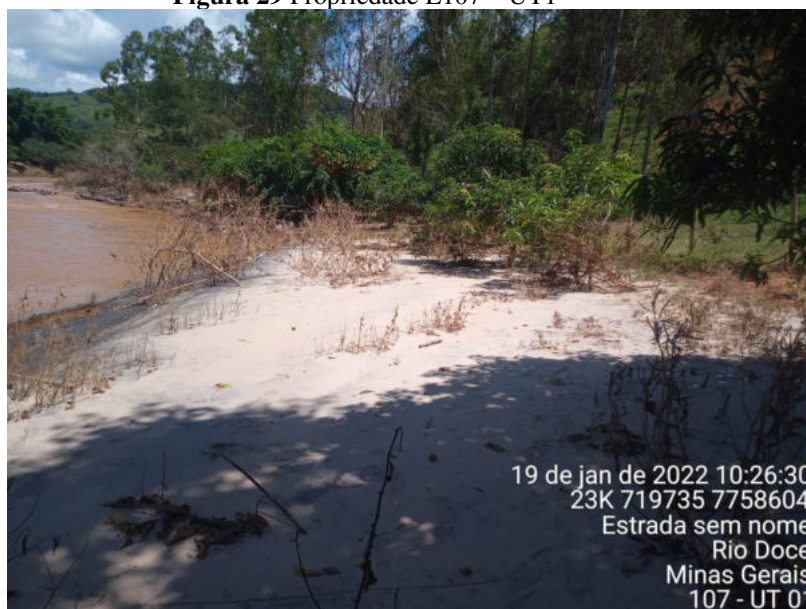
**Figura 29** Propriedade E107 – UT1

Na **Figura 29**, uma vista da APP totalmente impactada pelos sedimentos, inclusive para além da cerca de APP. A propriedade pertence a Sr Geraldo Dias Pereira (cód. Geo E107), cuja faixa de APP é de 5 m de largura. A UT na imagem trata-se da UT1 e foi impactada, sendo classificada pelo grau 2.

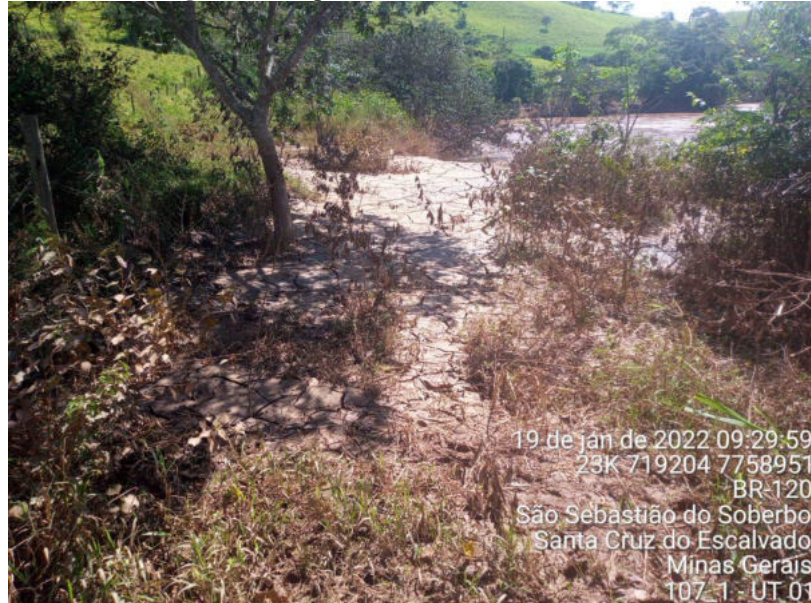
**Figura 30** Propriedade E107\_1 – UT1

Na **Figura 30**, uma vista da APP totalmente impactada pelos sedimentos, inclusive para além da cerca de APP. A propriedade pertence também ao Srº Geraldo Dias Pereira (cód. Geo

E107\_1), cuja faixa de APP é de 15 m de largura. A UT na imagem trata-se da UT1 e foi impactada, sendo classificada pelo grau 2.

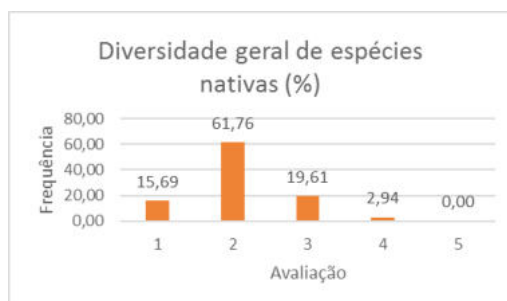
**Gráfico 15.** Distribuição de frequência para o parâmetro 3.2 a: *Diversidade geral de espécies nativas* Notas: 1- diversidade inexistente ou inexpressiva; 2 – Ruim; 3- Regular; 4- Boa; 5- Muito boa.

O resultado das avaliações deste parâmetro apresenta o mesmo padrão dos resultados dos parâmetros anteriormente descritos para o atributo *composição de espécies* com 77,45% das unidades avaliadas com nenhuma ou inexpressiva diversidade (nota 1) ou com nível ruim de diversidade (nota 2) (Gráfico 15).

Destaca-se para este parâmetro, o baixo número de espécies de mudas utilizadas para os plantios e replantios nas unidades vistoriadas. Em todos os casos, o número de espécies utilizadas era consideravelmente inferior ao número indicado nos projetos executivos das propriedades (PIP's) apresentados pela Fundação Renova. Em algumas unidades avaliadas o

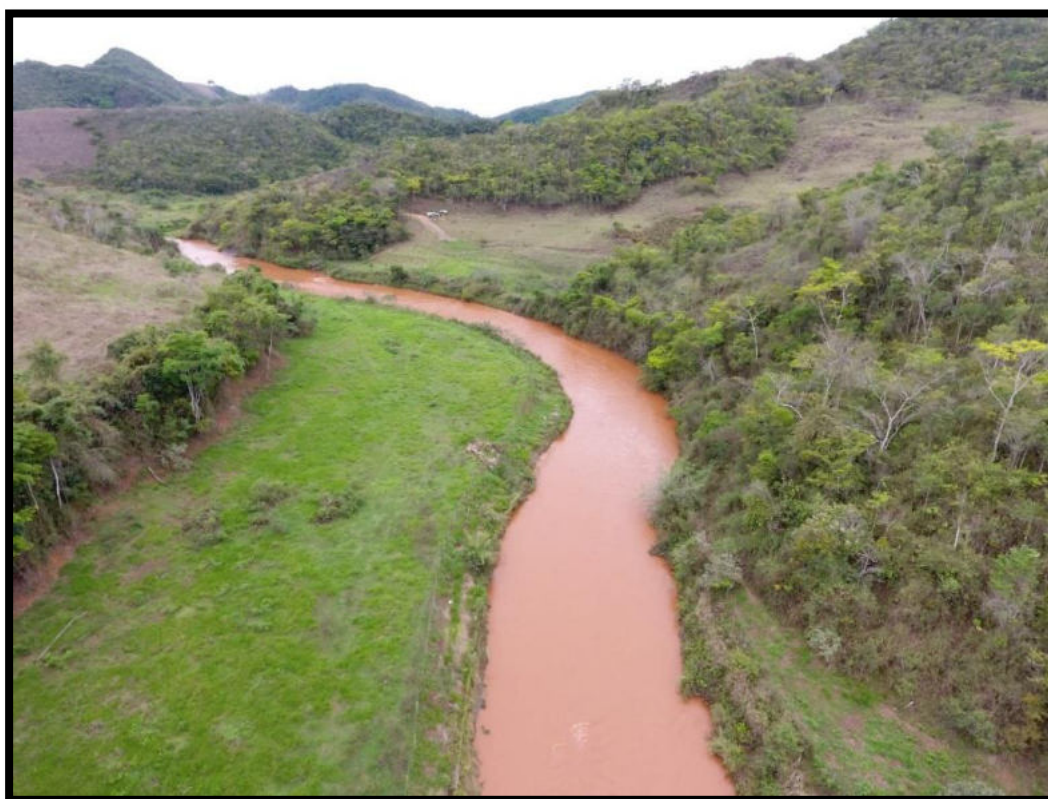
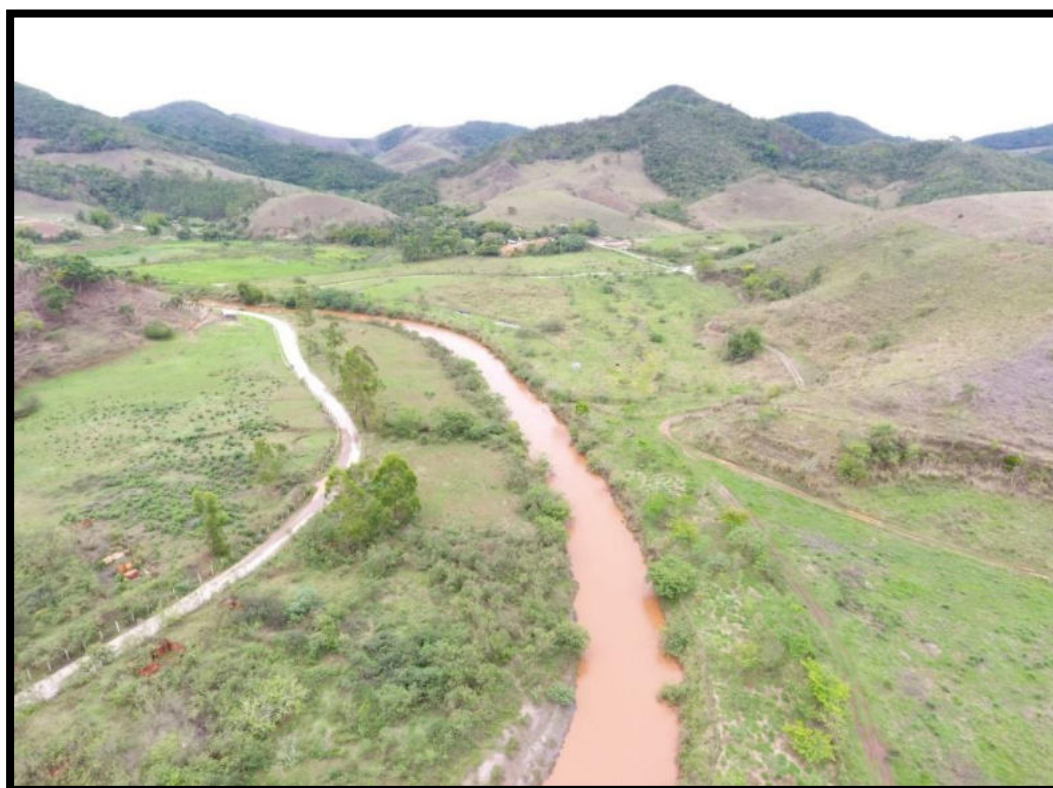
Durante as vistorias foram avaliadas algumas áreas mistas nas quais é possível observar trechos em que cabem ações de recuperação ambiental e trechos que cobrem fragmento florestal fechado onde não é possível ou que dispensam a realização de ações complementares de recuperação ambiental como plantio e condução da regeneração natural.

**Figura 01:** Exemplos de situações observadas em campo em **Áreas classificadas como mistas** (Cenários A, B e/ou B em um mesmo polígono) (alguns trechos necessitam de ações adicionais de recuperação ambiental e em outros não).

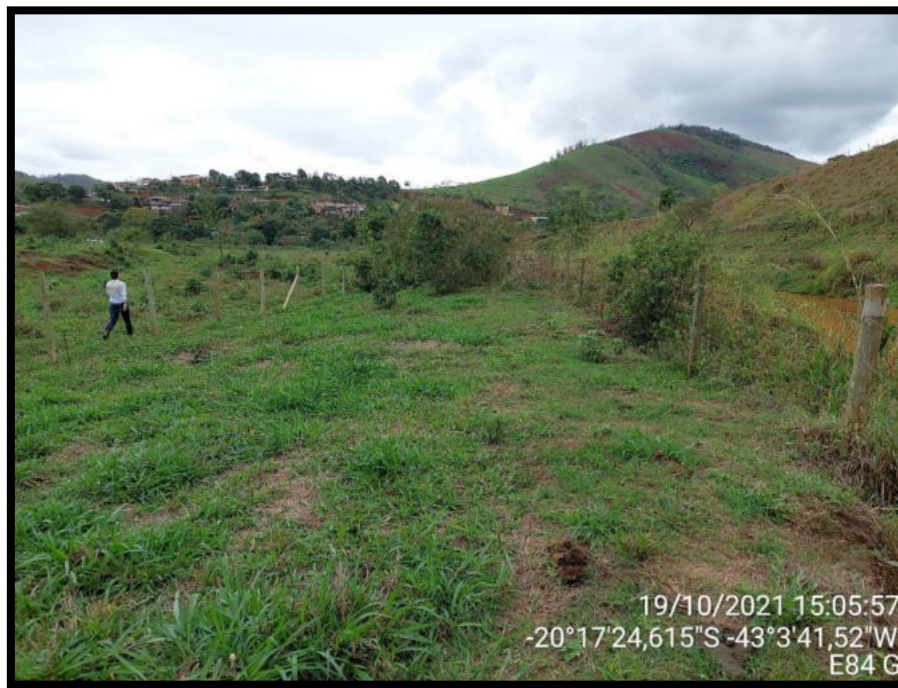
São áreas enquadradas no Cenário C sendo necessária a aplicação de métodos com maior eficiência considerando o não alcance dos resultados esperados para o programa com as ações implementadas até o momento.

**Figura 02:** Exemplos de situações observadas em campo em Áreas que necessitam de plantio em área total (cenário C).

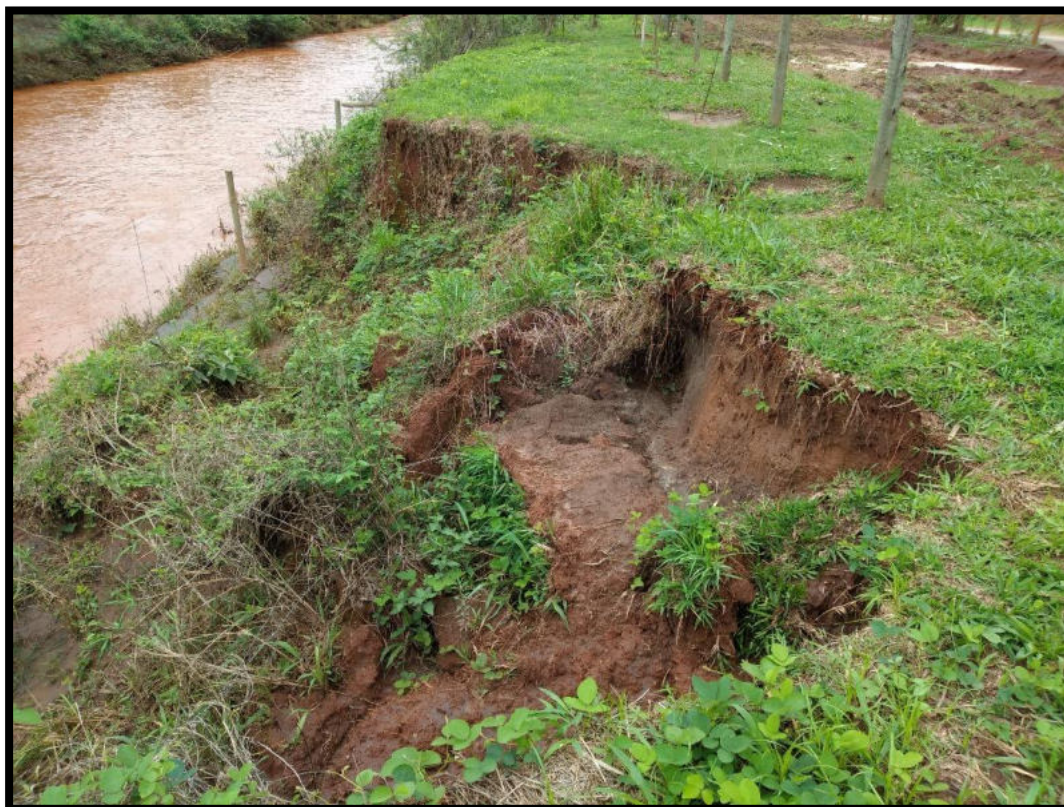
Estas características de processos erosivos intensos e de solo exposto, já passados anos de ações de recuperação, demonstram falhas pontuais nos processos de recuperação ambiental e contenção de rejeitos nas APPs das calhas dos rios Gualaxo do Norte e Carmo. Tais áreas precisam ser revisadas a fim de impedir o carreamento da porção de rejeito presente nas margens sem, ainda, ter passado por um processo adequado de modificação das condições edáficas.

Figura 03: a) e b) Registros fotográficos com exemplos de áreas com processos erosivos.

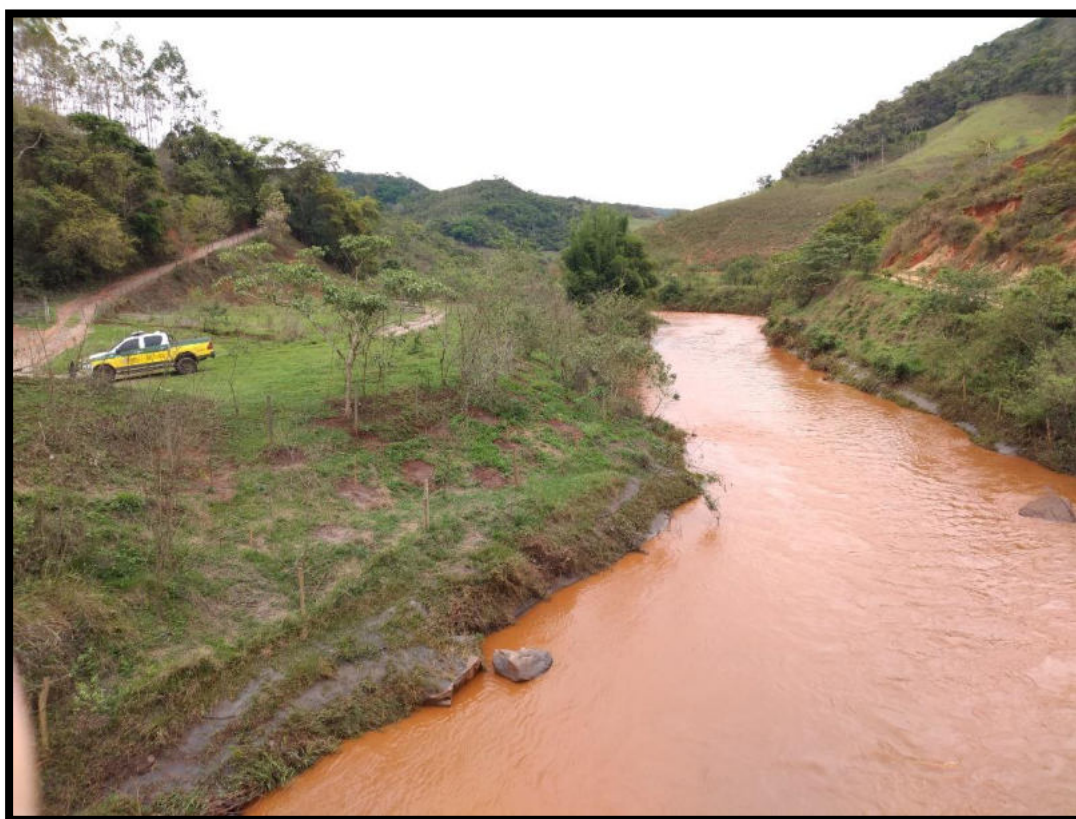
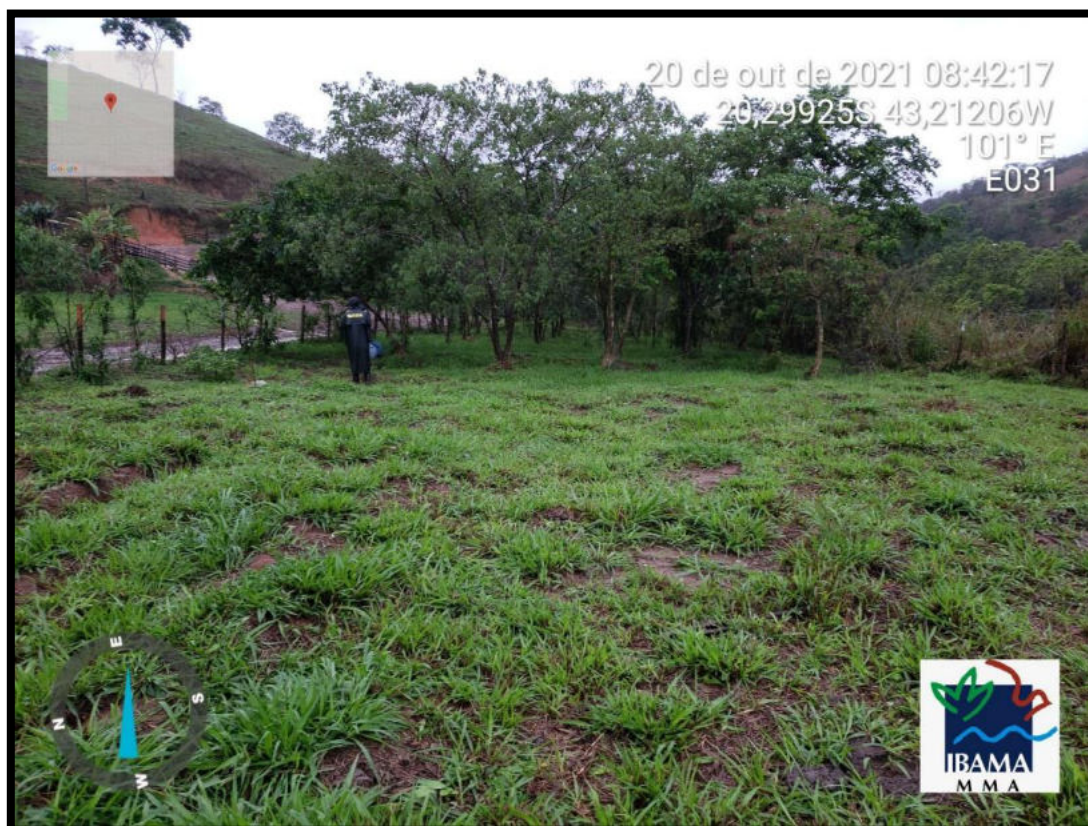
Figura 04: a) e b) Registros fotográficos com exemplos de áreas com solo exposto.

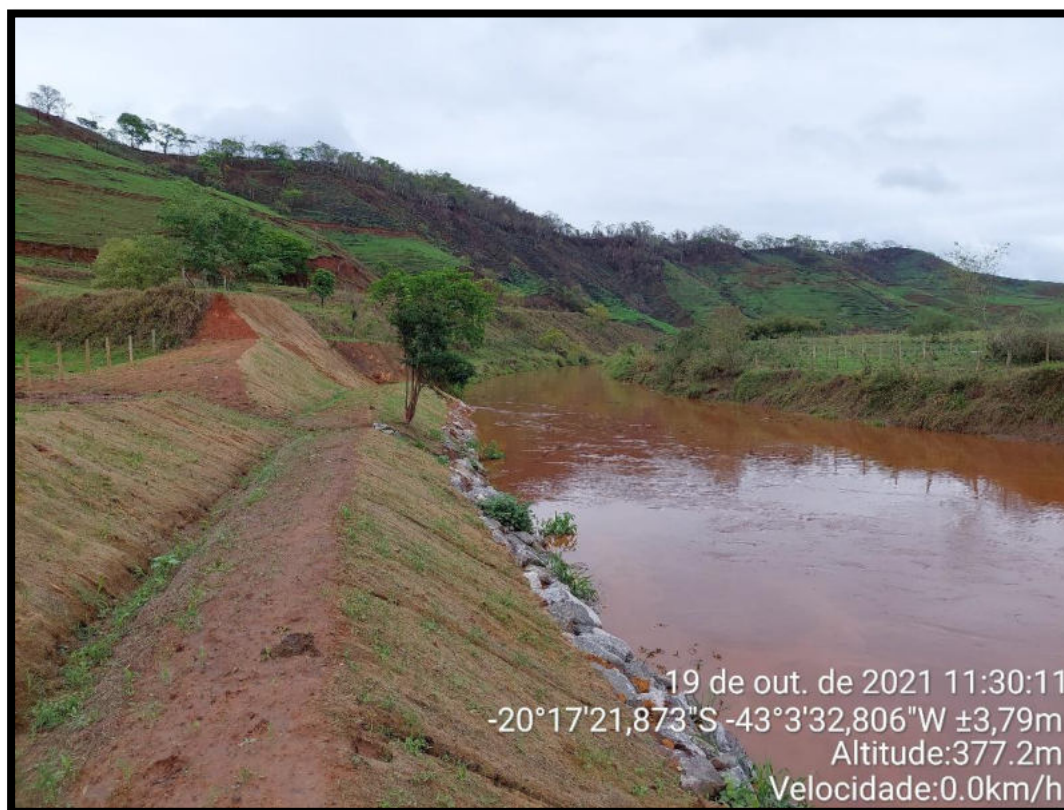
**Figura 06:** a) e b) obras de engenharia (enrocamento e conformação de leito de rio) em construção nas áreas no momento das vistorias.

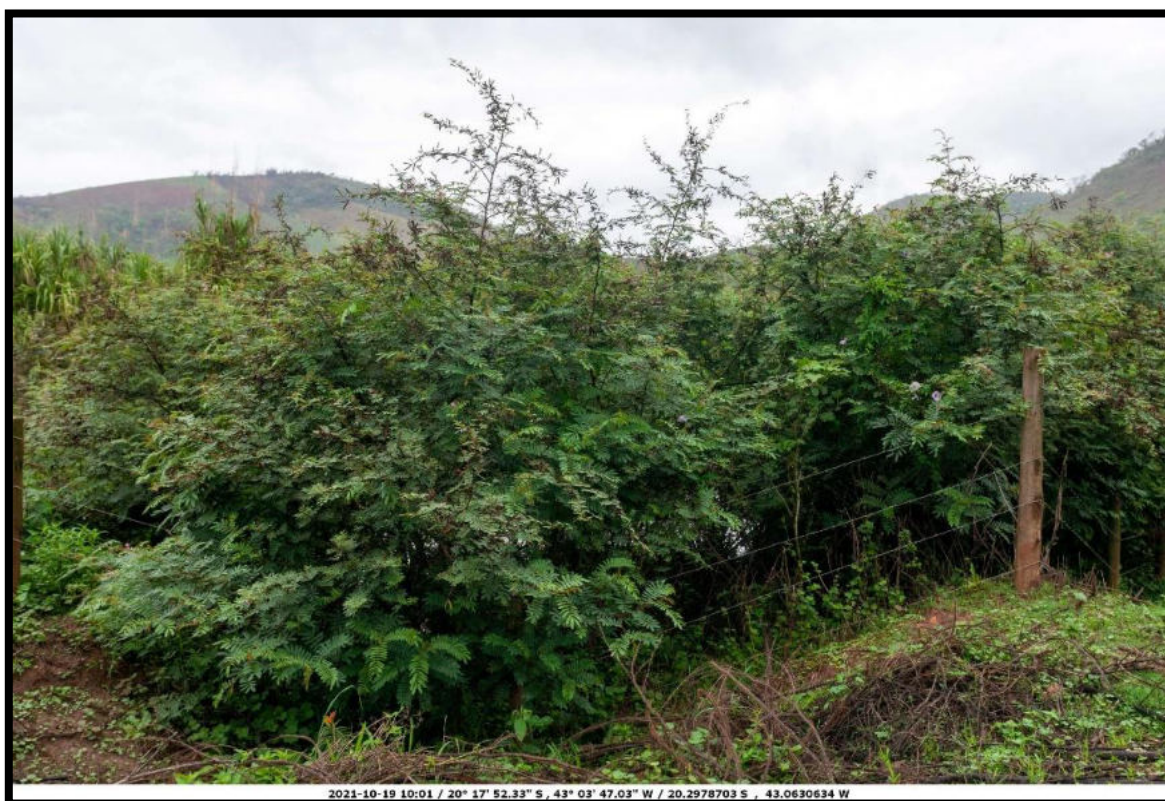
Nota-se que, nas áreas com falhas nas técnicas de recuperação, a mortalidade de mudas foi associada principalmente por falta do isolamento adequado das áreas de intervenção, abafamento por exóticas (matocompetição), ataque de formigas cortadeiras, degradação por animais de criação (bovinos e equinos) e condições edáficas (não preparação do solo).

**Figura 08:** a) e b) Registros fotográficos com exemplos de áreas com ausência de técnicas eficientes de recuperação ambiental (trecho ou área total) mostrando o insucesso no uso das técnicas empregadas na área. Note a baixa densidade de mudas e regenerantes com predominância do capim braquiária requerendo o seu emprego de controle adequado.

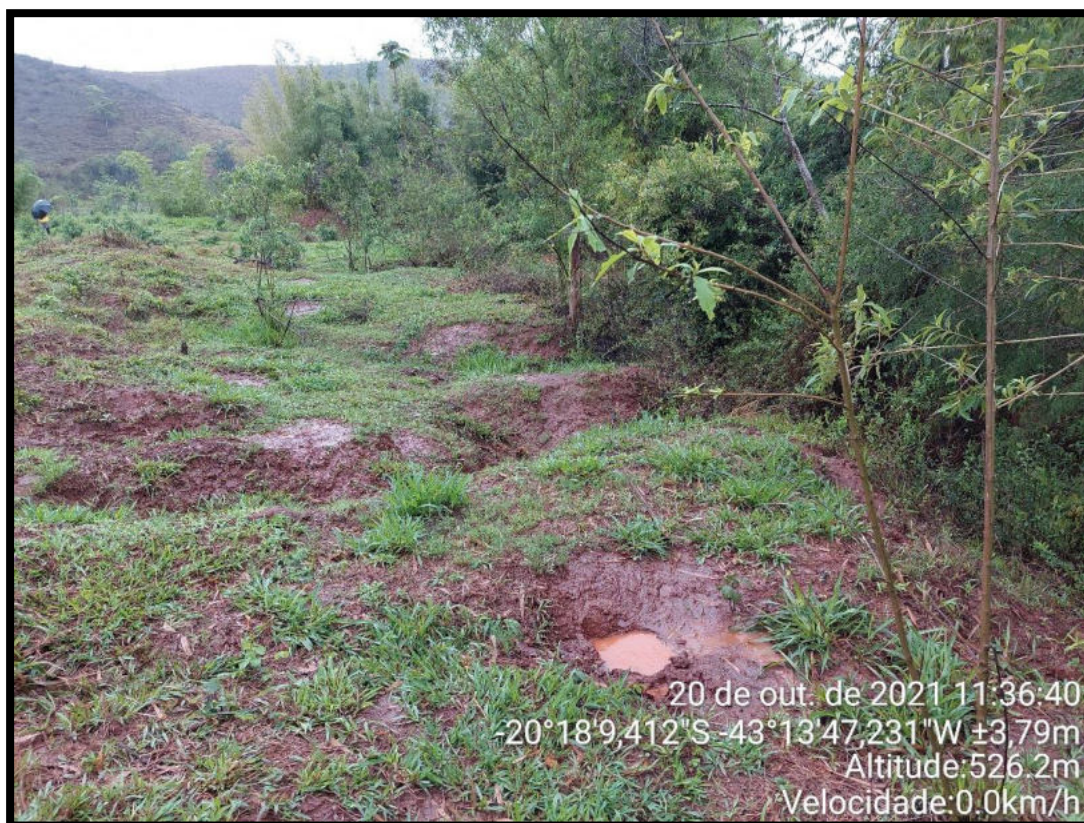
**Figura 09:** a) Área de APP na qual não foi constatado o cercamento do polígono. b) Cercamento danificado por inundação em evento de cheia, necessitando ser reconstruído para impedir o acesso de animais domésticos no interior da área.

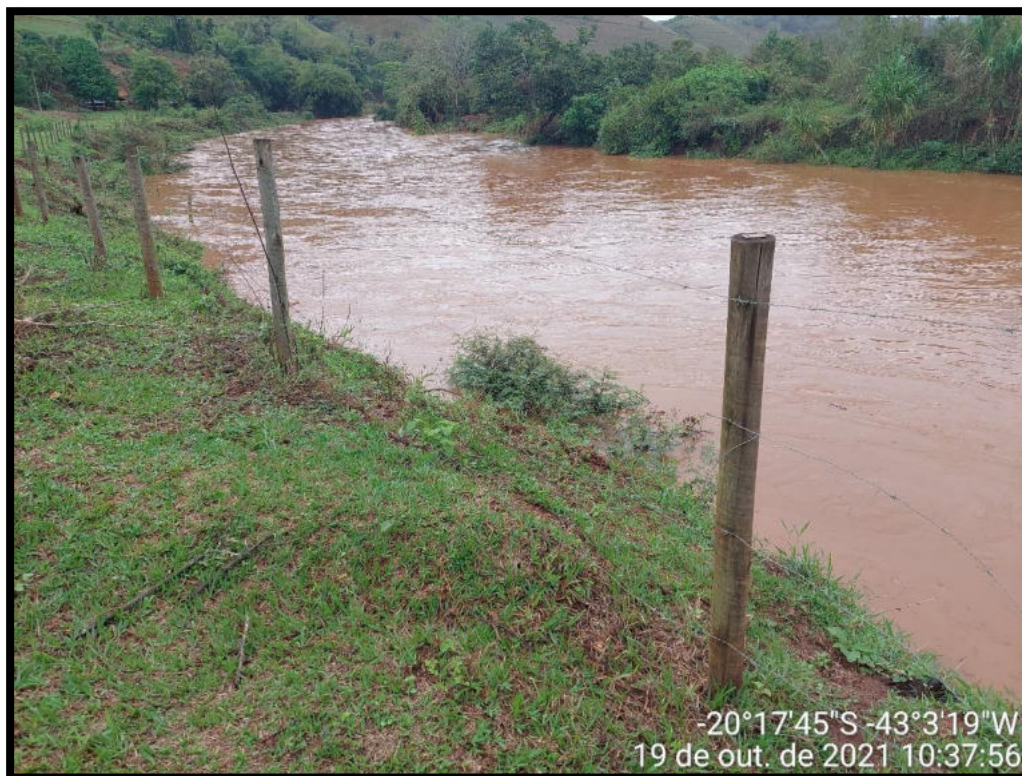
A maioria dos cercamentos observados durante as vistorias foi implementada utilizando apenas quatro fios de arame.

**Figura 10:** a) Cerca rompida em um ponto permitindo o livre acesso do gado à área em recuperação. Note que o cercamento foi implantado utilizando apenas quatro fios de arame. b) Cercamento com fios frouxos necessitando de reparo e cercamento rente à margem do rio comprometido necessitando ser reconstruído a fim de não permitir o acesso do gado à área em recuperação.

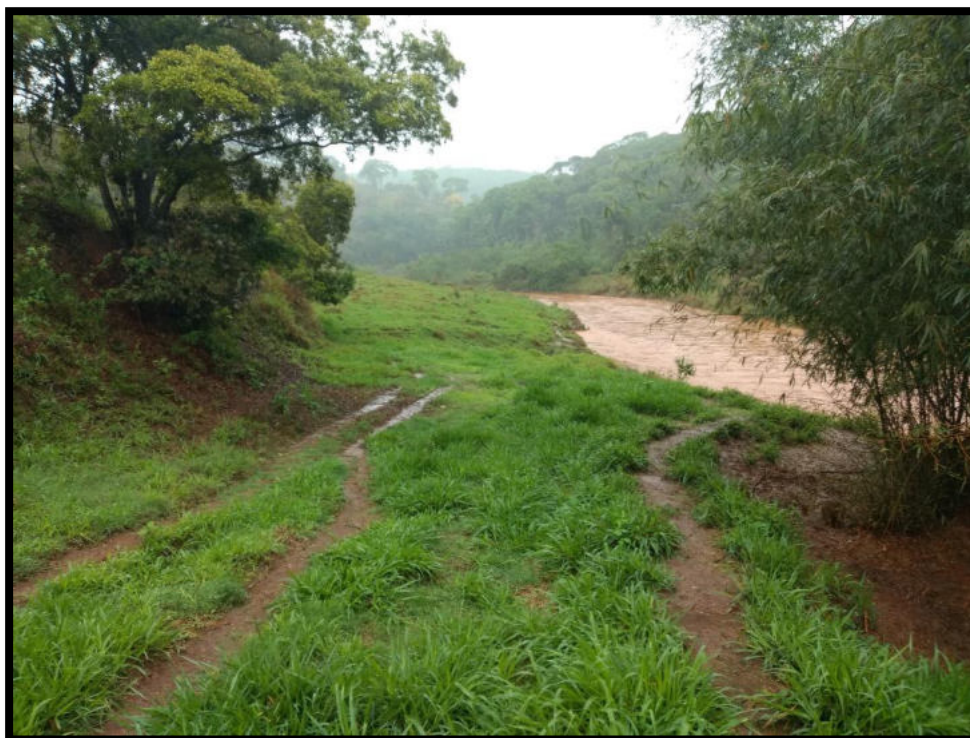
**Figura 11:** a) Área de APP na qual não foi contatado o cercamento do polígono. b) Cercamento com fios rompidos. Note o caminho feito pelo gado que acessa a área em recuperação com solo coberto por capim braquiária.
