## NOTA TÉCNICA CT-FLOR nº 02/2022

**Assunto:** Proposta da Fundação Renova de realocação de áreas não passíveis de serem restauradas no escopo do PG25.

**RELATÓRIO DOS IMPACTOS CAUSADOS PELAS PRECIPITAÇÕES NA ÁREA DE  
ATUAÇÃO DA FUNDAÇÃO RENOVA, NO PERÍODO CHUVOSO DE 2021/2022.  
Mai/2022**

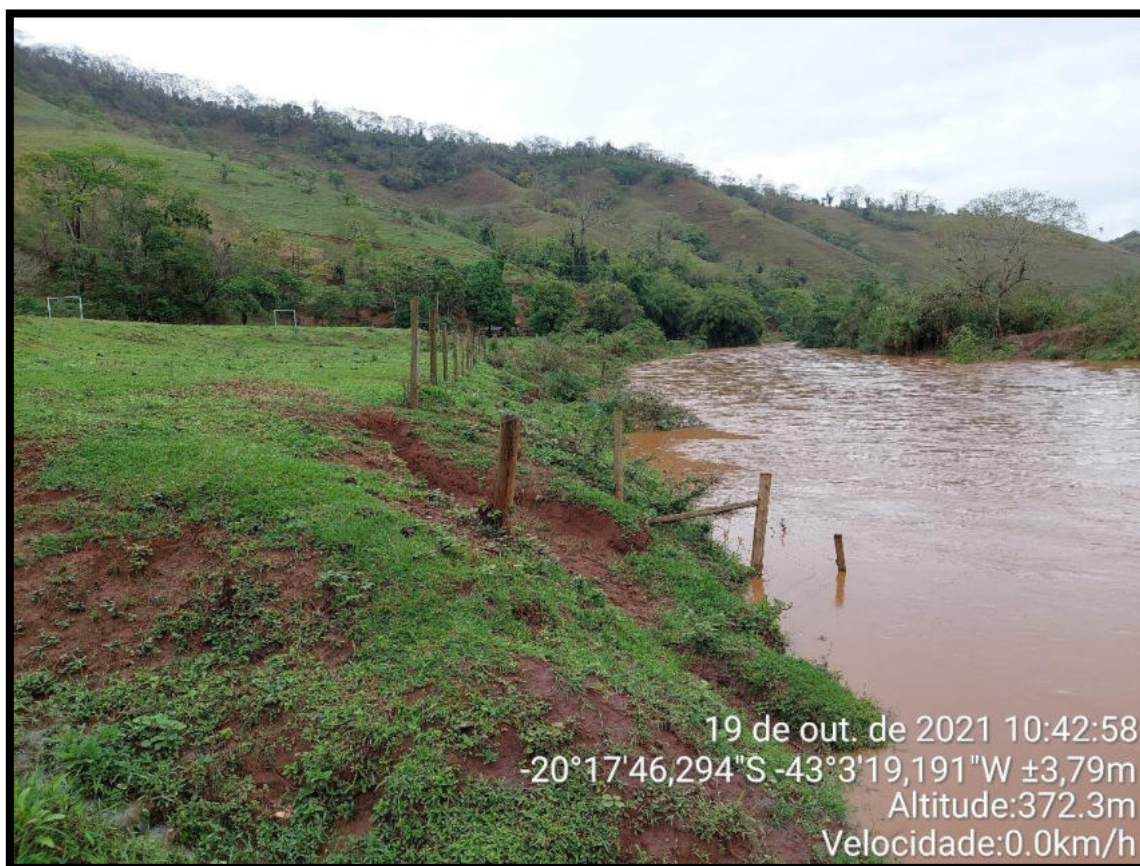
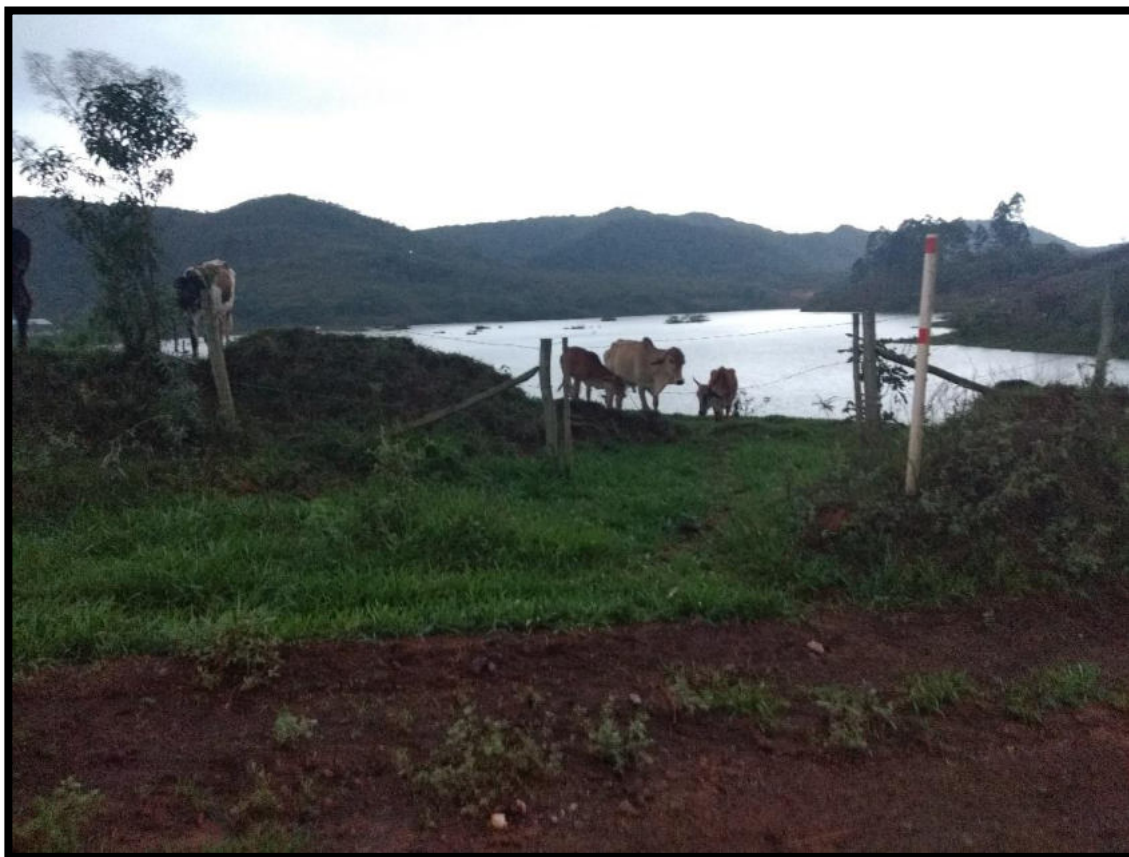
As equipes de vistoria apontaram diversas áreas em que foram constatadas a **presença e/ou indícios de animais de criação**, principalmente bovinos e equinos, ocasionando danos ao processo de recuperação ambiental. Em algumas dessas áreas, principalmente onde foram implantados cercamentos parciais, o gado tem acesso livre demonstrando descomprometimento com a recuperação ambiental anulando todo o esforço despendido na área.

Nestas situações de isolamento inadequado há um elevado risco a todo o processo de recuperação ambiental. Em áreas ocupadas por animais domésticos (principalmente gado bovino e equino) ocorrem grandes danos aos indivíduos do plantio e/ou regenerantes. Além disso o pisoteio do gado em áreas de APPs e de nascentes causa exposição e compactação do solo, aceleração de processos erosivos e conseqüente assoreamento de nascentes e áreas húmidas, que naturalmente se encontram na linha de recepção pluvial dos detritos erodidos.

**Figura 13:** a) Efeitos do pastejo e pisoteio de animais de criação com acesso a área em recuperação demonstrando perda de mudas e baixa cobertura vegetal com espécies nativas. b) Presença de bovinos na área.

Um ponto crucial para o sucesso da recuperação ambiental consiste no impedimento do avanço de ameaças externas que podem ser barradas pelo cercamento e pelo zelo na manutenção das áreas. Todo esforço administrativo, logístico e financeiro empregado na recuperação ambiental de uma determinada área por anos pode ser prejudicado em dias caso o gado tenha, em algum momento, o acesso livre às áreas em recuperação, seja de forma proposital ou não.

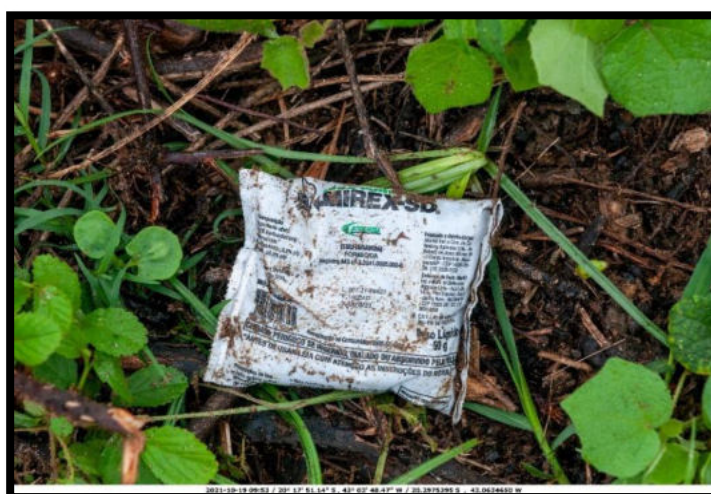
Figura 14: a) e b) Exemplos de resíduos encontrados nas áreas.

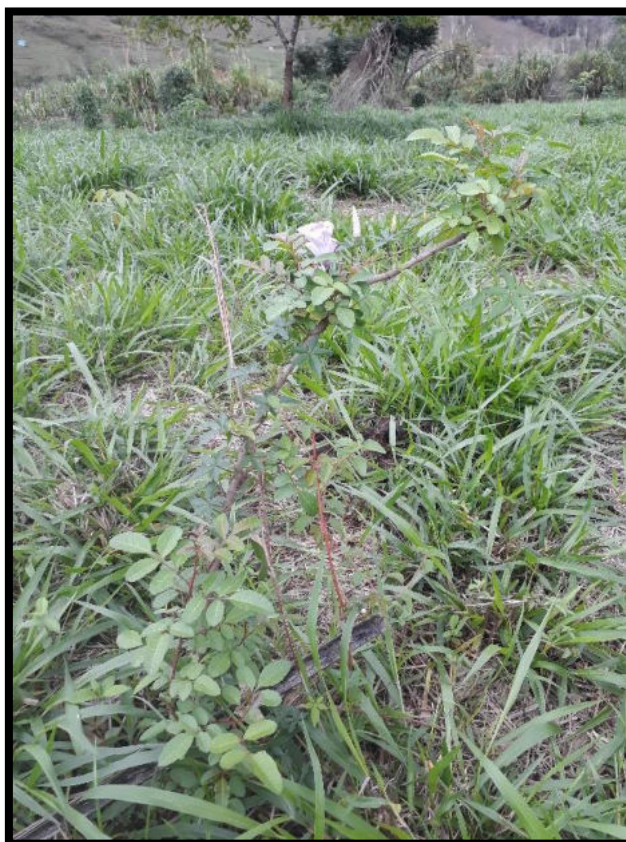
**Figura 15:** Liana prejudicando o desenvolvimento de muda.

Considerando que essas espécies prejudicam o desenvolvimento das mudas do plantio e de regenerantes, especialmente nos primeiros anos, é fundamental o seu controle e manejo. Destaca-se que o “Controle de Espécies Invasoras” é um dos indicadores do programa (I07), tendo como resultado esperado a diminuição do recobrimento da área por espécies invasoras para um valor abaixo de 35% da área total em recuperação florestal (cenários B e C).

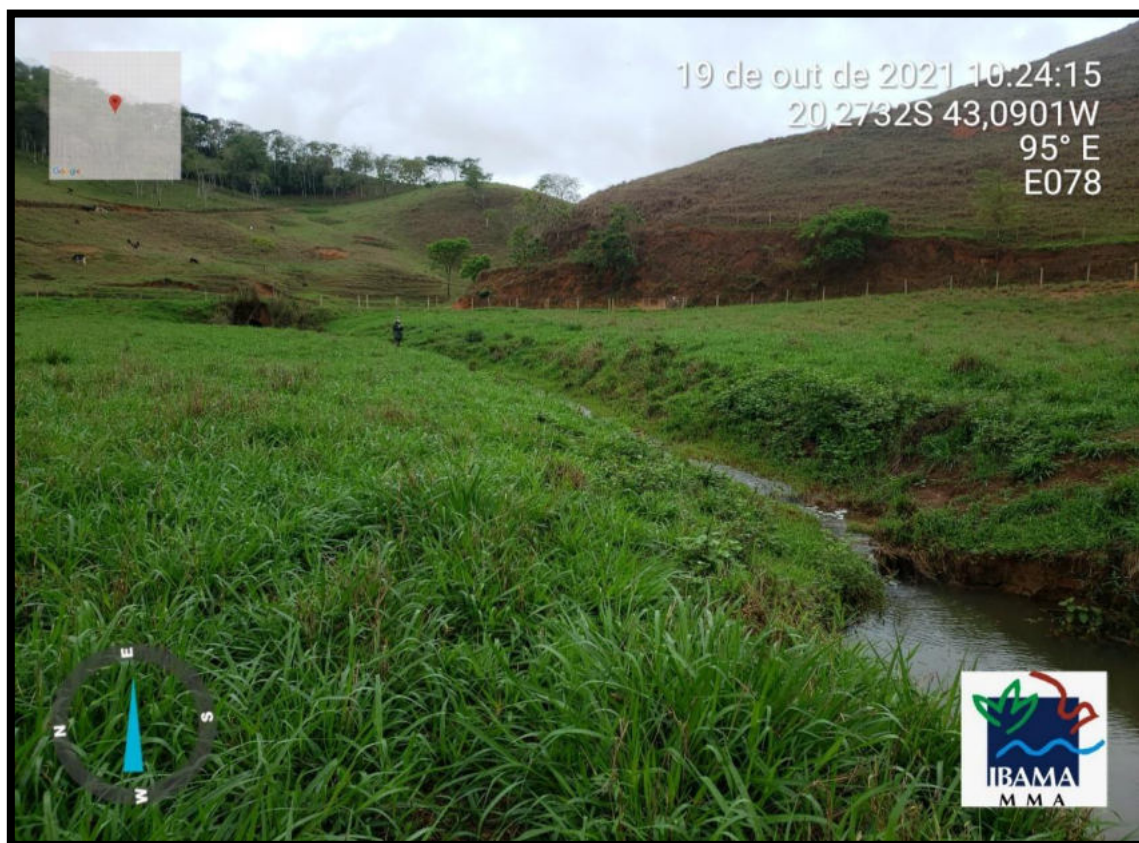
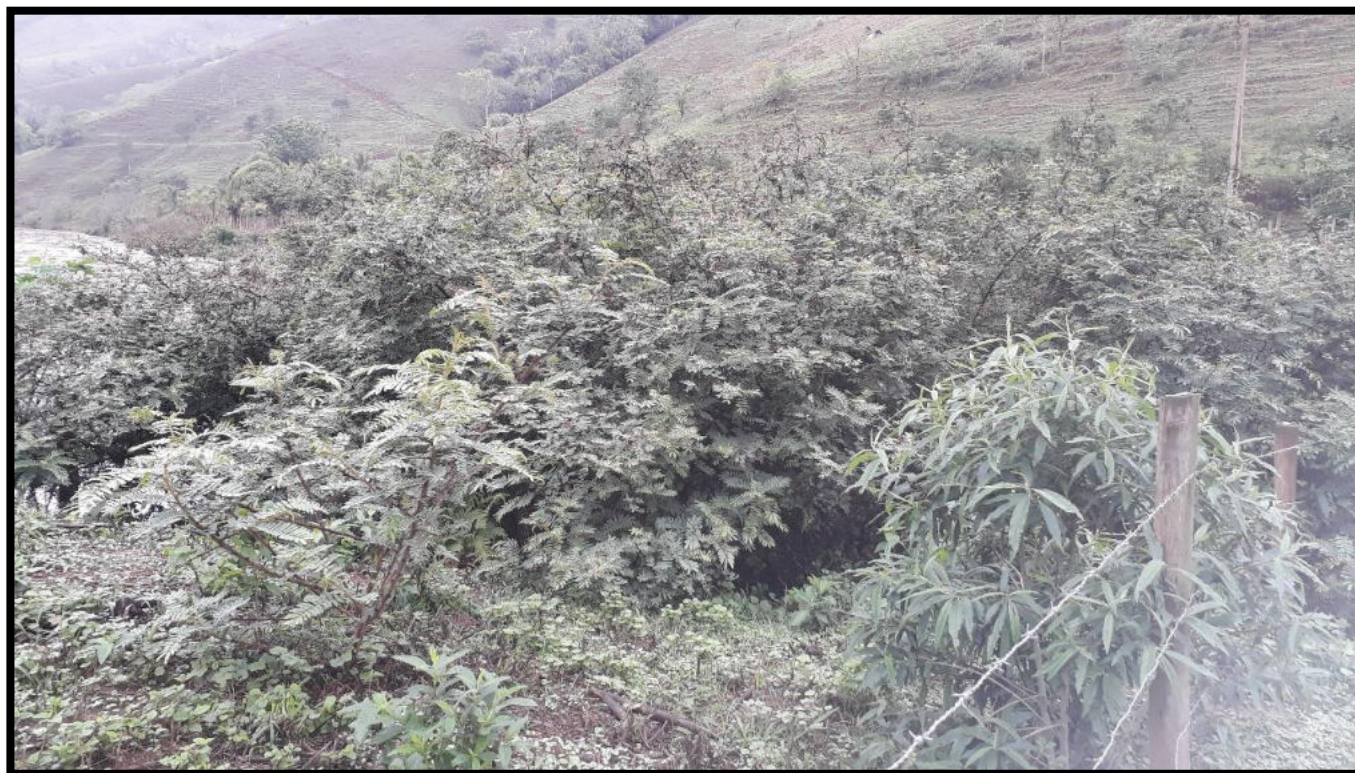
**Figura 16:** a) Área com presença elevada de braquiária; e, b) Presença abundante de *Mimosa pigra* em área a ser recuperada.

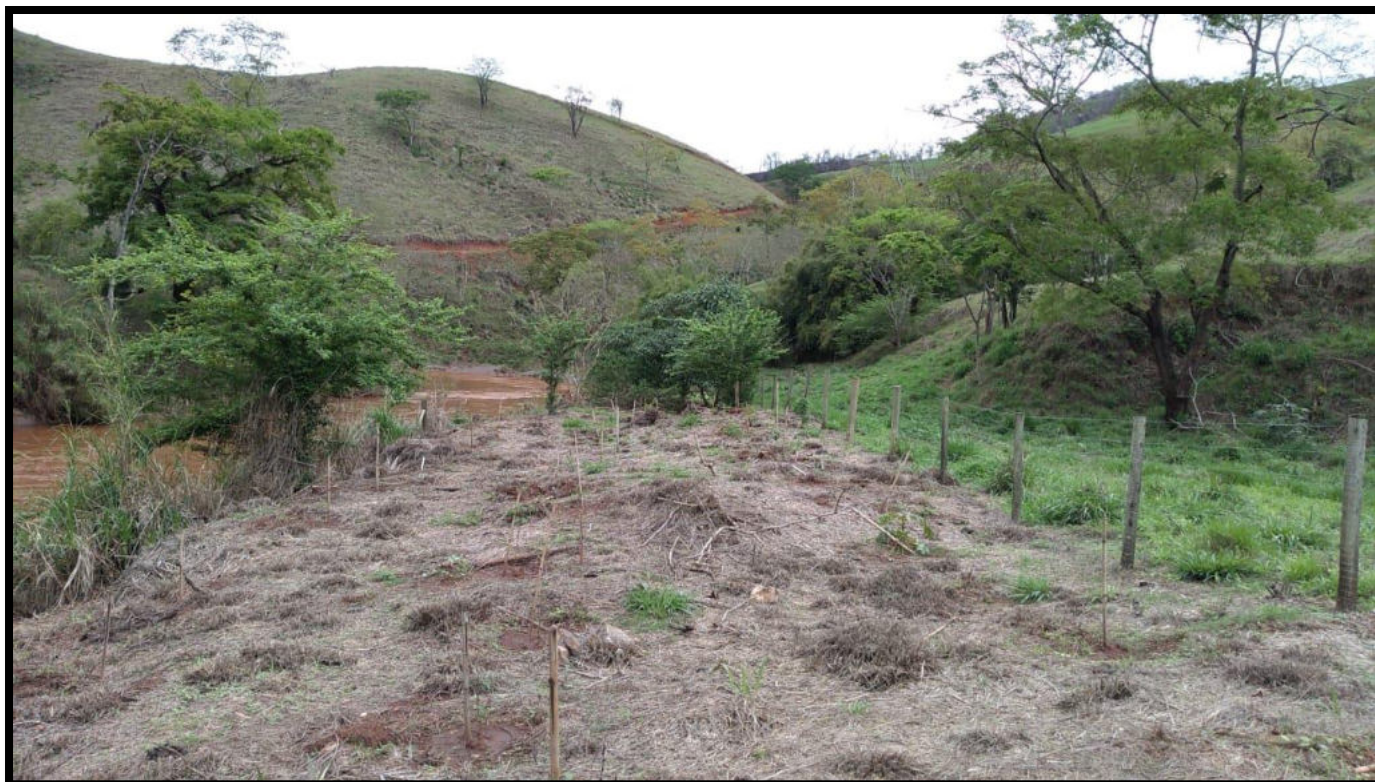
**Figura 17:** Área que recebeu aplicação de herbicida.

Em algumas áreas com ocorrência de gramíneas exóticas invasoras, constatou-se o **uso de herbicidas**. Ressalta-se que os agrotóxicos não agrícolas utilizados devem ser aprovados para este fim e aplicados nas condições estabelecidas no rótulo e na bula do produto e as embalagens devem ser devidamente armazenadas e destinadas. Além disso, devem ser seguidas as recomendações da CT-Flor sobre o tema.

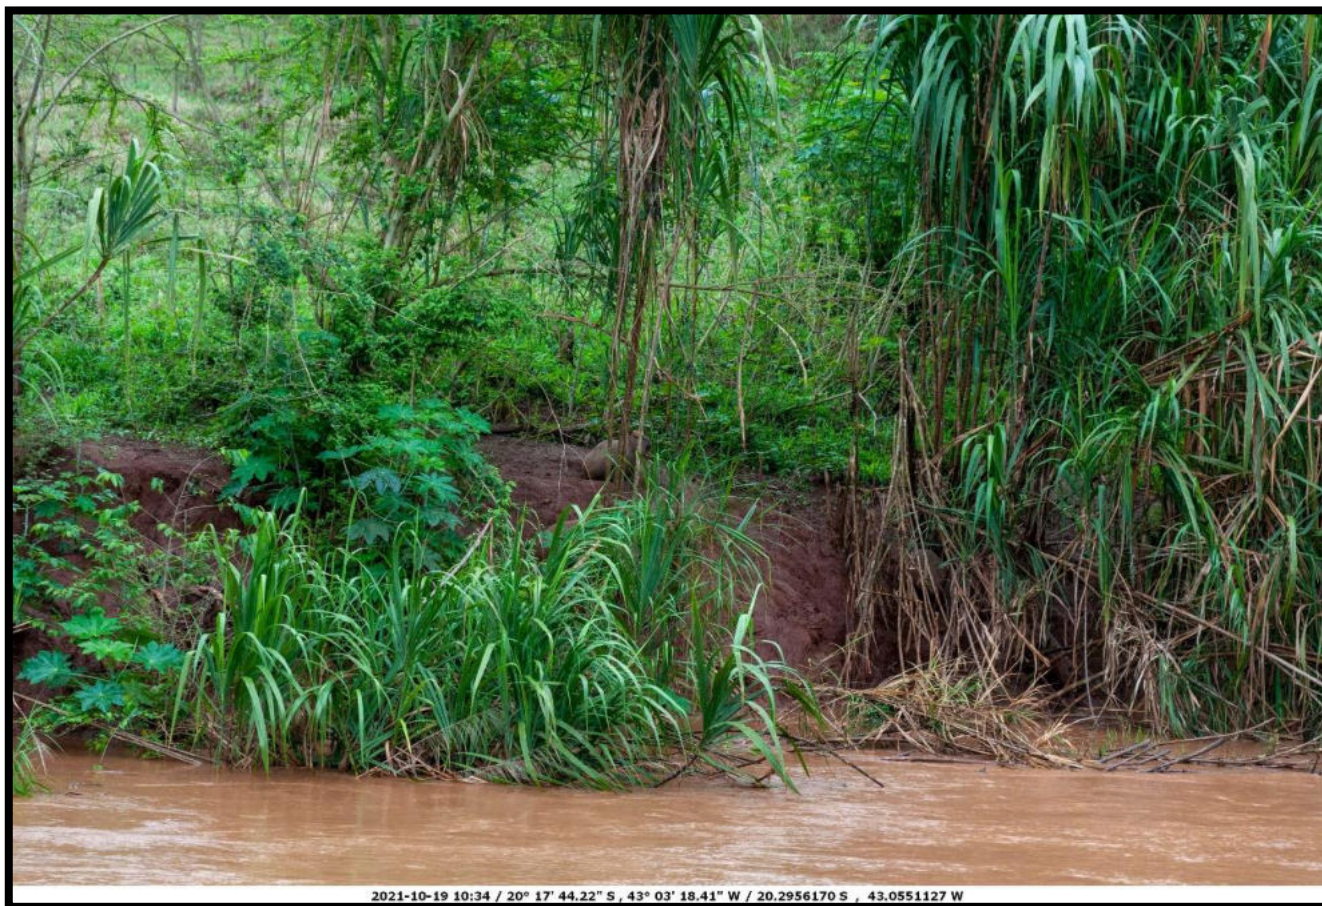
**Figura 18:** a) Presença de espécie exótica na APP (capim elefante). Como ponto positivo, ao centro da imagem se nota a presença de capivara na área. b): Presença de vegetais exóticos na área de APP.

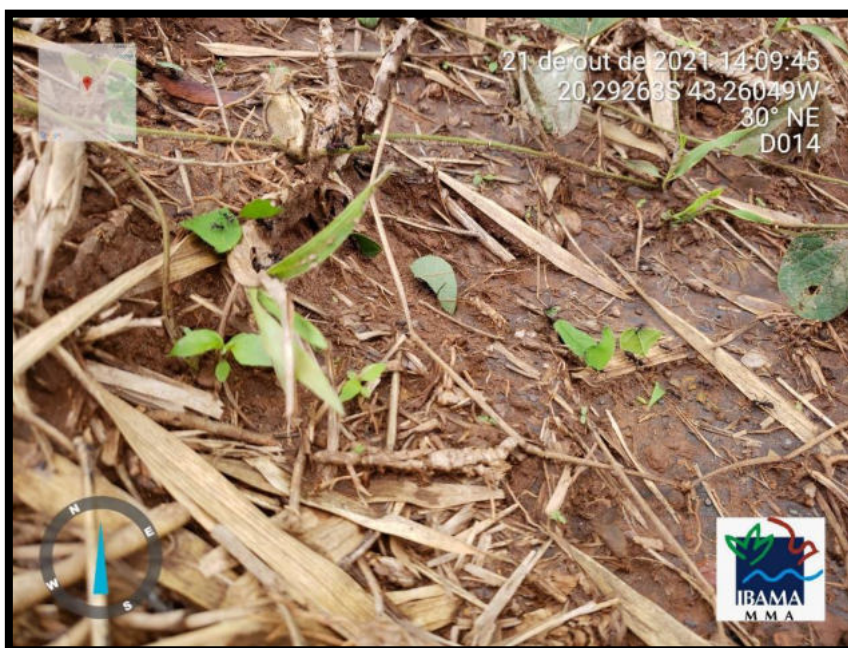
**Figura 19:** a) Formigas cortadeiras transportando pedaços de folha em área a ser recuperada; b) Ataque de formigas em muda do plantio.

Para o controle dessas formigas cabe a abordagem de manejo integrado, onde os índices de infestação devem ser mantidos baixos no início do período chuvoso, período em que acontece a reprodução delas.

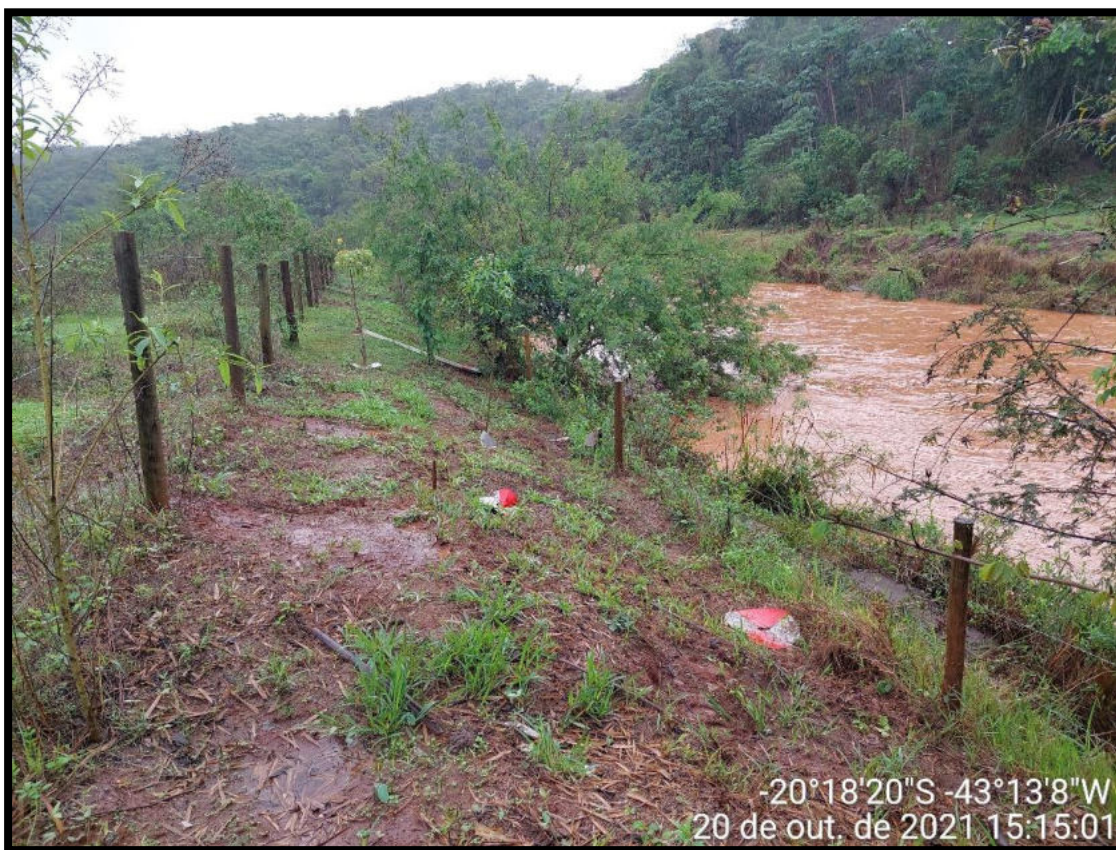
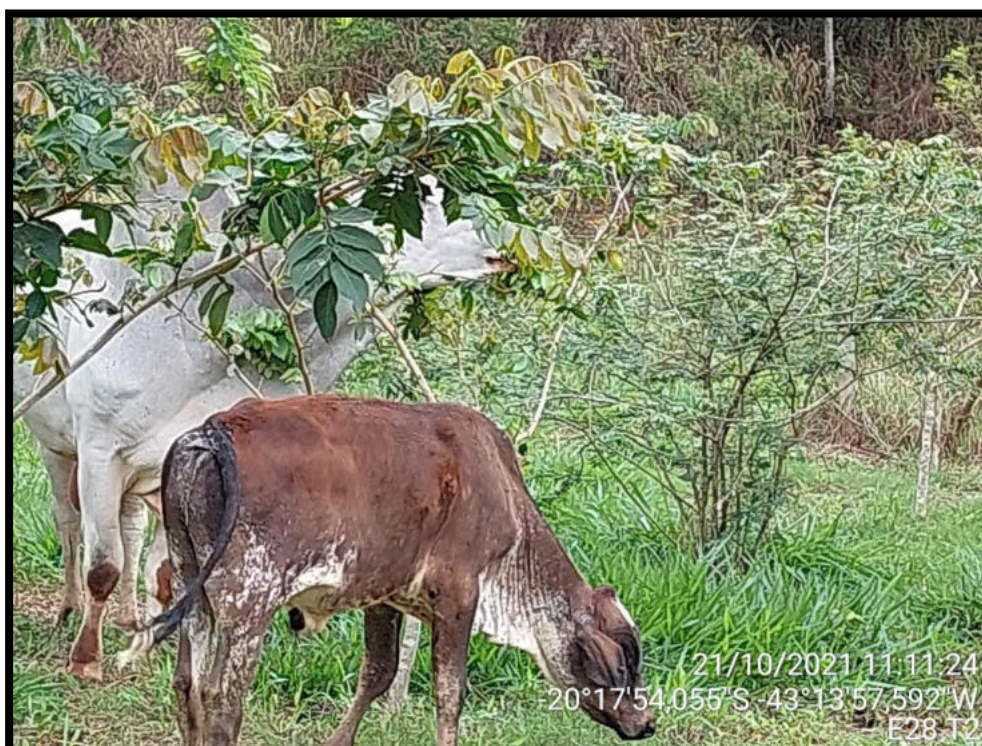
**Figura 21:** a) Plantio com baixa riqueza e alta mortalidade de mudas; b) Herbivoria por animais de criação em área de plantio.

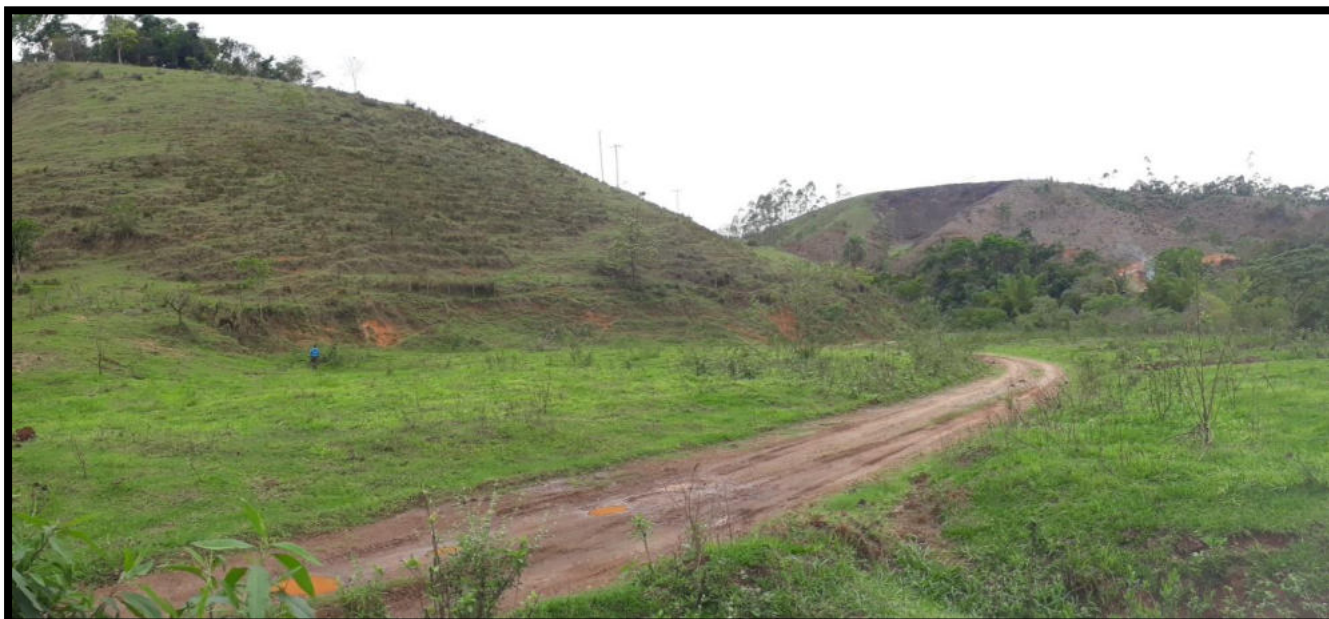
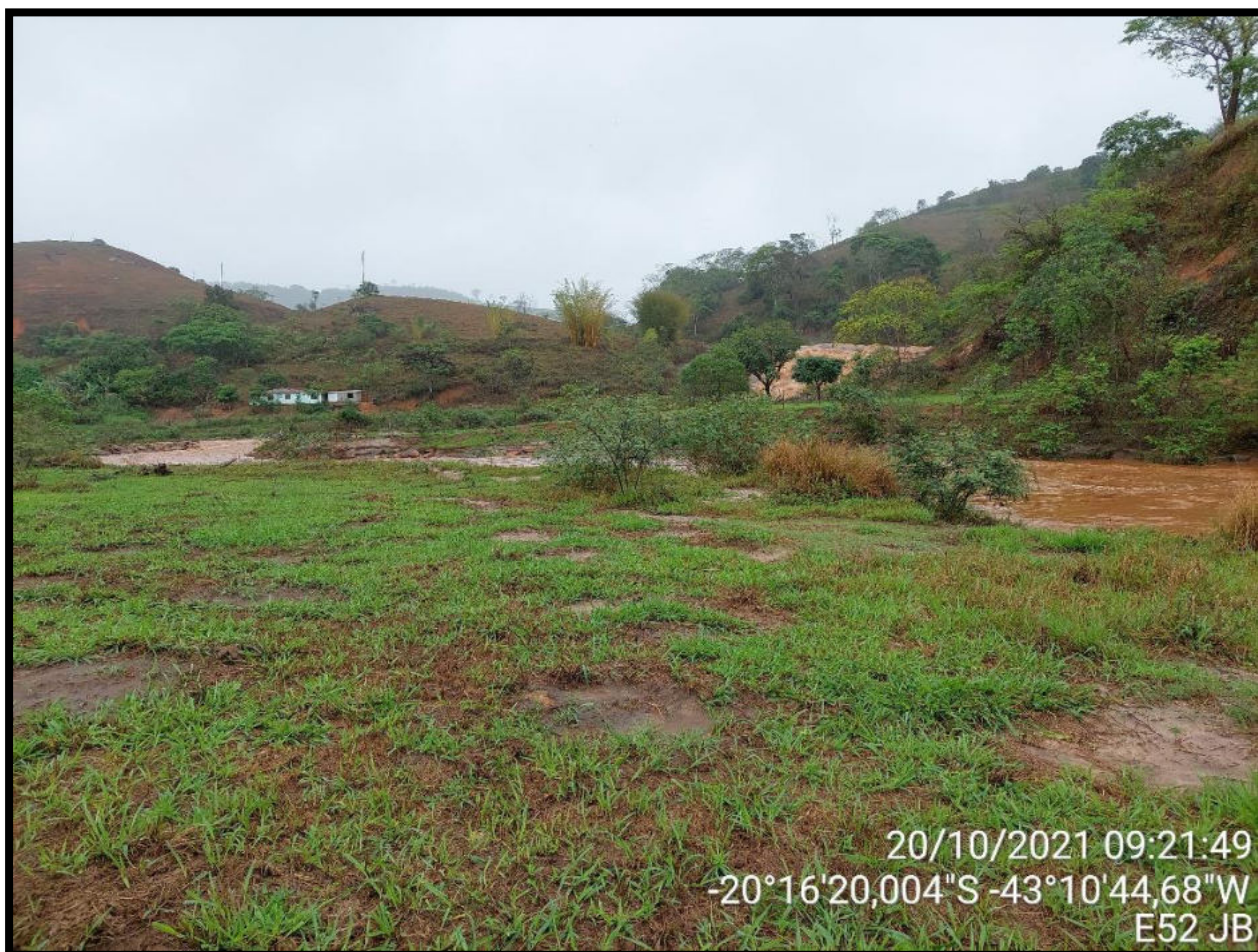
**Figura 22:** a) Área onde não foi identificado vestígio do plantio de mudas; b) Área em que foi observado o coroamento, mas não o plantio de mudas.

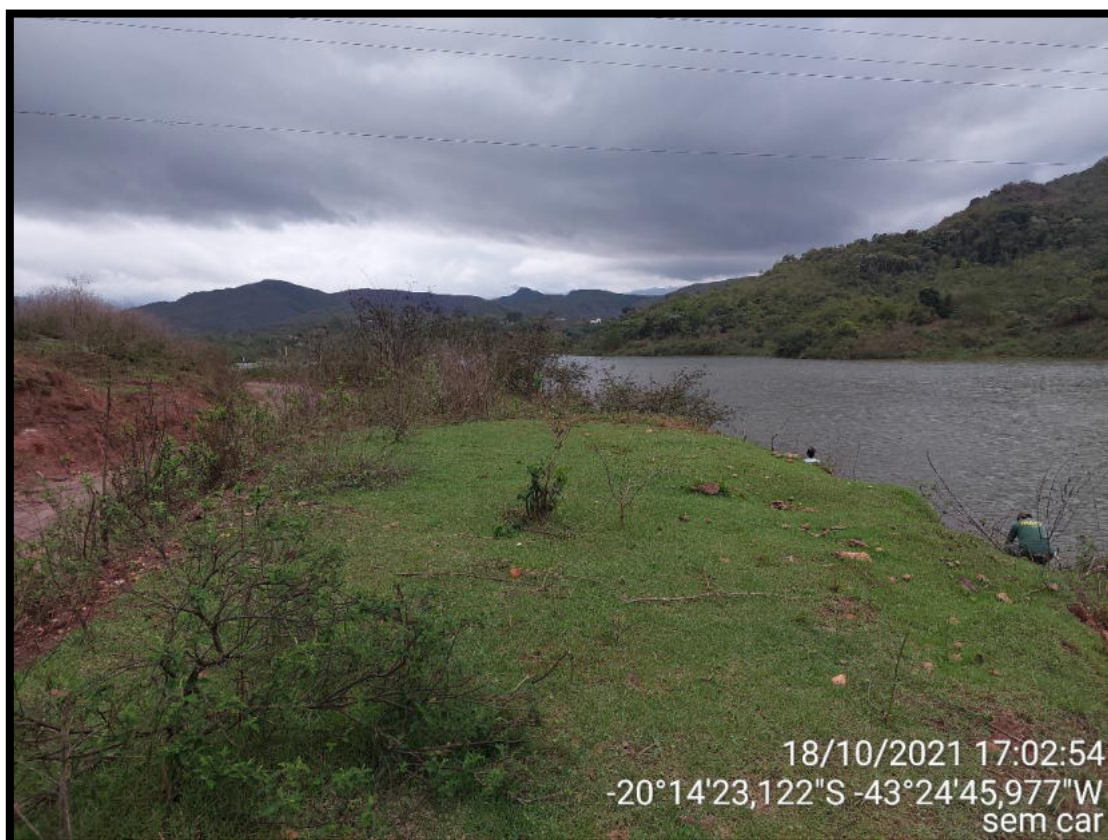
Além de baixa riqueza e densidade, destaca-se a constatação da **baixa cobertura ou ausência de dossel** em muitas áreas.

**Figura 23:** a) e b) Áreas com baixa riqueza de espécies, baixa densidade de regenerantes e cobertura de dossel ausente.

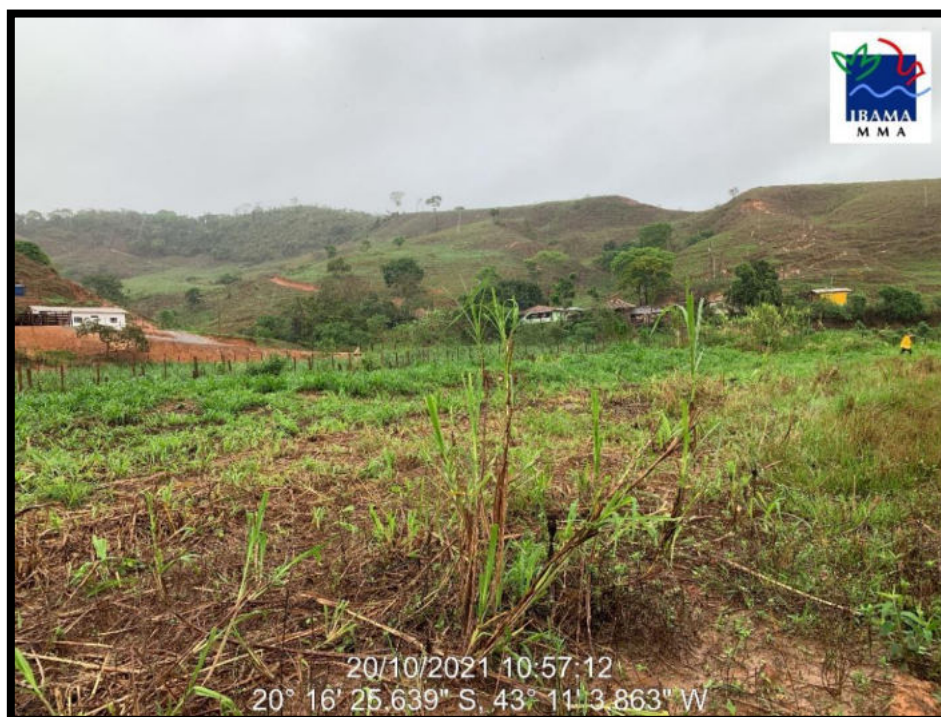
**Figura 24:** a) Área com baixa conectividade a fragmentos de vegetação do entorno e com nível elevado de ameaças externas; b) Área com boa conectividade a fragmentos florestais.

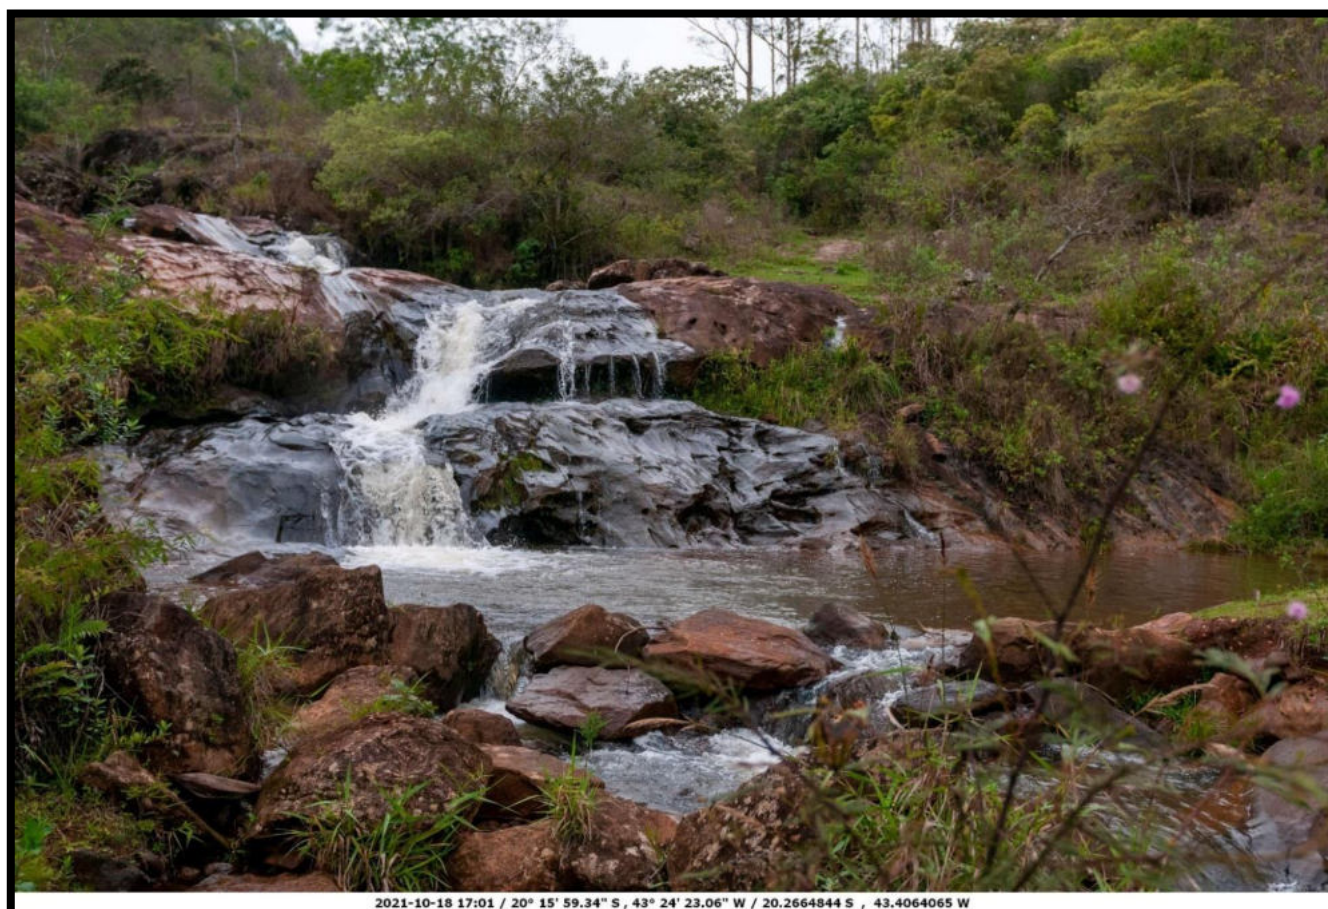
Figura 25: Vista da Cachoeira Camargos.

Quanto à Cachoeira Camargos, que se localiza nas proximidades da comunidade de Camargos, registra-se que a área ainda se encontra degradada e praticamente com hiperdominância de *Mimosa pigra*, sendo necessário o seu manejo e replantio de espécies nativas com enriquecimento em toda a área passível de recuperação, considerando o compromisso de revitalização, adotando técnicas adequadas, haja vista o aparente insucesso na recuperação ambiental e revitalização da área.

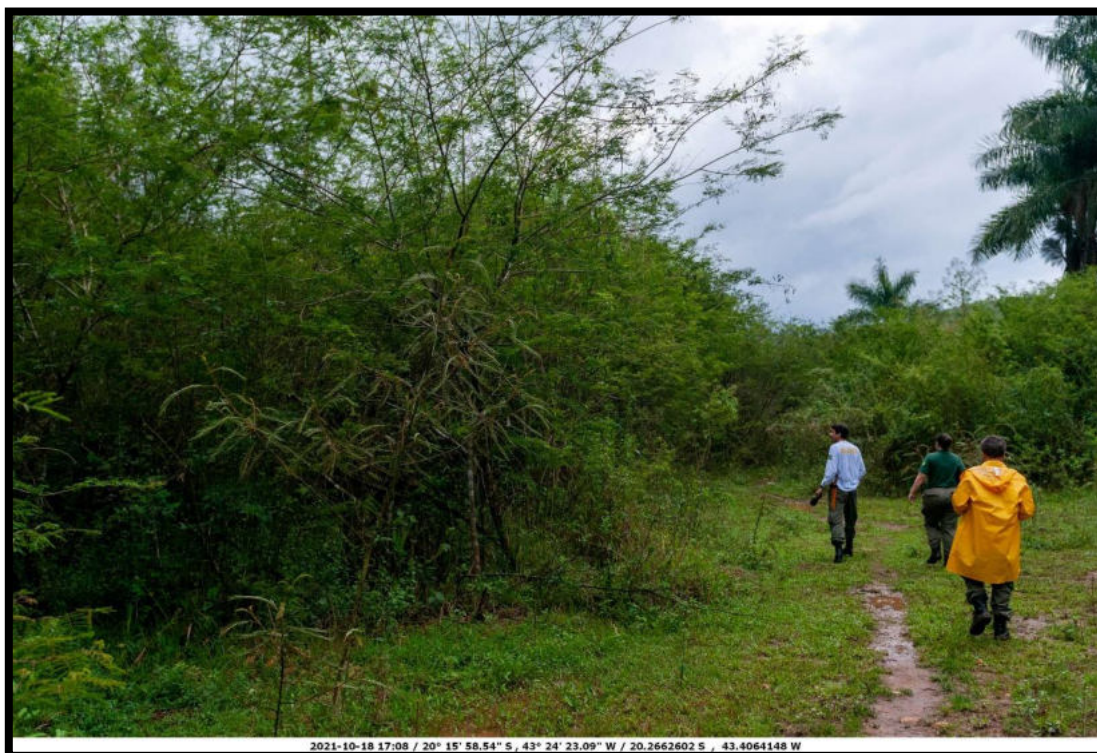
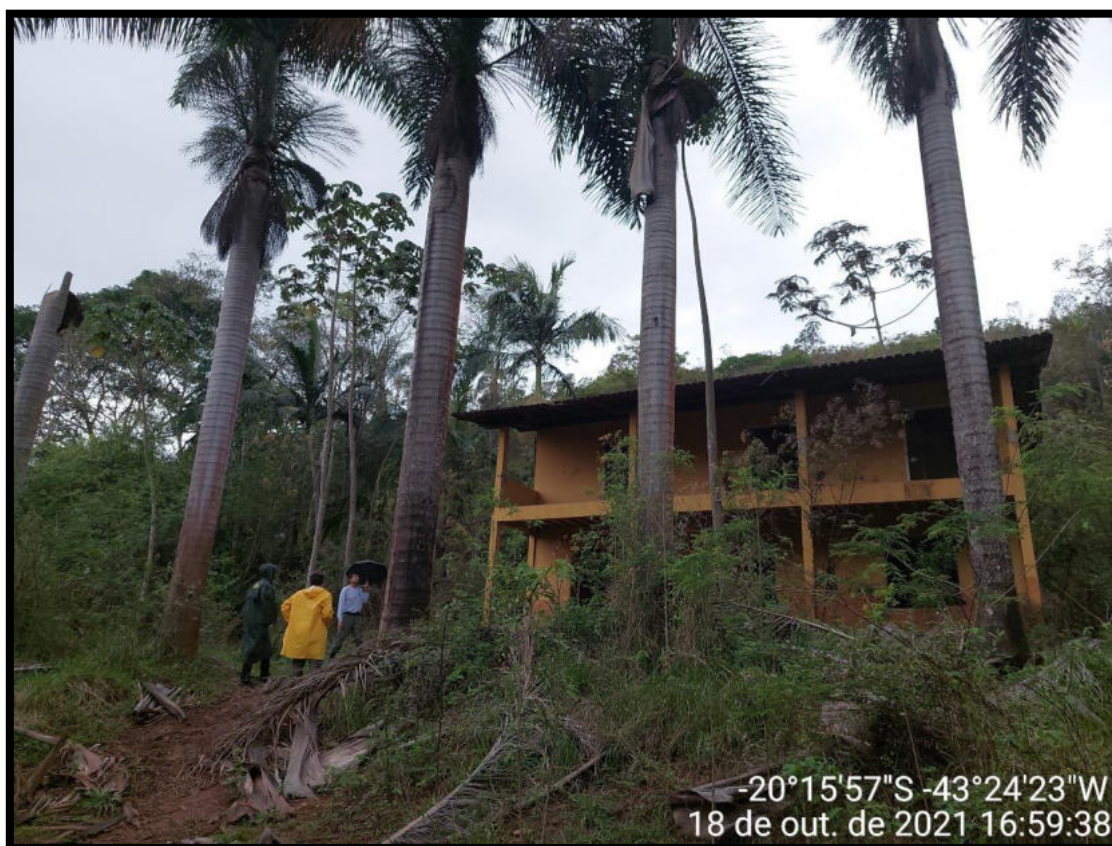
Ainda se nota a presença marcante do rejeito na área e no leito do rio. Dentro da área em recuperação e revitalização há uma construção em ruínas, com telhas coloniais deslocadas, que está sendo utilizada como estábulo para animais de criação (equinos e bovinos). As ruínas oferecem riscos para eventuais visitantes com objetivos de ecoturismo e/ou lazer. Foram observados berços de mudas recém realizados em alguns trechos das áreas, no entanto sem as mudas.

**Figura 26: a)** Cachoeira Camargo: hiperdominância de *Mimosa pigra* na área, baixa riqueza de espécies demonstrando a fragilidade ainda presente do ambiente; **b)** Construção em ruínas, servindo de estábulo para animais de criação e oferecendo riscos para eventuais visitantes.

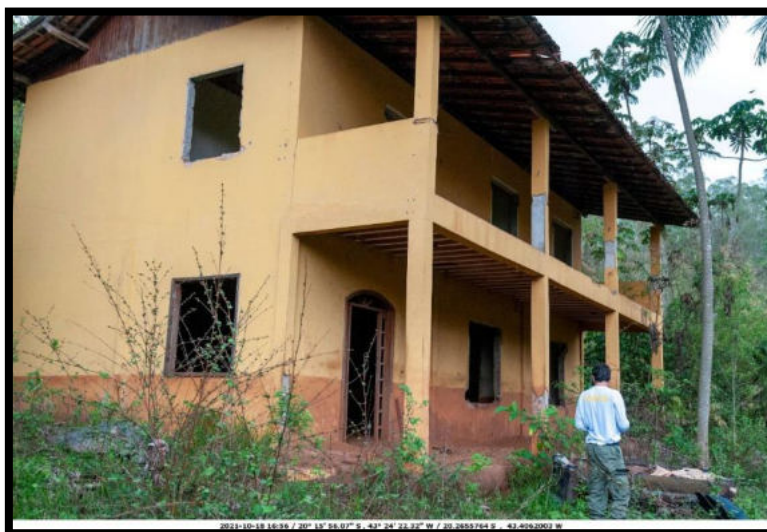
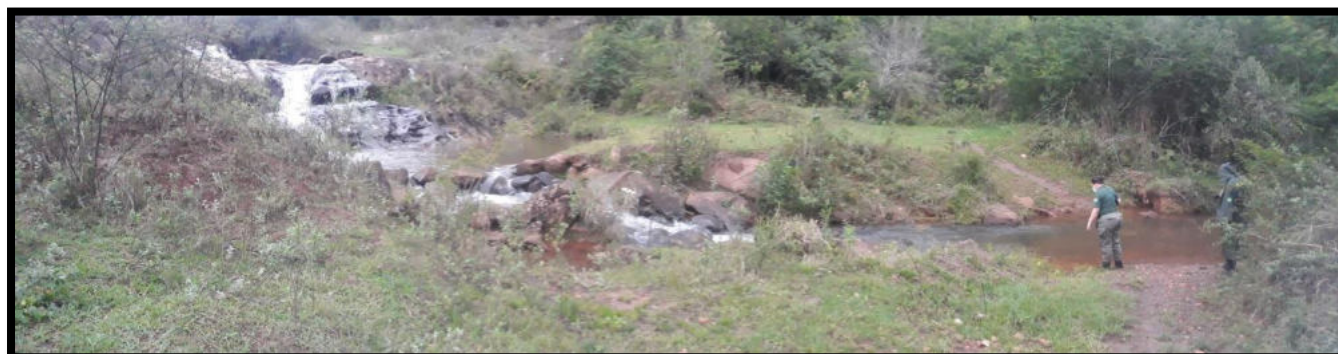
**Figura 27:** Cachoeira Camargos: **a)** Construção em ruínas; **b)** Vista panorâmica; **c)** Indícios de rejeito no leito da Cachoeira Camargos.

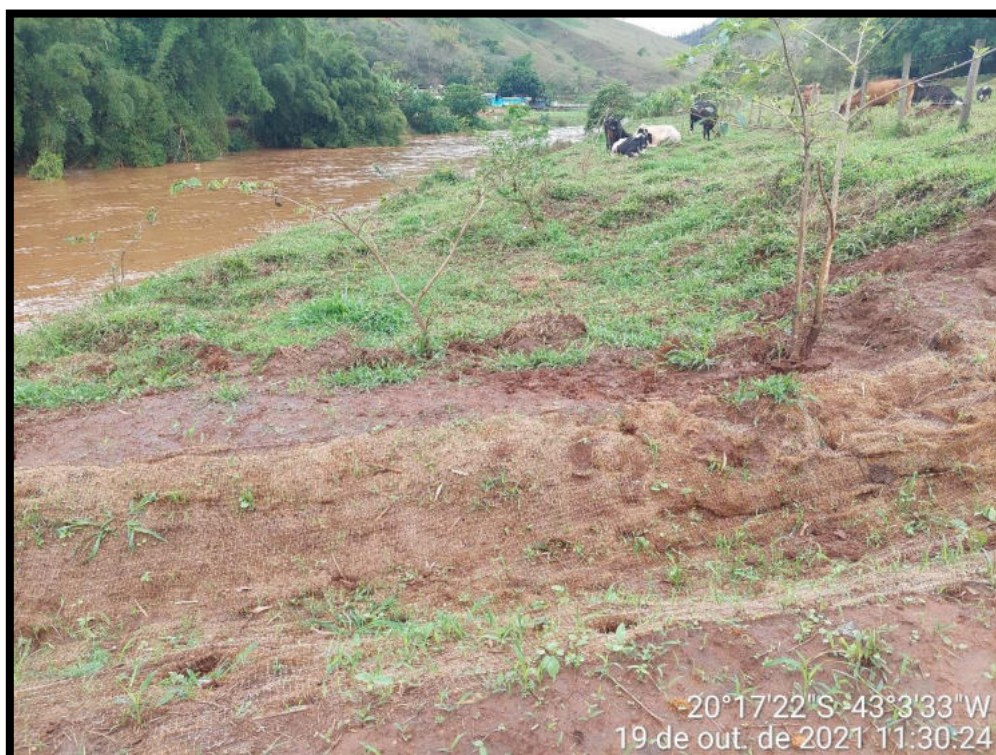
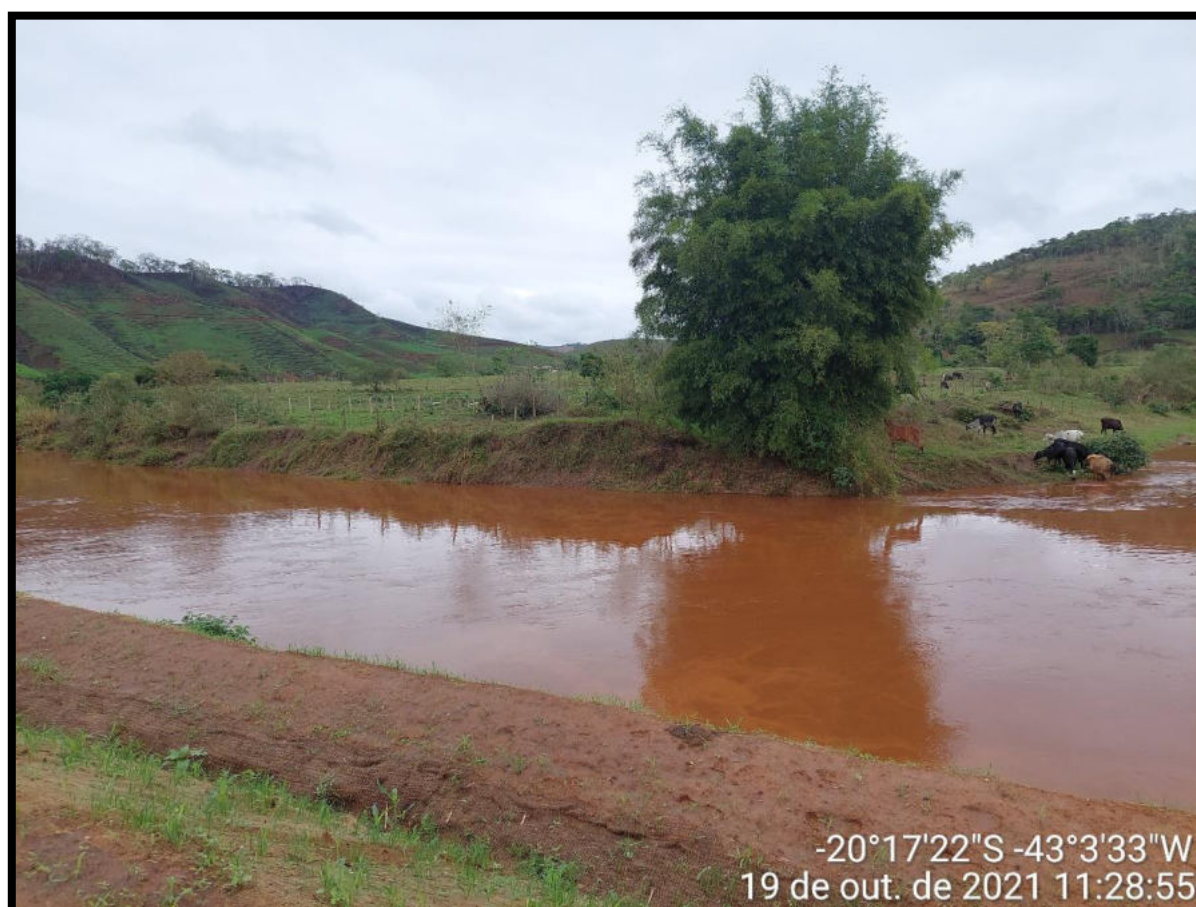
A área ainda se encontra degradada necessitando de ações efetivas para sua recuperação. Além disso, a área se encontra parcialmente cercada com livre acesso a animais de criação (bovinos e equinos), ocasionando danos às ações de recuperação ambiental e de controle de erosão implantadas.

**Figura 29:** Presença de gado APPs em recuperação danificando as ações empregadas nas áreas.

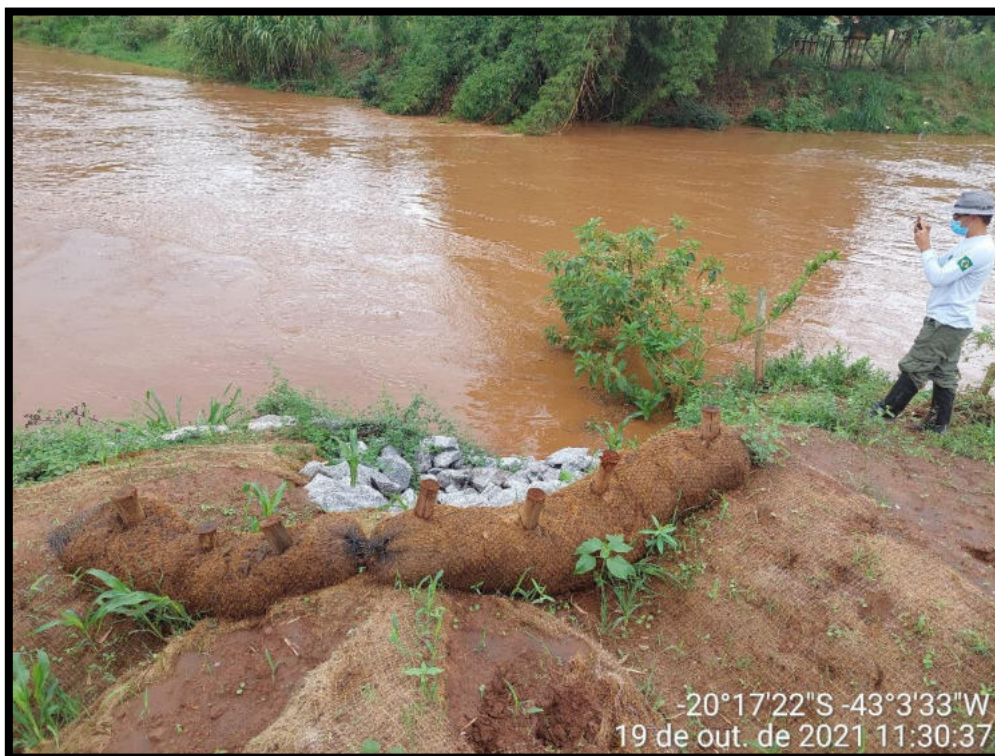
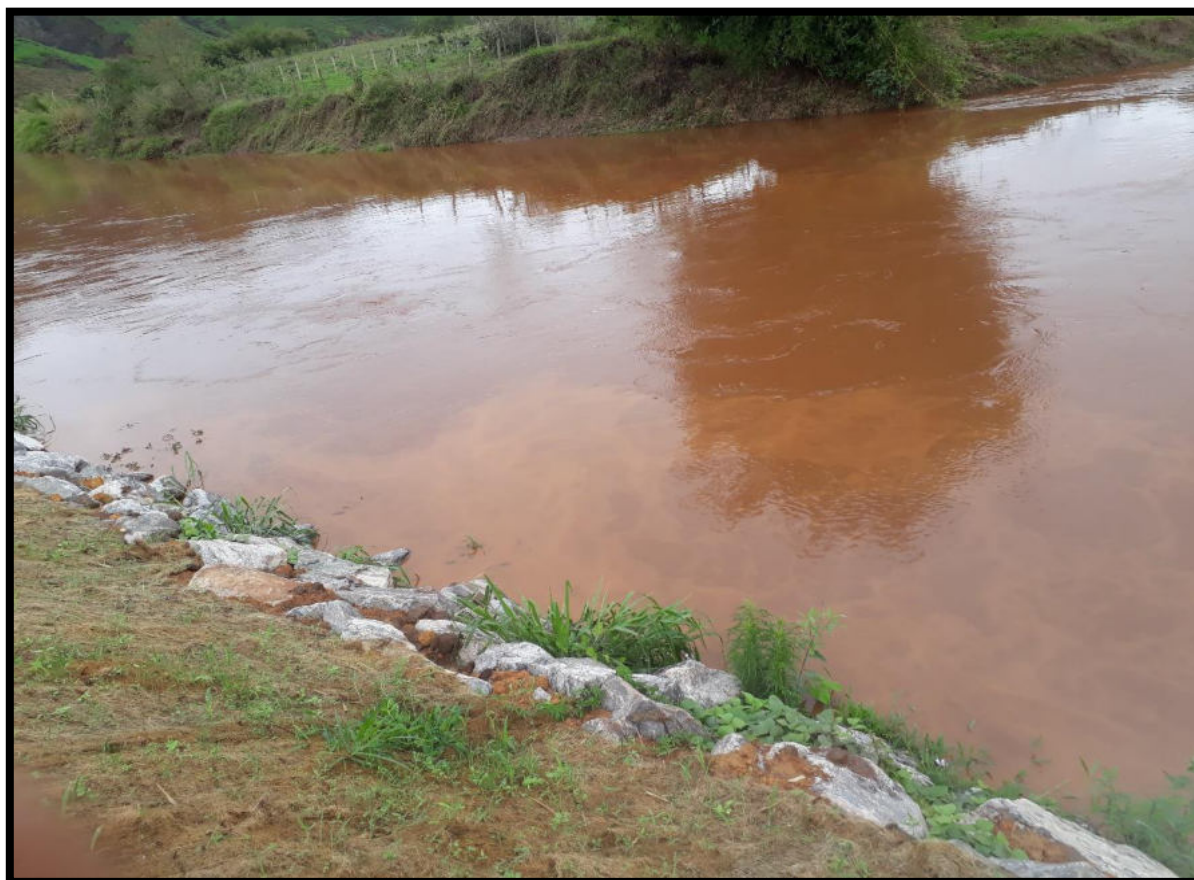
**Figura 30: a)** Pisoteio de gado sobre as obras de bioengenharia. **b)** Enrocamento e aspecto da coloração da água turva na confluência (tom claro das águas do rio Carmo e tom escuro das águas do rio Gualaxo do Norte).

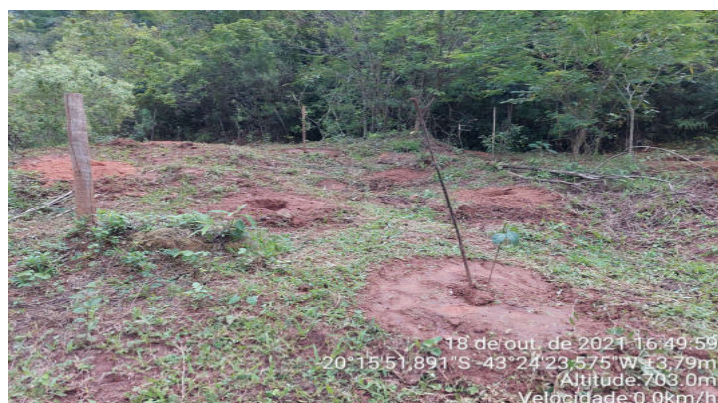
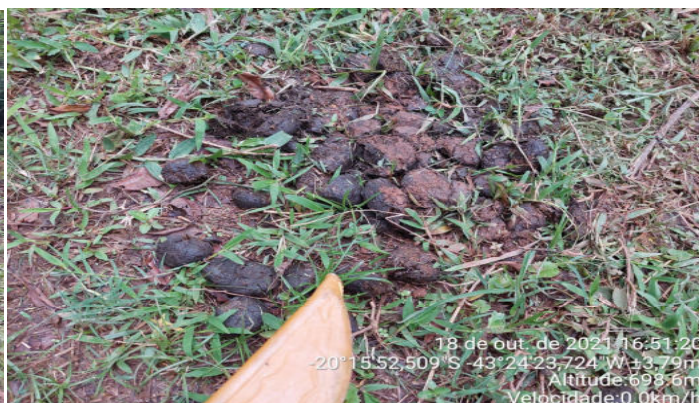
01. Plantio de mudas em local ainda sem condições edáficas adequadas e com presença de gado.
