## NOTA TÉCNICA CT-FLOR nº 02/2022

**Assunto:** Proposta da Fundação Renova de realocação de áreas não passíveis de serem restauradas no escopo do PG25.

**RELATÓRIO DOS IMPACTOS CAUSADOS PELAS PRECIPITAÇÕES NA ÁREA DE  
ATUAÇÃO DA FUNDAÇÃO RENOVA, NO PERÍODO CHUVOSO DE 2021/2022.  
Mai/2022**

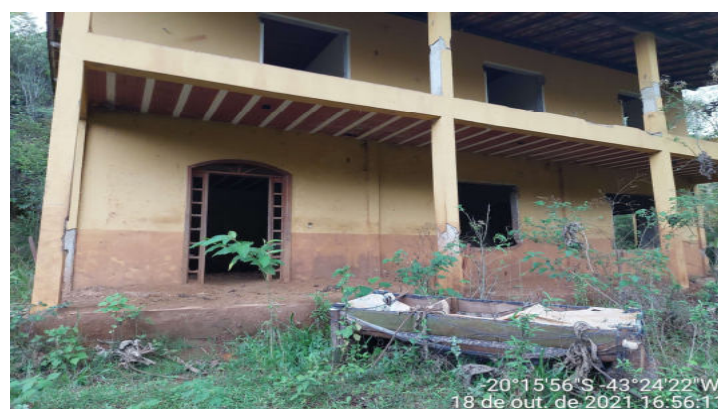
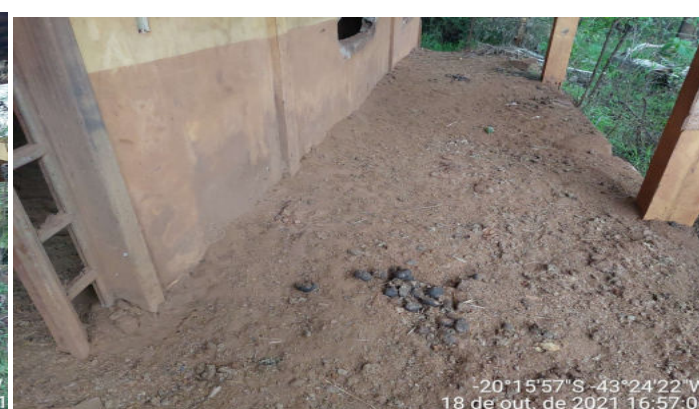
02. Construção utilizada como abrigo de animais.

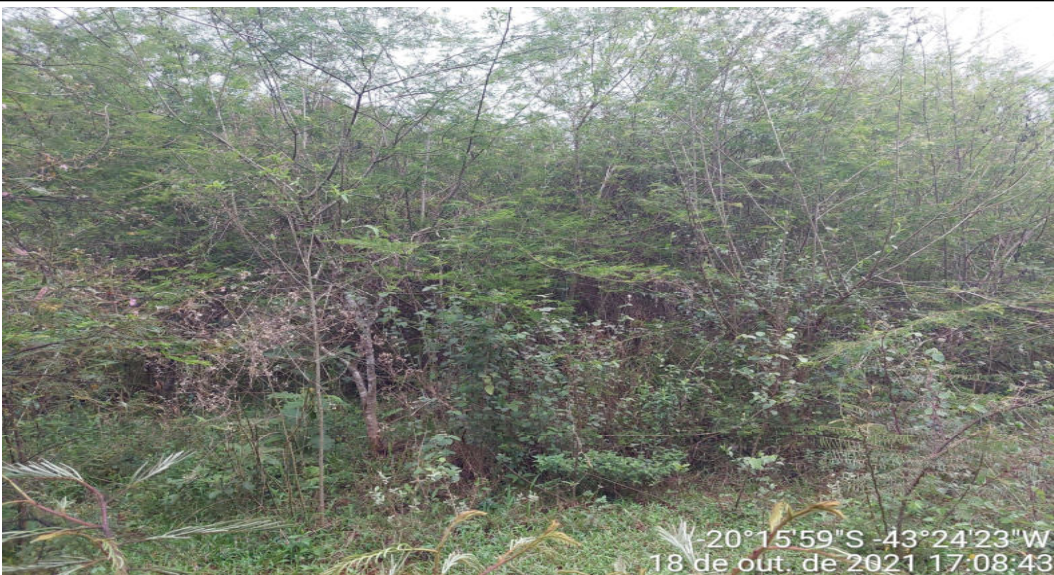
**06.** Presença intensa de Mimosa sp. na área.

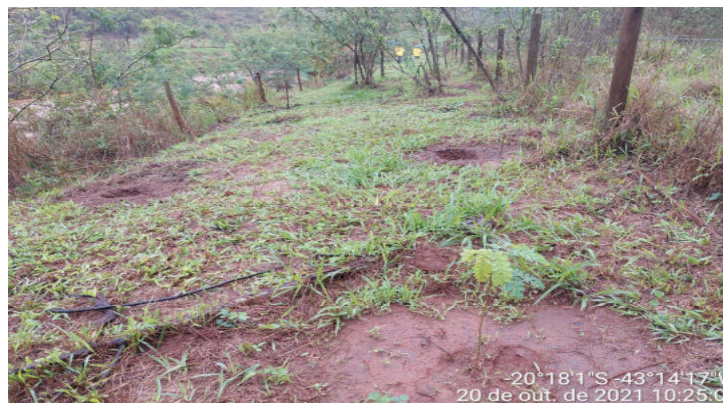
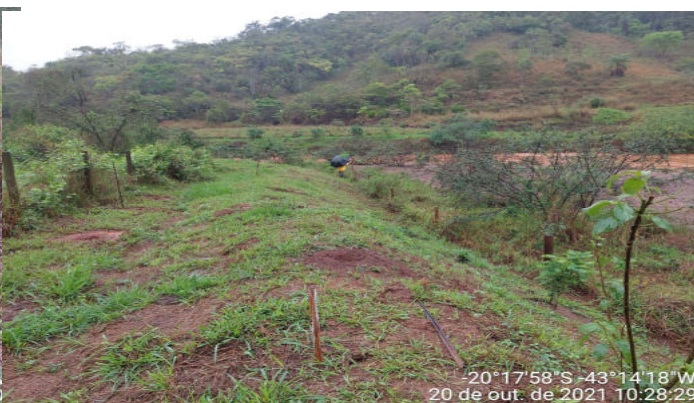
01. Plantio sendo reexecutado sobre área onde aparentemente já havia boa regeneração natural, visto a situação fora da área demarcada.

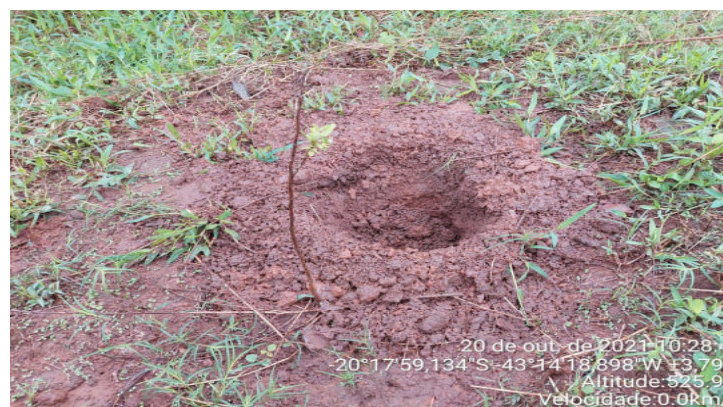
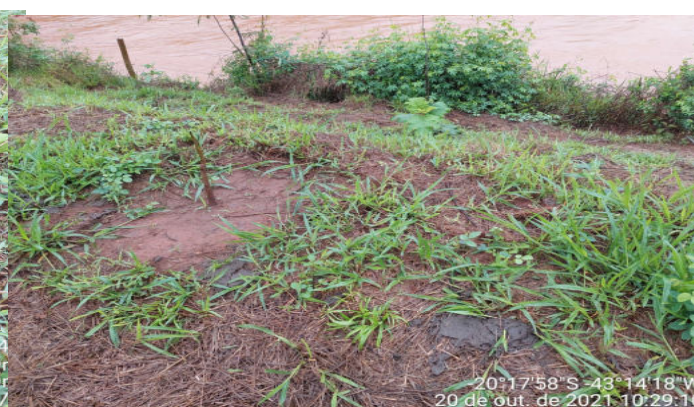
02. Constata-se que o plantio foi realizado anteriormente, mas não houve cuidados, sem serapilheira e com gado.

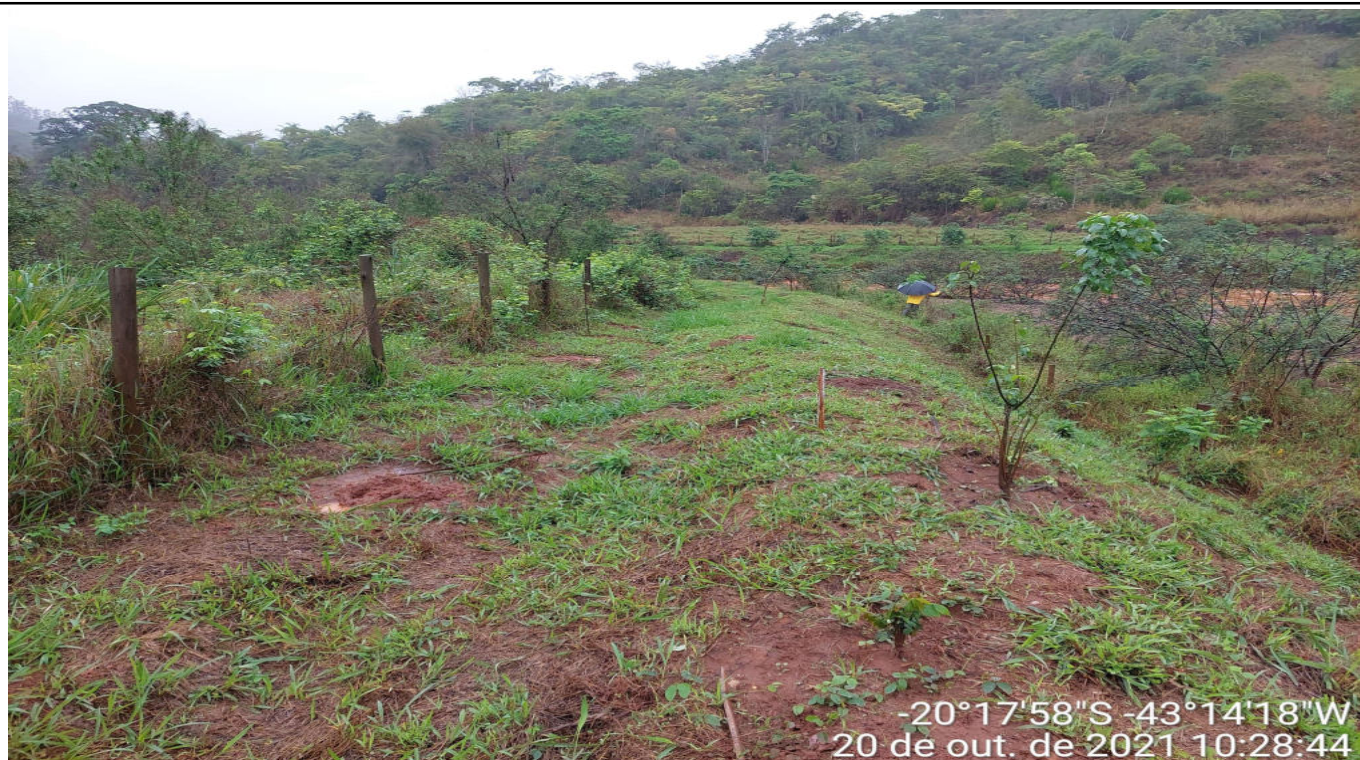
03. Imagem da área vistoriada.

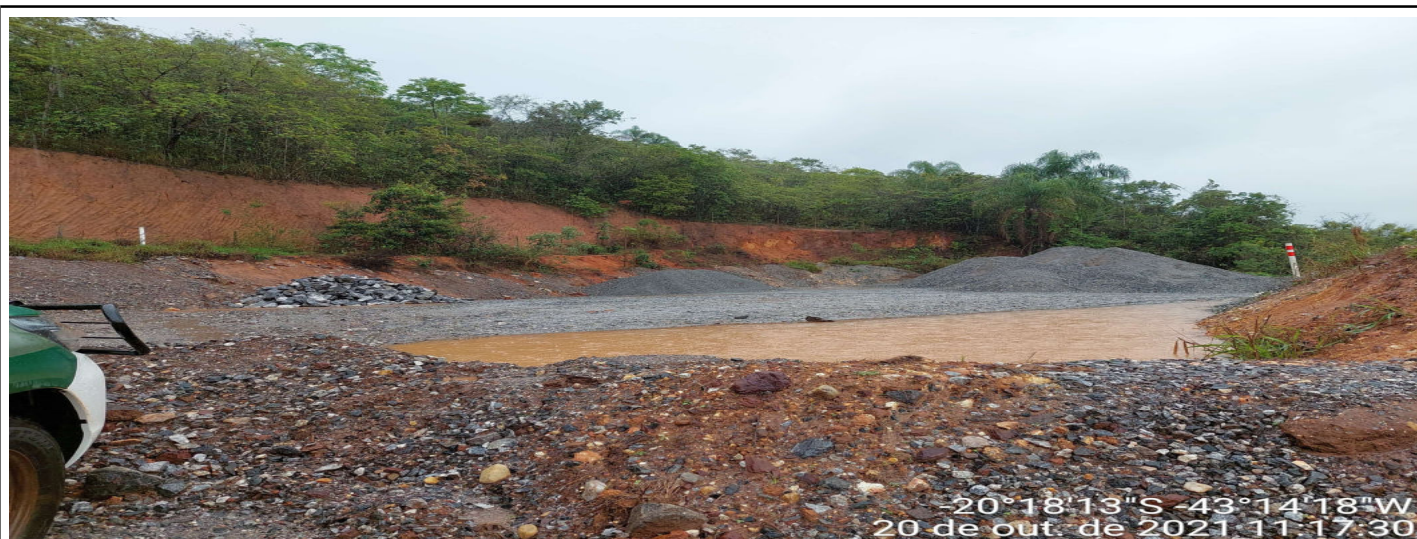
04. Parte da área que fica acima da estrada, sendo utilizada para bota-espera.

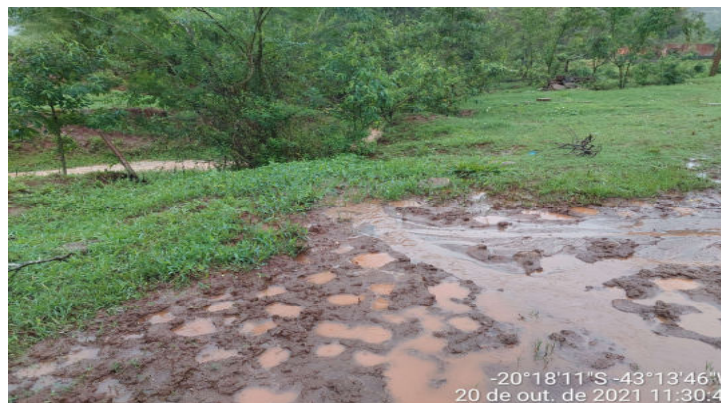
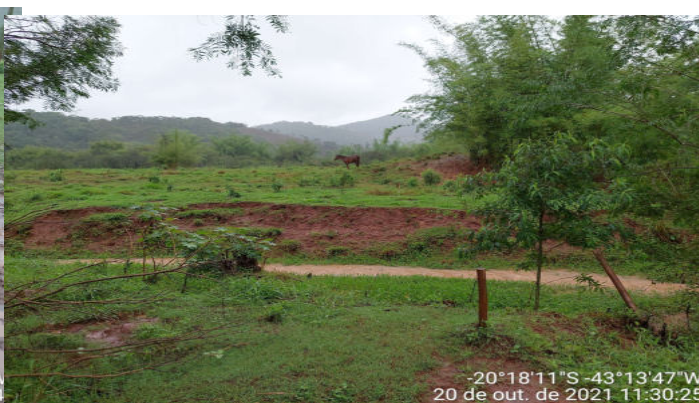
01. Trechos da área vistoriada, sem cercamento com acesso de animais.

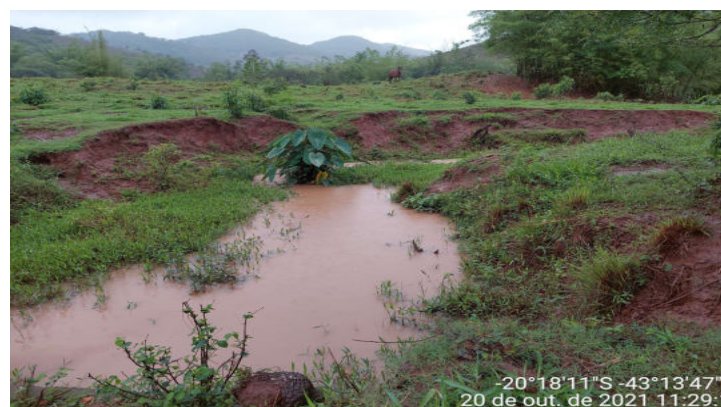
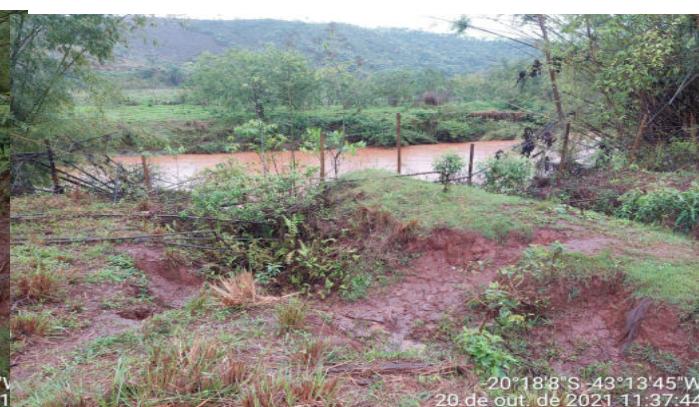
02. Trechos da área vistoriada, demonstrando os processos erosivos intensos.

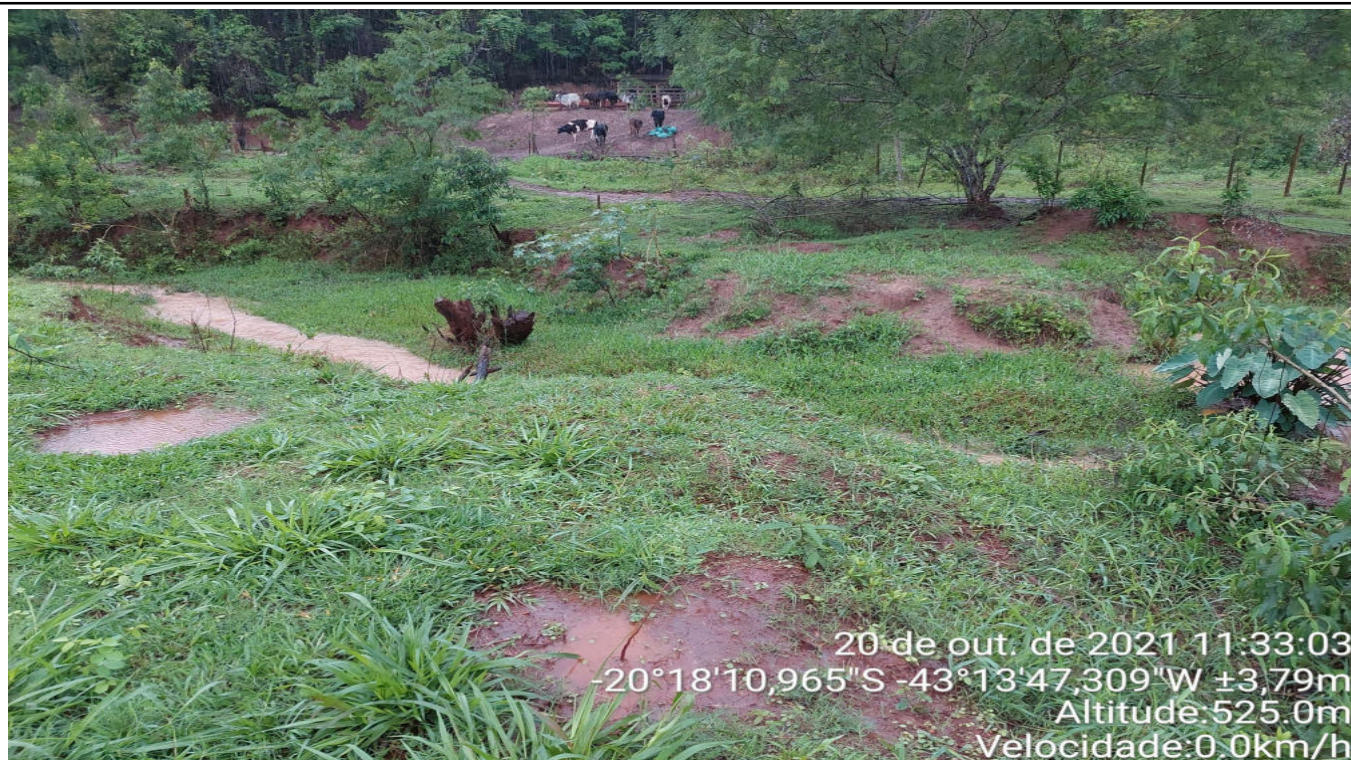
03. Imagem da área vistoriada, ao fundo curral com livre escoamento de esterco para o tributário.

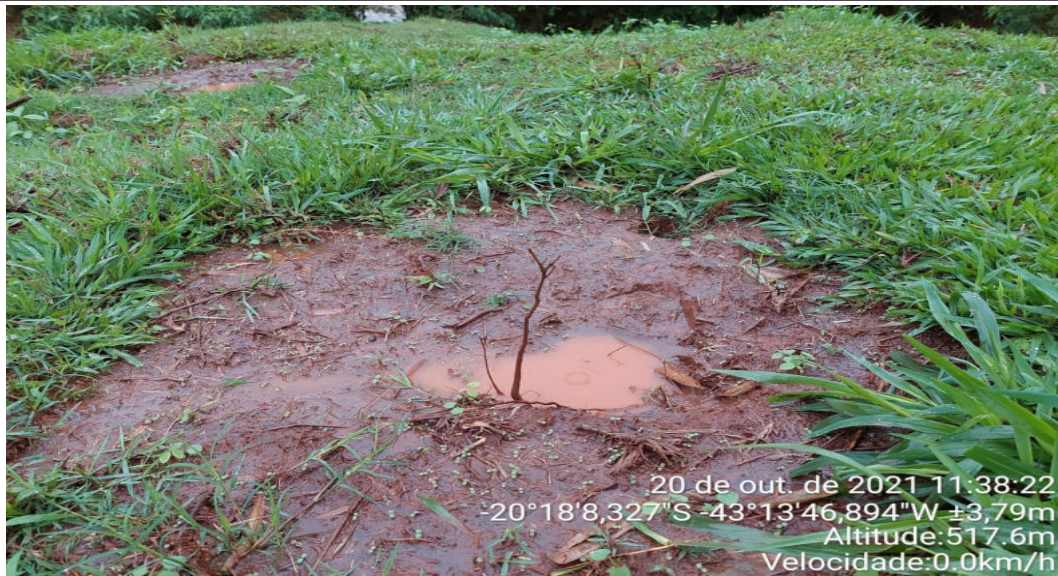
05. Plantio em área sem condições para receber as mudas.

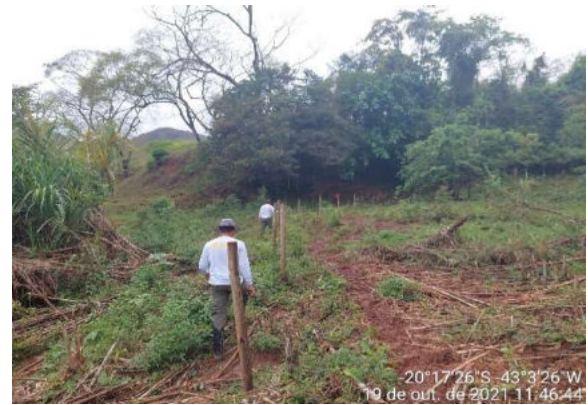
02. Trechos da área vistoriada, com vestígios da presença de gado.

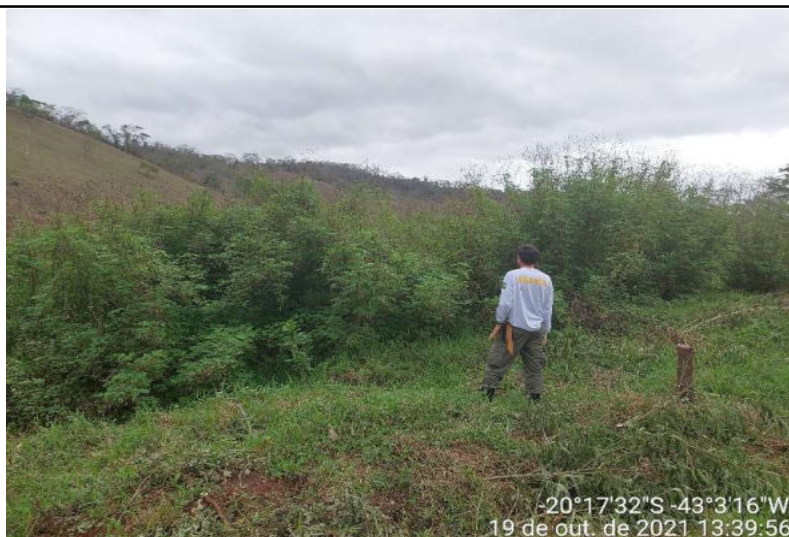
04. Foto de parte da área, coberta com Margaridão.

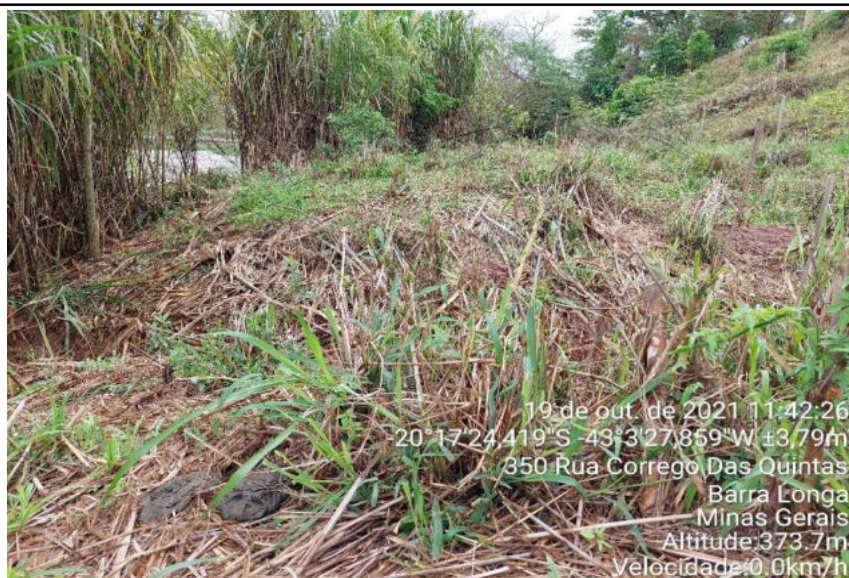
05. Imagem da área demonstrando presença do gado, capineira e capim.

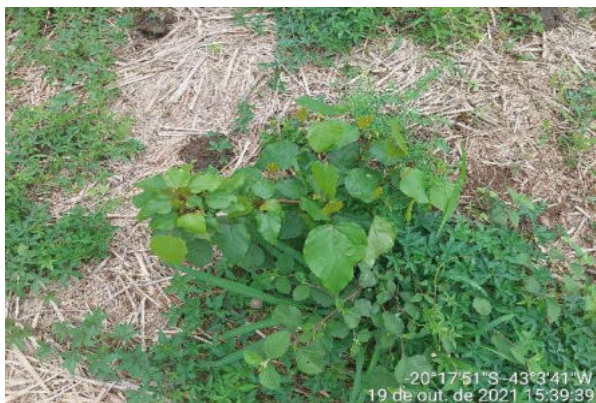
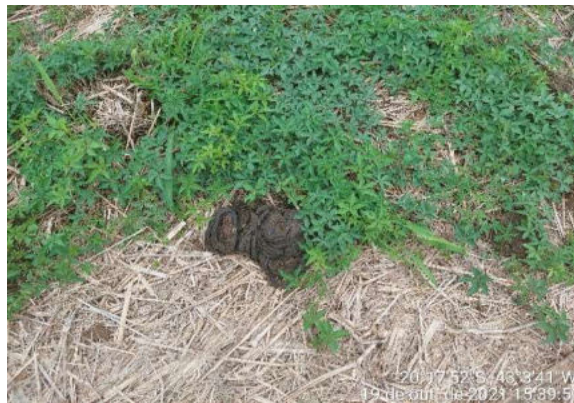
01. Boa cobertura de serapilheira. Boas condições edáficas, mudas vigorosas. Mas segue a presença do gado dificultando a recuperação.

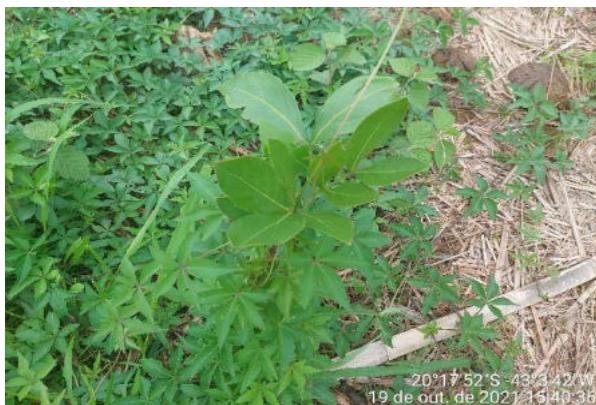
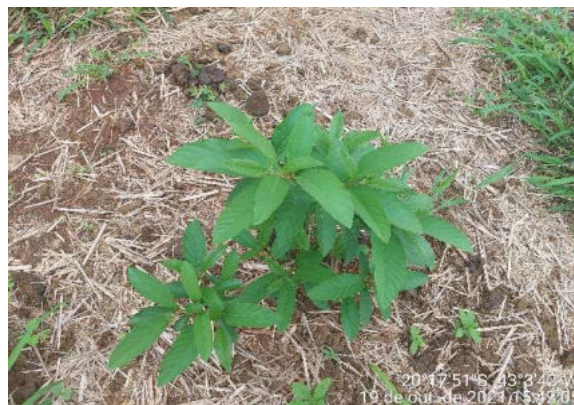
02. Boa cobertura de serapilheira. Boas condições edáficas, mudas vigorosas. Mas segue a presença do gado dificultando a recuperação.

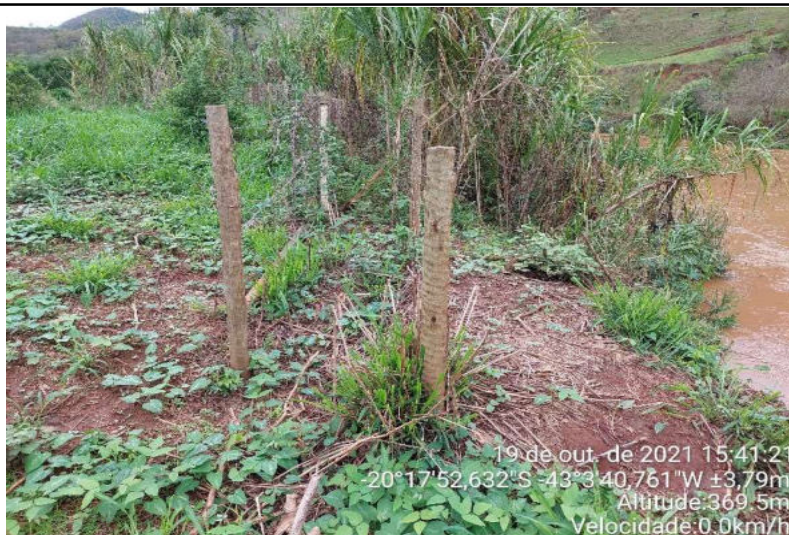
04. Cercamento com necessidade de reparos

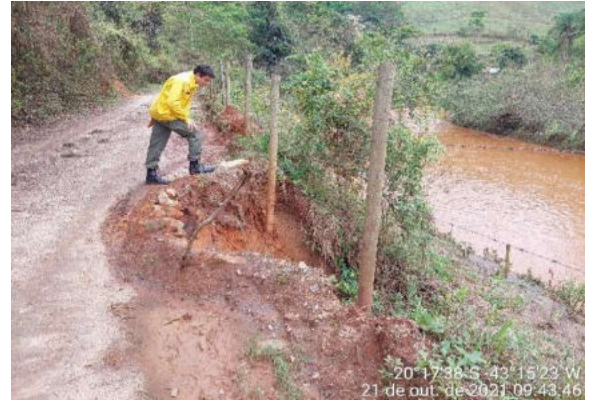
02. Trechos da área vistoriada.

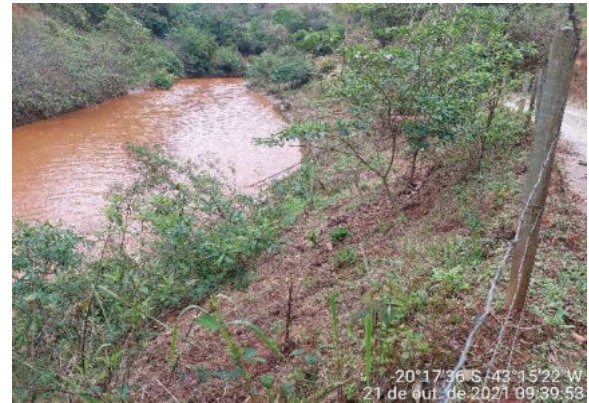
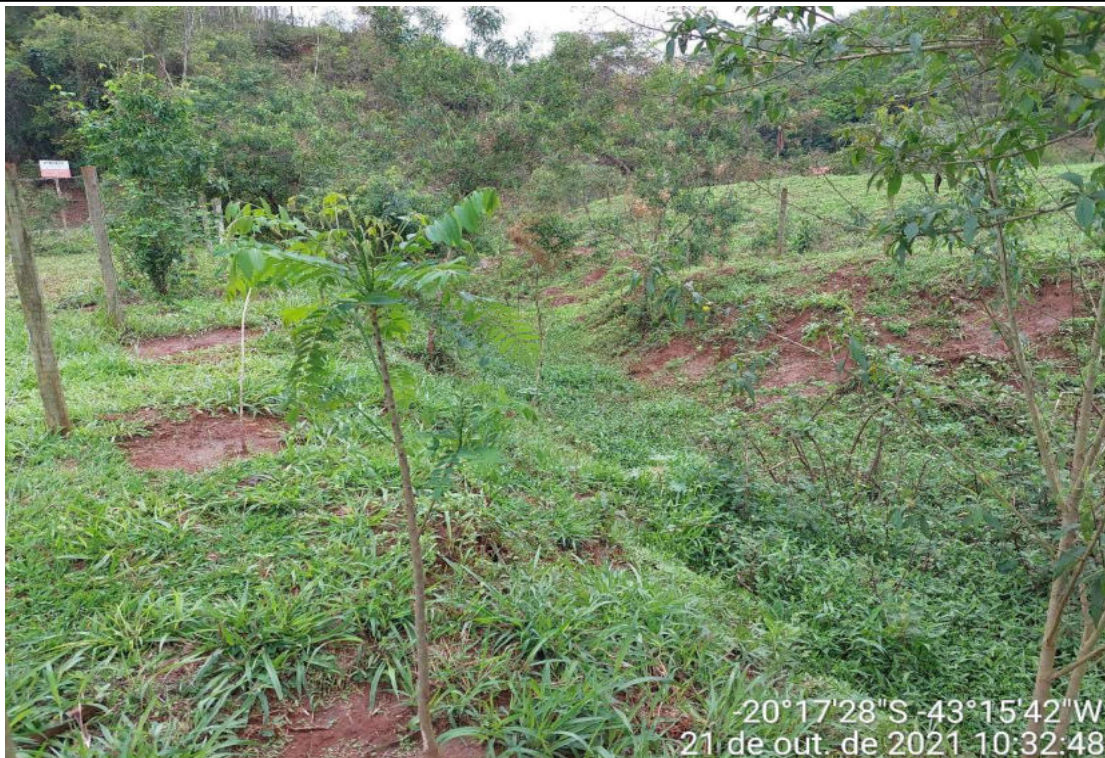
03. Imagem da área vistoriada.

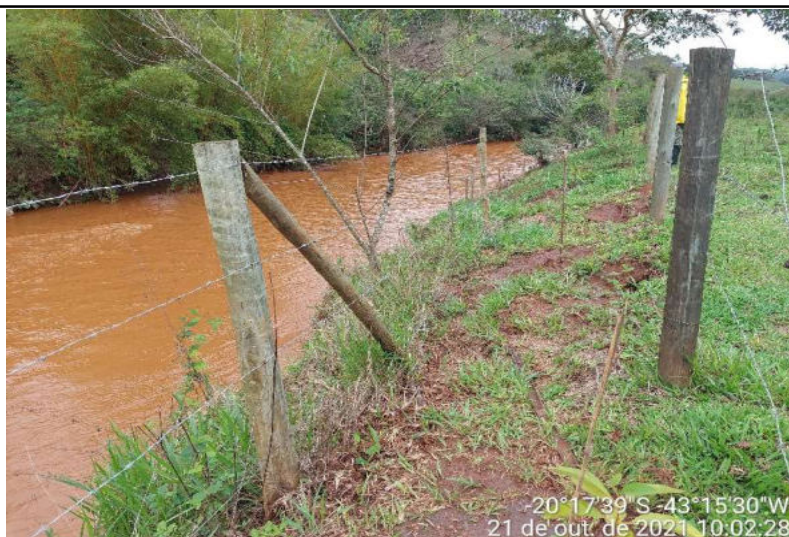
04. Situação da área.

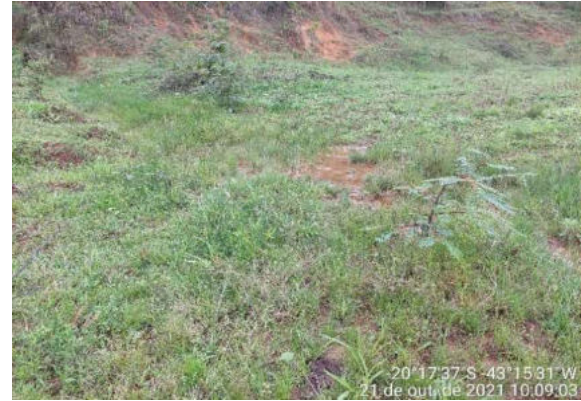
**02.** Trechos da área vistoriada.

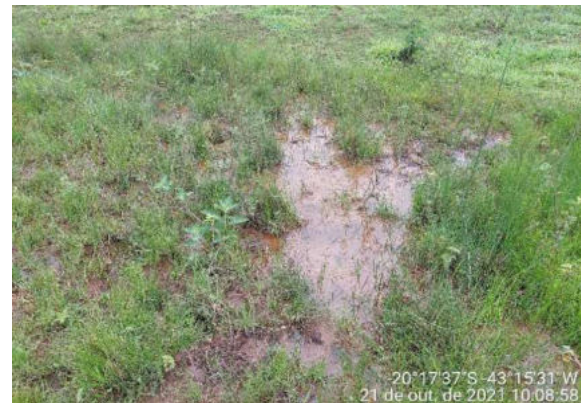
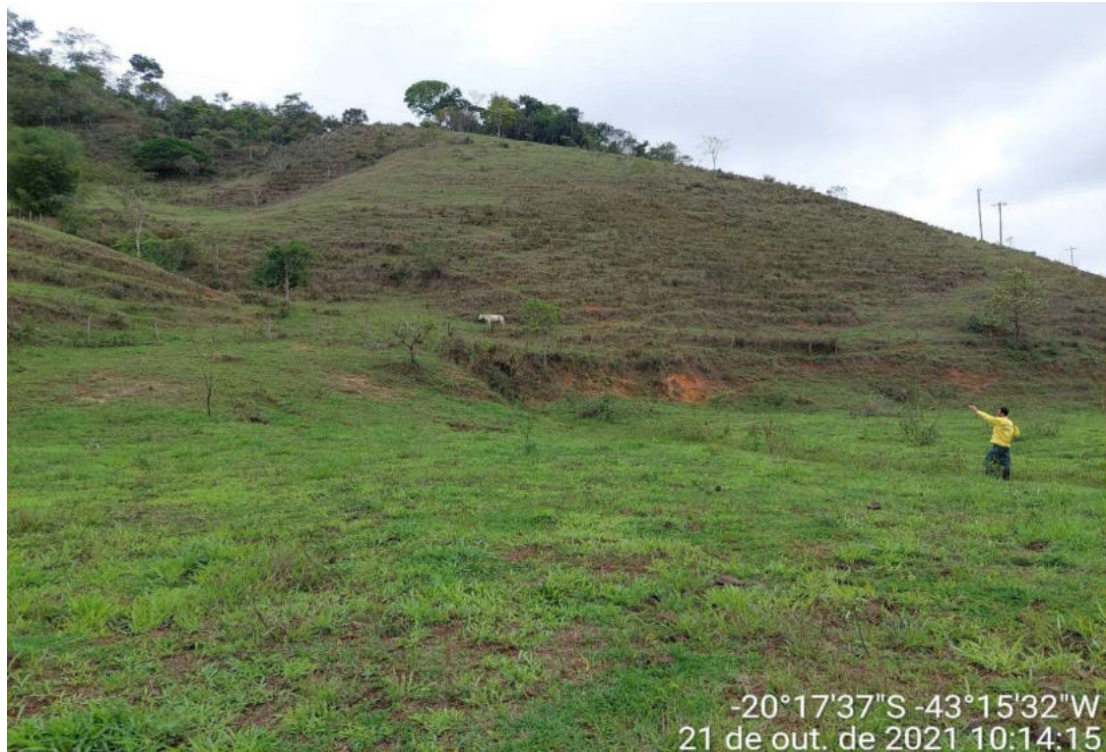
**03.** Imagem da área vistoriada, no momento que um cavalo pisoteava o curso d'água.

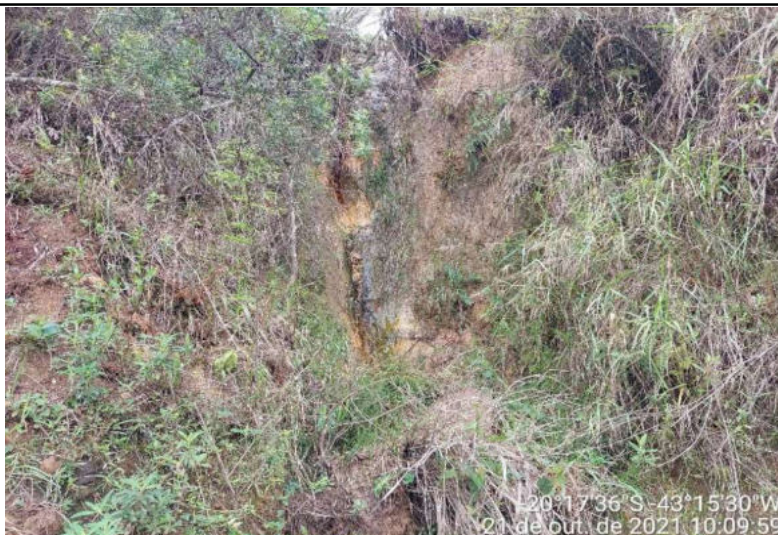
04. Detalhe do curso do tributário erodido (fio dagua).

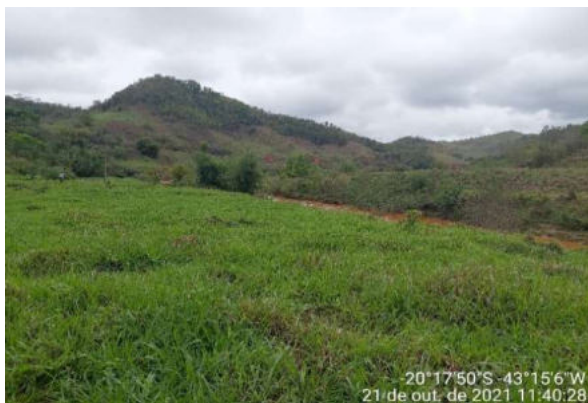
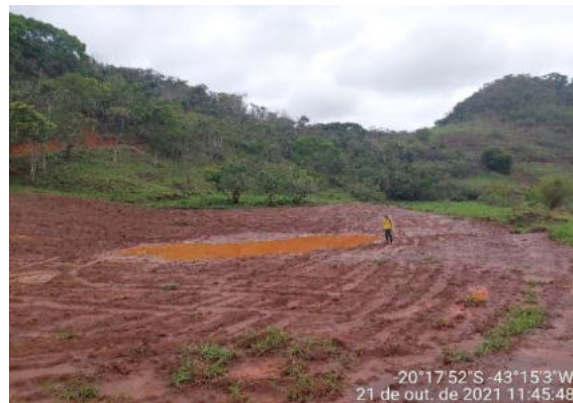
01. Trechos da área vistoriada.

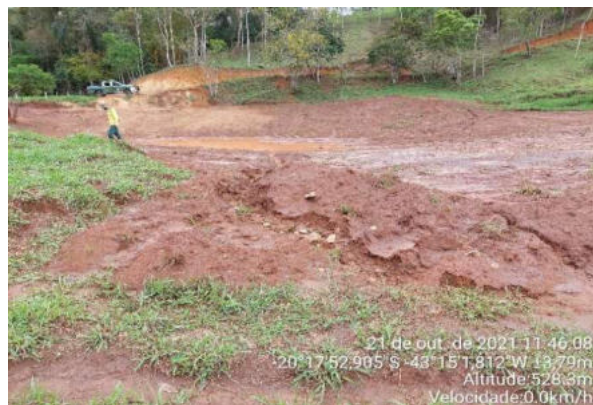
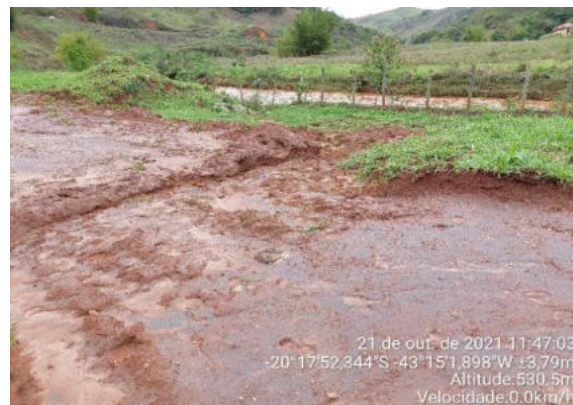
02. Trechos da área vistoriada.

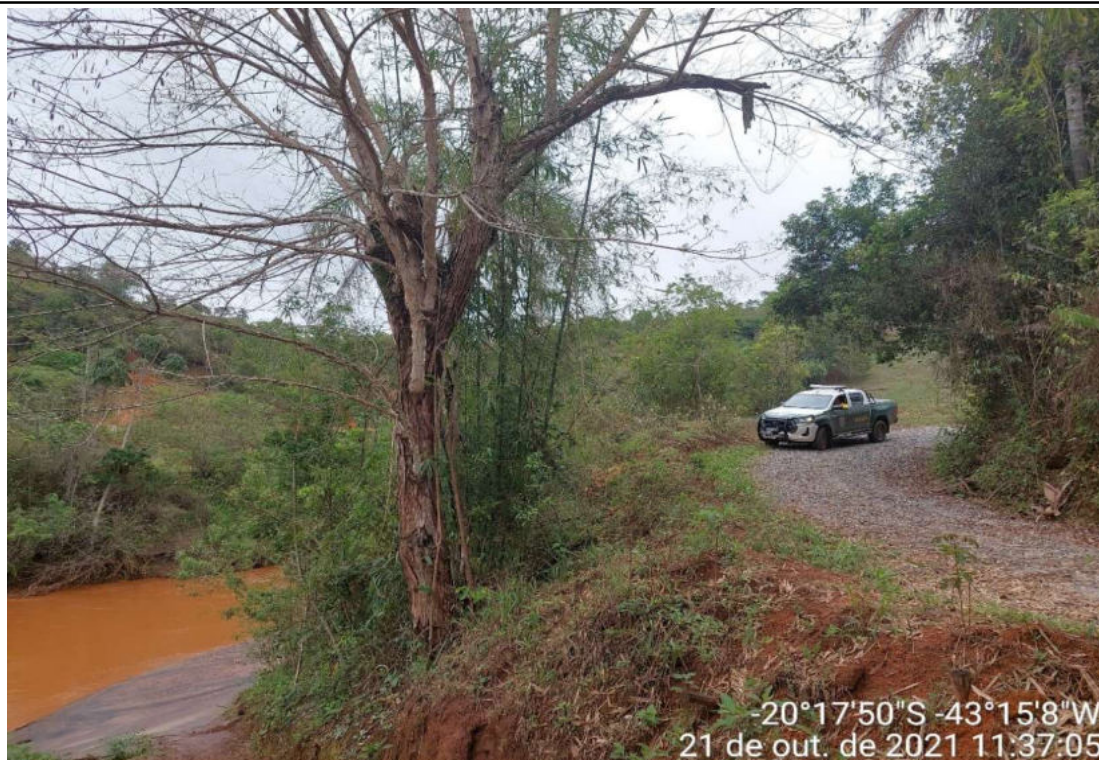
03. Imagem da área vistoriada.

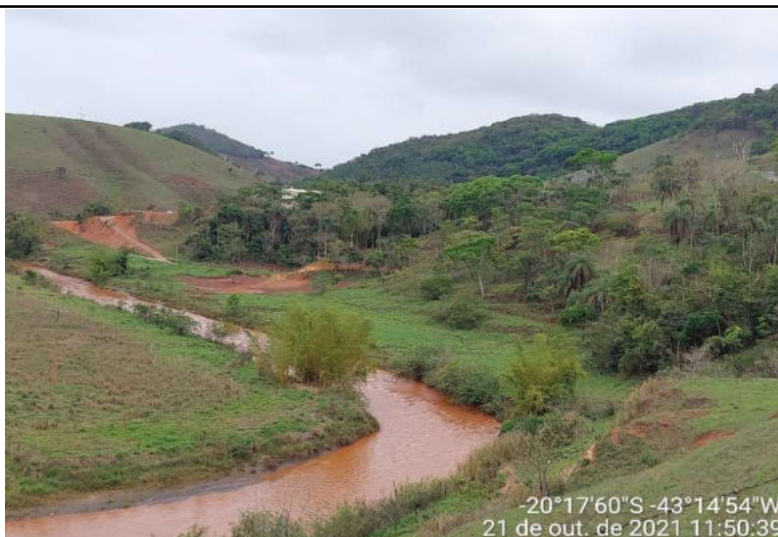
04. Foto panorâmica da área.

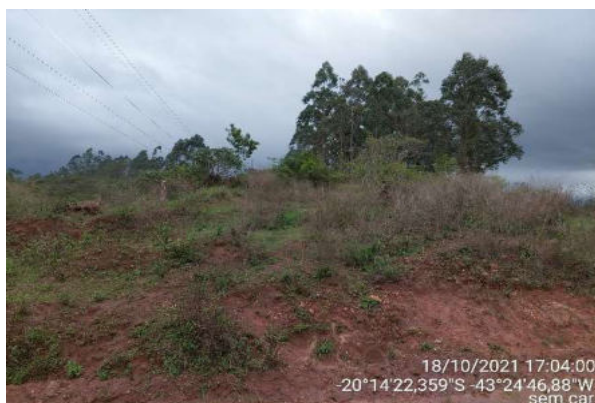
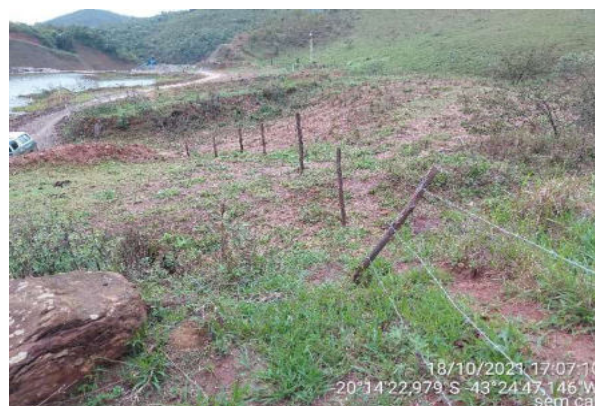
01. Vista da área na margem da estrada oposta ao curso d'água. Cercamento danificado.

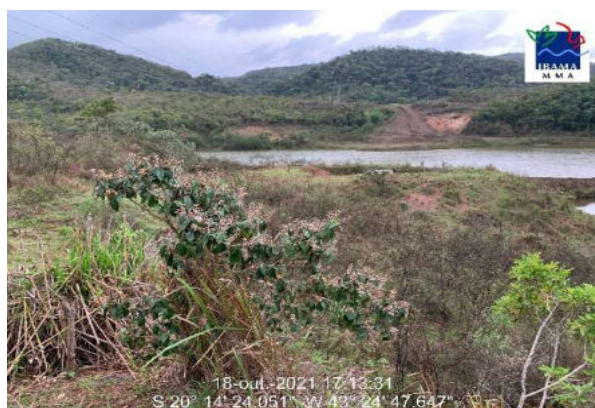
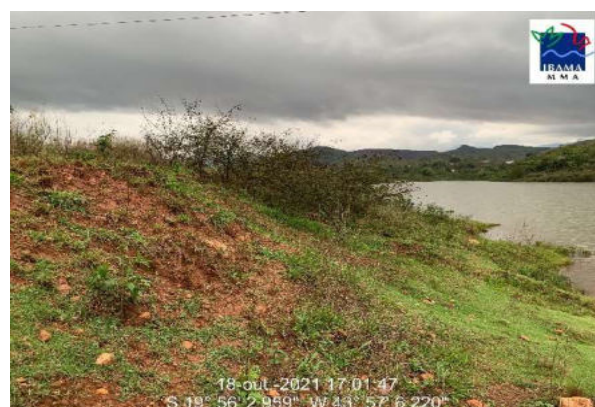
02. Vista da área na margem do curso d'água.

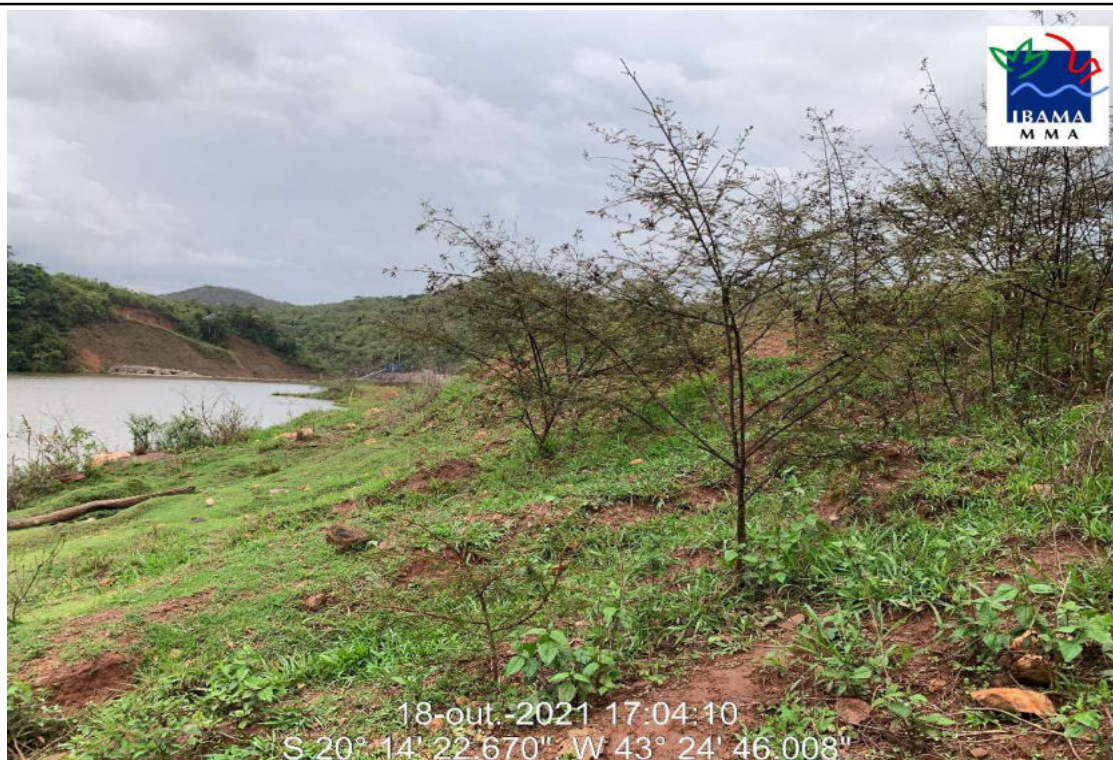
03. Presença de regenerantes na área.

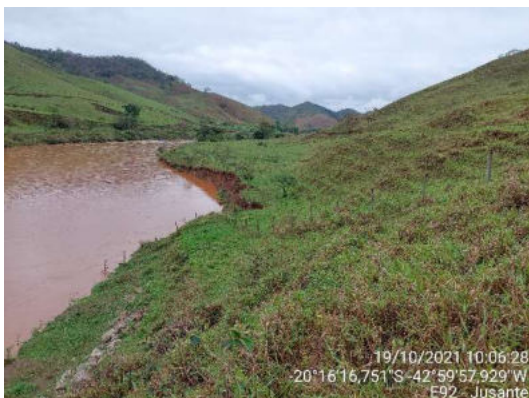
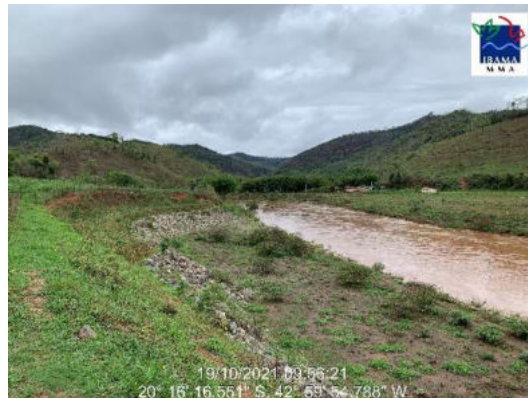
01. Trechos da área vistoriada.

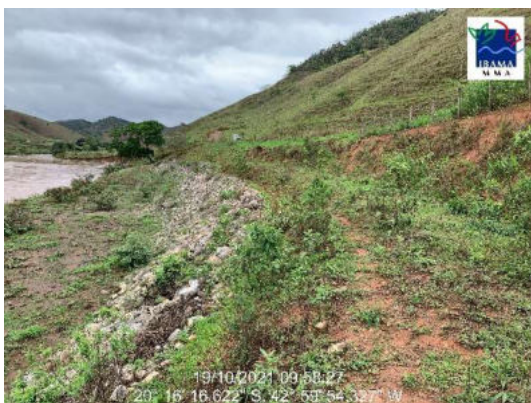
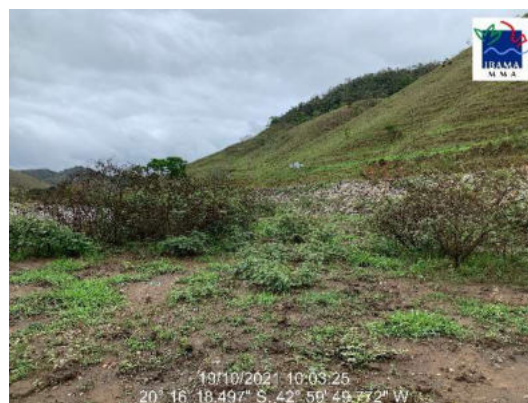
02. Trechos da área vistoriada.

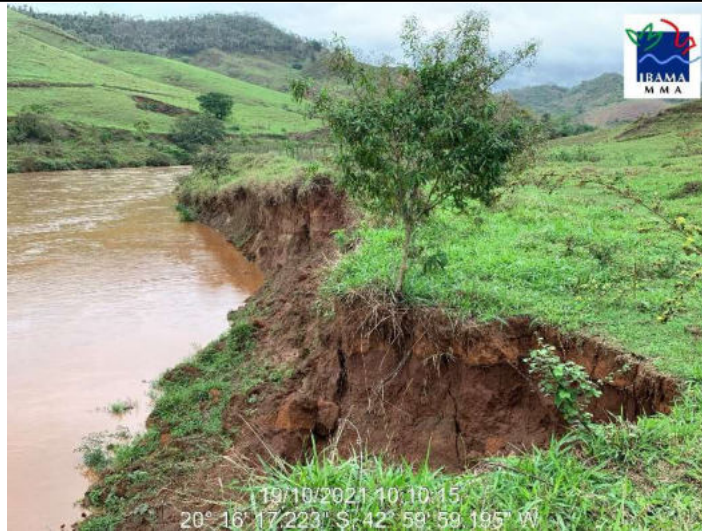
**04.** Presença de processos erosivos na área.

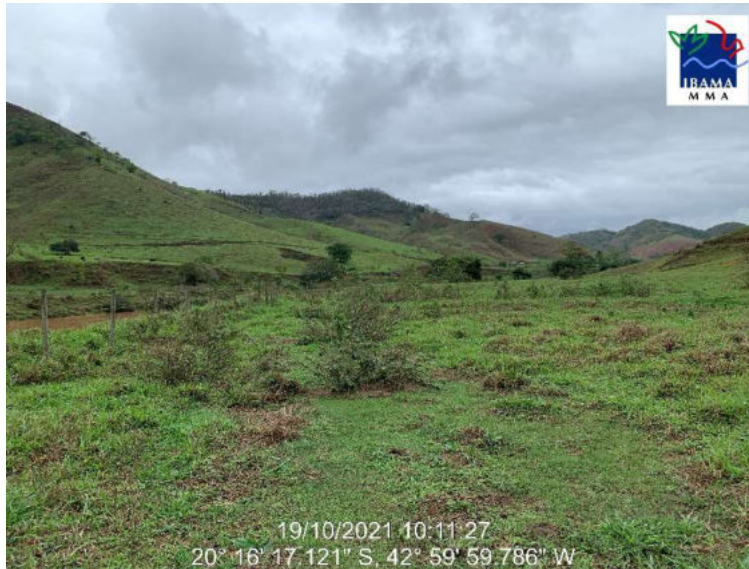
**05.** Trecho da área vistoriada.

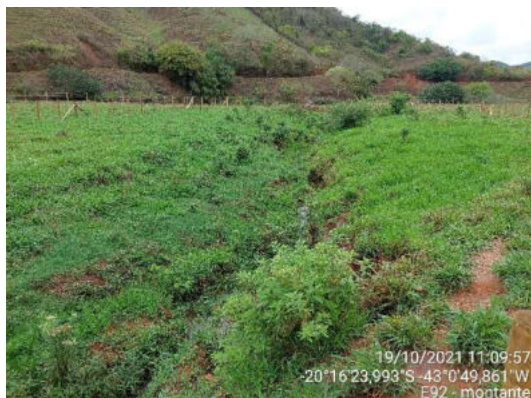
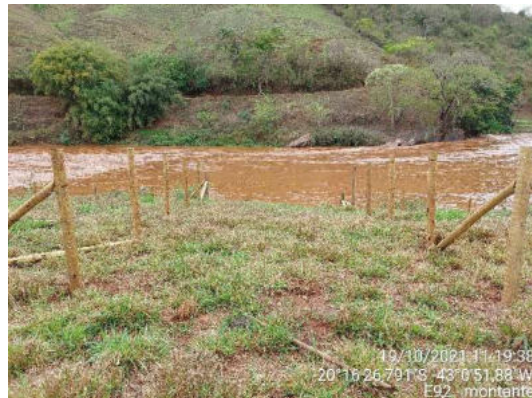
01. Trechos da área vistoriada.

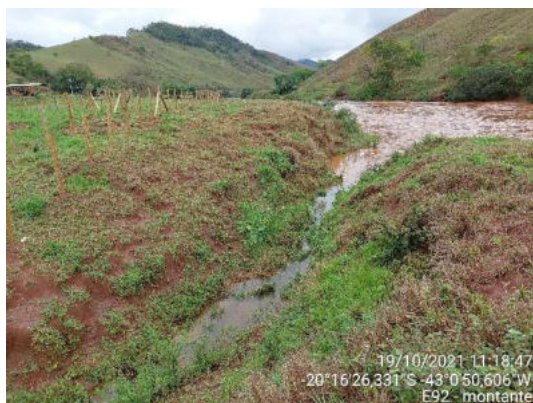
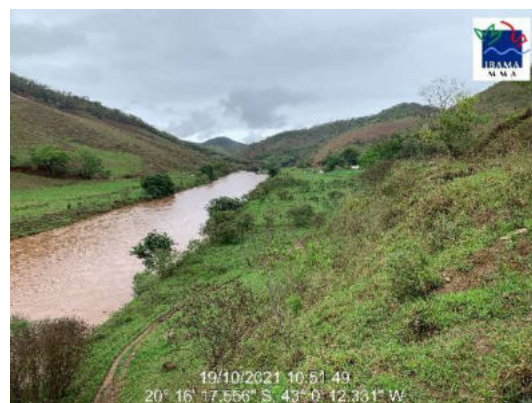
02. Trechos da área vistoriada.

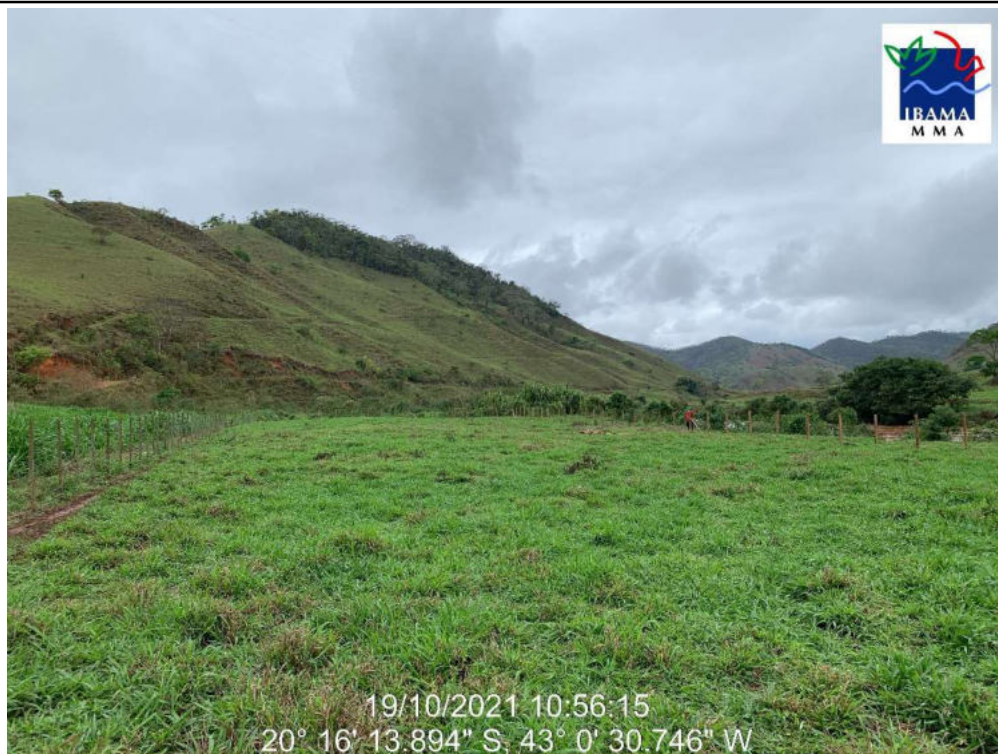
03. Trecho da área vistoriada.

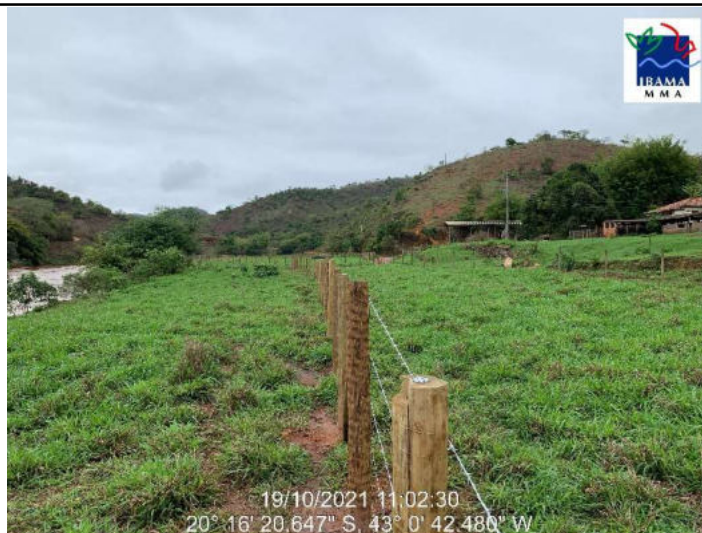
**04.** Trecho da área vistoriada.

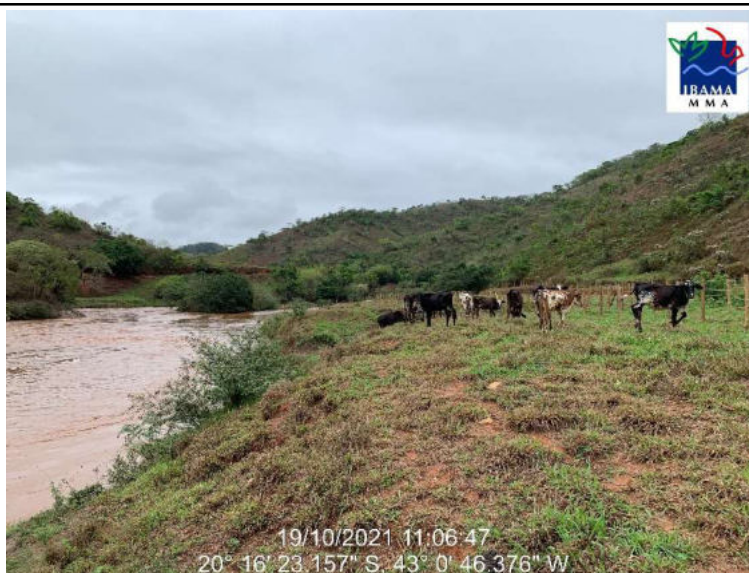
**05.** Trecho da área vistoriada.

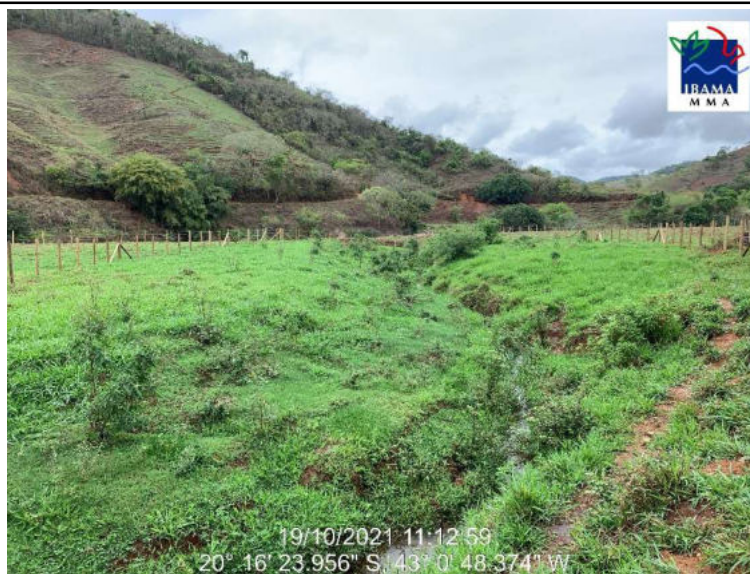
**06.** Trecho da área vistoriada.

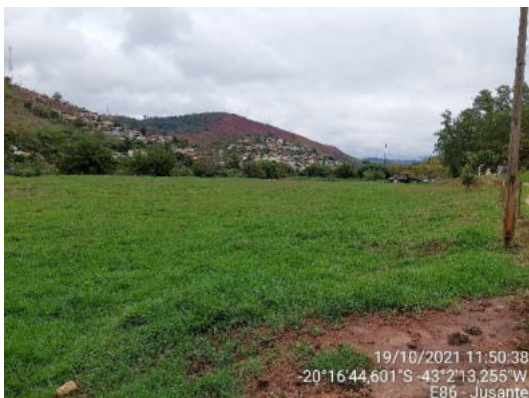
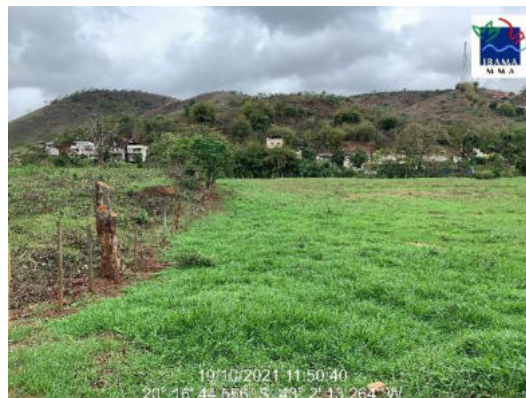
01. Trechos da área vistoriada.

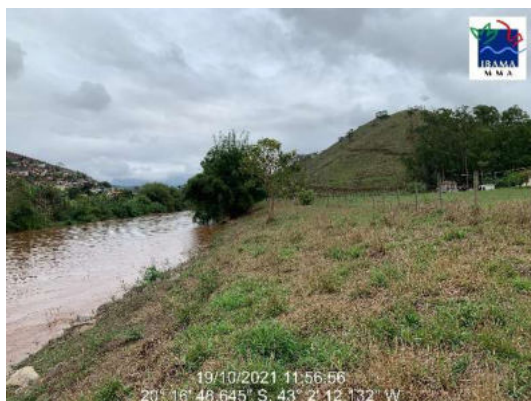
02. Trechos da área vistoriada.
