## NOTA TÉCNICA CT-FLOR nº 02/2022

**Assunto:** Proposta da Fundação Renova de realocação de áreas não passíveis de serem restauradas no escopo do PG25.

**RELATÓRIO DOS IMPACTOS CAUSADOS PELAS PRECIPITAÇÕES NA ÁREA DE  
ATUAÇÃO DA FUNDAÇÃO RENOVA, NO PERÍODO CHUVOSO DE 2021/2022.  
Mai/2022**

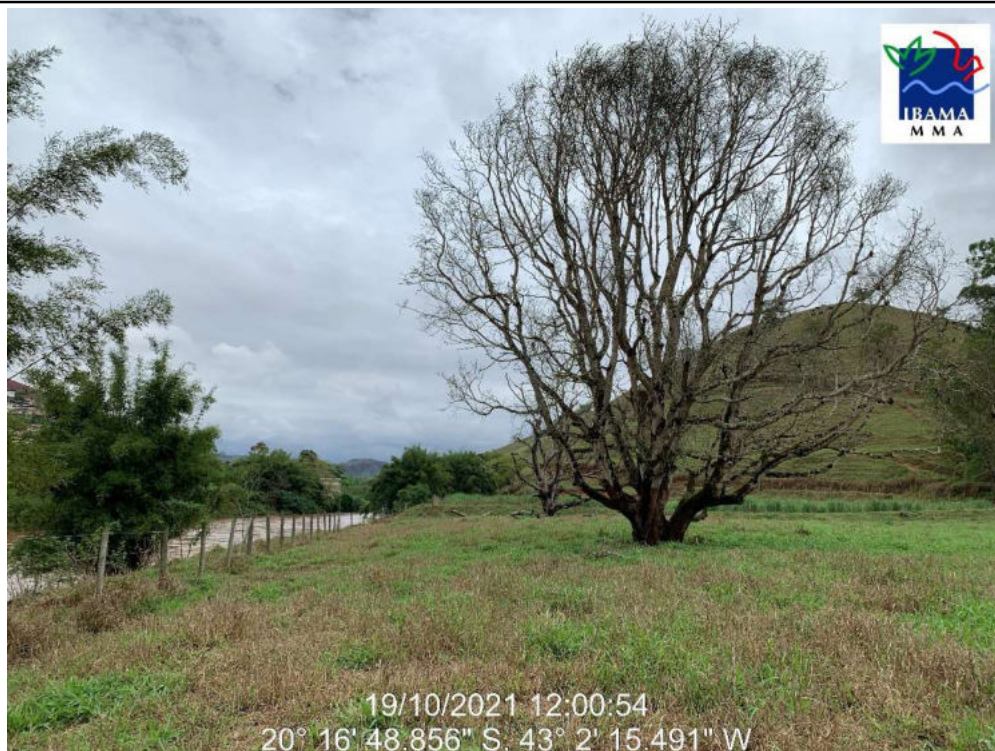
03. Trecho da área vistoriada.

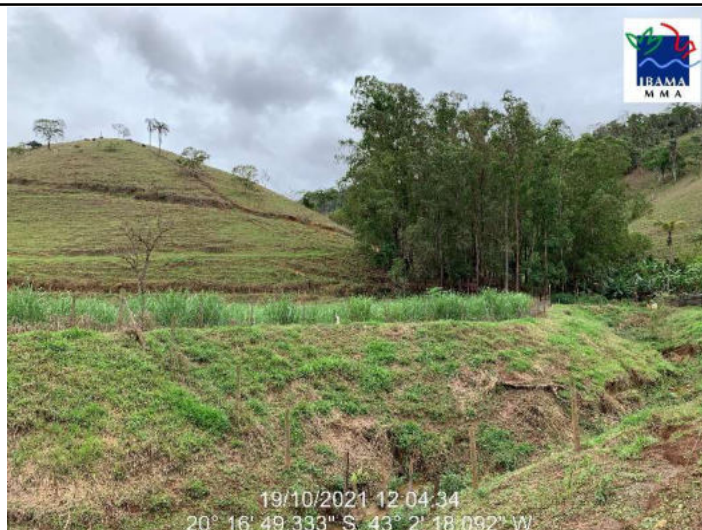
**04.** Trecho da área vistoriada.

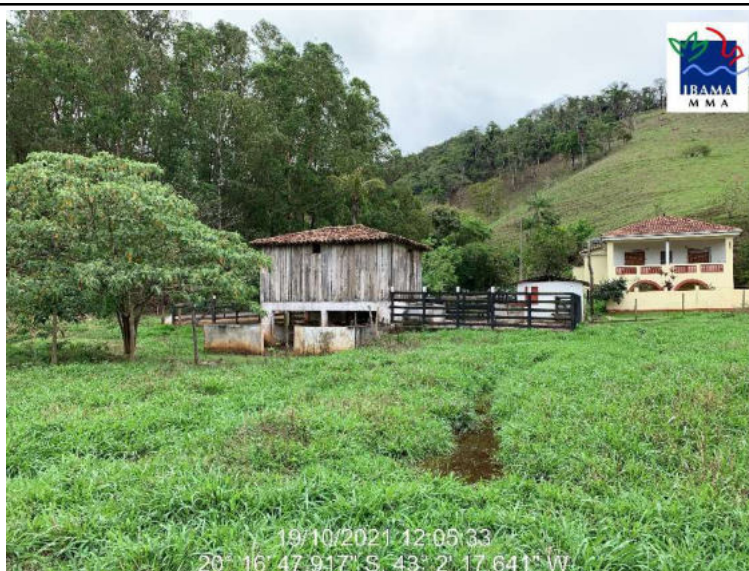
**05.** Trecho da área vistoriada.

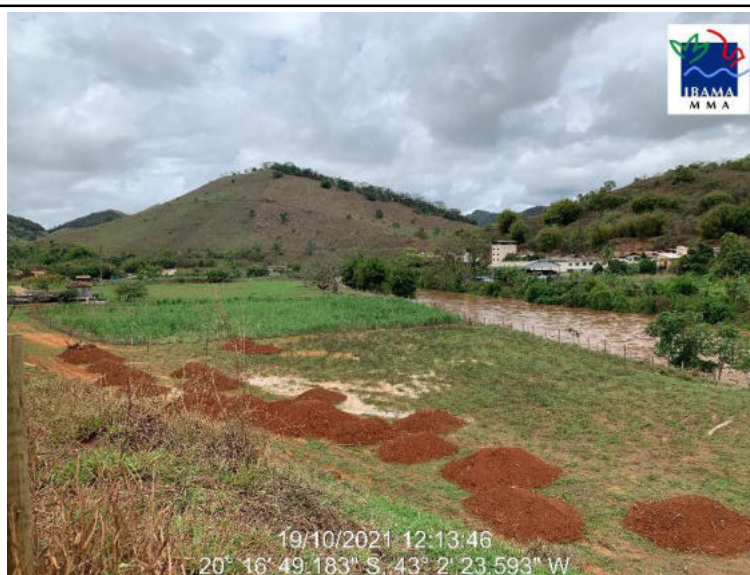
**06.** Trecho da área vistoriada.

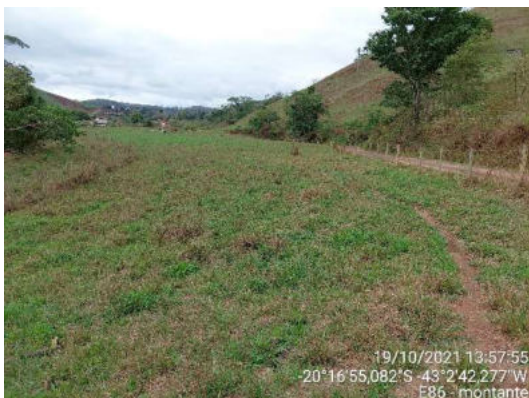
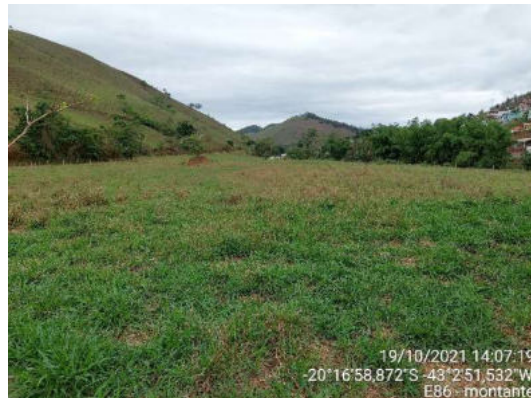
01. Trechos da área vistoriada.

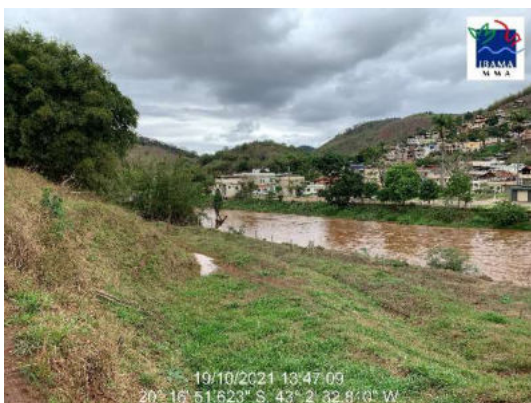
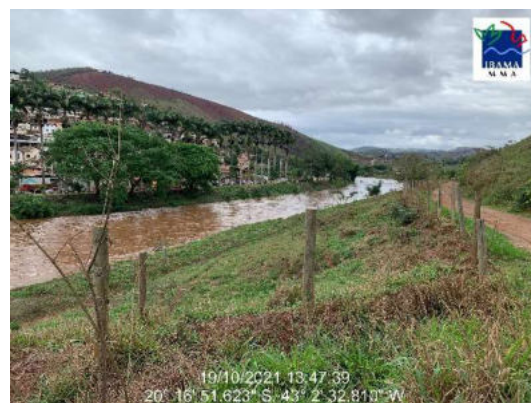
02. Trechos da área vistoriada.

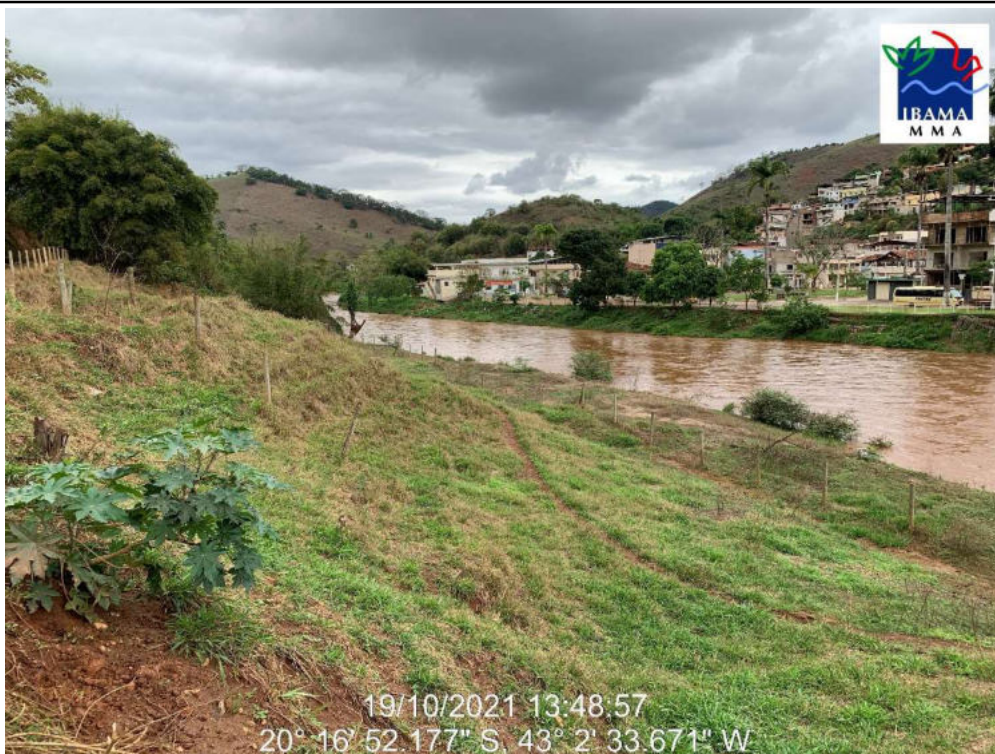
03. Trecho da área vistoriada.

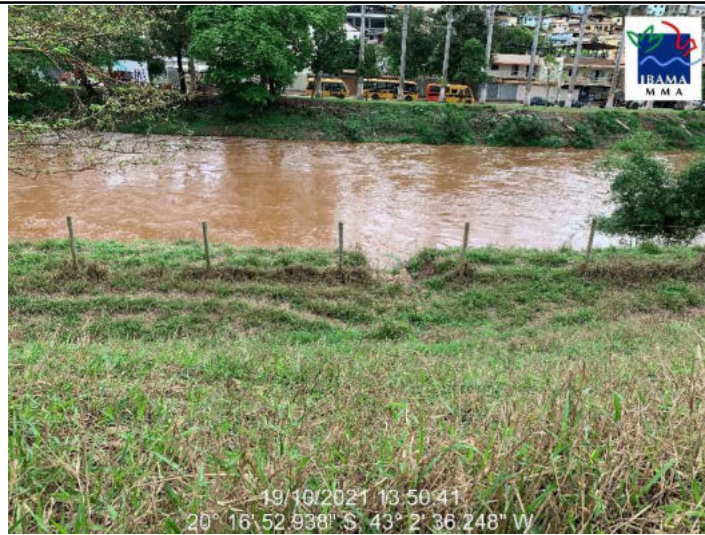
04. Trecho da área vistoriada.

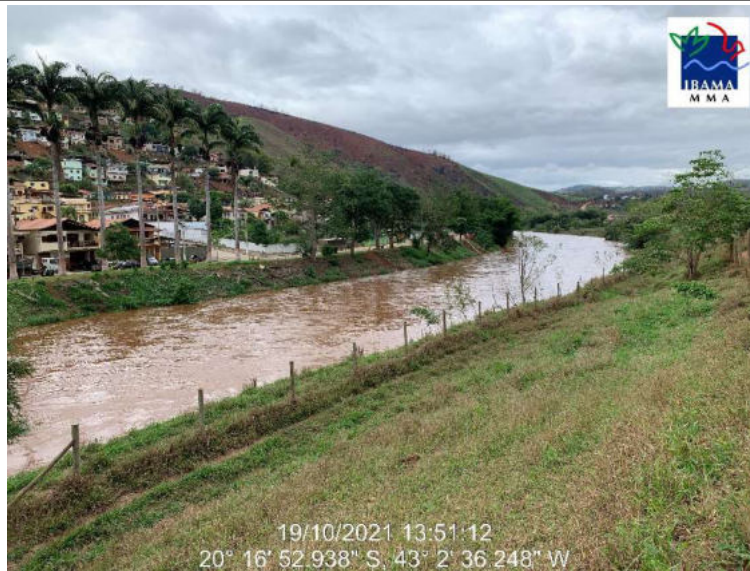
05. Trecho da área vistoriada.

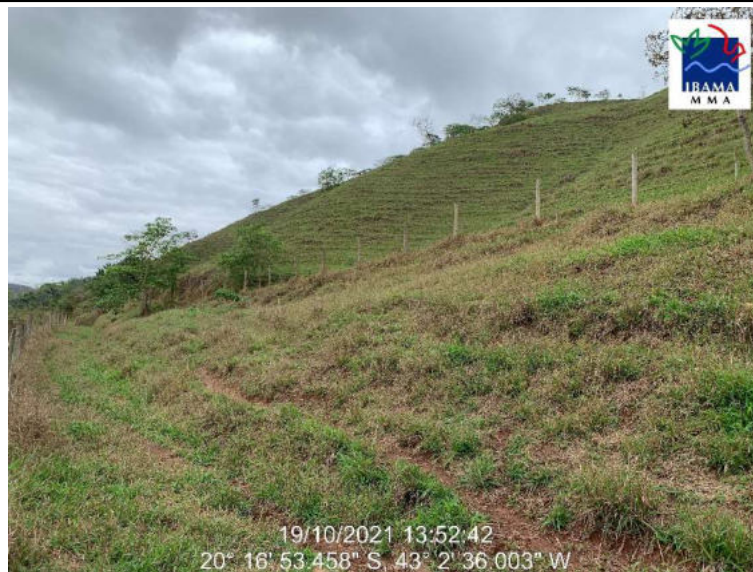
06. Trecho da área vistoriada.

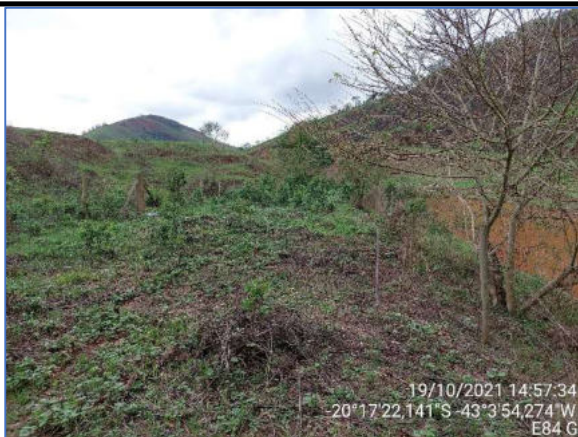
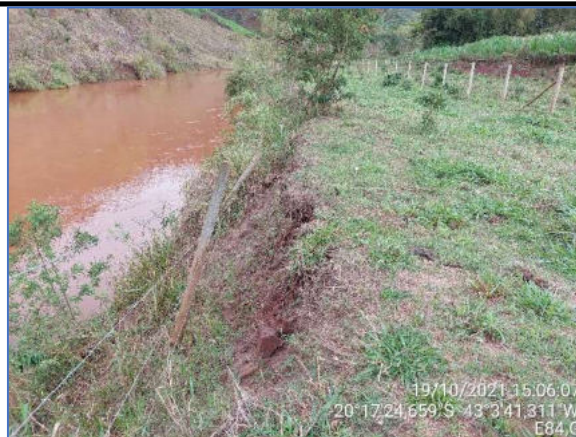
01. Trechos da area vistoriada.

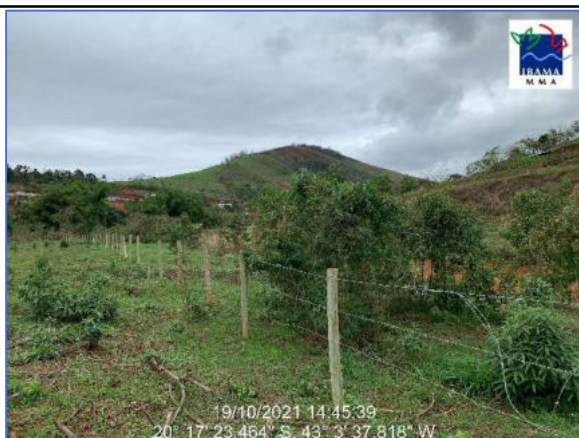
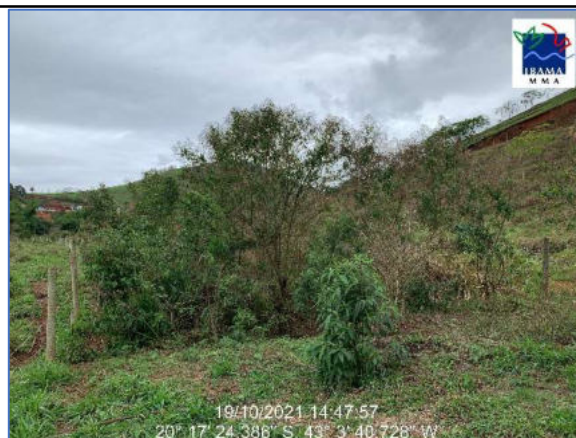
02. Trechos da area vistoriada.

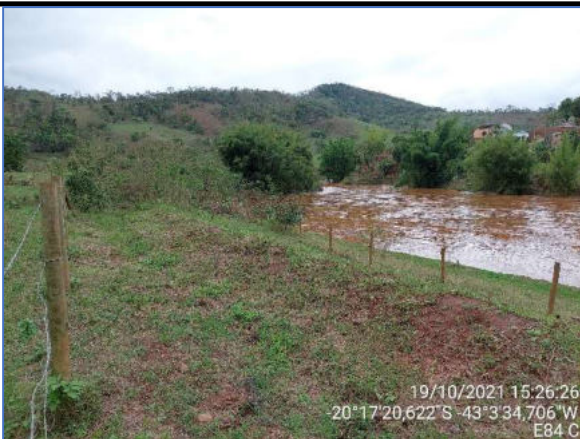
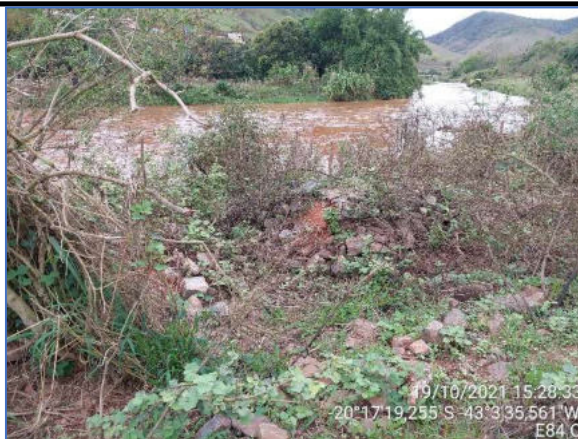
01. Trechos da área vistoriada.

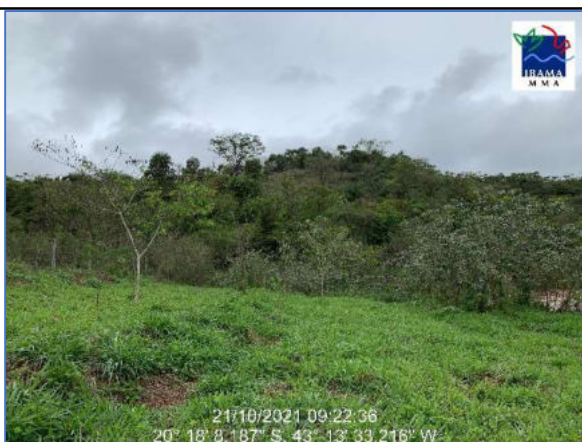
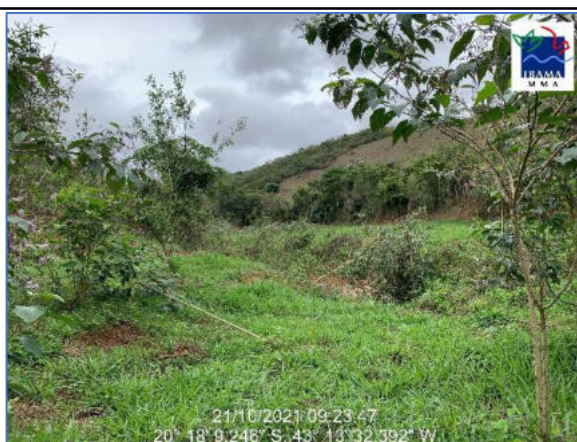
02. Trechos da área vistoriada.

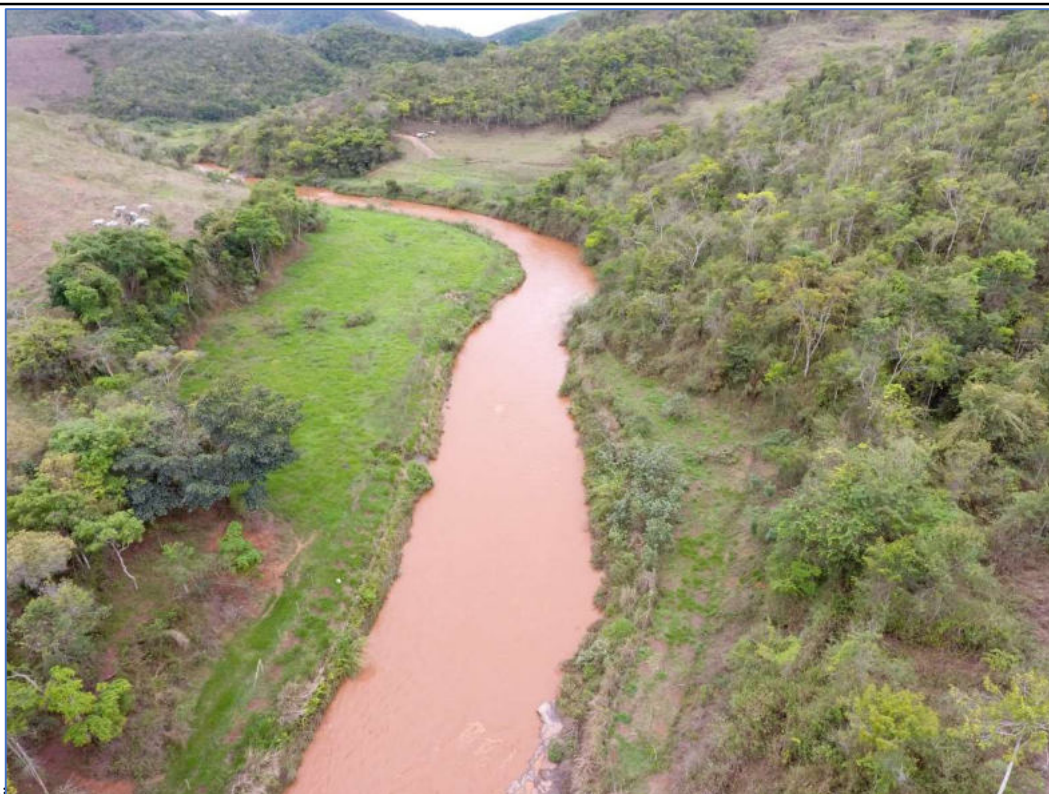
03. Foto panorâmica da área.

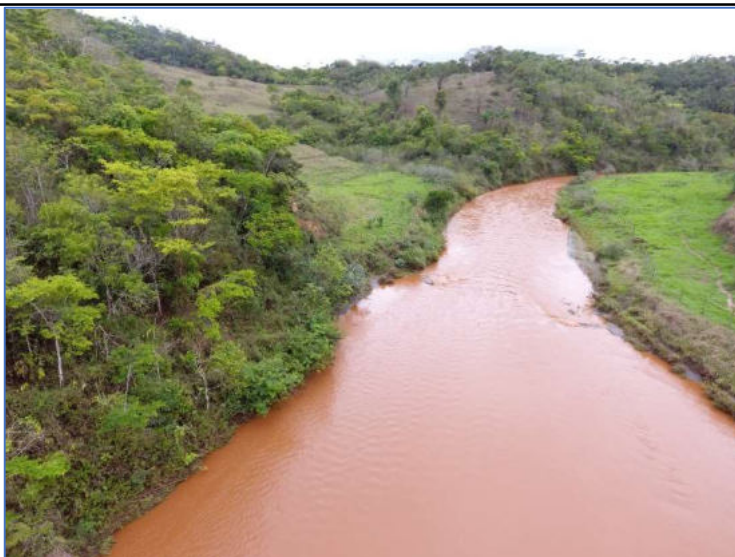
04. Foto panorâmica da área.

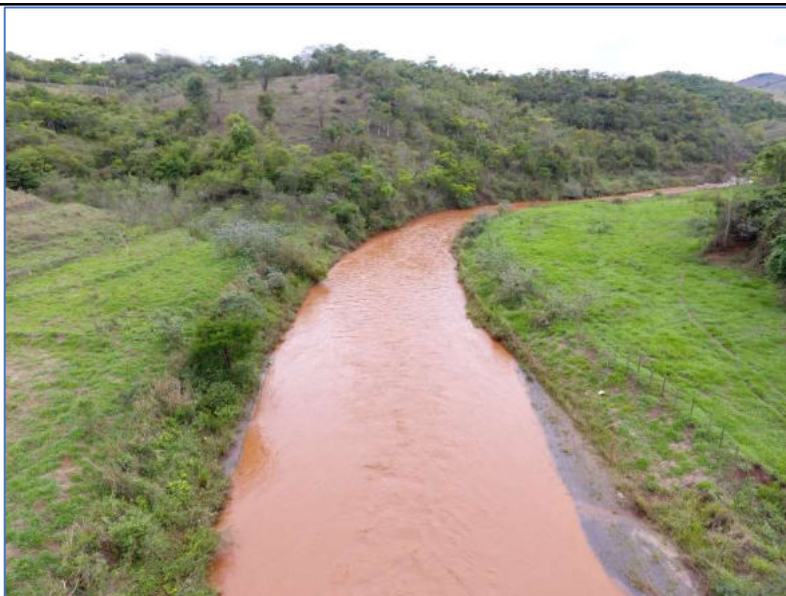
05. Foto panorâmica da área.

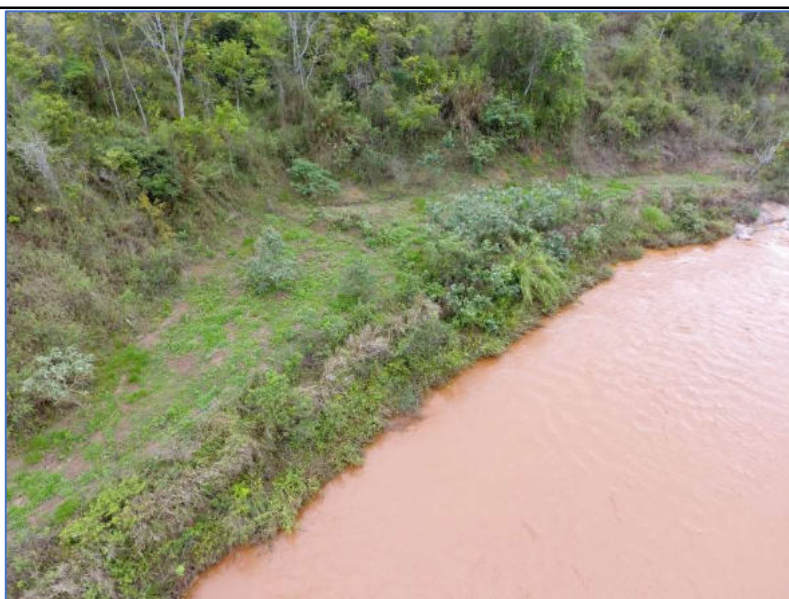
06. Foto panorâmica da área.

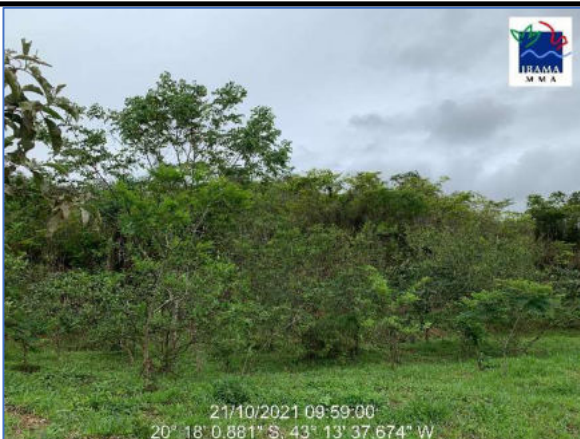
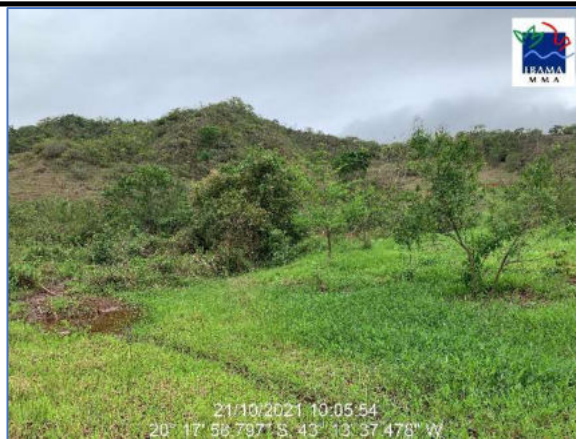
01. Trechos da area vistoriada.

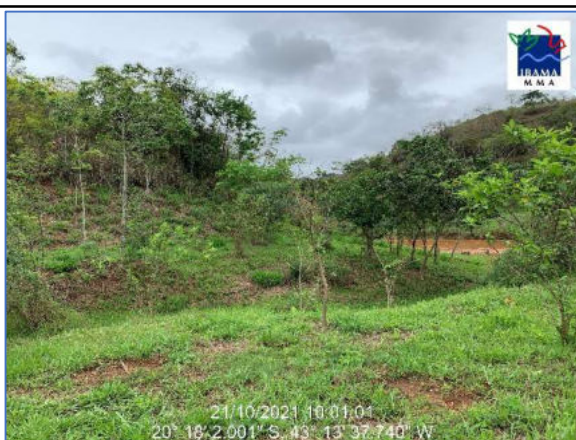
02. Trechos da area vistoriada.

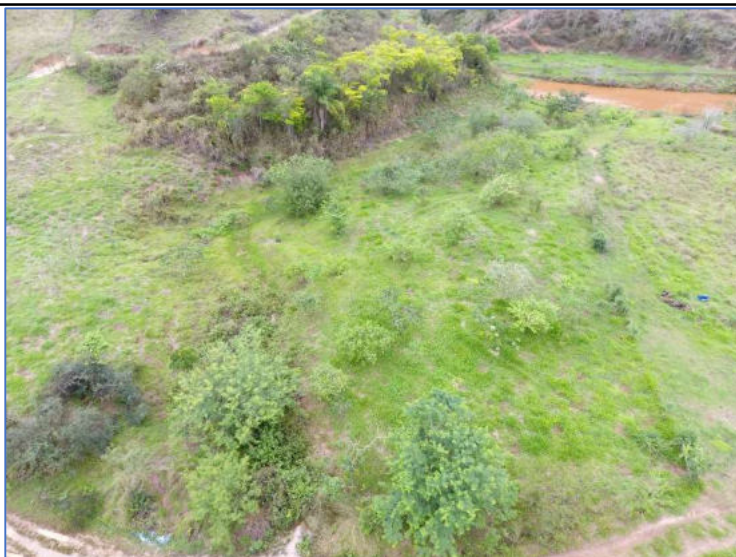
04. Foto panorâmica da área.

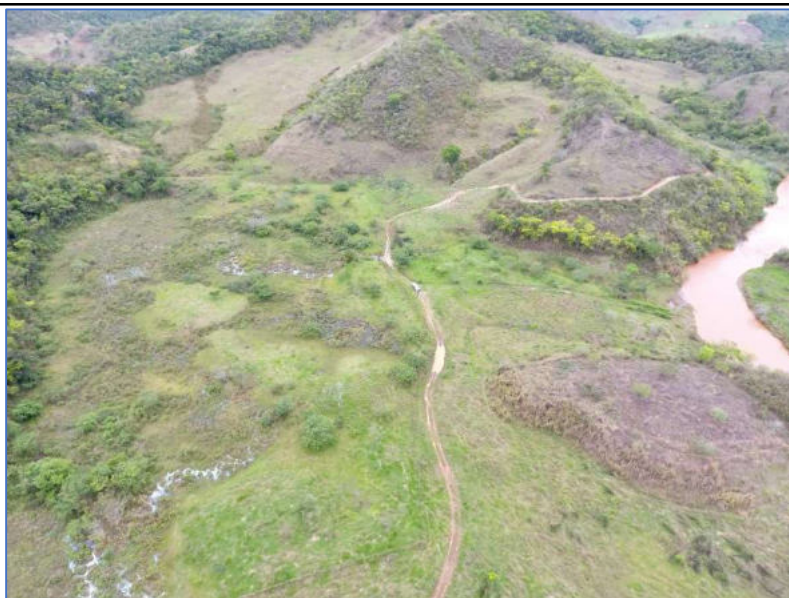
05. Foto panorâmica da área.

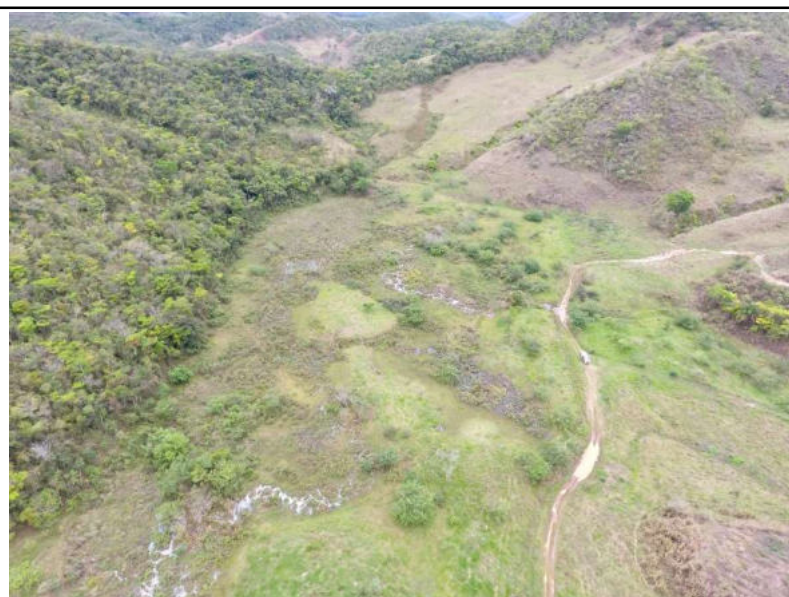
06. Foto panorâmica da área.

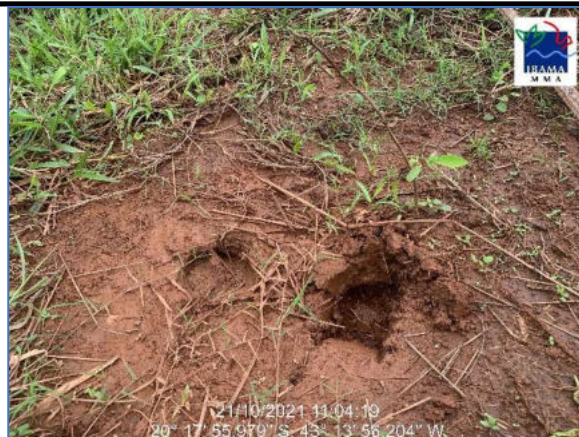
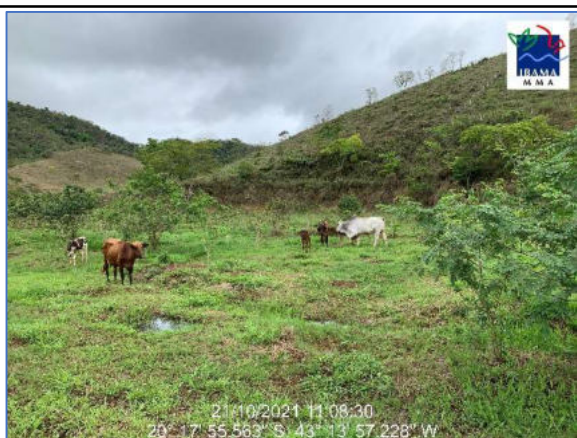
02. Trechos da área vistoriada.

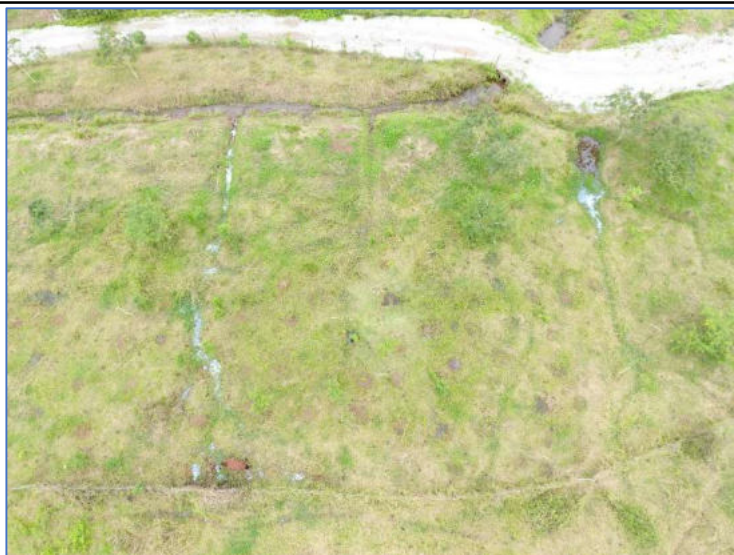
04. Foto panorâmica da área.

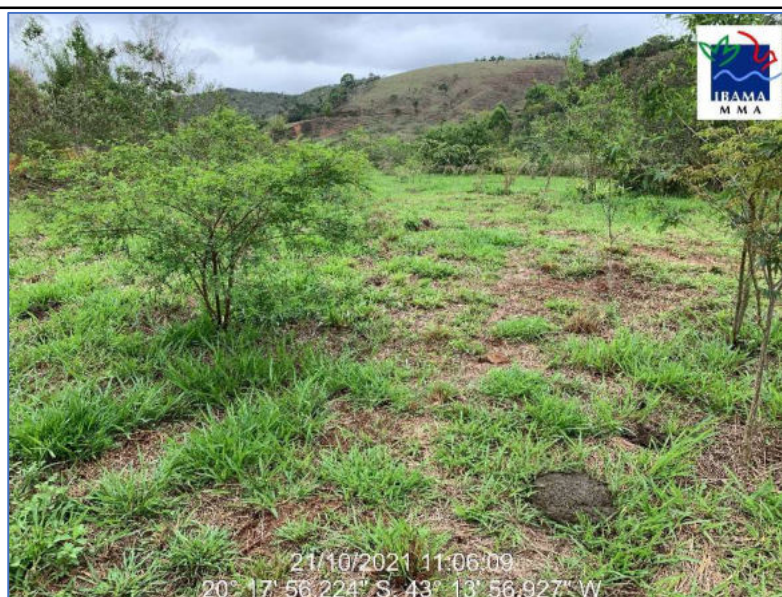
06. Trecho da área vistoriada.

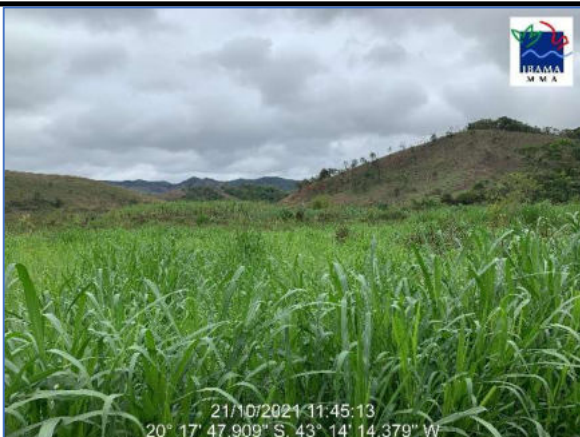
01. Trechos da area vistoriada.

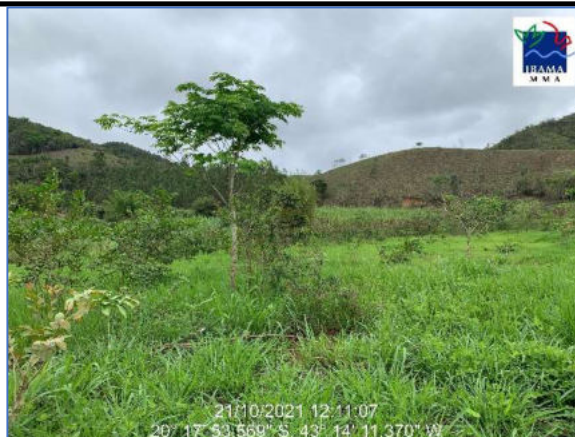
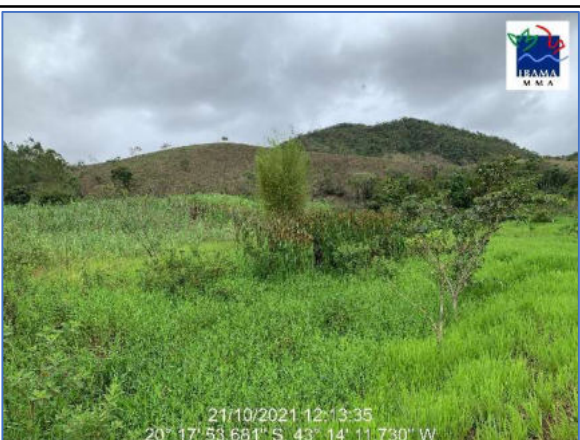
02. Trechos da area vistoriada.

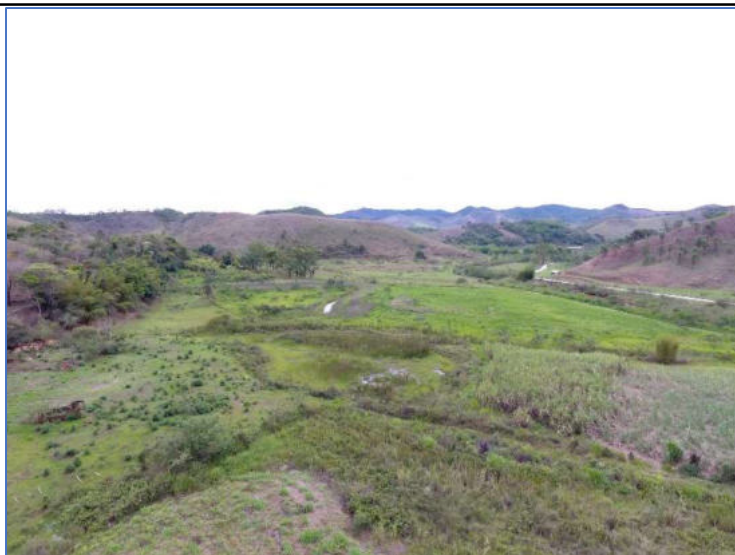
04. Foto panorâmica da área.

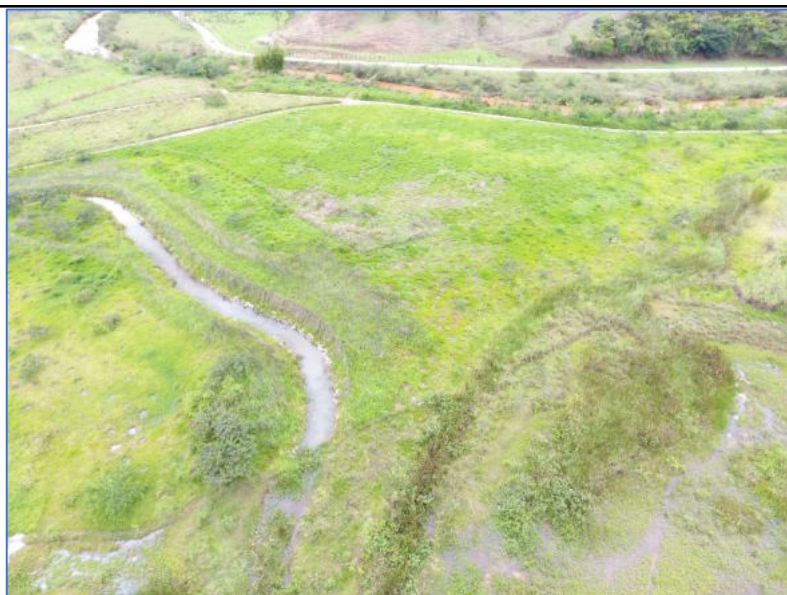
05. Foto panorâmica da área.

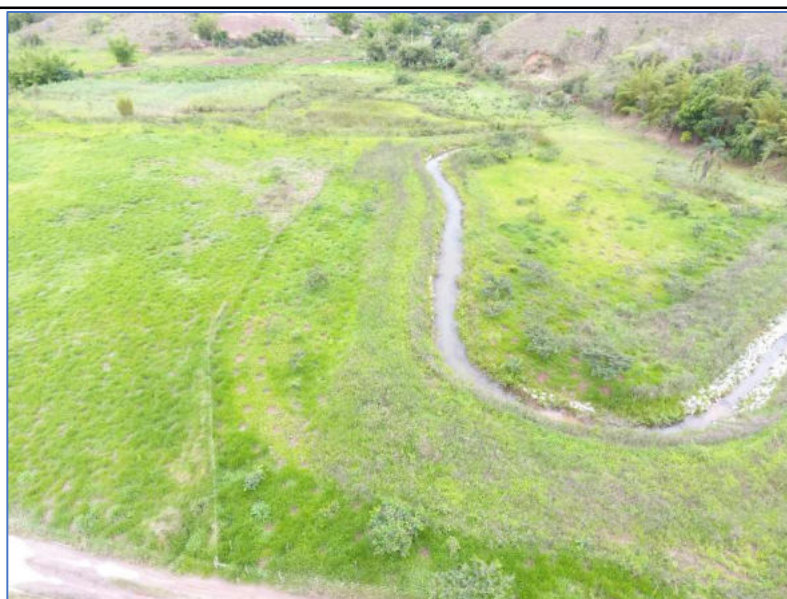
06. Foto panorâmica da área.

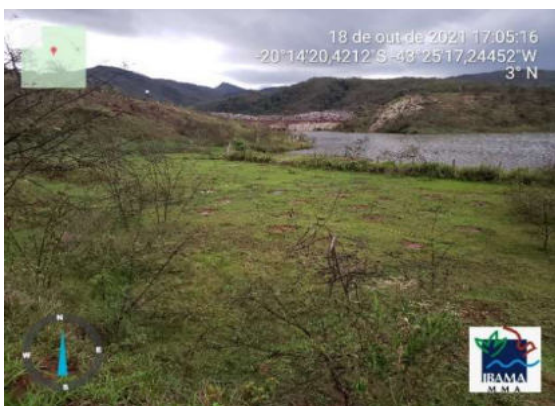
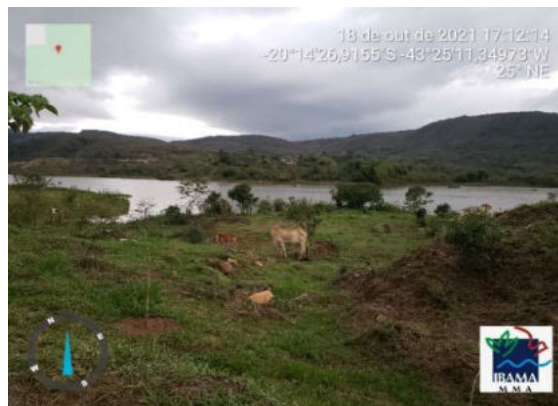
01. Trechos da área vistoriada.

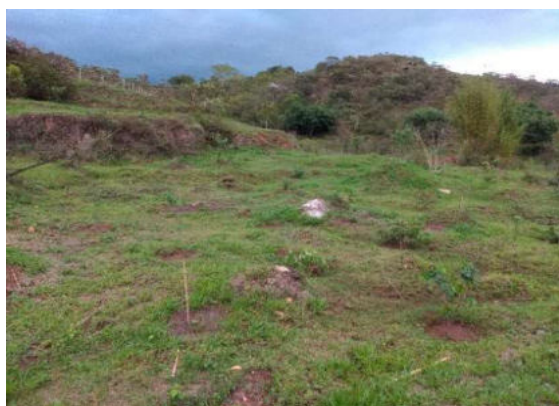
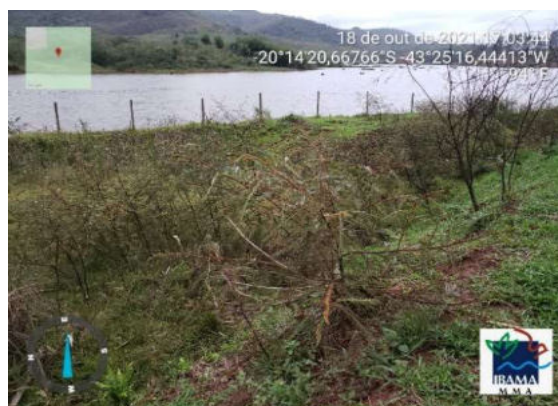
02. Trechos da área vistoriada.

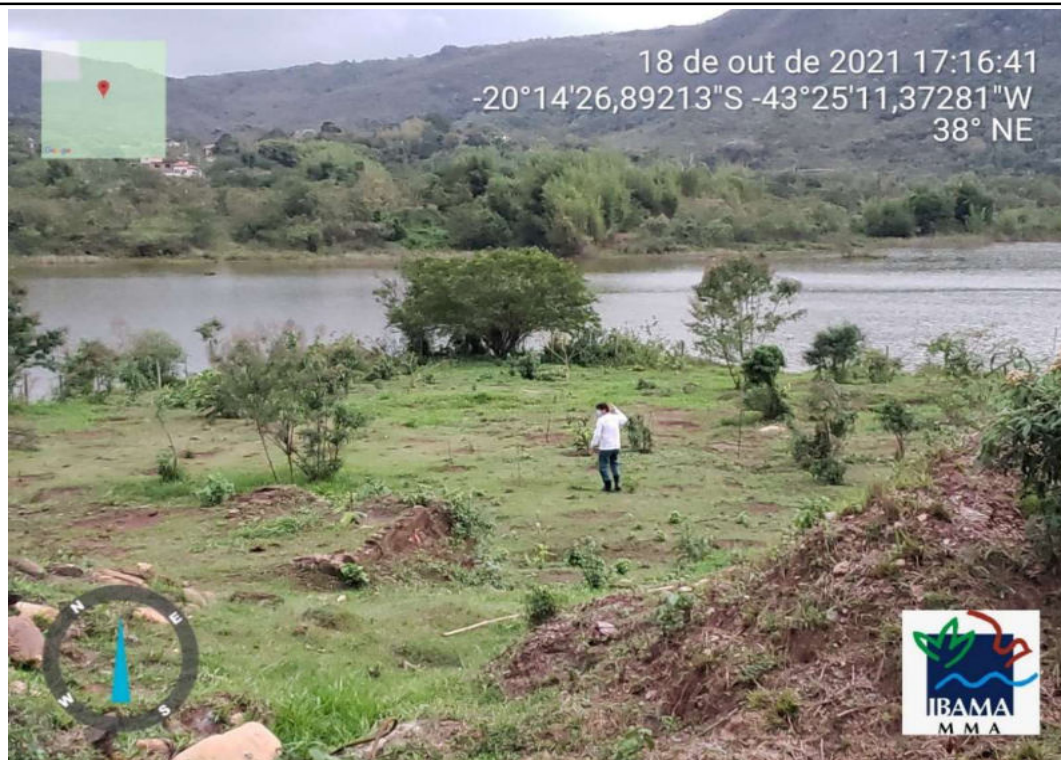
03. Imagem da área vistoriada.

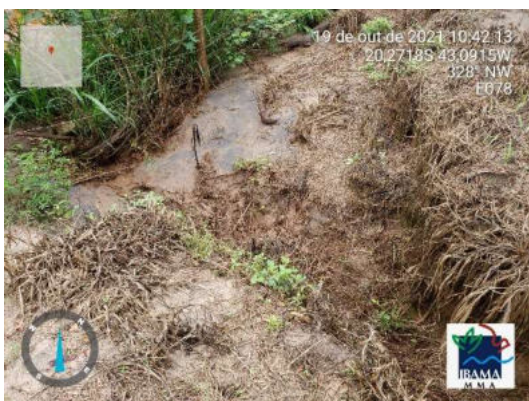
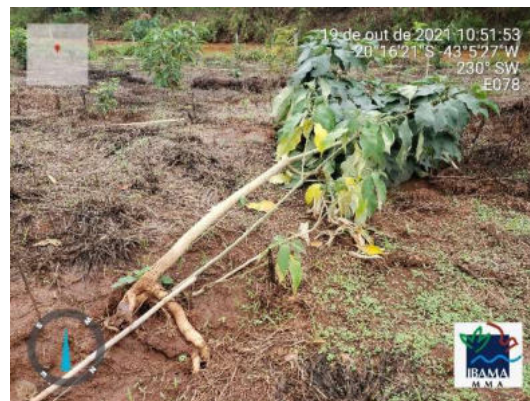
01. Trechos da área vistoriada.

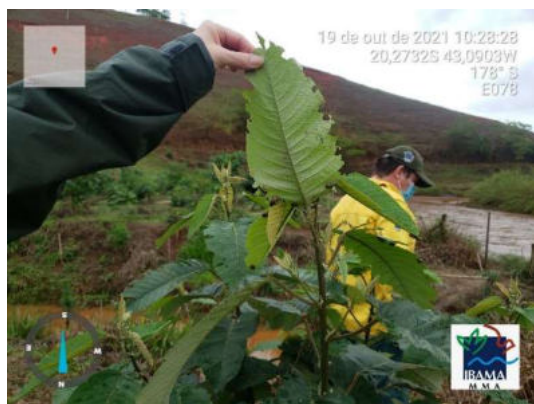
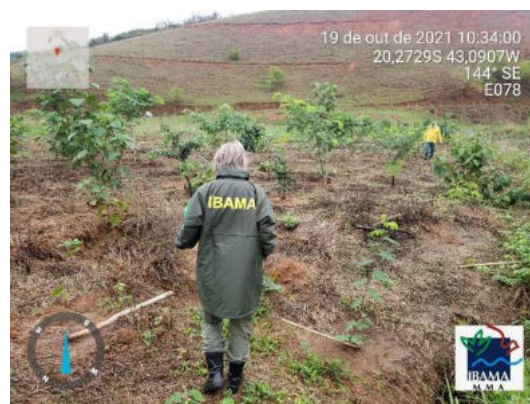
02. Trechos da área vistoriada.

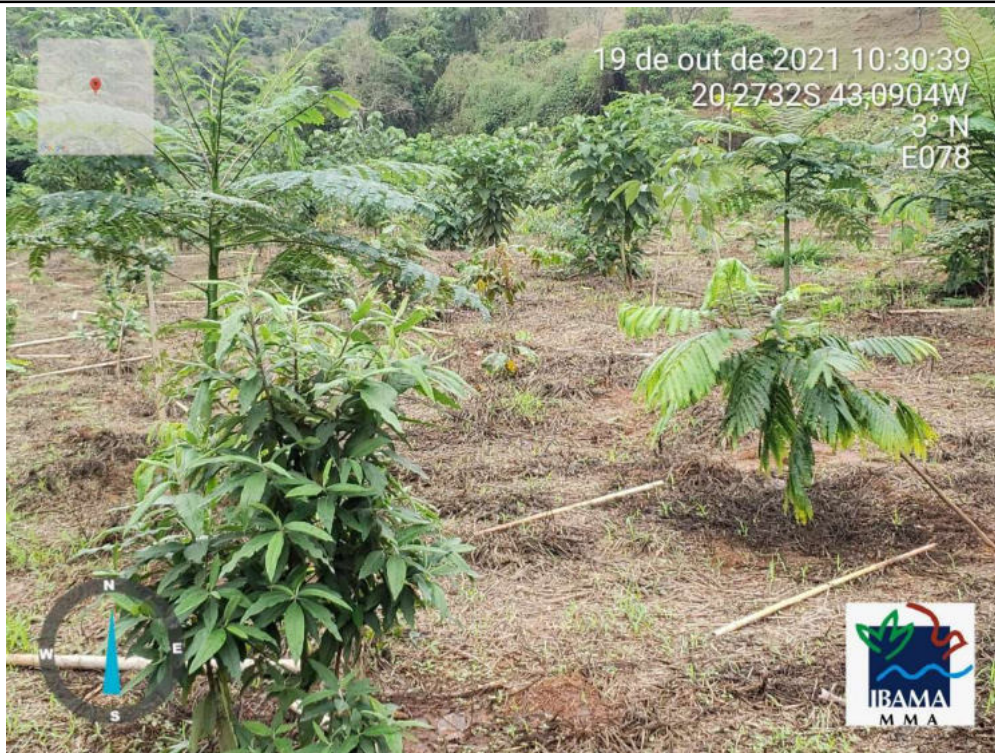
03. Imagem da área vistoriada.

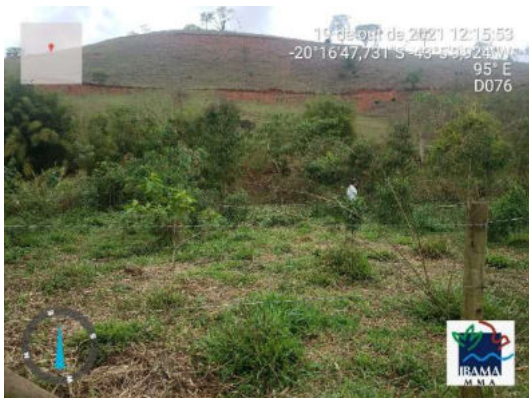
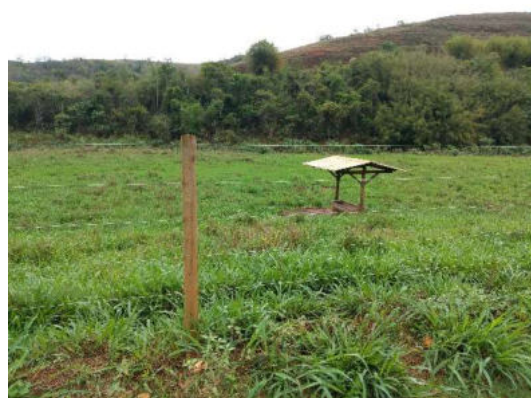
01. Trechos da área vistoriada.

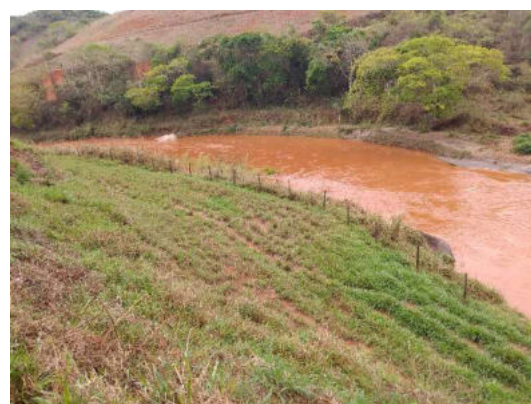
02. Trechos da área vistoriada.

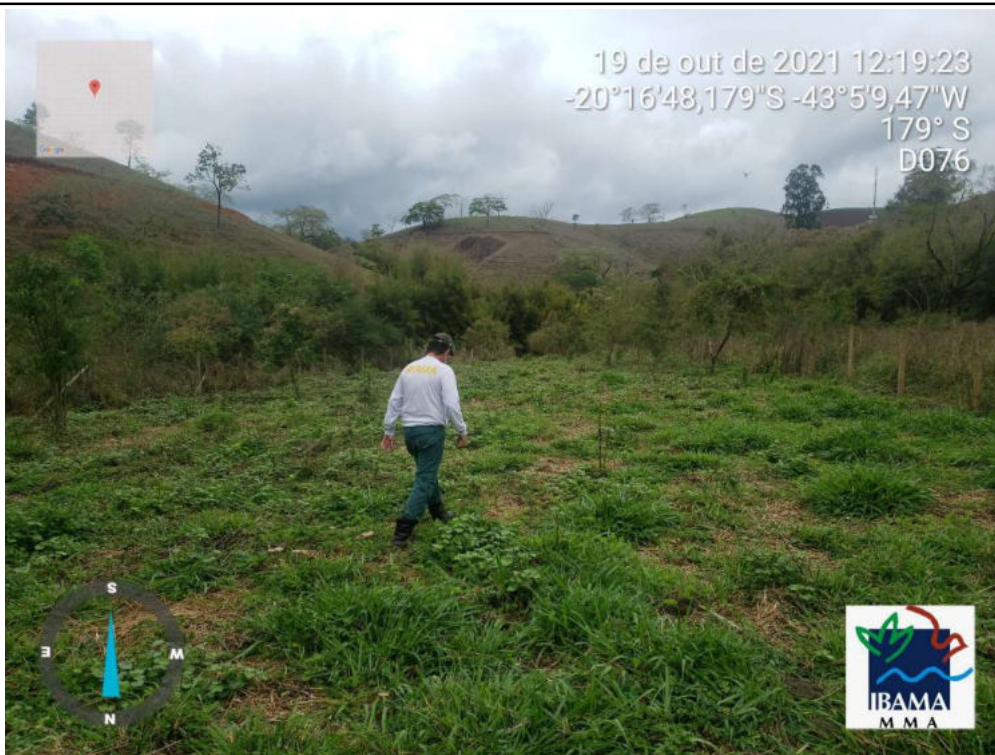
03. Imagem da área vistoriada.

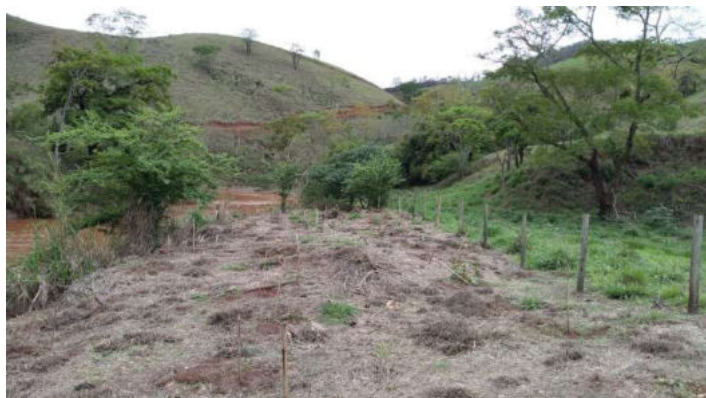
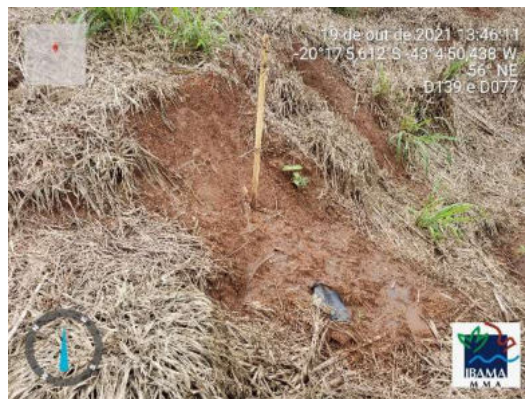
01. Trechos da área vistoriada.

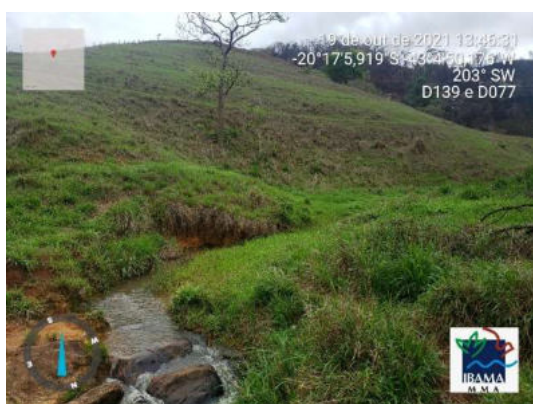
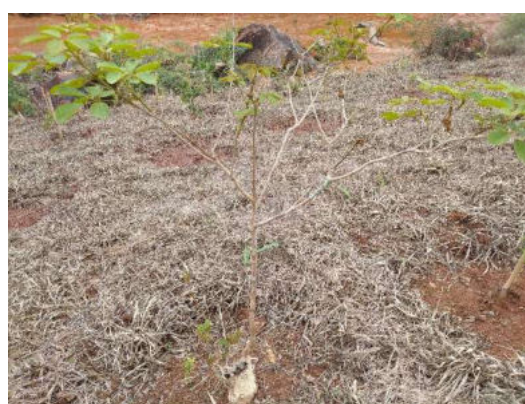
02. Trechos da área vistoriada.

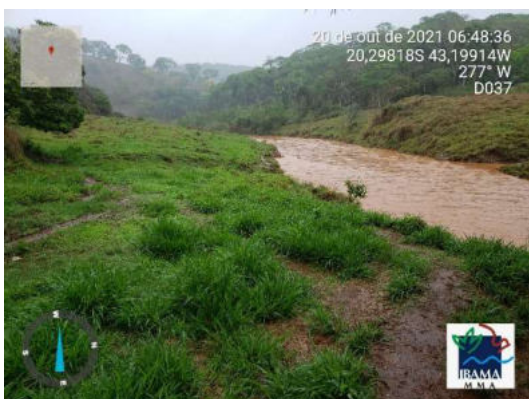
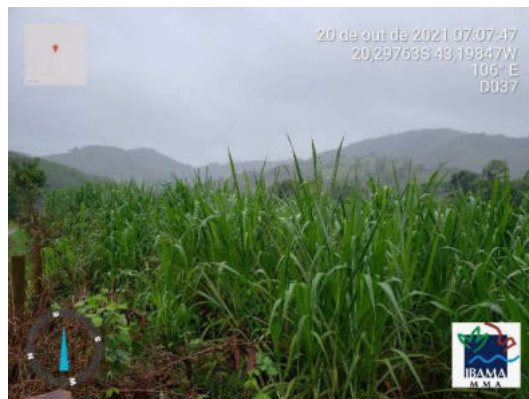
01. Trechos da área vistoriada.

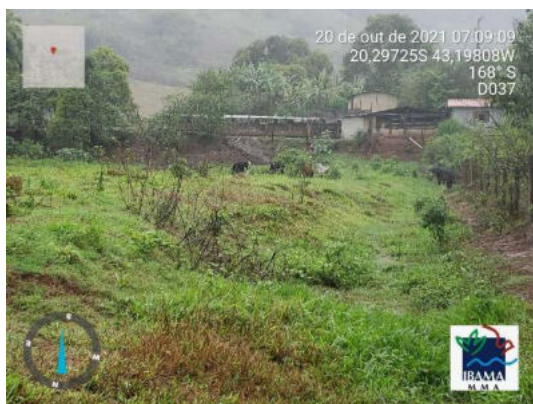
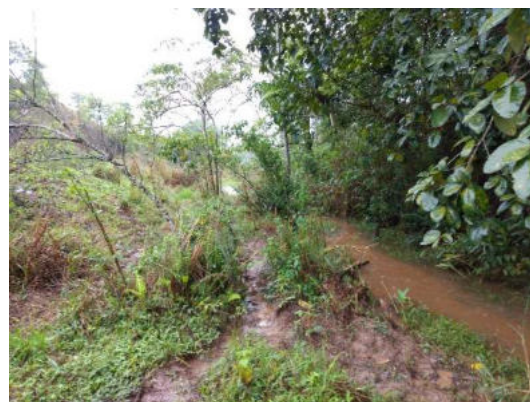
02. Trechos da área vistoriada.

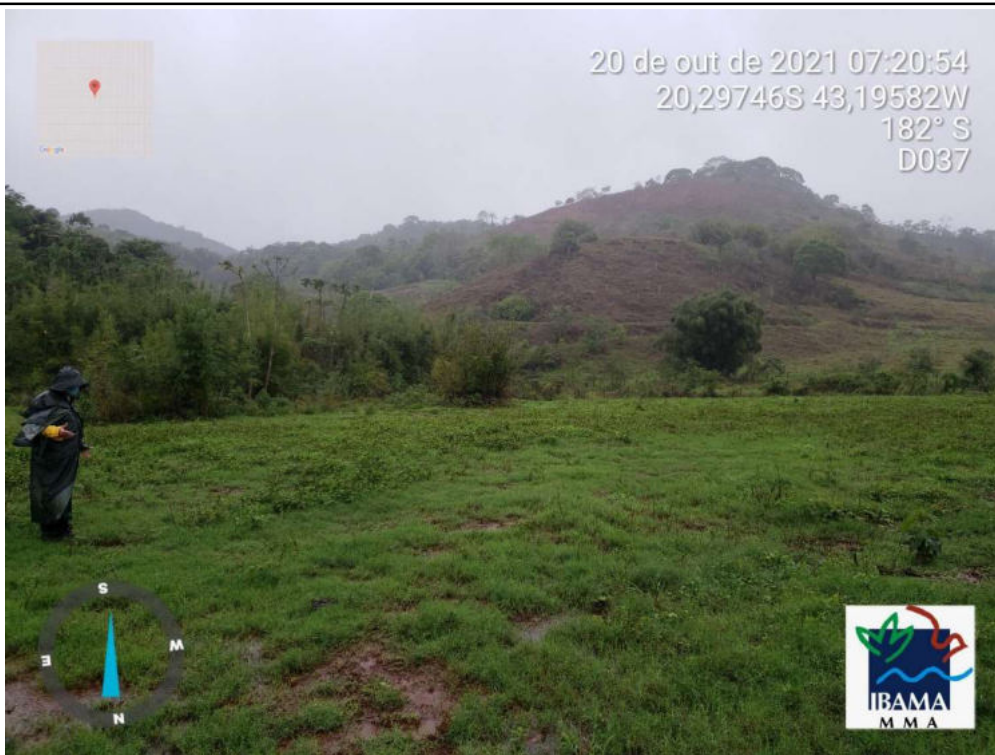
03. Imagem da área vistoriada.

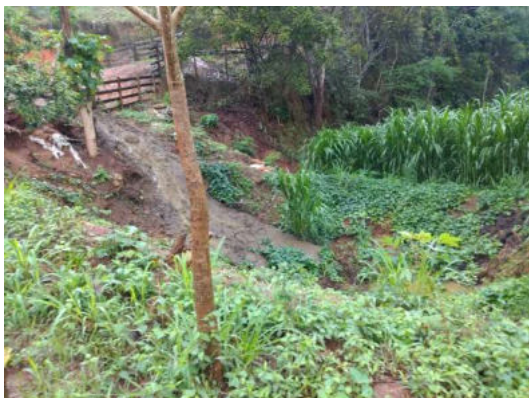
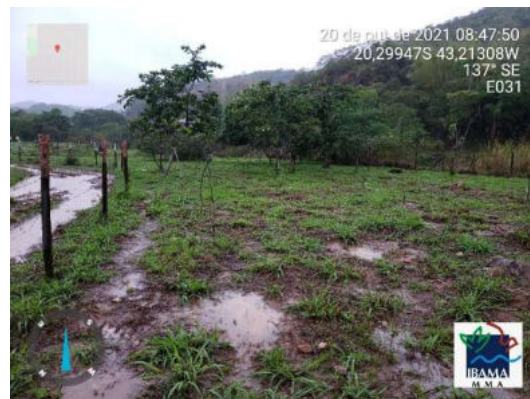
01. Trechos da área vistoriada.

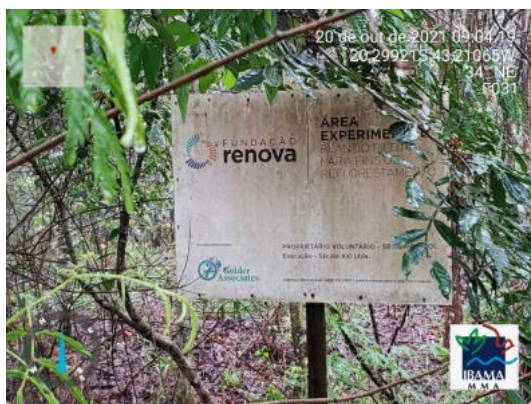
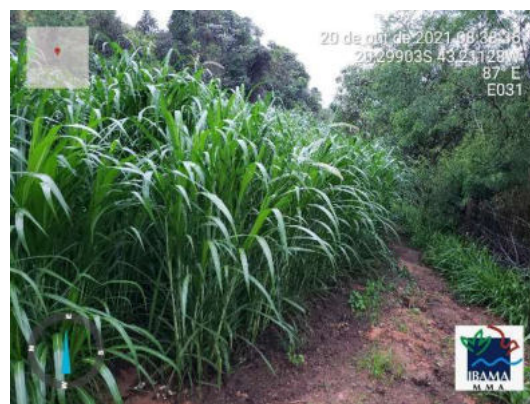
02. Trechos da área vistoriada.
