## NOTA TÉCNICA CT-FLOR nº 02/2022

**Assunto:** Proposta da Fundação Renova de realocação de áreas não passíveis de serem restauradas no escopo do PG25.

**RELATÓRIO DOS IMPACTOS CAUSADOS PELAS PRECIPITAÇÕES NA ÁREA DE  
ATUAÇÃO DA FUNDAÇÃO RENOVA, NO PERÍODO CHUVOSO DE 2021/2022.  
Mai/2022**

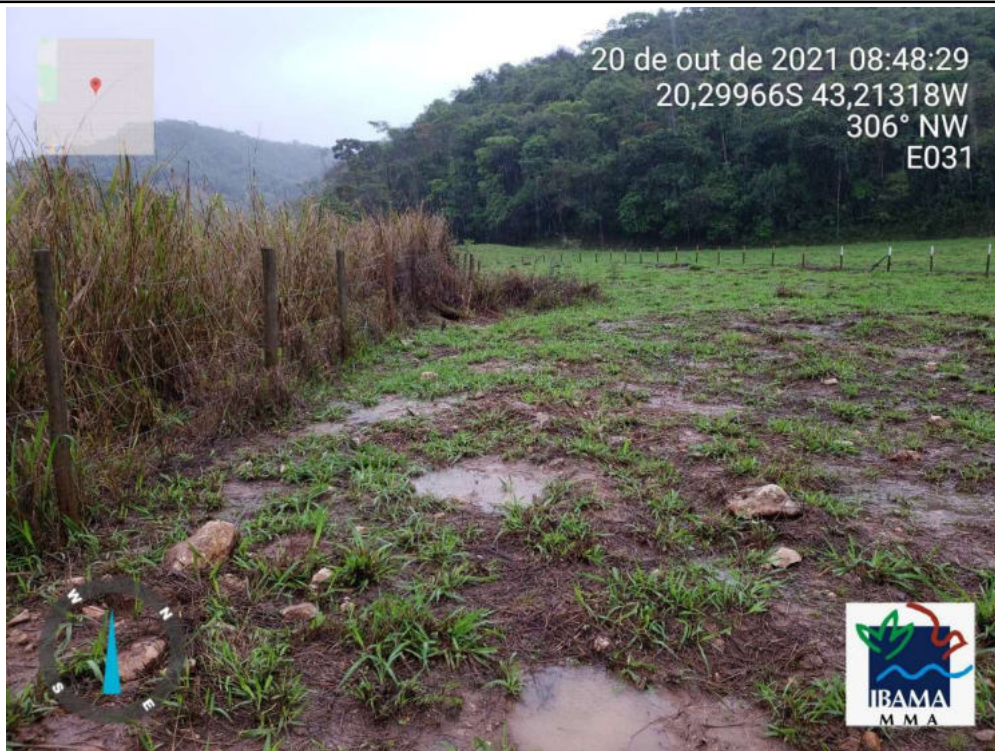
03. Imagem da área vistoriada.

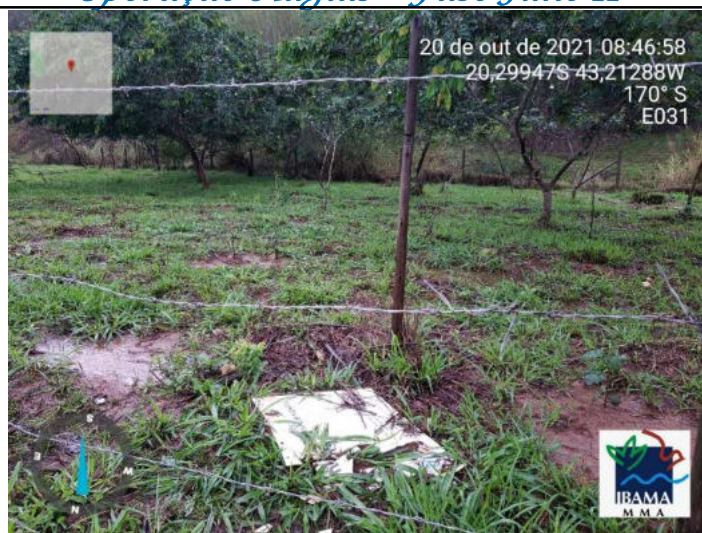
04. Imagem da área vistoriada.

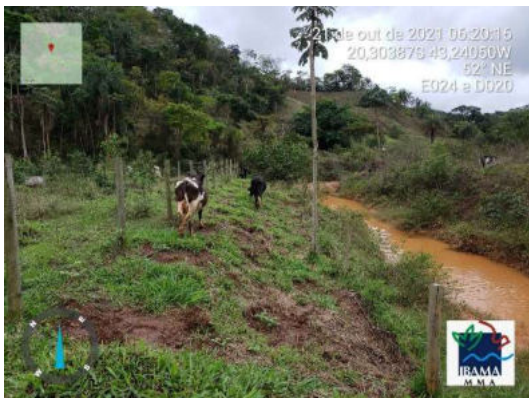
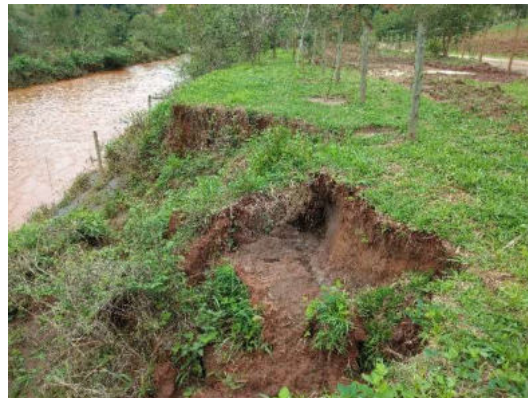
01. Trechos da área vistoriada.

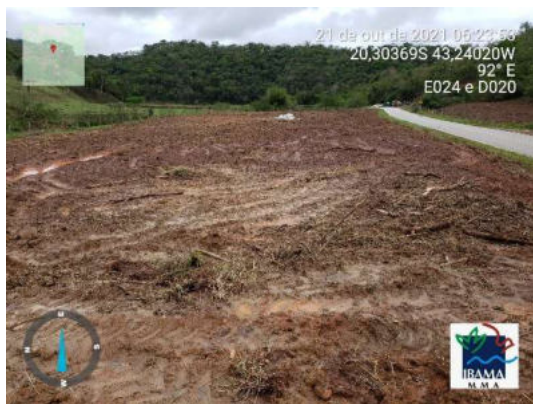
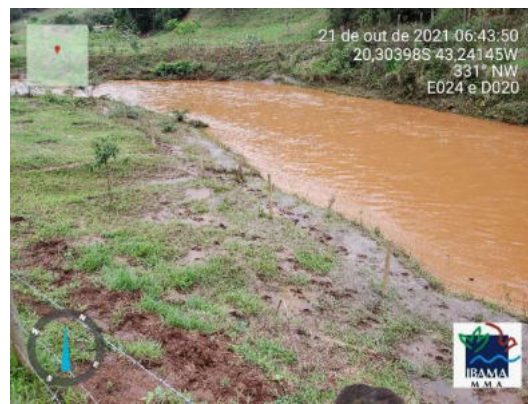
02. Trechos da área vistoriada.

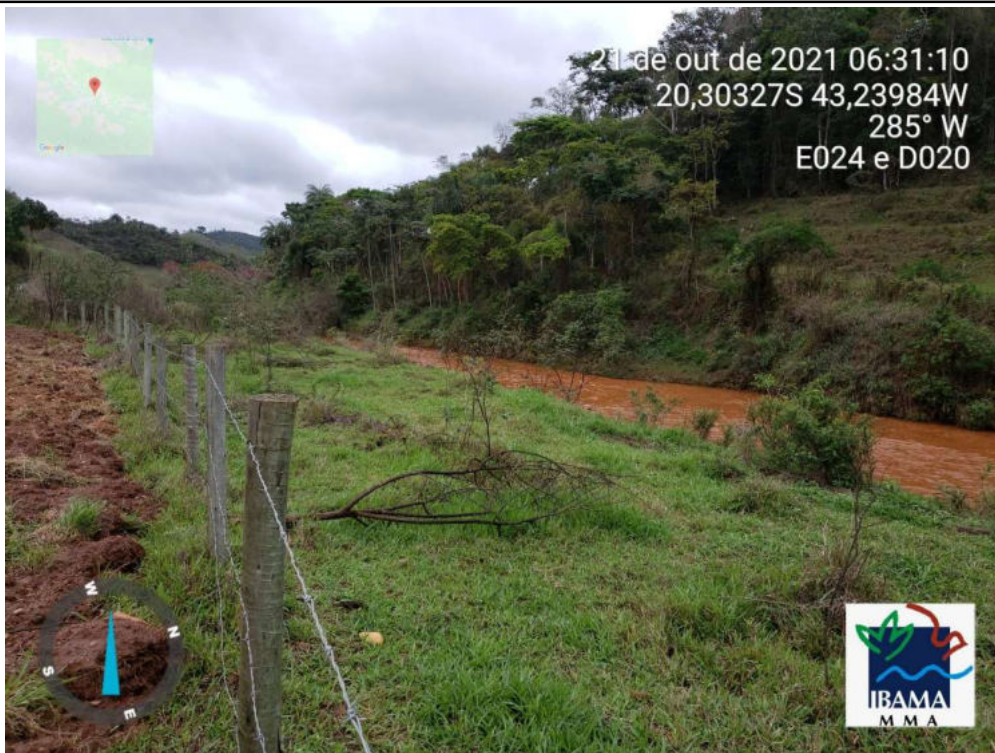
03. Imagem da área vistoriada.

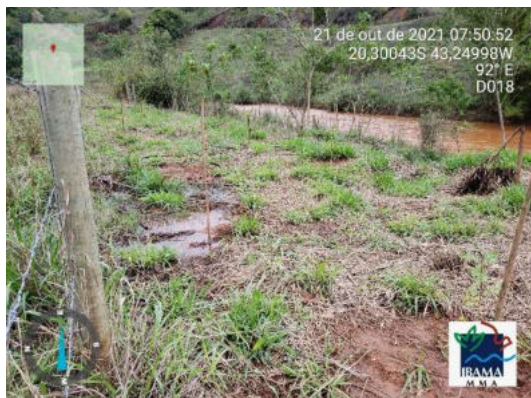
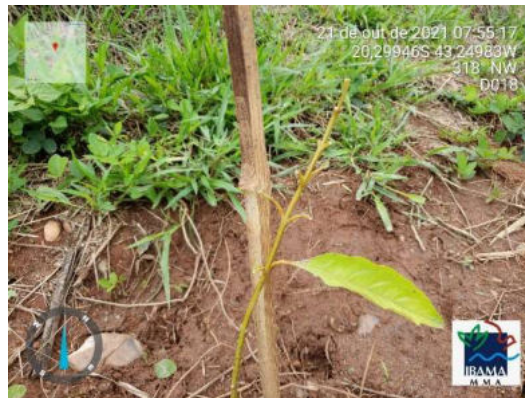
01. Trechos da área vistoriada.

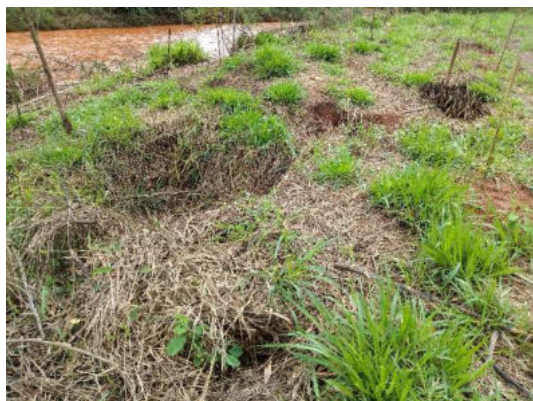
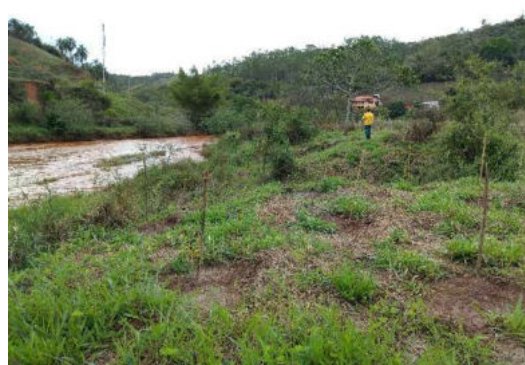
02. Trechos da área vistoriada.

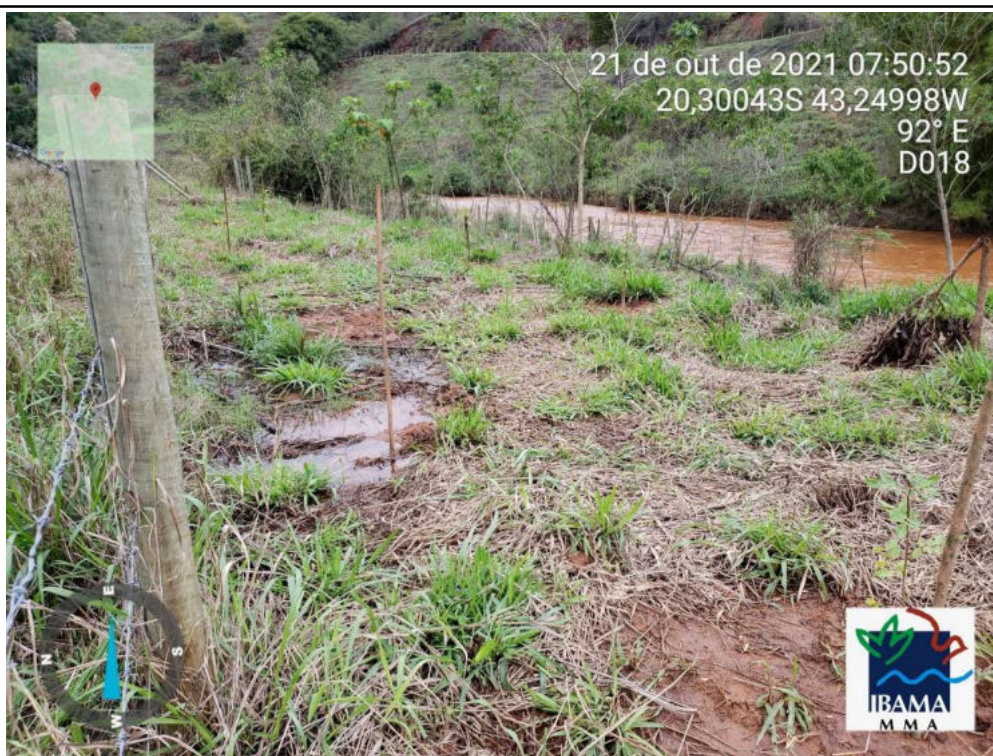
03. Imagem da área vistoriada.

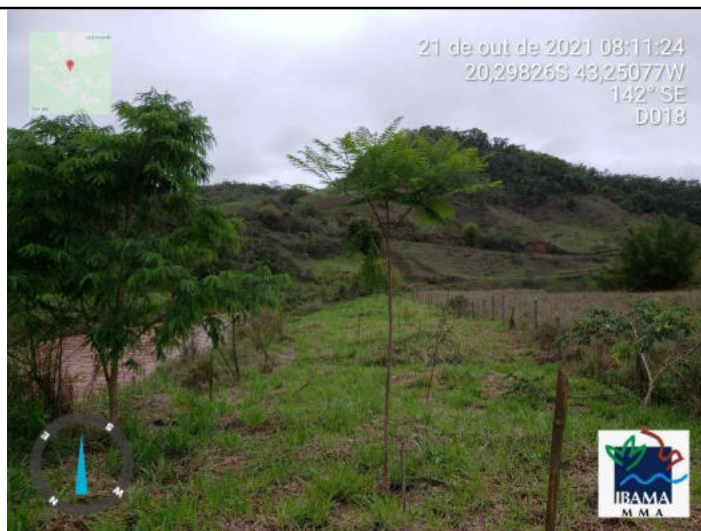
04. Trecho da área vistoriada.

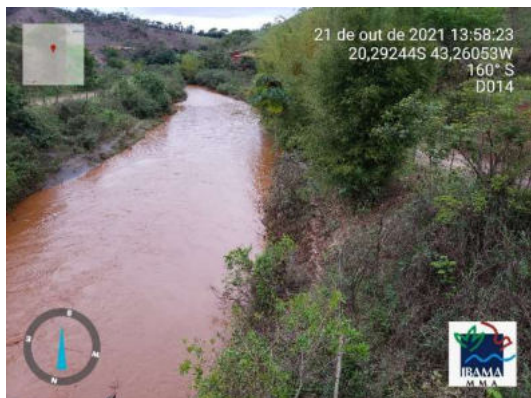
01. Trechos da área vistoriada.

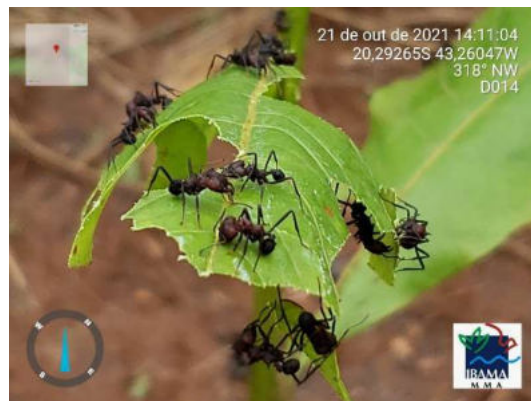
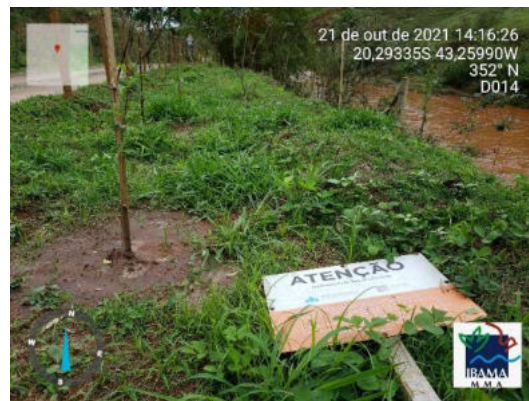
02. Trechos da área vistoriada.

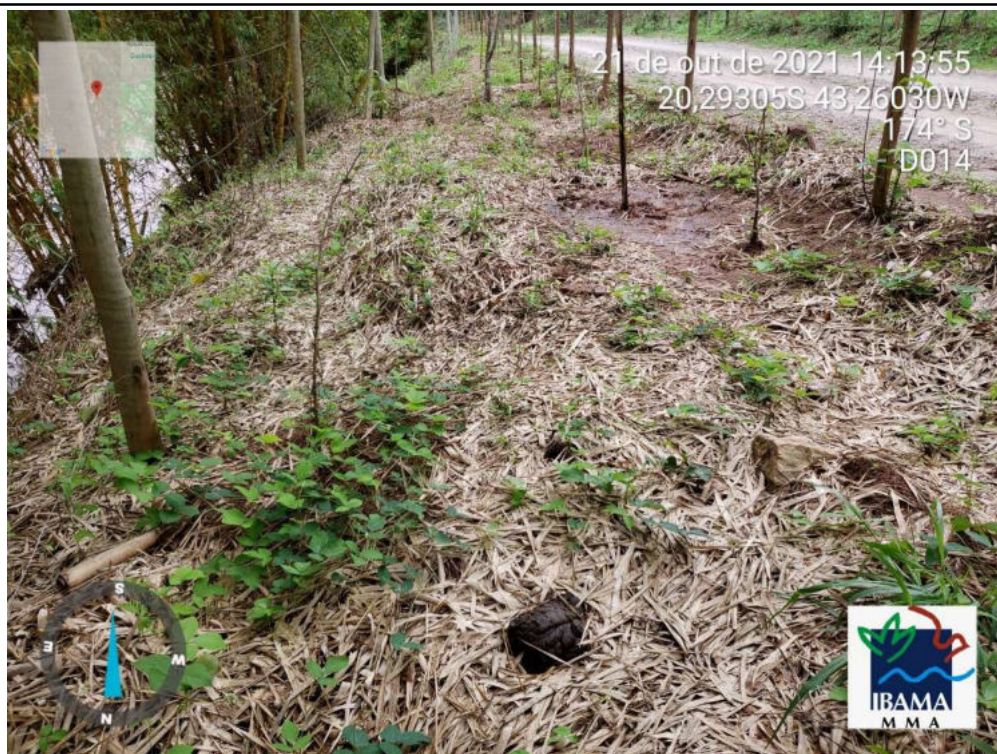
03. Trecho da área vistoriada.

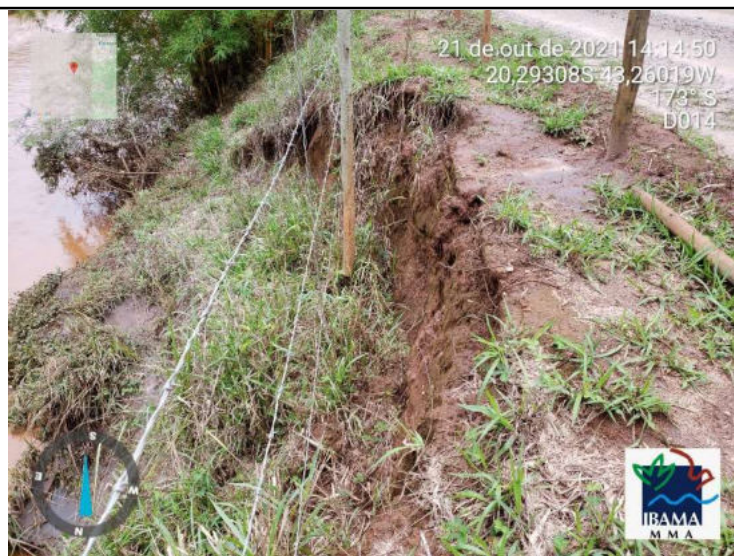
04. Trecho da área vistoriada.

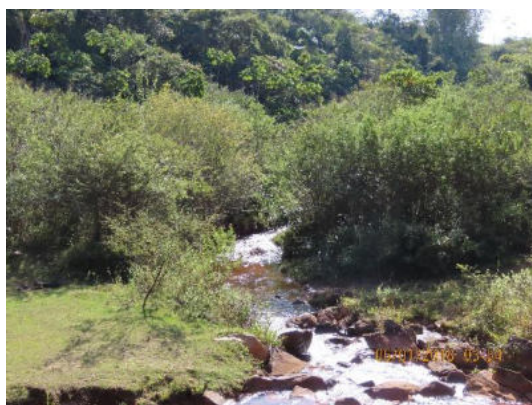
**02.** Imagem da área vistoriada. Presença predominante de *Mimosa pigra* necessitando manejo com replantio de mudas. Toda a área necessita da execução de projeto de revitalização.

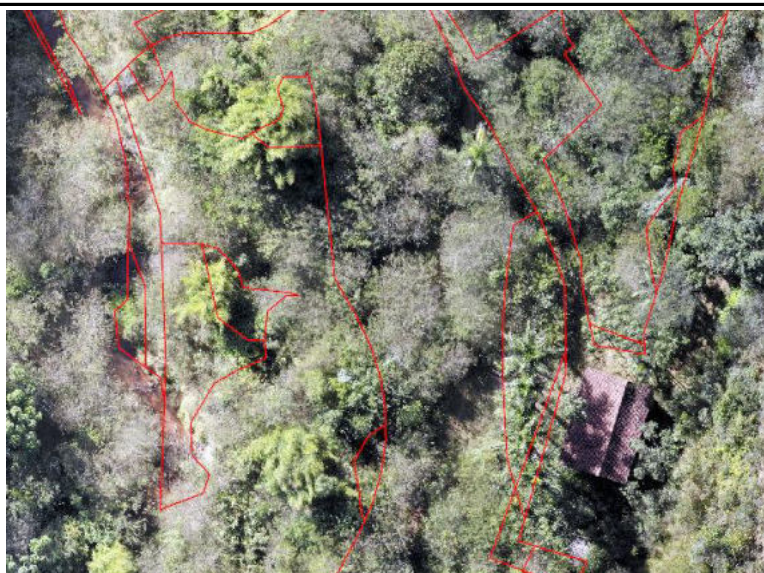
05. Imagem da área vitoriada. Note a construção abandonada sendo utilizada atualmente como estábulo de animais de criação (bovinos e equinos).

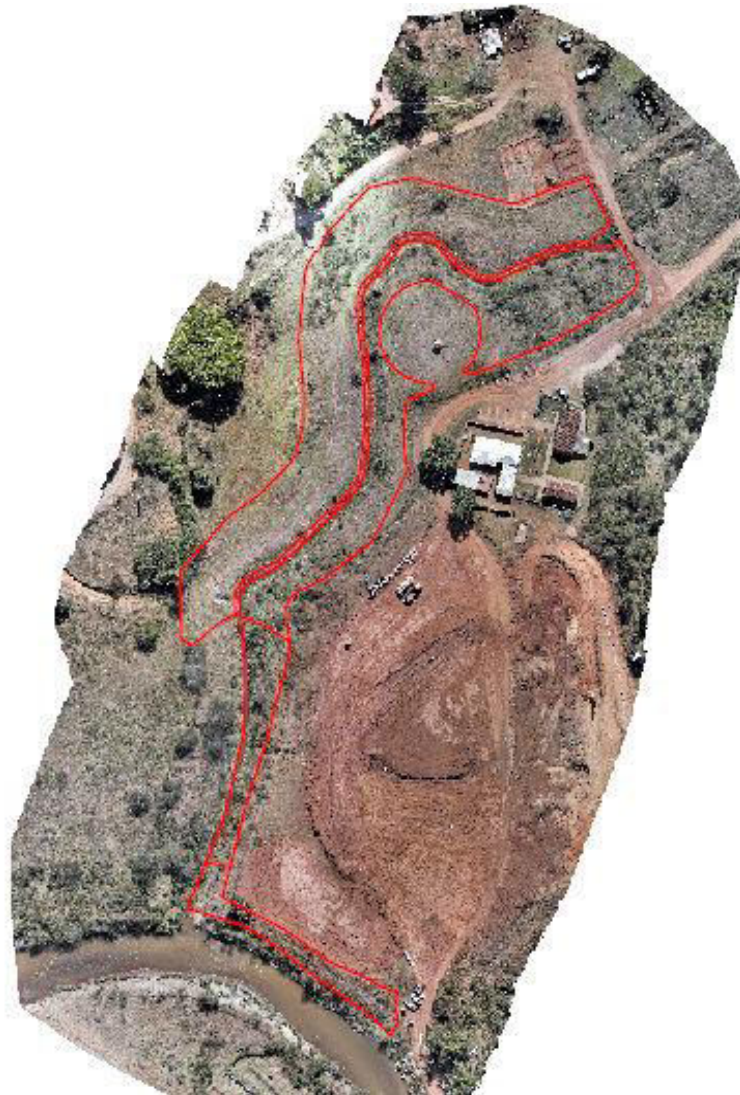
**01.** Imagem da área vistoriada. OBS.: A obra ao lado da área vistoriada se refere à reconstrução de uma quadra de futebol da comunidade, nas proximidades da igreja.

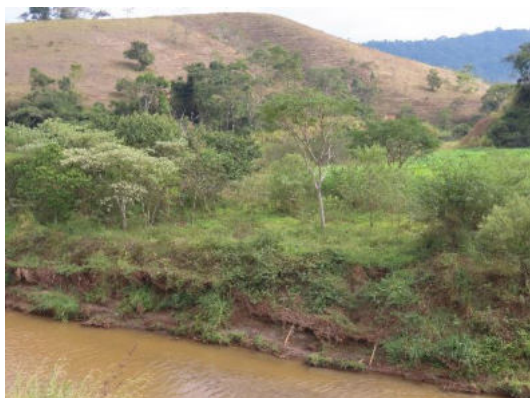
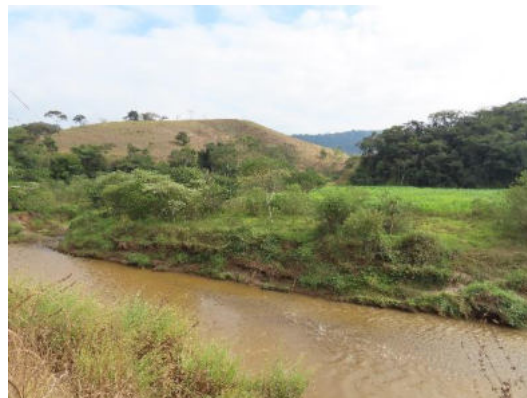
01. Trechos da área vistoriada. Destaque para o desbarrancamento da margem e destruição do cercamento que necessita ser reconstruído.

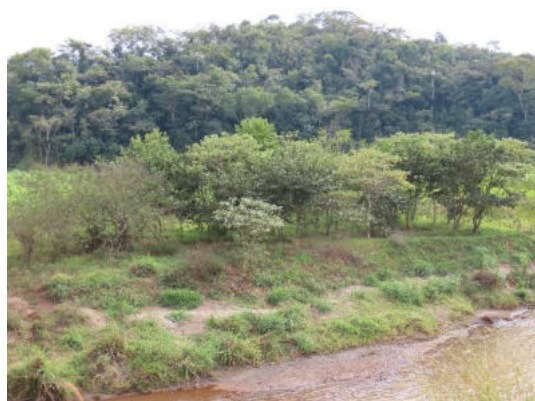
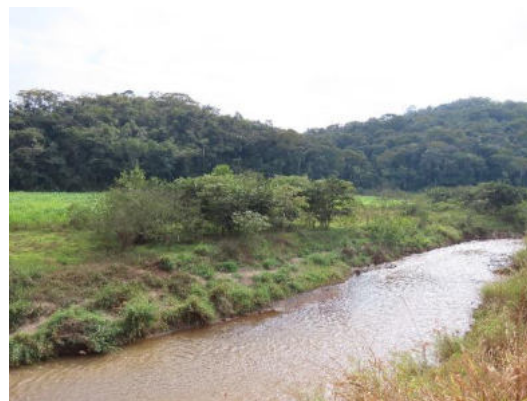
02. Trechos da área vistoriada. Cercamento soterrado à margem. Destaca-se a vegetação em regeneração no terço superior da APP independentemente

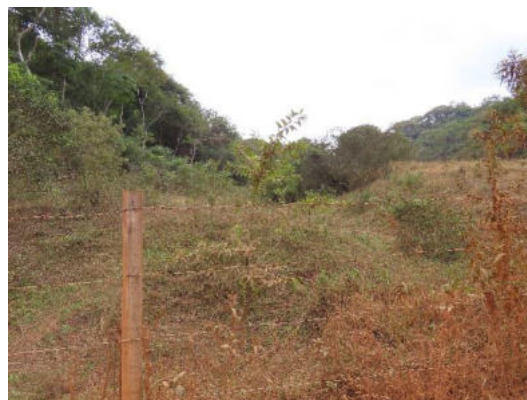
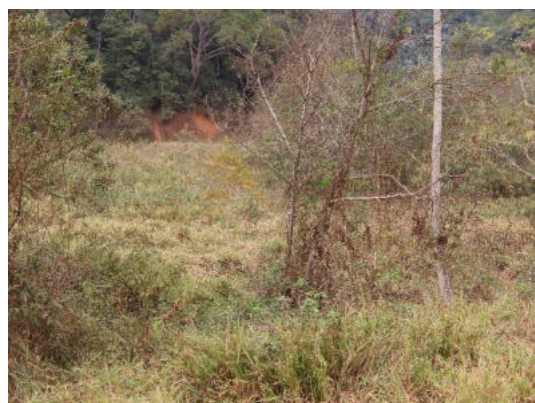
**02.** Trechos da área vistoriada. Note a cerca soterrada.

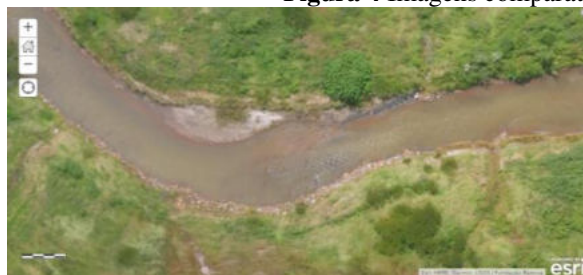
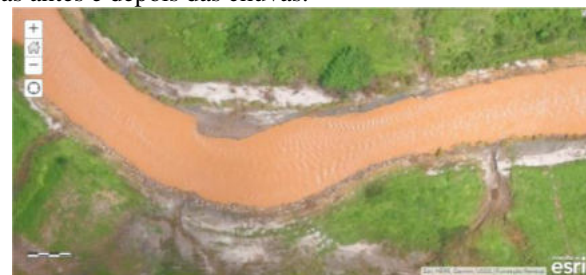
**Figura 4** Imagens comparativas antes e depois das chuvas.

A Figura 4 apresentada no relatório não é referenciada quanto às datas de suas obtensões e nem é georreferenciada, não sendo possível ser localizado o local exato para conferência. Em uma análise preliminar pode-se inferir que as imagens do antes e do depois estão trocadas, haja vista que toda a vegetação fora da APP evidenciada na imagem do antes se encontra em estágio de desenvolvimento superveniente ao mostrado na imagem do depois.

Entretanto, a figura 4 evidência em ambos os momentos a carência de vegetação na APP para conter os processos erosivos, considerando que o evento do rompimento da barragem de Fundão ocorreu no ano de 2015 e estamos tratando das cheias de 2022.

Na **Figura 4**, um comparativo das imagens em mosaico, obtidas através de ortofotos executadas por uma aeronave remotamente pilotada (no inglês, Remotely Piloted Aircraft – RPA), de antes e depois das precipitações, pertencentes as propriedades do Sr. Marcio de Souza de (E009 - margem esquerda) e do Sr. Nilson Heleno de Paula (D004 - margem direita), ambas imagens pertencentes ao sistema GIS da Fundação Renova e localizadas em Mariana, para ilustrar o que foram estes impactos em um alto grau, nas APPs.

**Antes** Calha e tributário cercados e com restauração implantadas na margem direita.

**Depois** Margem direita impactada com os depósitos de sedimentos nas áreas de plantio.

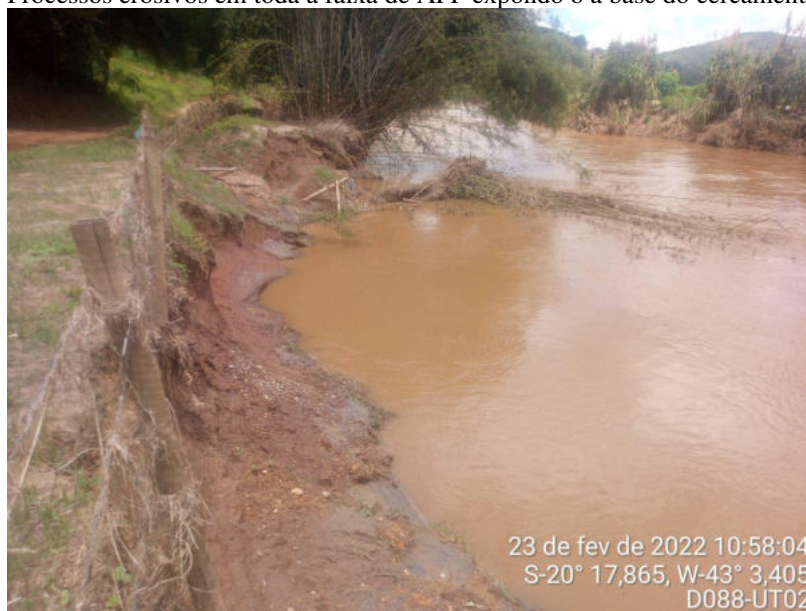
**Figura 9** Processos erosivos em toda a faixa de APP expondo o a base do cercamento.

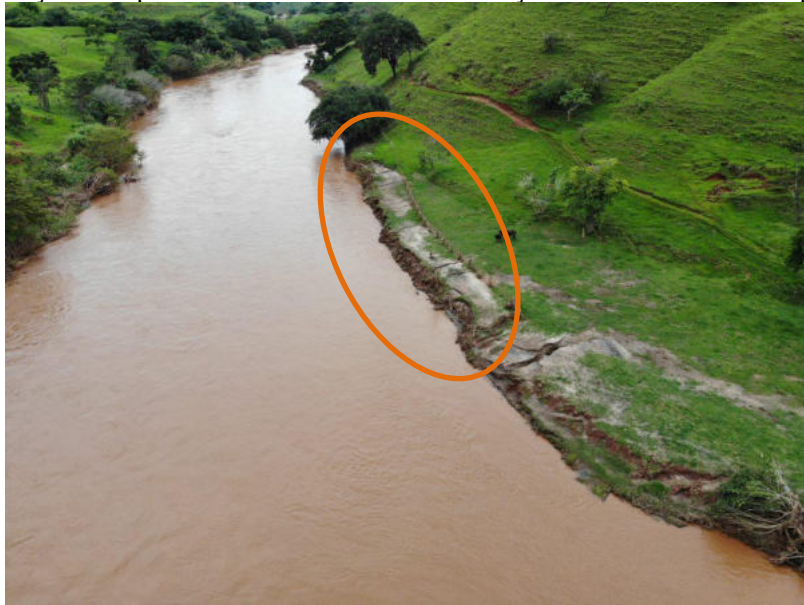
**Figura 10** Indicação do depósito de sedimentos na UT e remoção de toda a cerca de adequação.

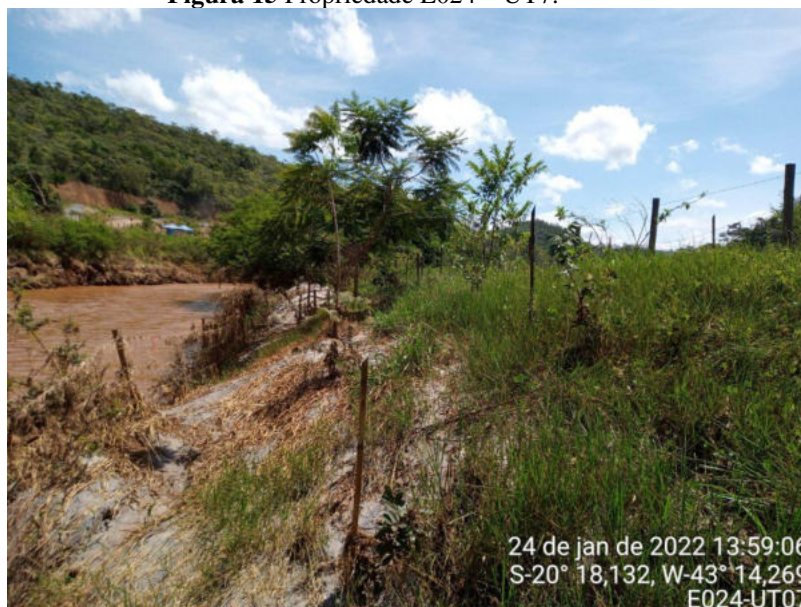
**Figura 15** Propriedade E024 – UT7.

Nas **Figura 15**, a faixa de APP da UT 07 classificada como grau 3 e evidência de remanescentes plantados de essências nativas, e na **Figura 16**, toda a área isolada para o restauro florestal com depósitos de sedimentos se aproximando ao topo do cercamento. Ambas UTs localizadas na propriedade do Sr. José Celestino de Jesus (cód. Geo E024), foram afetadas com a remoção das mudas implantadas e todo o trabalho de manutenções realizados.

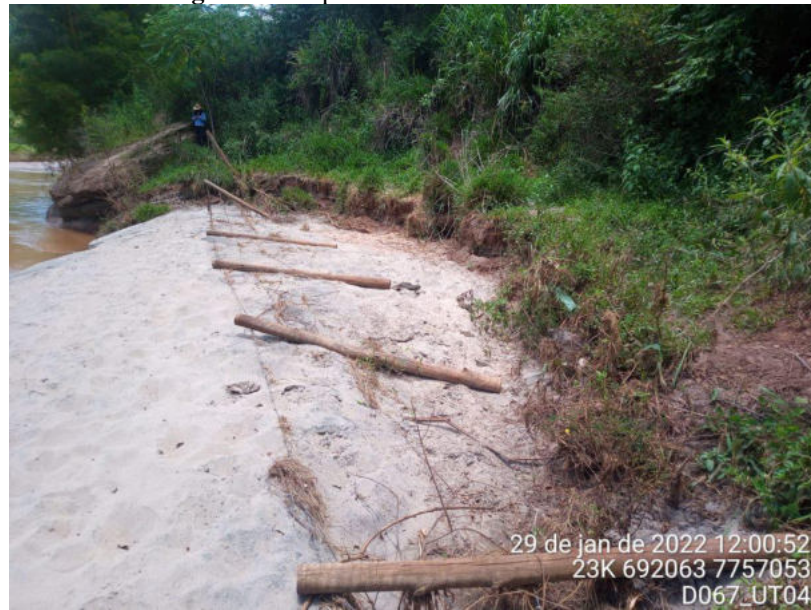
**Figura 17** Propriedade D067 – UT4.

Nas **Figura 17 e 18**, toda a área trabalhada com o restauro florestal nas UTs 04 e 11, respectivamente, na propriedade do Sr. José João Madalena (cód. Geo D067) com uma faixa de APP de 8 metros, foi afetada com o aporte de sedimentos, para além da cerca APP, removendo as mudas implantadas e todo o trabalho de manutenções realizados. Estas APPs foram classificadas como Grau 3 e 4 respectivamente.

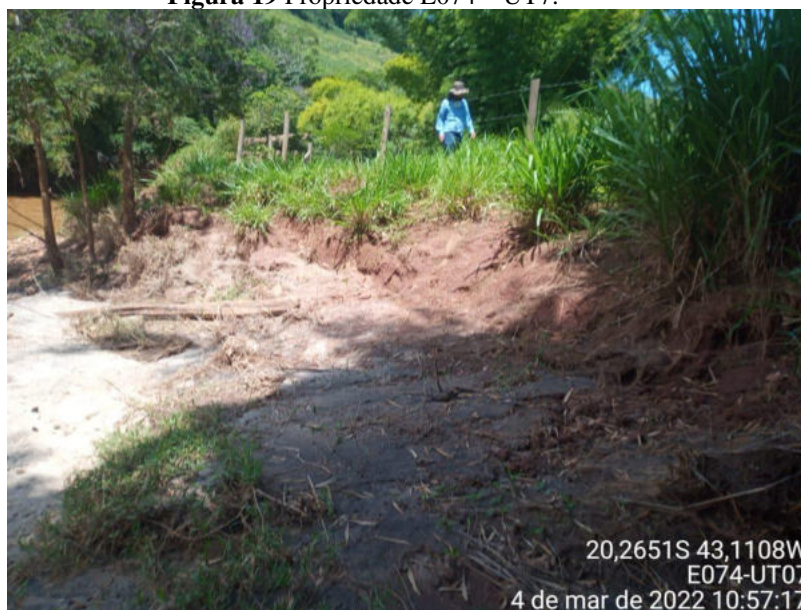
**Figura 19** Propriedade E074 – UT7.

Nas **Figura 19 e 20**, toda a área trabalhada com o restauro florestal nas UTs 07 e 08, respectivamente, na propriedade do Sr. Rafael Arcanjo Rola (cód. Geo E074) com uma faixa de APP de 5 metros, foi afetada com o aporte de sedimentos e processos erosivos até a cerca de APP, removendo as mudas implantadas e todo o trabalho de manutenções realizados. Estas APPs foram classificadas como Grau 3 e 4 respectivamente.
