**RELATÓRIO DAS MEDIDAS DE CONTROLE DE EROSÃO E MANUTENÇÃO DA
BIOENGENHARIA IMPLEMENTADAS NOS TRECHO 1 A 11 DO PLANO DE MANEJO
DE REJEITOS**

Agosto/2022

**RELATÓRIO DAS MEDIDAS DE CONTROLE DE EROÇÃO E
MANUTENÇÃO DA BIOENGENHARIA IMPLEMENTADAS NOS
TRECHO 1 A 11 DO PLANO DE MANEJO DE REJEITOS
PROGRAMA DE MANEJO DE REJEITOS – PG23**

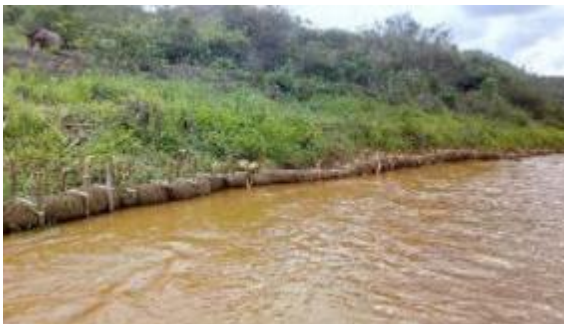
Instalação de biorretentores nas margens

Foram realizados trabalhos de instalação de biorretentores nas margens e manutenção de drenagens de planície e instalação de paliçadas e plantio de capim vetiver.

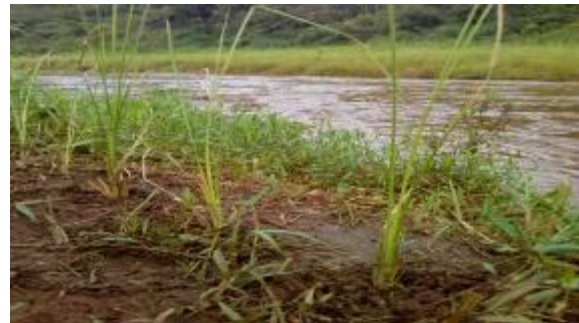
Plantio de capim Vetiver

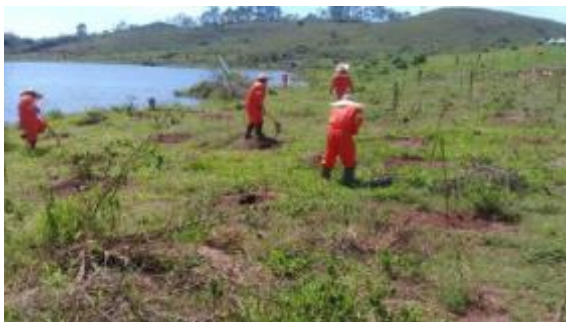
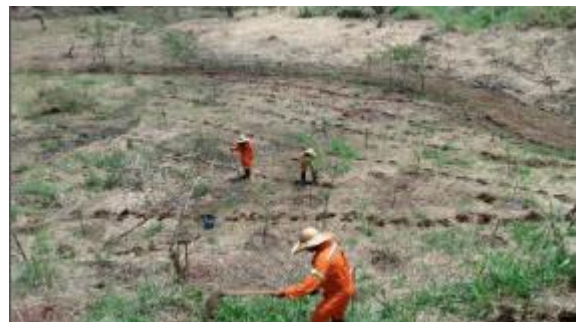
Preparo do solo e plantio de gramíneas e leguminosas

Foram realizados trabalhos de plantio de adubação verde com mix de sementes de gramíneas e leguminosas.

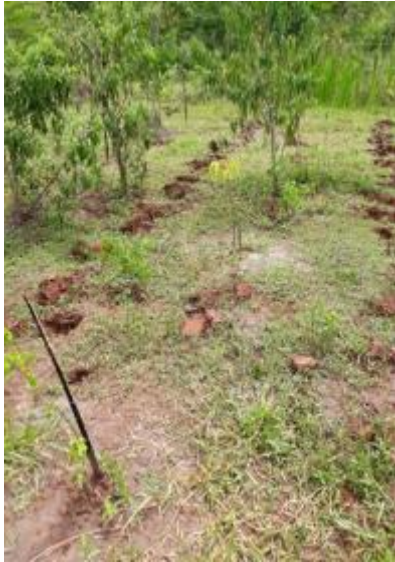
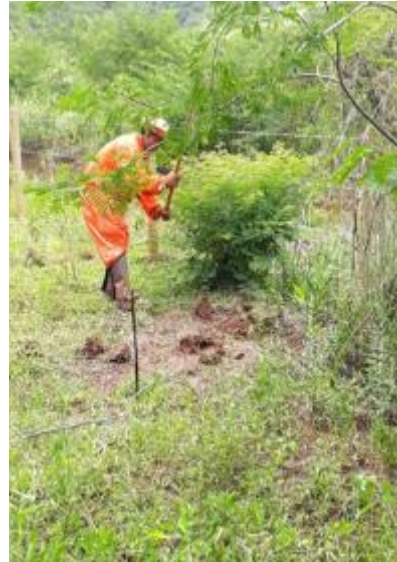
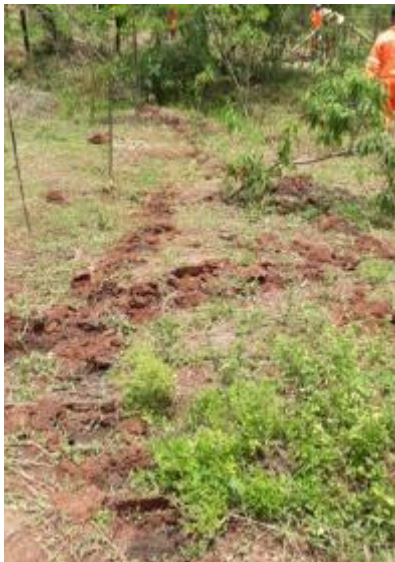
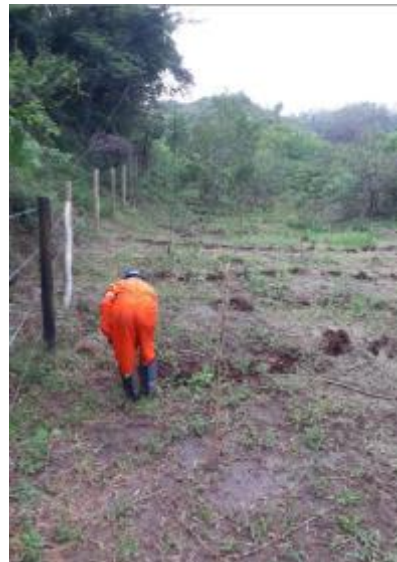
Preparo do solo e plantio de gramíneas e leguminosas.

Foram realizados trabalhos de plantio de adubação verde com mix de sementes de gramíneas e leguminosas.

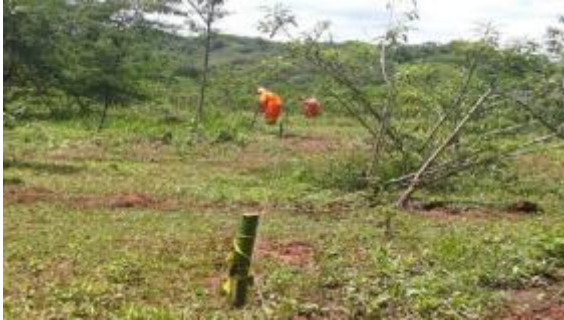
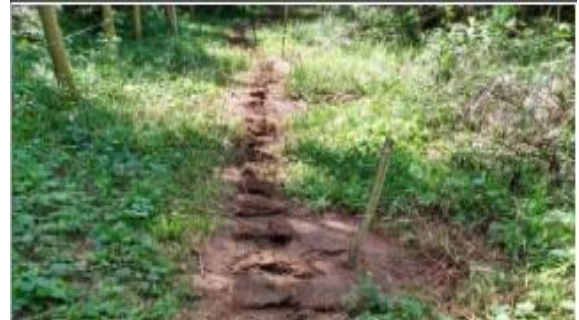
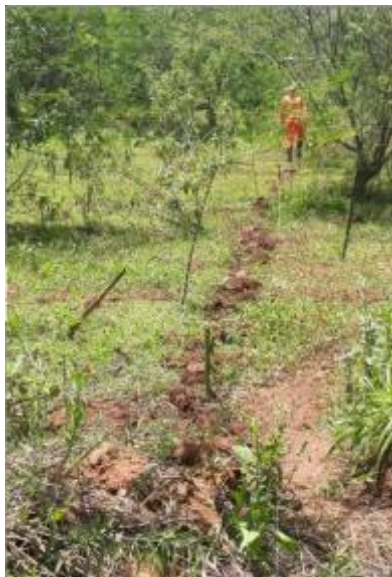
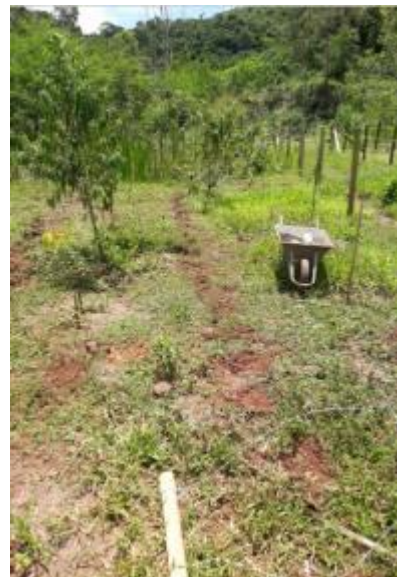
Preparo do solo e plantio de gramíneas e leguminosas

Foram realizados trabalhos de plantio de adubação verde com mix de sementes de gramíneas e leguminosas.

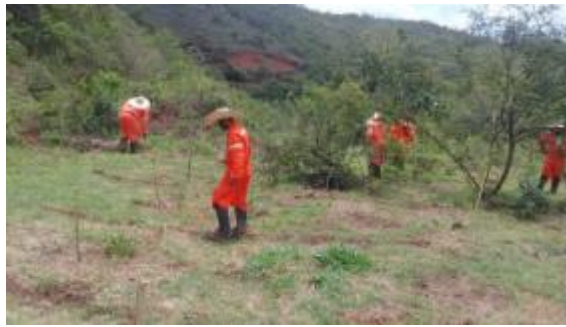
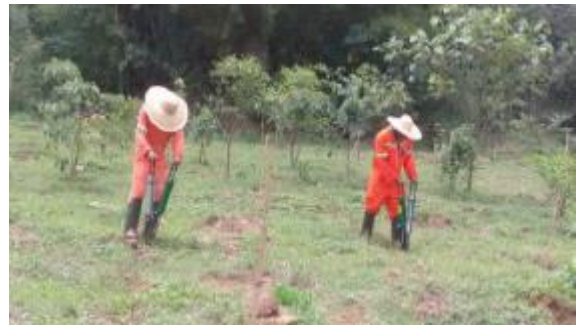
Preparo do solo e plantio de gramíneas e leguminosas

Foram realizados trabalhos de plantio de adubação verde com mix de sementes de gramíneas e leguminosas.

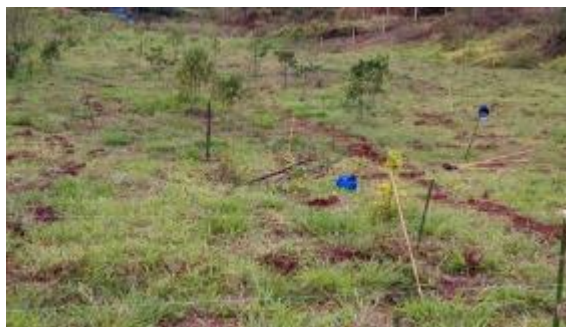
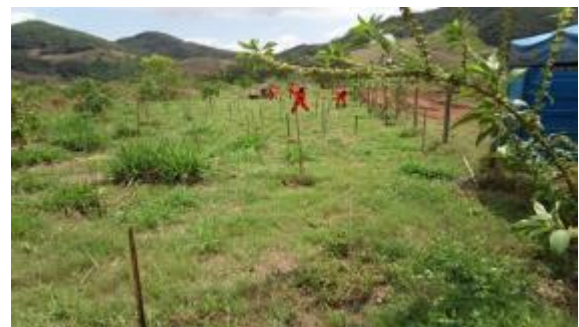
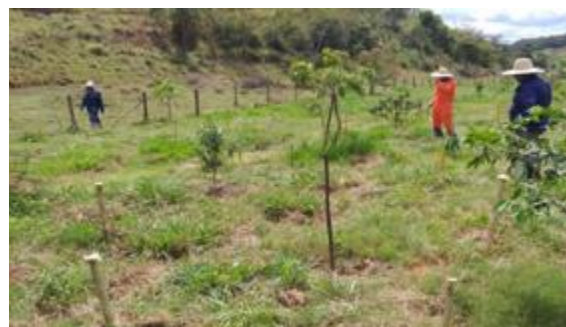
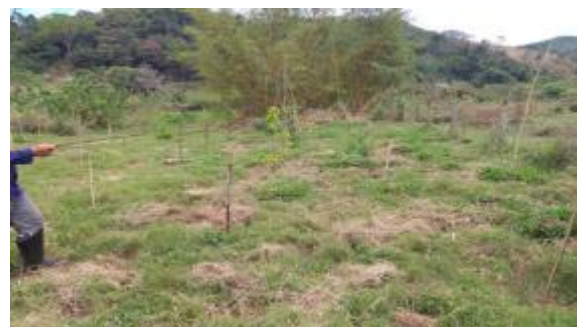
Fornecimento e semeio adubação verde

Adubação e semeio manual (planícies)

Foram realizados trabalhos de plantio de adubação verde com mix de sementes de gramíneas e leguminosas.

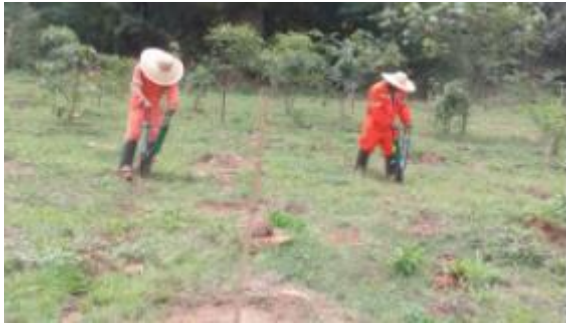
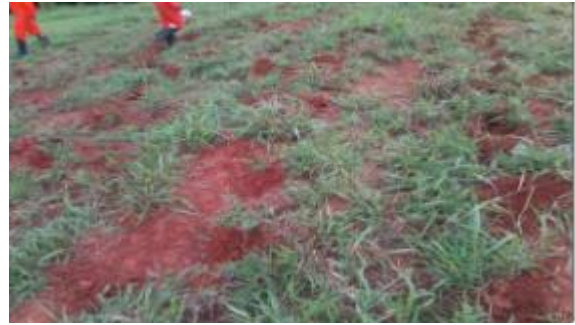
Adubação e semeio manual (planícies)

Foram realizados trabalhos de plantio de adubação verde com mix de sementes de gramíneas e leguminosas.

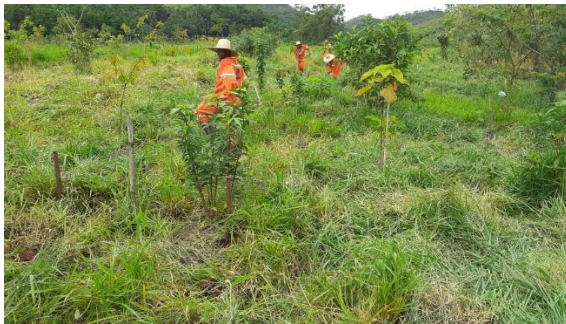
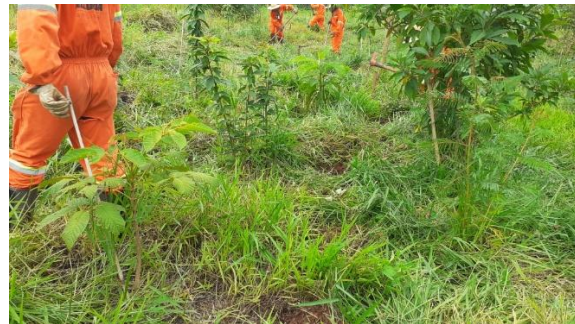
Fornecimento e semeio adubação verde

Foram realizados trabalhos de plantio de adubação verde com mix de sementes de gramíneas e leguminosas.

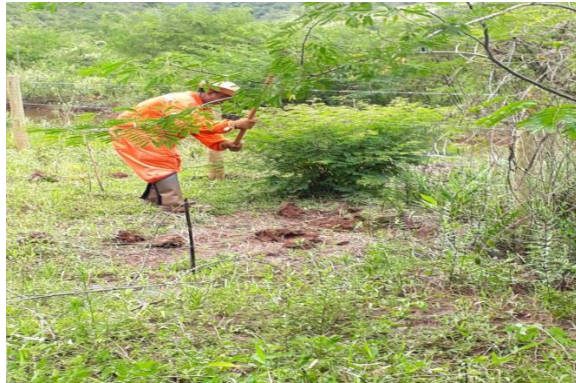
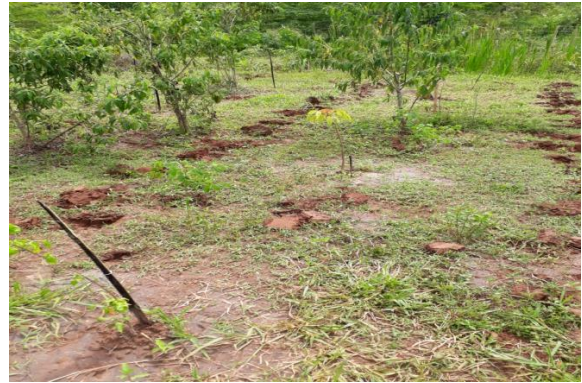
Preparo do solo e plantio de gramíneas e leguminosas

Foram realizados trabalhos de plantio de adubação verde com mix de sementes de gramíneas e leguminosas.

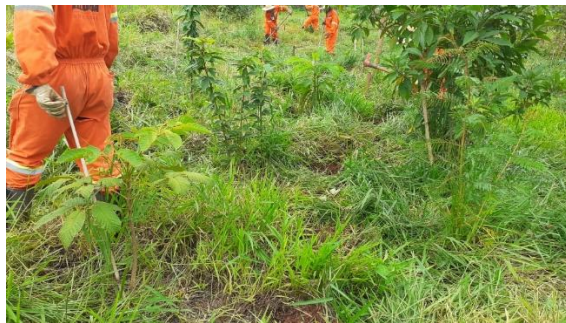
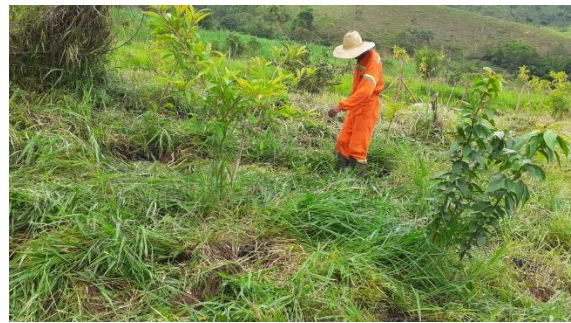
Fornecimento e semeio de adubação verde

Foram realizados trabalhos de plantio de adubação verde com mix de sementes de gramíneas e leguminosas.

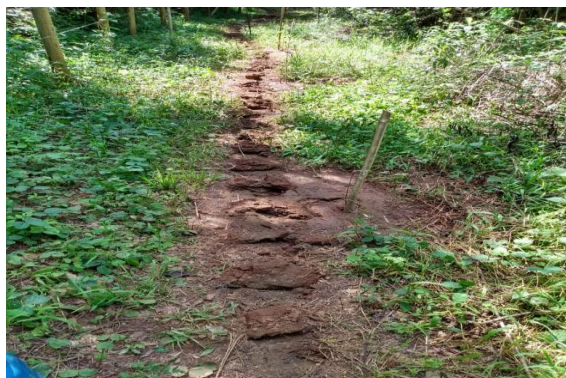
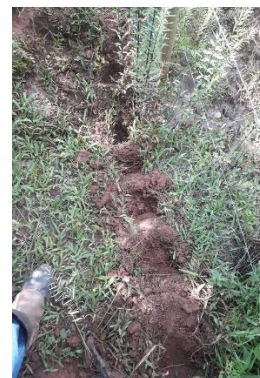
Preparo do solo e plantio de gramíneas e leguminosas

Foram realizados trabalhos de plantio de adubação verde com mix de sementes de gramíneas e leguminosas.

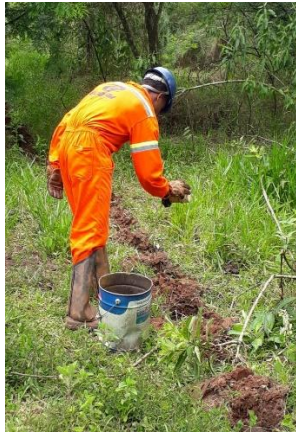
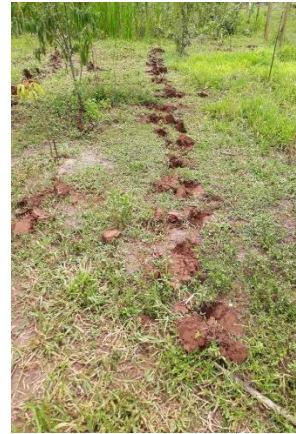
Preparo do solo e plantio de gramíneas e leguminosas

Foram realizados trabalhos de plantio de adubação verde com mix de sementes de gramíneas e leguminosas.

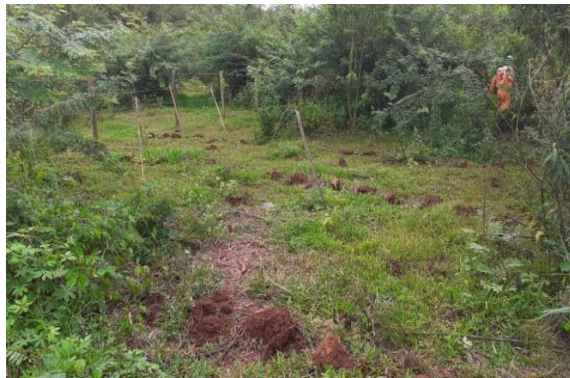
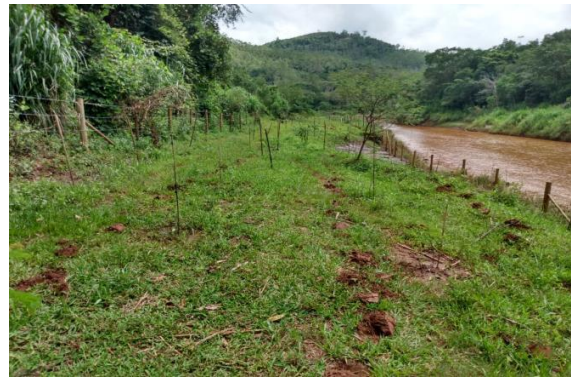
Preparo do solo e plantio de gramíneas e leguminosas

Foram realizados trabalhos de plantio de adubação verde com mix de sementes de gramíneas e leguminosas.

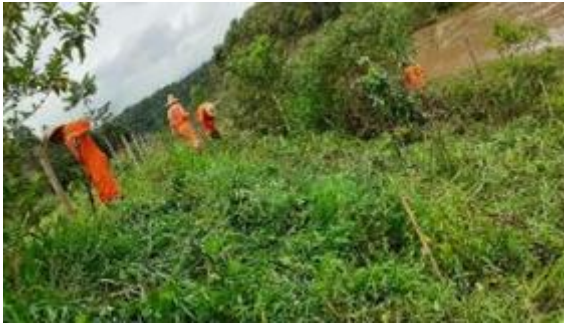
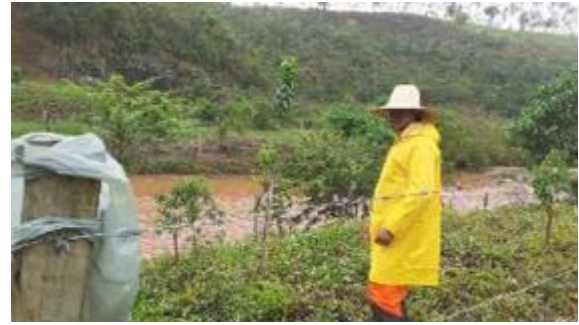
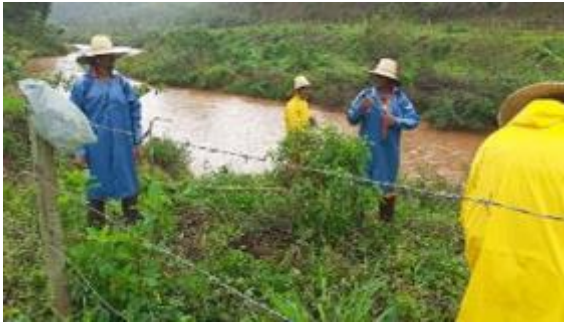
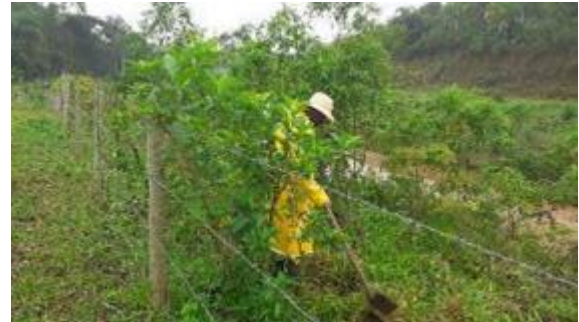
Adubação e semeio manual (planícies)

Foram realizados trabalhos de plantio de adubação verde com mix de sementes de gramíneas e leguminosas.

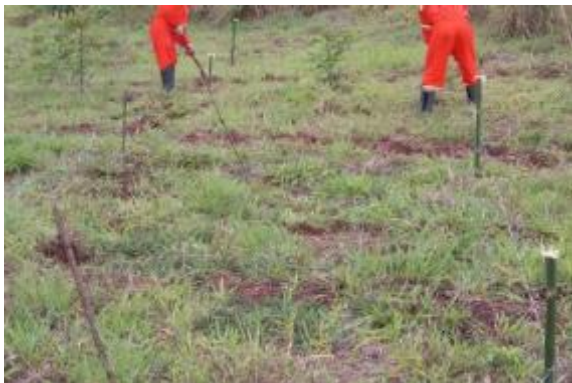
Adubação e semeio manual (planícies)

Foram realizados trabalhos de plantio de adubação verde com mix de sementes de gramíneas e leguminosas.

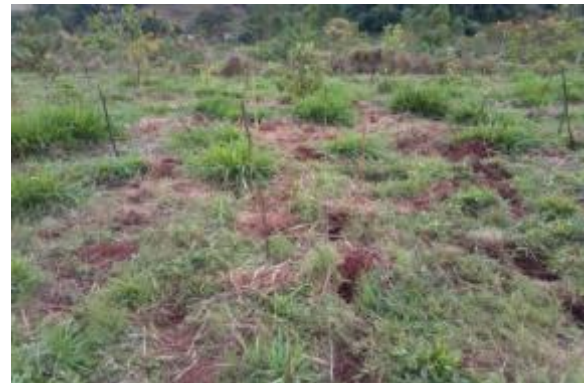
Adubação e semeio manual (planícies)

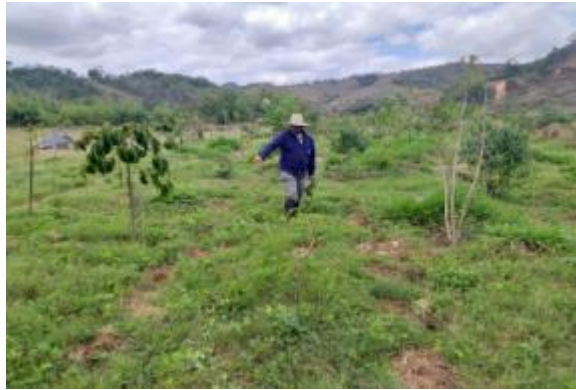
Adubação e semeio manual (planícies)

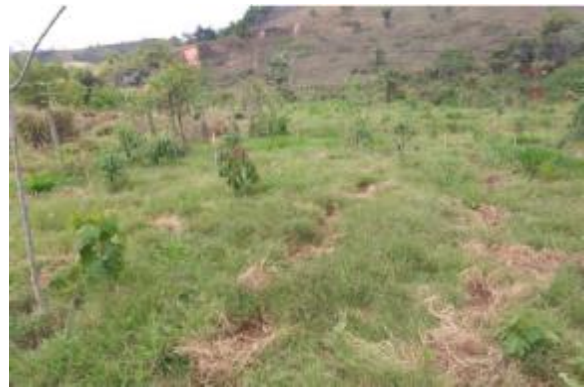
Adubação e semeio manual (planícies)

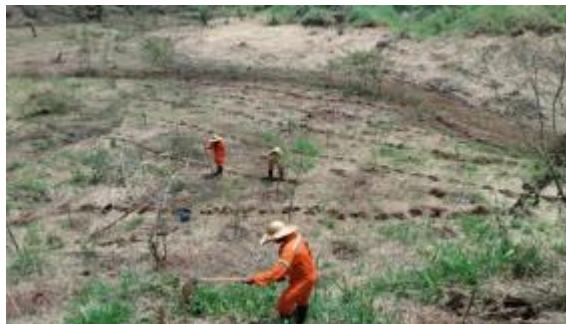
Adubação e semeio manual (planícies)

Foram realizados trabalhos de plantio de adubação verde com mix de sementes de gramíneas e leguminosas.

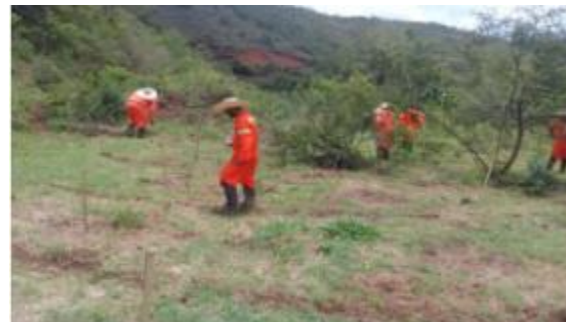
Adubação e semeio manual (planícies)

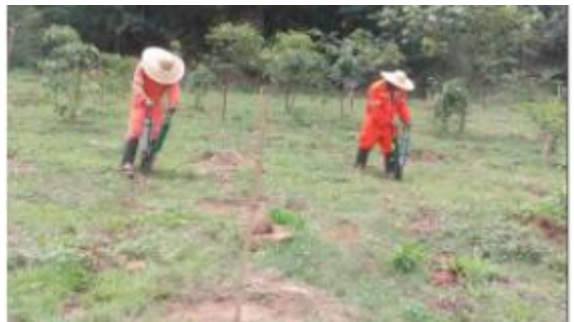
Adubação e semeio manual (planícies)

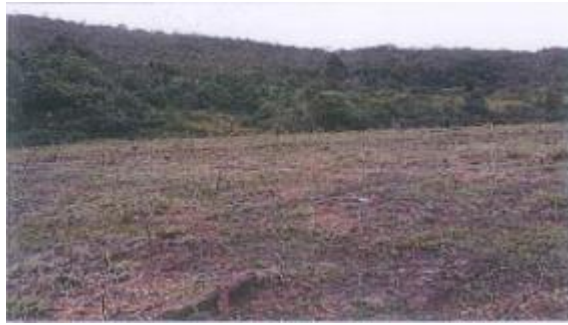
Adubação e semeio manual (planícies)

Foram realizados trabalhos de plantio de adubação verde com mix de sementes de gramíneas e leguminosas.

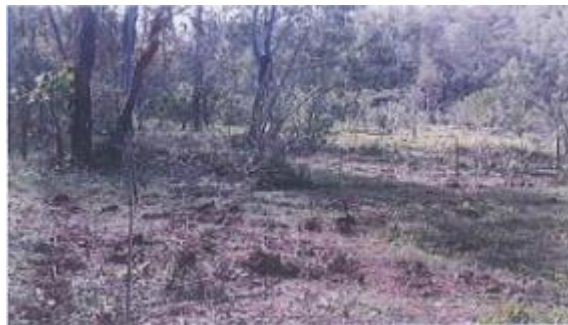
Adubação e semeio manual (planícies)

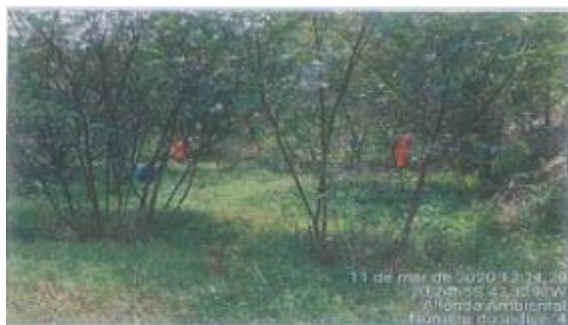
Adubação e semeio manual (planícies)

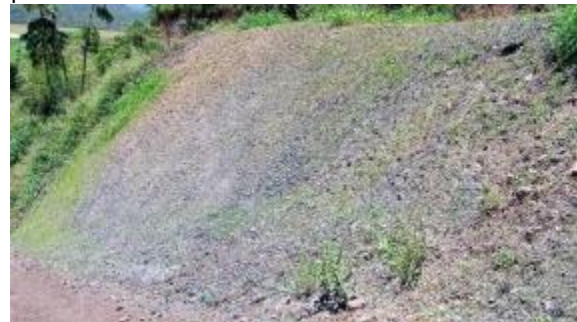
Desenvolvimento do mix de sementes nas áreas hidrossemeadas.

Foram executados o sistema de drenagem com a construção de duas canaletas, com mesma seção, revestidas em concreto, na margem esquerda do acesso no pé do talude; a construção de uma passagem molhada com enrocamento para transpor o fluxo em direção ao leito do córrego Santarém; o revestimento do talvegue, jusante da passagem molhada, o qual encaminha o fluxo diretamente ao córrego, em enrocamento com camada dupla de pedras de mão; e o acerto e regularização manual das superfícies erodidas dos taludes e aplicação de hidrossemeadura com mix de sementes para revegetação.

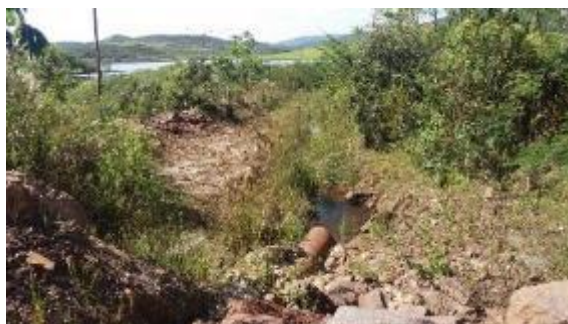
Visão parcial do ITS-02 com apenas um tubo.

Foi executada a instalação de bueiro triplo celular de concreto e revegetação nas margens.

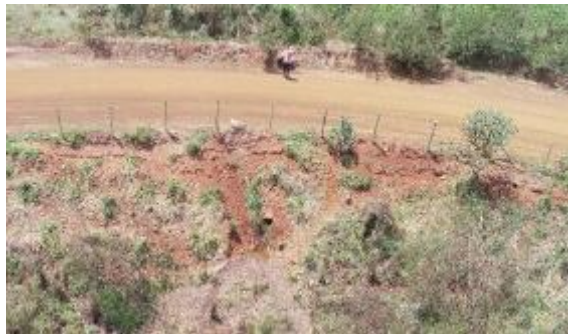
Visão do ITS-05 antes da construção do bueiro.
Fonte: GOLDER

Foi executada a instalação de bueiro duplo celular de concreto e revegetação das margens.

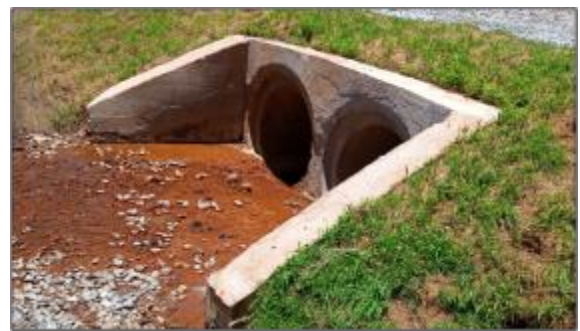
Bueiro com ala construída em concreto revegetação nas margens.

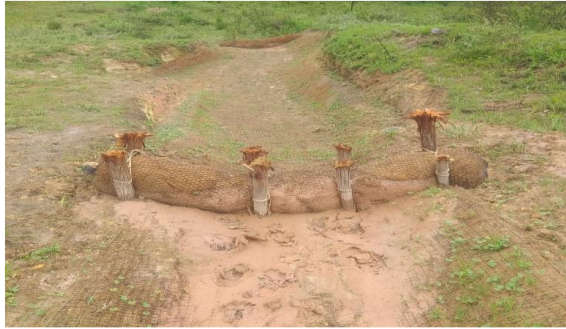
Reconformação de canaleta e revestimento com biomanta e biorretentores.

Foram executadas a reconformação e revestimento com enrocamento de canaleta de drenagem e implantação de biorretentores e reforço da vegetação local.

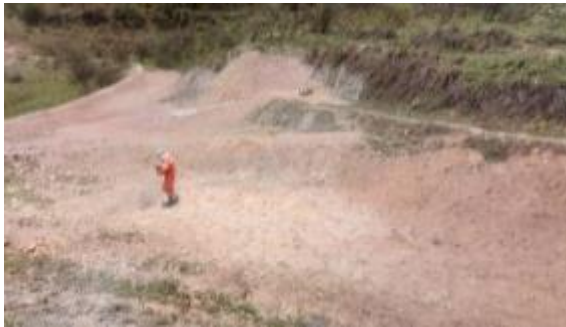
Área do ITS-06 antes das ações de reforço da vegetação.

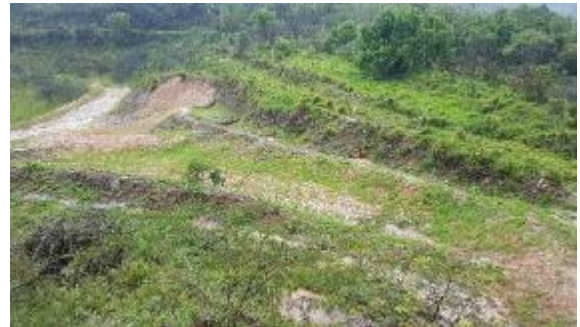
Área do ITS-06 após o reforço da vegetação.

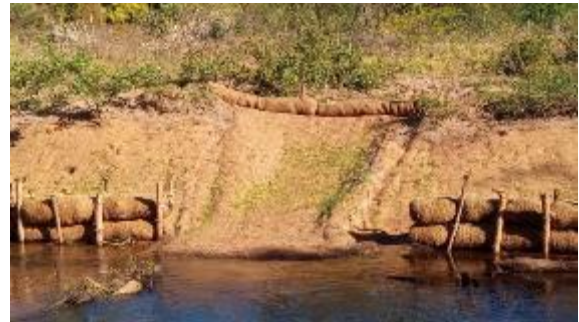
Proteção de talude com biomanta e implantação de biorretentores

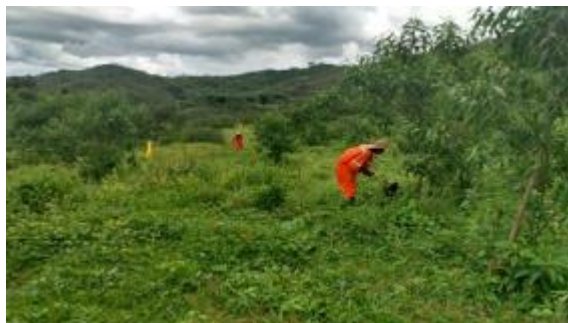
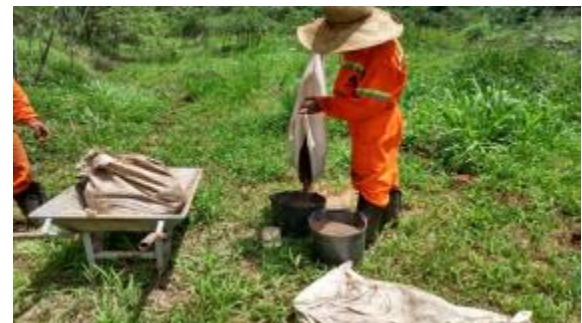
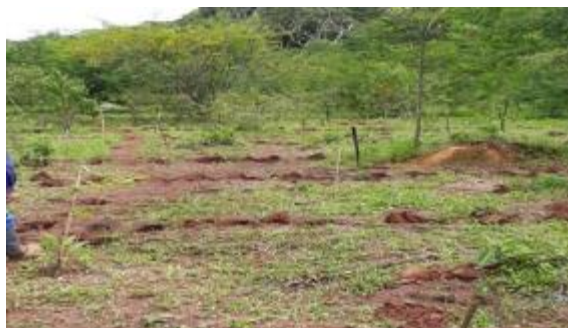
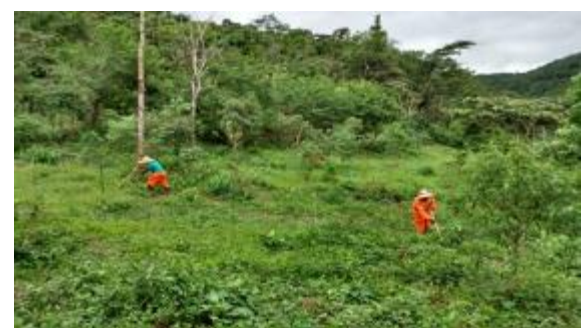
Adubação e semeio manual (planícies)

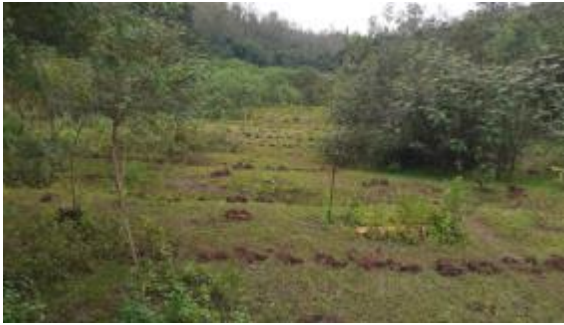
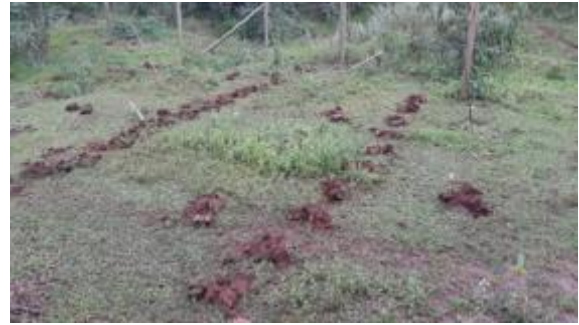
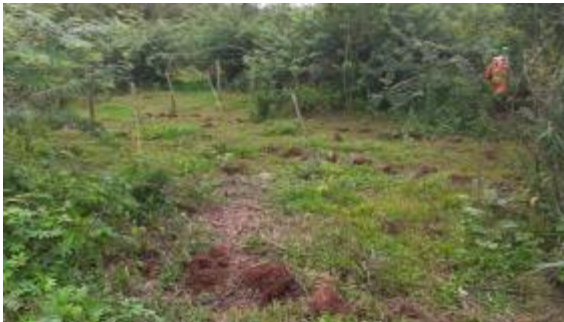
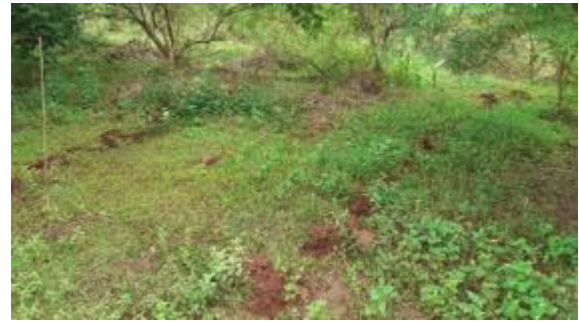
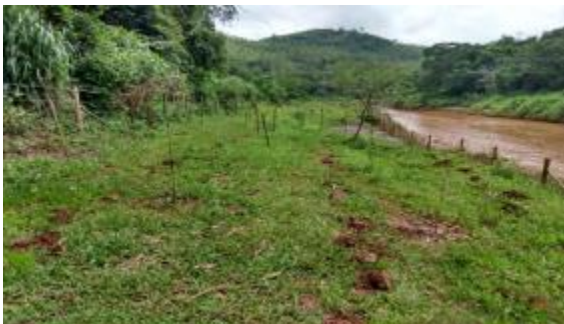
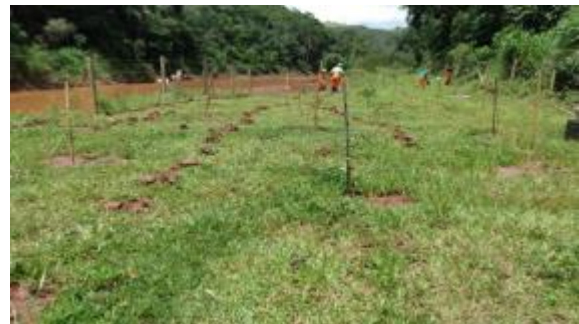
Adubação e semeio manual (planícies)

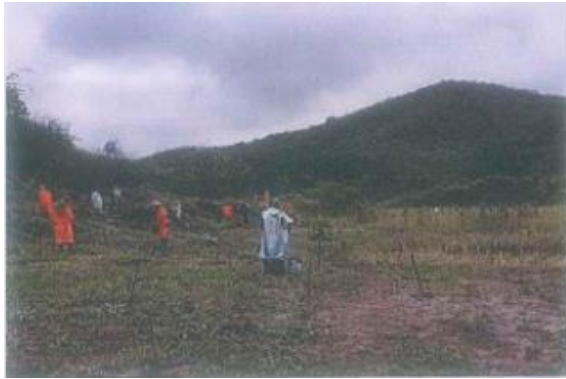
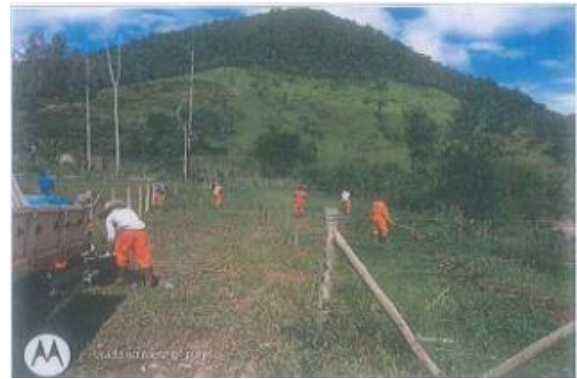
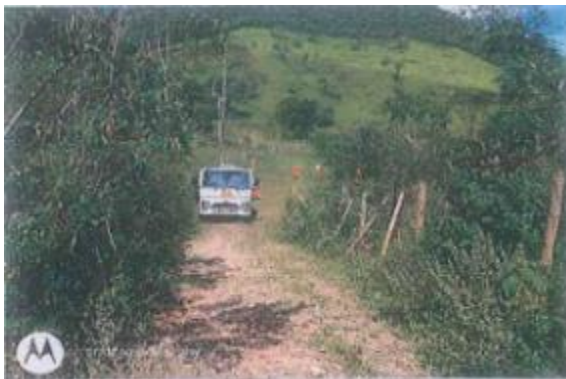
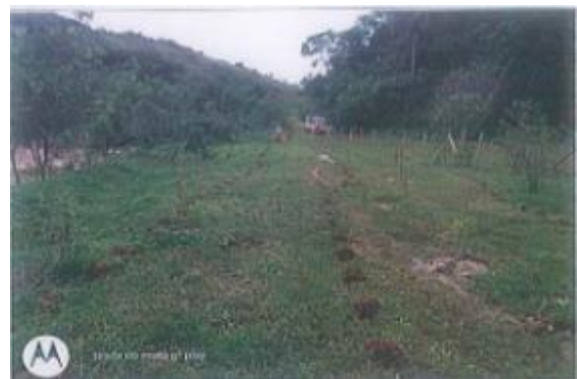
Adubação e semeio manual (planícies)

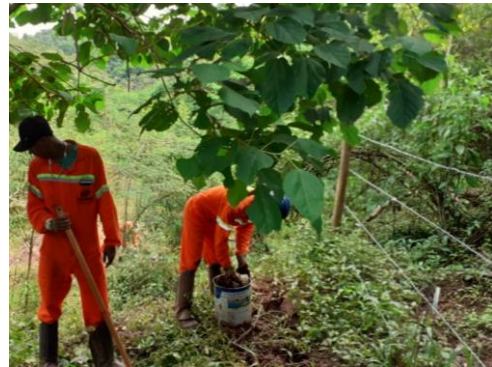
4.2.4.15 D042 (ID 189)

Semeio das falhas de vegetação

Foi realizado o replantio da área com falhas de vegetação utilizando o mix de sementes.

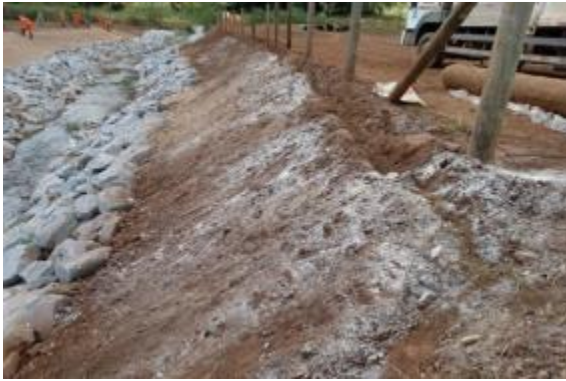
Reconformação de taludes de tributário com proteção com enrocamento

Foram realizados trabalhos de reconformação de taludes de tributário, proteção com enrocamento e manutenção de drenagens de planície com instalação de biorretentores.

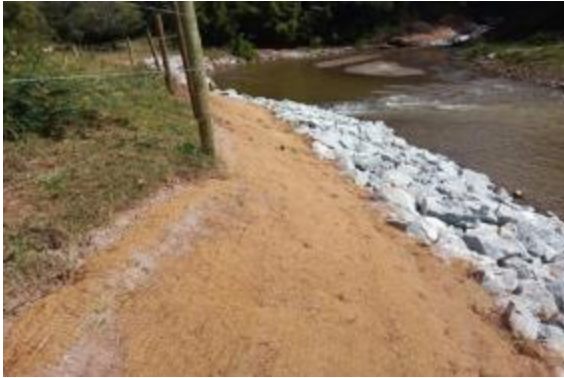
Reconformação de talude de margem com base em enrocamento

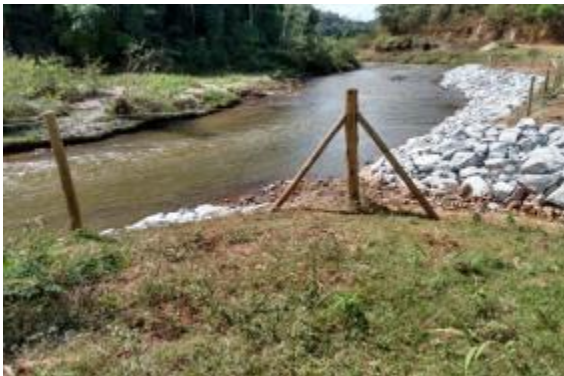
Reconformação de talude de margem com base em enrocamento

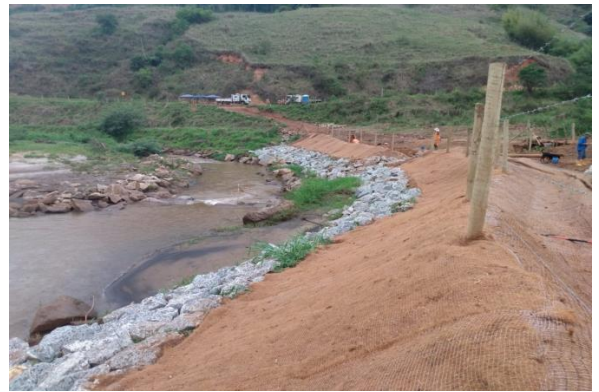
Plantio com mix de sementes e cobertura com biomanta bidimensional de coco

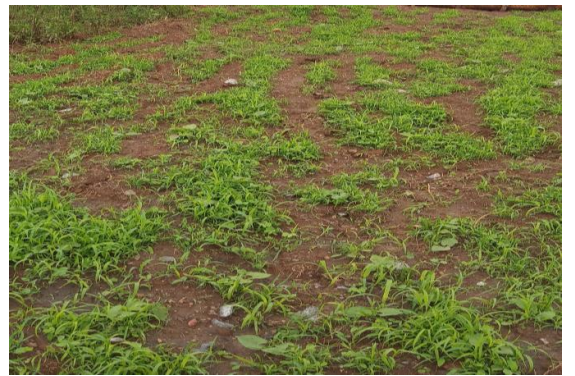
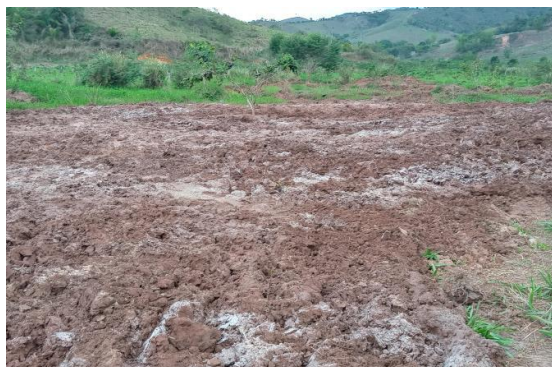
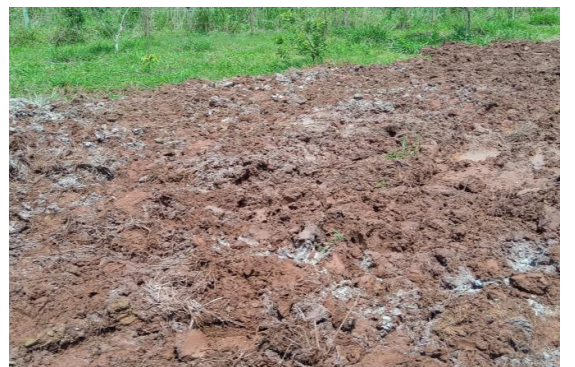
Foram realizados os trabalhos de replantio de falhas de vegetação com mix de sementes.

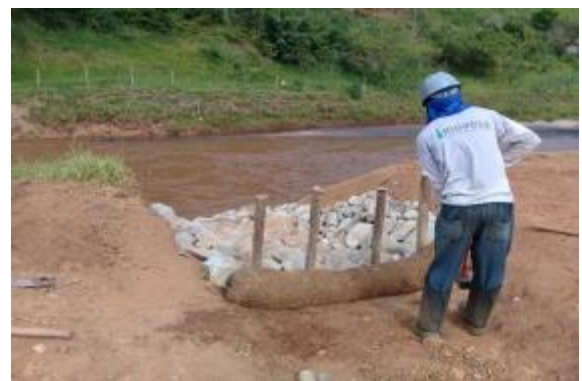
Reconformação de canaleta de drenagem com pedra de mão e biorretentores
