FUNDAÇÃO
renova

Relatório com evidências de ações implementadas nos tributários identificados como G4 pelo IBAMA_ Operação Áugias Fases V e VI.

Agosto/2018.

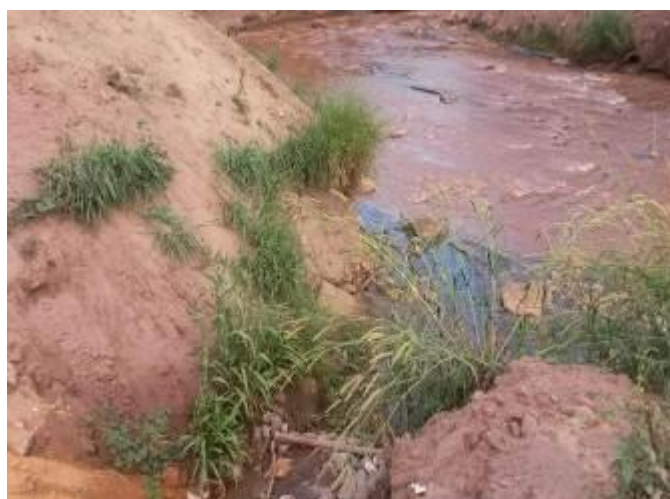
Imagem 03- Vista da foz do TG49G logo após o rompimento da Barragem de Fundão.

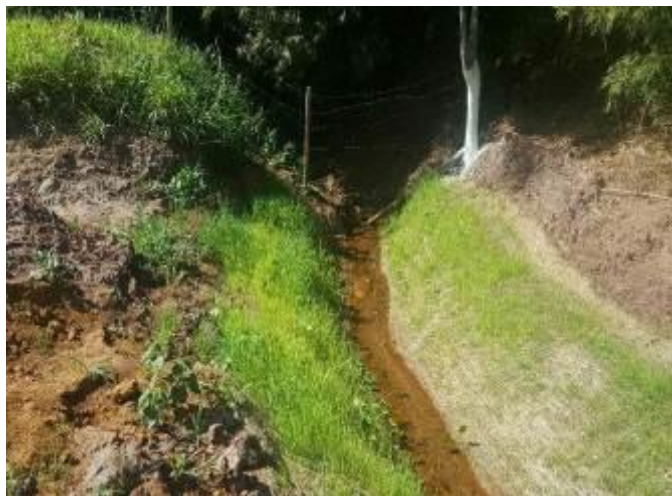
Imagem 04- Situação do TG49G em 26/07/2016, após as obras de recuperação ambiental.

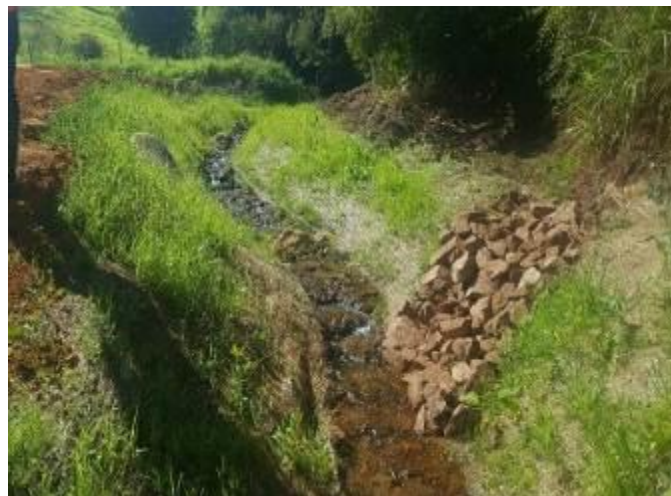
Imagem 05- Situação do TG49G em 26/07/2016, após as obras de recuperação ambiental.

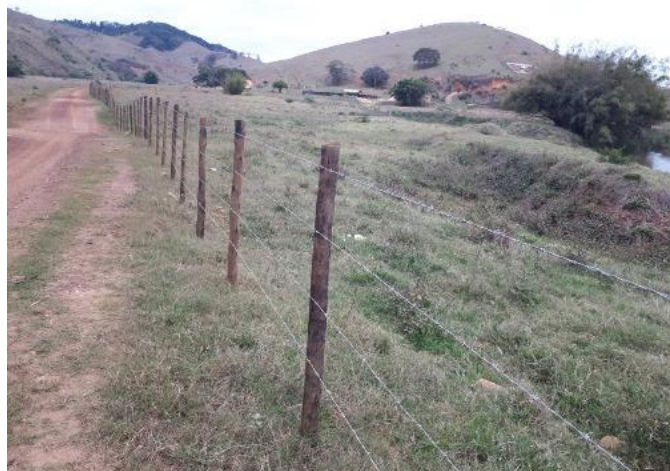
Imagem 27- Vista do cercamento de toda área.

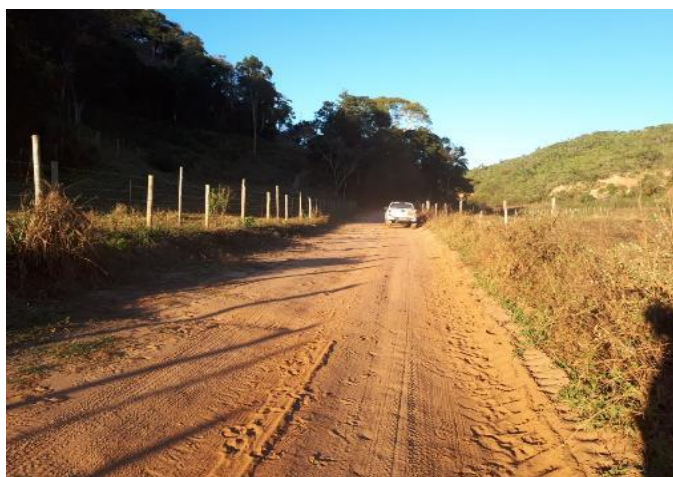
Imagem 66- Acesso recuperado com drenagem restabelecida

Apesar de não se tratar de um tributário a Fundação Renova realizou as manutenções necessárias no local, com melhorias no sistema de drenagem e revegetação.

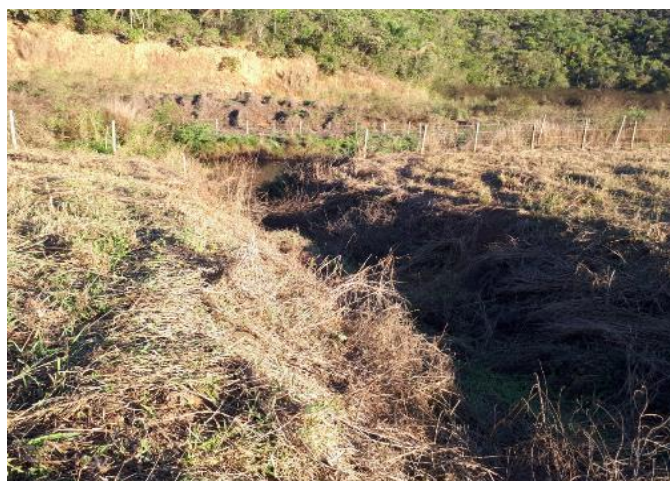
Imagem 67- Serviços de bioengenharia finalizados.
