NOTA TÉCNICA CT-GRSA nº 13/2018

Assunto: Análise do documento “VOLUME 4 – APLICAÇÃO DO PLANO DE MANEJO DE REJEITO NO TRECHO 9”

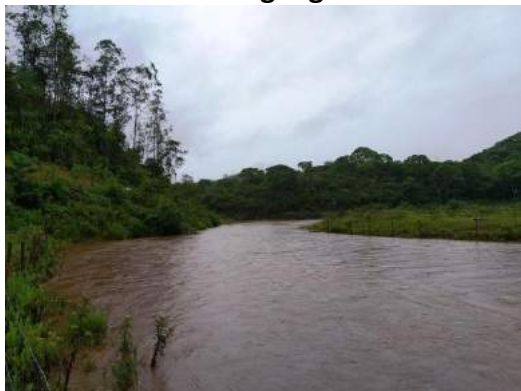
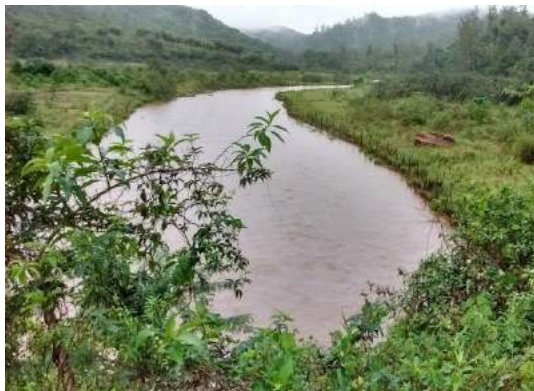
T01 - Coordenadas geográficas: 20°14'21"S e 43°20'09"W

Item 13: No trecho mais a montante do Trecho 9, especificamente no percurso que vai do transecto 01 ao transecto 04 (área cuja alternativa selecionada preponderante é a recuperação da vegetação natural) foi constatada a expressiva deterioração das cercas instaladas em ambas as margens, além da livre circulação de gado. Conforme observado no mapa de propriedades rurais (página 261), o segmento está inserido em uma única propriedade. Desse modo, resta verificar quem é o proprietário da área no intuito de realizar a adequação do uso da área, especialmente por se tratar de área com extensos fragmentos florestais e diversos rios tributários.

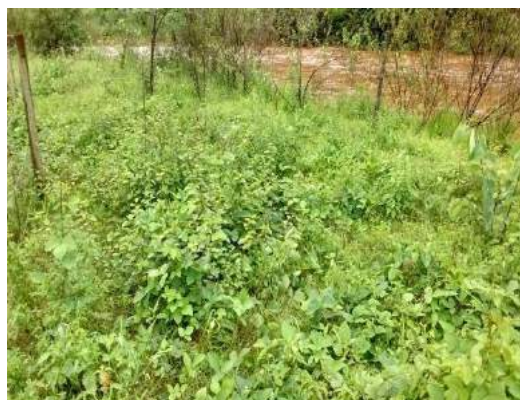
T14 e margem potencialmente instável – Coordenadas geográficas: 20°17'16"S e 43°16'03"W

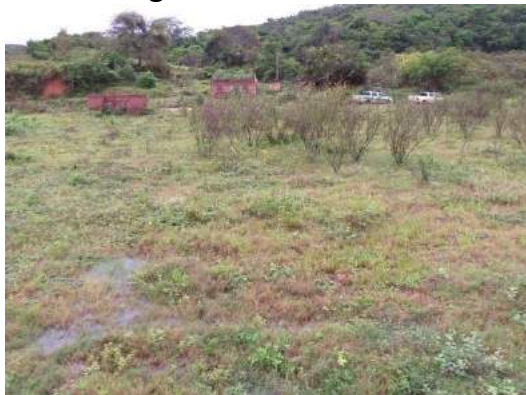
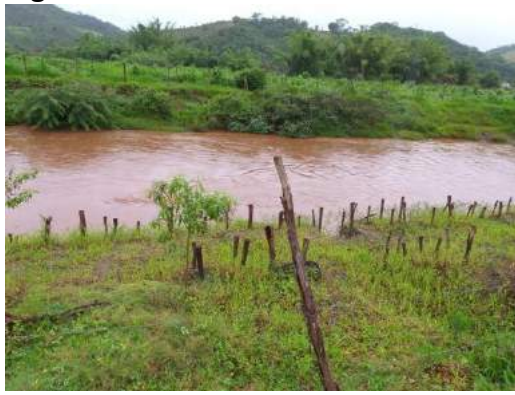
T22 com lagoa soterrada – Coordenadas geográficas: 20°18'19"S e 43°13'10"W

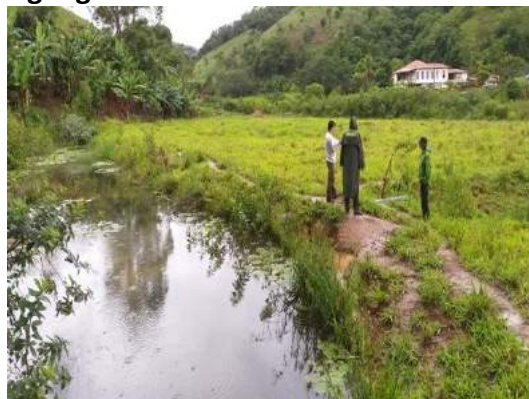
| 23 | Área com presença de lagoas soterradas, assim como, de uma lagoa confeccionada posteriormente ao evento. | A área em questão se destaca por apresentar uma áreas de plantio em teste localizada em APP. Tal áreas está em ótimas condições e pode ser utilizada como modelo, tanto para a recuperação ambiental, quanto para ilustrar o sucesso de áreas em que não a deslocamento de gado e rompimento/deterioração de cercas. Deverá ser aplicada a legislação ambiental vigente no que diz respeito à recuperação e proteção da APP. Deverão ser seguidas as proposições do PMR quanto à alternativa de manejo. |

T23 - com lagoas soterradas – Coordenadas geográficas: 20°17'55"S e 43°12'45"W

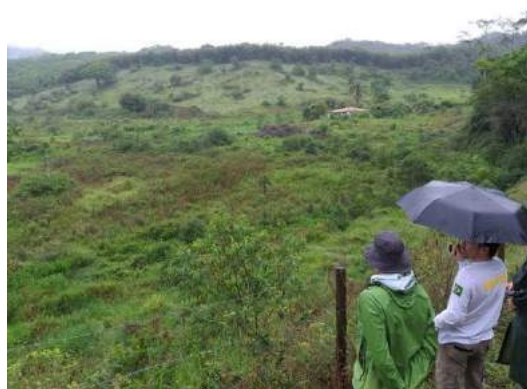
T26 com lagoas soterradas. Coordenadas geográficas: 20°17'11"S e 43°11'48"W

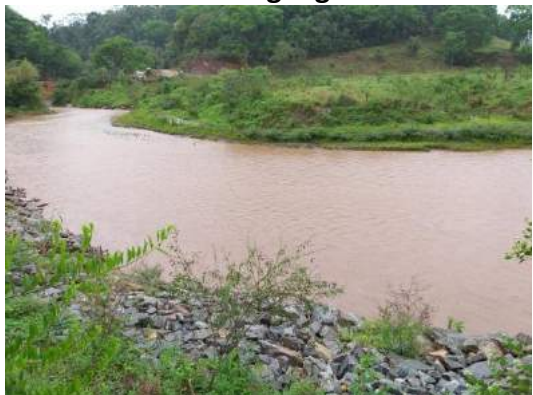
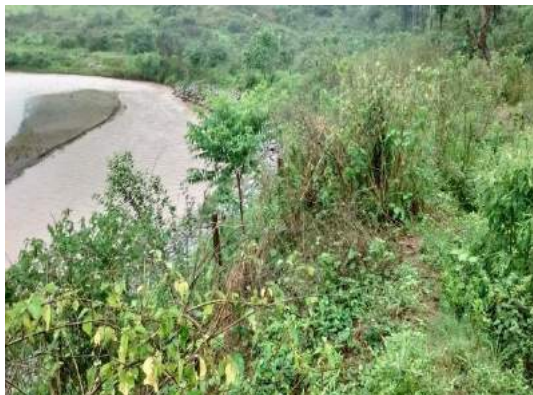
T29 com margens potencialmente instáveis – Coord. geogr: 20°16'18"S e 43°11'10"W

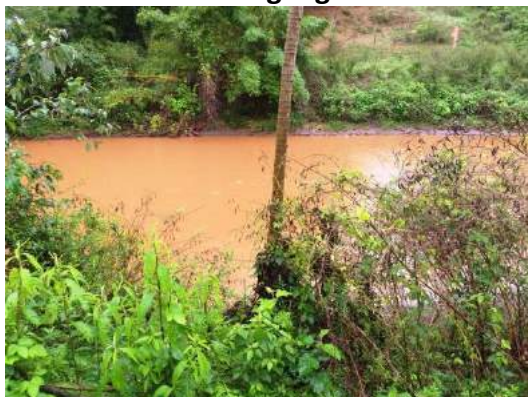
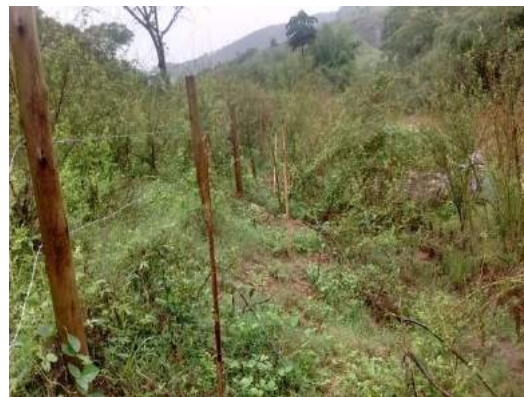
Margem potencialmente instável entre T31 e T32 – coordenadas geográficas: 20°16'23"S e 43°09'40"W
