RELATÓRIO DE CAMPO

RENATURALIZAÇÃO DO RIO GUALAXO DO NORTE

**3ª Avaliação da Manutenção das Instalações das
Estruturas de Madeira – outubro/2019**

Relatório de Campo nº 12909/2019

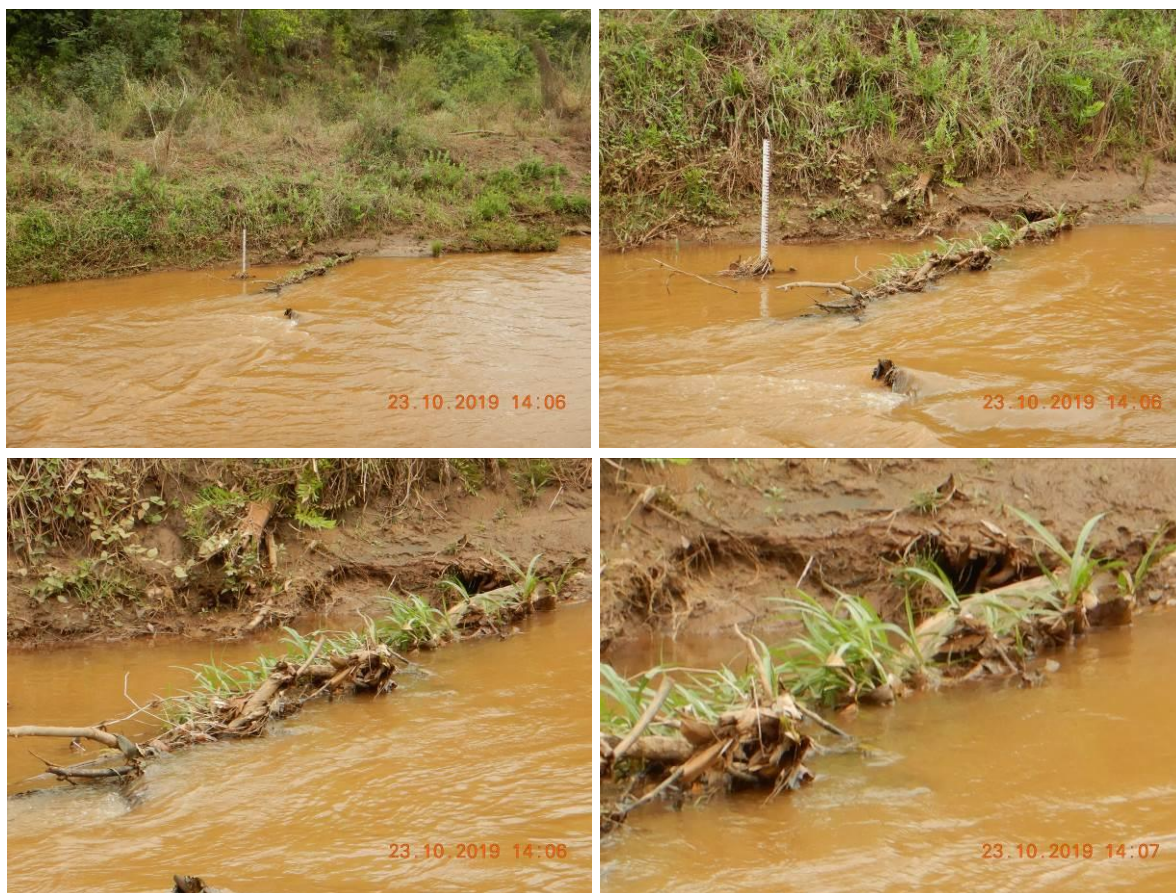
Figura 40 – Fotografias da árvore 33 e seus detalhes.

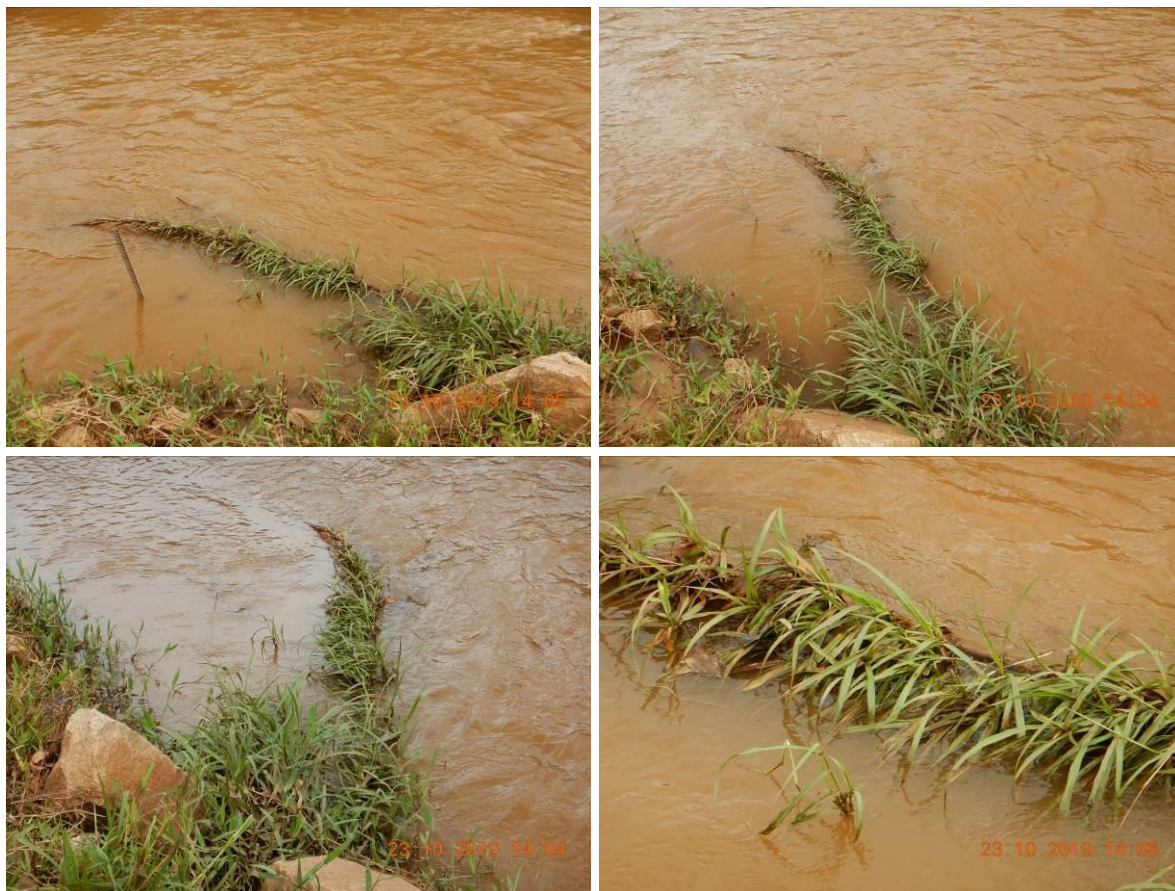
Figura 41 – Fotografias da árvore 34 e seus detalhes.

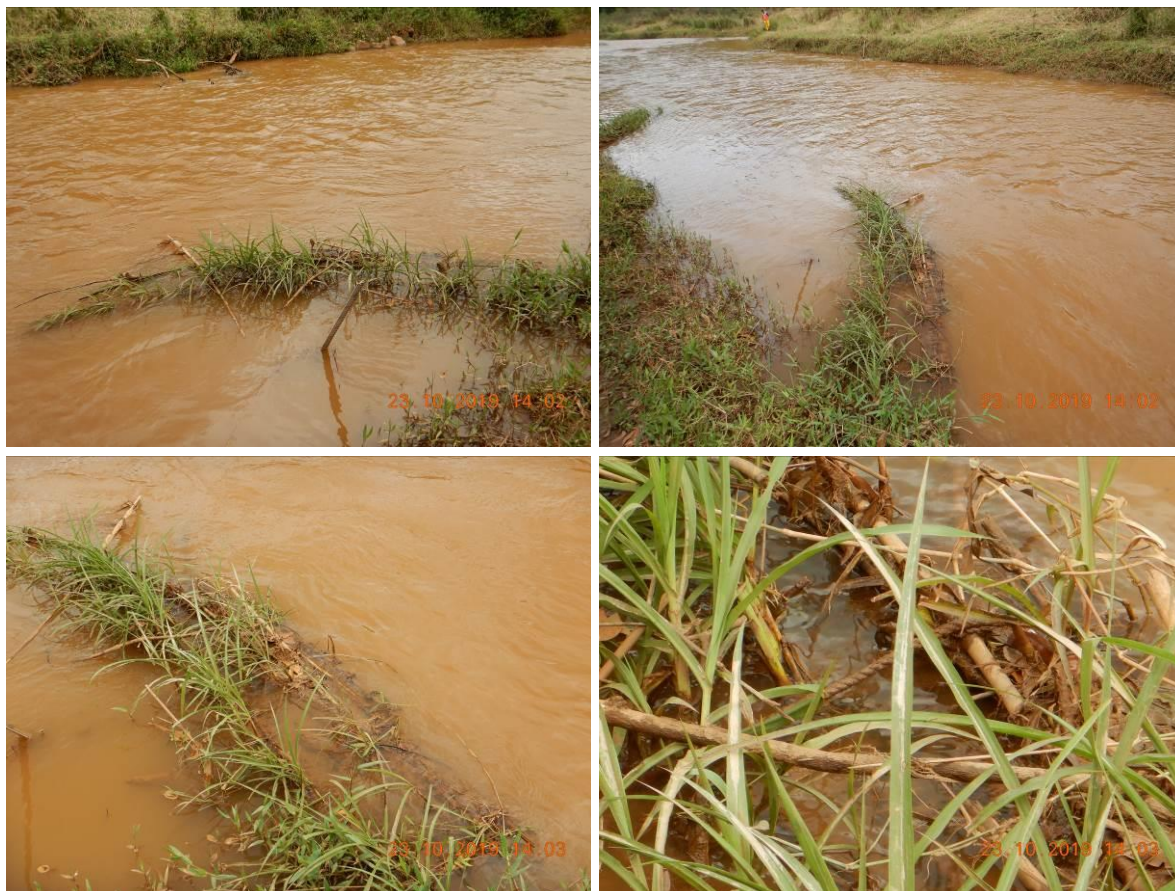
Figura 42 – Fotografias da árvore 35 e seus detalhes.

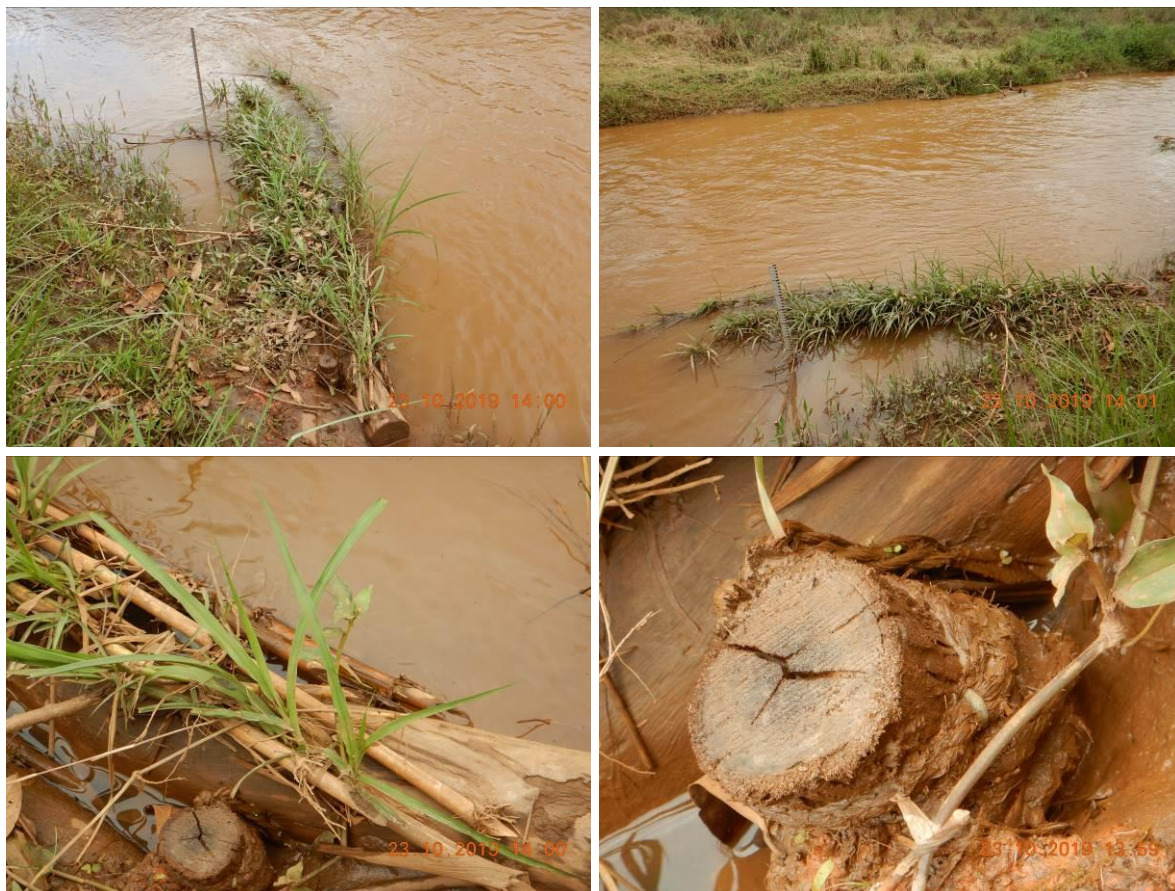
Figura 43 – Fotografias da árvore 36 e seus detalhes.

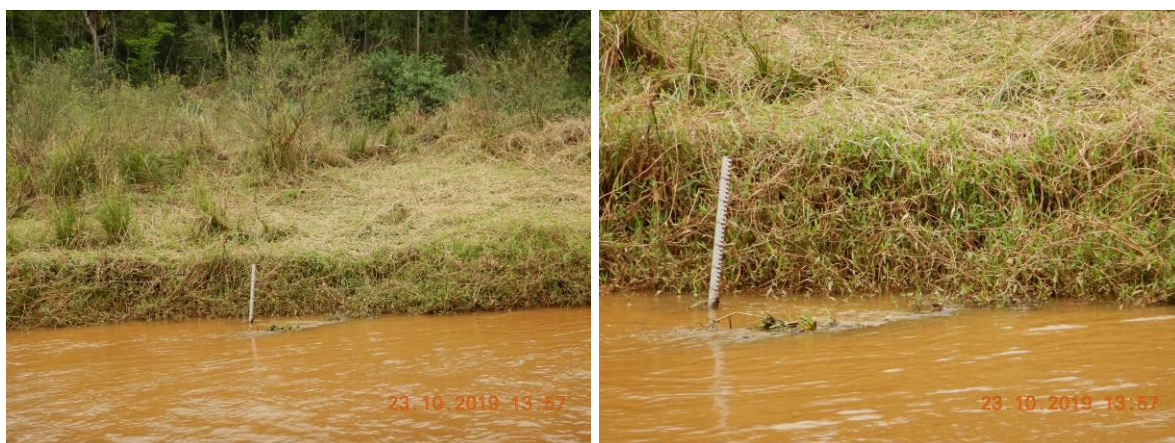
Figura 44 – Fotografias da árvore 37 e seus detalhes.

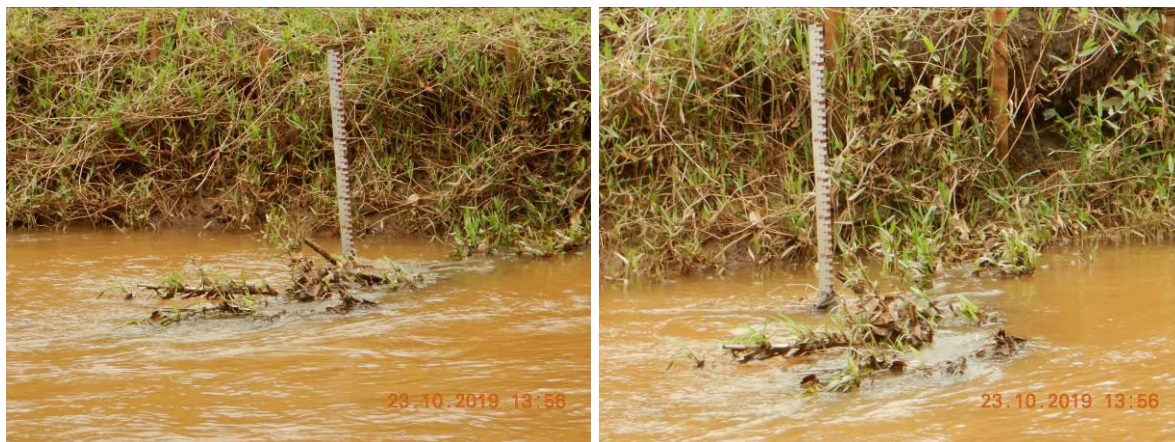
Figura 45 – Fotografias da árvore 38 e seus detalhes.

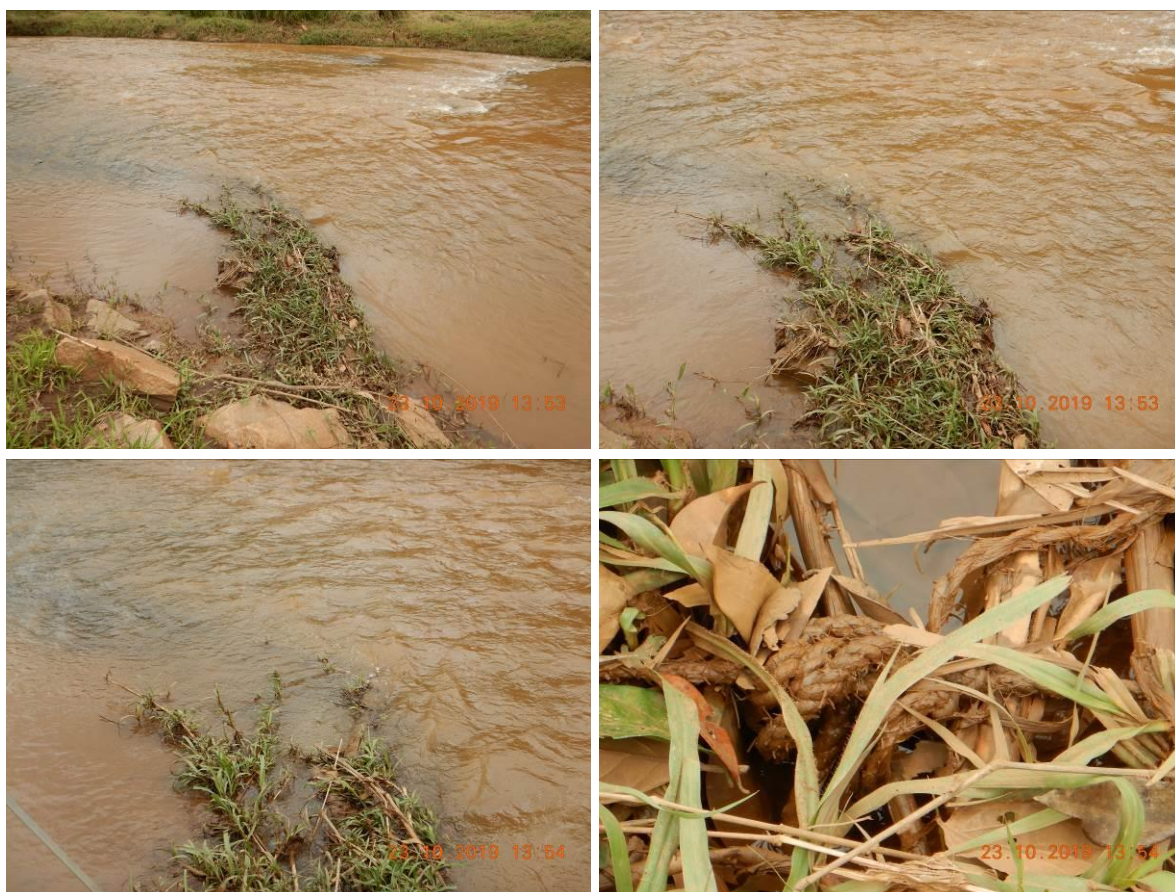
Figura 46 – Fotografias da árvore 39 e seus detalhes.

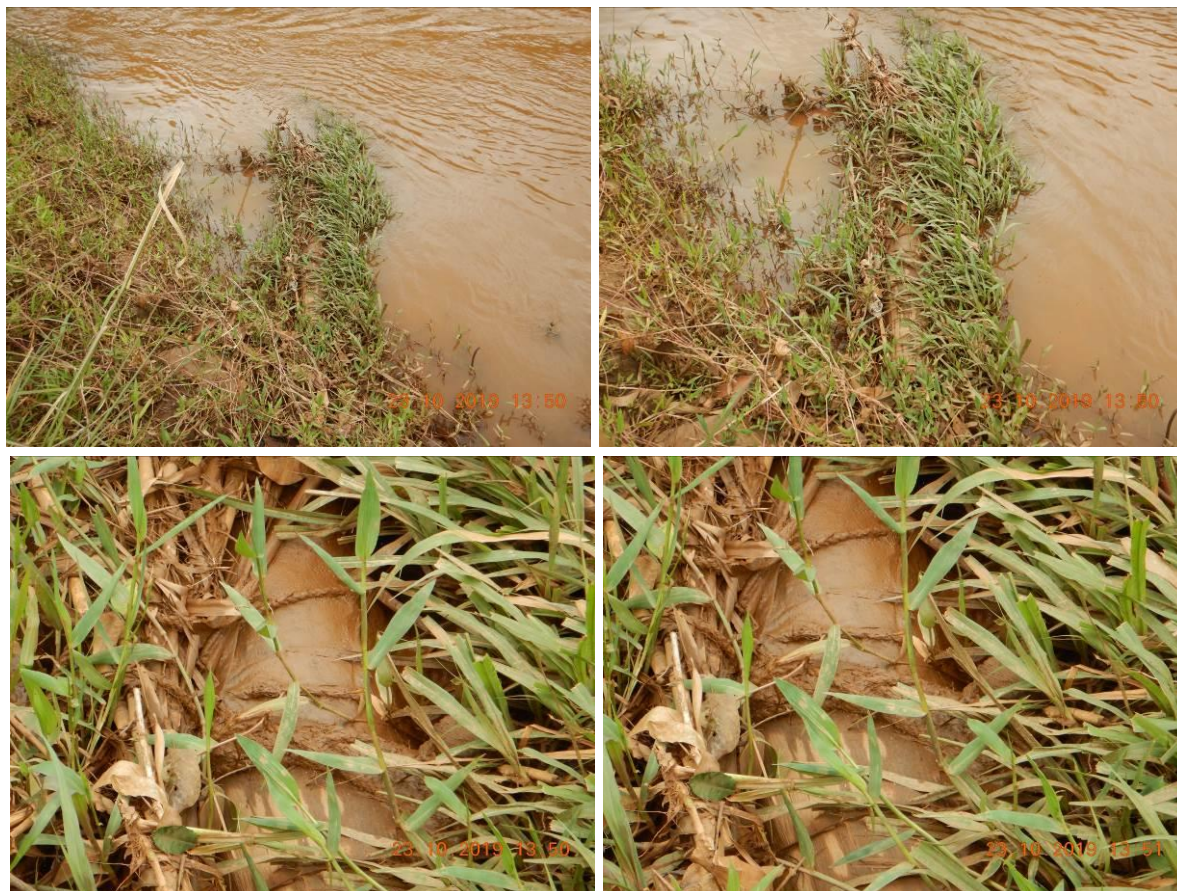
Figura 47 – Fotografias da árvore 40 e seus detalhes.

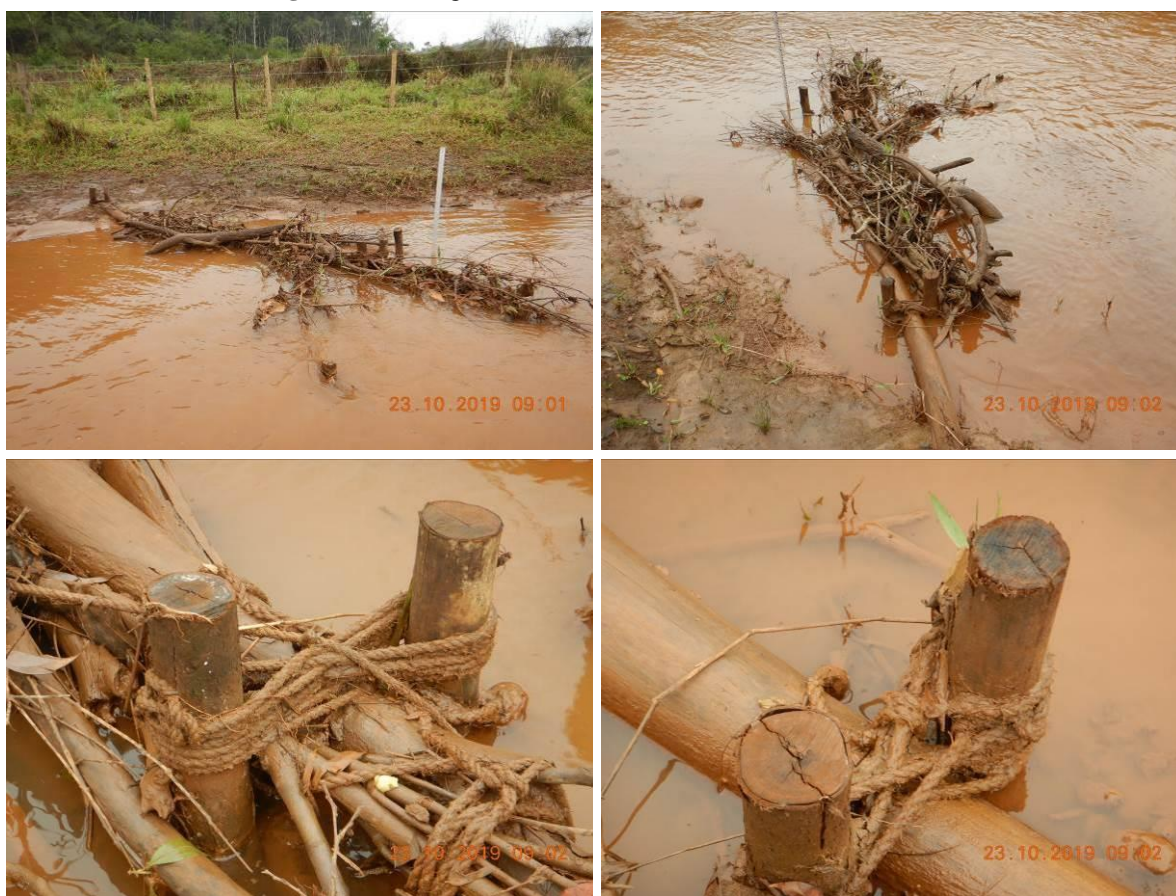
Figura 49 – Fotografias da árvore 01 e seus detalhes.

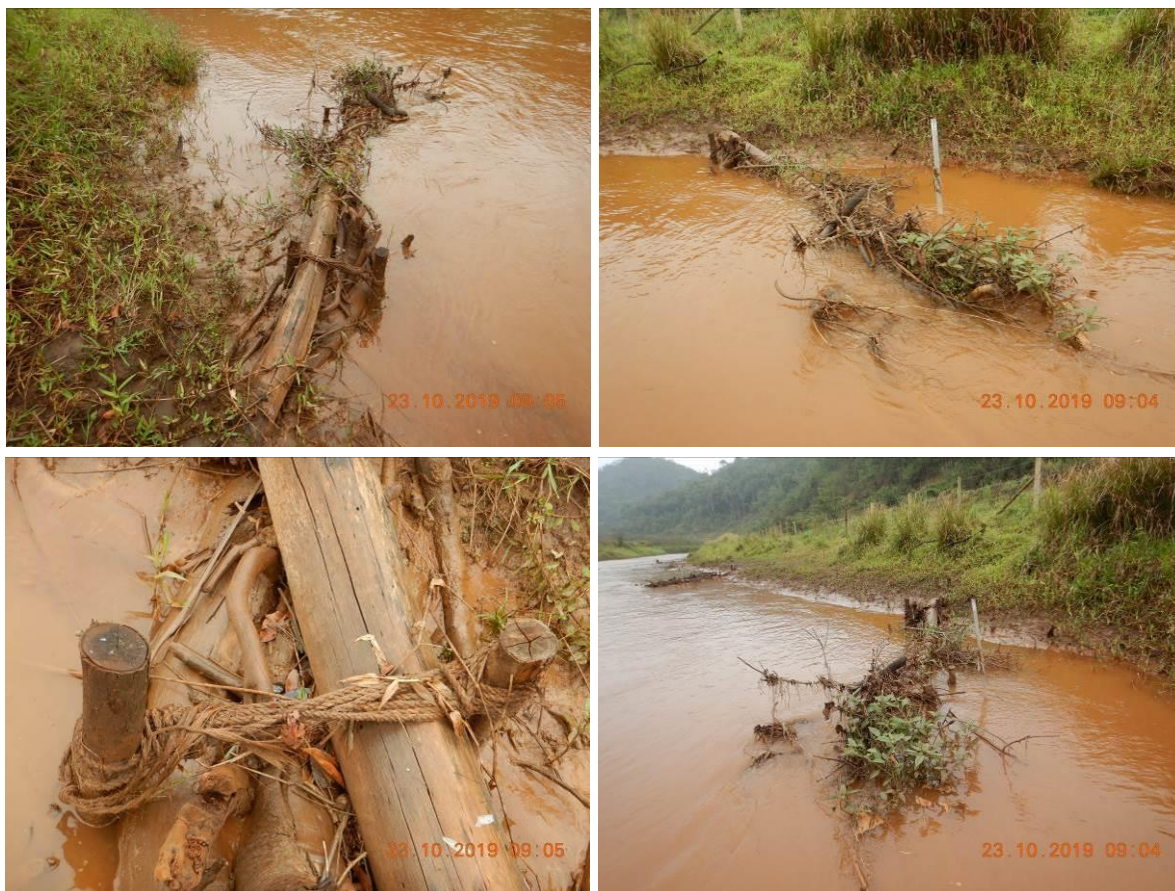
Figura 50 – Fotografias da árvore 02 e seus detalhes.

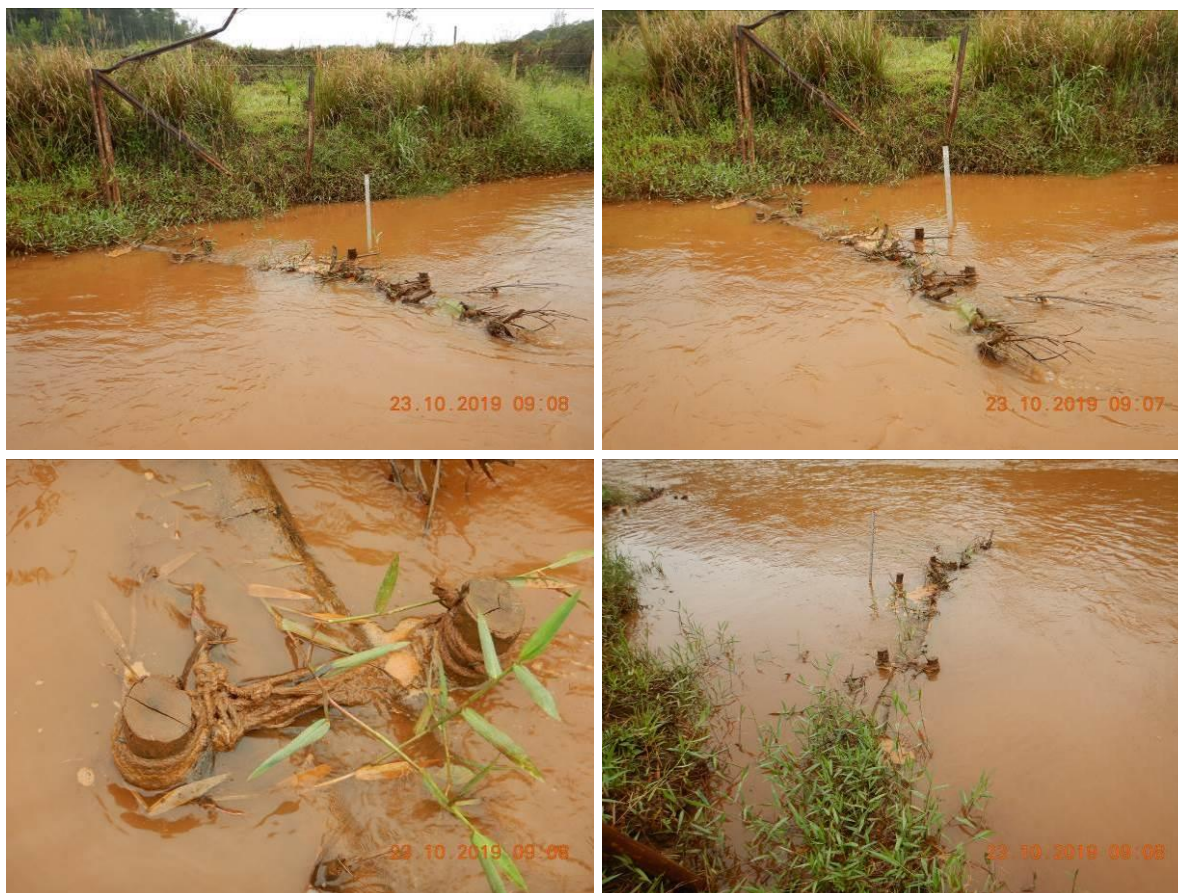
Figura 51 – Fotografias da árvore 03 e seus detalhes.

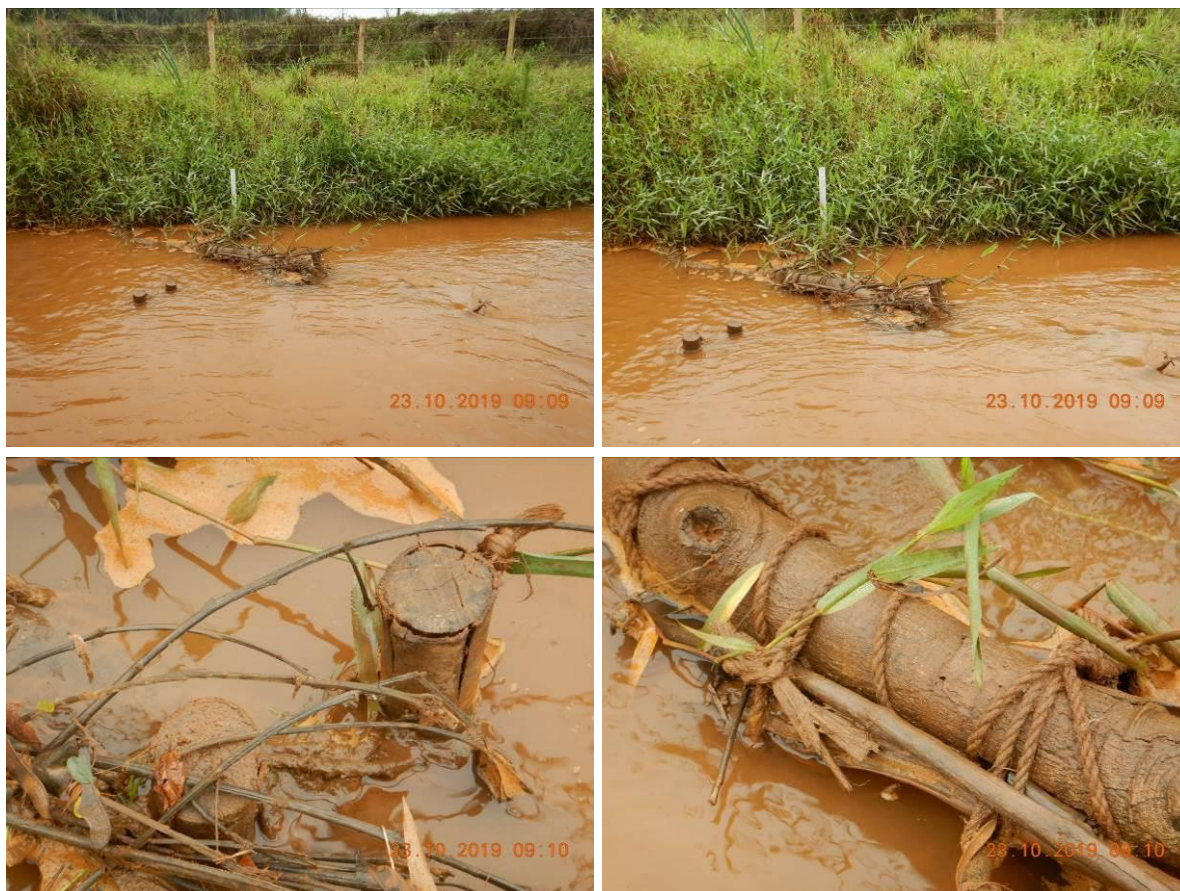
Figura 52 – Fotografias da árvore 04 e seus detalhes.

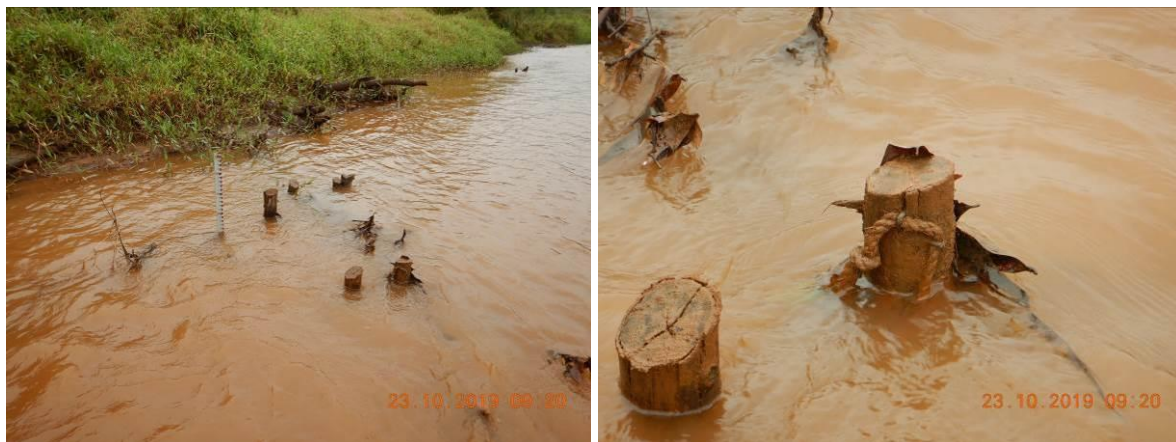
Figura 53 – Fotografias da árvore 05 e seus detalhes.

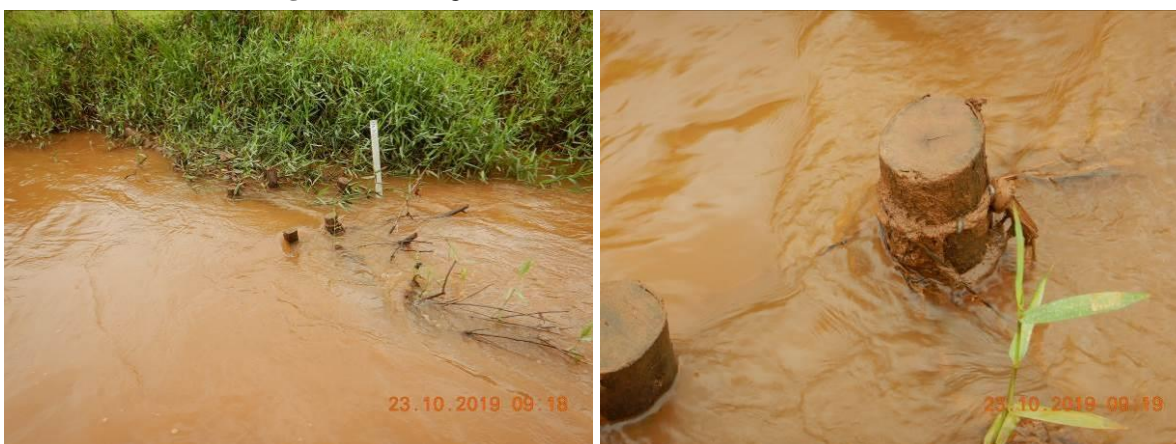
Figura 54 – Fotografias da árvore 06 e seus detalhes.

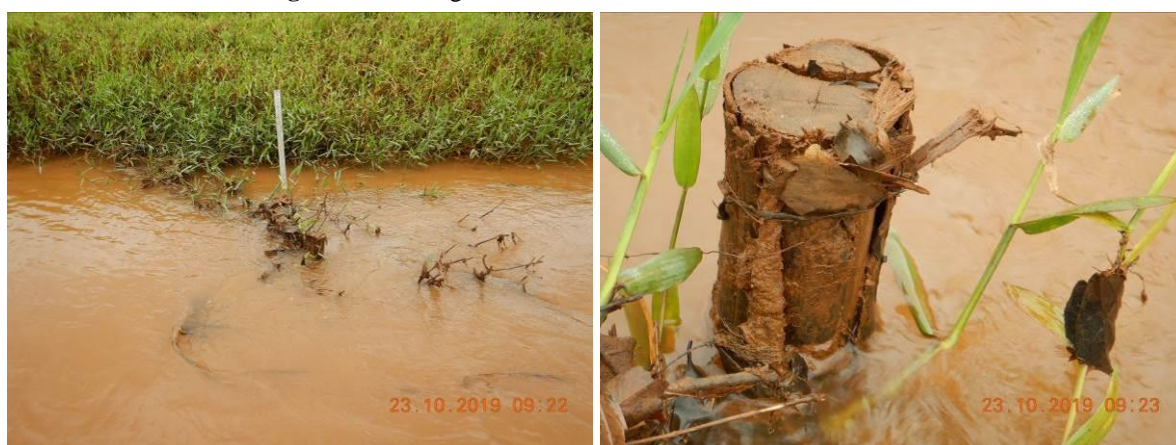
Figura 55 – Fotografias da árvore 07 e seus detalhes.

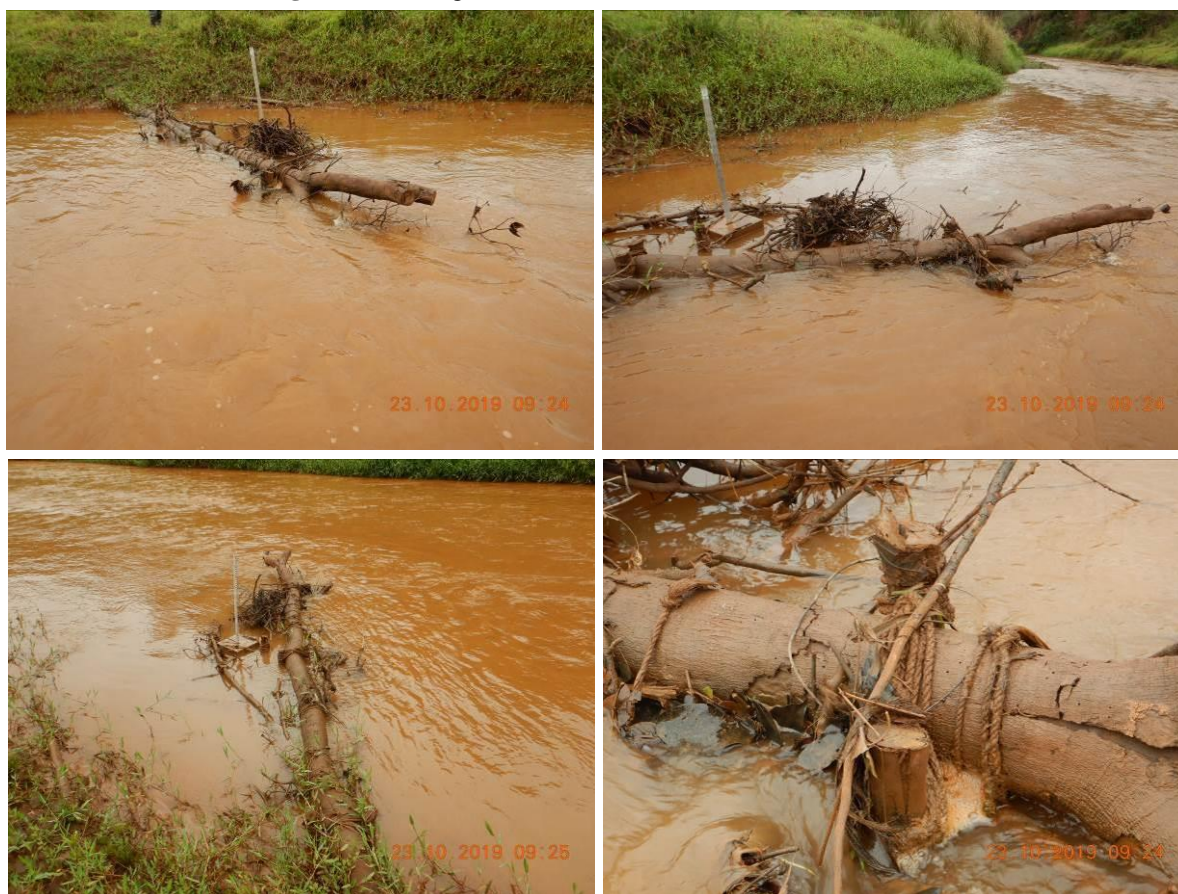
Figura 56 – Fotografias da árvore 08 e seus detalhes.

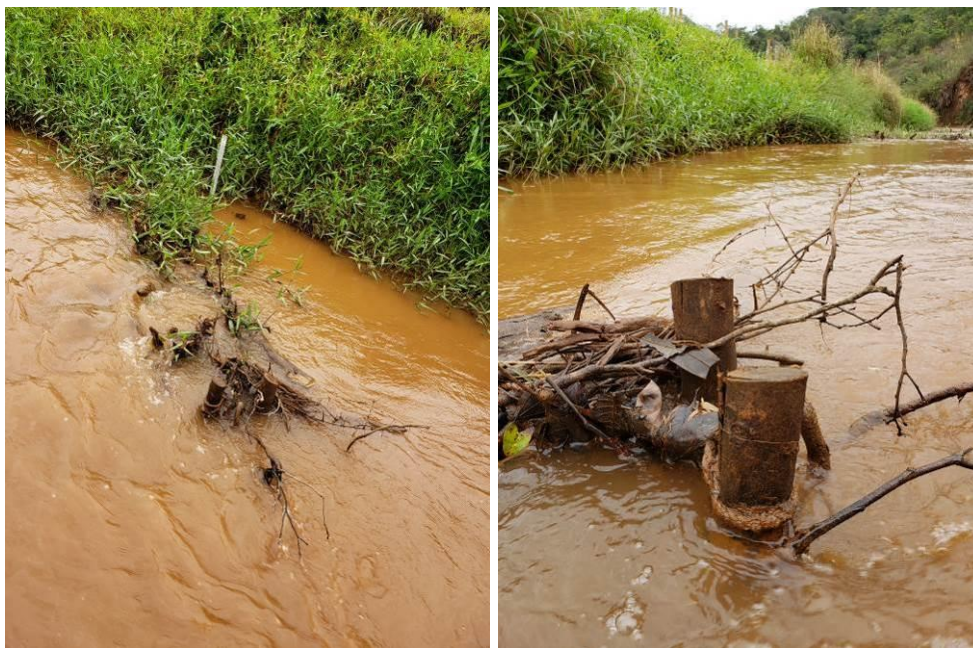
Figura 57 – Fotografias da árvore 09 e seus detalhes.

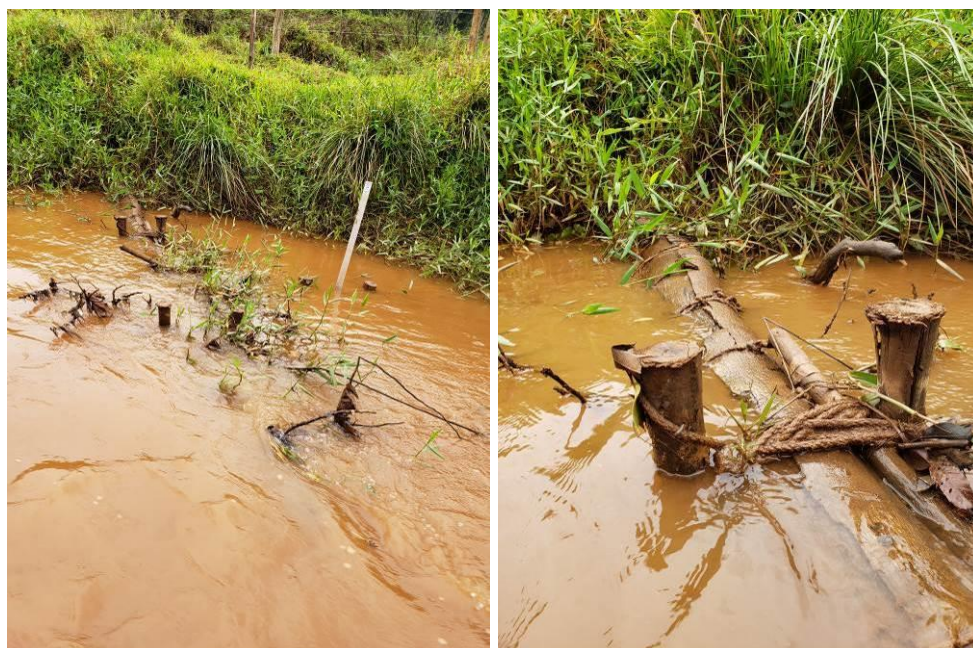
Figura 58 – Fotografias da árvore 10 e seus detalhes.

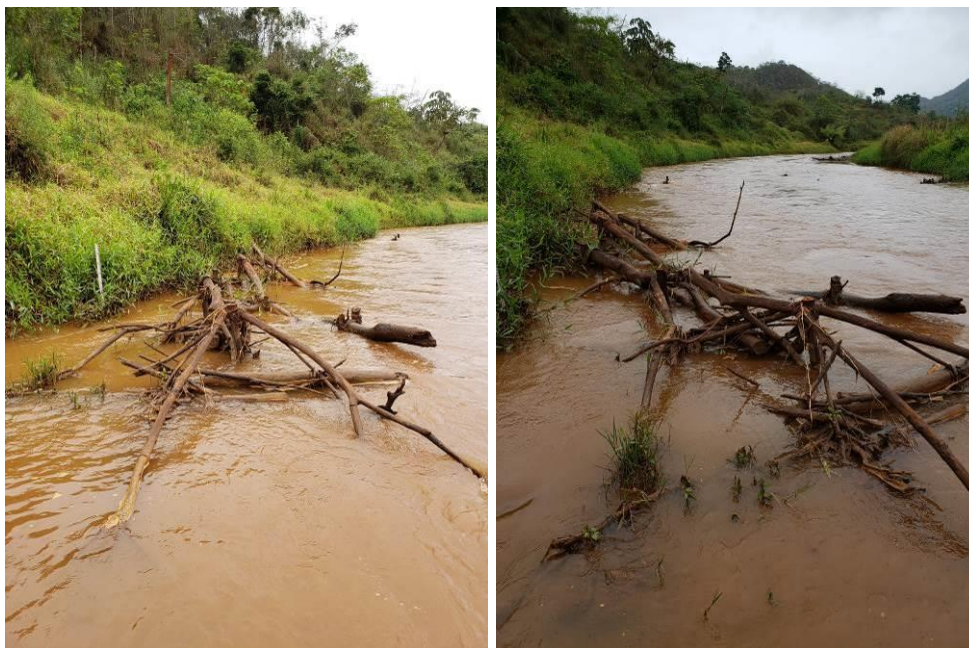
Figura 59 – Fotografias da árvore 11 e seus detalhes.

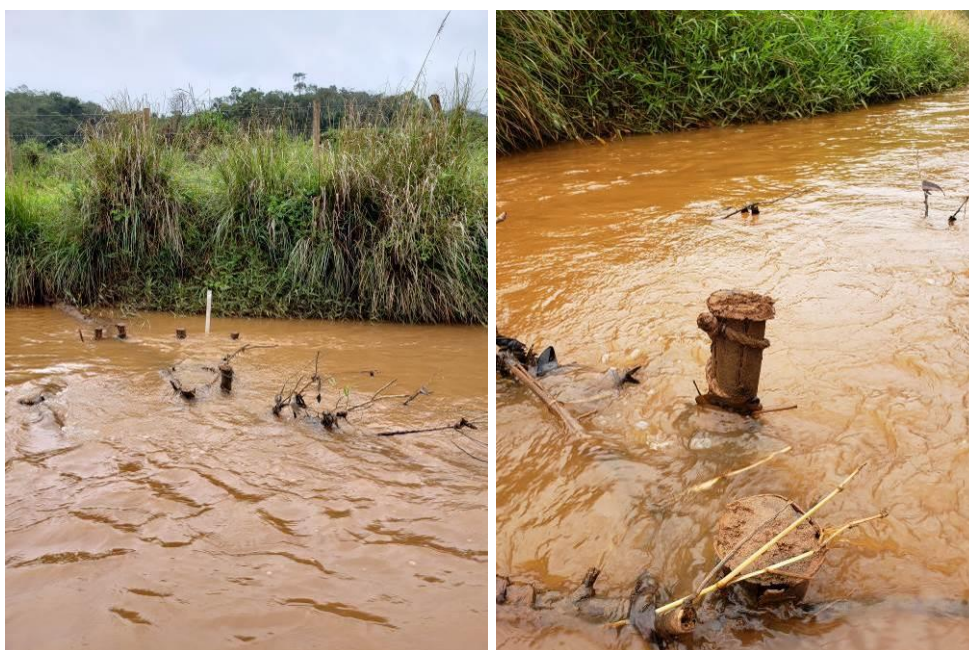
Figura 60 – Fotografias da árvore 12 e seus detalhes.

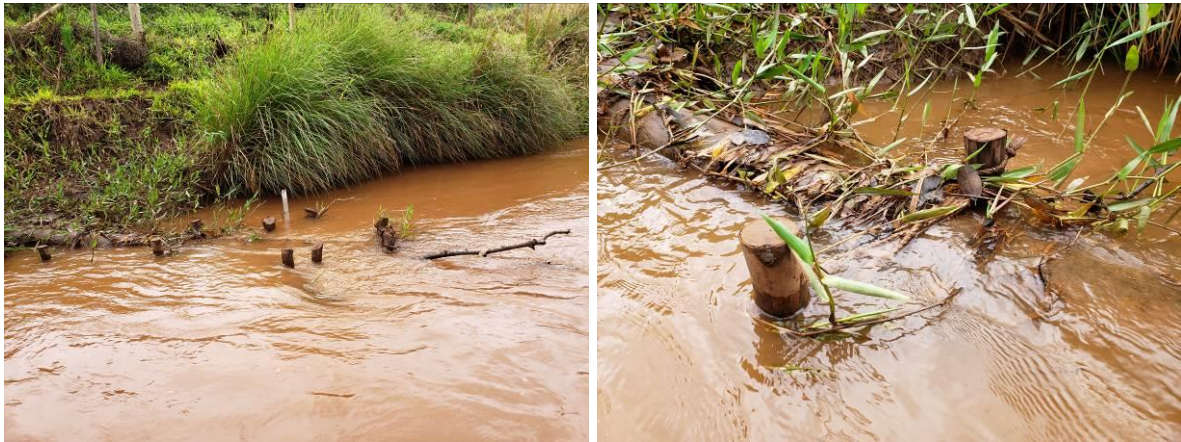
Figura 61 – Fotografias da árvore 13 e seus detalhes.

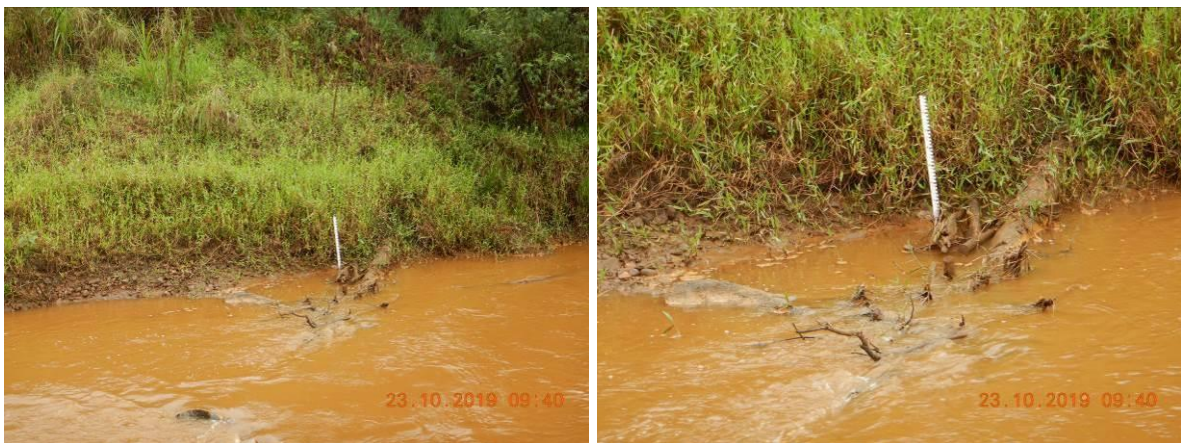
Figura 62 – Fotografias da árvore 14 e seus detalhes.

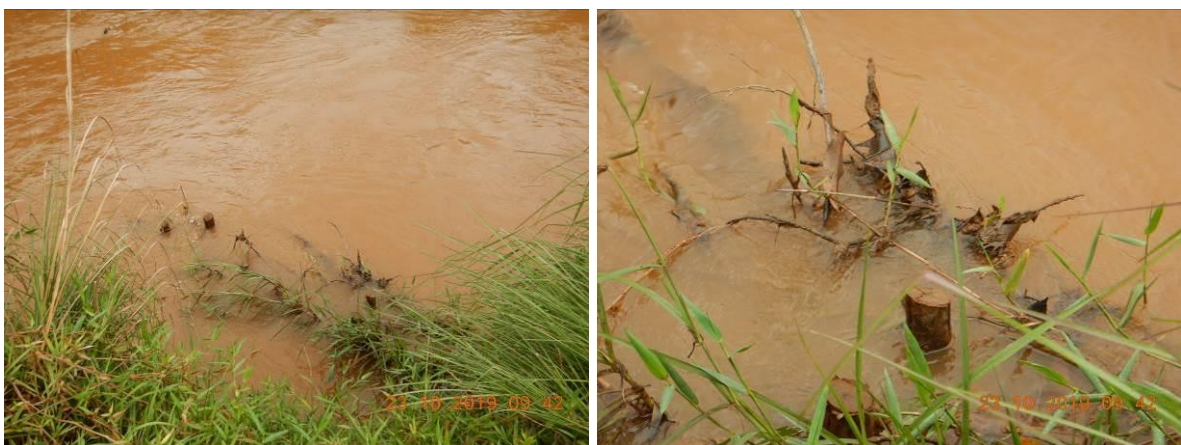
Figura 63 – Fotografias da árvore 15 e seus detalhes.

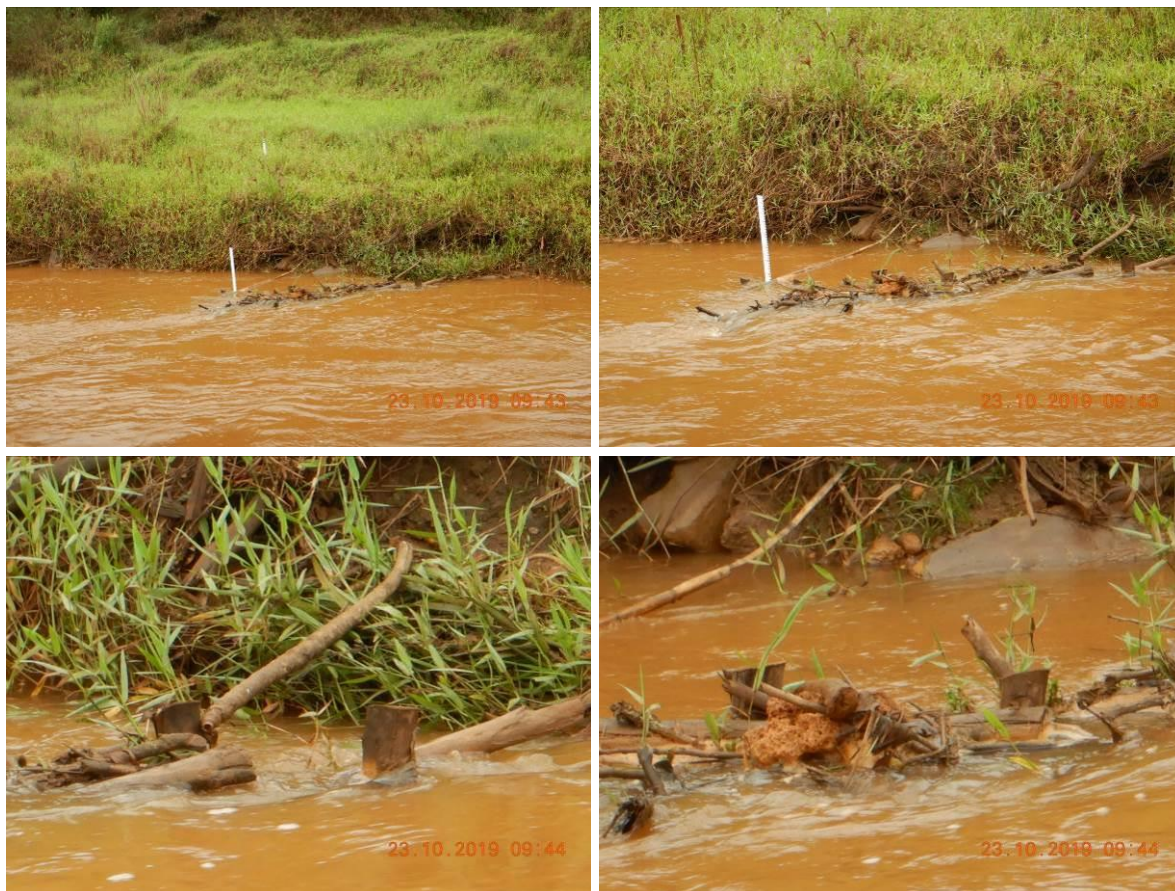
Figura 64 – Fotografias da árvore 16 e seus detalhes.

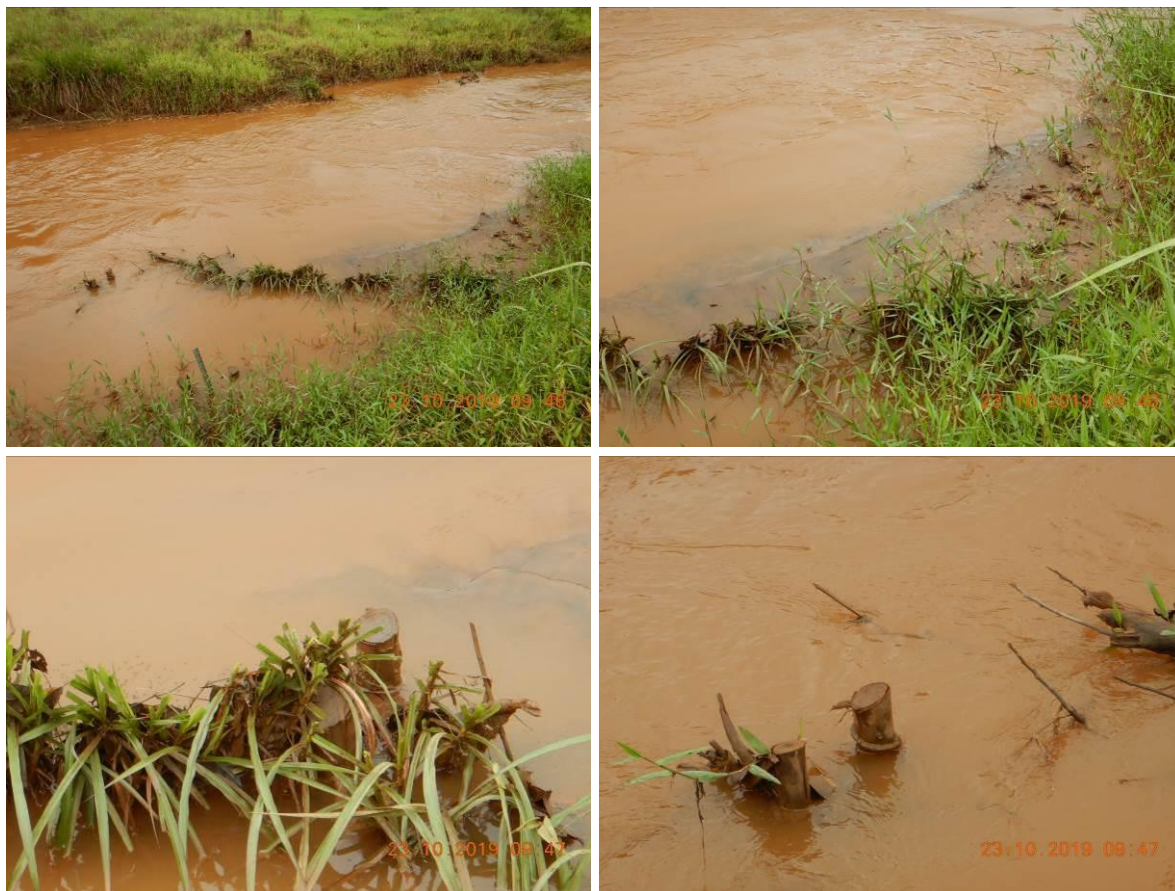
Figura 65 – Fotografias da árvore 17 e seus detalhes.

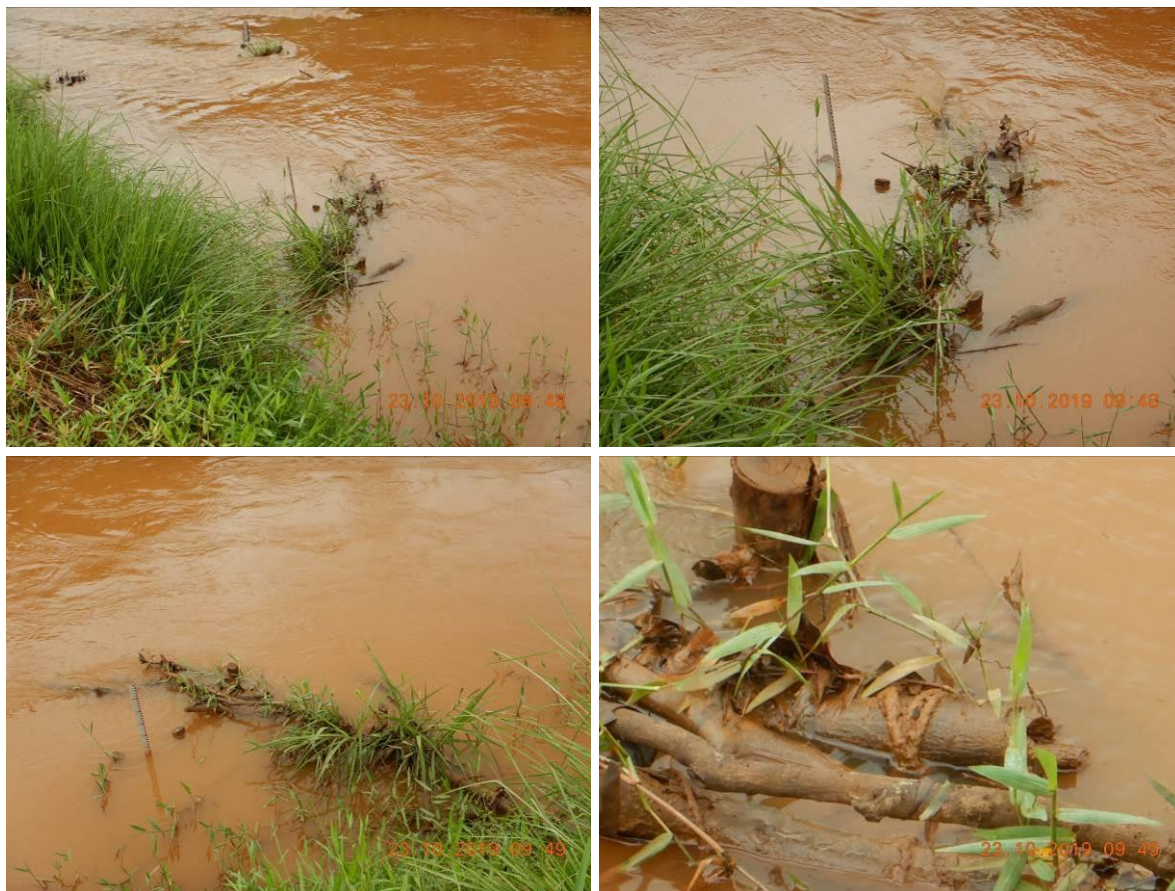
Figura 66 – Fotografias da árvore 18 e seus detalhes.

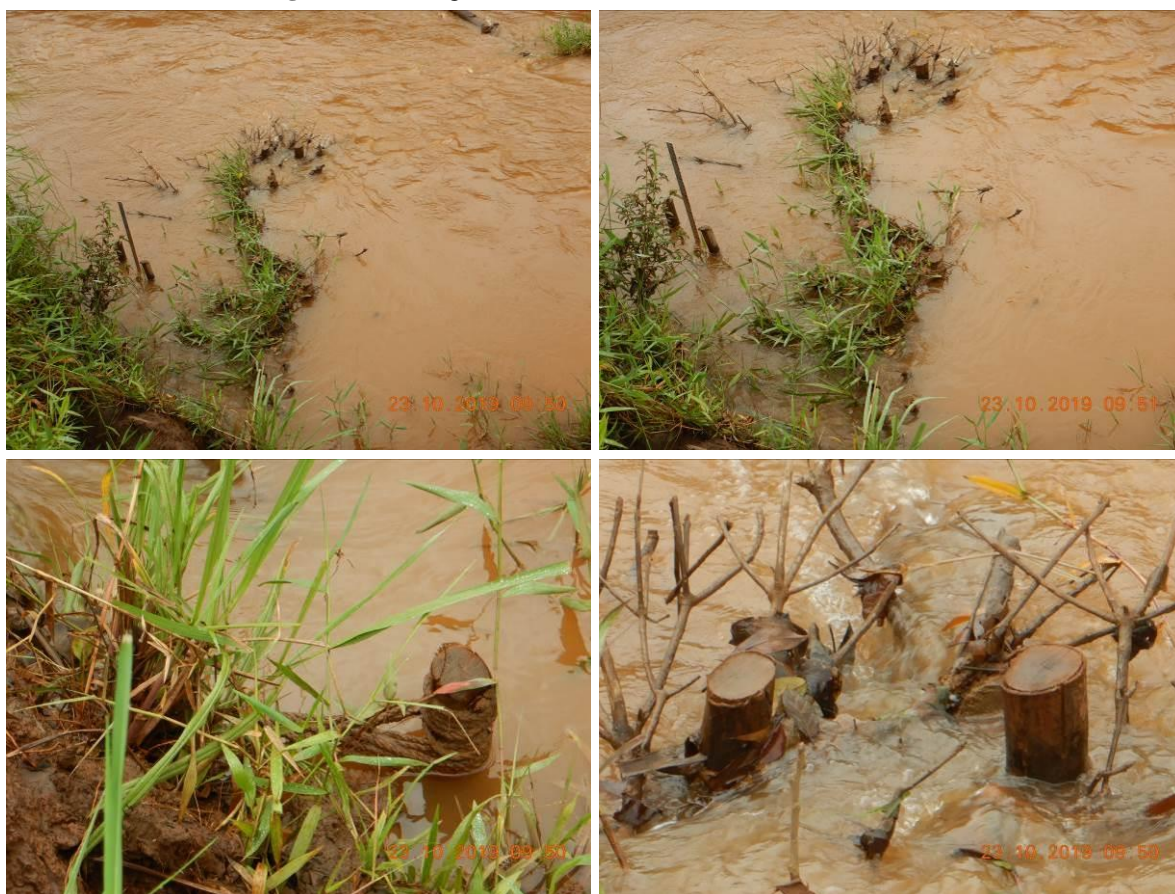
Figura 67 – Fotografias da árvore 19 e seus detalhes.
