RELATÓRIO DE CAMPO

RENATURALIZAÇÃO DO RIO GUALAXO DO NORTE

**3ª Avaliação da Manutenção das Instalações das
Estruturas de Madeira – outubro/2019**

Relatório de Campo nº 12909/2019

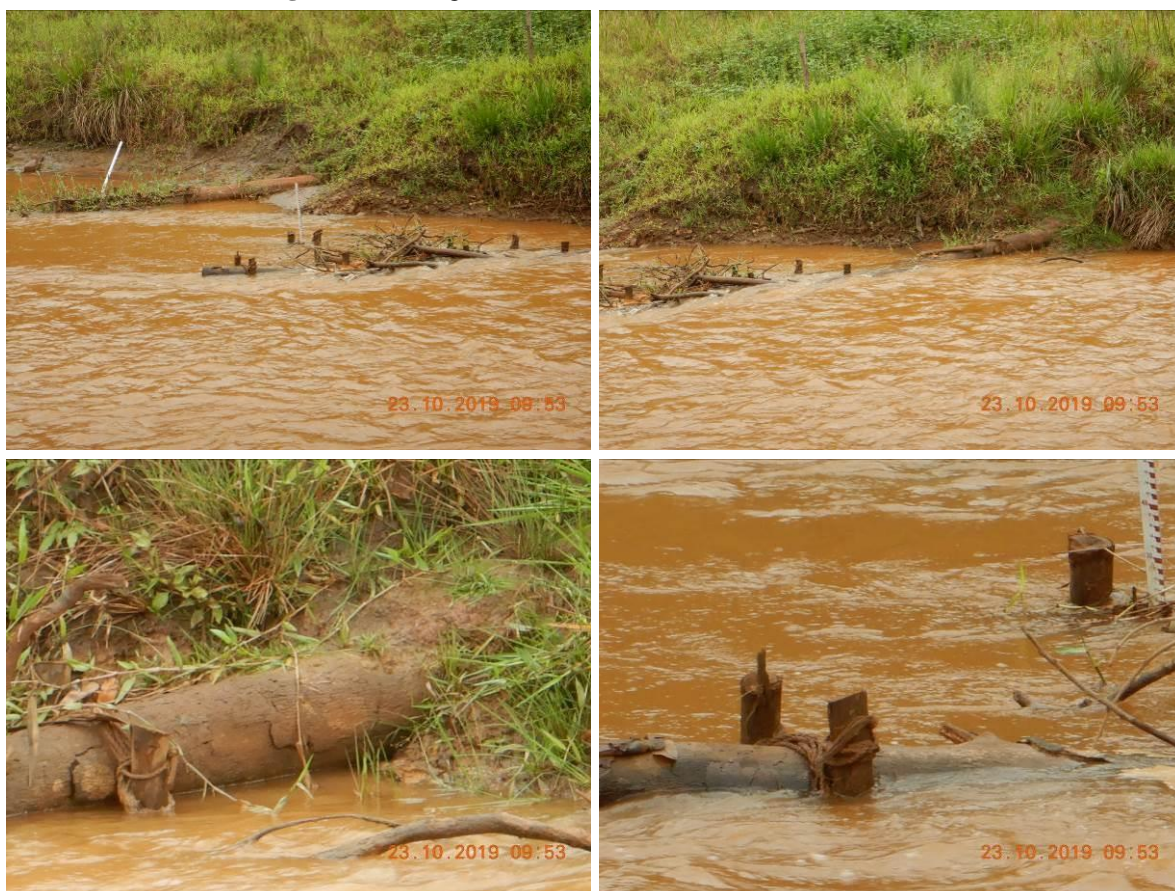
Figura 68 – Fotografias da árvore 20 e seus detalhes.

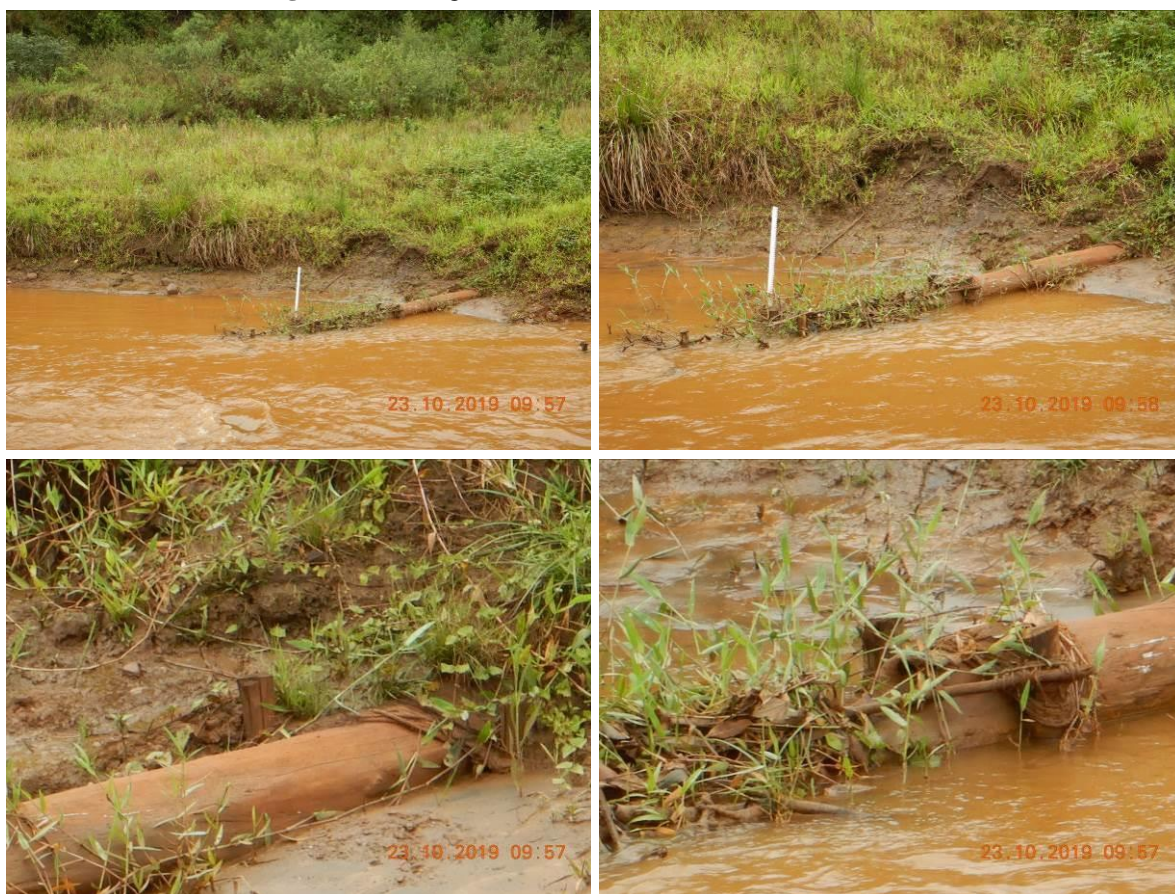
Figura 69 – Fotografias da árvore 21 e seus detalhes.

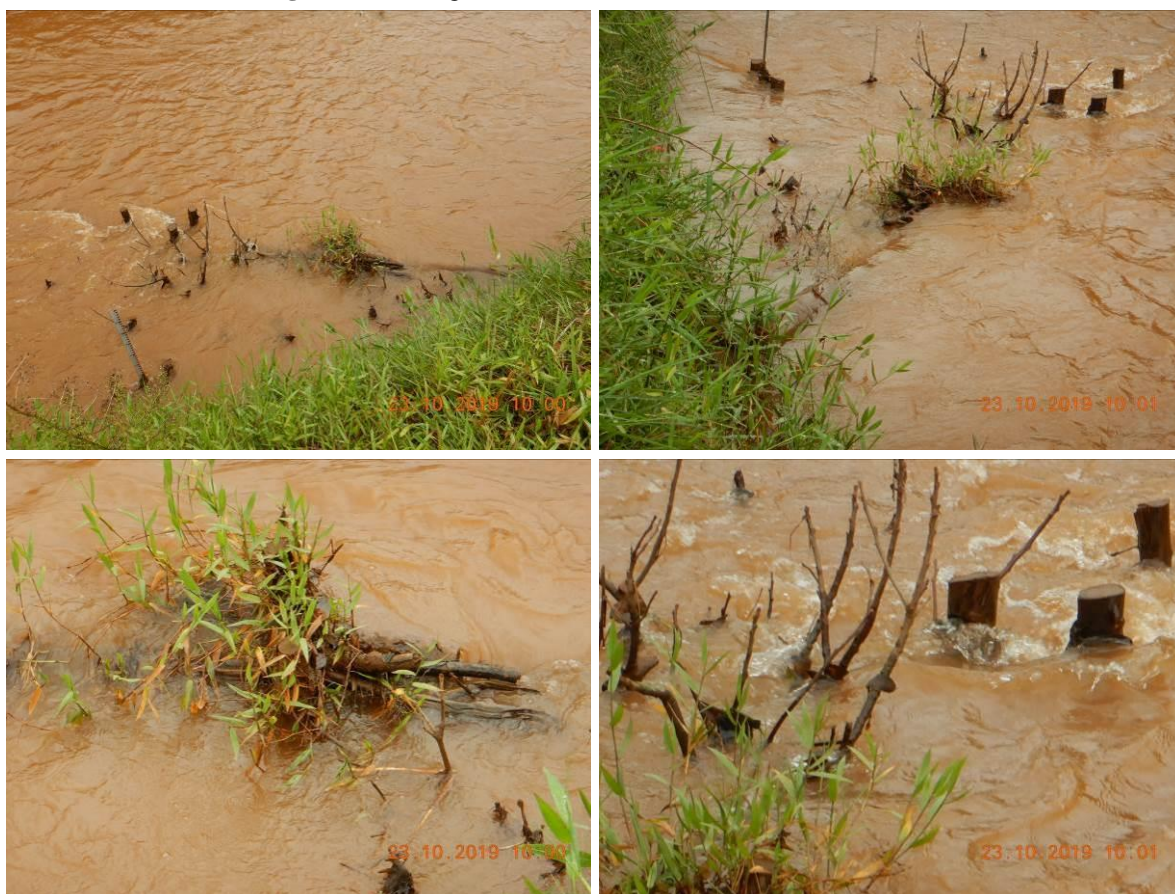
Figura 70 – Fotografias da árvore 22 e seus detalhes.

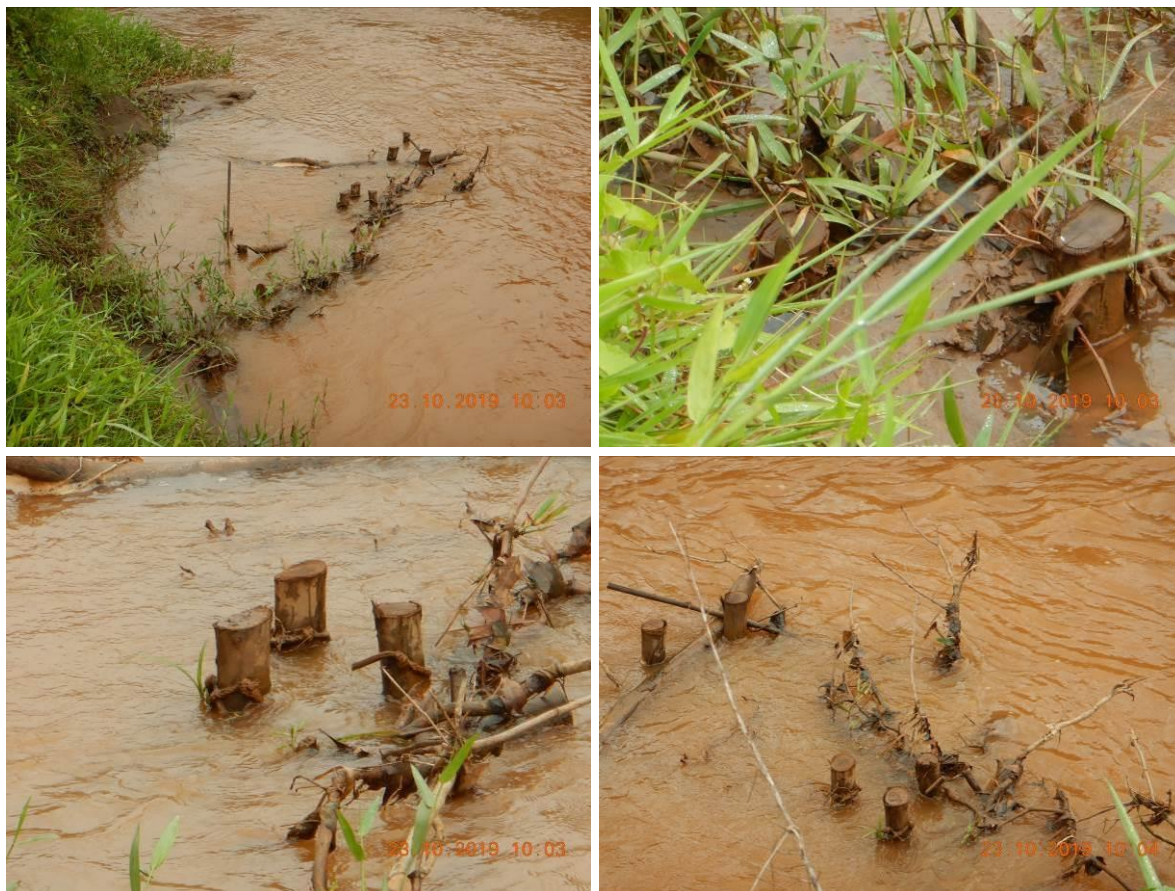
Figura 71 – Fotografias da árvore 23 e seus detalhes.

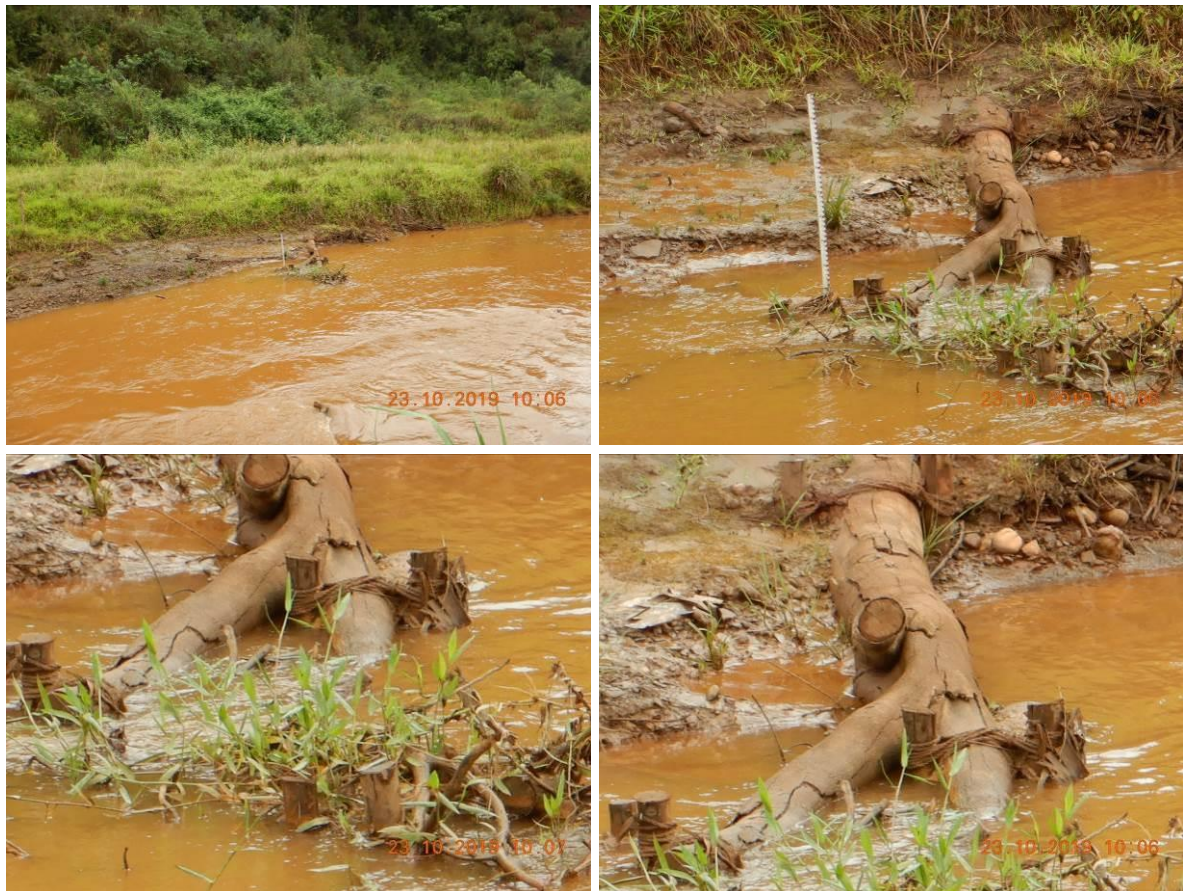
Figura 72 – Fotografias da árvore 24 e seus detalhes.

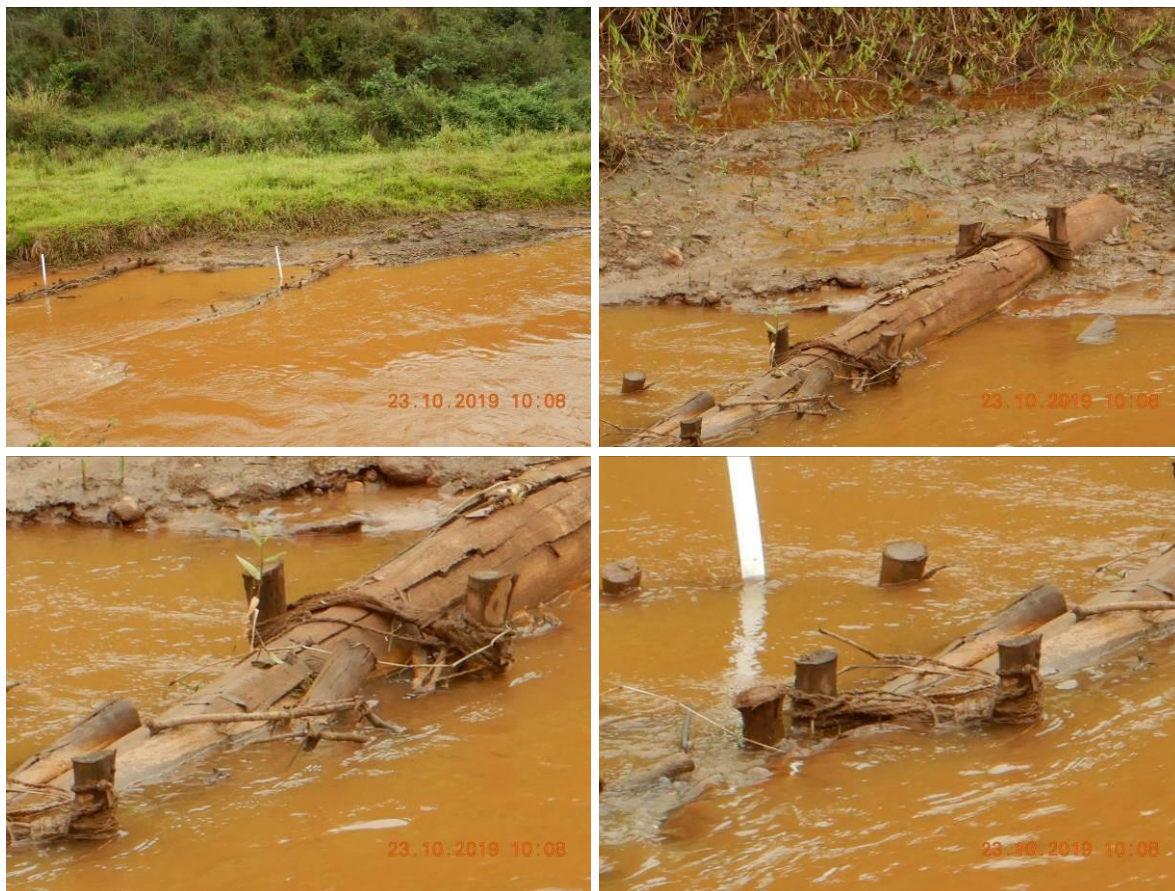
Figura 73 – Fotografias da árvore 25 e seus detalhes.

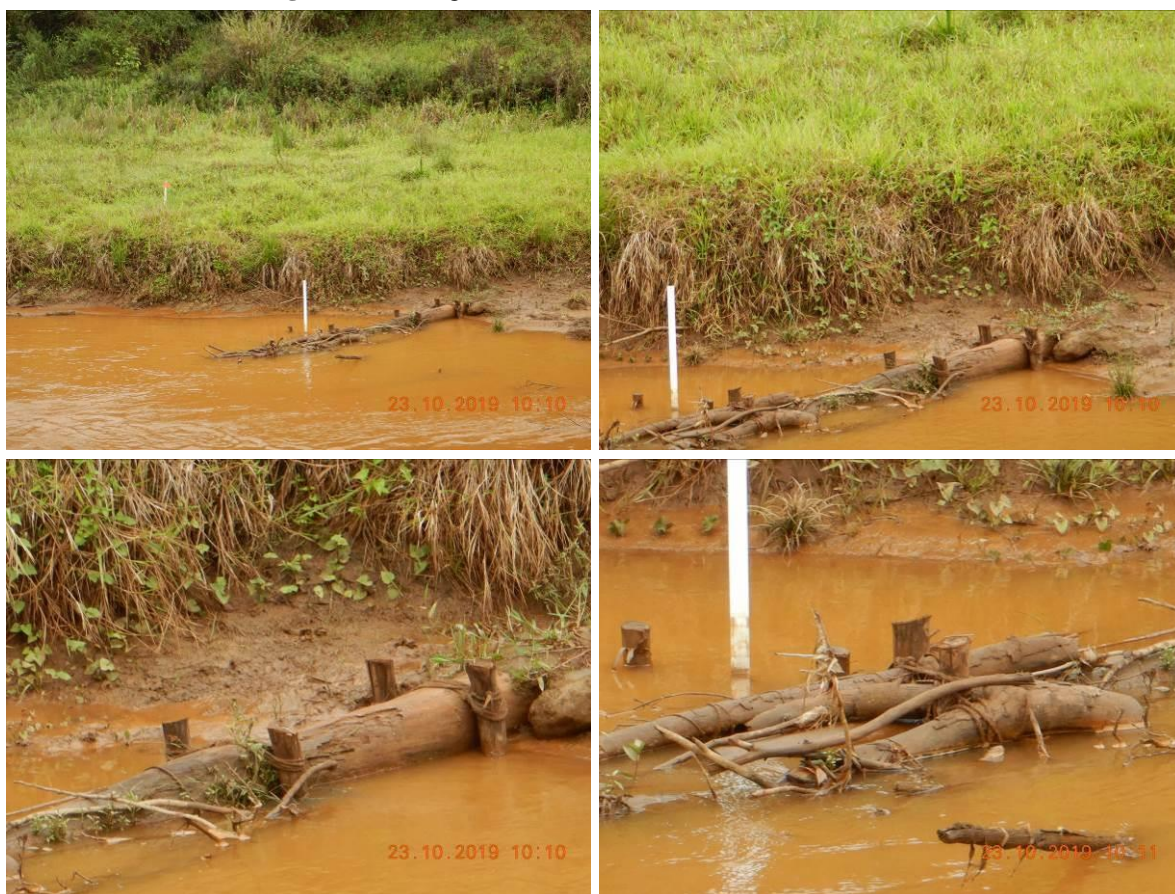
Figura 74 – Fotografias da árvore 26 e seus detalhes.

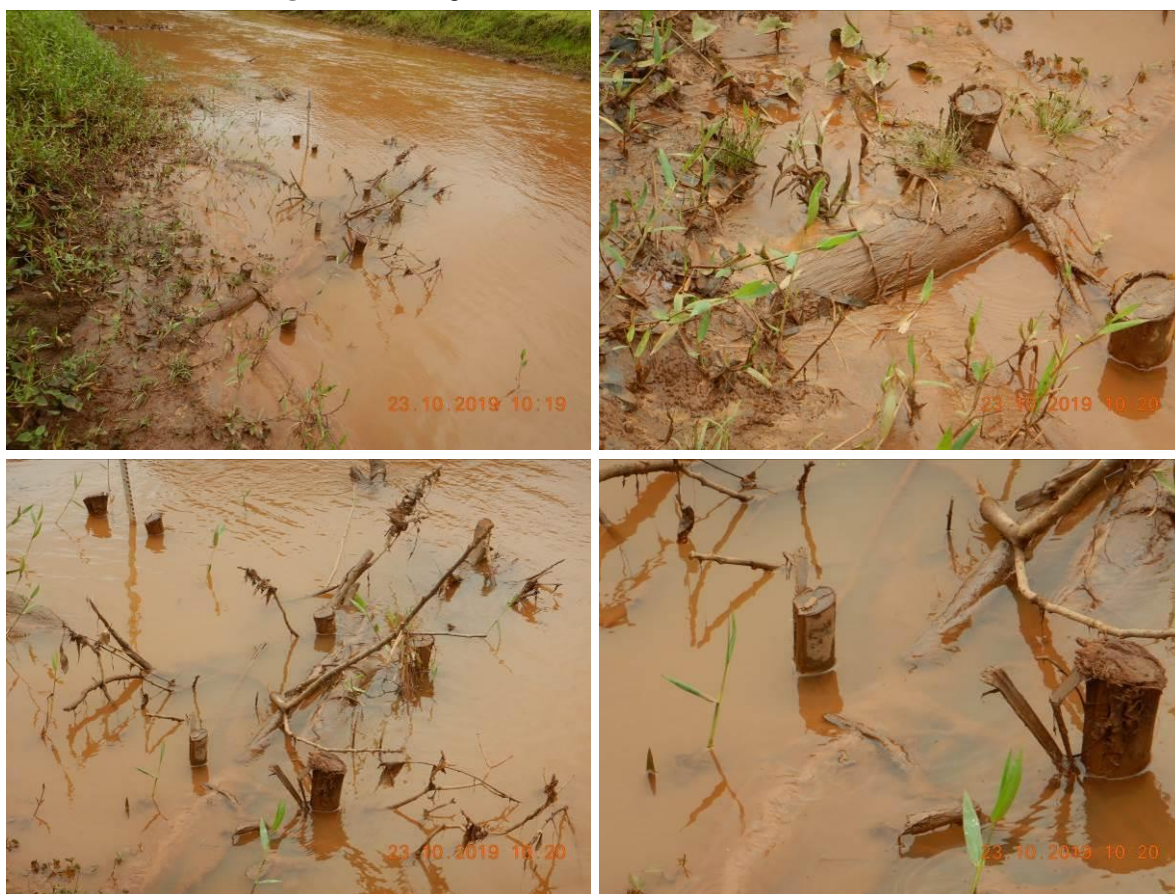
Figura 75 – Fotografias da árvore 27 e seus detalhes.

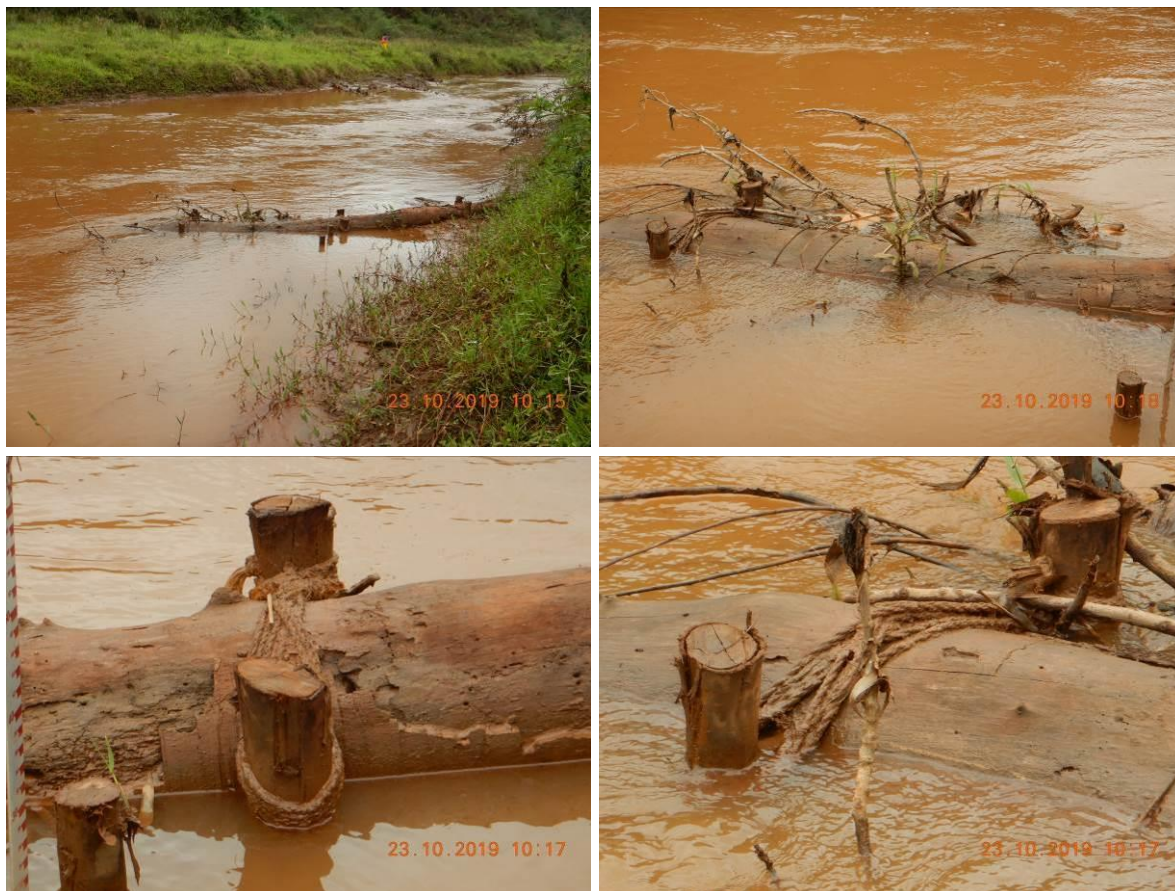
Figura 76 – Fotografias da árvore 28 e seus detalhes.

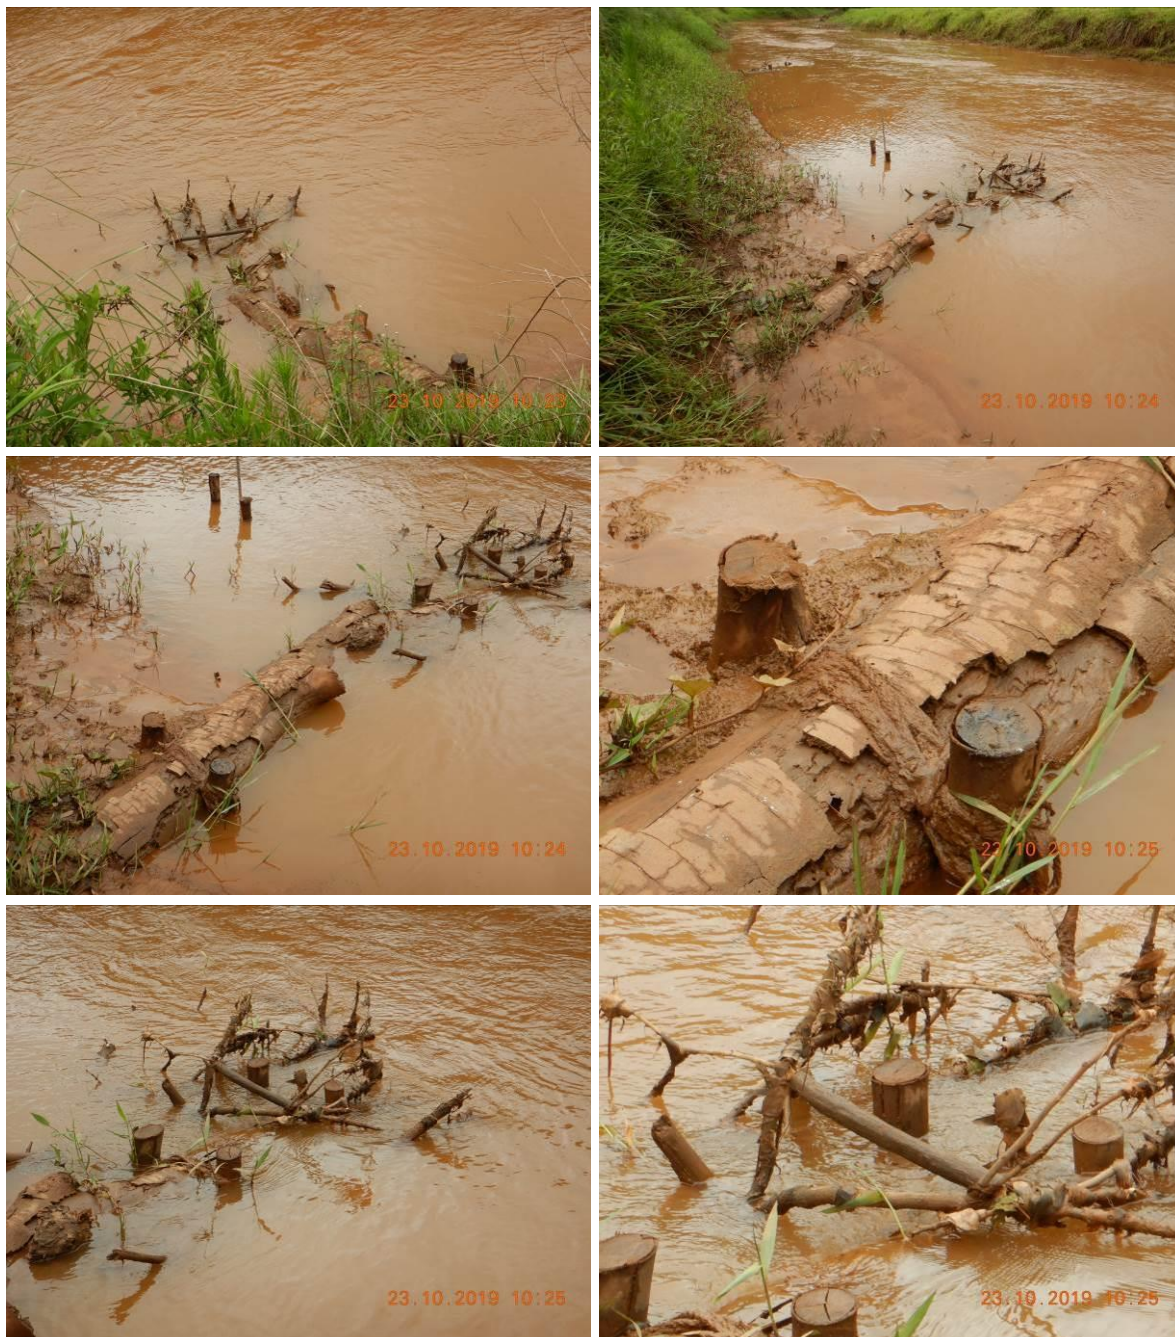
Figura 77 – Fotografias da árvore 29 e seus detalhes.

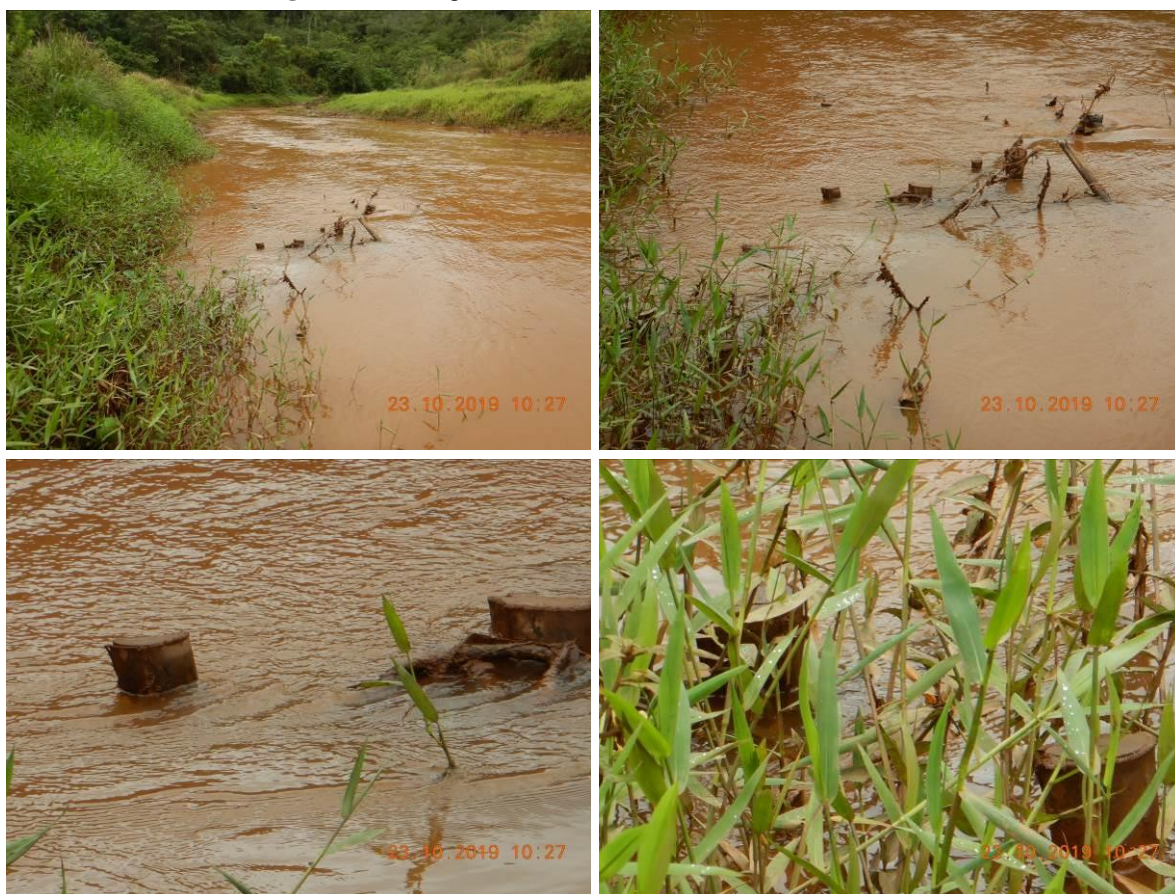
Figura 78 – Fotografias da árvore 30 e seus detalhes.

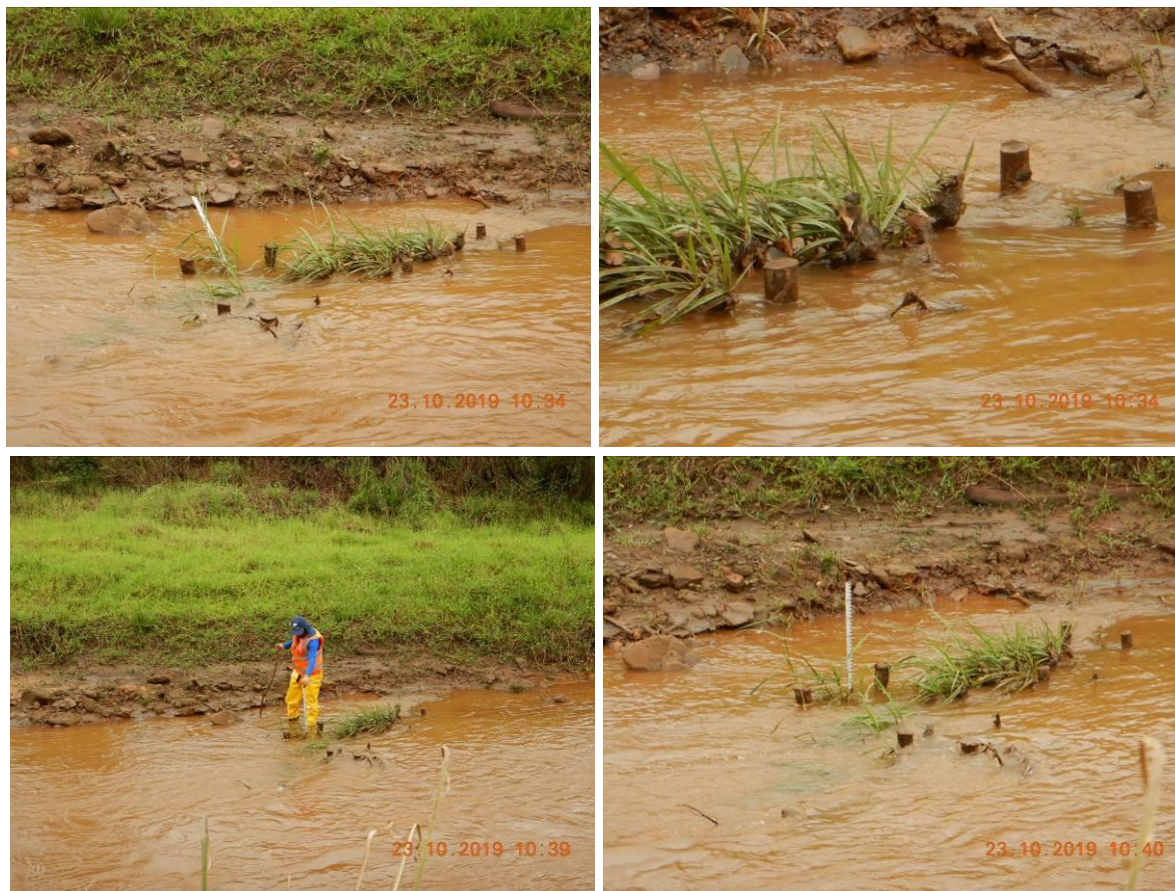
Figura 80 – Fotografias da árvore 32 e seus detalhes.

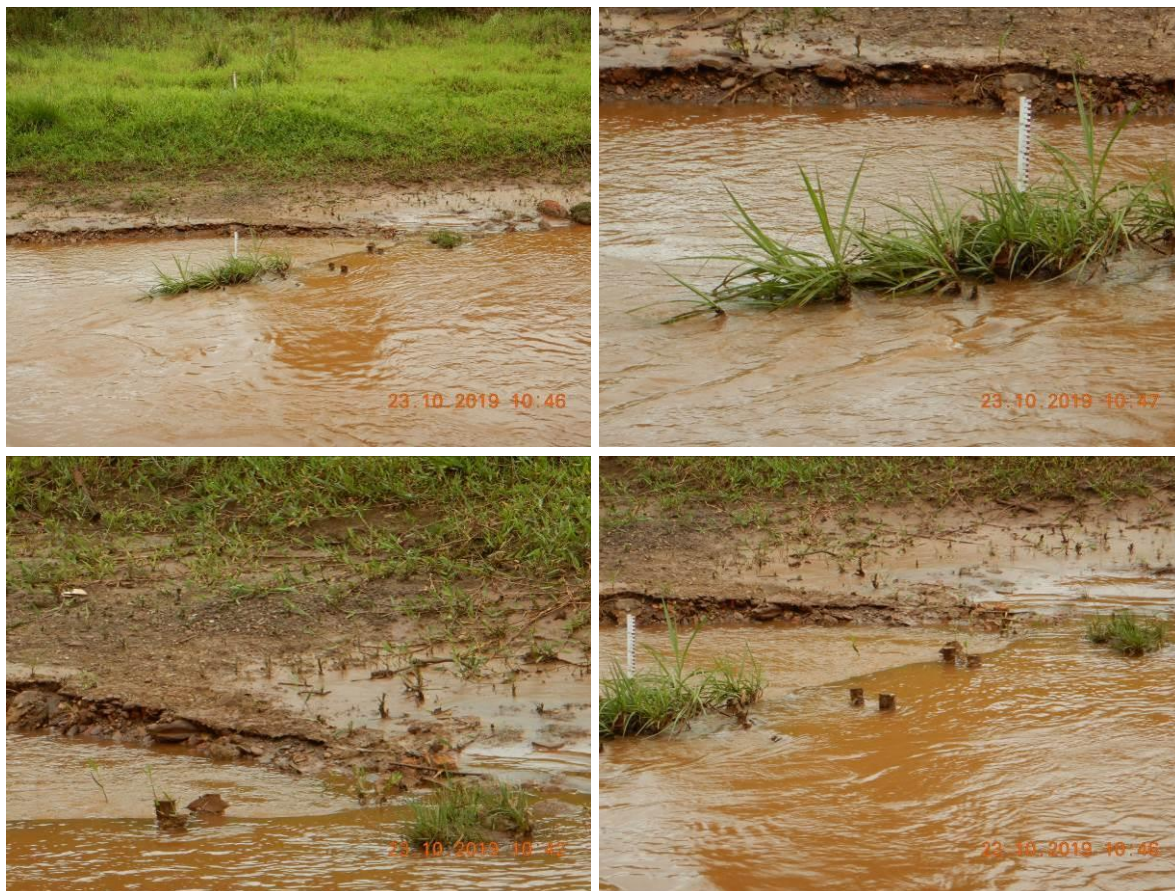
Figura 81 – Fotografias da árvore 33 e seus detalhes.

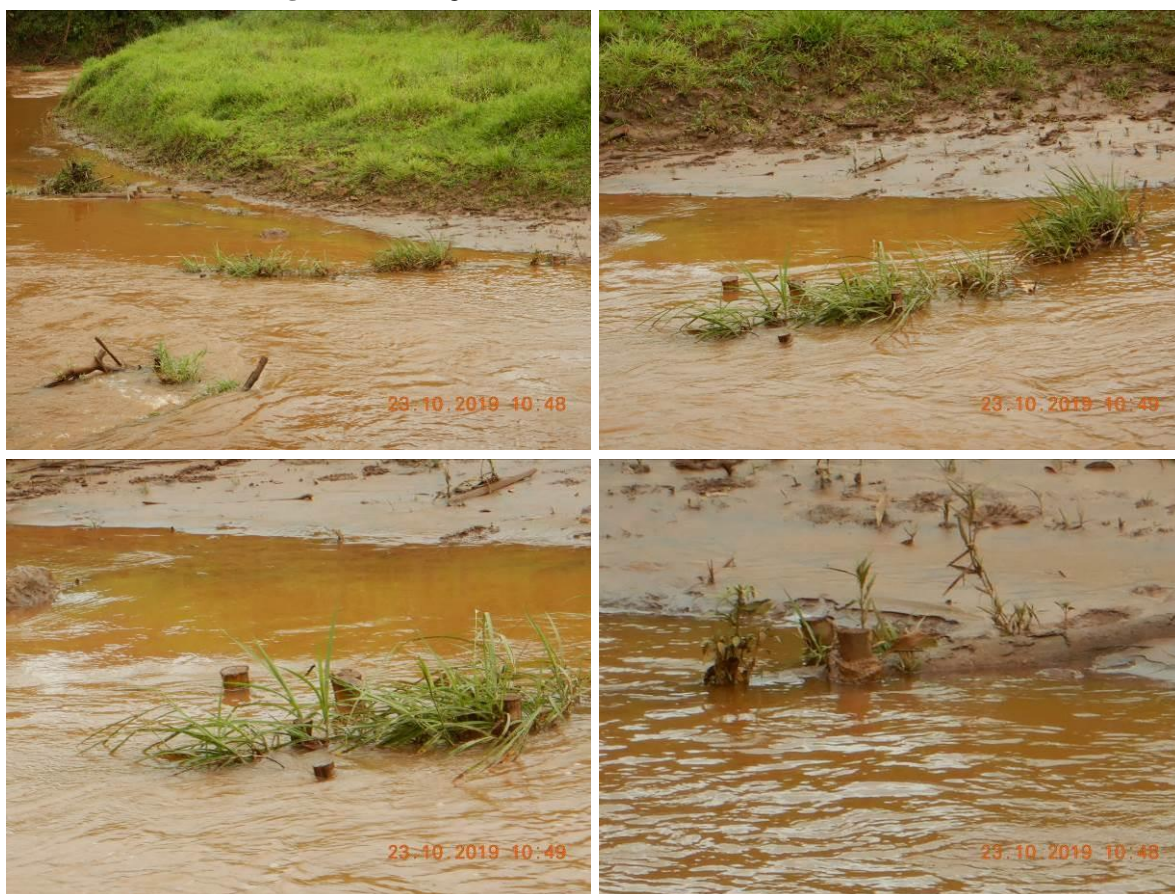
Figura 82 – Fotografias da árvore 34 e seus detalhes.

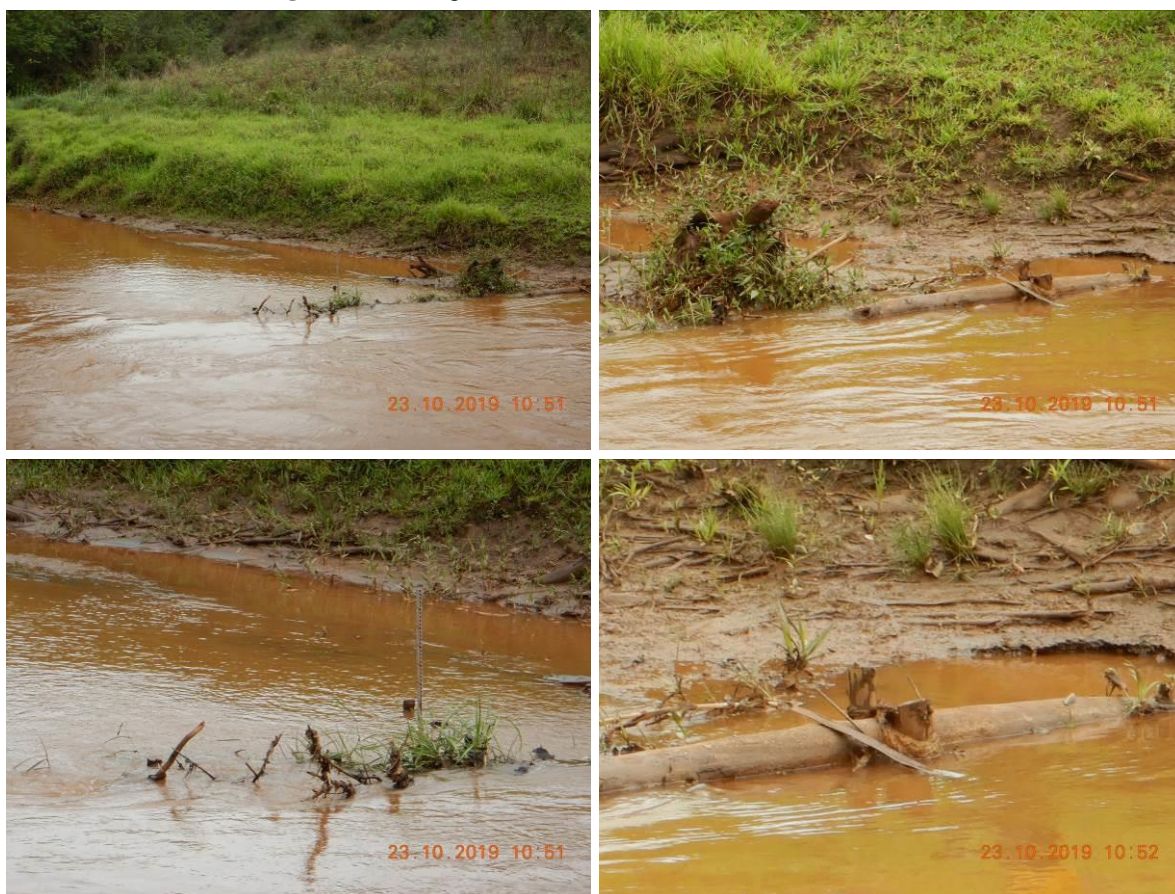
Figura 83 – Fotografias da árvore 35 e seus detalhes.

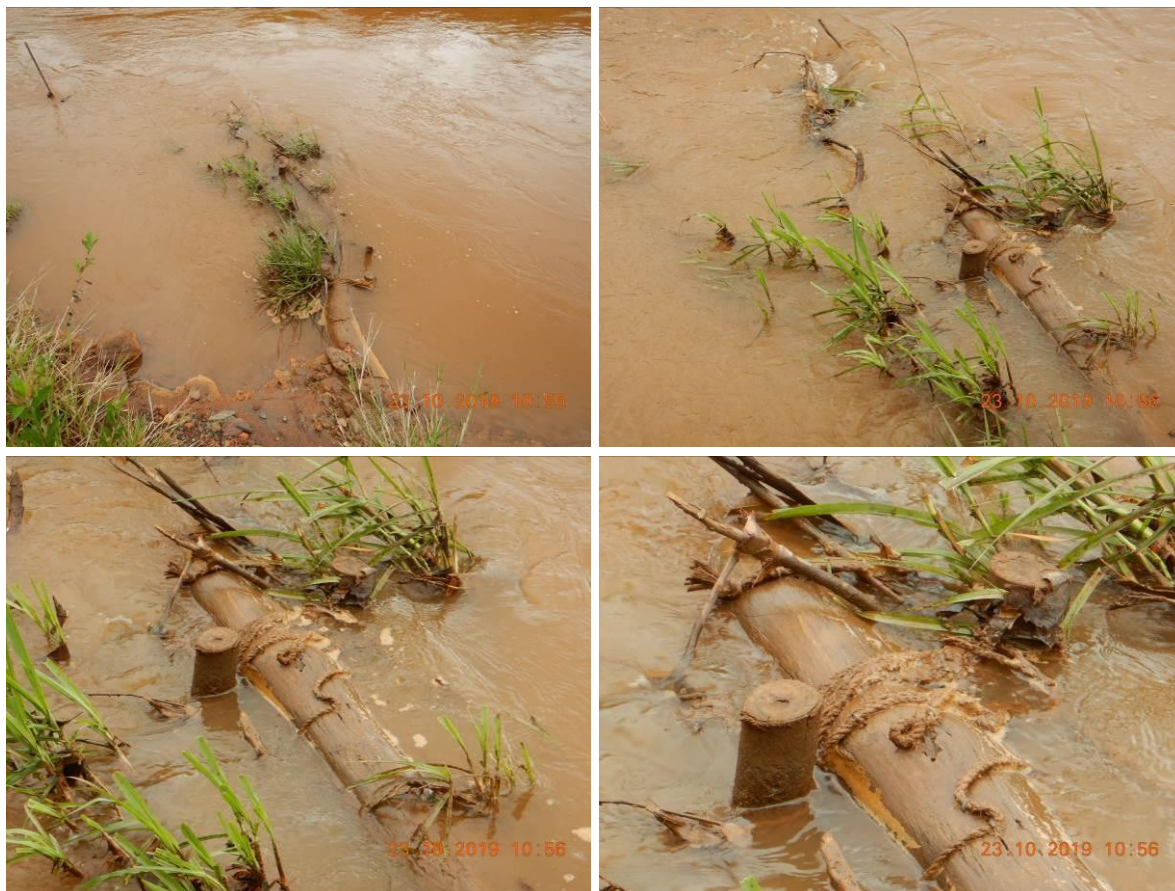
Figura 84 – Fotografias da árvore 36 e seus detalhes.

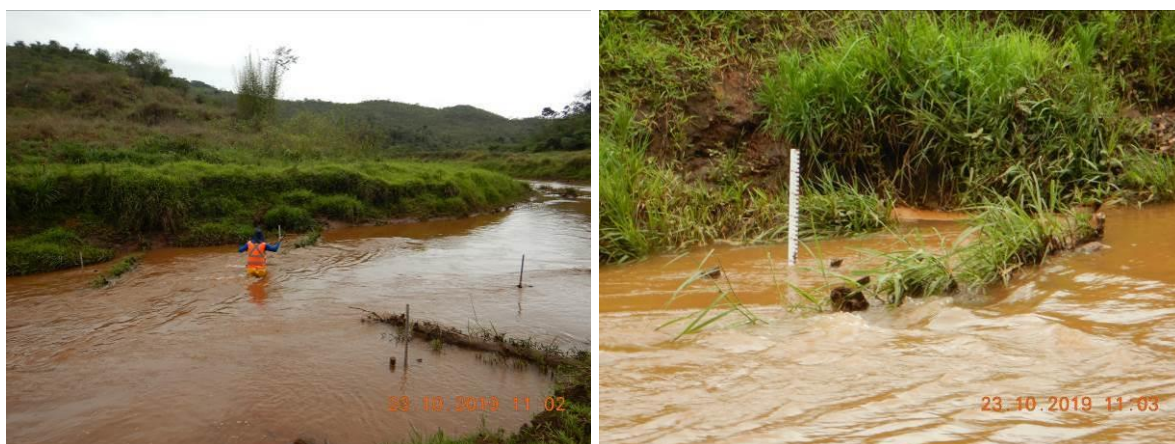
Figura 85 – Fotografias da árvore 37 e seus detalhes.

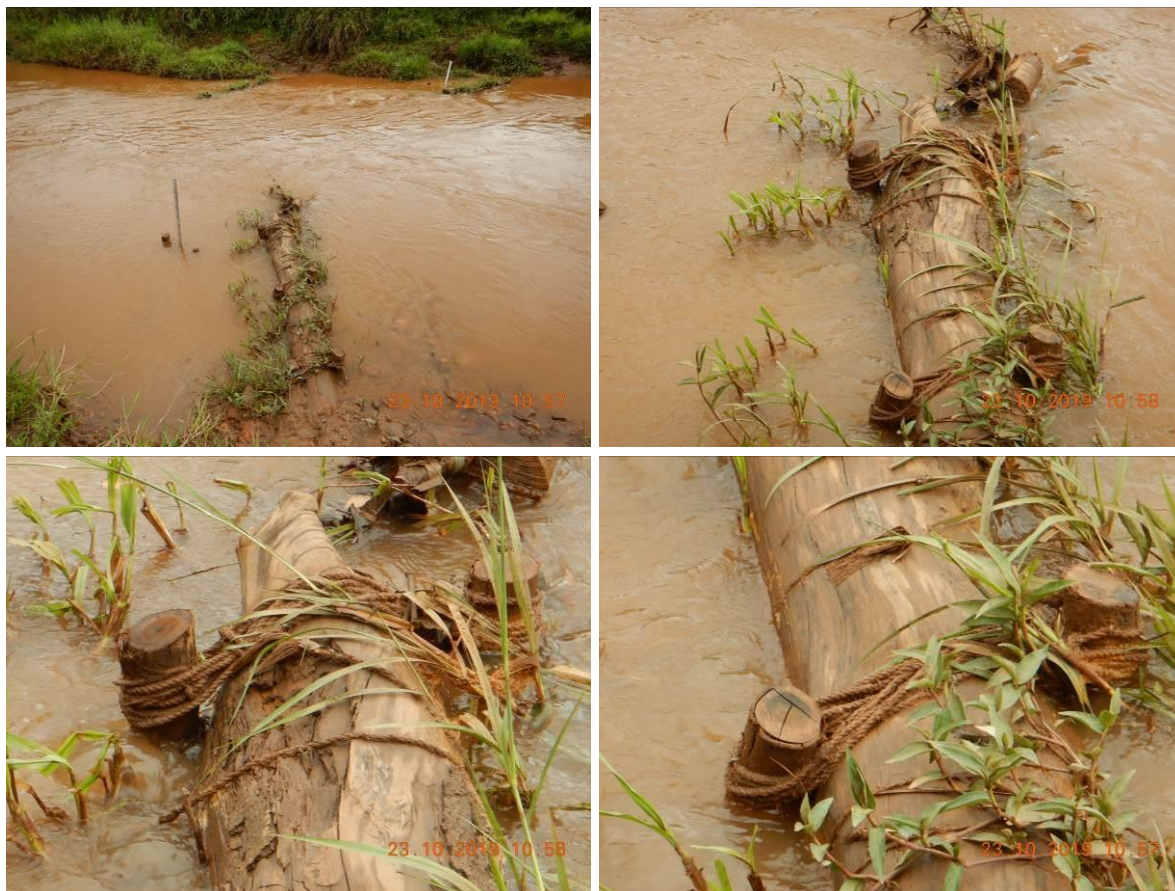
Figura 86 – Fotografias da árvore 38 e seus detalhes.

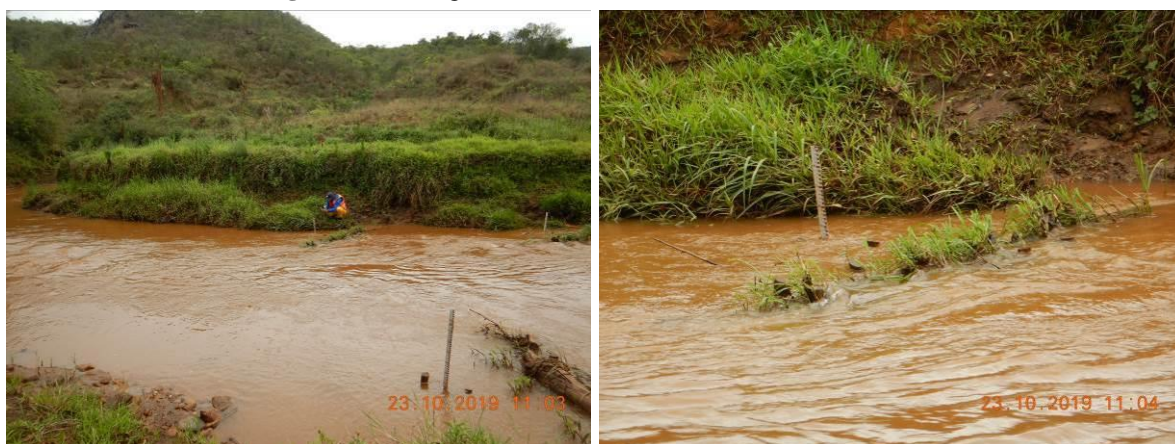
Figura 87 – Fotografias da árvore 39 e seus detalhes.

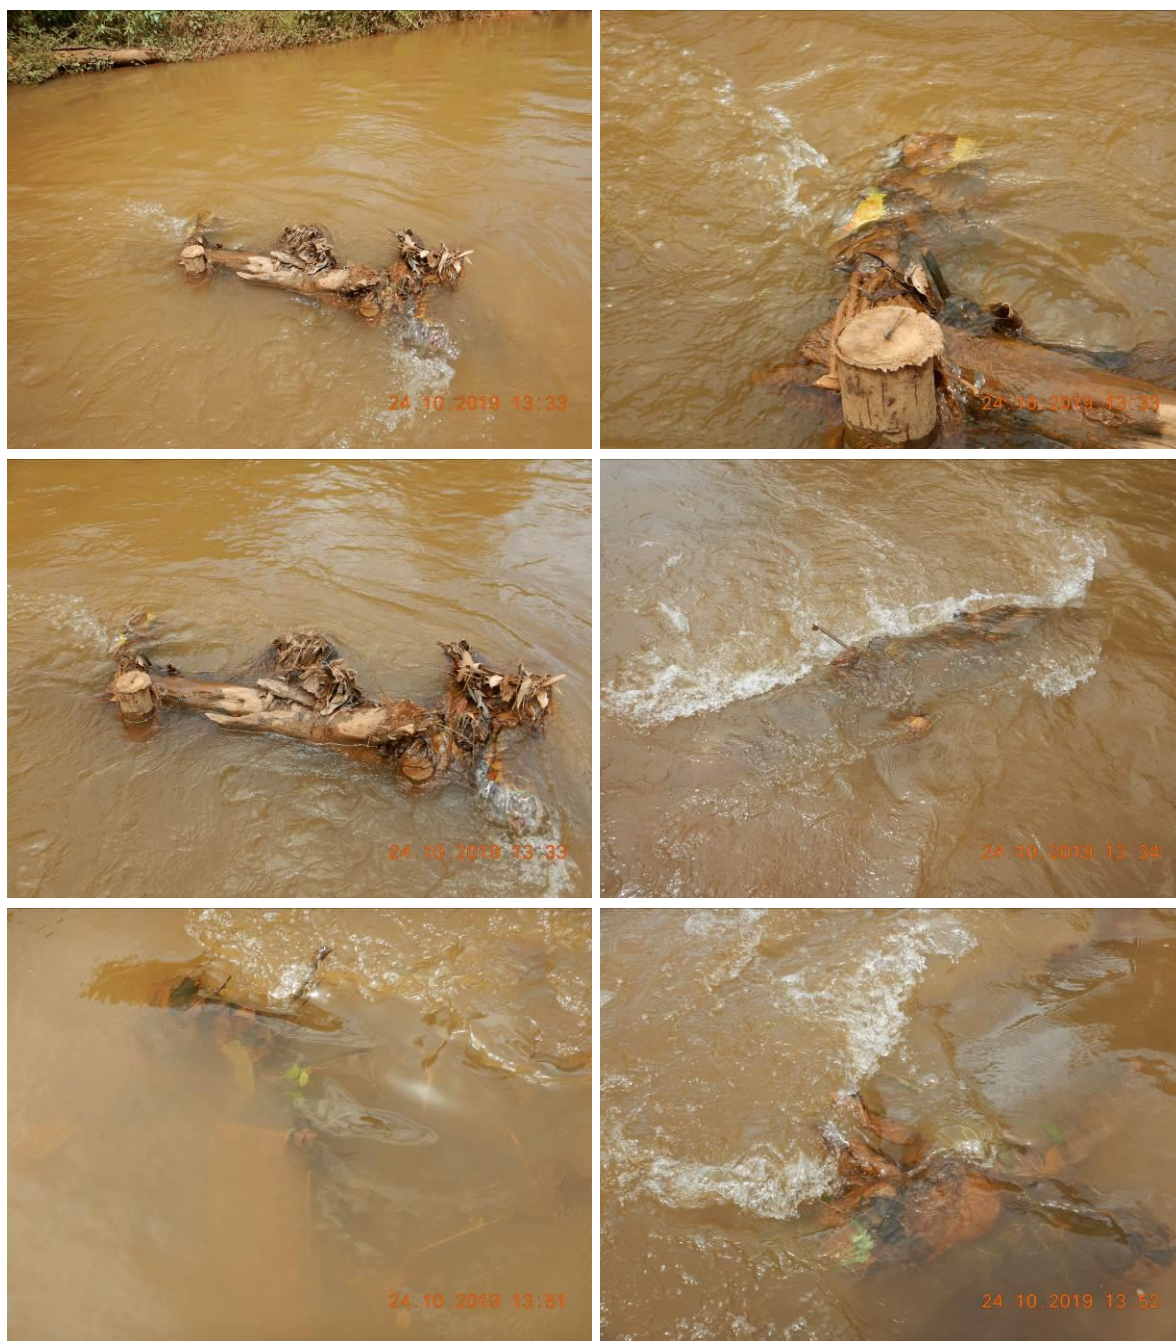
Figura 88 – Fotografias de troncos submersos do Trecho 6.

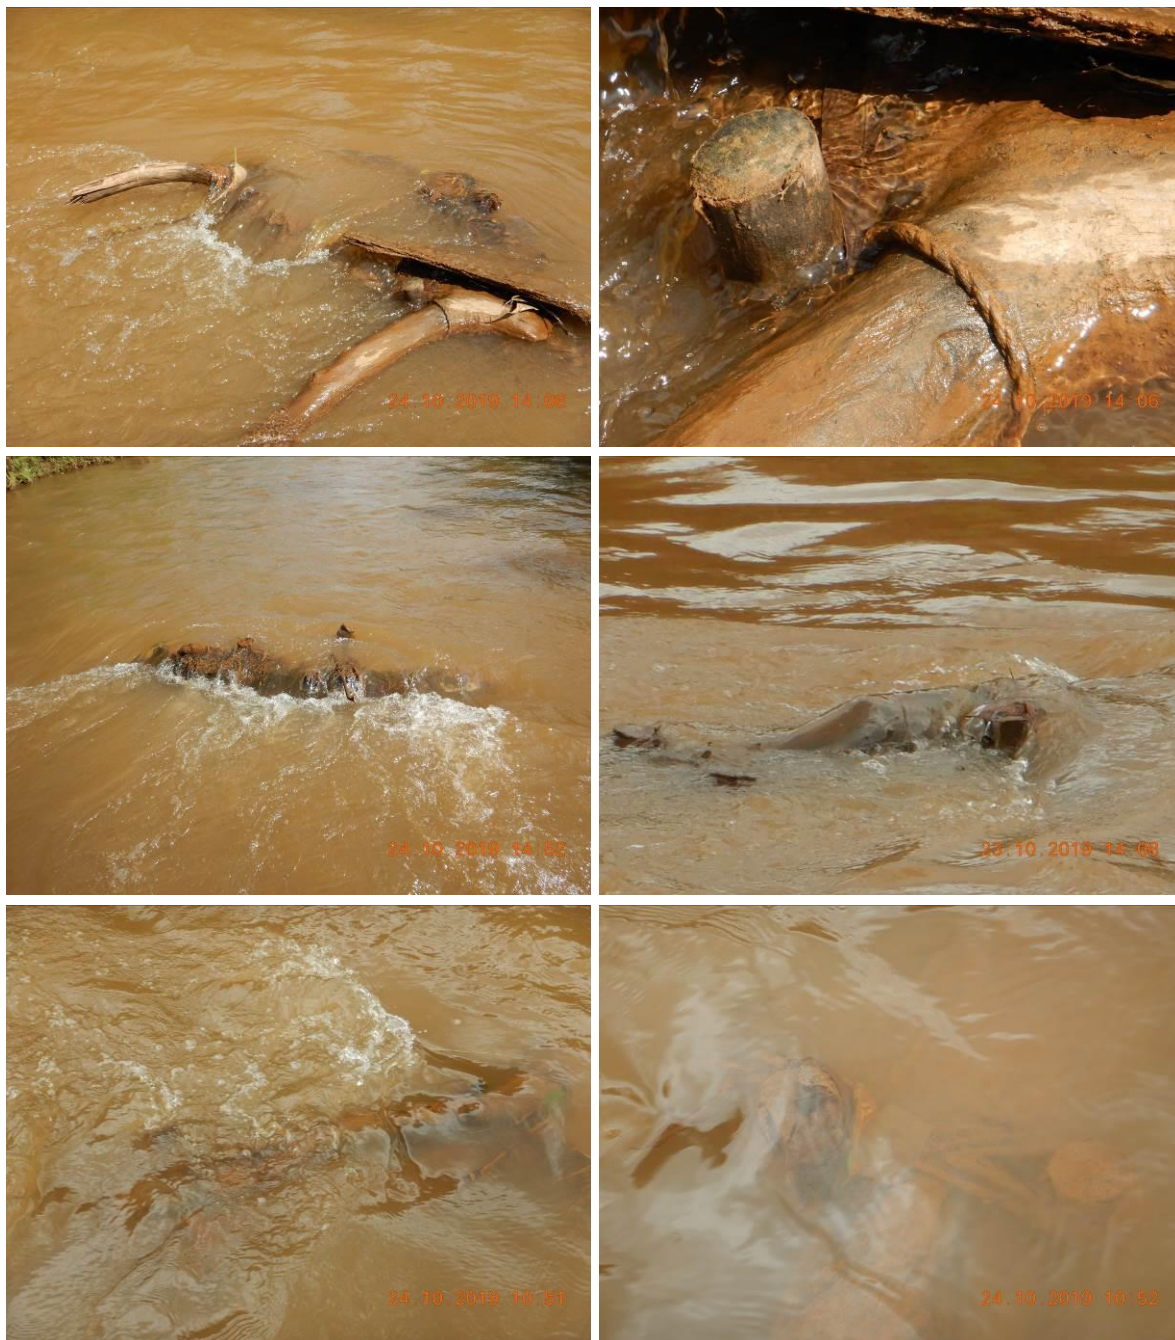
Figura 89 – Fotografias de troncos submersos do Trecho 6.
