RELATÓRIO DE CAMPO

RENATURALIZAÇÃO DO RIO GUALAXO DO NORTE

**3ª Avaliação da Manutenção das Instalações das
Estruturas de Madeira – outubro/2019**

Relatório de Campo nº 12909/2019

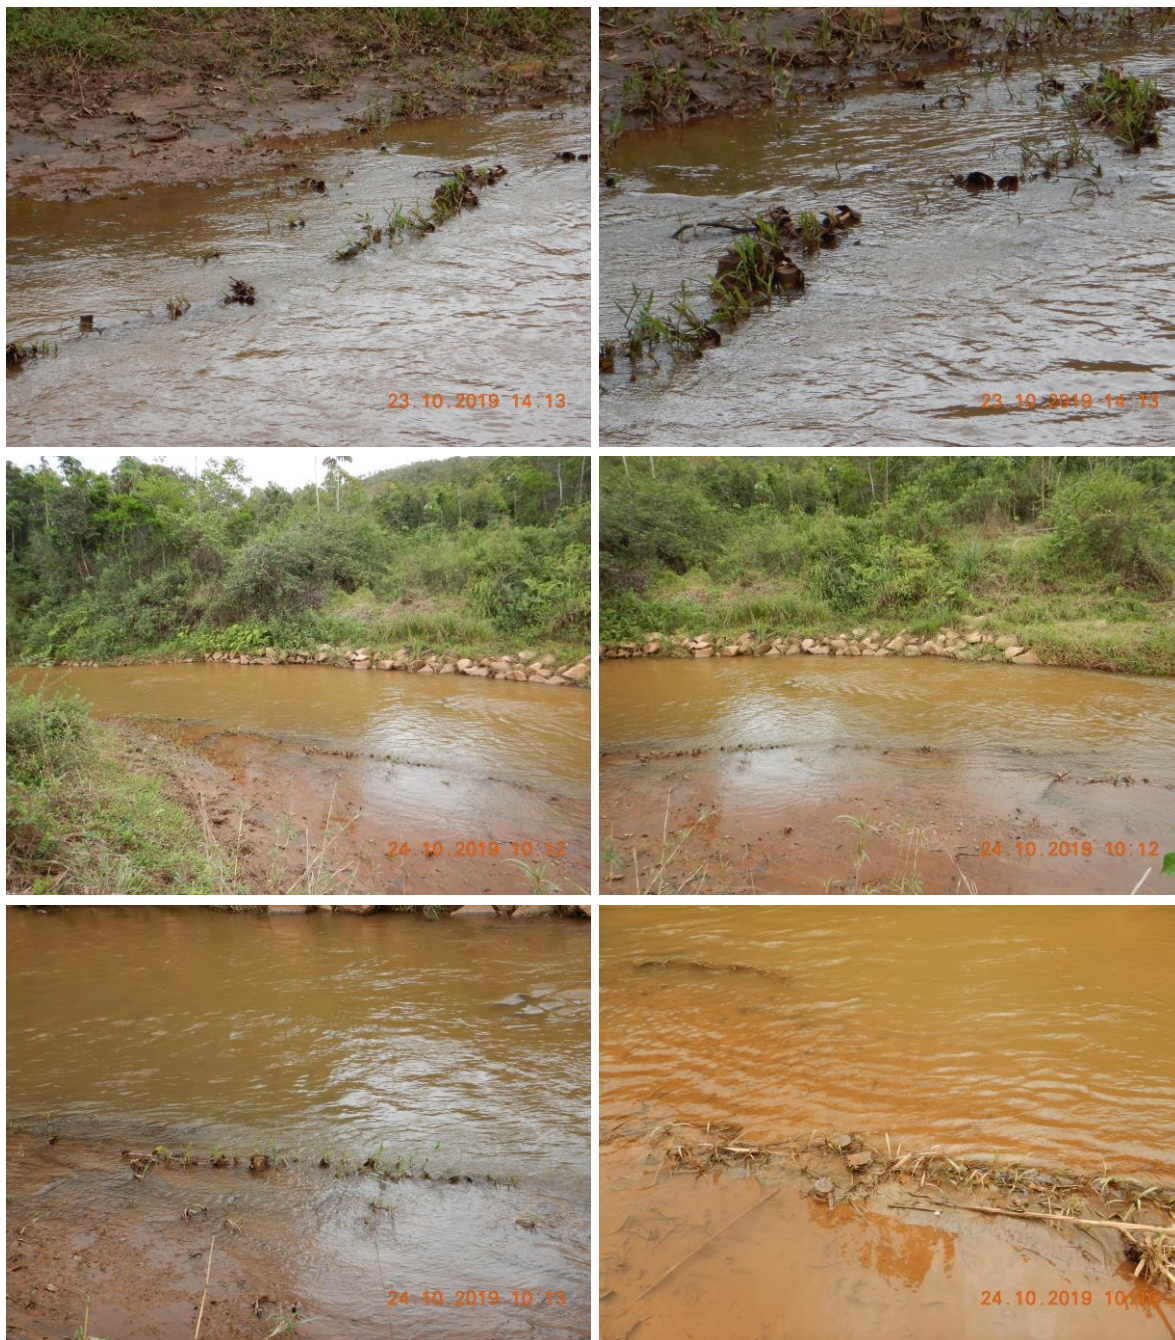
Figura 90 – Fotografias de feixes de capim elefante do Trecho 6.

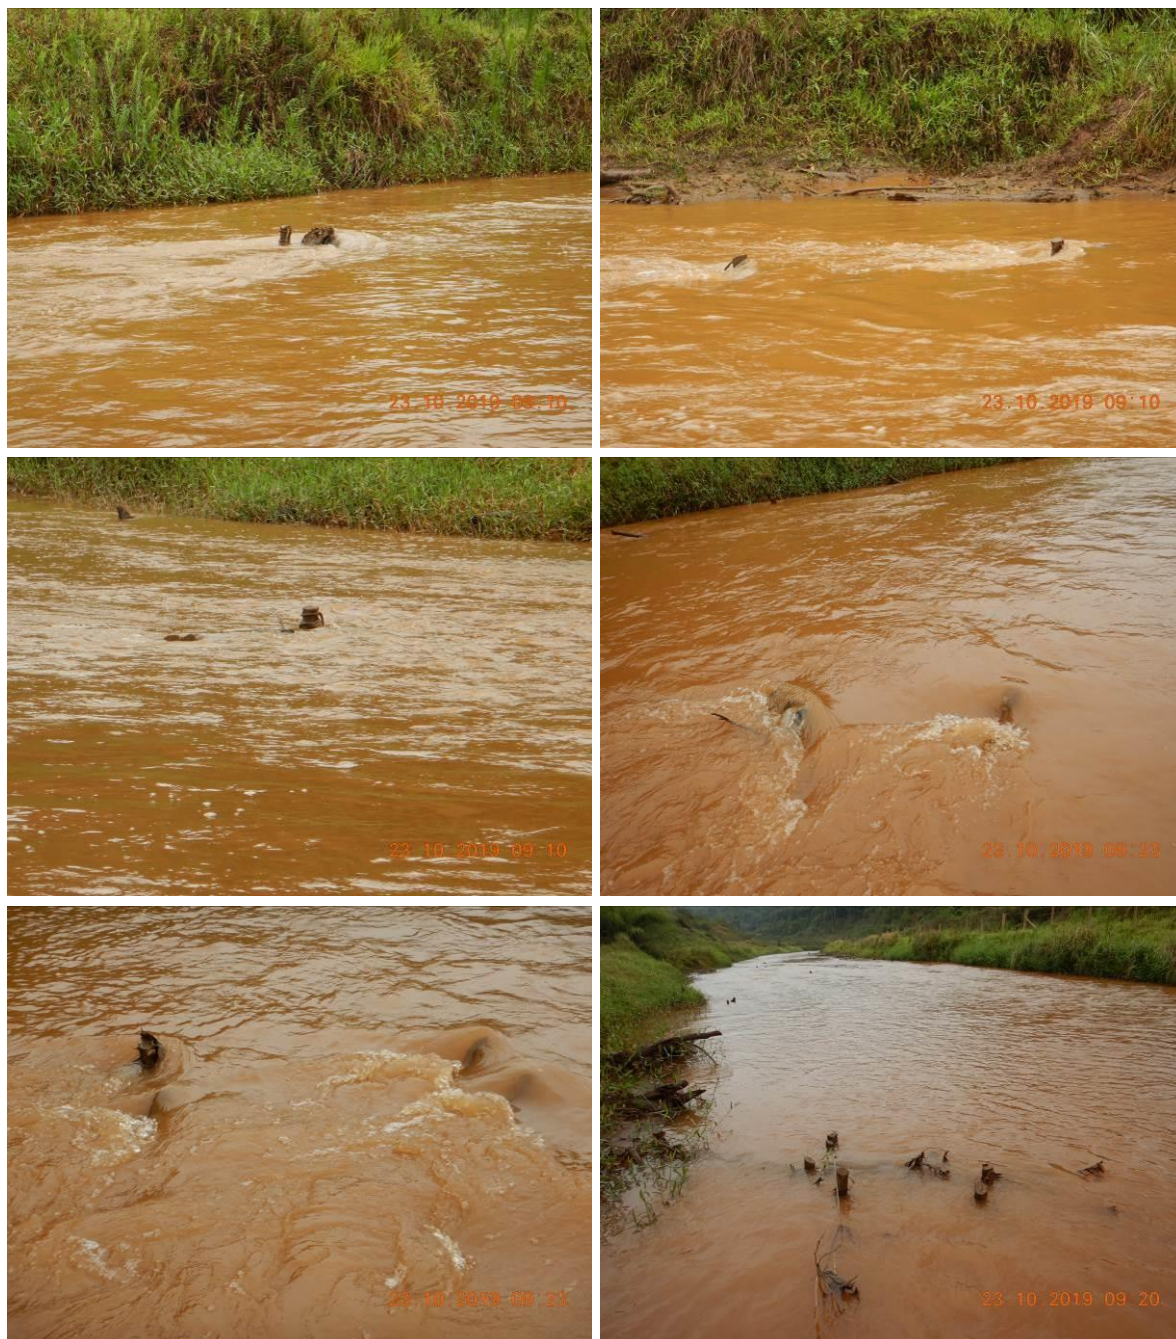
Figura 91 – Fotografias de troncos submersos do Trecho 7.

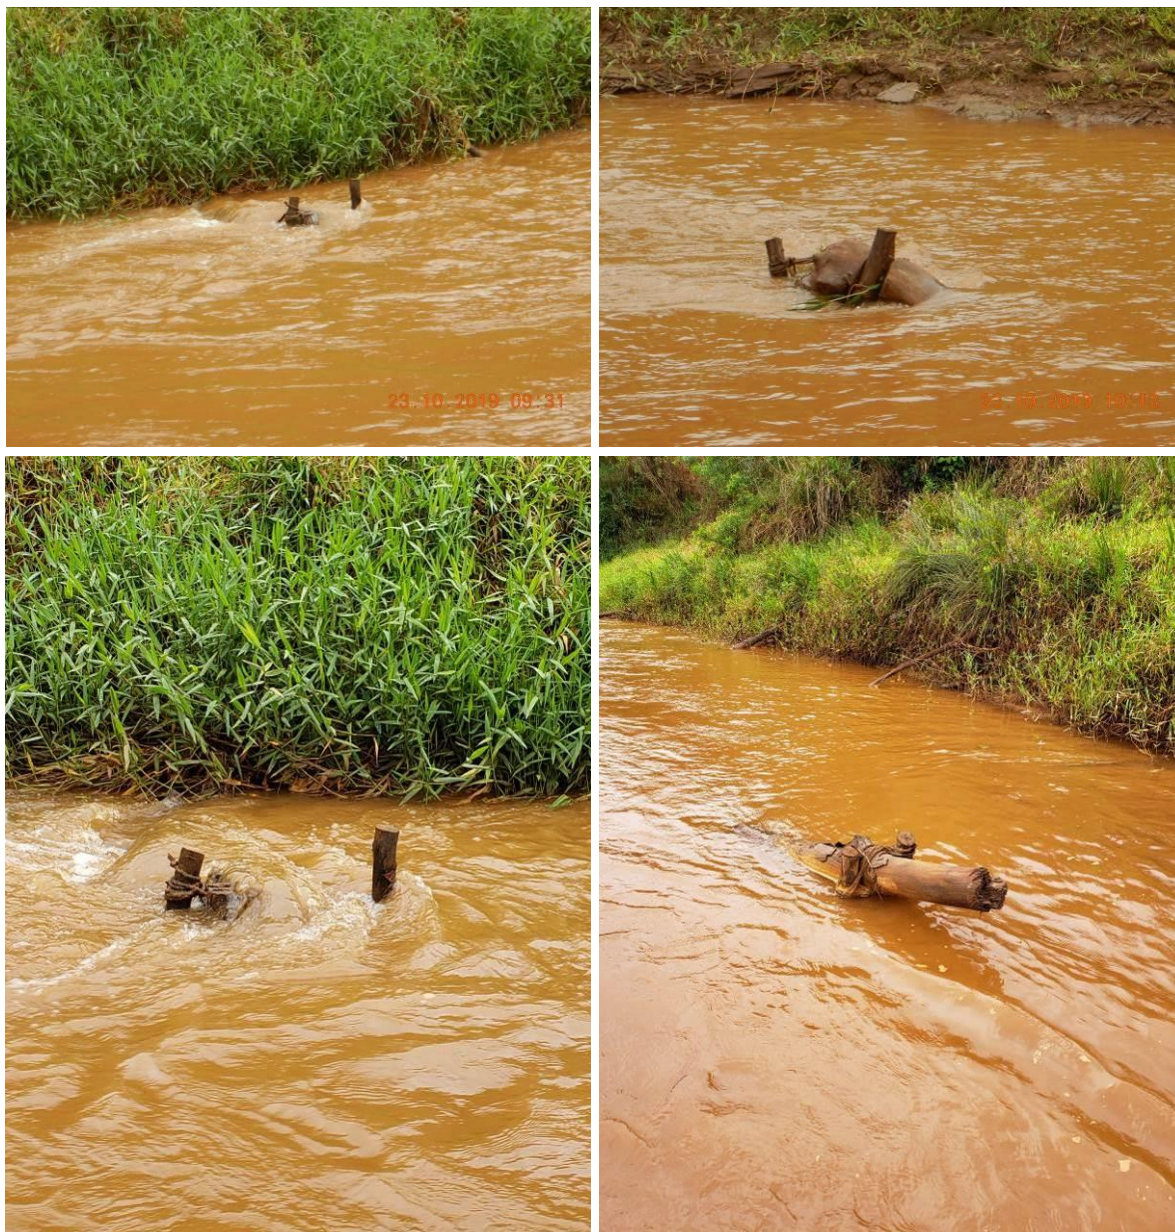
Figura 92 – Fotografias de troncos submersos do Trecho 7.
