# Operação Watu Fase XI 2021

### **(Relatório de vistoria)**

Relatório de vistoria referente à fiscalização realizada em maio e junho, nas áreas: Paracatu de Baixo, Barra Longa e Mariana, visando avaliar as ações de recuperação ambiental na bacia do rio Doce.

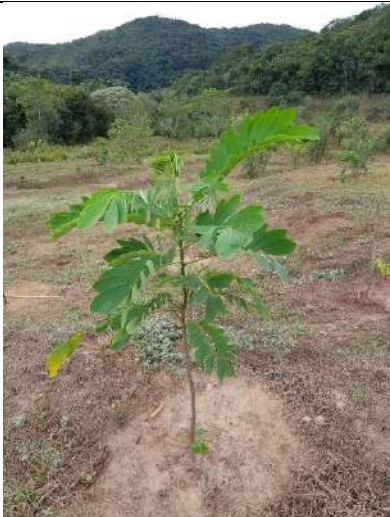
| Restauro Florestal<br>B11 (-20,240839 S -43,419497 O) | |
|---|---|
| <b>Foto 1:</b> Espécies nativas arbóreas do Gênero Senna cf. | <b>Foto 2:</b> Espécies nativas arbóreas do Gênero Erythrina sp |

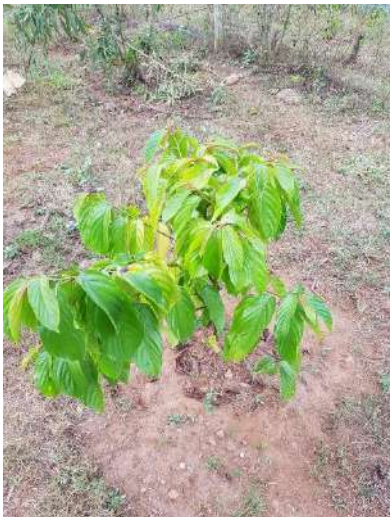
| Restauro Florestal<br>B11 (-20,240839 S -43,419497 O) | |
|---|---|
| <b>Foto 3:</b> Espécies nativas arbóreas em bom estágio de desenvolvimento | <b>Foto 4:</b> Área em manutenção, com coroamento ao redor das mudas, capinas ou roçadas |

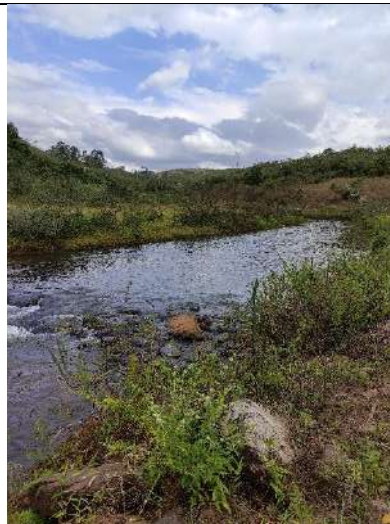
**Foto 6:** Margens do rio Gualaxo do Norte com margem estável

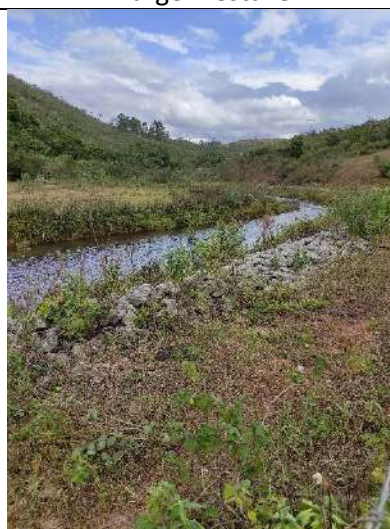
**Foto 8:** Enrocamento incorporado ao meio ambiente

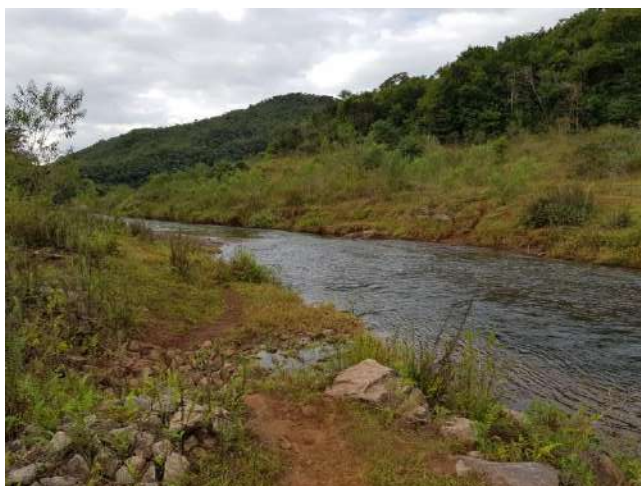
**Foto 9:.** Espécies rasteiras (margem esquerda do rio) e Brachiaria (margem direita do rio)

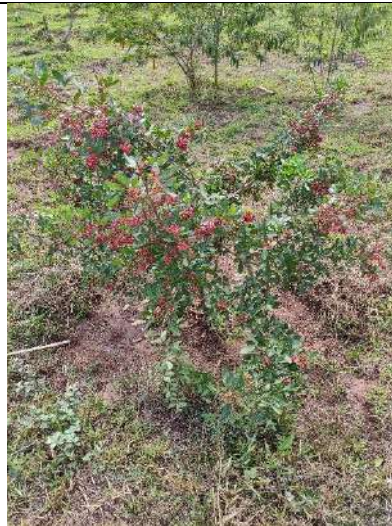
**Foto 11 :** Espécies com desenvolvimento de frutos

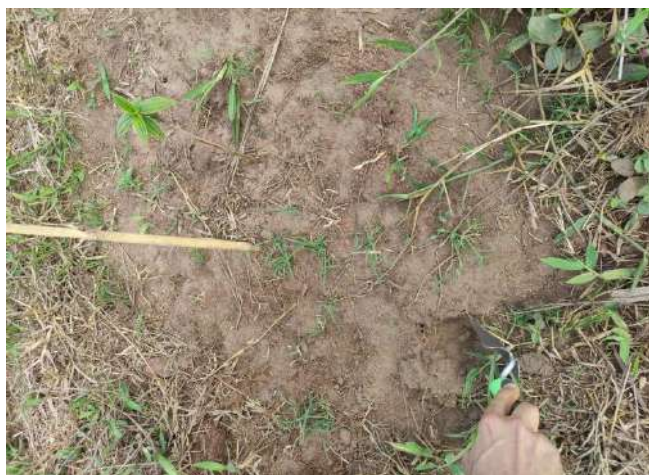
**Foto 11 a:.** Técnicas de adubação de cobertura (NPK)

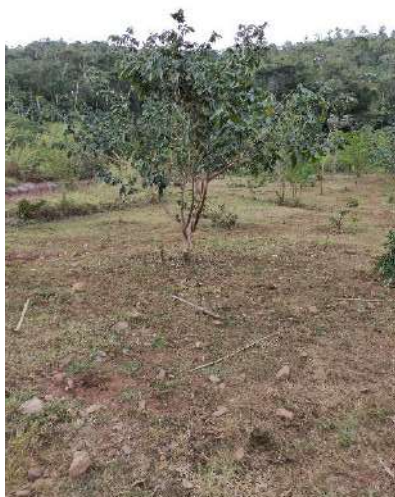
**Foto 16:** Bom desenvolvimento das espécies arbóreas

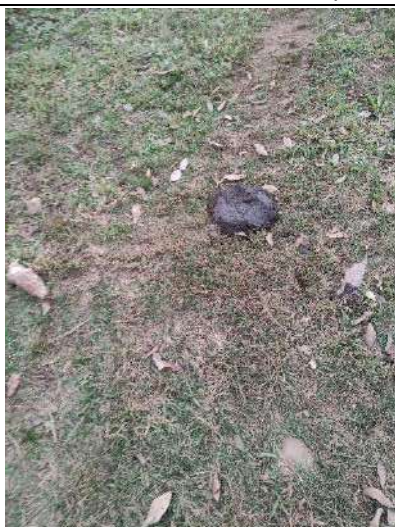
**Foto 18:** Indicativo de pastoreiro recente

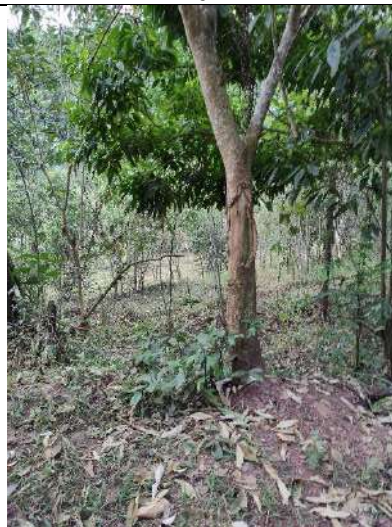
**Foto 19:.** Aumento da densidade florestal e presença de biomassa

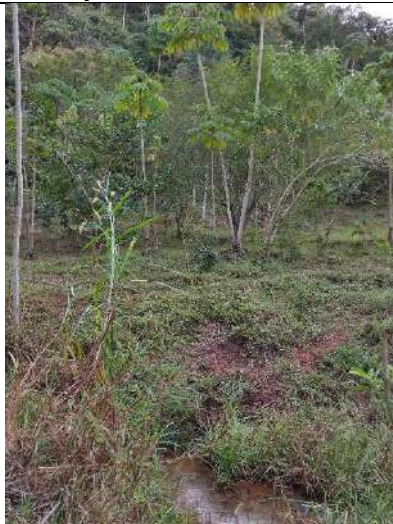
**Foto 24:** Indicativo de desenvolvimento florestal e biomassa na cobertura do solo

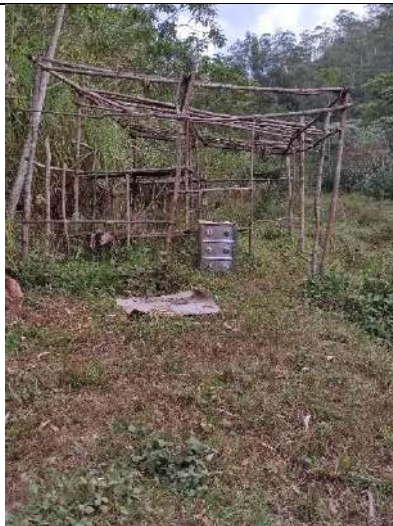
**Foto 26:** Resquícios de Garimpo Ilegal no Rio Gualaxo do Norte

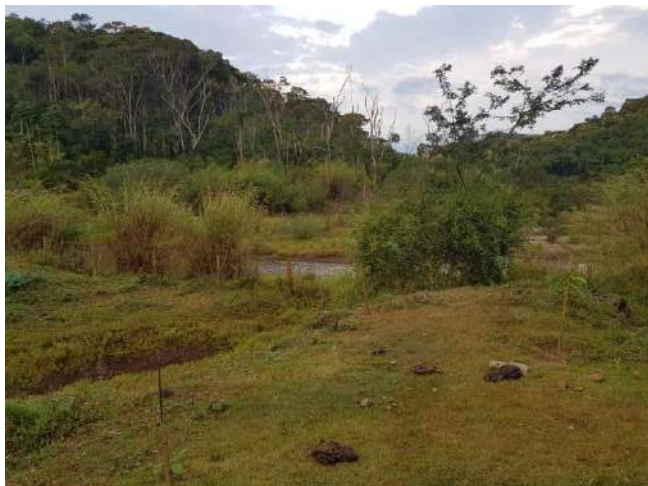
**Foto 28:** Indicativo de pastoreiro

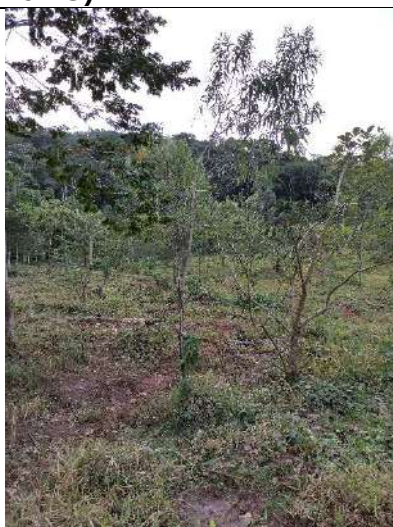
**Foto 29:.** Estágio de desenvolvimento das espécies arbóreas

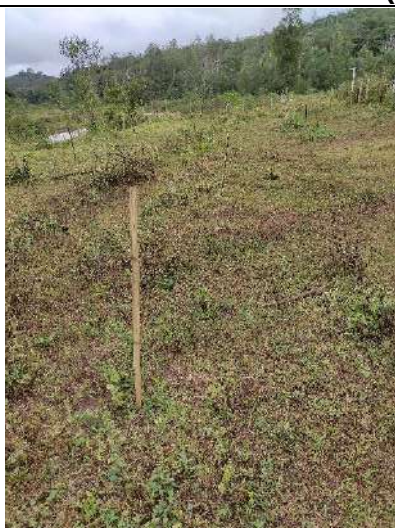
**Foto 31:.** Plantas em estágio de desenvolvimento inicial (baixa biomassa)

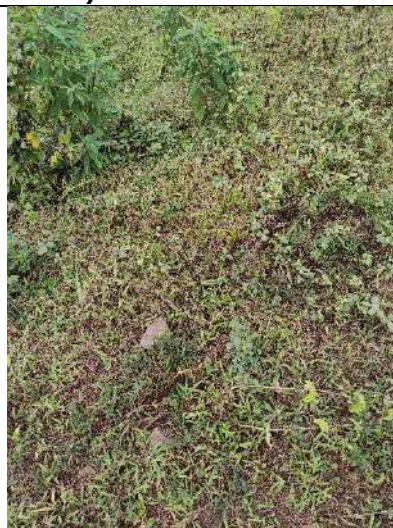
**Foto 32:** Predomínio de espécies forrageiras (grama)

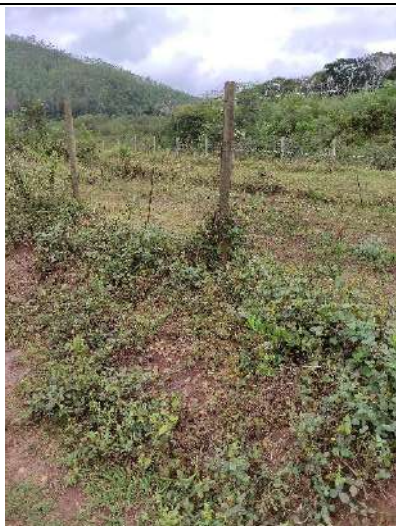
**Foto 35:.** Cerca cortada na área de plantio

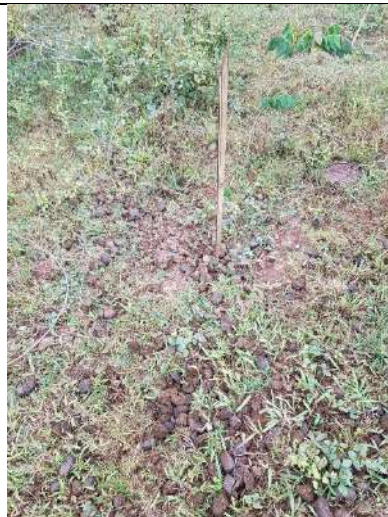
**Foto 36:** Fezes animais nas áreas de plantio

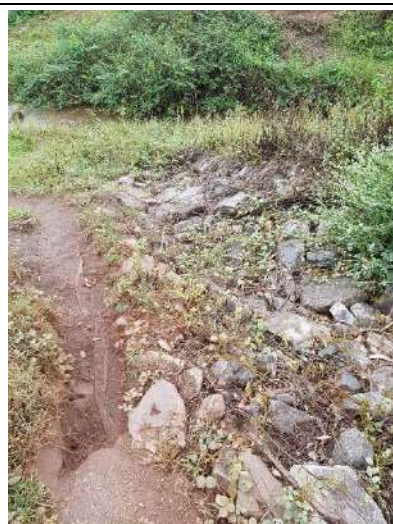
**Foto 37:.** Enrocamento de 2016 incorporado ao meio e recobrimento vegetal

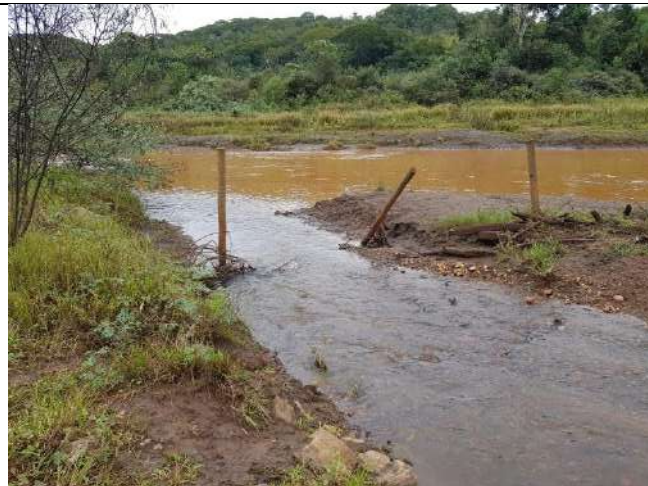
**Foto 38:** Água turva devido a chuva do dia 31/05/2021

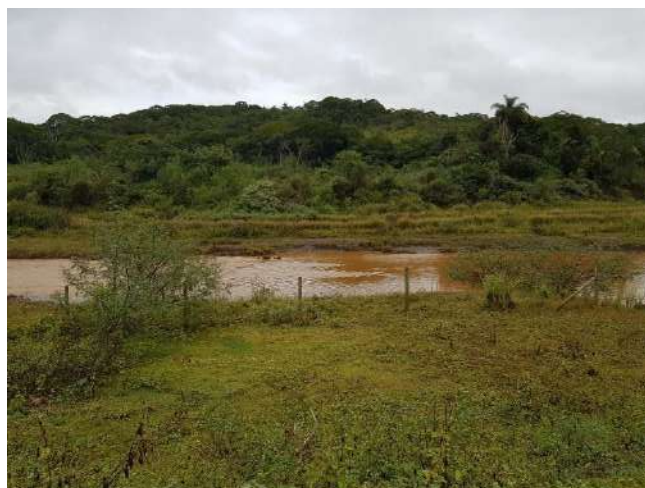
**Foto 39:.** Água turva devido a chuva do dia 31/05/2021

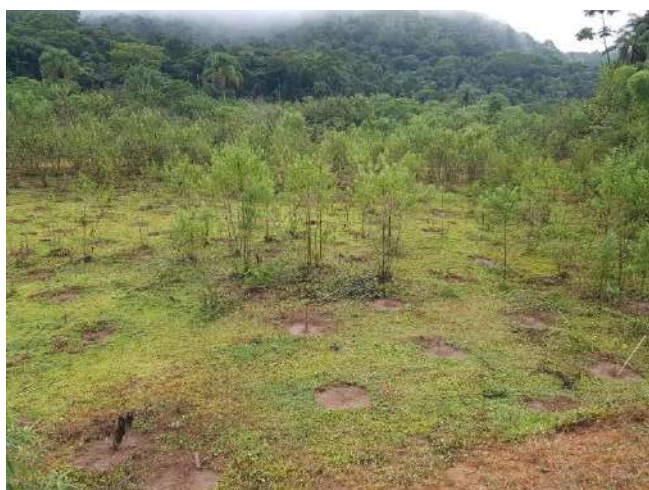
**Foto 40:** Espécies forrageiras (grama)

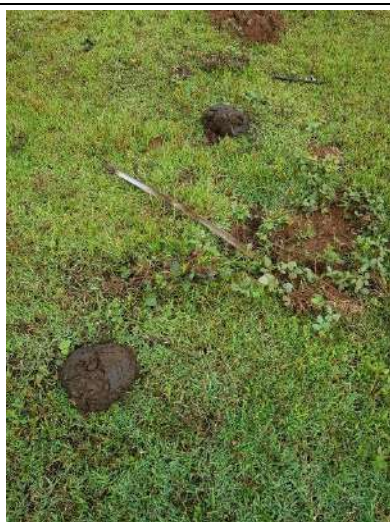
**Foto 42:** Presença de fezes animais de equinos e bovinos

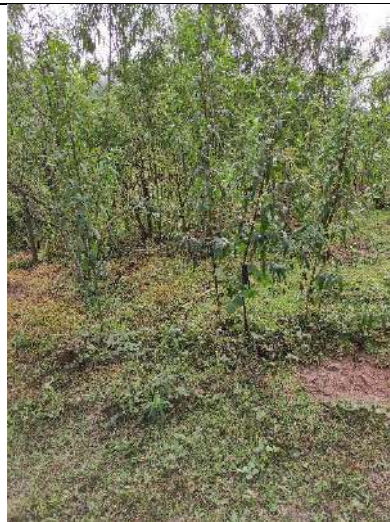
**Foto 43:** Bom desenvolvimento das espécies arbustivas

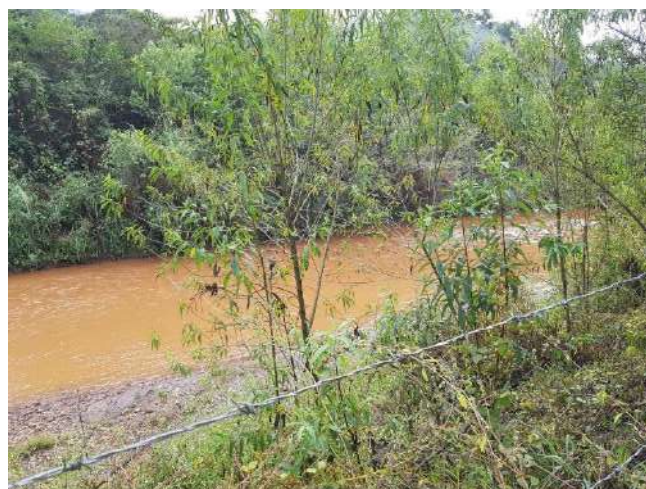
**Foto 45:** Água com maior turbulência frente às chuvas do dia anterior

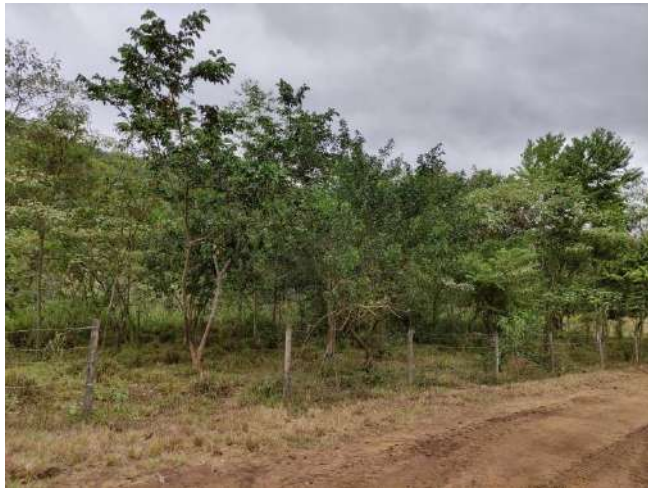
**Foto 46:** Indivíduos arbóreos bem desenvolvidos e com fechamento de copa

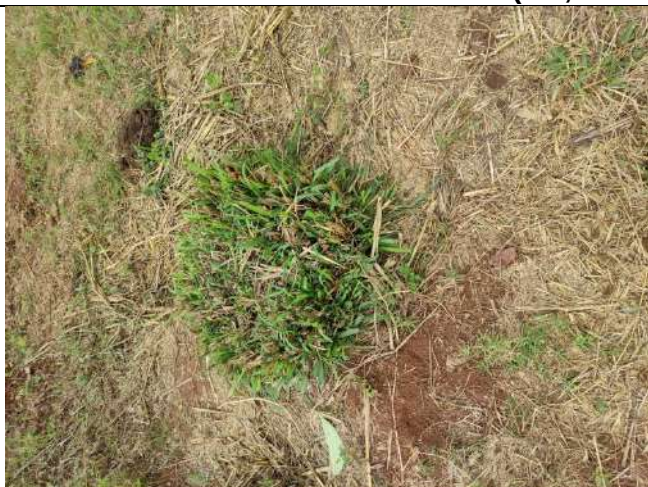
**Foto 49:** Pastoreio animal na área de Restauro Florestal

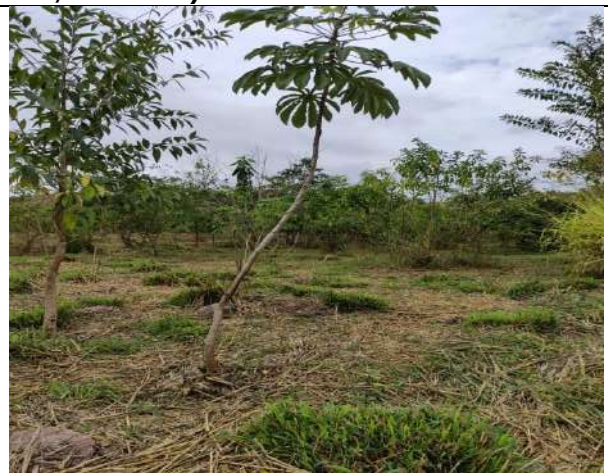
**Foto 50:** Espécies arbóreas predominantes e em estágio avançado de desenvolvimento

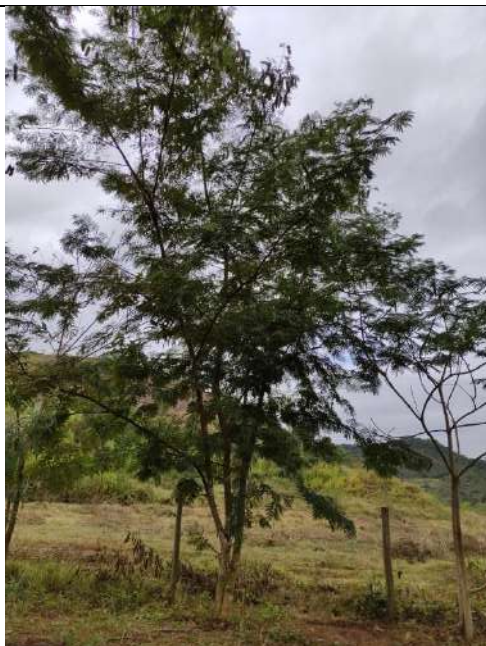
**Foto 51:** Espécies arbóreas predominantes e em estágio avançado de desenvolvimento

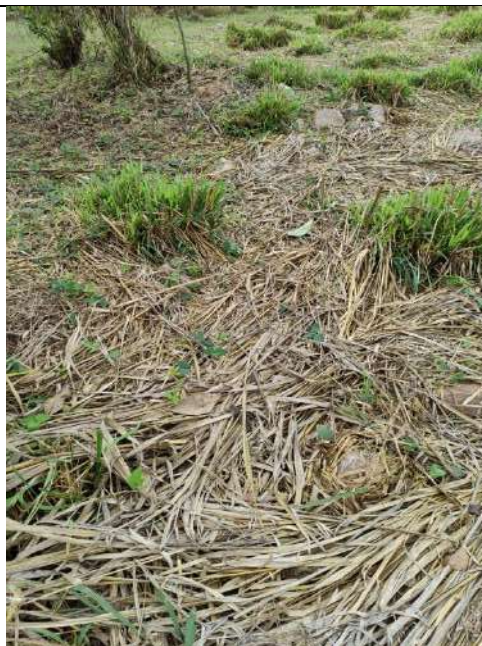
**Foto 52:** Boa cobertura do solo

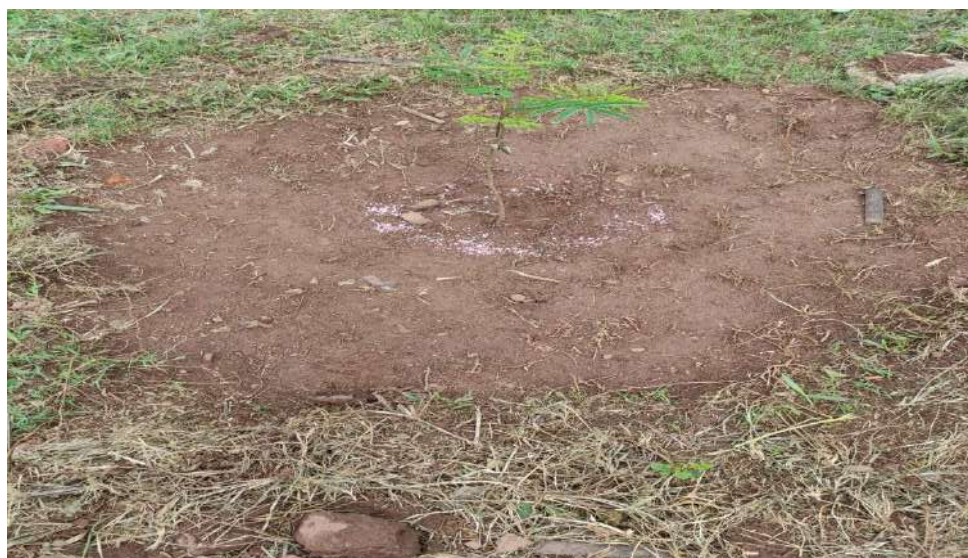
**Foto 53:** Adubação NPK e coroamento

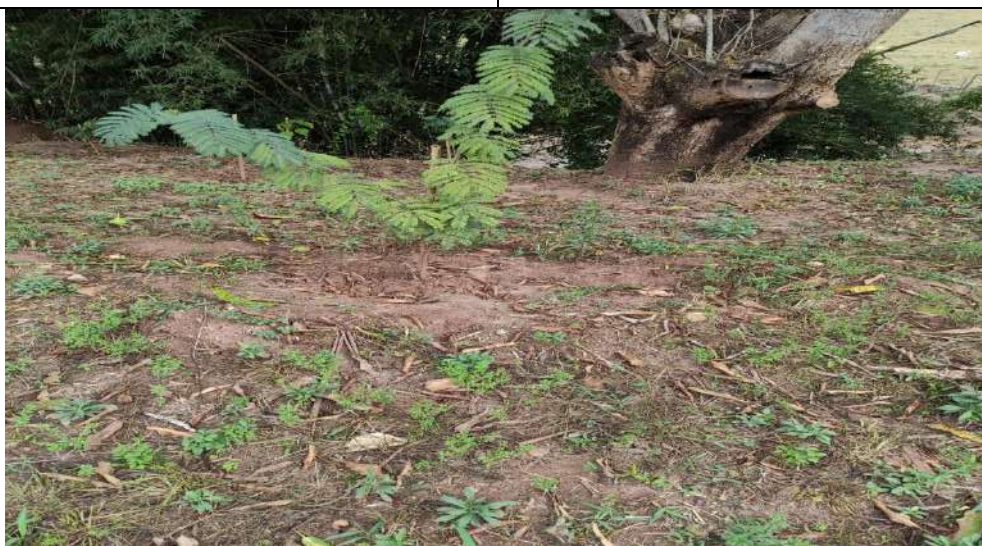
**Foto 56:** Bom desenvolvimento dos indivíduos

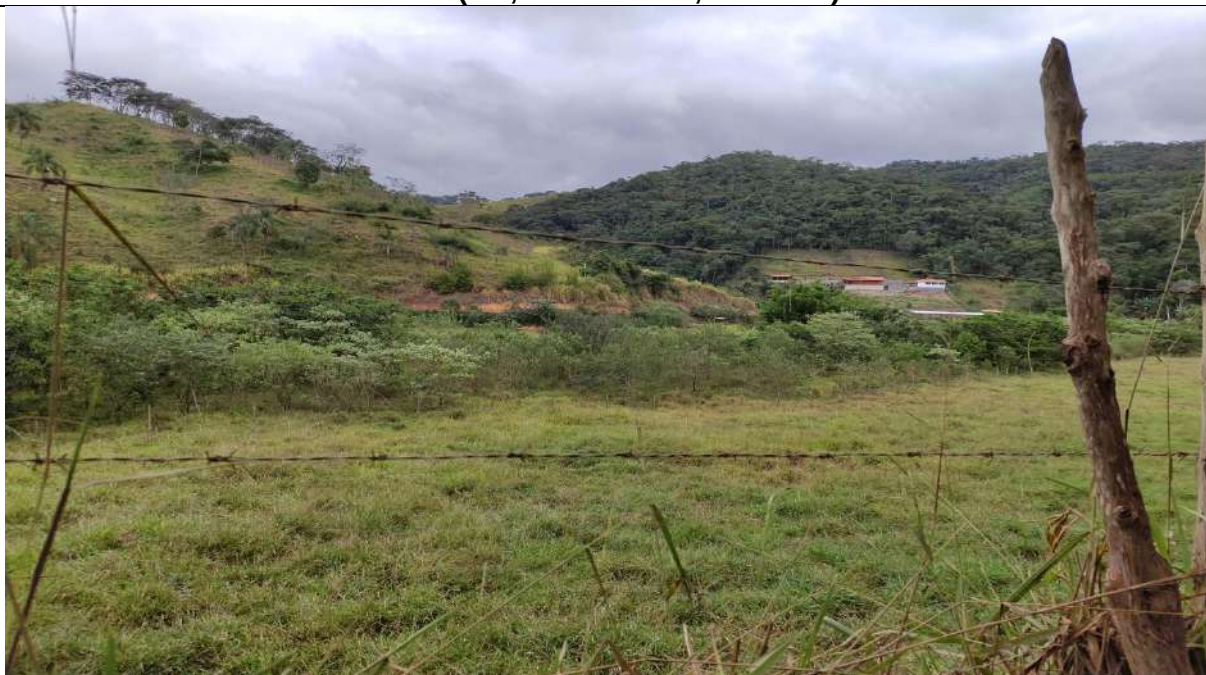
**Foto 59:** Estágio arbóreo avançado, densidade florestal, e APP aparentemente cercada (área experimental).

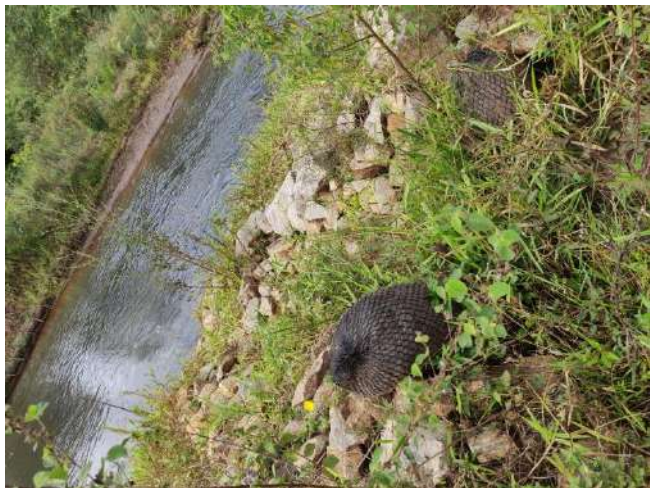
**Foto 7:** Enrocamento com boa incorporação vegetal

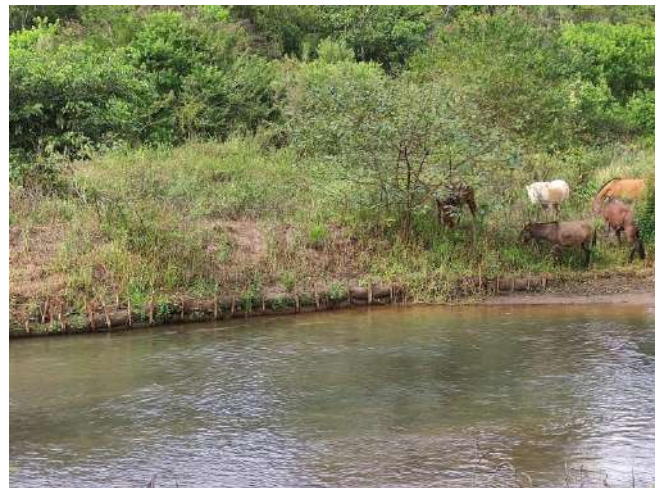
**Foto 8:** Presença de biorretentores na margem do rio Gualaxo do Norte

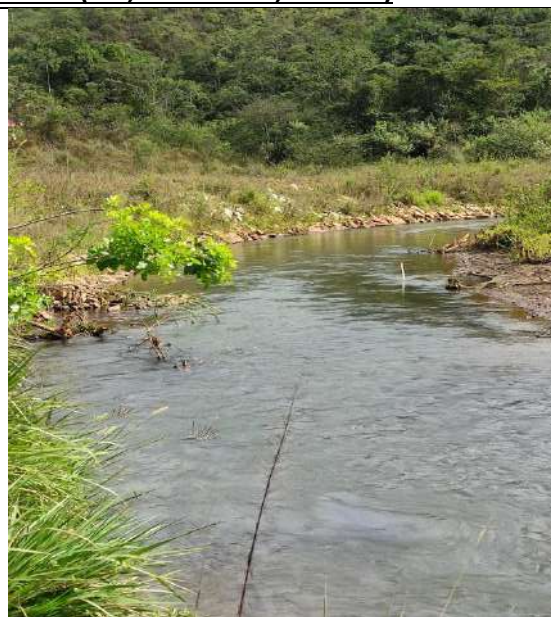
**Foto 12:** Enrocamentos na margem esquerda do rio Gualaxo do Norte

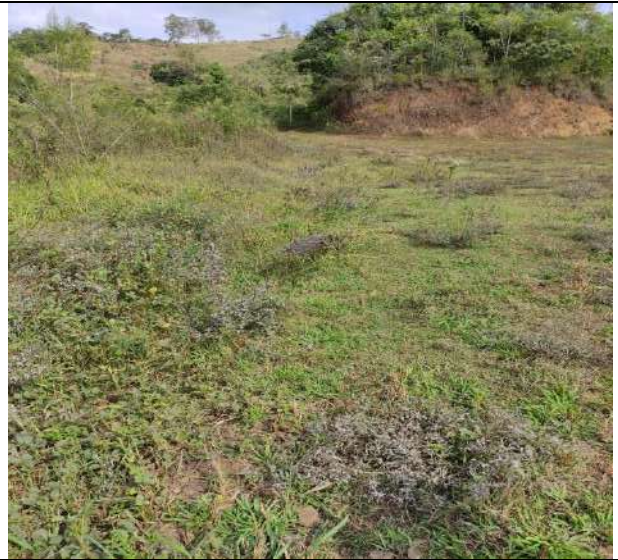
**Foto 14:** Utilização de biomanta unidimensional de palha

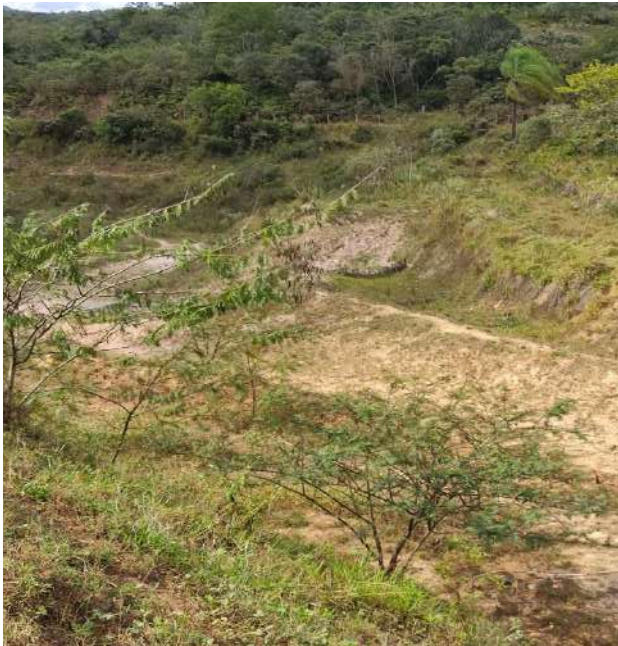
**Foto 18:** Enrocamentos ITS06

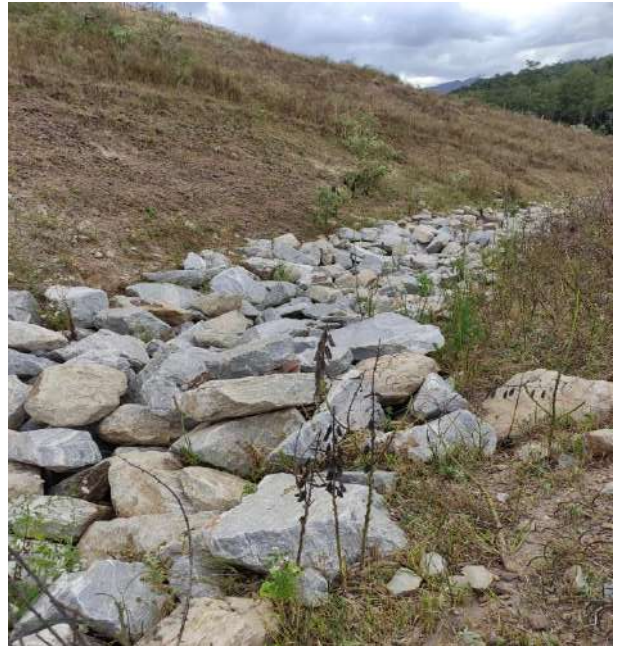
**Foto 19-a:** Enrocamentos ITS07

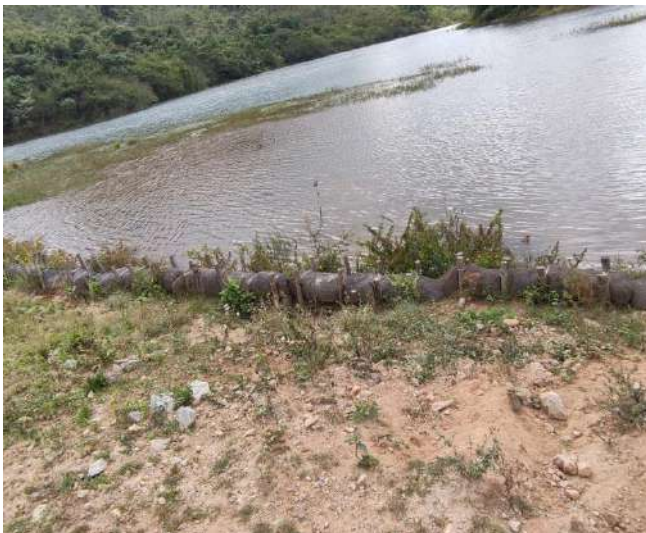
**Foto 19-b:** Biorretentores ITS07

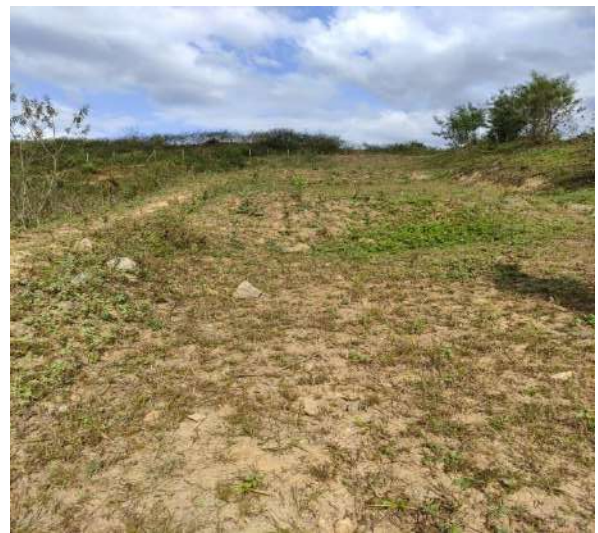
**Foto 19-c:** Degraus para dissipação de energia  
ITS07

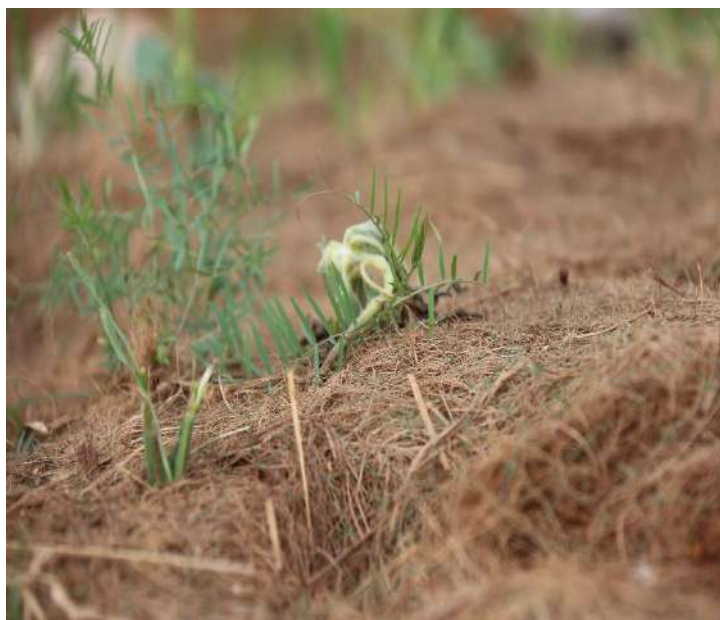
**Foto 22:** Crescimento das plantas, em fase bem inicial entre a biomanta.

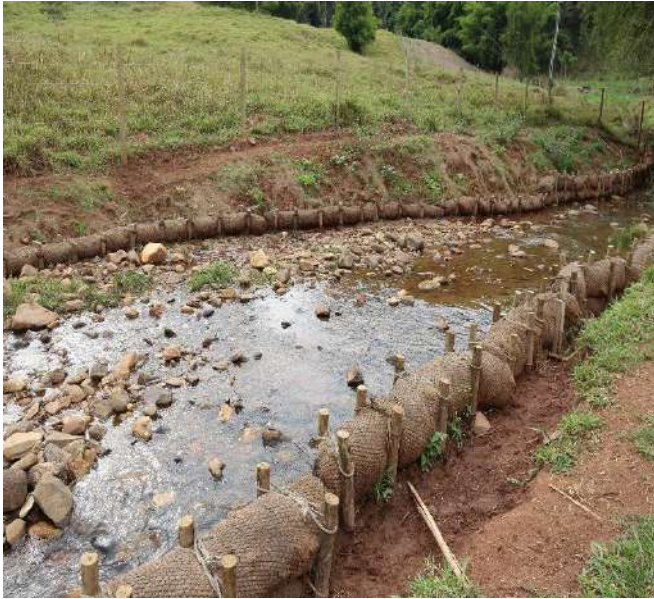
**Foto 23:** Biorretentores/biorolo e paliçadas de madeira em detrimento ao enrocamento devido à pequena altura do talude.

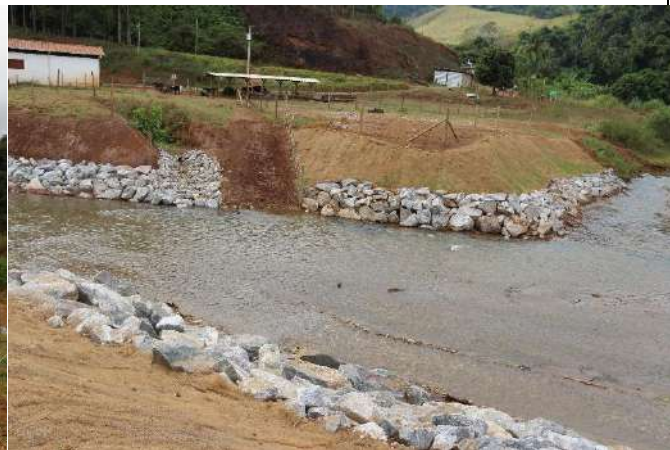
**Foto 27:** Rampa para utilização da margem para dessedentação animal entre enrocamento nas margens dos tributários

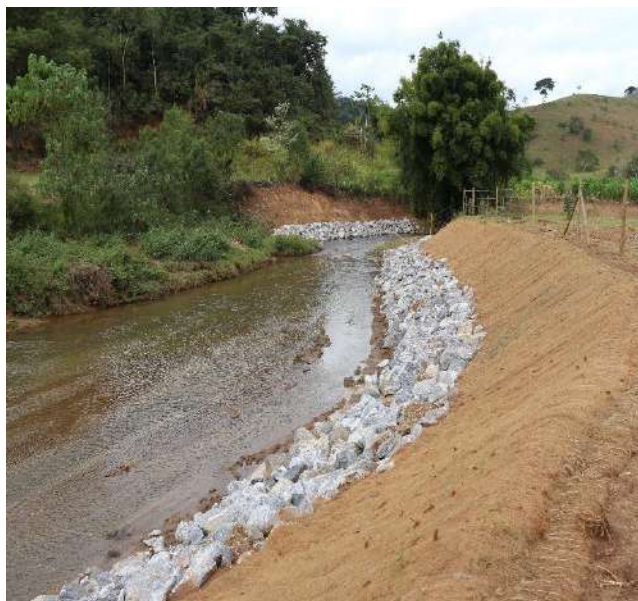
**Foto 28:** Enrocamento e graminhas em fase bem inicial de desenvolvimento através da biomanta

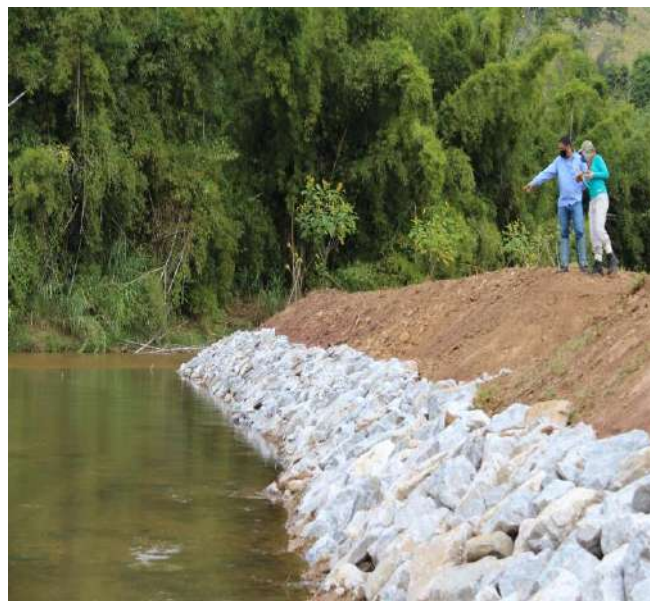
**Foto 29:** Detalhe do contraste entre turbidez da água do rio Gualaxo e do tributário e obras de enrocamento na margem do tributário

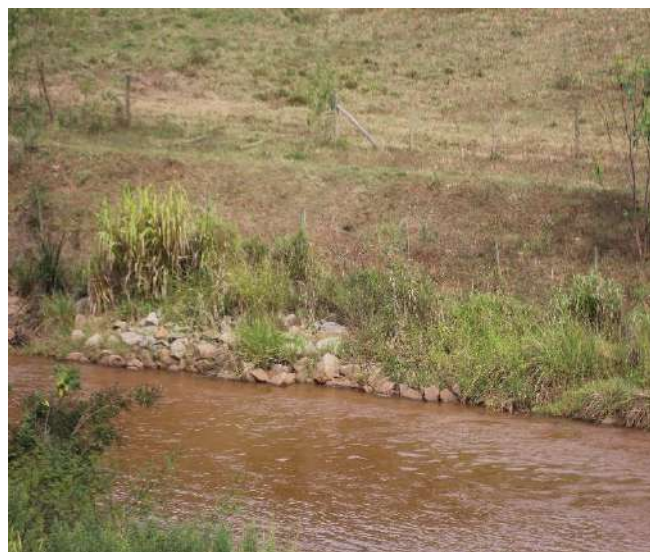
**Foto 31:** Obra de engenharia de enrocamento estabilizada, no rio Gualaxo, abaixo da saída do tributário.

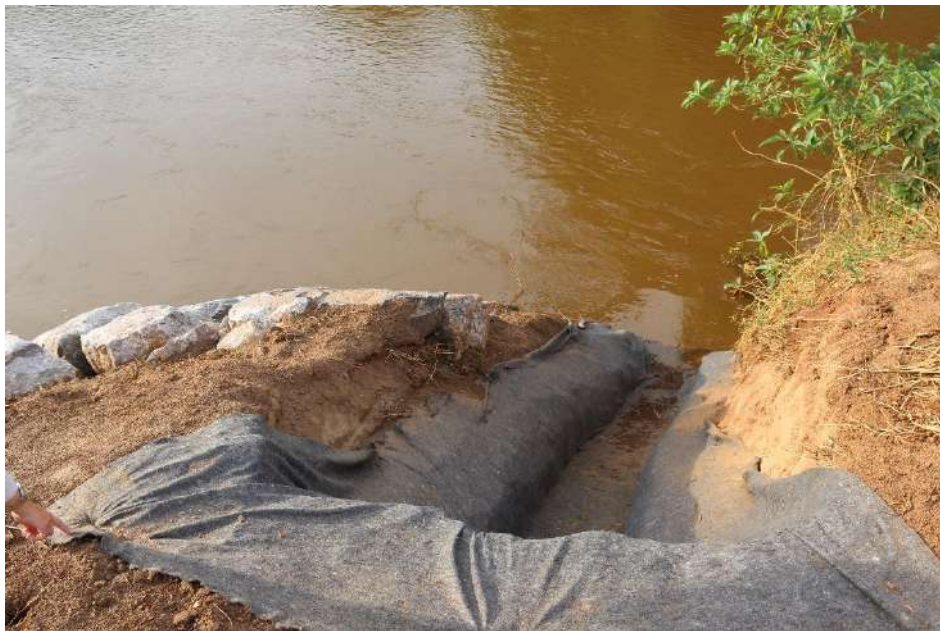
**Foto 34:** Descida de água iniciada

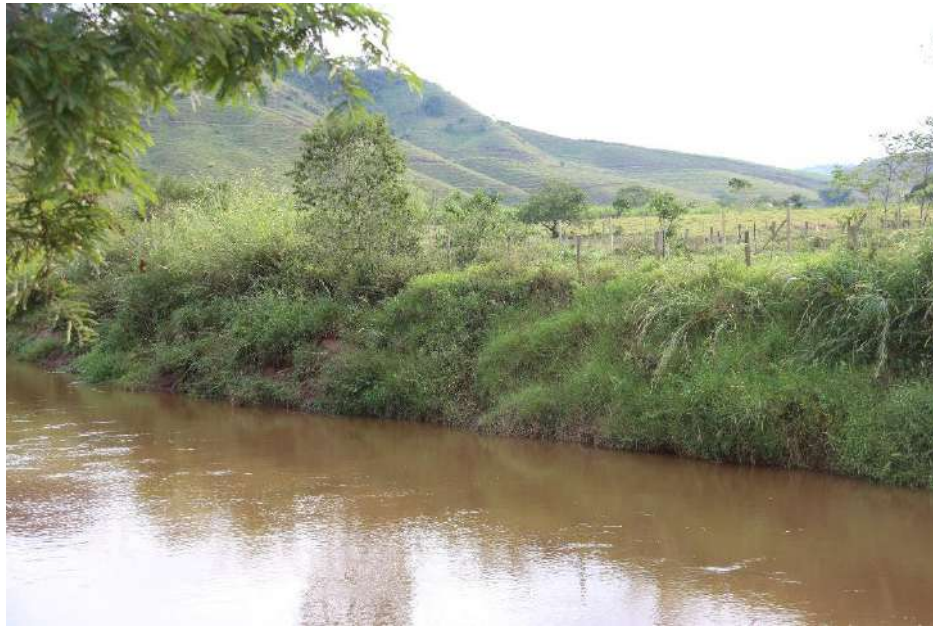
**Foto 35:** Vista geral da área com vegetação nas margens

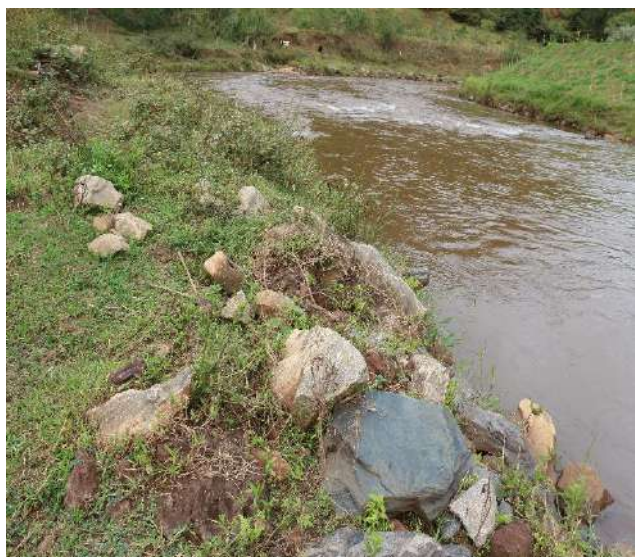
**Foto 37:** Enrocamento enriquecido com mix de sementes.

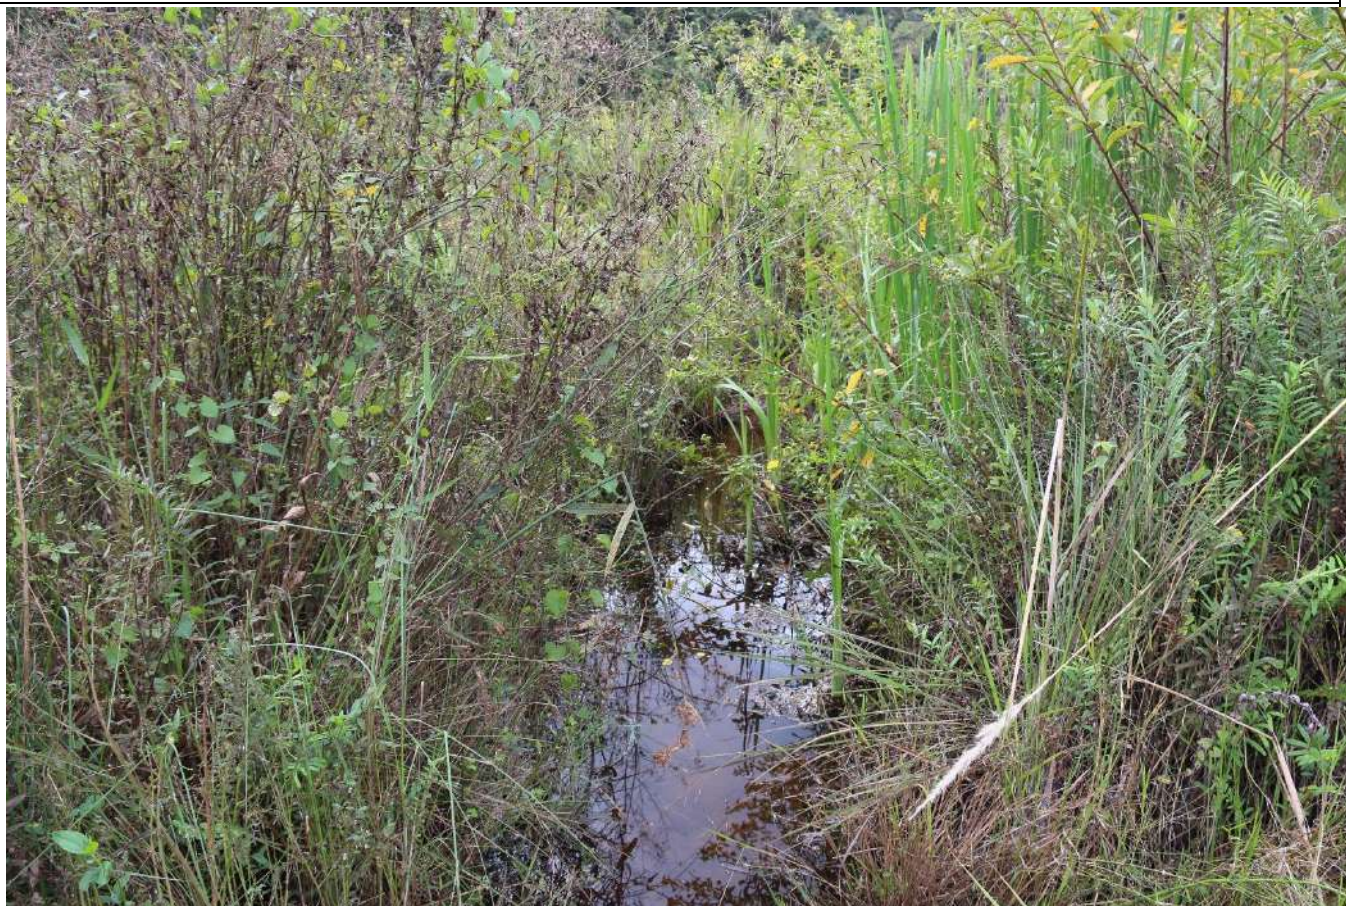
**Foto 03:** Lagoa T09-GN-KM626 (2) coberta de vegetação com pequenas partes da lâmina d'água visível.

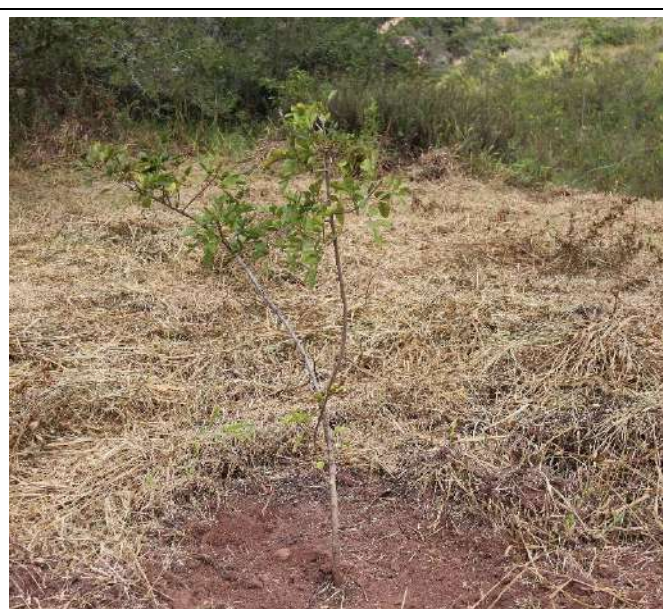
**Foto 5:** Mudras do restauro florestal plantadas no entorno da Lagoa

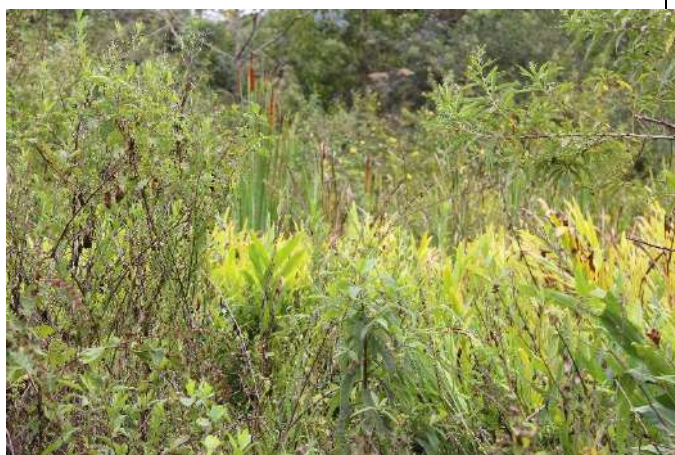
**Foto 06:** Taboas cobrindo a área da Lagoa.

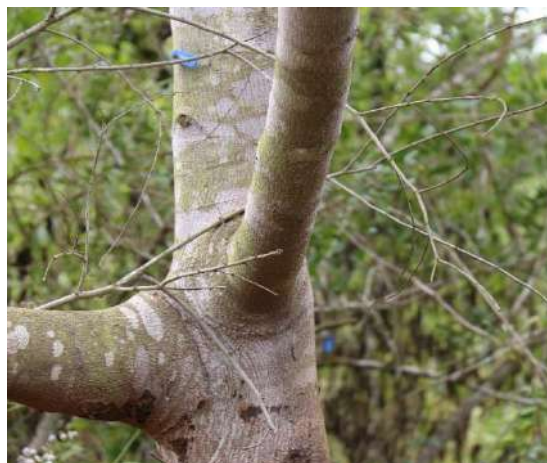
**Foto 7:** Tag azul indicando árvore que poderá sofrer supressão no processo de intervenção nas Lagoas Marginais selecionadas

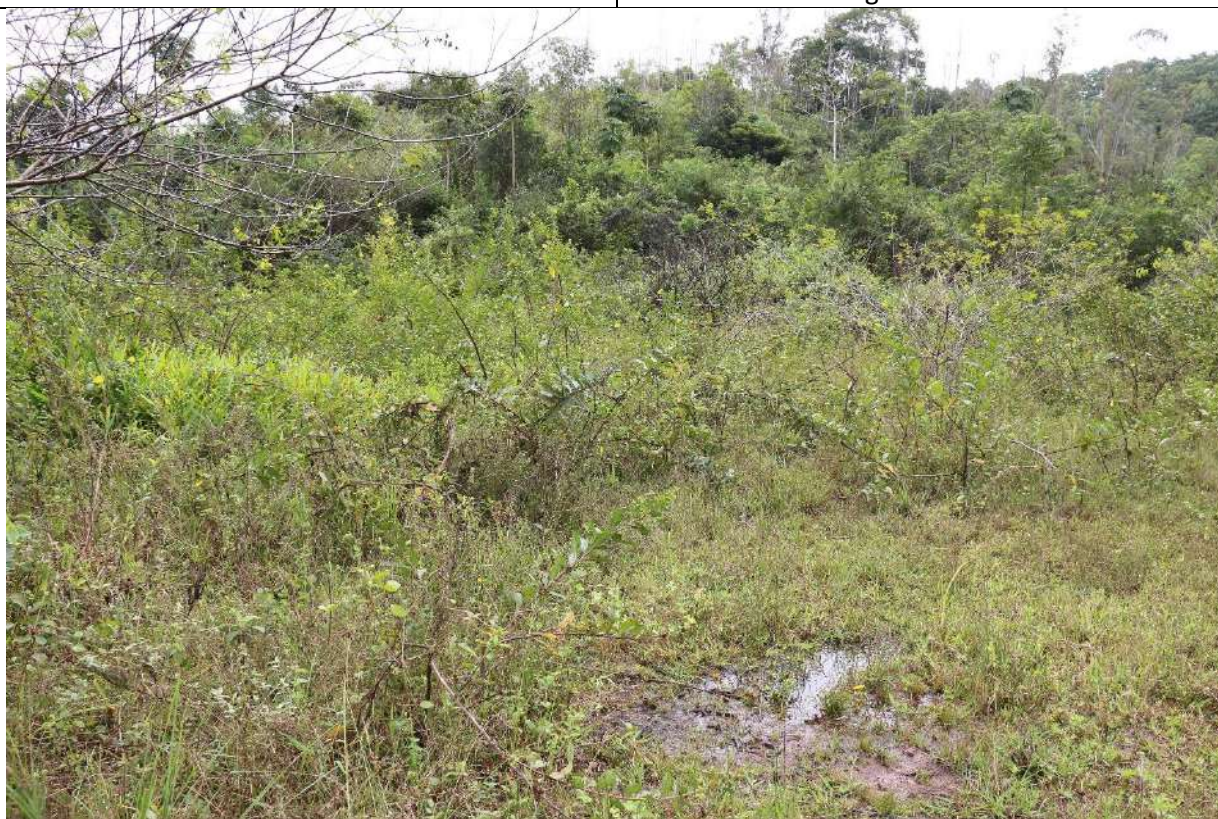
**Foto 8:** Poça de água visível na área da Lagoa

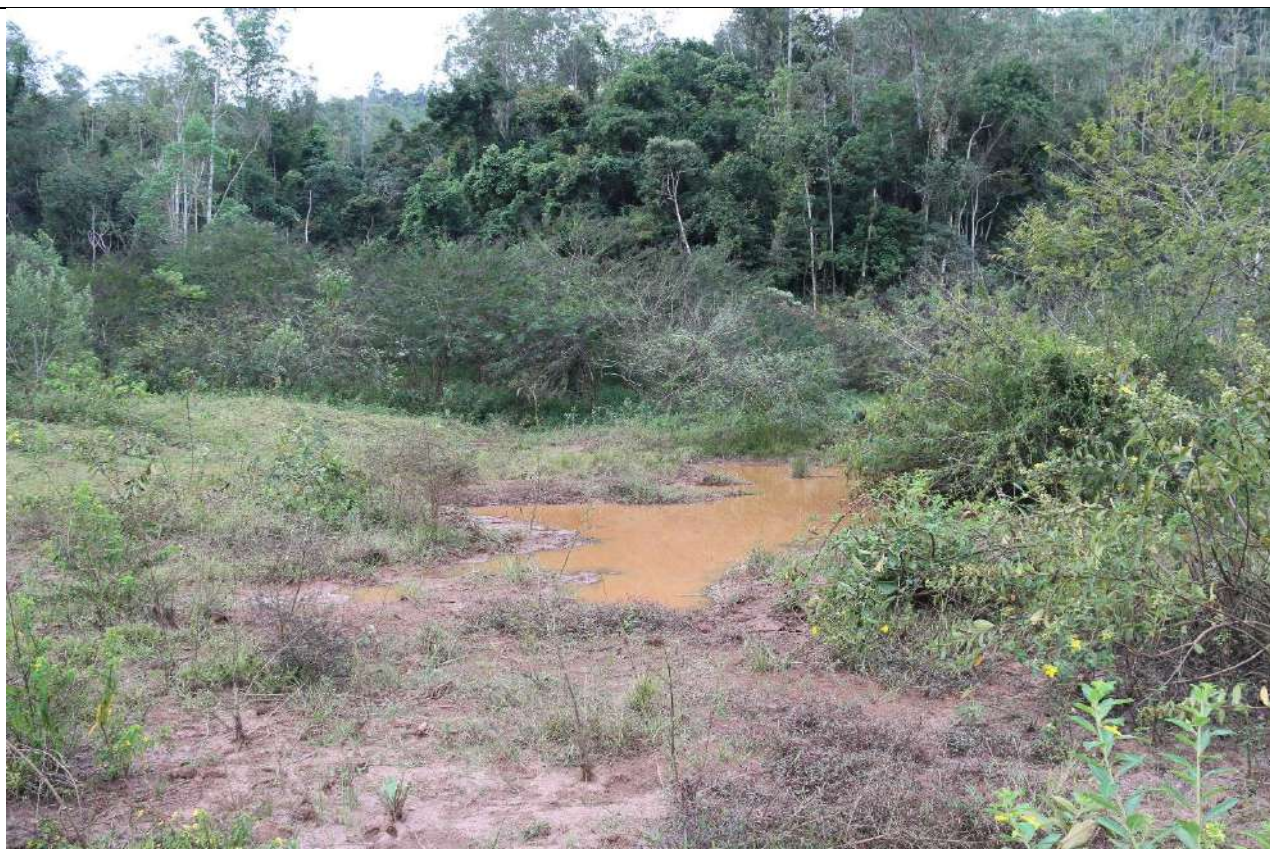
**Foto 9:** Vista da Lagoa T09-GN-KM648 (2) com lâmina d'água rasa e coloração turva.

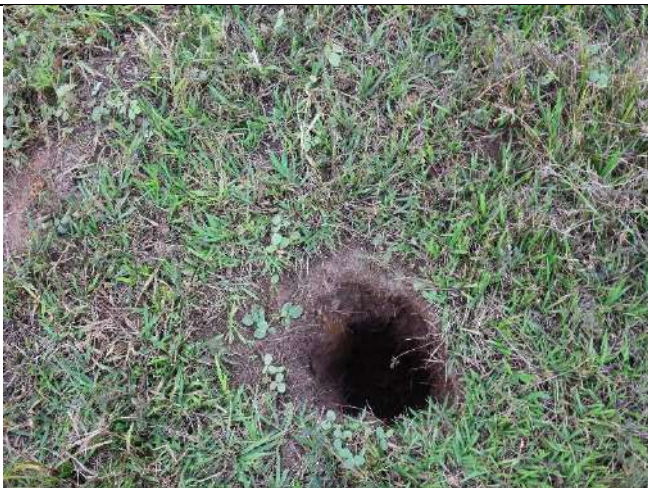
**Foto 12:** Pontos de sondagem *Soil Penetration Teste – SPT* na lagoa

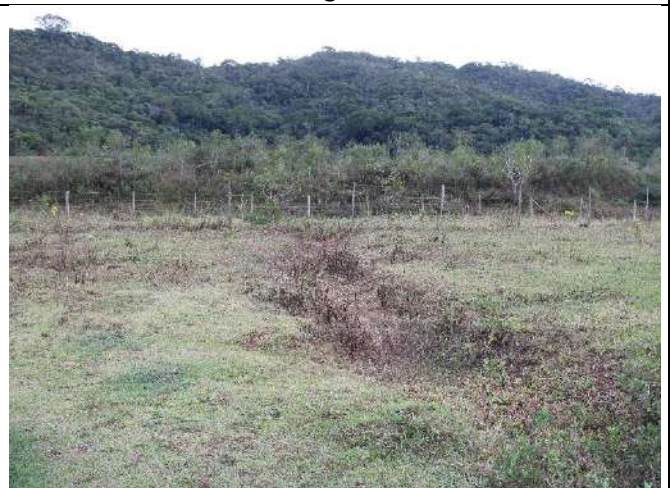
**Foto 13:** Linha de drenagem e plantio de mudas do projeto de reflorestamento

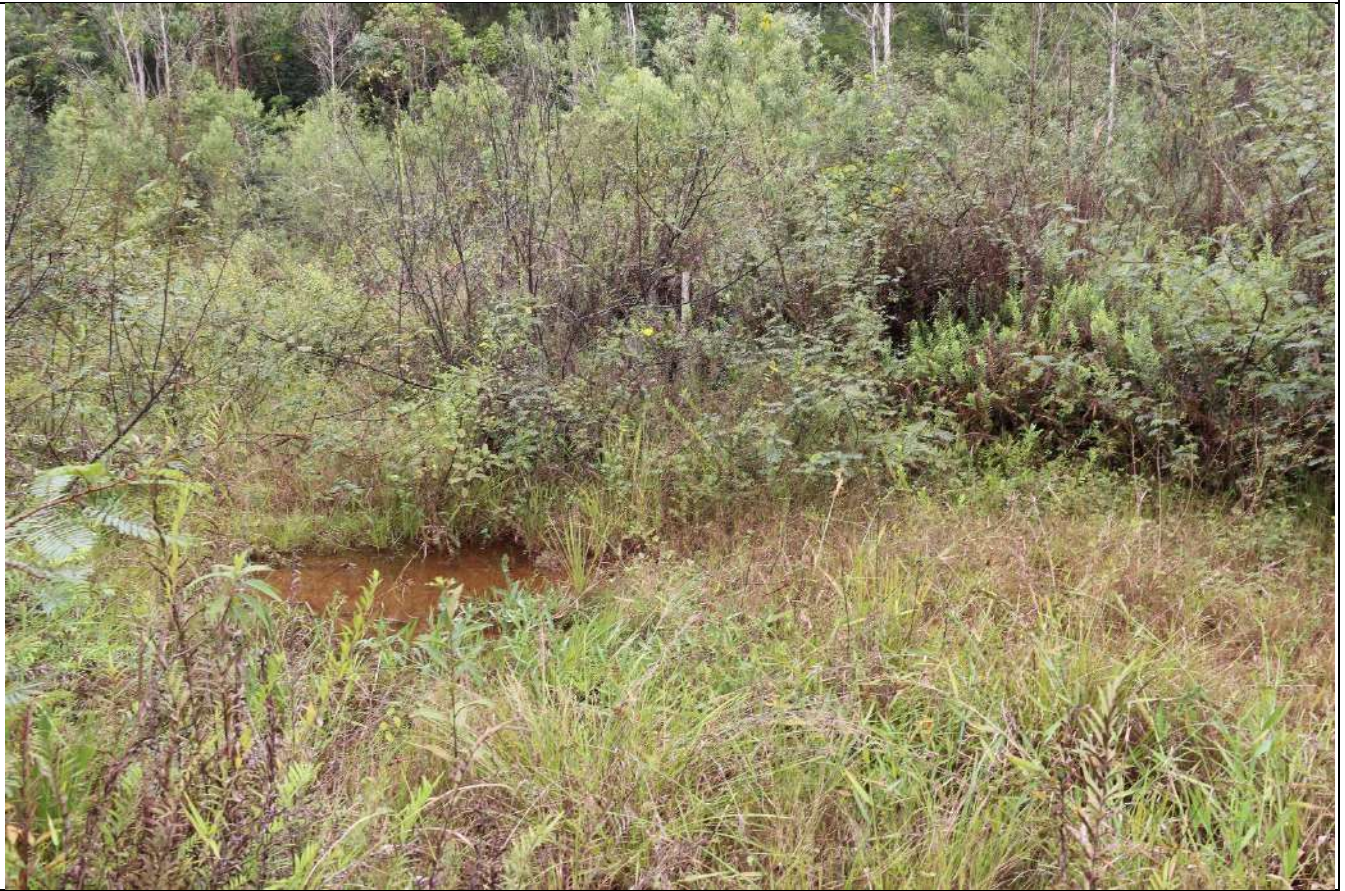
**Foto 14:** Lagoa KM 645(5) selecionada no grupo das “lagoas pequenas” e que será utilizada para controle/monitoramento
