# Operação Watu Fase XI 2021

### **(Relatório de vistoria)**

Relatório de vistoria referente à fiscalização realizada em maio e junho, nas áreas: Paracatu de Baixo, Barra Longa e Mariana, visando avaliar as ações de recuperação ambiental na bacia do rio Doce.

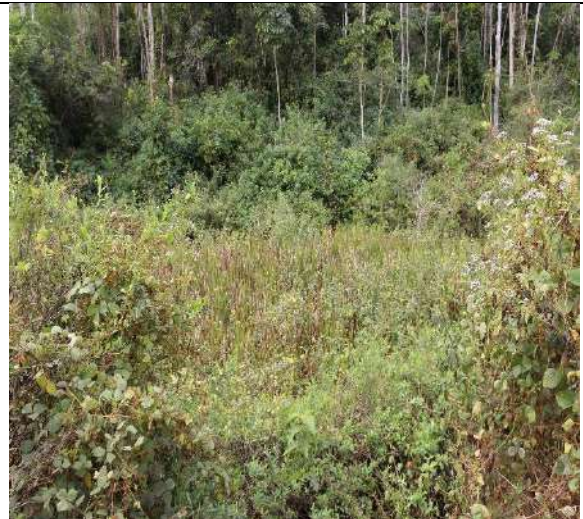
**Foto 16:** Lagoa KM 645(7) Grupo das “lagoas grandes” que será utilizada para controle/monitoramento

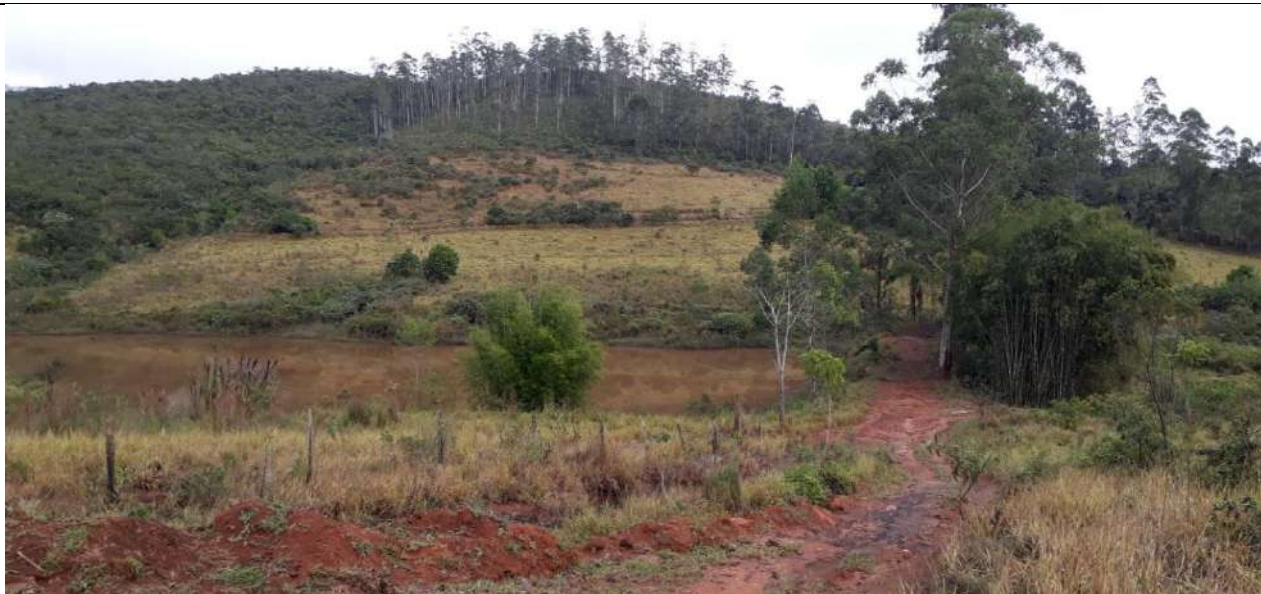
**Foto 18:** Visão geral da Lagoa Branco/referência, com vertimento, com evidente fluxo d'água passando por baixo da estrada.

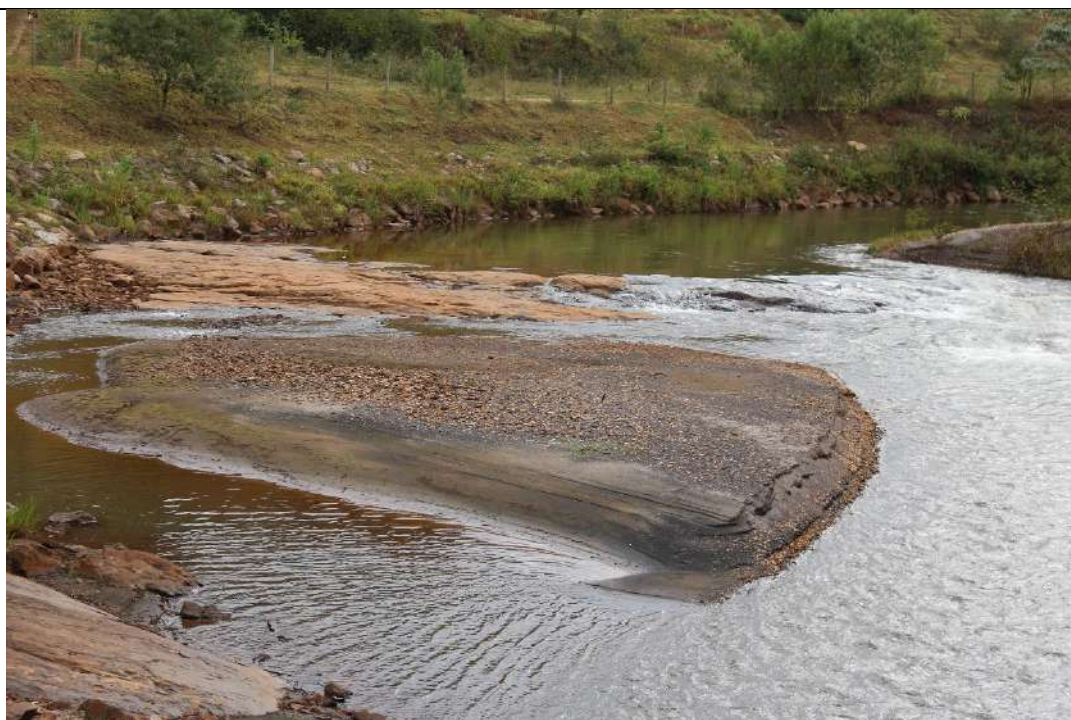
A Ponte do Gama sofreu remoção irregular de sedimentos em 2019 e a visita ao ponto teve como objetivo verificar a situação pós-remoção. Foi observado o retorno da ilha de sedimentos a um estado semelhante à pré-remoção. A ilha de sedimentos era composta por substrato natural (cascalhos) e rejeito fino lavado (Foto 1). A água apresentava-se clara (Foto 2).

**Foto 2:** Foto mostrando o banco de sedimentos na ponte do Gama e água aparentemente sem turbidez

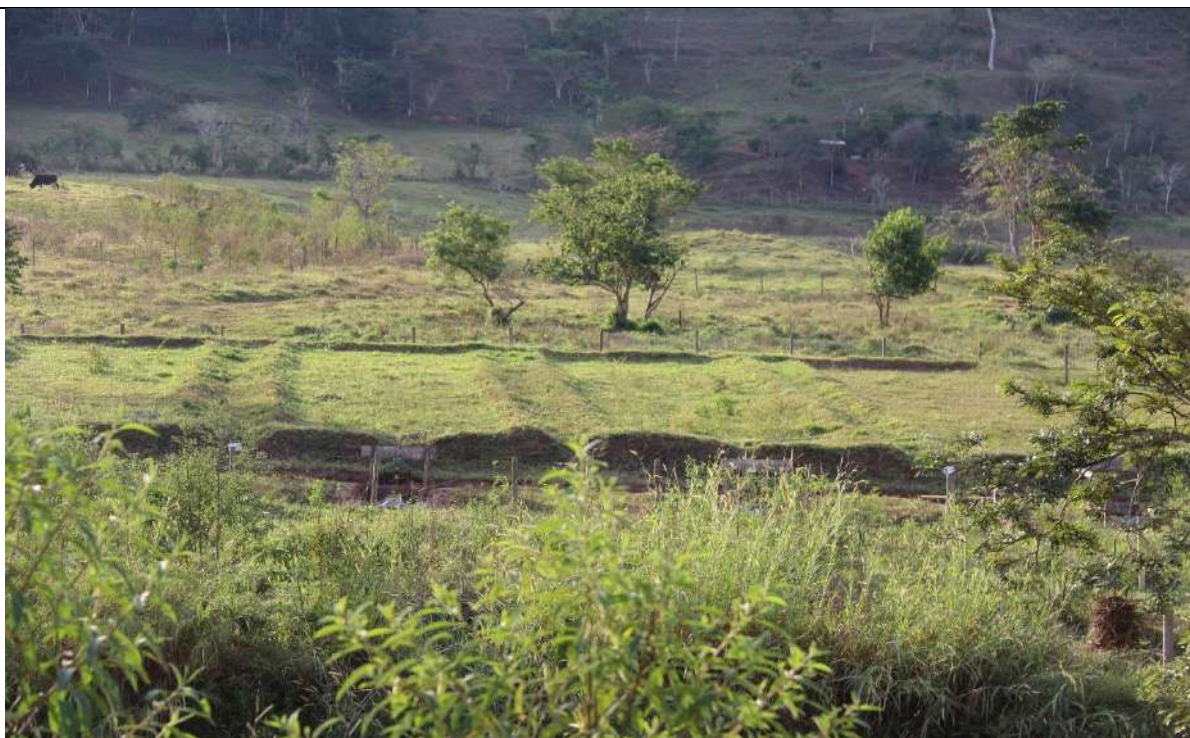
No ponto João Tavares (foz do rio Gualaxo), margem esquerda, acima do ponto TR-15-0, há um experimento em parcelas para estimar a quantidade de rejeito carregada para o rio. Nessas parcelas são cultivados tipos vegetacionais que representam a principal cobertura de solo da região monitorada (gramínea, floresta, etc). O volume de rejeito exportado pelas parcelas é utilizado para uma simulação para toda a região. (Foto: 1 e 2)

**Foto 1:** Visão geral de experimento em parcelas para estimar a quantidade de rejeito carregada para o rio

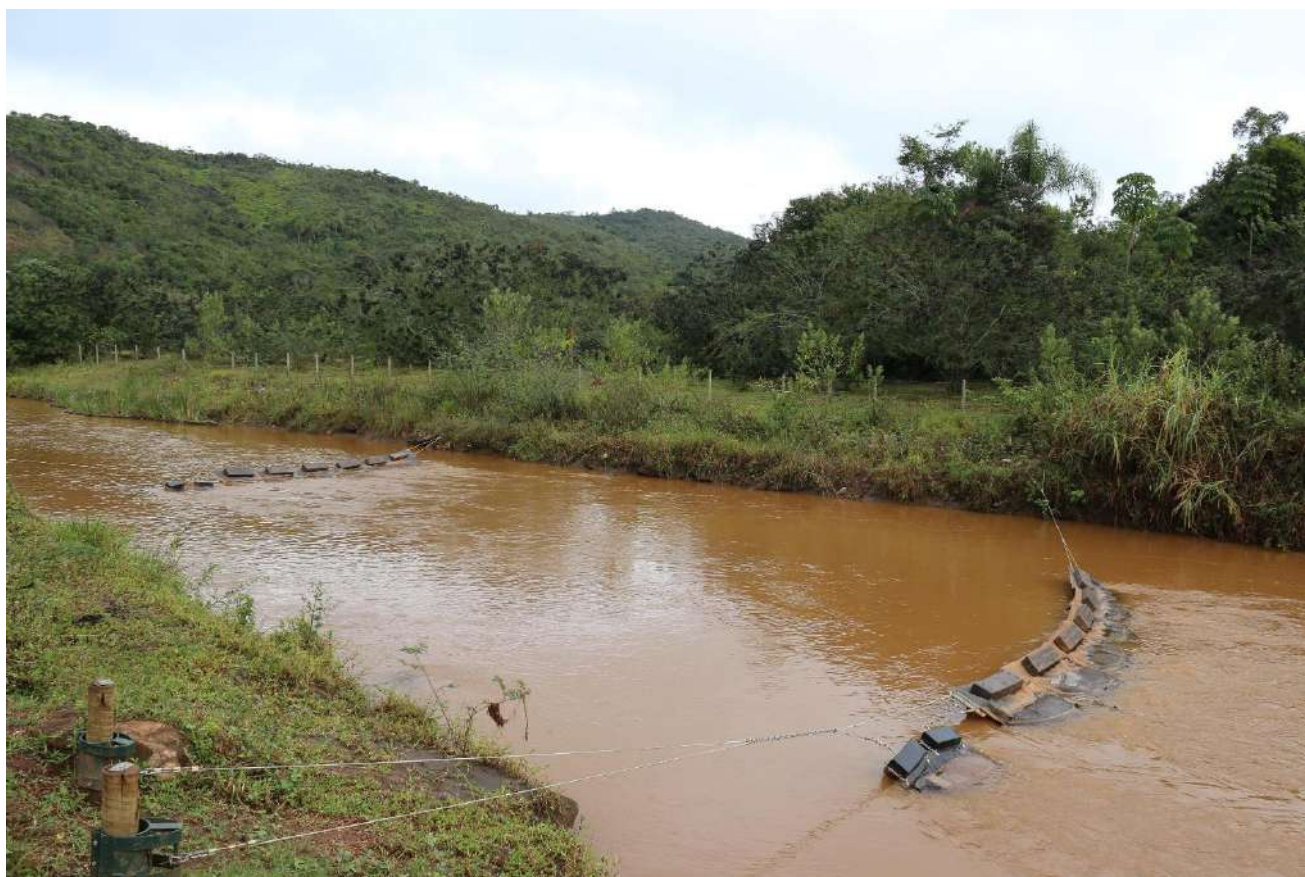
Foi apresentado, também, um experimento piloto sobre retenção de metais por plantas aquáticas, denominado Estação de Tratamento Natural - ETN. Esse experimento encontra-se no trecho 08, a montante da antiga barragem da PCH Bicas. Num trecho de aproximadamente 50 m do rio Gualaxo do Norte foram instalados 4 cabos que cruzam o rio, de margem a margem. Cada cabo continha um conjunto de 4 sacos com membranas filtrantes (Foto: 3). Além disso, duas ilhas flutuantes com diferentes espécies aquáticas são cultivadas (Foto: 4). O objetivo do experimento é avaliar a eficiência de retenção de metais pelas plantas e pelas membranas filtrantes.

**Foto 3:** Estação de Tratamento Natural - ETN - Conjunto de 4 sacos com membranas filtrantes instalados com 4 cabos que cruzam o rio, de margem a margem

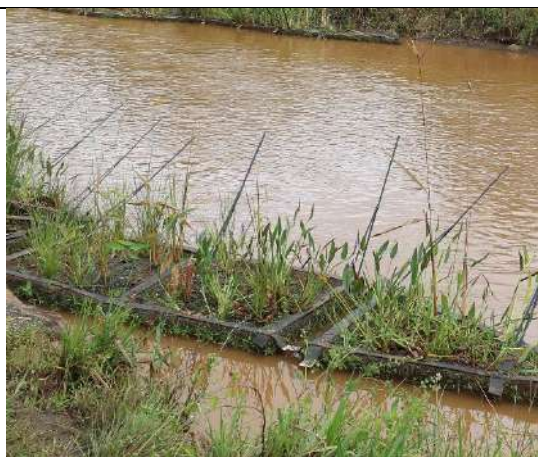
**Foto 4:** Estação de Tratamento Natural – ETN - Ilhas flutuantes com cultivo de espécies aquáticas

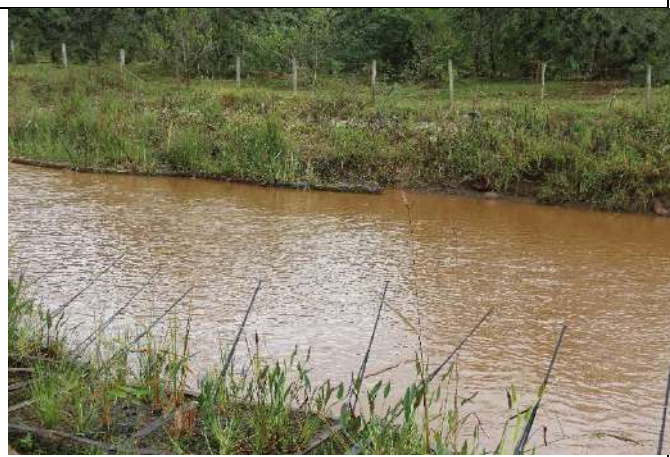
A água encontrava-se turva e segundo a equipe da Fundação, a cor seria devido à chuva ocorrida na noite anterior (Foto 5).

**Foto 5:** Foto do Rio Gualaxo no ponto da Estação de Tratamento Natural – ETN – Água turva devido a chuva na noite anterior, segundo informação da Fundação Renova
