**RELATÓRIO DAS MEDIDAS DE CONTROLE DE EROSÃO E MANUTENÇÃO DA
BIOENGENHARIA IMPLEMENTADAS NOS TRECHO 1 A 11 DO PLANO DE MANEJO
DE REJEITOS**

Maio/2023

PROGRAMA DE MANEJO DE REJEITOS – PG23

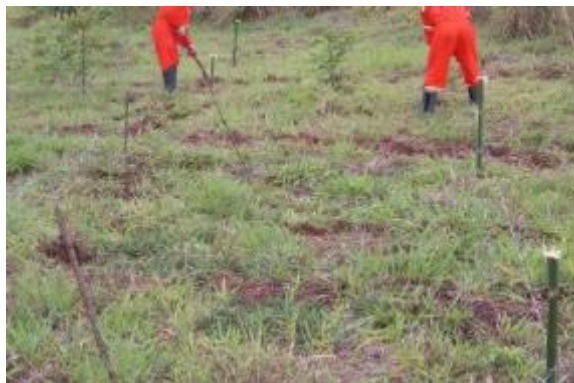
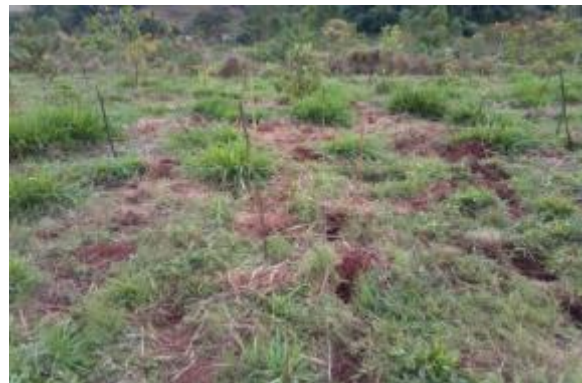
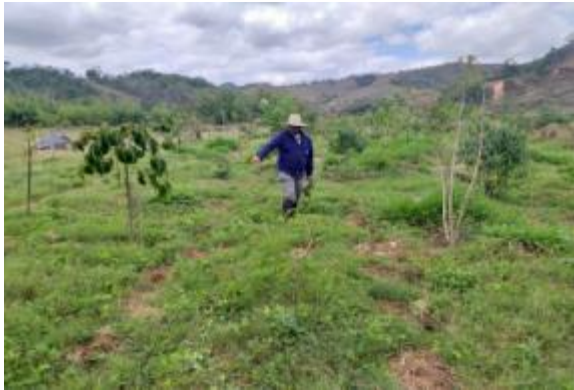
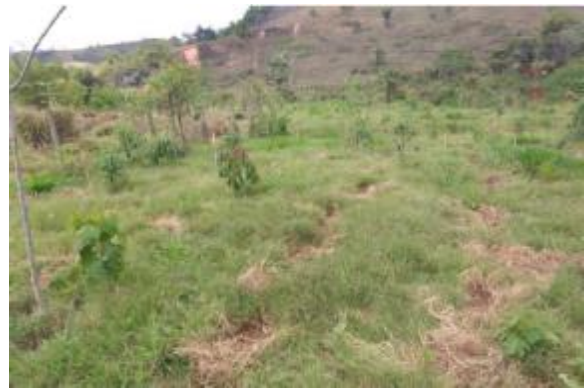
4.1.2.12 E025

Adubação e semeio manual (planícies)

Foram realizados trabalhos de plantio de adubação verde com mix de sementes de gramíneas e leguminosas.

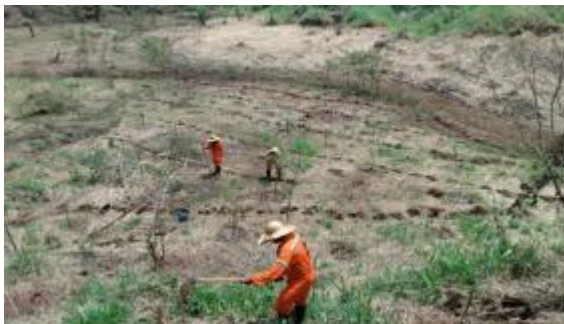
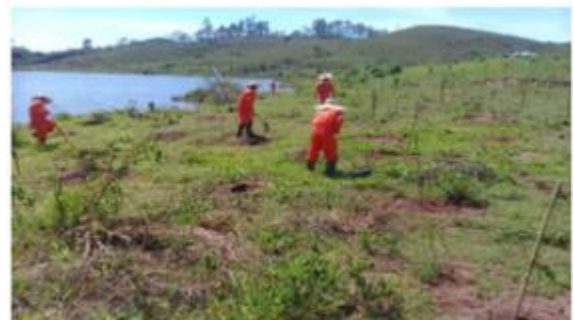
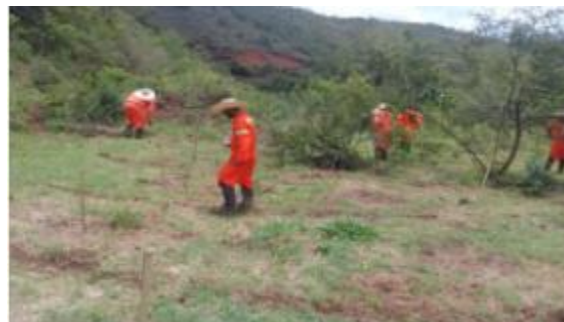
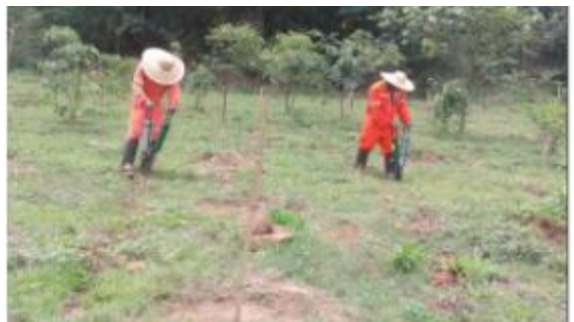
4.1.2.13 SAMARCO – TRECHO A (Bicas)

Adubação e semeio manual (planícies)

Foram realizados trabalhos de plantio de adubação verde com mix de sementes de gramíneas e leguminosas.

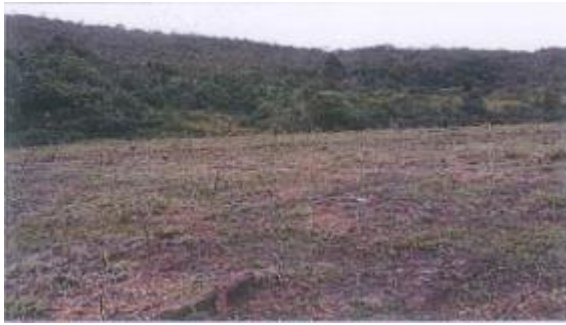
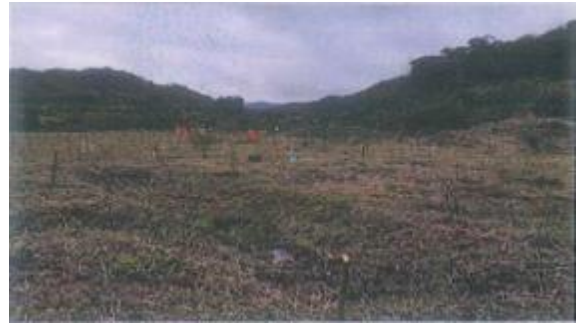
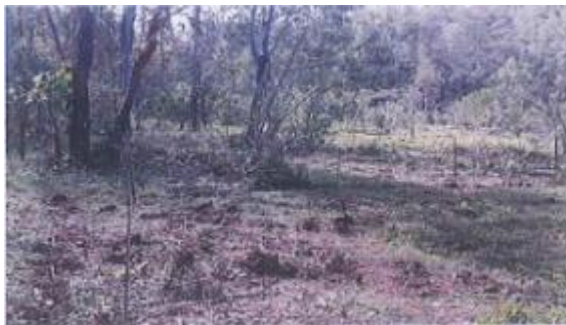
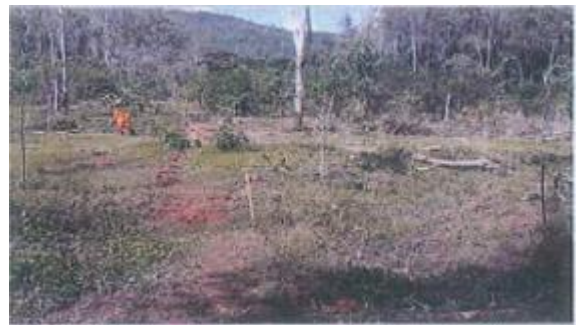
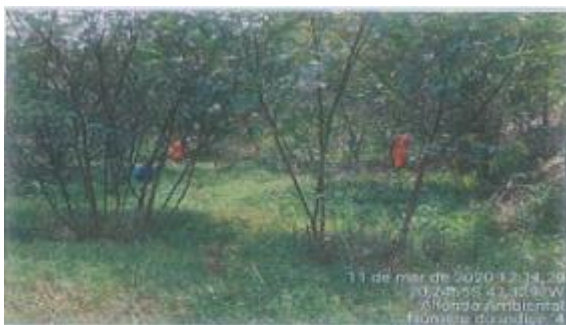
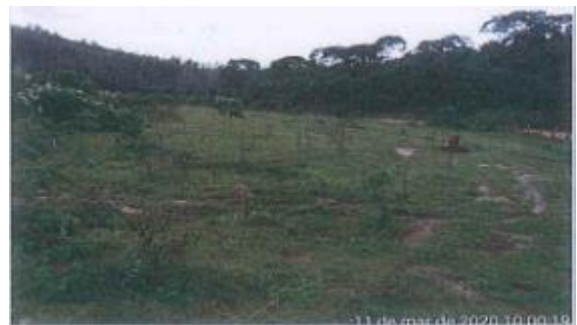
4.1.2.14 E007.1 – FENIX MINERAÇÃO OURO PRETO LTDA

Adubação e semeio manual (planícies)

Foram realizados trabalhos de plantio de adubação verde com mix de sementes de gramíneas e leguminosas.

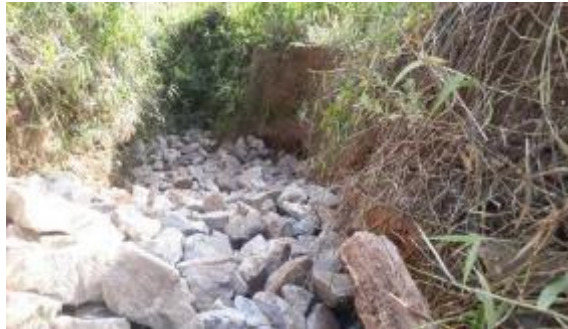
Revestimento do talvegue com camada dupla de pedras de mão.

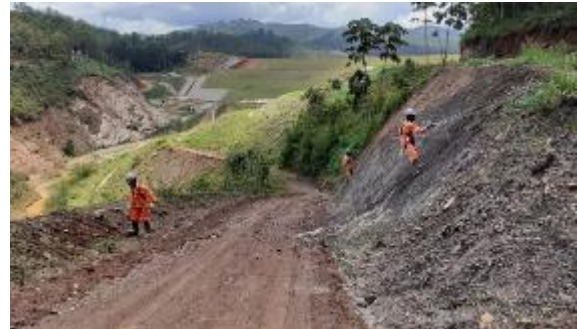
Acerto e regularização manual dos taludes e preparo para hidrossemeadura.

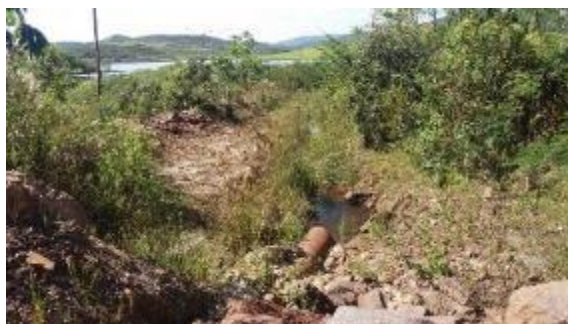
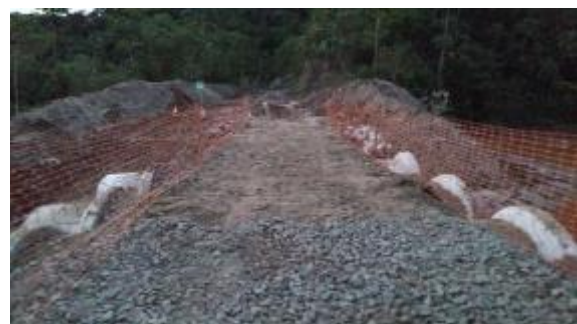
Visão parcial do ITS-02 com apenas um tubo.

Foi executada a instalação de bueiro triplo celular de concreto e revegetação nas margens.

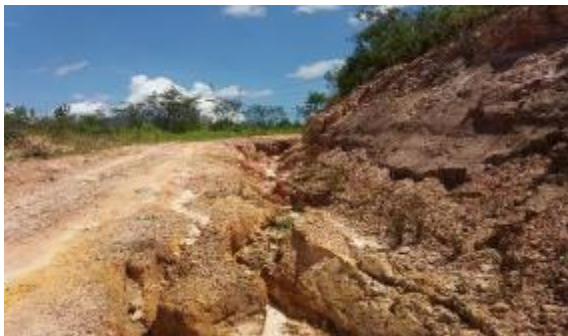
Visão do processo erosivo na base do talude antes das intervenções.

Foi executado a instalação de bueiro simples celular de concreto, bem como implantação de canaleta no acesso e revegetação no entorno dos bueiros.

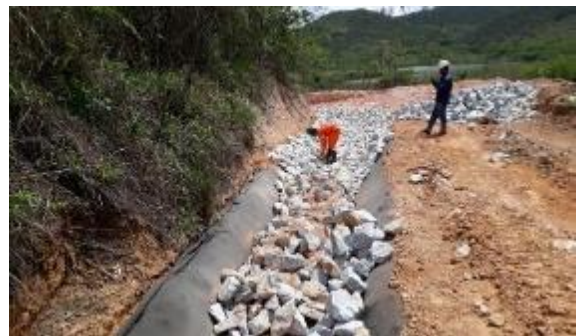
Reconformação do acesso e instalação de canaleta enrocada.

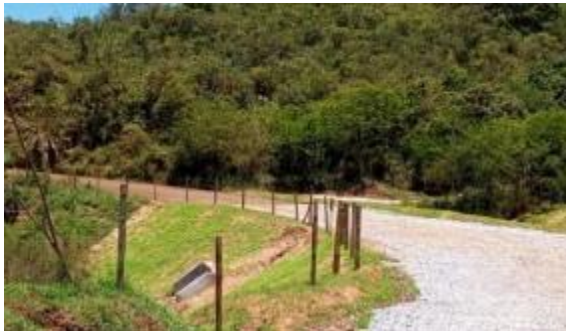
Visão parcial do local após a implantação do bueiro.

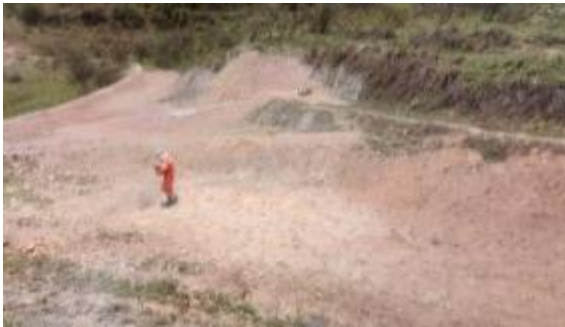
Área do ITS-06 antes das ações de reforço da vegetação.

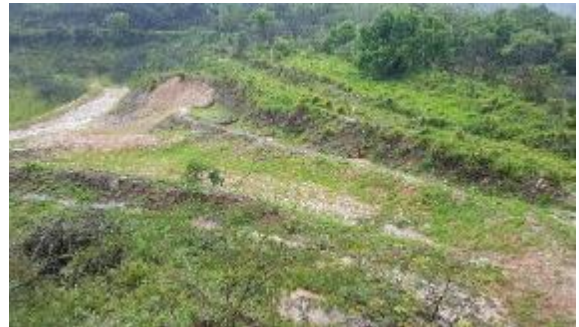
Área do ITS-06 após o reforço da vegetação.

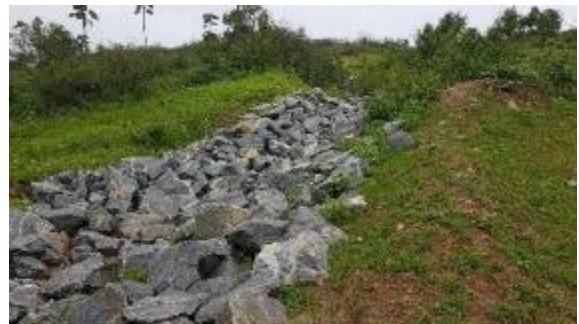
Canal de drenagem finalizado com revestimento vegetal nas margens.

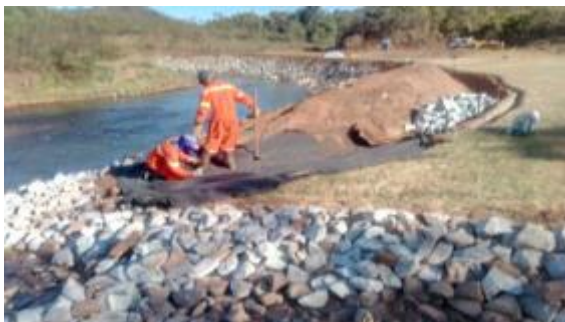
Reconformação de canaleta e revestimento com enrocamento com pedras de mão.

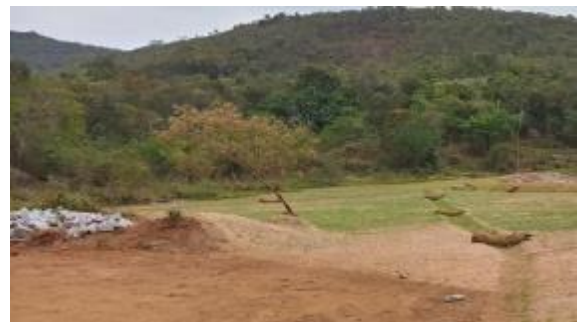
Reconformação de canaleta e revestimento com biomanta e biorretentores.

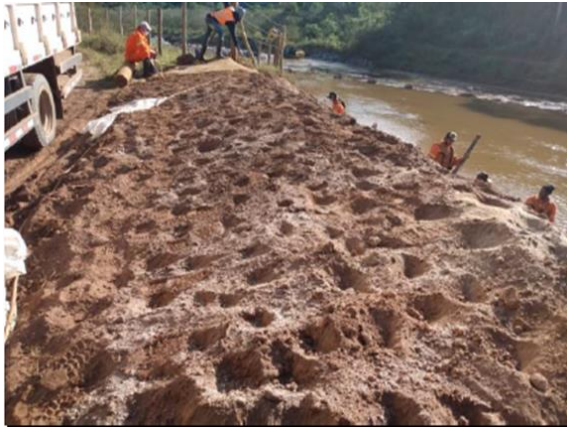
Instalação de descidas d'água e proteção de talude com mix de cimentos

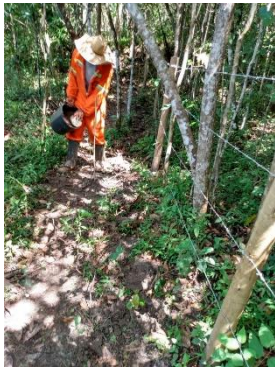
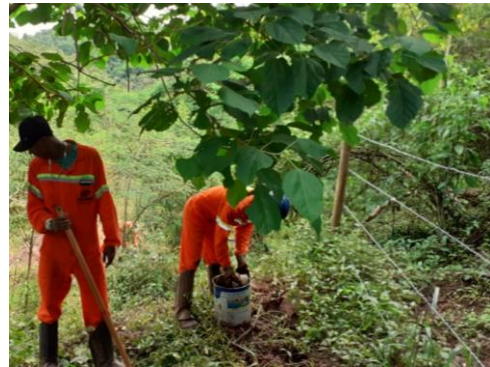
Semeio das falhas de vegetação

Foi realizado o replantio da área com falhas de vegetação utilizando o mix de sementes.

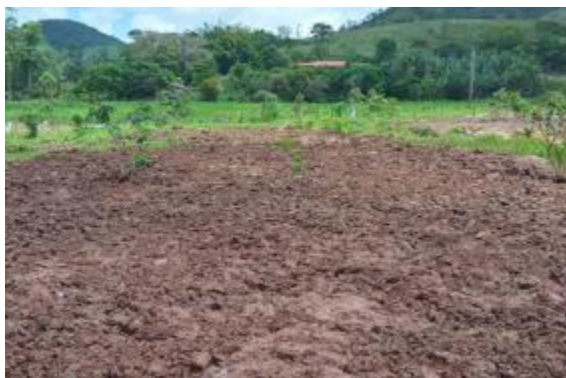
Adubação e semeio manual (planícies)

Foram realizados trabalhos de manutenção de drenagens de planície e adubação e semeio de gramíneas e leguminosas.

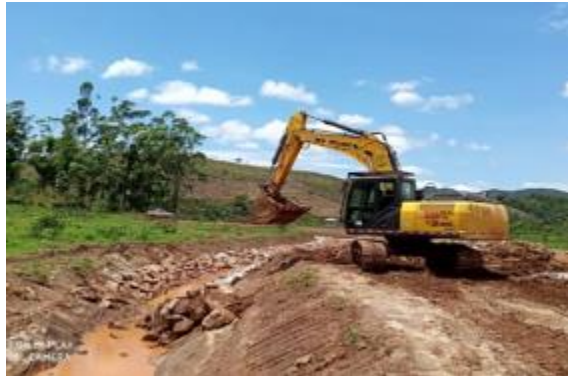
Reconformação de taludes de tributário com proteção com enrocamento

Foram realizados trabalhos de reconformação de taludes de tributário, instalação de biorretentores nas margens e manutenção de drenagens de planície.

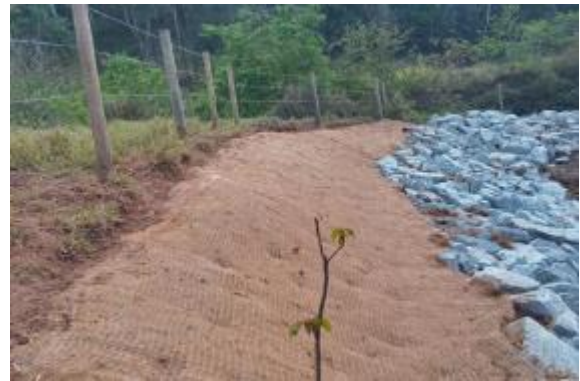
Reconformação de taludes de tributário com proteção com enrocamento e biomanta

Foram realizados trabalhos de reconformação de taludes de tributário, proteção com enrocamento e manutenção de drenagens de planície com instalação de biorretentores.

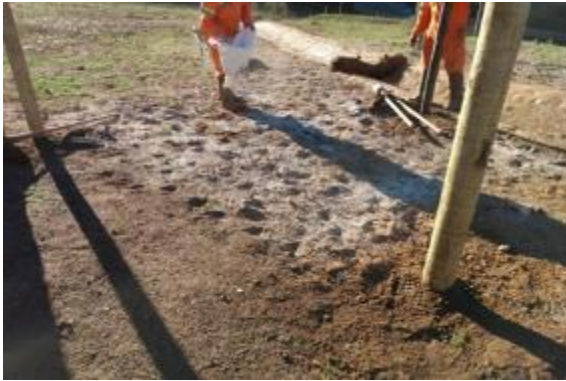
Adubação e semeio de planície

Foram realizados trabalhos de reconformação de taludes de tributário, proteção com enrocamento e manutenção de drenagens de planície com instalação de biorretentores.

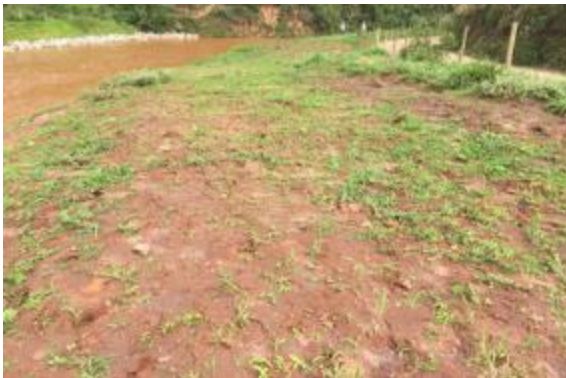
Adubação e semeio de planícies

Foram realizados trabalhos de reconformação de taludes de tributário, instalação de biorretentores nas margens e manutenção de drenagens de planície.

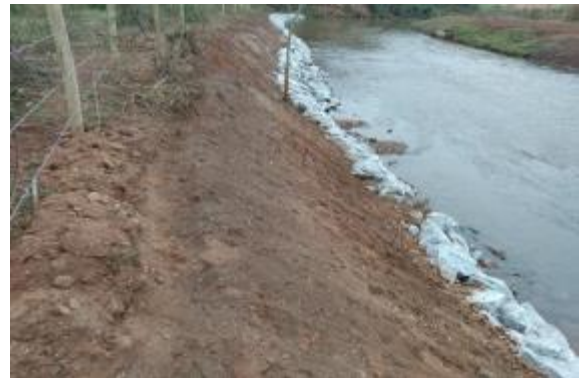
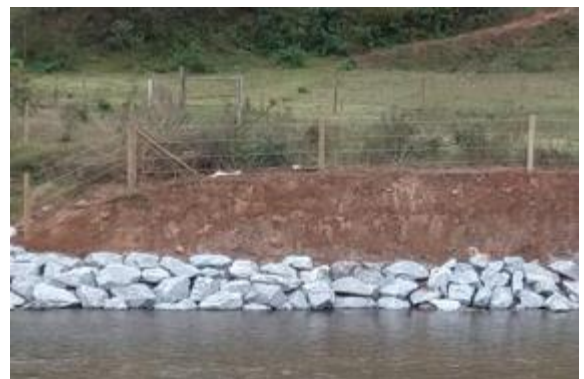
Reconformação de talude de margem com base em enrocamento

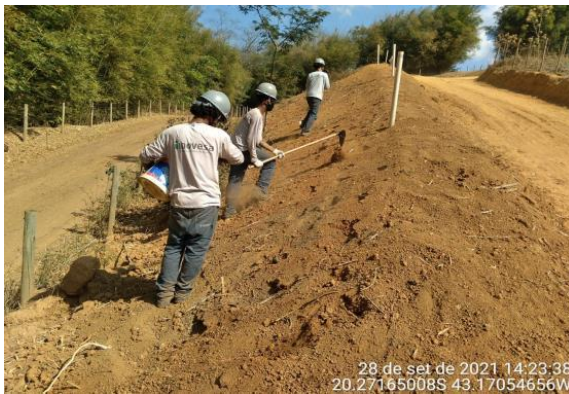
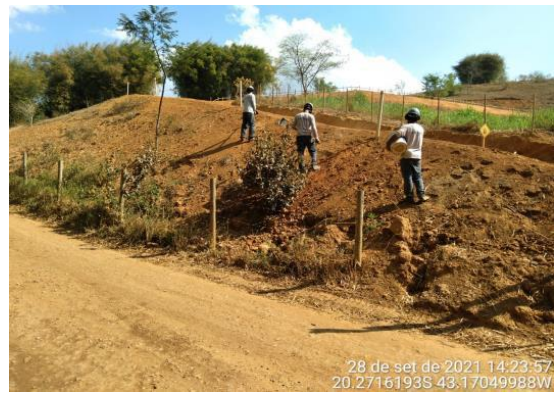
4.2.4.25 D059 (ID 235)

Plantio com o uso de mix de sementes

Foram realizados os trabalhos de plantio da área com mix de sementes.

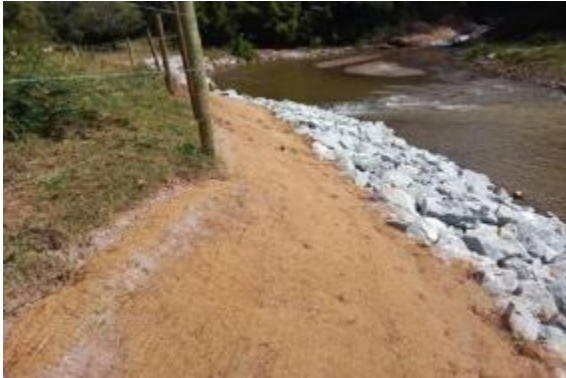
4.2.4.27 D031 – TG 31B (ID 275)

Reconformação de talude de margem com base em enrocamento

Foram realizados trabalhos de reconformação de taludes de tributário, instalação de biorretentores nas margens e manutenção de drenagens de planície.

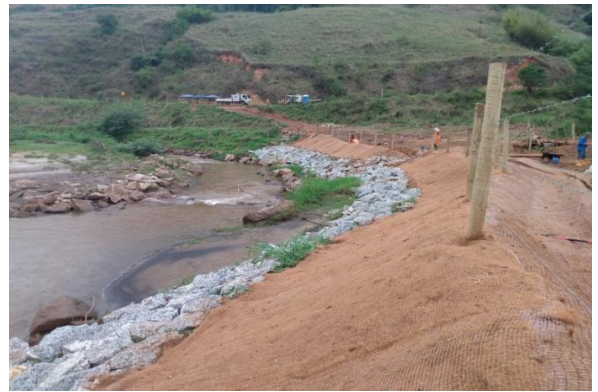
4.2.4.28 D052 (ID 272)

Plantio com mix de sementes e cobertura com biomanta bidimensional de coco

Foram realizados os trabalhos de retaludamento, drenagem de planície e enrocamento da área com plantio de mix de sementes e aplicação de biomantas.

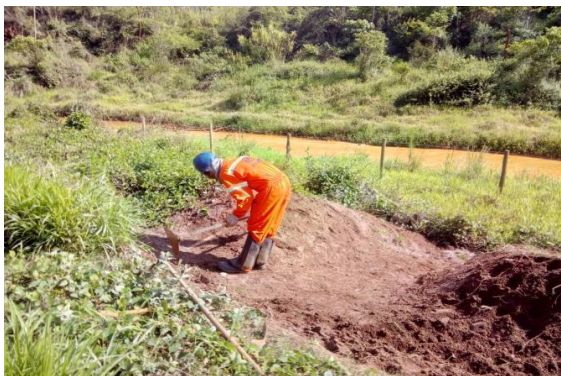
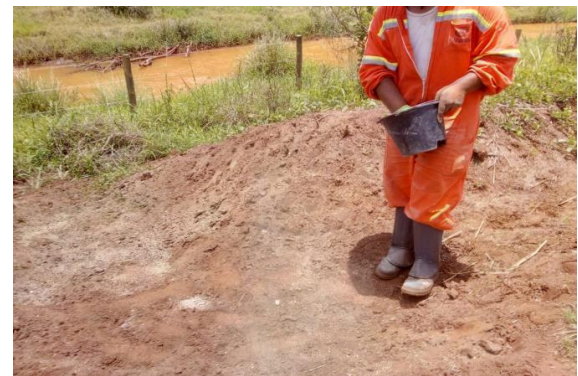
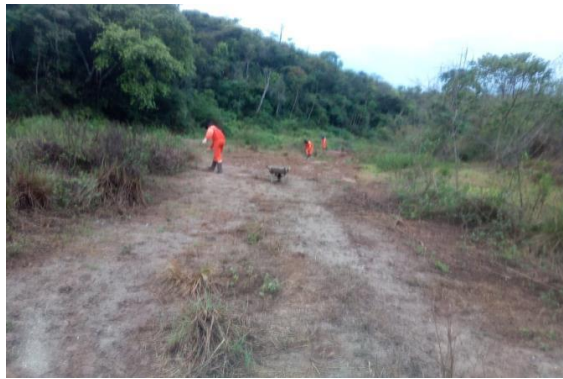
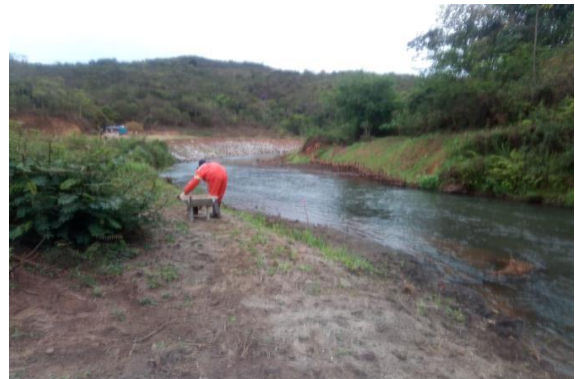
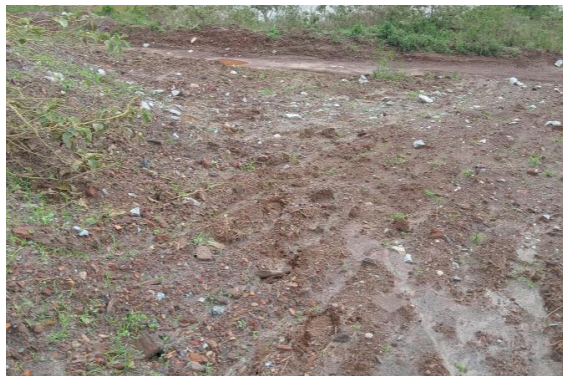
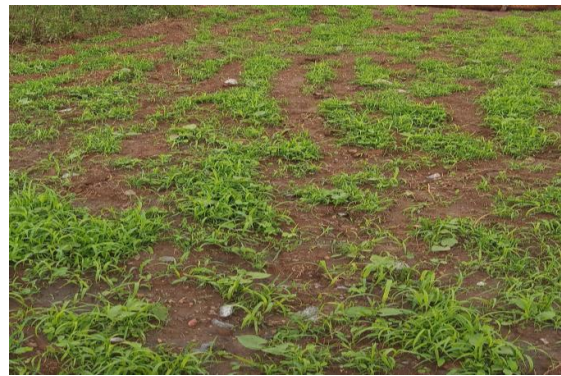
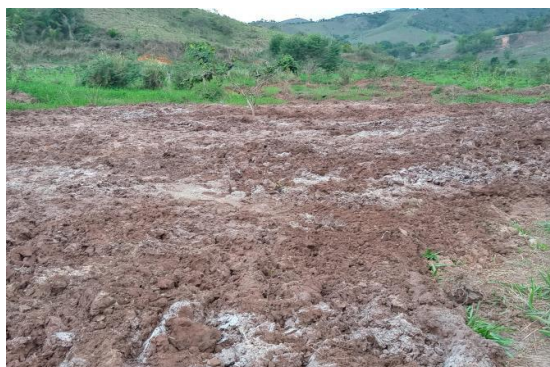
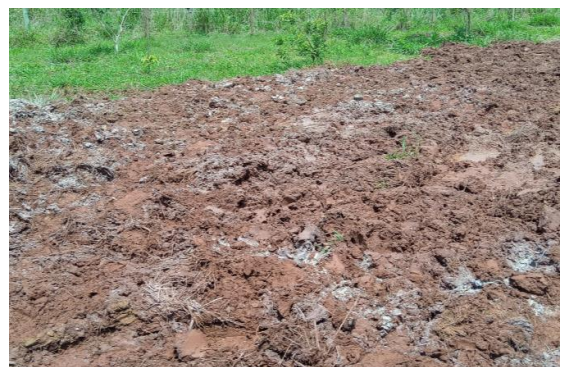
4.2.4.31 TRECHO A / B / C / D

Plantio de mix de sementes

Foram realizados os trabalhos de replantio de falhas de vegetação com mix de sementes.

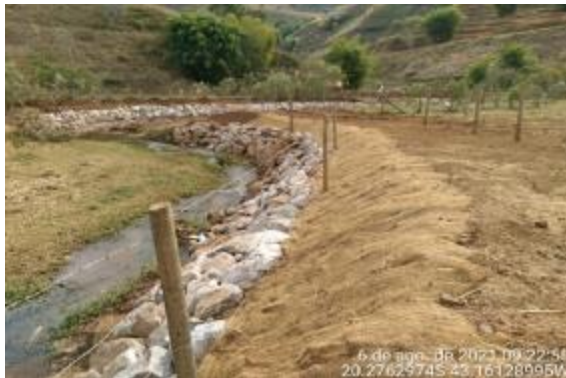
4.3.1.1 D067 (ID 233 e ID 237)

Reconformação de talude de margem com base em enrocamento

Foram realizados trabalhos de reconformação de taludes de tributário, proteção com enrocamento e manutenção de drenagens de planície com instalação de biorretentores.

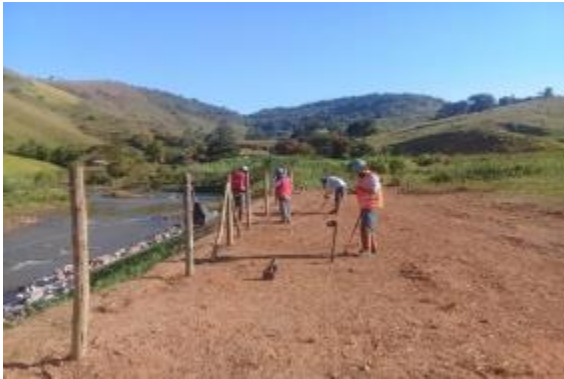
4.3.1.2 D070 (ID 239)

Adubação e semeio de adubação verde

Foram realizados trabalhos de reconformação de taludes de tributário, proteção com enrocamento e manutenção de drenagens de planície com instalação de biorretentores.

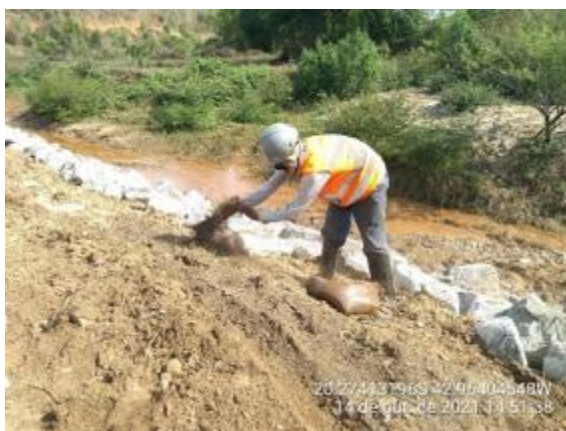
4.3.2.1 D105 (ID 187)

Adubação e semeio manual

Foi realizada a reconformação, manutenção de taludes com enrocamento, aplicação de biomantas, adubação e semeio de gramíneas e leguminosas. A ação foi concluída, porém, verificou-se a necessidade de uma complementação às soluções inicialmente previstas, uma vez que passou muito tempo desde o mapeamento. Desta maneira, foi aberta uma nova demanda na fase 6, com a complementação das ações realizadas na fase 3.

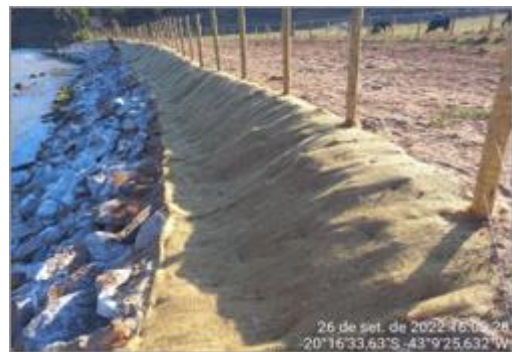
6.1.1.1 E058 (ID 308)

Implantação de descida d'água com pedra de mão e reconformação e manutenção de taludes com enrocamento e biomantas.

Foi realizada a reconformação e manutenção de taludes com enrocamento e biomantas e implantação de descidas d'água com pedra de mão.

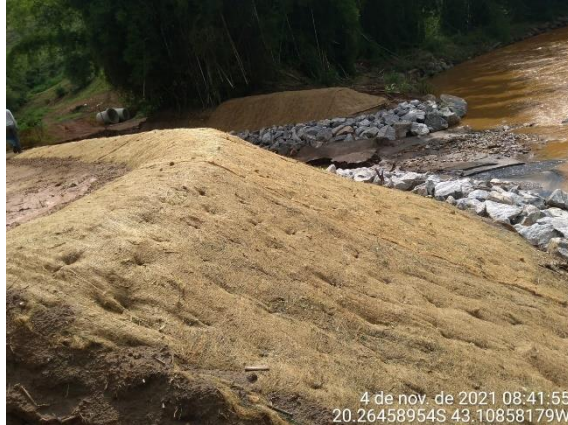
6.1.1.4. E076_9 TG 49F (ID 317)

Manutenção da calha na foz do tributário.

Foram realizados os serviços de manutenção da calha e na foz do tributário, envolvendo as atividades de retaludamento, enrocamento, adubação, semeio e cobertura com biomanta

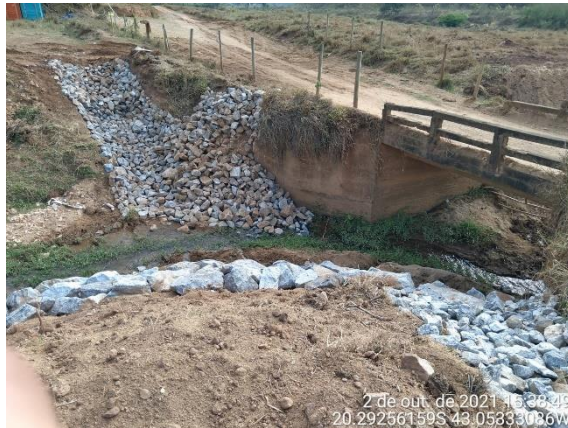
6.1.2.1. D090 (ID 322)

Manutenção de descidas d'água com pedra de mão.

Foram realizados os serviços de manutenção da calha e todos os dispositivos do tributário.

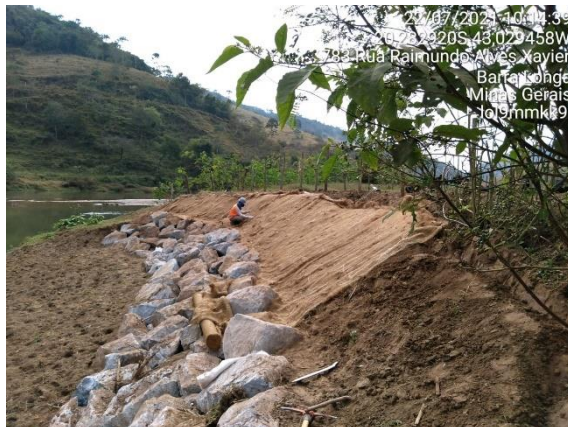
6.1.2.2. D093 (ID 323)

Retaludamento, enrocamento, instalação de cerca, adubação, semeio, cobertura com biomanta e descida d'água.

Foram realizados os serviços de retaludamento, enrocamento, instalação de cerca, adubação, semeio, cobertura com biomanta e descida d'água.

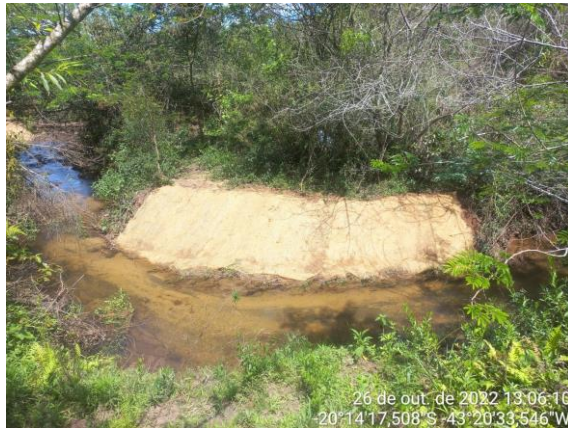
6.2.1.1. E007 (ID 104)

Retaludamento, adubação, semeio e cobertura com biomanta

Foram realizados os serviços de manutenção da calha e todos os dispositivos do tributário.

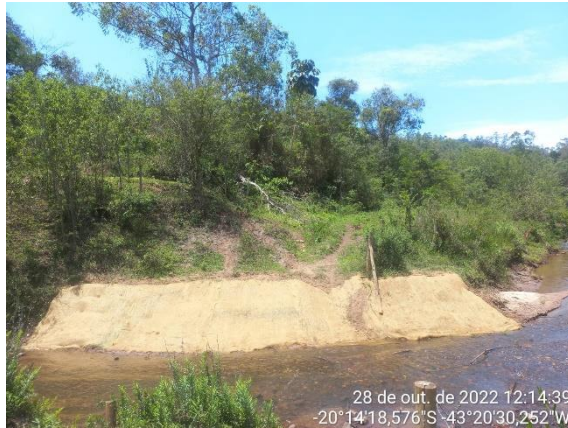
6.2.2.2. E007 (IDs 80 / 81 / 82 / 84 / 85 / 111 / 113 / 114 / 117 / 10)

Retaludamento, adubação, semeio e cobertura com biomanta

Foram realizados os serviços de manutenção da calha e todos os dispositivos do tributário.

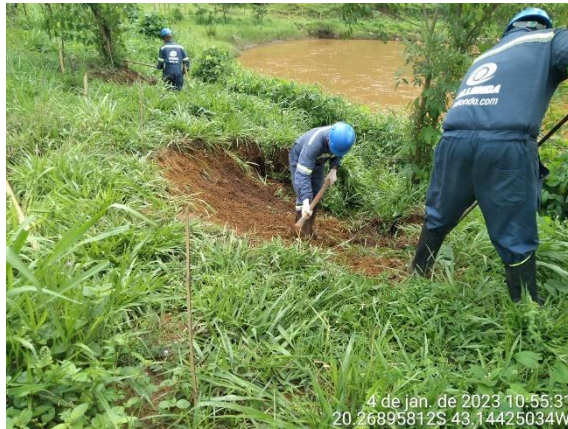
6.2.2.4. E038 (ID 664)

Manutenção de descida d'água em canaleta verde.

Serviço de manutenção de descida d'água em canaleta verde.

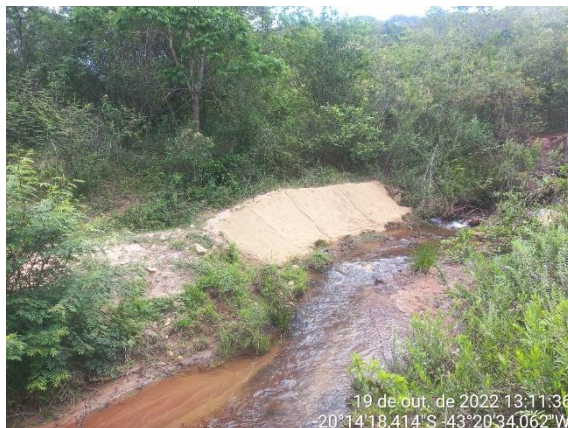
6.2.2.5. E007_1 - TG 14 / TG 14ª (ID 712)

Retaludamento, adubação, semeio e cobertura com biomanta

Foram realizados os serviços de manutenção da calha e todos os dispositivos do tributário.

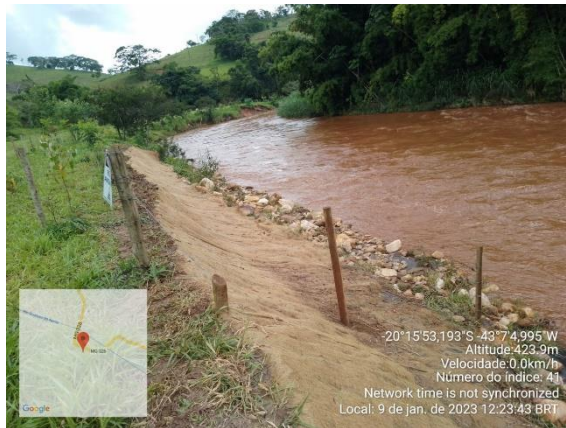
6.2.2.6. E076_1 (IDs 466 / 469)

Reconformação do talude da calha do rio com adubação, semente e cobertura com biomanta bidimensional de fibra de coco.

Serviços de Reconformação do talude da calha do rio com adubação, semeio e cobertura com biomanta bidimensional de fibra de coco.

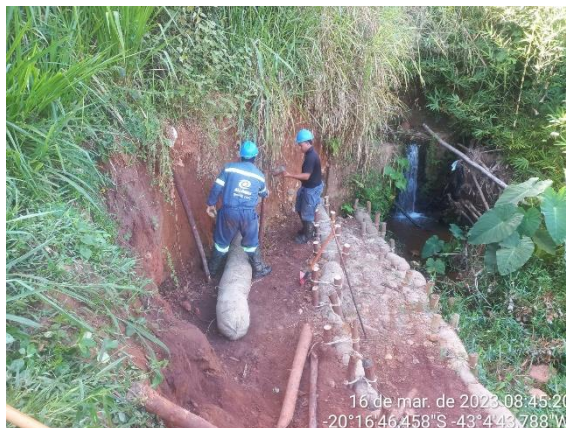
6.2.3.1. E079 – TG 53A (ID 715)

Instalação de paliçadas de retentores

Realizada a instalação de paliçadas de retentores.

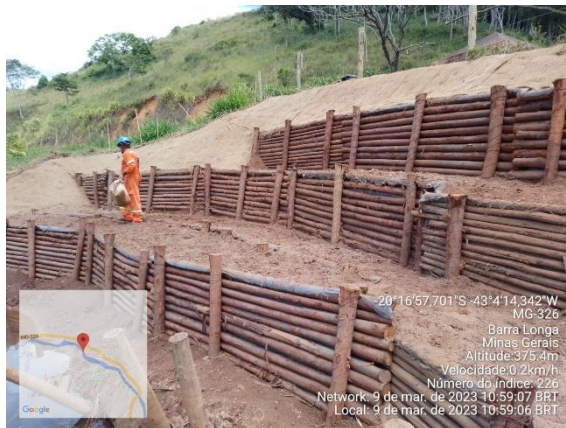
6.2.3.2. E081 – TG55 (ID 716)

Instalação de paliçadas

Realizada a instalação de paliçadas.

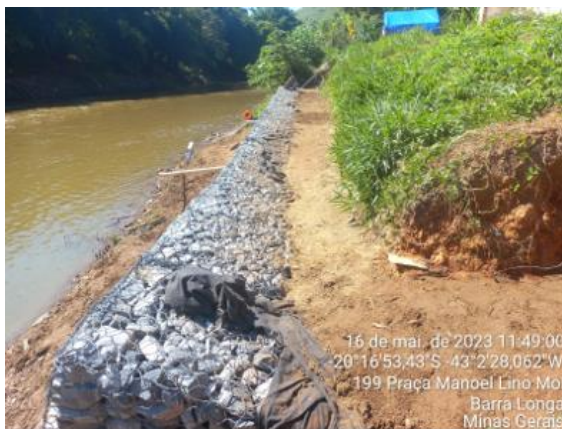
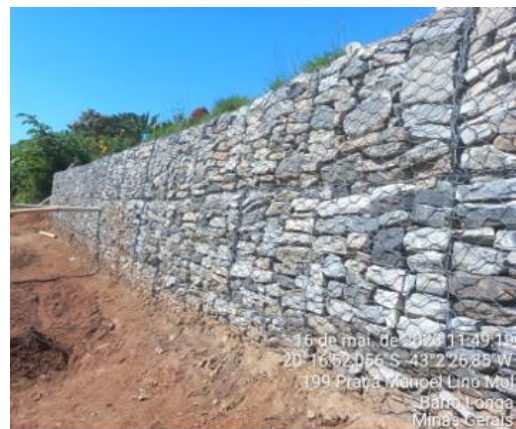
6.2.3.3. N.A (ID 718)

Implantação de muro de gabião

Realizado o serviço de implantação de muro de gabião.
