**Regularização de calhas, margens e controle de processos erosivos nos rios
Gualaxo do Norte, Carmo e Doce, no trecho a montante da UHE Risoleta Neves-
Cláusula 160 do TTAC: Relatório de Recuperação de Tributários.**

Fevereiro/2018.

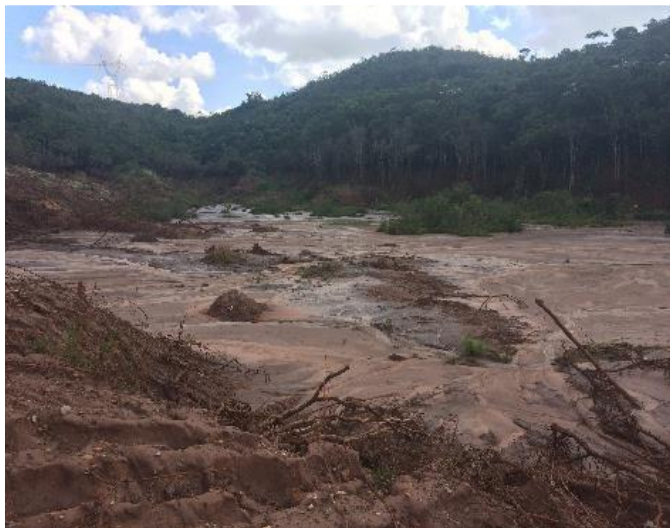
Imagem 01- Imagem do TG03 antes das obras de recuperação ambiental.

As intervenções realizadas no TG03 foram concluídas em junho de 2016, sendo aplicados serviços de bioengenharia (conformação de taludes, construção de sistemas de drenagens, revegetação, aplicação de biomanta) e enrocamento, ao longo de sua extensão.

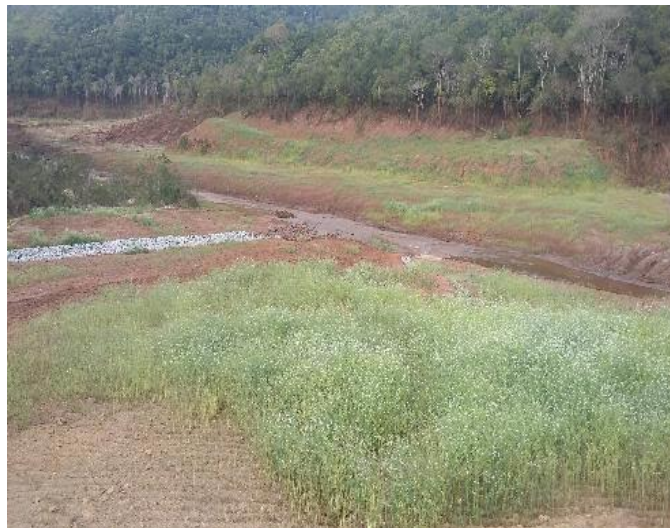
Imagem 02- Situação do TG03 logo após as obras de recuperação.

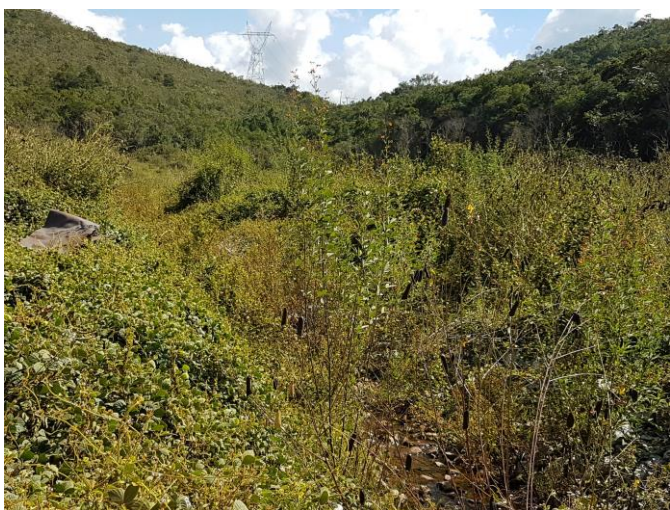
Imagem 03- Visão à montante do TG03 - Margens conformadas, aplicada proteção com enrocamento, vegetação restabelecida.

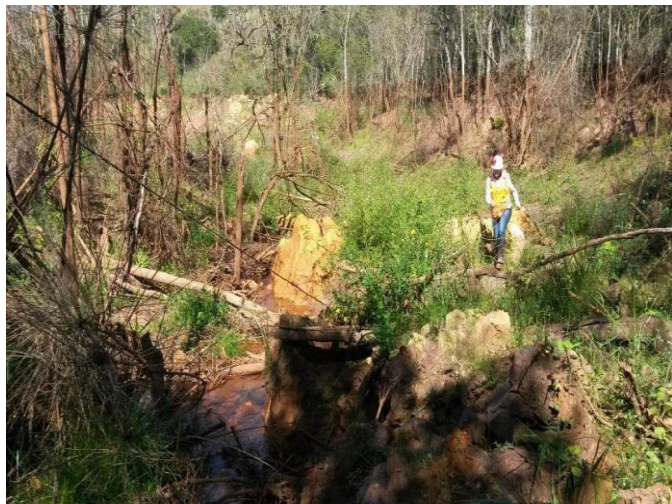
Imagem 05- Vista geral de montante para jusante do tributário TG01B, em 27/04/2016, antes das obras de recuperação ambiental.

As intervenções realizadas no TG01B foram concluídas em julho de 2016, sendo aplicados serviços de Bioengenharia (conformação de taludes, construção de sistemas de drenagens, revegetação, aplicação de biomanta) e enrocamento, ao longo de sua extensão. São realizadas inspeções periódicas para avaliar a condição da vegetação e verificar a necessidade de

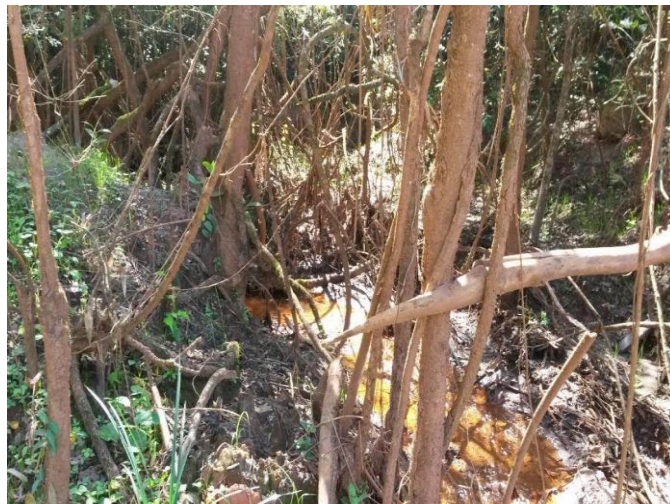
Imagem 06- Vista de jusante para montante, com grande quantidade de árvores, em 27/04/2016, antes das obras de recuperação ambiental.

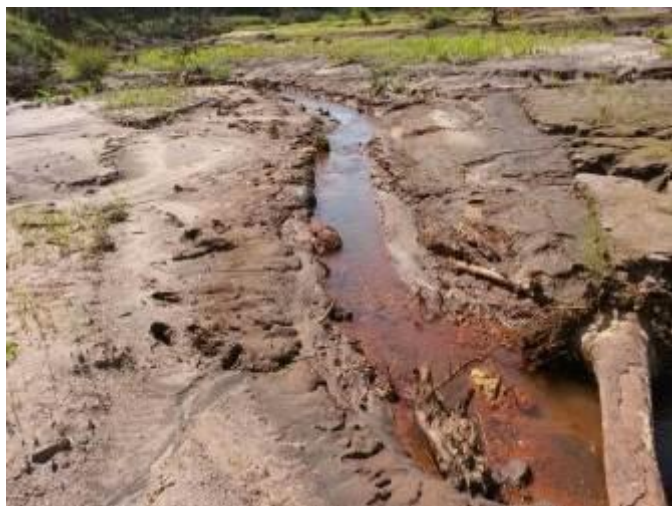
Imagem 07- Vista de montante para jusante da seção de escoamento formada sobre camada de rejeitos, em 27/04/2016, antes das obras de recuperação ambiental.

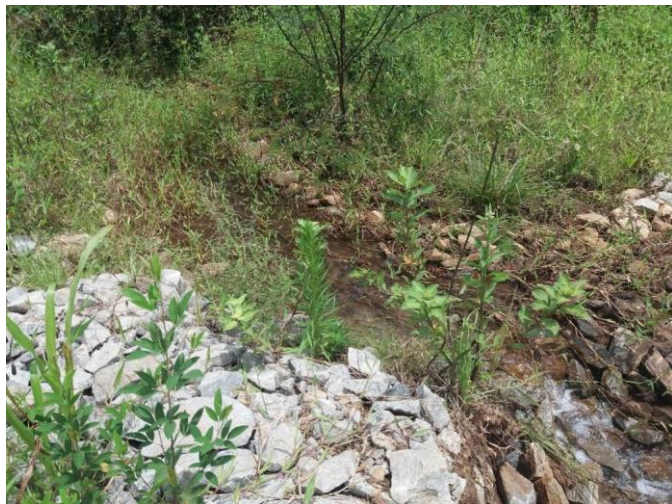
Imagem 09- Foz do tributário TG01B – mostrando proteção das margens e sistema de drenagem.

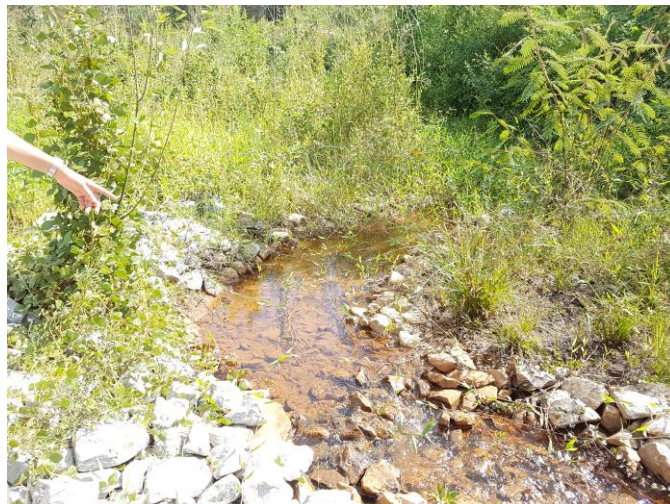
Imagem 10- Margens conformadas, aplicada proteção com enrocamento, vegetação restabelecida.

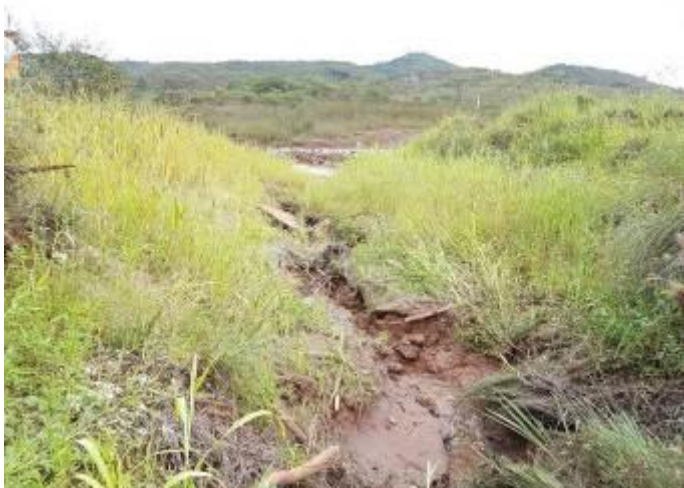
Imagem 11- Vista geral do tributário TG01 antes das obras de recuperação ambiental.

As intervenções realizadas no TG01 foram concluídas em junho de 2017, sendo executados serviços de Bioengenharia (conformação de taludes, construção de sistemas de drenagens, revegetação, aplicação de biomanta) e enrocamento, ao longo de sua extensão. São realizadas inspeções periódicas para avaliar a condição da vegetação e verificar a necessidade de

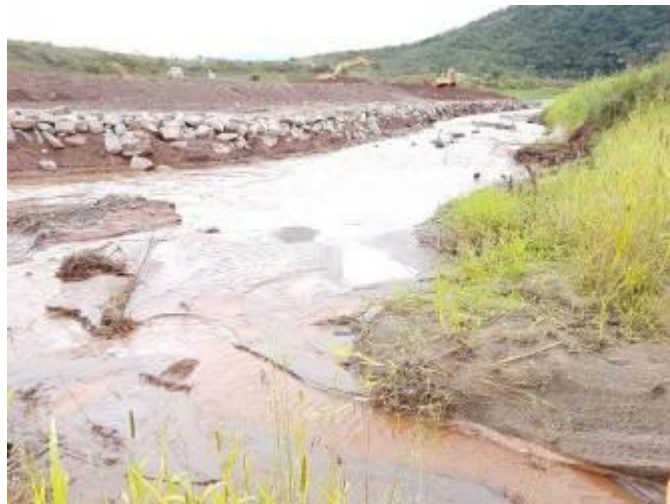
Imagem 12- Foz do tributário TG01 antes das obras de recuperação ambiental.

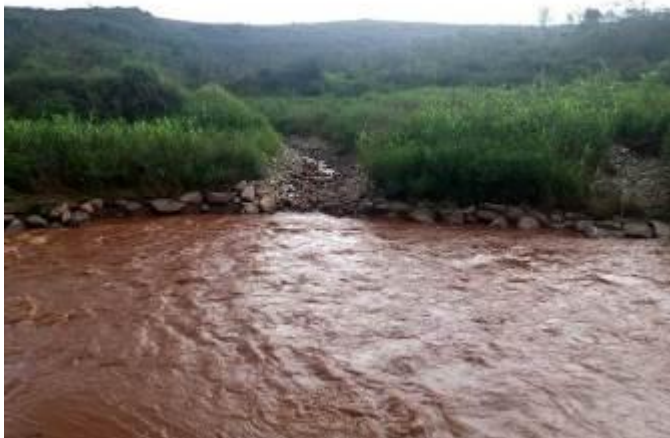
Imagem 13- Foz do tributário TG01 – Trecho 2, mostrando proteção das margens e sistema de drenagem.

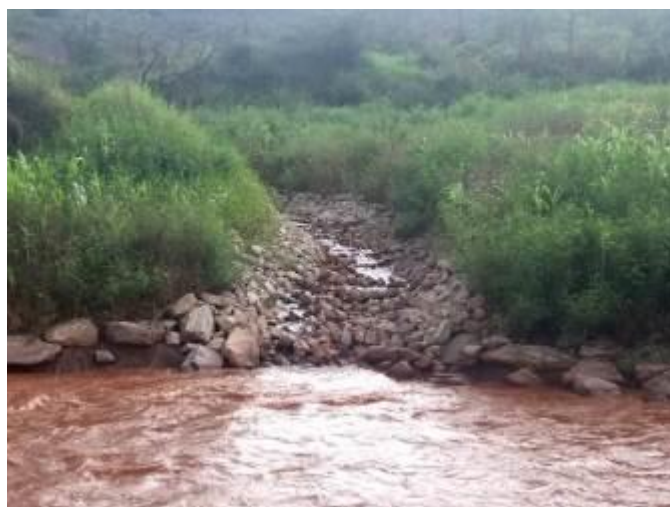
Imagem 14- Vista jusante da foz do tributário TG01, margens com execução de bioengenharia (vegetação restabelecida).

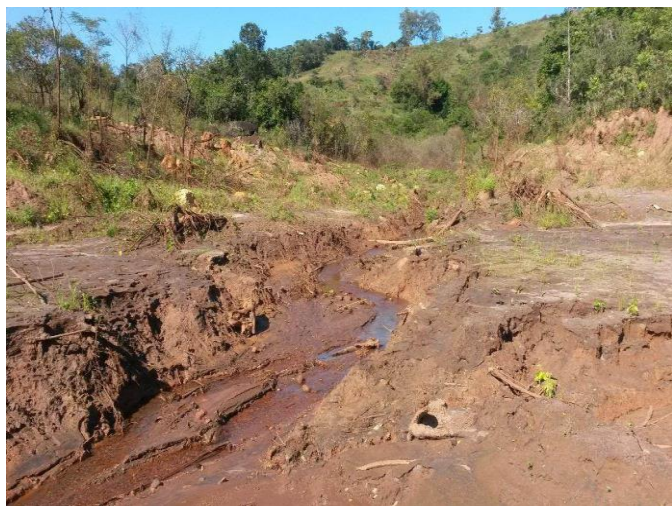
Imagem 15- Vista da seção de escoamento de jusante para montante antes das obras de recuperação ambiental.

As intervenções realizadas no TG01A foram concluídas em julho de 2016, sendo aplicados serviços de Bioengenharia (conformação de taludes, construção de sistemas de drenagens, revegetação, aplicação de biomanta) e enrocamento, ao longo de sua extensão. São realizadas inspeções periódicas para avaliar a condição da vegetação e verificar a necessidade de manutenção, priorizando as épocas mais relevantes para a vegetação: após a estação chuvosa e no auge da estação seca.

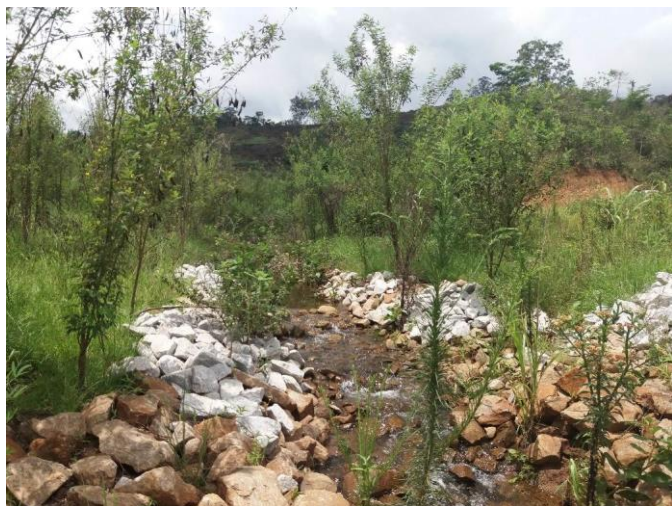
Imagem 19- Margens conformadas, aplicada proteção com enrocamento, vegetação restabelecida.

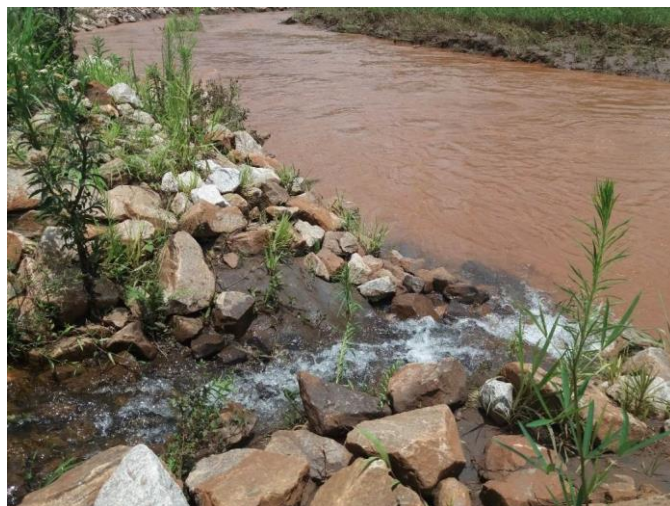
Imagem 20- Foz do tributário TG01A – mostrando proteção das margens e sistema de drenagem.

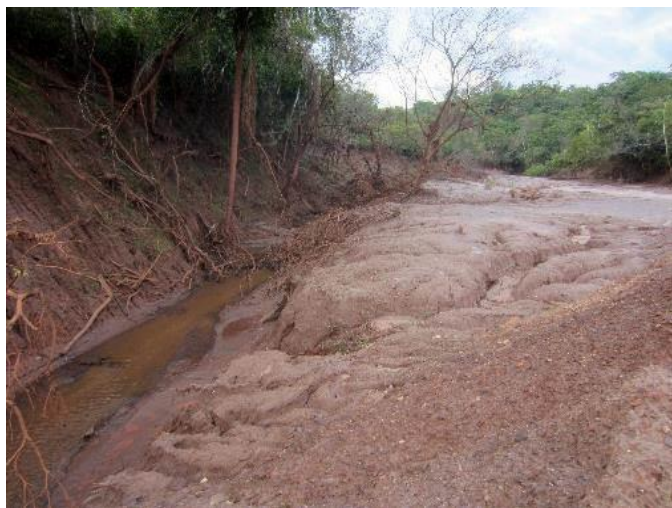
Imagem 21- Situação do TG30 antes das intervenções, ravinamento da planície.

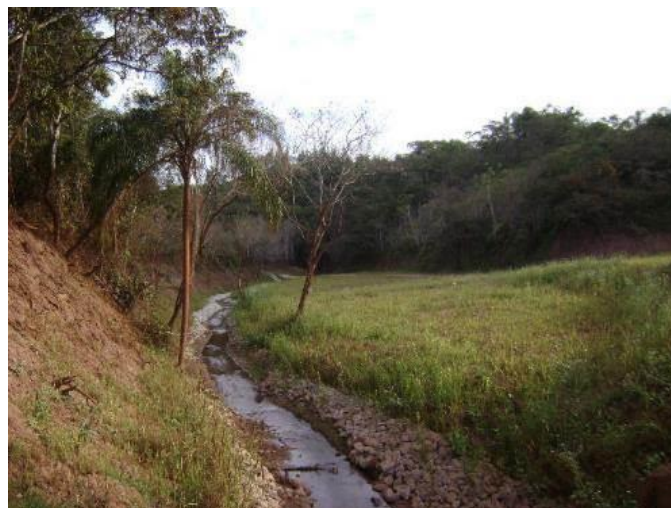
Imagem 22- Situação do TG30 após as intervenções, vegetação em desenvolvimento.

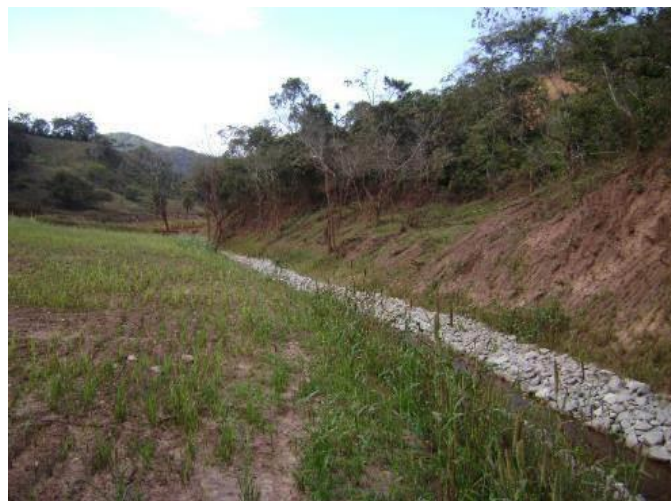
Imagem 26- Situação do TG30 após as obras de recuperação, tratamento do leito e margens.

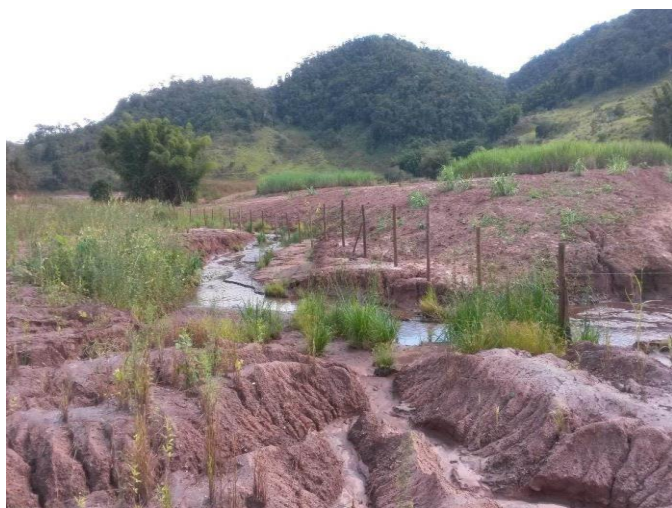
Imagem 29- Vista geral do trecho 02, TG30A, em 09/05/2016, antes das obras de recuperação ambiental.

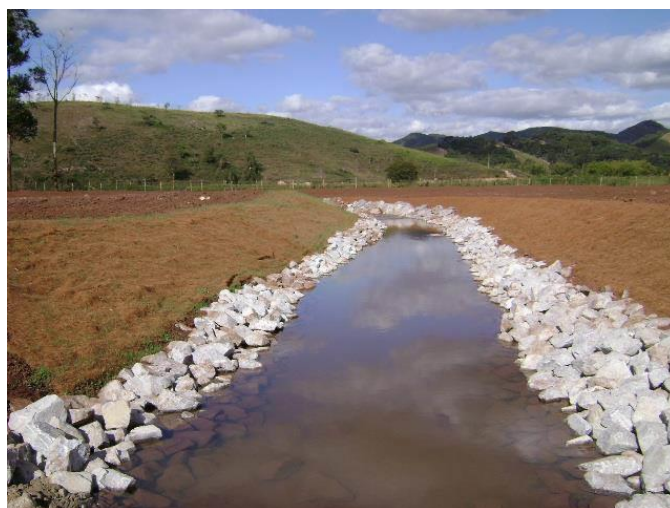
Imagem 30- Situação do TG30A em 04/07/2016, após as obras de recuperação ambiental.

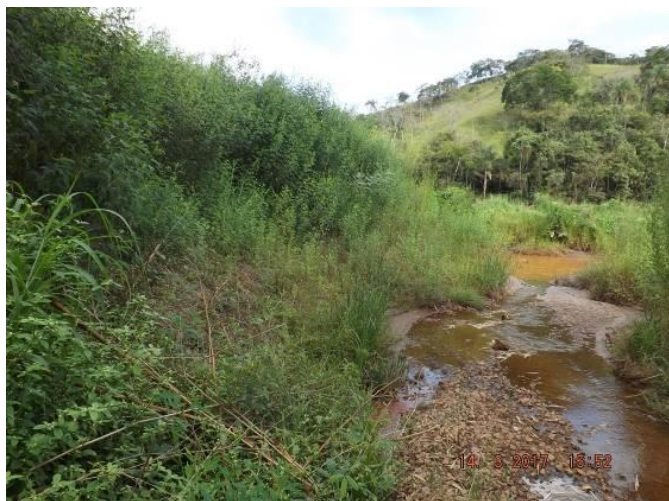
Imagem 31- Situação do TG30A após as obras de recuperação ambiental.

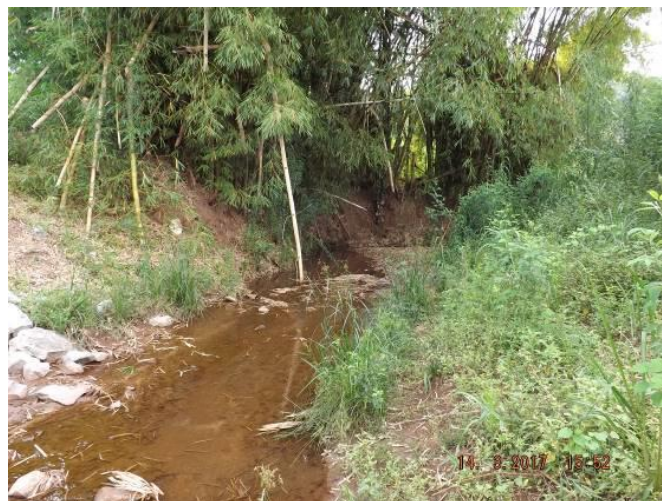
Imagem 32- Situação do TG30A após as obras de recuperação ambiental.

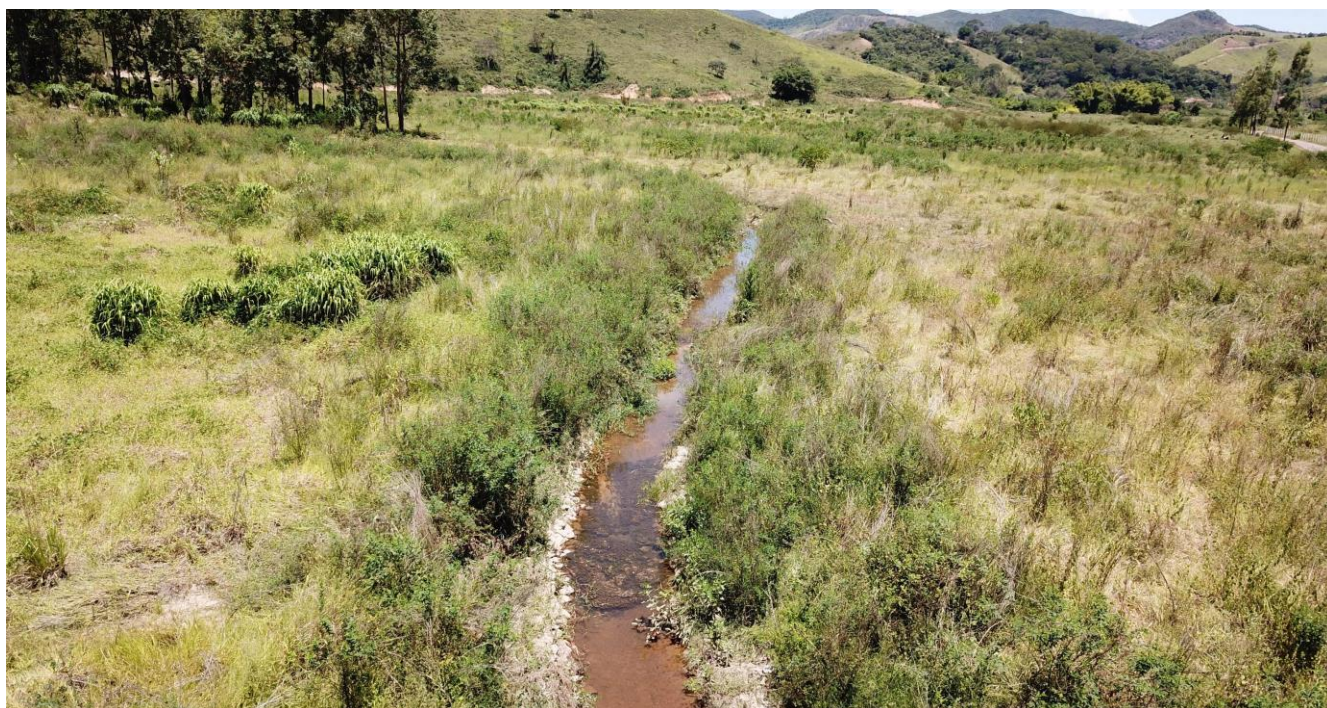
Imagem 32- Vista aérea da situação do TG30A em janeiro de 2018.

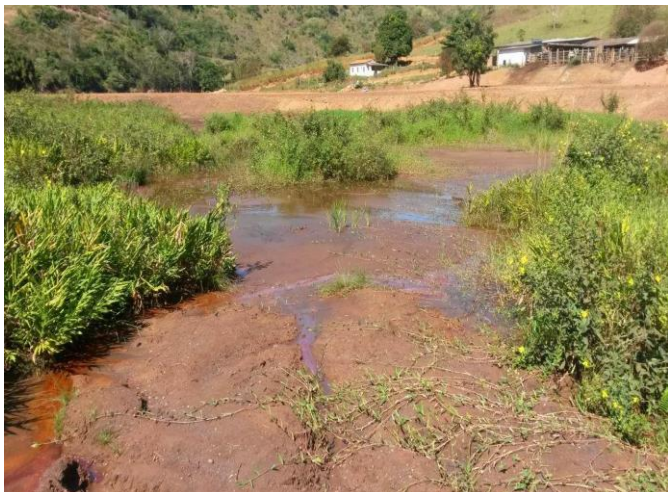
Imagem 33- Detalhe do canal com vegetação crescendo, foto tirada em 23/05/2016 antes das intervenções.

Foram executadas atividades de conformação do solo, execução de sistema de drenagem e obras de bioengenharia conforme previstas em projeto. As áreas expostas (taludes marginais e

planícies com ravinas) foram trabalhadas para a mitigação de processos erosivos e estabelecimento da cobertura vegetal que está em estágio avançado de desenvolvimento.

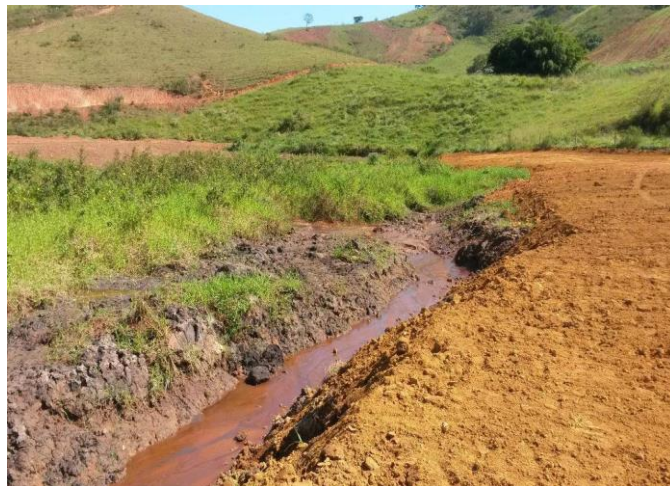
Imagem 34- Vista geral do TG47A, foto tirada em 23/05/2016 antes das intervenções.

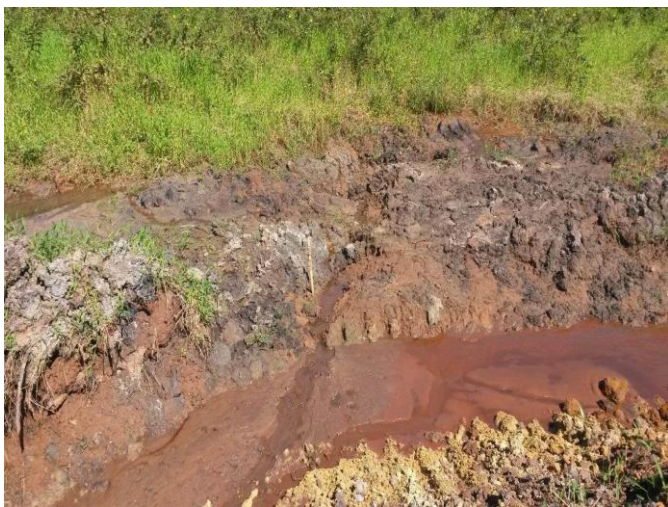
Imagem 35- Vista dos rejeitos depositados nas margens, foto tirada em 23/05/2016 antes das intervenções.

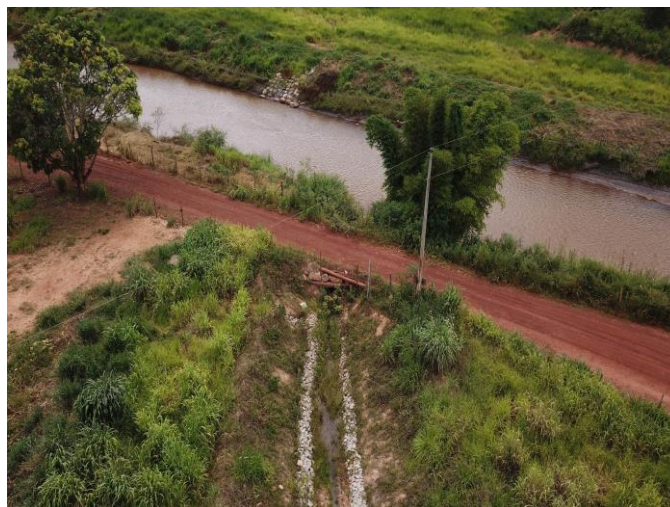
Imagem 36- Situação do TG47A após as obras de recuperação ambiental.

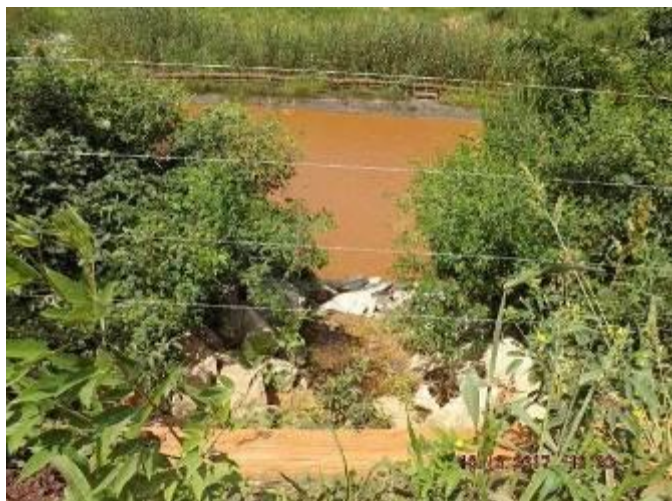
Imagem 37- Situação da foz do TG47A após as obras de recuperação ambiental.

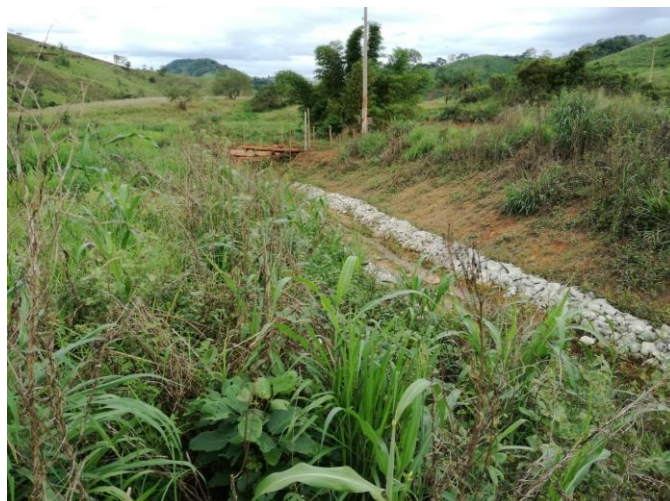
Imagem 38- Situação do TG47A após as obras de recuperação ambiental.

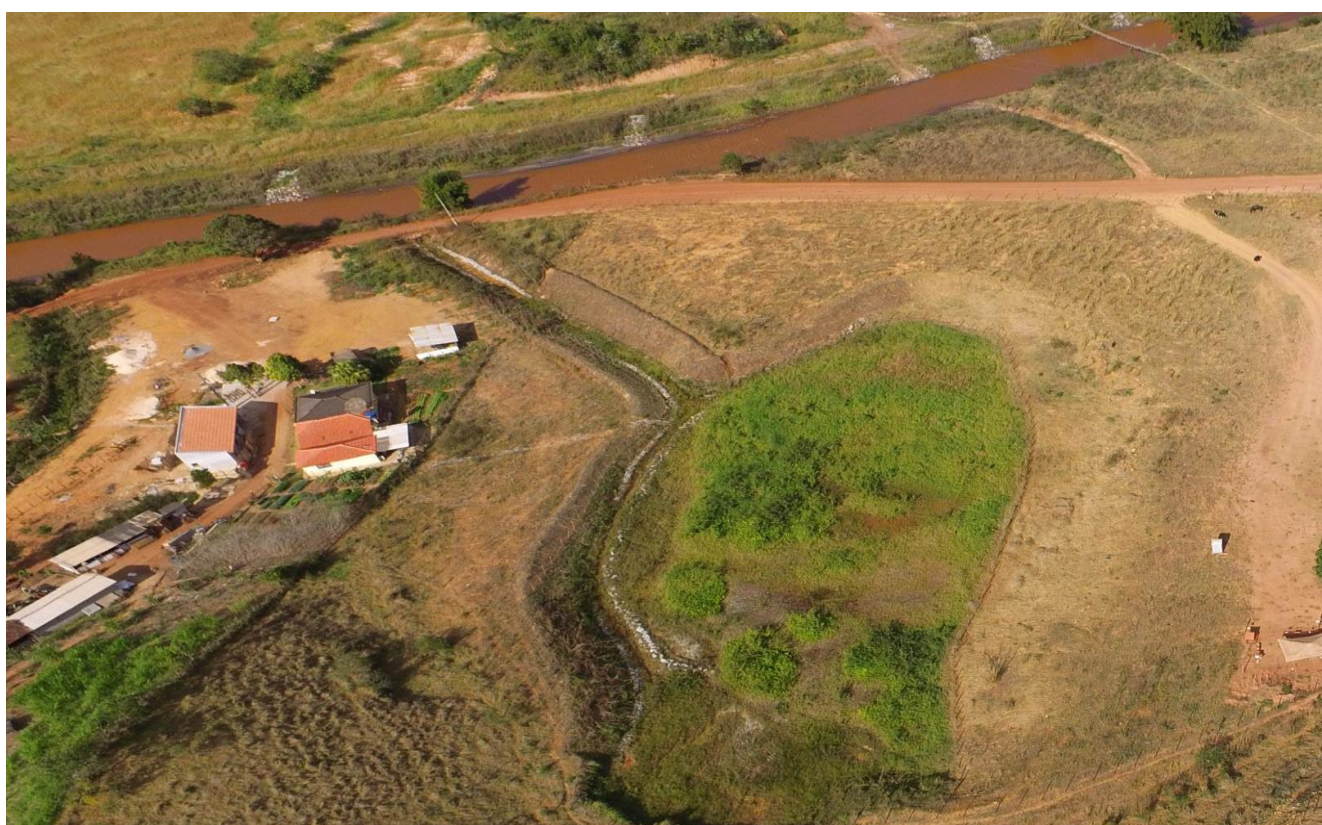
Imagem 38- Vista aérea da situação do TG47A em julho de 2017.

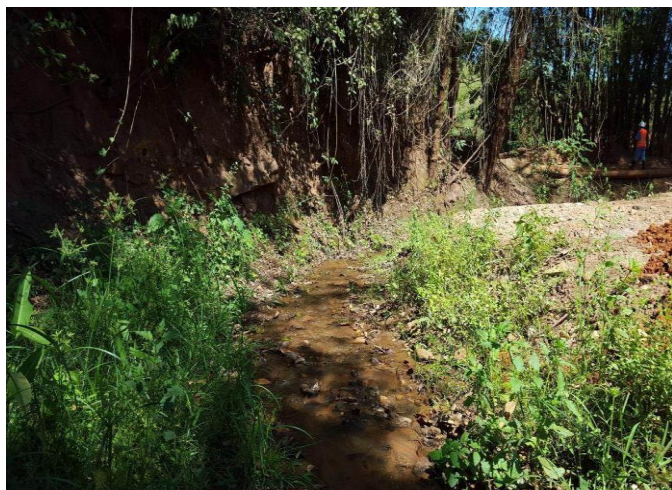
Imagem 39- Encostas íngremes ao lado esquerdo da fotografia TG49B, em 22/04/2016, antes das intervenções.

Trata-se de tributário a esquerda do Rio Gualaxo do Norte. Nele, foram executadas atividades de conformação do solo, execução de sistema de drenagem e obras de bioengenharia, conforme previstas em projeto. As áreas expostas (taludes marginais e planícies com ravinas) foram

trabalhadas para a mitigação de processos erosivos e estabelecimento da cobertura vegetal, a qual está em estágio avançado de desenvolvimento.

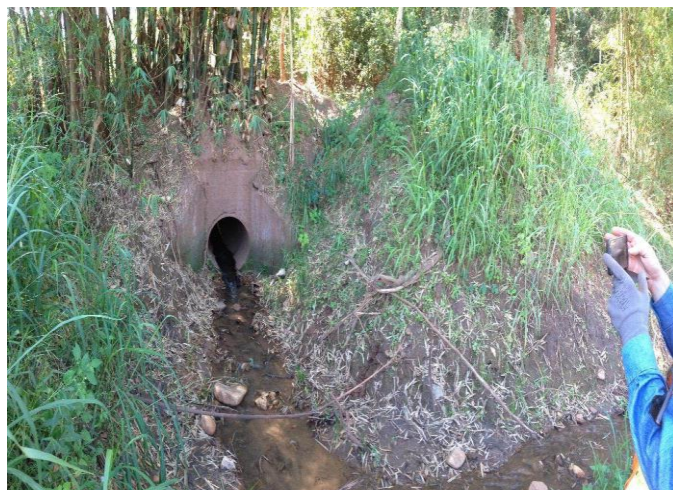
Imagem 40- Vista do bueiro da seção à jusante em direção à montante TG49B, em 22/04/2016, antes das intervenções.

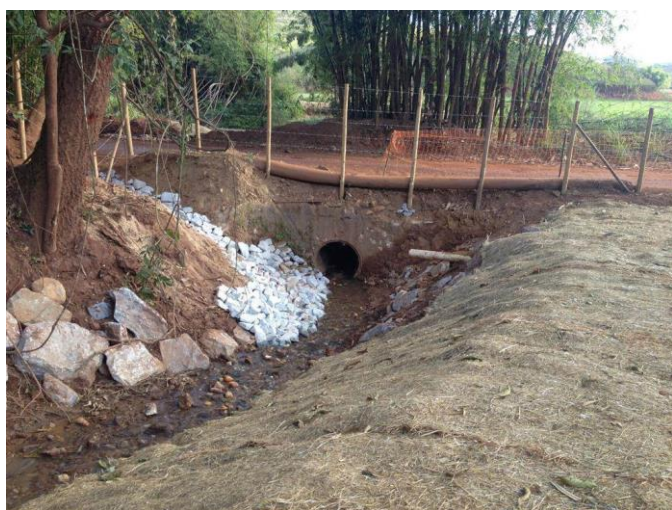
Imagem 41- Obras executadas no bueiro da seção à jusante em direção à montante TG49B.

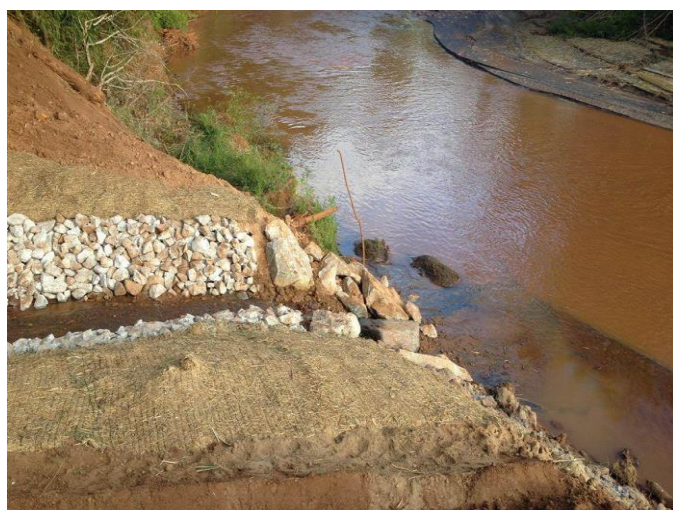
Imagem 42- Situação do TG49B em 27/06/2016, após as obras de recuperação ambiental.

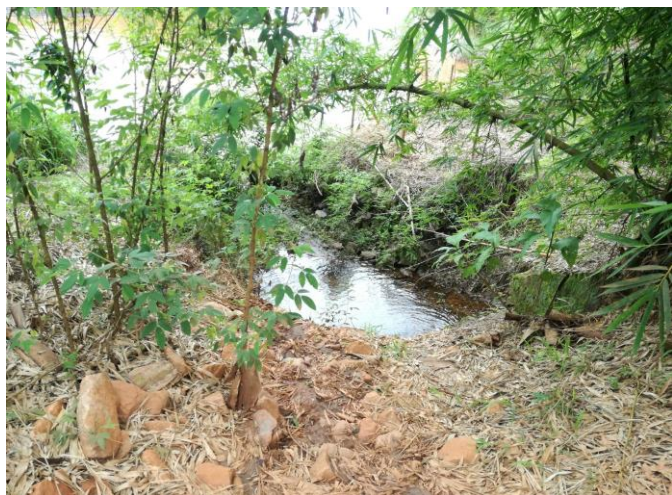
Imagem 43- Situação do TG49B após as obras de recuperação ambiental.

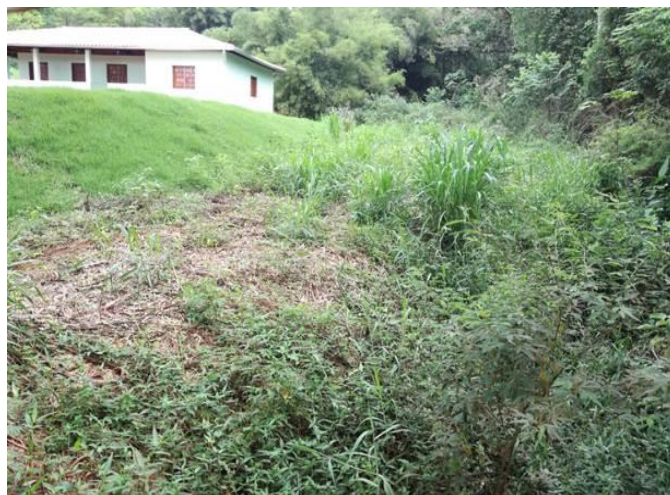
Imagem 44- Situação do TG49B após as obras de recuperação ambiental.

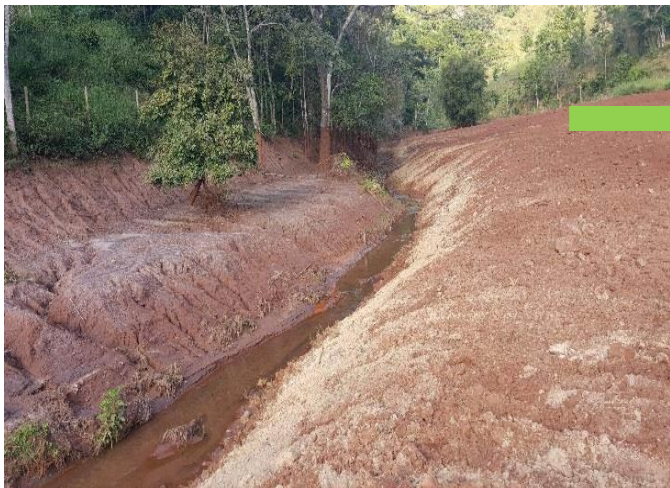
Imagem 45- Vista do trecho 1 de jusante para montante. Foto tirada antes das obras dos tributários iniciarem, em 07/04/2016.

Foram executadas atividades de conformação do solo, execução de sistema de drenagem e obras de bioengenharia, conforme previstas em projeto. As áreas expostas (taludes marginais, áreas adjacentes ao tributário e planícies com ravinas) foram trabalhadas para a mitigação de processos erosivos e estabelecimento da cobertura vegetal, a qual está em estágio avançado de desenvolvimento. Para a implantação dos sistemas de drenagens foram realizadas proteção contra o carreamento de sedimentos com a utilização de check dams nas canaletas verdes e aplicação de retentores de sedimentos. Para o desenvolvimento das atividades de recuperação, toda a área foi cercada.

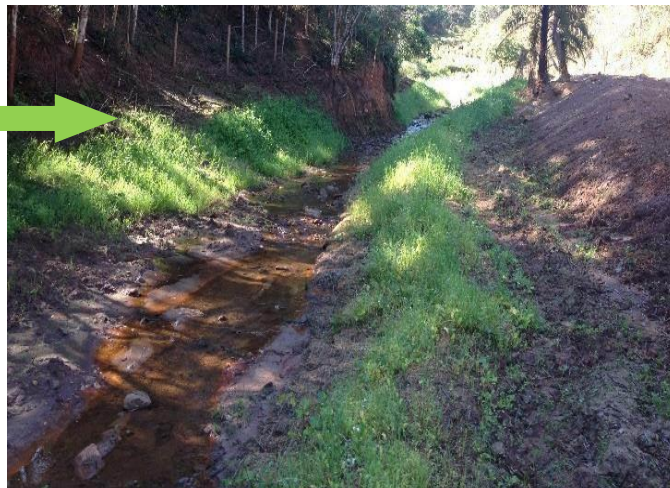
Imagem 46- Vista do mesmo trecho após as obras, em 12/07/2016.

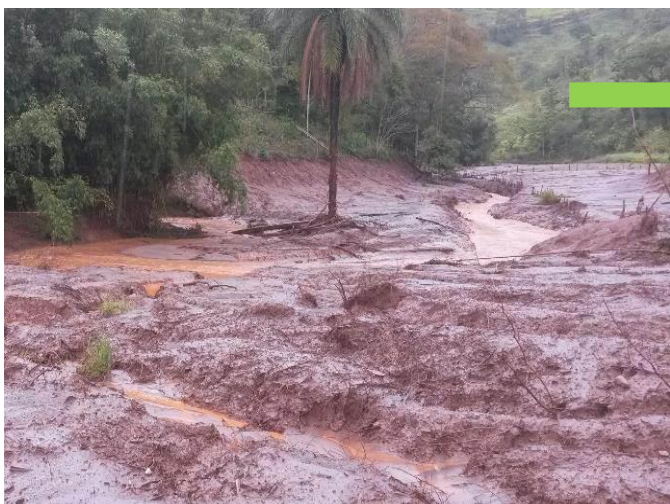
Imagem 47- Vista do TG38 antes das intervenções, escoamento sobre rejeitos, foto de 04/03/16 (dia chuvoso).

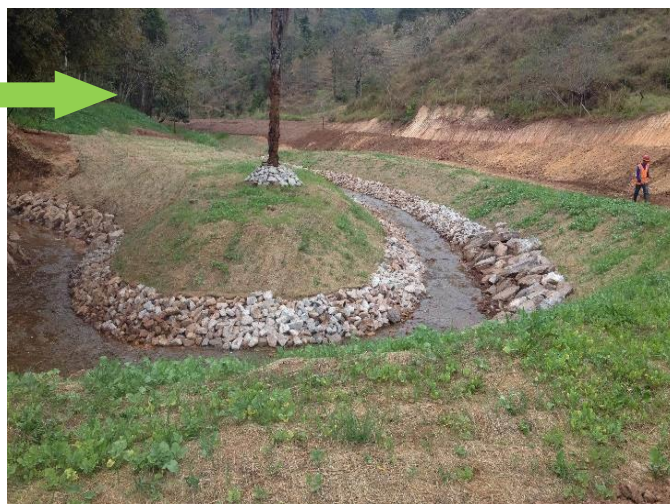
Imagem 48- Vista do mesmo local após as obras de remoção dos rejeitos, conformação dos taludes, revegetação.

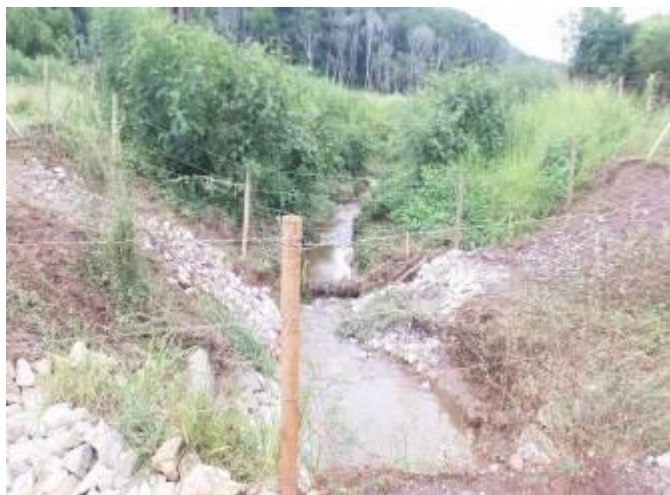
Imagem 49- Situação do TG38 após as obras de recuperação ambiental.

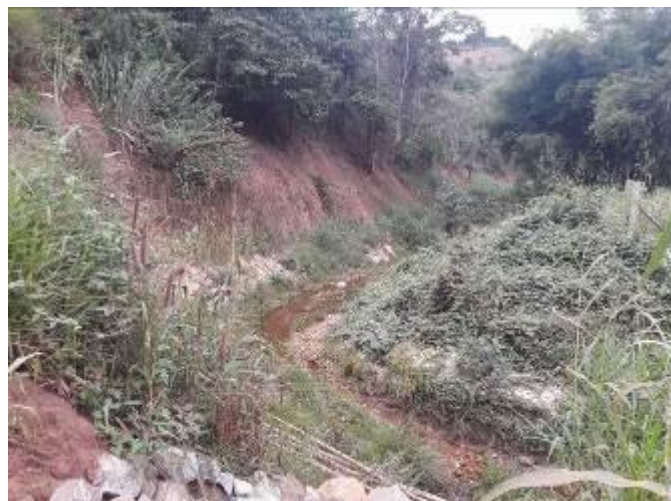
Imagem 50- Situação do TG38 após as obras de recuperação ambiental.

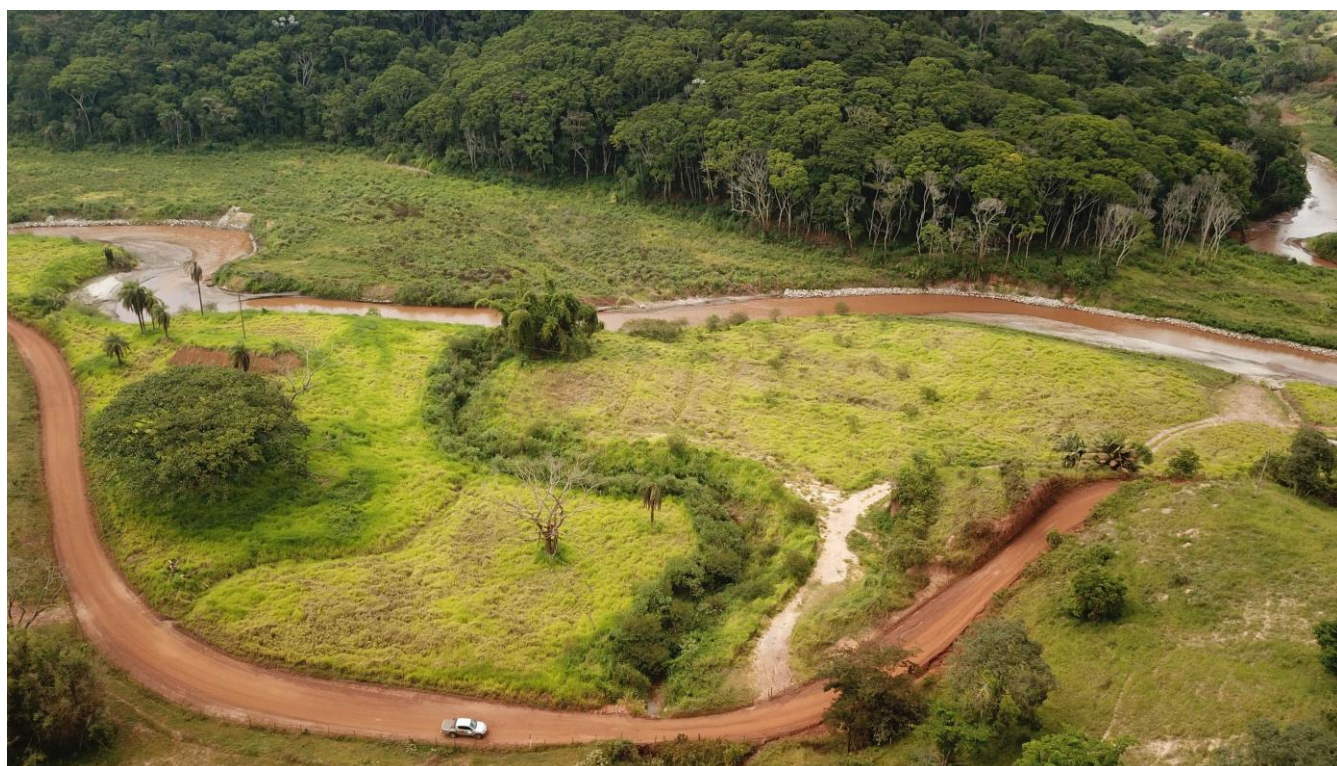
Imagem 50- Vista aérea da situação do TG38 em janeiro de 2018.

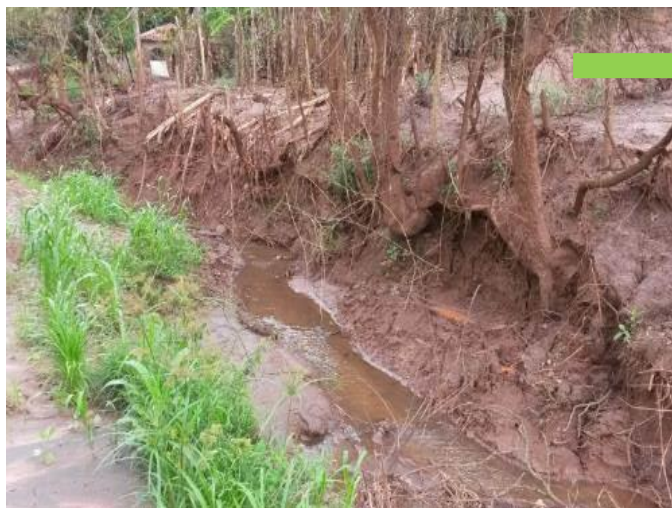
Imagem 51- Vista da seção de escoamento de jusante para montante. Foto tirada antes das intervenções, em 17/03/2016.

Foram executadas atividades de conformação do solo, execução de sistema de drenagem e obras de bioengenharia, conforme previstas em projeto. As áreas expostas (taludes marginais e planícies com ravinas) foram trabalhadas para a mitigação de processos erosivos e estabelecimento da cobertura vegetal, a qual está em estágio avançado de desenvolvimento. Segue abaixo o registro fotográfico do TG36:

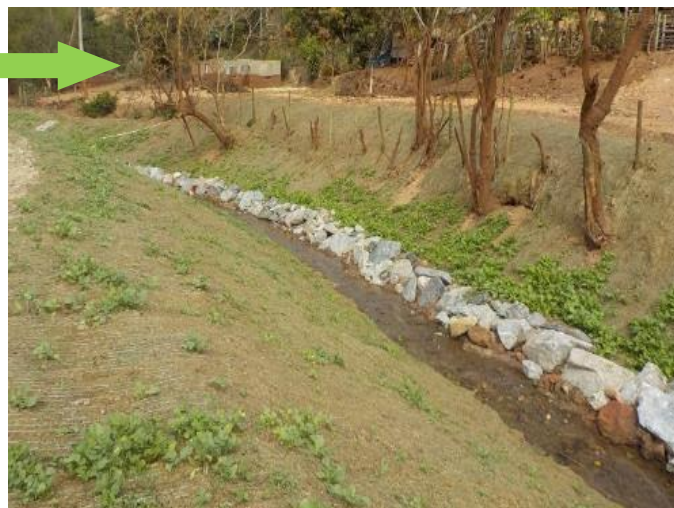
Imagem 52- Vista do mesmo local após as obras de recuperação, em 22/08/2016.

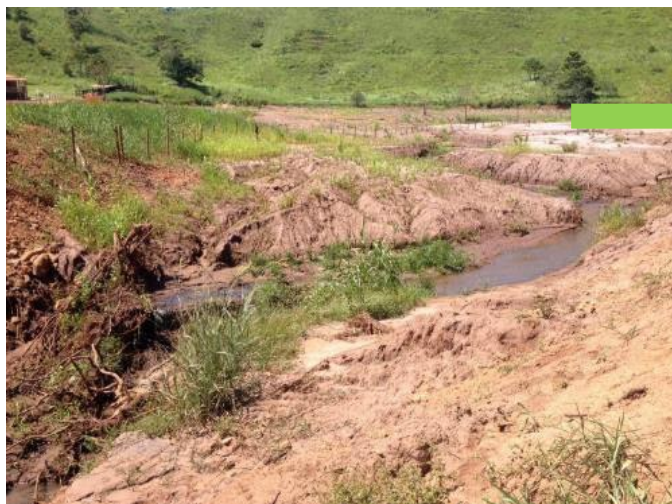
Imagem 53- Vista de jusante para montante tirada antes das intervenções, em 17/03/2016.

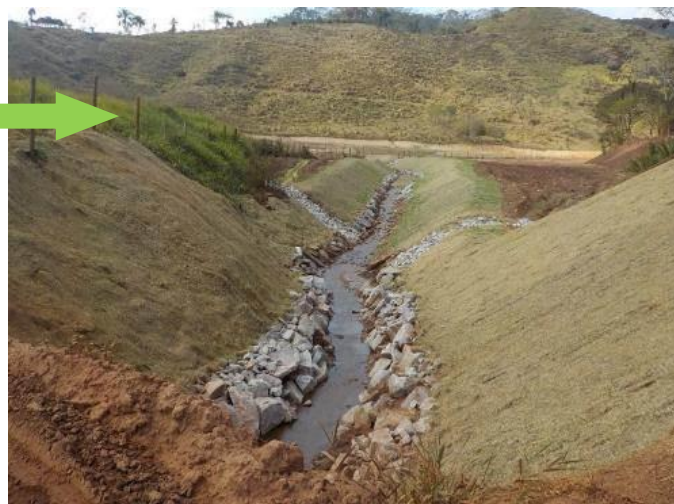
Imagem 54- Foto do mesmo local quando a obra já estava finalizada, em 22/08/2016, tratamento de leito e taludes.

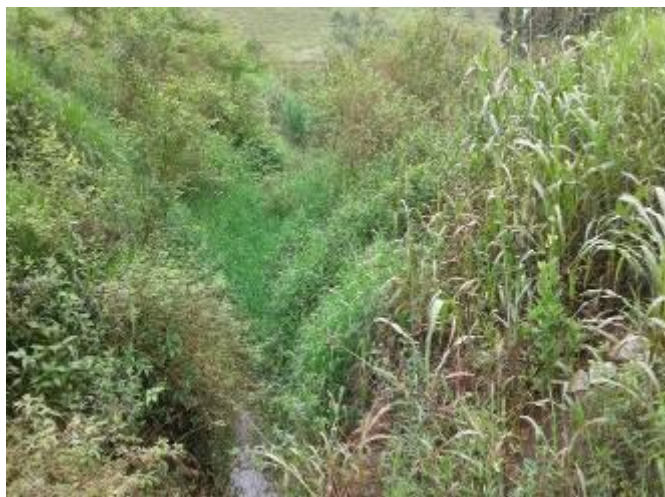
Imagem 55- Situação do TG36 após as obras de recuperação ambiental.

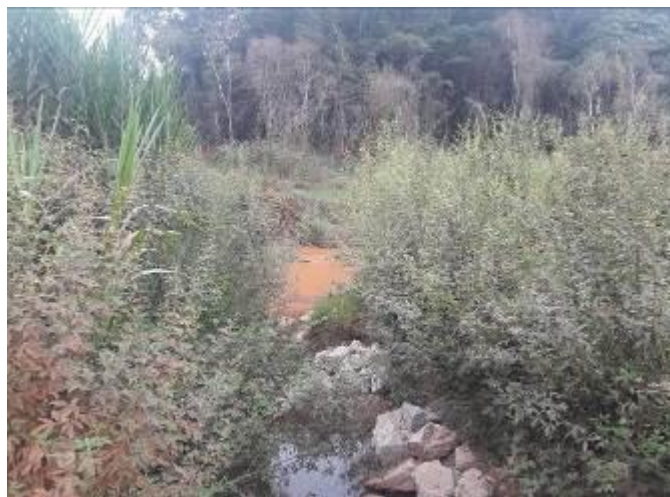
Imagem 56- Situação da foz do TG36 após as obras de recuperação ambiental.

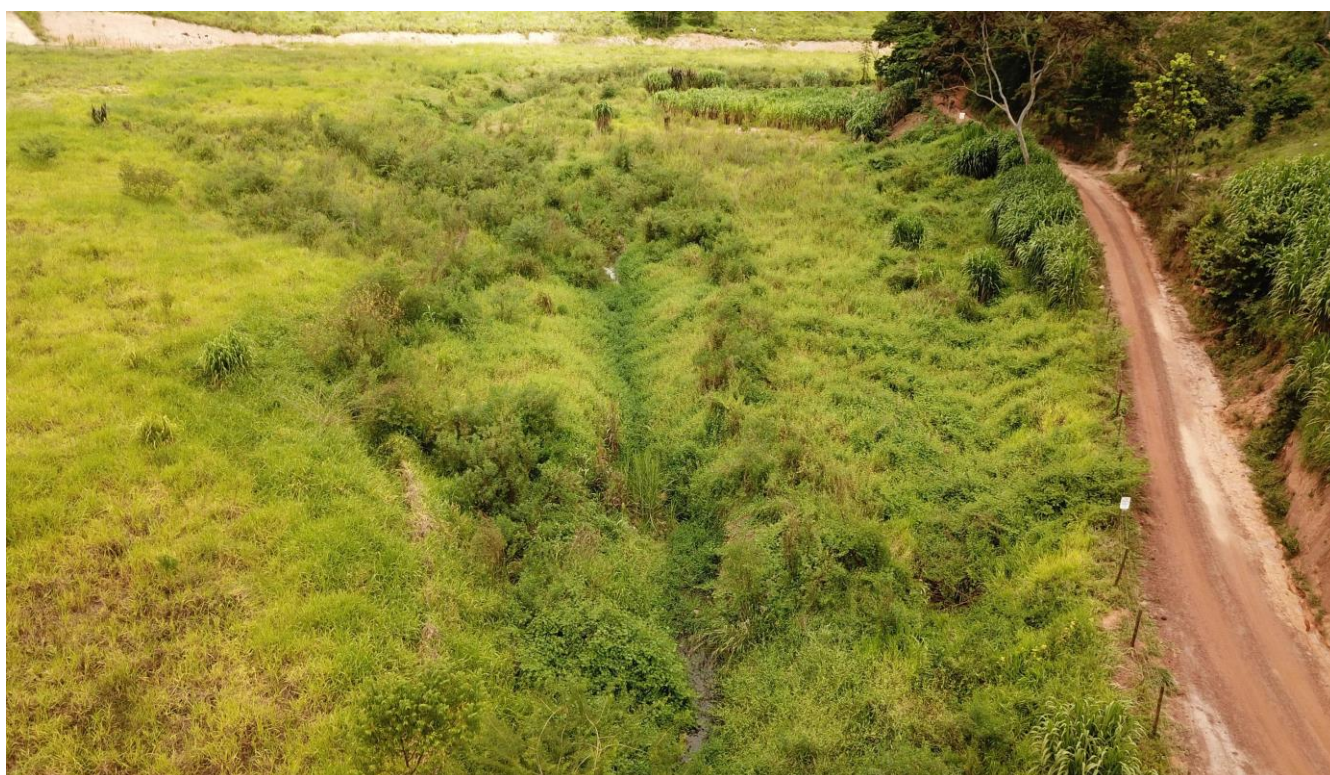
Imagem 56- Vista aérea da situação do TG36 em janeiro de 2018.

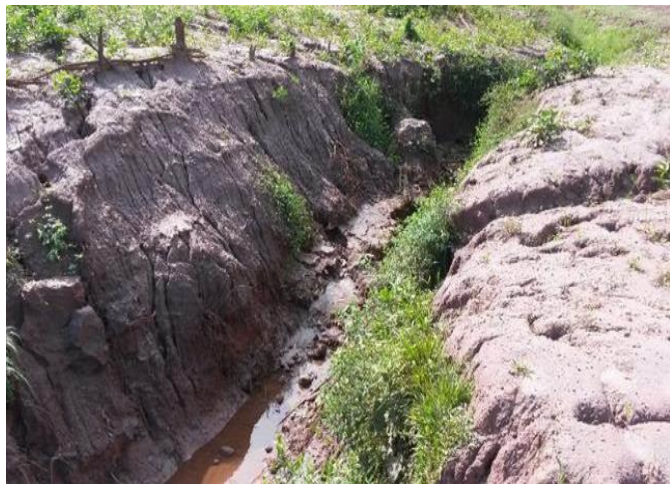
Imagem 57- Situação do TC01 antes das intervenções, ravinas e erosões nos taludes e margens.

Foram executadas atividades de conformação do solo, execução de sistema de drenagem e obras de bioengenharia, conforme previstas em projeto. As áreas expostas (taludes marginais e planícies com ravinas) foram trabalhadas para a mitigação de processos erosivos e estabelecimento da cobertura vegetal, a qual está em estágio avançado de desenvolvimento.

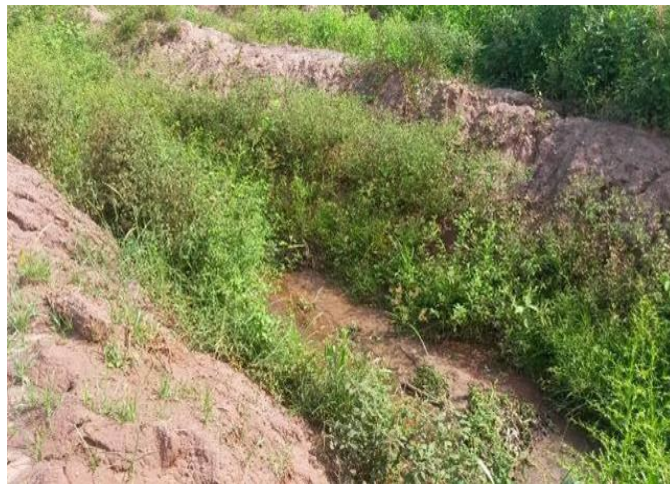
Imagem 58- Vista do TC01 antes das obras de recuperação, escoamento sobre rejeitos.

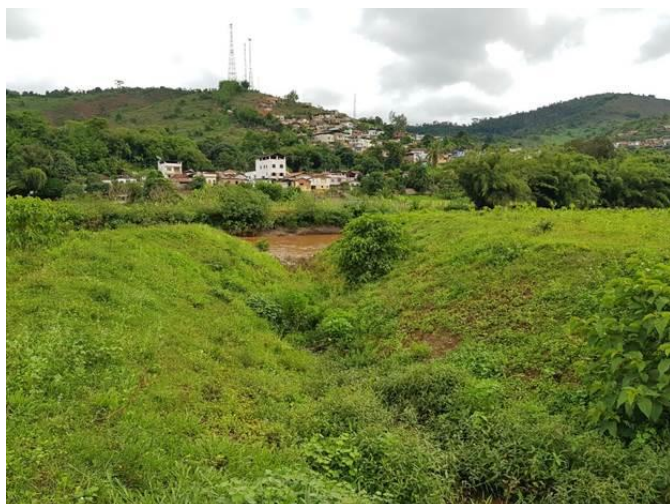
Imagem 59- Situação do TC01 após as obras de recuperação ambiental.
