**Regularização de calhas, margens e controle de processos erosivos nos rios
Gualaxo do Norte, Carmo e Doce, no trecho a montante da UHE Risoleta Neves-
Cláusula 160 do TTAC: Relatório de Recuperação de Tributários.**

Fevereiro/2018.

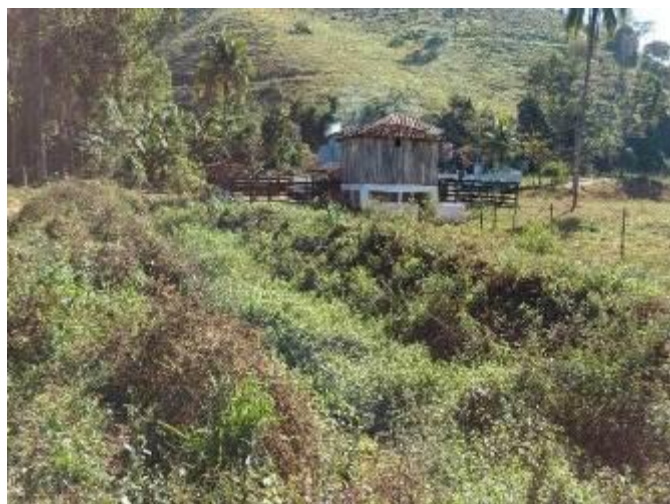
Imagem 60- Vegetação em estado avançado de desenvolvimento no TC01.

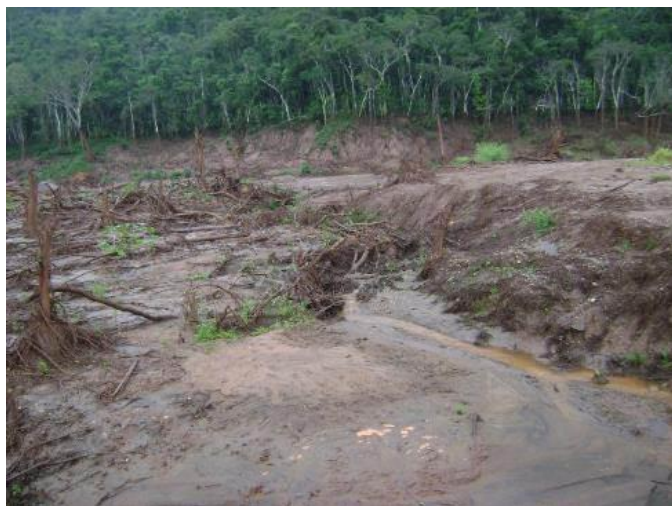
Imagem 61- TG22 antes das obras de recuperação, escoamento sobre espessa camada de rejeitos.

Foram executadas atividades de conformação do solo, execução de sistema de drenagem e obras de bioengenharia, conforme previstas em projeto. As áreas expostas (taludes marginais e planícies com ravinas) foram trabalhadas para a mitigação de processos erosivos e estabelecimento da cobertura vegetal, a qual está em estágio avançado de desenvolvimento.

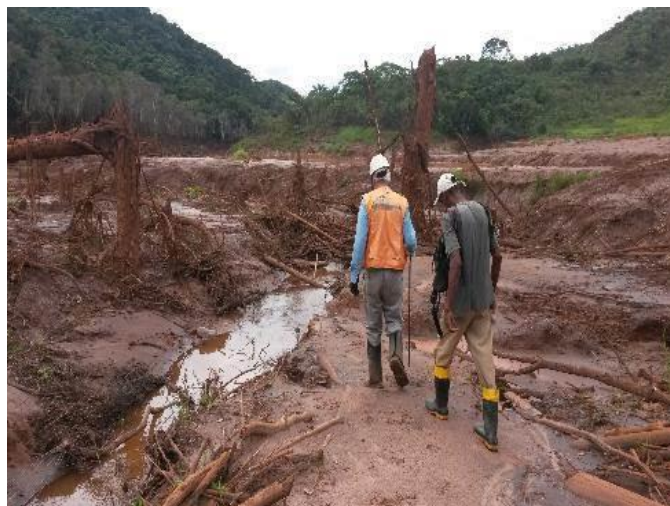
Imagem 62- Vista de montante para jusante do TG22 antes das obras de recuperação.

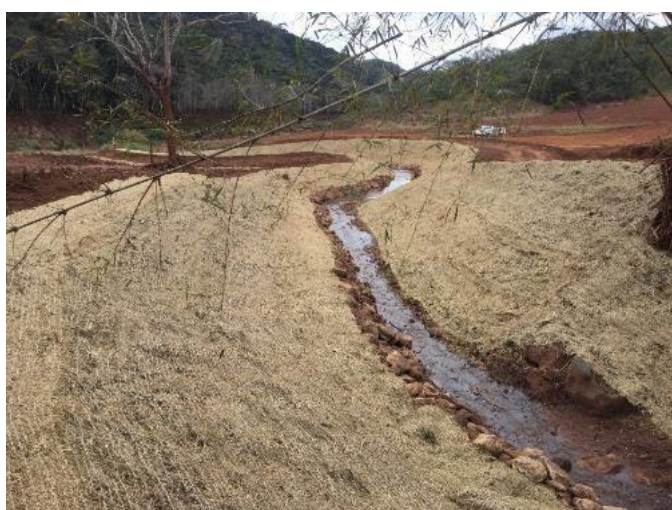
Imagem 63- Situação do TG22 durante as obras, remoção dos rejeitos do fundo do canal, conformação dos taludes e instalação de biomanta antierosiva.

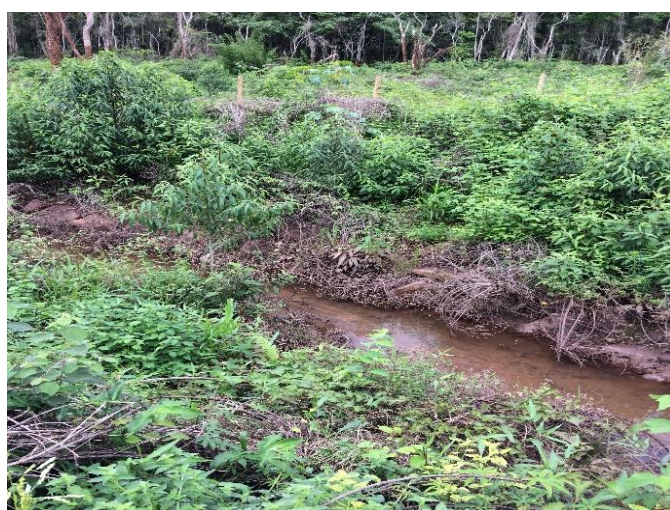
Imagem 64- Situação do TG22 após as obras de recuperação ambiental.

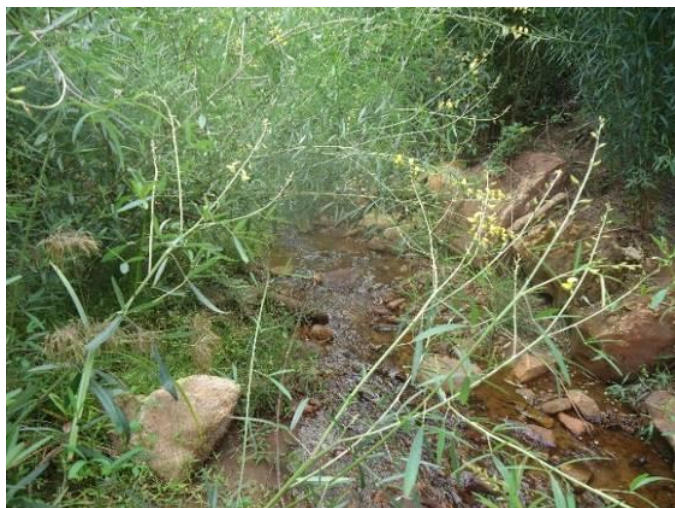
Imagem 65- Situação do TG22 após as obras de recuperação ambiental.

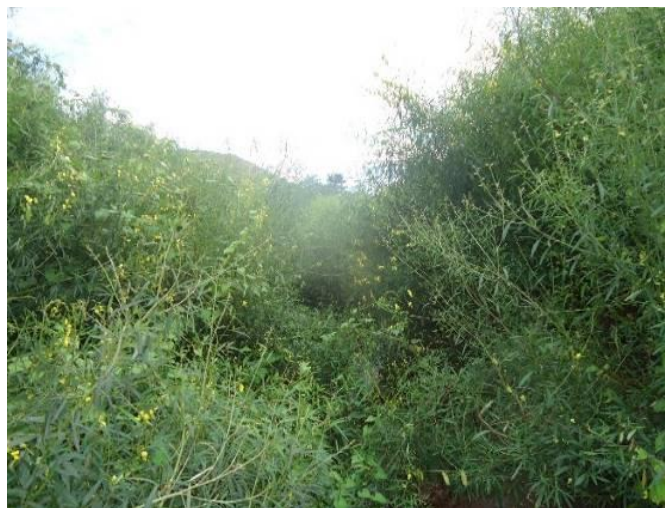
Imagem 66- Vegetação em estado avançado de desenvolvimento no TG22.

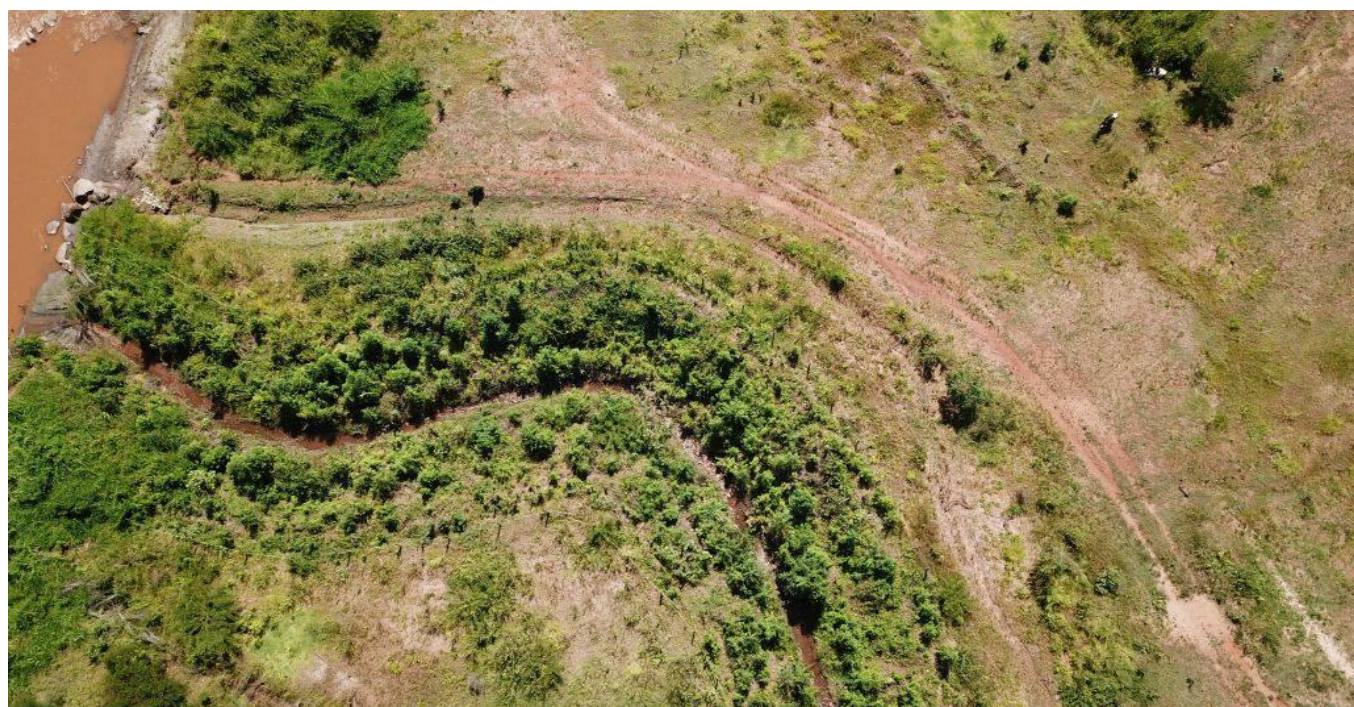
Imagem 66- Vista aérea do Tributário TG22 referente à janeiro de 2018.

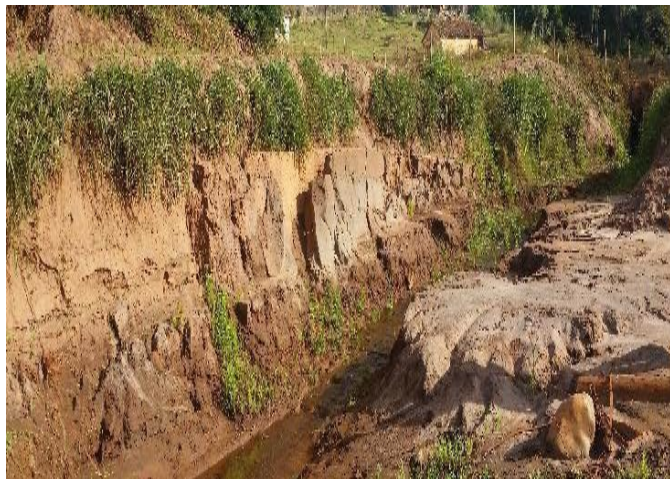
Imagem 67- TG52 antes das intervenções.

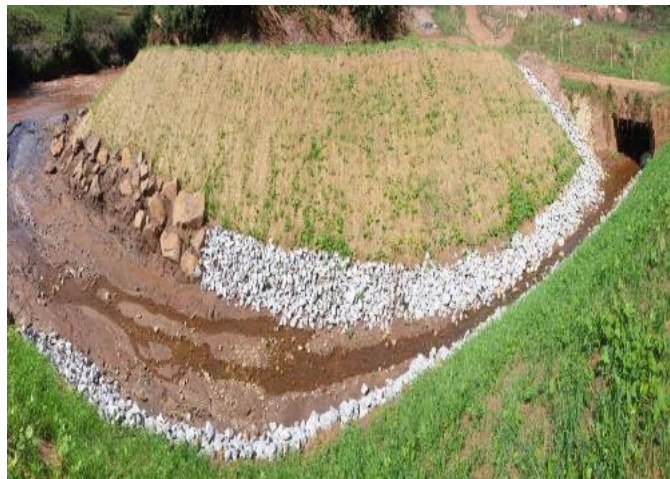
Imagem 68- Situação do tributário 52 após as obras de recuperação ambiental, conformação dos taludes e instalação de biomantas antierosivas.

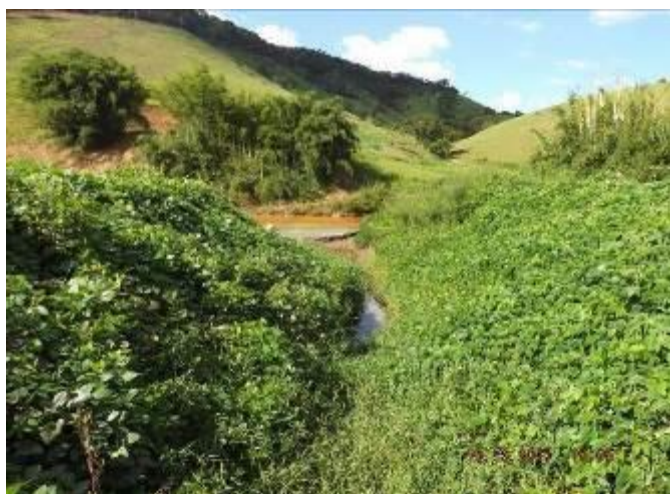
Imagem 69- Vista da porção a jusante da estrada. Área totalmente revegetada e livre de processos erosivos.

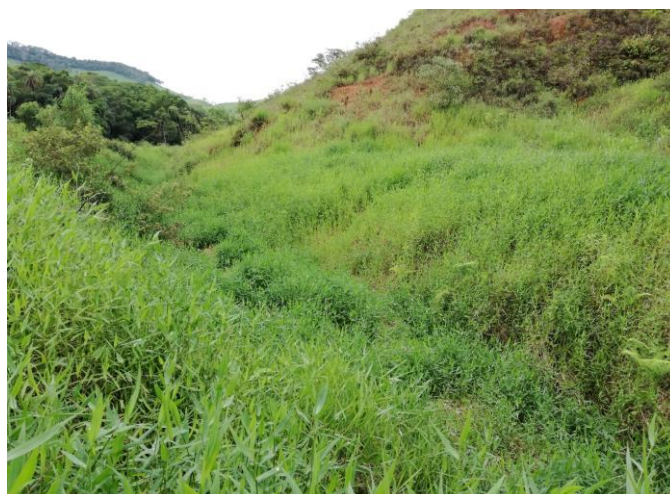
Imagem 70- Situação do TG52 após as obras de recuperação ambiental.

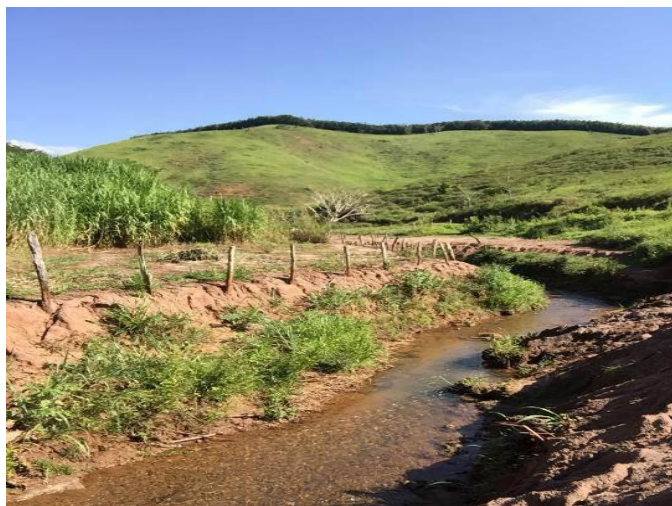
Imagem 71- Vista de jusante para montante do TC07 antes das obras de recuperação, fundo do canal já com presença de cascalho.

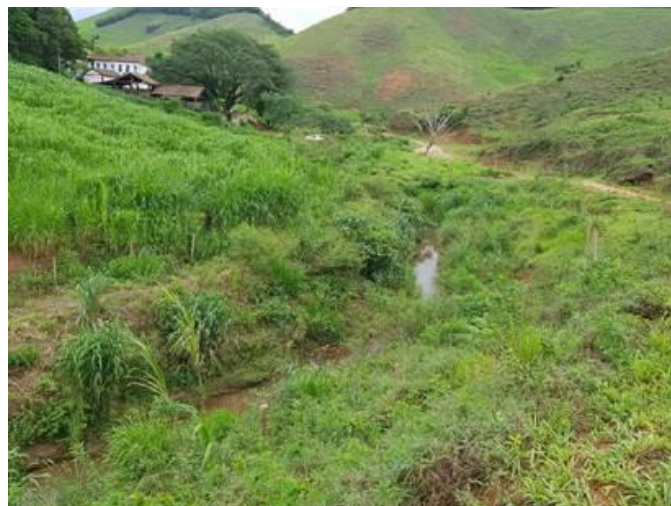
Imagem 72- Situação do TC07 após as intervenções. Área revegetada e livre de processos erosivos.

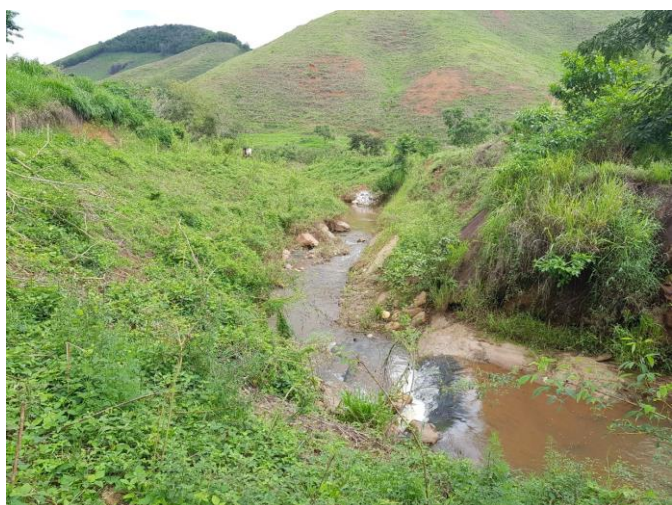
Imagem 73- Situação do TC07 após as obras de recuperação ambiental.

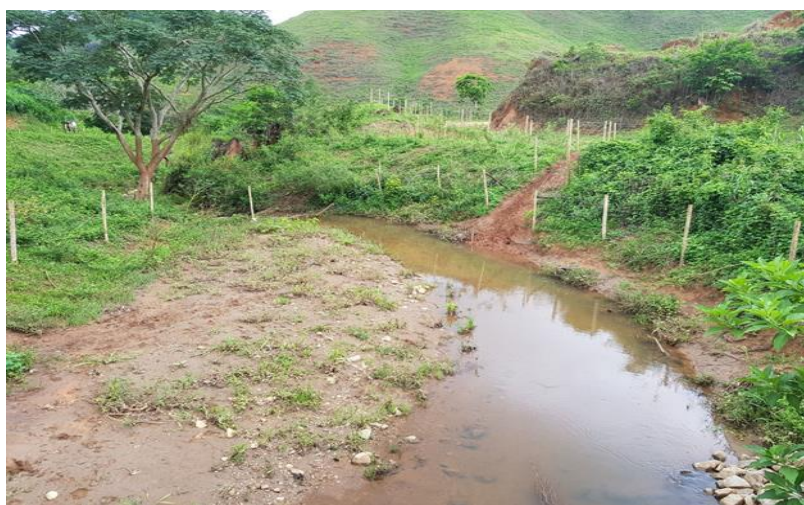
Imagem 74- Situação do TC07 após as obras de recuperação ambiental. Ponto de travessia do gado e bebedouro para dessedentação animal.

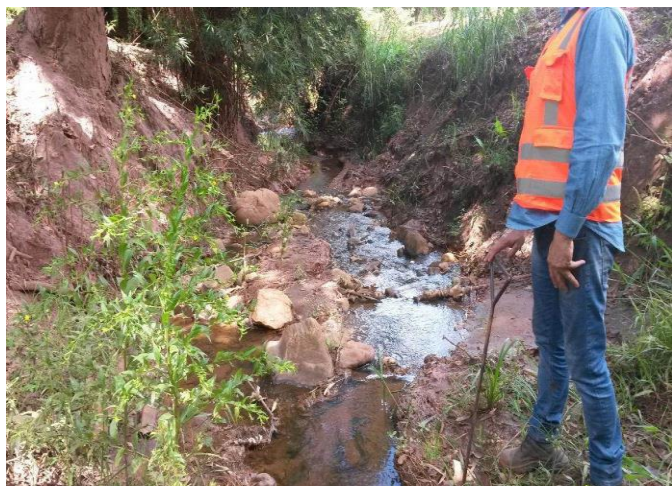
Imagem 75- Seção TC09A, a jusante da ponte, em 30/03/2016.

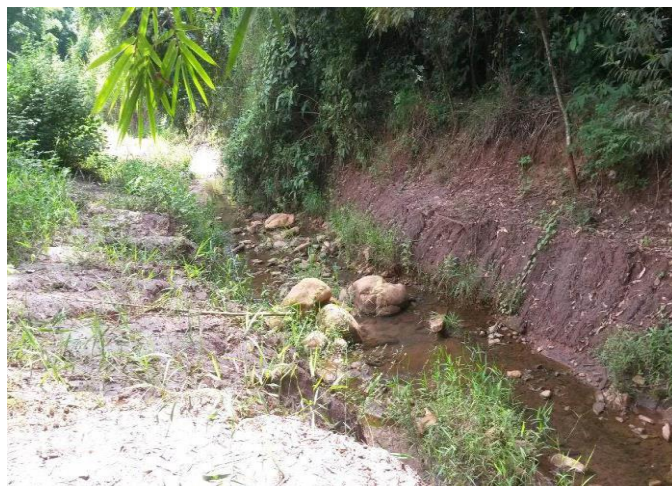
Imagem 76- Seção TC09A, a montante da ponte, em 30/03/2016.

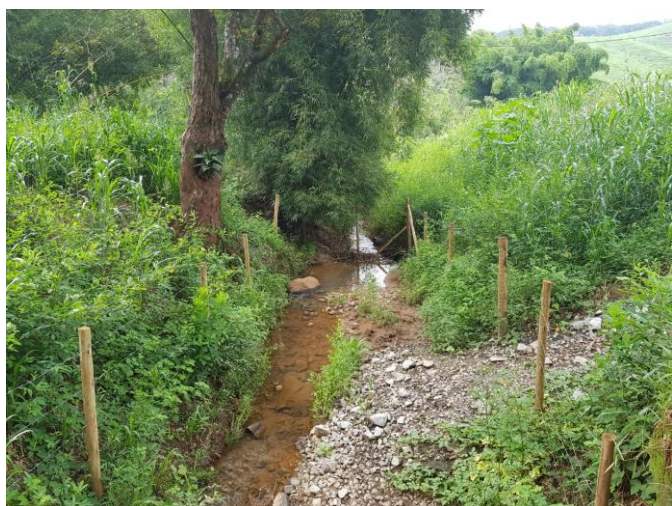
Imagem 77- Situação do TC09A após as obras de recuperação ambiental.

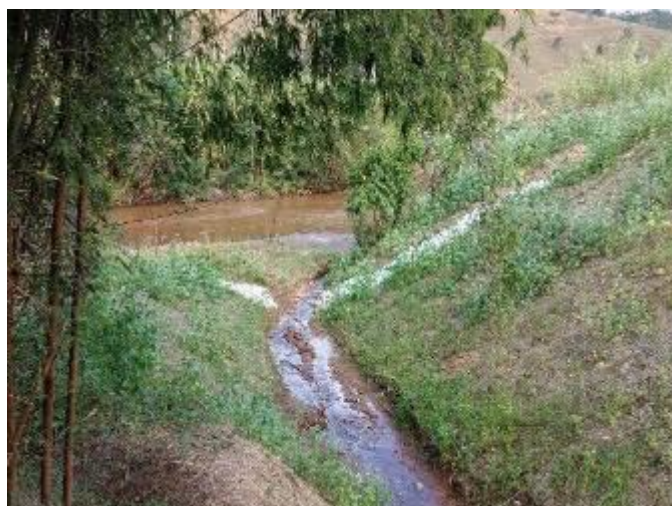
Imagem 78- Situação da foz do TC09A após as obras de recuperação ambiental.

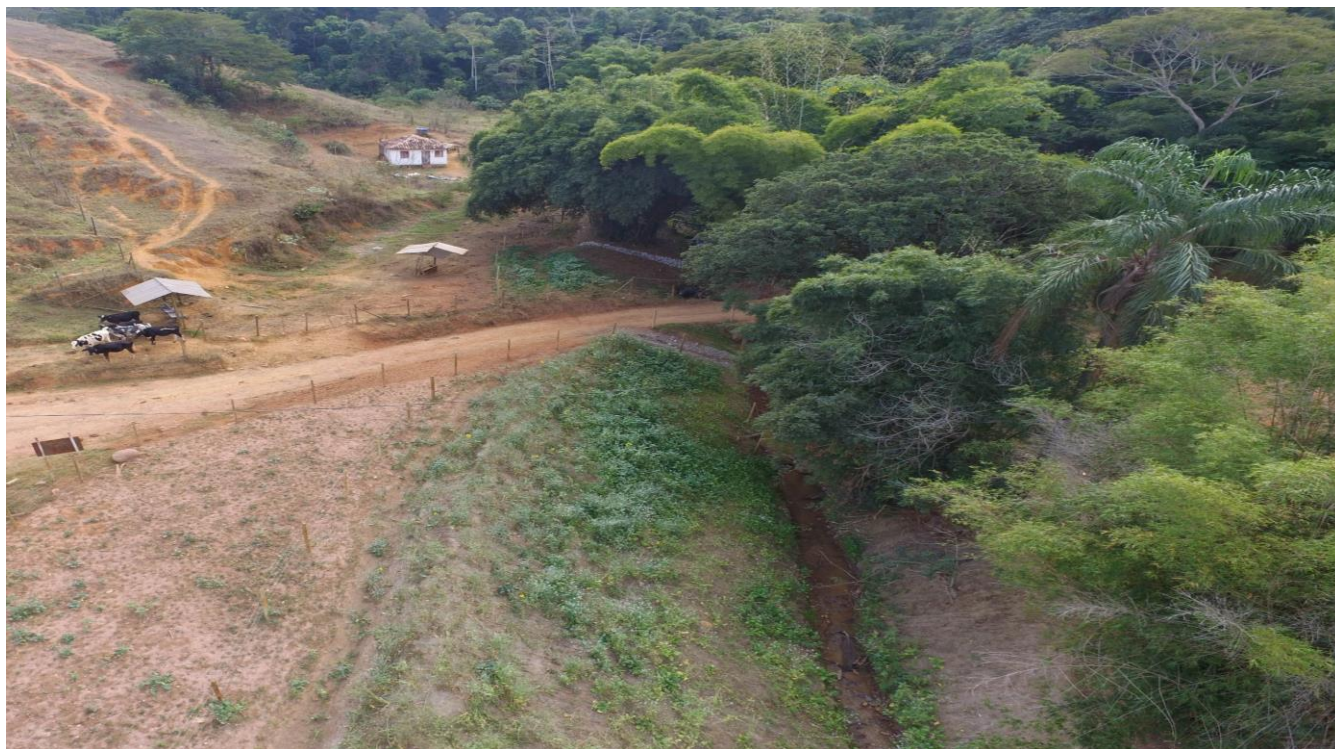
Imagem 78- Vista aérea do TC09A em julho de 2017.

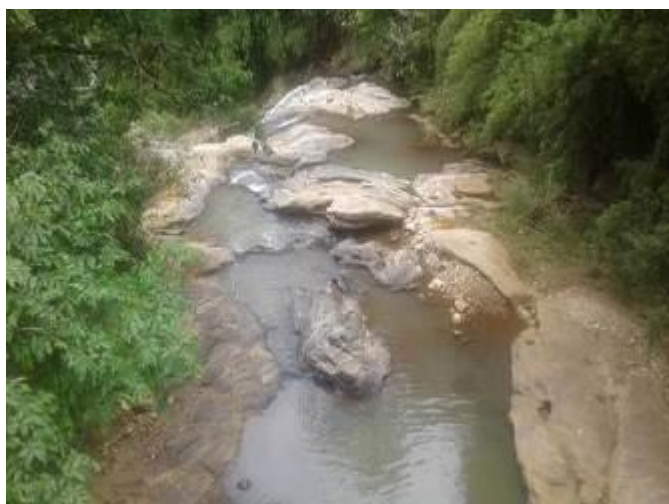
Imagem 79- Situação atual do TD04.

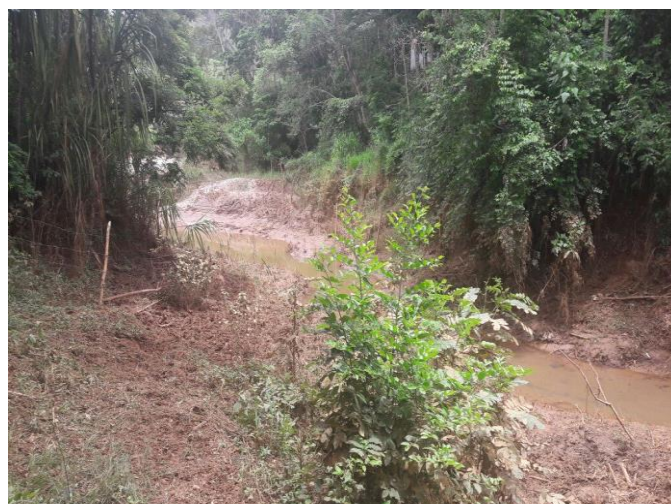
Imagem 80- Situação atual do TD04.

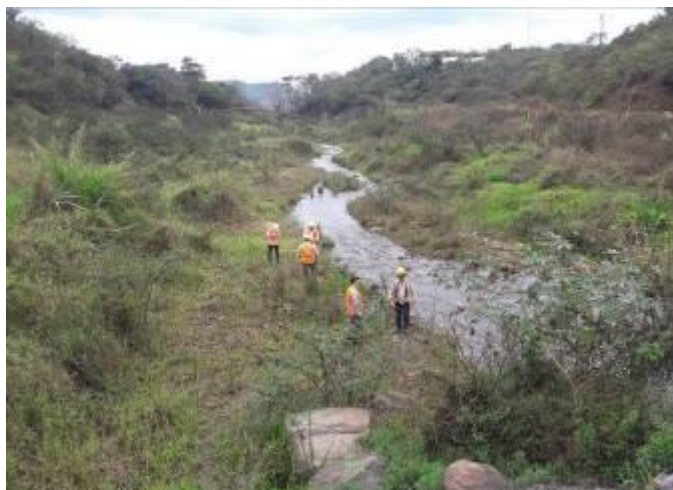
Imagem 81- Região mais à montante do Córrego Ouro Fino- ITS10.

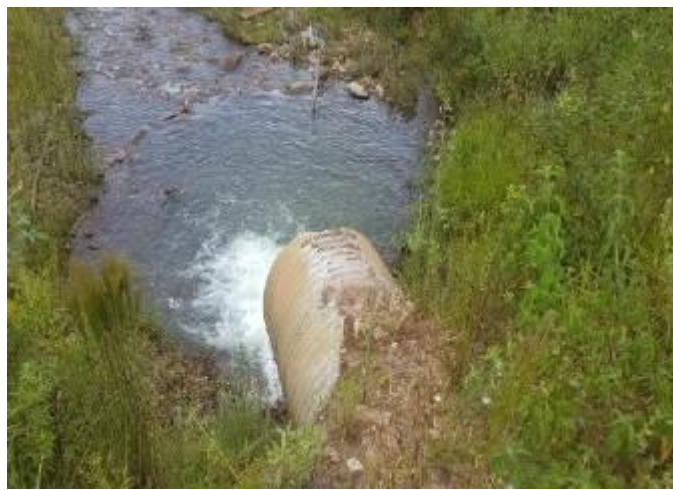
Imagem 82- Situação atual do Córrego Ouro Fino- ITS10.

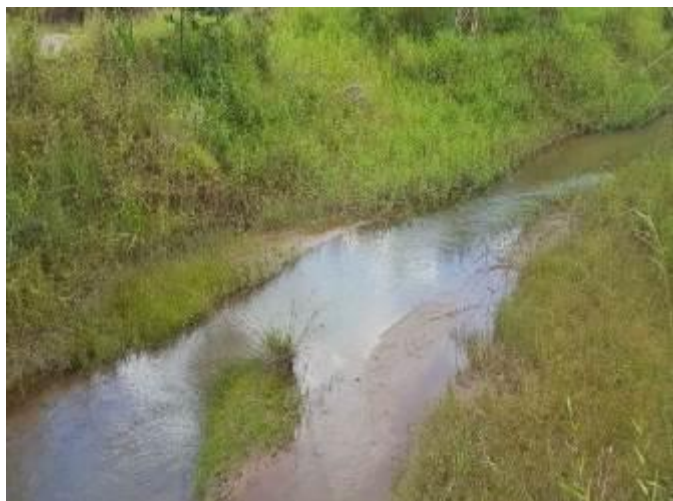
Imagem 83- Situação atual do Córrego Ouro Fino- ITS10.

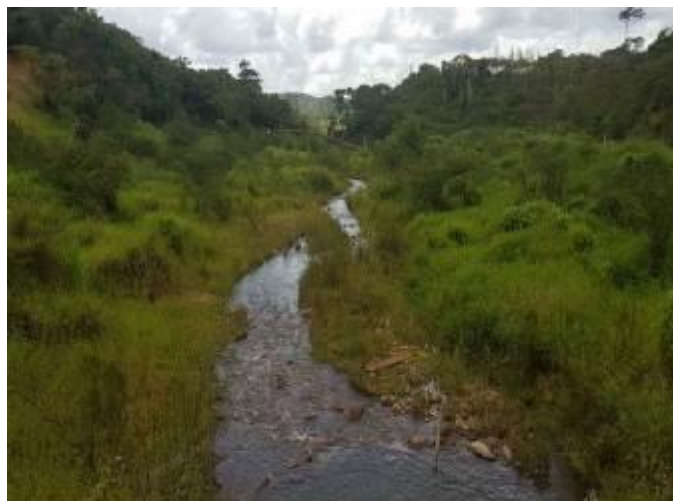
Imagem 84- Situação atual do Córrego Ouro Fino- ITS10.

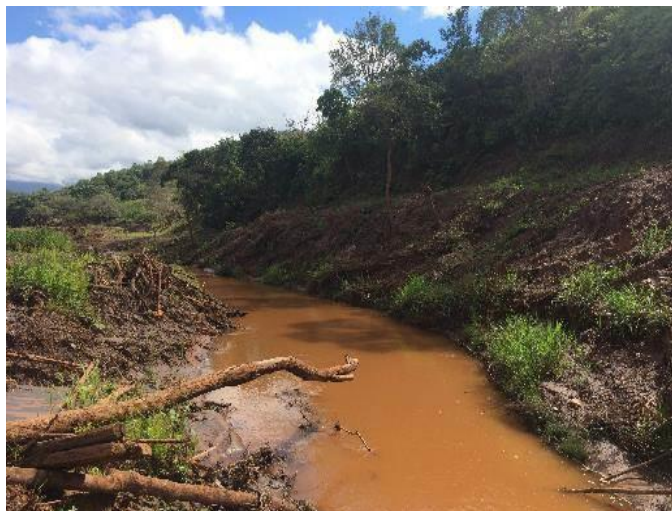
Imagem 85- Vista de montante para jusante do trecho médio do TG04, antes das obras de recuperação ambiental. Área de sedimentação de rejeitos.

Os serviços de Bioengenharia executados no TG04 foram: conformação de taludes, construção de sistemas de drenagens, revegetação, aplicação de biomanta e enrocamento.

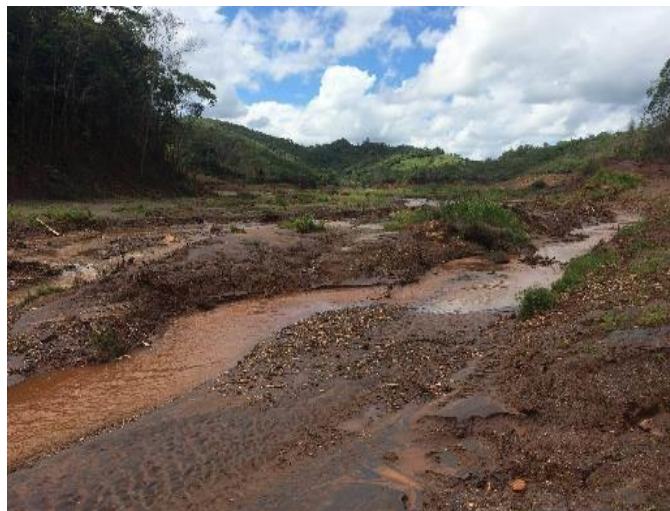
Imagem 86- Vista de jusante para montante do TG04, rejeitos sedimentados no leito e margens, antes das obras de recuperação ambiental.

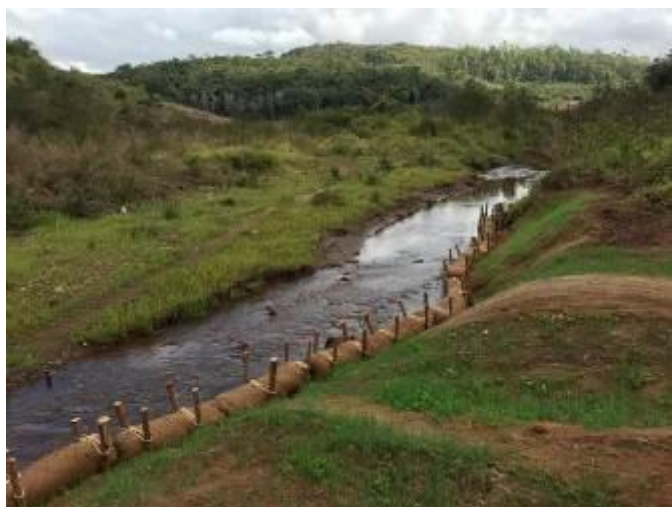
Imagem 87- Vista Geral do TG04, logo após a execução dos serviços de bioengenharia.

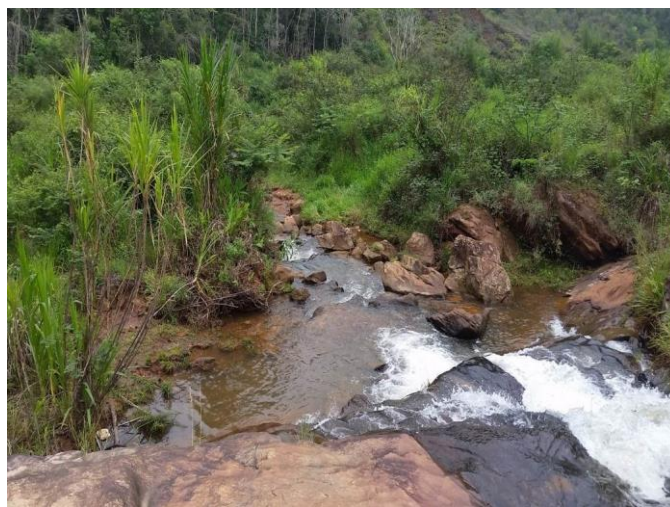
Imagem 88- Vista Geral do TG04, logo após a execução dos serviços de bioengenharia.

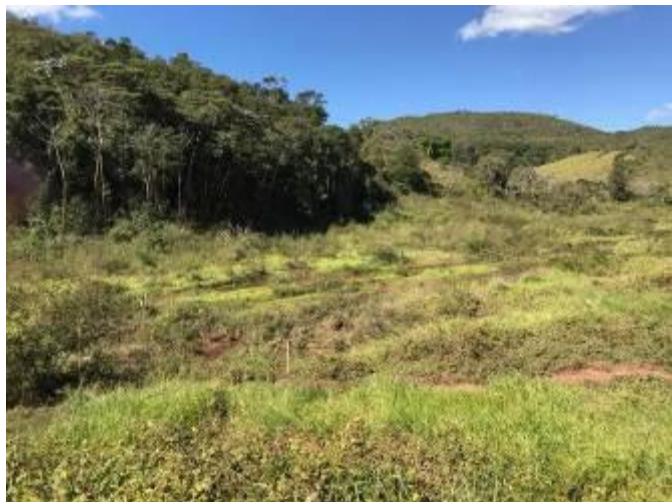
Imagem 89- Vista Geral do TG04, logo após a execução dos serviços de bioengenharia.

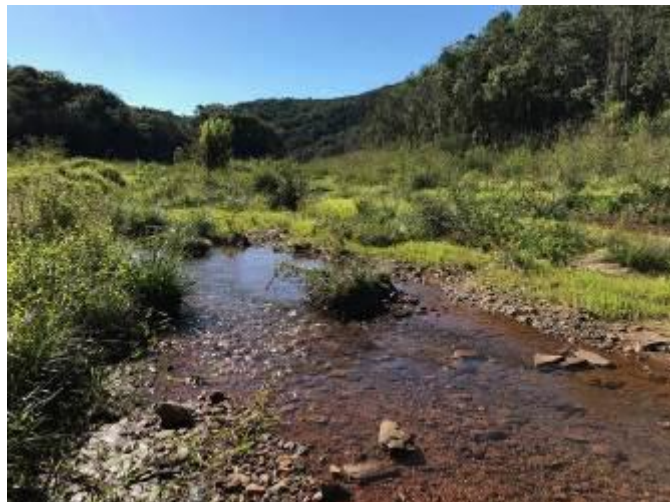
Imagem 90- Vista Geral do TG04, logo após a execução dos serviços de bioengenharia.

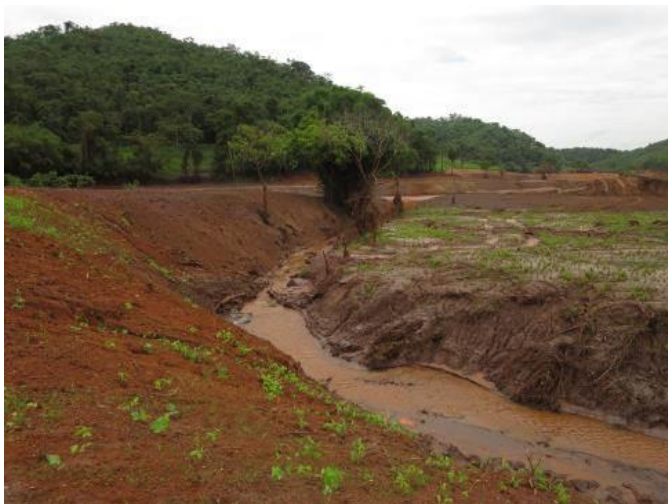
Imagem 91- Vista do TG29 de montante para jusante, antes das intervenções, escoamento sobre o rejeito.

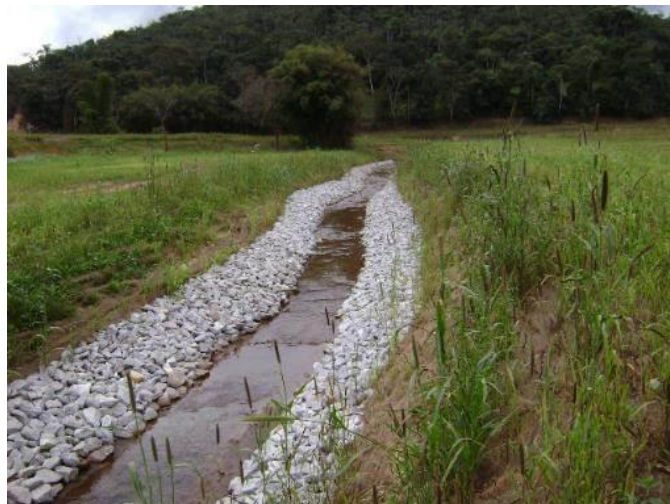
Imagem 92- Situação do TG29 após as obras de recuperação, tratamento do fundo do canal e taludes.

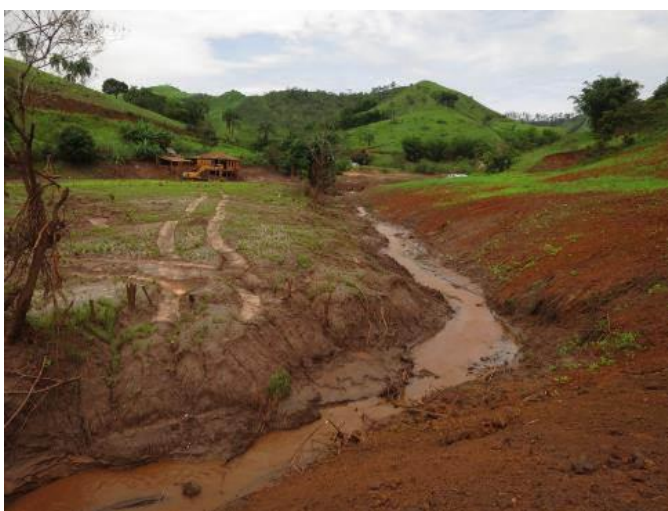
Imagem 93- Situação do TG29 antes das intervenções.

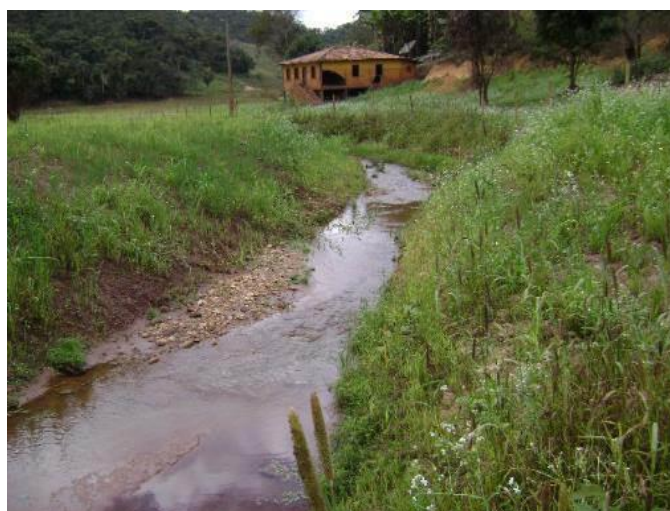
Imagem 94- Situação do TG29 após as obras, crescimento da vegetação sobre os taludes e planície.

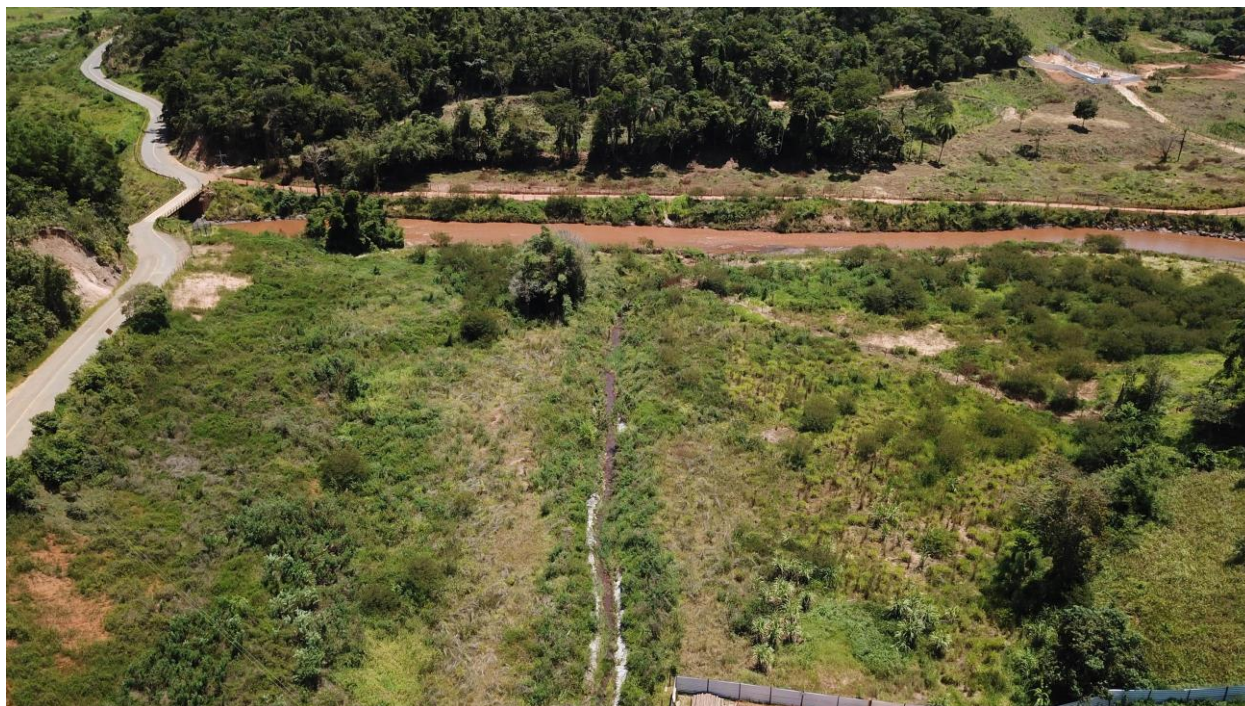
O comentário do IBAMA sobre o TG29 foi: *“Cercamento, monitoramento da área e Manutenção”*.

Imagem 94- Vista aérea da situação do TG29 em janeiro de 2018.

Encontra-se em execução o cercamento das áreas de APP para restauração florestal, conforme Código Florestal e Cláusula 159 do TTAC. O controle de espécies exóticas e invasoras

indesejáveis serão realizados concomitantemente à restauração florestal, com previsão de execução durante os anos de 2018 e 2019 e monitoramento e manutenção até 2026.

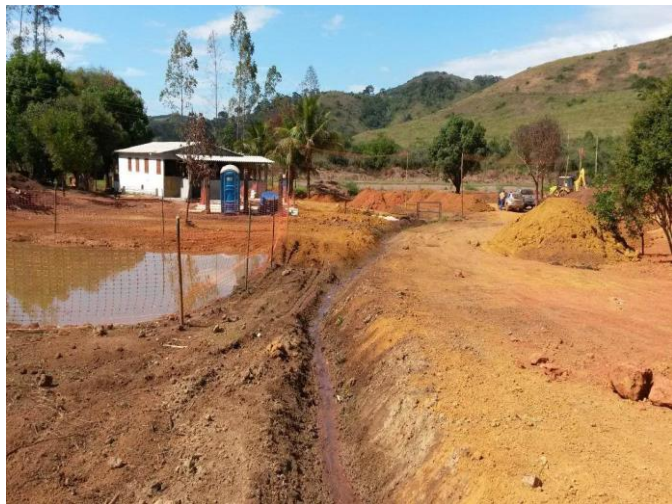
Imagem 95- Situação do TG47B antes das obras, foto tirada em 23/05/2016 a equipe de infraestrutura já havia realizado a limpeza do tributário.

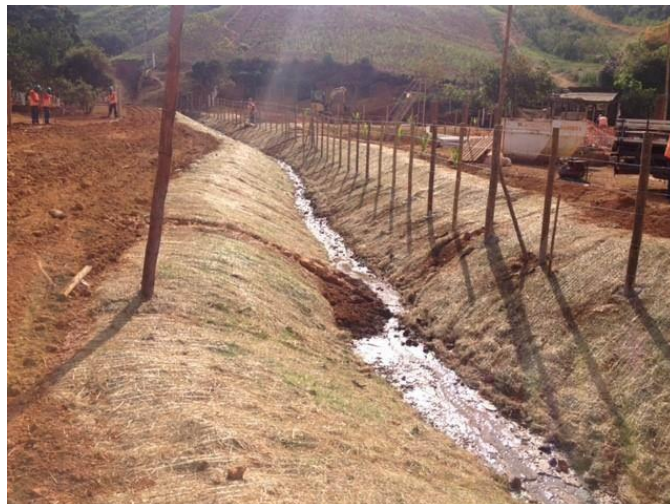
Imagem 96- Situação do TG47B, durante as obras de recuperação ambiental.

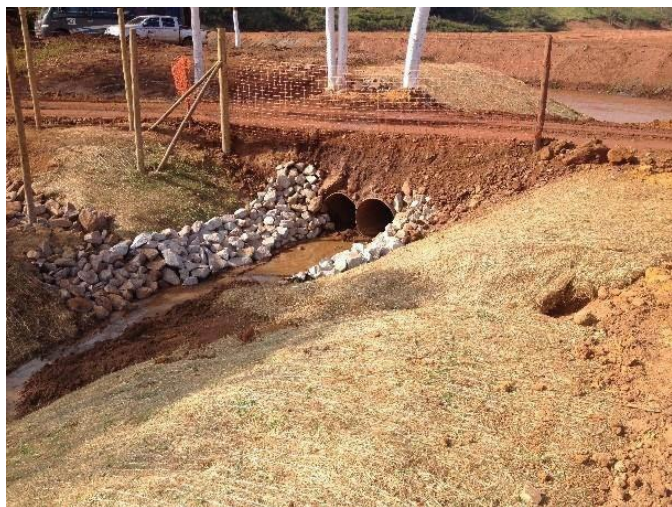
Imagem 97- Situação do TG47B logo após as obras de recuperação ambiental.

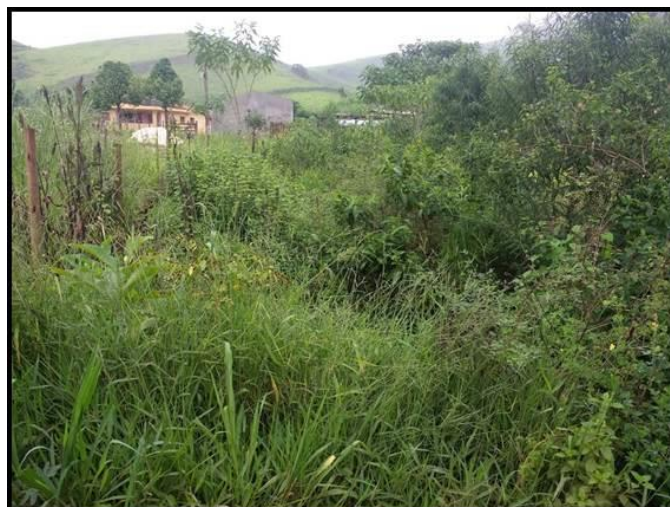
Imagem 98- Situação do TG47B após as obras de recuperação ambiental. Vista a montante da estrada de acesso.

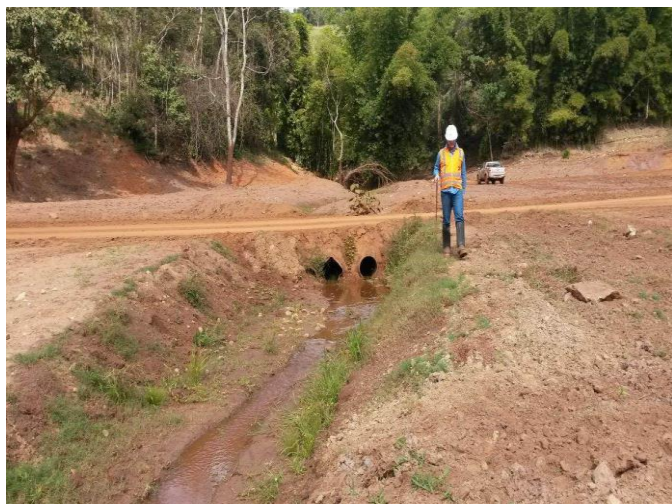
Imagem 99- Bueiro no final do trecho 02, TG49E em 28/06/2016.

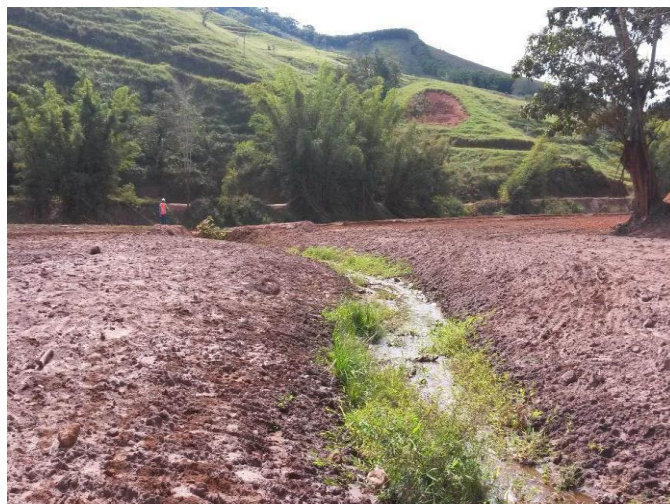
Imagem 100- Vista do trecho 02, de montante para jusante, TG49E em 28/06/2016.

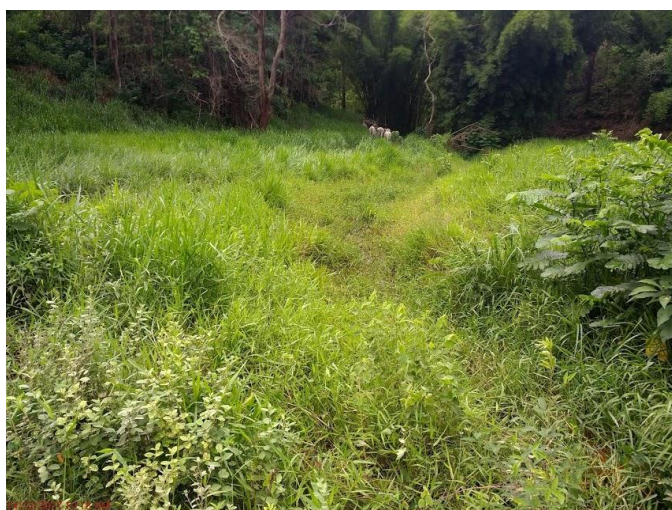
Imagem 101- Situação do TG49E após as obras de recuperação ambiental.

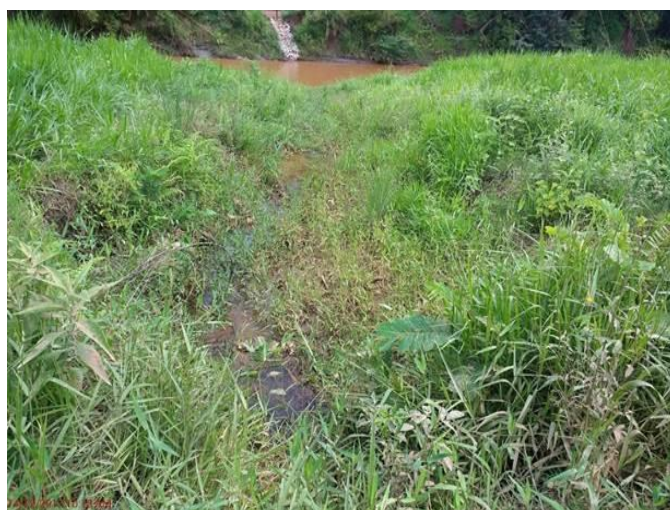
Imagem 102- Situação do TG49E após as obras de recuperação ambiental.

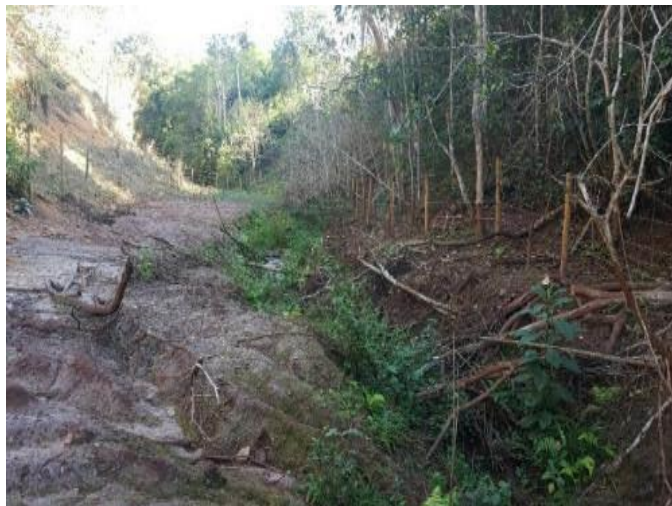
Imagem 103- Vista de jusante para montante do trecho 1 do TG41 antes das intervenções em 28/07/2016.

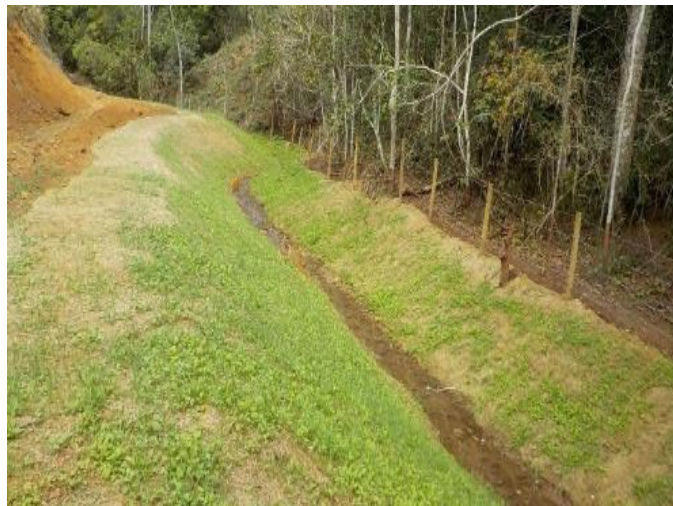
Imagem 104- Situação do TG41 após as obras de recuperação, instalação de biomanta e plantio nos taludes.

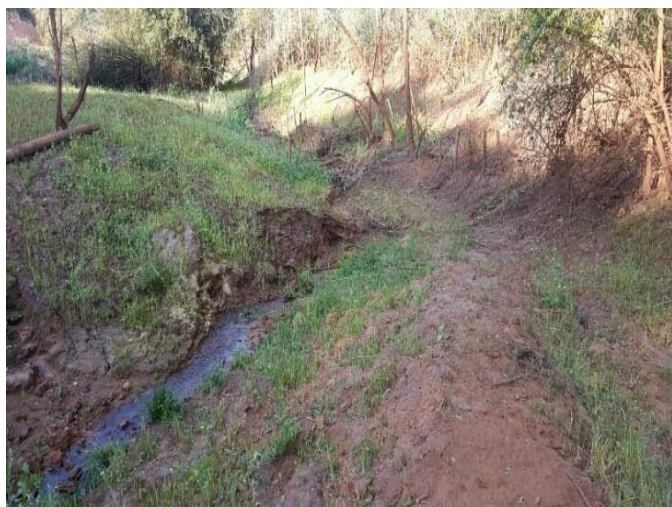
Imagem 105- Vista da seção de escoamento de montante para jusante no trecho 2 do TG41 antes das intervenções, em 28/07/2016.

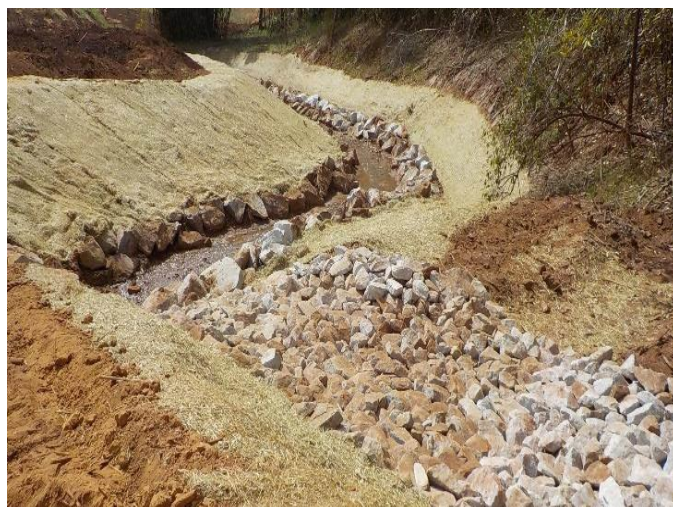
Imagem 106- Vista da seção de escoamento de montante para jusante no trecho 2 do TG41 logo após as intervenções.

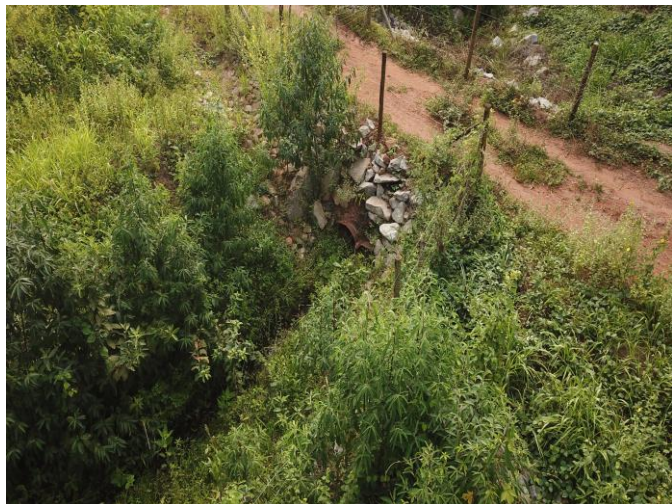
Imagem 107- Vista geral do TG41 após as intervenções. Próximo à estrada de acesso.

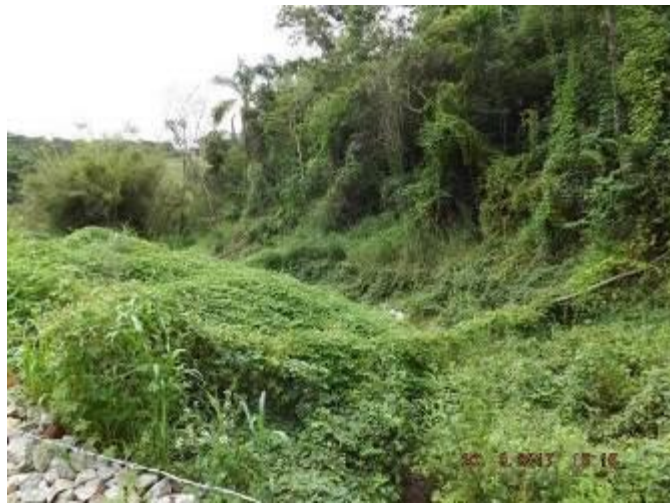
Imagem 108- Vista geral do TG41 após as intervenções. Á jusante da estrada de acesso. Área recuperada e revegetada.

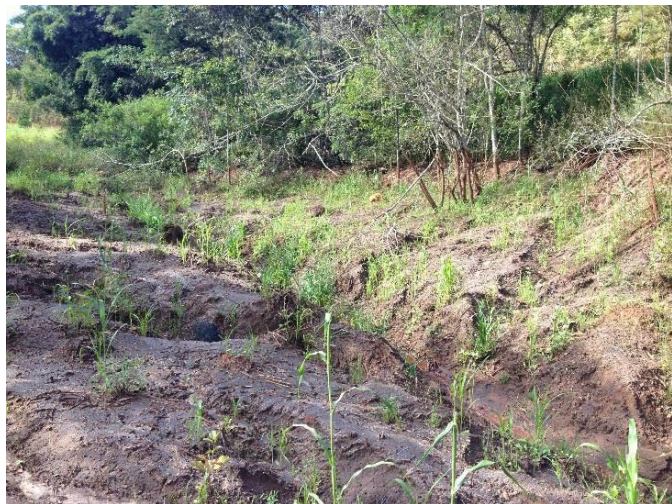
Imagem 109- Vista de jusante para montante do TG42, antes das intervenções, em 13/04/2016.

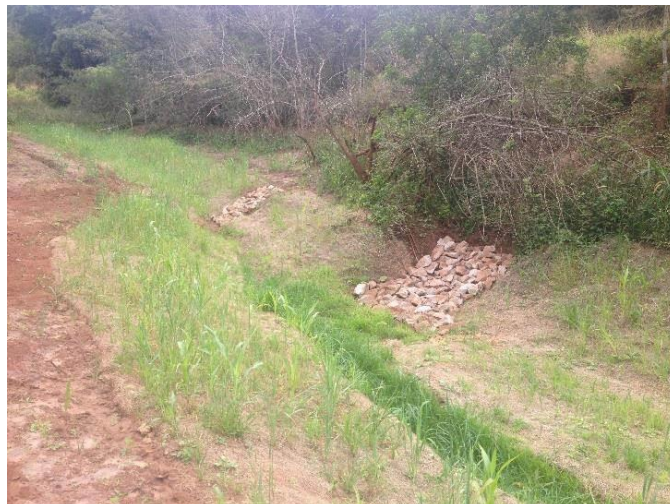
Imagem 110- Situação do TG42 após as obras de recuperação, tratamento dos taludes e execução de dispositivos de drenagem superficial.

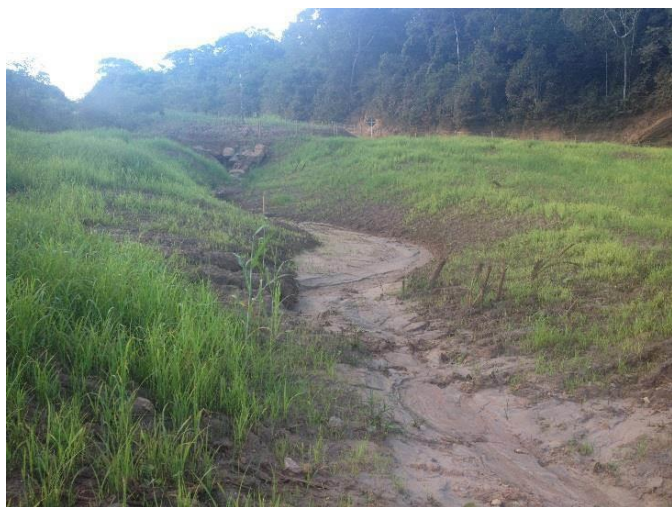
Imagem 111- Vista da seção de escoamento no trecho a jusante do acesso, em 13/04/2016. Vegetação presente devido ao trabalho de ação emergencial da Samarco.

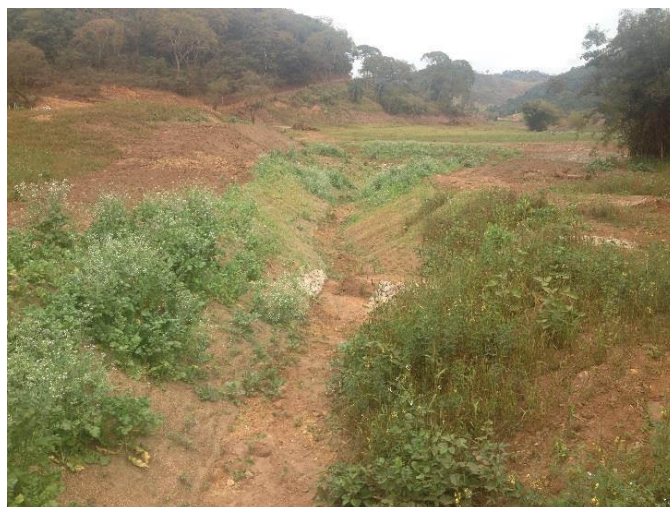
Imagem 112- TG42 após as obras, em 21/07/2016. Observa-se que em julho/2016 não havia fluxo d'água no canal.

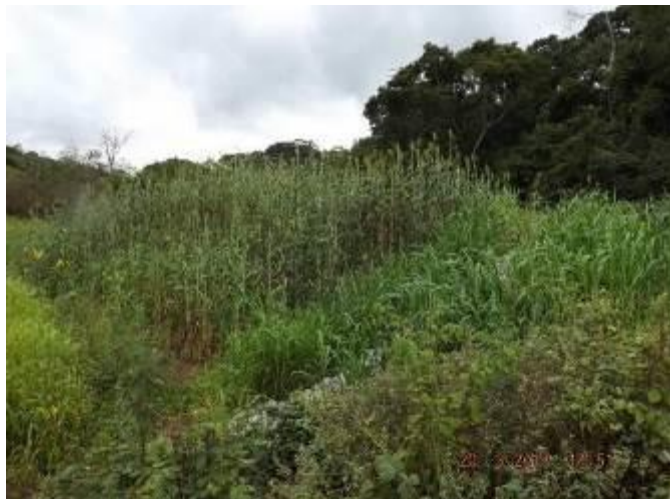
Imagem 113- Vista geral do TG41 após as intervenções. Talude revegetado e drenagem executada. Margem esquerda.

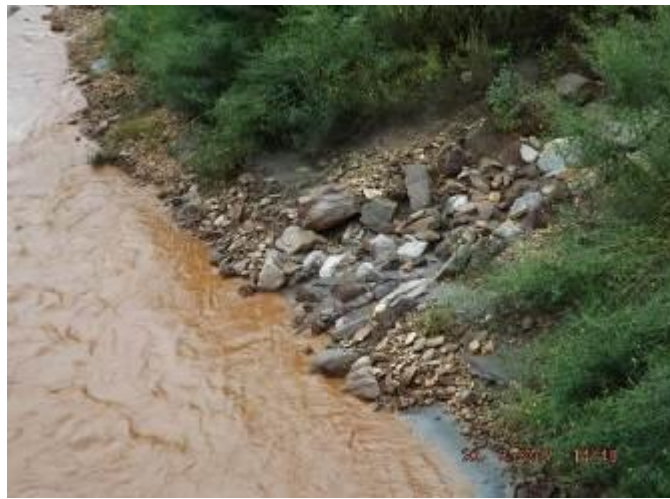
Imagem 114- Vista da foz do tributário do TG41 após as intervenções.
