**Regularização de calhas, margens e controle de processos erosivos nos rios
Gualaxo do Norte, Carmo e Doce, no trecho a montante da UHE Risoleta Neves-
Cláusula 160 do TTAC: Relatório de Recuperação de Tributários.**

Fevereiro/2018.

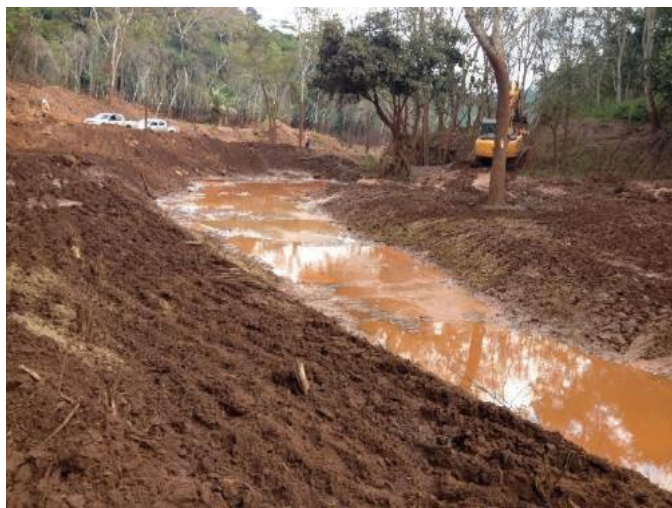
Imagem 115- Vista da seção de escoamento de montante para jusante no trecho 2 do TG39 durante a execução da obra, em 06/05/2016.

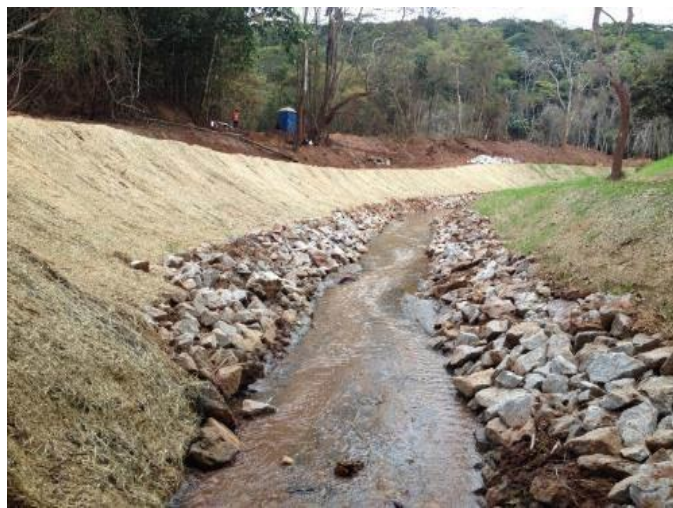
Imagem 116- Vista da seção de escoamento de montante para jusante no trecho 2 do TG39, após as obras de enrocamento do pé dos taludes a fim de evitar erosões.

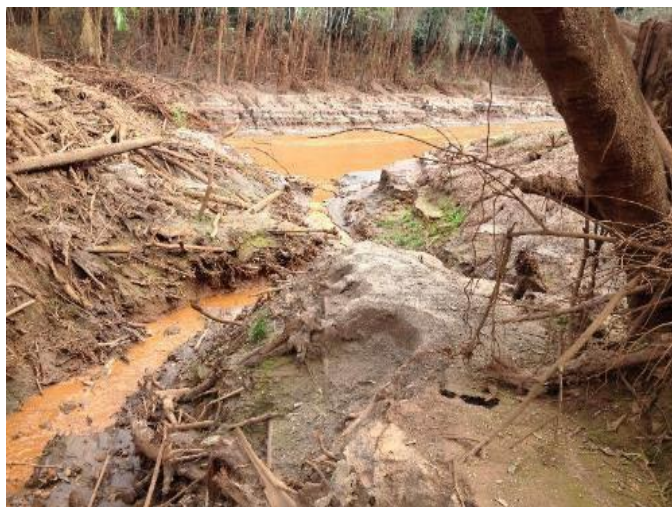
Imagem 117- Vista do trecho de deságue do TG39 antes das intervenções.

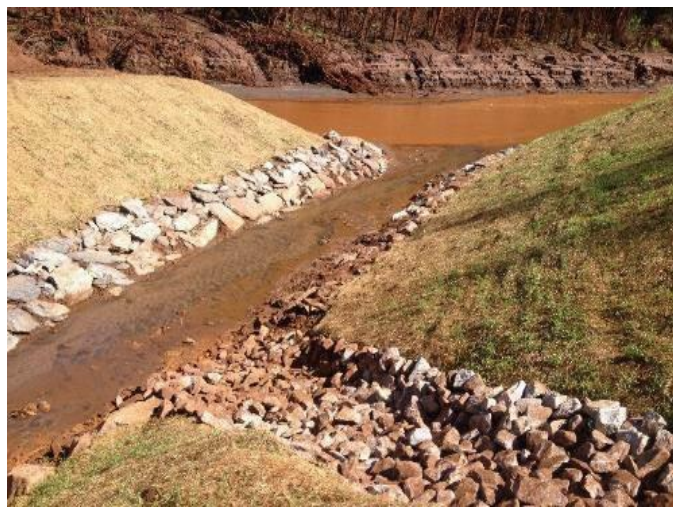
Imagem 118- Situação do TG39 após as obras, tratamento de leito e taludes.

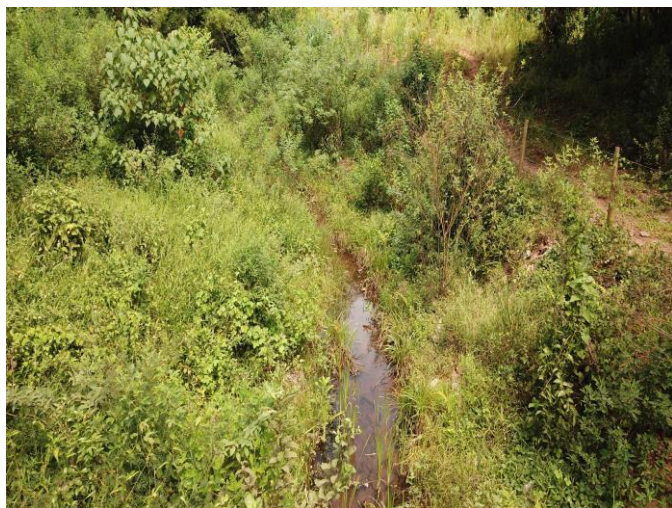
Imagem 119- Aspecto geral do tributário TG39. Tomada a montante da estrada de acesso. Área revegetada e sem focos erosivos.

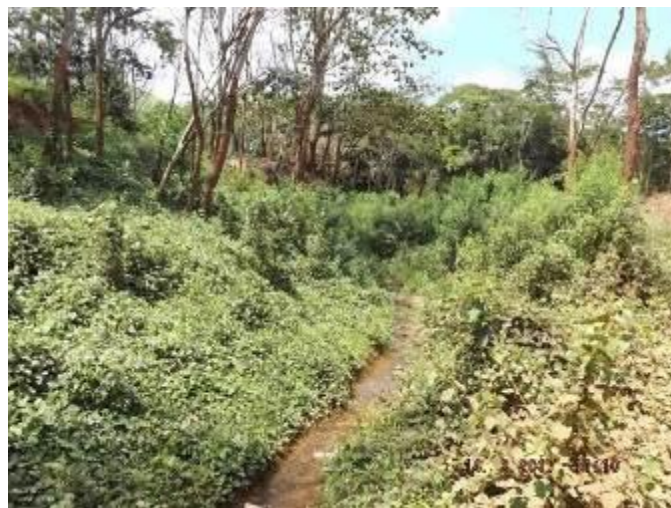
Imagem 120- Aspecto geral do tributário TG39. Tomada a montante junto a estrada de acesso.

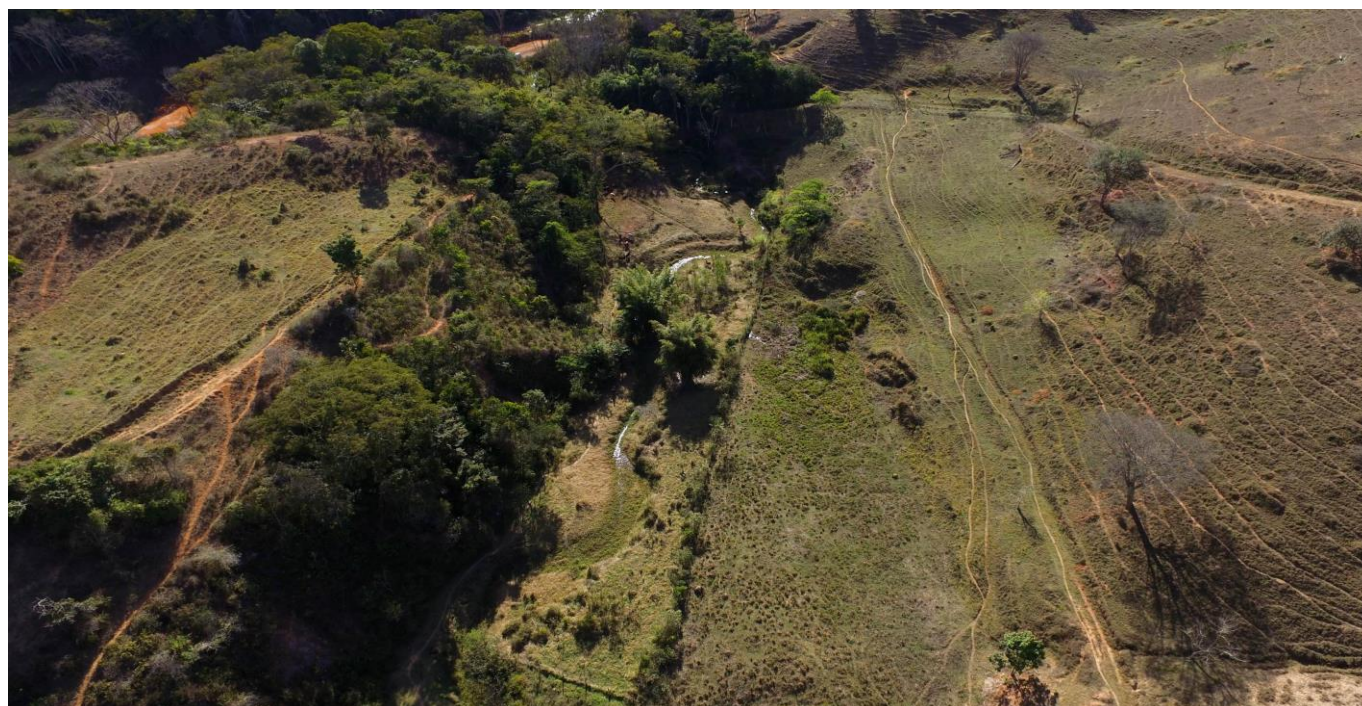
Imagem 120- Vista aérea do tributário TG39 em julho de 2017.

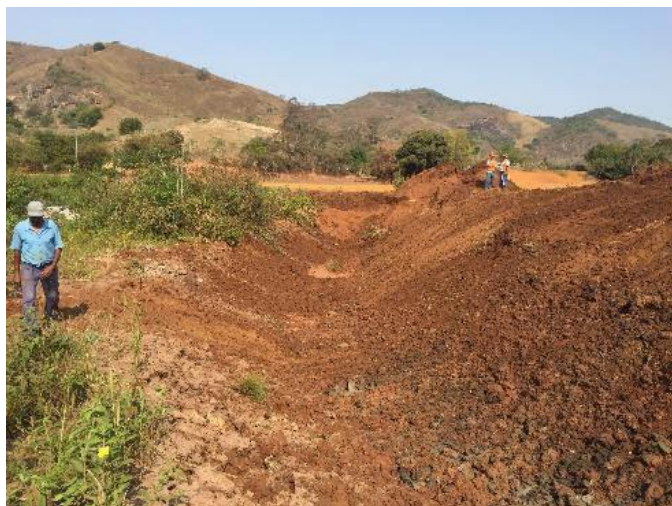
Imagem 121- Abertura do canal, trecho do desvio, trabalho a seco. TG39 durante a execução da obra.

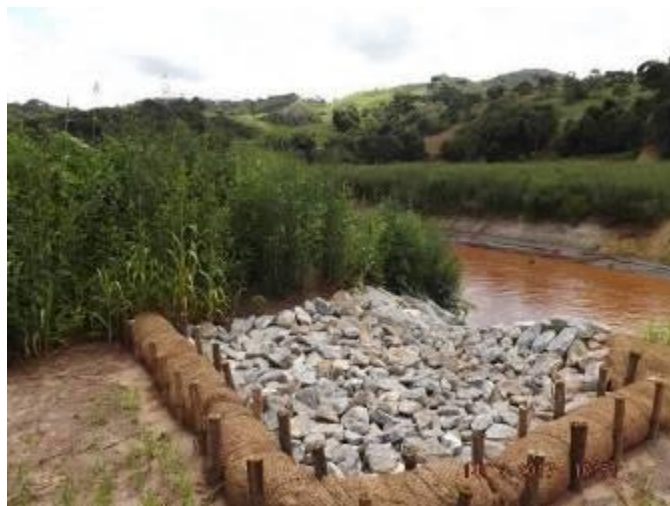
Imagem 122- Descida d'água instalada próxima a foz do tributário TG39.

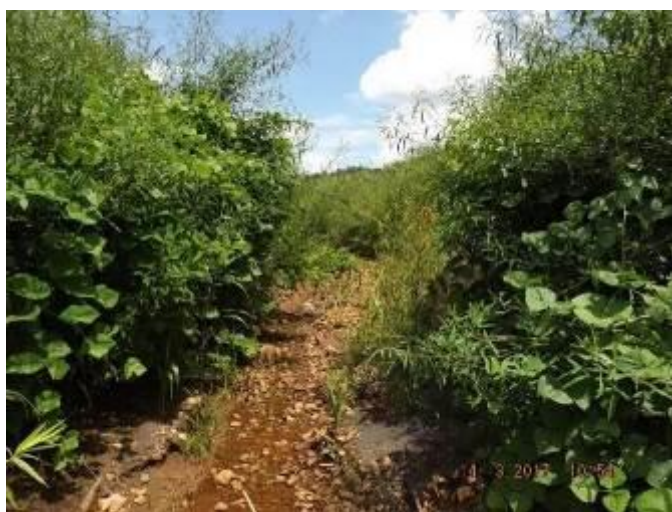
Imagem 123- Aspecto geral do leito do tributário TG40 após as intervenções.

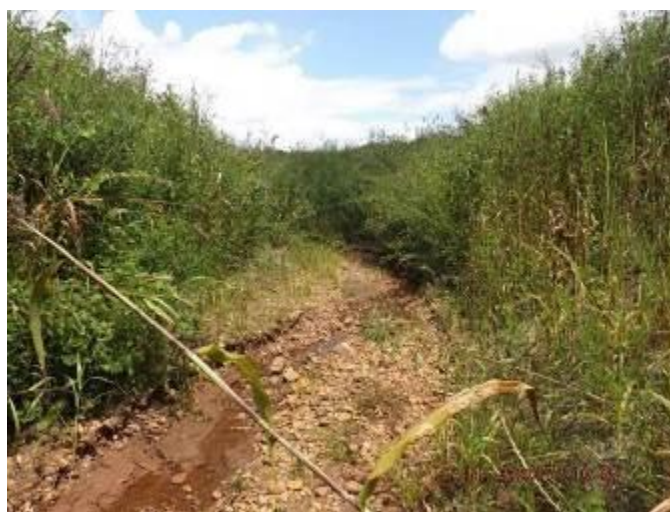
Imagem 124- Aspecto geral do leito do tributário TG40 após as intervenções.

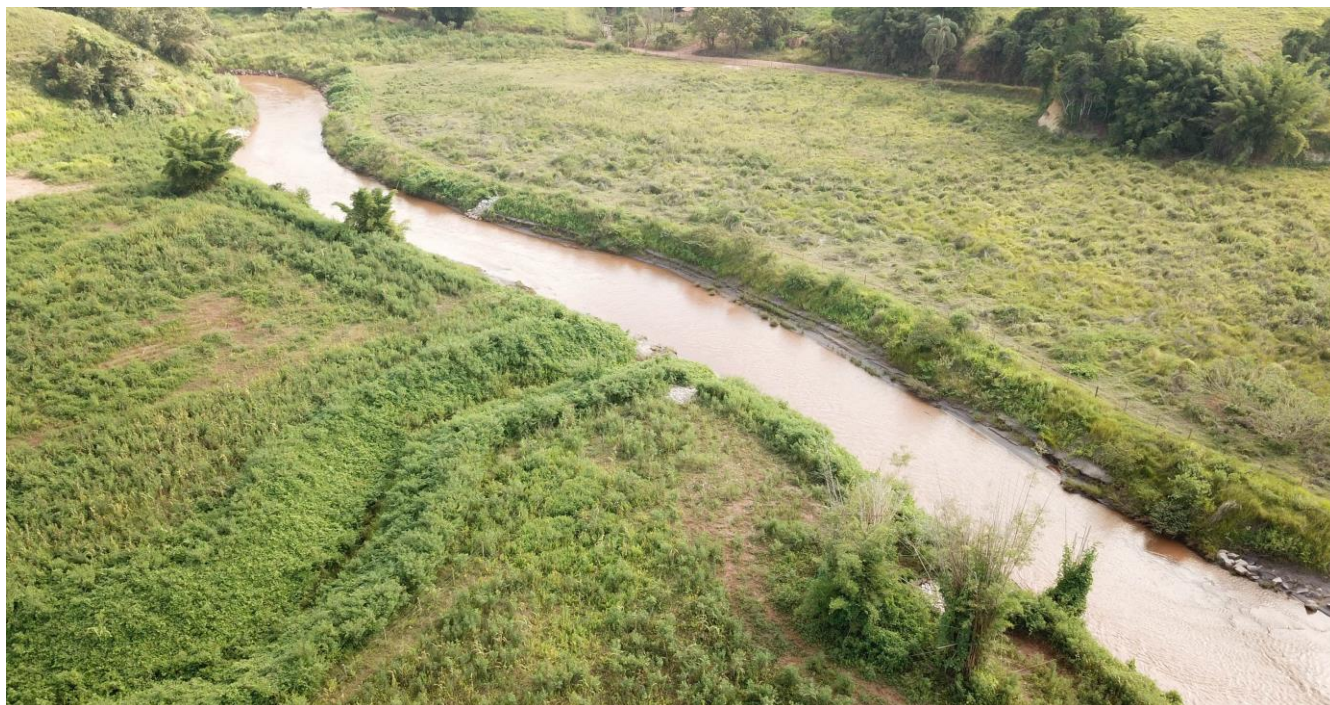
Imagem 124- Vista aérea da região de deságue do Tributário TG40 em janeiro de 2018.

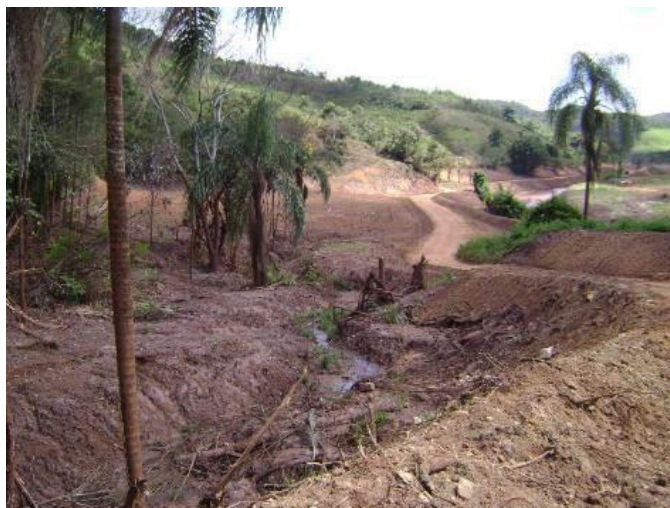
Imagem 125- Vista de montante para jusante do TG25 antes das obras.

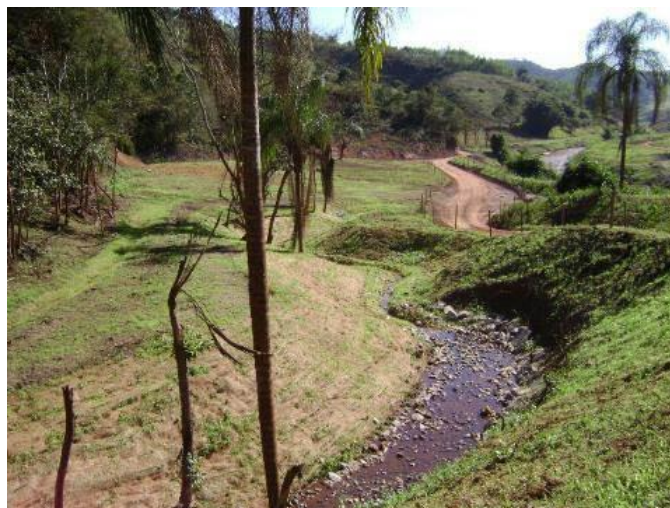
Imagem 126- Situação do TG25 após as obras, conformação e proteção dos taludes, vegetação em crescimento.

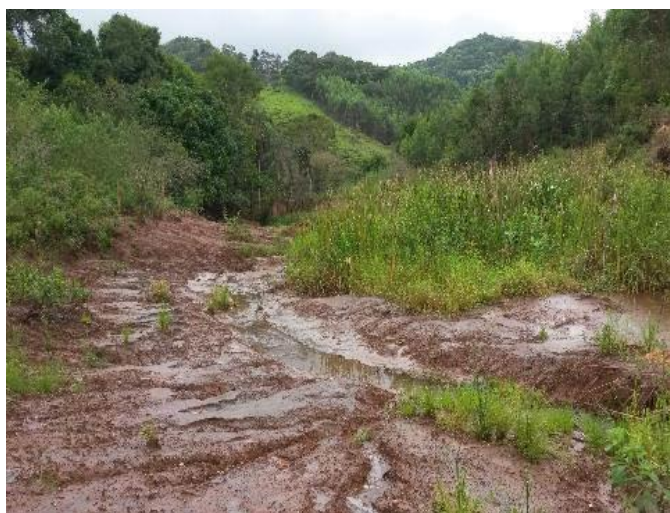
Imagem 127- Vista de jusante para montante do TG25 logo após o rompimento da Barragem de Fundão. Escoamento irregular e sobre rejeitos.

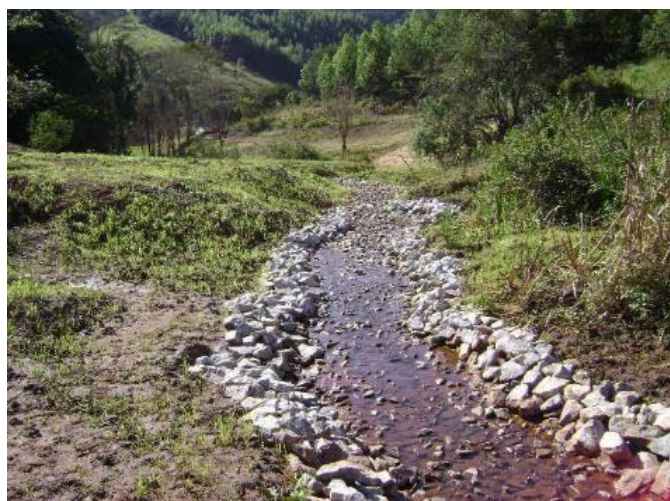
Imagem 128- Situação do TG25 após as obras de recuperação, tratamento do fundo e laterais.

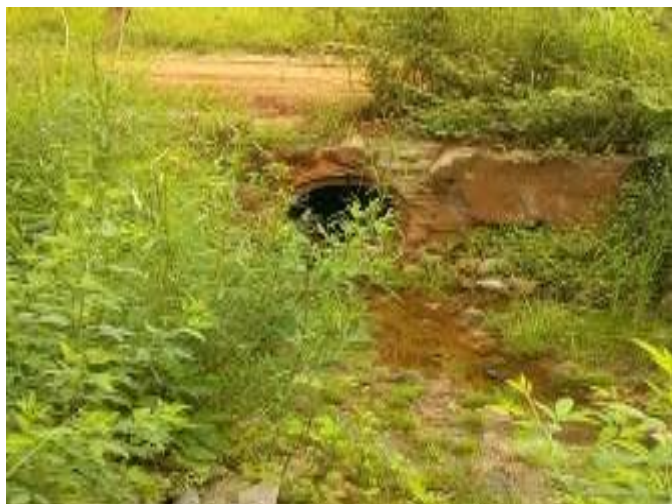
Imagem 129- Vista do leito do tributário TG25 a jusante da estrada.

O comentário do IBAMA sobre o TG25 foi: *“Necessária a adoção de técnicas adequadas para a estabilização do talude natural, de forma manual, da margem esquerda à montante da estrada e o controle das espécies exóticas e invasoras.”*

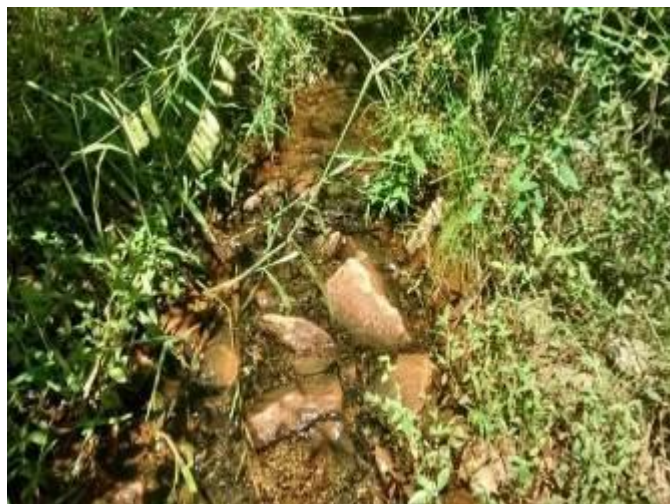
Imagem 130- Vista do leito do tributário TG25 a montante da estrada.

Ressaltamos ainda que o controle de espécies exóticas e invasoras indesejáveis serão realizados concomitantemente à restauração florestal da área de APP, com previsão de execução durante os anos de 2018 e 2019 e monitoramento e manutenção até 2026.

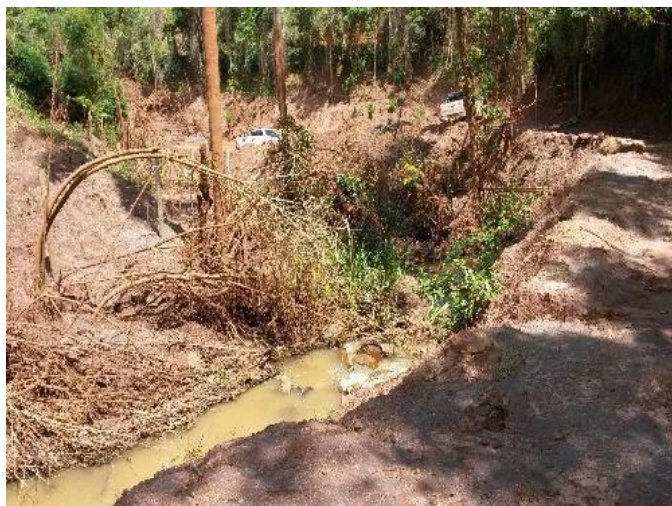
Imagem 131- Presença de galhadas e rejeito no leito do canal do TG26, logo após o rompimento da Barragem de Fundão.

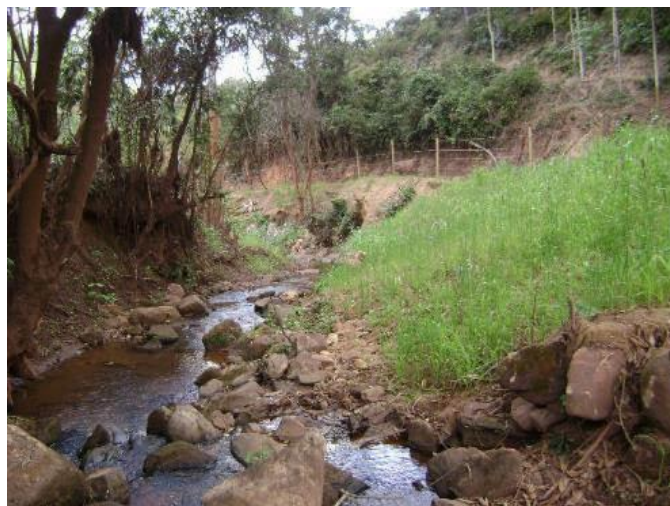
Imagem 132- Situação do TG26 após as obras de conformação dos taludes e crescimento da vegetação.

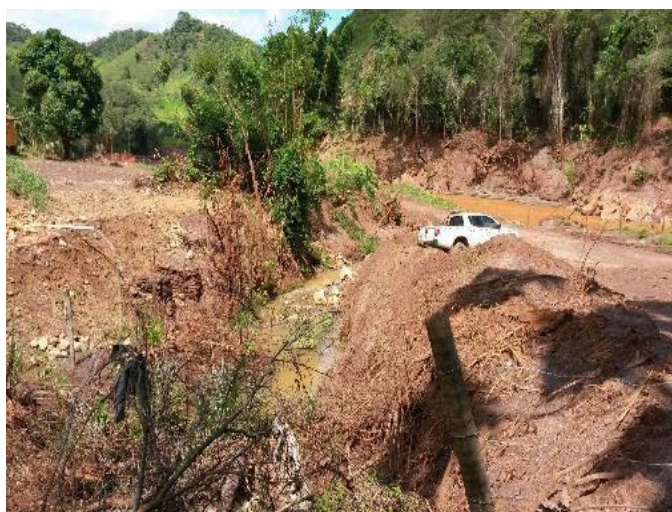
Imagem 133- Vista de montante para jusante do TG26 antes das obras.

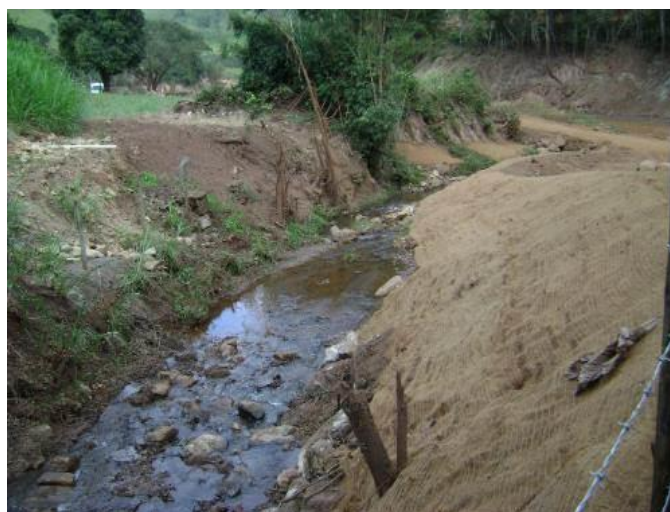
Imagem 134- Situação do TG26 após as obras, instalação de biomanta nos taludes e remoção dos rejeitos do leito.

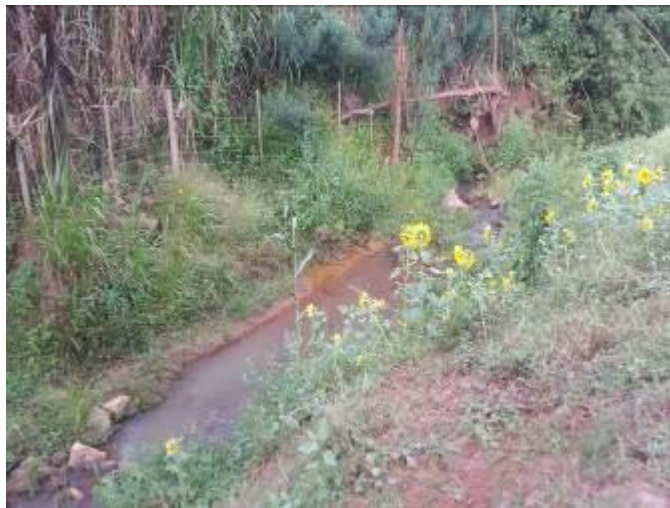
Imagem 135- Aspecto geral do tributário TG26. Tomada a montante da estrada de acesso. Área cercada e revegetada.

O comentário do IBAMA sobre o TG26 foi: *“Estabilização do talude natural da margem esquerda à montante da estrada”*.

Os pontos mapeados foram encaminhados para a equipe de manutenção e serão executados pela Fundação Renova, conforme recomendação.

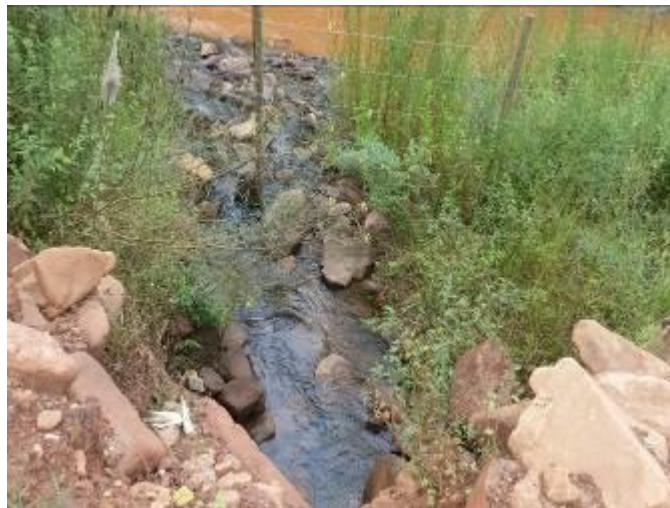
Imagem 136- Detalhe da foz do tributário TG26 após as obras de recuperação ambiental.

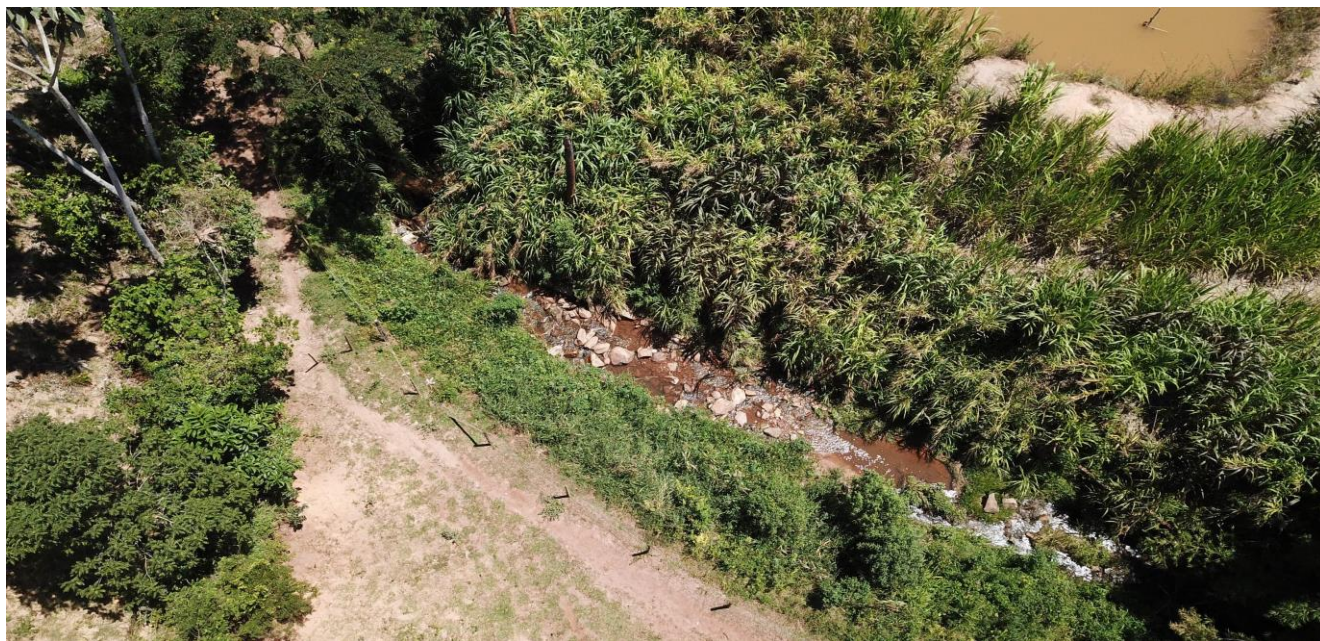
Imagem 134- Vista aérea da situação do TG26 em janeiro de 2018.

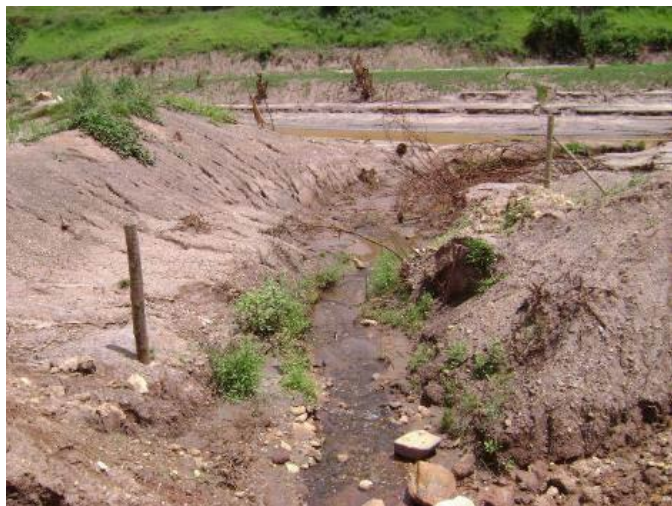
Imagem 137- Vista de montante para jusante do TG27 antes das obras.

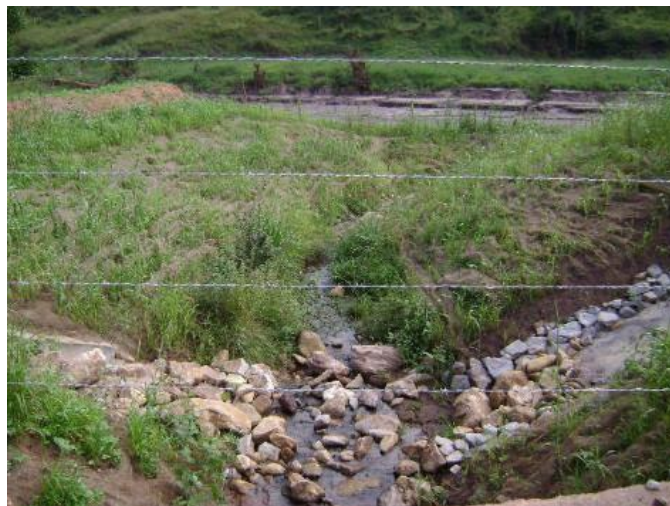
Imagem 138- Situação do TG27 após as obras, execução de dispositivos de drenagem e crescimento da vegetação.

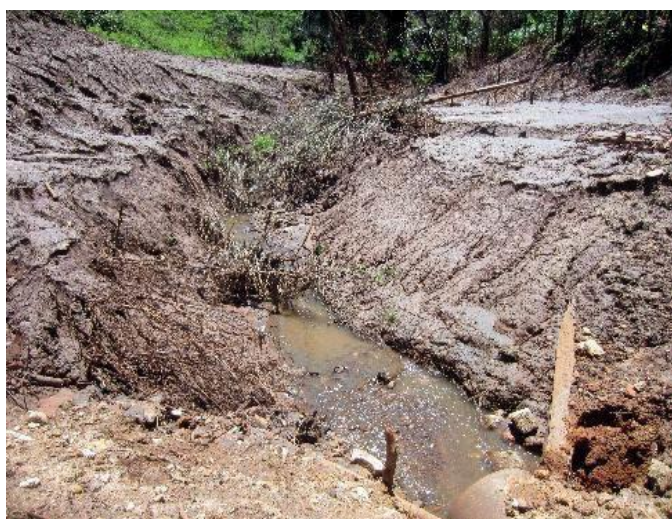
Imagem 139- Vista do TG27 antes das obras de recuperação, presença de ravinas nos taludes.

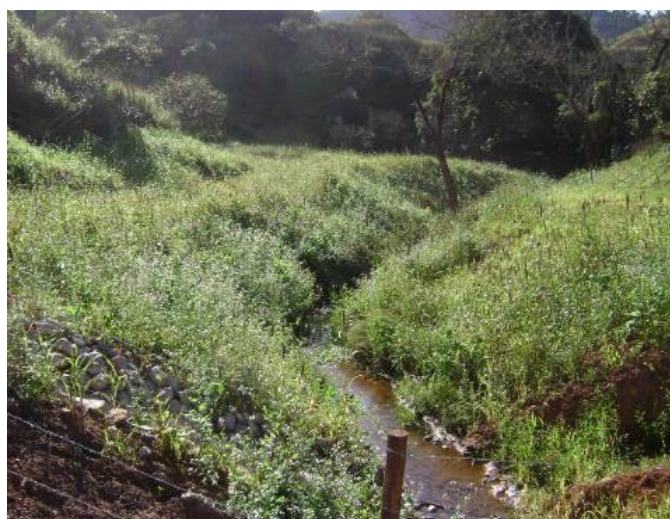
Imagem 140- Situação do TG27 após as obras de recuperação, ravinas estabilizadas após o plantio.

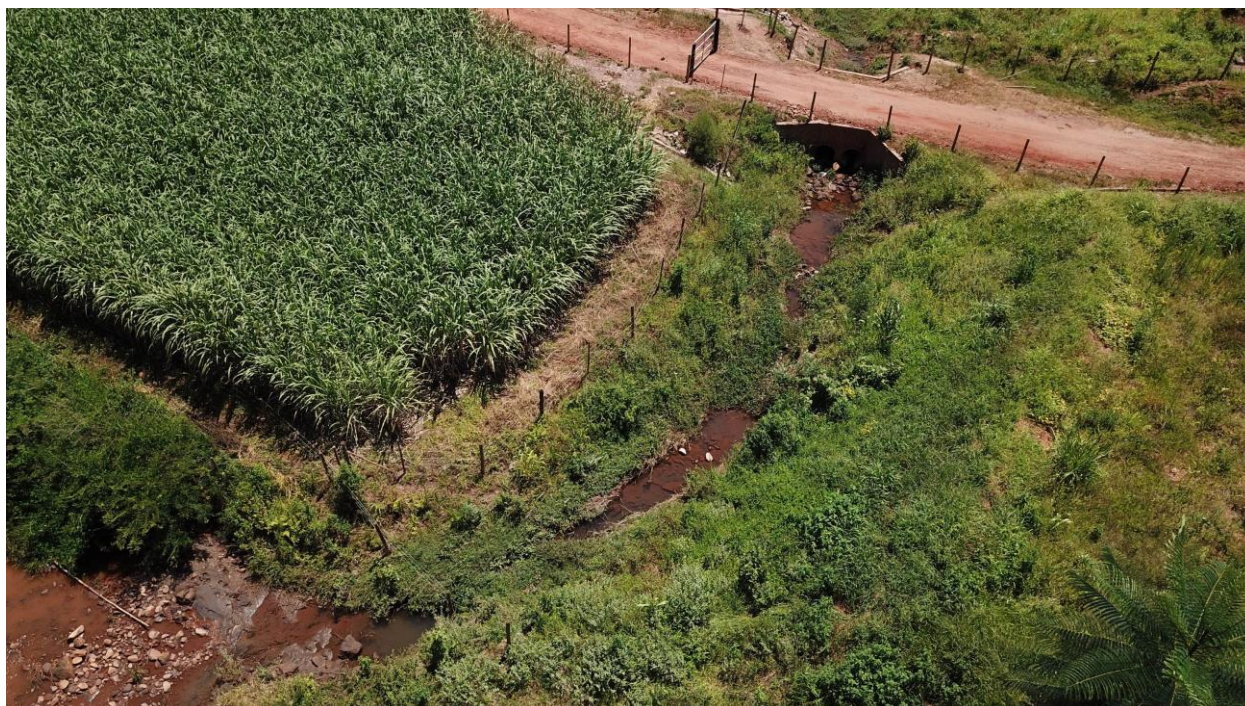
Imagem 140- Vista aérea da situação do TG27 em janeiro de 2018.

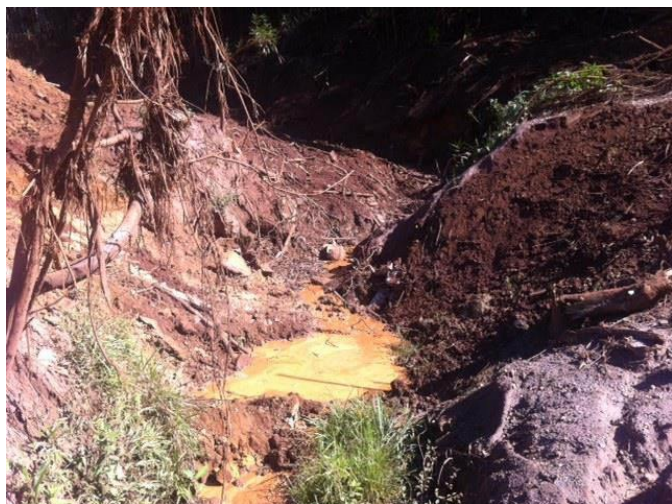
Imagem 141- Canal com presença de rejeitos nas laterais, trecho 02, TG21A, em 17/06/2016.

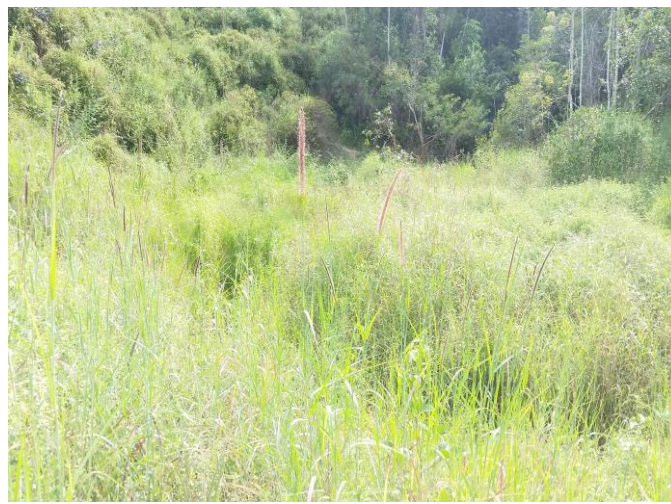
Imagem 142- Situação do TG21A após as obras de recuperação ambiental.

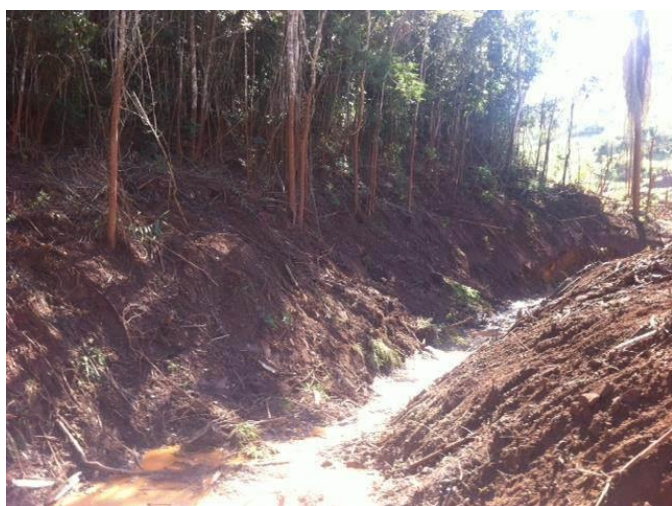
Imagem 143- Canal com presença de rejeitos nas laterais, trecho 02, TG21A, em 17/06/2016.

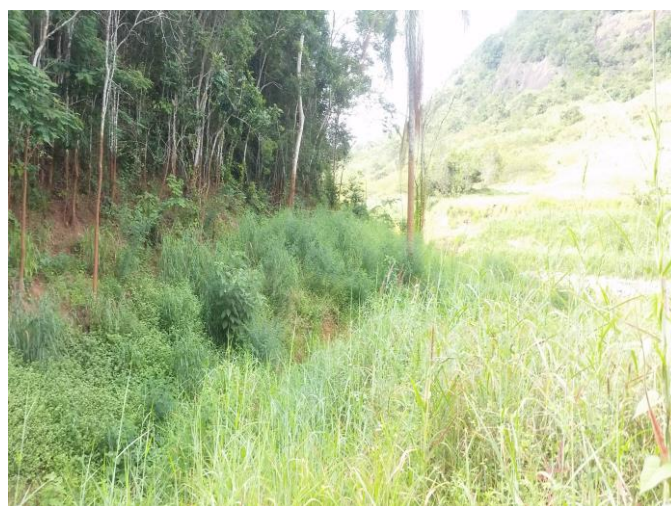
Imagem 144- Situação do TG21A após as obras de recuperação ambiental.

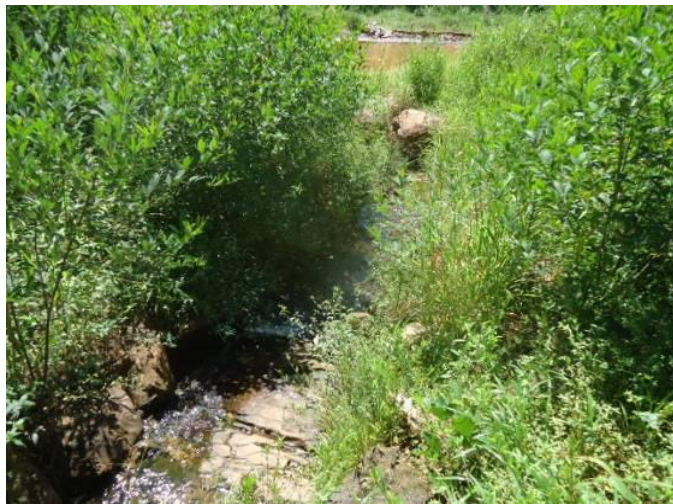
Imagem 145- Situação da foz do TG21A após as obras de recuperação ambiental.

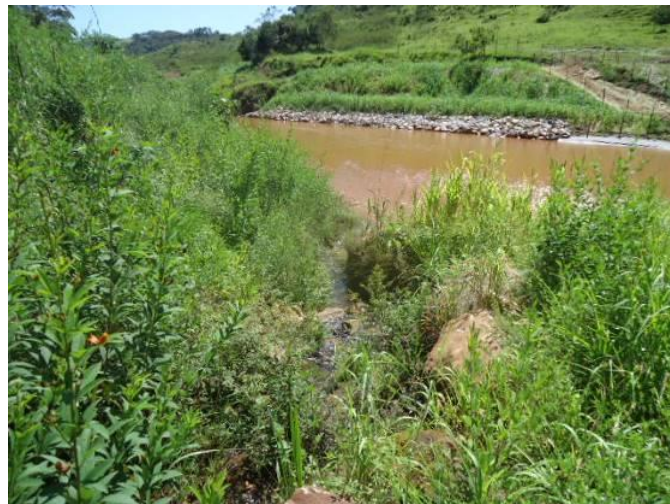
Imagem 146- Situação da foz do TG21A após as obras de recuperação ambiental.

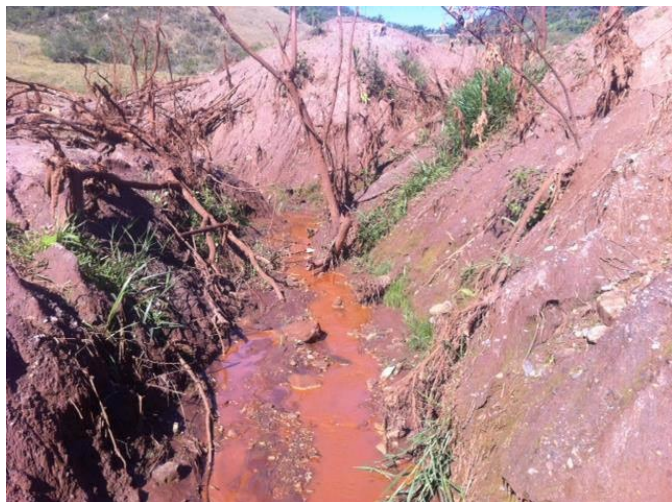
Imagem 147- Canal com presença de rejeitos, trecho 03, TG21B, em 17/06/2016, logo após o rompimento da Barragem de Fundão.

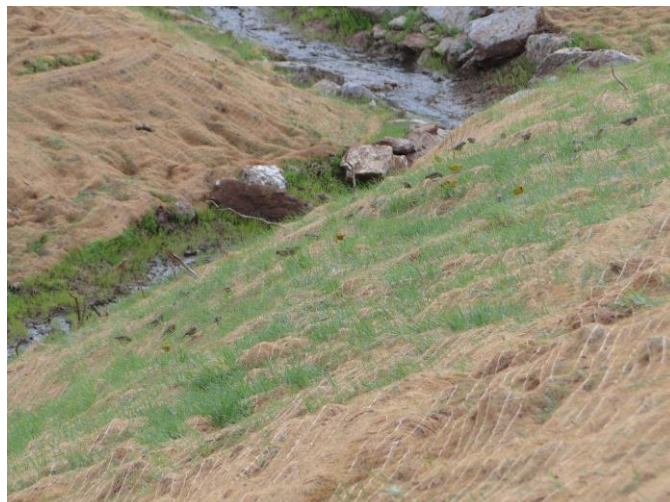
Imagem 148- Situação do TG21B em 03/08/2016, após as obras de recuperação ambiental.

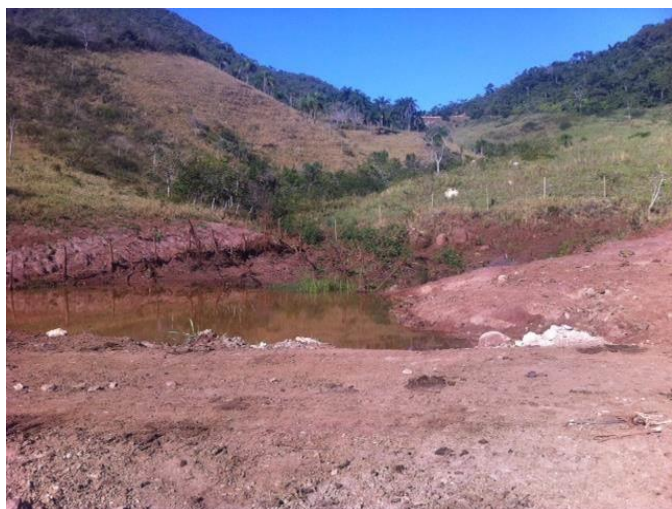
Imagem 149- Vista geral de montante, trecho 01, TG21B, em 17/06/2016, logo após o rompimento da Barragem de Fundão.

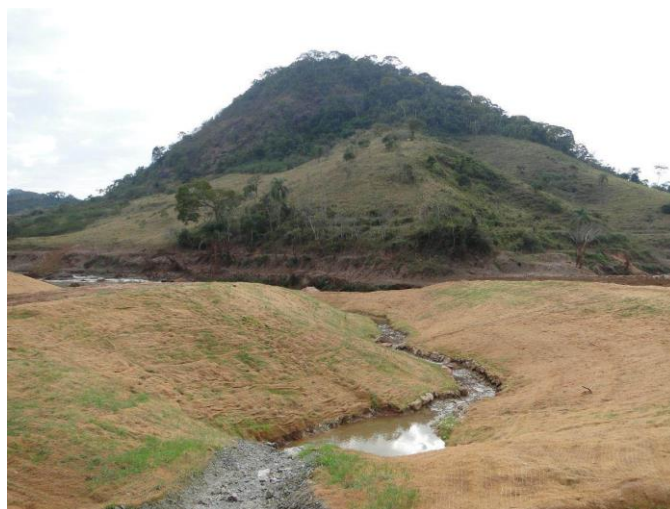
Imagem 150- Situação do TG21B em 03/08/2016, após as obras de recuperação ambiental.

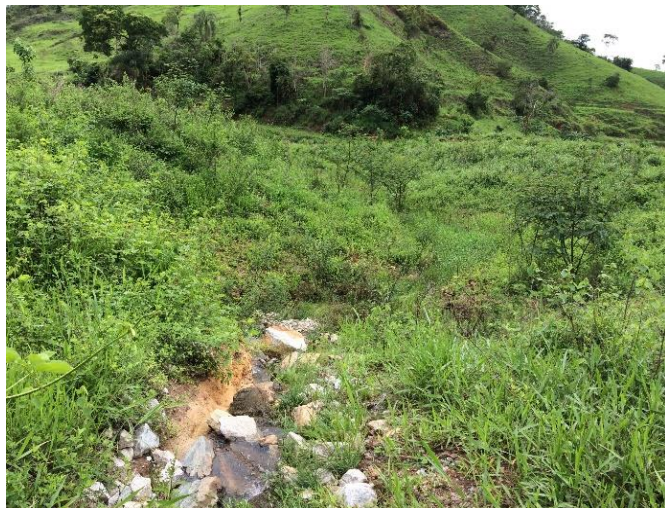
Imagem 151- Situação do TG21B após as obras de recuperação ambiental.

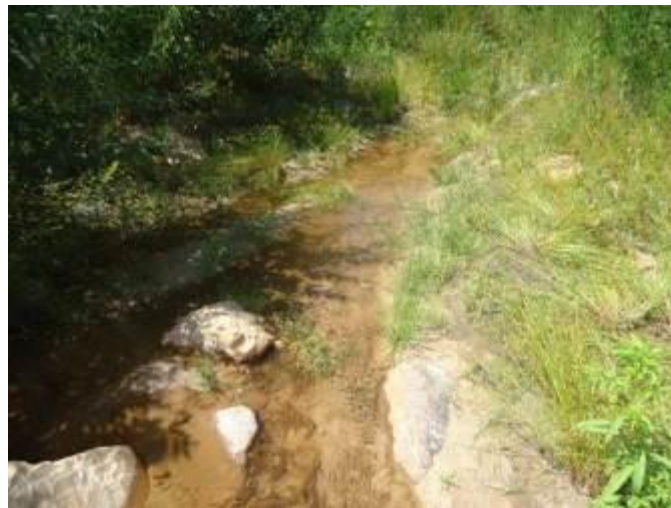
Imagem 152- Situação do TG21B após as obras de recuperação ambiental.

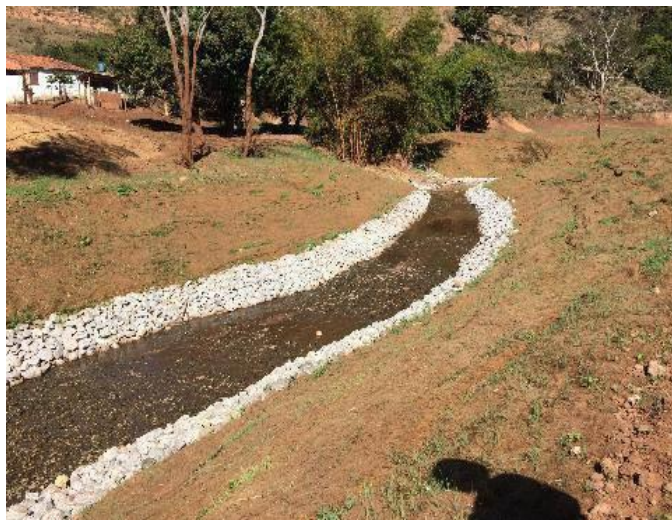
Imagem 153- Situação do TG24 logo após as obras de recuperação, início do crescimento da vegetação.

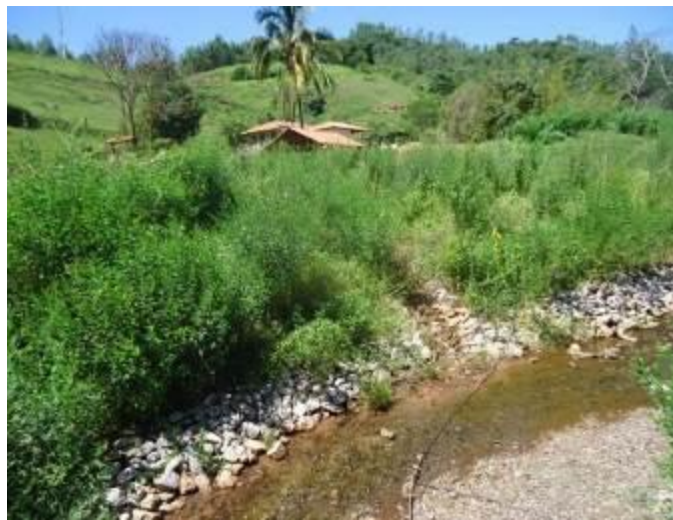
Imagem 154- Vista geral do leito do tributário TG24 após as obras de recuperação ambiental.

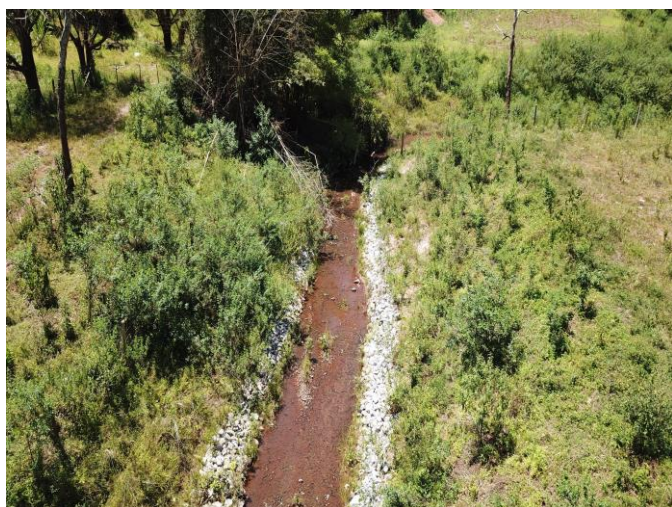
Imagem 155- Vista do TG24, fundo do canal já em terreno natural.

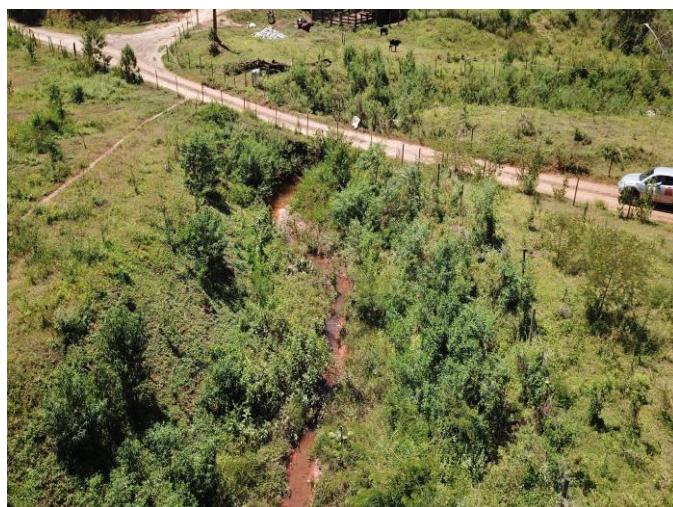
Imagem 156- Vista da mesma região após as obras, execução de dispositivos de drenagem superficial e proteção da seção de escoamento com enrocamento.

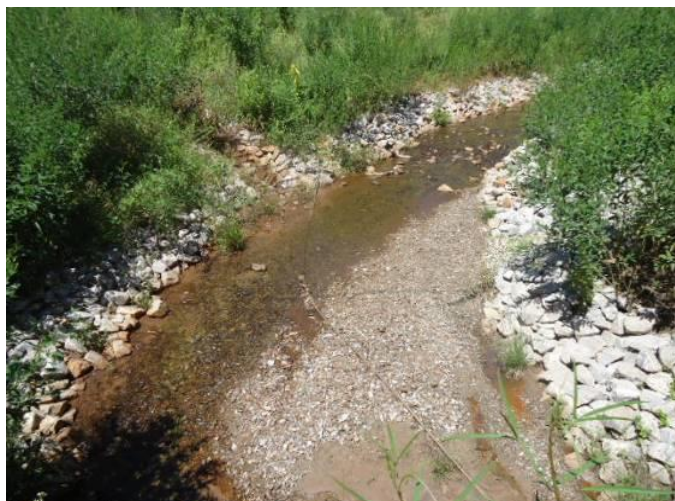
Imagem 157- Situação do TG24 após as obras de recuperação ambiental.

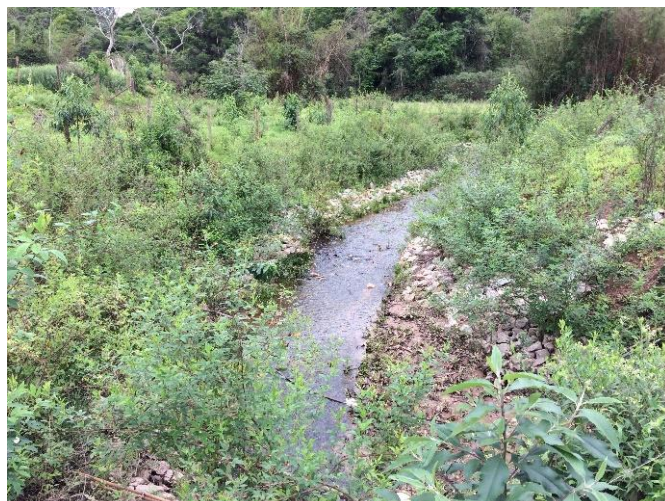
Imagem 158- Leito do tributário TG24 na porção final após as obras de recuperação ambiental.

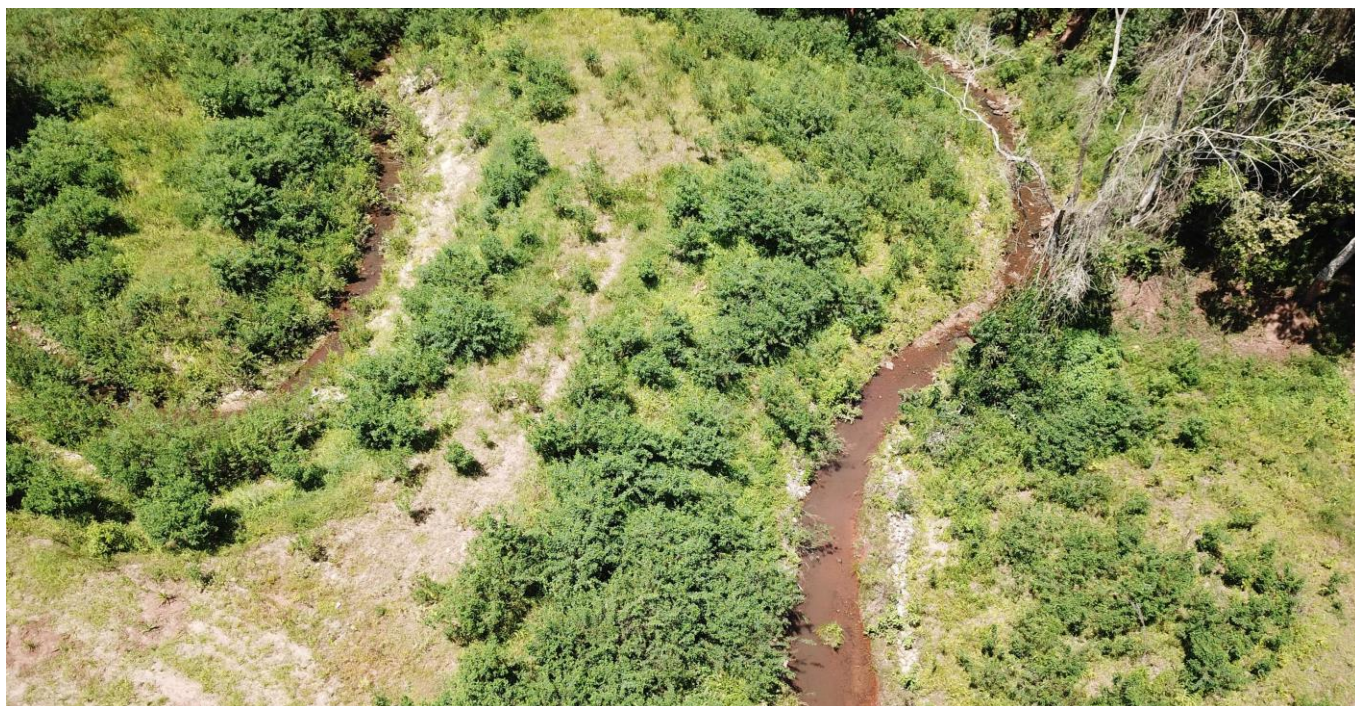
Imagem 158- Vista aérea do tributário TG24 em janeiro de 2018.

Os comentários do IBAMA sobre o TG24 foram: *“Correção de alguns pontos de drenagem a jusante da ponte, situadas às margens do tributário. Cercamento de toda a área de preservação permanente. Buscar alternativas junto ao proprietário para dessedentação do gado”*.

O tributário TG24 encontra-se estabilizado e revegetado. Neste é observado a presença de espécies oriundas do mix de sementes aplicado e espécies provenientes do processo da regeneração natural.

As imagens acima apresentam as ações de bioengenharia que buscaram a correção dos pontos de drenagem. Atualmente, não são observados no TG24 movimentação de taludes, erosões ravinares, falhas nos sistemas de drenagem e/ou falhas no sistema de contenção de sedimentos.

O isolamento das áreas dos tributários, para evitar acesso indesejável de animais, foi realizado durante a execução dos serviços de bioengenharia e no momento estão sendo cercadas as áreas de APP para restauração florestal, conforme Código Florestal e Cláusula 159 do TTAC e encontram-se em processo de validação / autorização do produtor rural responsável pelo imóvel. Ressaltamos ainda que alternativas para dessedentação animal estão sendo tratadas em conjunto com o produtor responsável pelo imóvel rural, compondo as ações do PASEA da propriedade.

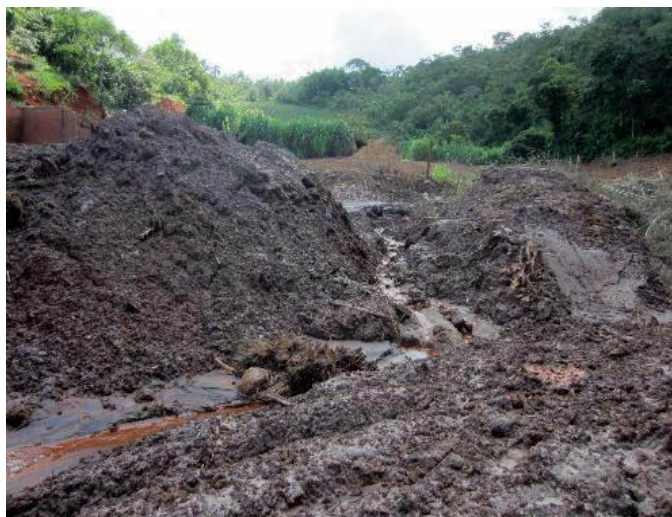
Imagem 159- Vista do TG28 logo após o rompimento da Barragem de Fundão.

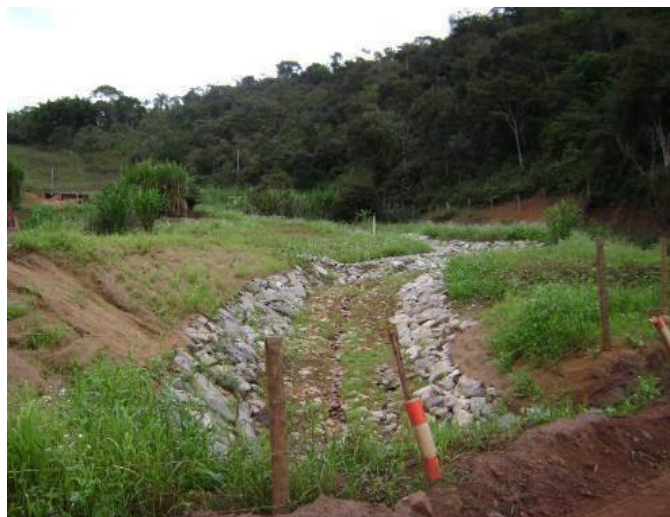
Imagem 160- Situação do TG28 após as obras, remoção dos rejeitos, conformação e proteção dos taludes.

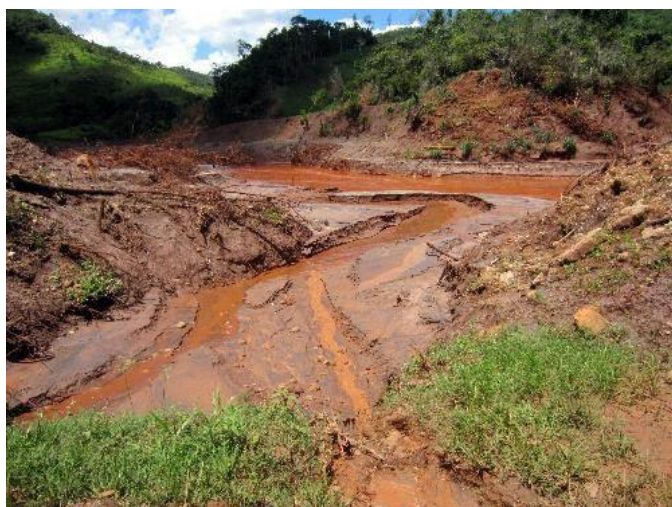
Imagem 161- Vista de montante para jusante do trecho de deságue do TG28 logo após o rompimento da Barragem de Fundão.

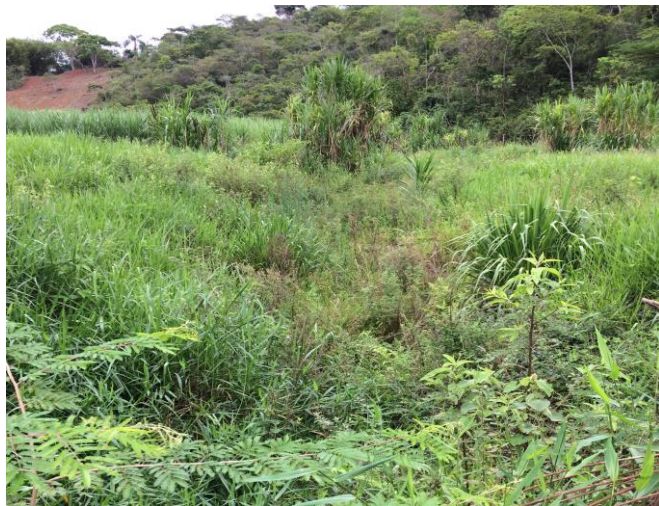
Imagem 163- Situação do TG28 após as obras de recuperação ambiental.
