**Regularização de calhas, margens e controle de processos erosivos nos rios
Gualaxo do Norte, Carmo e Doce, no trecho a montante da UHE Risoleta Neves-
Cláusula 160 do TTAC: Relatório de Recuperação de Tributários.**

Fevereiro/2018.

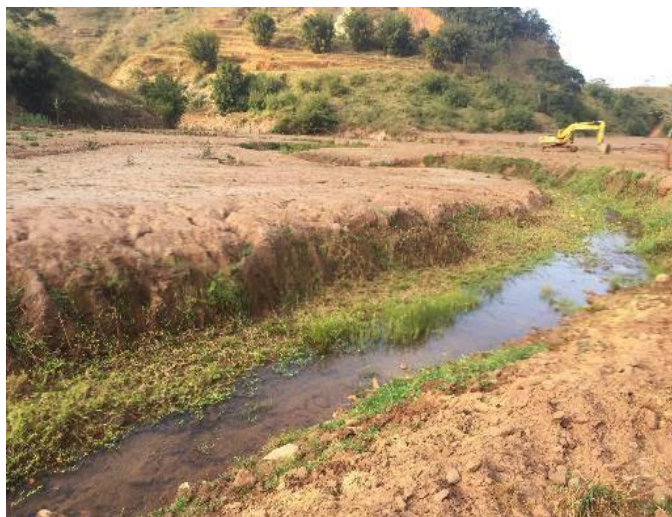
Imagem 165- Vista do TG44 antes das obras de recuperação, presença de cascalho no leito do canal.

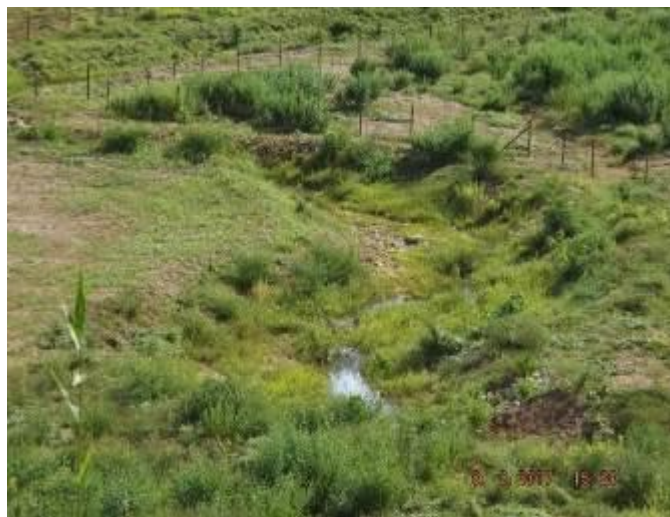
Imagem 166- Situação do TG44 durante as obras, início do crescimento da vegetação.

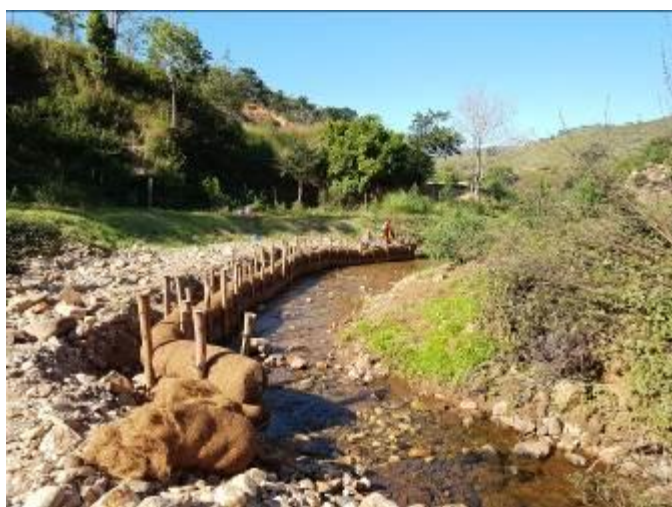
Imagem 167- Situação do TG44 após as obras de recuperação ambiental.

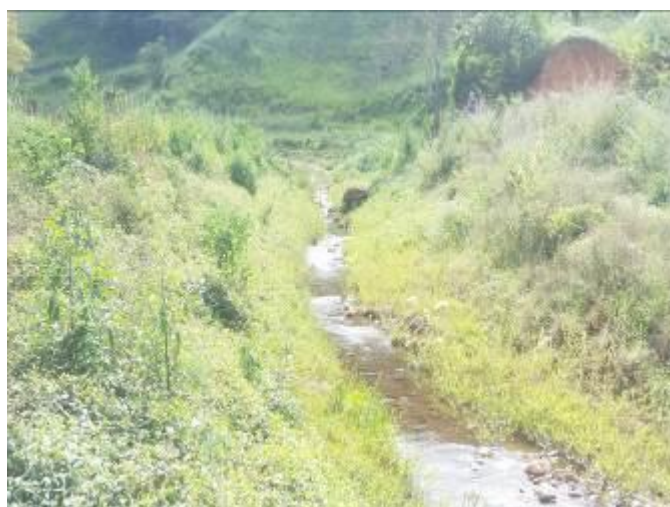
Imagem 168- Situação do TG44 após as obras de recuperação ambiental.

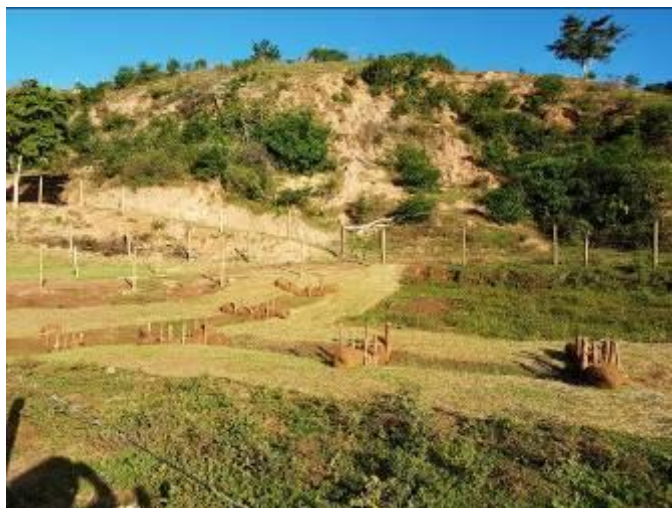
Imagem 169- Situação do TG44 após as obras de recuperação ambiental- drenagem nas planícies.

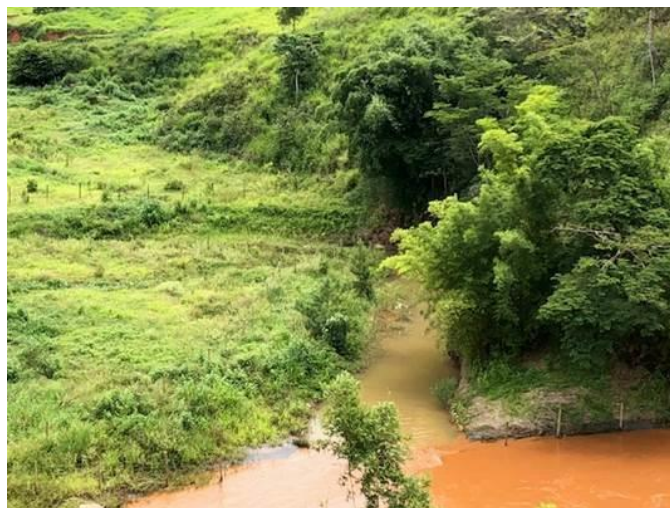
Imagem 170- Situação da foz do TG44 após as obras de recuperação ambiental (dia chuvoso).

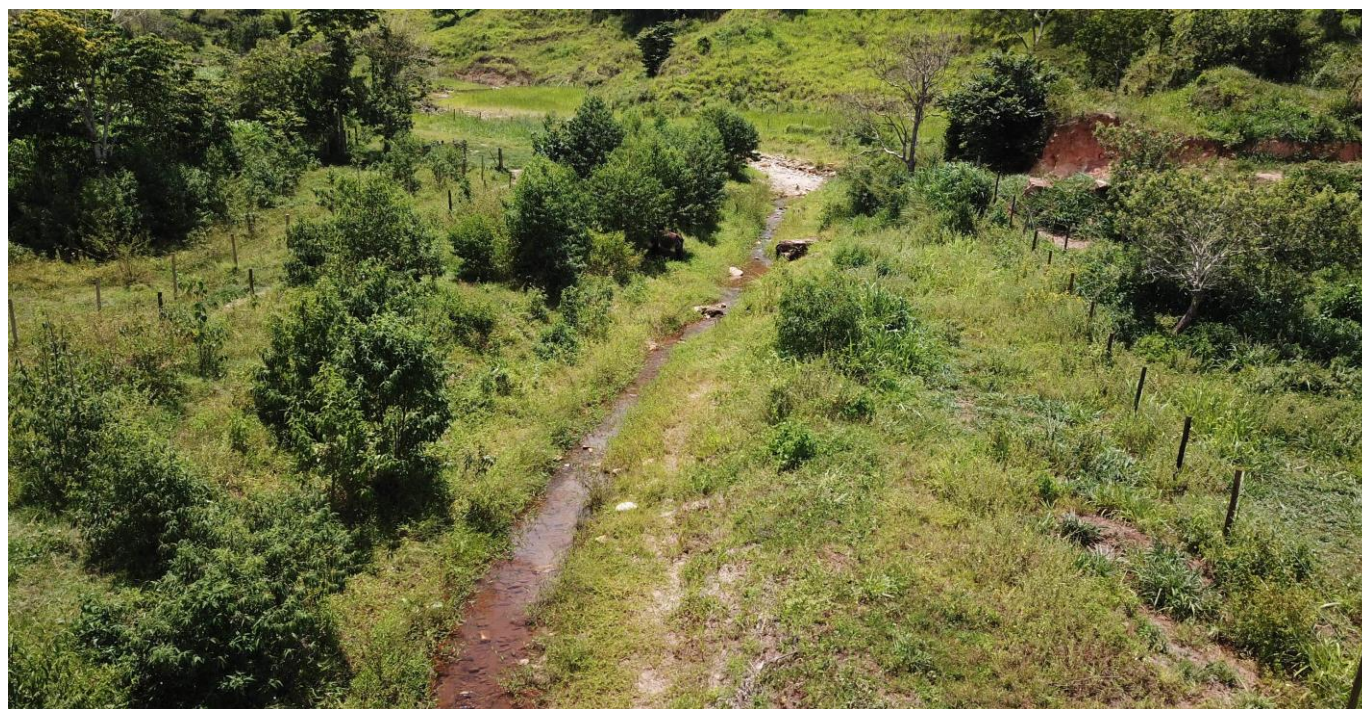
Imagem 170- Vista aérea do TG44 em janeiro de 2018.

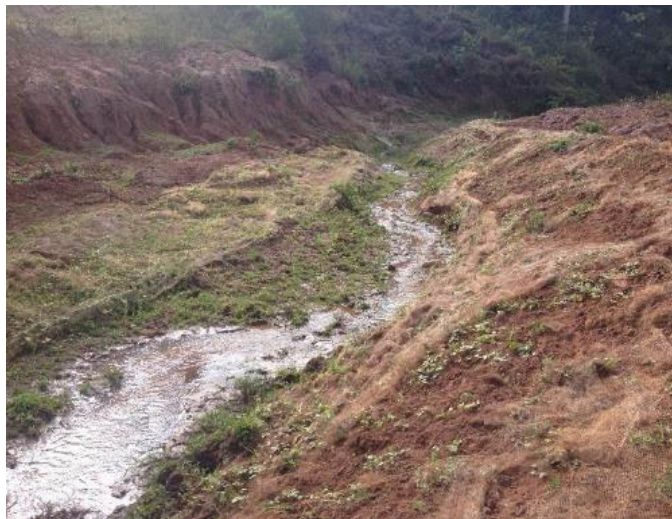
Imagem 171- Situação do TG46 em 05/08/2016, a presença de gado na região dificultou o crescimento da vegetação.

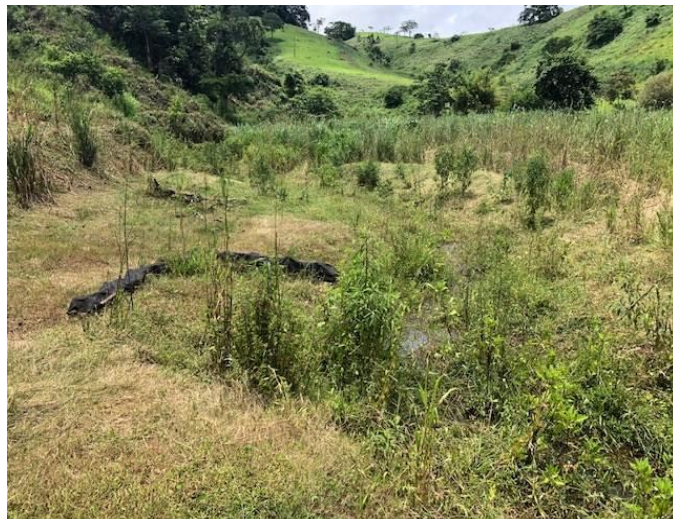
Imagem 172- Vista da planície do TG46 com a vegetação em desenvolvimento.

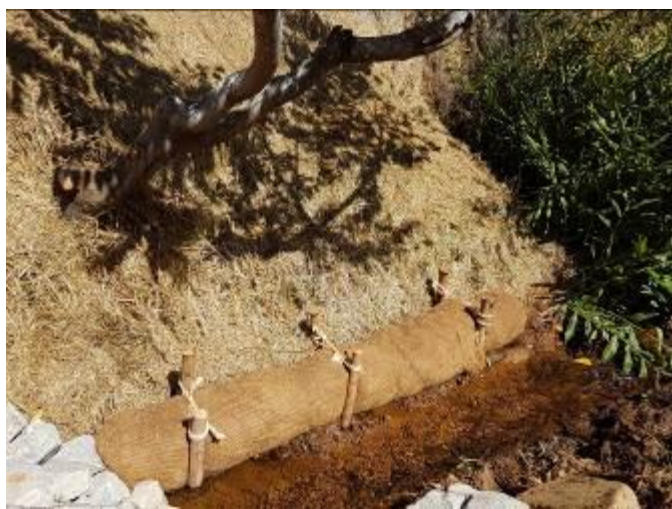
Imagem 173- Situação do TG46 após as obras de recuperação ambiental.

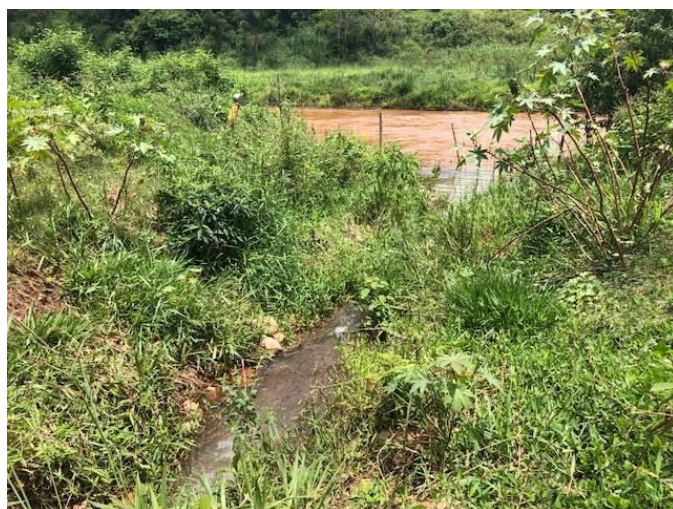
Imagem 174- Situação da foz do TG46 após as obras de recuperação ambiental.

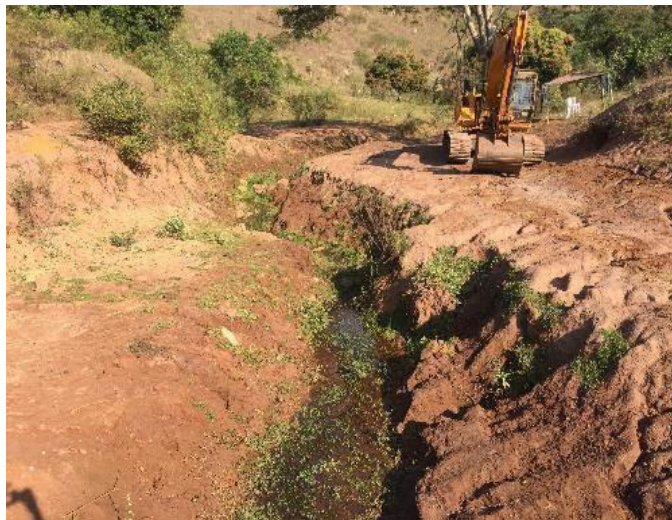
Imagem 175- Situação do TG45 antes das intervenções, presença de ravinas nos taludes.

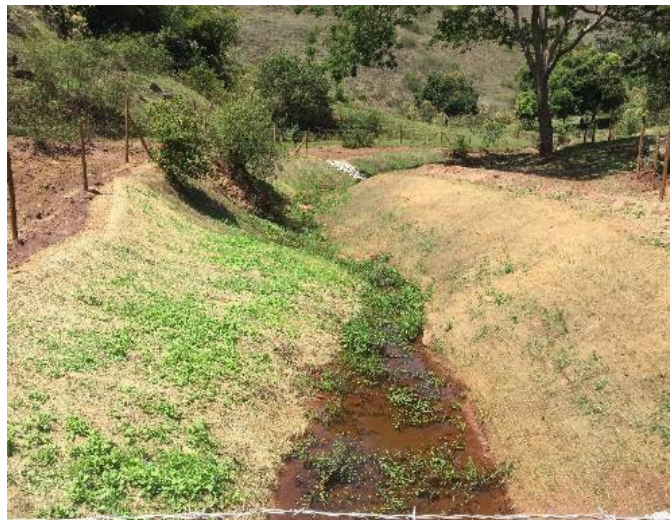
Imagem 176- Vista do TG45 após as obras de recuperação, conformação dos taludes e aplicação de biomanta.

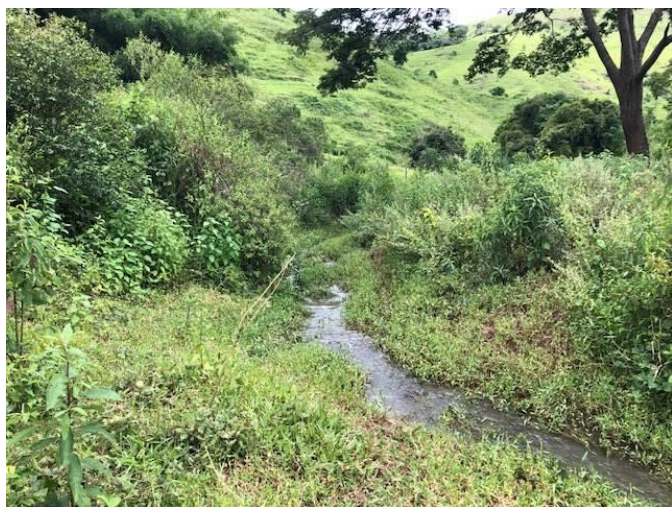
Imagem 177- Situação do TG45 durante as obras de recuperação ambiental.

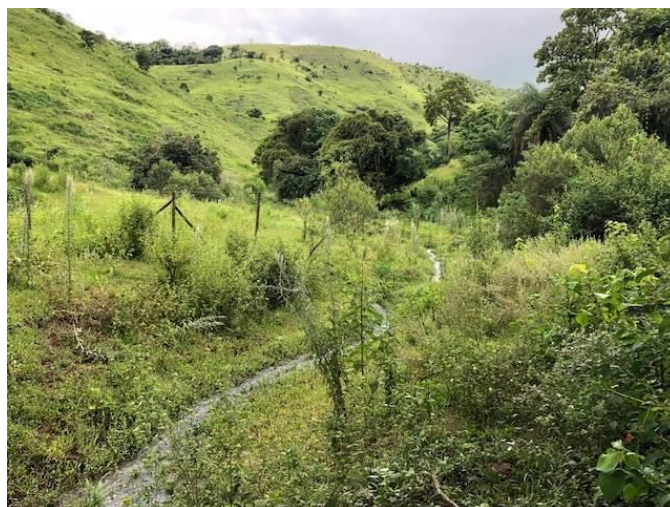
Imagem 178- Situação do TG45 após as obras de recuperação ambiental.

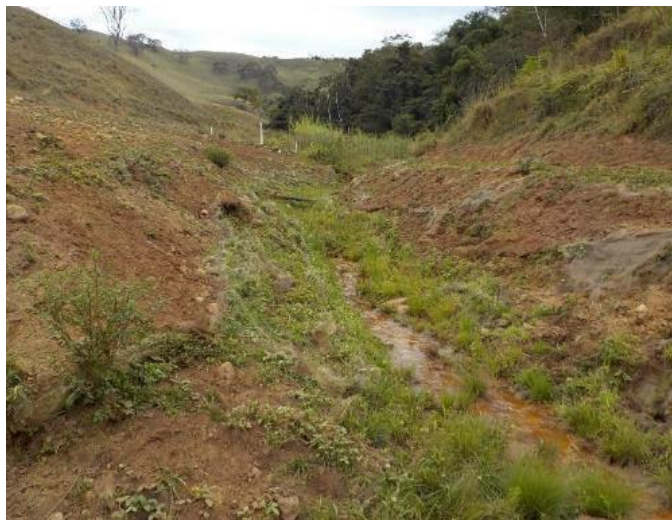
Imagem 179- Situação do TG47 após as obras de recuperação, a presença de gado na região dificultou o crescimento da vegetação.

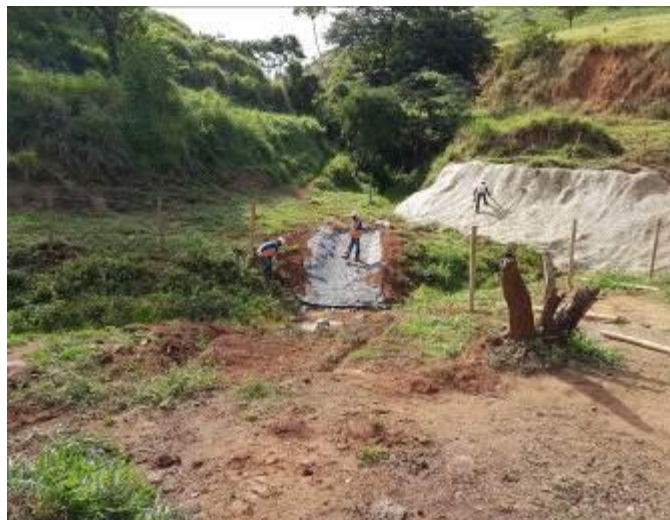
Imagem 180- Obras de bioengenharia sendo executadas no TG47, conformação dos taludes e aplicação de biomanta.

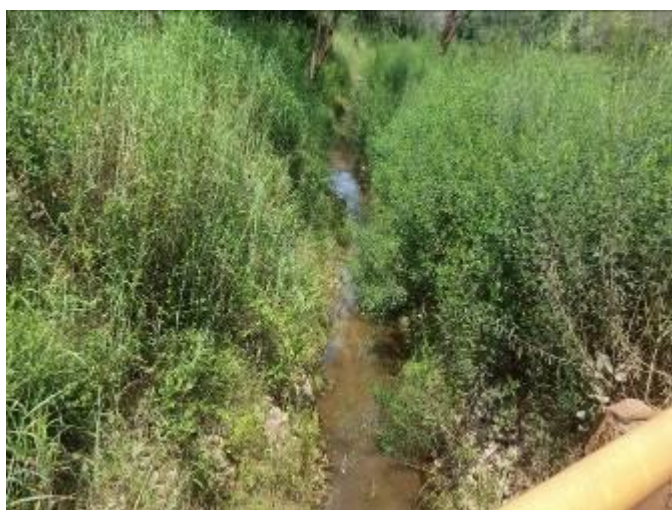
Imagem 181- Situação do TG47 após as obras de recuperação ambiental.

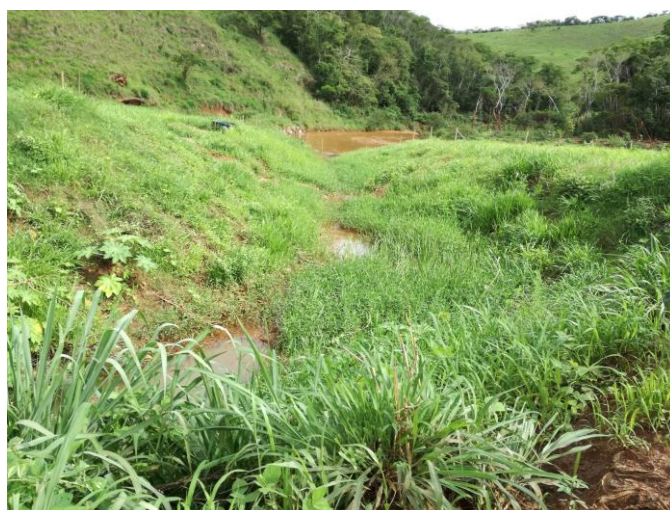
Imagem 182- Situação do TG47 após as obras de recuperação ambiental.

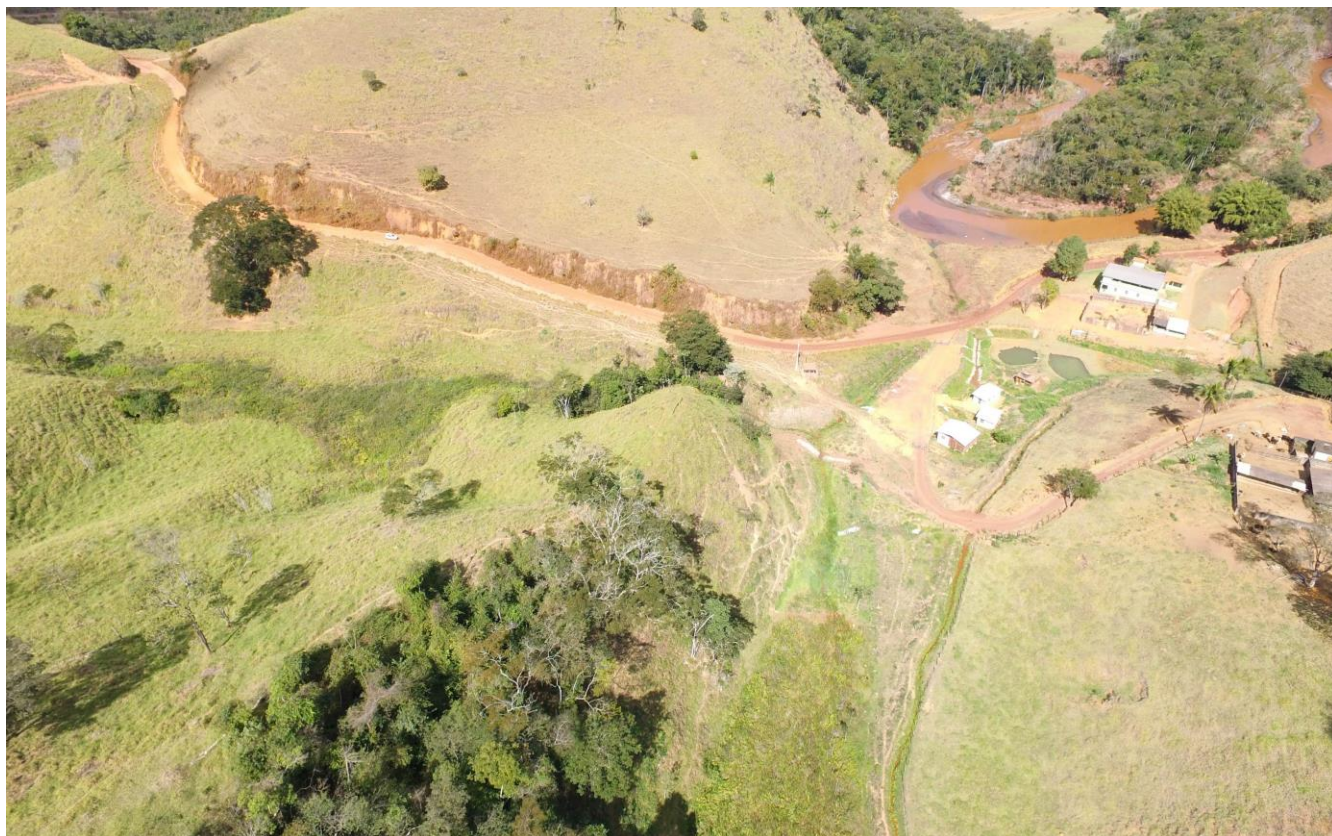
Imagem 182- Vista aérea do TG47 em julho de 2017.

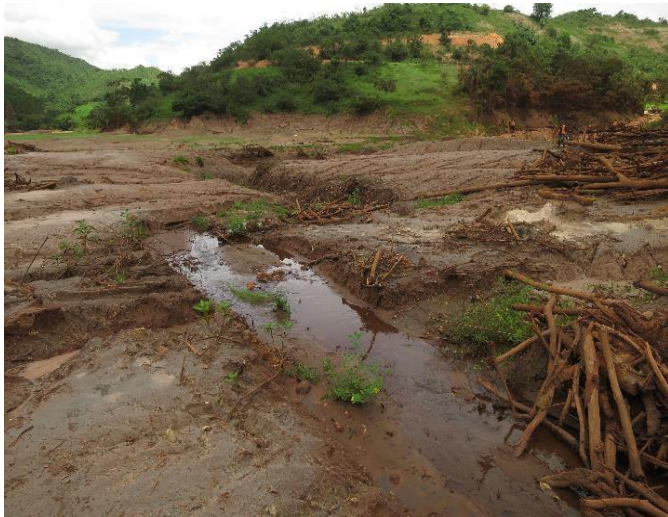
Imagem 183- Vista de montante para jusante do TG19, escoamento sobre rejeitos e presença de galhadas na planície antes das obras de recuperação.

Nele, foram executadas atividades de conformação do solo, execução de sistema de drenagem e obras de bioengenharia, conforme previstas em projeto. As áreas expostas (taludes marginais e planícies com ravinas) foram trabalhadas para a mitigação de processos erosivos e estabelecimento da cobertura vegetal, a qual está em estágio avançado de desenvolvimento.

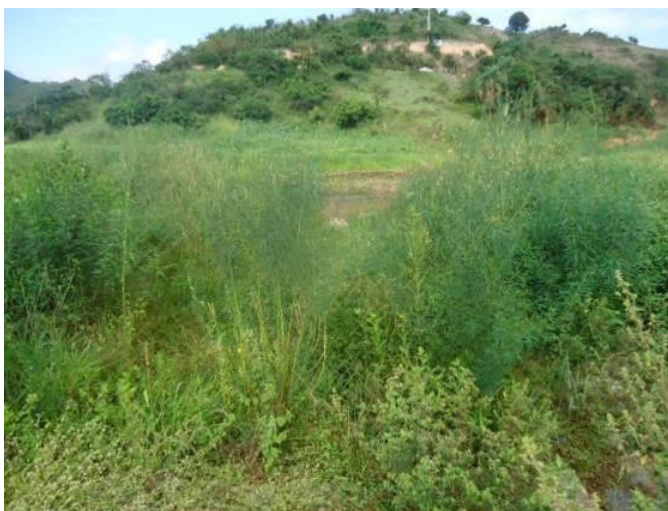
Imagem 185- Situação do TG19 após as obras de recuperação ambiental.

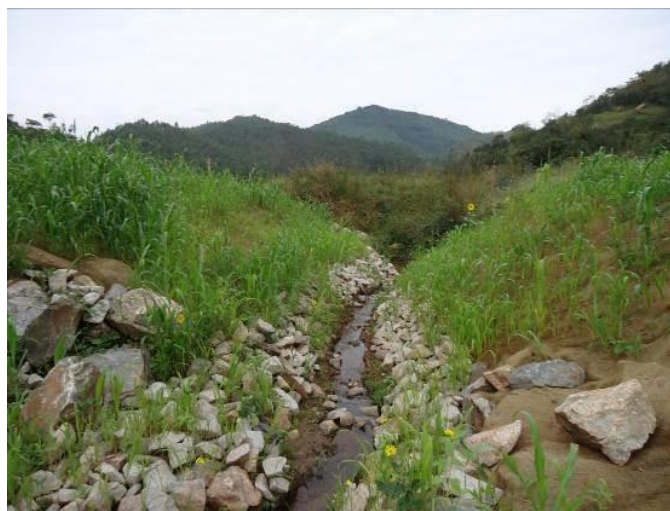
Imagem 186- Situação do TG19 após as obras de recuperação ambiental.

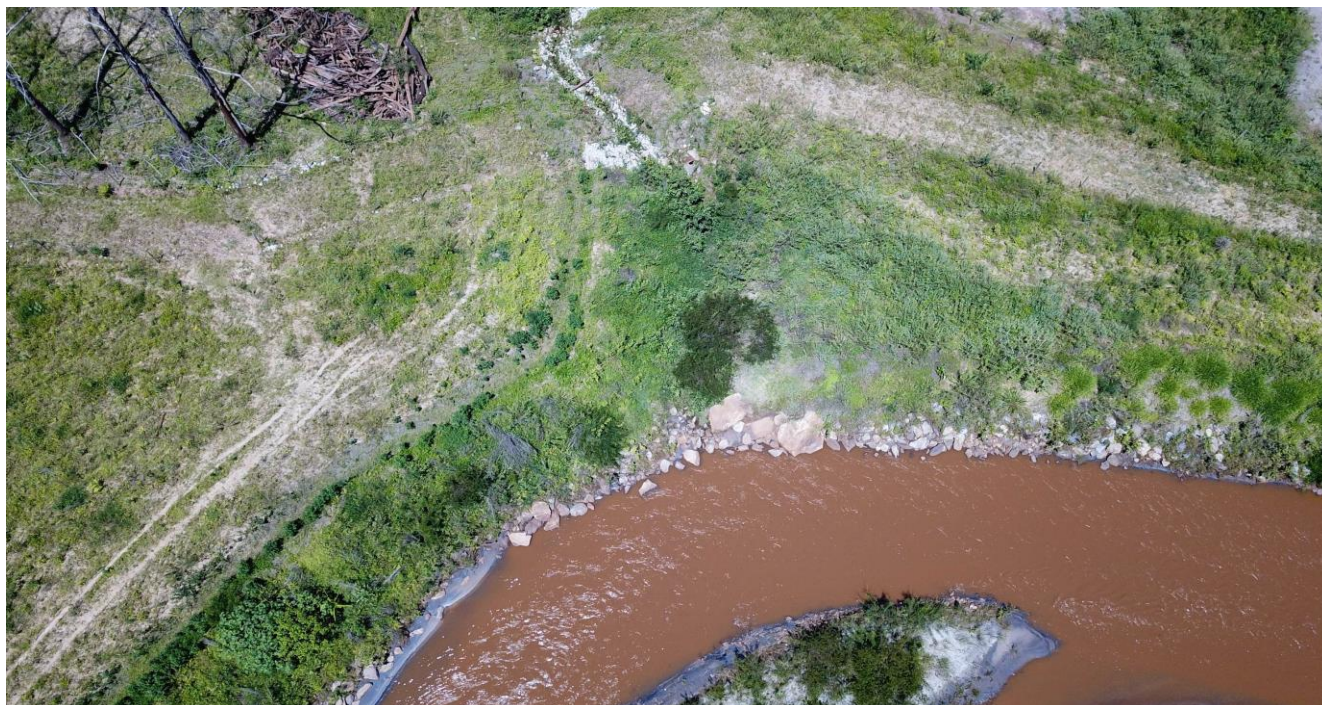
Imagem 186- Vista aérea da situação do TG19 em janeiro de 2018.

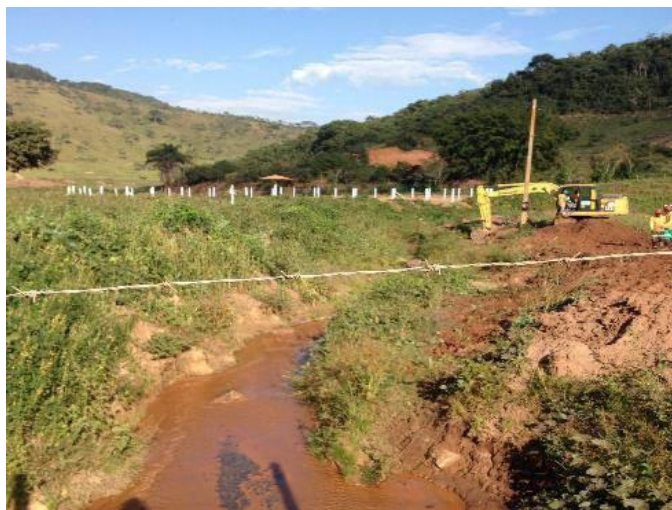
Imagem 187- Vista de montante para jusante do trecho de descarregamento, TG18.

As obras de bioengenharia no TG18 foram finalizadas em agosto de 2016. Nele, foram executadas atividades de conformação do solo, execução de sistema de drenagem e obras de bioengenharia, conforme previstas em projeto. As áreas expostas (taludes marginais e planícies com ravinas) foram trabalhadas para a mitigação de processos erosivos e estabelecimento da cobertura vegetal, a qual está em estágio avançado de desenvolvimento.

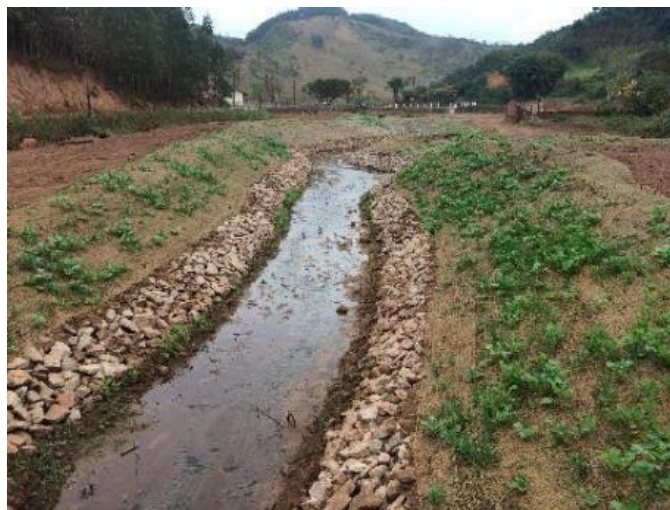
Imagem 188- Obras de bioengenharia desenvolvidas no TG18.

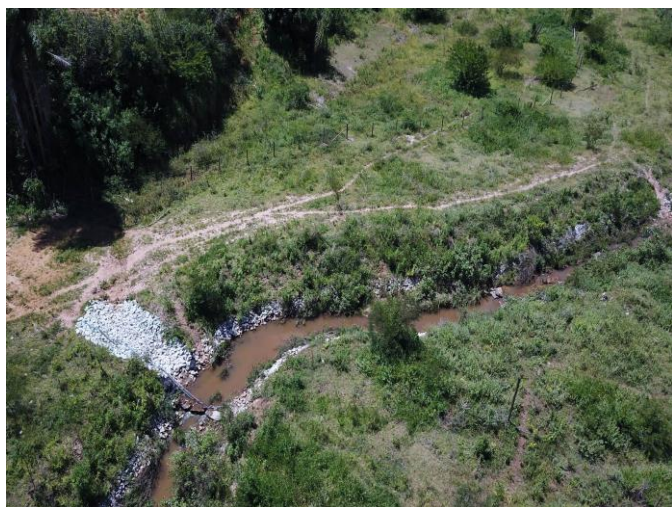
Imagem 189- Situação do TG18 após as obras de recuperação ambiental.

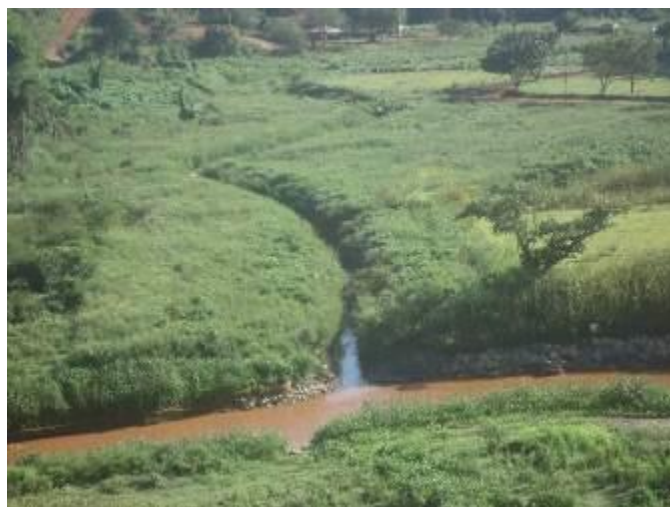
Imagem 190- Situação da foz do TG18 após as obras de recuperação ambiental.

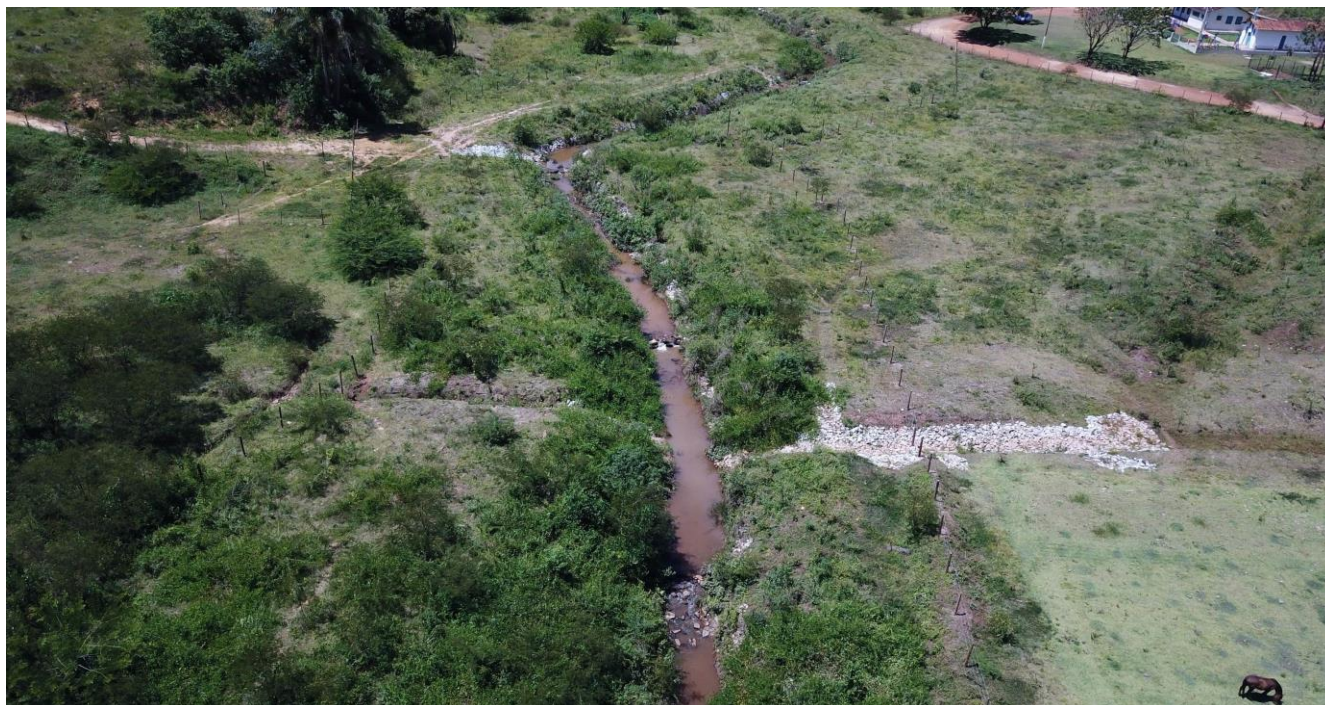
Imagem 190- Vista aérea do TG18 em janeiro de 2018.

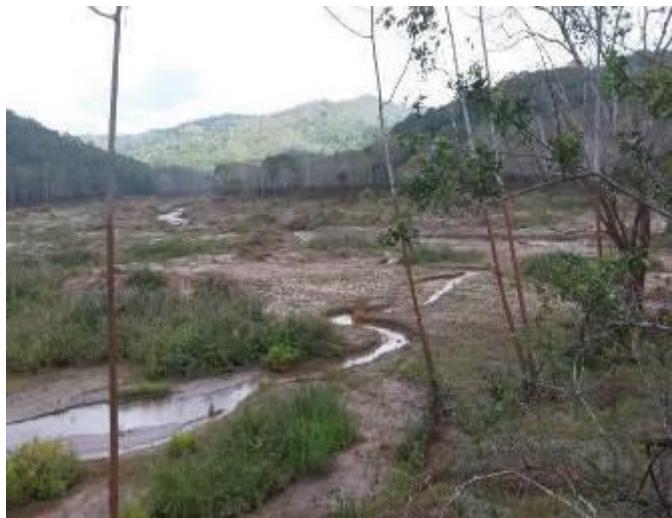
Imagem 191- Canal do TG17 em curso sobre rejeitos e presença de vegetação típica de brejo, antes das obras de recuperação ambiental.

Nele, foram executadas atividades de conformação do solo, execução de sistema de drenagem e obras de bioengenharia, conforme previstas em projeto. As áreas expostas (taludes marginais e planícies com ravinas) foram trabalhadas para a mitigação de processos erosivos e estabelecimento da cobertura vegetal, a qual está em estágio avançado de desenvolvimento.

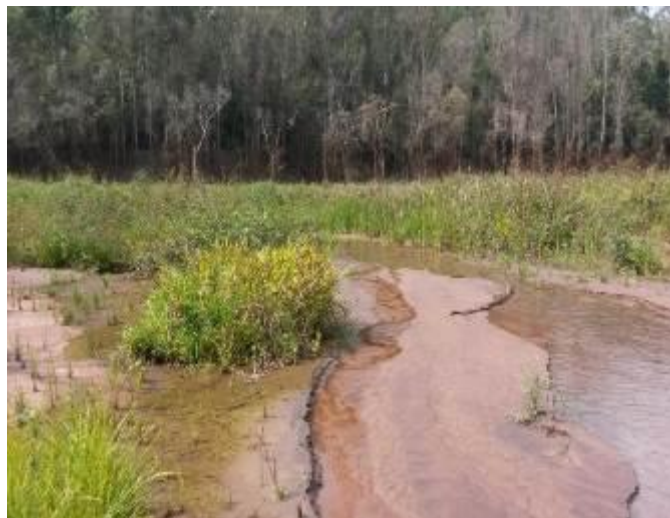
Imagem 192- Vista de jusante para montante do TG17, escoamento espalhado e sobre rejeitos, antes das obras de recuperação ambiental.

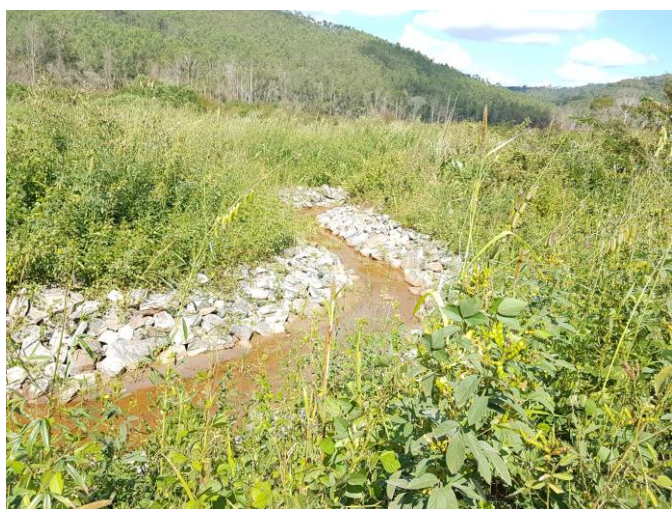
Imagem 193- Situação do TG17 após as obras de recuperação ambiental.

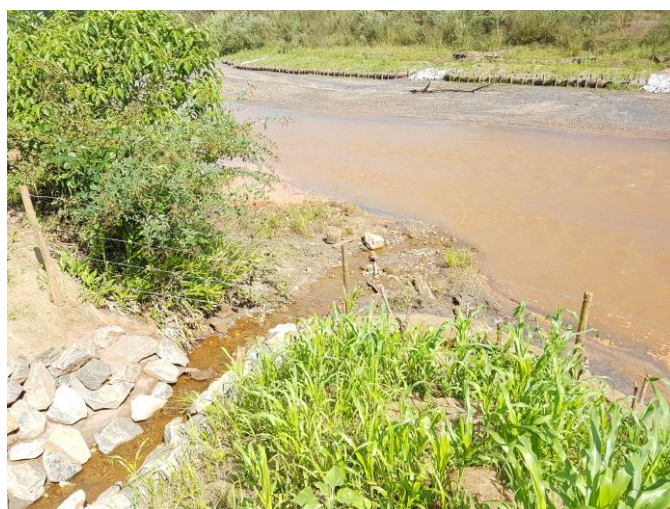
Imagem 194- Situação da foz do TG17 após as obras de recuperação ambiental.

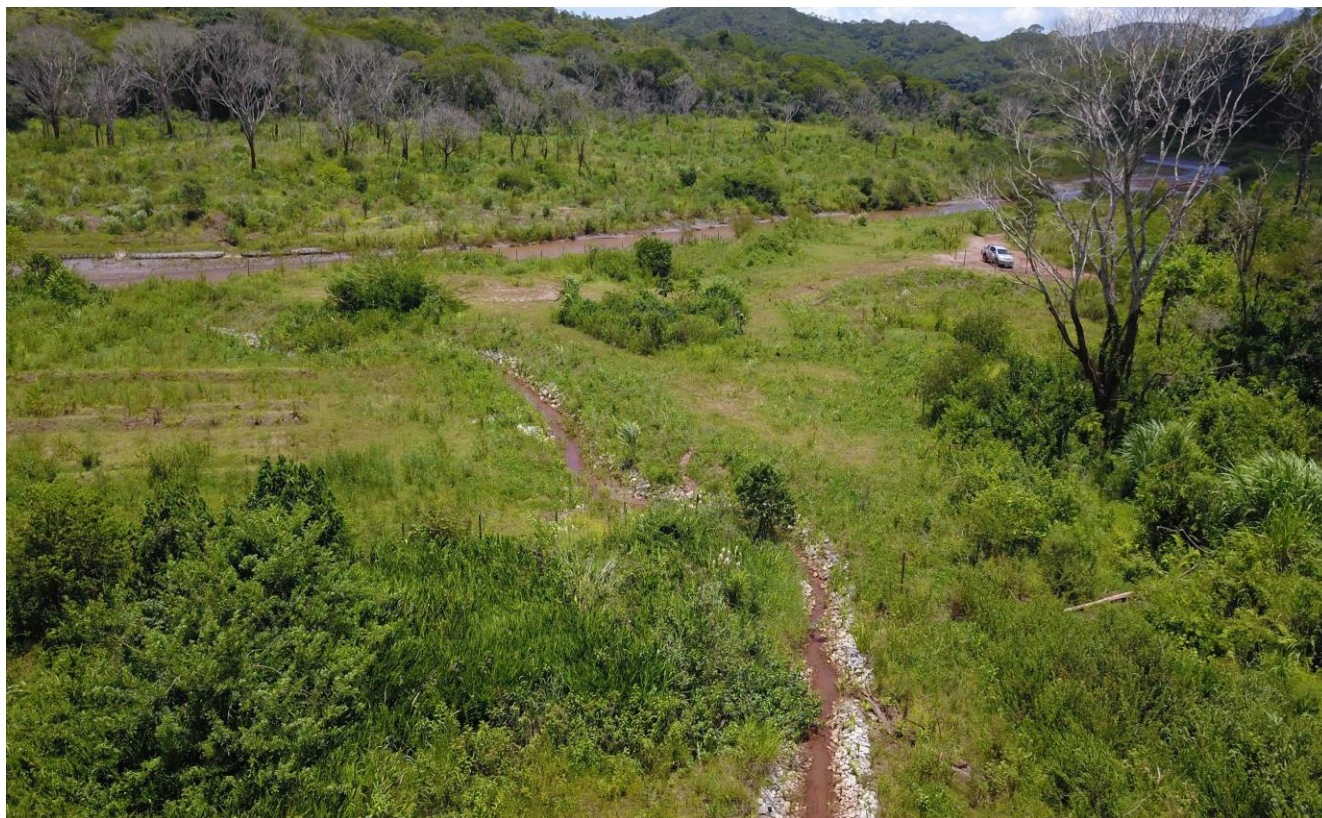
Imagem 194- Vista aérea do TG17 após as obras de recuperação ambiental. Situação em janeiro de 2018.

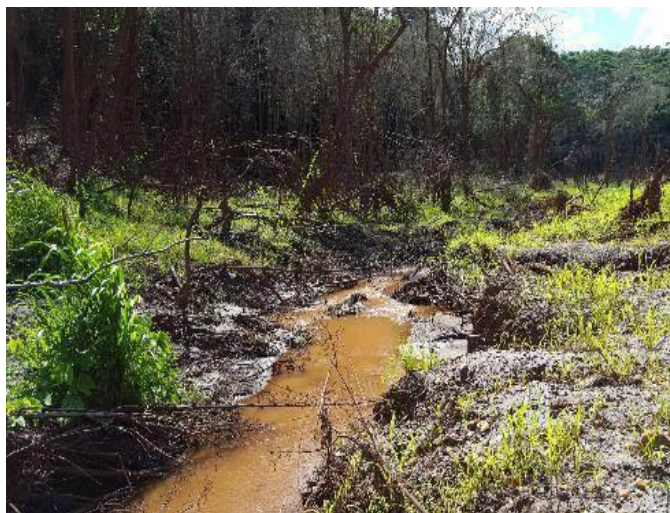
Margem 195- Vista do TG11 antes das obras de recuperação.

As obras de bioengenharia desenvolvidas no TG11 foram finalizadas em setembro de 2016. Nele, foram executadas atividades de conformação do solo, ombreiras, paralelamente aos canais de drenagem secundária. Na porção à montante, mais íngreme, foi realizado o retaludamento das margens com enrocamento afim de corrigir pequenos processos erosivos. Foi efetuado um repasse na semeadura direta.

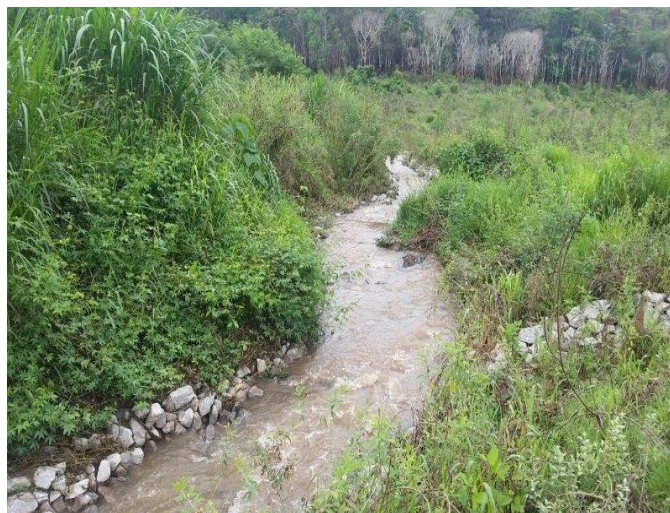
Imagem 196- Situação do TG11 após as obras de recuperação, aplicação de enrocamento na seção de escoamento.

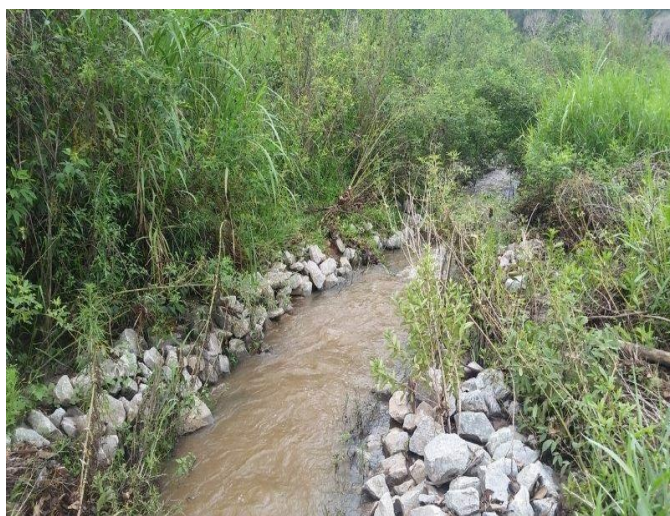
Imagem 197- Situação do TG11 após as obras de recuperação ambiental.

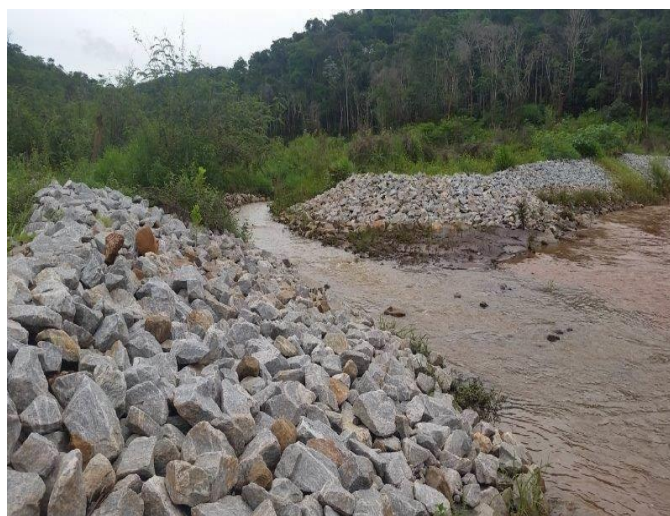
Imagem 198- Situação da foz do TG11 após as obras de recuperação ambiental.

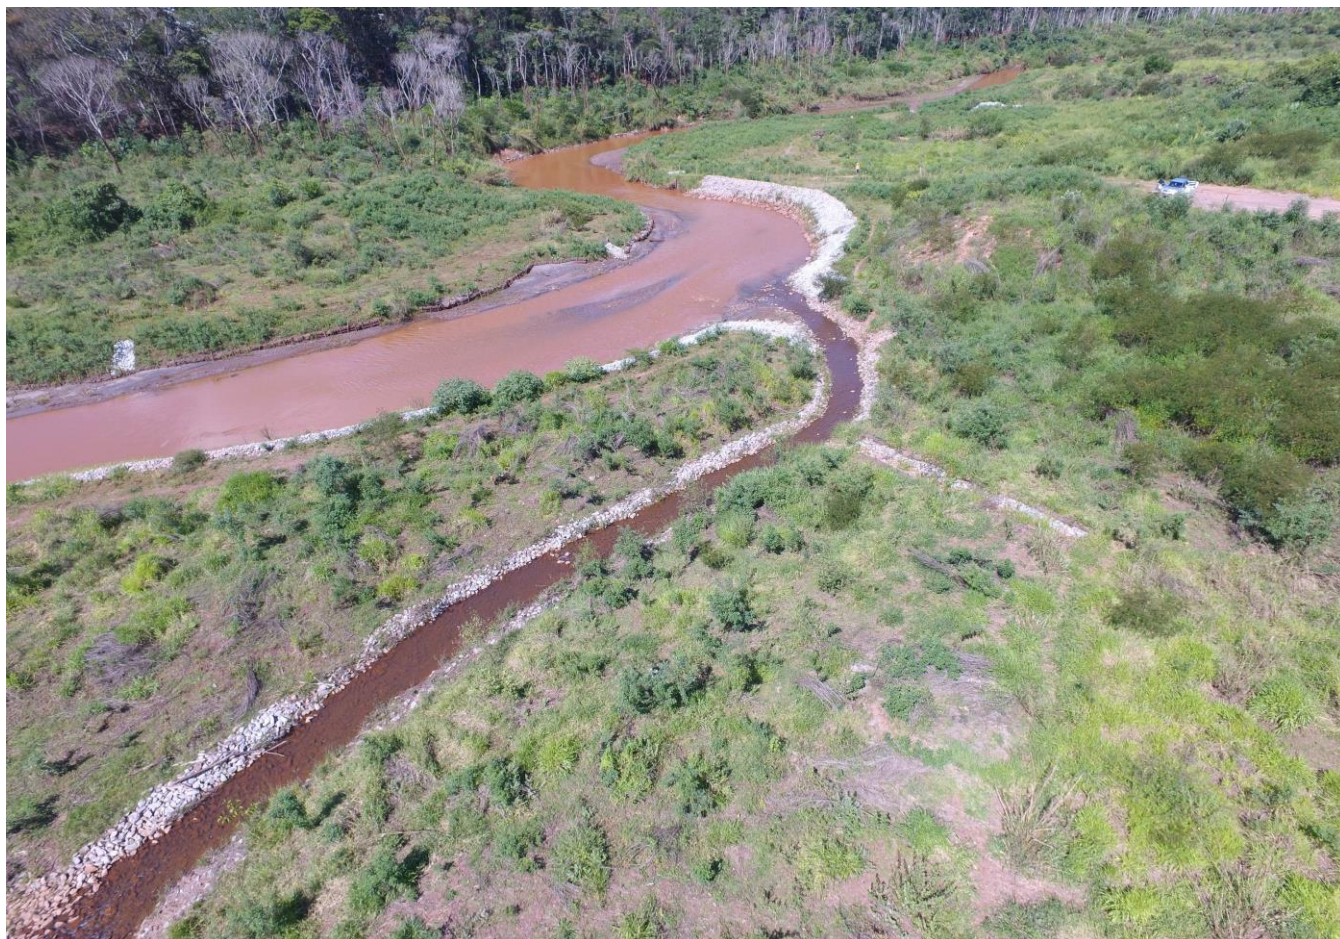
Imagem 198- Vista aérea do TG11 em janeiro de 2018.

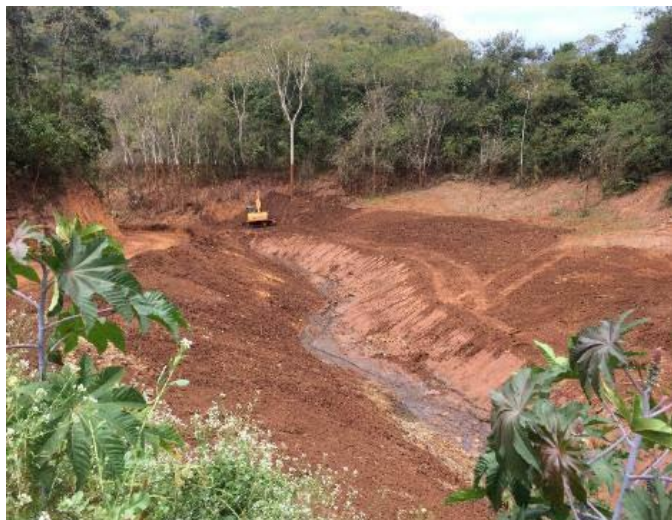
Imagem 199- Visão geral do TG13 durante as obras, remoção dos rejeitos do fundo e conformação dos taludes.

As obras de bioengenharia desenvolvidas no TG13 foram finalizadas em setembro de 2016. Foram aplicadas biomantas nos taludes marginais da margem direita do tributário que ainda estavam com material exposto. Aplicou-se o mix de sementes em toda área que margeia o tributário. O sistema de drenagem de águas pluviais construído nas bases dos taludes marginais da área foi reavaliado e em alguns casos redimensionados suportar maiores vazões.

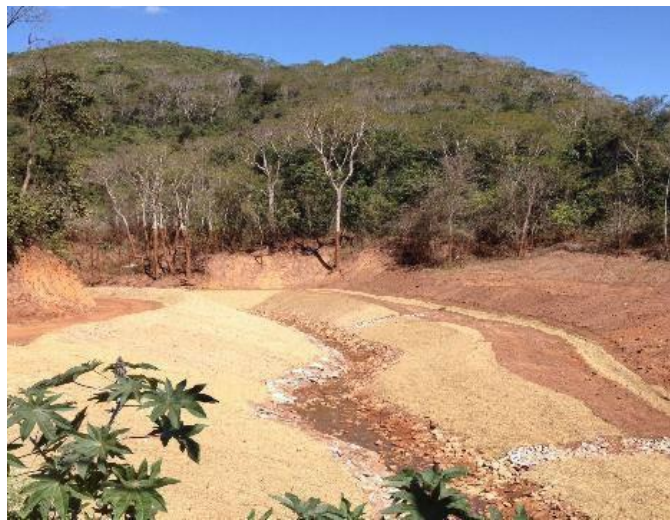
Imagem 200- Situação do TG13 em 12/09/2016, logo após as obras de recuperação ambiental.

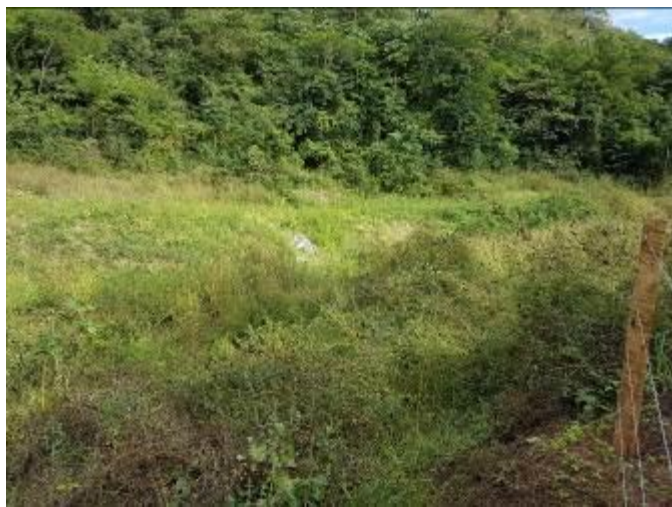
Imagem 201- Vista Geral do TG13 após as obras de recuperação ambiental.

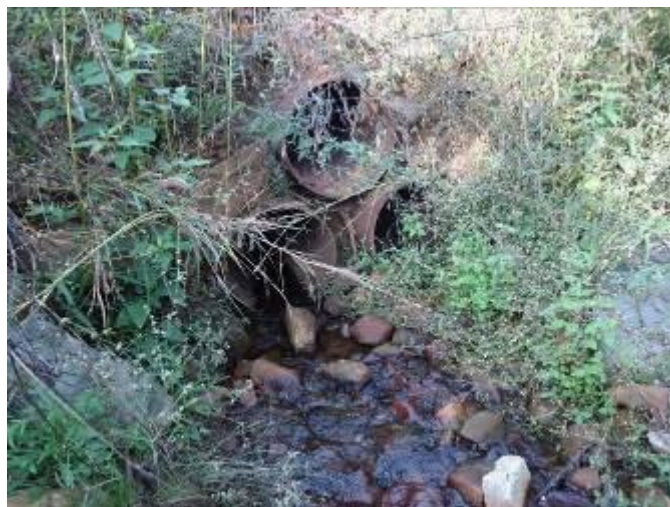
Imagem 202- Situação do TG13 após as obras de recuperação ambiental.

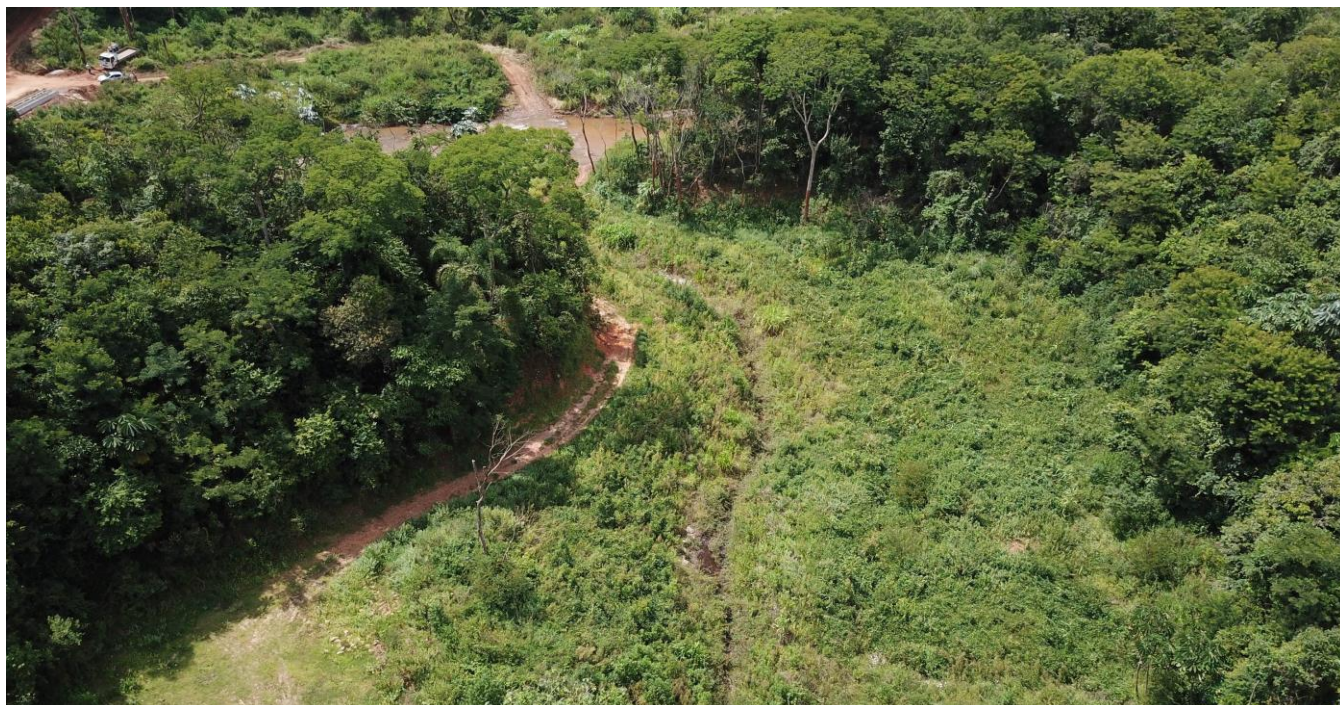
Imagem 202- Vista aérea do TG13 após as obras de recuperação ambiental. Situação em janeiro de 2018.

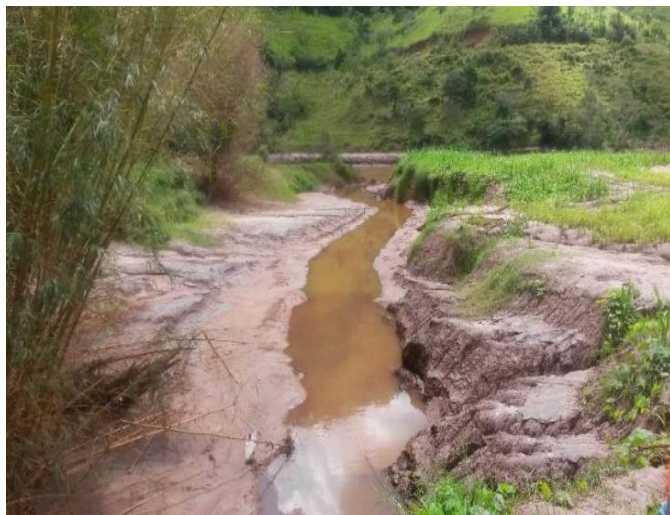
Imagem 203- Vista do TC03 antes das obras de recuperação, taludes com presença de ravinas e escoamento sobre rejeitos.

As obras de bioengenharia desenvolvidas no TC03 incluíram atividades de conformação do solo, execução de sistema de drenagem e revegetação. As áreas expostas (taludes marginais e planícies com ravinas) foram trabalhadas para a mitigação de processos erosivos e estabelecimento da cobertura vegetal, a qual está em estágio avançado de desenvolvimento.

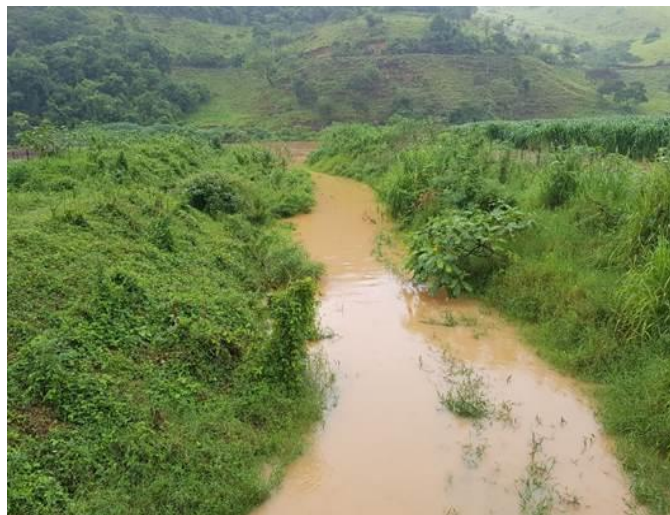
Imagem 204- Visão geral da foz do TC03, após as obras de recuperação (dia chuvoso).

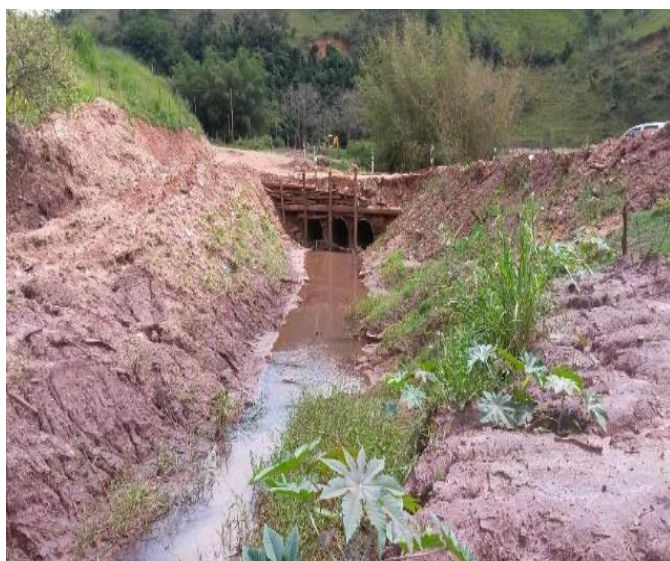
Imagem 205- Situação do TC03 antes das obras, necessidade de remoção dos rejeitos do leito e margens.

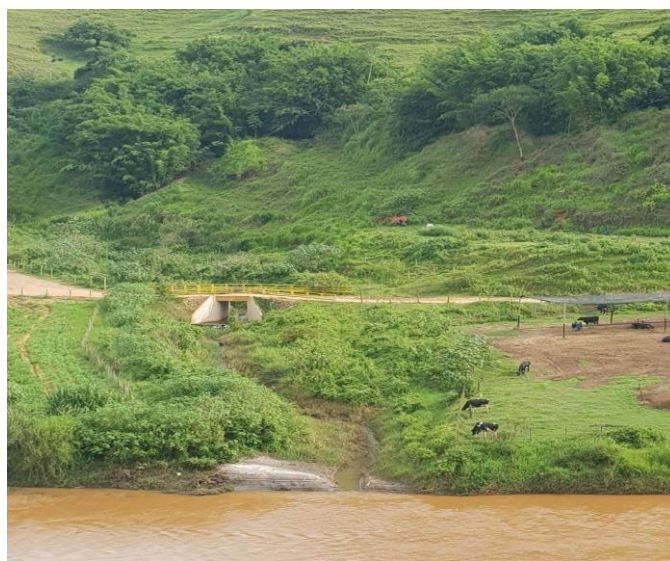
Imagem 206- Situação do TC03 após as obras de recuperação ambiental.
