**Regularização de calhas, margens e controle de processos erosivos nos rios
Gualaxo do Norte, Carmo e Doce, no trecho a montante da UHE Risoleta Neves-
Cláusula 160 do TTAC: Relatório de Recuperação de Tributários.**

Fevereiro/2018.

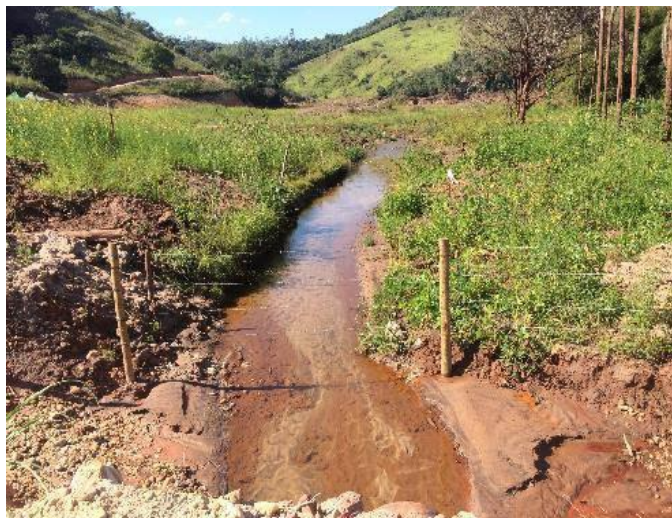
Imagem 207- Vista de montante para jusante do TG20, escoamento sobre rejeitos antes das obras de recuperação.

As obras de bioengenharia desenvolvidas no TG20 foram finalizadas em agosto de 2016. Foram executadas atividades de conformação do solo, execução de sistema de drenagem e obras de bioengenharia. As áreas expostas (taludes marginais e planícies com ravinas) foram trabalhadas para a mitigação de processos erosivos e estabelecimento da cobertura vegetal, a qual está em estágio avançado de desenvolvimento.

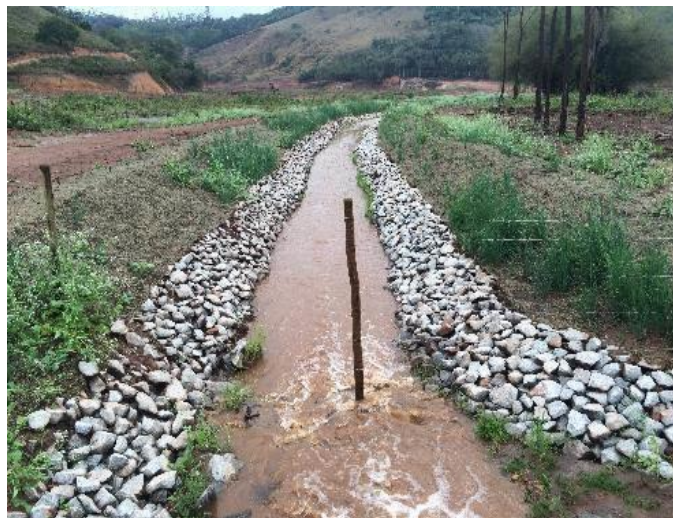
Imagem 208- Situação do TG20 em 20/09/16 (dia chuvoso) após tratamento do leito e margens, crescimento da vegetação.

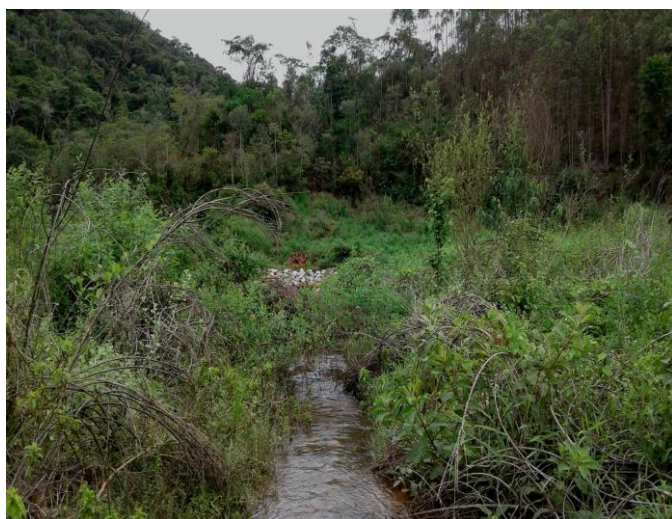
Imagem 209- Situação do TG20 após as obras de recuperação ambiental.

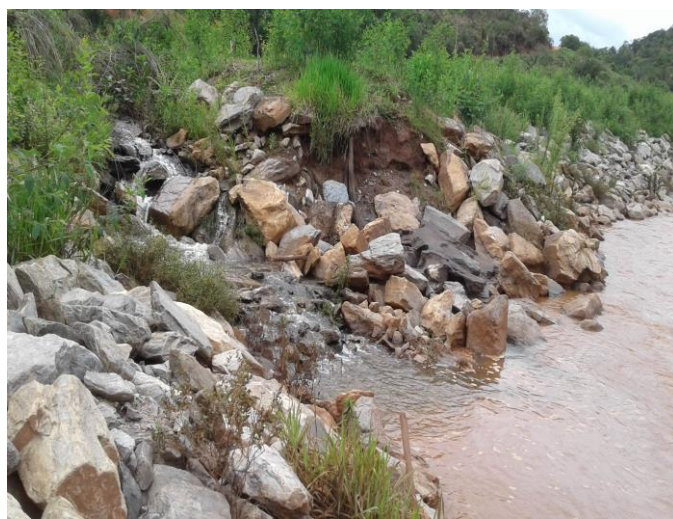
Imagem 210- Situação da foz do TG20 após as obras de recuperação ambiental.

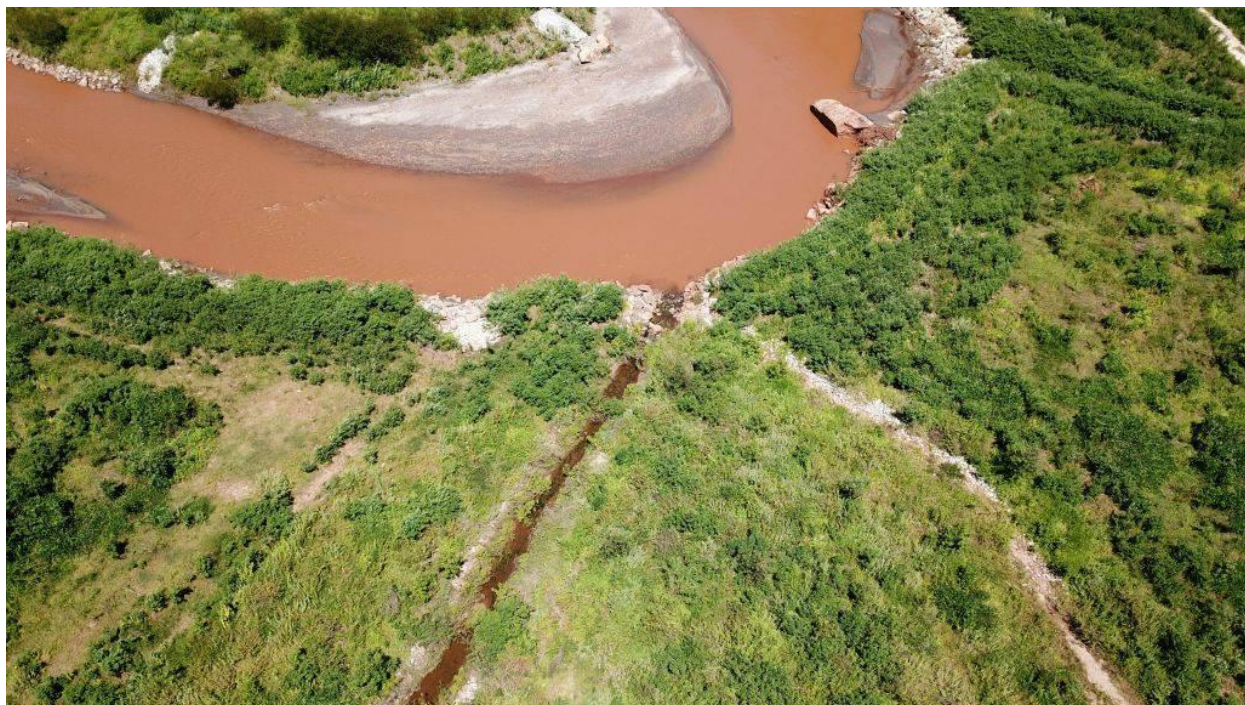
Imagem 210- Vista aérea da situação atual da foz do TG20 após as obras de recuperação ambiental. Imagem de janeiro de 2018.

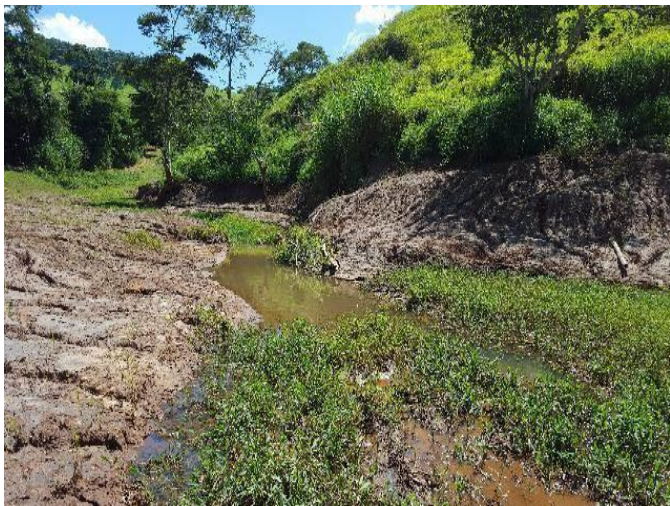
Imagem 211- Vista do TG55 antes das obras, seção de escoamento sobre rejeitos.

Foram realizadas atividades de conformação do solo, execução de sistema de drenagem e obras de bioengenharia. As áreas expostas (taludes marginais e planícies com ravinas) foram trabalhadas para a mitigação de processos erosivos e estabelecimento da cobertura vegetal, a qual está em estágio avançado de desenvolvimento. Segue abaixo registro fotográfico do TG55:

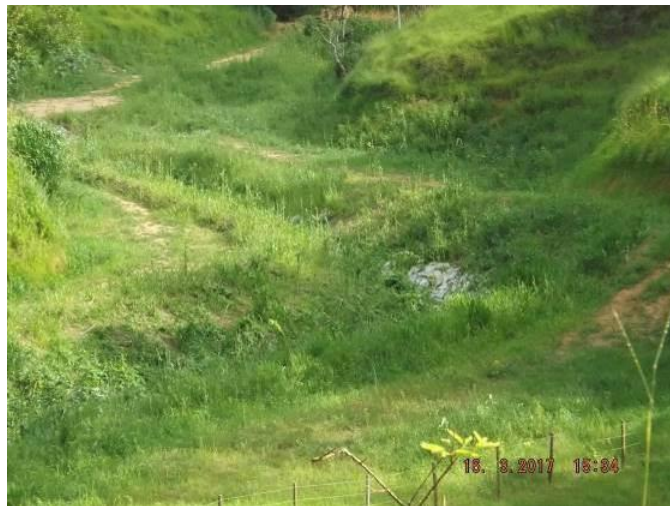
Imagem 212- Vista geral do tributário TG55. Área totalmente revegetada e livre de processos erosivos após as obras.

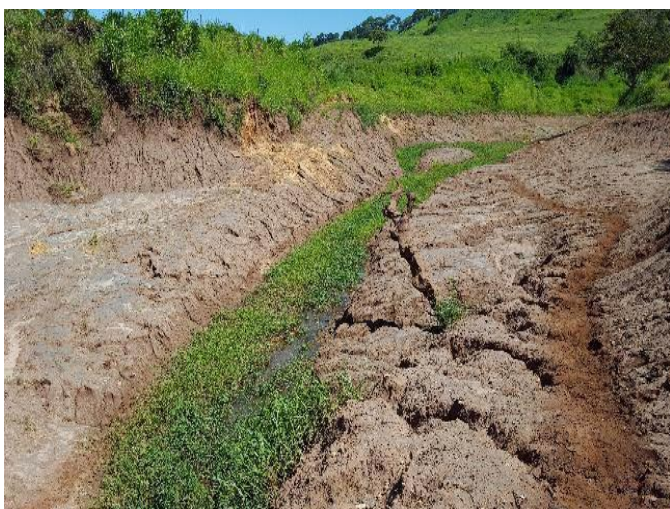
Imagem 213- Situação do TG55 antes das intervenções, presença de ravinas nas planícies e taludes.

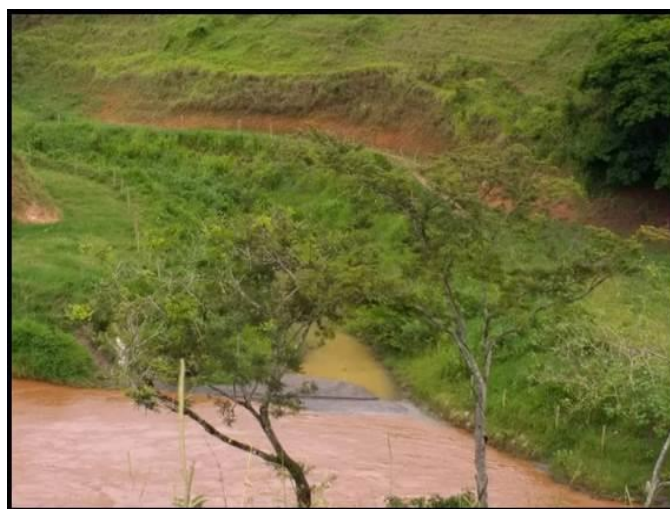
Imagem 214- Situação da foz do TG55 após as obras de recuperação ambiental (dia chuvoso).

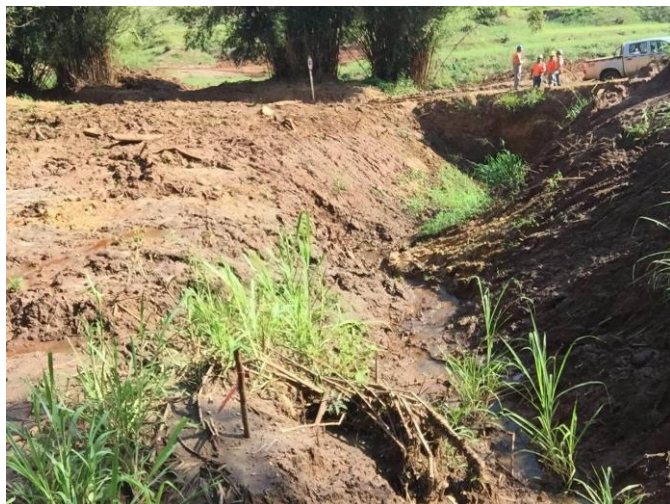
Imagem 215- TG56B- Vista do trecho de montante do bueiro em 02/05/2016, antes das obras de bioengenharia.

As obras de bioengenharia executadas no TG56B foram finalizadas em novembro de 2016. Foram realizadas atividades de conformação do solo, execução de sistema de drenagem e obras de bioengenharia. As áreas expostas (taludes marginais e planícies com ravinas) foram trabalhadas para a mitigação de processos erosivos e estabelecimento da cobertura vegetal, a qual está em estágio avançado de desenvolvimento.

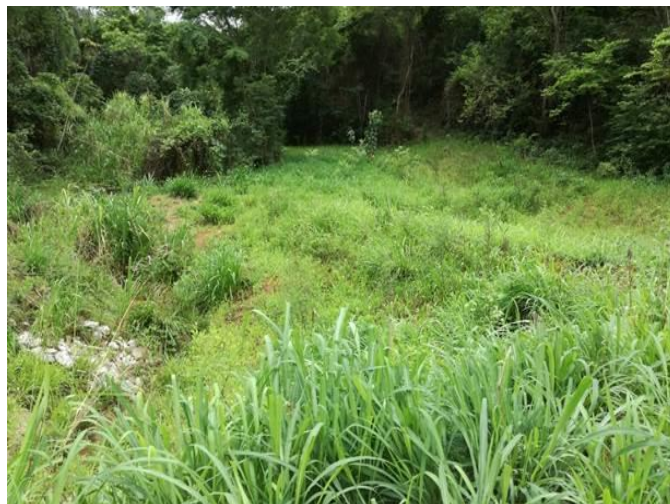
Imagem 216- Vista do TG56B após as obras de bioengenharia.

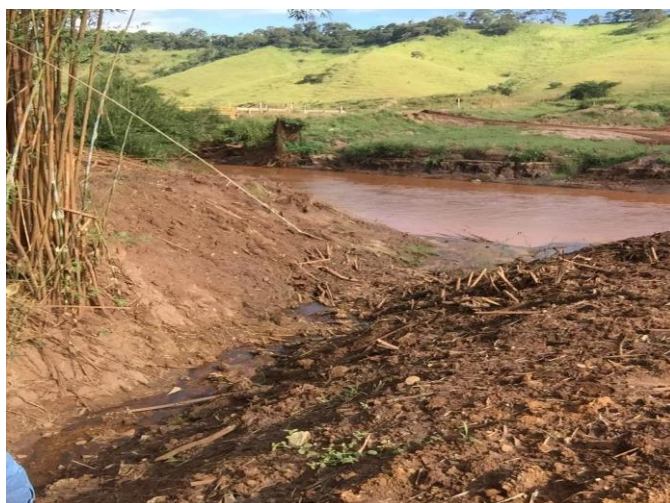
Imagem 217- TG56B- Vista da foz antes das obras de bioengenharia.

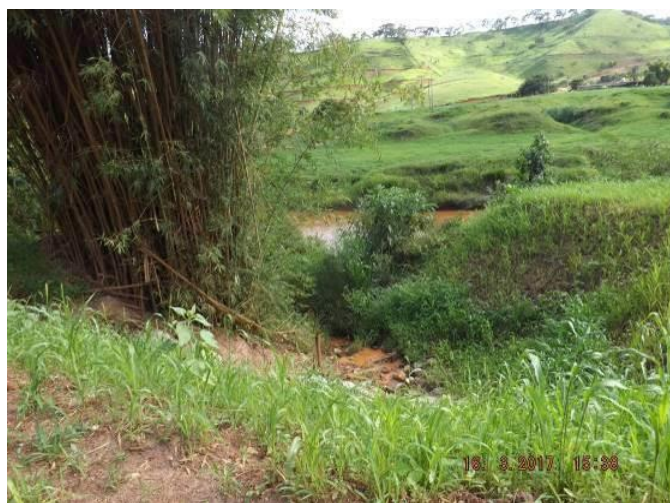
Imagem 218- TG56B- Vista da foz após as obras de bioengenharia.

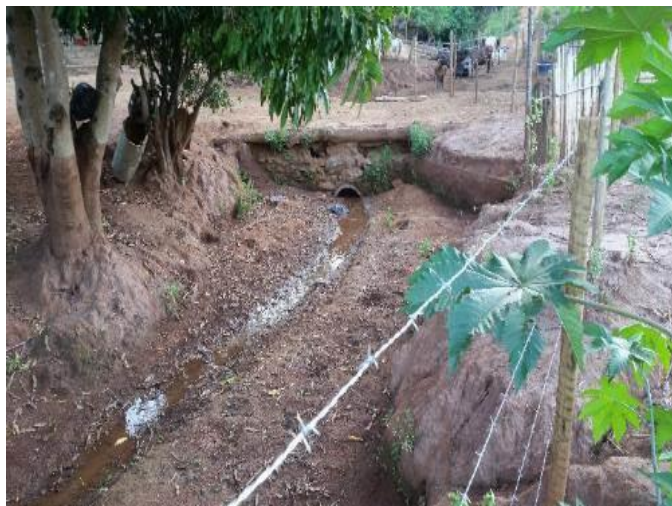
Imagem 219- Vista do TC10 antes das obras de recuperação.

As obras de bioengenharia executadas no TC10 foram finalizadas em junho de 2016. Foram realizadas atividades de conformação do solo, execução de sistema de drenagem e obras de bioengenharia. As áreas expostas (taludes marginais e planícies com ravinas) foram trabalhadas para a mitigação de processos erosivos e estabelecimento da cobertura vegetal, a qual está em estágio avançado de desenvolvimento.

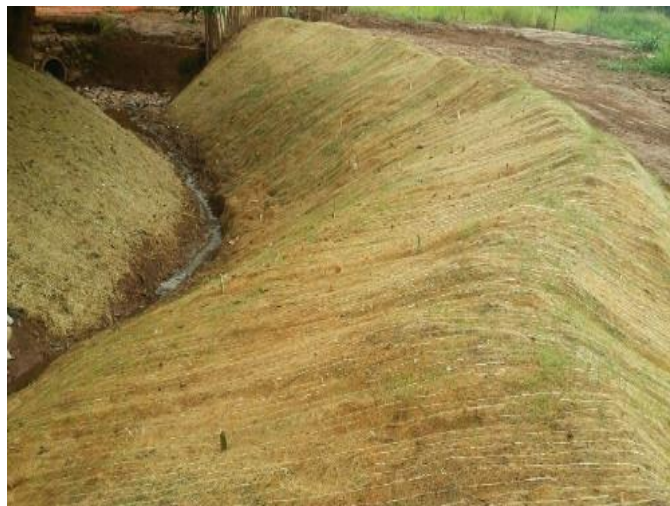
Imagem 220- Situação do TC10 após as obras, remoção dos rejeitos do leito e aplicação de biomanta antierosiva nos taludes.

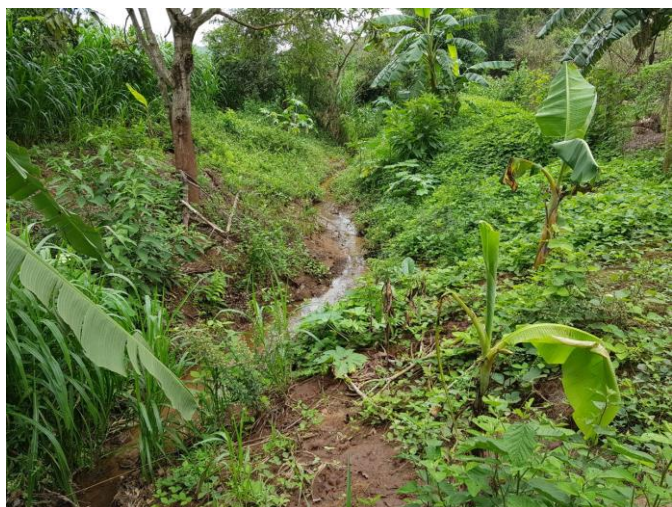
Imagem 221- Situação do TC10 após as obras de recuperação ambiental.

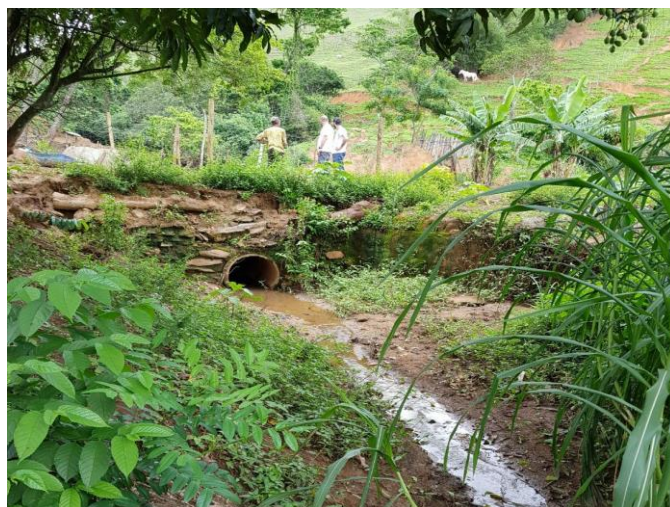
Imagem 222- Situação do TC10 após as obras de recuperação ambiental.

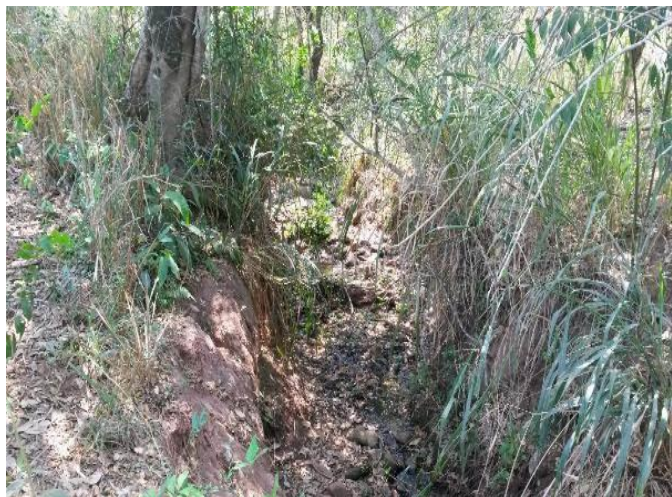
Imagem 223- Vista do TD02 antes das obras de recuperação, leito natural com presença de cascalho no fundo, tributário de pequeno porte, baixa vazão.

Foram realizadas atividades de conformação do solo, execução de sistema de drenagem e obras de bioengenharia. As áreas expostas (taludes marginais e planícies com ravinas) foram trabalhadas para a mitigação de processos erosivos e estabelecimento da cobertura vegetal, a qual está em estágio avançado de desenvolvimento.

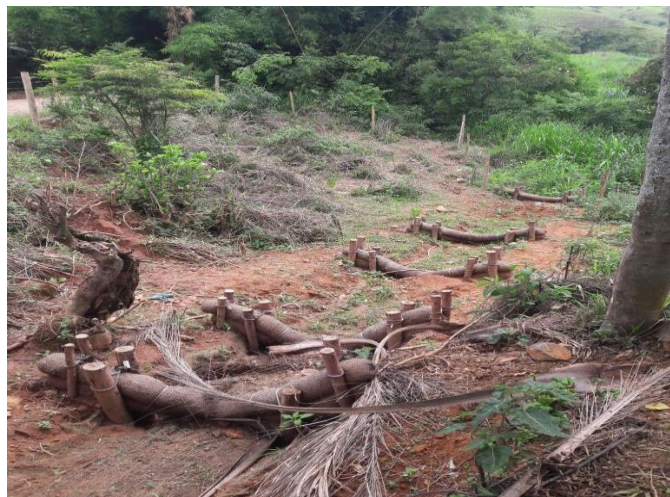
Imagem 224- Situação do TD02 após as obras de recuperação. Aplicação de retentores de sedimentos e revegetação.

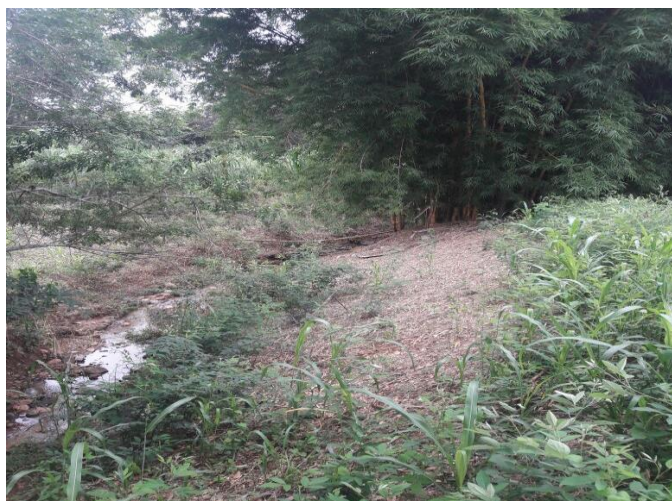
Imagem 225- Situação atual do TD02 após as obras de recuperação ambiental.

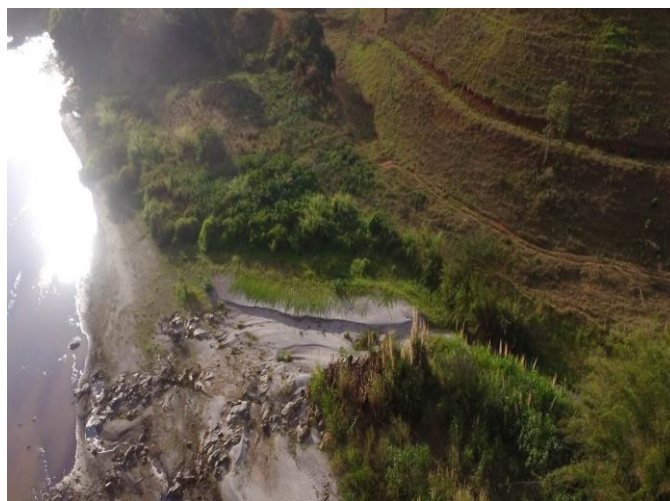
Imagem 226- Vista aérea da situação da foz do TD02 após as obras de recuperação ambiental, em julho de 2017.

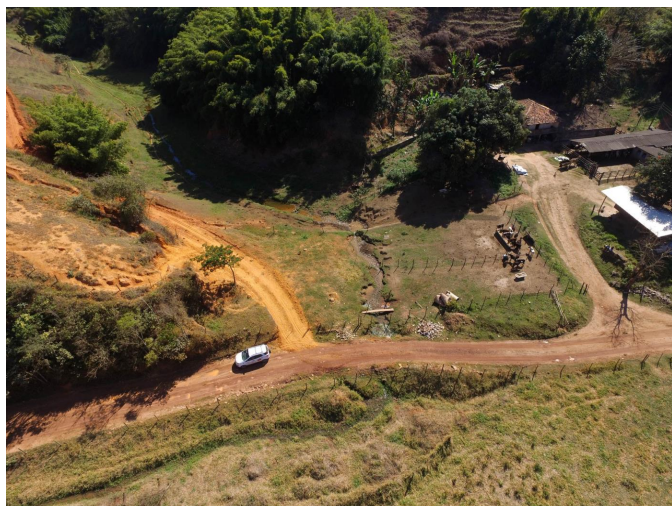
Nesse tributário foi realizada a revegetação emergencial com plantio de gramíneas e leguminosas, porém, essa área é utilizada pelo proprietário do terreno como área de pastagem, onde o mesmo cultiva braquiária.

Imagem 231- Vista aérea do Tributário TC03C, em julho de 2017.

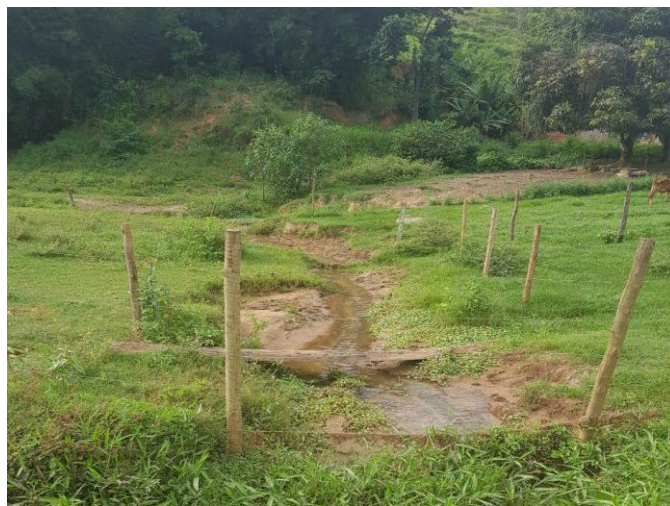
Imagem 232- Situação atual do Tributário TC03C. Água utilizada para dessedentação animal.

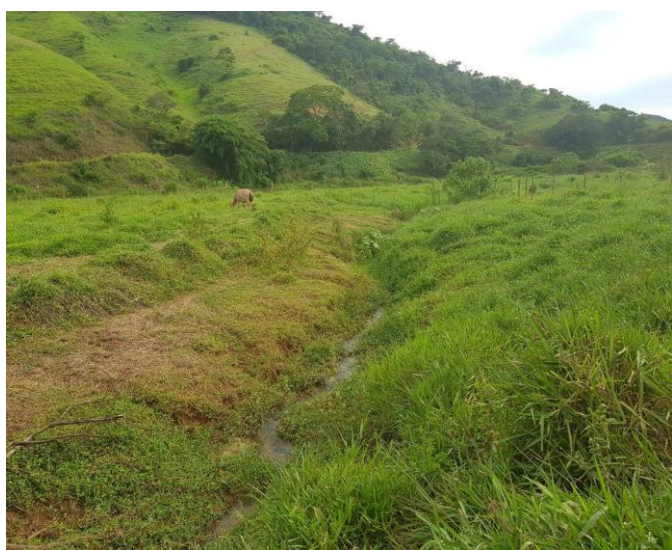
Imagem 232- Situação atual do Tributário TC03C. Presença de animais pastando na região.

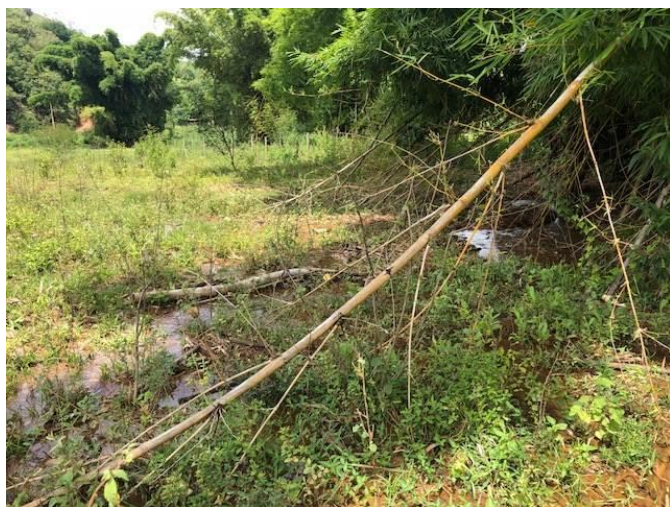
“Assim como já solicitado na fase Argos II, sugere-se que sejam realizados estudos para a avaliação da necessidade de remoção do rejeito para que a área possa voltar a cumprir a sua função original. Caso se decida pela manutenção do rejeito, técnicas de manejo do solo deverão ser utilizadas para que possa ser efetuado o plantio e consequentemente viabilizar a recuperação da área. Para estas áreas úmidas deverão ser realizados estudos das áreas de nascentes para a retirada total ou parcial do rejeito. Caso seja encontrada a presença de nascentes soterradas, e não seja retirado o rejeito, deverão ser estudadas medidas de recuperação destas áreas. ”

Imagem 235- ITG52- Zona úmida ocasionada pela passagem de curso d'água em planície conformada no interior do estabelecimento rural.

- Execução de serviços de bioengenharia, como contenção de processos erosivos, semeadura de espécies de leguminosas e gramíneas e aplicação de biorretentores orgânicos.
- Manutenção preventiva e periódica de toda a área atingida.
- Contato diário com os proprietários a fim de reforçar a importância do isolamento da área alvo de ações de reparo em relação à permissão de entrada de animais para pastoreio.

Encontra-se em execução o cercamento das áreas de APP para restauração florestal, conforme Código Florestal e Cláusula 159 do TTAC, com previsão de execução durante os anos de 2018 e 2019 e monitoramento e manutenção até 2026.

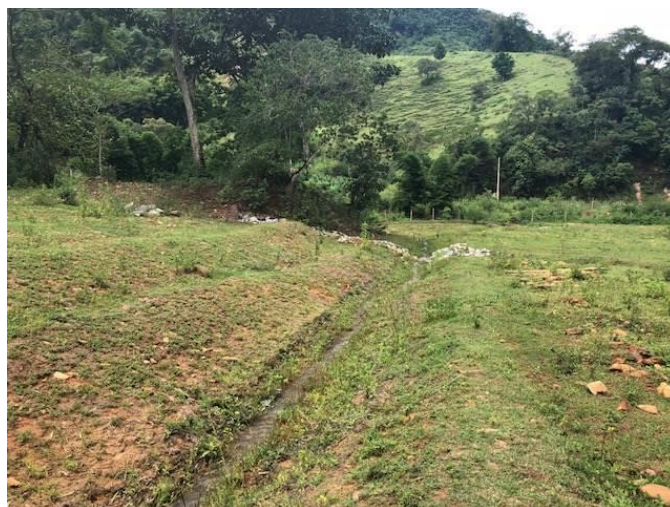
Imagem 236- Situação do ITG52 após as obras, remoção dos rejeitos do leito e aplicação de biomanta antierosiva nos taludes.

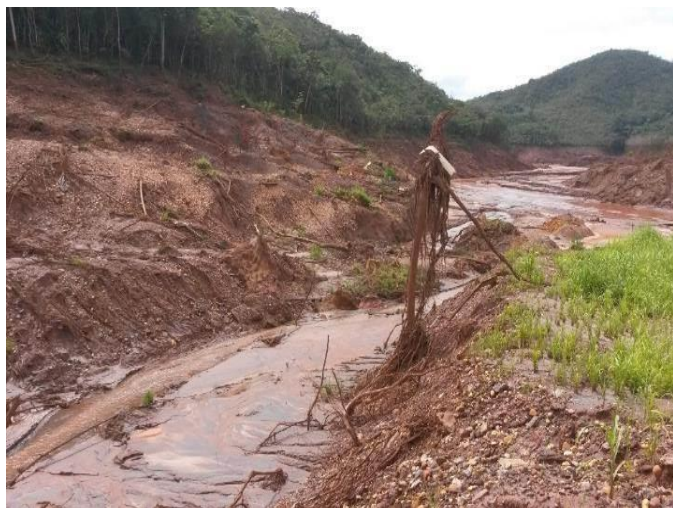
Imagem 239- Vista de montante para jusante do trecho de deságue. Escoamento sobre rejeitos e presença de ravinas nos taludes, situação em 03/03/2016.

As obras de bioengenharia no TG06 foram finalizadas em outubro de 2016. Nele, foram executadas atividades de conformação do solo, execução de sistema de drenagem e obras de bioengenharia, conforme previstas em projeto. As áreas expostas (taludes marginais e planícies com ravinas) foram trabalhadas para a mitigação de processos erosivos e estabelecimento da cobertura vegetal, a qual está em estágio avançado de desenvolvimento.

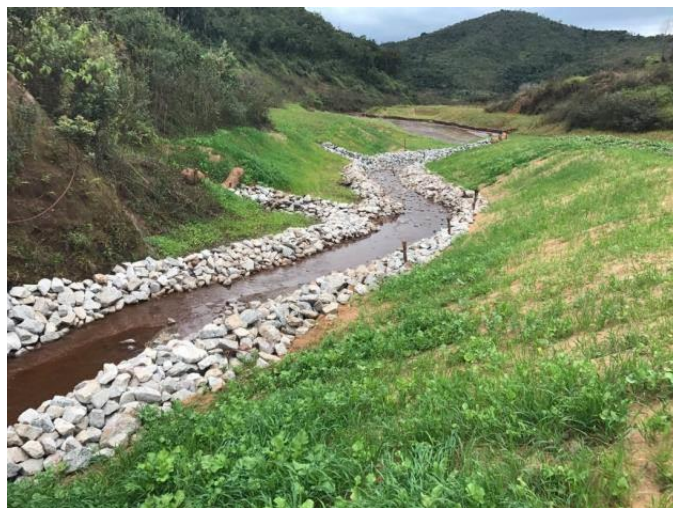
Imagem 240- Situação do TG06 após as obras de recuperação, Visão da área à montante. Sistemas de drenagens com saídas d'água.

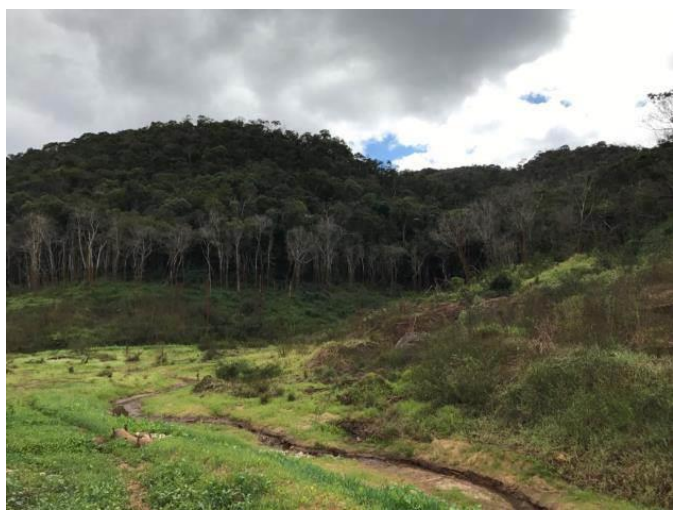
Imagem 241- Visão da área onde os serviços de bioengenharia foram realizados à montante do tributário. TG06

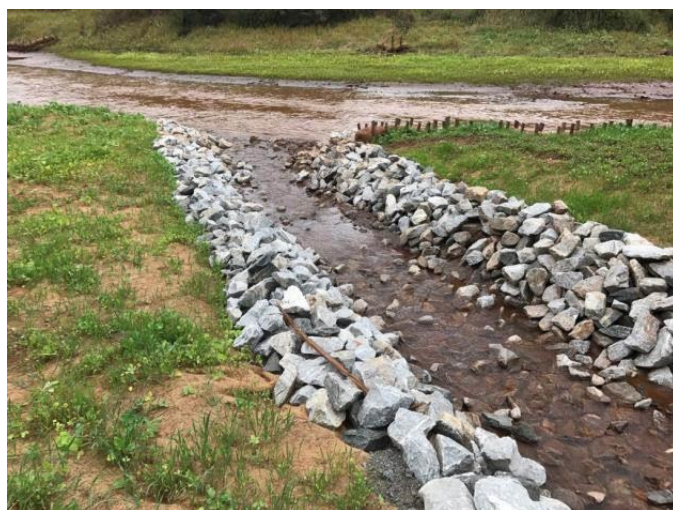
Imagem 242- Visão da área à jusante. Saída do tributário TG06 para o Rio Gualaxo.

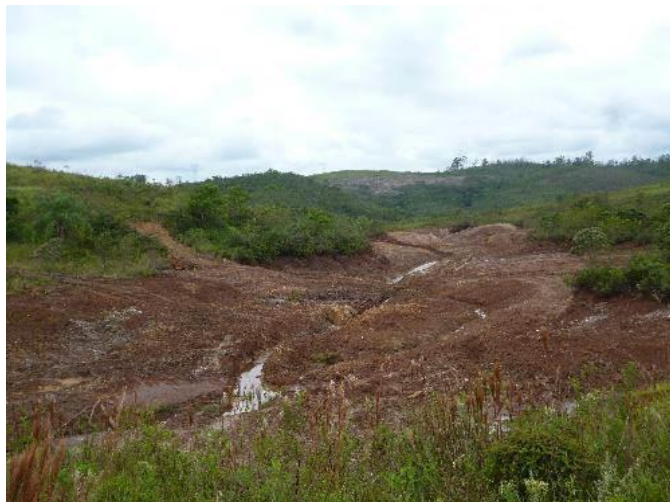
Imagem 243- Vista geral do tributário TG02 de montante para jusante antes das obras de recuperação ambiental.

As obras de bioengenharia no TG02 foram finalizadas em abril de 2016. Nele, foram executadas atividades de conformação do solo, execução de sistema de drenagem e obras de bioengenharia, conforme previstas em projeto. As áreas expostas (taludes marginais e planícies com ravinas) foram trabalhadas para a mitigação de processos erosivos e estabelecimento da cobertura vegetal, a qual está em estágio avançado de desenvolvimento.

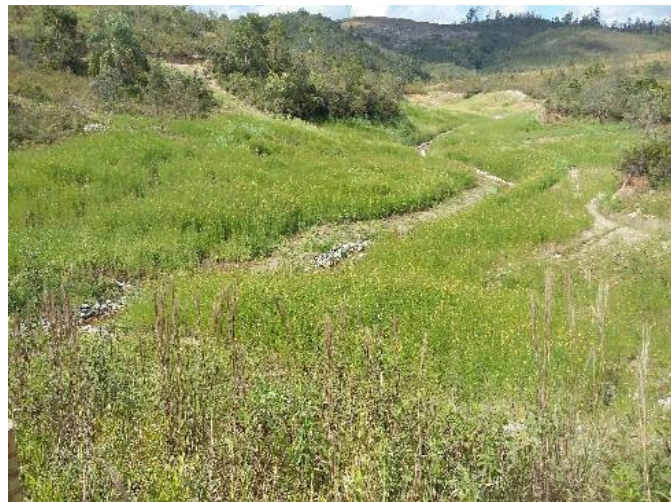
Imagem 244- Situação do TG02 após as obras de recuperação, vegetação em crescimento.

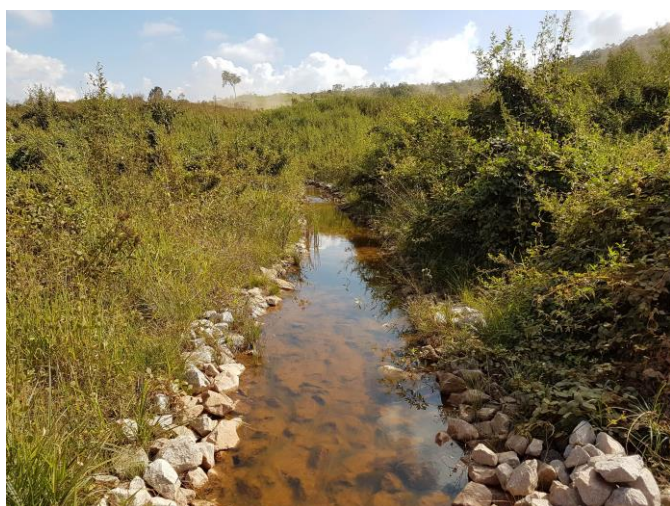
Imagem 245- Situação do TG02 após as obras de recuperação, vegetação em crescimento.

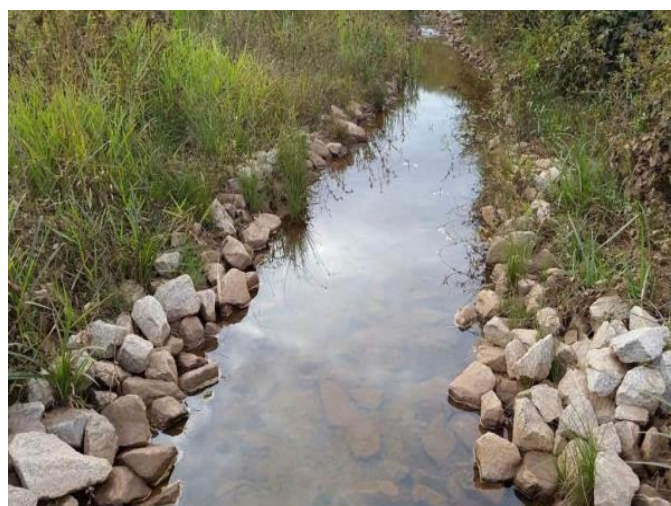
Imagem 246- Situação do TG02 após as obras de recuperação, vegetação em crescimento.

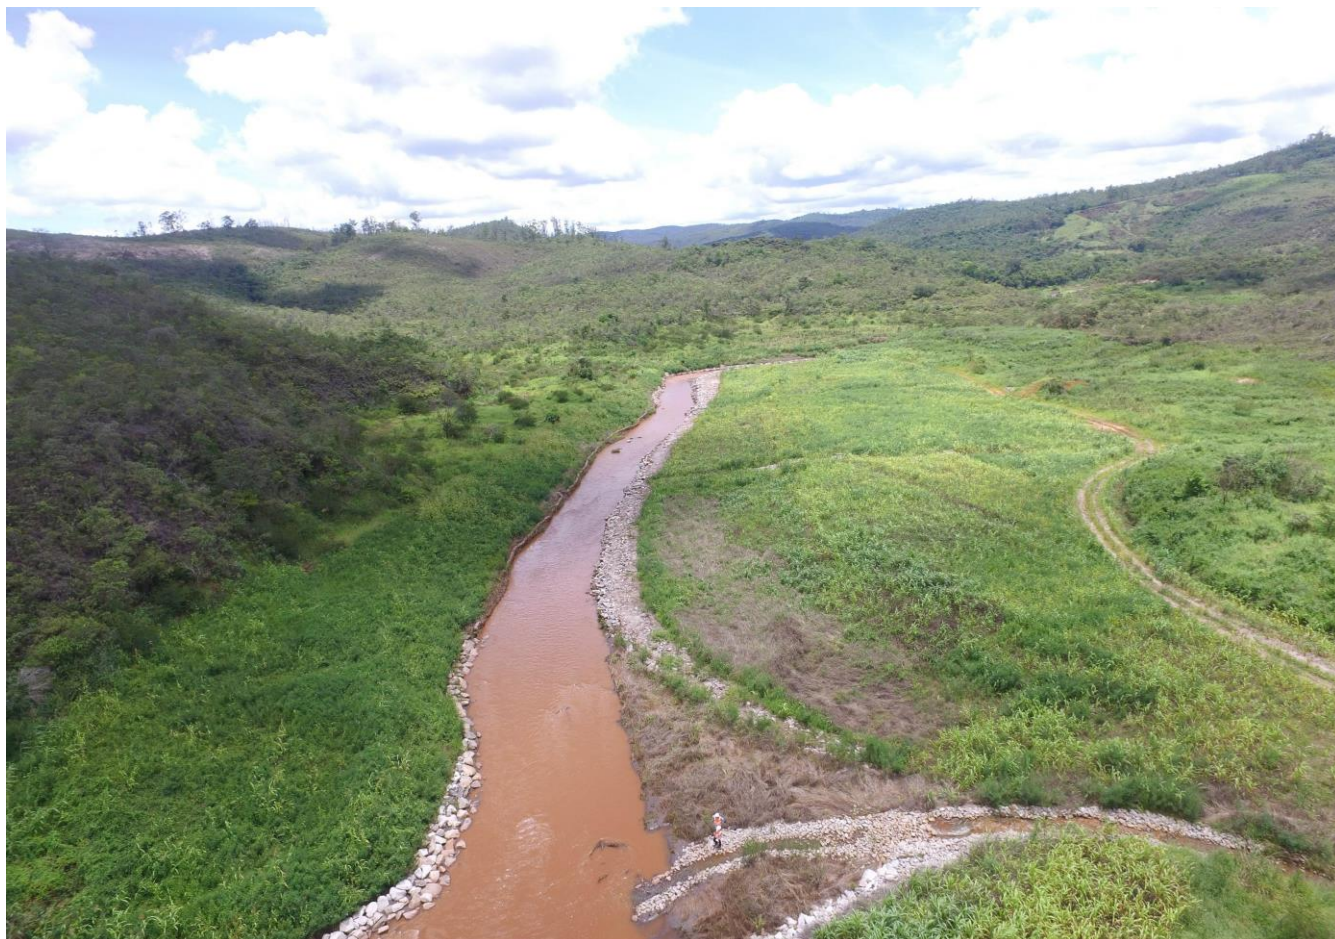
Imagem 246- Vista aérea do TG02 em janeiro de 2018.

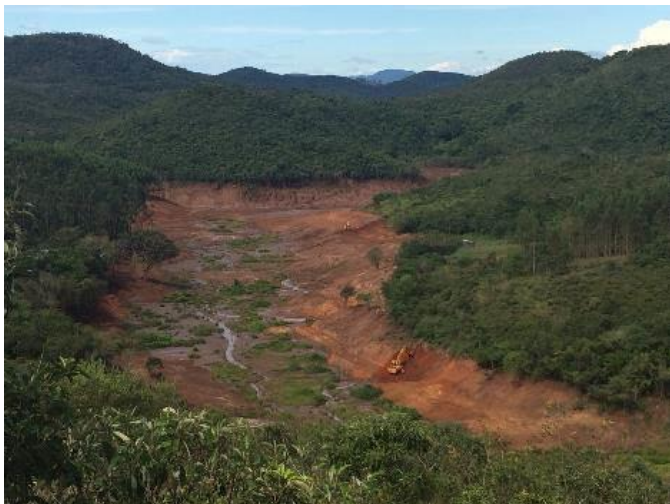
Imagem 247- Vista geral do tributário TG05 de montante para jusante, antes das obras de recuperação ambiental.

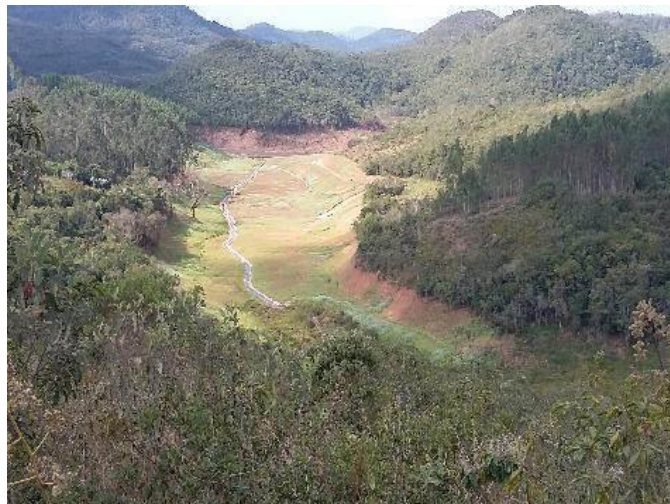
Imagem 248- Situação do TG05 após as obras de recuperação, vegetação em crescimento.

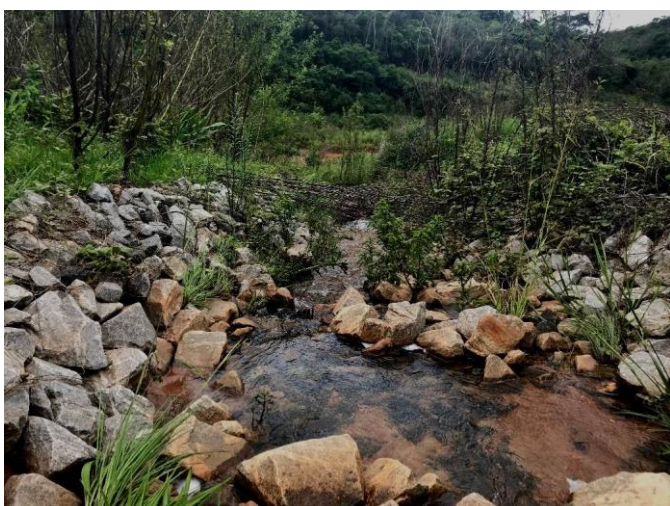
Imagem 249- Situação do TG05 após as obras de recuperação, vegetação em crescimento.

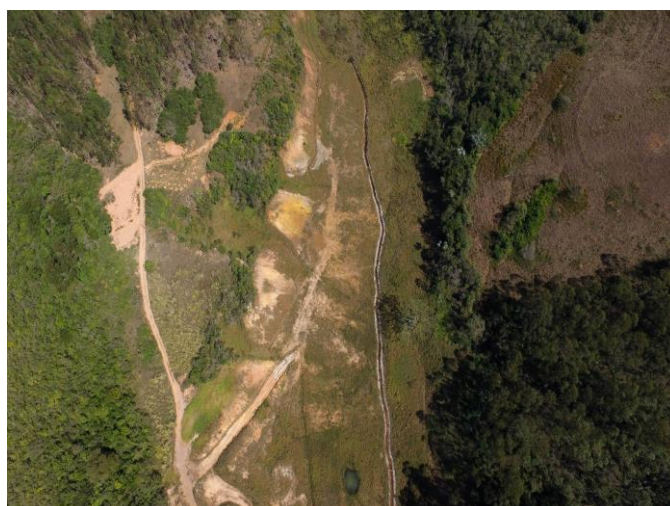
Imagem 250- Vista aérea do Tributário TG05 após as obras de recuperação, em julho de 2017.

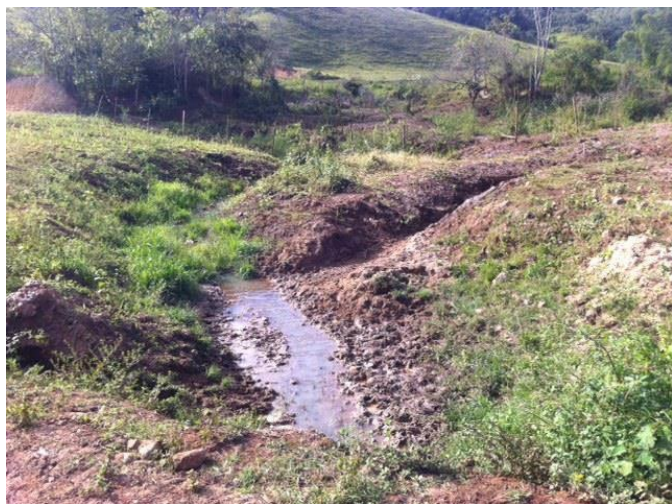
Imagem 251- Vista do TG30B, em 27/06/2016, antes das obras de recuperação ambiental.

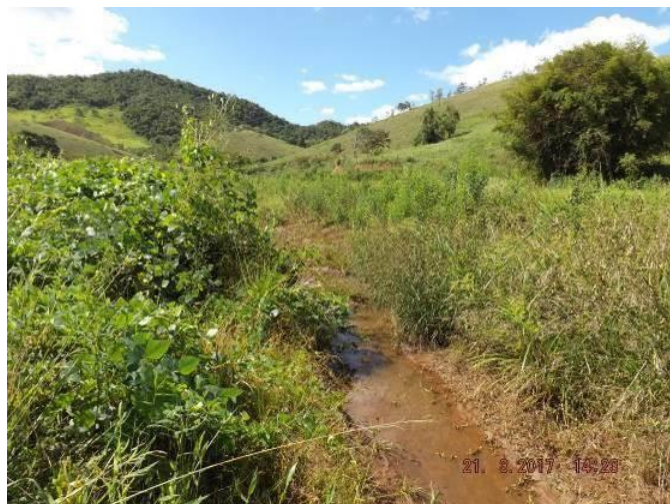
Imagem 252- Vista do TG30B após as obras de recuperação ambiental.

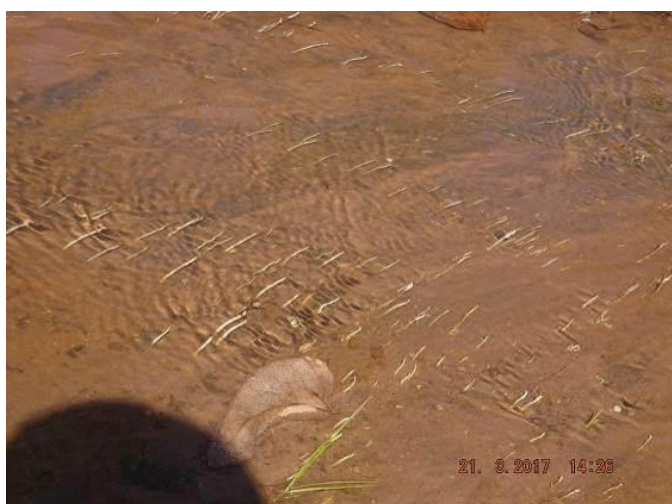
Imagem 253- Presença de macrófitas aquáticas emersas em grande parte da extensão do leito, ajudando a estabilizar o substrato.

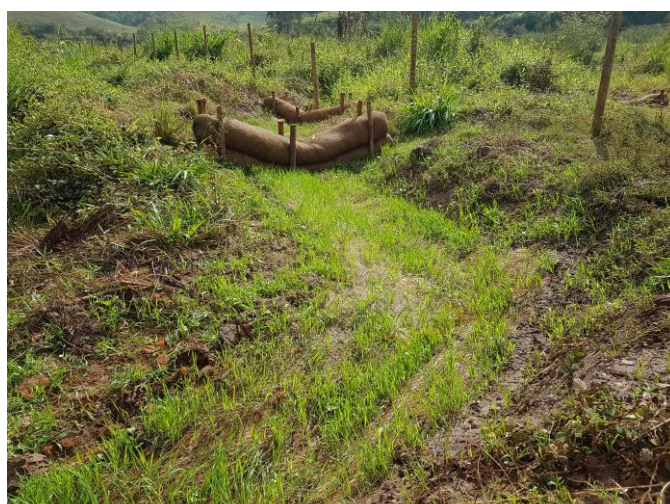
Imagem 254- Serviços de bioengenharia executados no TG30B.

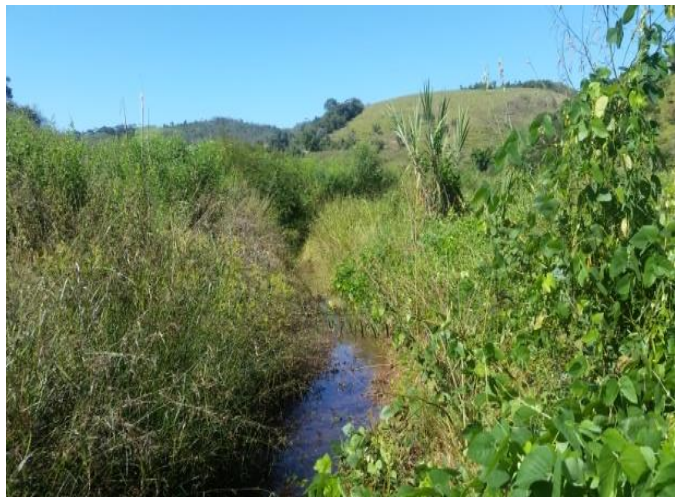
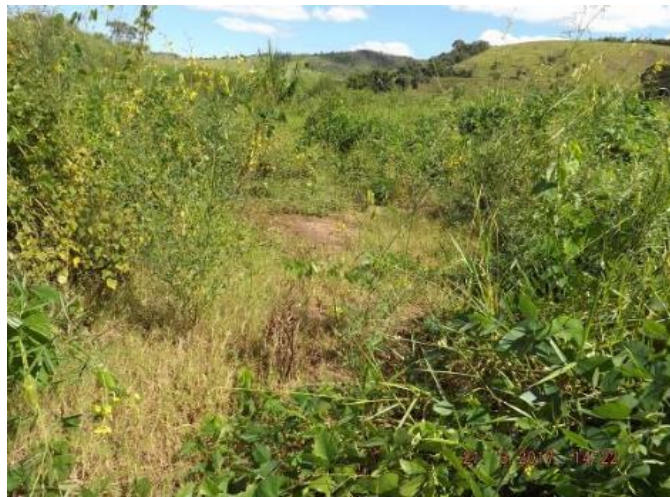
Imagem 255- Vista geral do tributário TG30B após as intervenções.

Imagem 256- Vista geral do tributário TG30B após as intervenções.

O comentário do IBAMA sobre o TG30B foi: *“Adequar o reafeiçoamento do terreno e a reconformação dos taludes. Execução de obras de contenção no local”*.

Os locais pontuados pelo IBAMA foram encaminhados para a equipe de manutenção das obras de bioengenharia e estão em execução pela Fundação Renova. Outras técnicas serão utilizadas durante a etapa de restauração florestal, com previsão de execução durante os anos de 2018 e 2019 e monitoramento e manutenção até 2026.

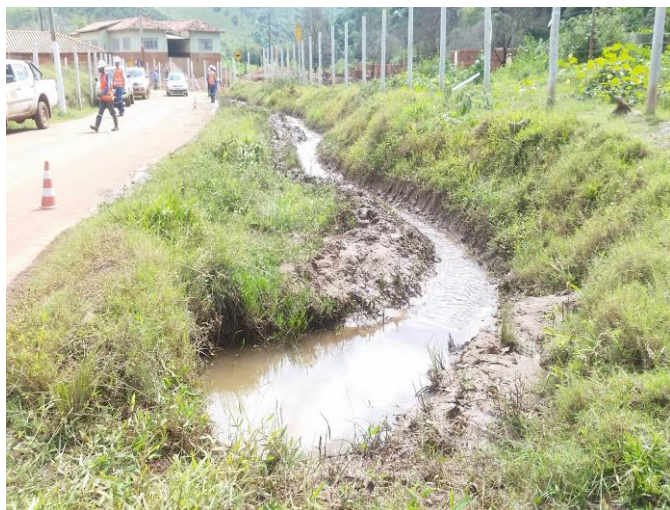
Imagem 257- Vista do TG31 antes das obras de recuperação ambiental.

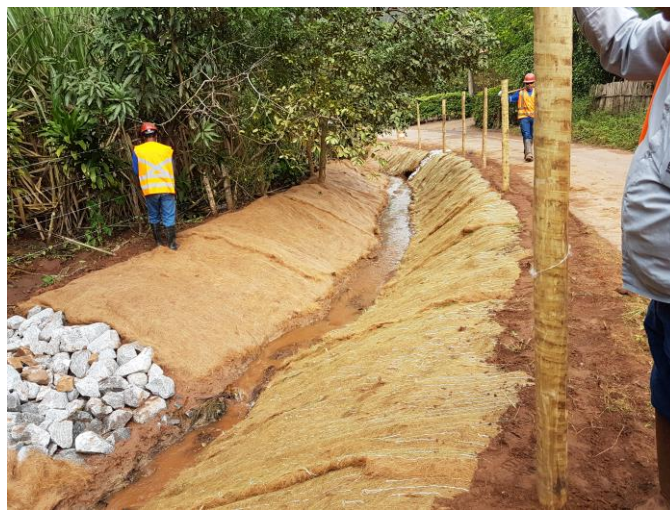
Imagem 258- Vista do TG31 durante as obras de recuperação ambiental.

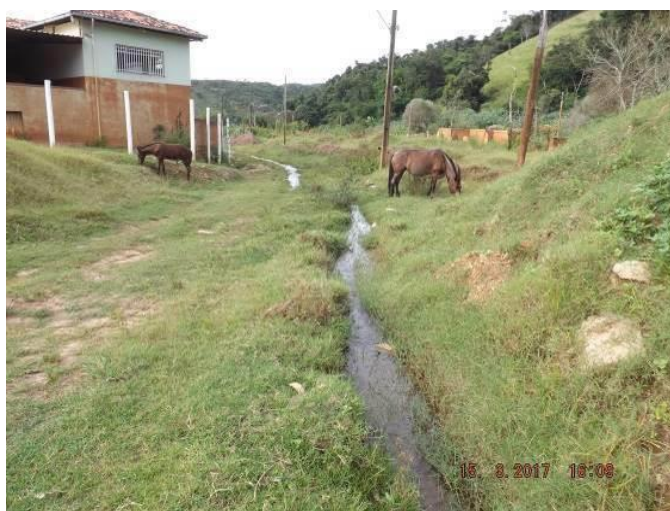
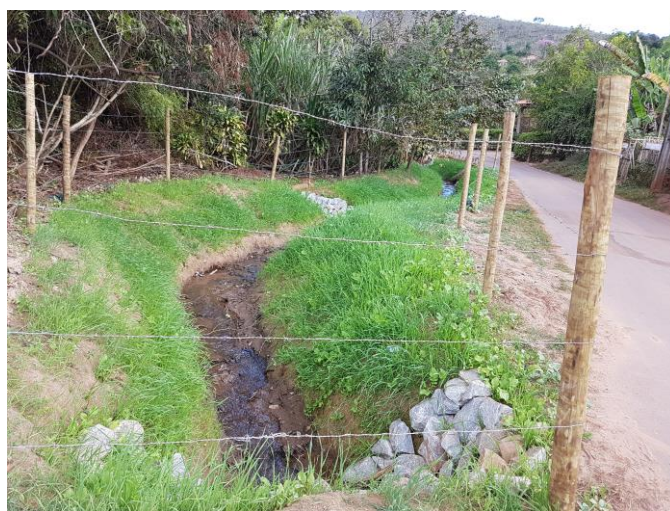
Imagem 259 Vista do TG31 após as obras de recuperação ambiental.

Imagem 260- Vista do TG31 após as obras de recuperação ambiental.

O comentário do IBAMA sobre o TG31 foi: *“O reafeiçãoamento do terreno e técnicas de conservação do solo são necessárias para mitigar e diminuir a instabilidade da área. A adequação da linha de drenagem necessita de intervenção. O local necessita de obras de drenagem e de contenção.”*

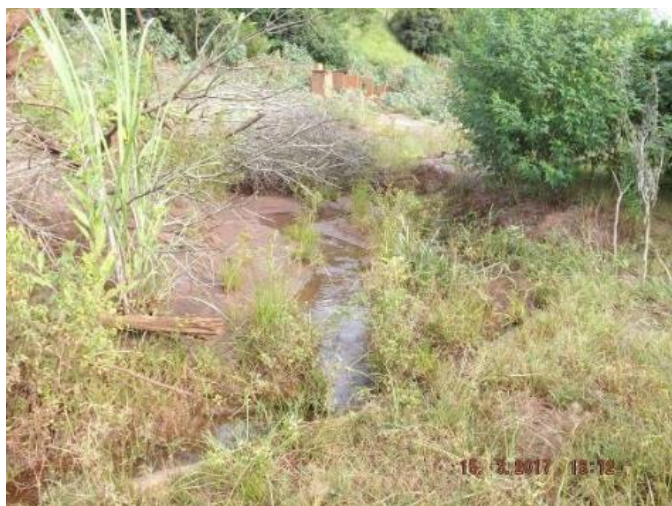
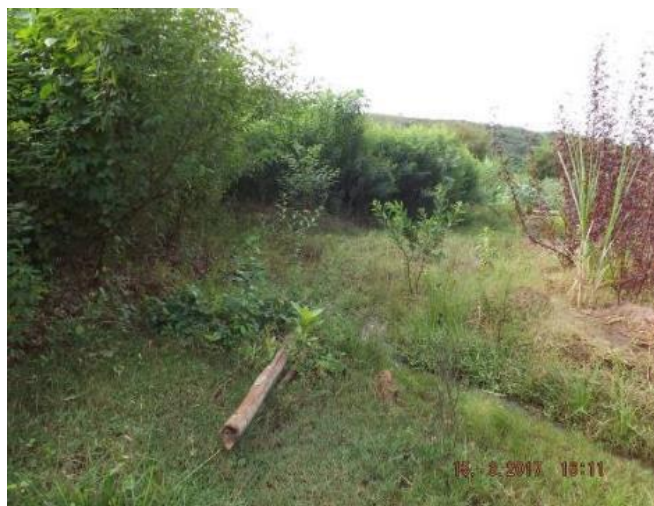
O TG31 transpõe a área urbana de Paracatu de Baixo. Como particularidade deste tributário, destaca-se a impedimento momentâneo de intervenção em parte desta área urbana, emitido pela Defesa Civil e Ministério Público. Sendo assim, não foram realizadas ações de bioengenharia para conformação do curso d'água e planícies impactadas em uma área de aproximadamente 310m a partir da foz. Desta forma, na área onde não houve a intervenção de bioengenharia estipulada no projeto do TG31 são observados apenas espécies oriundas do mix emergencial de sementes (aplicados logo após o rompimento) consorciadas com espécies provenientes do processo de recolonização vegetal natural. Na área onde não houve impedimento de intervenção, aproximadamente 130 m, o tributário encontra-se estabilizado e revegetado. Nesta área é observado a presença de espécies oriundas do mix de sementes aplicado e espécies provenientes do processo de recolonização vegetal natural.

Imagem 261- Trecho do TG31 com restrição para execução dos trabalhos de bioengenharia.

Imagem 262- Trecho do TG31 com restrição para execução dos trabalhos de bioengenharia.

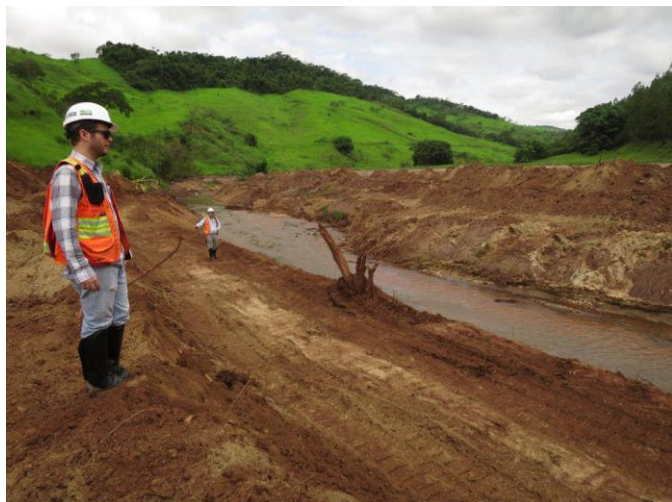
Imagem 263- TG49 com rejeitos removidos de cada lado do tributário (vista para montante).

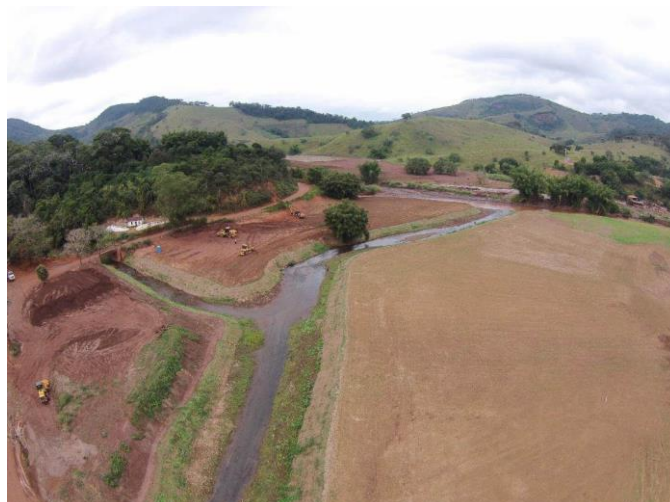
Imagem 264- Vista aérea do TG49 e TG49A durante as obras de recuperação ambiental.

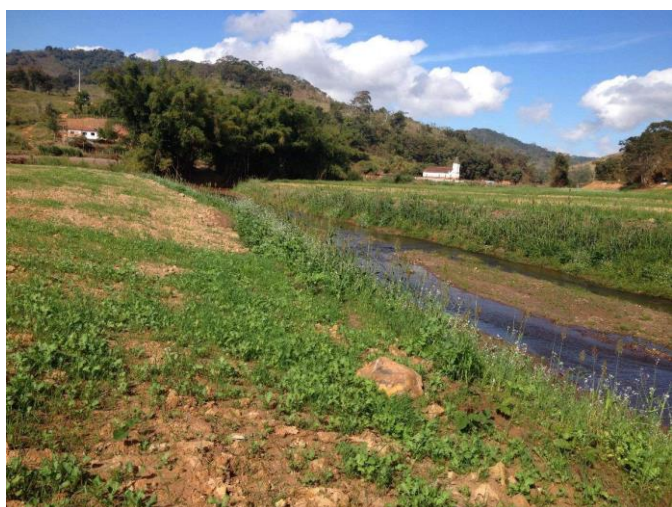
Imagem 265- Situação do TG49 em 26/06/2016, após as obras de recuperação ambiental.
