**Regularização de calhas, margens e controle de processos erosivos nos rios
Gualaxo do Norte, Carmo e Doce, no trecho a montante da UHE Risoleta Neves-
Cláusula 160 do TTAC: Relatório de Recuperação de Tributários.**

Fevereiro/2018.

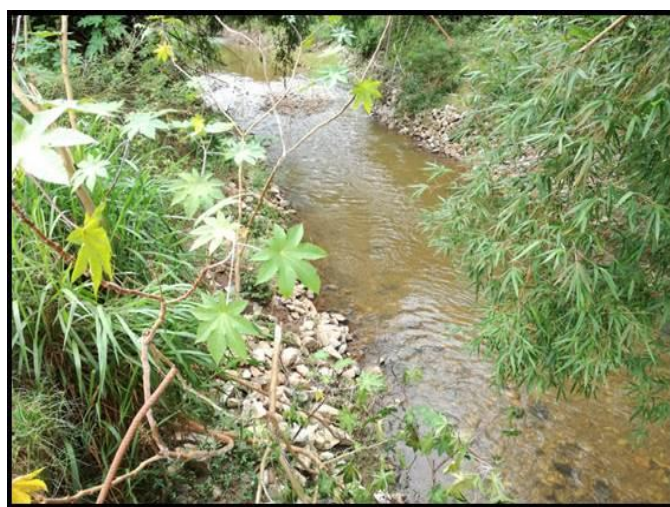
Imagem 266- Vista do TG49 após as obras de recuperação ambiental.

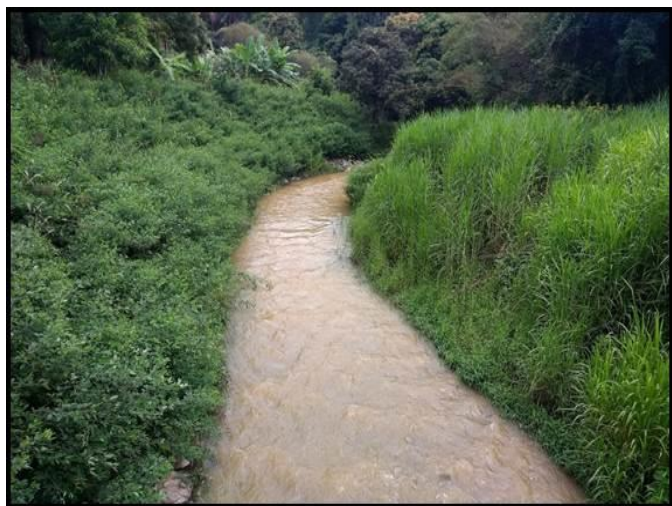
Imagem 267 Situação do TG49A após as obras de recuperação ambiental. Margens revegetadas e base estabilizada por enrocamento.

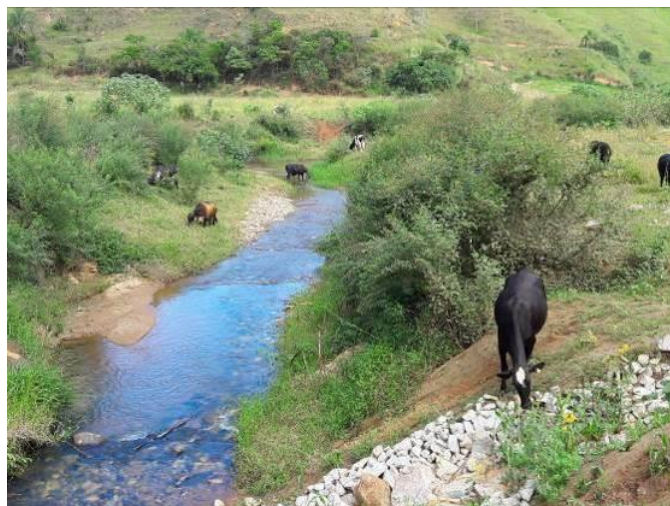
Imagem 268- Vista do TG49A após as obras de recuperação. Vegetação em desenvolvimento.

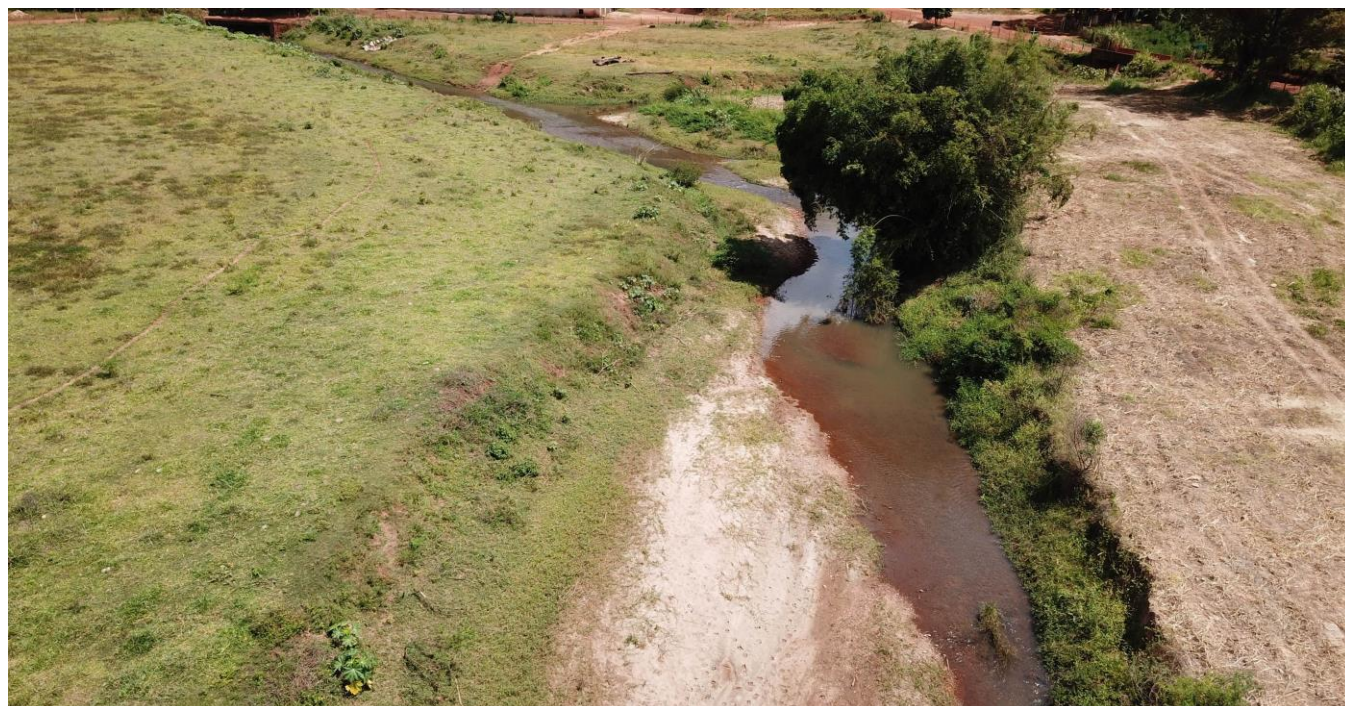
Imagem 266- Vista aérea do TG49 em janeiro de 2018.

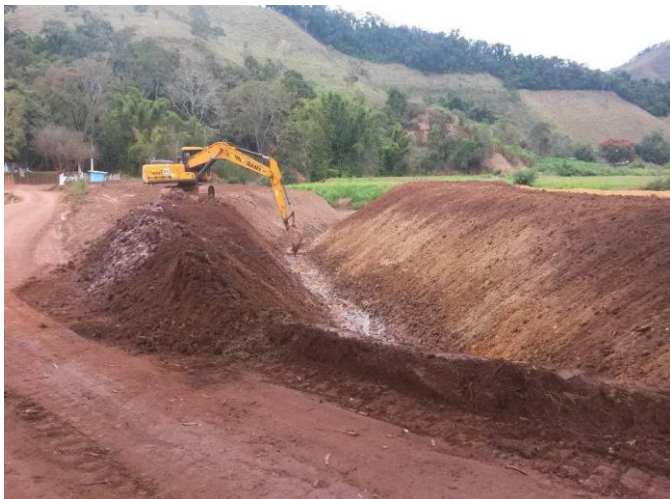
Imagem 269- Trecho a jusante do bueiro, vista de montante para jusante. TG49C em 28/06/2016.

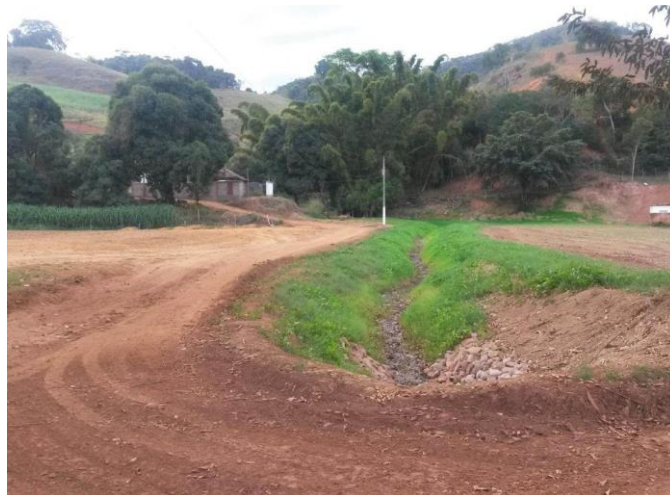
Imagem 270- Situação do TG49C em 03/08/2016, após as obras de recuperação ambiental.

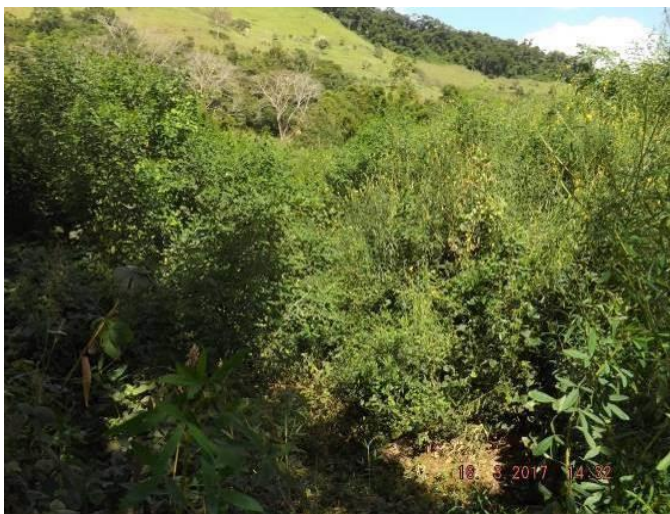
Imagem 271- Aspecto geral do tributário TG49C. Vista para jusante da estrada.

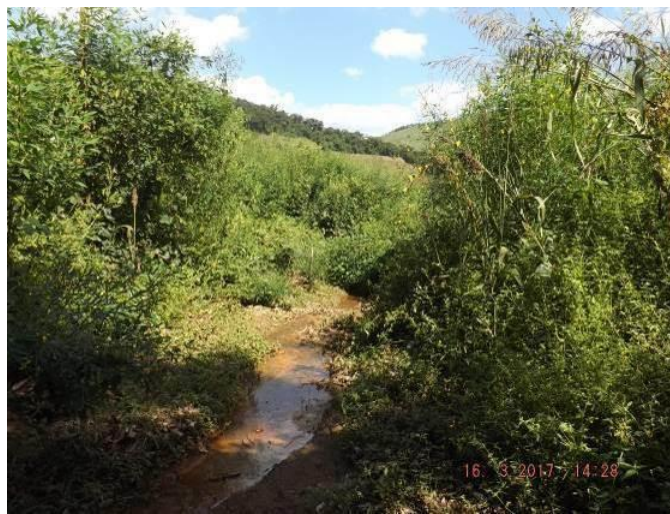
Imagem 272- Vista do TG49C após as obras de recuperação ambiental.

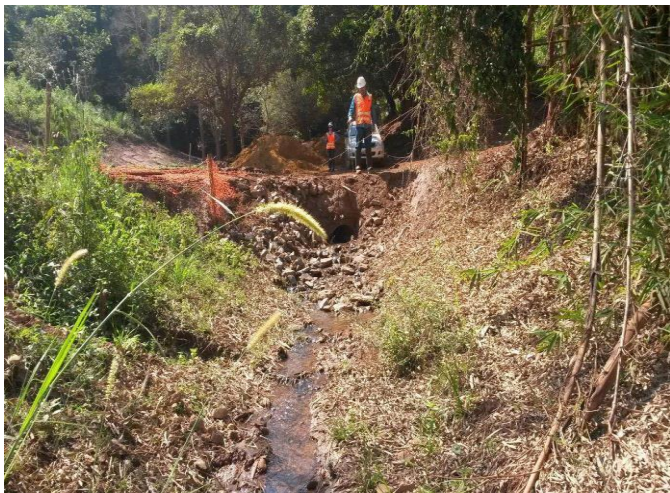
Imagem 273- Vista de jusante para montante no trecho 3 TG49D, em 11/05/2016.

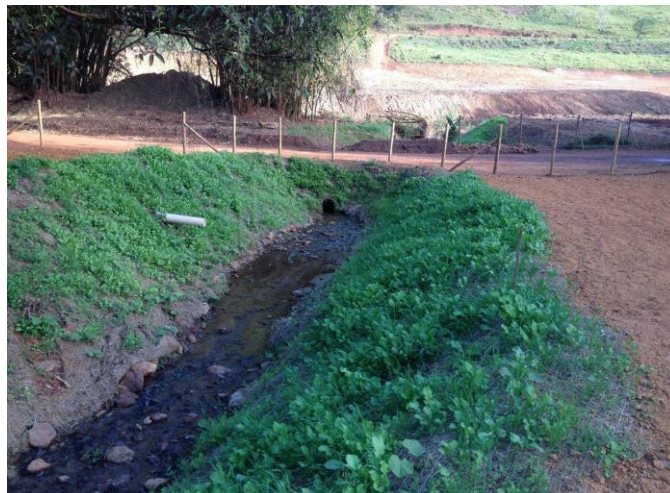
Imagem 274- Situação do TG49D em 27/06/2016, após as obras de recuperação ambiental.

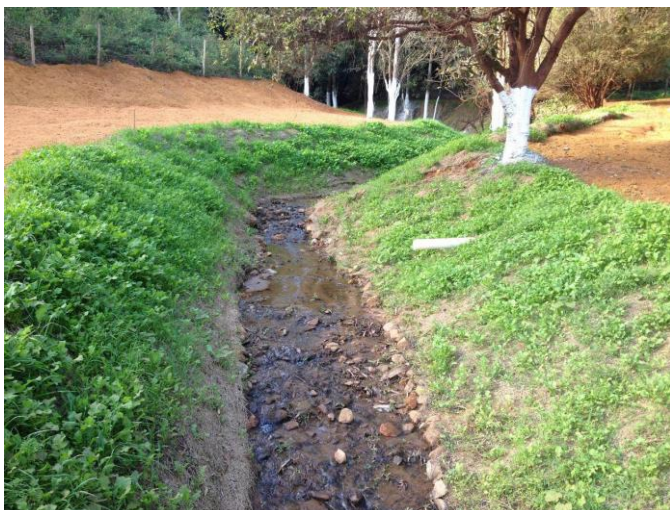
Imagem 275- Situação do TG49D em 27/06/2016, após as obras de recuperação ambiental.

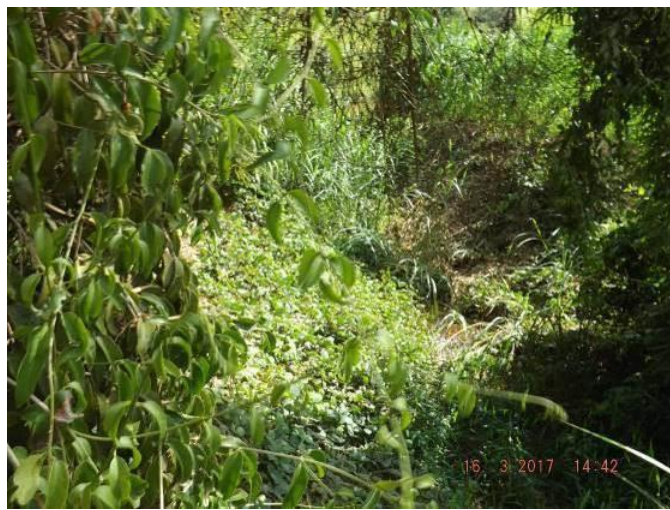
Imagem 276- Vista da porção final do tributário a jusante da estrada.

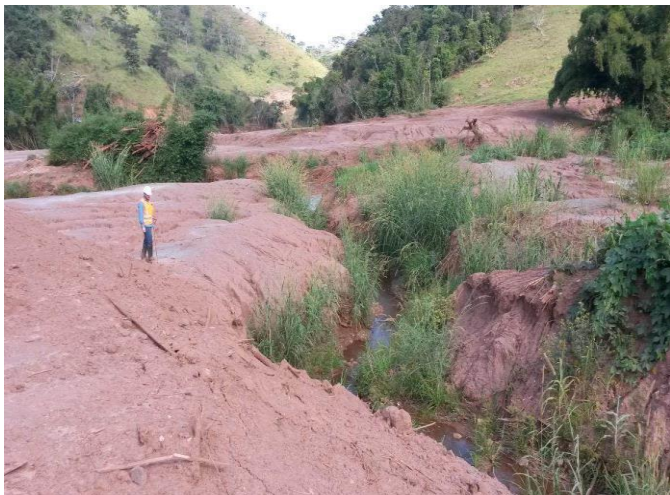
Imagem 277- Vista do trecho 2, a jusante do bueiro TG49F, antes das obras de recuperação.

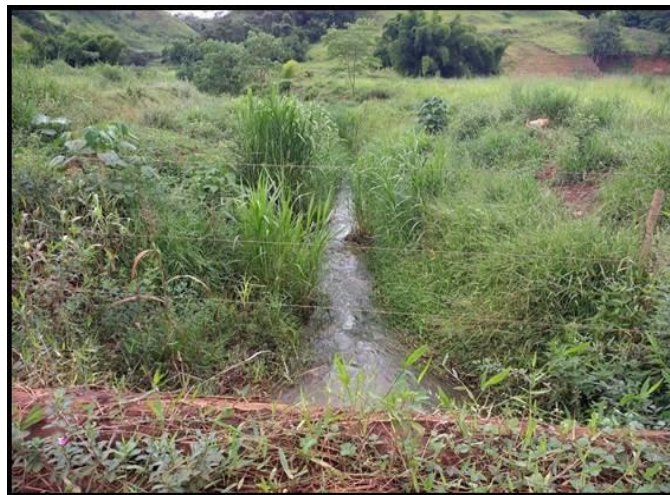
Imagem 278- Vista do TG49F para montante da estrada. Taludes revegetados após as obras de recuperação ambiental.

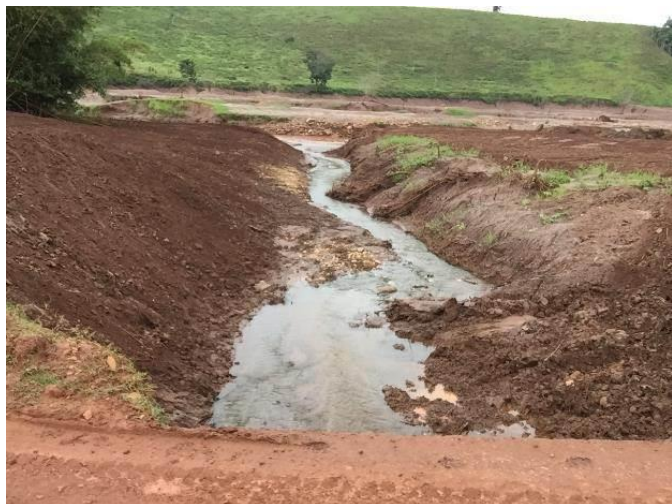
Imagem 281- Vista do trecho de deságue do TG32, a jusante da ponte. Escoamento sobre rejeitos antes das obras de recuperação.

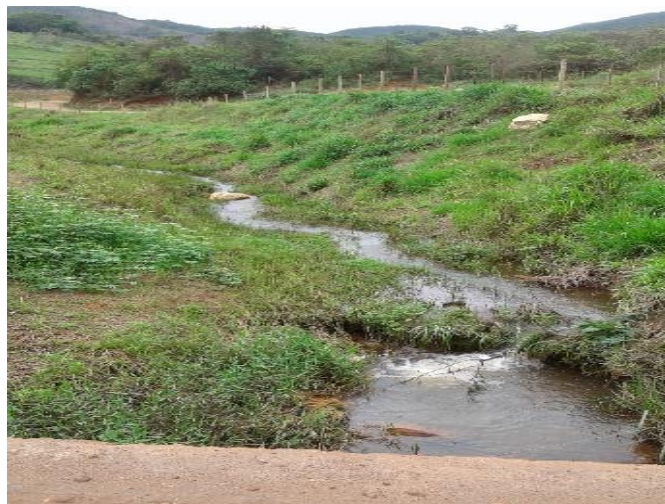
Imagem 282- Vista do trecho de deságue do TG32, a jusante da ponte. Áreas revegetadas, livres de processos erosivos, após as obras de recuperação.

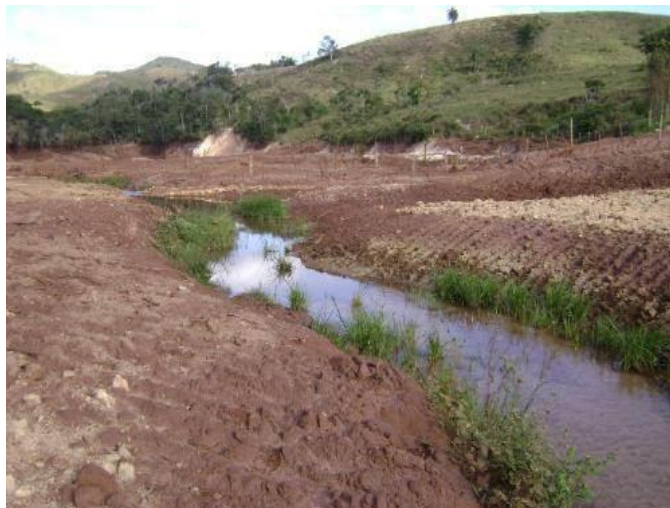
Imagem 285- Situação do TG33 antes das intervenções, presença de ravinas nos taludes.

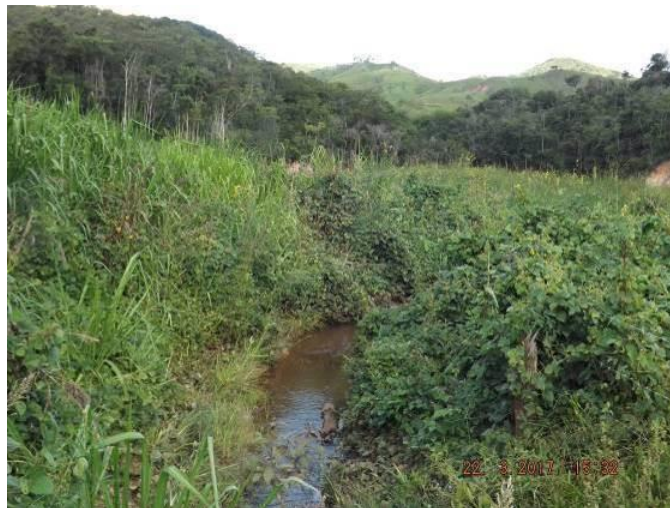
Imagem 286- Vista do leito do tributário TG33. Área revegetada e livre de processos erosivos após as obras de recuperação.

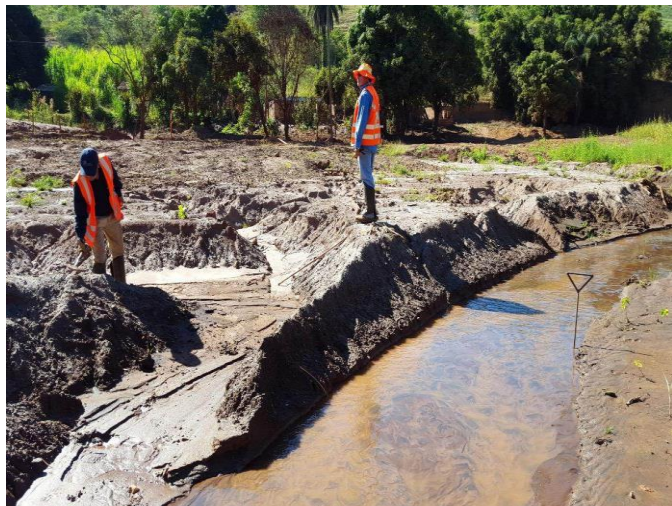
Imagem 289- Vista do TG40A logo após o rompimento da Barragem de Fundão, em 22/04/2016.

As obras de bioengenharia executadas no TG40A foram finalizadas em agosto de 2016. Foram executadas atividades de conformação do solo, execução de sistema de drenagem, primários e secundários e obras de bioengenharia. As áreas expostas (taludes marginais e planícies com ravinas) foram trabalhadas para a mitigação de processos erosivos e estabelecimento da cobertura vegetal, a qual está em estágio avançado de desenvolvimento.

Foram realizadas leiras no alto dos taludes tanto para fixação das biomantas quanto para a construção de sistemas de drenagens secundários.

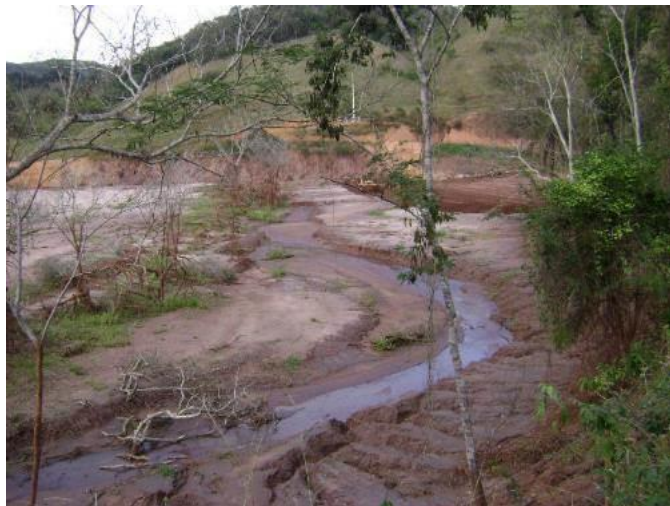
Imagem 293- Situação do TG34 antes das intervenções, escoamento sobre rejeitos.

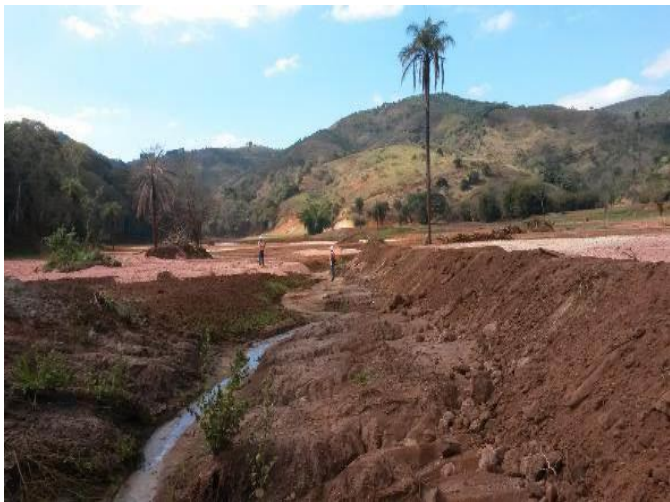
Imagem 297- Situação do TG37 antes das intervenções, escoamento sobre rejeito. Tributário de baixa vazão

Foram executadas atividades de conformação do solo, execução de sistema de drenagem e obras de bioengenharia, conforme previstas em projeto. Nas partes centrais do tributário, em decorrência da inclinação escarpada, foi realizado coveamento nos taludes e mix de sementes possibilitando a estabilização dos mesmos.

Na margem esquerda, foi realizada a aplicação do mix de sementes. Foram construídos enrocamentos nos taludes marginais da foz do tributário.

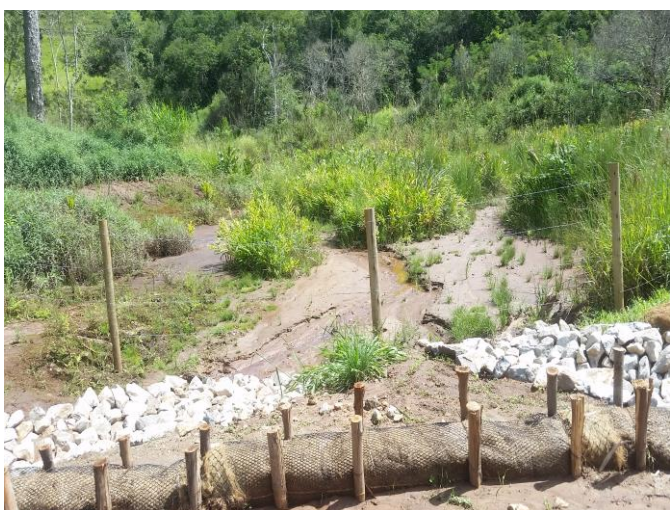
Imagem 299- Serviços de bioengenharia executados no TG37: Enrocamento e aplicação de retentores de sedimentos.

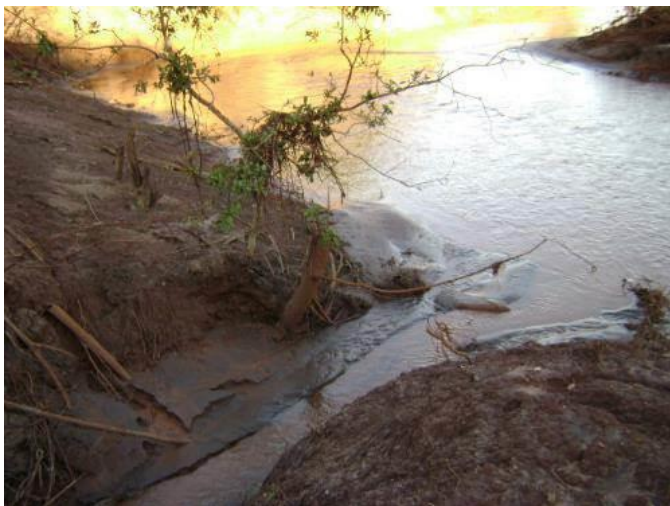
Imagem 301- Vista do trecho de deságue do TG23 antes das obras de recuperação.

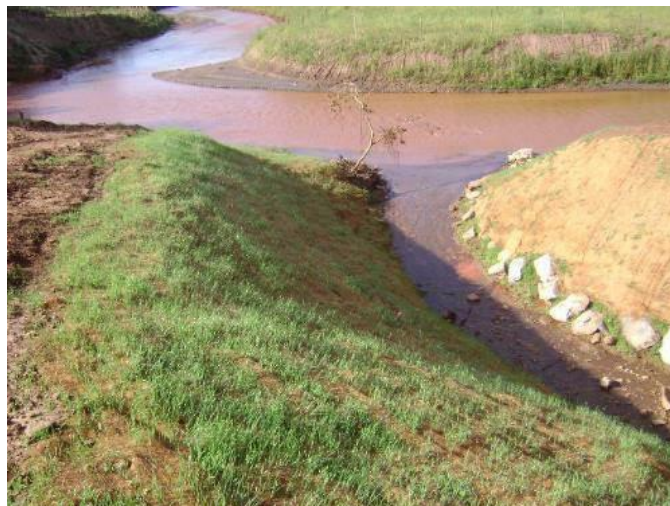
O tributário TG23 encontra-se estabilizado e revegetado. Neste é observado a presença de espécies oriundas do mix de sementes aplicado e espécies provenientes do processo de regeneração natural. Não são observados no mesmo movimentação de taludes, erosões ravinares, falhas nos sistemas de drenagem e/ou falhas no sistema de contenção de sedimentos.

Imagem 302- Situação da foz do TG23 após as obras, remoção dos rejeitos do fundo, conformação e proteção dos taludes.

As obras de recuperação do TG23 foram finalizadas em junho de 2016. Foram realizadas obras de conformação do solo, execução de sistema de drenagem e obras de bioengenharia. As áreas expostas (taludes marginais e planícies com ravinas) foram trabalhadas para a mitigação de processos erosivos e estabelecimento da cobertura vegetal que está em estágio avançado de desenvolvimento. Foram realizadas obras no talude na margem direita. Além disso, foram utilizadas mudas de capim vetiver com a finalidade de fixação do solo através de raízes.

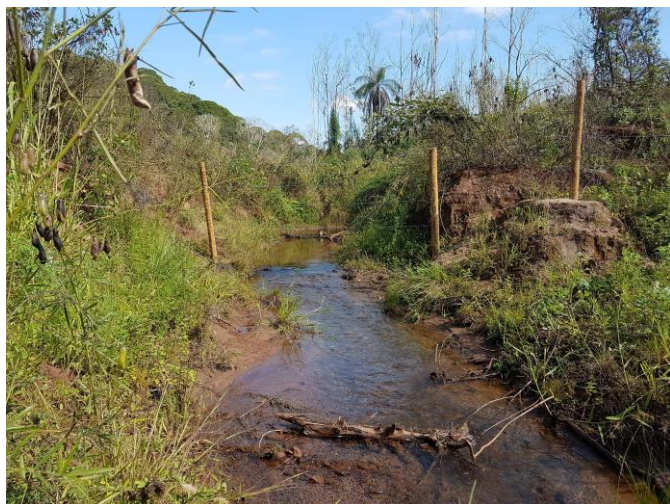
Imagem 305- Vista do trecho do TG14A onde houve expressiva regeneração natural.

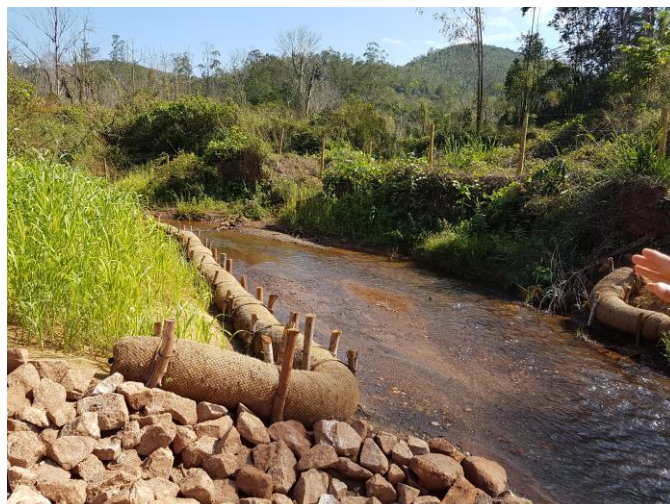
Imagem 306- Obras de bioengenharia executadas no TG14A: Enrocamento, revegetação e aplicação de retentores de sedimentos.

As intervenções de bioengenharia no TG14A foram mínimas, priorizando o monitoramento do desenvolvimento da vegetação recolonizadora. As árvores mortas, mas que ainda se mantêm em pé, foram mantidas seguindo orientações da SEMAD e visando a preservação de espécies que as utilizam como poleiro. Para locais com processos de ravinamento foram realizados conformação, construção de sistemas de drenagens e ressemeio de mix de sementes visando a eliminação do processo erosivo.

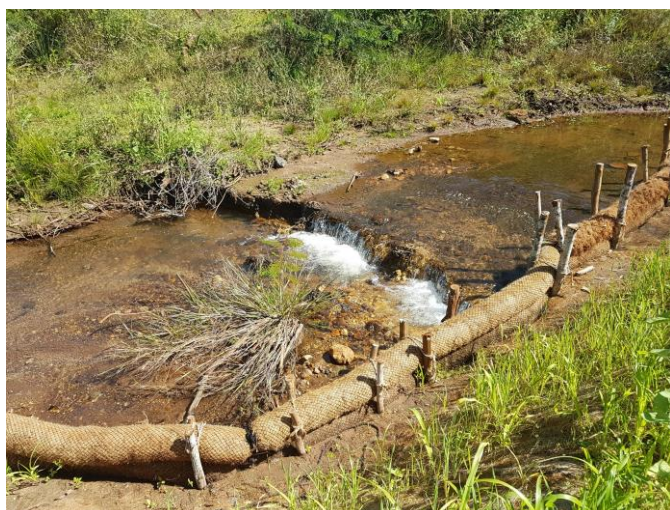
Imagem 307- Situação do TG14A após as obras de recuperação ambiental.

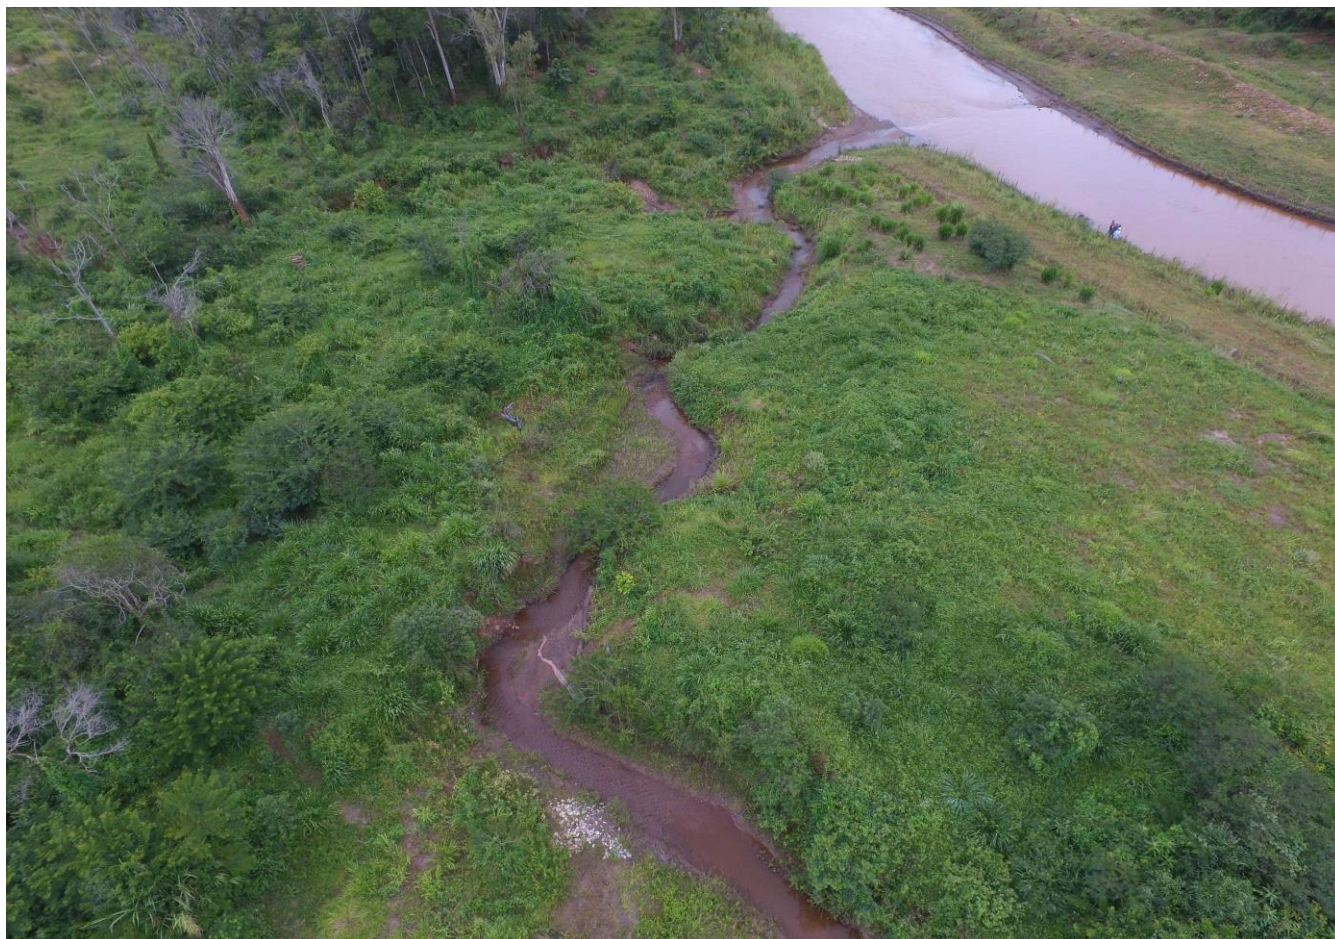
Imagem 308- Vista aérea do Tributário TG14A em janeiro de 2018.

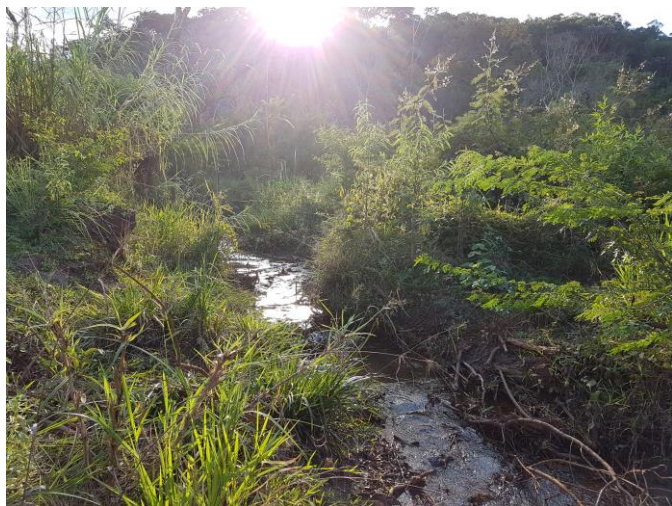
Imagem 309- Vista do trecho do TG12A onde houve expressiva regeneração natural.

A área impactada do TG12A corresponde basicamente à sua foz, na planície de inundação da margem direita do rio Gualaxo do Norte. Devido ao bom desenvolvimento da vegetação e aos fragmentos de vegetação nativa no entorno, não foram realizadas intervenções com equipamentos e máquinas pesadas, mas sim intervenções pontuais, manuais de bioengenharia.

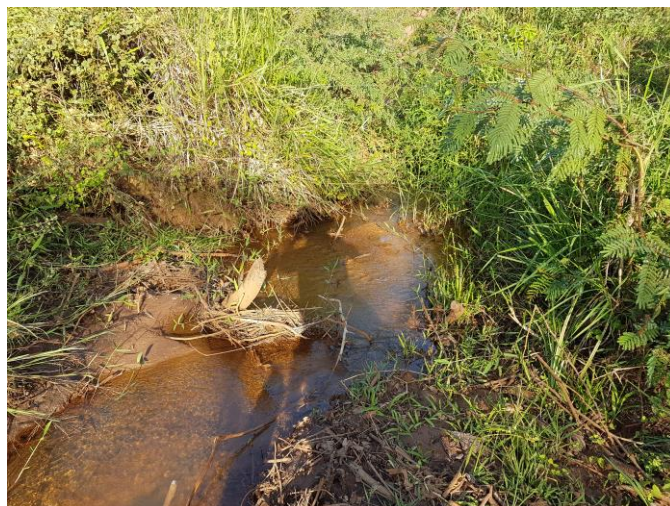
Imagem 310- Vista do trecho do TG12A onde houve expressiva regeneração natural.

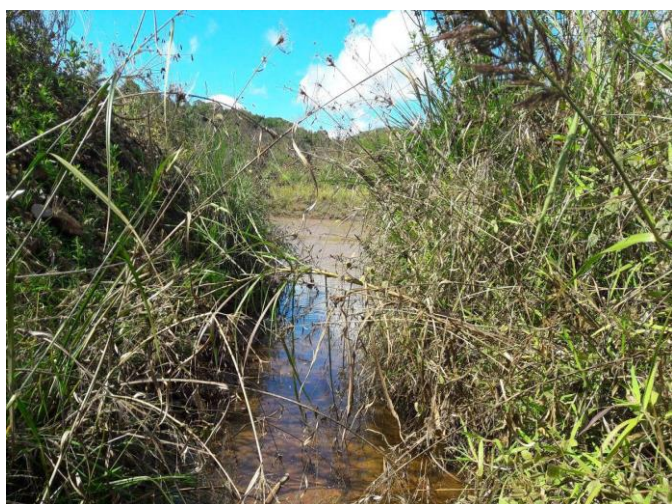
Imagem 311- Vista da foz do TG12A após as obras de recuperação ambiental.

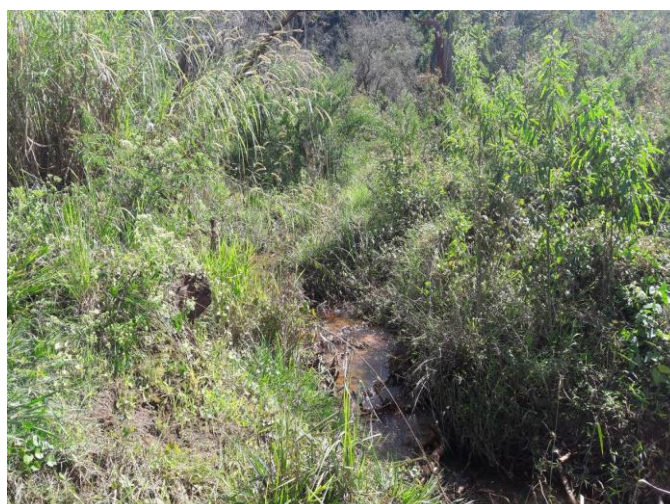
Imagem 312- Vista do TG12A após as obras de recuperação ambiental.

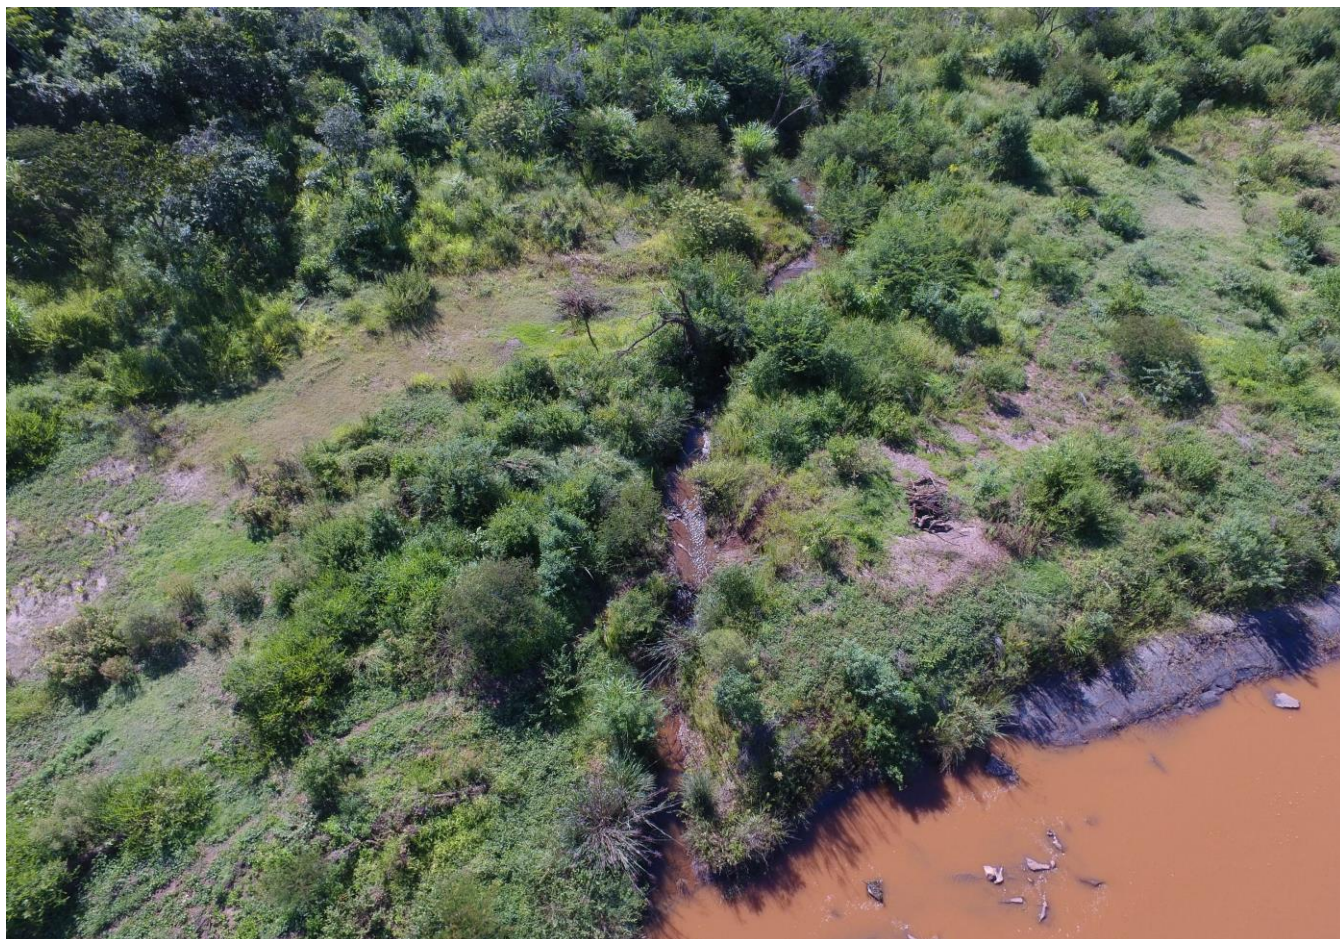
Imagem 312- Vista aérea do TG12A após as obras de recuperação ambiental. Situação em janeiro de 2018.

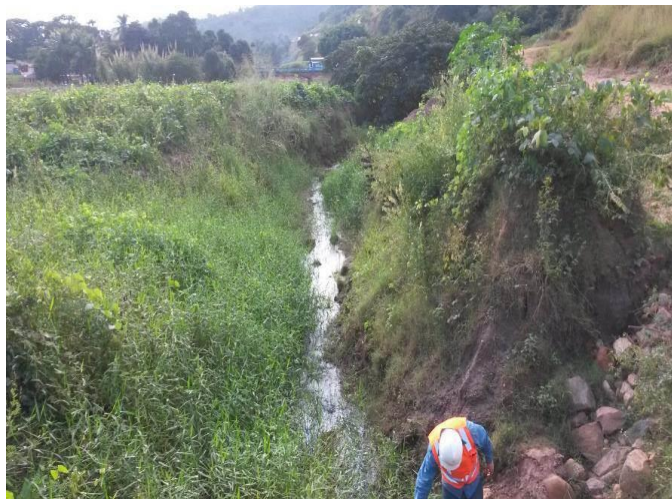
Imagem 313- Situação do TC01A antes das intervenções, taludes com cobertura vegetal já reestabelecida e fundo com presença de cascalho.

Foram executadas atividades de conformação do solo, execução de sistema de drenagem e obras de bioengenharia, conforme previstas em projeto. As áreas expostas (taludes marginais e planícies com ravinas) foram trabalhadas para a mitigação de processos erosivos e estabelecimento da cobertura vegetal, a qual está em estágio avançado de desenvolvimento.

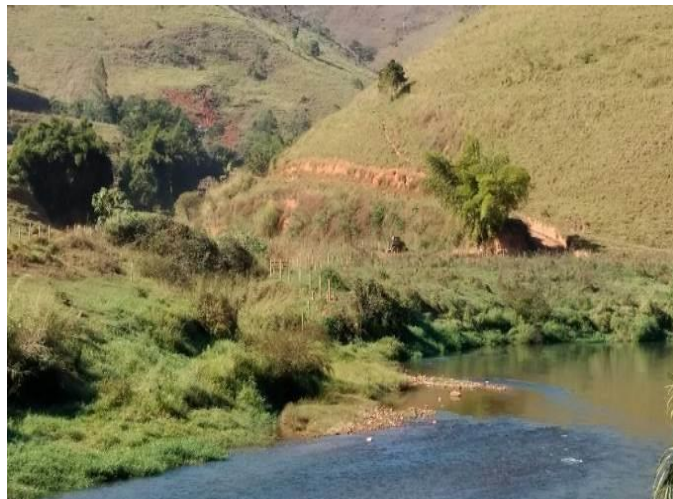
Imagem 314- Vista da foz do TC01A após as obras de recuperação ambiental.

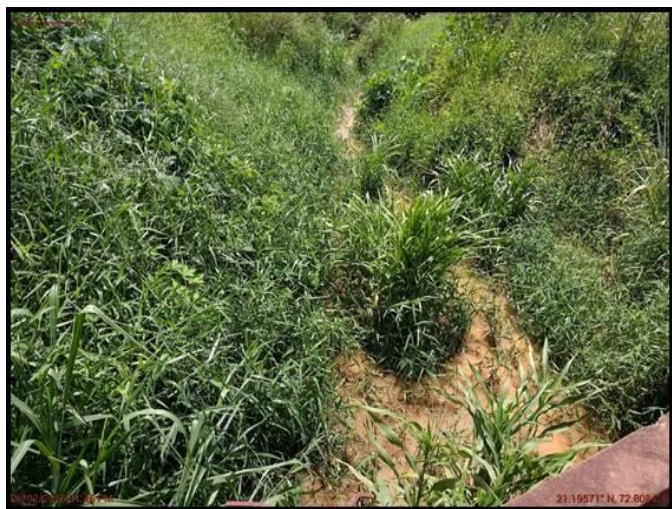
Imagem 315- Vista do TC01A após as obras de recuperação ambiental.

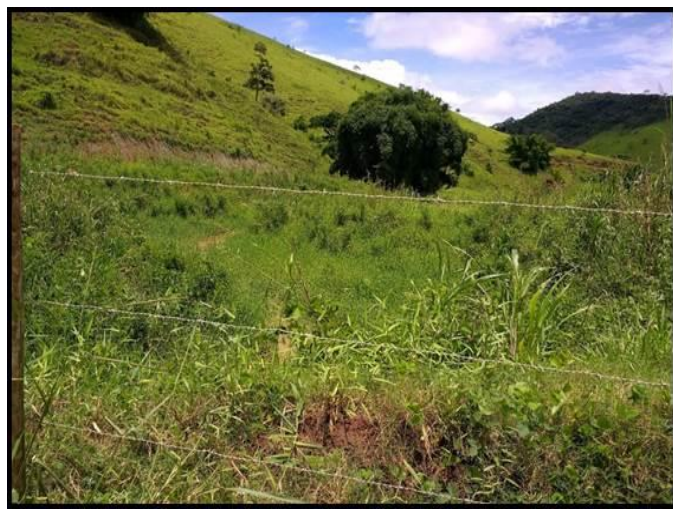
Imagem 316- Vista do TC01A após as obras de recuperação ambiental.

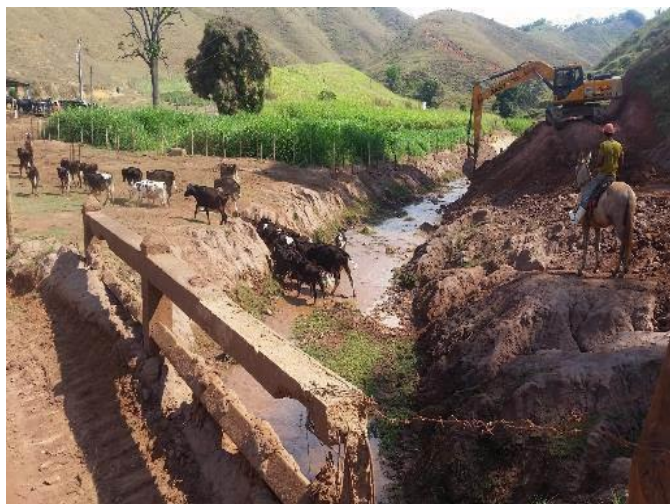
Imagem 317- Vista do TC06 antes das obras de recuperação.

As obras de recuperação do TC06 foram finalizadas em setembro de 2016. Foram executadas atividades de conformação do solo, execução de sistema de drenagem e obras de bioengenharia, conforme previstas em projeto. As áreas expostas (taludes marginais e planícies com ravinas) foram trabalhadas para a mitigação de processos erosivos e estabelecimento da cobertura vegetal, a qual está em estágio avançado de desenvolvimento.

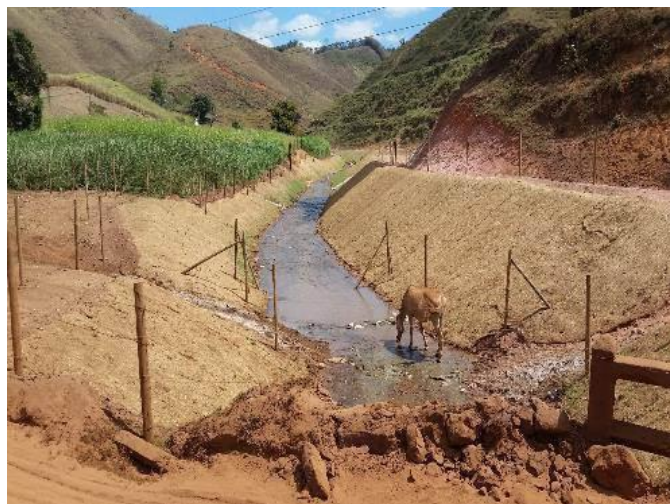
Imagem 318- Situação do TC06 após as obras, remoção dos rejeitos do leito e conformação de taludes, criação de passagem para animais.

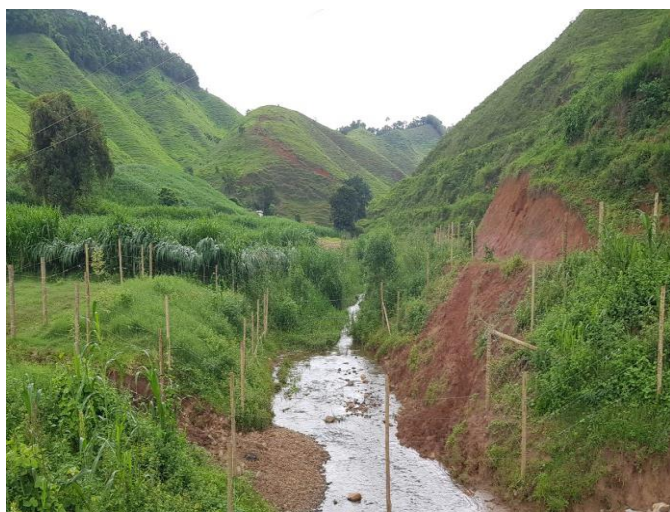
Imagem 319- Situação do TC06 após as obras, remoção dos rejeitos do leito e conformação de taludes, criação de passagem para animais.

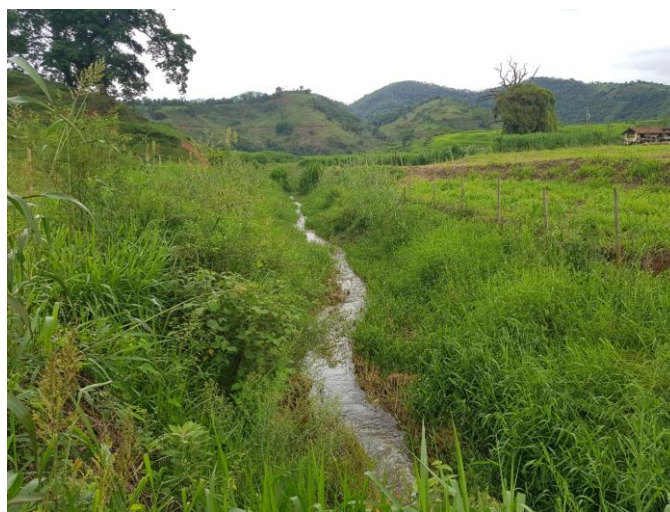
Imagem 320- Situação do TC06 após as obras, área revegetada e livre de processos erosivos.

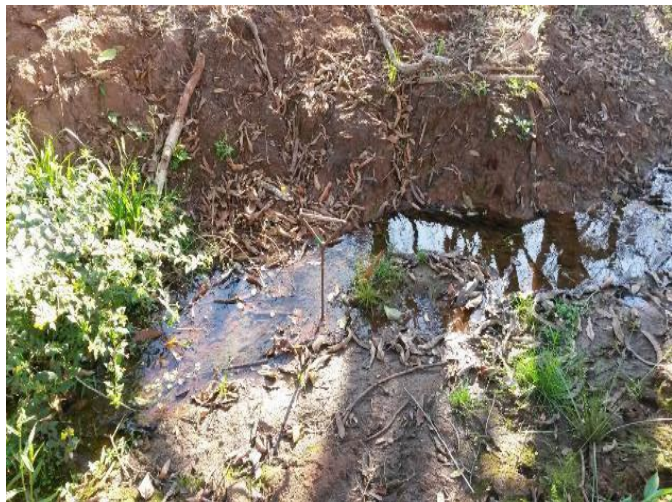
Imagem 321- Situação do TC04 antes das intervenções, escoamento sobre rejeitos.

Foram executadas atividades de conformação do solo, execução de sistema de drenagem e obras de bioengenharia, conforme previstas em projeto. As áreas expostas (taludes marginais e planícies com ravinas) foram trabalhadas para a mitigação de processos erosivos e estabelecimento da cobertura vegetal, a qual está em estágio avançado de desenvolvimento.

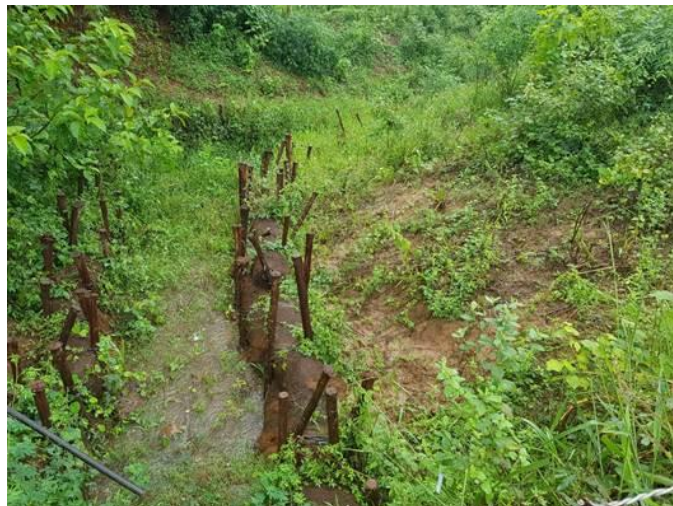
Imagem 322- Situação do TC04 durante as obras de recuperação: Revegetação e aplicação de retentores de sedimentos.

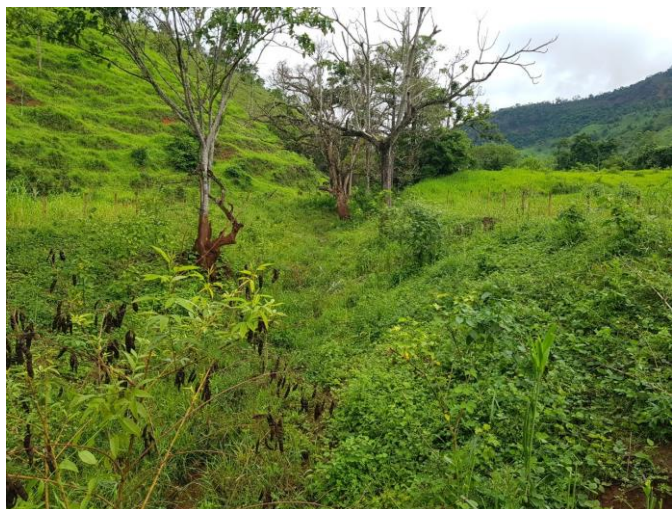
Imagem 323- Situação do TC04 após as obras de recuperação: Revegetação e aplicação de retentores de sedimentos.

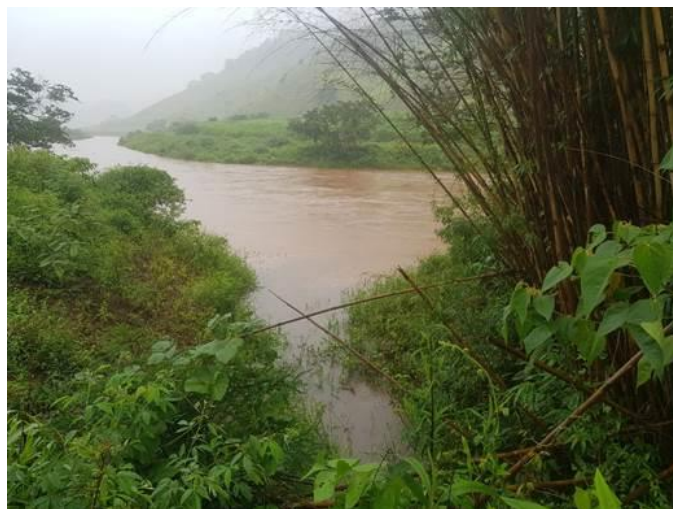
Imagem 324- Situação da foz do TC04 após as obras de recuperação ambiental (dia chuvoso).

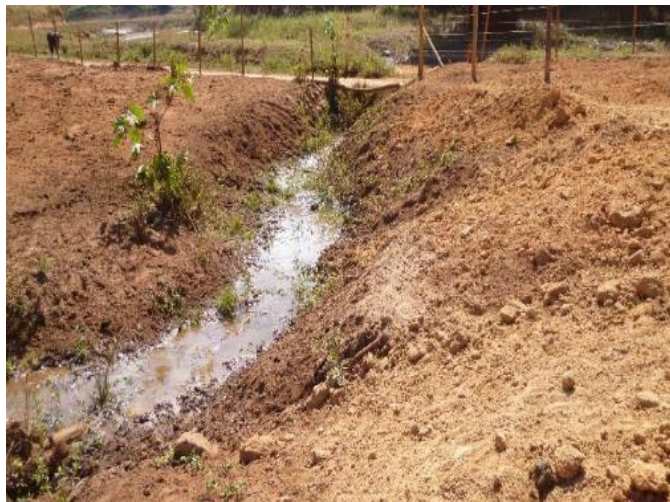
Imagem 325- Vista de montante para jusante do TG43 antes das obras.

As obras de recuperação do TG43 foram finalizadas em agosto de 2016. Foram executadas atividades de conformação do solo, execução de sistema de drenagem e obras de bioengenharia, conforme previstas em projeto. As áreas expostas (taludes marginais e planícies com ravinas) foram trabalhadas para a mitigação de processos erosivos e estabelecimento da cobertura vegetal, a qual está em estágio avançado de desenvolvimento.

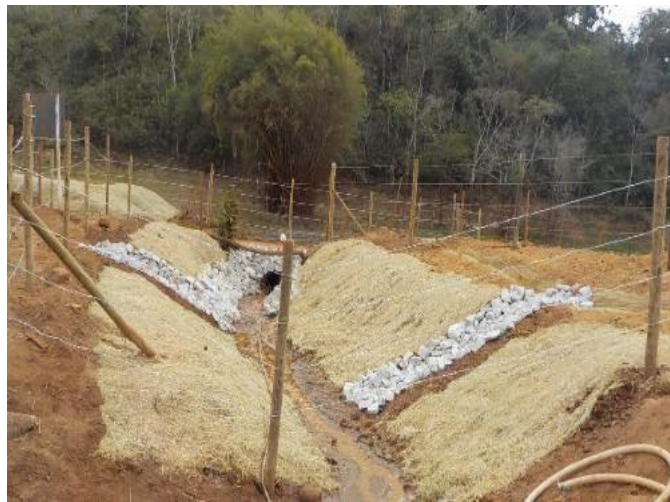
Imagem 326- Situação do TG43 após as obras, remoção dos rejeitos do fundo, conformação de taludes e execução de dispositivos de drenagem.

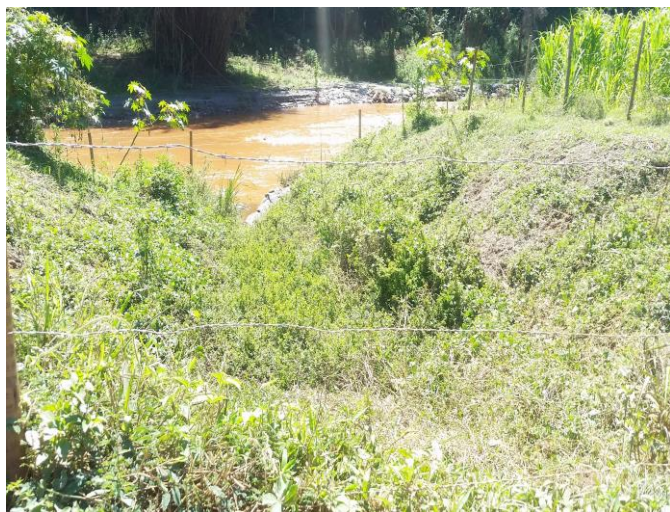
Imagem 327- Vista da foz do TG43 após as obras de recuperação ambiental.

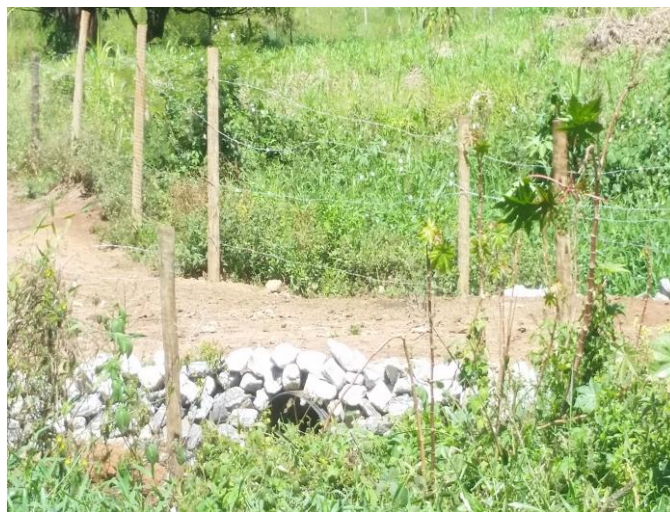
Imagem 328- Situação do TG43 após as obras de recuperação ambiental.

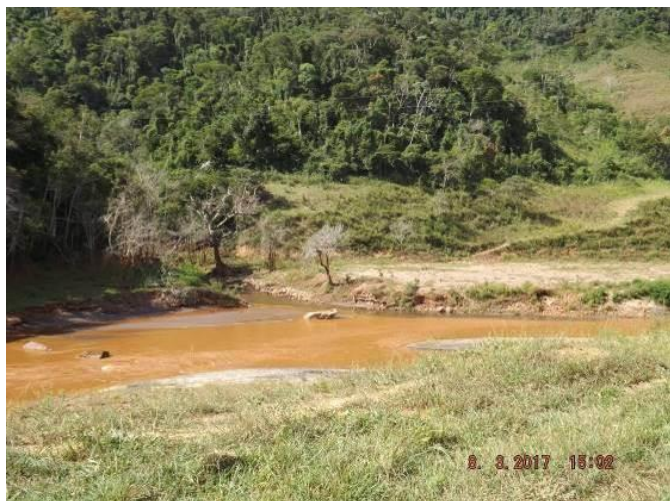
Imagem 329- Aspecto geral do tributário TG42A. Vista da porção final, foz e as planícies.

Foram executadas atividades de conformação do solo, execução de sistema de drenagem e obras de bioengenharia, conforme previstas em projeto. As áreas expostas (taludes marginais e planícies com ravinas) foram trabalhadas para a mitigação de processos erosivos e estabelecimento da cobertura vegetal, a qual está em estágio avançado de desenvolvimento. Muitos trabalhos foram desenvolvidos de forma manual.

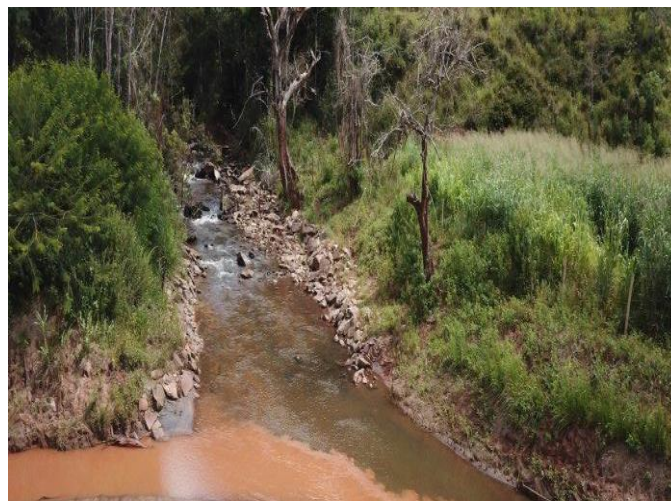
Imagem 330- Aspecto geral do tributário TG42A. Vista da porção final, foz e as planícies.

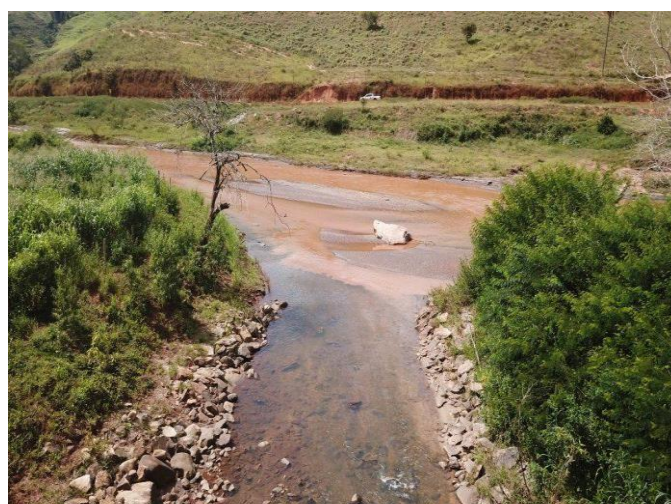
Imagem 330- Aspecto geral do tributário TG42A. Vista da porção final, foz e as planícies.
