**Regularização de calhas, margens e controle de processos erosivos nos rios
Gualaxo do Norte, Carmo e Doce, no trecho a montante da UHE Risoleta Neves-
Cláusula 160 do TTAC: Relatório de Recuperação de Tributários.**

Fevereiro/2018.

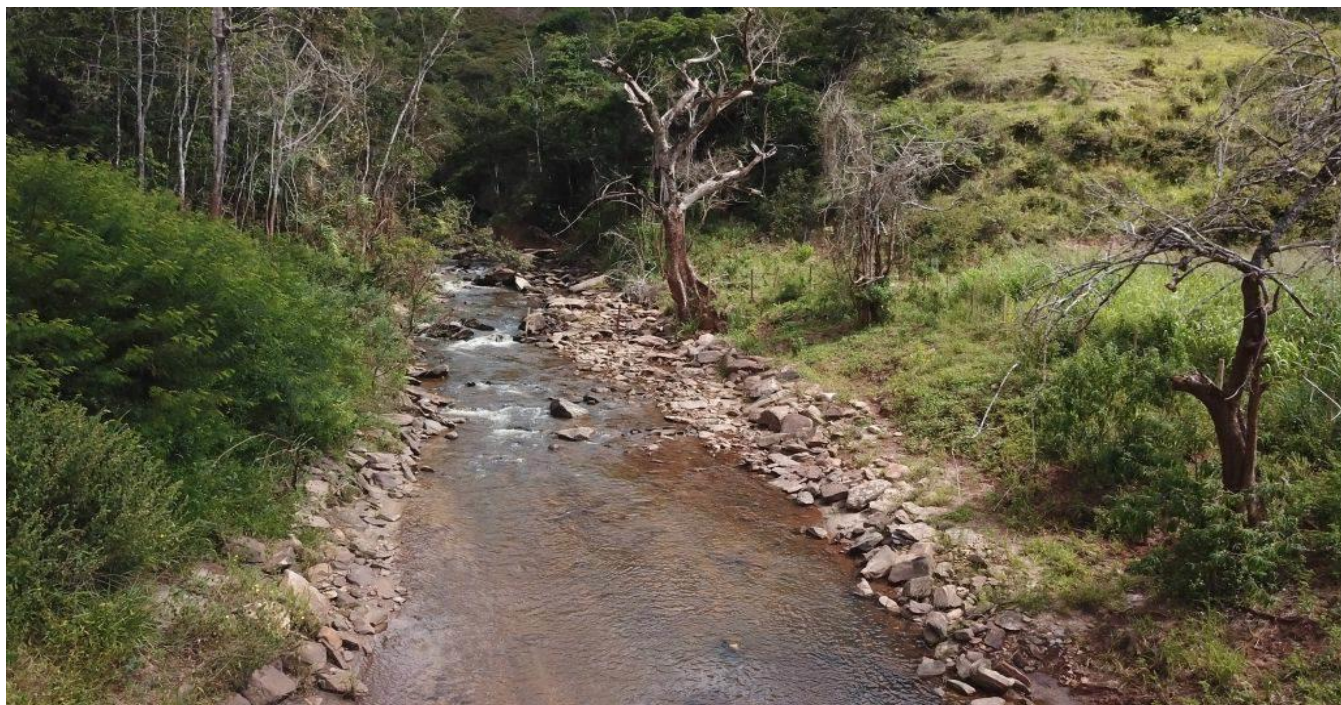
Imagem 330- Aspecto geral do tributário TG42A. Vista da porção final, foz e as planícies.

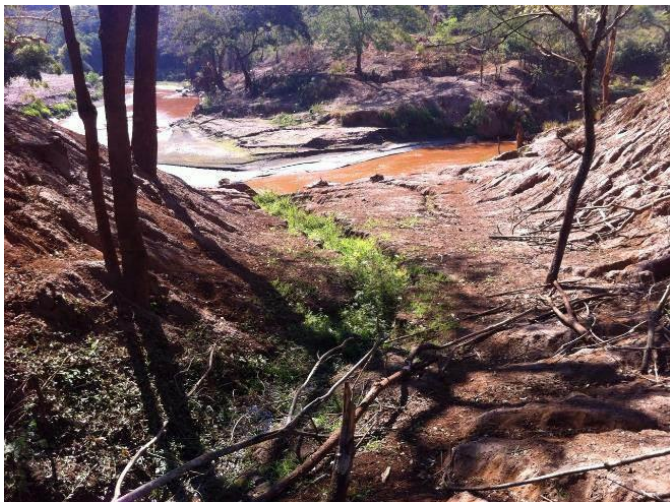
Imagem 333- Vista de montante para jusante do trecho de deságue antes das intervenções, presença de ravinas nos taludes, tributário de pequeno porte, baixa vazão.

Foram executadas atividades de conformação do solo, execução de sistema de drenagem e obras de bioengenharia, conforme previstas em projeto. As áreas expostas (taludes marginais e planícies com ravinas) foram trabalhadas para a mitigação de processos erosivos e estabelecimento da cobertura vegetal, a qual está em estágio avançado de desenvolvimento. Muitos trabalhos foram desenvolvidos de forma manual.

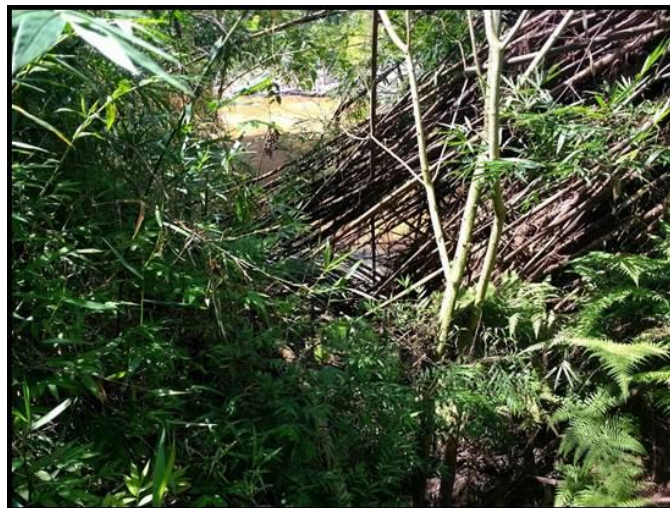
Imagem 334- Vista da região da foz do Tributário TG54A. Vegetação intensa na região.

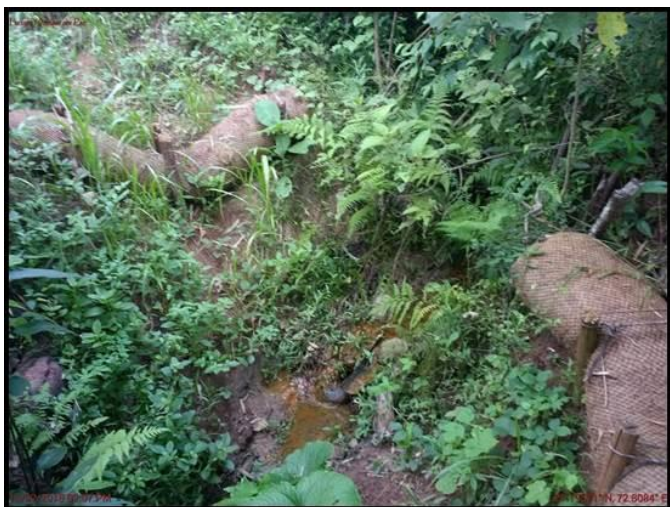
Imagem 335- Serviços de bioengenharia executados no Tributário TG54A: aplicação de retentores de sedimentos.

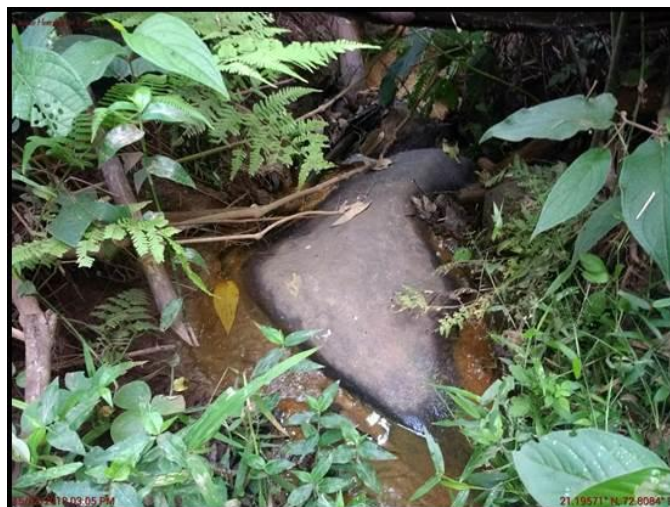
Imagem 334- Situação do Tributário TG54A após as obras de recuperação. Vegetação intensa na região.

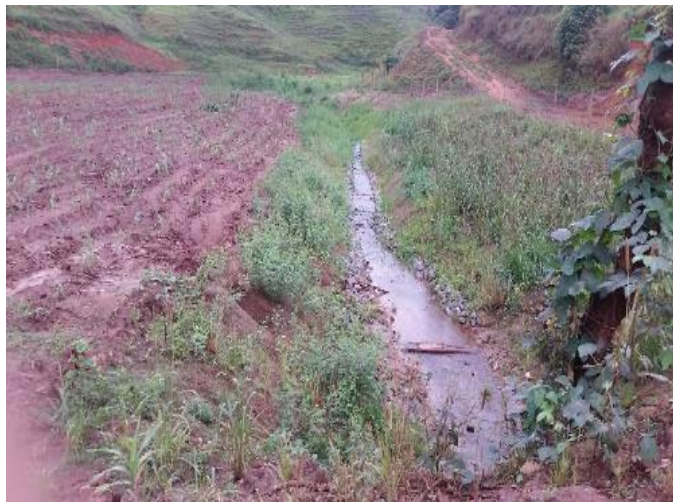
Imagem 337- Vista do trecho 1 do TG50 antes das obras de recuperação, fluxo d'água erodindo a lateral do canal.

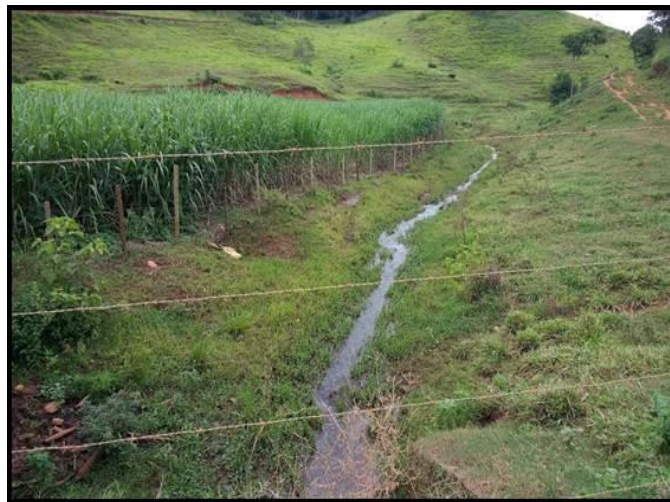
Imagem 338- Situação do tributário TG50 após as obras de recuperação. Plantio de cana pelo proprietário do terreno.

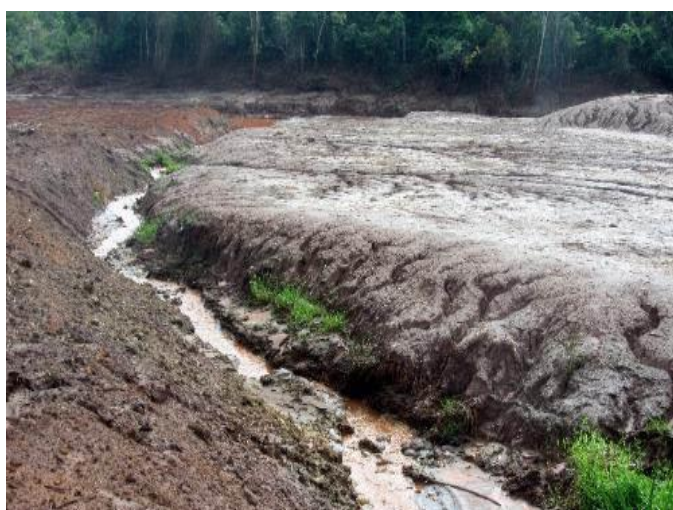
Imagem 339- TG50 antes das intervenções, escoamento sobre o rejeito.

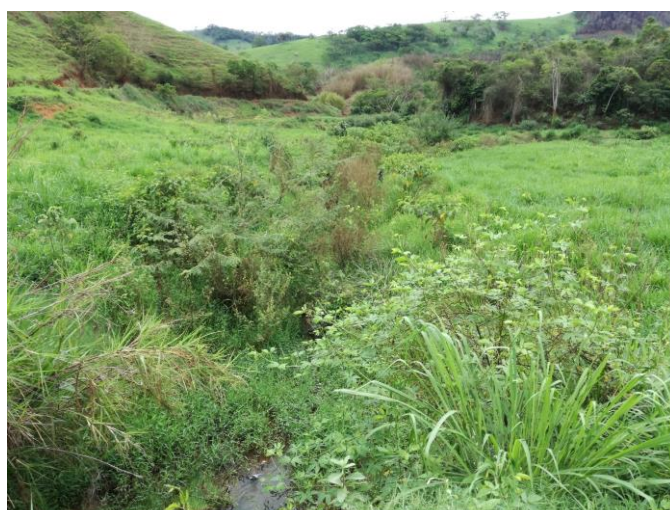
Imagem 340- Situação do tributário TG50 após as obras de recuperação ambiental, crescimento da vegetação nos taludes e planície.

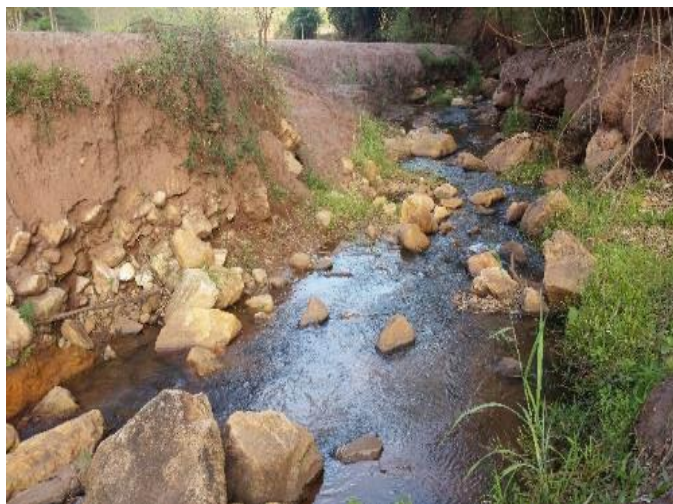
Imagem 341- Situação do TG51 antes das intervenções.

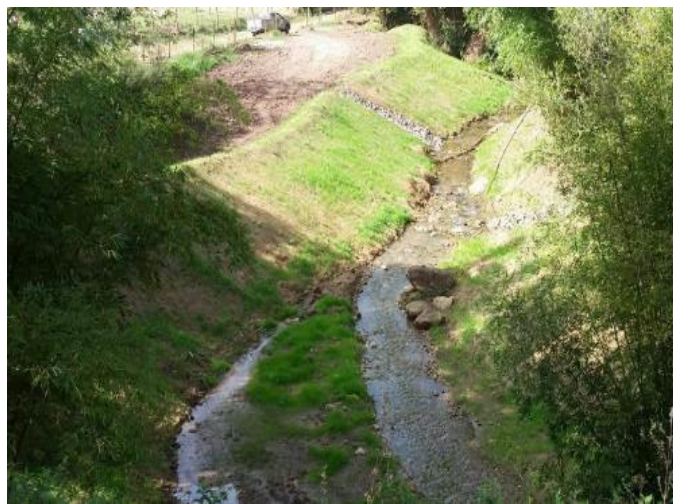
Imagem 342- Situação do tributário TG51 após as obras de recuperação ambiental, crescimento da vegetação nos taludes e execução de dispositivos de drenagem superficial.

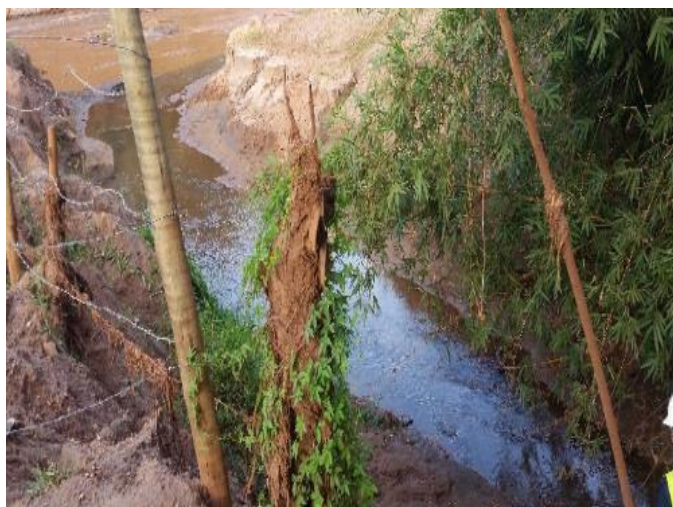
Imagem 343- Situação do trecho de deságue do TG51 antes das intervenções.

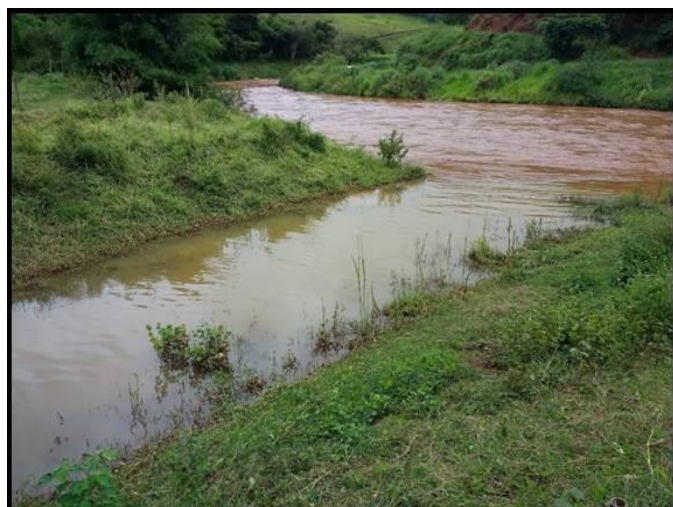
Imagem 344- Vista do trecho de deságue do TG51 após as obras de recuperação, tratamento do pé dos taludes com aplicação de enrocamento e instalação de biomanta.

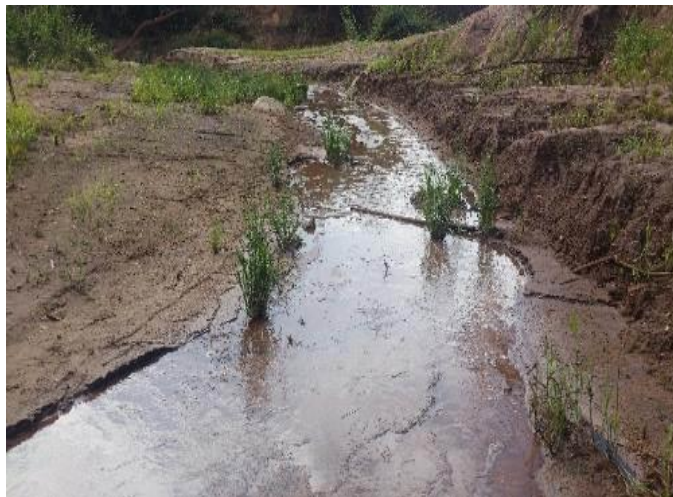
Imagem 345- Vista do TG53 antes das obras de recuperação, escoamento sobre rejeitos.

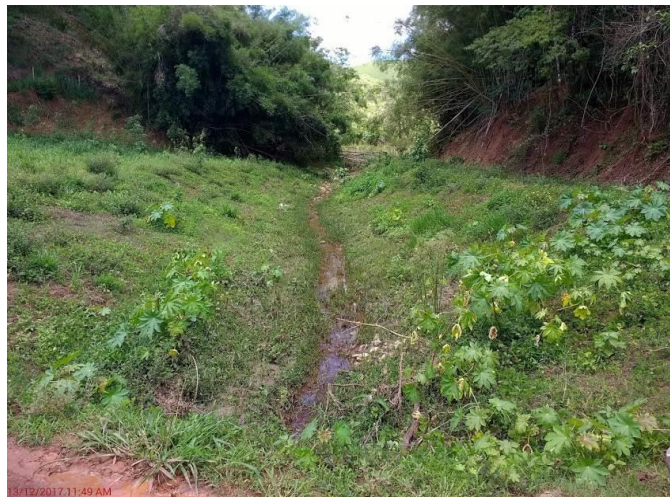
Imagem 346- Situação do tributário TG53 após as obras de recuperação, tratamento do leito e taludes.

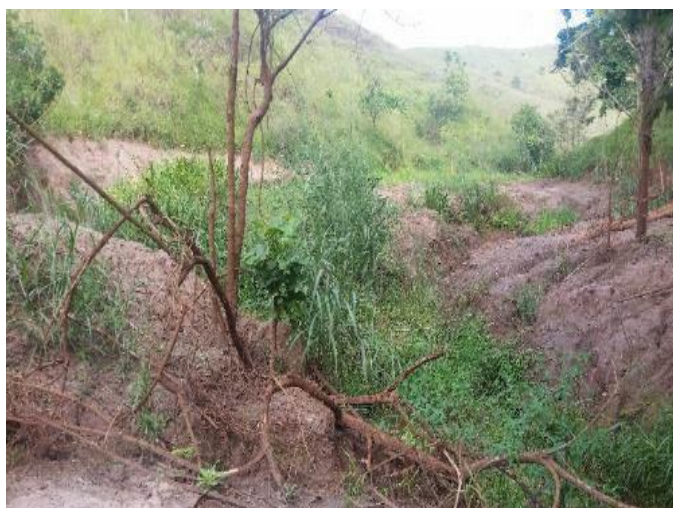
Imagem 347- Situação do TG53 antes das intervenções.

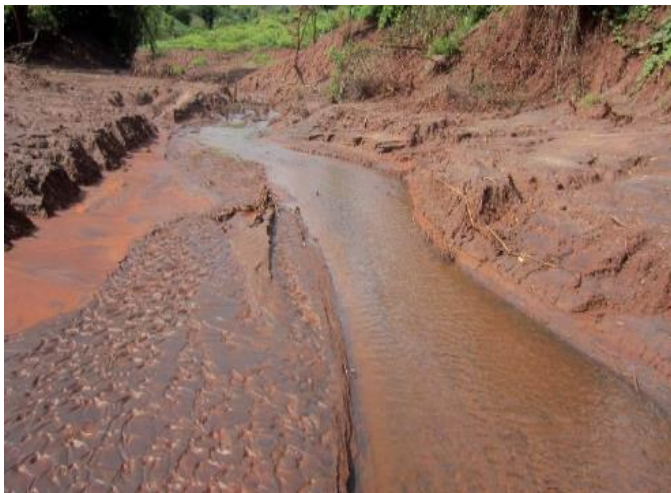
Imagem 349- Vista do TG56 antes das obras de recuperação, escoamento sobre rejeitos.

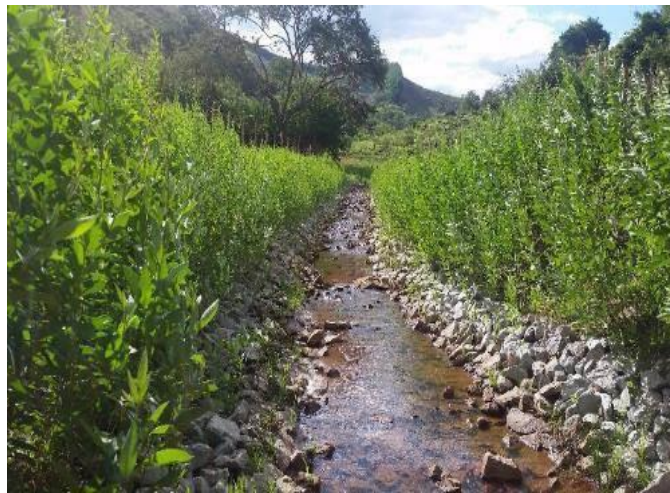
Imagem 350- Situação do TG56 após as obras de recuperação, tratamento do leito e crescimento da vegetação.

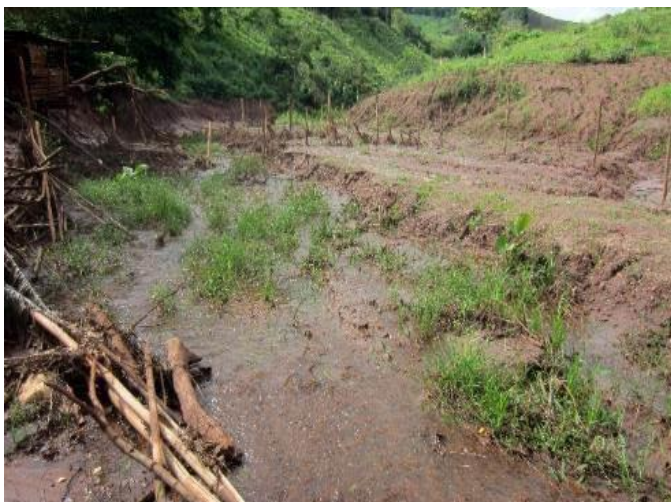
Imagem 351- Vista do TG56 antes das obras de recuperação, escoamento sobre rejeitos.

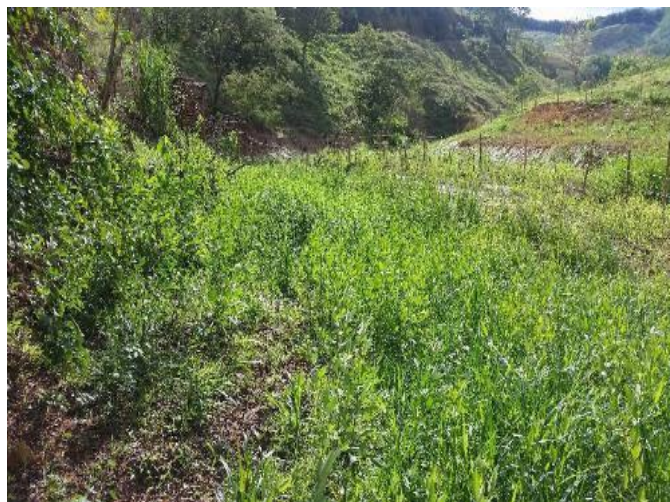
Imagem 352- Situação do TG56 após as obras de recuperação, crescimento da vegetação no entorno.

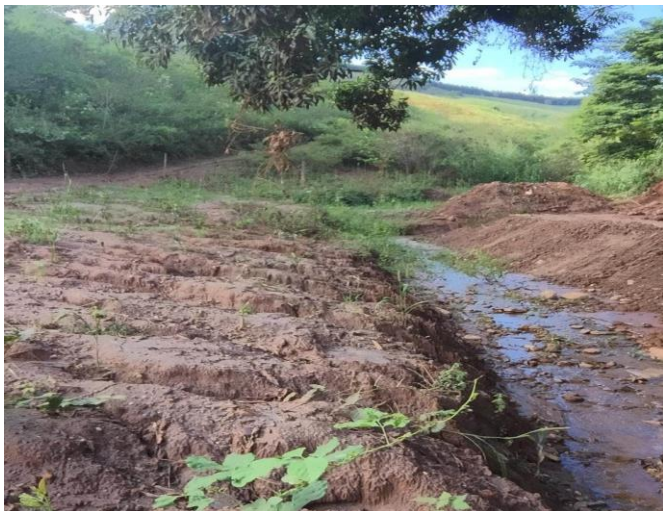
Imagem 353- Situação do tributário TG54B antes das obras, foto tirada em 02/05/2016.

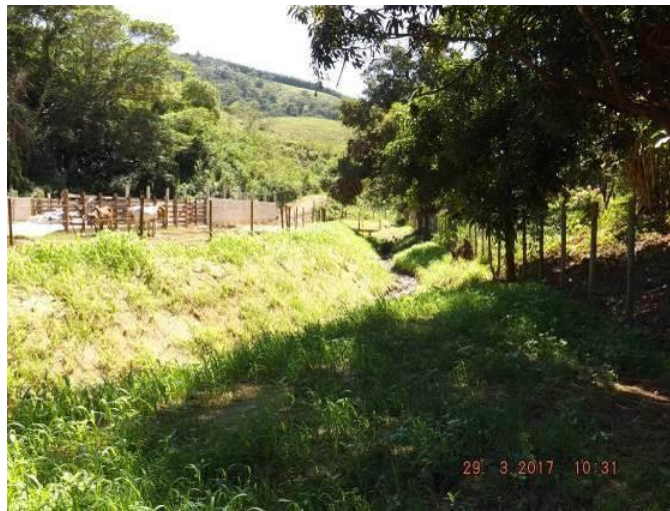
Imagem 354- Vista do tributário TG54B após as obras de recuperação.

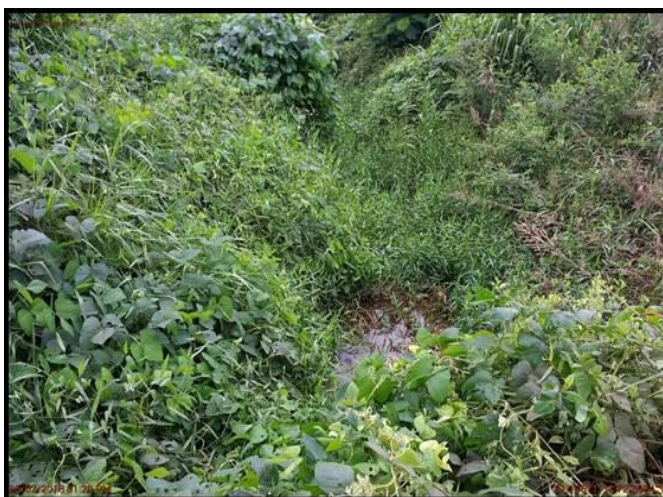
Imagem 355- Vista do TG54B após das obras de recuperação ambiental.

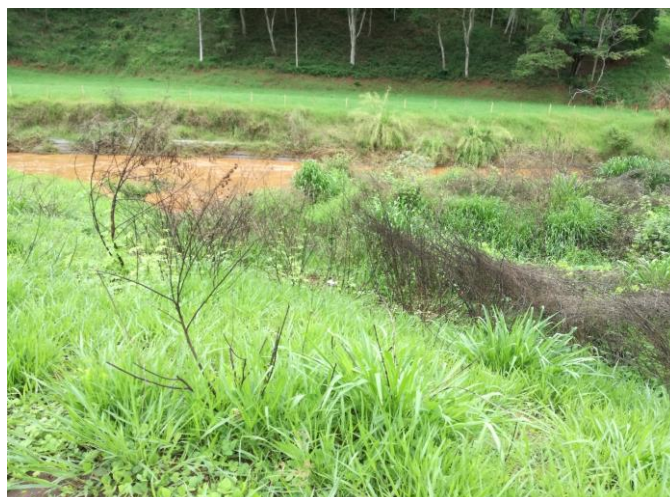
Imagem 356- Vista geral da área do TG54B após das obras de recuperação ambiental.

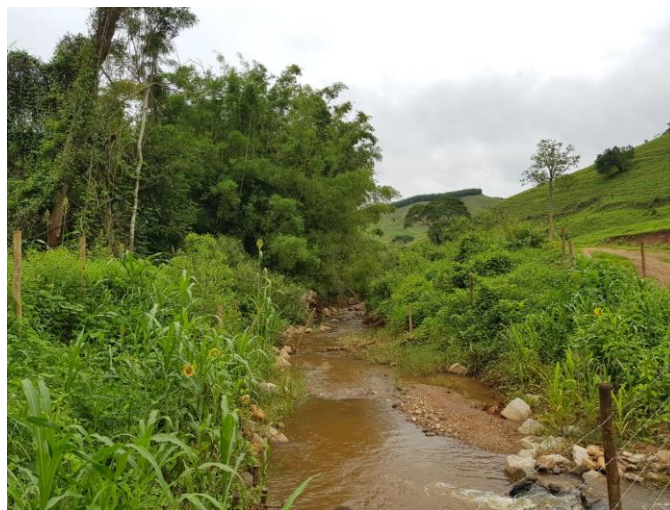
Imagem 358- Vegetação em desenvolvimento no TC08 após as obras de recuperação.

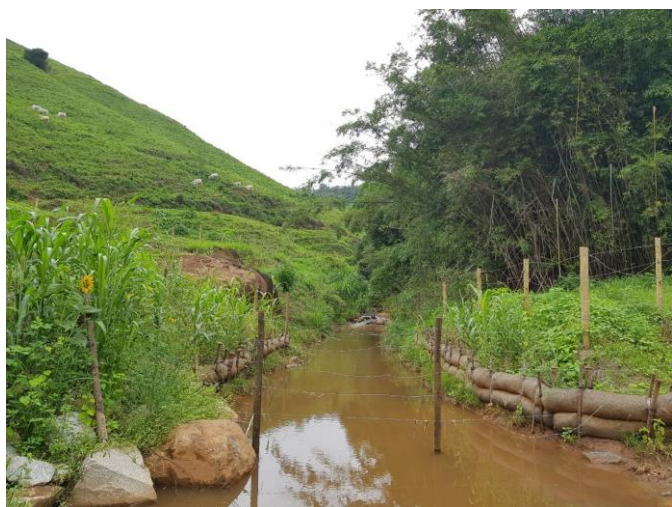
Imagem 359- Vegetação em desenvolvimento no TC08 após as obras de recuperação.

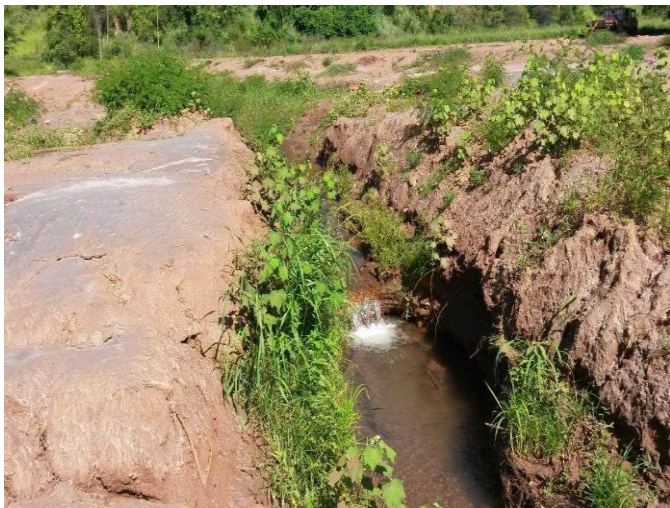
Imagem 361- Vista do trecho 02 do TC08A, em 30/03/2016, antes das obras de recuperação.

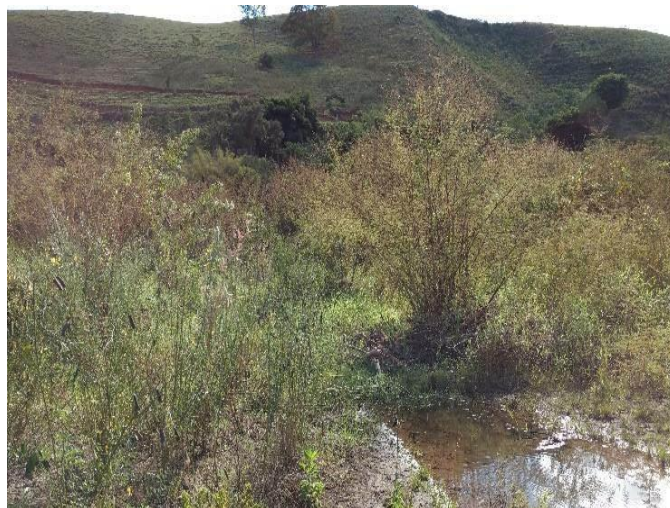
Imagem 362- Vegetação em desenvolvimento no TC08A logo após as obras de recuperação.

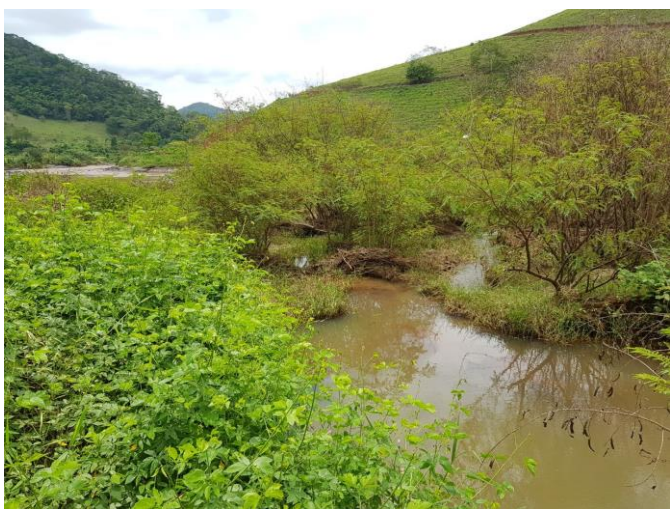
Imagem 363- Situação do TC08A após as obras de recuperação.

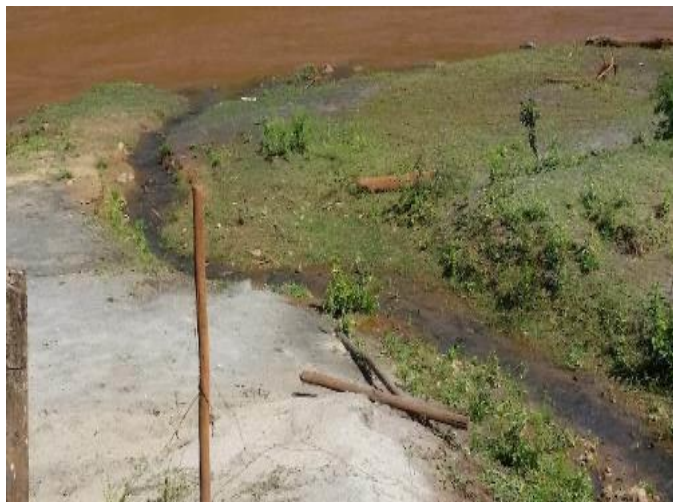
Imagem 365- Vista do TC09, trecho do deságue antes das intervenções.

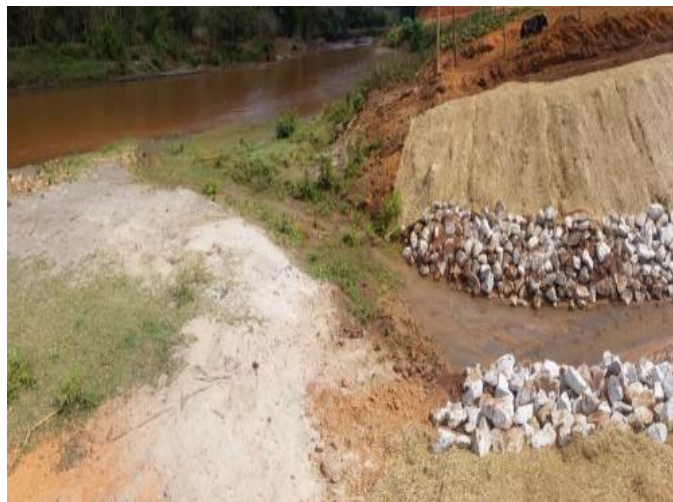
Imagem 366- Situação do TC09 após as obras de recuperação, instalação de biomanta antierosiva e aplicação de enrocamento na seção de escoamento.

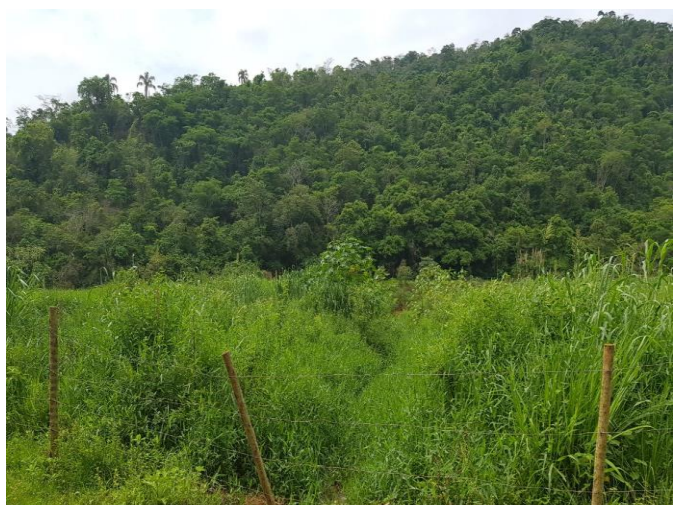
Imagem 367- Situação do TC09 após as obras de recuperação.

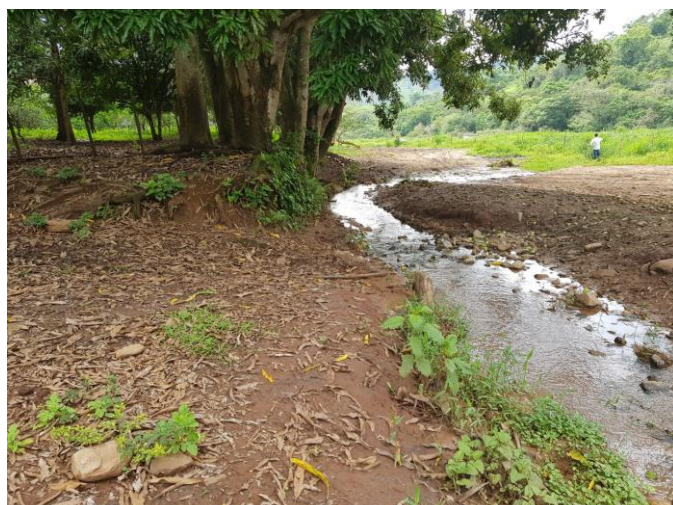
Imagem 368- Situação do TC09 após as obras de recuperação. Trecho localizado dentro do perímetro da Fazenda Porto Alegre.

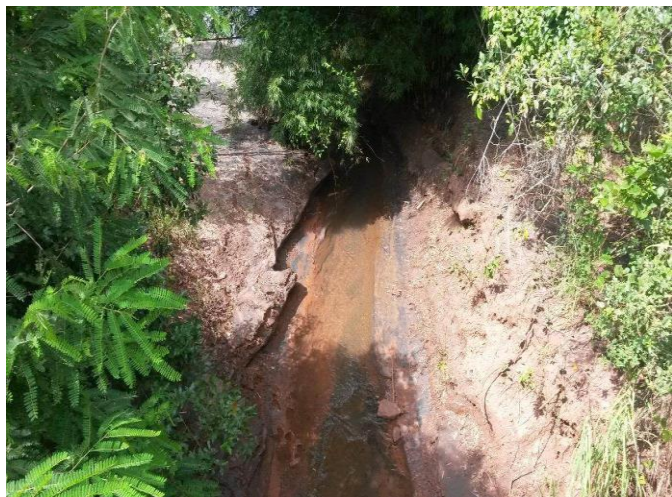
Imagem 369- Seção do TD01 a jusante da ponte, em 30/03/2016, antes das obras de recuperação.

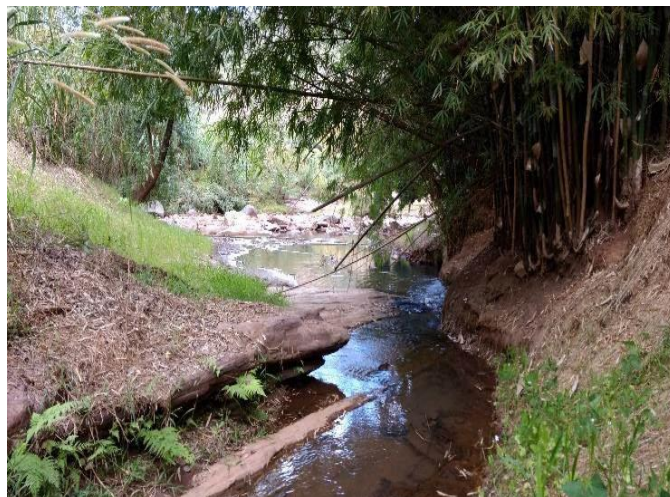
Imagem 370- Visão geral a jusante do tributário TD01, após as obras de recuperação.

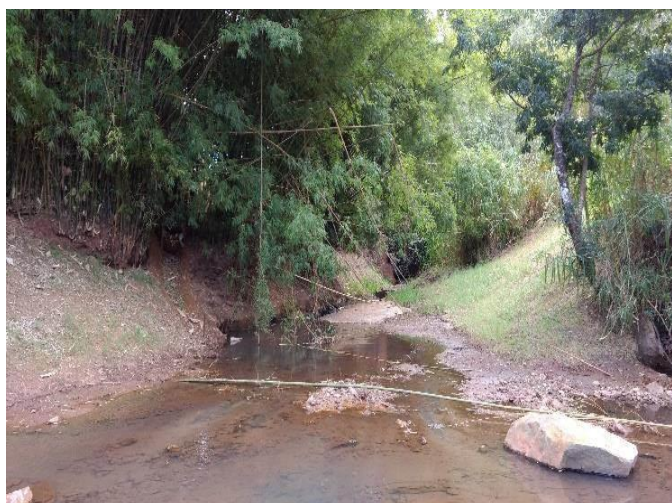
Imagem 371- Vista do TD01 após as obras de recuperação, crescimento da vegetação no entorno.

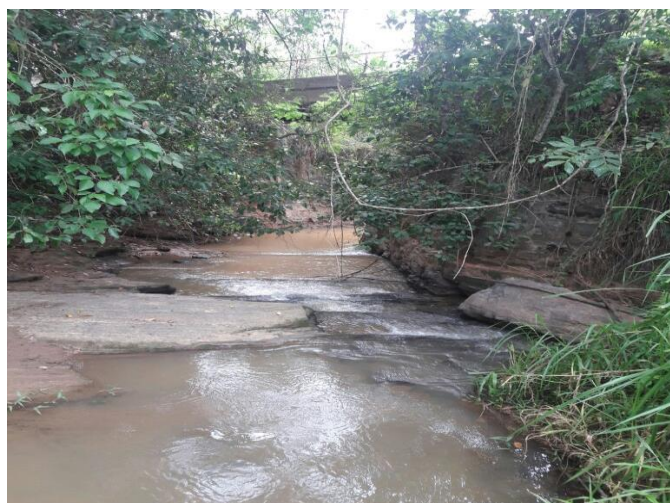
Imagem 372- Vista do TD01 após as obras de recuperação, crescimento da vegetação no entorno.

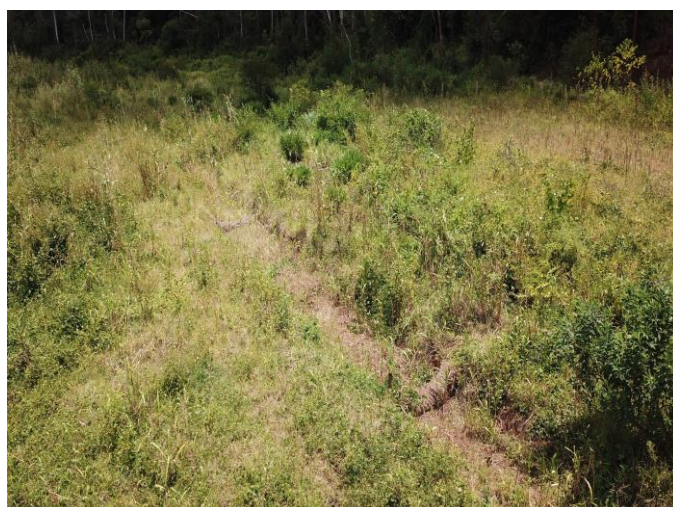
Imagem 374- Situação do Tributário TG14B- Planície localizada próximo ao Tributário. Atentar para o estágio avançado de regeneração.

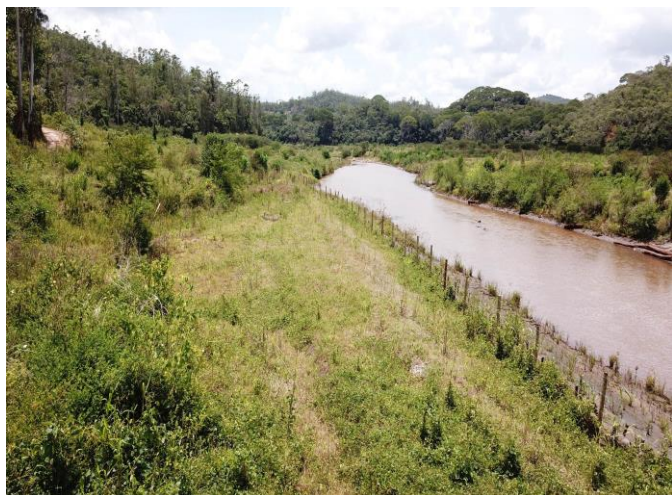
Imagem 375- Situação do Tributário TG14B- Planície localizada próximo ao Tributário. Atentar para o estágio avançado de regeneração.

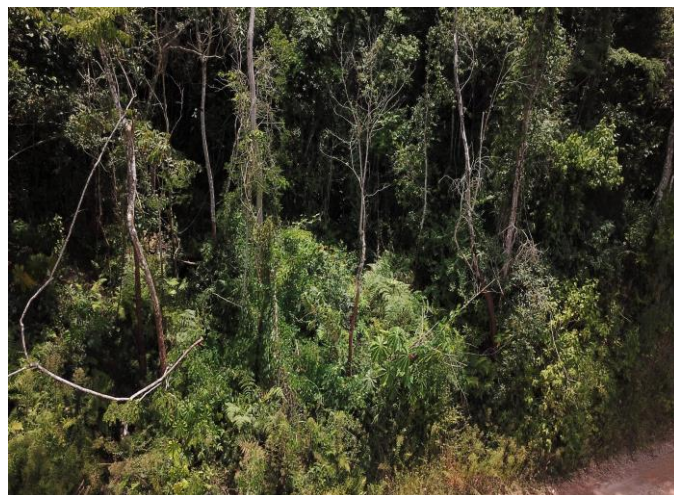
- *Recomenda-se o disciplinamento de parte das águas decorrentes da nascente do tributário, que foram interrompidas pela estrada, cabendo seu redirecionamento para o leito principal.*

Imagem 376- Situação do Tributário TG14B na região da nascente.

A Fundação Renova informa que realizou visita ao local juntamente com a equipe de Engenharia afim de realizar os projetos executivos para o disciplinamento de parte das águas decorrentes da nascente do tributário.

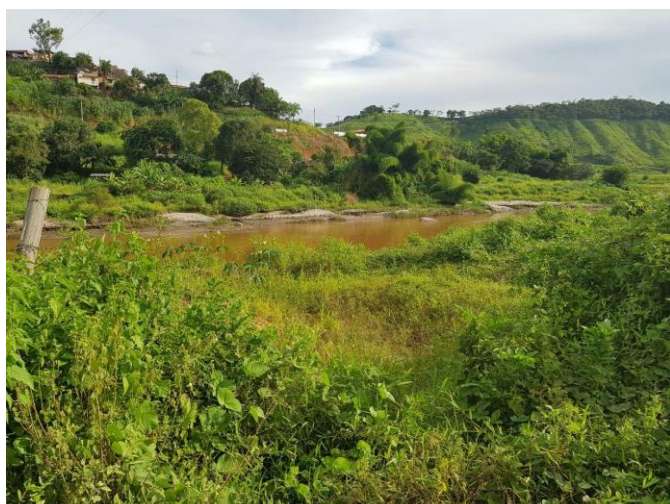
Imagem 377- Situação do TC01B após as obras de recuperação ambiental.

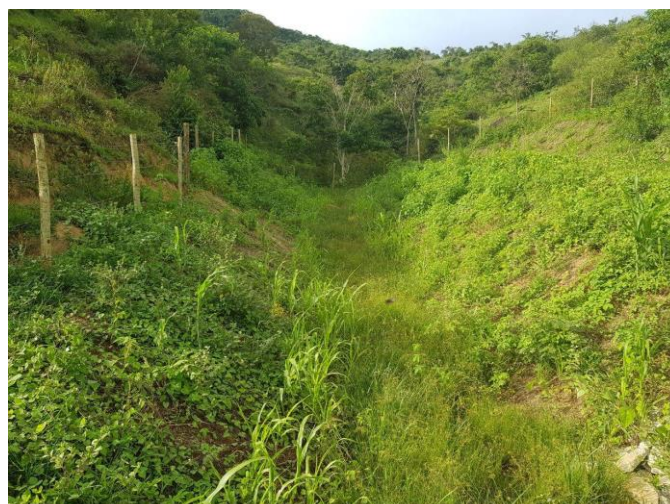
Imagem 378- Situação do TC01B após as obras de recuperação ambiental.

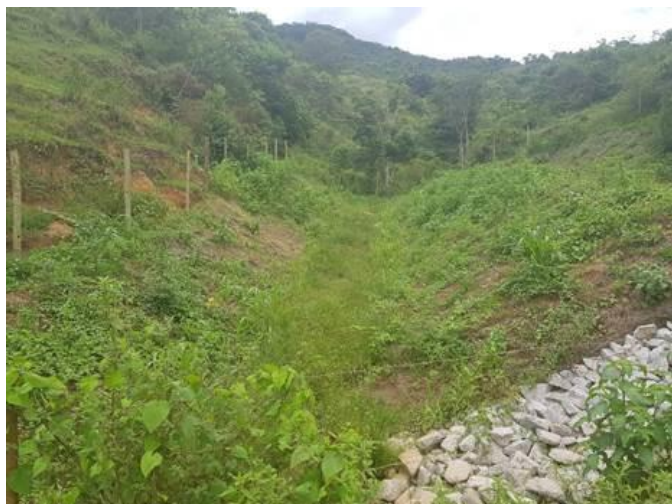
Imagem 378- Situação do TC01B após as obras de recuperação ambiental.

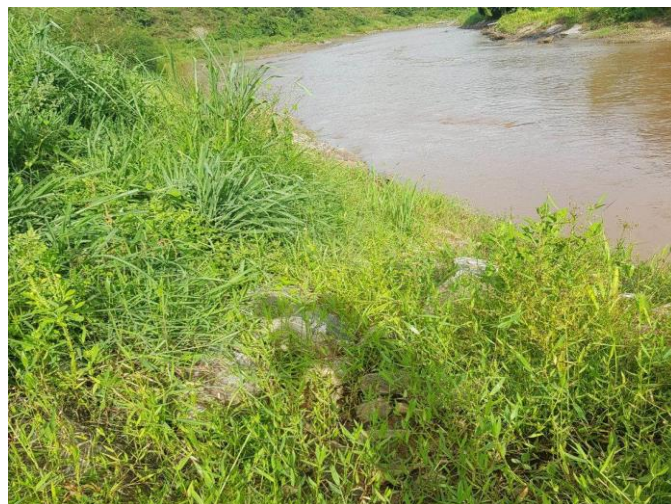
Imagem 378- Situação da região de deságue do TC01B após as obras de recuperação ambiental.

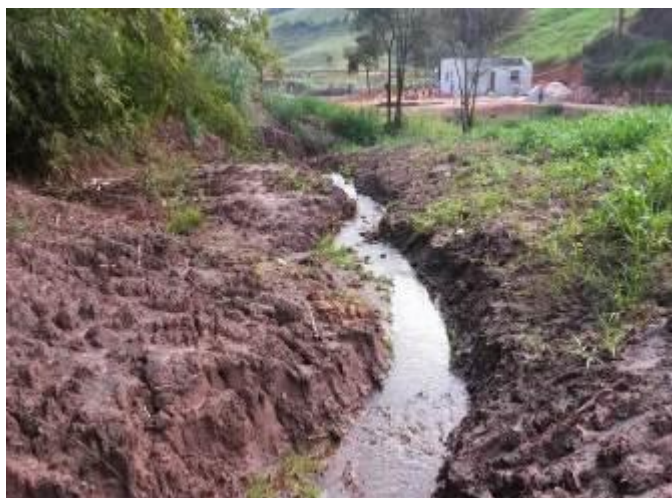
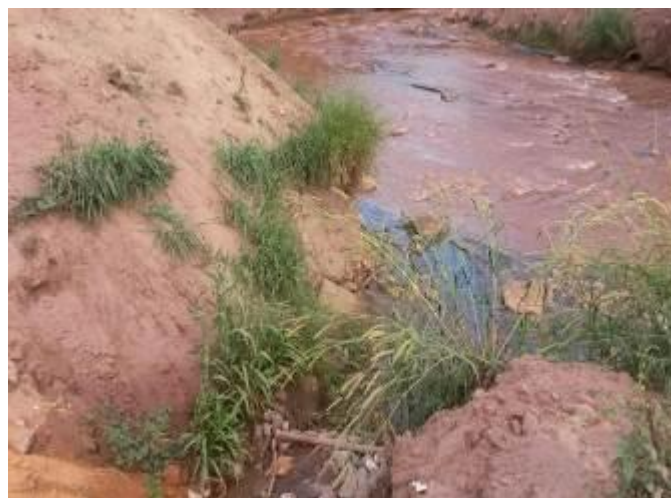
Imagem 381- Vista de montante para jusante, trecho 01, TG49G logo após o rompimento da Barragem de Fundão.

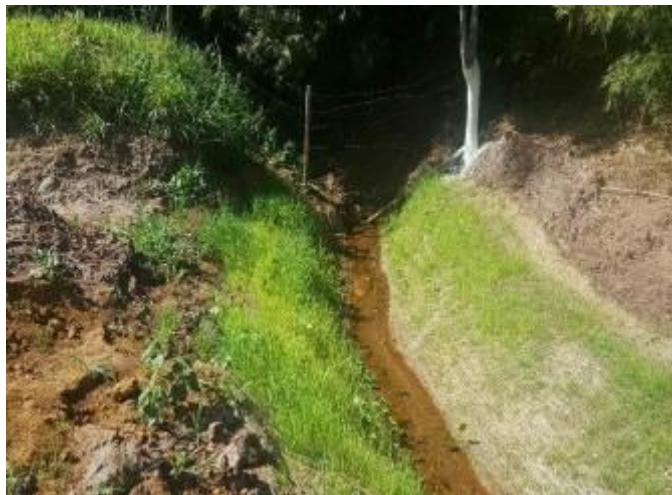
Imagem 382- Vista da foz do TG49G logo após o rompimento da Barragem de Fundão.

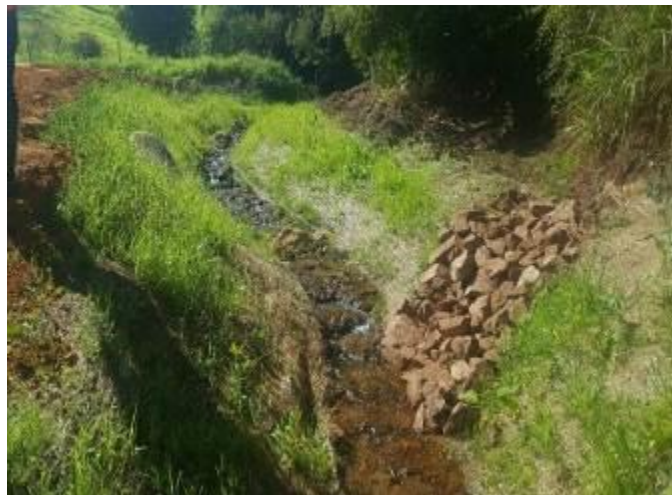
Imagem 383- Situação do TG49G em 26/07/2016, após as obras de recuperação ambiental.

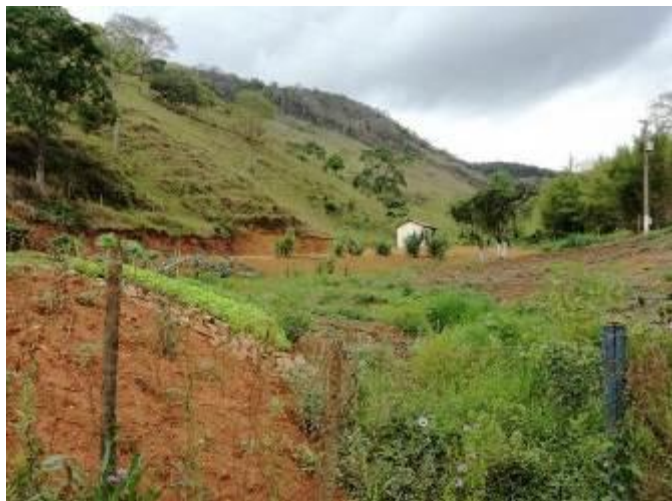
Porém, após a finalização dos trabalhos de bioengenharia, o tributário sofreu intervenções pelo proprietário do terreno. Dentre as intervenções efetuadas por ele destacam-se: capina da vegetação das margens e planícies e execução de plantio de horta na margem direita do tributário, conforme detalhado nas imagens abaixo:

Imagem 385- Intervenções realizadas pelo proprietário no tributário TG49G/ NTG21.

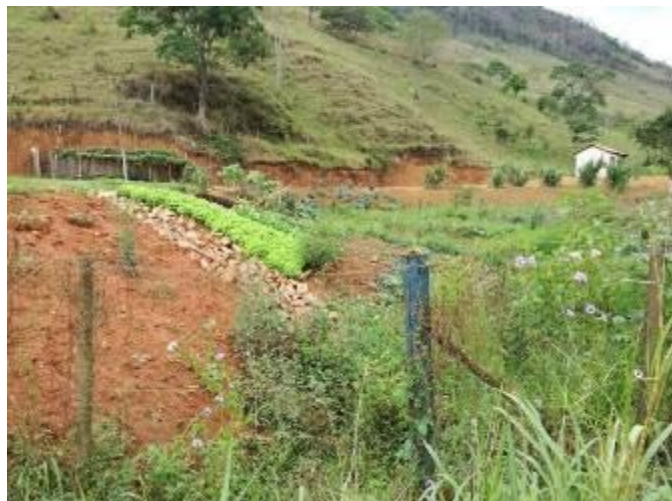
Imagem 386- Intervenções realizadas pelo proprietário no tributário TG49G/ NTG21.

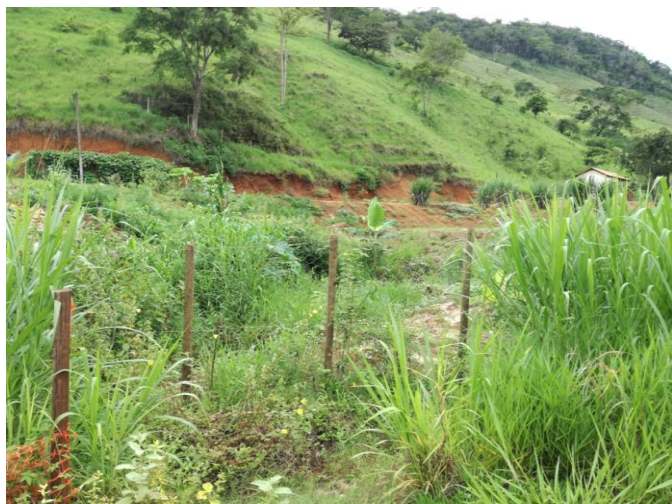
Nos trechos do tributário onde não houve interferência do proprietário após conclusão dos serviços de bioengenharia é notável o melhor desenvolvimento da vegetação.

Imagem 387- Situação atual do tributário TG49G/ NTG21.

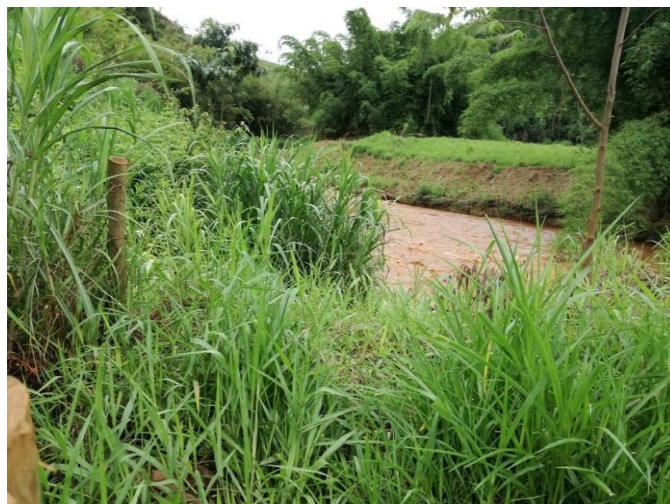
Imagem 388- Situação atual da foz do tributário TG49G/ NTG21.

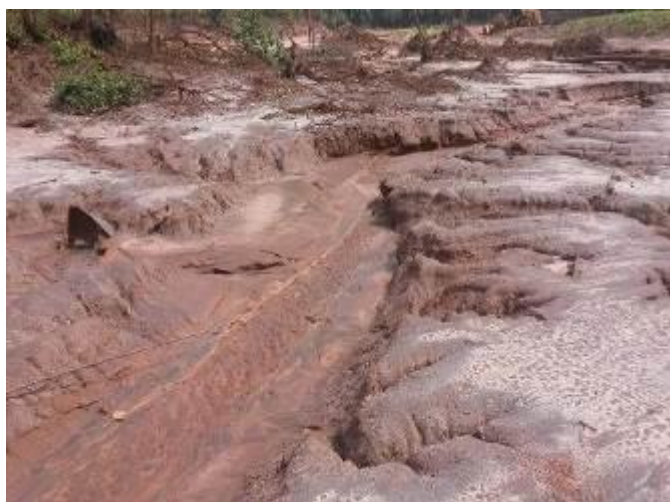
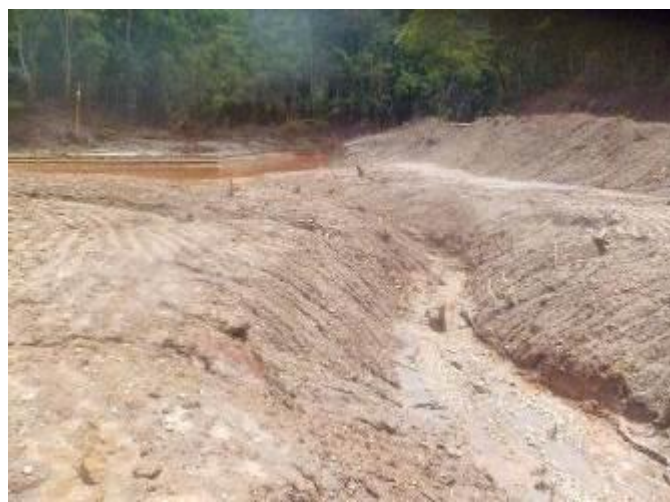
Imagem 389- Vista de montante para jusante do TG35, logo após o rompimento da Barragem de Fundão.

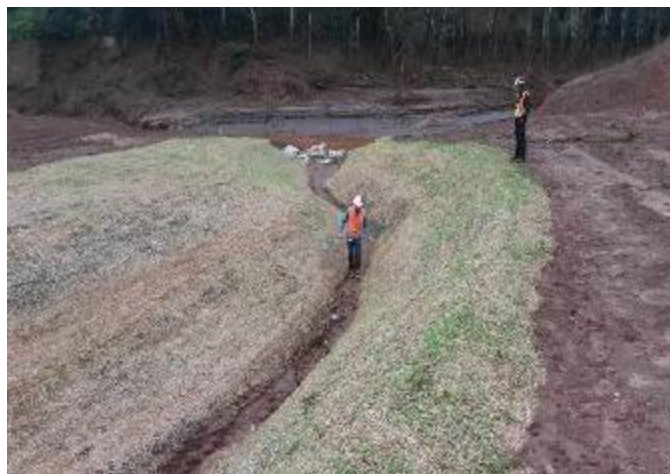
Imagem 391- Situação do TG35 logo após as obras de recuperação. Remoção dos rejeitos do leito, conformação dos taludes e instalação de biomanta.

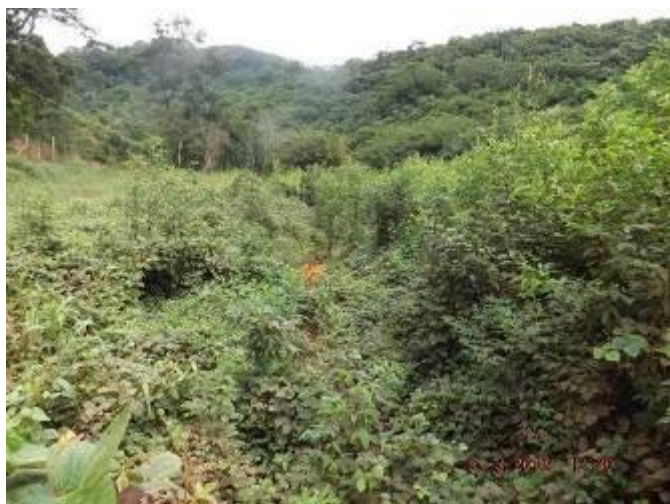
Imagem 392- Situação do TG35 logo após as obras de recuperação. Início do crescimento da vegetação.

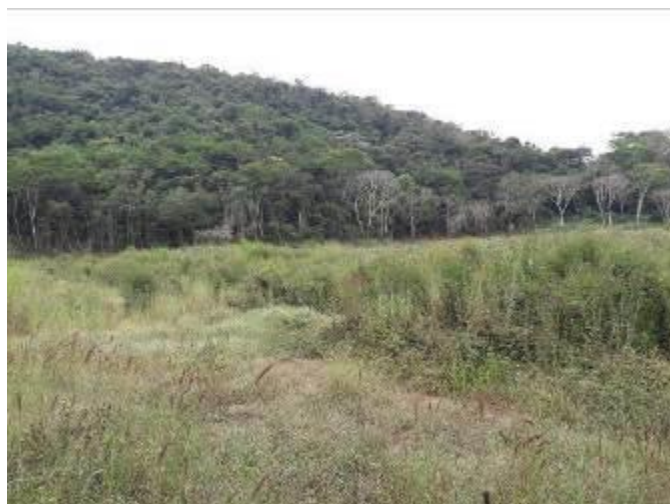
Imagem 393- Aspecto geral do tributário. Tomada a montante da estrada de acesso. Margens revegetadas.

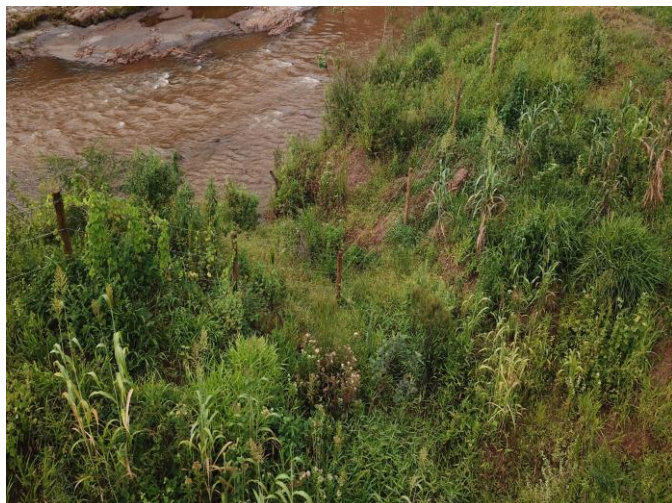
Imagem 395- Situação da região de deságue do TG24A/ ITG30 em janeiro 2018.

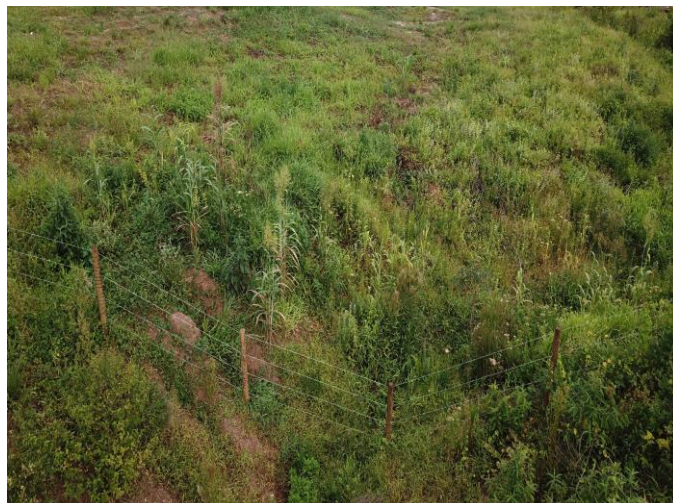
Imagem 396- Situação do TG24A/ ITG30 em janeiro 2018.

Os comentários do IBAMA sobre o TG24A foram: *“Deve ser promovido o cercamento de toda a área de preservação permanente, assim como ações de correção dos processos erosivos (ravinas), nos taludes das margens esquerda e direita, a jusante da estrada e aplicação de técnicas de conservação de solo, a exemplo da construção de ombreiras. Recomenda-se a realização de obras de drenagem na área, inclusive soluções para o canal de drenagem situado na margem da estrada e próximo ao estábulo. A Fundação Renova deve buscar alternativas junto com o proprietário para dessedentação do gado. Recomenda-se à Fundação Renova promover ações de conscientização do proprietário rural. ”*

Apesar das interferências, devido a boa cobertura vegetal apresentada no TG24A, serão necessárias ações pontuais para controlar alguns focos erosivos e semeadura do mix de sementes para recobrir os locais com solo exposto.

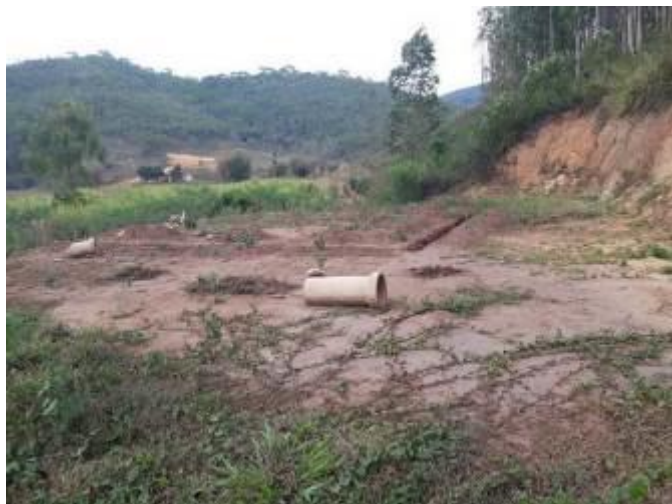
Além de não autorizar os serviços de bioengenharia no local, o proprietário do terreno, Sr. Gerado Alfenas Tavares, está construindo uma edificação e sistema de drenagem com tubos de concreto, conforme evidenciado nas imagens abaixo:

Imagem 397- Obras sendo executadas pelo proprietário no TG24A/ ITG30.
