**Regularização de calhas, margens e controle de processos erosivos nos rios
Gualaxo do Norte, Carmo e Doce, no trecho a montante da UHE Risoleta Neves-
Cláusula 160 do TTAC: Relatório de Recuperação de Tributários.**

Fevereiro/2018.

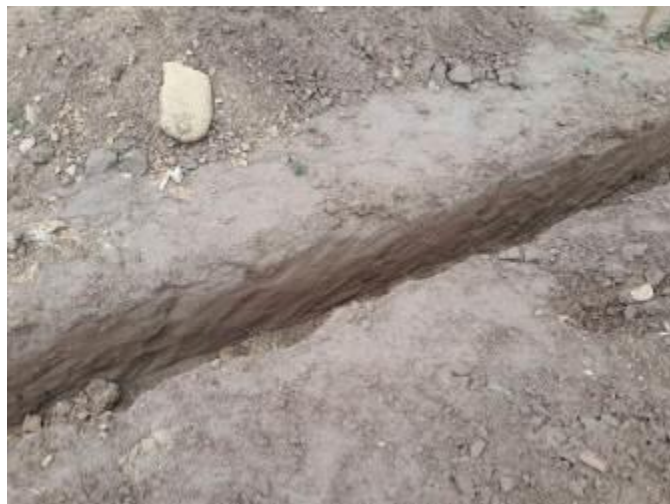
Além de não autorizar os serviços de bioengenharia no local, o proprietário do terreno, Sr. Gerado Alfenas Tavares, está construindo uma edificação e sistema de drenagem com tubos de concreto, conforme evidenciado nas imagens abaixo:

Imagem 398- Obras sendo executadas pelo proprietário no TG24A/ ITG30.

Apesar das interferências, devido a boa cobertura vegetal apresentada no TG24A, serão necessárias ações pontuais para controlar alguns focos erosivos e semeadura do mix de sementes para recobrir os locais com solo exposto.

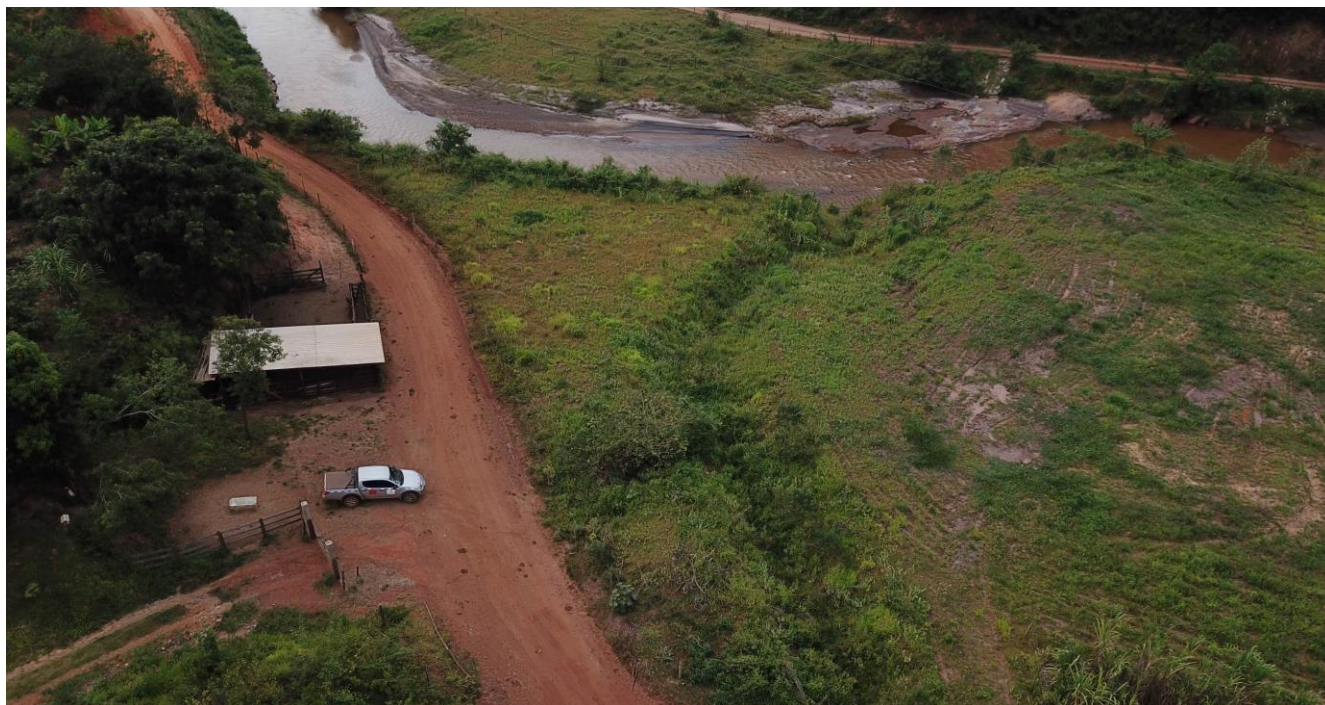
Imagem 398- Vista aérea do Tributário TG24A/ ITG30 em janeiro de 2018.

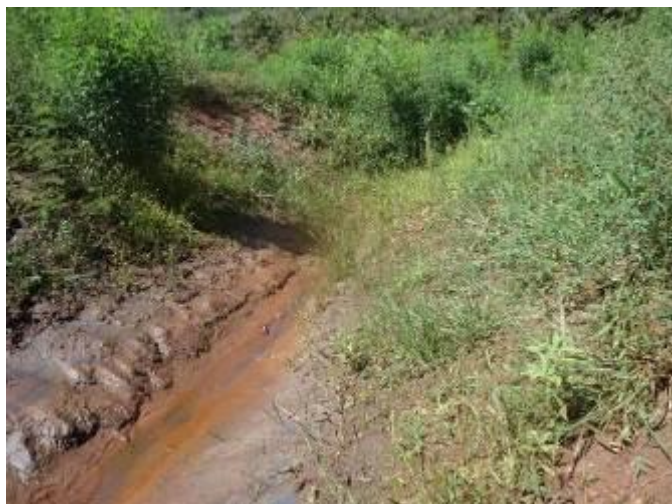
Alerto para o fato de que a visita do IBAMA ocorreu em agosto de 2017, antes de finalizarmos as obras.

Imagem 399- Tributário TG17A antes da finalização das obras de recuperação ambiental.

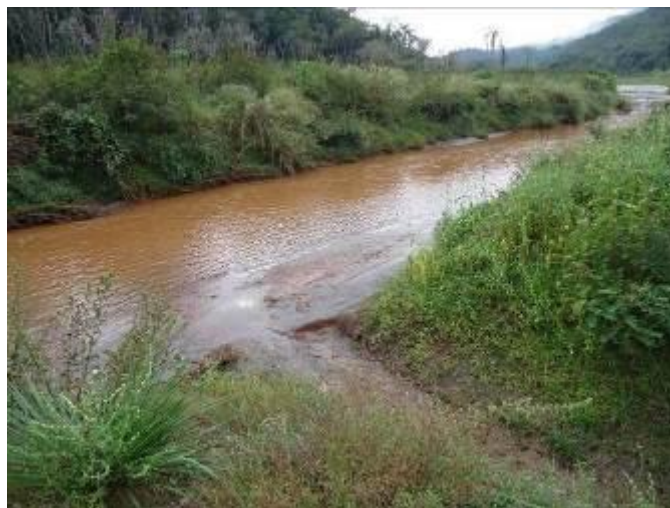
Imagem 400- Tributário TG17A antes da finalização das obras de recuperação ambiental.

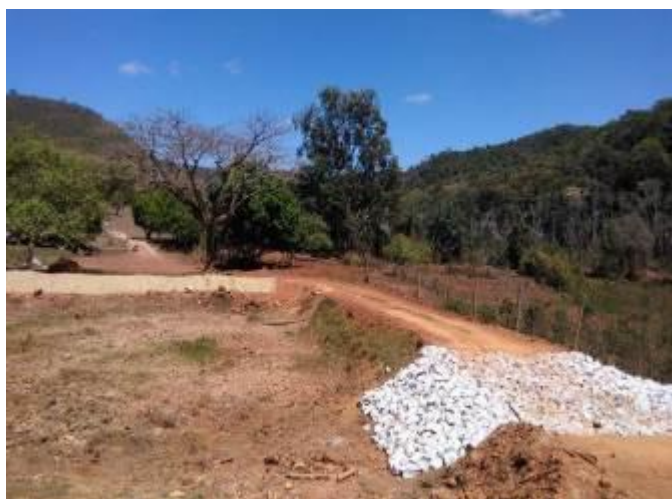
Imagem 401- Passagem molhada executada no TG17A/ITG19.

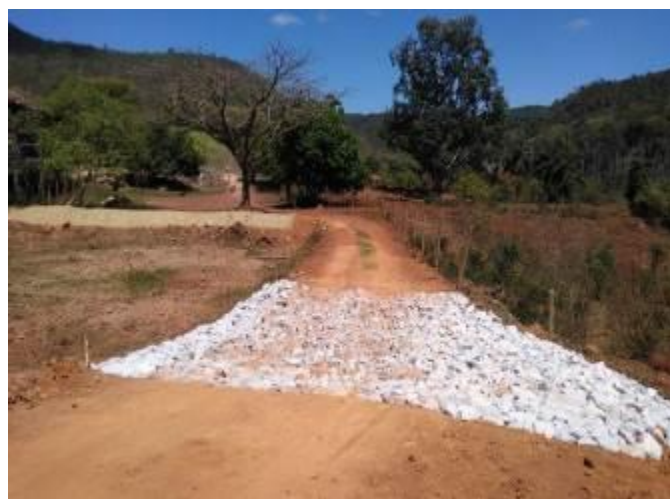
Imagem 402- Passagem molhada executada no TG17A/ITG19.

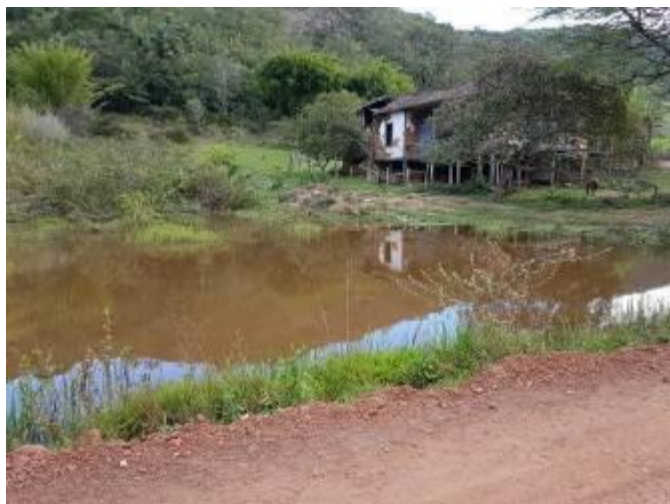
Imagem 403- Tributário TG17A após da finalização das obras de recuperação ambiental.

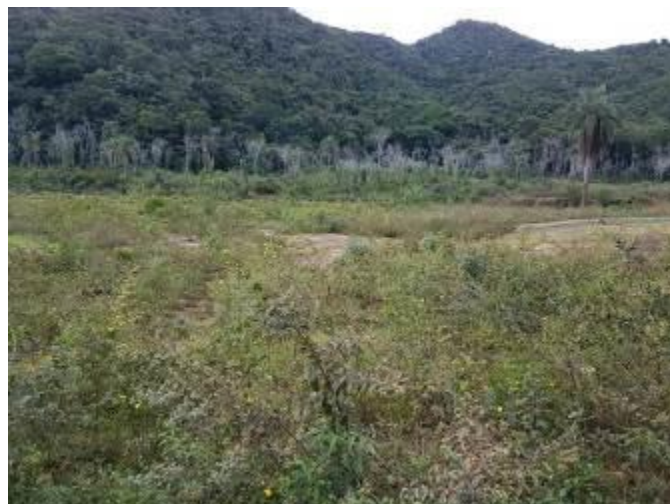
Imagem 404- Tributário TG17A após da finalização das obras de recuperação ambiental.

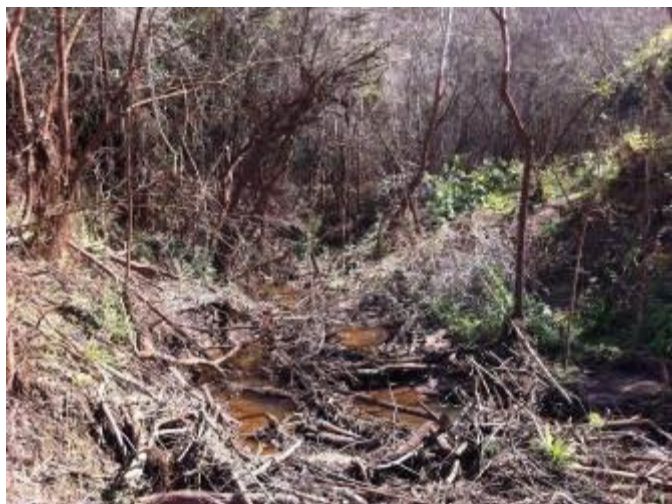
Imagem 405- Situação do TG17B antes das intervenções, presença de galhadas no leito e escoamento sobre rejeitos.

As intervenções realizadas no TG-17B foram concluídas em março/17, sendo aplicados serviços de Bioengenharia (Conformação de taludes, Revegetação, Aplicação de Biomanta e Enrocamento) no trecho 2. Não foram orientadas obras de conformação do canal no trecho 1 devido a presença de vegetação e processo de regeneração natural em curso. Apenas tratamentos manuais foram utilizados no trecho 1.

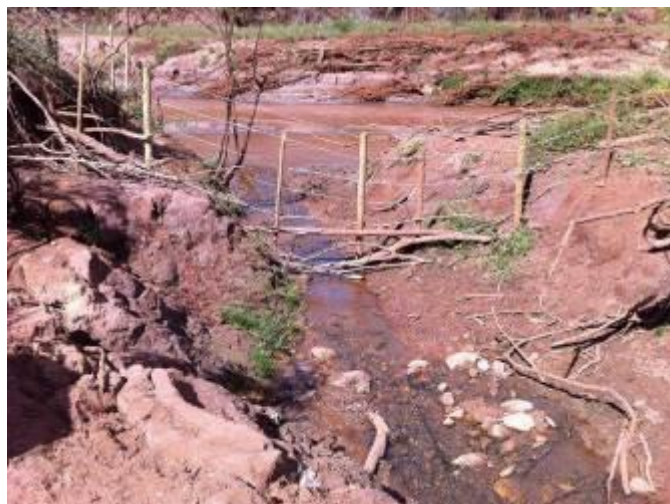
Imagem 406- Vista de montante para jusante do TG17B antes das obras de recuperação, trecho do deságue.

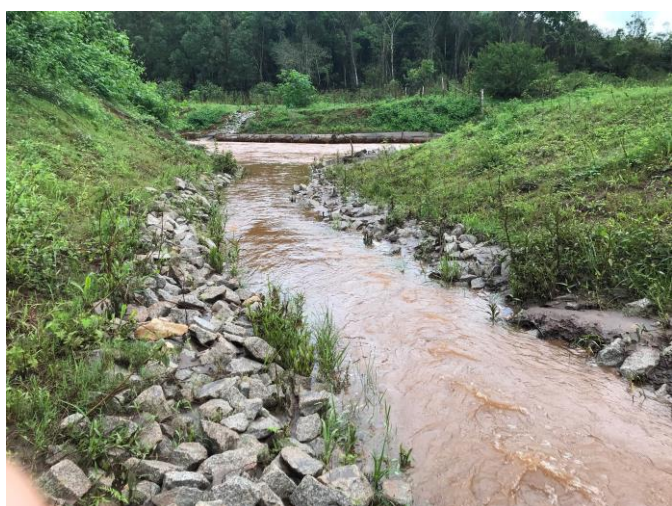
Imagem 407- Foz e margens conformadas e aplicadas biomantas e proteção de pé com enrocamento- TG17B/ ITG21.

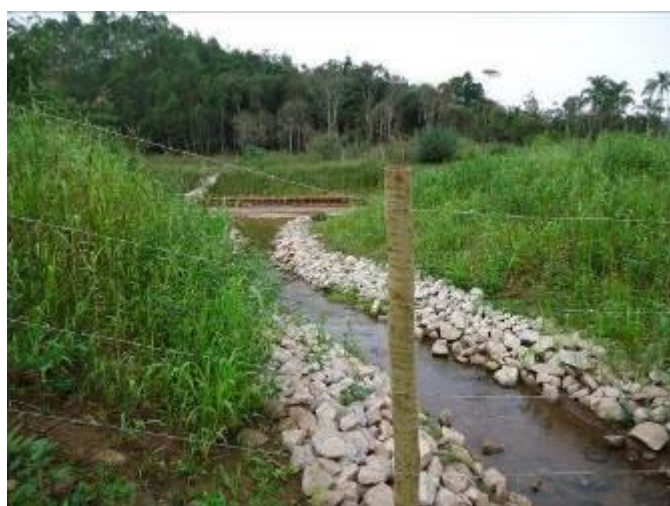
Imagem 408- Foz e margens conformadas e aplicadas biomantas e proteção de pé com enrocamento- TG17B/ ITG21.

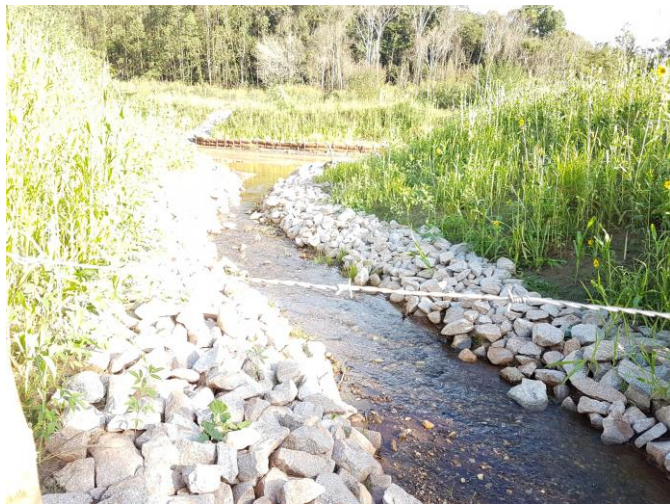
Imagem 409- Aspecto do leito do tributário TG17B após as intervenções.

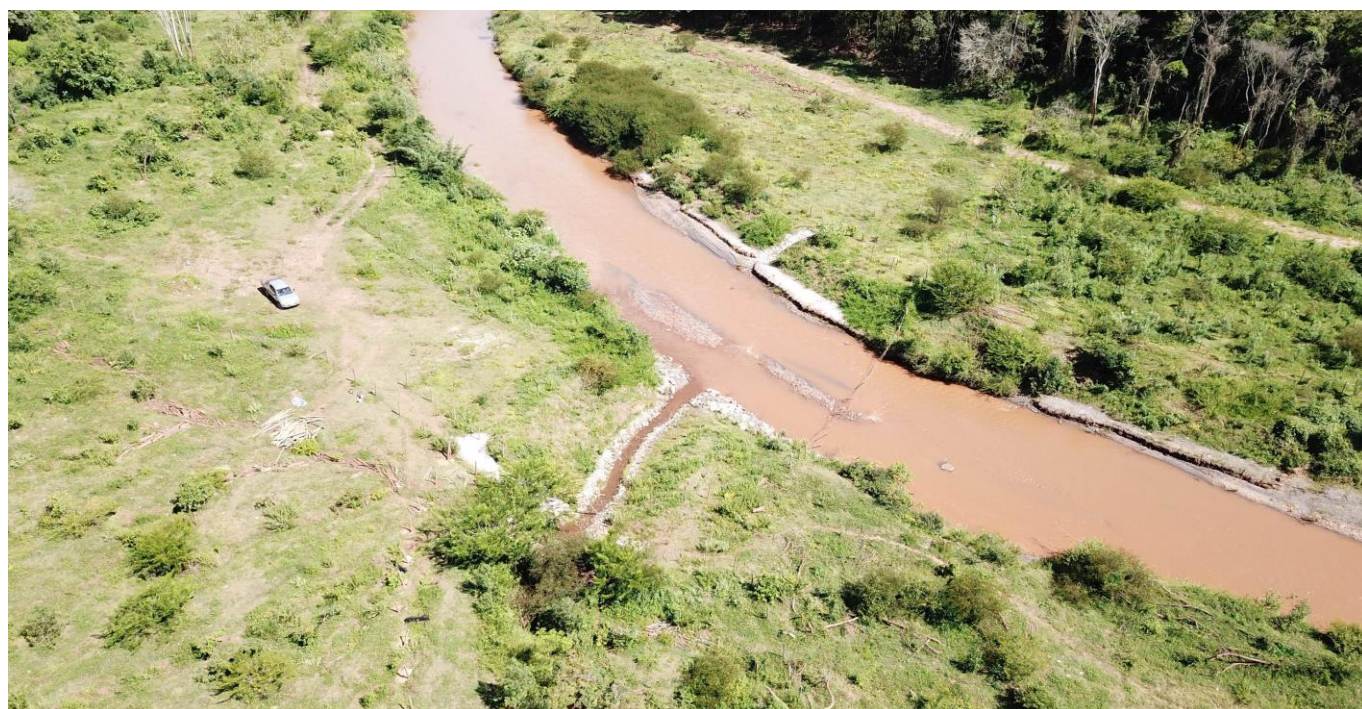
Imagem 410- Vista aérea da situação do tributário TG17B em janeiro de 2018.

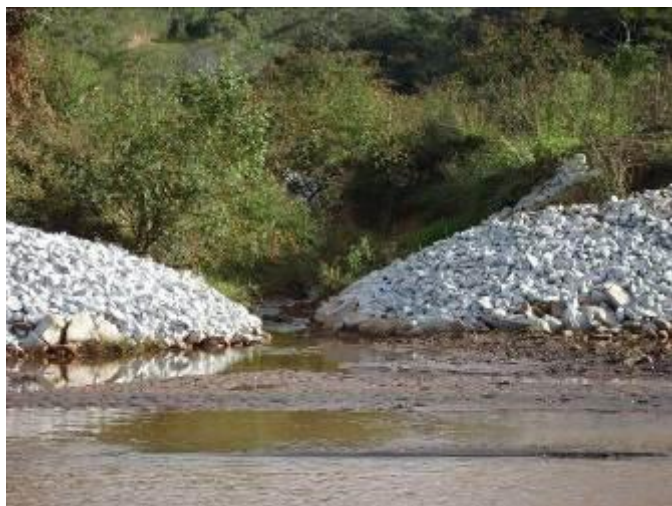
Imagem 411- Foz do tributário TG15 – Trecho 2, mostrando proteção das margens e sistema de drenagem.

As intervenções realizadas no TG15 foram concluídas em maio/17, sendo aplicados serviços de Bioengenharia (Conformação de taludes, Revegetação, Aplicação de Biomanta e Enrocamento) apenas no trecho 2 (foz) devido à dificuldade de acesso ao trecho 1 e por este trecho se encontrar com a vegetação já estabelecida.

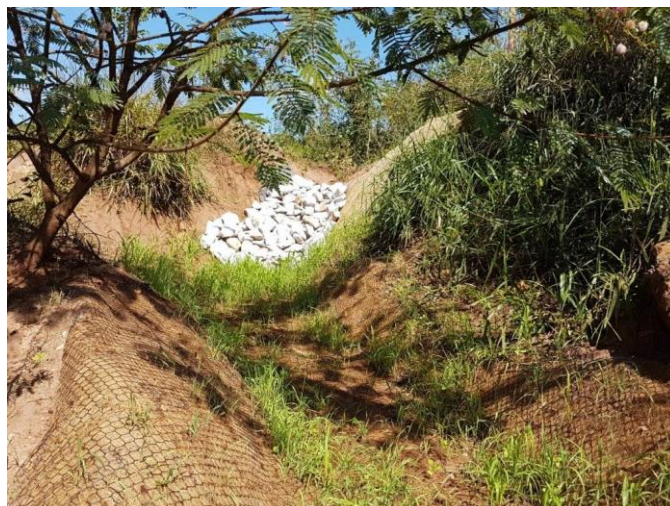
Imagem 412- Tributário TG15, margens com execução de bioengenharia (biomantas, sementeira e drenagens).

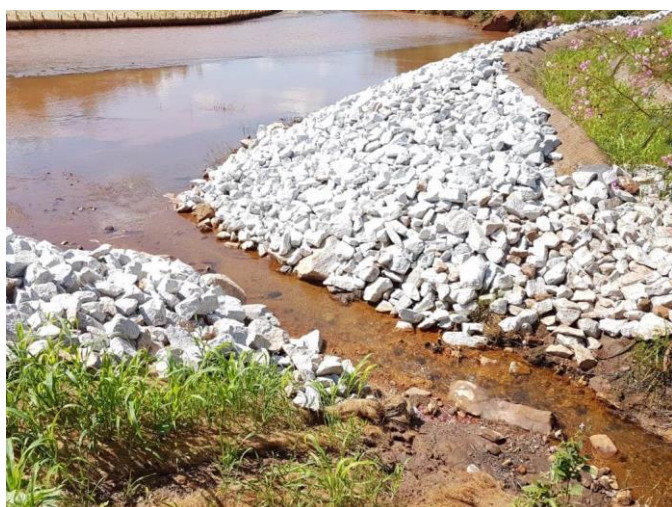
Imagem 413- Foz do tributário TG15 – Trecho 2, mostrando proteção das margens e sistema de drenagem.

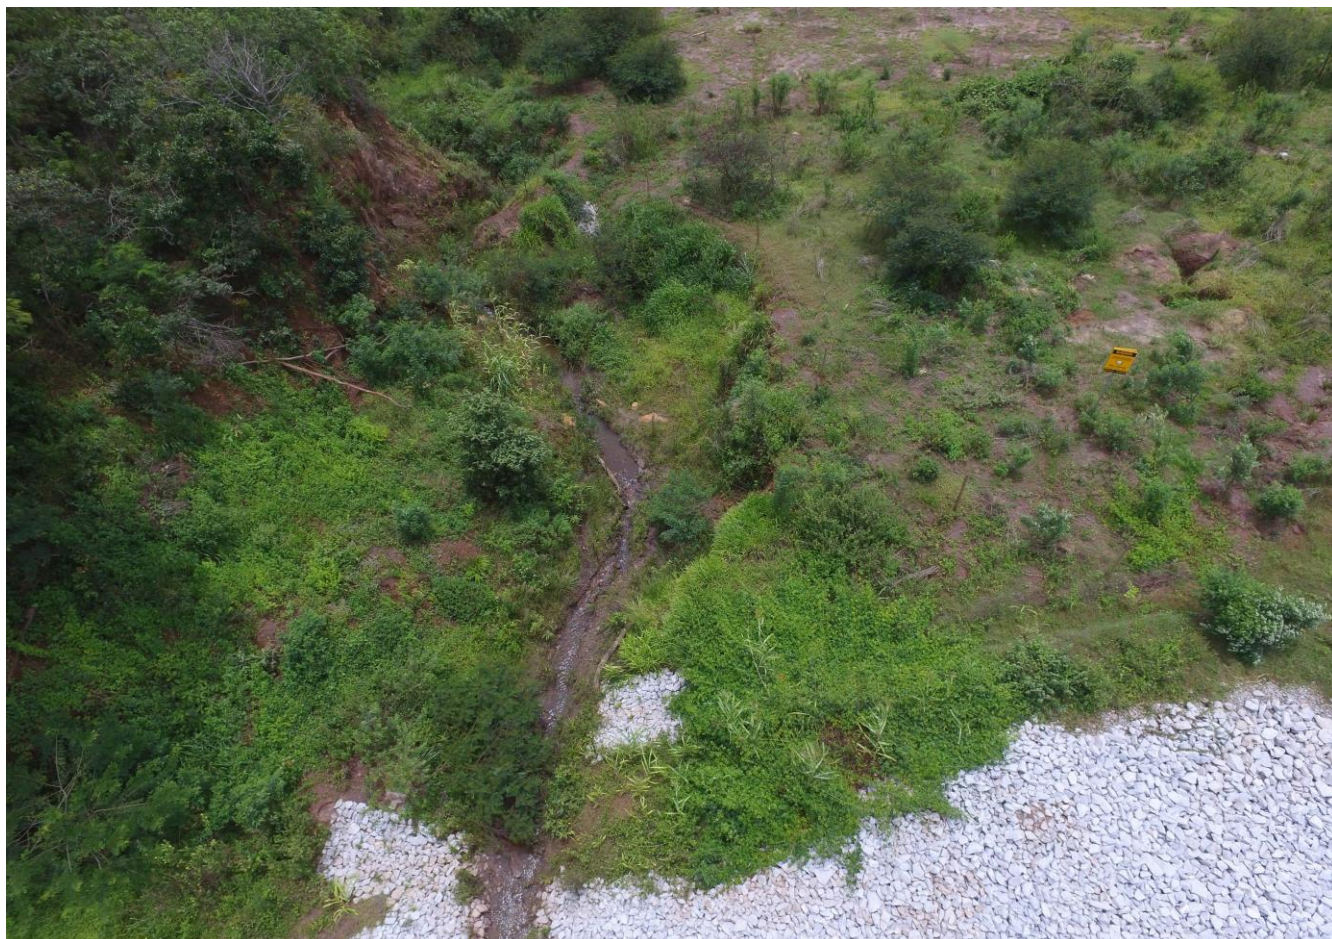
Imagem 414- Vista aérea do Tributário TG15 em janeiro de 2018.

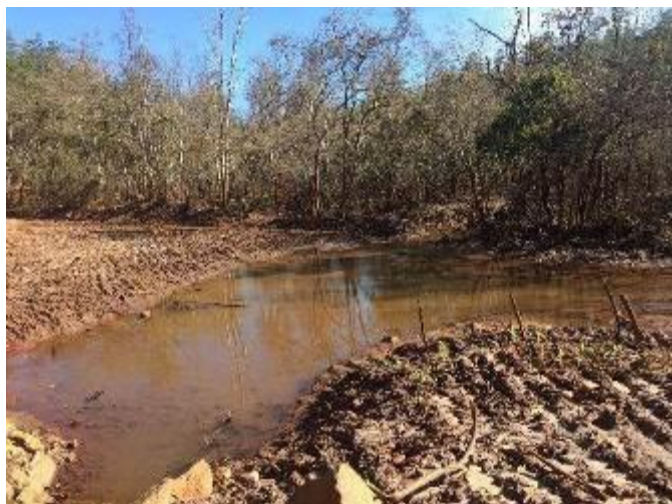
Imagem 415- Vista de jusante para montante da bacia de inundação. Escoamento sobre rejeitos antes das obras de recuperação.

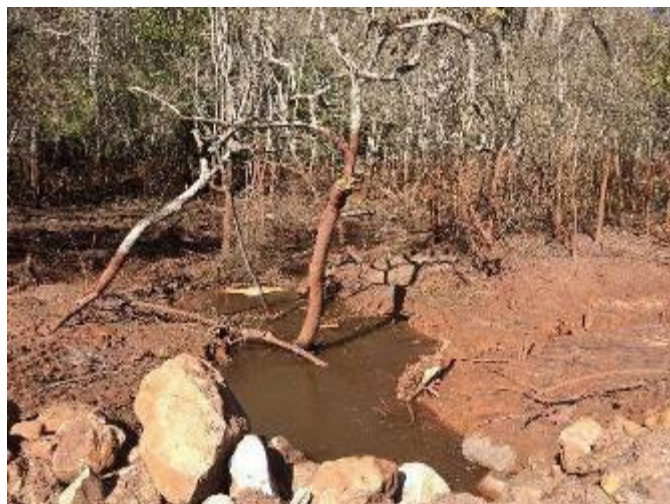
Imagem 416- Vista de montante para jusante da seção de escoamento, antes das obras de recuperação.

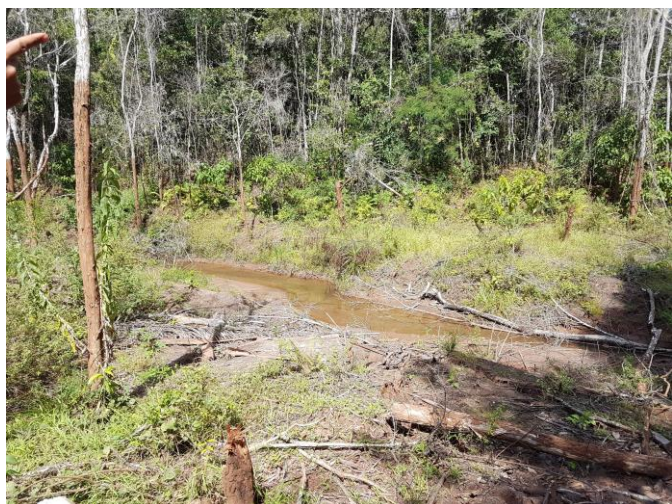
Imagem 417- Exemplo de regeneração natural ocorrendo no TG16.

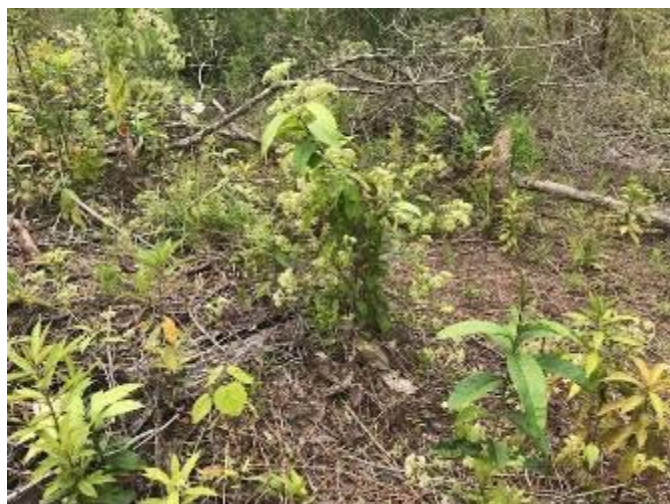
Imagem 418- Exemplo de regeneração natural ocorrendo no TG16.

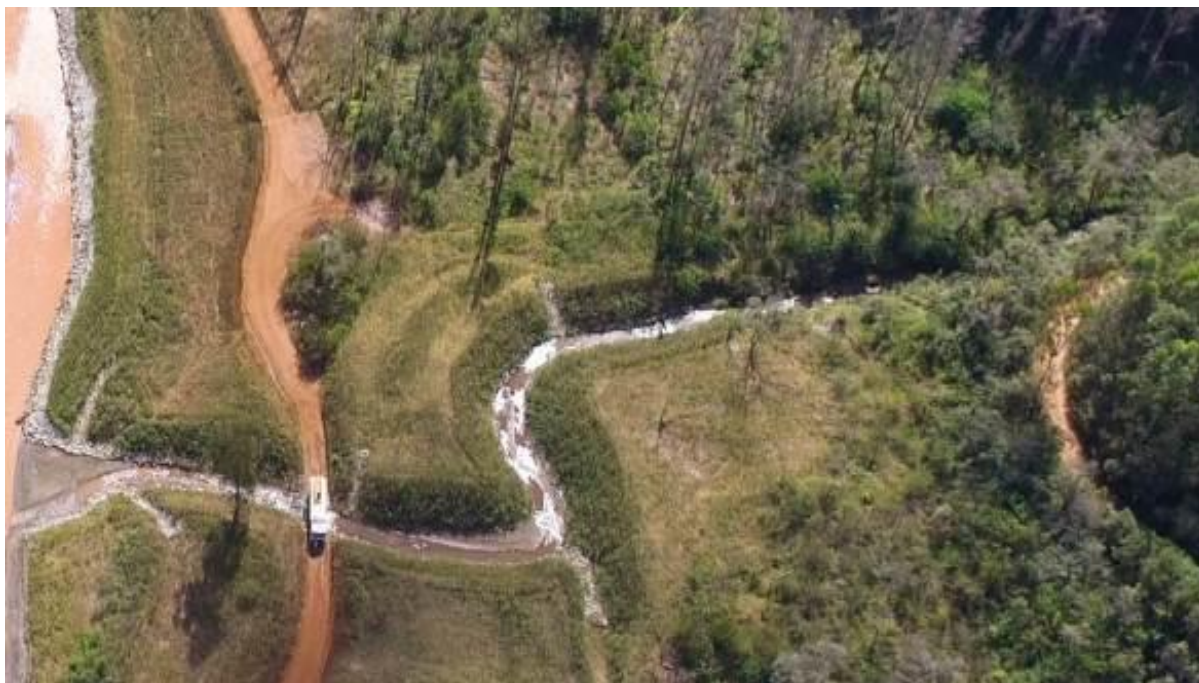
Imagem 419- Foto aérea de agosto de 2017, mostrando o trabalho realizado em um trecho da foz, e a área que está ocorrendo regeneração natural e onde foram realizados trabalhos manuais de bioengenharia.

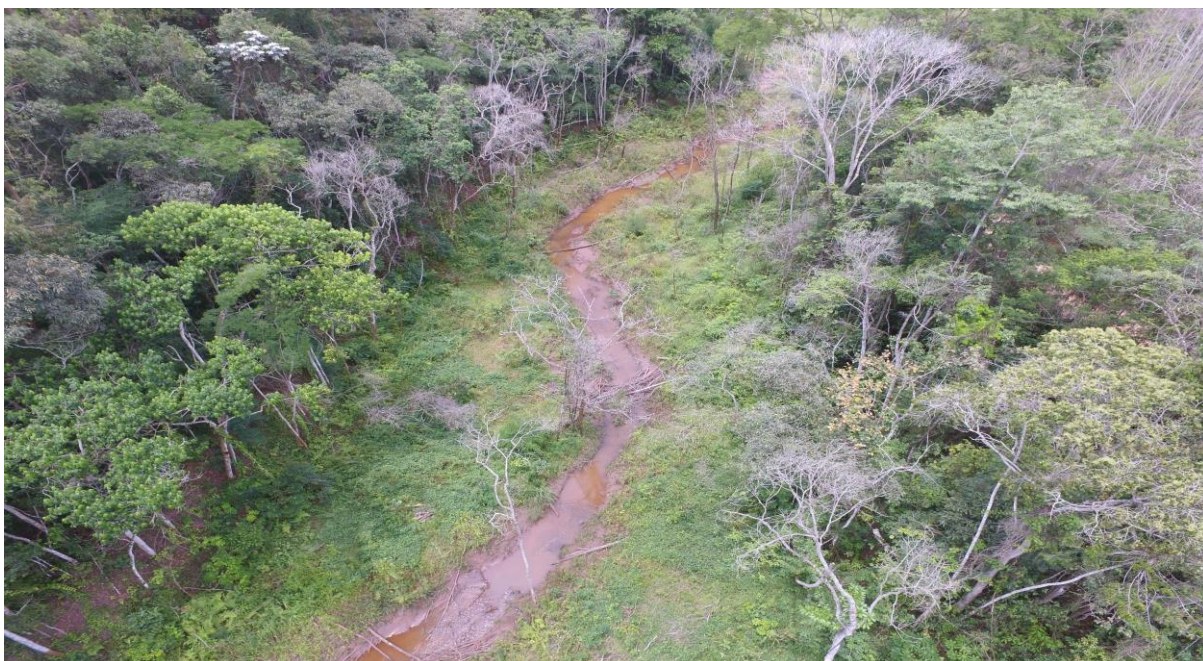
Imagem 419- Vista aérea do TG16 em janeiro de 2018.

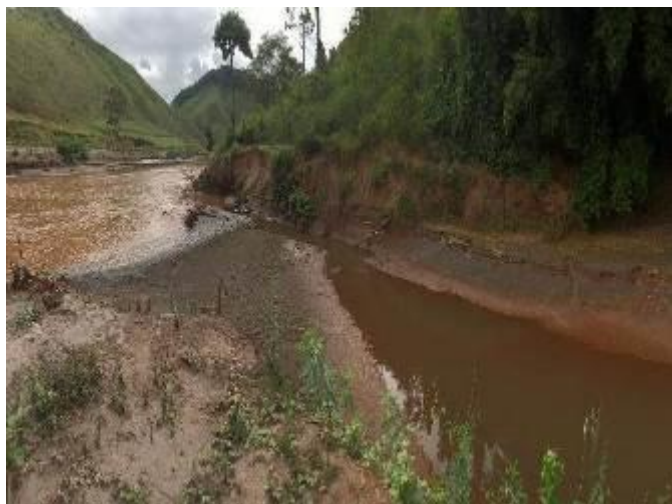
Imagem 420- Situação da foz do TC05, antes das obras de recuperação ambiental.

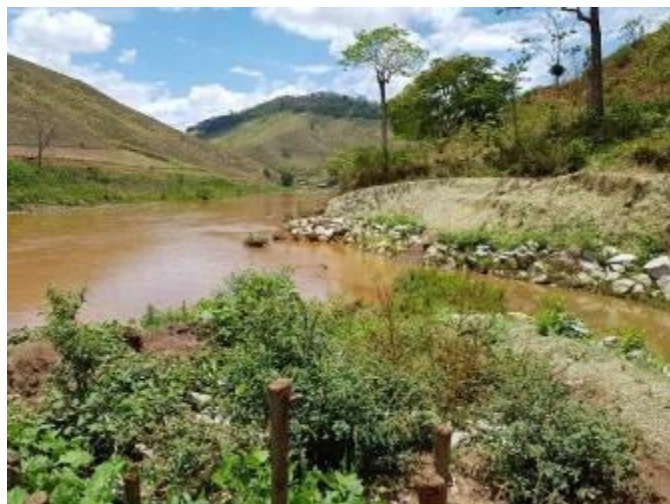
Imagem 421- Situação da foz do TC05, após as obras de recuperação ambiental.

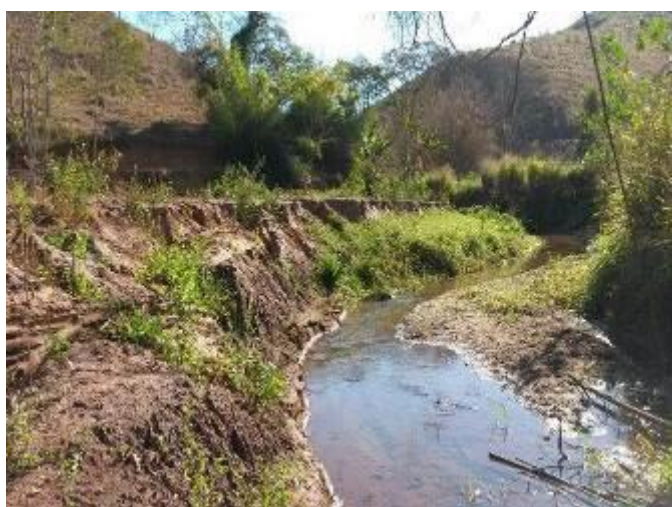
Imagem 422- Situação do TC05, antes das obras de recuperação ambiental.

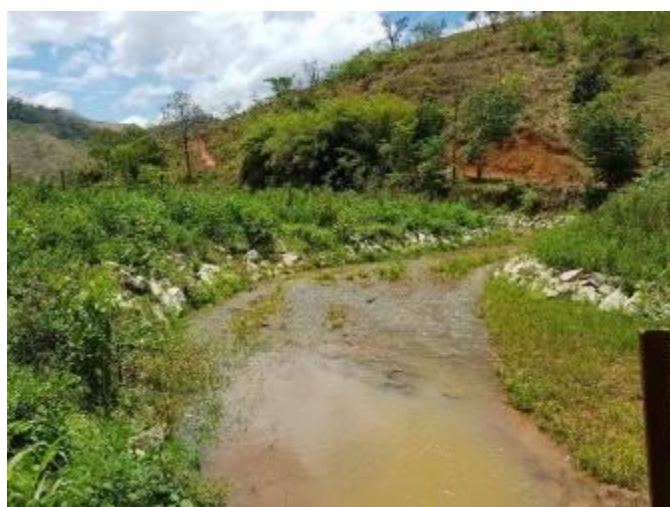
Imagem 423- Tributário a montante com bastante vegetação e sem indicação de processos erosivos.

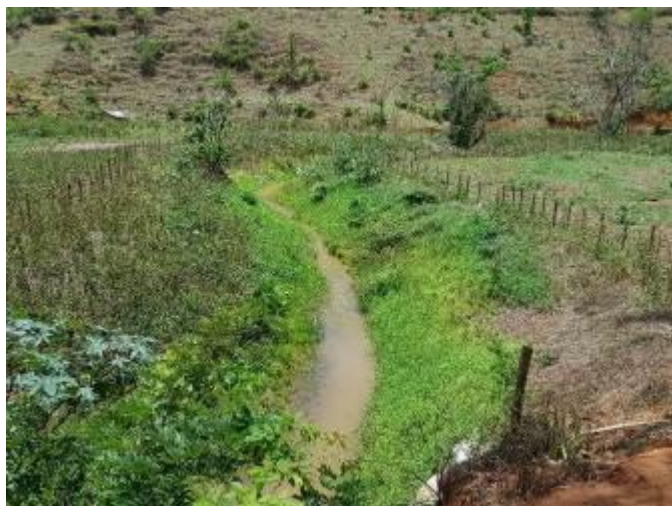
Imagem 424- Tributário a montante com vegetação e sem indicação de processos erosivos.

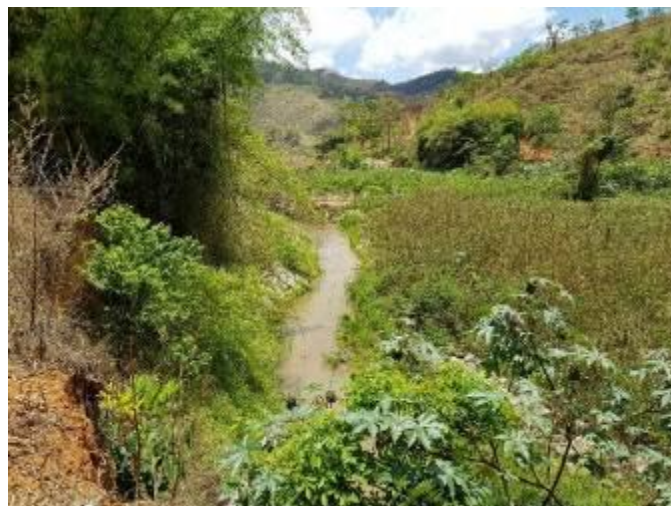
Imagem 425- Tributário a montante com bastante vegetação e sem indicação de processos erosivos.

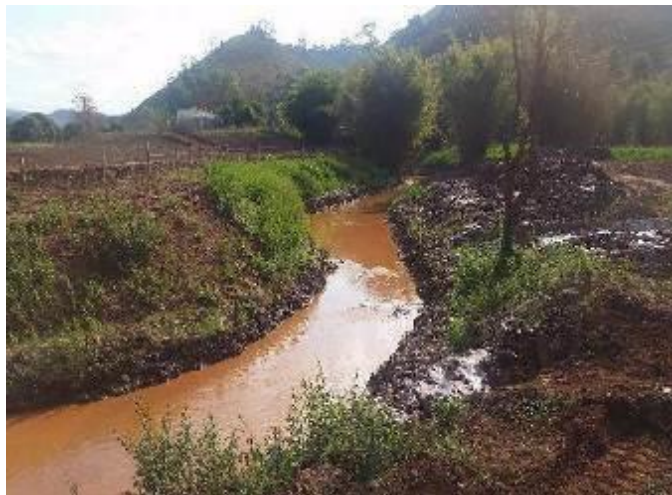
Imagem 426- Situação do TC02 antes das obras, necessidade de remoção dos rejeitos do leito e margens.

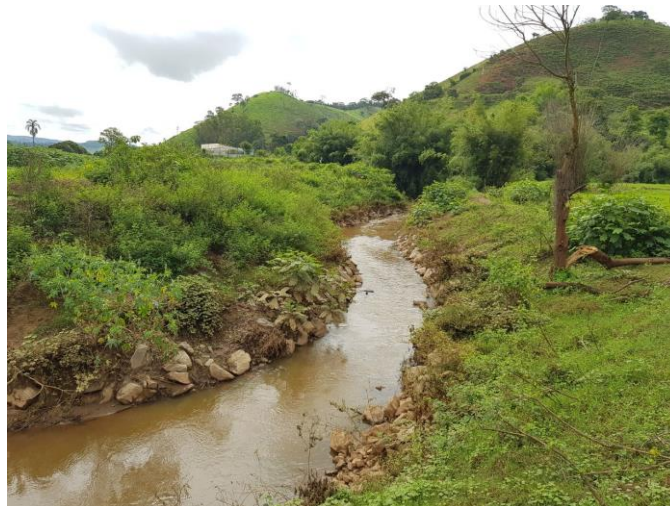
As obras realizadas nesse tributário incluíram remoção dos rejeitos do leito, conformação e proteção dos taludes com execução de dispositivos de drenagem e revegetação, sendo finalizadas em outubro de 2016. Após o tributário ter sido totalmente recuperado, ocorreu uma forte chuva com tempo de recorrência estimado de 05 anos, danificando os serviços de recuperação já realizados em alguns pontos. As manutenções necessárias foram mapeadas, porém, o proprietário do terreno onde se localiza o tributário, Sr. Benjamin Gomes Siqueira, não autorizou a Fundação Renova a executar as atividades.

Imagem 427- Situação de trechos do TC02 menos impactados pelas chuvas- Foto tirada em dez/ 2017.

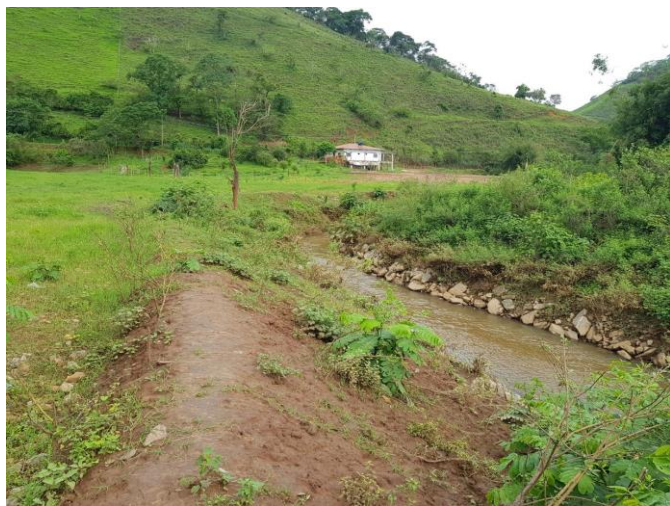
Imagem 430- Trecho do TC02 que necessita de intervenção: execução de enrocamento, aplicação de biomanta e sementeira.

As figuras abaixo mostram os locais que necessitam de intervenções pontuais, sendo elas enrocamento, aplicação de biomanta e sementeira.

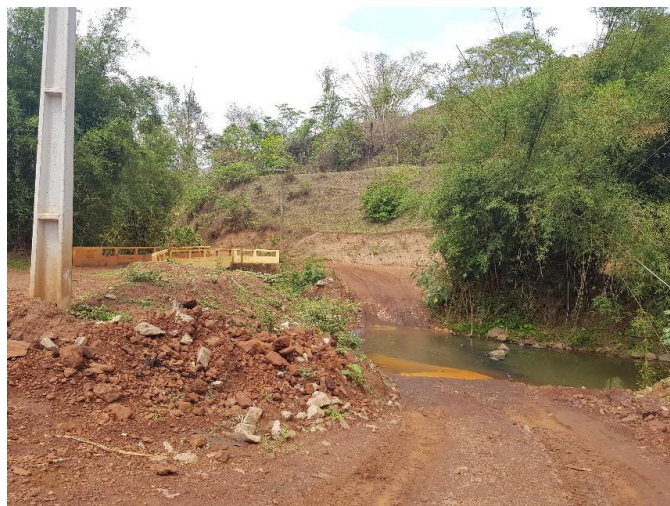
Imagem 431- Passagem molhada realizada devido a problemas estruturais na ponte, após reconstrução da mesma a passagem será removida e a área recuperada.

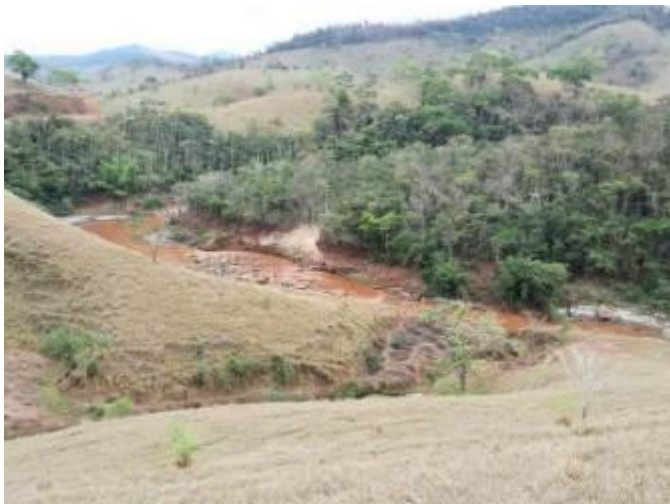
Imagem 432- Vista geral do tributário TG54 antes das intervenções.

As obras realizadas nesse tributário incluíram remoção dos rejeitos do leito, conformação e proteção dos taludes com execução de dispositivos de drenagem e revegetação.

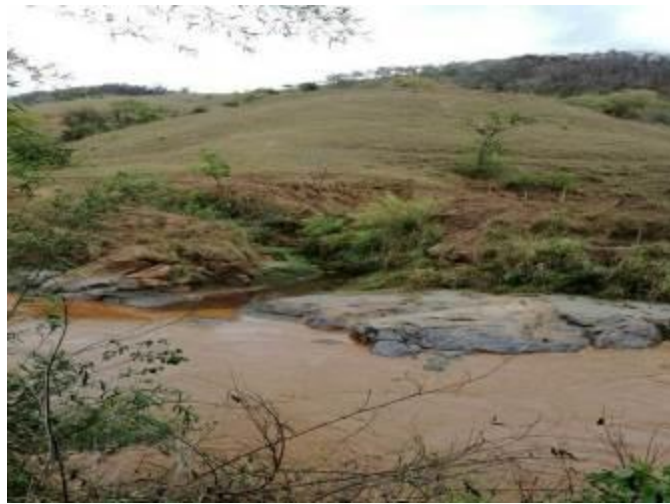
Imagem 433- Situação atual da foz do tributário TG54 antes das intervenções.

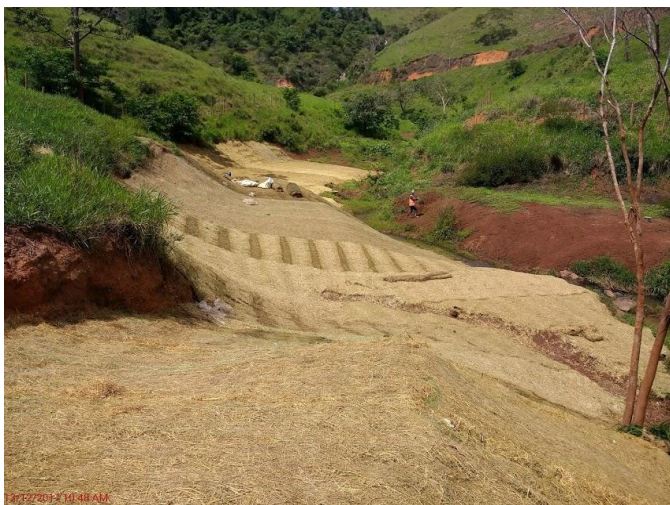
Imagem 434- Vista geral do TG54 durante as obras de recuperação ambiental.

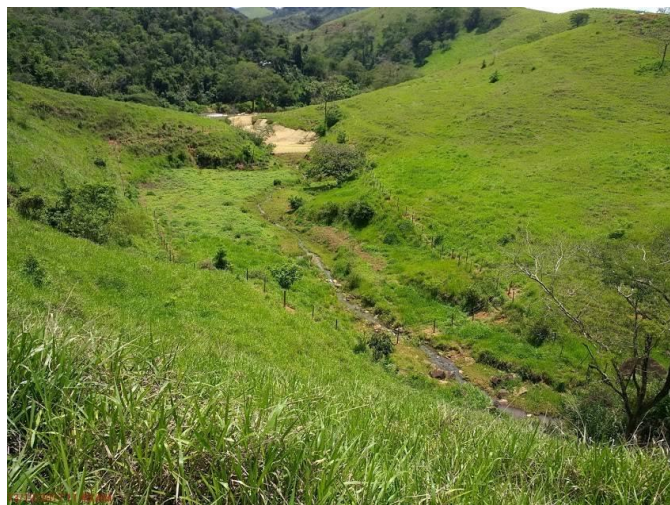
Imagem 435- Vista geral do TG54 após as obras de recuperação ambiental.

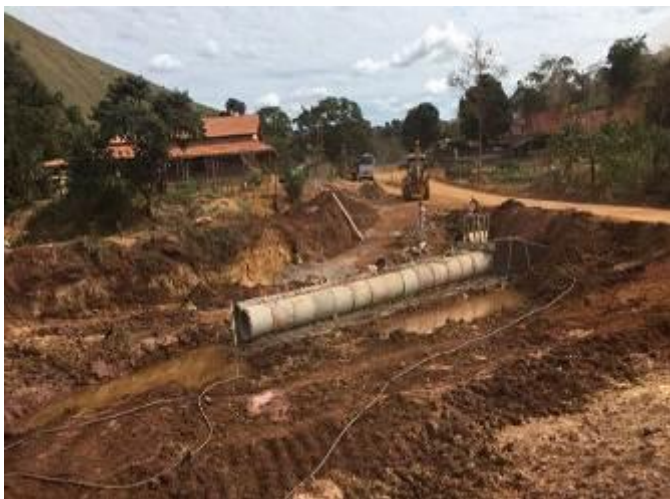
Imagem 436- Canalização do TC01C realizada pelo atual proprietário do empreendimento - 28/06/17.

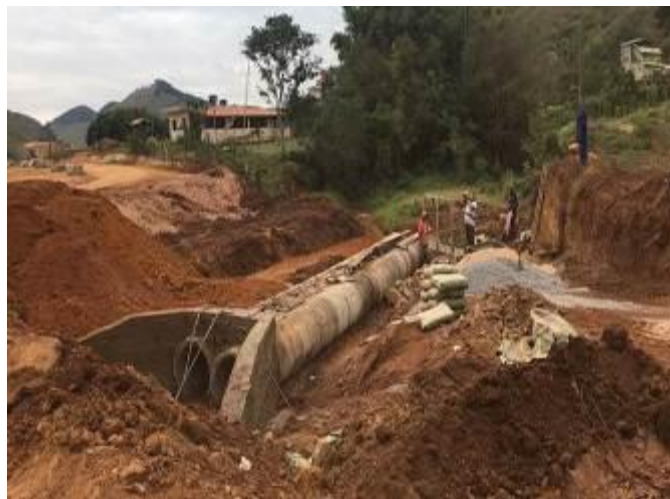
Imagem 437- Canalização do TC01C realizada pelo atual proprietário do empreendimento - 28/06/17.

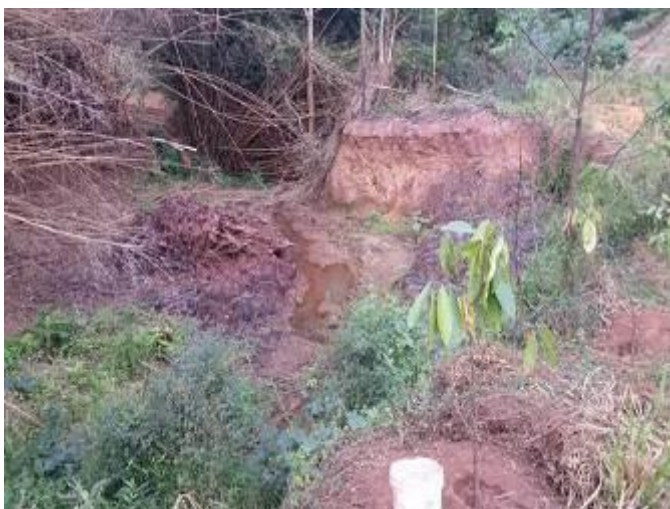
- Sr. Feliciano Patrício Júlio (Lote 28– margem esquerda). O proprietário recusou assinar o termo de liberação para recuperação do tributário, reivindicando serviços fora do escopo dos projetos. Ele solicita a retirada de todo o rejeito do local.
- Sr. Thiago de Jesus Lima (Lote 27) que assinou o termo de liberação para recuperação do tributário, mas após chegada da máquina no local não autorizou início dos trabalhos reivindicando serviços fora do escopo dos projetos.

Imagem 438- Situação do TC01C no trecho não liberado pelo proprietário do terreno.

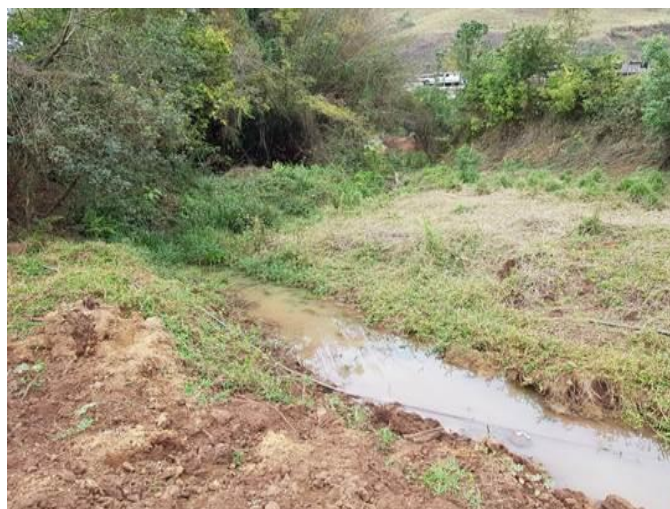
Imagem 439- Situação do TC01C: regeneração natural.

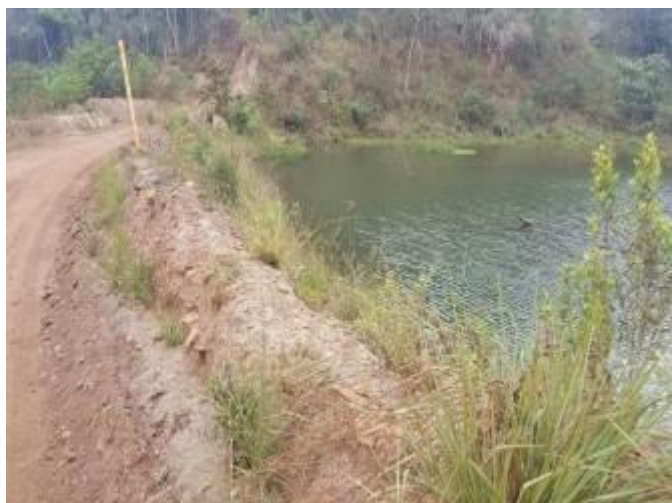
Imagem 440- Vista do dique e do sistema de drenagem a ser executado.

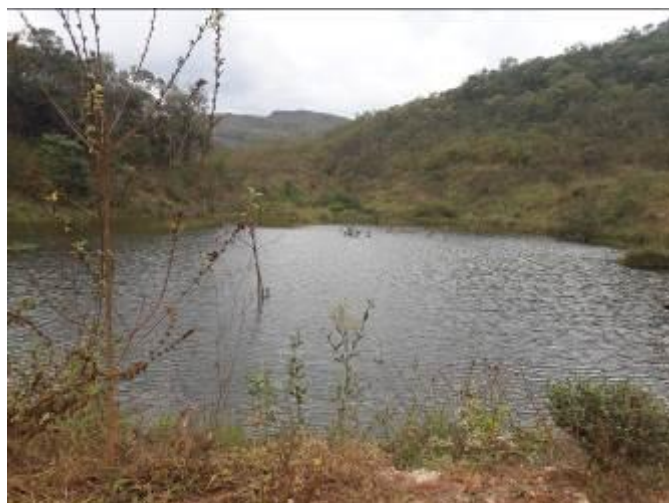
Imagem 441- Vista do dique entre o Córrego Fraga e o Dique S03.

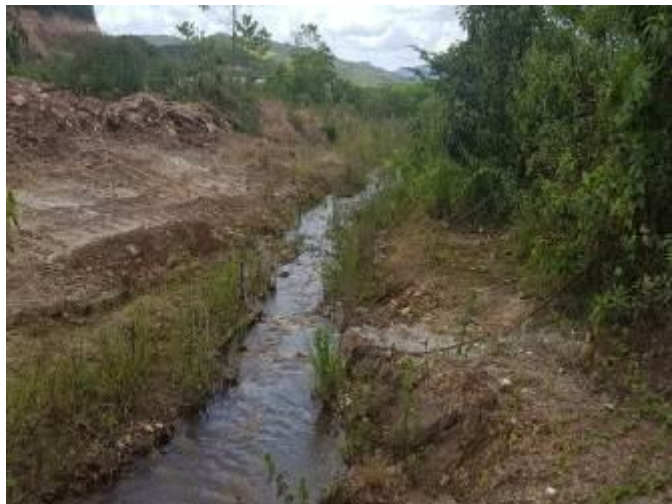
Imagem 442- Vista do Córrego Fraga- mais à montante da ponte de acesso e dique.

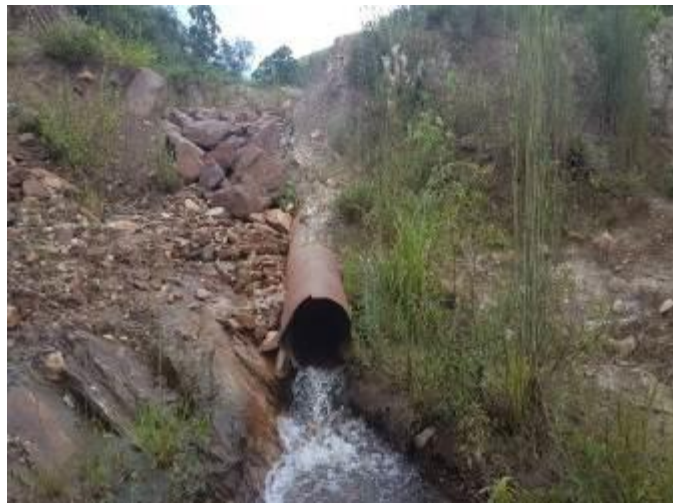
Imagem 443- Vista do Córrego Fraga- região de deságue no Dique S03.

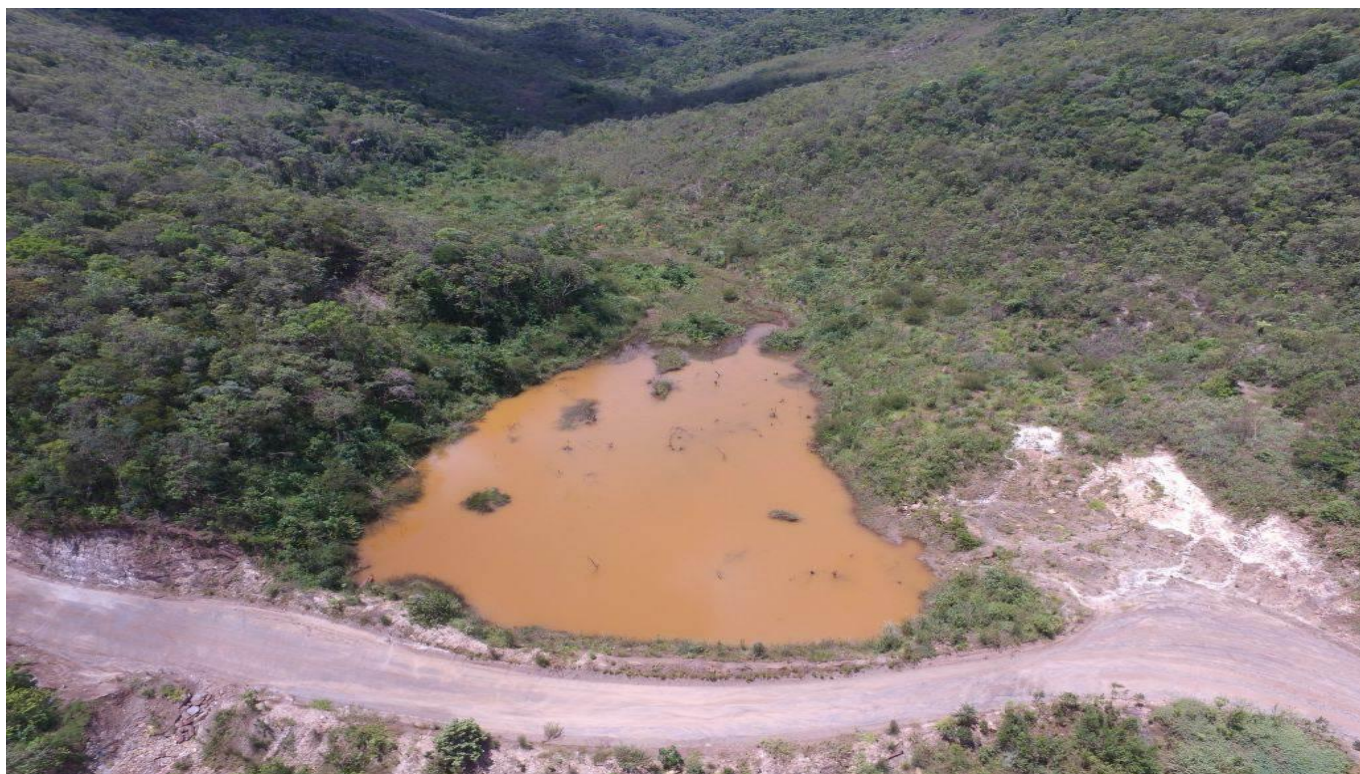
Após vistoria realizada pelo IBAMA na operação Áugeas IV, cujo afluente foi classificado como ponto crítico para intervenção, a Fundação Renova solicitou o levantamento e a elaboração do projeto pela Emflortec. O projeto está em processo de elaboração. Até o momento não houveram sinais erosivos e há grande presença de vegetação na área. Abaixo seguem fotos da situação atual do Córrego do Fraga:

Imagem 442- Vista aérea do Córrego Fraga- situação registrada em janeiro de 2018.

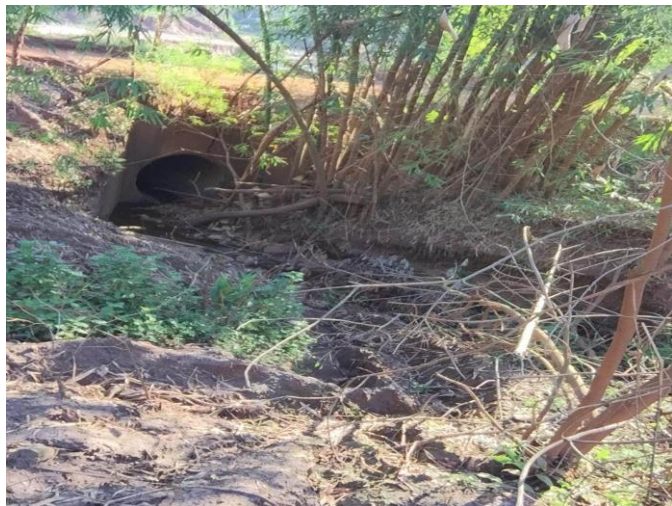
Imagem 444- Bueiro sob acesso, TG53A, situação anterior as intervenções.

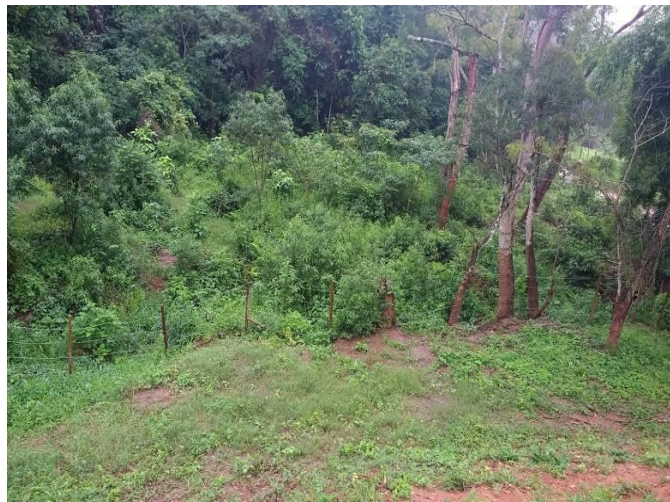
Imagem 445- Vista geral do TG53A após a realização das obras de recuperação ambiental.

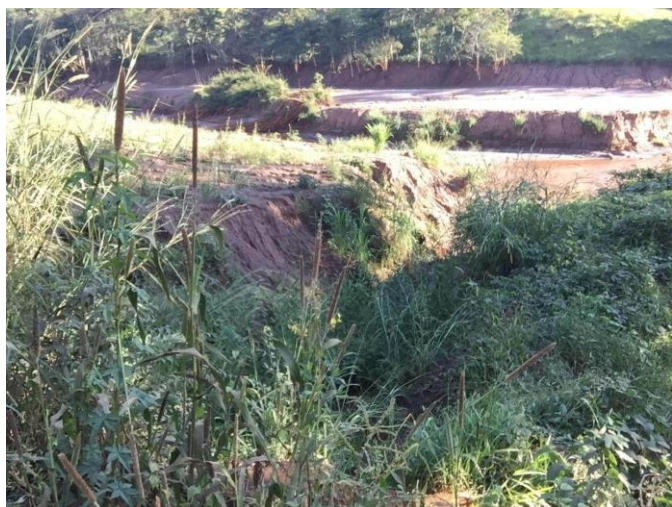
Imagem 446- Vista da foz do TG53A antes das intervenções.

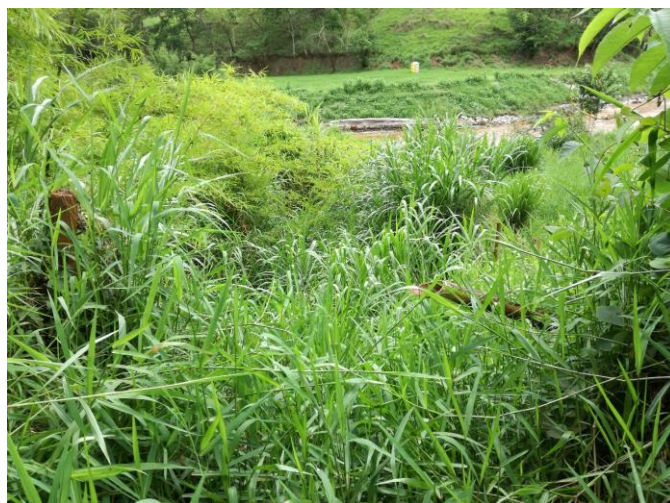
Imagem 447- Vista da foz do TG53A após a realização das obras de recuperação ambiental.
