**Regularização de calhas, margens e controle de processos erosivos nos rios
Gualaxo do Norte, Carmo e Doce, no trecho a montante da UHE Risoleta Neves-
Cláusula 160 do TTAC: Relatório de Recuperação de Tributários.**

Fevereiro/2018.

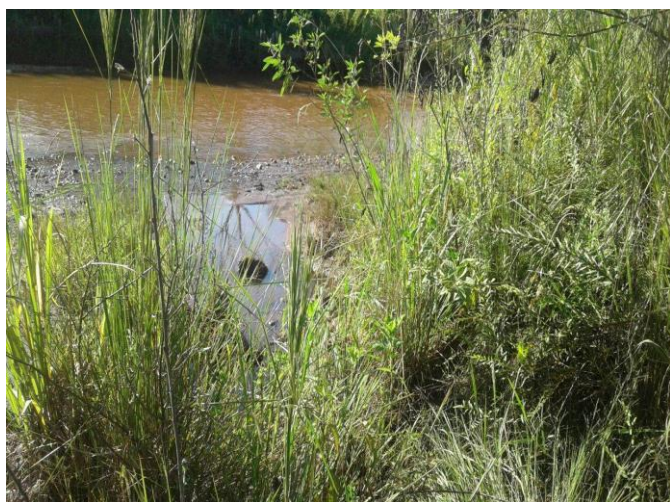
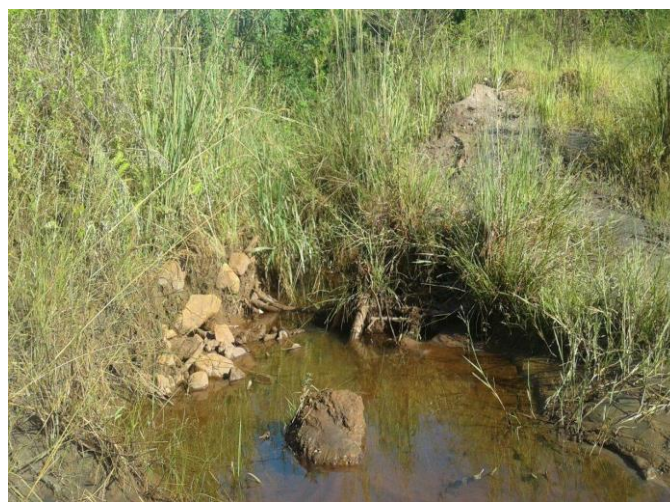
Imagem 448- Região da foz do TG17D após as obras de

Imagem 449- Região da foz do TG17D após as obras de

recuperação ambiental.

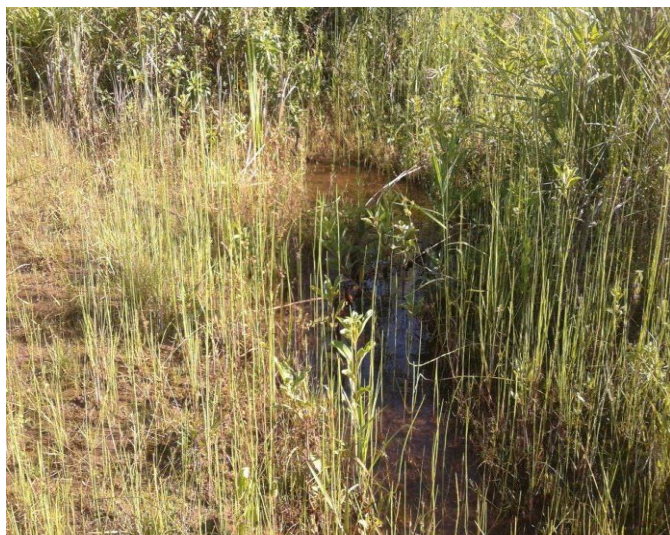
Imagem 450- Situação do TG17D após as obras de recuperação ambiental.

Imagem 451- Situação do TG17D após as obras de recuperação ambiental.

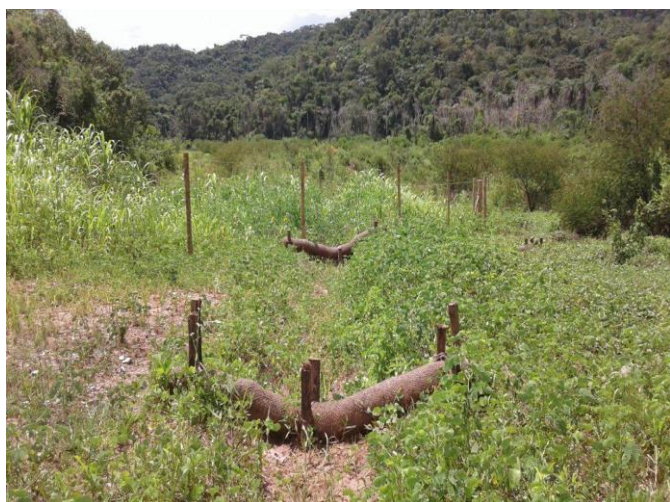
Imagem 452- Obras de bioengenharia executadas no tributário TG17E: Drenagem de planícies com aplicação de retentores de sedimentos.

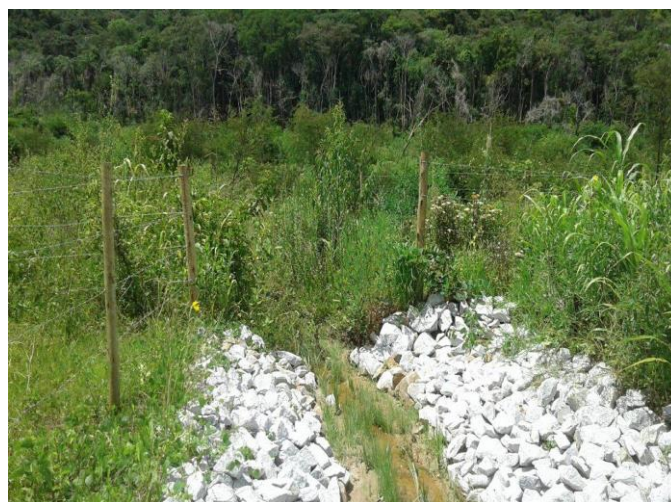
Imagem 453- Obras de bioengenharia executadas no tributário TG17E: Drenagem de planícies com aplicação de enrocamentos.

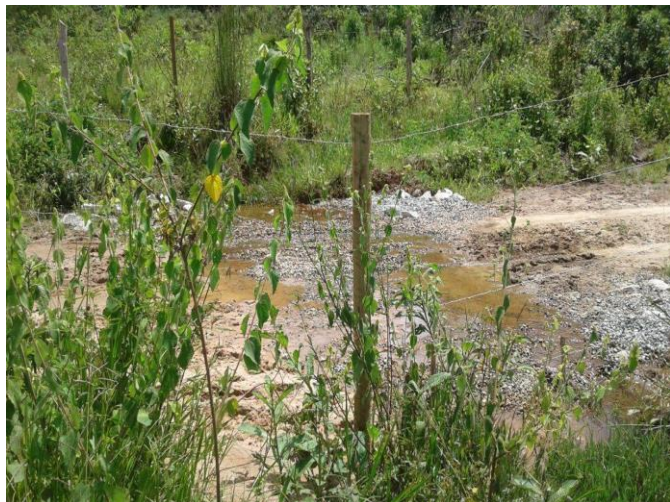
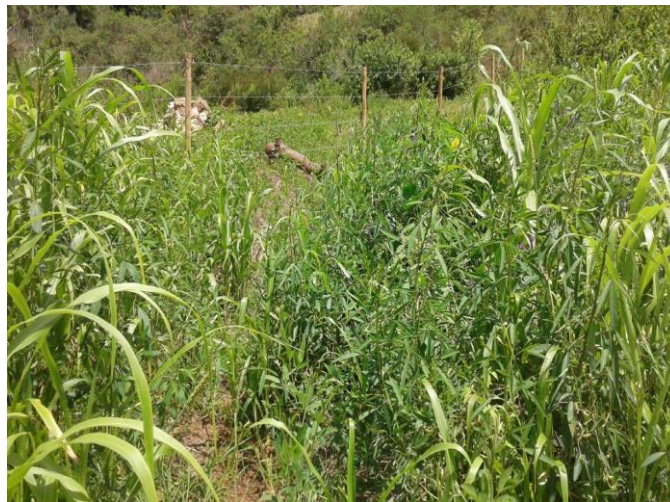
Imagem 454- Situação do TG17E após as obras de recuperação ambiental.

Imagem 455- Situação do TG17E após as obras de recuperação ambiental.

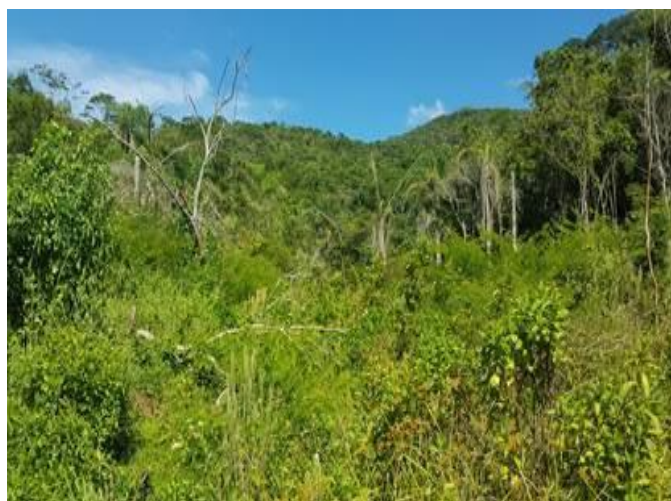
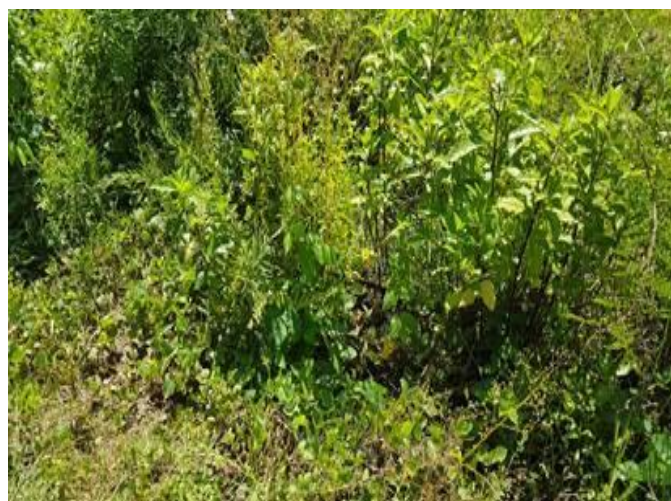
Imagem 456- Situação do ITG20- Intenso processo de regeneração natural.

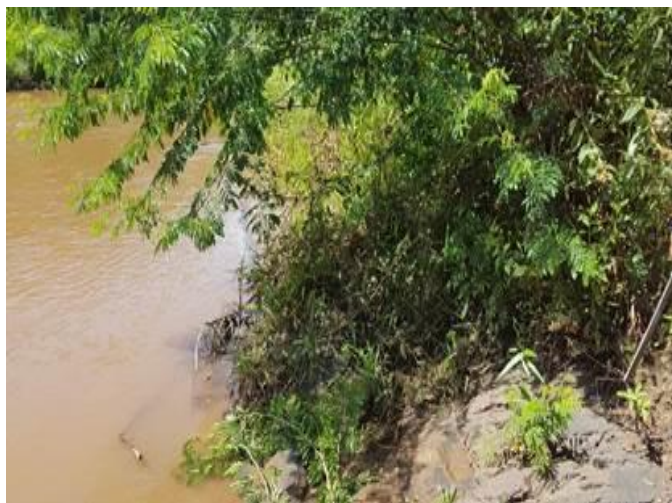
Imagem 456- Situação da região de deságue do ITG20-
Intenso processo de regeneração natural.

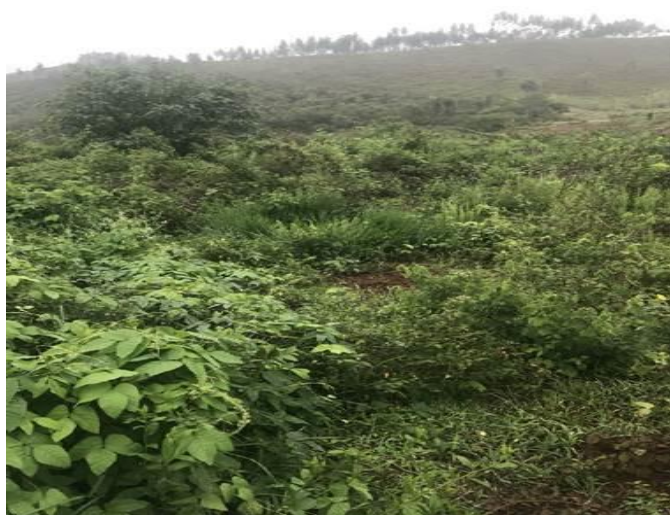
Imagem 460- Trecho do canal de drenagem a jusante da lagoa ligada ao rio Gualaxo. Local apresenta boa cobertura vegetal, sem sinal de erosão.

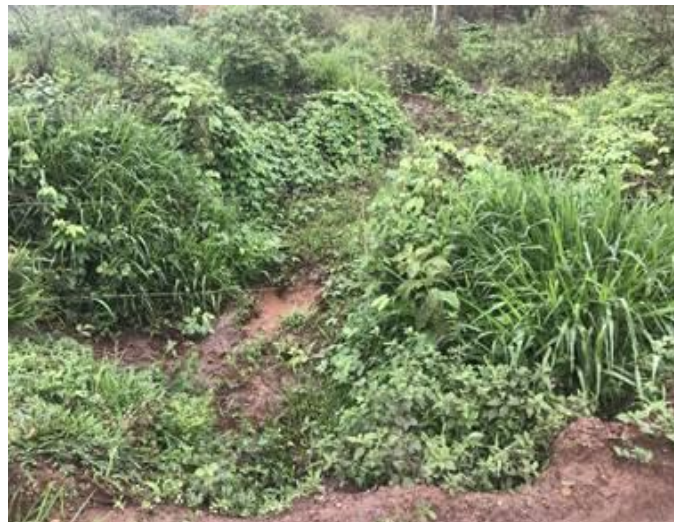
Imagem 461- Área próxima à estrada, indicando assoreamento e necessidade de limpeza. Área em manutenção pela Fundação Renova.

Apesar de não se tratar de um tributário a Fundação Renova está realizando as manutenções necessárias no local, com melhorias no sistema de drenagem e revegetação.

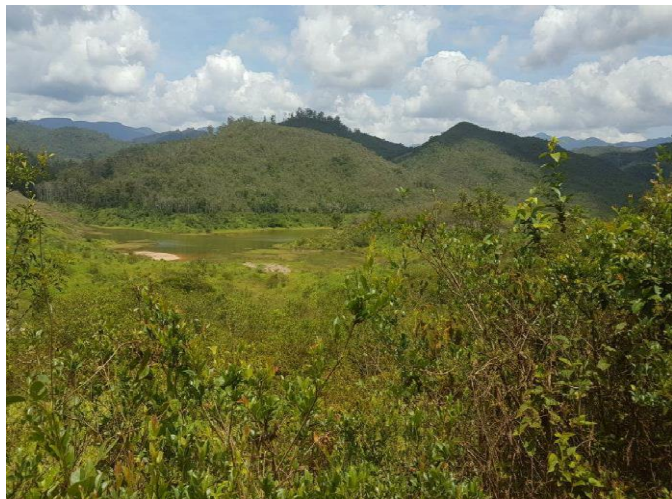
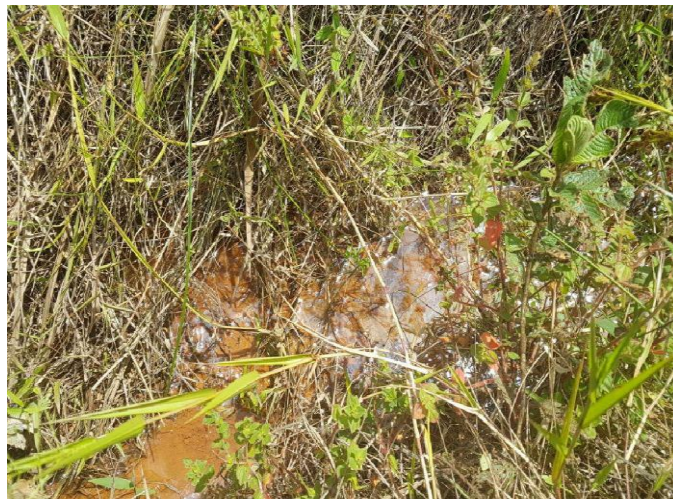
Imagem 462- Situação do tributário ITS06 mapeado pelo IBAMA. Manutenções pontuais encontram-se em execução.

Os locais pontuados pelo IBAMA foram encaminhados para a equipe de manutenção das obras de bioengenharia e estão em execução pela Fundação Renova. Outras técnicas serão utilizadas durante a etapa de restauração florestal, com previsão de execução durante os anos de 2018 e 2019 e monitoramento e manutenção até 2026.

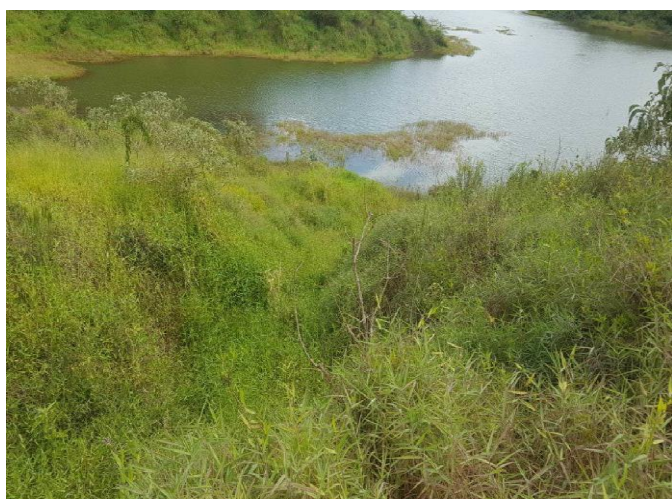
Imagem 464- Situação do tributário ITS07 mapeado pelo IBAMA. Manutenções pontuais encontram-se em execução.

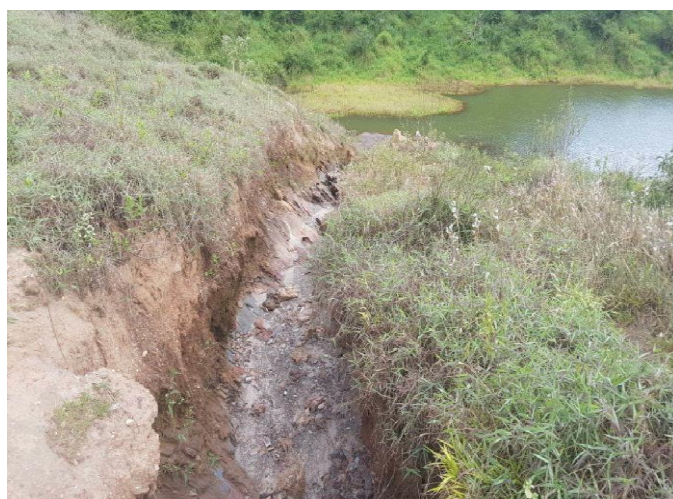
Imagem 464- Situação do tributário ITS07 mapeado pelo IBAMA. Obras de contenções serão executadas nesse trecho.

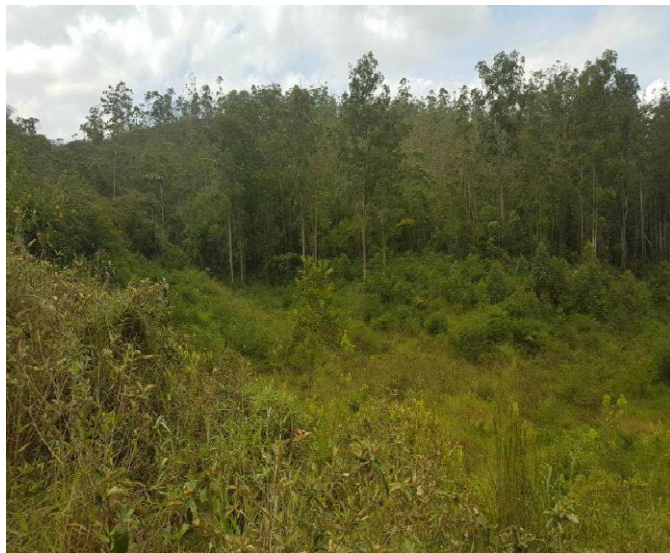
Imagem 464- Situação do tributário ITS08 mapeado pelo IBAMA. Manutenções pontuais encontram-se em execução.

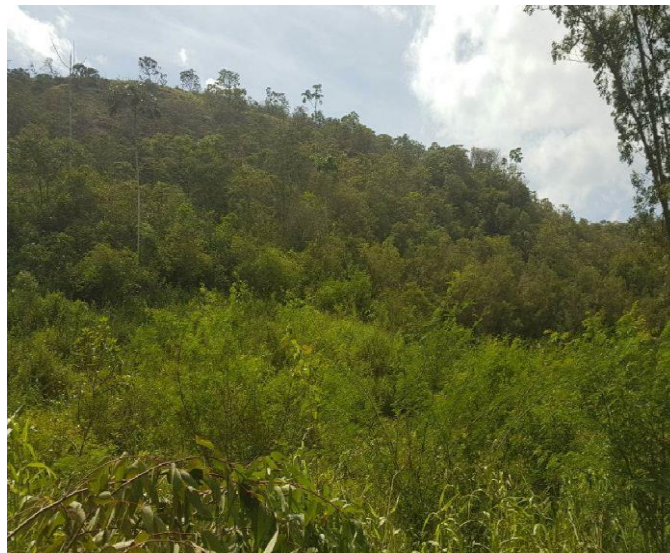
Imagem 464- Situação do tributário ITS08 mapeado pelo IBAMA. Manutenções pontuais encontram-se em execução.

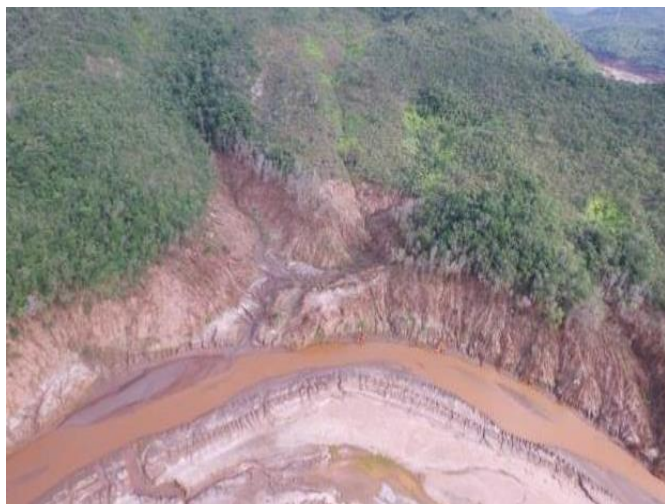
Imagem 466- Vista aérea do tributário TG07 após o rompimento da Barragem de Fundão. Data: dezembro 2016.

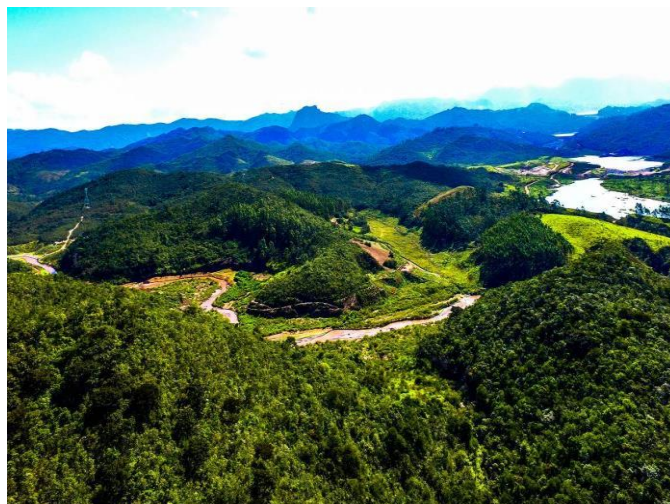
Imagem 467- Vista aérea do tributário TG07 em junho de 2017.

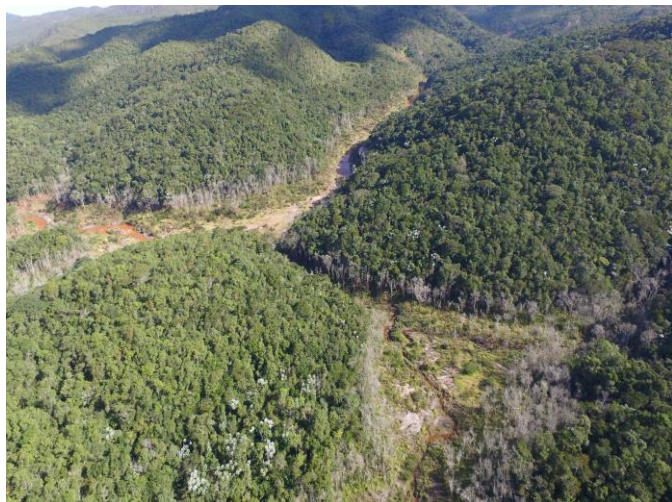
Imagem 470- Vista aérea do tributário TG09 em julho de 2017.

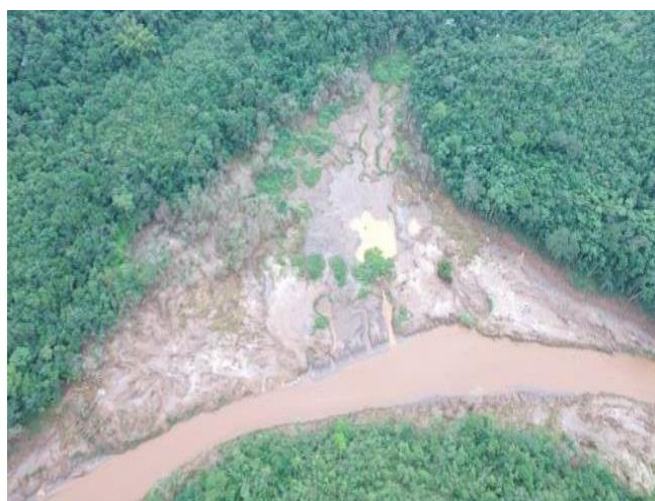
Imagem 472- Vista aérea do tributário TG12 após o rompimento da Barragem de Fundão. Data: dezembro 2016.

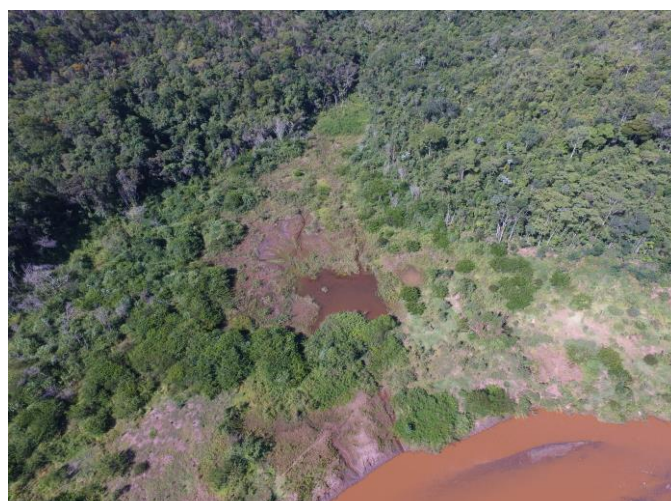
Imagem 473- Vista aérea do tributário TG12 em janeiro de 2018.
